ESTUDIO Y VALORACIÓN DEL PATRIMONIO EDIFICADO EN RÍO BLANCO,
VERACRUZ, MÉXICO, TEATRO CINE NICOLÁS BRAVO.
1930-1940

TESIS
QUE PARA OPTAR POR EL GRADO DE:
MAESTRO EN ARQUITECTURA

PRESENTA:
RICARDO CAMACHO GÓMEZ

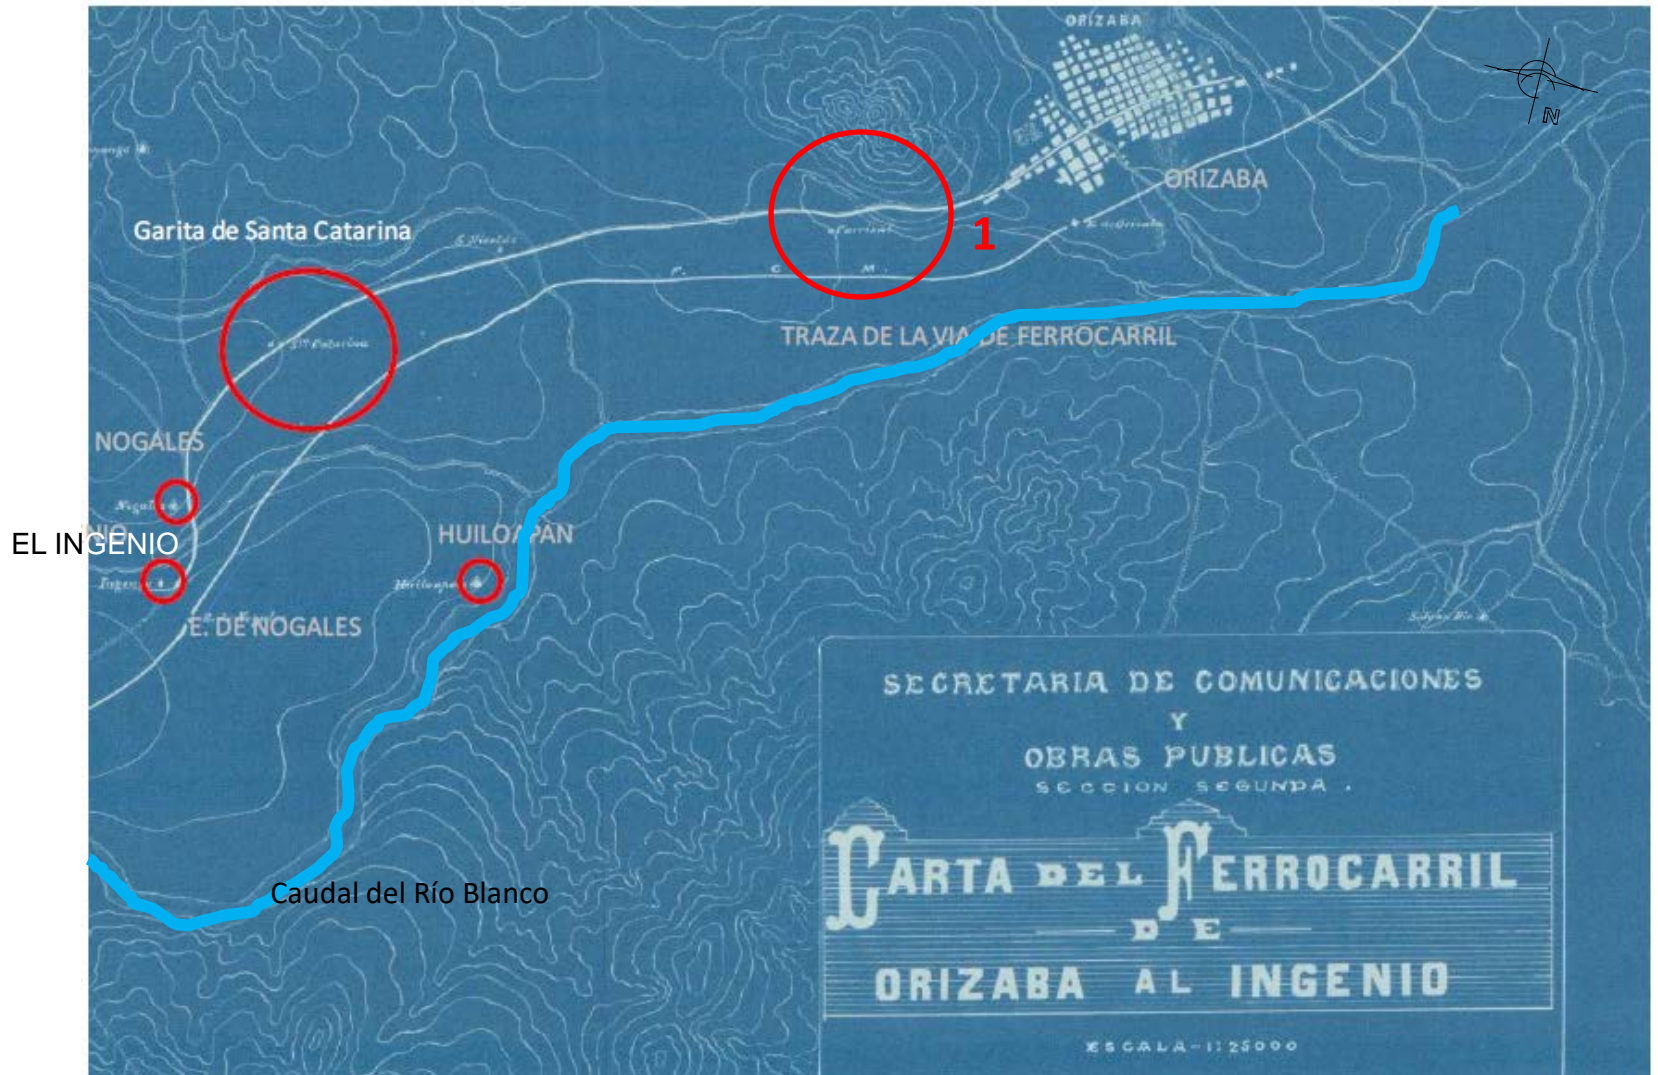
Mapa No
Carta del Ferrocarril de Orizaba al Ingenio

Para efectos de estudio y referencia, en el siguiente mapa señalamos con circulo rojo y el número 1 la zona centro montañosa, que el mapa indica como el carrizal, hoy lugar de establecimiento del Ayuntamiento de Río Blanco y de algunos poblados aledaños, e incluso una garita cuya denominación es Santa Catarina así mismo podemos ver en el la traza del ferrocarril que conectaba el ingenio hoy conocido como Nogales, con la ciudad de Orizaba, a finales del siglo XIX., y en color azul el caudal del Río Blanco.

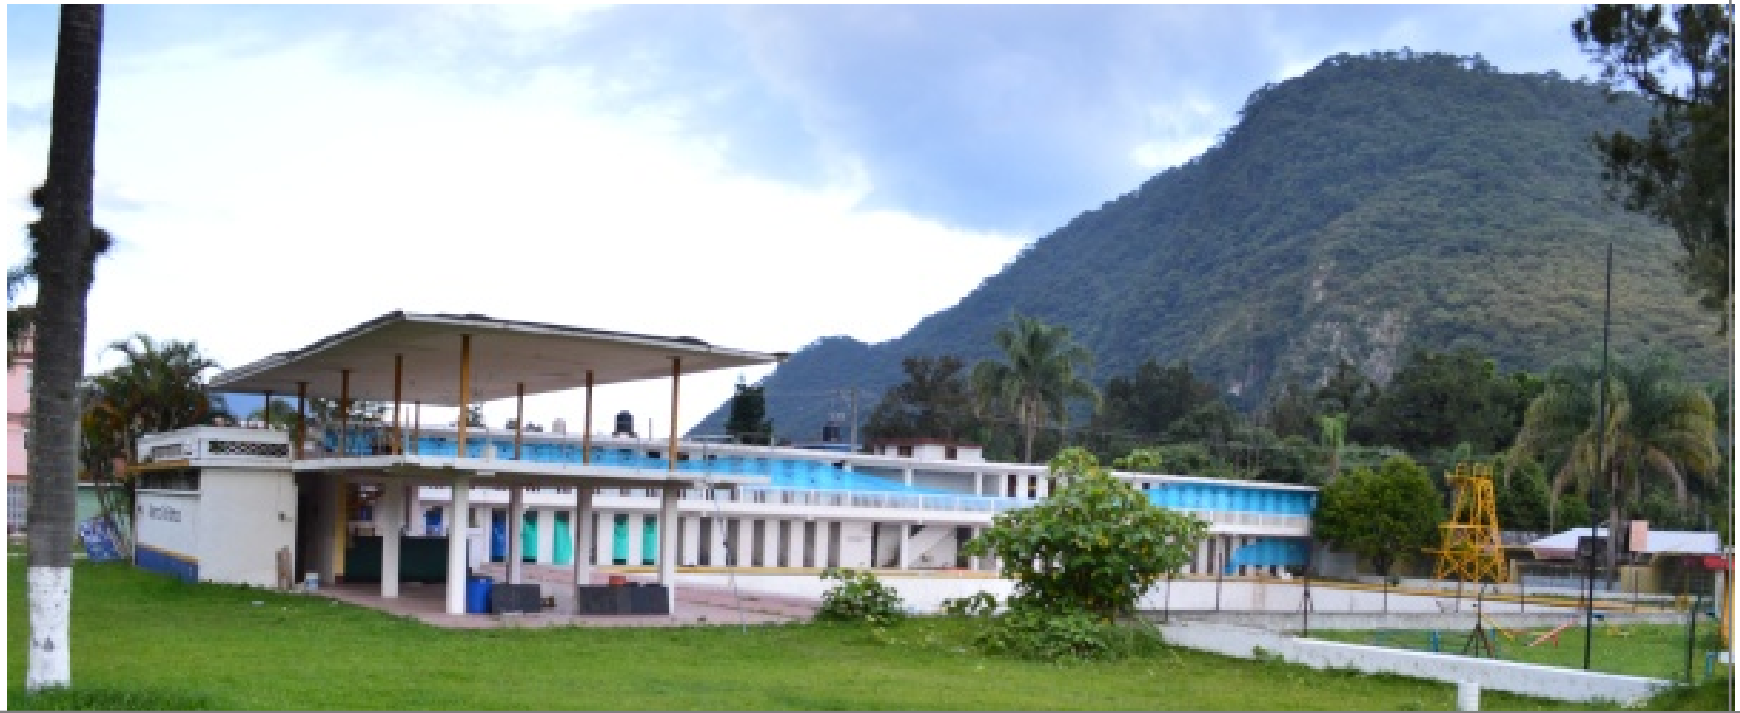
Fuente fotográfica No. 8

Deportivo Sindical.
Fuente, RCG 2017.

Es el Deportivo Sindical, (aun existente), destinado al esparcimiento y recreación de los trabajadores de la fabrica textilera y de zonas aledañas, en el, podemos apreciar como la función del edificio es concebida bajo premisas del movimiento moderno, por un lado la idea de la sencillez en su trazo, aquel que a partir de su planta libre ve nacer una volumetría que al mismo tiempo permite articular el espacio arquitectónico con el usuario.

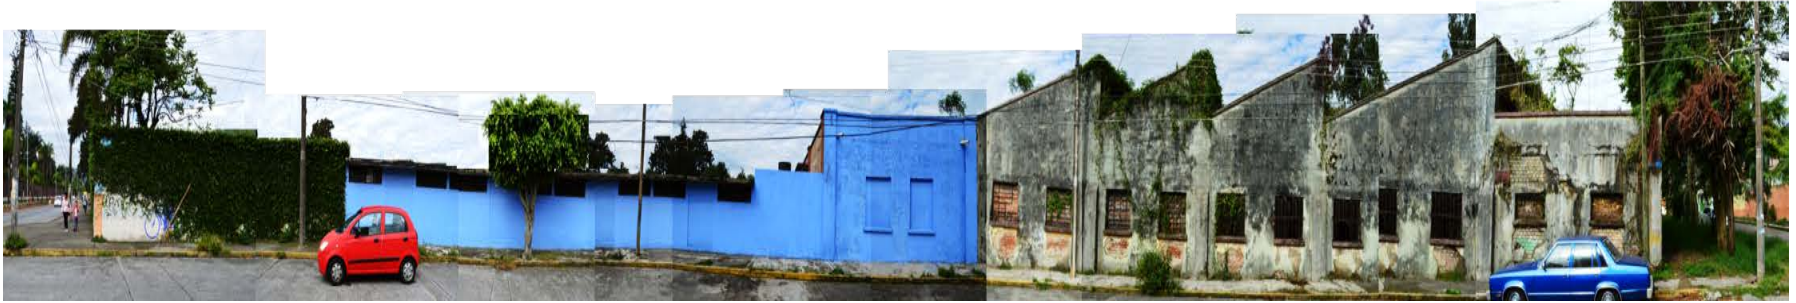
Fuente fotográfica No. 9. Secundaria Textil.

Parte fundamental en el cumplimiento de las aspiraciones de este momento en la historia, hoy en estado de desuso por la falta de mantenimiento, ocupa un espacio que antiguamente estaba destinado a albergar casas de obreros con un alto nivel jerárquico dentro la fabrica.

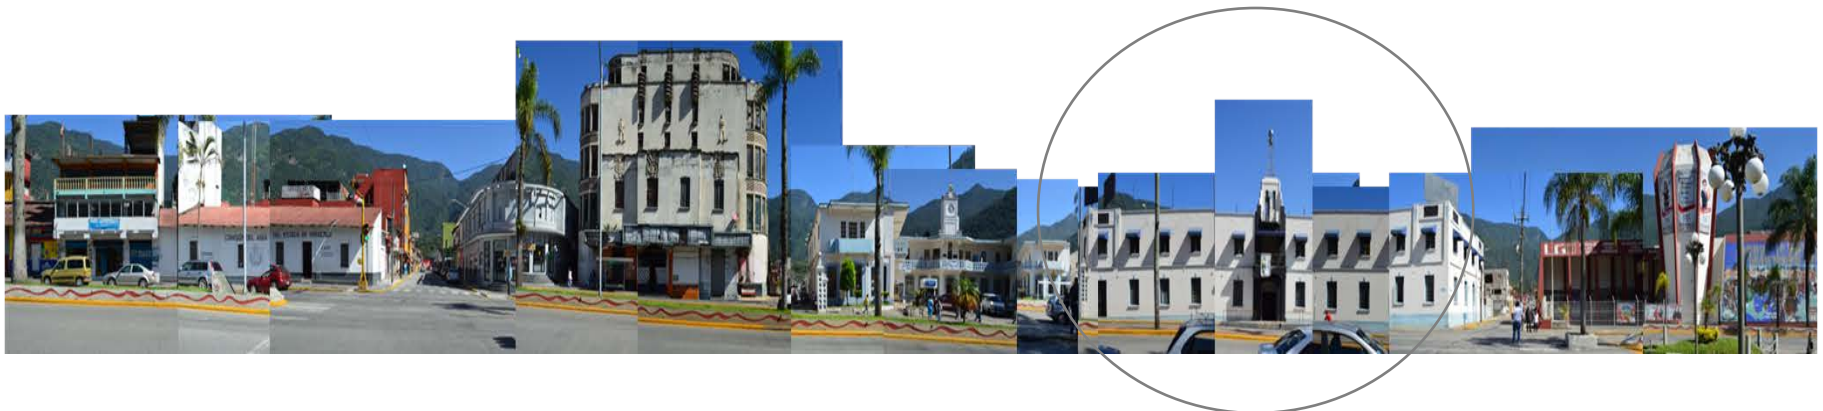
Fuente fotográfica No. 10
Edificio Sindical.

Diseño y construcción Ing. Alfonso Moreno Villagómez, año de edificación, 1930 hoy ocupa el lugar de la ya desaparecida escuela de música Juventino Rosas, **ver fotografía F6, pagina 48, cap.2**, actualmente este edificio alberga al Palacio Municipal del Ayuntamiento.

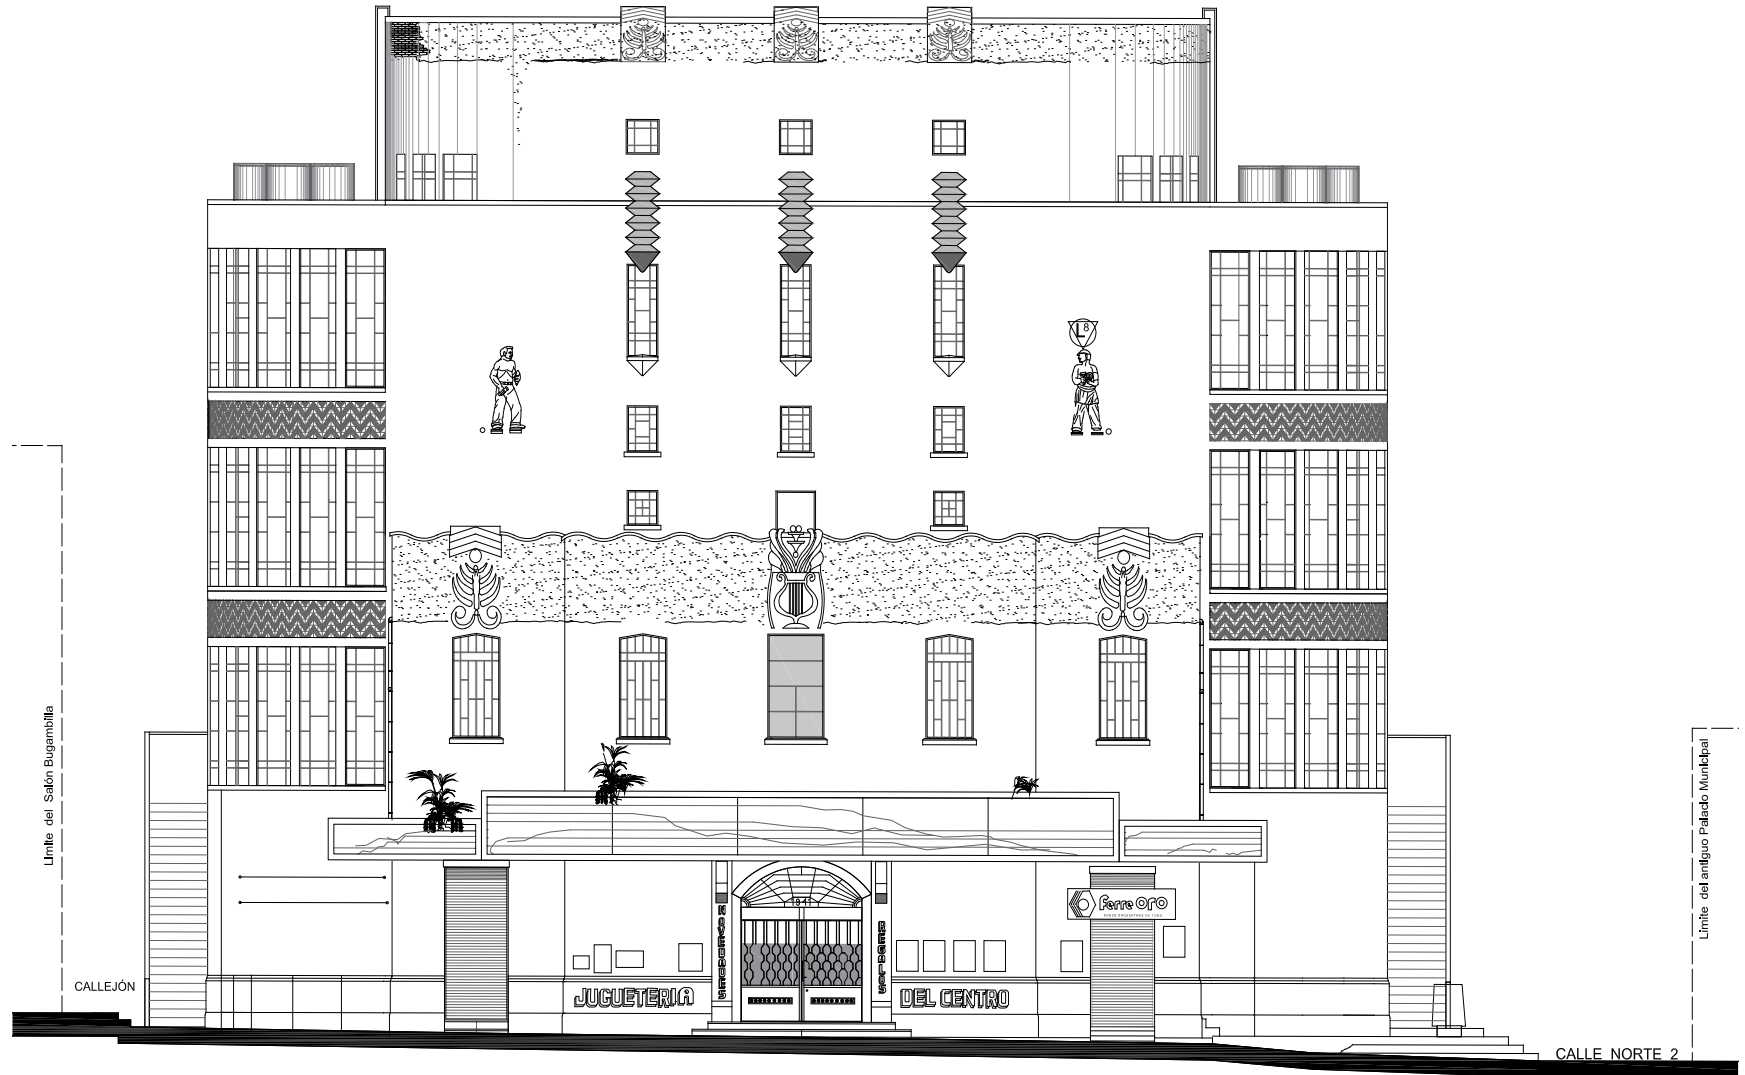
FACHADA PRINCIPAL

1. Su planta rectangular dista de los convencionalismos arquitectónicos de los teatros del siglo XVIII e incluso de algunos del XIX, el movimiento moderno plantea la necesidad de sistematizar la tipología arquitectónica, fundamento que propicio que el funcionalismo y el racionalismo, establecieron que la forma “no debe determinarse por consideraciones de orden estético, sino por datos o preocupaciones de orden funcional”.
2. La Carta de Atenas un manifiesto gestado en el IV Congreso Internacional de Arquitectura Moderna (CIAM) en 1933, mencionaba que la arquitectura funcionalista es una consecuencia de la función.
3. Le Corbusier, uno de los representantes del funcionalismo, establecería que “una cosa es bella cuando responde a una necesidad”.

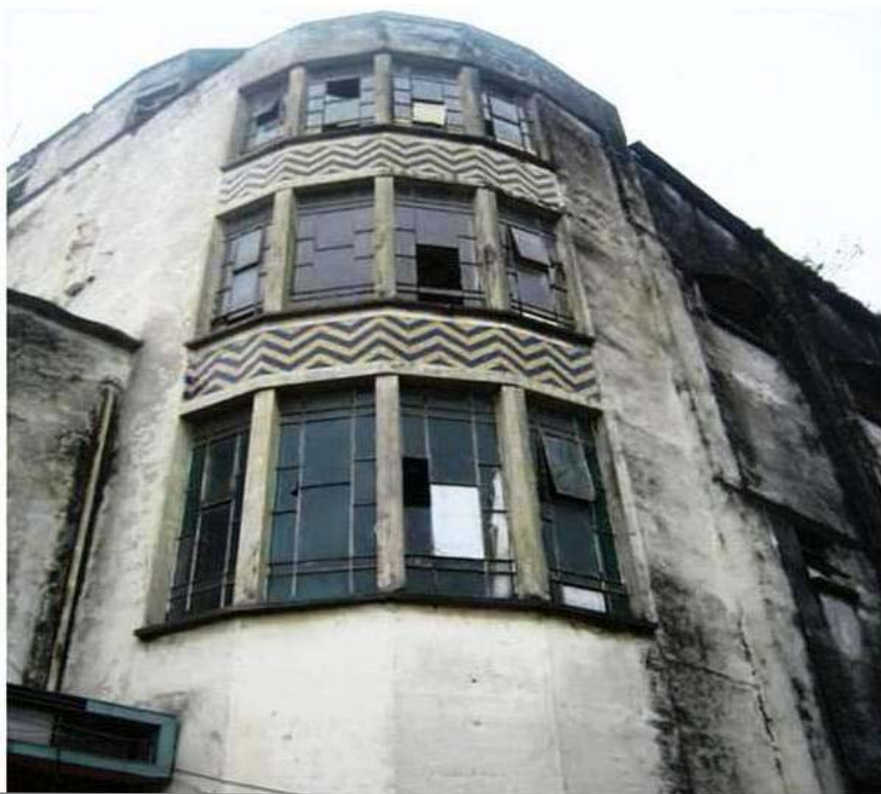
SECCIÓN DE FACHADA PRINCIPAL

En sus laterales nuevamente podemos apreciar esta idea de la simetría pero ahora representada en dos grandes lienzos semicurvos que se interrumpen en su trayectoria por vanos acristalados y sujetos por un sistema de herrería forjada con perfiles de acero y anclada a la estructura de mamposteo y que al mismo tiempo son ornamentados con una pieza esgrafiada sobre una cerámica de color azul y amarillo que hacen alusión a formas geométricas de un pasado prehispánico.

Detalle cerámico, colocado de forma simétrica en ambos costados de su fachada

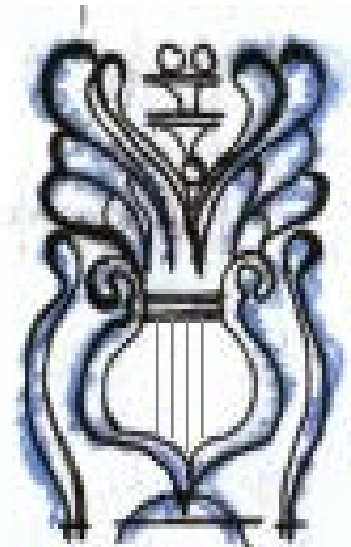
Fuente fotográfica No.14
RCG .2018.

En la parte central encontramos un elemento de ornato cuyo símbolo está representado por un arpa que nos evoca a las artes, pero también posee un grado de simbolismo por la posición que guarda dentro de la fachada, este nos remite a una concepción no formal, donde el arpa estaría representando la victoria de un movimiento armado que en el Apocalipsis 15:2., señala “a los mártires elevados a la presencia de Cristo” y donde son acompañados de el sonido de las arpas, aun y a pesar de que esto sale de todo orden y formalidad no quise omitirlo ya que la investigación me llevo a este nivel de búsqueda en el entendimiento de los elementos ornamentales que conforman su fachada, continuando con este elemento las ornamentaciones que lo envuelven nos evocan de una forma estilizada de la flor cuyo simbolismo lo vinculamos con la masonería, hay que recordar que esta edificación nace de los anhelos de una sociedad obrera y en momentos históricos donde entre otras funciones el espacio debería poder conglomerar a una gran cantidad de obreros tanto para mítines como asambleas.

Fachada principal del teatro así como el detalle ornamental ubicado en la parte central de la misma .

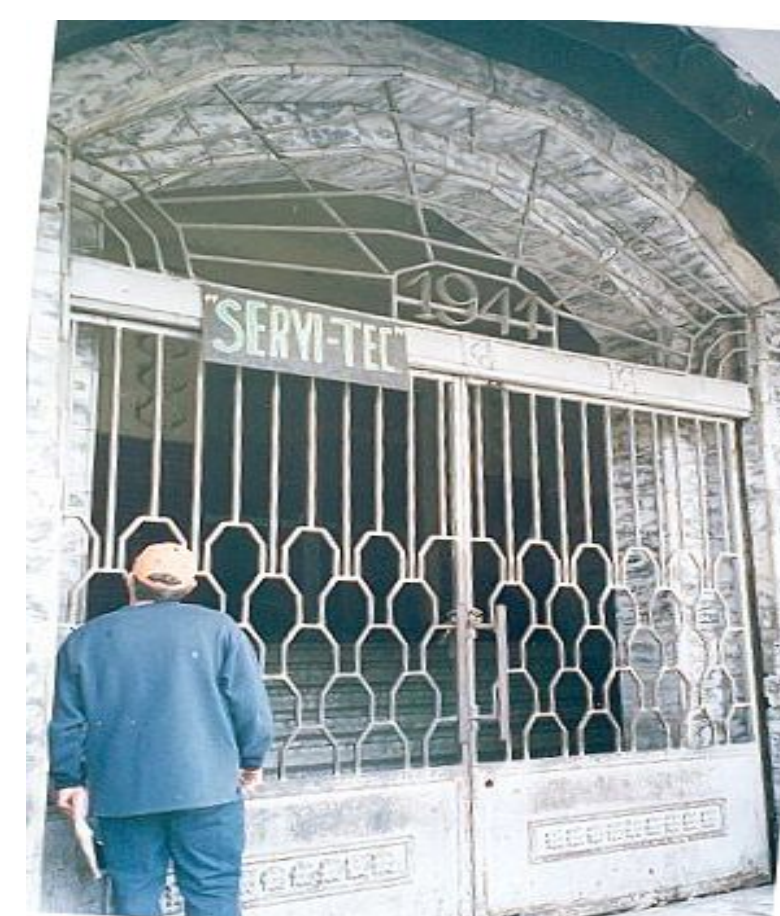
Fuente Fotográfica No. 15
Acceso principal.

La entrada se encuentra enmarcada por un arco de medio punto, revestido de un material pétreo del cual presumimos es un mármol grisáceo como se aprecia en la imagen, de forma caprichosa pero con todo un sentido geométrico se visualiza la herrería de forja bajo un sistema corredizo que resguarda ese escalonamiento que casi inmediatamente nos recibe y nos conduce al interior del inmueble a los costados se encuentran albergados dos espacios, por un lado su guardarropa y al otro extremo el espacio destinado para la taquilla y probablemente el lugar de registro dentro de las grandes reuniones sindicales ahí celebradas, en su interior aun podemos observar los pisos de mármol en formatos 20X20cm., y sus mosaicos de 0.05 x 0.20 m., revistiendo la parte baja de sus grandes paramentos, en ese color verde pistache que aun podemos apreciar en algunas pulquerías de la ciudad, continuando hacia el interior de este, nos encontramos con una escalinata de mármol que nos conduce al foyer ese sitio que estaba destinado para la sociabilización entre los espectadores y asistentes, y que incluso sabemos contaba con lunas para el deleite y arreglo de las señoras ahí presentes, desde este sitio podemos apreciar a sus costados el nacimiento de dos escaleras laterales diseñadas bajo un principio geométrico conocido como trazo progresivo o compensadas y de arranque imperial muy al estilo e interpretación del art. Deco, forradas en mármol negro y acompañadas de una baranda forjada y remachada en bronce que mas adelante se ahondara en ellas.

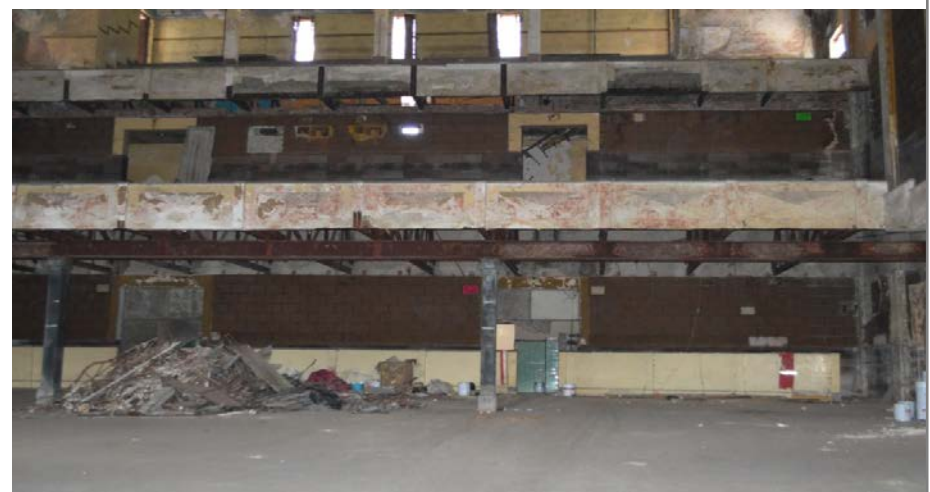
El foso de músicos antecede al escenario con un desnivel de más menos 1.00 m., con respecto a la parte más baja del lunetario y a sus costados se ubicaron los sanitarios de damas y caballeros mismos que fueron revestidos con pisos de pasta de cemento cuya dimensión es de 0.20 X 0.20 cm., y lambrines colocados hasta una altura de dos metros, igual de pasta de cemento pero con dimensiones de 0.11 X 0.11cm., para el diseño de estos podemos apreciar el uso de colores como el amarillo, azul e incluso tonos verdes .

Sobre de ellos se levantan cuatro estructuras de concreto armado cuya función es la de portar las bambalinas del escenario, apostadas dos de cada lado, una de ellas y que es frontal al lunetario poseen un grabado pictórico haciendo alusión a motivos del arte y la comedia, del cual no podemos precisar que este corresponda a su época de fundación al mismo tiempo estos sirven como elementos de resguardo para los camerinos, que de igual forma se ubican a los costados y en parte trasera del escenario.

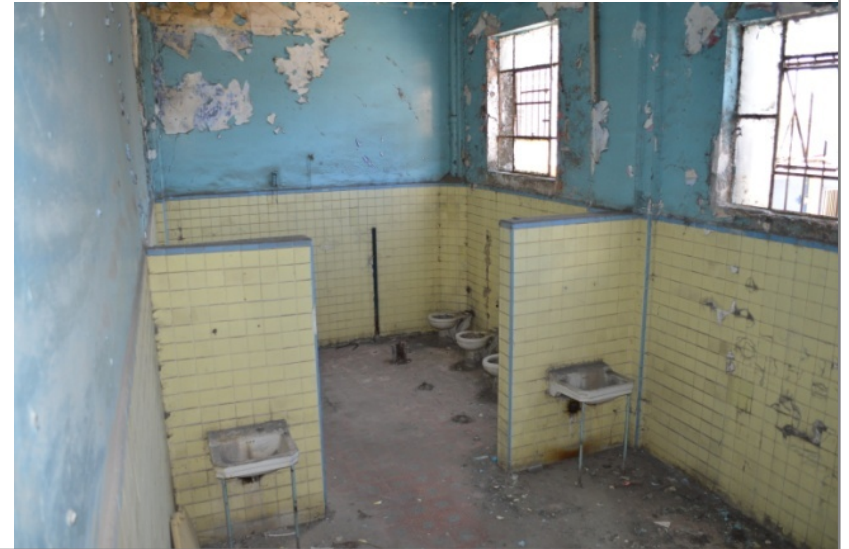
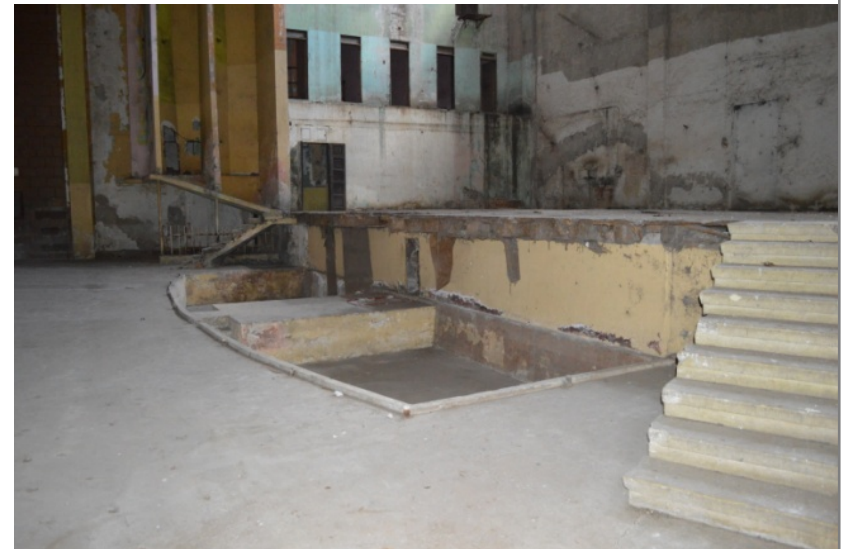
Fuente fotográfica No. 18, 19

Arriba derecha vista interior de uno de los sanitarios ubicados a los costados del escenario. Abajo derecha vista del escenario así como del foso de músicos. Fuente, RCG. 2017.

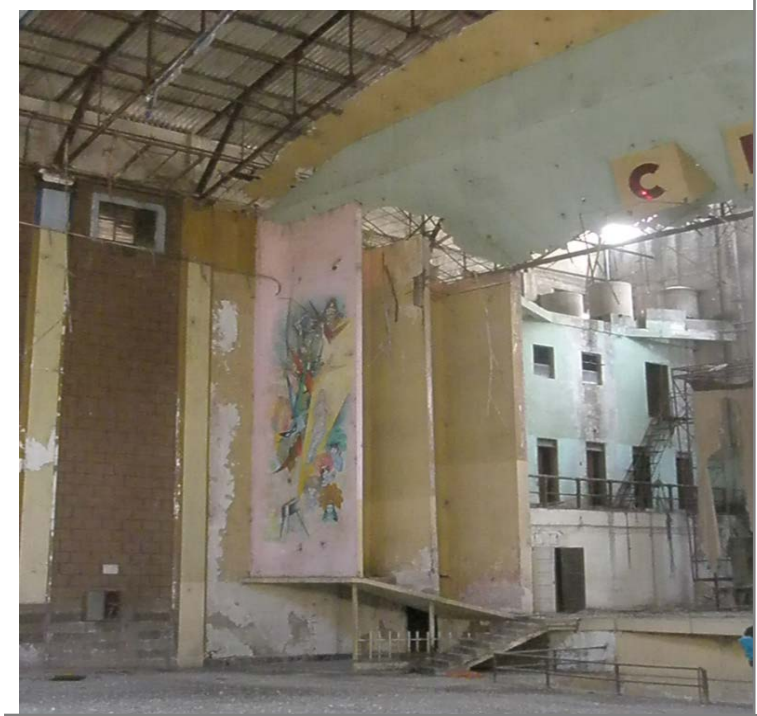
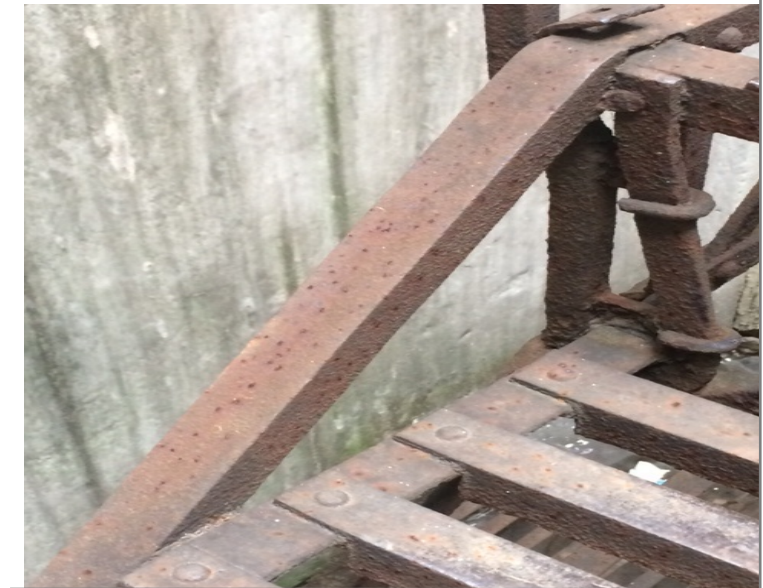
2.- Fuente fotográfica No. 20

Derecha arriba, zona de camerinos, muros que sirven para resguardar las bambalinas así como el muro con la muestra pictográfica existente a un costados del escenario.

Detalle de escaleras manufacturada en ángulo y soleras de acero, ya sean forjados o simplemente cortados para que estos adquirieran la forma necesaria tanto para las huellas así como los peraltes, su barandal en herrería de acero también remachado. Su ubicación la tenemos en la parte posterior del escenario y su objetivo comunicar con los camerinos.

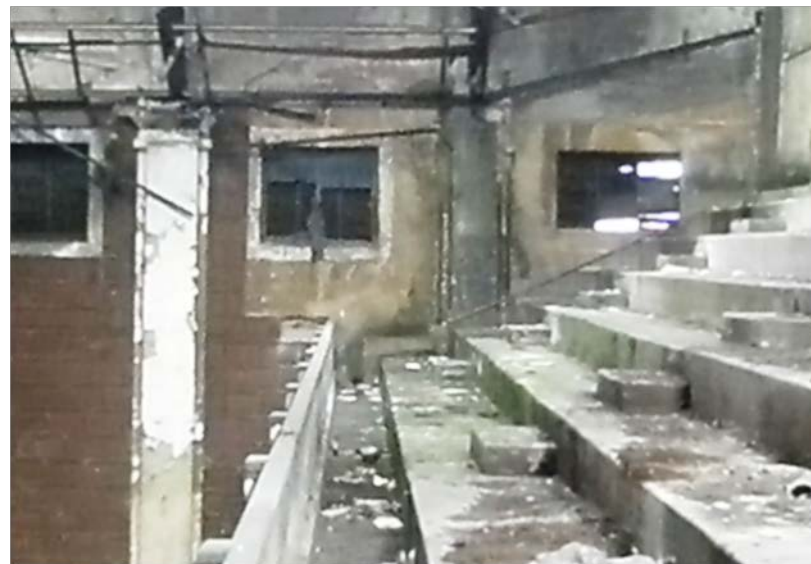
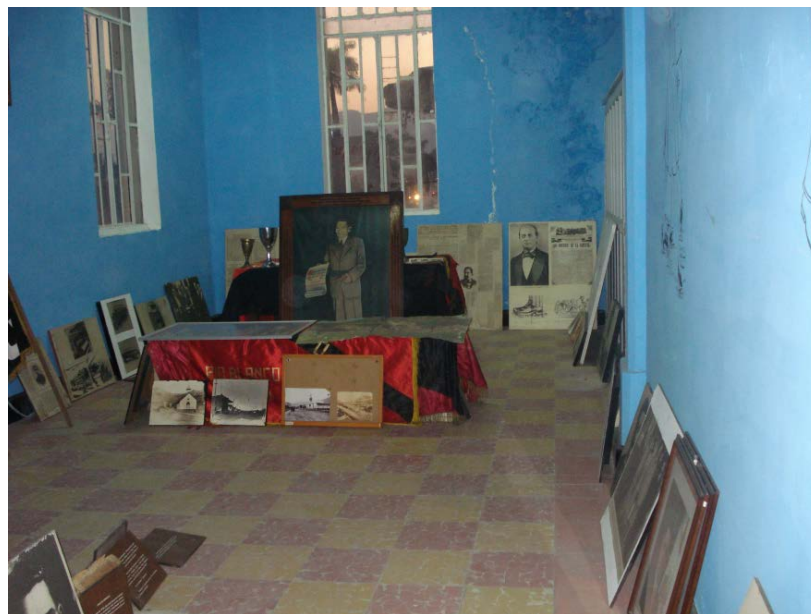
Fuente fotográfica No. 22, 23

Arriba derecha la zona conocida como la galería y abajo derecha lo que se conserva del salón azul.
Fuente, RCG. 2017.

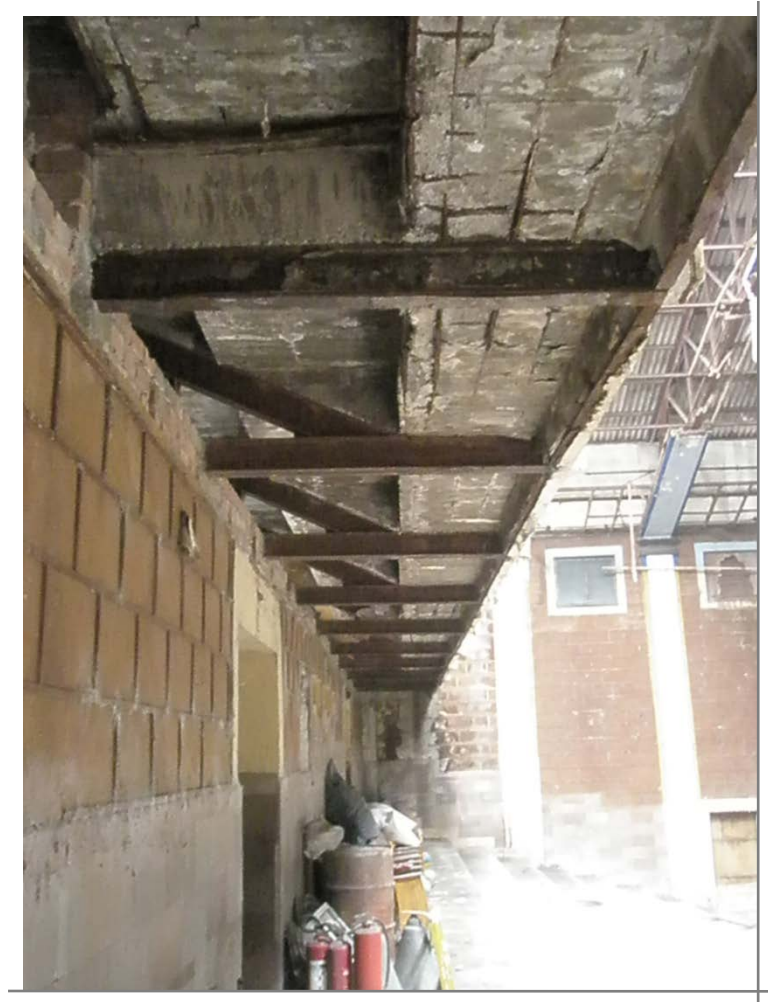
Fuente fotográfica No. 24

Imagen que muestra la estructura de acero que soporta la zona de la galería y que nace desde el anfiteatro. Así como los acabados que se tienen para los paramentos de esta.

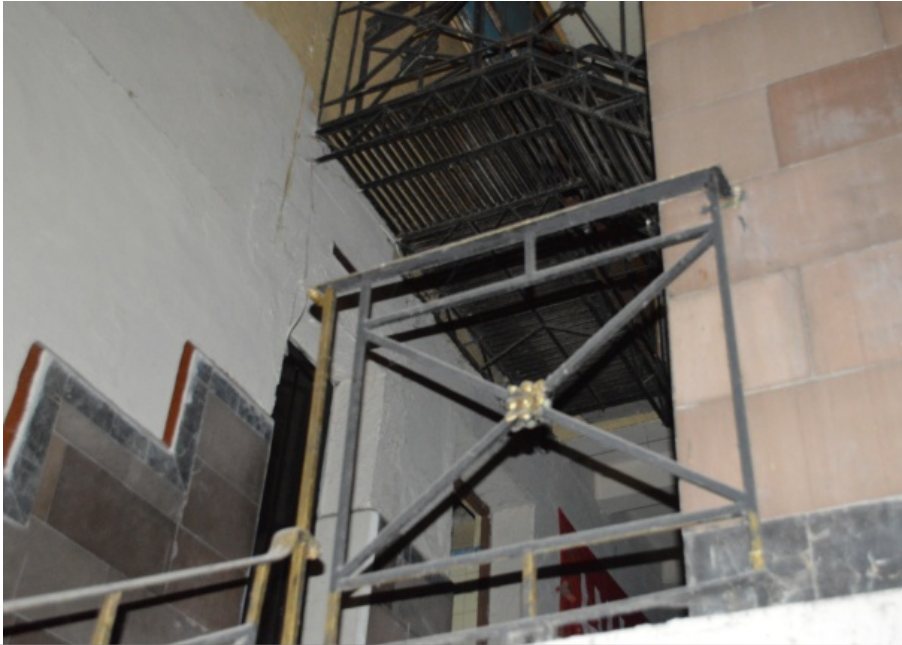
Fuente fotográfica No. 25

Parte superior izquierda, apreciamos la llegada de la escalera principal que comunica la galería con el anfiteatro, en ella podemos apreciar la barandilla de bronce remachada al acero que forja a este barandal, al igual que la escalera de herrería de manufacturada en acero de creación contemporánea, pero conserva la forma y diseño de aquellas que se ubicaron en el escenario para llegar al área de los camerinos, donde se aprecia aun la forja y el remache como elementos para solucionar el armado de la misma, esta permite llegar a la zona que donde se ubicaba el cuarto de proyección, justo entre galería y el anfiteatro.

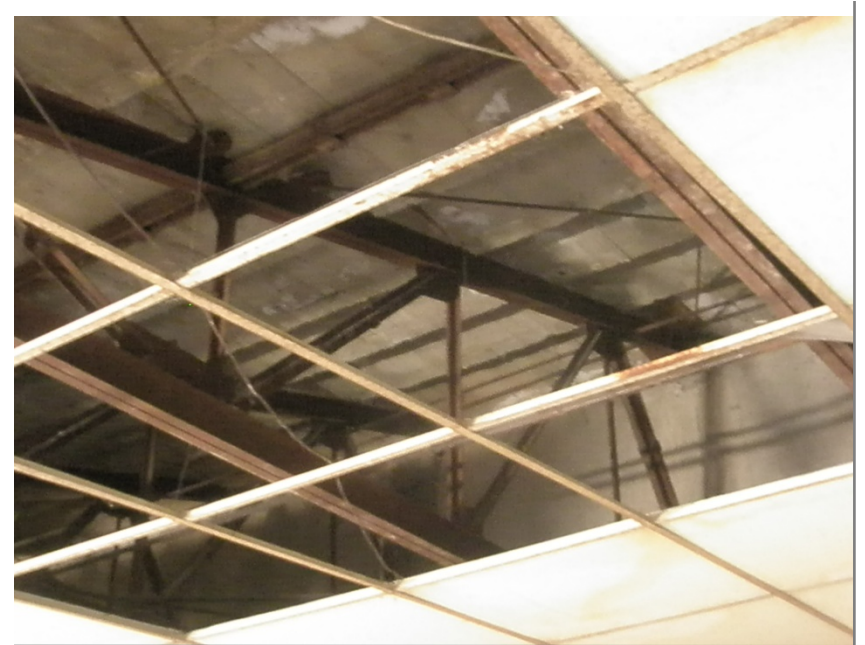
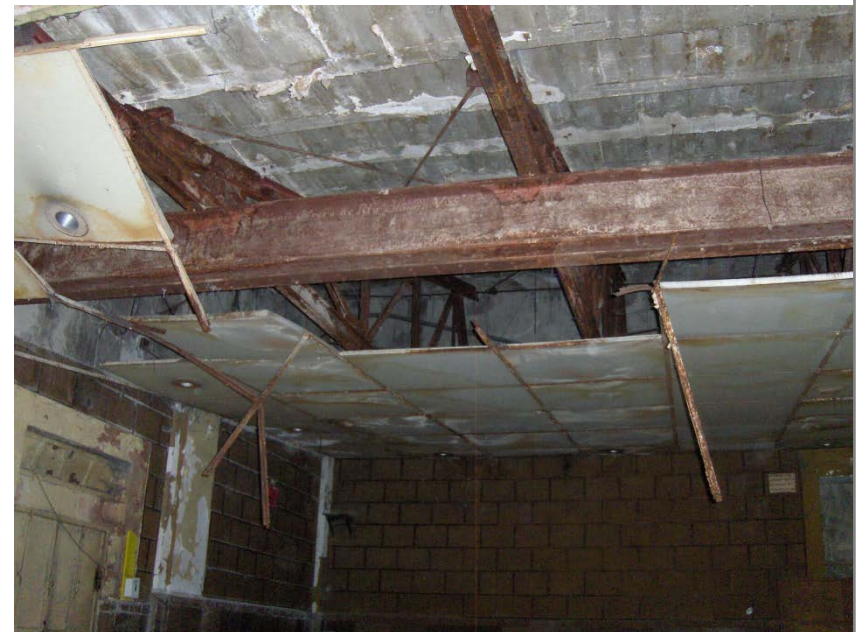
Fuente fotográfica No. 26, 27

A la derecha, podemos apreciar la armadura de acero remachado de la planta baja, así como el sistema de plafones falsos de tabla yeso que bien se sabe forman parte desde su inauguración.

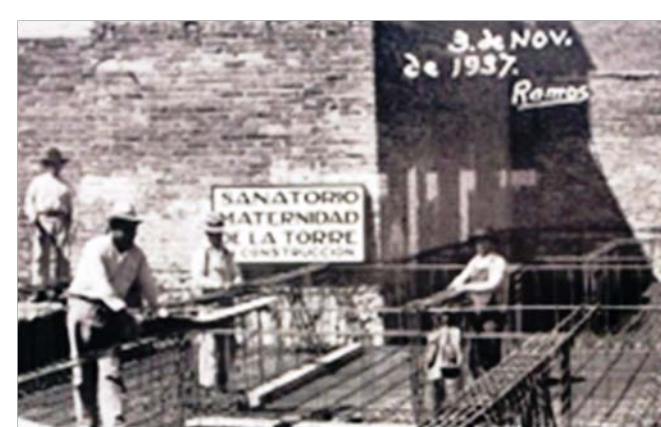
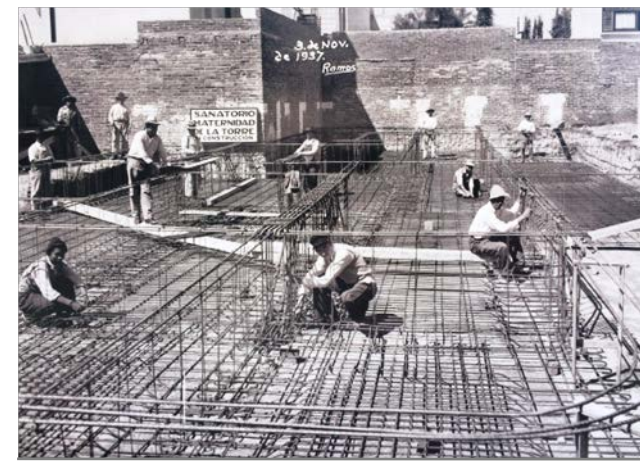
Fuente fotográfica No. 29, 30

Trabajadores de la construcción durante armando la cimentación de lo que fue el Sanatorio Maternidad de la Torre, hoy ya no existente .

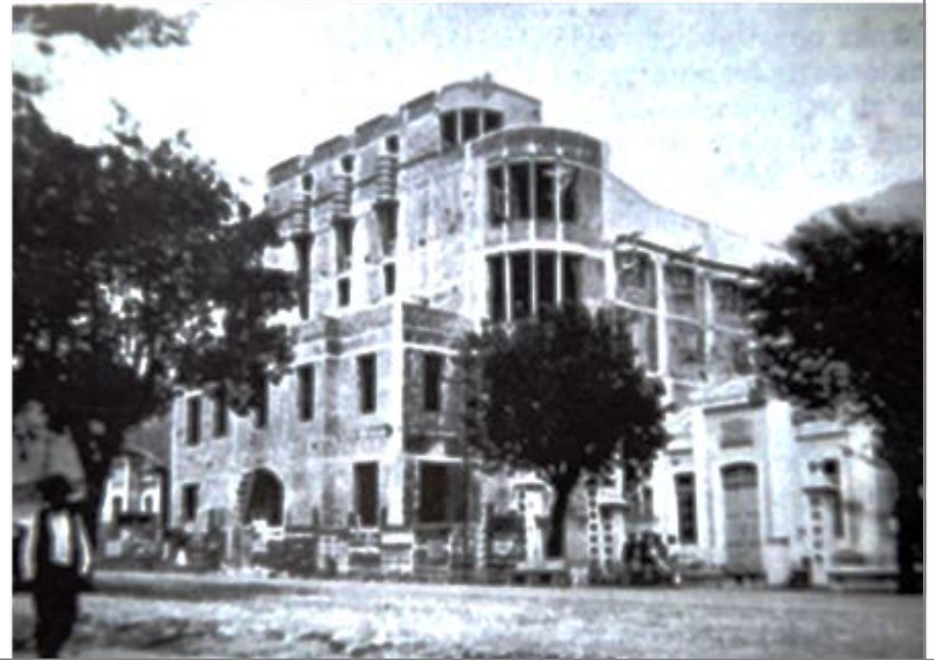
Fuente fotográfica No. 31

El teatro Nicolás Bravo durante su proceso de construcción.

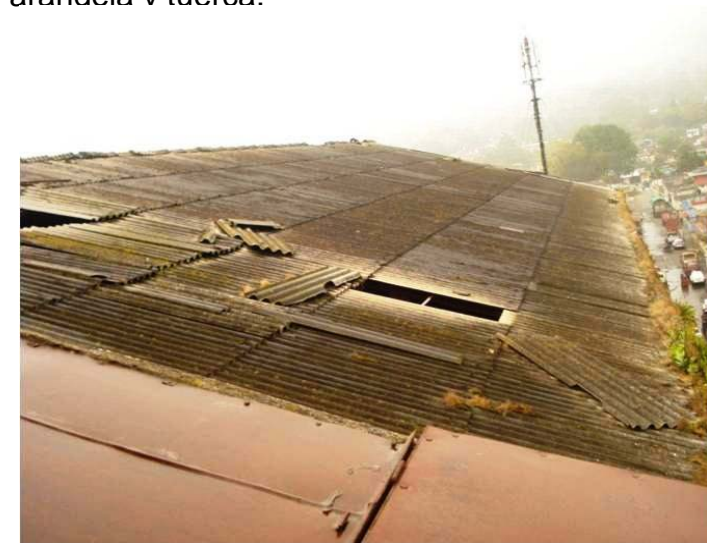
En el quinto nivel que ahora consideraremos se ubica la cubierta, compuesta de laminas de asbesto cemento tipo ondulado y cuya medida es de 3.00 X 1.00m y que presumiblemente fueron suministradas por la empresa Techos Eternos Eureka, actualmente no es de certeza que las existentes que se encuentran fijadas a la parte superior de la armadura por medio de un bastidor también de acero al cual se le coloca un gancho de metal que en uno de sus extremos posee un terminado roscado el cual permite que se le coloque una arandela y tuerca, para la fijación de lamina, sean las de origen, en la zona central de la cubierta (cubrera), podemos apreciar que fue colocado un capote o caballete también de asbesto cemento fijado bajo el mismo principio del gancho con su arandela y tuerca.

Fuente fotográfica No. 32, Cubierta del Teatro.
Digitalización RCG.

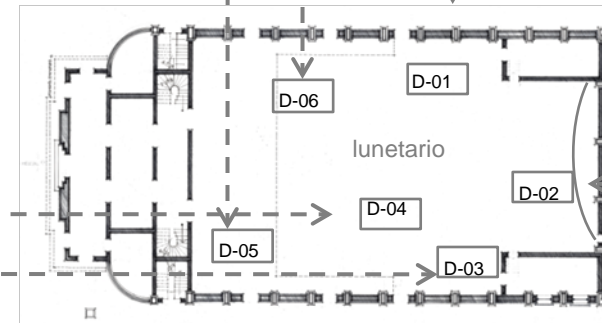
D-04 EL LUNETARIO PRESENTA DETERIORO POR HUMEDAD ASI COMO FLORA Y FAUNA NOCIVA, SIN DEJAR DE LADO LA ACUMULACION DE ESCOMBRO

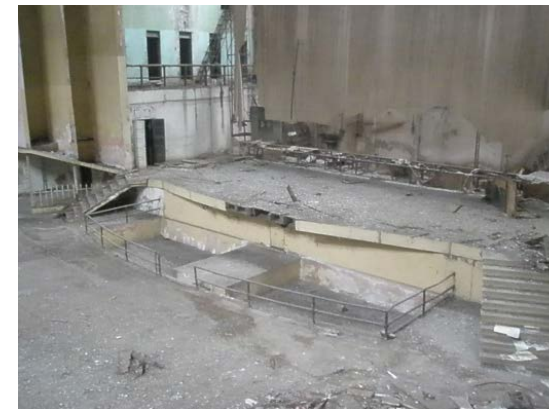
D-03 EL ESCENARIO DE MADERA PRESENTA DETERIORO POR HUMEDAD Y FLORA NOCIVA

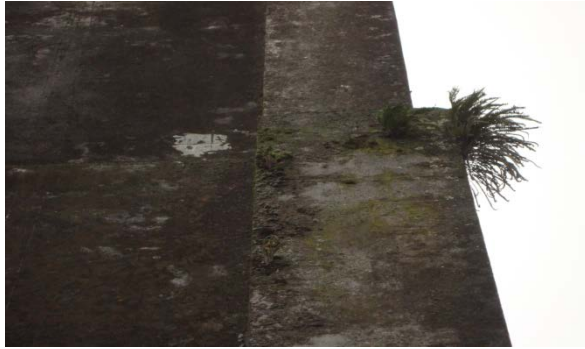
D-11 LA PRESENCIA DE FLORA NOCIVA ASI COMO EFLORESCENCIAS EN SUS ELEMNETOS ESTRUCTURALES, PRINCIPALMENTE EN SUS COLUMNAS.

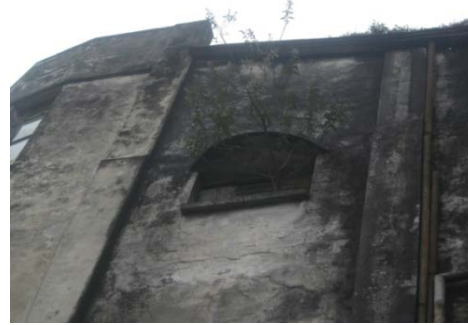
D-12 PRESENTA MICRO FLORA Y FLORA PARACITA EN LA MAYOR PARTE DE SUS PARAMENTOS.

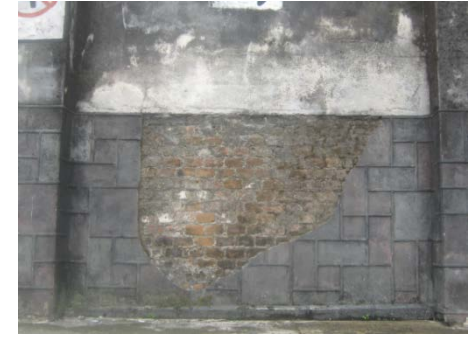
D-07 PERDIDAS PARCIALES DE ACABADOS A NIVEL DEL RODAPIEDE EN LOS PARAMENTOS EXTERIORES

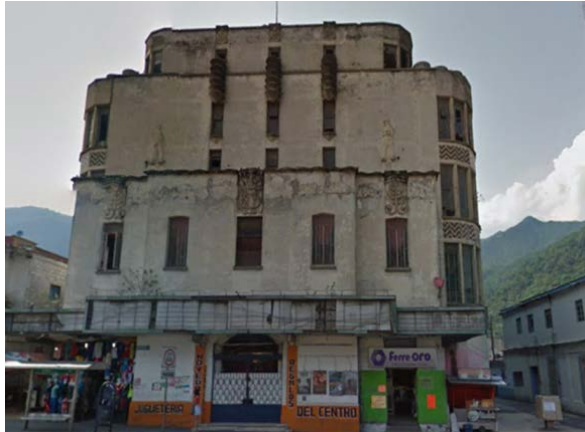
D-10 SU FACHADA PRESENTA PERDIDA DE ACABAOD ASI COMO PRESENCIA DE FLORA PARASITA Y AGREGADOS DISCORDANTES .

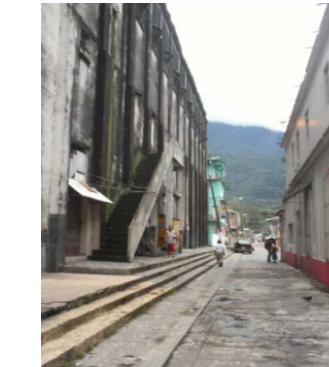
D-09 PRESENTA SALINIDAD Y EFLORESCENCIAS EN SUS PARAMENTOS EXTERIORES POR ESCURRIMIENTO DE AGUA PLUVIAL.

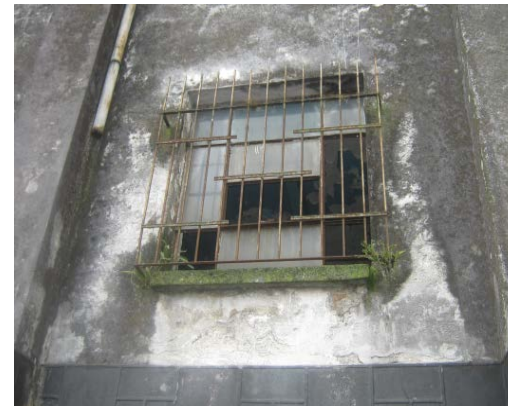
D-08 EXISTE OXIDACION EN HERRERIAS POR LA PERDIDA DE SUS RECUBRIMIENTOSQUE LE DABAN EL ACABADO FINAL.

CONSOLIDACION DE ELEMENTOS DE ACERO DETERIORADOS CON PRESENCIA DE OXIDACION Y PERDIDAS DE RECUBRIMIENTOS APLICANDO ACIDO TANICO PARA PASIVAR EL ACERO, PREVIA LIMPIEZA UNA CAPA DE PRIMARIO ANTICORROSIVO.

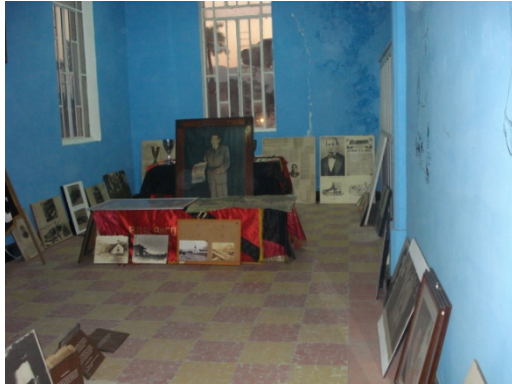
D-17
PRESENCIA DE HUMEDAD EN LA MAYOR PARTE DE LOS PARAMENTOS INTERNOS DEL SALON AZUL.

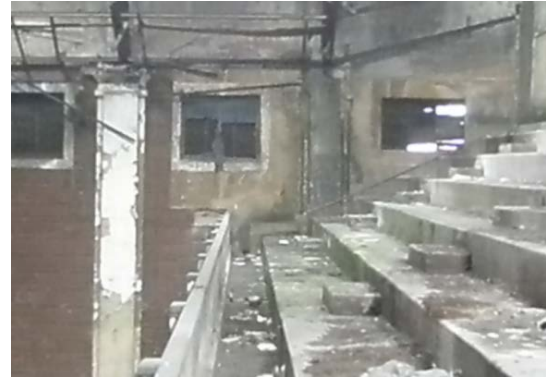
D-18
PRESENCIA DE MANCHAS Y EXCESO DE EXCREMENTO DE PALOMA EN LA GADERIA DEL ANFITEATRO.

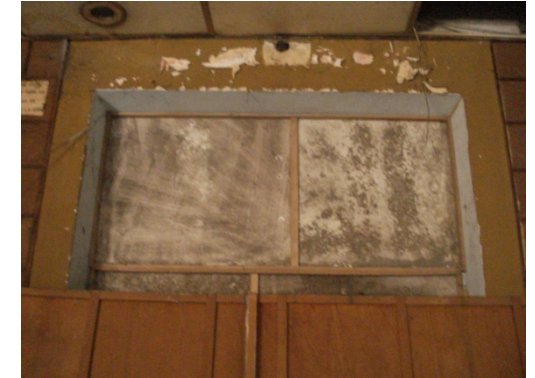
D-19 VANOS CEGADOS ALGUNOS CON MADERA Y OTROS MAS CON METAL .

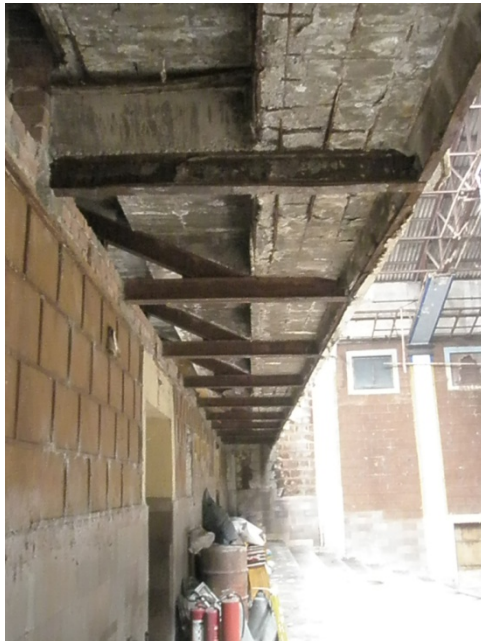
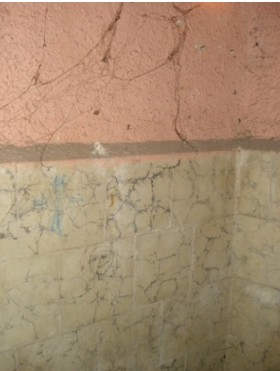
D-16 PIEZAS SUELTAS Y DESCONCHADAS ASI COMO CON RUPTURA.

D-15 PRESENCIA DE ERRUMBRE EN LAS ESTRUCTURAS METÁLICAS DERIVADO DEL ESCURRIMIENTO DE AGUA PLUVIAL ANTE LA PERDIDA DE SU CUBIERTA.

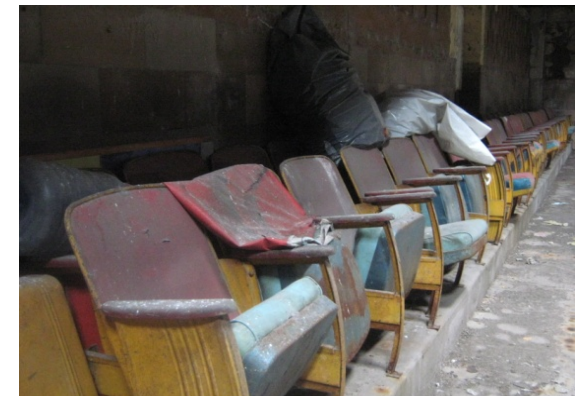
D-14 PERDIDA TOTAL DEL MOBILIARIO Y ACCESORIOS COMO LOS LUMINARIOS ENTRE OTROS.

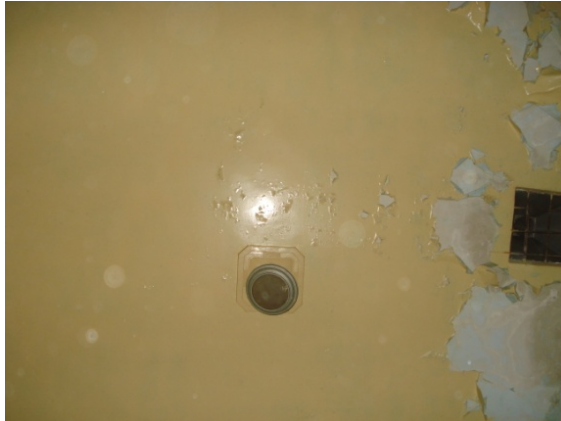
D-23 DESPRENDIMIENTO DE PINTURA EN PLAFONES ASICOMO HUMEDAD POR FILTRACION.

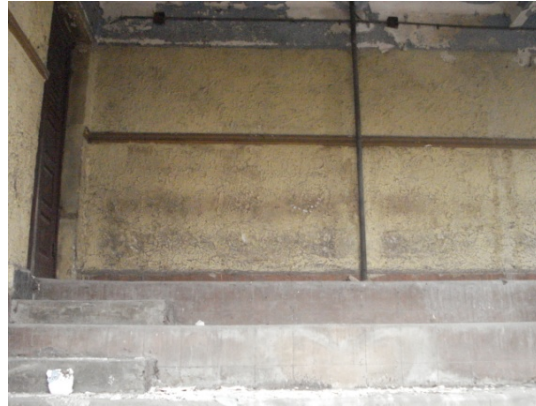
D-24 PRESENTA SALINIDAD Y EFLORESCENCIAS EN SUS PARAMENTOS INTERIORES POR ESCURRIMIENTO DE AGUA PLUVIAL.

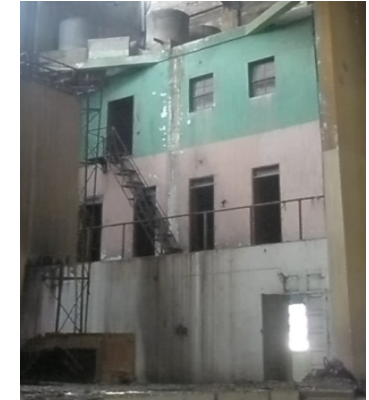
D-20 PRESENCIA DE MANCHAS Y EXCESO DE EXCREMENTO DE PALOMA EN LASCUBIERTAS DE LOS CAMERINOS.

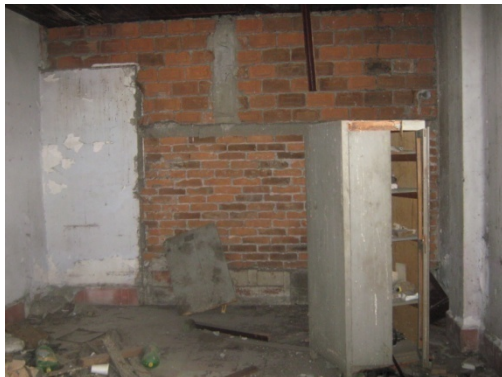
D-21 VANOS CEGADOS CON TABIQUE ROJO RECOCIDO Y REFORZADOS CON ARMADOS DE CONCRETO.

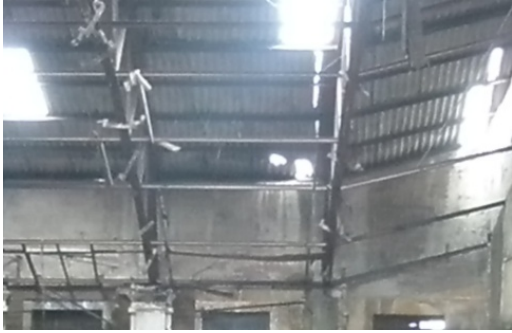
D-28
PERDIDA DE PLAFONES DE MANTA DE CIELO POR PRESENCIA DEL PASO DE LLUVIA AL INTERIOR POR LA PERDIDA DE CUBIERTA.

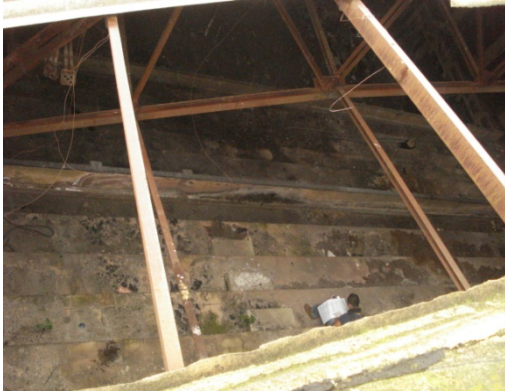
D-27
PRESENCIA DE HERRUMBRE EN LA ARMADURA PORTANTE DE SU CUBIERTA.

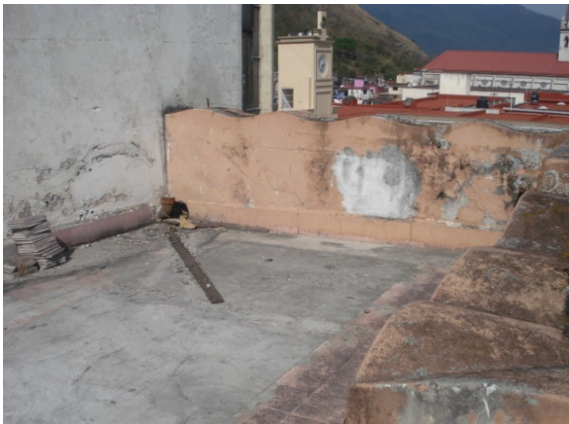
D-26
PERDIDA DE ACABADOS POR LA PRESENCIA DE HUMEDAD EN LOS PARAMENTOS DEL PRETEL UBICADO SOBRE EL SALON AZUL, ASI COMO PRESENCIA DE MICROFLORA.
