ESTUDIO Y VALORACIÓN DEL PATRIMONIO EDIFICADO EN RÍO BLANCO,
VERACRUZ, MÉXICO, TEATRO CINE NICOLÁS BRAVO.
1930-1940

TESIS
QUE PARA OPTAR POR EL GRADO DE:
MAESTRO EN ARQUITECTURA

PRESENTA:
RICARDO CAMACHO GÓMEZ

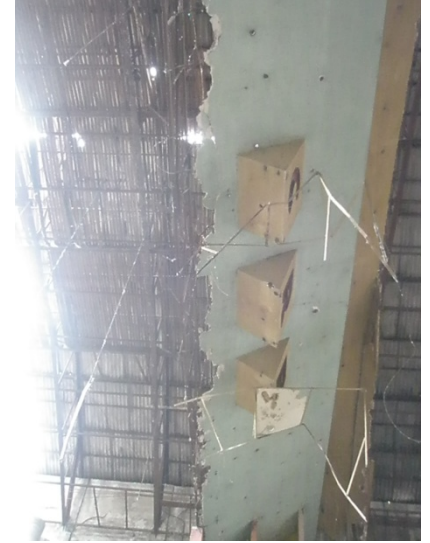
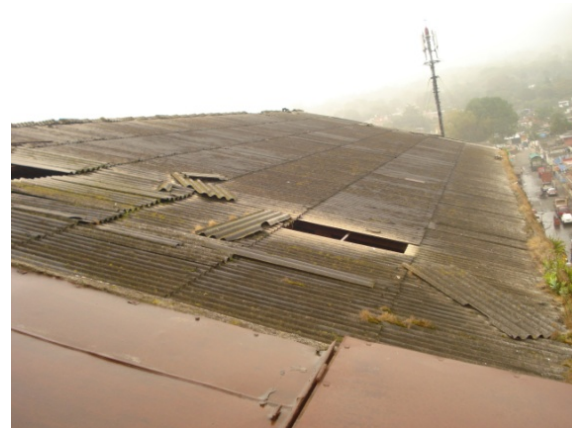
D-29
PERDIDA DEL FALDON DE PANEL DE YESO POR EL PASO DE AGUA DE LLUVIA AL INTERIOR DERIVADO DE LA PERDIDA DE SU CUBIERTA.

D-25
PERDIDA DE UNA PARTE DE SUS CUBIERTA POR DEGRADACION PROPIA DEL MATERIAL, Y PRESENCIA DE FLORA Y MICRO FLORA POR ACUMULACION DE TIERRA EN SUS CANALONES.

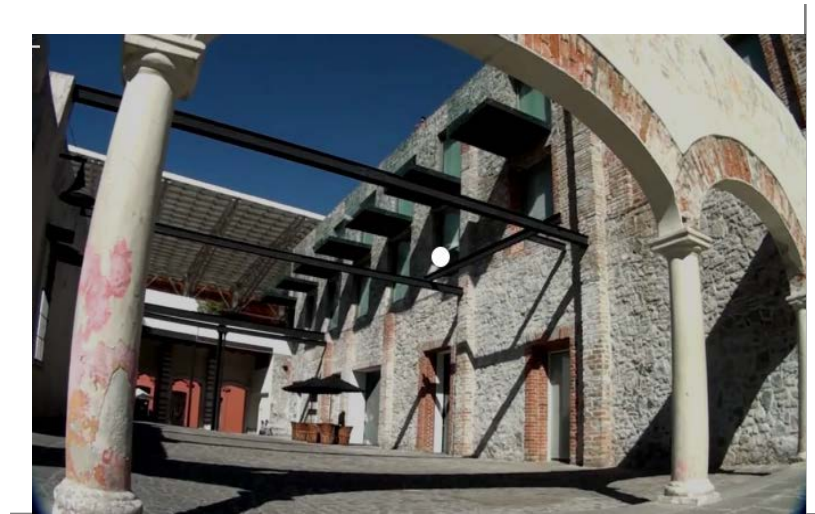
Fuente fotográfica No. 33

Vista interior de uno de los patios del hoy hotel boutique la Purificadora en Puebla, México en ella podemos apreciar el empleo del acero en cubiertas y otros elementos combinados con el cristal. Autoría Ricardo Legorreta.

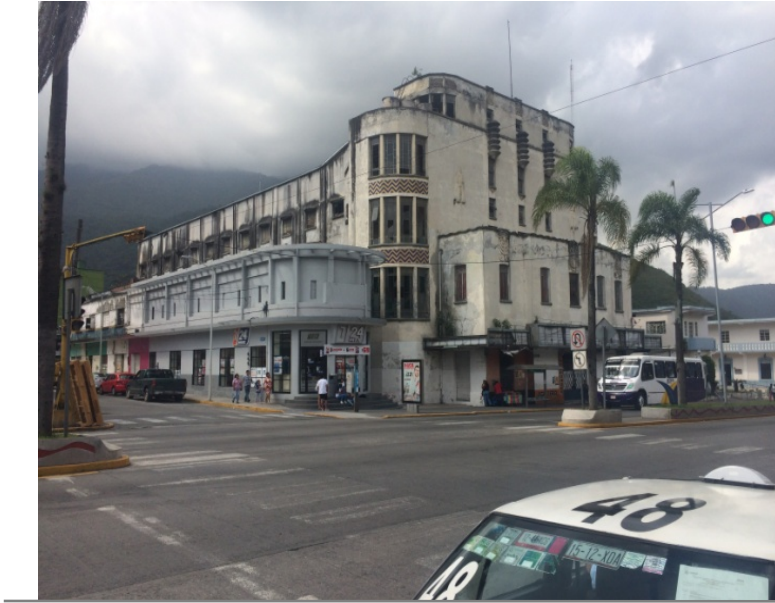
Fuente fotográfica No. 34

Arriba izquierda Imaginen que nos muestra el estado actual en el que se encuentra el Teatro así como infraestructura urbana existe

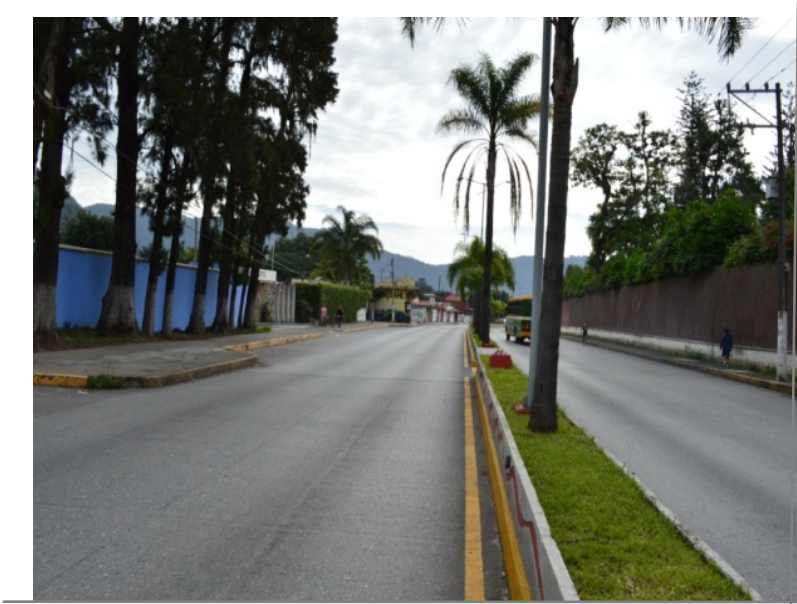
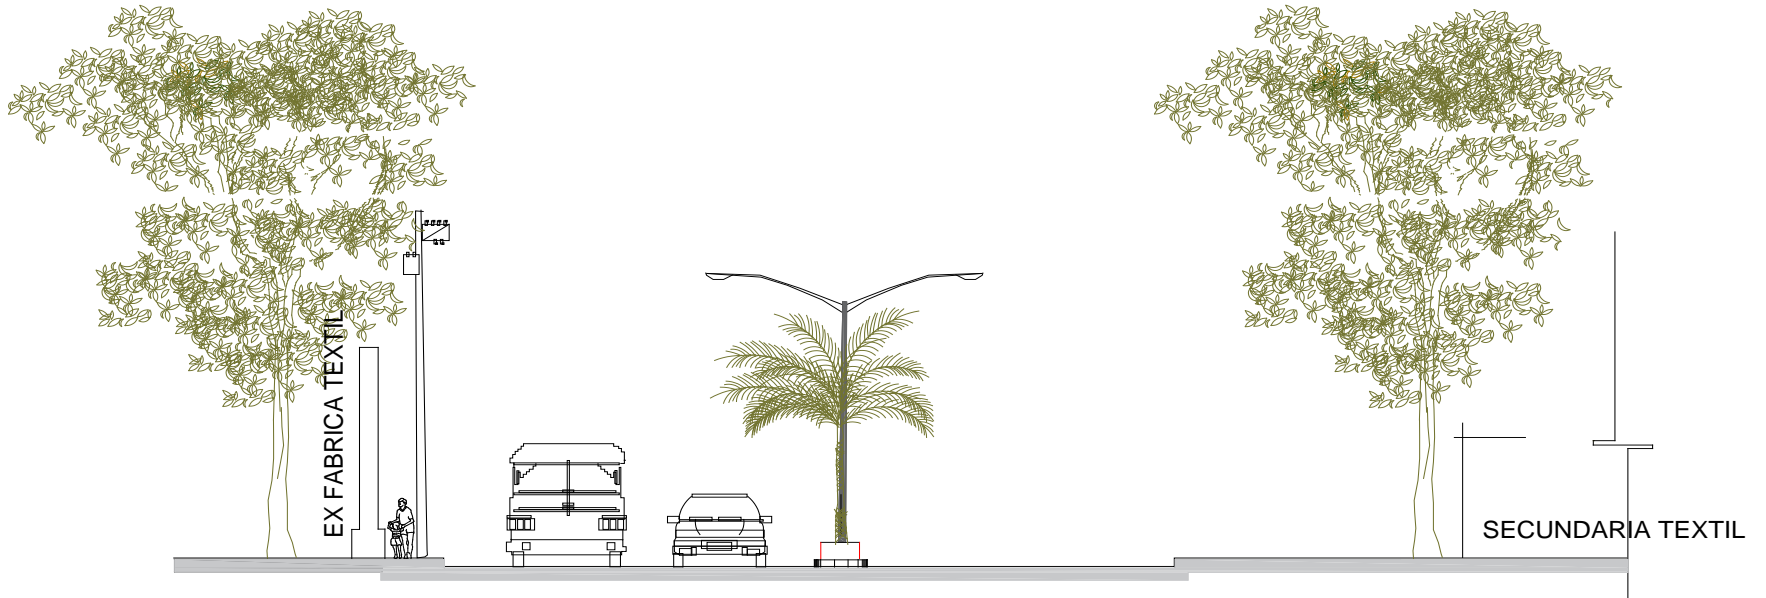
PERFIL ACTUAL SOBRE LA AVENIDA VERACRUZ

Fuente fotográfica No. 35
Arriba Izquierda, imagen que nos muestra el estado actual de esta sección de la Avenida Veracruz.

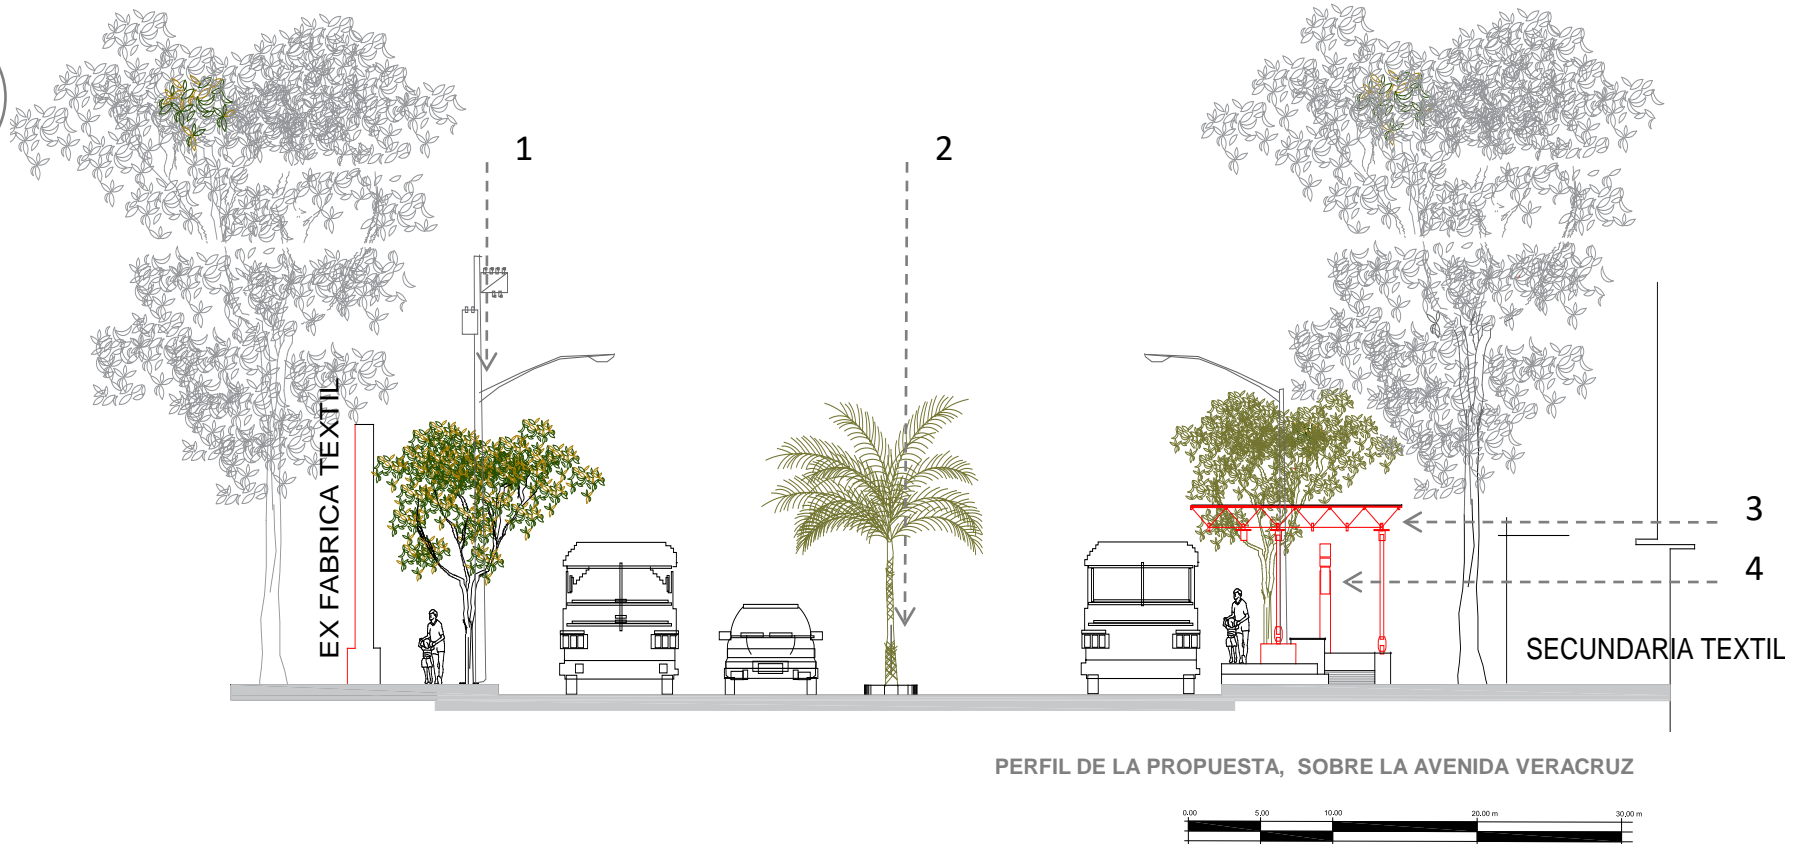
PERFIL DE LA PROPUESTA, SOBRE LA AVENIDA VERACRUZ

- 1 Derivado de la falta de arbolamiento sobre la Avenida Veracruz se propone ampliar la banqueta para que la circulación peatonal sea más adecuada, aprovechar el sistema de postes para colocar el alumbrado público y no generar un nuevo sembrado, esto brindará un poco más de espacio para el arbolamiento, con esto se brinda de un resguardo del sol al momento de deambular por ella.

- 3 Se propone colocar de forma estratégica plataformas de espera que funcionaran como para bus, a nivel del autobús para una mayor comodidad del usuario, esta será provista de una jardinera para continuar con el propósito de arbolar la avenida, y al mismo tiempo funcione como asiento de espera y base para la estructura portante de la cubierta, para su acceso se contará con una rampa y escalinata para garantizar la accesibilidad universal, así mismo se propone una cubierta ligera con una estructura tridimensional para resguardar al usuario de la lluvia y el soleamiento.

- 4 Se está dotando de mobiliario urbano que sirva para proporcionar información general, como lugar donde se encuentra (mapa del sitio), logotipo del ayuntamiento entre otros.

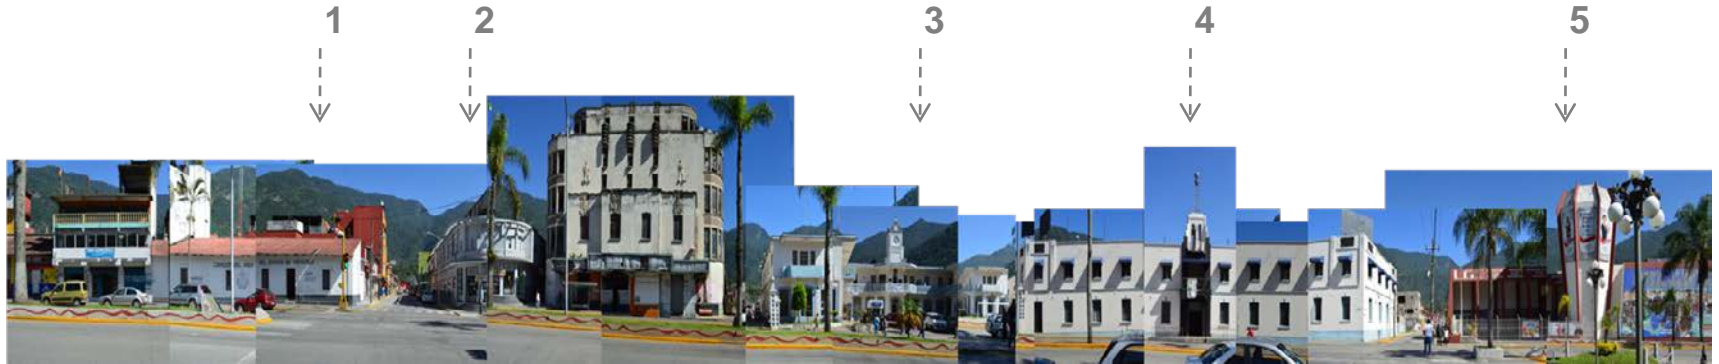
F36

Larguillo Fotográfico, Perfil Norte, esta es la sección de la avenida que concentra los inmuebles de valor histórico, de izquierda a derecha:

- 1 Arquitectura de finales del siglo XIX, hoy oficinas del Estado de Veracruz.
- 2 El salón bugambilias y el Teatro Nicolás Bravo de 1940, sin mantenimiento.
- 3 el antiguo Palacio Municipal, al cual le fue agregado su segundo piso en los años 50, hoy casa del Arte y la Biblioteca.
- 4 El edificio sindical de 1930 y que ocupa el lugar de la ya desaparecida escuela de música Juventino Rosas, Hoy Palacio Municipal del Ayuntamiento, y para finalizar el inmueble que albergo por muchos años.
- 5 El ex Museo del Sindicato de Trabajadores de la fabrica, hoy una escuela privada.

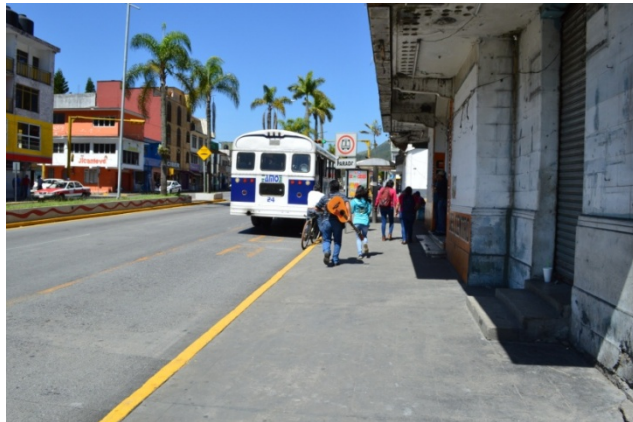
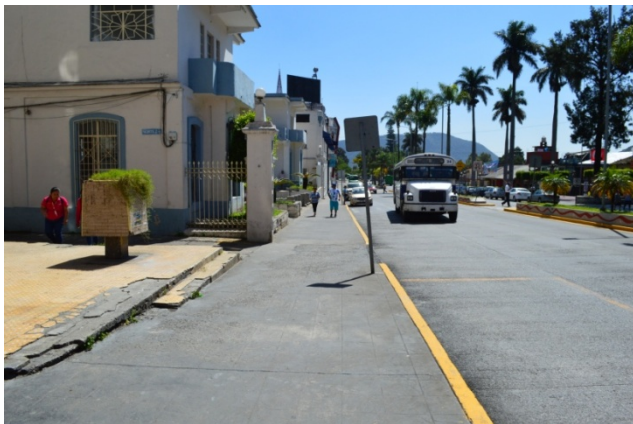
Fuente fotográfica No. 37, 38

Vista poniente y oriente de la avenida Veracruz, la señalización sobre esta zona se encuentra mal ubicada lo que la hace discordante así mismo podemos observar que no se cuenta con drenaje pluvial en esta zona, ni tampoco se cuenta con mobiliario urbano para la zona de parada de autobús.

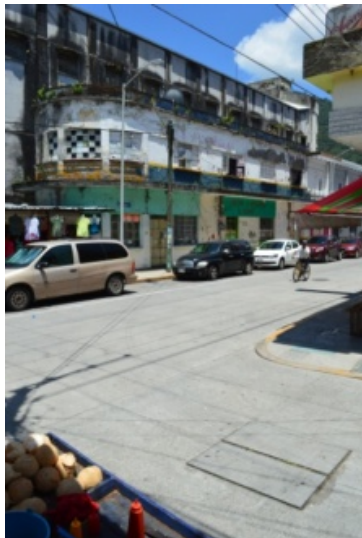
F 40, Toda la sección norte de la Avenida Veracruz, carece de arbolamiento, y zonas de aparcamiento vehicular controlado, por lo que esta se toma como como estacionamiento publico disminuyendo el flujo vehicular.

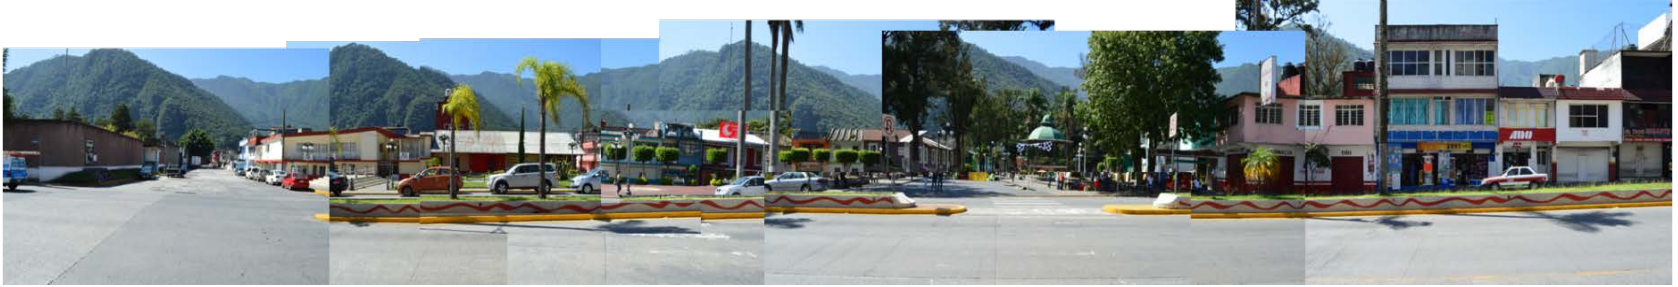
F43

Larguillo Fotográfico, perfil sur, Esta sección de la avenida es la que mas ha reconfigurado su morfología, la continuidad formal del perfil se pierde una vez rebasado el muro perimetral de la ex fabrica , ya que las edificaciones cambian materiales y características arquitectónicas aunque guardan una armonía en sus alturas y paramentos, se da la presencia de letreros publicitarios en fachadas y espectaculares en azoteas por lo que la estructura visual es discordante.

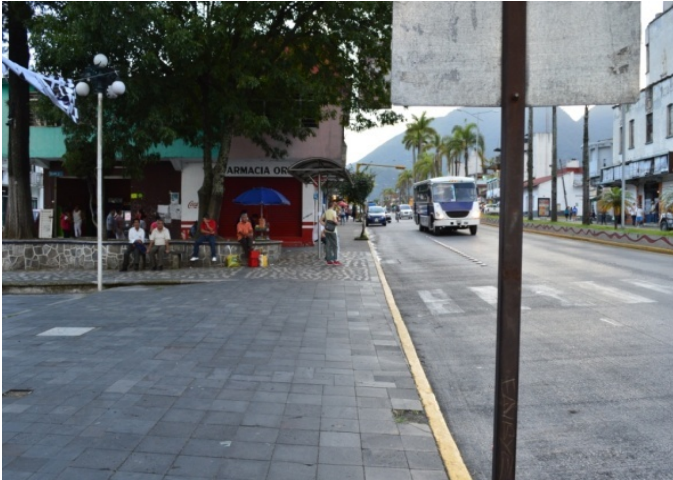
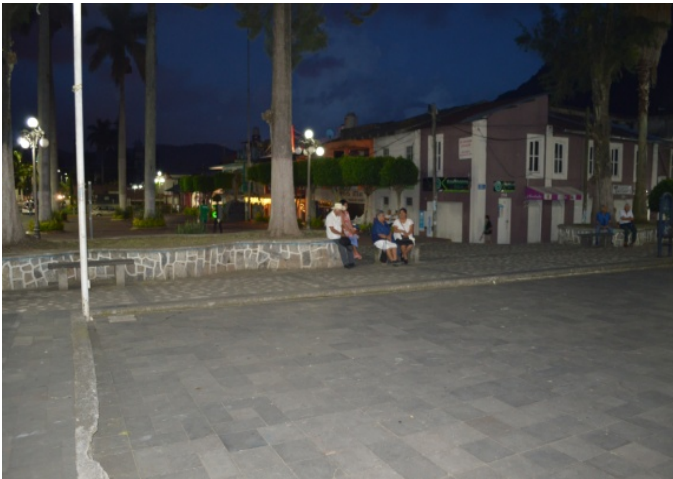
Fuente fotográfica No. 44, 45

La alameda, es un sitio de destino nocturno para sus habitantes, a pesar de no contar con una iluminación adecuada, así como de la falta de mobiliario urbano para las actividades de descanso por ejemplo, bancas, así mismo es una excelente barrera para el cambio de tipología arquitectónica e incluso las alturas que se perciben dentro del perfil urbano.

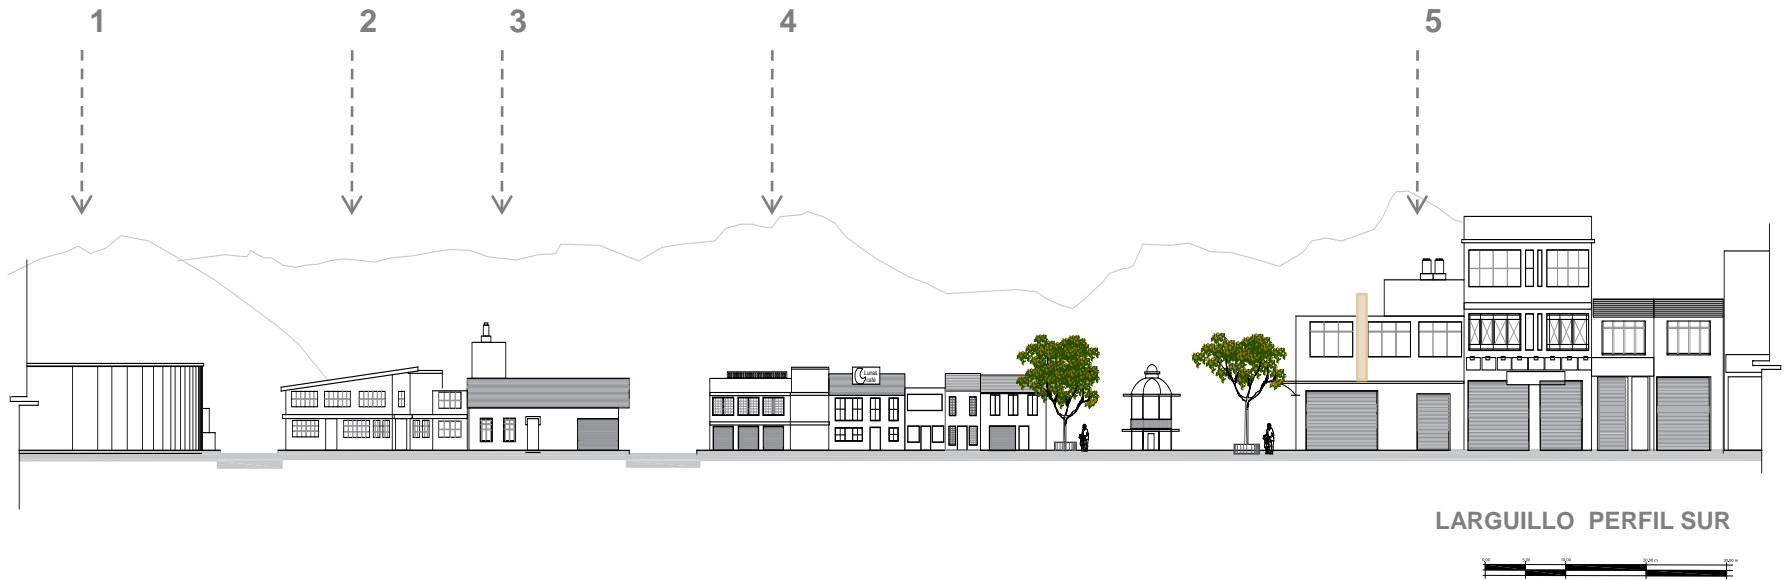
LARGUILLO PERFIL SUR

1. Muro perimetral de la fábrica, fue colocado en 1985 a raíz del cierre de la fábrica.
2. Arquitectura del siglo XX mostrando un respeto por la altura con respecto a las edificaciones contiguas a esta.
3. Arquitectura del siglo XIX con agregados en su cubierta como lo es el tinaco.
4. arquitectura de finales del XIX con un cambio de uso en su totalidad actualmente es comercio.
5. Arquitectura del XX, su planta baja tiene por destino ser comercial lo que lleva a una discordancia visual, con la colocación de los anuncios publicitarios así como de los materiales empleados para tal fin, la planta alta esta sección en su mayoría esta destinada para ser de vivienda.

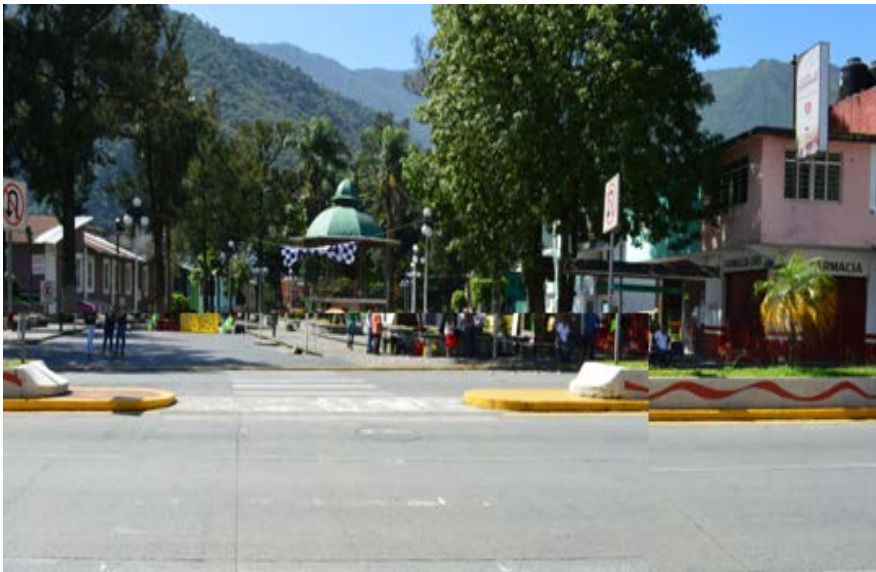
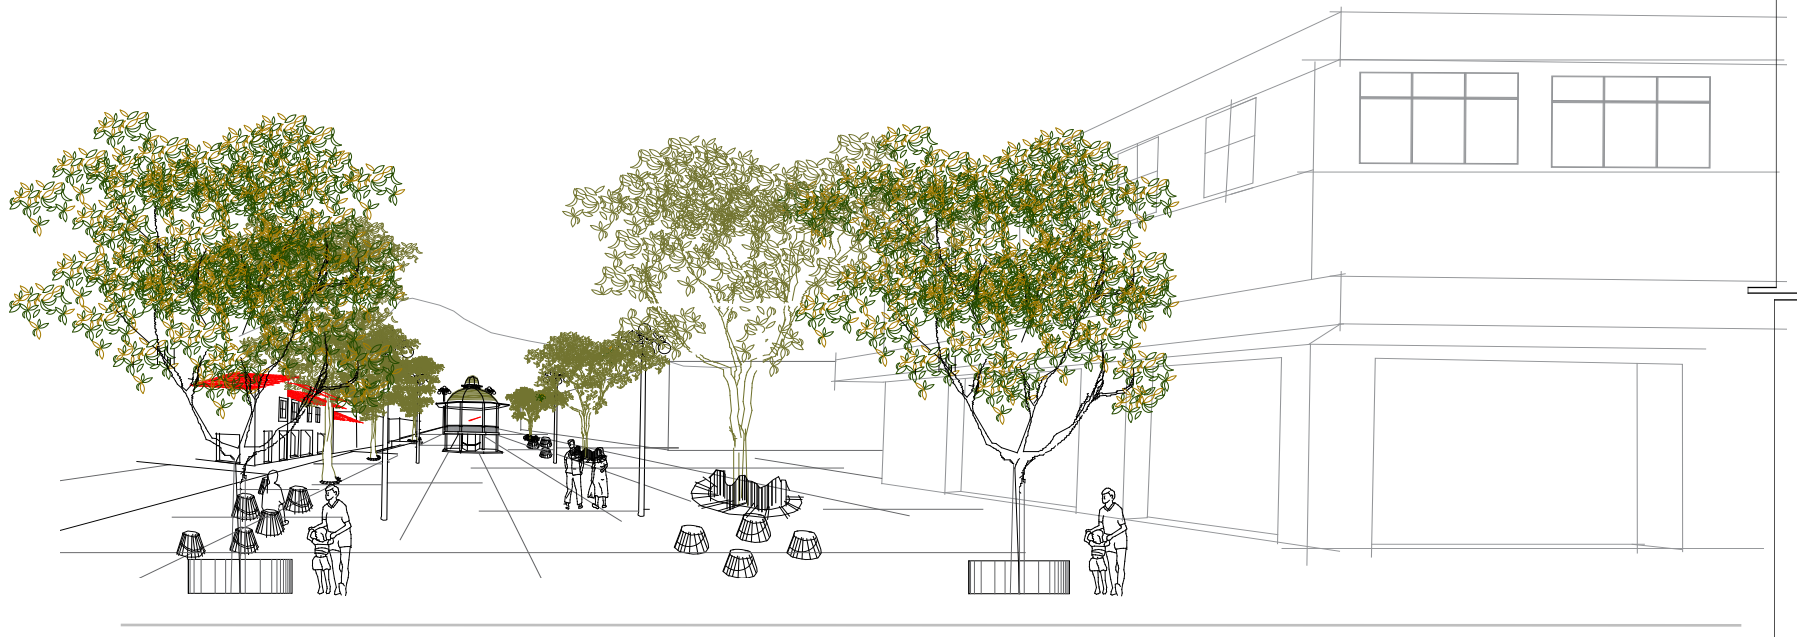
Fuente fotográfica No. 46
Arriba izquierda, Alameda Central.

EL RETIRO DE LAS JARDINERAS LIMPIA LA IMAGEN URBANA Y AYUDA A COLOCAR EN IMPORTANCIA VISUAL SU KIOSCO, ASI COMO HACE QUE LA ZONAS PERIMETRALES A EL REGRESEN A LA ESCENA URBAN, ESTA ACCION PERMITE QUE EL ESPACIO PUBLICO SE POTENCIALICE.

- 3 Se propone retirar la jardinera lineal que se coloco a lo largo de la Avenida Veracruz así como el sistema de alumbrado y señalizaciones, la intención brindar una mejor visual a la avenida, las palmeras no serán retiradas ya que estas han formado parte de la morfología del sitio desde tiempos antiguos.

- 4 Se propone colocar una plataforma de espera que funcionará como para bus, a nivel del autobús para una mayor comodidad del usuario, considerando la colocación de una jardinera para continuar con el propósito de arbolar la avenida, que al mismo tiempo funcione como asiento de espera y base para la estructura portante de la cubierta, esta será dotada de rampas y escalinatas para garantizar la accesibilidad universal.

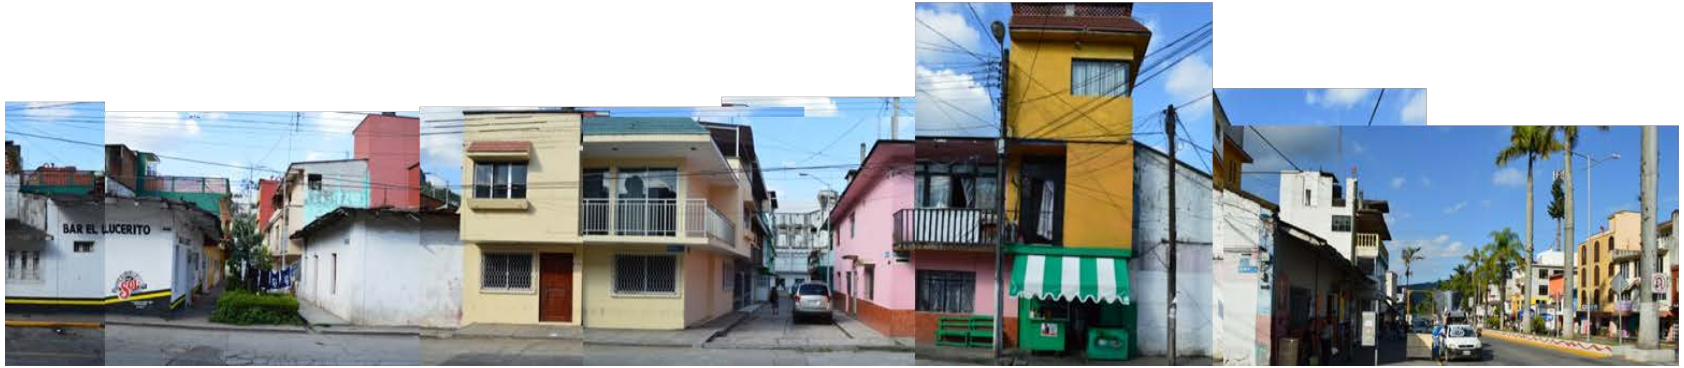
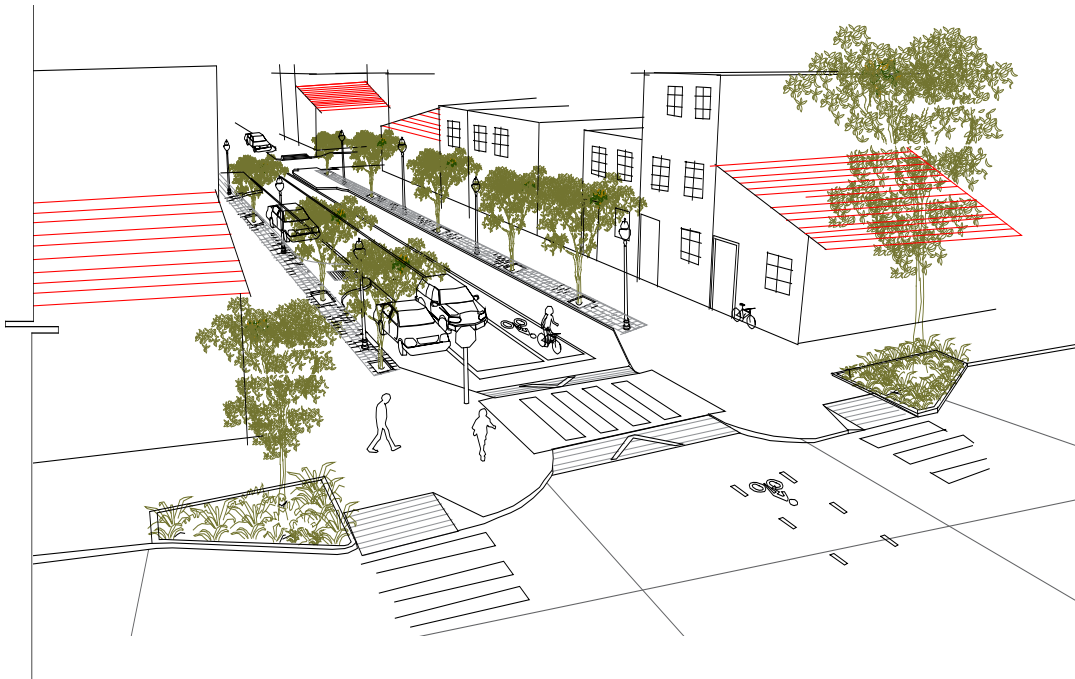
Fuente fotográfica No. 47

PERFIL FOTOGRAFICO DE LA CALLE ORIENTE 1
Fuente RCG.

Esquema para el Mejoramiento de la Calle Oriente 1.
Como parte de aquello que consideramos dentro de la traza original
que define a la parte histórica.

Podemos apreciar de izquierda a derecha en el perfil fotográfico diversas tipologías arquitectónicas, empezamos por una del siglo XIX que actualmente tiene un uso comercial (bar lucerito), le sigue una casa habitación también del siglo XIX, siguiendo encontramos cuatro casas destinadas a la vivienda, todas con una discordancia arquitectónica y una vivienda del siglo XIX, que colinda con la Avenida Veracruz.

A demás de no existir una tipología definida, existe una discordancia visual en las alturas del perfil de calle y no existe una armonía entre los materiales con que están construidas y no existe una concordancia en la paleta de colores.

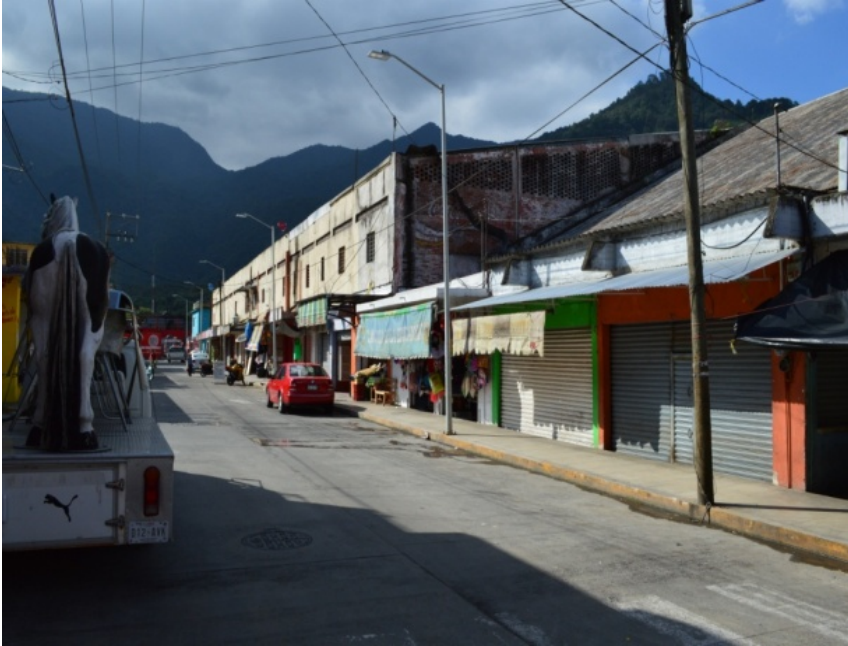
Fuente fotográfica No. 48

Imaginen que nos muestran el estado actual del mercado municipal, así como de la calle que emplean por los bomberos para su desplazamiento ante una emergencia
