# FACULTAD DE ARQUITECTURA

REPORTE DE TRABAJO PROFESIONAL QUE PARA OBTENER EL TÍTULO DE  
ARQUITECTA PRESENTA:

**“REHABILITACIÓN DE LA COCINA Y COMEDOR EN EL INSTITUTO  
NACIONAL DE PEDIATRÍA”**

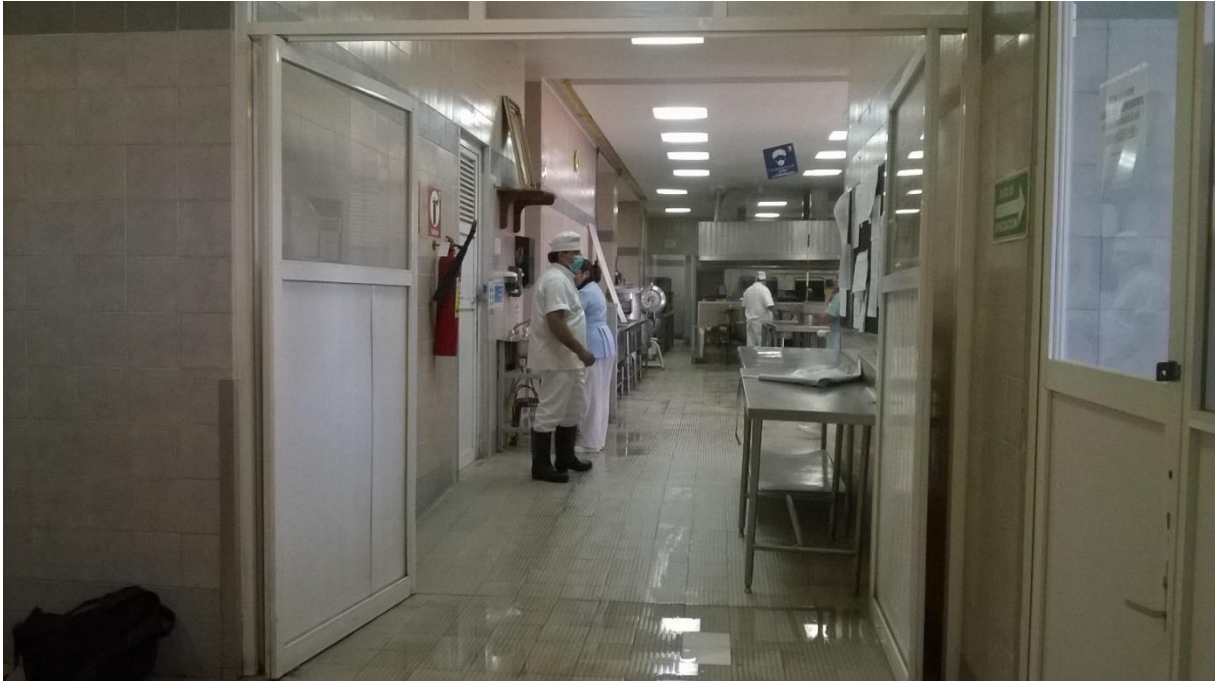
**Imagen 8.** Fotografía tomada en el acceso único a la cocina desde la zona de administración. Aquí podemos observar el estancamiento de agua en algunas áreas de la cocina. Los cocineros y administrativos nos confirman lo peligroso que es caminar en esta zona.

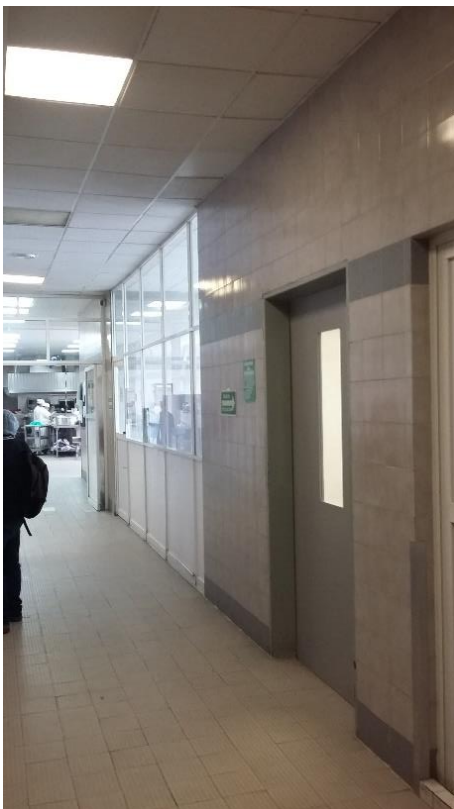
**Imagen 9.** Fotografía desde pasillo. Aquí podemos observar los cubículos donde se encuentra el área administrativa.

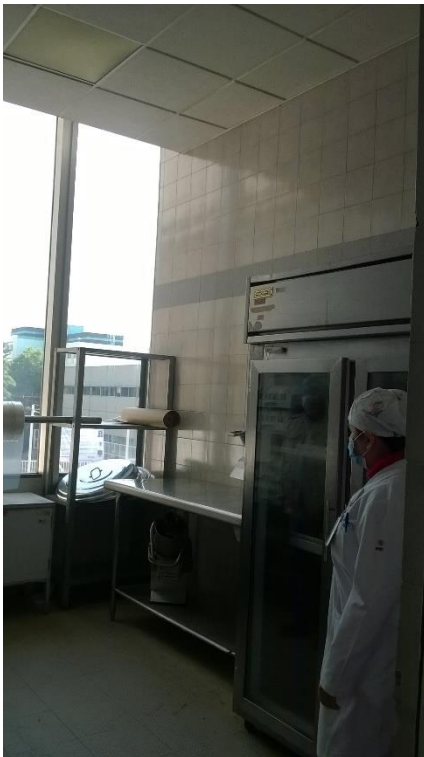
**Imagen 11 y 12.** Ambas fotografías son de un área de guardado ubicada a lado de la zona administrativa. Aquí se suministra material (guantes, gorros y cubre bocas) para el ingreso a la cocina, sin esto no se puede pasar.

Aquí también se custodian algunos carritos de servicio.

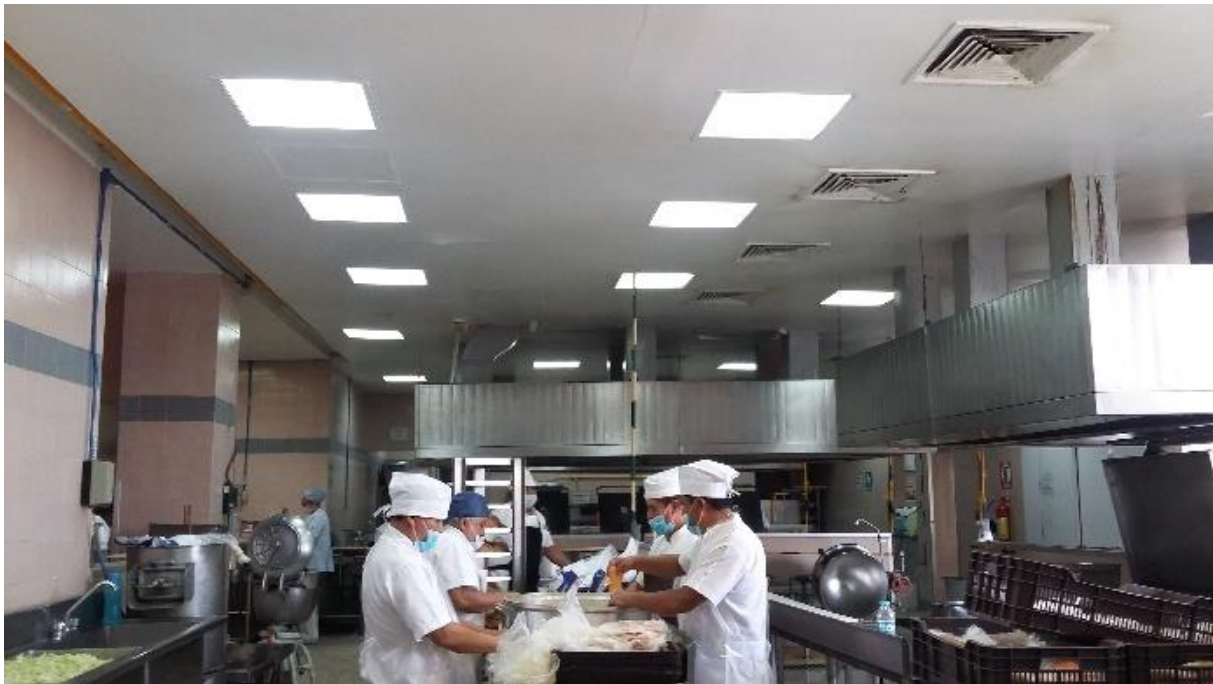
**Imagen 13.** Fotografía tomada en la zona de preparado. Podemos observar cómo está área la utilizan para labores adicionales como la cocción y alistado de charolas para los pacientes. Casi siempre se encuentra conglomerada.

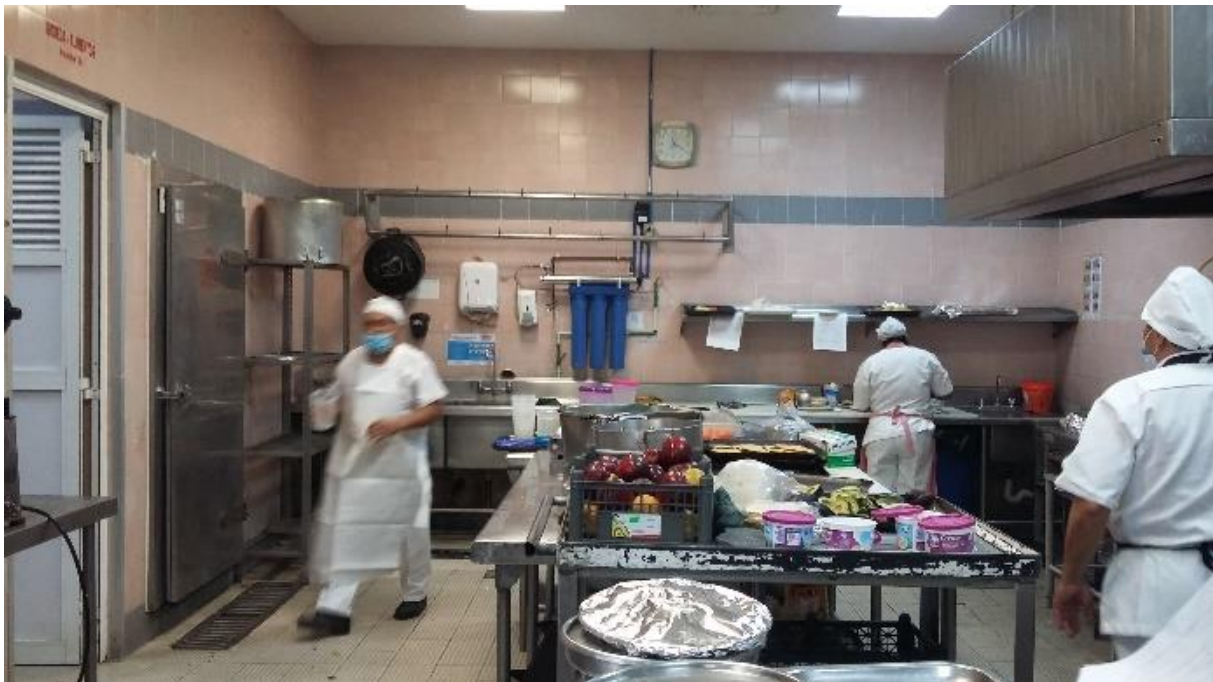
**Imagen 14.** Fotografía tomada en la zona de lavado. A la izquierda, la puerta blanca corresponde a la bodega de alimentos, y la puerta de acero a la cámara fría.

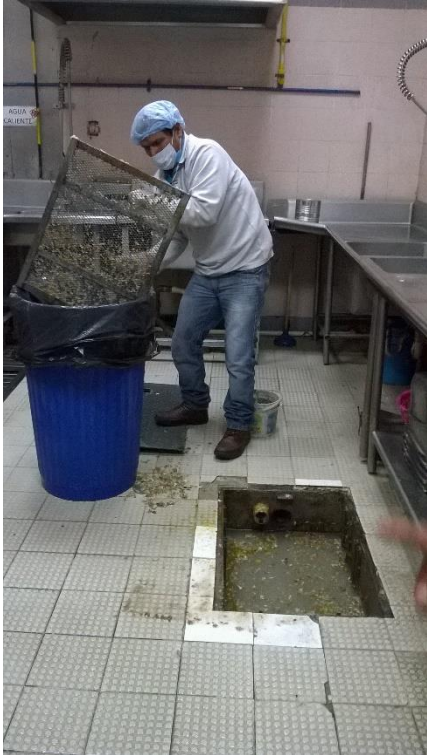
**Imagen 15.** Fotografía tomada en el área de cocción, uno de nuestros trabajadores se encuentra limpiando la trampa de grasas. Los cocineros reportan que le tienen que dar mantenimiento constante para que no se desborde.

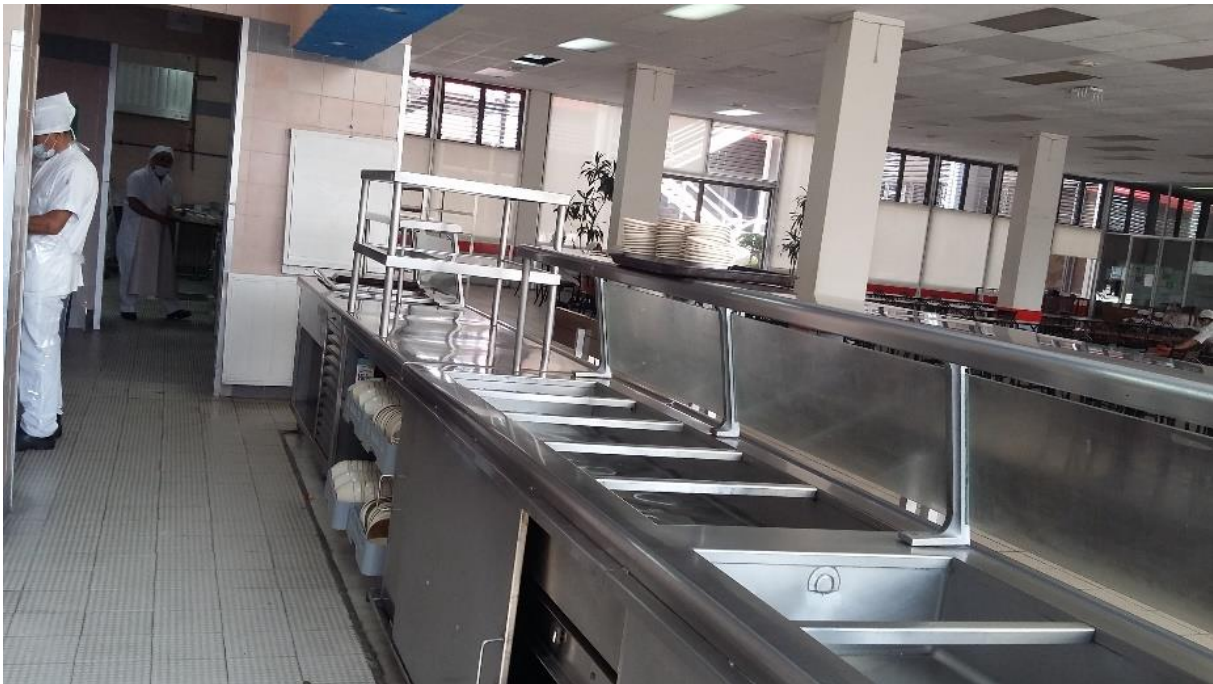
**Imagen 17.** Fotografía desde la barra de entrega de alimentos. Al fondo a la izquierda podemos ver la bodega de guardado de trastes, a la derecha parte del comedor.

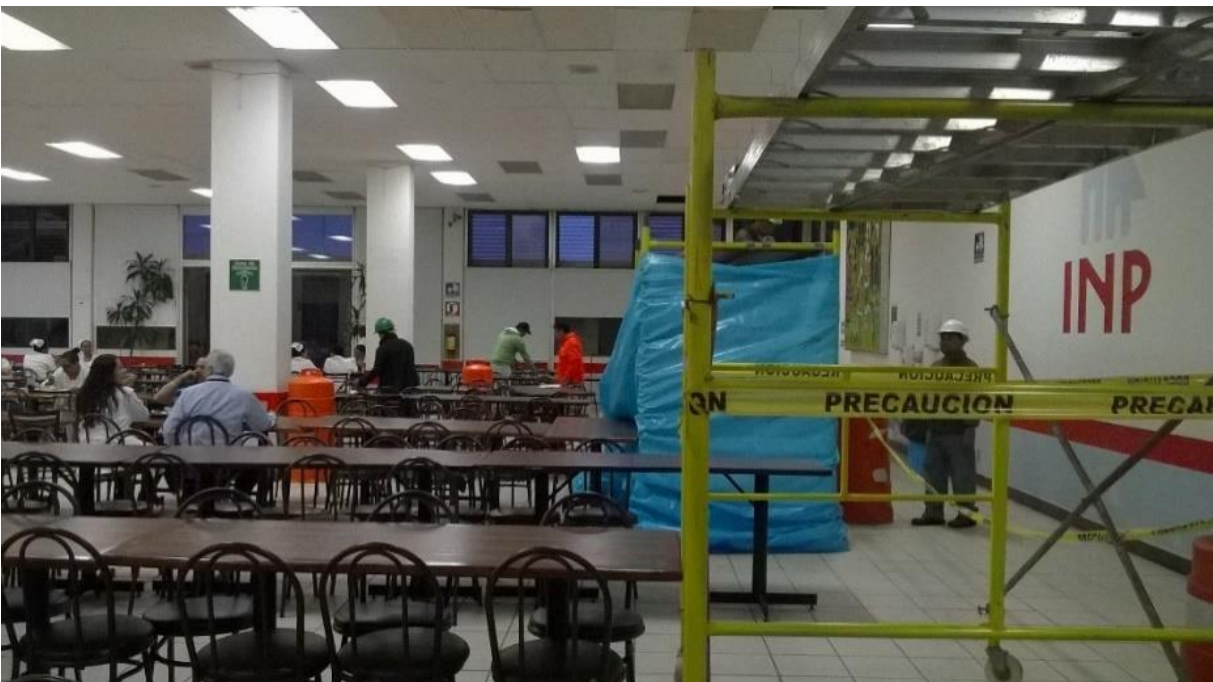
**Imagen 18.** Fotografía de comedor. Observamos el tipo y acomodo de mobiliario. Los diversos acabados y colores de piso, muros, columnas, plafones, varias luminarias sin funcionar y andamios colocados por nuestro equipo de trabajo para iniciar con la remodelación del mismo.

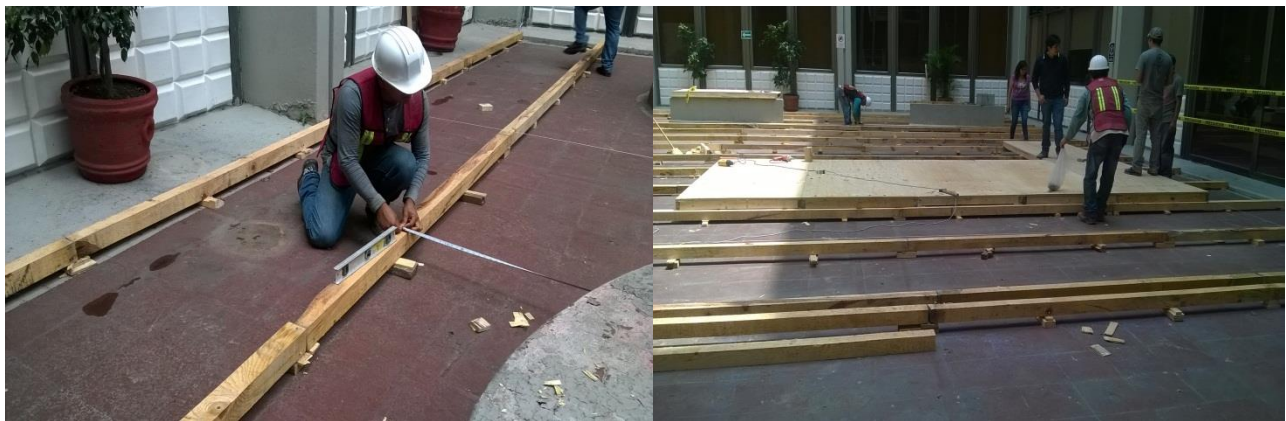
**Imagen 23 y 24.** Trazado y nivelación de base para comedor provisional con polines y pollos. El nivel es el mismo que el de la cocina principal para facilitar el traslado de las charolas de alimentos y al mismo tiempo para el personal discapacitado.

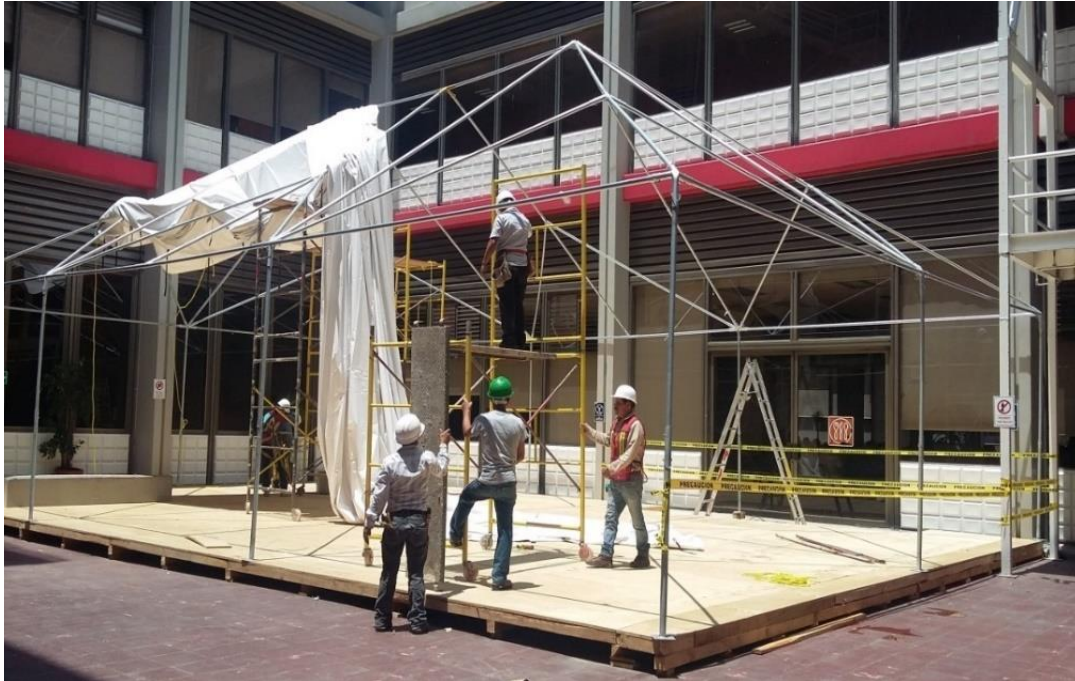
**Imagen 25.** Montado de estructura para carpa sobre base de madera. Para su armado utilizamos algunas herramientas específicas, proporcionadas por el fabricante de la misma, y andamios ya que tiene una altura de 5 metros

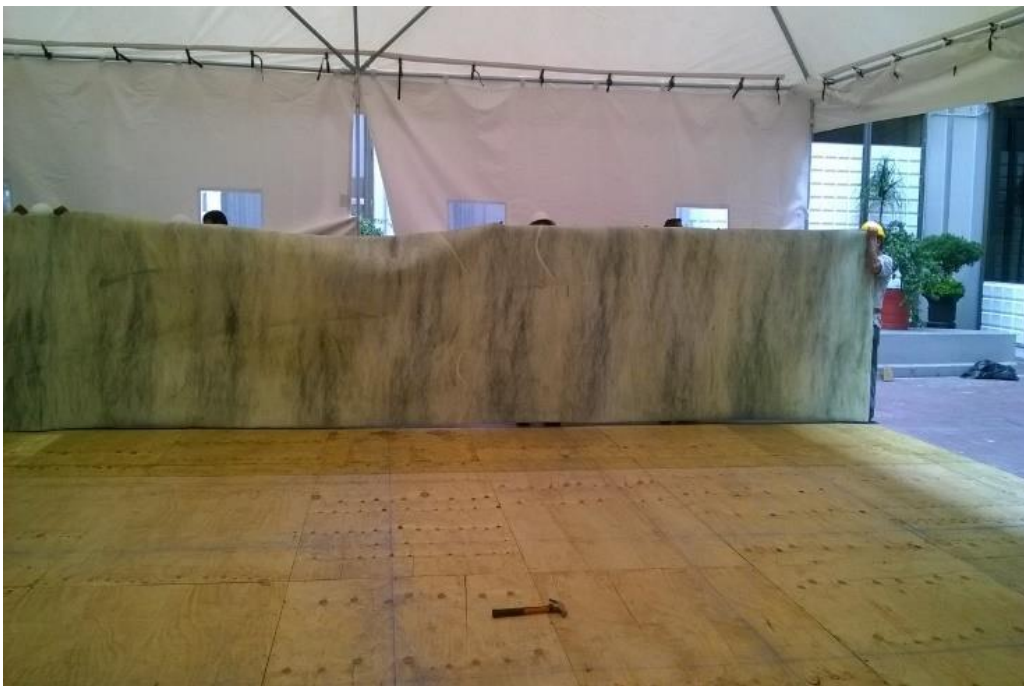
**Imagen 26.** Aplicación de una cobertura de vinil sobre la base, esto con el objetivo de proteger la madera de humedad y facilitar la limpieza del área.

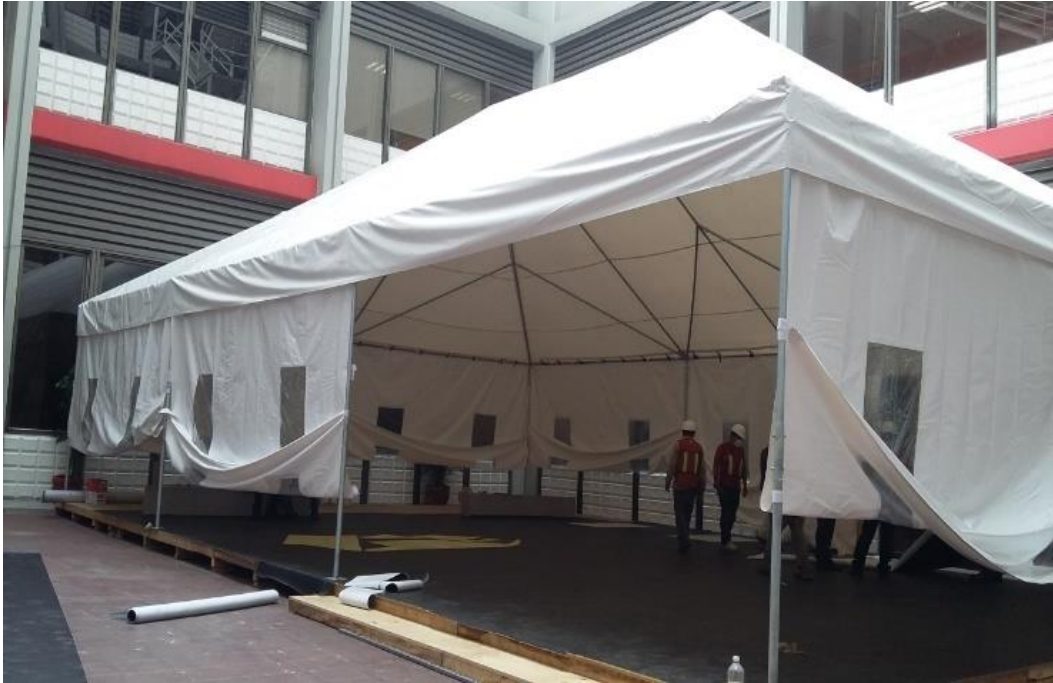
**Imagen 27.** Termino de armado de comedor provisional. Se colocan algunos escalones para bajar al nivel del otro lado del patio, también a estos se les aplica la cubierta de vinil.

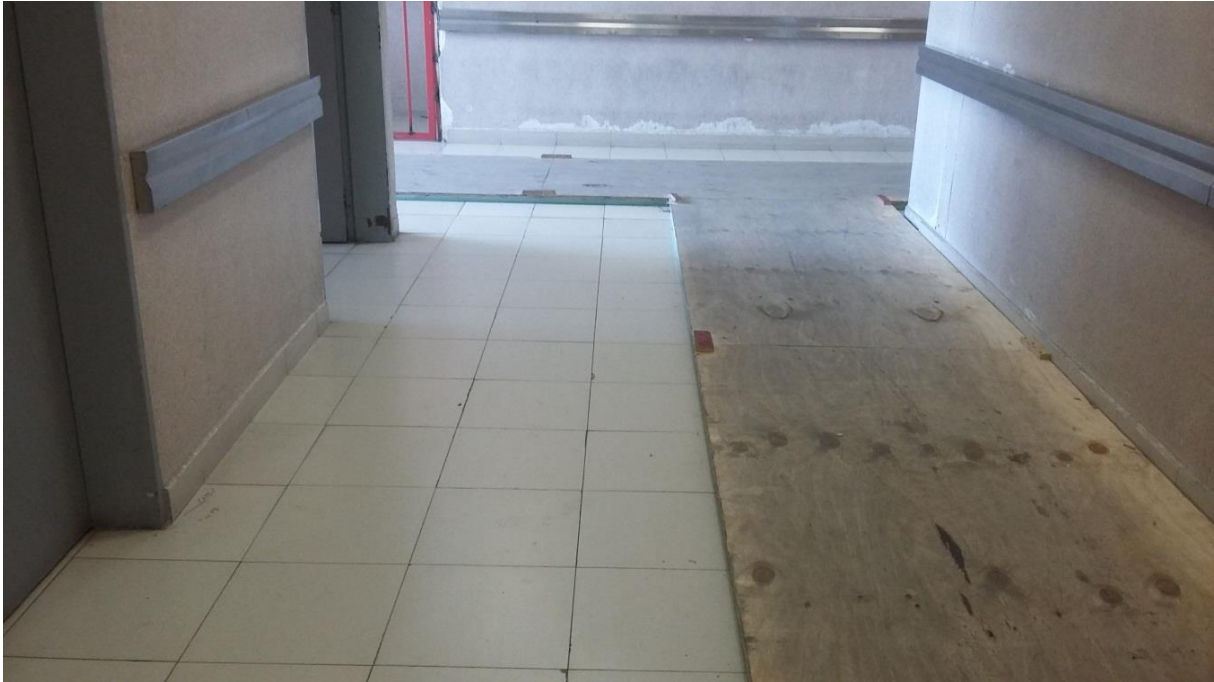
**Imagen 29.** Pasillos protegidos con bajo alfombra y triplay. Únicamente sobre estos podemos trasladar nuestro material.

Al instalar dichas protecciones soy la encargada de supervisar que el camino de triplay quede de tal forma que el paso de los carros médicos no tenga inconveniente, al momento de salir del elevador y subir o bajar del triplay, ya que transportan comida y bebida que podría derramarse. Armamos rampas en dichas transiciones.

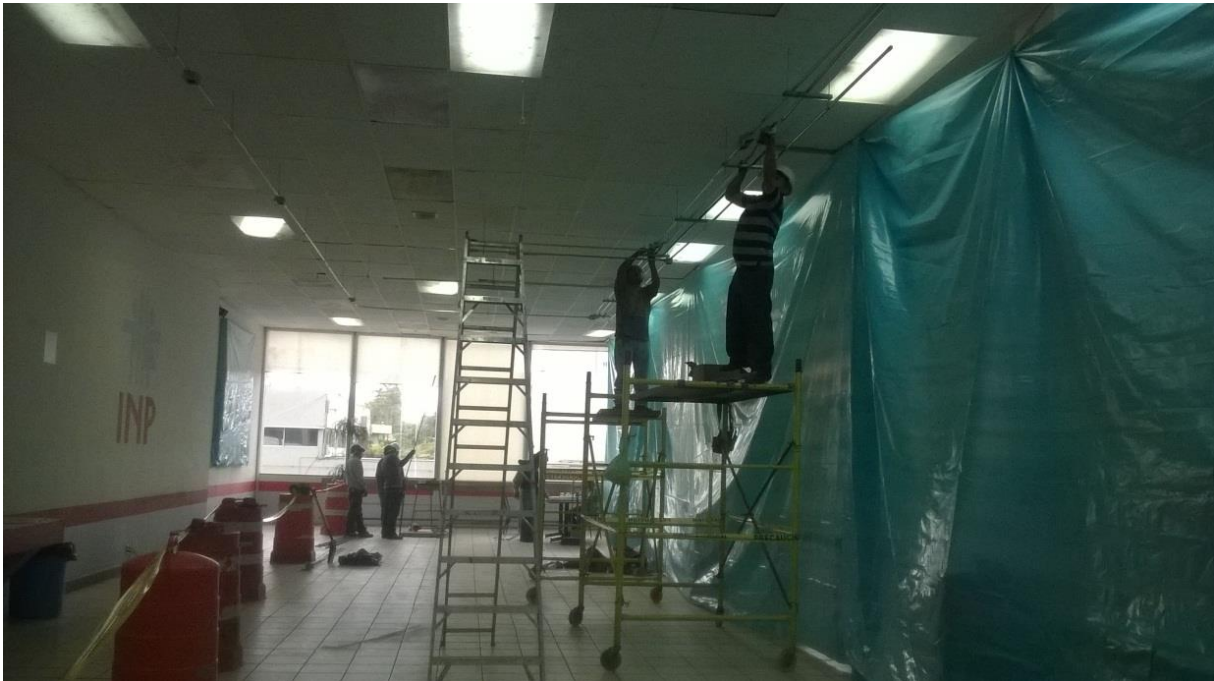
**Imagen 33.** Trabajos de instalación eléctrica previos a la adecuación de la cocina provisional, colocación de soportaría y tubería.

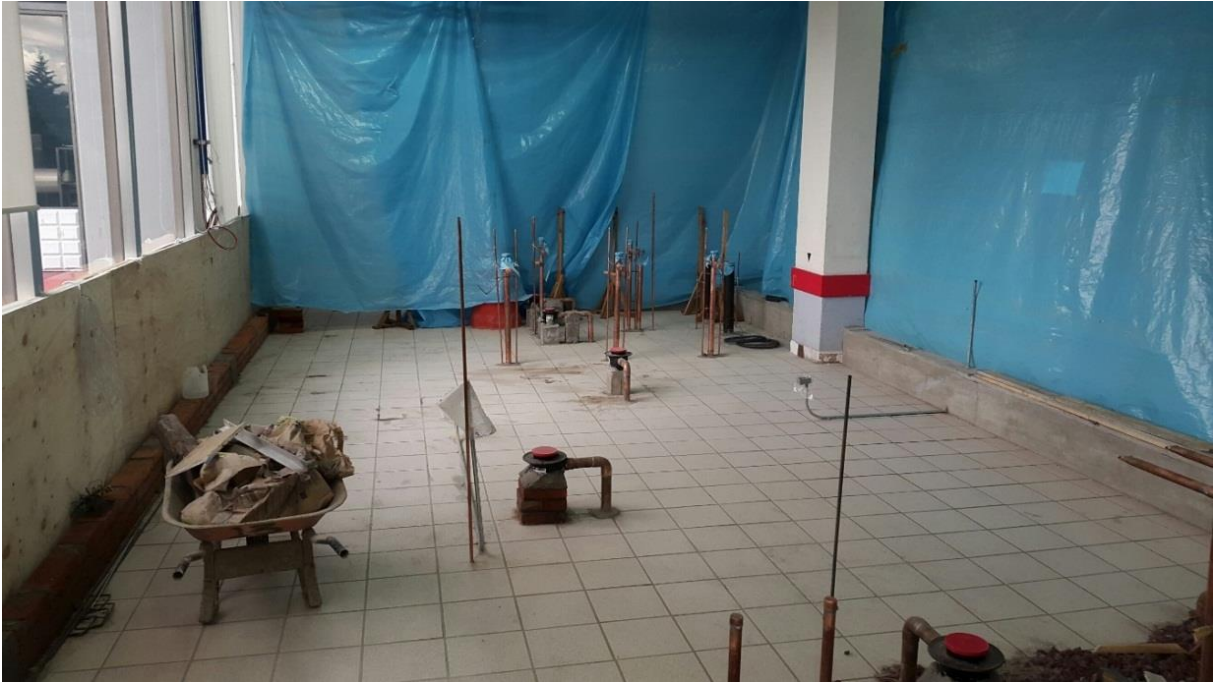
**Imagen 34.** Trabajos de instalación hidráulica y sanitaria en cocina provisional, armado de cadenas perimetrales y protección a cancelería existente.

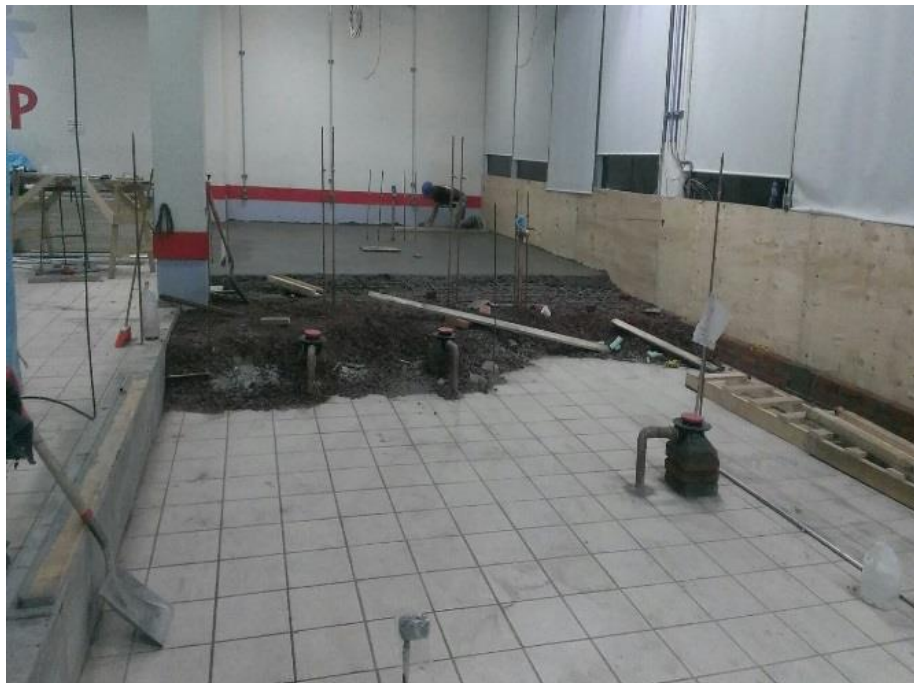
**Imagen 35.** Colado de piso para cocina provisional, se observan las instalaciones hidráulicas que van dentro del mismo, cadenas perimetrales que han sido coladas previamente las cuales cuentan con armado anclado a losa para su fijación.

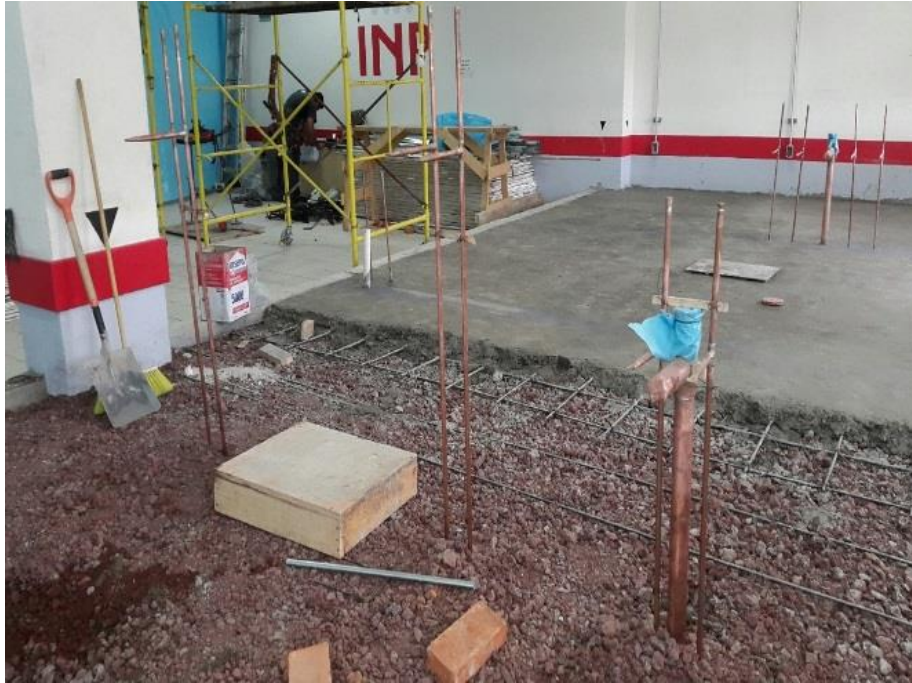
**Imagen 36.** Relleno y colado de plataforma. Podemos observar el tezontle que es utilizado como relleno, seguido de una malla de acero electrosoldada finalizando con el concreto. Las cajas de madera protegen las salidas de aguas negras.

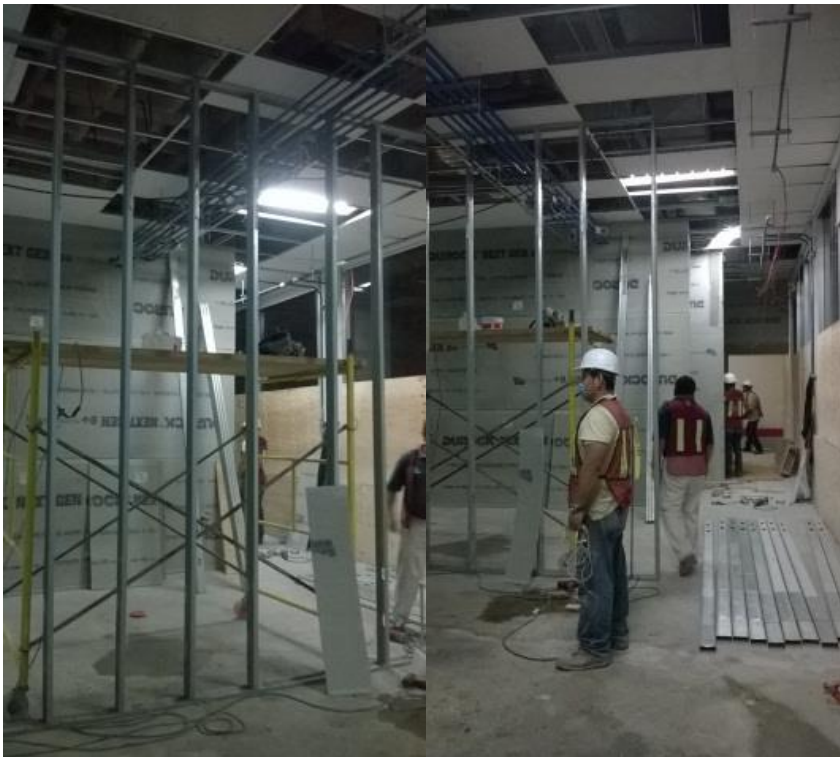
**Imagen 37 y 38.** Armado de bastidores para montaje de paneles de Tablaroca y Durock. Una vez terminando el colado de la plataforma de concreto se procede al trazo de muros que posteriormente serán contruidos con paneles de tablaroca y durock (en caso de zonas húmedas).

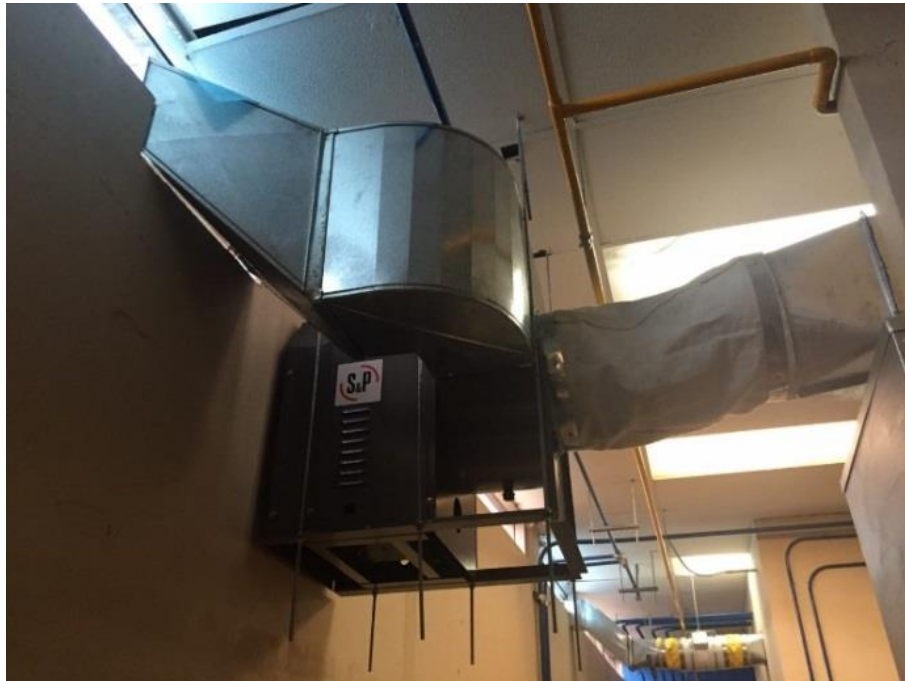
**Imagen 39.** Extractores de aire instalados. En la imagen podemos observar uno de los tres equipos de extracción de aire que se instalaron fijados a muro para la cocina provisional. También se observa el paso de instalaciones sobre los muros: la tubería azul corresponde a la hidráulica y la tubería amarilla a la de gas.

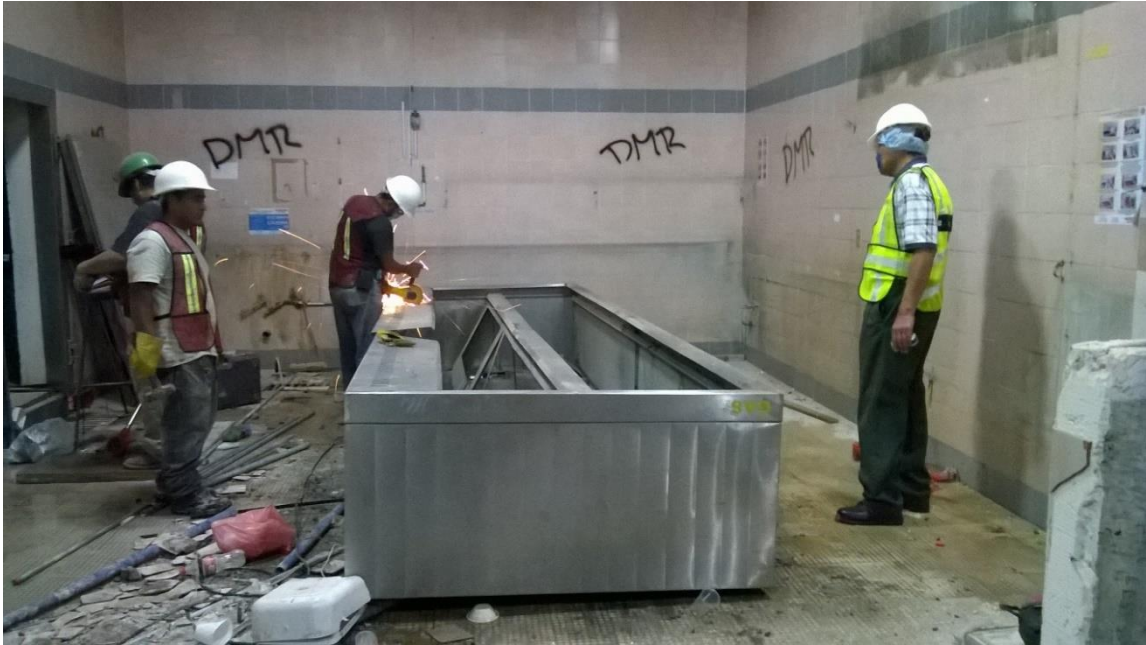
**Imagen 42.** Desmantelamiento de equipo de cocina y de cámara fría. Algunos son reutilizados en la cocina provisional, mientras otros son resguardados por el instituto. Utilizamos herramienta común y en algunos casos fue necesario desoldar o romper, tratando de no maltratar en la manera posible los equipos.

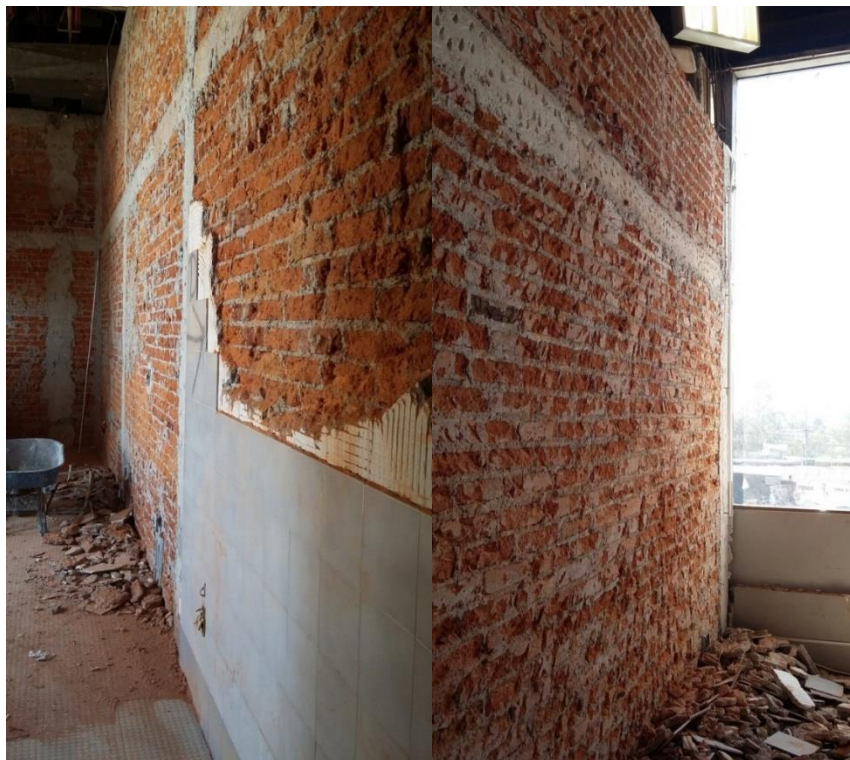
**Imagen 43.** Demolición de acabados en muros, azulejos. Dejamos los muros con acabado aparente para la colocación de la nueva cubierta.

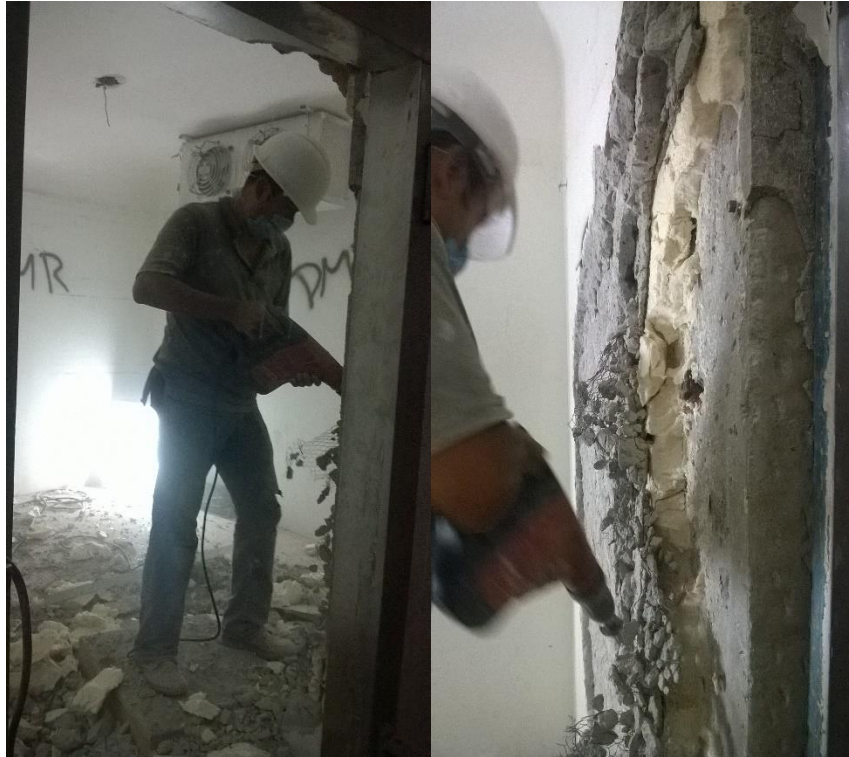
**Imagen 44.** Demolición de acabados en muro de cámara fría con ayuda de rotomartillo, podemos observar el aislante térmico utilizado.

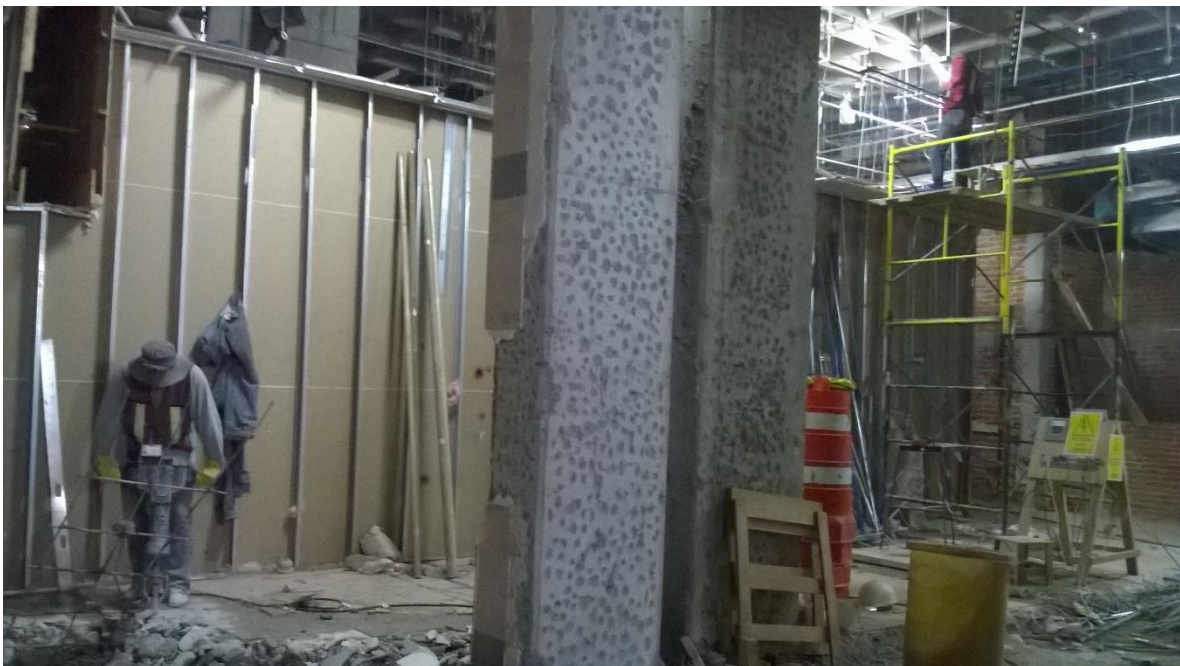
**Imagen 45.** Demolición de acabados en columnas y desmontaje de tubería y soporte eléctrico.

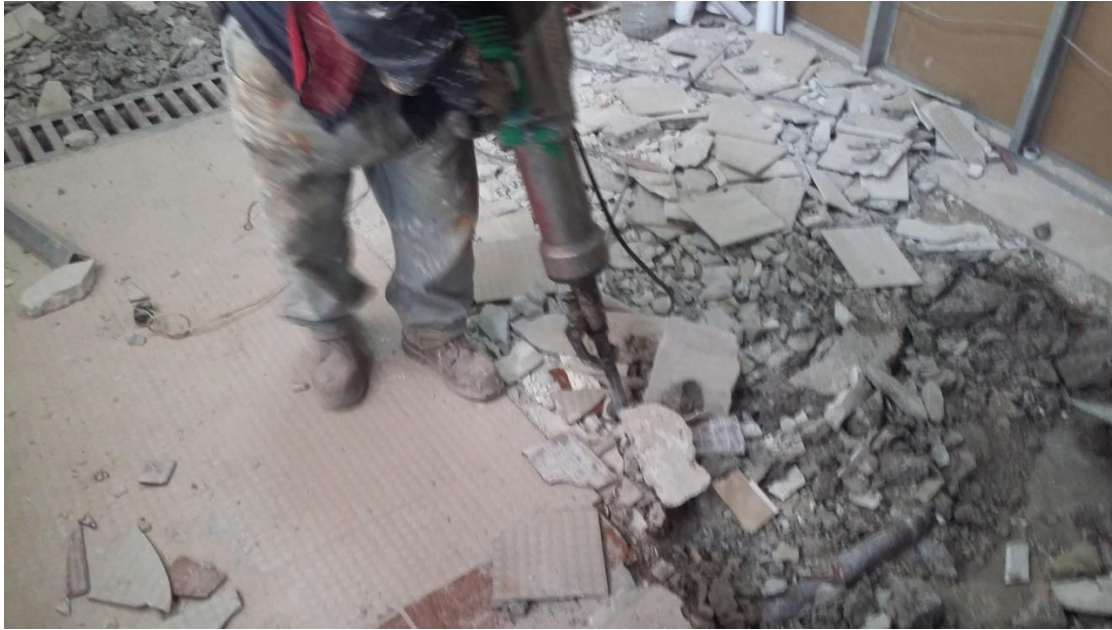
**Imagen 47.** Demolición de piso cerámico en cocina con ayuda de rompedores de concreto. Los trabajos en losas se realizan en un horario especial, donde el flujo de usuarios del instituto es menor, por motivos de contaminación acústica.

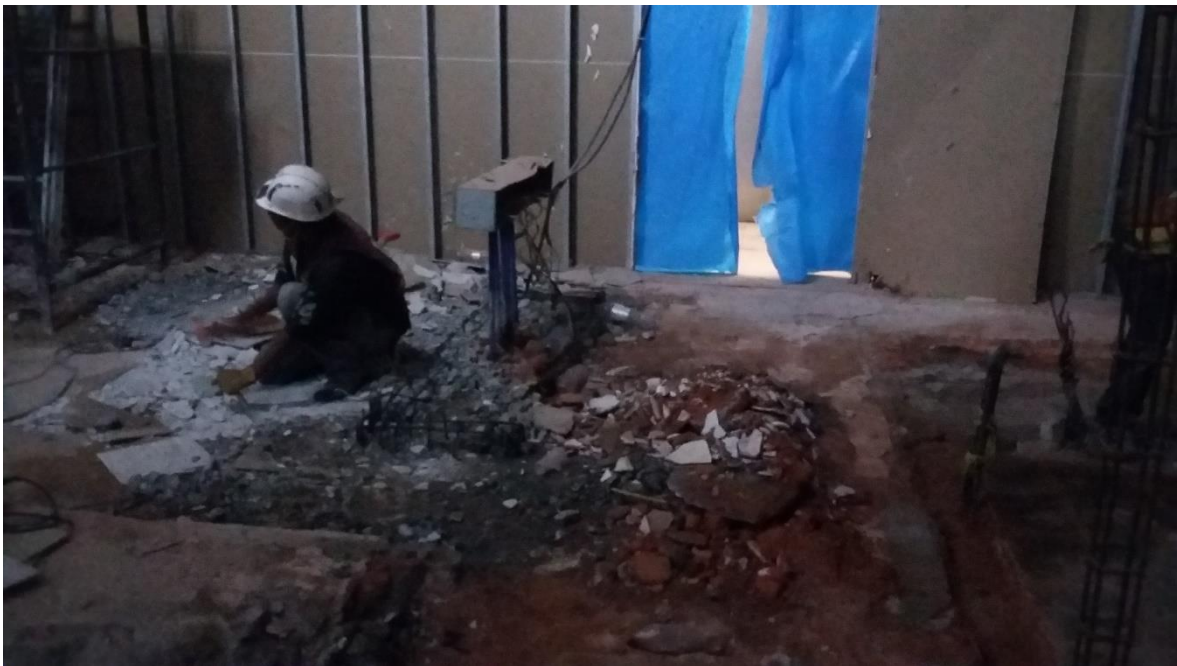
**Imagen 48.** Demolición manual de piso concreto, las tuberías quedan visibles y a la par son desmontadas.

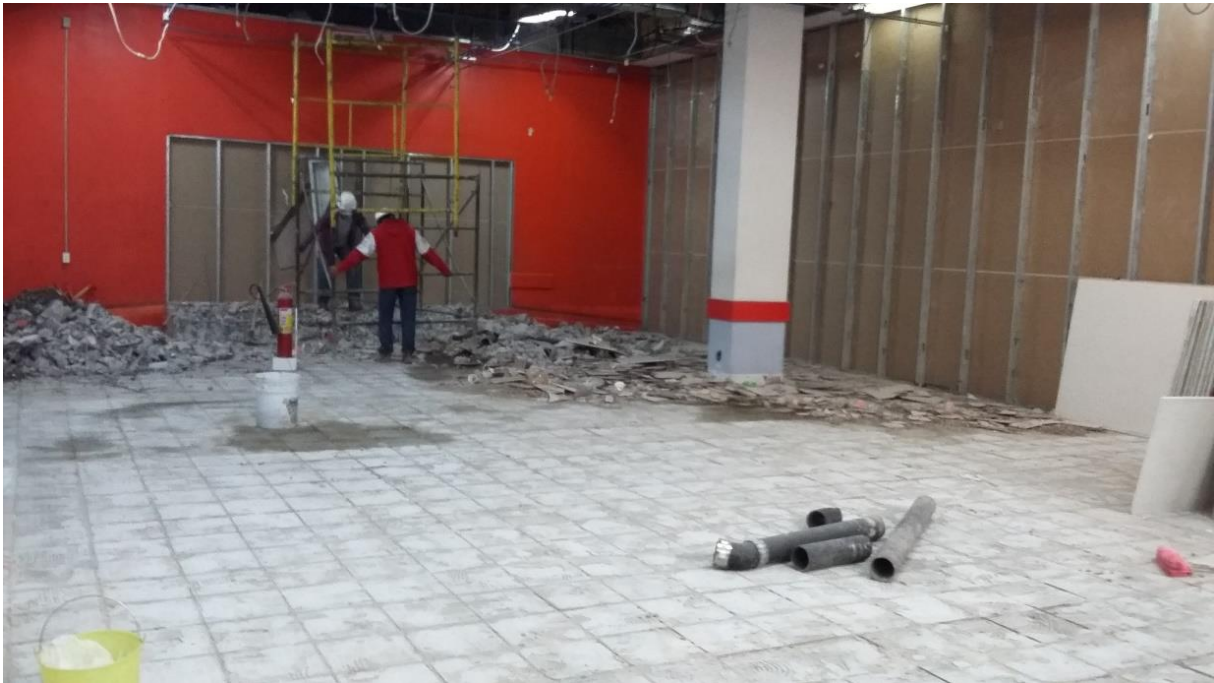
**Imagen 50.** Demolición de muretes y tubería de aguas residuales que pasan por la zona del comedor, para realizar los trabajos a ciertas alturas se auxilian de andamios.

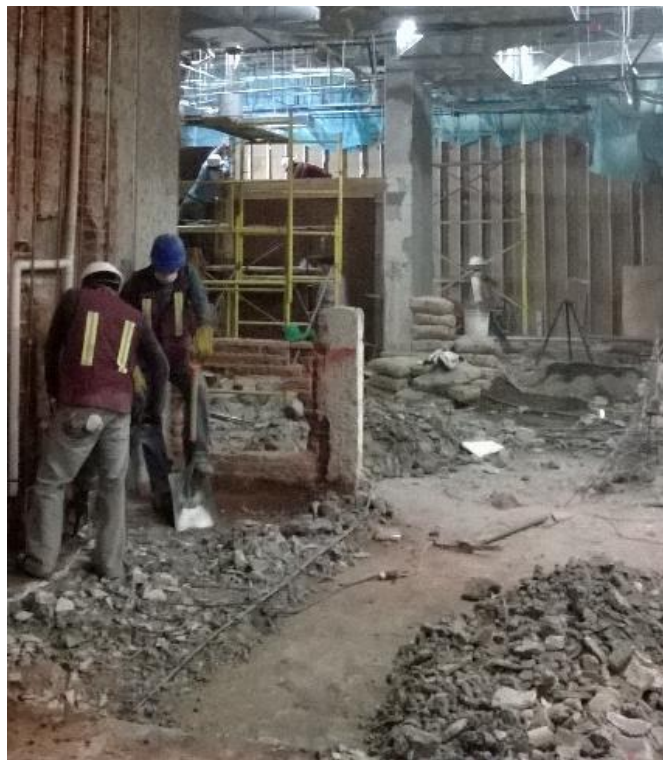
**Imagen 51.** Demolición manual de muros bajos de tabique empleando maceta y cincel. En caso de que el muro cuente con instalaciones, se van desmontando a la par que se hace la demolición.

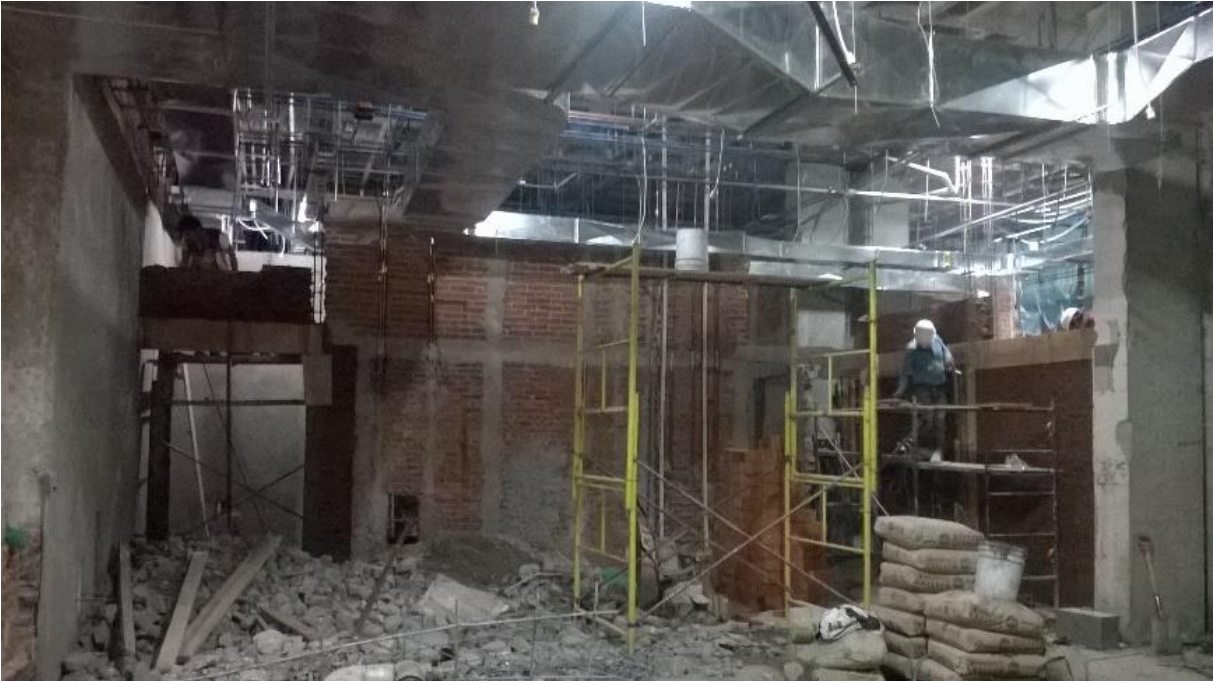
**Imagen 52.** Demolición de acabados en muros y algunos cerramientos de tabique, al igual que cadenas y castillos de concreto. En la imagen también observamos la instalación de aire acondicionado la cual se va desmontando cuidadosamente una vez que se ha cerrado la inyección y extracción de aire en esta zona, es un trabajo muy delicado por ser un hospital.

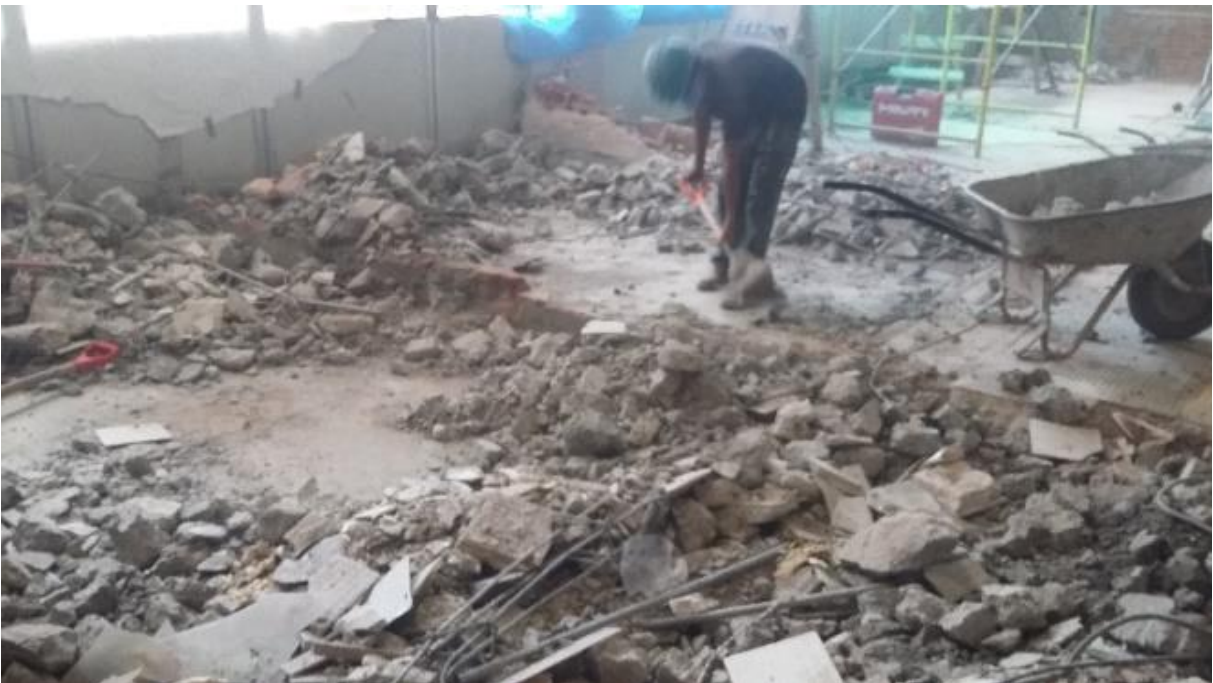
**Imagen 53.** Finalización de demolición manual de cadenas de concreto y acarreo de escombro es llevado a la planta baja de la torre de oncología del instituto.

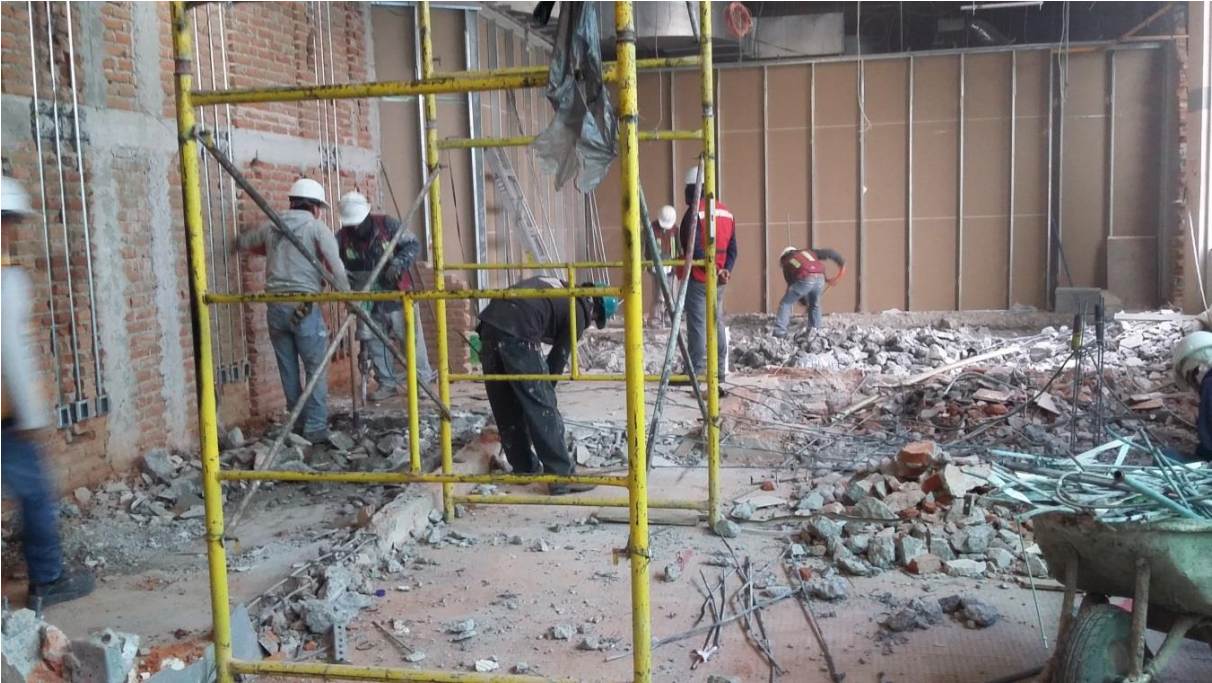
**Imagen 54.** Culminación de demoliciones de muros, cerramientos y acabados en cocina.
