# FACULTAD DE ARQUITECTURA

REPORTE DE TRABAJO PROFESIONAL QUE PARA OBTENER EL TÍTULO DE  
ARQUITECTA PRESENTA:

**“REHABILITACIÓN DE LA COCINA Y COMEDOR EN EL INSTITUTO  
NACIONAL DE PEDIATRÍA”**

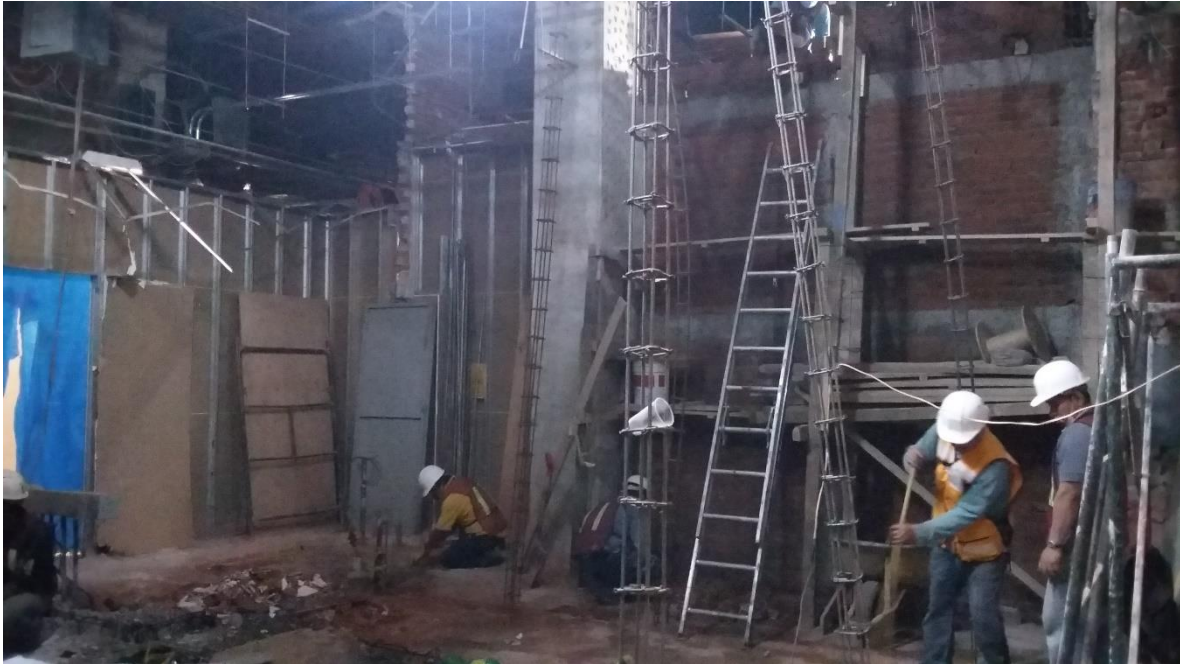
**Imagen 57.** Trazado de muros y ubicación de castillos para muros de tabique. Para el trazo de muros sacamos una escuadra desde un punto de referencia ubicado en la zona de elevadores. Y de ahí partimos hacia todo lo demás.

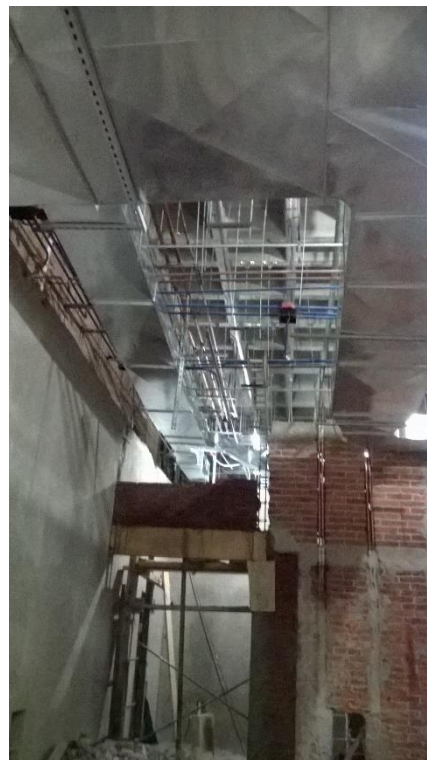
**Imagen 58.** Colado de cadenas en muros, se observan también las ranuras en el muro para el paso de instalaciones hidráulicas.

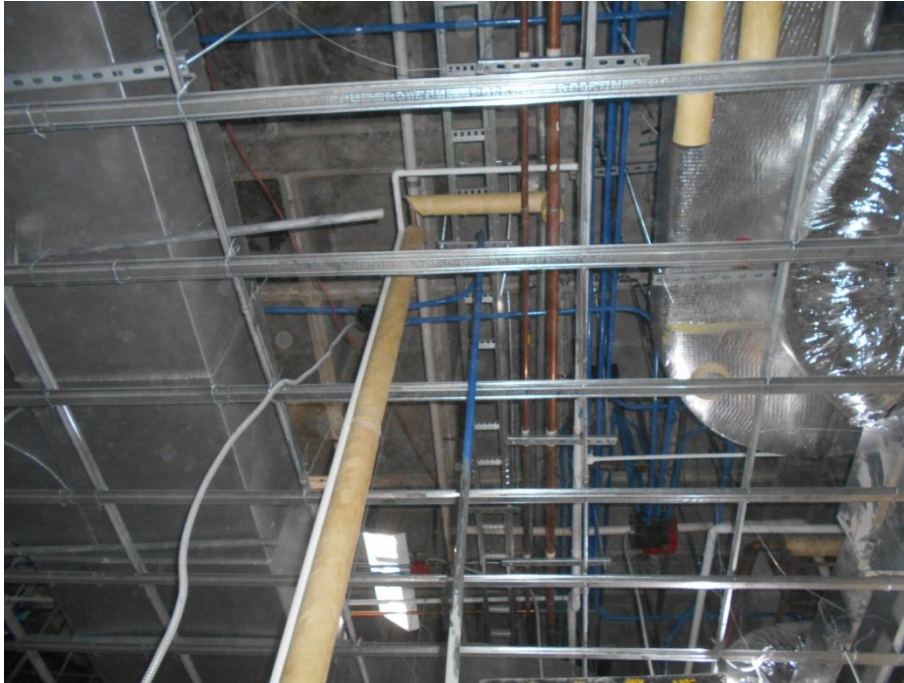
**Imagen 59.** Instalaciones hidráulicas y soportaría para plafones. Los tubos azules corresponden a la instalación de agua fría, la tubería beige es de agua caliente y va recubierta por un aislante térmico a base de fibra de vidrio con acabado de manta.

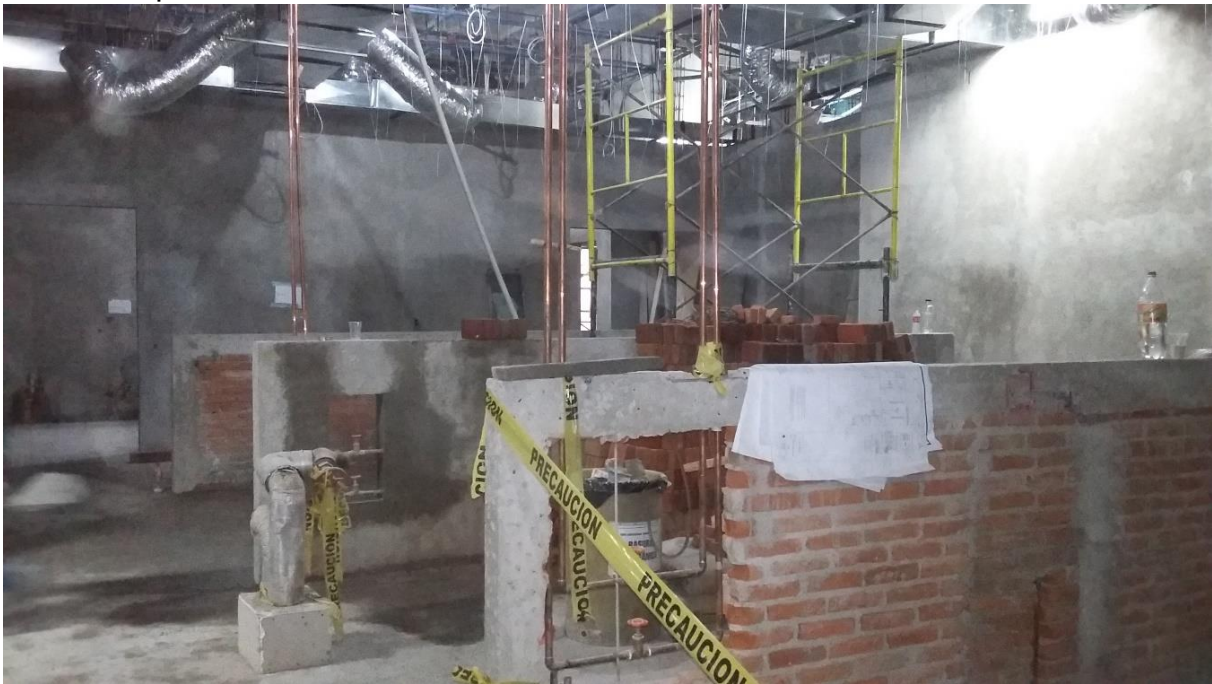
**Imagen 60.** Muros bajos en la zona de cocción terminados sin acabados con instalaciones hidráulicas en proceso, al fondo muros con repellado listos para la colocación de loseta cerámica.

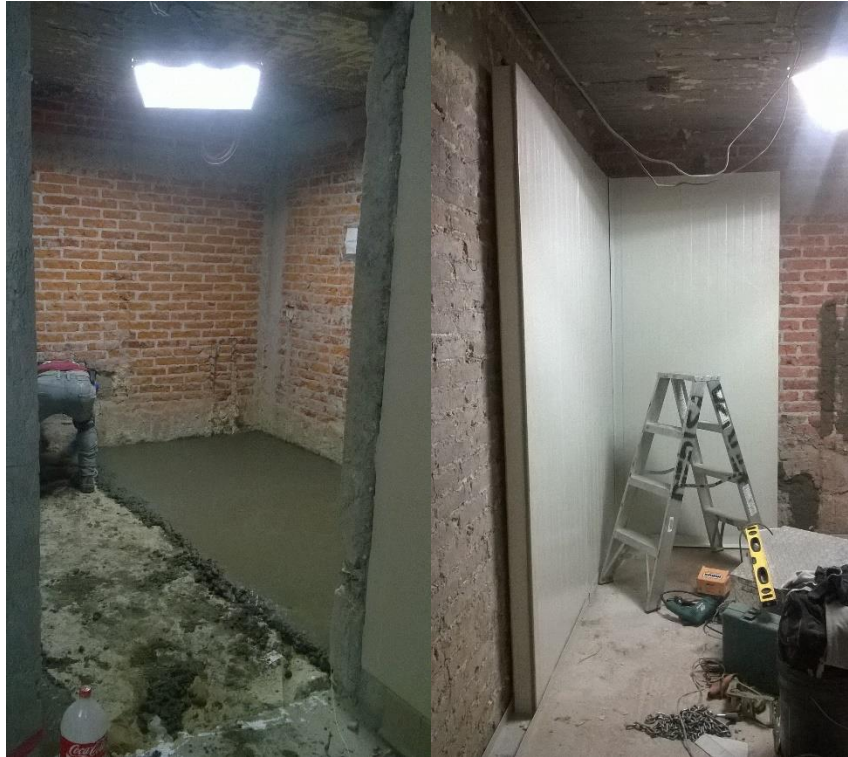
**Imagen 61 y 62.** Cámara Fría. En la imagen de la izquierda vemos la elaboración de piso firme de concreto. La imagen de la derecha muestra el tipo de panel con el que es forrado el cuarto, anteriormente el aislamiento térmico formaba parte del muro de concreto.

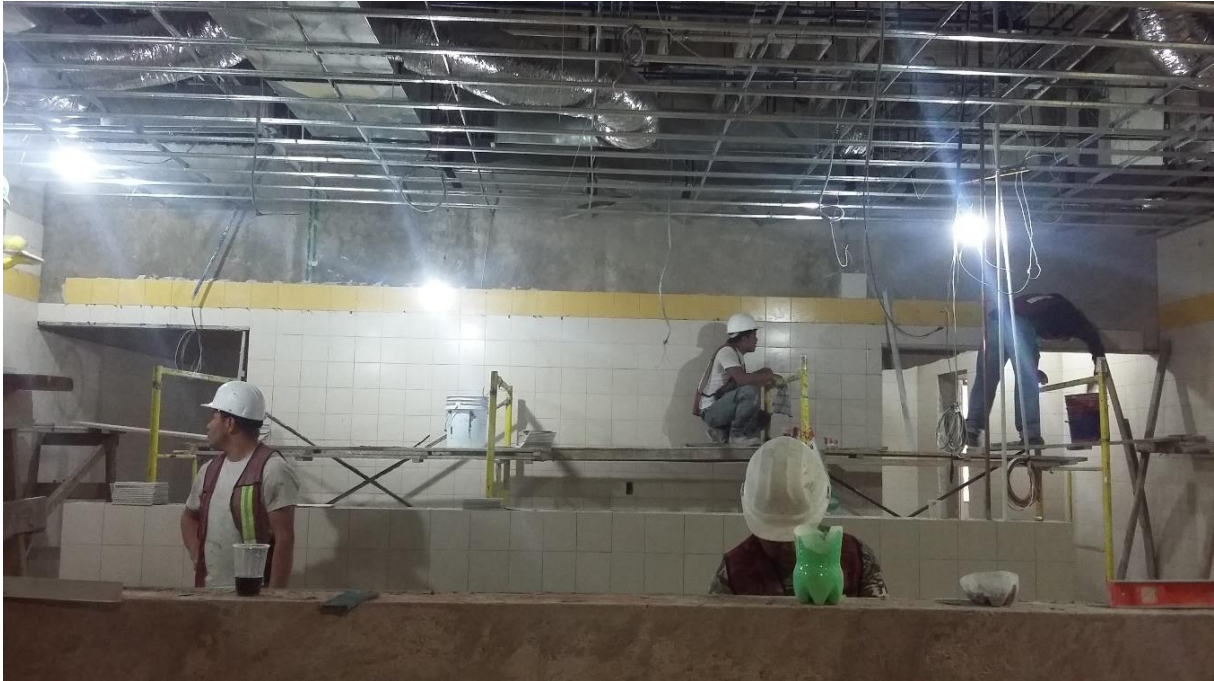
**Imagen 64.** Colocación de loseta cerámica en muros, y terminado de soportaría para el plafón de tabla roca.

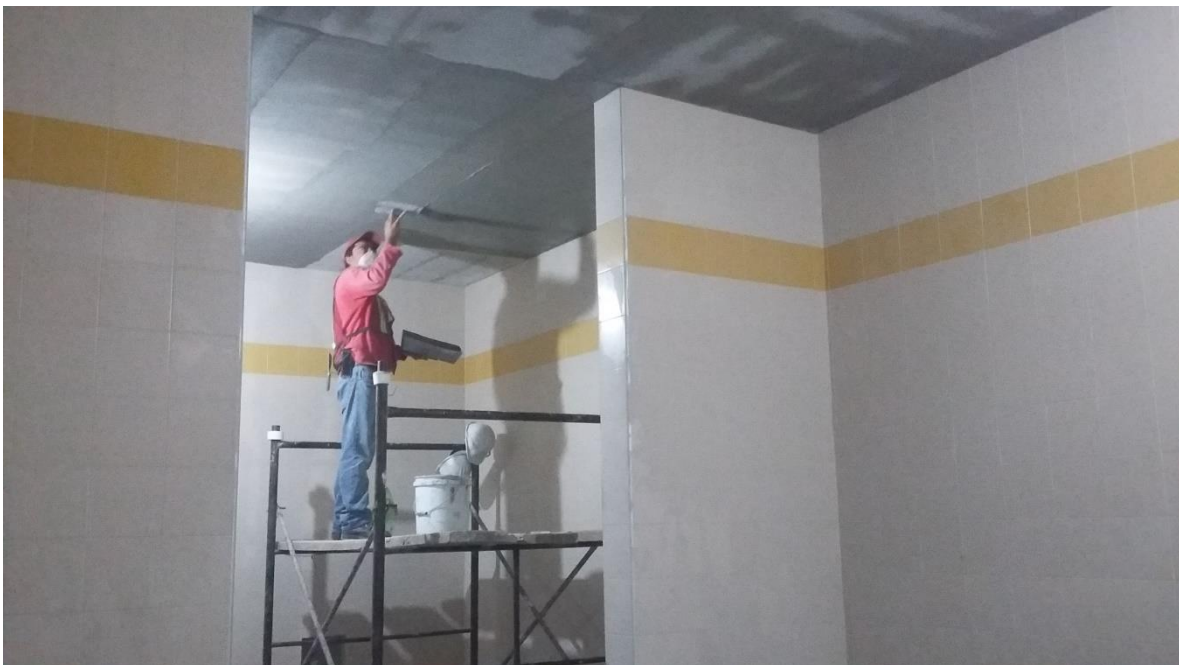
**Imagen 65.** Finalizando el tratamiento de tabla roca en plafones, posteriormente se recubre con pintura vinílica.

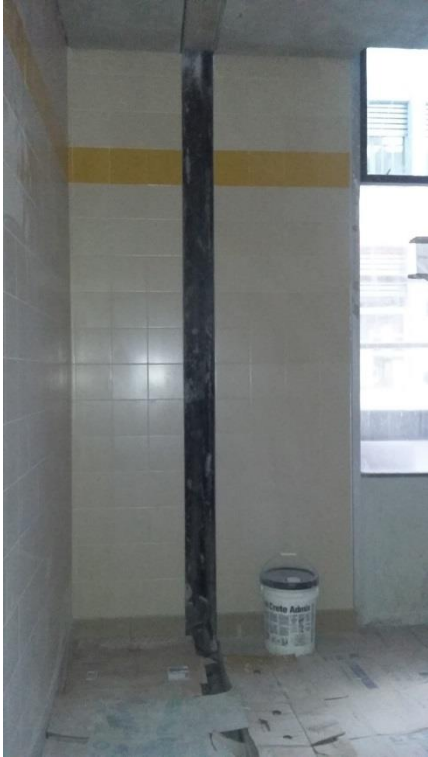
**Imagen 66.** Junta constructiva cubierta por tapajunta de aluminio extruido sobre muro, piso y plafón. Con la que va en el piso se tiene la debida precaución de dejarla al mismo nivel para que no haya tropiezos dentro de la cocina.

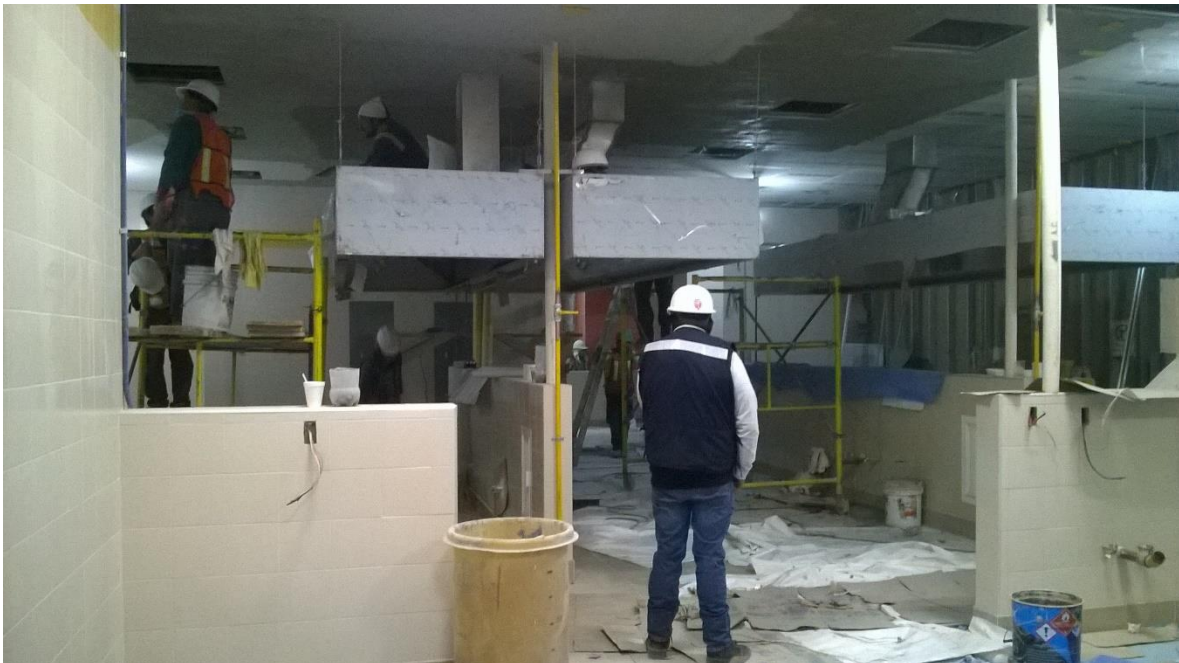
**Imagen 67.** Colocación de equipos en zona de cocción, campanas de extracción fabricadas con lámina de acero inoxidable. Y aplicación de pintura en plafones.

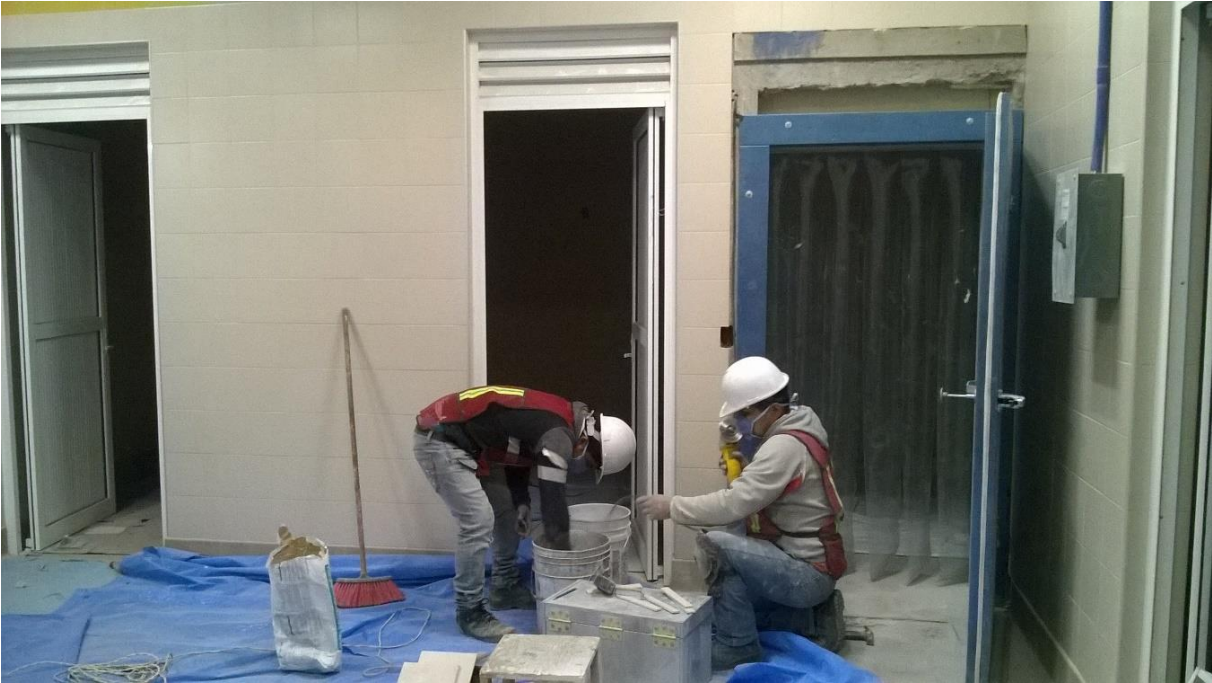
**Imagen 68.** Limpieza de cámara fría y bodegas de pacientes del turno matutino y vespertino con interiores y exteriores terminados.

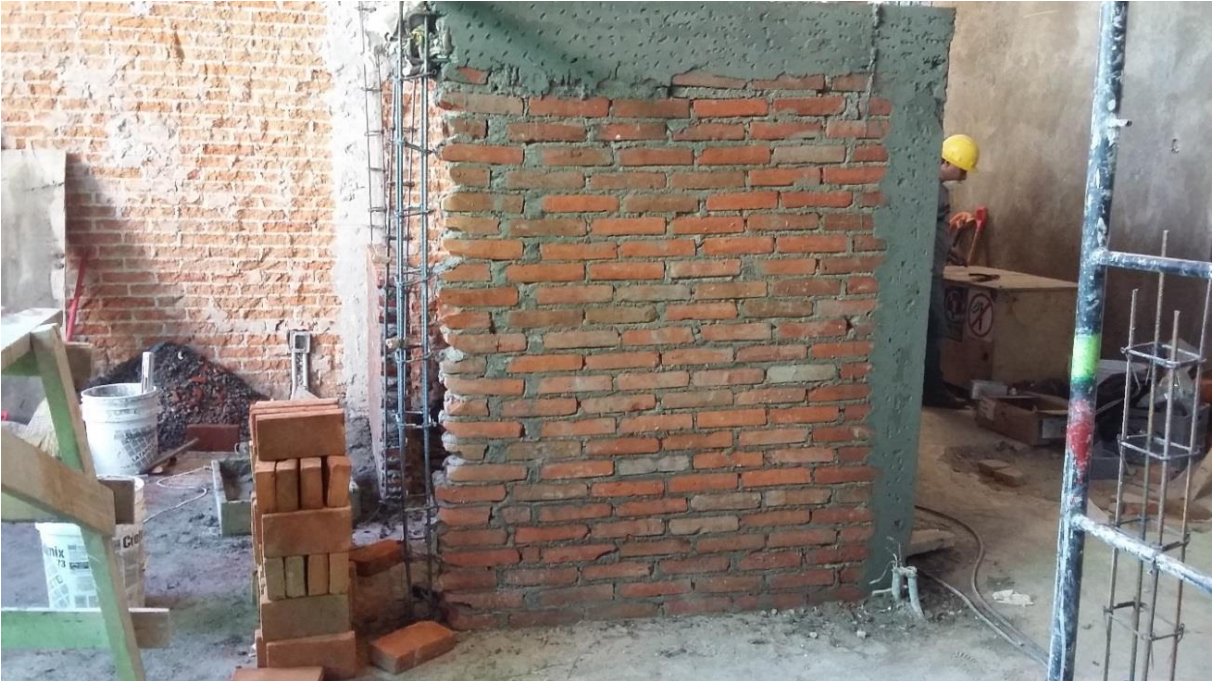
**Imagen 70.** Armado de muros de tabique rojo y castillos de varilla del número tres con estribos a cada veinte centímetros anclados a losa.

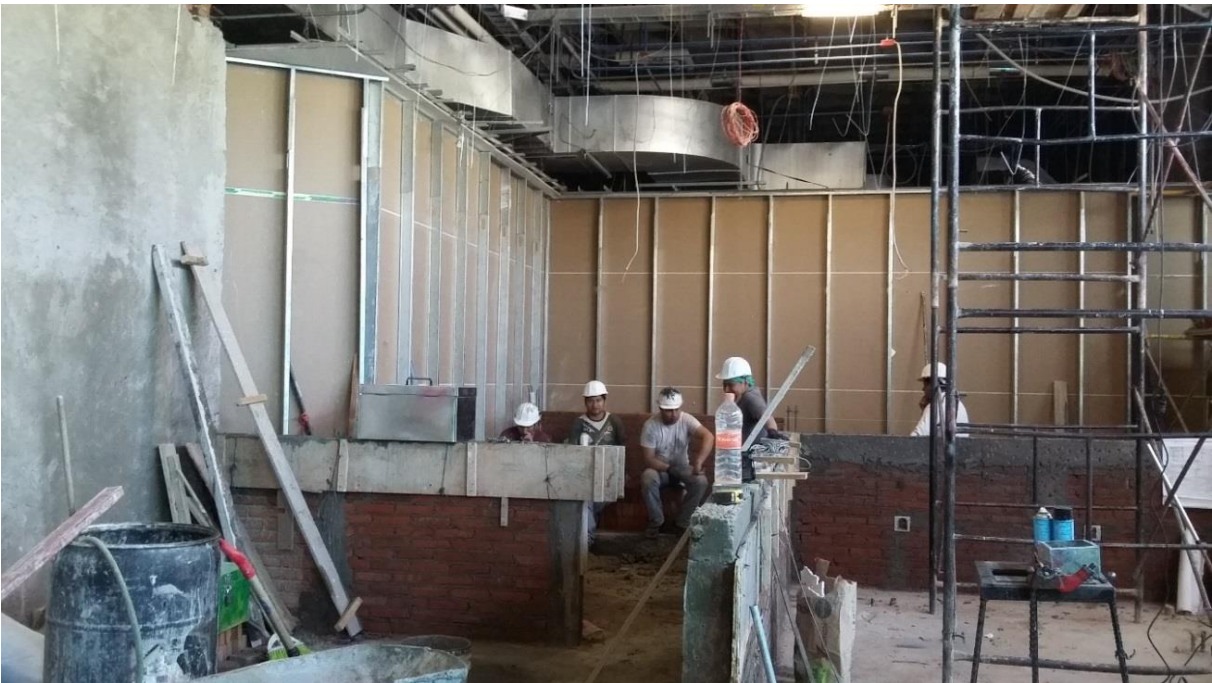
**Imagen 71.** Colado de cadenas en muros bajos con instalaciones eléctricas ya preparadas. Posteriormente se recubren de aplanado fino y pintura vinílica, sobre estos se instala la cancelería.

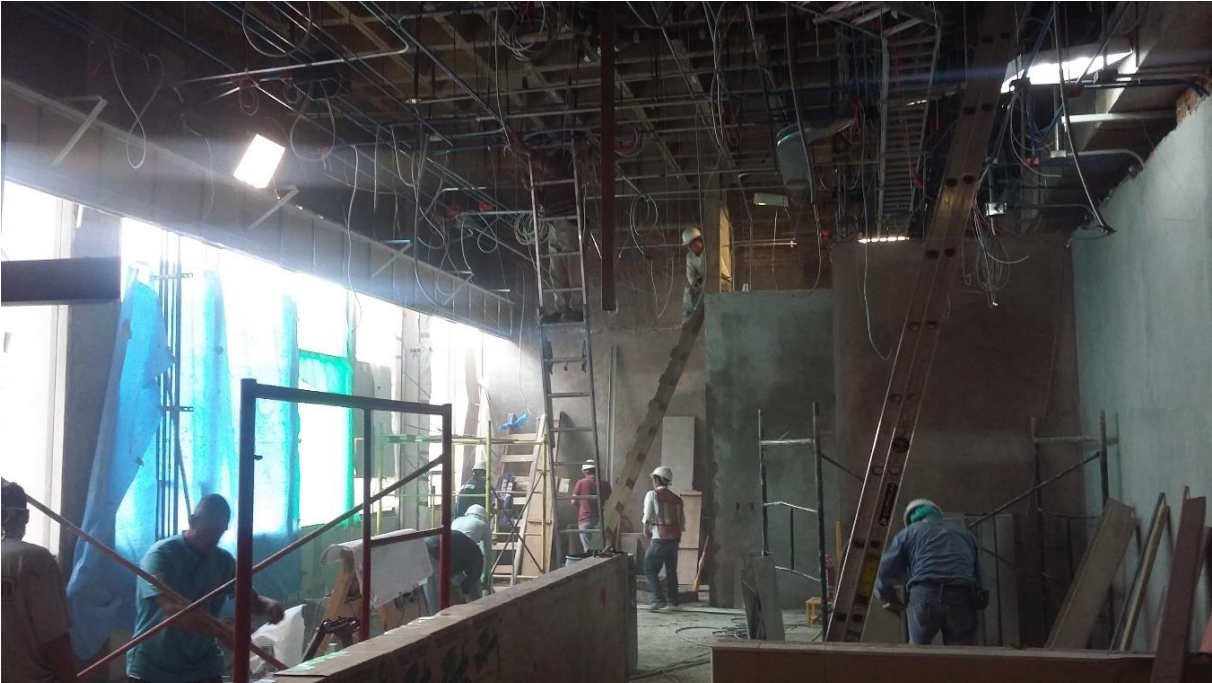
**Imagen 72.** Muros con aplanados terminados. Al mismo tiempo se realizan trabajos de soportaría, colocación de charolas tipo escalera.

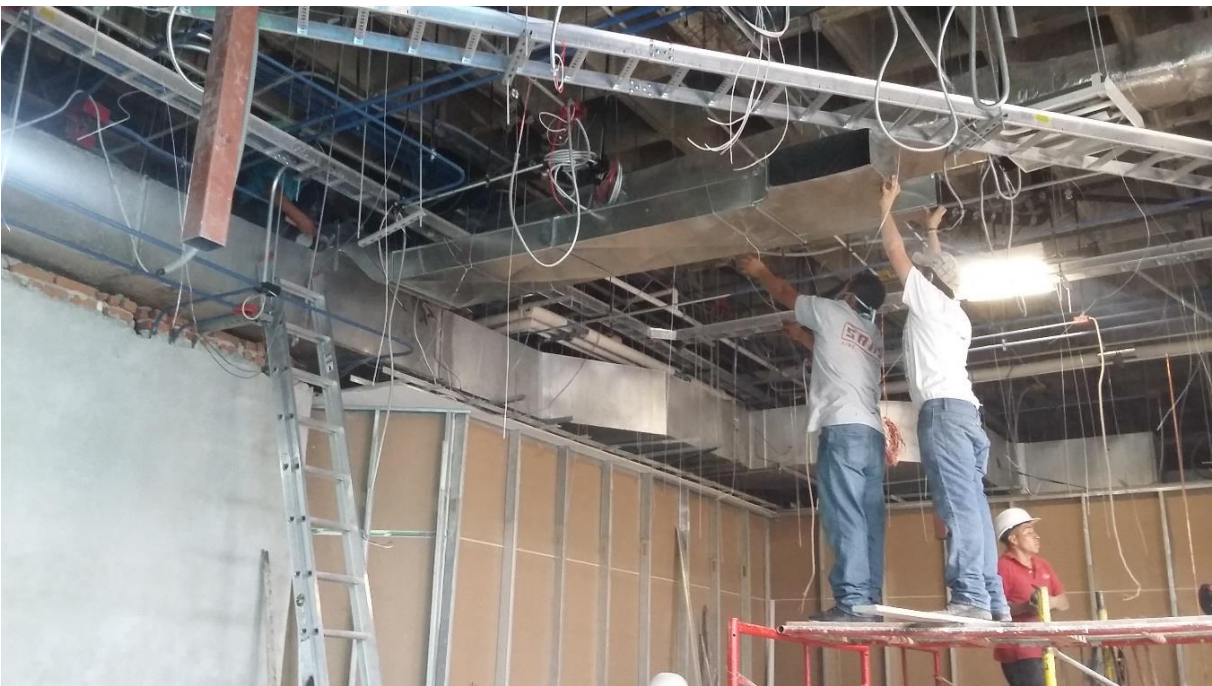
**Imagen 73.** Instalación de conductos, fabricados con lámina galvanizada, para extracción e inyección de aire.

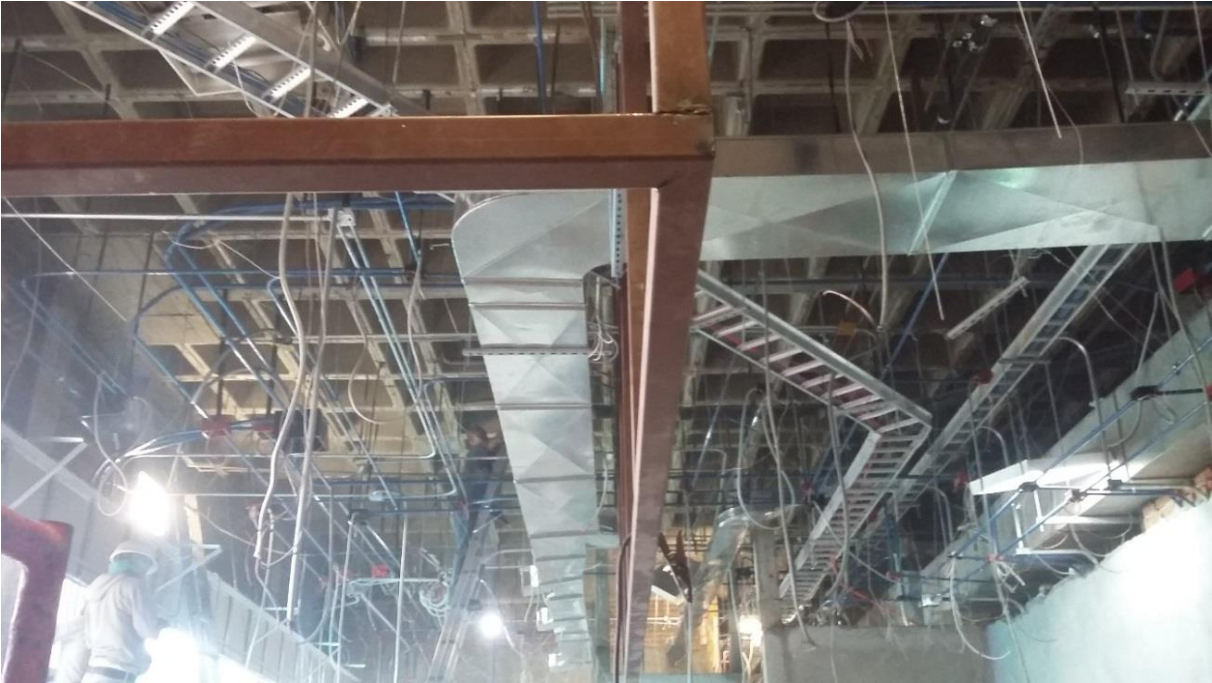
**Imagen 74.** Bastidor de perfil cuadrado de acero, soldado con placas metálicas a estructura de losa. Es utilizado para fijar la cancelería.

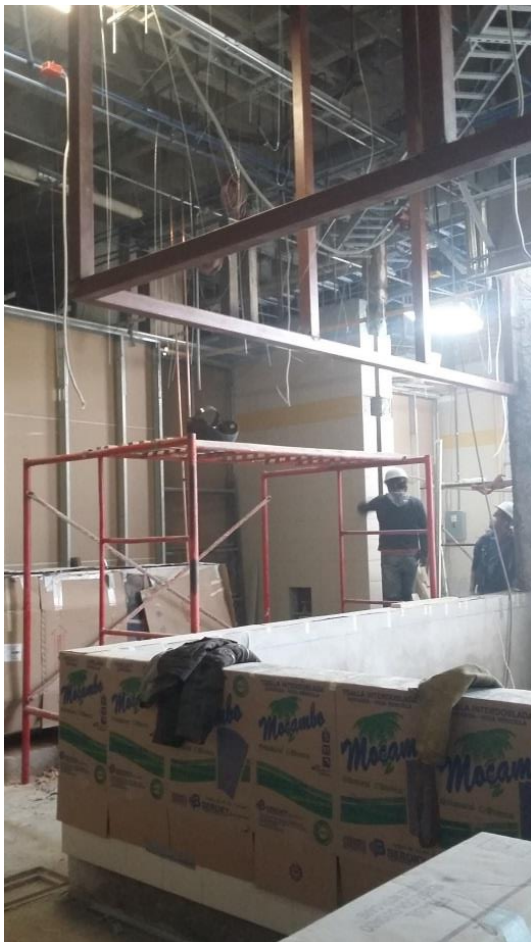
**Imagen 75.** Bastidor terminado. Posteriormente es pintado y sobre este se colocan paneles de tabla cemento para crear un cerramiento en la parte superior del cancel.

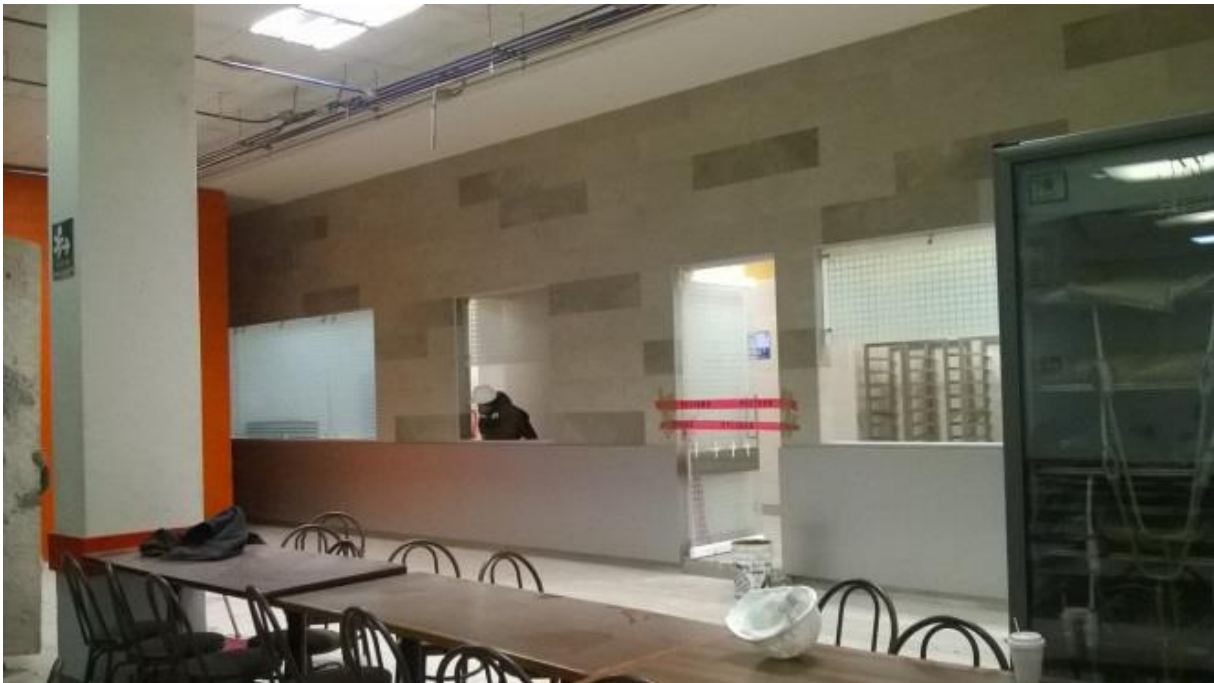
**Imagen 76.** Muro con acabados cerámicos en proceso, las boquillas se encuentran preparadas para recibir cristales y cancelos que ya se encuentran sobre puestos.

Mi participación en esta zona consiste en la supervisión de instalaciones eléctricas y en la colocación del acabado en el muro divisorio entre la cocina y el comedor donde se encuentra la entrega de emplatado de alimentos y loza sucia.

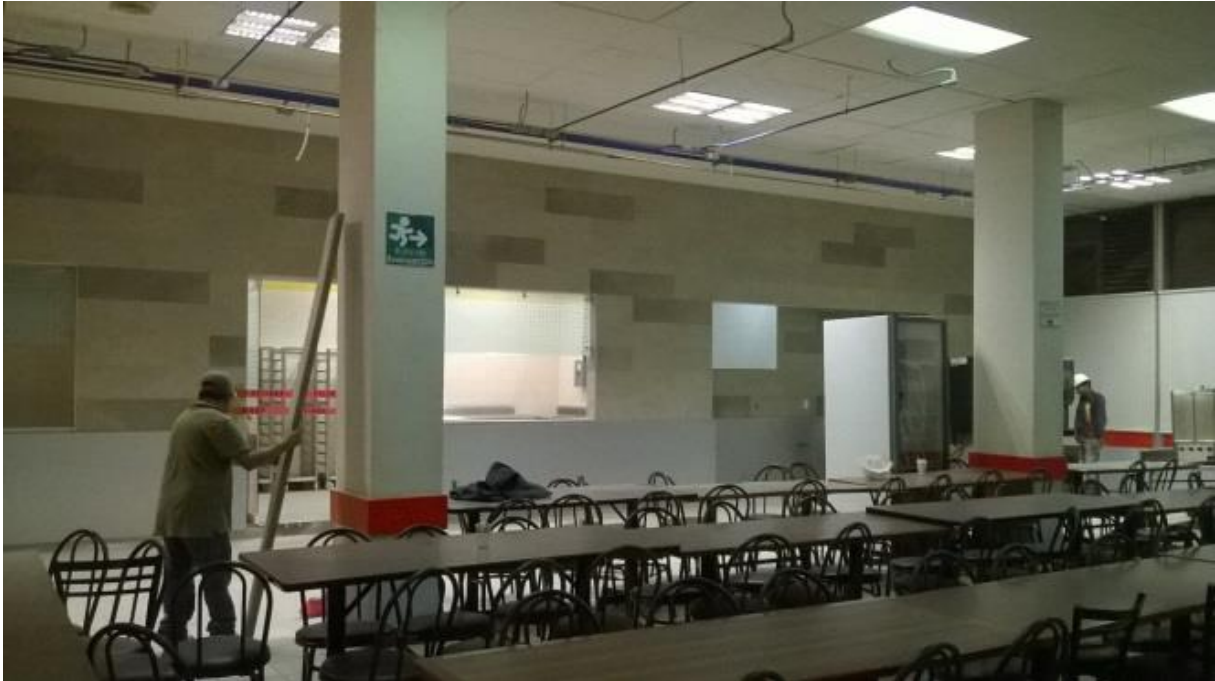
**Imagen 77.** Tubería eléctrica y luminarias listas para la colocación del plafón. También podemos observar algunos equipos que se llevan al área para corroborar que quepan, aunque todo esté especificado en la guía mecánica.

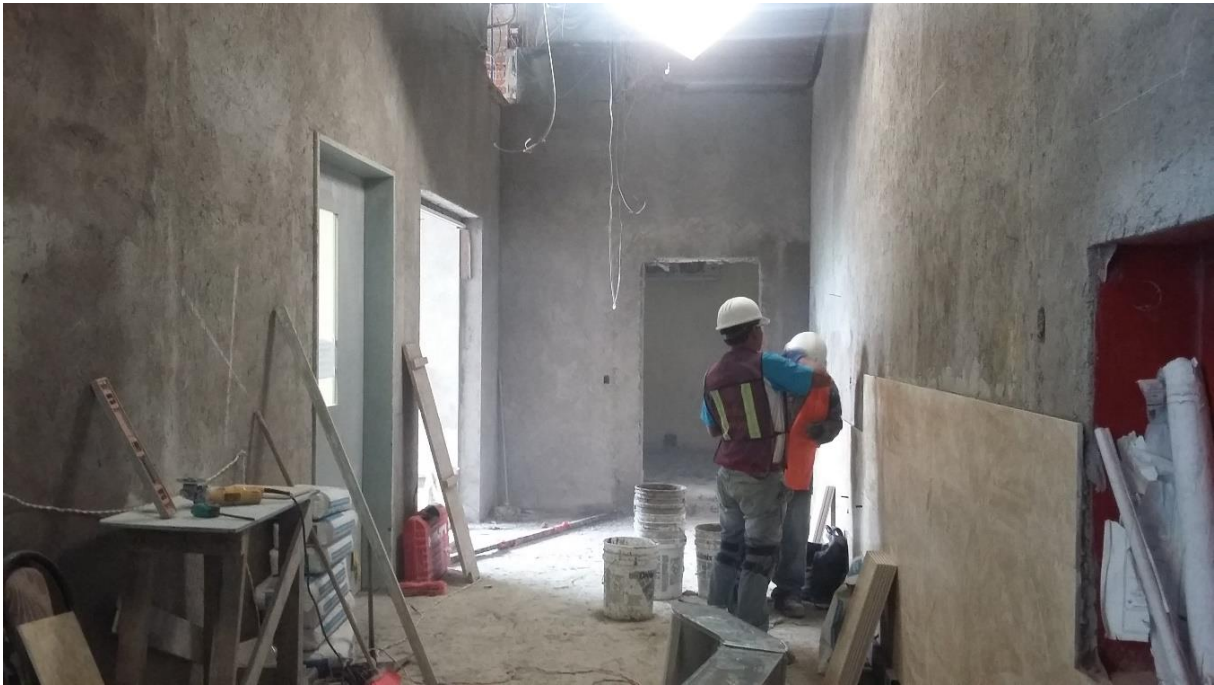
**Imagen 78.** Colocación de loseta cerámica en muros hacia escaleras

Se realizan los trabajos de conexión de instalaciones eléctricas donde la soportaría y la tubería se encuentran listas, la colocación de acabados en muros, techo y piso, más un antepecho de yeso que enmarca el acceso principal de la cocina central.

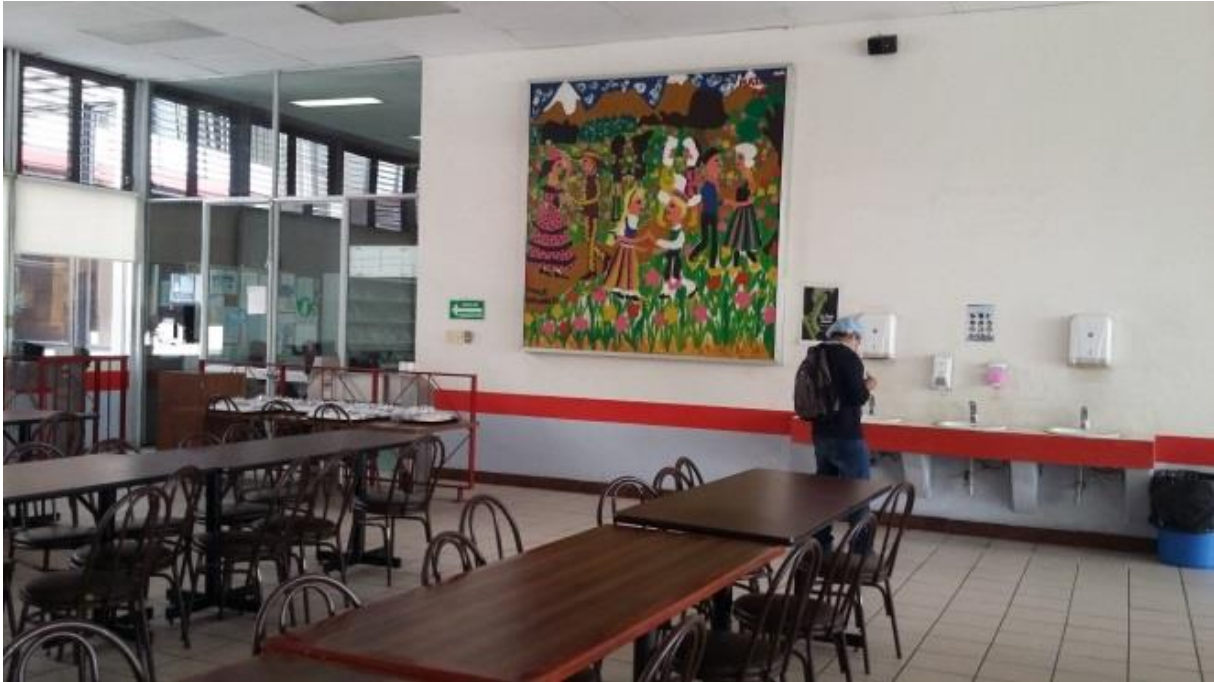
**Imagen 79.** Estado anterior a la remodelación.

Esta zona a rehabilitar consta de 278 m<sup>2</sup> siendo la mayor parte del comedor, los trabajos se realizaron después de la inauguración de la cocina central. Por motivos escolares no participo en esta parte, únicamente en las instalaciones ejecutadas al principio de la obra.

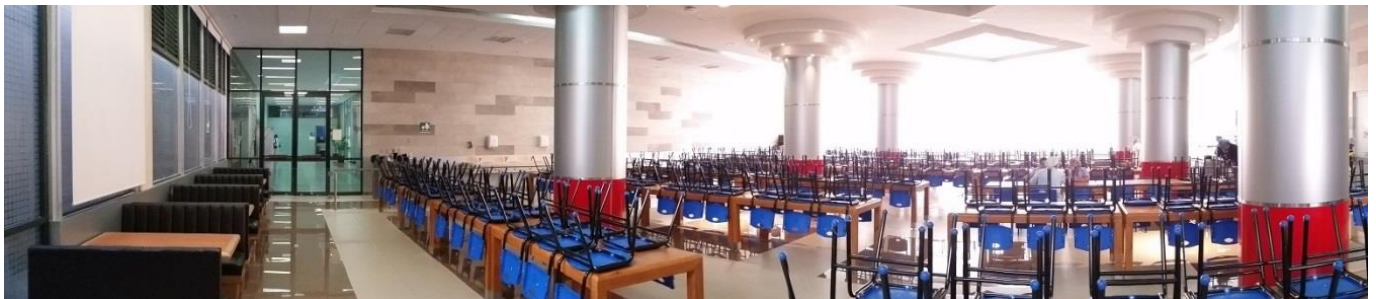
**Imagen 80.** Vista panorámica de la remodelación del comedor concluido. Podemos observar la envoltura de alucobond gris con rojo que se pone en las columnas cuadradas para simular columnas circulares, sobre estas los cajillos circulares en el plafón. La nueva gama de colores que se utiliza en acabados de muros y pisos y por último el mobiliario completamente diferente al anterior.
