PÉRDIDA POR INTERRUPCIÓN DE NEGOCIOS ESTABLECIDOS EN EDIFICACIONES A
CAUSA DE LOS SISMOS DEL 7 Y 19 DE SEPTIEMBRE DE 2017 EN MÉXICO

TESIS
QUE PARA OPTAR POR EL GRADO DE:
DOCTOR EN INGENIERÍA

PRESENTA:
DAVID ORTIZ SOTO

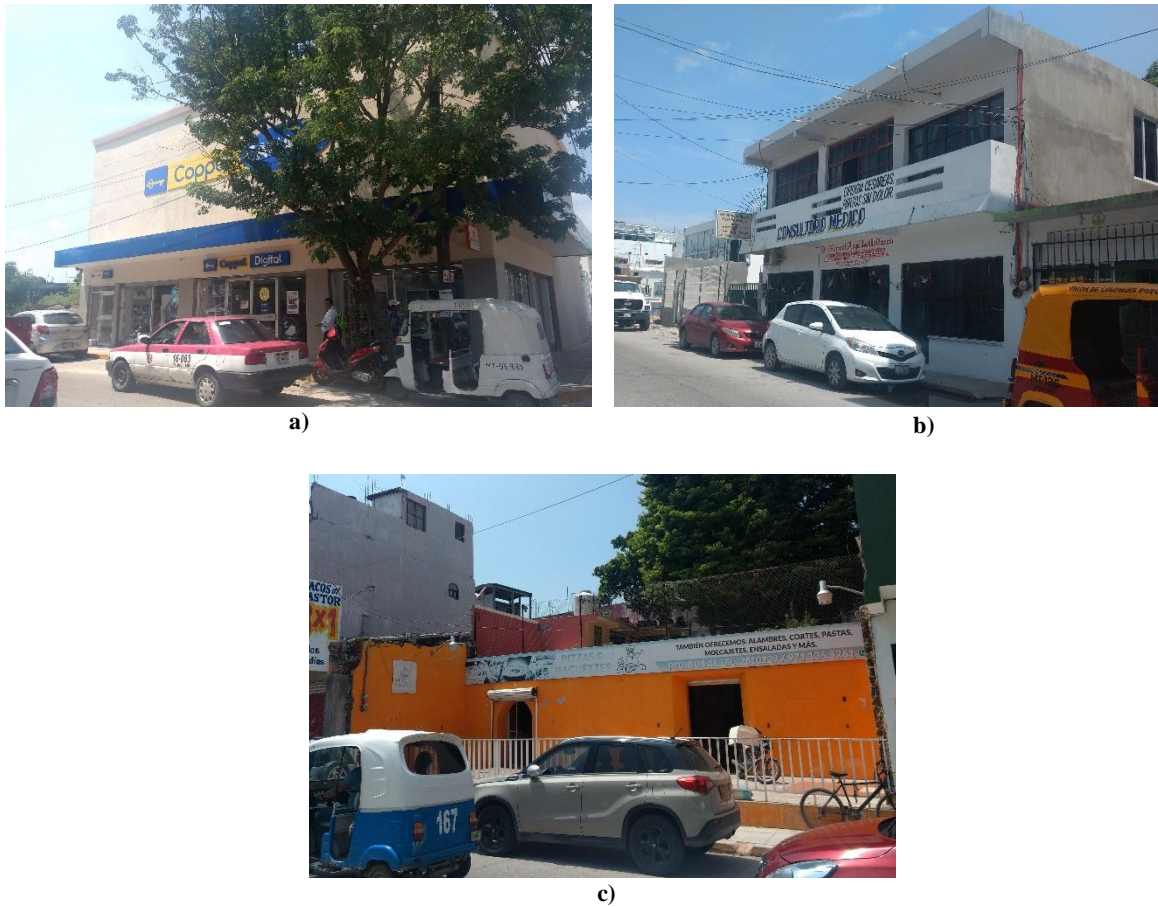
Figura 2.1 Unidades económicas de Juchitán de Zaragoza que experimentaron interrupción temporal absoluta tras el sismo del 7 de septiembre de 2017: a) sucursal de Coppel; b) consultorio médico; c) pizzería

En la Figura 2.1 se muestran algunos negocios de Juchitán de Zaragoza, Oaxaca, que cerraron temporalmente debido a los daños en los respectivos inmuebles causados por el sismo de Chiapas del 7 de septiembre de 2017. Una sucursal de Coppel pudo ofrecer nuevamente sus productos alrededor de tres meses después, una vez que se efectuaron las reparaciones, principalmente de elementos no estructurales (Figura 2.1a). Por otra parte, un consultorio médico no brindó sus servicios cerca de un año y cuatro meses, debido a la rehabilitación estructural del primer nivel, así como por la demolición y reconstrucción del segundo nivel del edificio (Figura 2.1b). En tanto, una pizzería perdió su funcionamiento aproximadamente dos meses a causa de un colapso parcial de la edificación, por lo que fue necesario demoler la zona dañada, efectuar una remoción de escombros y adaptar una terraza (Figura 2.1c).

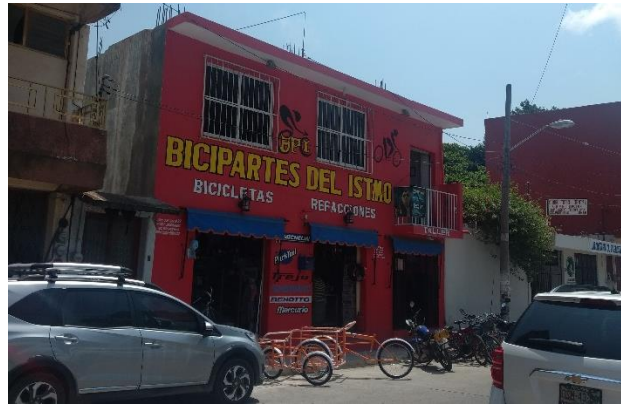
En la Figura 2.2 se muestra un local ubicado en el Istmo cuya actividad comercial consiste en la venta y reparación de bicicletas, el cual experimentó una interrupción temporal tanto absoluta como parcial. De acuerdo con el dueño, puesto que la propiedad presentó un colapso parcial durante el sismo de Chiapas, quedando la fachada frontal en ruinas, el negocio permaneció inoperativo por siete meses hasta la reconstrucción estructural a base de muros de concreto reforzado, además, tuvo una disminución en las ventas del 75 % en los primeros meses posteriores a la reapertura.

Figura 2.2 Local comercial del Istmo que presentó interrupción temporal absoluta y parcial como consecuencia del sismo de Chiapas de 2017

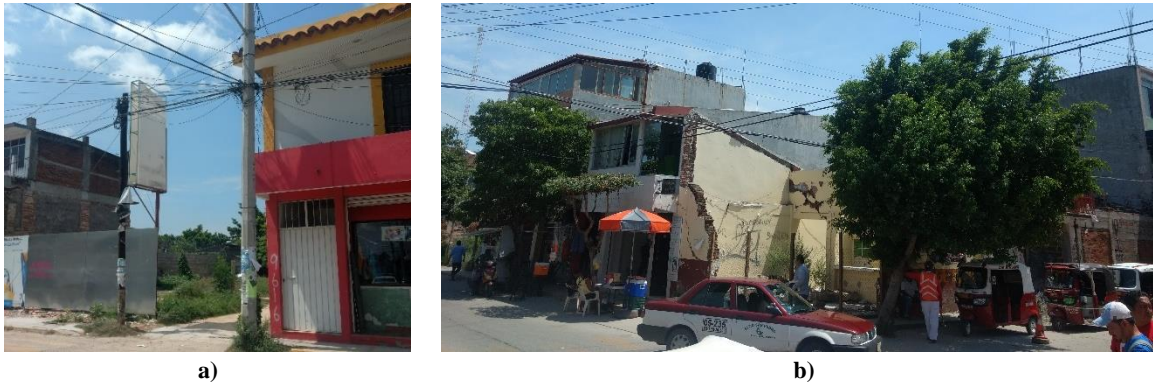
Una razón muy evidente por la que un negocio deja de operar para siempre consiste en el colapso total de la edificación tras un siniestro, lo cual implica una pérdida total (Figura 2.3). Pero también un cierre permanente se puede producir antes de poder reanudar las actividades empresariales debido a:

Figura 2.3 Ejemplos de negocios que sufrieron interrupción definitiva a causa de un colapso total del edificio durante el sismo de Chiapas de 2017: a) comedor; b) pollería

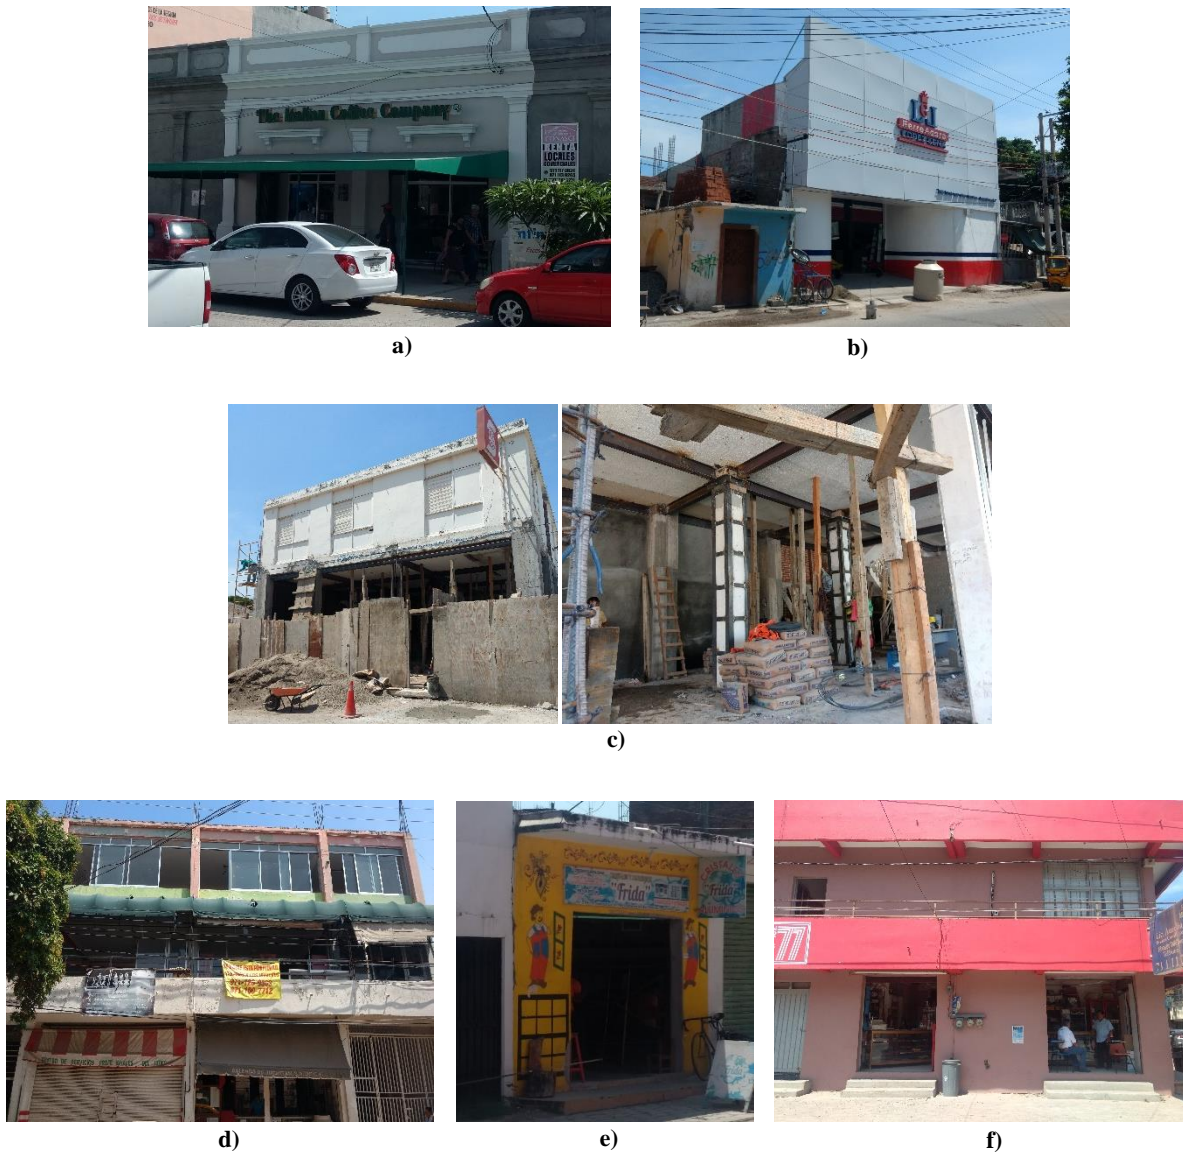
Figura 2.5 Negocios que cerraron por daños directos en sus respectivos edificios: a) cafetería; b) ferretería; c) sucursal bancaria; d) escuelas de baile y Taekwondo; e) venta de aluminios y cristales; f) papelería

En las Figuras 2.5 se muestran algunos establecimientos económicos de Juchitán de Zaragoza que fueron afectados por daños directos en sus edificios debido al sismo ocurrido el 7 de septiembre de 2017 en Chiapas. Una cafetería no pudo operar aproximadamente un año y medio hasta la culminación de la rehabilitación del edificio, que consistió en un reforzamiento de los muros de mampostería con malla electrosoldada y el adiconamiento de elementos de confinamiento (Figura 2.5a). Por otra parte, una ferretería pudo efectuar su reapertura casi dos años después del terremoto debido a que los muros de la fachada principal del edificio se dañaron gravemente, además de que el espectacular se derribó y una parte de la cubierta metálica colapsó. Para recuperar la funcionalidad del inmueble se requirió adicionar columnas de concreto reforzado (Figura 2.5b). En tanto, una sucursal bancaria que se encontraba en plena rehabilitación estructural a inicios de octubre de 2019 muestra en el proceso constructivo un encamisado de las columnas de concreto y una adición de marcos estructurales de acero para reforzar el sistema (2.5c).

El edificio de tres niveles mostrado en la Figura 2.5d únicamente sufrió daños no estructurales, tales como rotura de ventanas, sin embargo, las escuelas de baile y Taekwondo que estaban ubicadas en el primer y segundo nivel de forma respectiva, aún permanecían cerradas en los primeros días de octubre de 2019, mientras que en la Figura 2.5e se muestra una edificación en la que sólo se dañaron los contenidos, por lo que el negocio dedicado a la venta de aluminio y cristales tuvo que interrumpir sus actividades alrededor de dos meses. Finalmente, en la Figura 2.5f se muestra un inmueble que tampoco presentó daños estructurales y no estructurales, no obstante, la papelería cerró 15 días principalmente por el desastre generalizado en Juchitán, aunque también se presentaron daños mínimos en el stock.

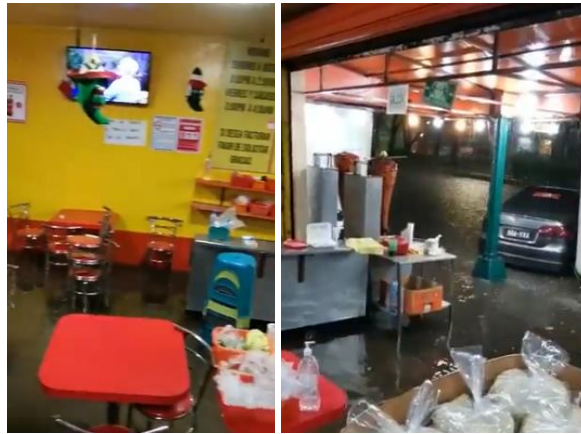
A menudo las inundaciones propician grandes afectaciones en los negocios, ya que dañan a los elementos estructurales y no estructurales de los edificios donde operan, así como a sus contenidos, sin embargo, no sólo aquellos establecimientos económicos que se inundan se ven forzados a detener sus operaciones parcial o absolutamente (Figuras 2.6 y 2.7), sino que también este cese ocurre debido a:

Figura 2.6 Inundación de una taquería como consecuencia de la lluvia histórica ocurrida el 16 de septiembre de 2020 en la Ciudad de México. Fuente: El chilango / Créditos: Tlalpan Vecinos (Twitter)

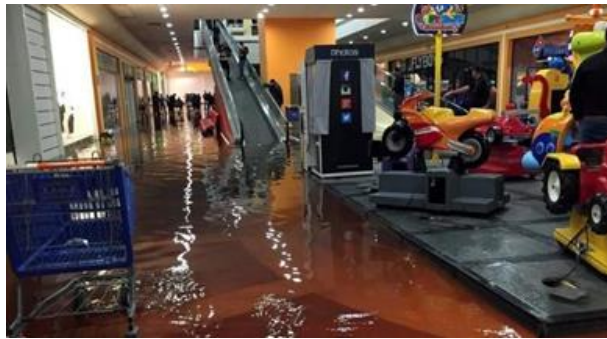
Figura 2.7 Centro comercial Multiplaza Aragón de Ecatepec inundado debido a una intensa lluvia registrada el 24 de septiembre de 2019. Fuente: Economía hoy / Créditos: Irving Pineda (Twitter)

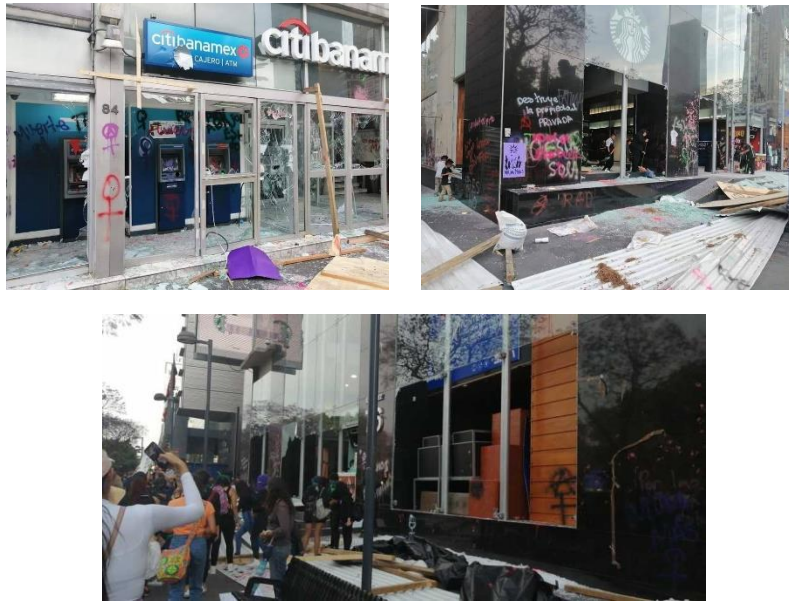
Los negocios paralizan sus operaciones debido a daños directos propiciados por los manifestantes o infiltrados (Figuras 2.8 y 2.9), tales como:

Figura 2.8 Daños en las instalaciones de negocios de la Ciudad de México durante la marcha conmemorativa al día de la mujer acontecida el 8 de marzo de 2020. Fuente: Milenio y usuarios de redes sociales

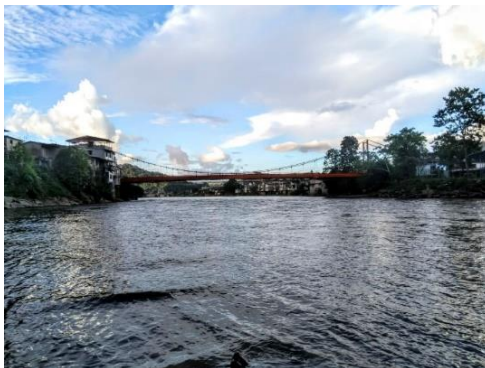
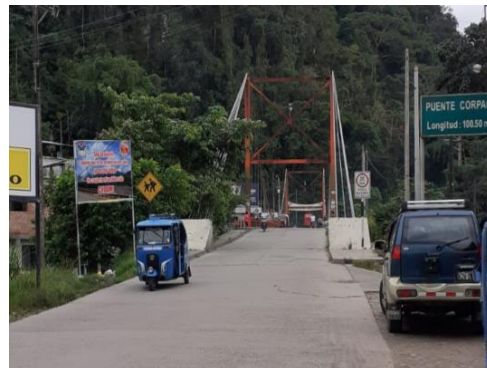
El puente colgante Corpac se localiza en el departamento de Huánuco, República del Perú (figura 1). Fue construido en 1968 en Tingo María, Leoncio Prado para salvar el río Huallaga, que es un afluente del río Marañón y parte de la cuenca superior del río Amazonas, con la finalidad de conectar el distrito de Rupa Rupa con los distritos de Castillo Grande y Mariano Dámaso Beraún (figura 2 a). Esta obra de infraestructura vial tiene una longitud libre de 100.50 metros (figura 2 b) y es sostenida por cables de acero que transfieren su carga a anclajes de concreto ubicados a aproximadamente 25 metros de los estribos.

Figura 2 Vista del puente Corpac de Tingo María, Perú; a) Lateral. Fuente: De autores (2020); b) Frontal. Fuente: De autores (2020)

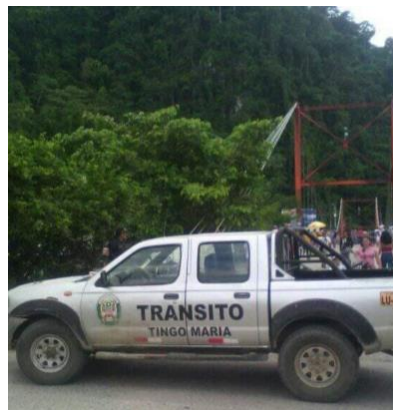
Se observó que el cierre vehicular del puente Corpac de Tingo María, Perú tuvo una duración de un poco más de seis días. Esta restricción impuesta por las autoridades comenzó el 8 de febrero de 2020 alrededor de las 11:00 horas tras recibir una alerta de transeúntes que escucharon sonidos extraños emitidos por la estructura y culminó el 14 de febrero a la 1:00 pm una vez que se efectuaron las últimas inspecciones de las reparaciones. Asimismo, el paso peatonal fue suspendido únicamente por algunos lapsos muy breves mientras se efectuaban las soldaduras. En la figura 3 puede observar a la Policía Nacional del Perú de la División Provincial de Leoncio Prado resguardando el orden durante el tiempo de inactividad parcial de la obra de infraestructura vial.

Figura 3 Restricción del paso vehicular en el puente. Fuente: Usuario de redes sociales

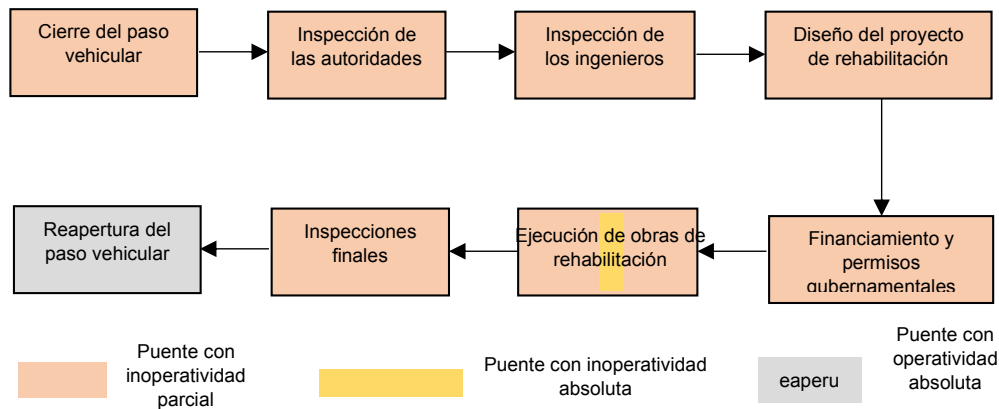
Figura 4 Proceso para la recuperación de la operatividad del puente. Fuente: Elaboración propia

En la figura 4 se muestra el proceso llevado a cabo para recuperar la operatividad absoluta de la construcción. Por otra parte, la patología estructural se describe en los siguientes dos apartados.

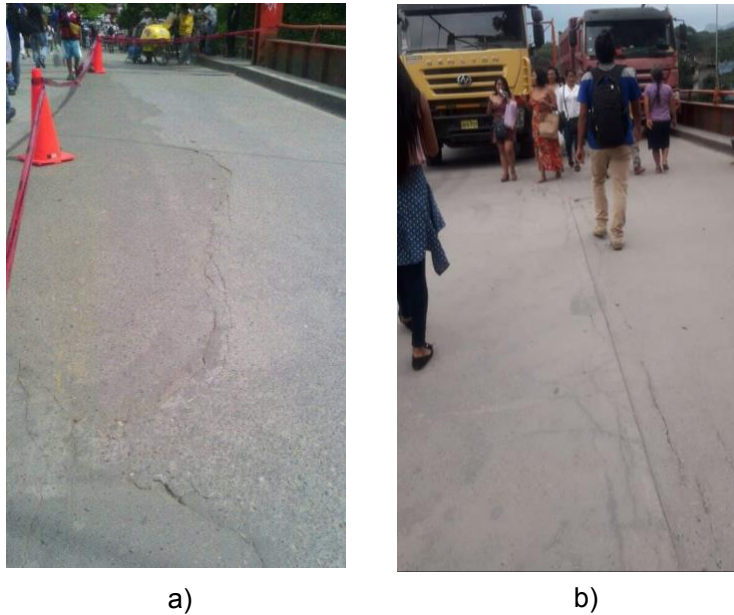
Figura 6 Daños en la superficie de rodamiento del puente Corpac; a) Desintegración leve y progresiva del concreto; b) Fisuras en el concreto. Fuente: Usuarios de redes sociales

- Deterioros en la superficie de rodamiento de concreto (figura 6), los cuales aminoraron el nivel de servicio de la estructura ocasionando una disminución en la seguridad vial y el confort del usuario:
 - Desintegración leve y progresiva en la superficie de rodamiento perdiéndose la textura y el mortero, quedando expuesto el agregado grueso (figura 6 a). Este daño fue propiciado por la acción del tránsito y probablemente por una dosificación y curado inapropiados.
 - Fisuras en la superficie de rodamiento del tablero de rodadura debido a la fatiga del concreto y el intemperismo (figura 6 b). Estas aberturas muy próximas entre sí tenían un ancho que no era considerable, no conformaban un patrón regular y se extendían con muy poca profundidad.

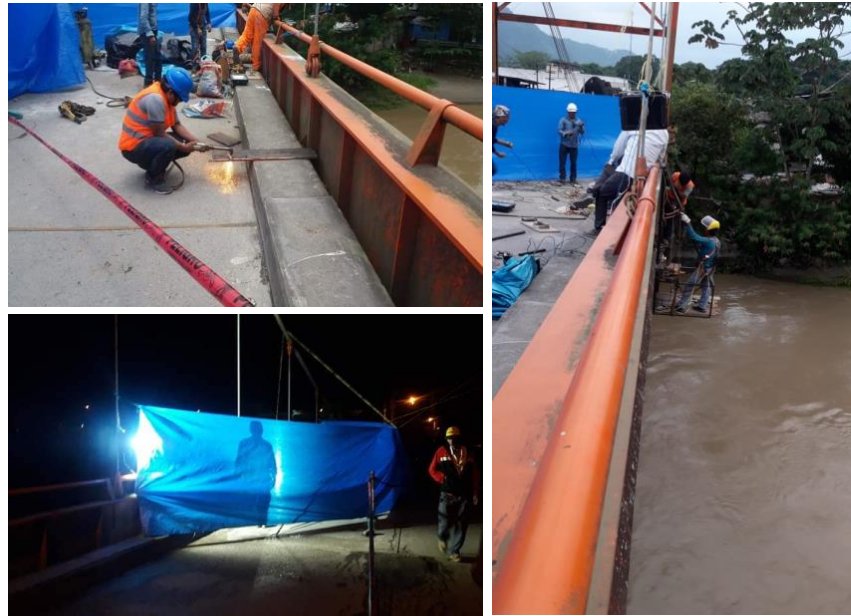
Figura 7 Ejecución de actividades para la reparación de fracturas en las uniones y grietas del puente Corpac. Fuente: De autores (2020)

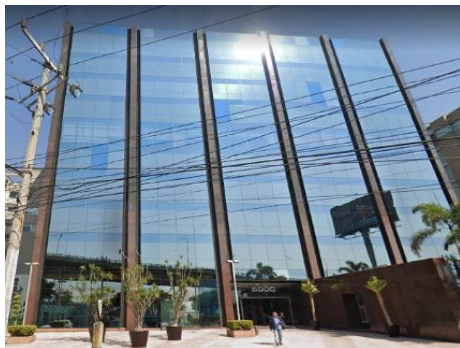
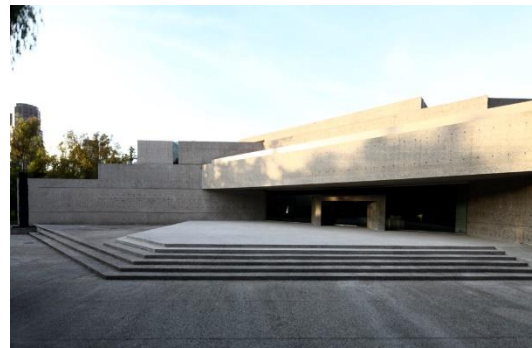
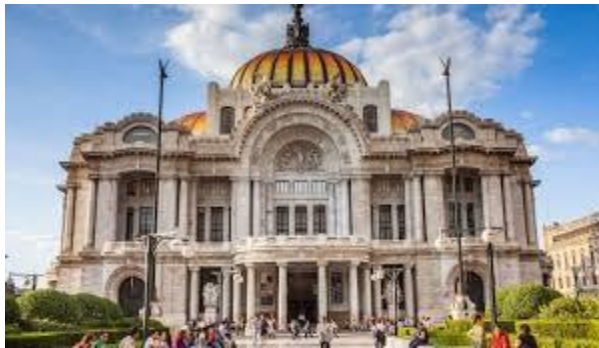
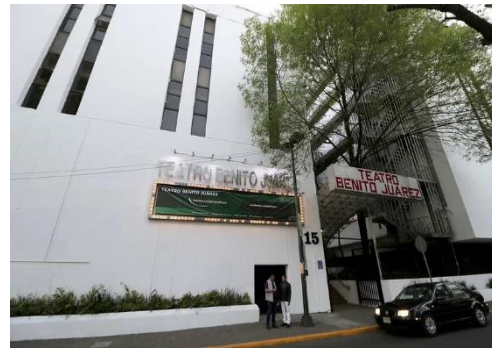
Una de las razones principales que forzó el cierre de las unidades económicas fue la inspección post-sísmica del edificio (Figura 3.2), la cual se realizó para determinar únicamente si este podía ocuparse o no de inmediato con la finalidad de evitar víctimas humanas ante las futuras réplicas o para prevenir pérdidas materiales evaluándose el riesgo de colapso del edificio e identificando si es que había daños en los componentes del edificio. Fue común que para poder efectuar la reapertura de negocios formales se requiriera de un dictamen tras una evaluación inicial del estado de la edificación en el que se indicara que el inmueble se clasificaba como “Edificación y área segura / Riesgo bajo”. Por ejemplo, la empresa de entretenimiento Cinépolis informó que 25 de sus complejos cerraron alrededor de seis días por este hecho y no por daños en sus edificios, mientras que una empresa financiera dedicada a otorgar créditos de consumo (Figura 3.2a), un museo público enfocado en presentar exposiciones de arte contemporáneo internacional (Figura 3.2b), un museo cultural para exhibir objetos artísticos (Figura 3.2c) y un teatro (Figura 3.2d) lo hicieron, de forma respectiva, por alrededor de dos, doce, doce y once días.

Figura 3.2 Algunos negocios que cerraron debido a la inspección post-sísmica del edificio tras el sismo del 19 de septiembre de 2017: a) empresa financiera; b) museo público; c) museo cultural; d) teatro. Fuente: Google

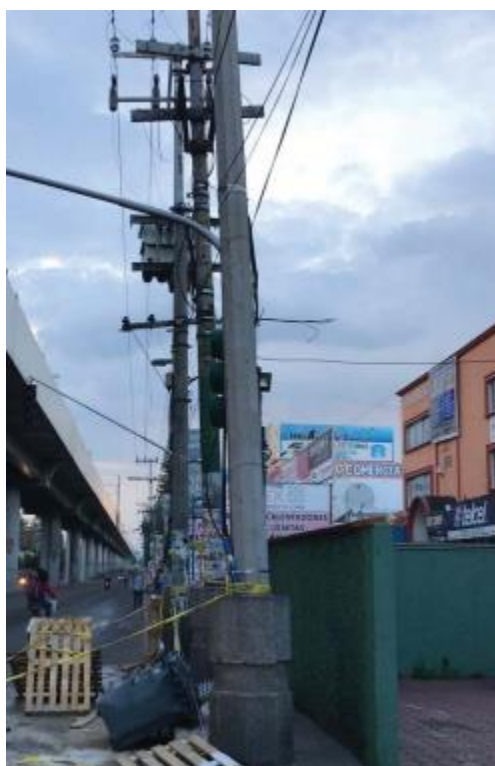
Figura 3.3 Falla de transformadores en Av. Tláhuac ocasionada por el sismo del 19S de 2017. Créditos: Miguel A. Jaimes

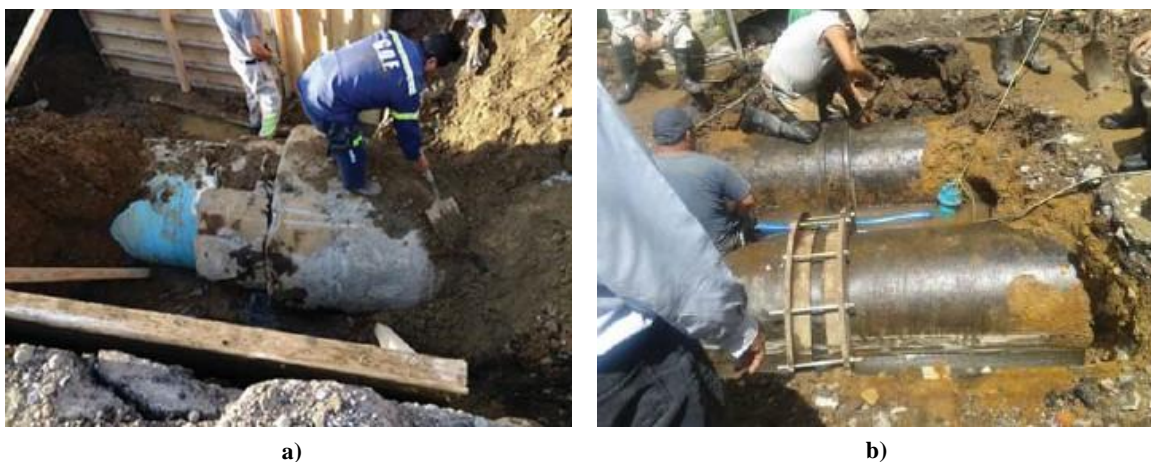
Figura 3.4 Fugas en red primaria de la Ciudad de México derivadas del sismo del 19S de 2017: a) tubería de asbesto-cemento de 48 in ubicada en Tláhuac; b) tubería de acero de 30 in situada en Xochimilco. Fuente: Ayala et al. / Créditos: SACMEX

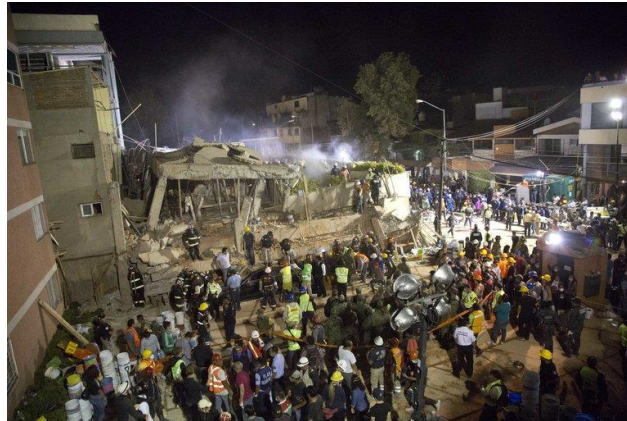
Tras el sismo de Mw7.1, se observó que algunos negocios interrumpieron su funcionamiento por efectos de vecindario, más no por daños en sus edificios. Por ejemplo, esto sucedió cuando un edificio vecino colapsó totalmente, donde el tiempo inactivo aumentó cuando hubo víctimas humanas debido a que la remoción de escombros no pudo llevarse a cabo hasta la finalización de las labores de rescate, tal como se muestra en la Figura 3.5.

Figura 3.5 Actividades de rescate tras el colapso del Colegio Enrique Rébsamen. Se identificaron 19 niños y 7 adultos fallecidos. Fuente: Infobae

Como se muestra en la figura 9, el tiempo inactivo por colapso total de un edificio vecino aumenta cuando hay víctimas humanas debido a que la remoción de escombros no puede llevarse a cabo hasta la finalización de las labores de rescate, tal como sucedió con el inmueble del Colegio Enrique Rébsamen (figura 10). En consecuencia,

Figura 10. Actividades de rescate tras el colapso del Colegio Enrique Rébsamen. Se identificaron 19 niños y 7 adultos fallecidos. Fuente: Infobae

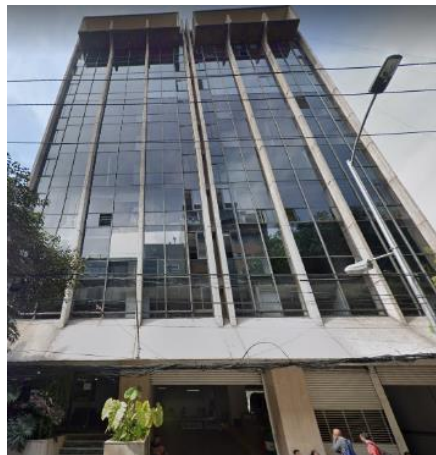
En esta investigación se documentó que una sociedad civil dedicada a la vinculación y administración de programas de becarios, cuyo edificio donde operaba se muestra en la Figura 3.6, presentó una paralización de sus actividades por 30 días, ya que por medidas de seguridad los directivos tuvieron que esperar alrededor de 10 días hasta la culminación de labores de rescate de víctimas humanas y 20 días más hasta la finalización de la remoción de escombros de un edificio vecino colapsado llamado Medellín para poder efectuar la reapertura.

Figura 3.6 Aunque el edificio no experimentó daños, la sociedad civil tuvo que cerrar por 30 días debido al colapso de un edificio vecino. Fuente: Google

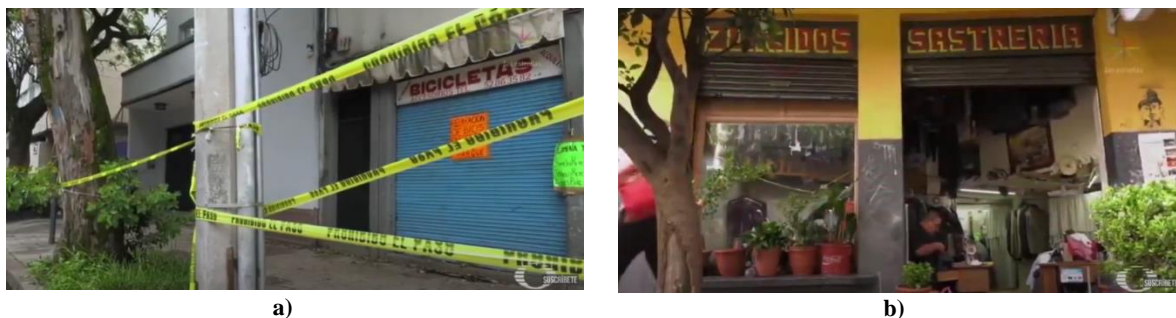
El daño severo o colapso parcial de un edificio también provocó que los establecimientos económicos de los alrededores cerrarán por su seguridad o al menos les generó una disminución en sus ingresos debido a la ausencia de clientes, generalmente por la desconfianza de estos ante los acordonamientos que incluso fueron necesarios para cerrar calles. En particular, los daños en un edificio de departamentos ubicado en Av. Sonora 149 de la colonia Condesa que lo pusieron en riesgo de colapso, forzaron el cierre de un taller de bicicletas situado en Av. México 13 (Figura 3.7a), no obstante, el dueño declaró que lo pudo reubicar en una banca del parque México, sin embargo, las actividades fueron desarrolladas ante varias adversidades, tales como condiciones climatológicas complicadas y escasez de herramienta, por lo que las ganancias se aminoraron notablemente. De igual forma, otro local comercial aledaño afectado fue una sastrería en Citlaltépetl 23 (Figura 3.7b), ya que de acuerdo con el propietario 90% de sus clientes disminuyó e inclusive casi todos abandonaron su ropa, por lo que a un mes de haber ocurrido el evento destructivo sus ventas aún eran prácticamente nulas.

Figura 3.7 Negocios afectados por los daños físicos en un edificio vecino en la colonia la Condesa: a) taller de bicicletas; b) sastrería. Fuente: Noticieros televisa

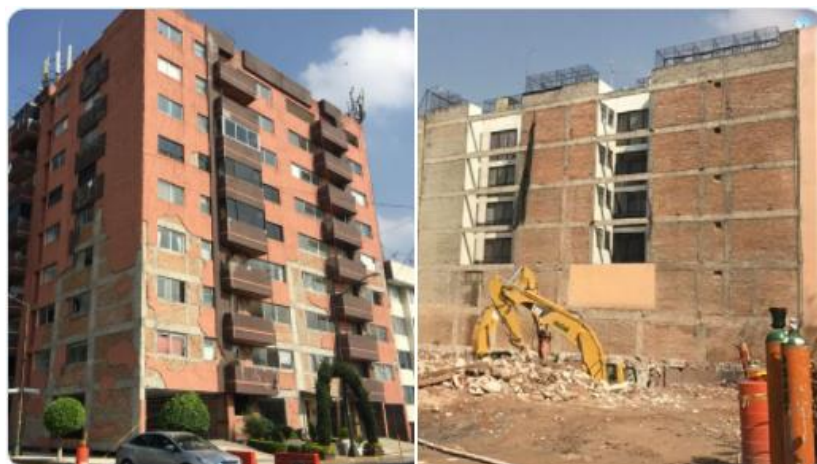
Como se muestra en la Figura 3.8, para aquellos inmuebles de la Ciudad de México en los que la rehabilitación no fue viable, se requirió de su demolición empleando maquinaria y trabajos manuales, ya que el uso de explosivos se prohibió para evitar afectaciones directas a edificaciones contiguas, además de procurar la seguridad de los transeúntes, puesto que la capital del país es una de las ciudades más pobladas en el mundo. Aun así, los negocios adjuntos no estuvieron exentos de un impacto negativo.

Figura 3.8 Demolición de un edificio ubicado en Paseo de los Laureles, colonia Paseos de Taxqueña, alcaldía de Coyoacán. Fuente: Milenio / Créditos: Secretaría de Obras y Servicios CDMX

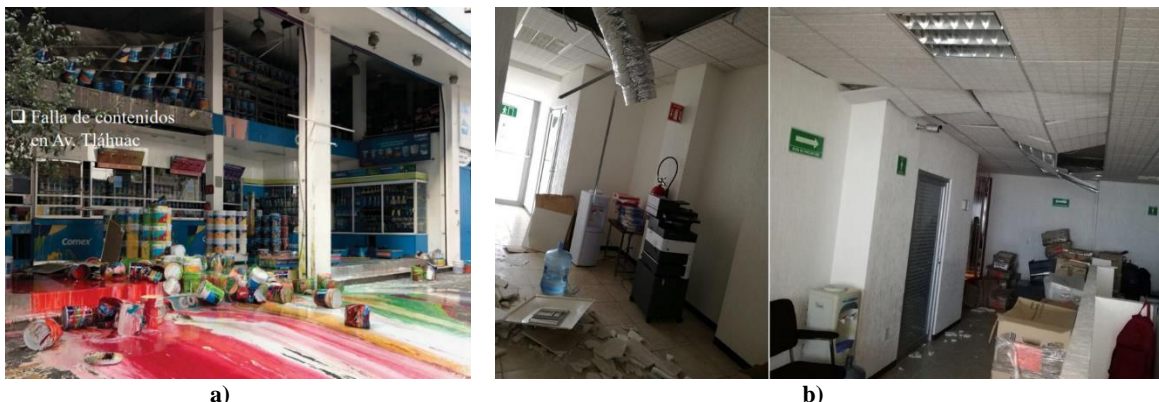
Figura 3.11 Negocios que paralizaron sus actividades como consecuencia de los daños directos no estructurales en el edificio: a) afectaciones en el stock de una Comex en Av. Tláhuac. Créditos: Miguel A. Jaimes; b) afectaciones en los plafones en oficinas de la PGR. Fuente: Sin Embargo / Créditos: Trabajadores de la PGR

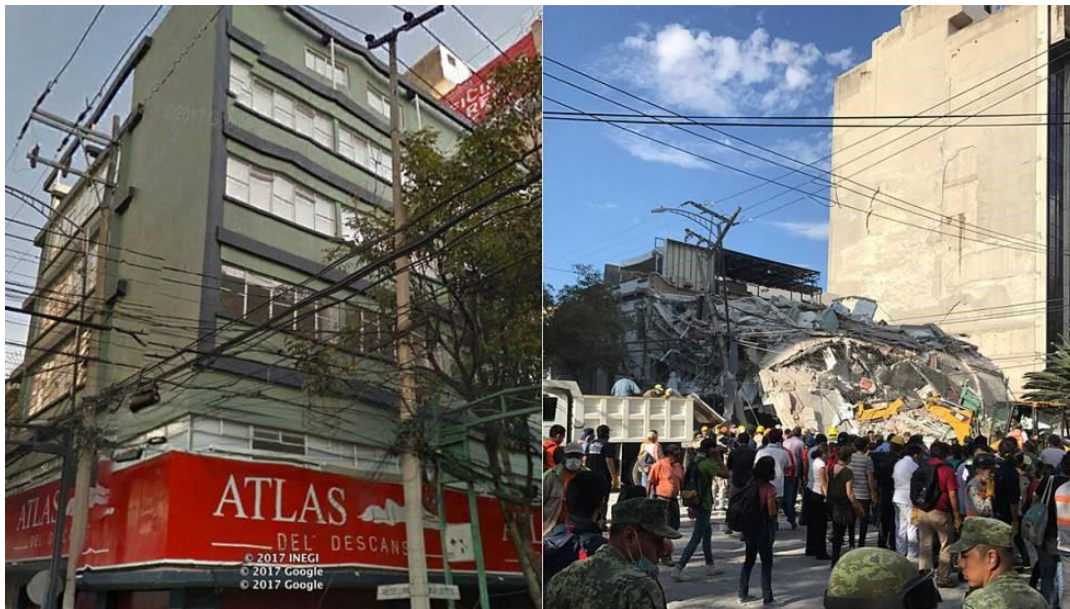
Figura 1. Ejemplo de pérdida total: Edificio de San Luis Potosí y Medellín en la Colonia Roma: A) Antes del sismo del 19S de 2017 y B) Colapso tras el sismo del 19S de 2017. Fuente: Ana Lagos (Usuaría de Twitter) y Google Maps

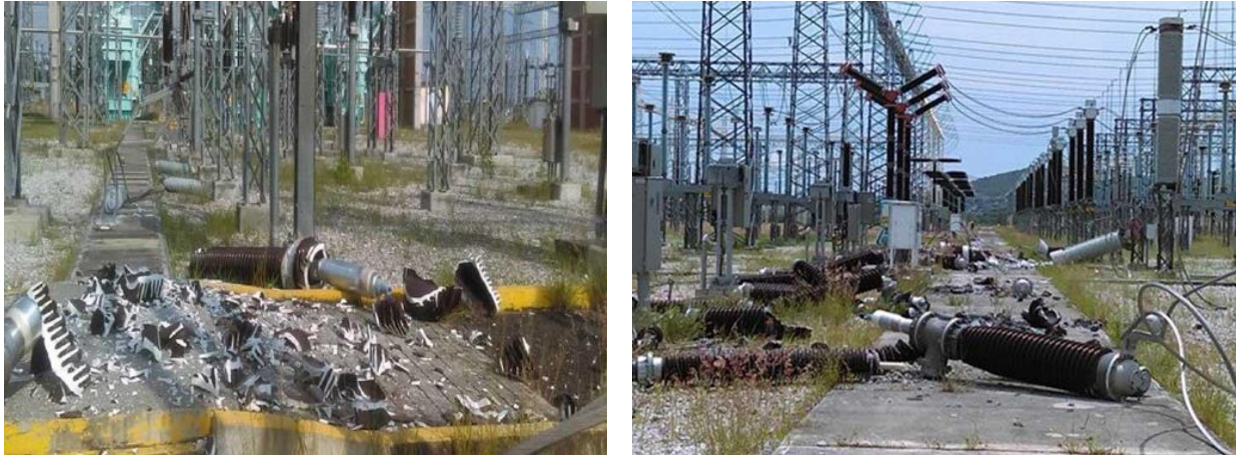
Figura 7. Daños en la subestación Yautepec, Morelos ocasionados por el sismo del 19S de 2017. Fuente: Excélsior

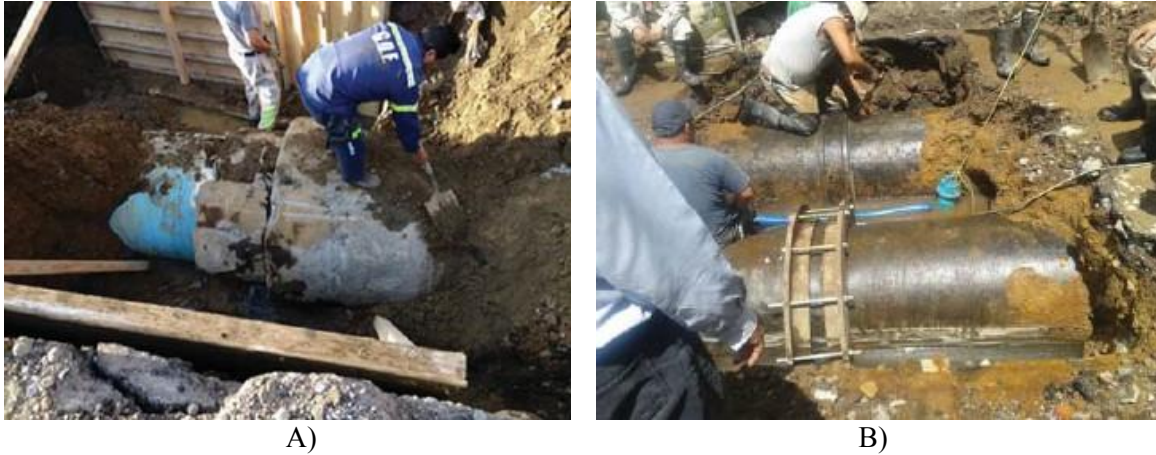
Figura 8. Fugas en red primaria de la Ciudad de México derivadas del sismo del 19S de 2017: A) Tubería de asbesto-cemento de 48 in ubicada en Tláhuac y B) Tubería de acero de 30 in situada en Xochimilco.

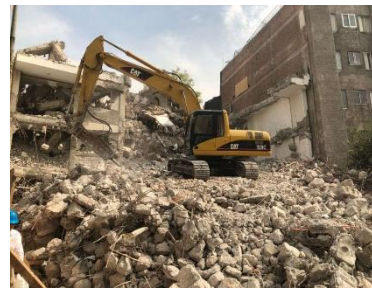
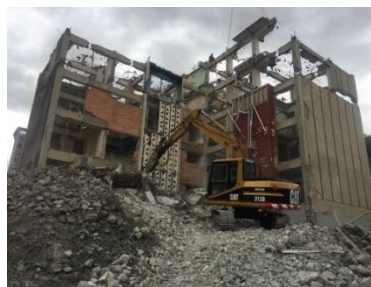
Figura 11. Demolición de edificios dañados severamente ubicados en: A) Puebla 277, colonia Roma Norte, alcaldía Cuauhtémoc. Fuente: Excelsior, B) Paseo del Río 10, colonia Paseos de Taxqueña. Fuente: Heraldo de México, C) Calle Dr. Lucio 102, colonia Doctores. Fuente: Excelsior

En la tabla 5 se muestra el tiempo aproximado de demolición y el tiempo transcurrido desde la ocurrencia del sismo del 19S de 2017 hasta el retiro total de escombros de tres edificaciones que resultaron con daños severos en la Ciudad de México, las cuales se muestran en la figura 11. La demolición del edificio recargado en un edificio contiguo se retardó varios meses debido a juicios de amparo promovidos por los propietarios del edificio vecino afectado. Asimismo, los trabajos de demolición para un edificio de 16 niveles se llevaron a cabo en aproximadamente tres meses, sin embargo, transcurrió alrededor de un año y tres meses desde el día del sismo hasta el retiro de los materiales de derribo.

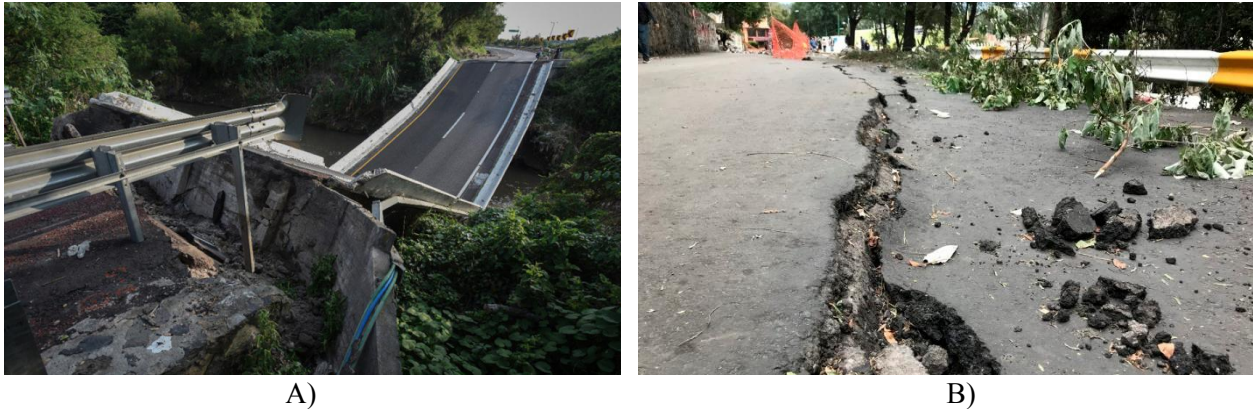
Figura 12. Daños en la infraestructura vial: A) Colapso de un puente en la autopista México-Acapulco. Fuente: El Universal. Créditos: Policía Federal y B) Agrietamiento en la carretera Xochimilco-Tulyehualco. Fuente: Quadratín México

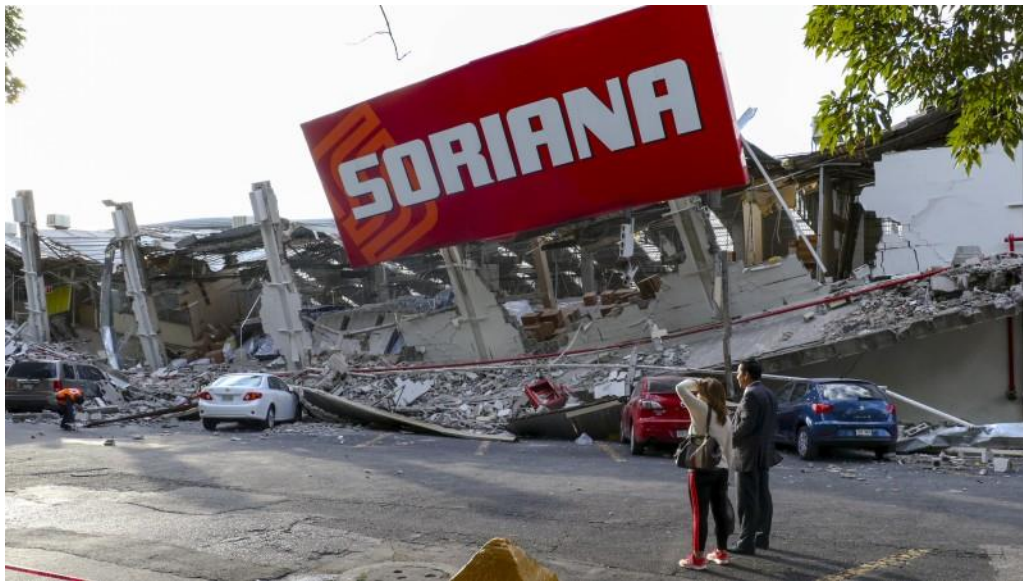
Figura 14. Colapso de la tienda Soriana Taxqueña. Fuente: Expansión. Créditos: Saúl López / Cuartoscuro

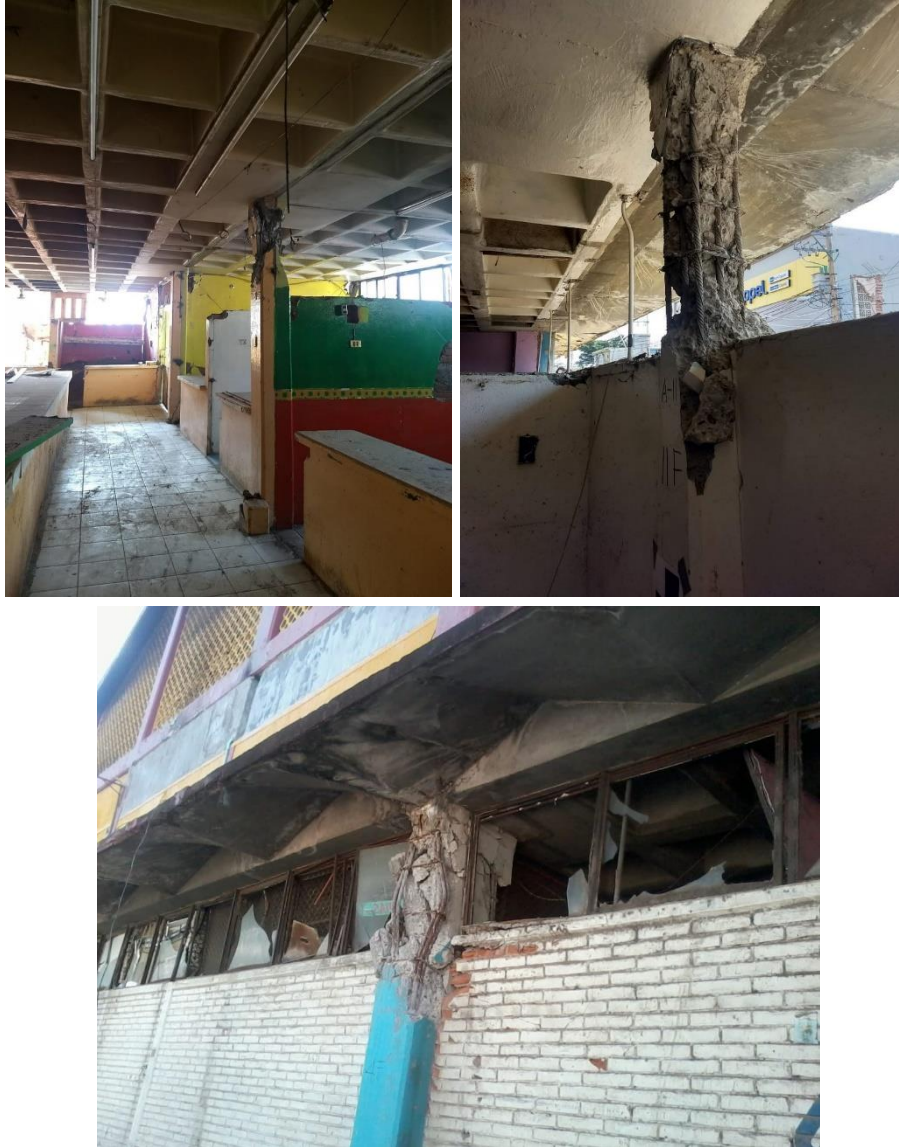
Figura 5.2 Efecto de columna corta en columnas del edificio del mercado de Juchitán

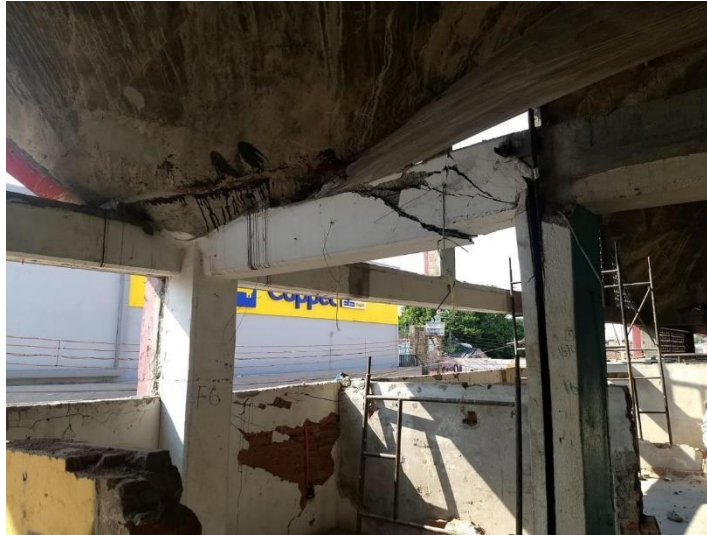
Figura 5.3 Asentamiento en el inmueble del mercado de Juchitán, el cual produjo daños en el entrepiso

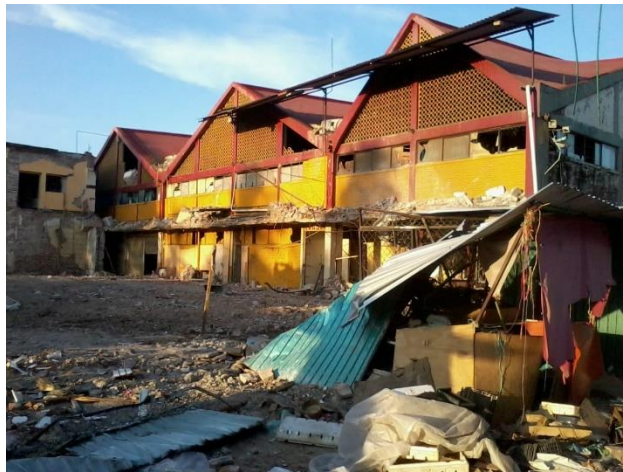
Figura 5.4 Daños no estructurales en el mercado de Juchitán: a) desprendimiento de acabados y rotura de ventanas; b) agrietamiento por cortante en muro no estructural

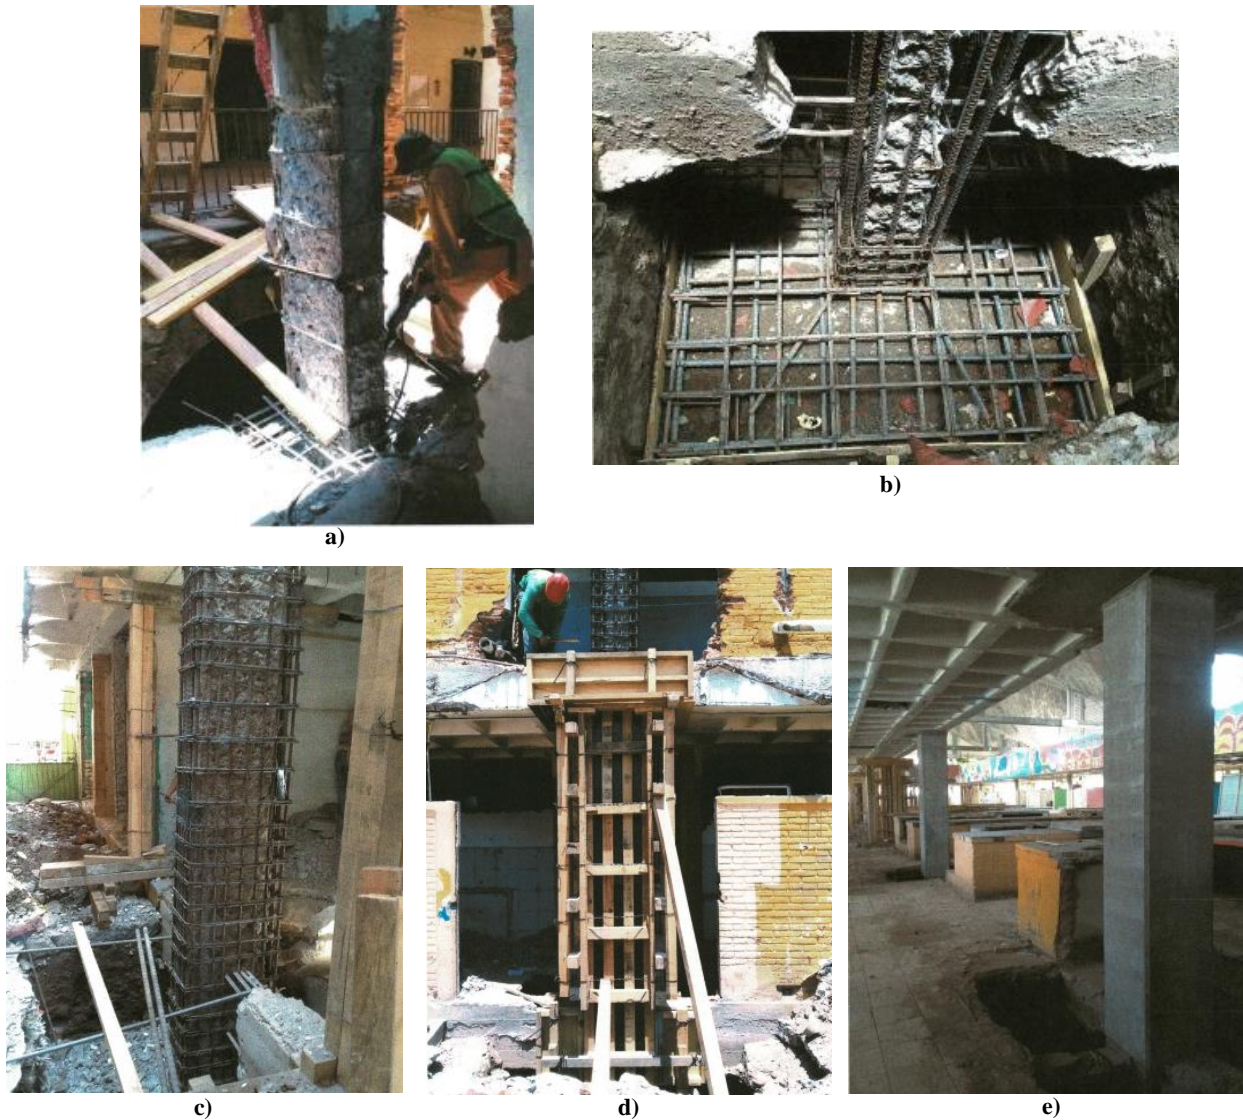
Figura 5.5 Etapas del proceso constructivo para el encamisado de las columnas del edificio del mercado de Juchitán: a) escarificado; b) habilitado y armado de acero para la nueva zapata; c) habilitado y armado de acero para la columna; d) cimbrado; e) colado

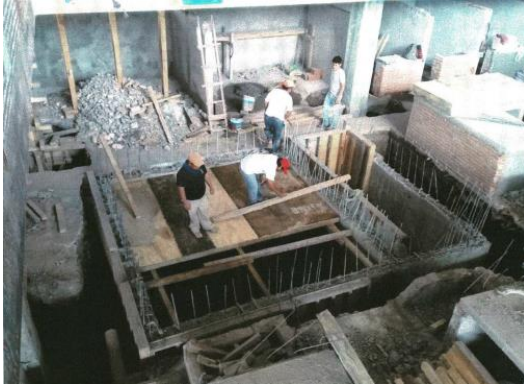
Figura 5.6 Cimbrado de la losa superior de la cisterna y del cuarto de máquinas

- 3) Construcción de una cisterna y un cuarto de máquinas, Figura 5.6.
- 4) Se construyeron cartelas ubicadas únicamente en las columnas de 50x80 cm, empleándose concreto de CEMEX con $f'c=300$ kg/cm².

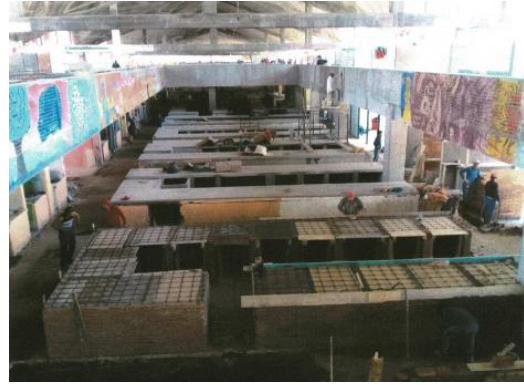
Figura 5.7 Construcción de barras para mesas de los negocios

- 5) Como se muestra en la Figura 5.7, se construyeron varias barras de concreto para las mesas de los negocios.
- 6) Diversos trabajos en las fachadas oriente, poniente, sur y norte, entre ellos la construcción de:

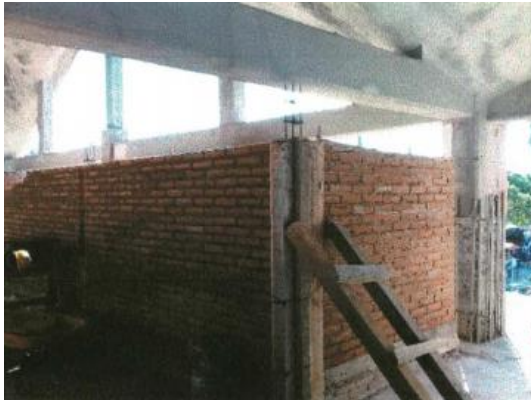
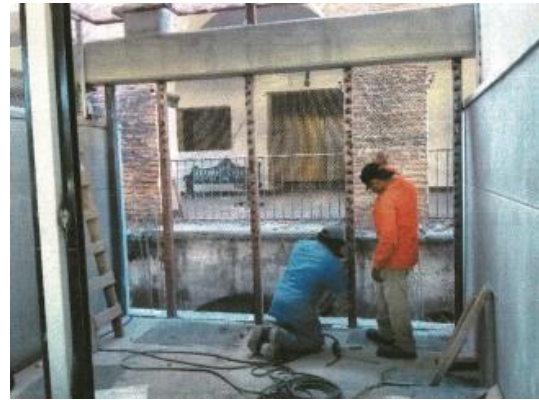
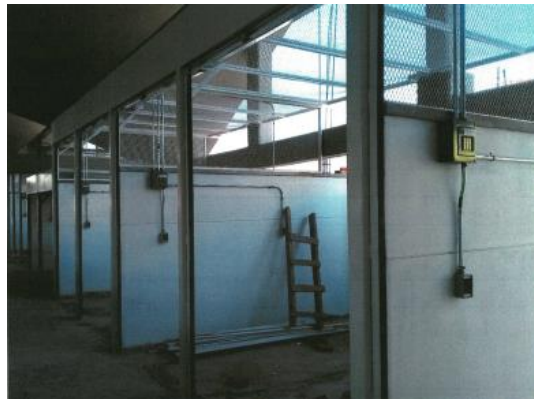
Figura 5.8 Actividades para la reconstrucción de los locales: a) construcción de muros divisorios; b) trabajos de herrería; c) instalación eléctrica

7) Para la reconstrucción de los locales comerciales en la planta baja y el primer piso (Figura 5.8), se requirió efectuar las siguientes actividades:

- Construcción de muros divisorios (Figura 5.8a).
- Construcción de muros cortos para las mesas de los locales.
- Colocación de piso usando como refuerzo malla electrosoldada.
- Colocación de Armex de 10x15 cm (2m de altura) al final de los muros de los locales por el lado exterior en el primer piso. El Armex fue traslapado a cuatro varillas del número tres, las cuales se anclaron a la losa de entrepiso.
- Trabajos de herrería (Figura 5.8b), tales como la colocación de postes, rejillas y cortinas metálicas, soldadura de antepechos a los postes y aplicación de pintura gris y blanca.

- Con respecto a la instalación eléctrica (Figura 5.8c), se colocó canal en todos los locales, cada uno con dos chalupas para contactos polarizados y apagadores. Fue de dos circuitos y se usó tubería galvanizada. Los voltajes que se tomaron en cuenta para los interruptores fueron de 120 y 220 volts.

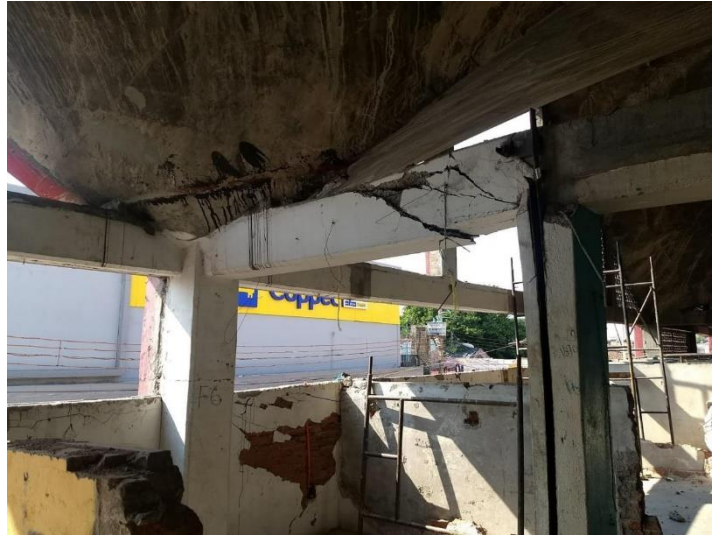
Fig. 4 Settlement in the Juchitán market property, which caused damage to the mezzanine
