PÉRDIDA POR INTERRUPCIÓN DE NEGOCIOS ESTABLECIDOS EN EDIFICACIONES A
CAUSA DE LOS SISMOS DEL 7 Y 19 DE SEPTIEMBRE DE 2017 EN MÉXICO

TESIS
QUE PARA OPTAR POR EL GRADO DE:
DOCTOR EN INGENIERÍA

PRESENTA:
DAVID ORTIZ SOTO

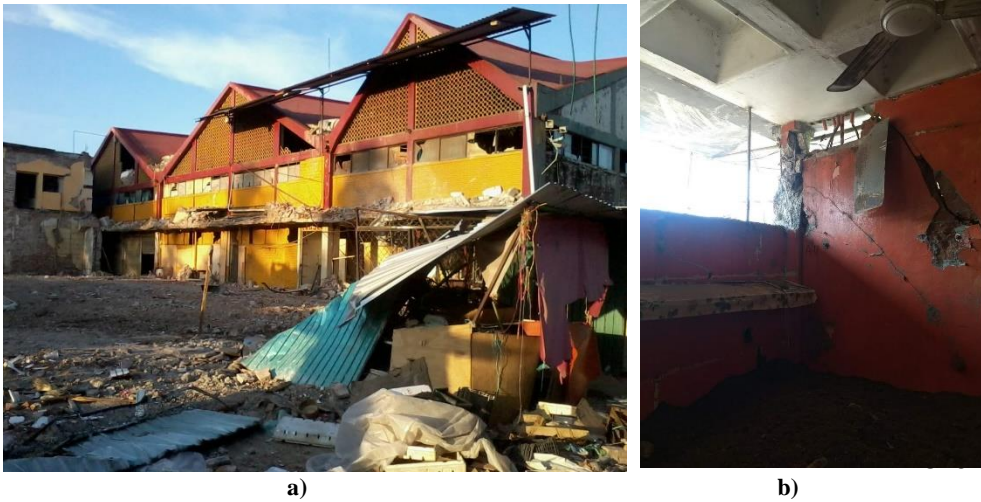
Fig. 5 Damage nonstructural to market Juchitán a) release finishes and broken windows; b) shear cracking in non-structural wall

Likewise, in the northeast corner, there was a subsidence of the footing, which caused the prestressed girder of the second level to fail, so that there was an approximate difference in level in the corner area of 10 to 15 cm with respect to the horizontal. In Fig. 4, a beam shear failure is shown, which is characterized by the presence of diagonal cracks. On the other hand, Fig. 5 shows some non-structural damage, such as broken windows, detachment of finishes and shear cracking in non-structural walls.

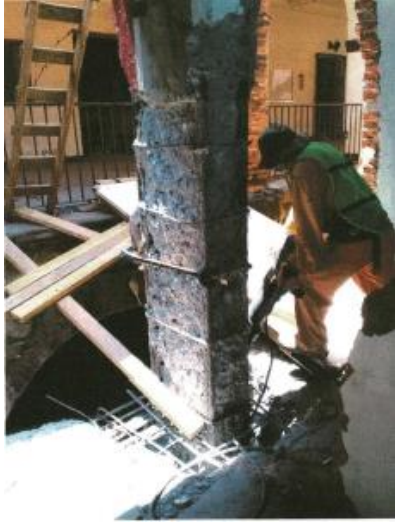
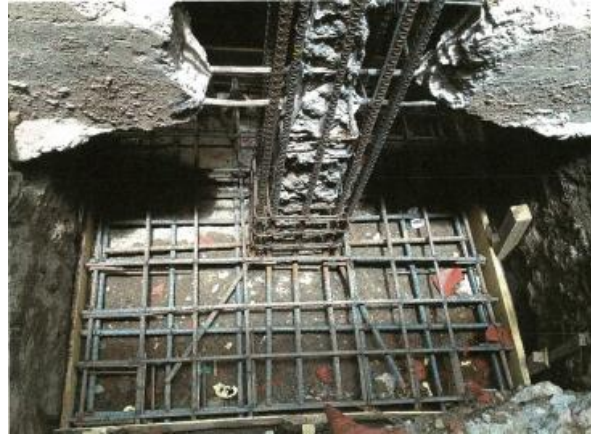
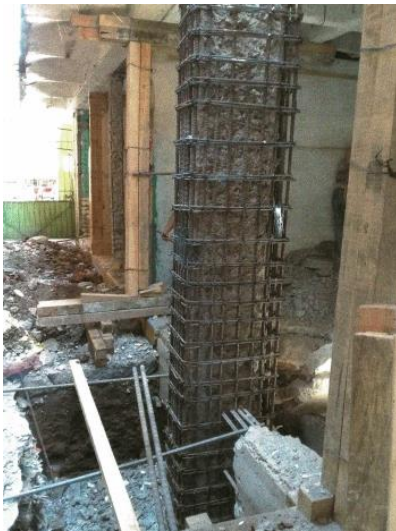
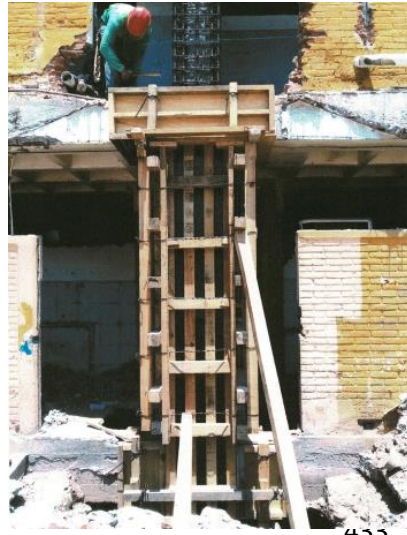
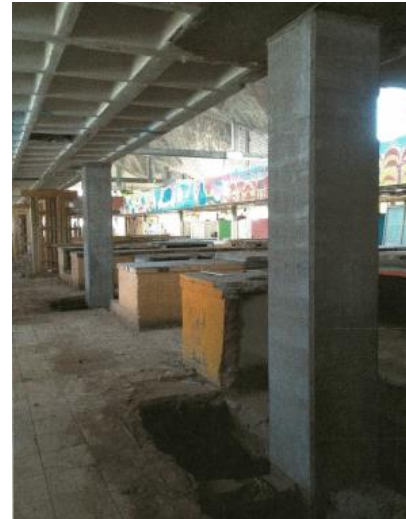
Fig. 6 Stages of the construction process for the jacketed columns of the Juchitán market building: **a)** scarifying; **b)** enabled and reinforced with steel for the new footing; **c)** enabled and reinforced with steel for the column; **d)** column bending; **e)** concrete casting

- 1) To rehabilitate the columns of the ground floor and the first floor, the cladding technique was used, which according to Ayala and Giraldo (2018) consists of a way to reinforce a structural element that has undergone changes in its resistant capacity, increasing its section wrapping it with an additional section of suitably reinforced concrete, in order to increase its load capacity against compression, bending, shear and torsion, guaranteeing simultaneous work between different elements. The foregoing in order to comply with the provisions of current regulations (resistance, safety factors, quality of materials, functionality and useful life). The construction process is shown in Fig. 6 and consisted of the following:

- Scarifying of damaged columns with mechanical equipment and hand tools (Fig. 6a).
 - Fitted and reinforced with steel for the new footing connected to the columns on the ground floor (Fig. 6b).

- Fitted and reinforced with steel for the columns (Fig. 6c).
 - Forming the columns (Fig. 6d).
 - Casting of the columns whose final section was 50x80 cm or 55x55 cm. CEMEX ready-mixed concrete was used with a compressive strength of $f'c = 300 \text{ kg/cm}^2$ (Fig. 6e).

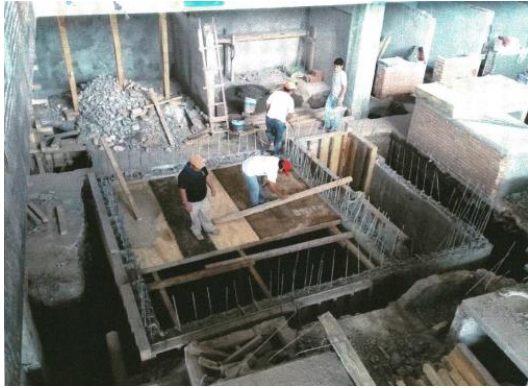
Fig. 7 Top slab formwork of the tank and the machine room

- 3) Construction of a cistern and a machine room, Fig. 7.
 - 4) Gussets were built located only on the 50x80cm columns, using CEMEX concrete with $f'c = 300 \text{ kg/cm}^2$

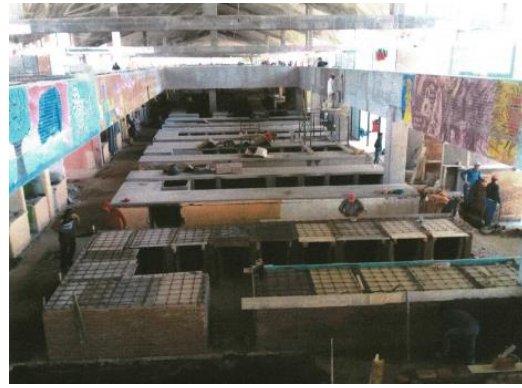
Fig. 8 Construction of bars for business tables

- 5) As shown in Fig. 8, several concrete bars were built for the business tables.
 - 6) Various works on the east, west, south and north facades, including the construction of:

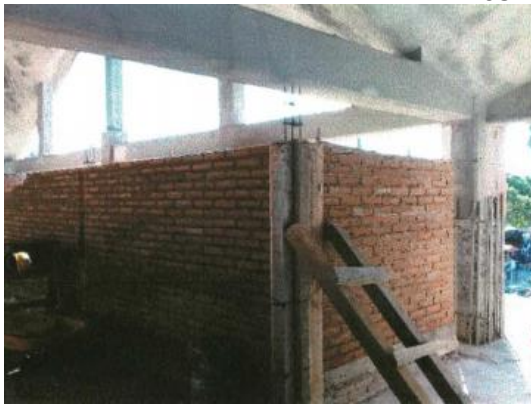
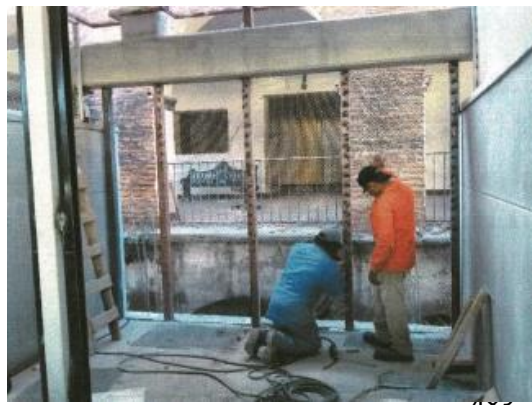
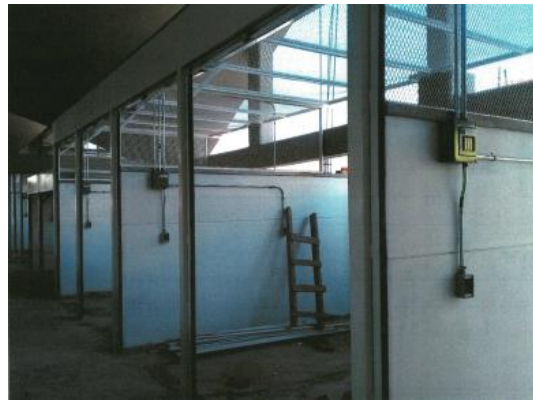
Fig. 9 Activities for the reconstruction of the retail premises a) construction of dividing walls; b) smithy work; c) electrical installation

- 397
- 398
- 399
- 400
- 7) For the reconstruction of the commercial premises on the ground floor and the first floor (Fig. 9), the following activities were required:

- Construction of dividing walls (Fig. 9a).
 - Construction of short walls for the tables of the premises.
 - Floor laying using electro-welded mesh reinforcement.

- Blacksmith work (Fig. 9b), such as the placement of posts, grids and metal curtains, welding of windowsills to the posts and application of gray and white paint.

- Regarding the electrical installation (Fig. 9c), a channel was placed in all the premises, each one with two shafts for polarized contacts and switches. It was of two circuits and galvanized pipe was used. The voltages that were taken into account for the switches were 120 and 220 volts.
