# Universidad Nacional Autónoma de México

## PROYECTO DE MATRIZ INCAT PARA GENERAR FACTOR DE AJUSTE EN INMUEBLES CATALOGADOS

TESINA PARA OBTENER EL GRADO DE  
ESPECIALISTA EN VALUACION INMOBILIARIA  
Presenta Arq. Karen Ariana Uriarte Mendoza

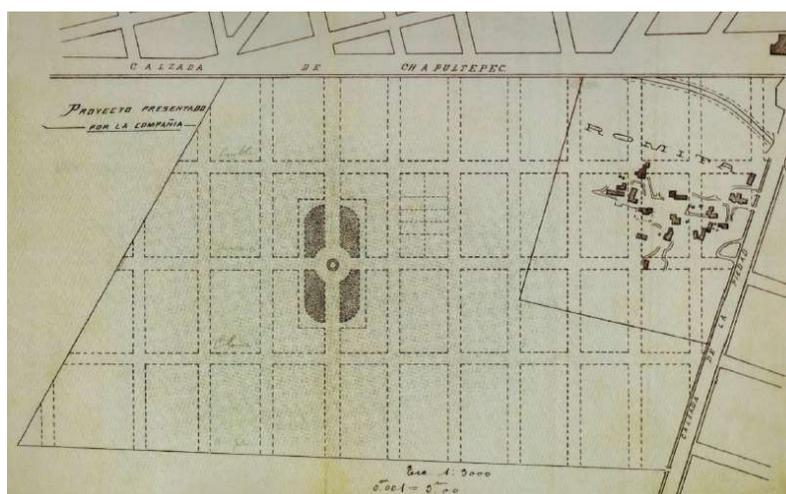
**Imagen 1. Plano original del "Proyecto Presentado por la Compañía" a principios de 1902 para su autorización**

En el plano podemos observar que el centro de la colonia se corre a la izquierda de la misma.

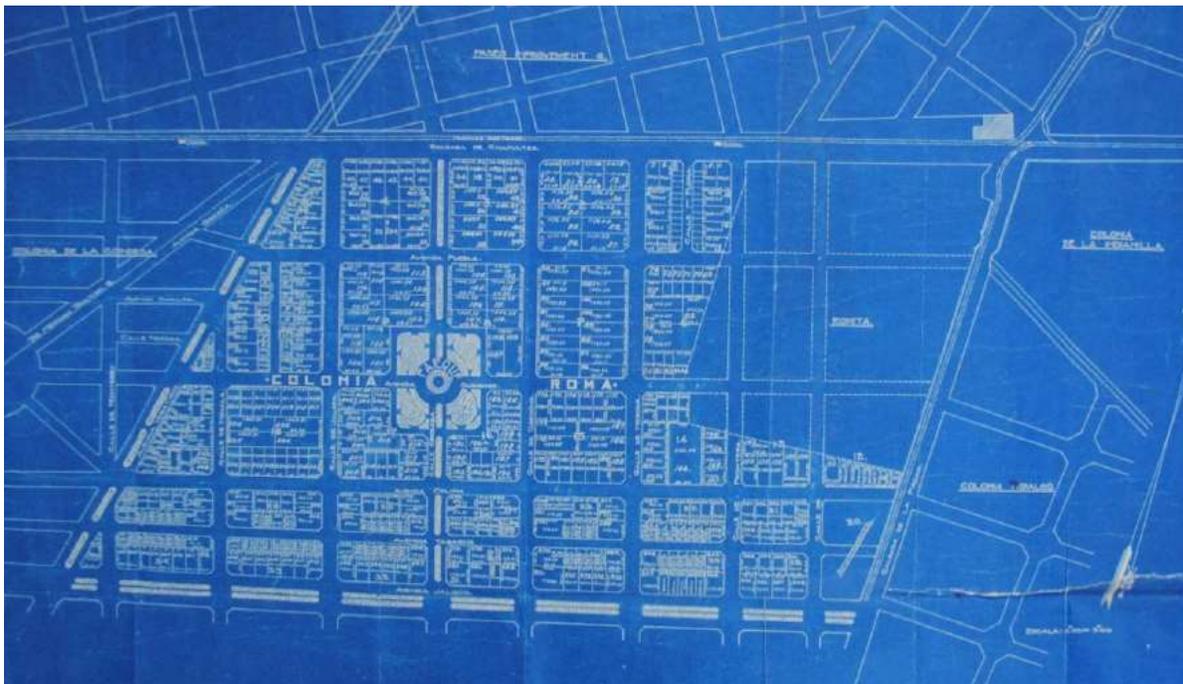
Imagen 2. El “Plano de lotes” que muestra el trazo definitivo de la colonia y su definición en manzanas y lotes para iniciar su comercialización.

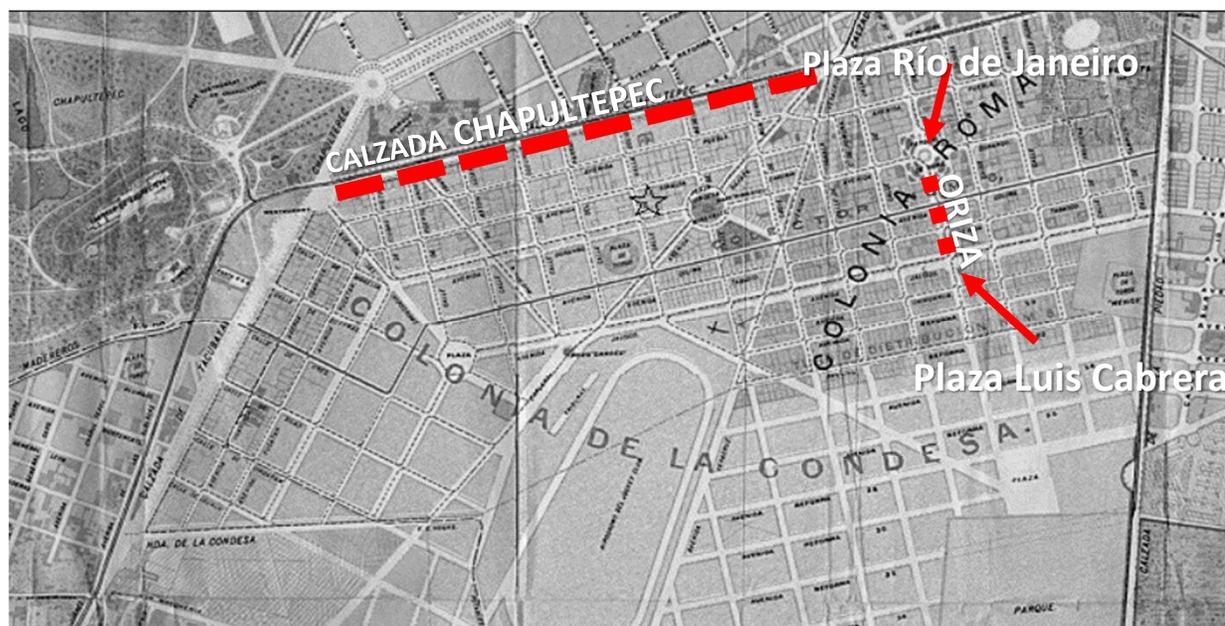
Imagen 3. Plano Trazo urbano de las calles

Plano de las colonias Condesa y Roma al Sureste de la Ciudad de México, realizado por el Ingeniero Antonio Linares en 1906.

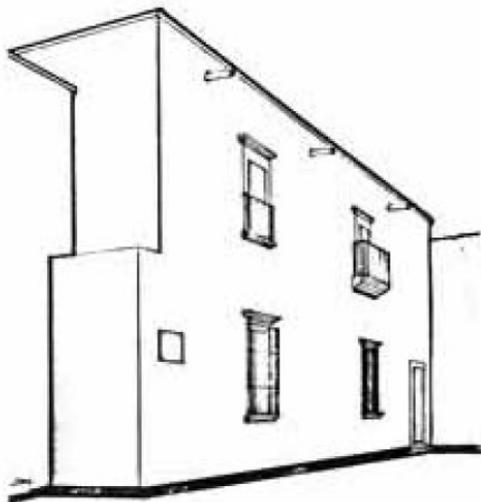
**(Croquis 1). Predominio del Macizo sobre el vano.**  
Tipo de arquitectura anterior a la Colonia Roma.

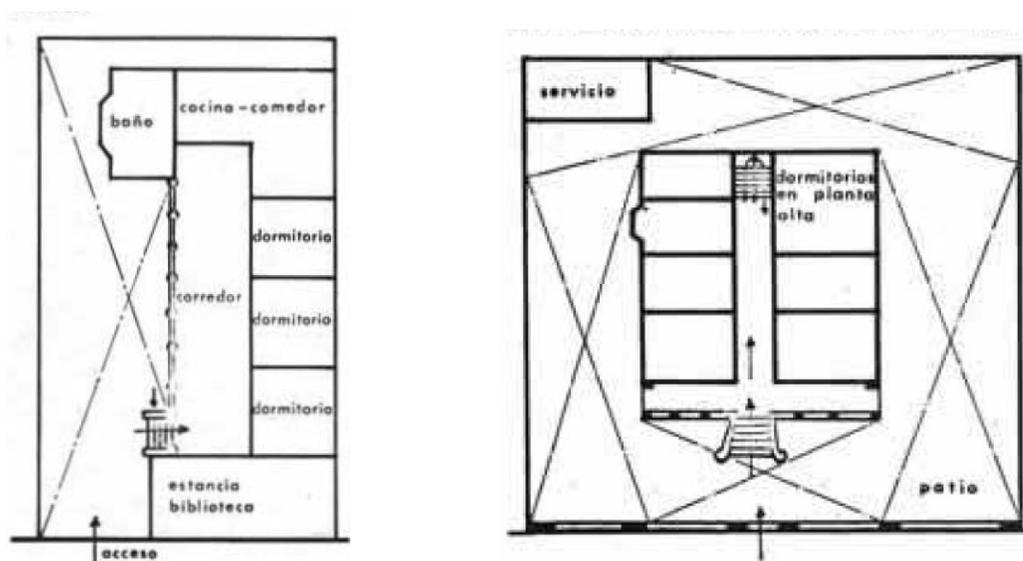
(Croquis 2). Distribución en planta de los espacios arquitectónicos 1903-1915.

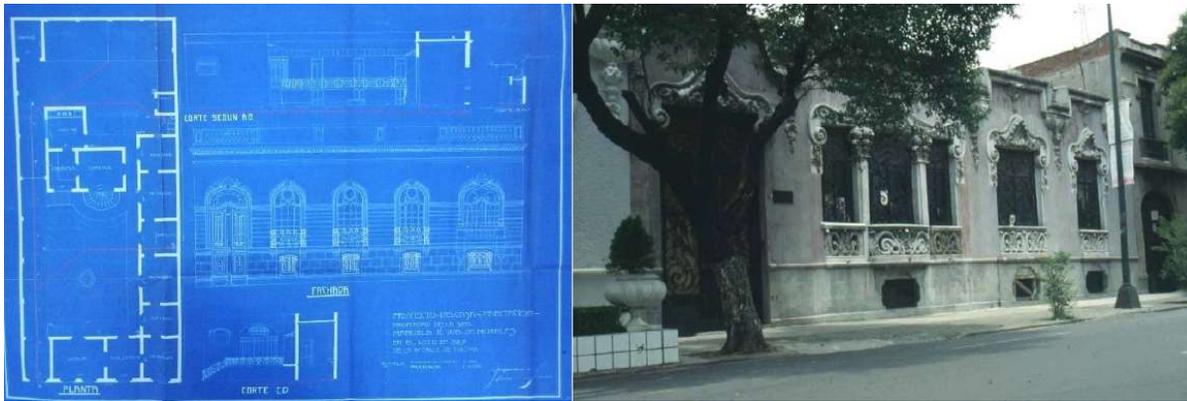
Las casas desarrolladas sobre terrenos de mediano formato adoptaron partidos en L y C para definir un espacio central, diferenciado de patio posterior utilizado para servicio (Imagen 9).

### Imagen 9. Distribución en planta y foto de los espacios arquitectónicos

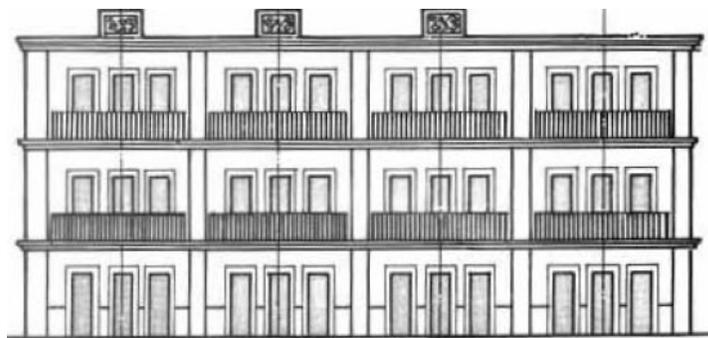
### (Croquis 3). Fachadas Colectivas uniformes

Esta colonia en sus inicios tuvo asentamientos de terrenos de amplias dimensiones, con el paso del tiempo se subdividieron hasta llegar a espacios mínimos que provocaron las construcciones en altura y transformaron la vivienda individual a colectiva.

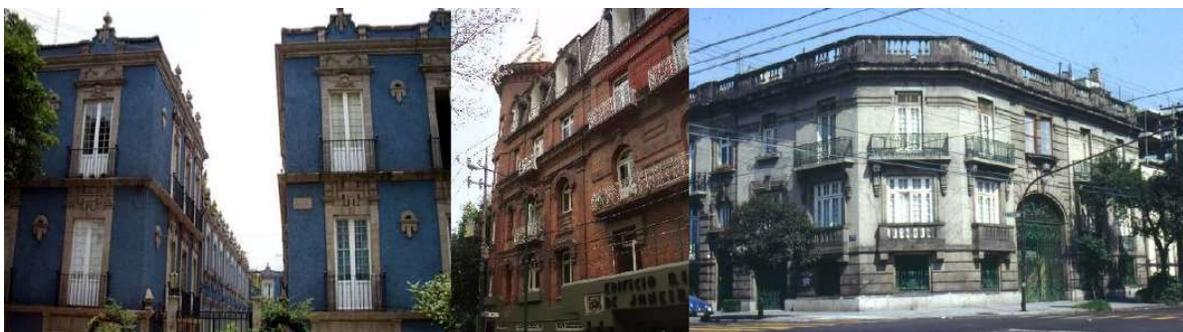
**Imagen 10. Edificios alineadas entorno a una cerrada o andador, Vivienda Colectiva**

La vivienda colectiva fue y sigue siendo una presencia fundamental en la colonia Roma Norte. Desde muy temprano se edificaron, en estilo ecléctico y posteriormente en otros, como el neocolonial, edificios para departamentos o casas en hilera alineadas en torno a una cerrada o andador central, o lateral (Imagen 10). Edificios emblemáticos como el conocido como “la Casa de las Brujas”, se desplantan sobre todo el terreno y utilizan patios de iluminación central y laterales.

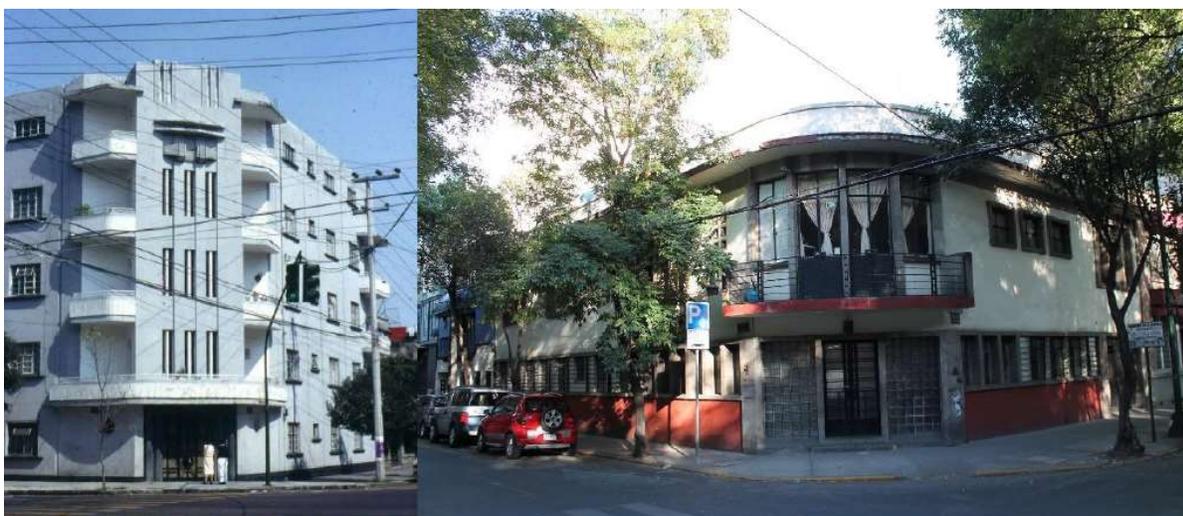
**Imagen 12. la derecha un edificio de departamentos y la izquierda una casa habitación de los años 40 de línea funcionalista**

A partir de lo anterior, es posible delinear el camino moderno del Funcionalismo como la vanguardia más utilizada a partir de los años de 1940, continuándose hasta inicios de 1960. Los principios constructivos que enarbolaba dicho movimiento ayudaban a edificar rápidamente y a bajo costo por el uso del concreto armado. Las plantas libres, la construcción sobre columnas o pilotes y la fachada libre usando ventanales se convirtieron en soluciones comunes, particularmente para la arquitectura habitacional colectiva.

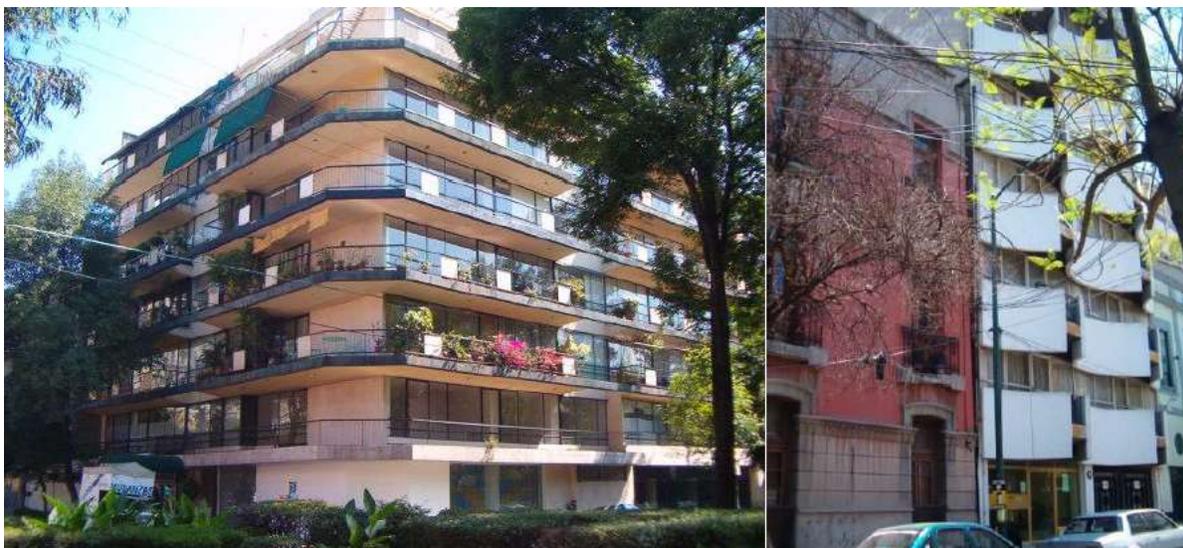
Imagen 13. Construcciones de los años 70's y 80's

Es importante señalar también que la arquitectura de este periodo, en especial de los años 70 y 80 es probablemente la menos respetuosa con el entorno de la Colonia Roma Norte y en general la de menor calidad en su diseño exterior. Los niveles se multiplican más allá de los 10 pisos en la mayoría de los casos, colindando con inmuebles de menor envergadura que no solo reciben un impacto visual negativo, sino incluso sufren afectaciones físicas por el peso excesivo de las nuevas construcciones.

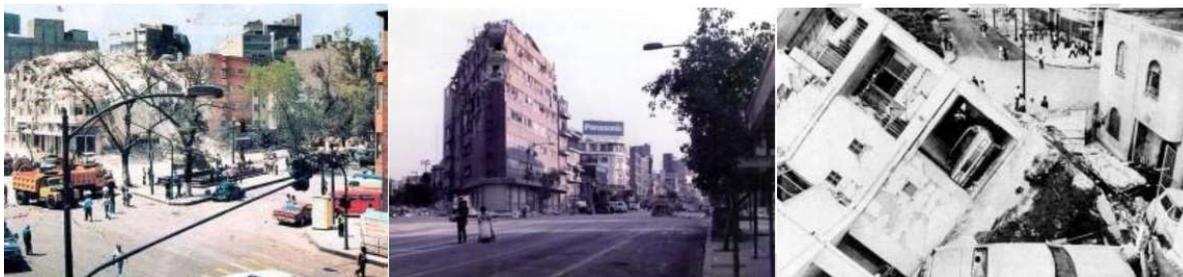
**Imagen 14. los dos primeros derrumbes son en Insurgentes y Álvaro Obregón; el tercero en Zacatecas y Orizaba.**

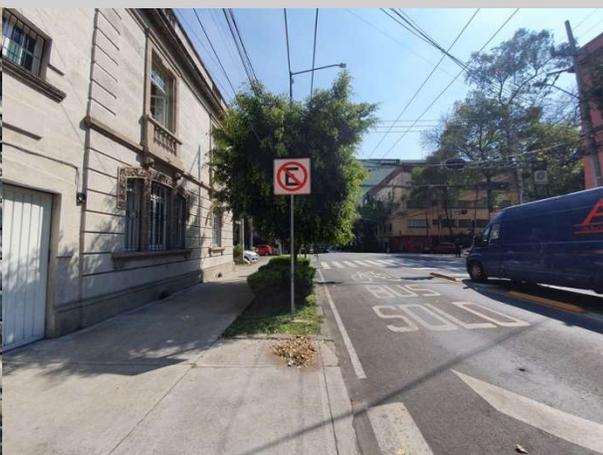
FACHADA PPAL

**FACHADA:** A base de líneas rectas con aplanado de mezcla, estilo Ecléctico, arco de medio punto en acceso principal enmarcado con ornamentos de guirnalda, entablamiento en la parte superior con cornisa simple y friso, cornisas con molduras corridas en la parte superior y a lo largo de la fachada, vanos de ventanas enmarcados con jambas y dinteles, rodapié de concreto en la parte inferior.

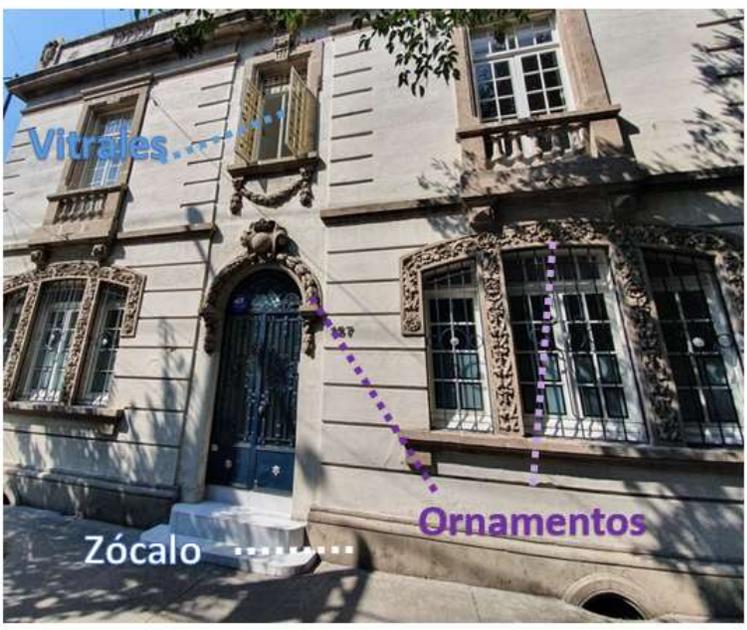
| <p><b>ORNAMENTOS INTERIORES</b><br/>1. m. Adorno, compostura, atavío que hace vistosa una cosa.<br/>3. m. Arq. y Esc. Ciertas piezas que se ponen para acompañar a las obras principales.</p> <p><b>VITRALES INTERIORES</b><br/>1. m. Vidriera de colores.</p> <p><b>ZOCALO</b><br/>m. Parte inferior de una pared exterior o edificio formada o recubierta por otro material para su protección.</p> | |

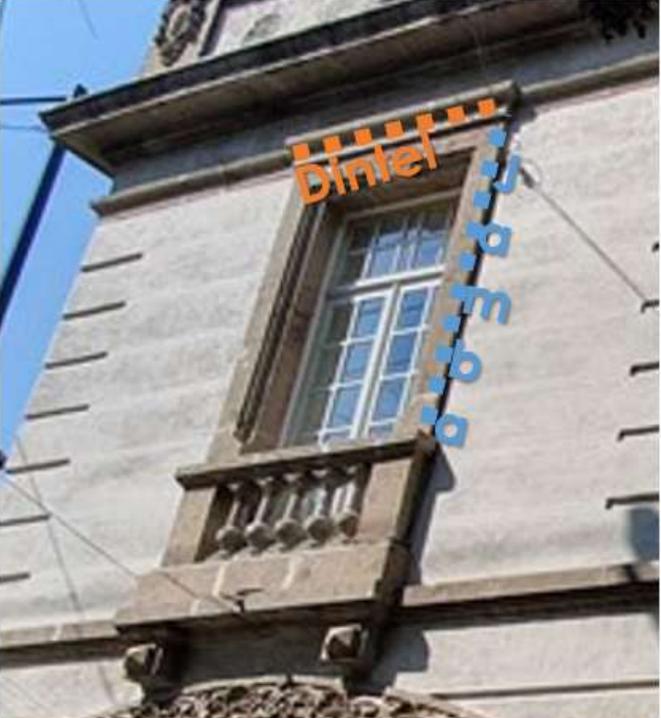
| <p><b>JAMBA</b><br/>1. f. Arq. Cada una de las dos piezas que, dispuestas verticalmente en los dos lados de una puerta o ventana, sostienen el dintel o el arco de ella.</p> <p><b>DINTEL</b><br/>1. m. Pieza horizontal superior de puertas, ventanas y otros huecos, apoyada en sus extremos sobre las jambas y destinada a soportar cargas.</p> | |

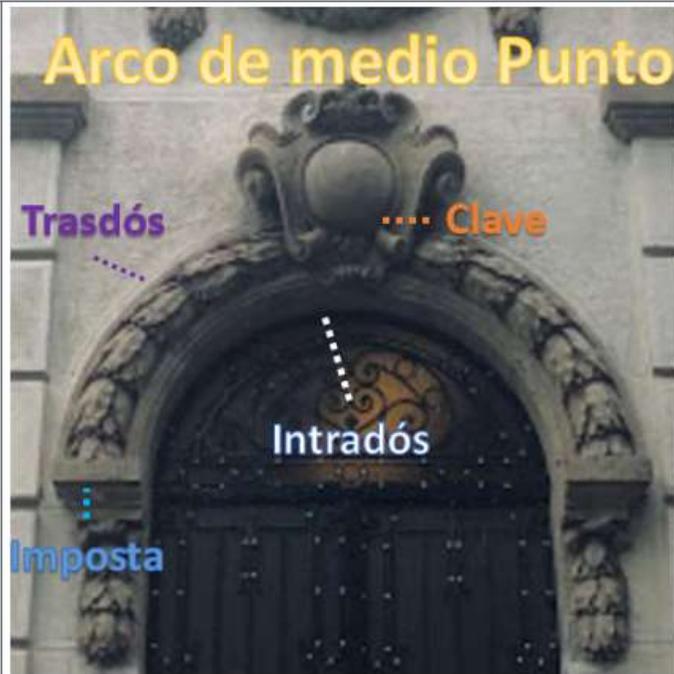
### CLAVE

es la dovela central de un arco, o una bóveda. Suele ser de mayores dimensiones que las demás dovelas, y a menudo está decorada, pero no por razones funcionales sino estéticas.

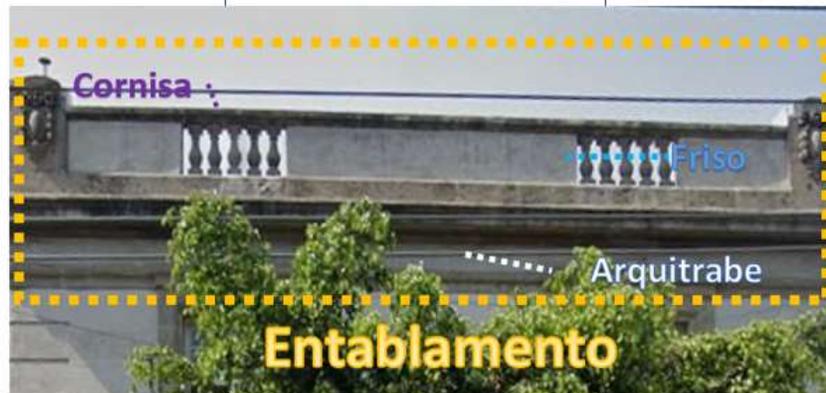
### CORNISA

2. f. Arq. Parte superior del entablamento de un pedestal, edificio o habitación.

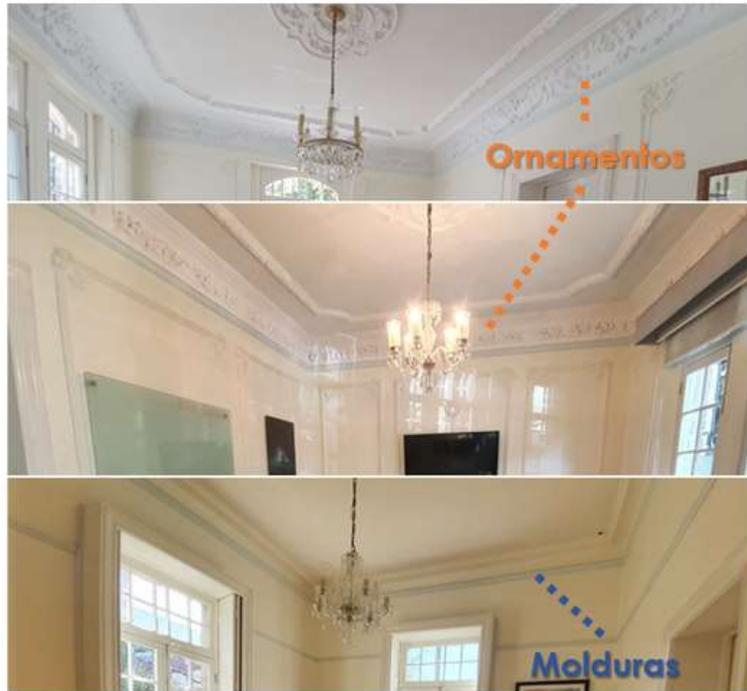
1. m. Adorno, compostura, atavío que hace vistosa una cosa.

3. m. Arq. y Esc. Ciertas piezas que se ponen para acompañar a las obras principales.

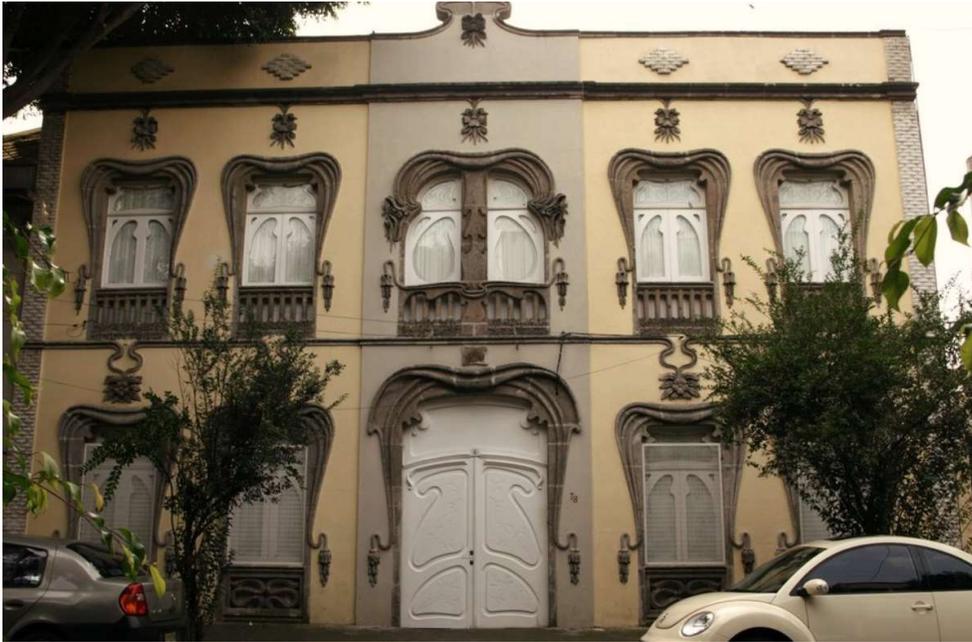
Imagen 23. Casa estilo Art Nouveau ubicada en Chihuahua 78, colonia Roma Norte

- Se caracterizó por las relaciones entre la estructura y el ornamento de los edificios, exponiendo los elementos constructivos, particularmente el hierro.

- Se utilizaron formas de organismos naturales como tallos, huesos, hojas, flores y hasta animales, que se superponen a los elementos estructurales funcionales, pero sin valor simbólico, sólo sirviendo para dar énfasis.

- Los interiores son más claros y sencillos, acentuados por la continuidad espacial que crea una unidad estilística entre los detalles y el contexto.
- La fachada adquirió valor como ente decorativo, el uso de arco bajo, del azulejo y de nuevos materiales dúctiles y maleables como el vidrio y el hierro, que sugerían transparencia, flexibilidad y vigor.

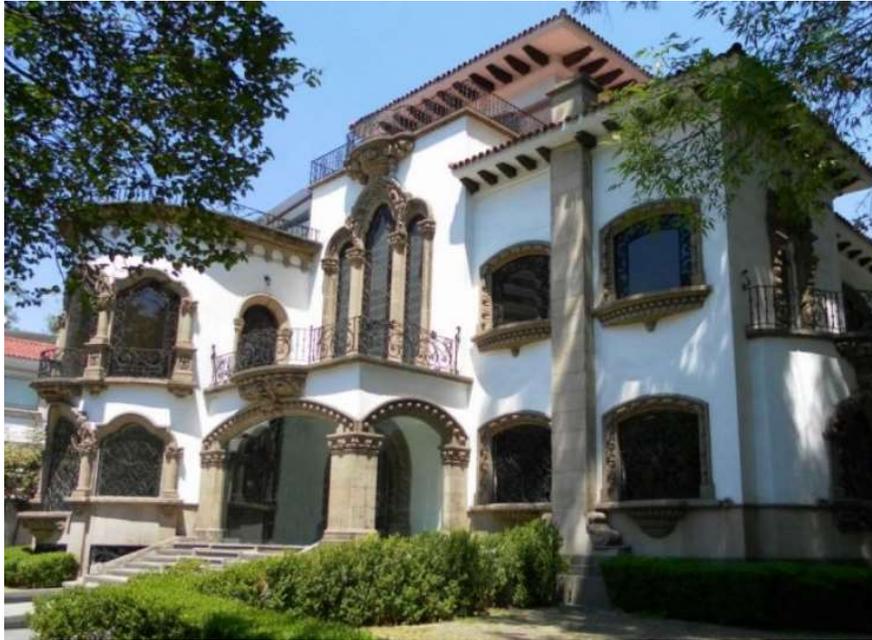
Imagen 24. Casa con estilo Neocolonial ubicada en la Ciudad de México

- Uso de tezontle,
- Uso de azulejo,
- Canteras,
- Tejas de barro,
- Escudos

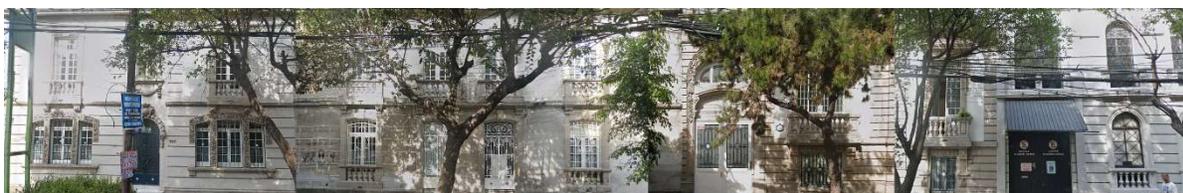
**Imagen 27. Imagen Urbana**

Bueno, manteniendo una integridad material, volumétrica y espacial de la mayor parte de sus componentes (80-60%), incluyen trazado, acabados, elementos decorativos

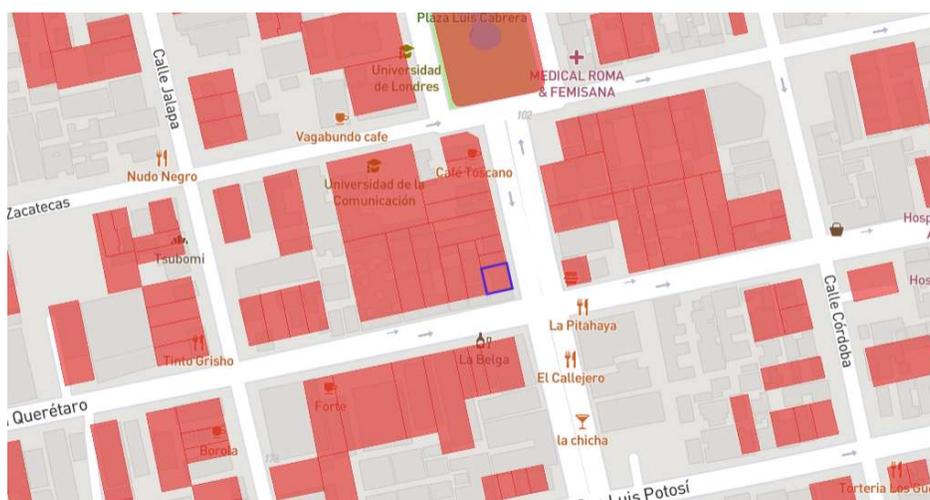
**Imagen 28. Inmuebles Catalogados calle Orizaba**

Por un número importante (80-60%) de inmuebles afectos al patrimonio/ viviendas catalogadas de carácter relevante y ambiental

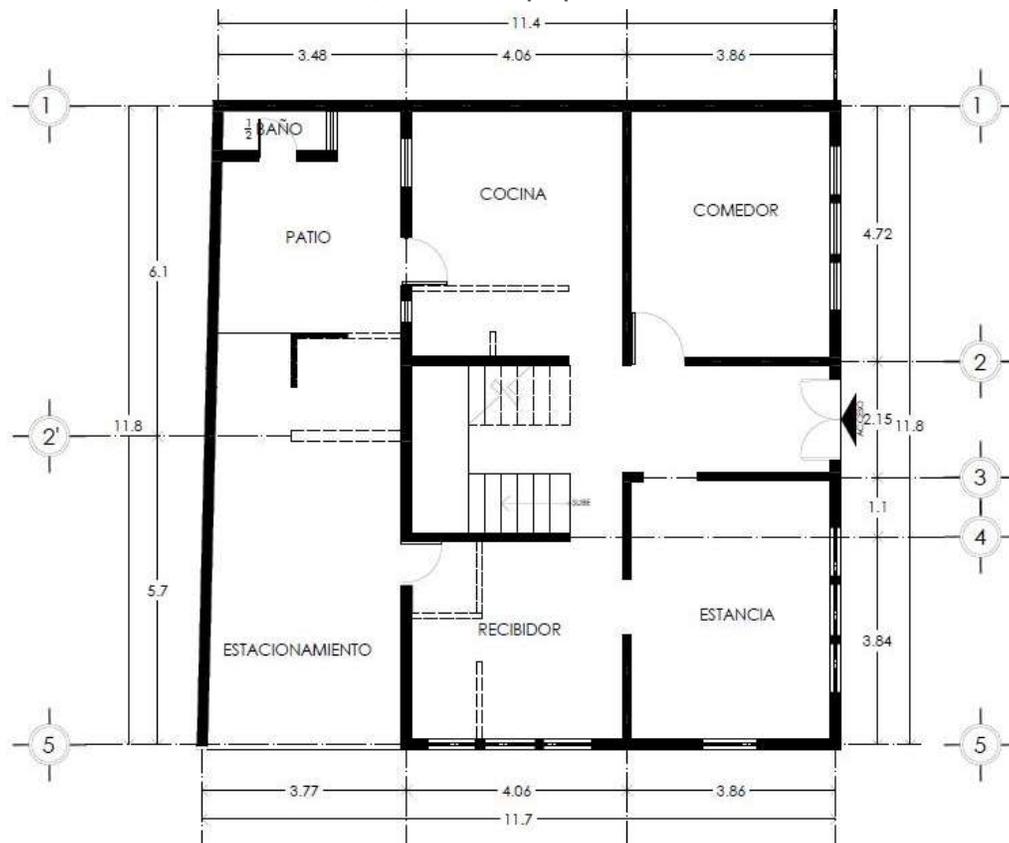
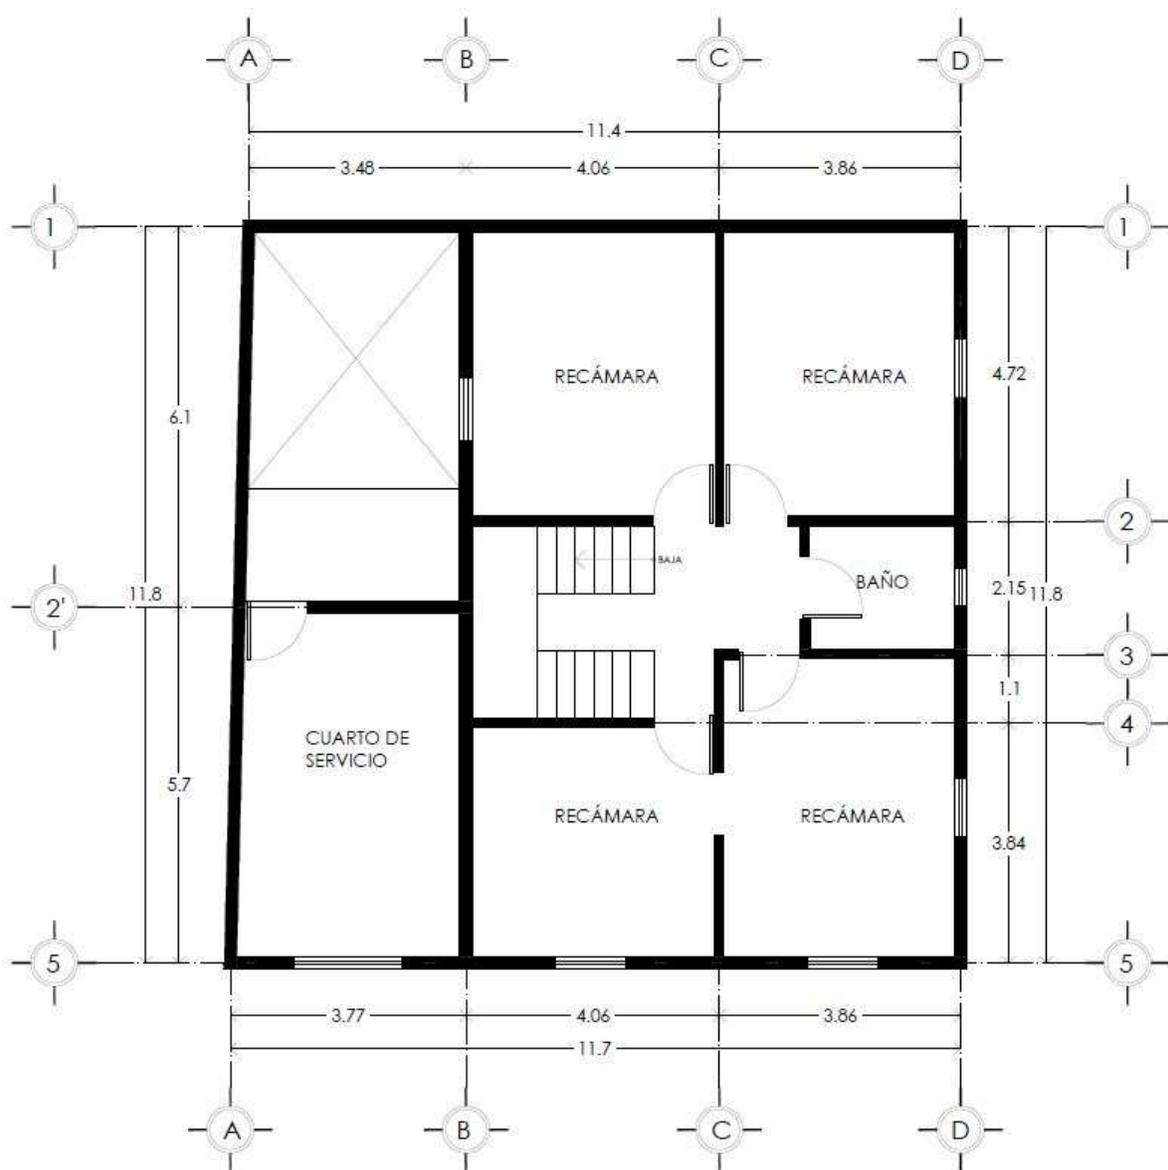
**Imagen 29. Plano de Planta baja y planta alta, con el uso original de Orizaba 157 y con modificaciones en su interior, elaboración propia marzo 2022**

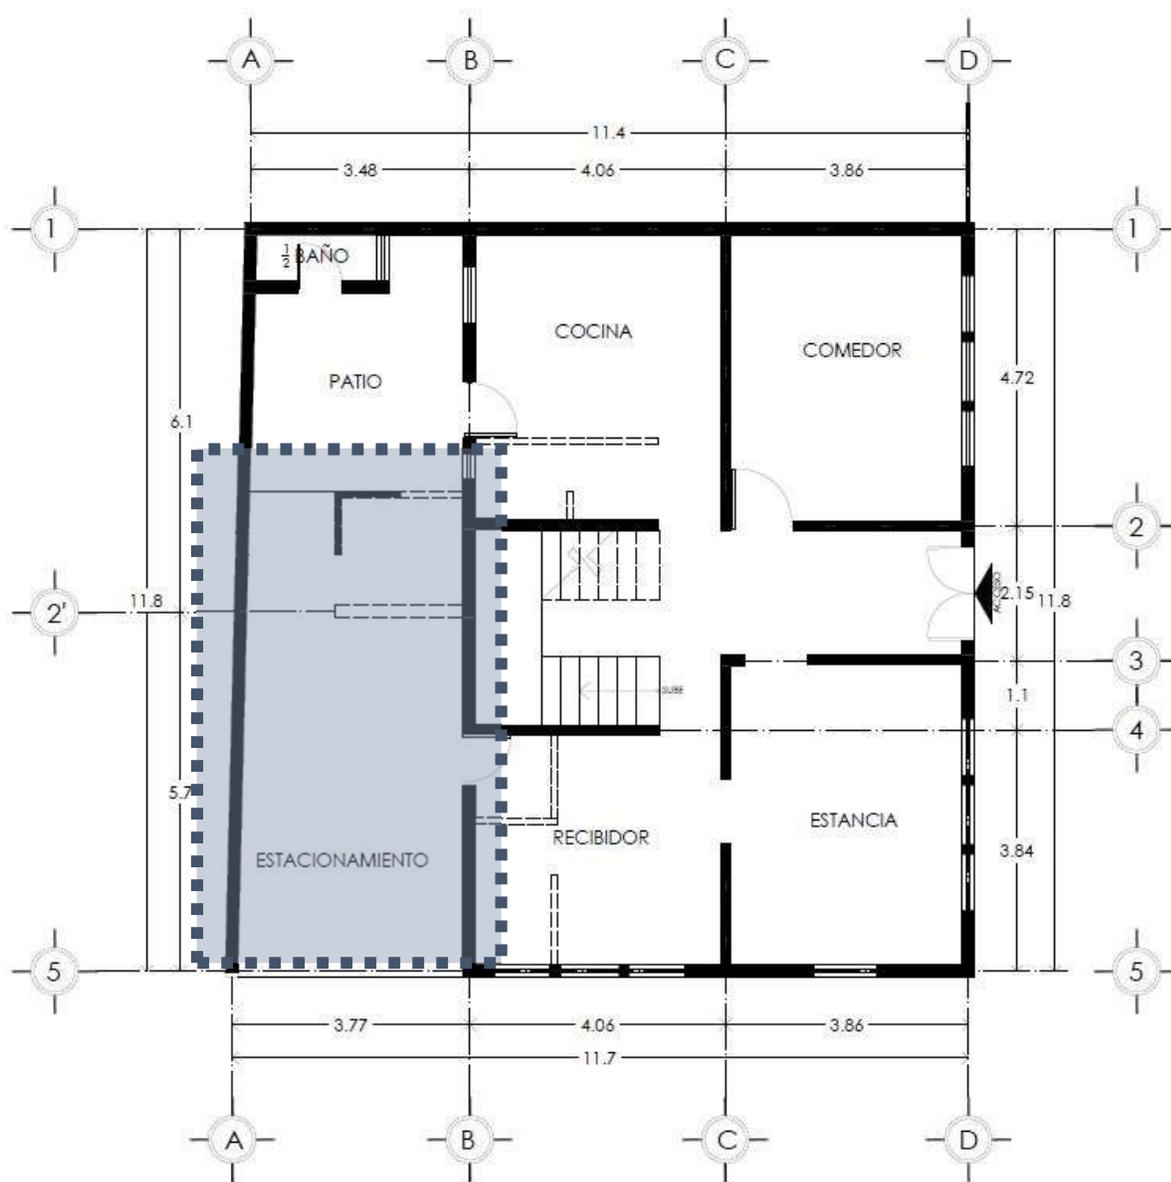
De acuerdo con la documentación proporcionada y datos que se dieron en la visita de inspección el cuerpo principal de la propiedad, se construyó hace 92 años en el año 1930 aproximadamente cuenta con dos niveles de construcción, sin embargo, se realizó una ampliación de 70.86 m<sup>2</sup> desarrollada como cuerpo independiente en tres niveles de construcción, en la zona del estacionamiento, elaborada en el año de 1966. dicha información se corroboró en los planos catastrales y en el mapa del Sistema Abierto de Información Geográfica de la Ciudad de México (Imagen 30).

Imagen 30. Plano de Planta baja, con el uso original de Orizaba 157 y con la historicidad de la construcción, elaboración propia, marzo 2022

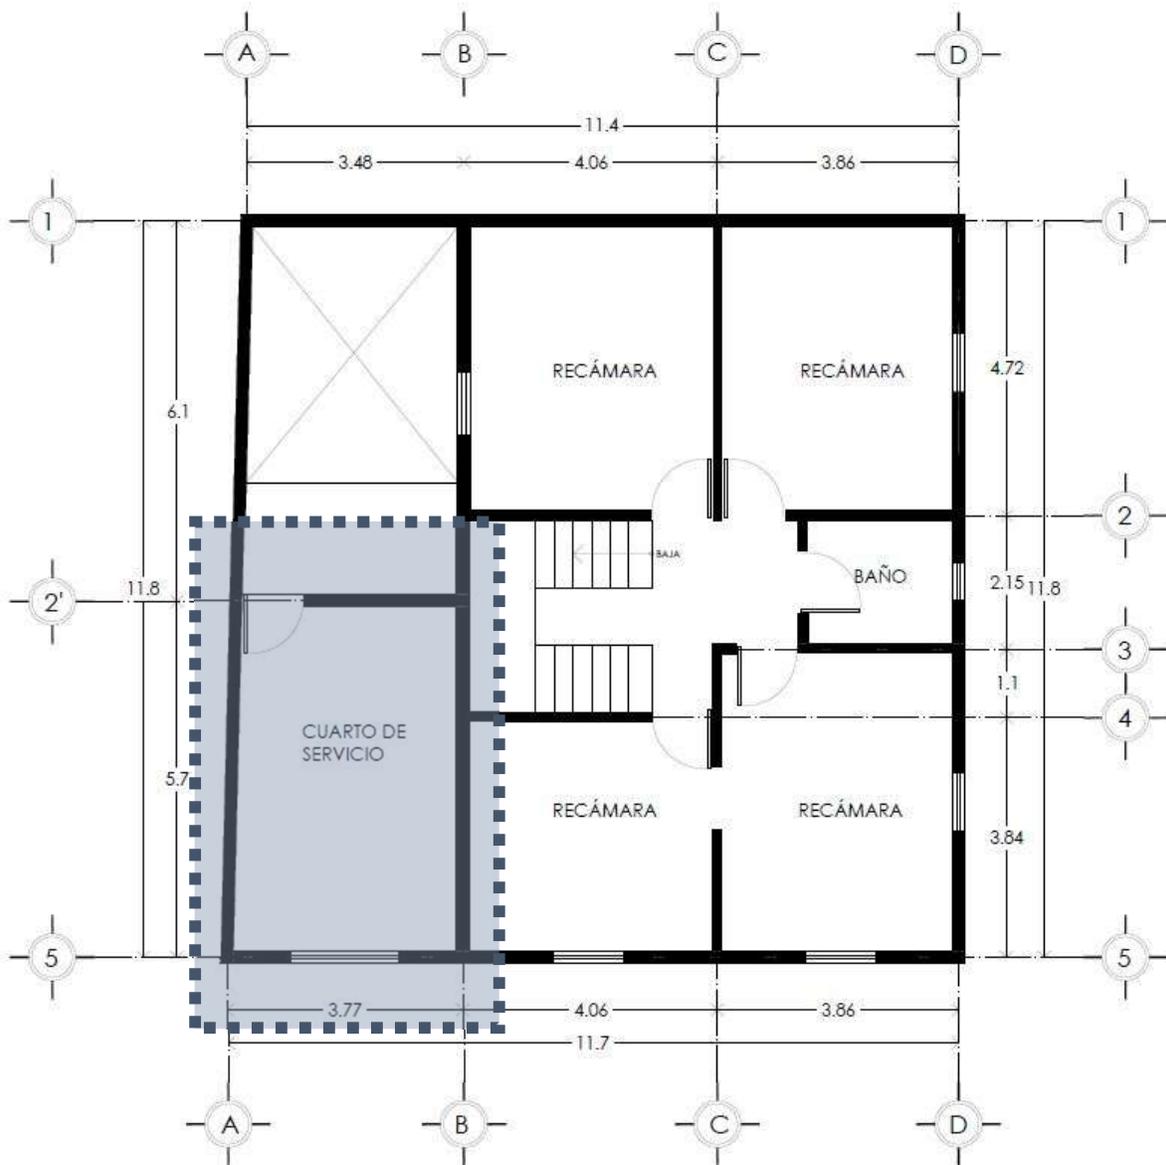
Imagen 31. Plano de Planta alta, con el uso original de Orizaba 157 y con la historicidad de la construcción, elaboración propia marzo 2022

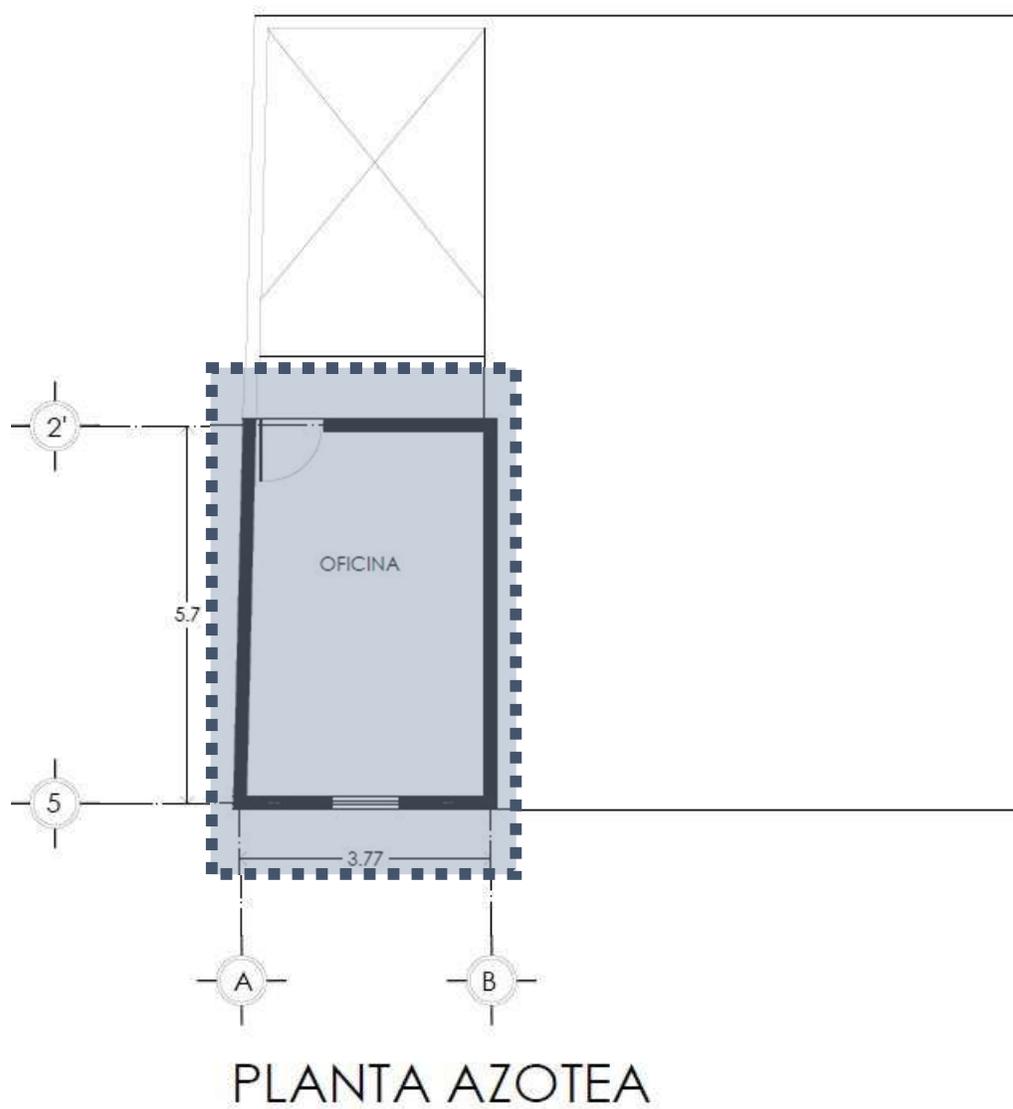
Imagen 32. Plano de Planta azotea, con el uso actual de Orizaba 157 y con la historicidad de la construcción, elaboración propia marzo 2022
