**UNIVERSIDAD NACIONAL AUTÓNOMA DE MÉXICO**  
**PROGRAMA DE MAESTRÍA Y DOCTORADO EN ARQUITECTURA**  
**CONSERVACIÓN DE LA ARQUITECTURA**  
**DE LAS CASAS GRANDES PORFIRIANAS EN HACIENDAS**  
**DEL ESTADO DE AGUASCALIENTES**

**TESIS**  
**QUE PARA OPTAR POR EL GRADO DE**  
**MAESTRO EN ARQUITECTURA**  
En el campo de conocimiento de:  
Restauración del Patrimonio Arquitectónico

**PRESENTA:**  
**Arq. Ernesto Reséndiz Ramírez**

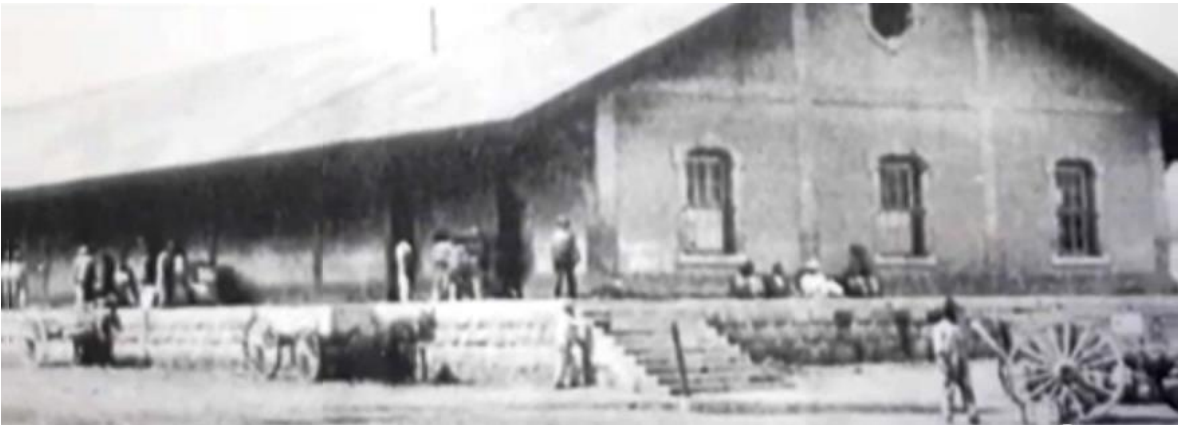
Ilustración 20 Bodega de almacenamiento de carga del ferrocarril en Aguascalientes, podemos apreciar la techumbre de lámina | Yacimientos: Inicio de los talleres ferrocarrileros. Aguascalientes, Ags. México. (Facebook).

Por otra parte, las viguerías o columnas u otros elementos de acero también comenzaron a ser implementados, en primera instancia en edificaciones propias del ferrocarril, como en sus talleres, y posteriormente en otras ajenas a este. Otros ejemplos de edificaciones que formaban parte del complejo ferrocarrilero en donde se implementaron técnicas y materiales no utilizados previamente en la ciudad fueron la Estación del Ferrocarril en donde se usaron elementos como la marquesina, balcones, farolas y elementos sustentantes como las columnas y la herrería en general de hierro o el tabique prefabricado.<sup>30</sup> Por otra parte, en la bodega de almacenamiento de carga, construida a finales del siglo XIX, en las cercanías de la antigua estación, se utilizaron tabiques y cubierta de dos aguas de lámina, un cobertizo con pilares de fierro, y su muelle era de mampostería de piedra.

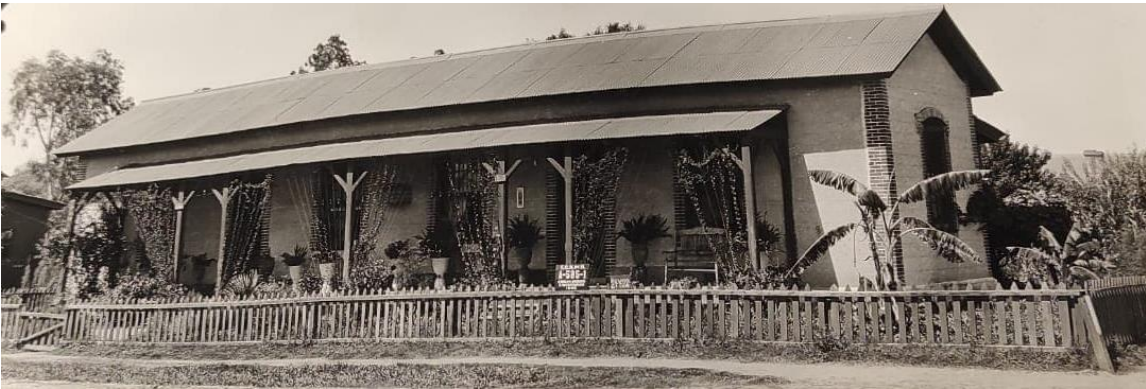
Ilustración 21 Casa de la colonia Ferronales, se aprecia la nueva forma de vivienda con el jardín alrededor de la vivienda | Archivo del Centro de Documentación e Investigación Ferroviarias (CEDIF).

En cuanto a distribución de los espacios se rompió con la tradición de las casas de patio. Ejemplo de esto fue la vivienda de la colonia Ferronales en la que la casa se encontraba al centro del predio y el jardín en todos los bordes, como se

hacia en Estados Unidos. Esto era una forma de vivienda mucho más extrovertida a lo que habitualmente se acostumbraba en Aguascalientes. Además, los espacios se redimensionaron a medidas más óptimas para tener mayor eficiencia en la ocupación.

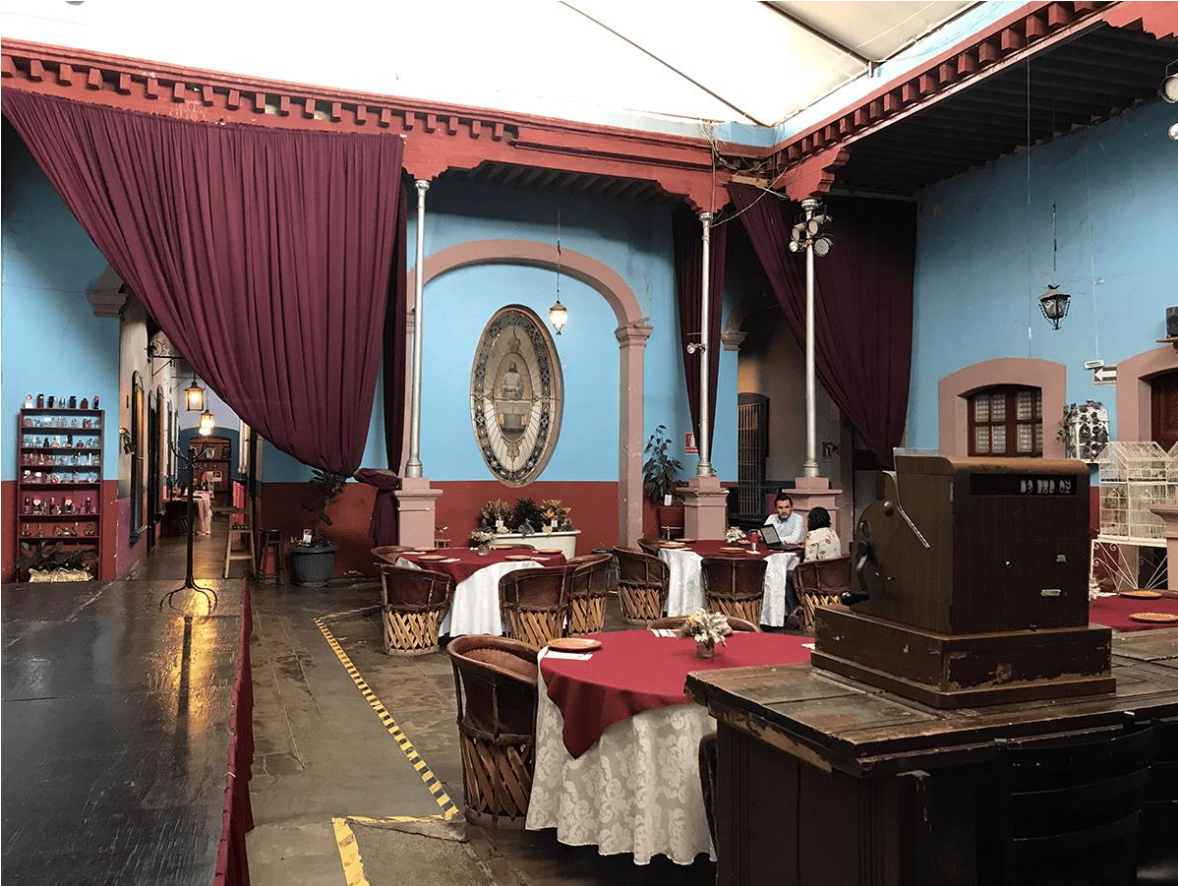
Ilustración 24 Casa habitación de Don Anselmo López, ubicada en Venustiano Carranza 110, construida por Refugio Reyes, en ella se colocaron columnas metálicas alrededor del patio. | Secretaría de Economía Social y Turismo Municipal. La Saturnina. Siglo XX.

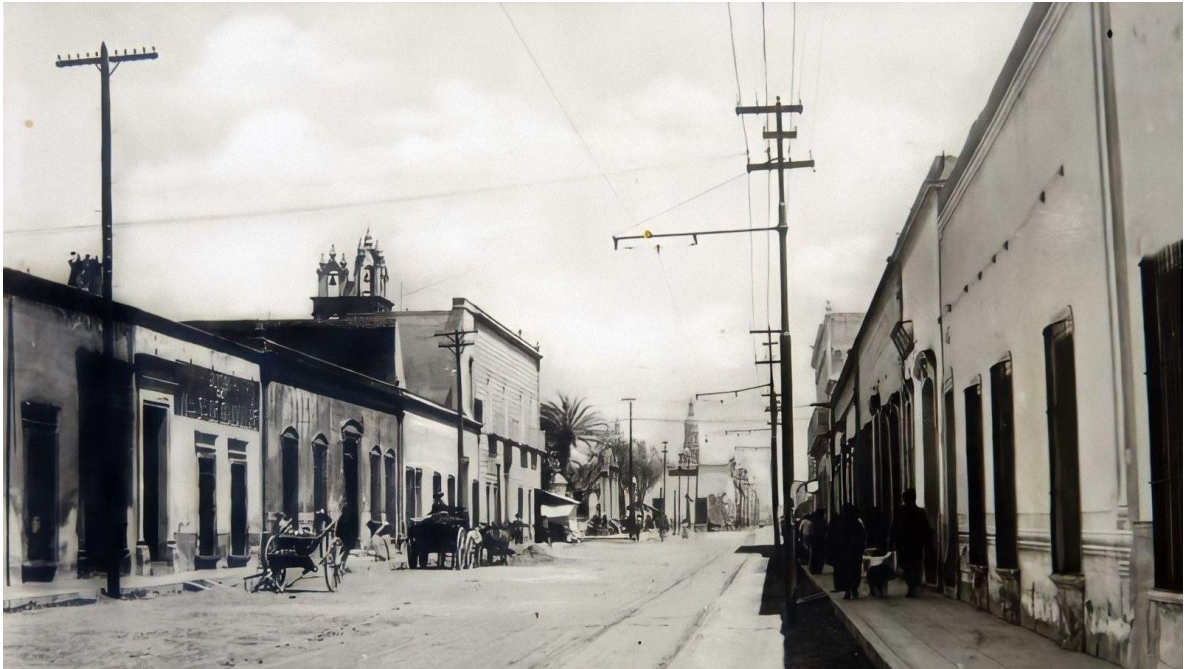
Ilustración 16 Viviendas de Aguascalientes, presentan las características mencionadas anteriormente | Aldo Bonilla Chávez. Facebook: Aguascalientes, Ags. México

En la construcción o remozamiento de sus casas, los vecinos que contaban con recursos empleaban tepetate, adobe, cantera y ladrillo colado. Los techos se construían con vigas de madera, ladrillo, gruesas capas de tierra y una más de “mezcla impermeable”; con el propósito de aligerarlos se empleaba *cascajo*. Algunos propietarios construían bóvedas de ladrillo en las habitaciones principales. Por su parte, en los barrios la mayor parte de las casas eran de adobe, con marcos de cantera o tepetate para puertas y ventanas, techos de morillos y raja, pisos de ladrillo y macetas de barro como principal elemento de ornato.

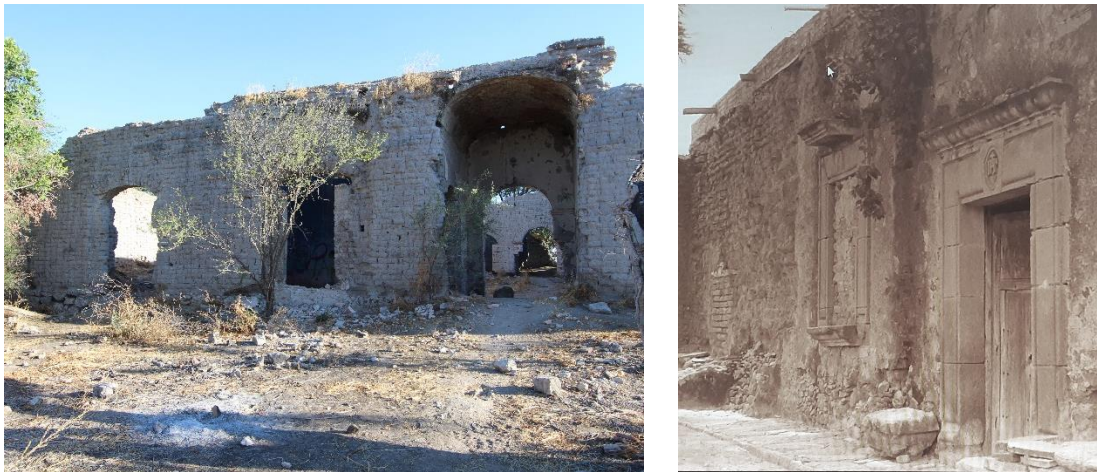
Ilustración 28 Cimentación de mampostería de piedra y muros a base de adobes en las haciendas de Buenavista y El Saúz. | Elaboración propia. 2022 (izquierda). Archivo Histórico de Aguascalientes (derecha).

De igual forma, los materiales empleados eran los mismos. Cimentaciones a base de mampostería de piedra, los muros eran de mampostería de piedra o adobe y sillares de piedra.

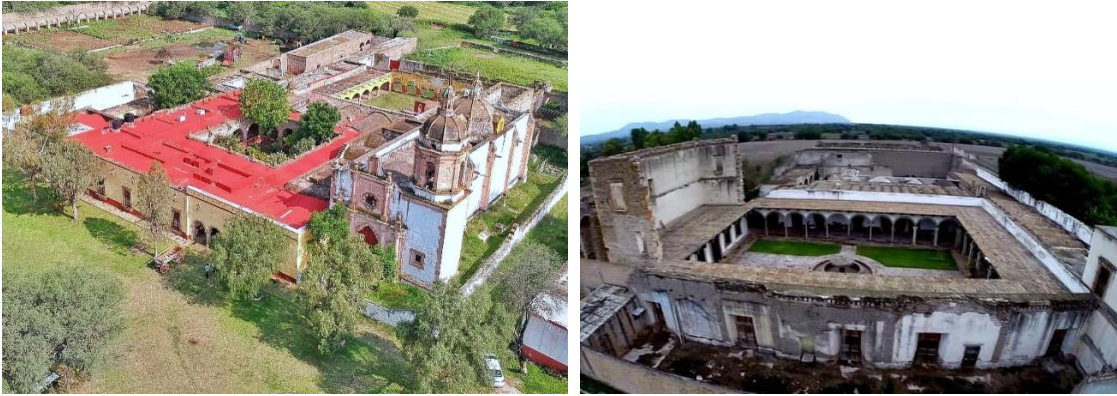
Ilustración 30 Hacienda de Cieneguilla y El Saucillo, se aprecia la distribución de los espacios en la casa del hacendado entorno a los patios |Hugo Zermeño, Frank Alba. Facebook: Aguascalientes Antiguo y Actual. Aguascalientes Antiguo

En cuanto a la distribución de los espacios, estos se agrupaban alrededor del patio central que era una de las características principales de las haciendas en la región, contaban con el característico zaguán de acceso que conectaba el exterior con el patio principal.

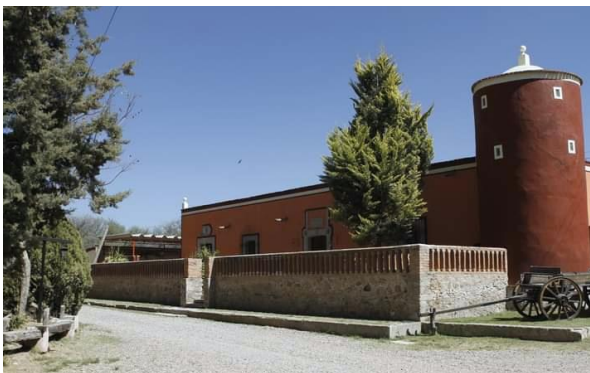
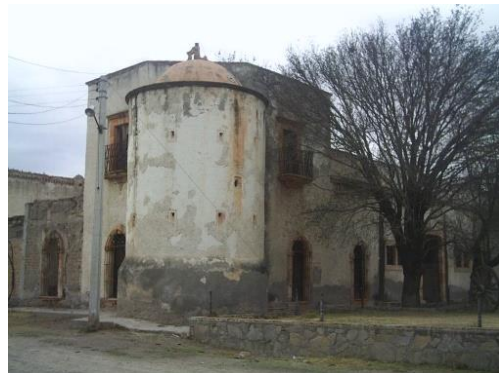
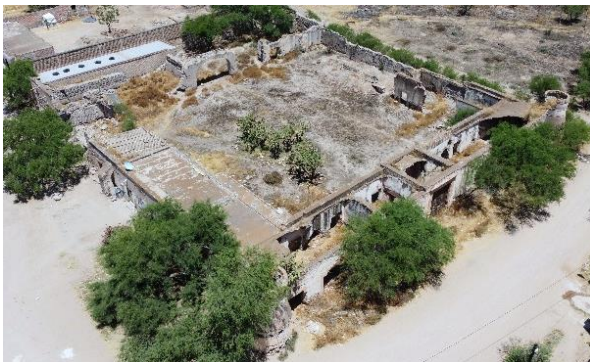
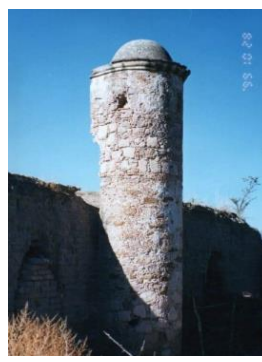
Ilustración 31 Haciendas de Sn. Luis de Letras, Cieneguilla, La Punta y Sn. Jacinto | Facebook.

El carácter defensivo e introvertido de estos edificios era más evidente que en los casos del Porfiriato, en donde la pacificación del país permitió comenzar a cambiar este aspecto en su arquitectura. Las torres de vigía ubicadas en algunas de las esquinas de la finca principal eran muy características, sobrepasaban la altura de la casa y contaban con mirillas a lo largo de toda la escalera.

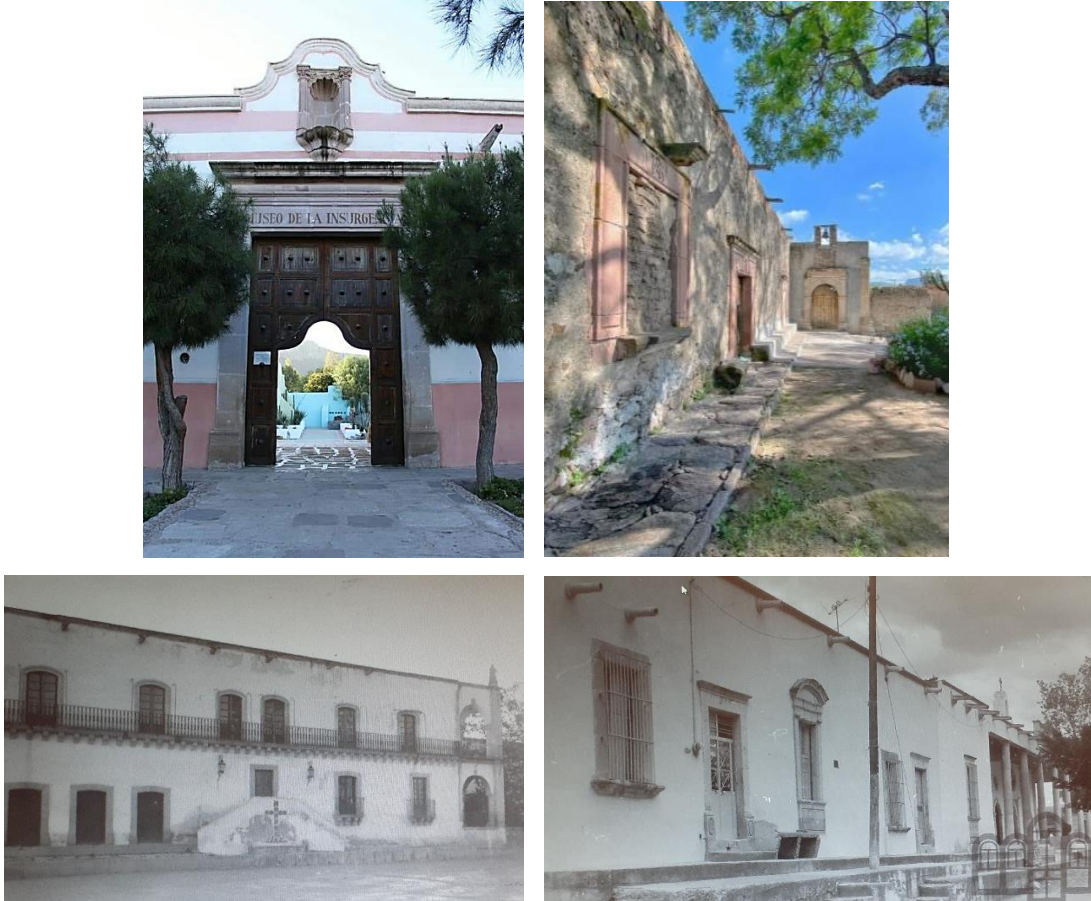
Ilustración 32 Fachadas de la casa grande de las ex haciendas de Pabellón y El Sauz arriba y Ciénega de Mata y La Labor de San Diego abajo. | Armando Jasso. Facebook: Edificaciones Coloniales de Todo México.

A continuación se muestran varios ejemplos en los que se puede observar que los elementos arquitectónicos que conforman las casas del hacendado en los años previos al Porfiriato son los antes mencionados, y estos se replicaban de manera muy similar.

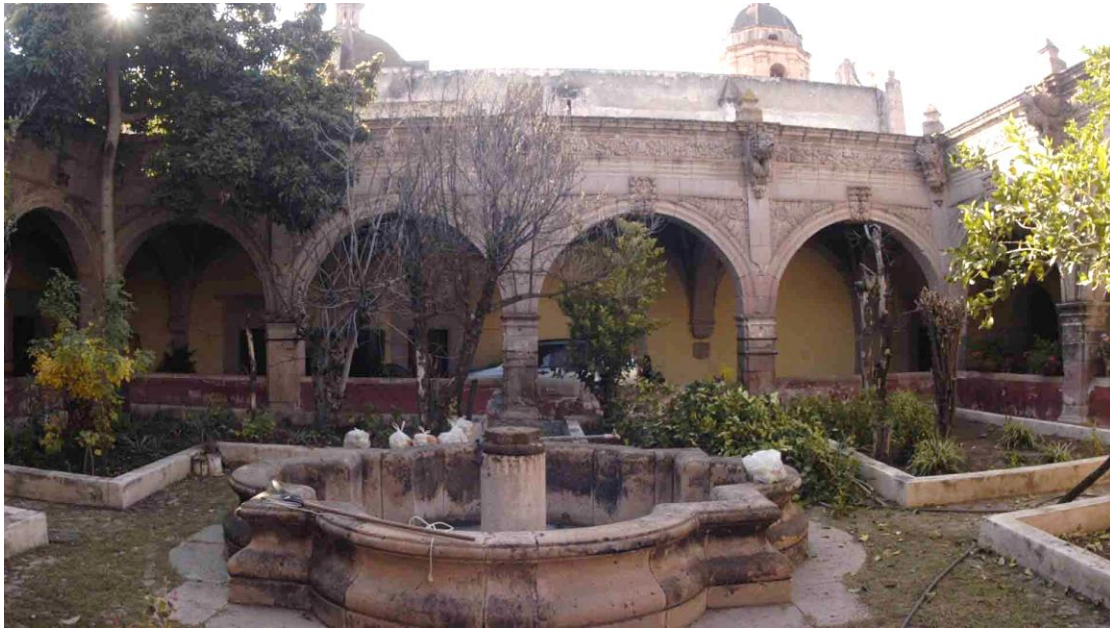
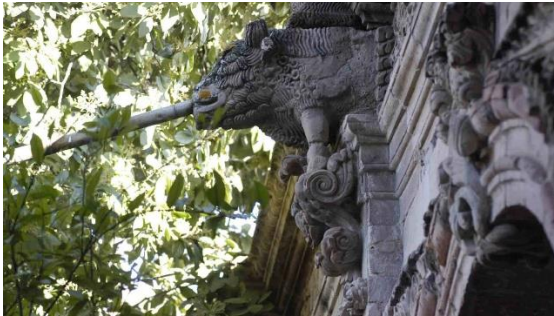
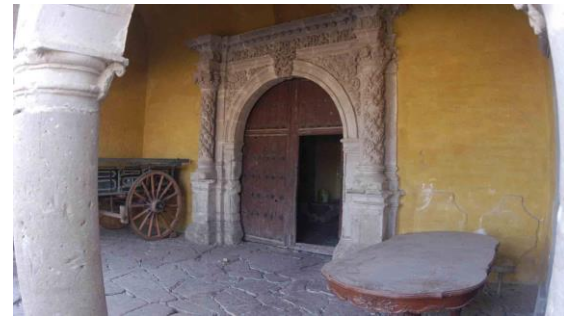
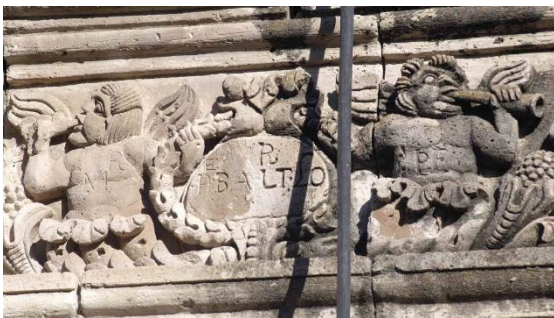
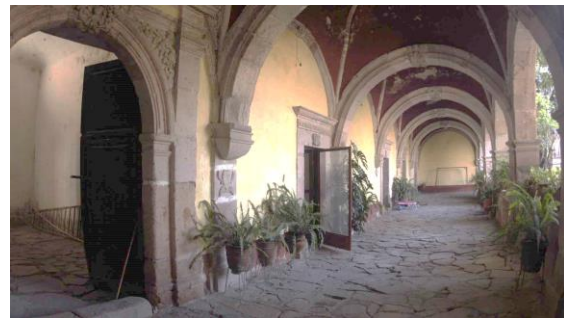
Ilustración 33 Trabajos de cantería y cubiertas a base de bóvedas de crucería al interior de la casa del hacendado de Cieneguilla. | Armando Jasso. Facebook: Edificaciones Coloniales de Todo México.

Como ya se mencionó estas construcciones no contaban con una ornamentación abundante. Si pudiéramos mencionar alguna excepción de esto, sería en la hacienda de Cieneguilla, construida por el padre Baltasar López en 1734. En ella se encuentra un trabajo más elaborado de cantería y una mayor expresión del barroco en su interior, sobre todo en su patio central. A diferencia de la mayoría de los casos contaba con una fuente al centro del patio, gárgolas talladas con formas animales, gran cantidad de motivos florales en arcos y

enmarcamientos. Bóvedas de crucería en los corredores del patio, en lugar de las típicas cubiertas de viguería de madera.

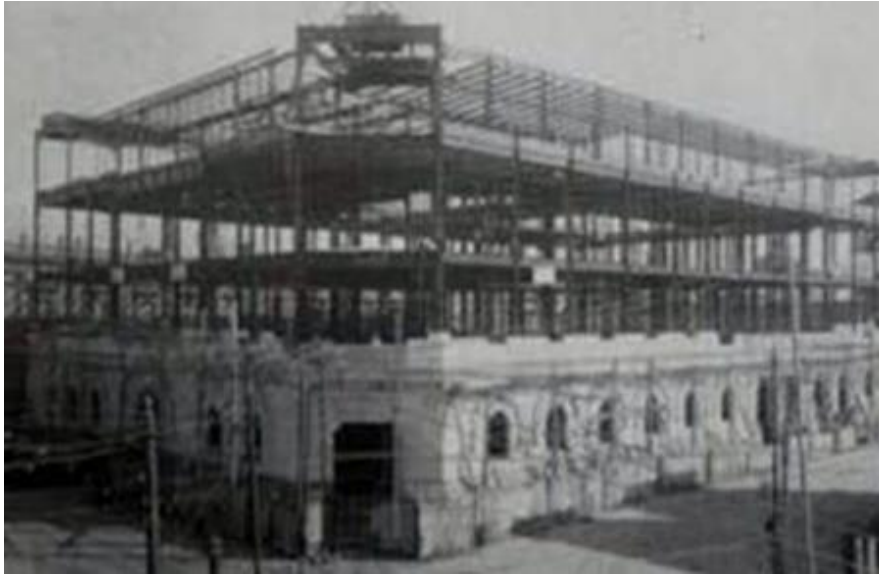
Ilustración 37 Estructura del edificio de Correos, Ciudad de México | Claudia Gámez. Revista Aventurero.

Por otra parte, en México las estructuras de la nueva construcción, la cual, si bien aceptaba la técnica del esqueleto de hierro, exigía por otra parte que los aspectos externos citaran al mundo de imágenes de fantásticas del eclecticismo. No sólo el fierro aparece como novedad constructiva, también lo son los materiales de recubrimiento y acabados como los mármoles italianos, granitos nórdicos, bronce y vidrios. Así mismo, se siguen empleando materiales de la producción local como el tabique de barro horneado a alta temperatura (lo que hacía posible su empleo en forma de acabado aparente), las canteras suaves que lo mismo responden a los

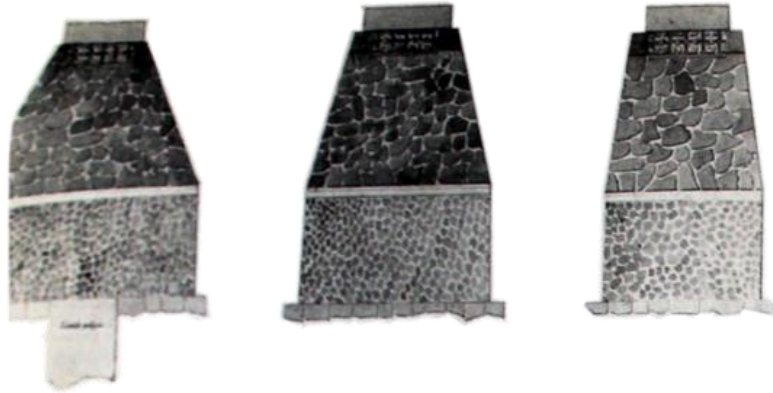
Ilustración 38 Cimientos de El Palacio de Hierro. Ignacio y Eusebio de la Hidalga. México, D.F. | Israel Katzman. *Arquitectura del Siglo XIX en México*.

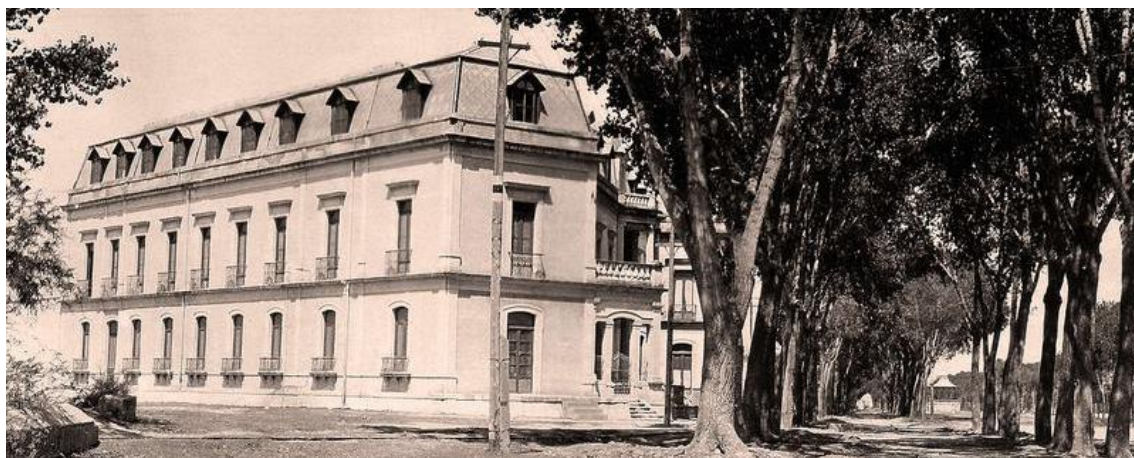
Ilustración 39 Hotel Escobedo, construido en 1908, destinado a recibir a la élite porfiriana que visitaba Aguascalientes (actualmente Gran Hotel Alameda) | Mariana López. La historia de Aguascalientes a través de sus hoteles.

durante el régimen de Porfirio Díaz en cuanto a la filosofía, a las costumbres, al arte y, en forma particular, en el ámbito arquitectónico. Los modelos empleados fueron innumerables, tradicionales y nuevos. Un claro ejemplo es el Hotel Escobedo, con su techumbre cubierta de mansardas y su lenguaje de procedencia europea.<sup>22</sup>

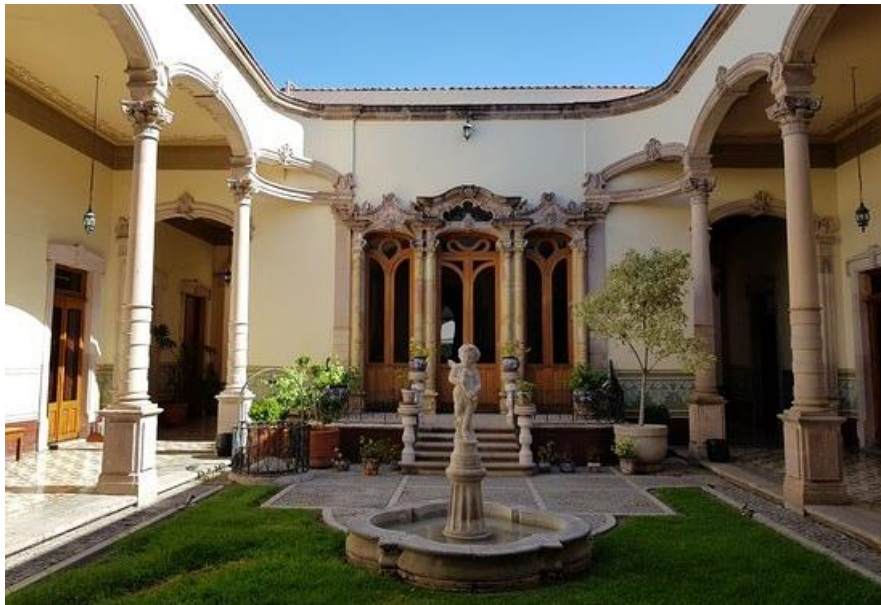
Ilustración 42 Patio principal y planta arquitectónica actual de la vivienda ubicada en Venustiano Carranza 118, actualmente Museo Regional de Historia de Aguascalientes, se pueden observar las características antes mencionadas | Fuentes: Tripadvisor (fotografía), Mediateca INAH (planta arquitectónica)

Las recámaras estaban distribuidas alrededor del patio, y las cocinas y despensas en posición cercana al comedor y a los patios secundarios, esto para facilitar el servicio. Las habitaciones destinadas al personal de servicio y los sanitarios eran ubicadas al fondo de la vivienda, lejos de las áreas sociales. Estos últimos en algunos casos no se encontraban tan lejanos a las habitaciones, sin embargo, siempre eran locales independientes, a diferencia de hoy en día. Algunas viviendas porfirianas contaban con un área especial para los carretones o coches y caballerizas en la parte trasera del predio. En estos casos, las fachadas presentaban grandes portones de acceso.

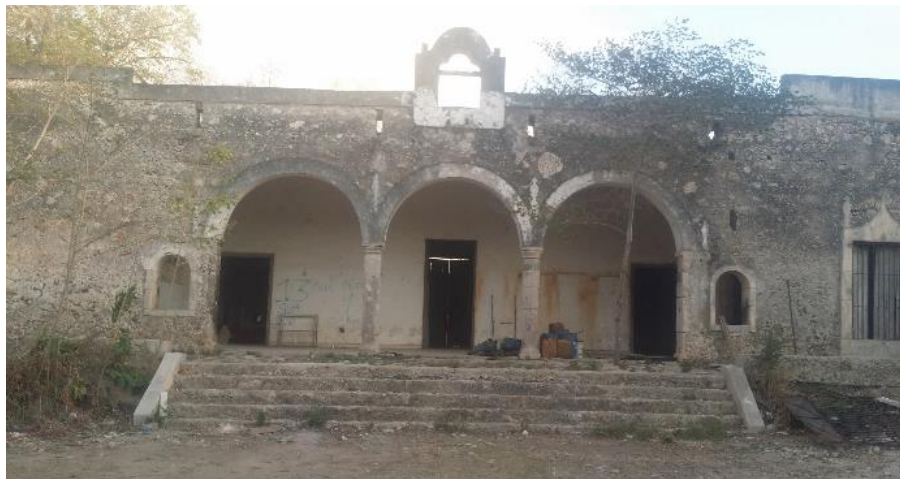
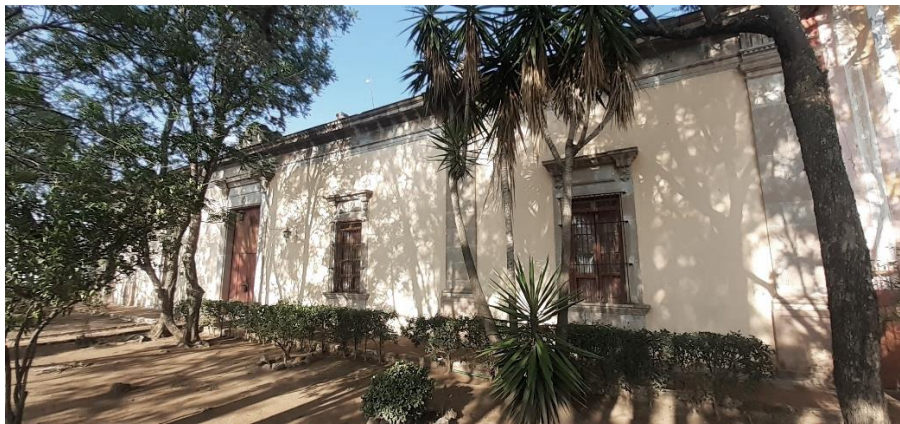
Ilustración 46 Comparación entre la casa grande de la ex hacienda Susulá en Mérida, Yucatán, que cuenta con escalinata y por encima del nivel de piso. Y la casa grande de Garabato en Aguascalientes. | Ernesto Reséndiz R, Reutilización del casco de la ex hacienda Susulá.

encima de sus necesidades de funcionamiento. Las haciendas fueron para la clase social más alta espacios de campo, sociales de esparcimiento, es por esto que la casa principal solo era habitada por sus propietarios por temporadas veraniegas o festivas, y en su ausencia era ocupada por el encargado y la servidumbre. Su ubicación en el casco le permite relacionarse con los demás edificios y con las funciones productivas de éstos. Se destacan al estar desplantadas en muchos casos, y dominaban visualmente todos sus contornos, por lo que se requirió una escalinata, que se convirtió en un símbolo importante de la casa principal, aunque en la mayoría de los casos del estado de Aguascalientes no fue así.

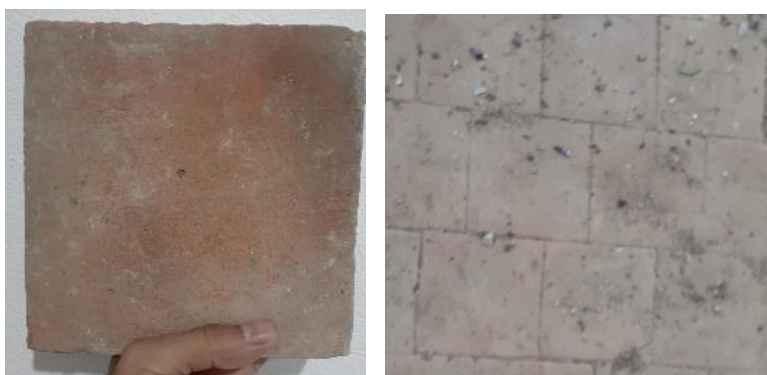
Ilustración 52 Piezas de ladrillo cuadradas utilizadas principalmente en pisos. Podemos ver el aparejo de pisos|  
Elaboración propia. 2020

- **Piezas de ladrillo cuadrado de 3.5 x 17.5 x 17.5 cms.**

Estas piezas se encuentran en prácticamente todo el edificio, se empleó principalmente para los pisos de todas las habitaciones, de los corredores en ambos patios, la cocina, el comedor y los espacios restantes dentro de la casa. También se utilizó en la parte superior de un antepecho ubicado en el cuarto donde se encuentra el horno. En ambos casos, sus juntas están colocadas a hueso y de manera escalonada, como se muestra en la siguiente imagen.

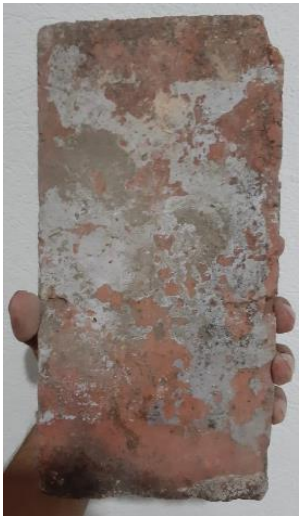
Ilustración 53 Piezas de ladrillo rectangulares empleados en muros. | Elaboración propia. 2020

- **Piezas de ladrillo rectangular de 3.5 x 13 x 25.5 cms.**

Estas piezas se pueden encontrar en algunas partes de los distintos muros como en los dinteles y jambas de algunas puertas, en los enmarcamientos de puertas y ventanas, en las cubiertas a base de viguerías, en las bóvedas, en pretilos, cornisas y en las columnas del patio trasero a diferencia de las del patio principal que están hechas a base de piezas de cantera con posiblemente un núcleo de mortero ciclópeo.

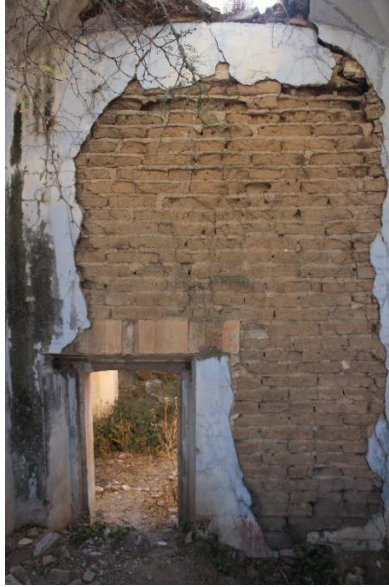
Ilustración 54 Muro a base de adobes de una de las habitaciones de la casa grande del Soyatal | Elaboración propia. 2020.

- **Adobes de 10 x 40 x 60 cms.**

Otro material principal en la construcción de este edificio es el adobe. Este material fue con el que se construyeron prácticamente todos los muros de la casa a excepción de uno de los muros de una habitación, el cual fue hecho con un sistema mixto de adobe y mampostería de piedra. Con este material también se hicieron algunos pretilos, el resto se hicieron con mampostería de piedra o ladrillo en el caso de aquellos que contaban con cornisas.

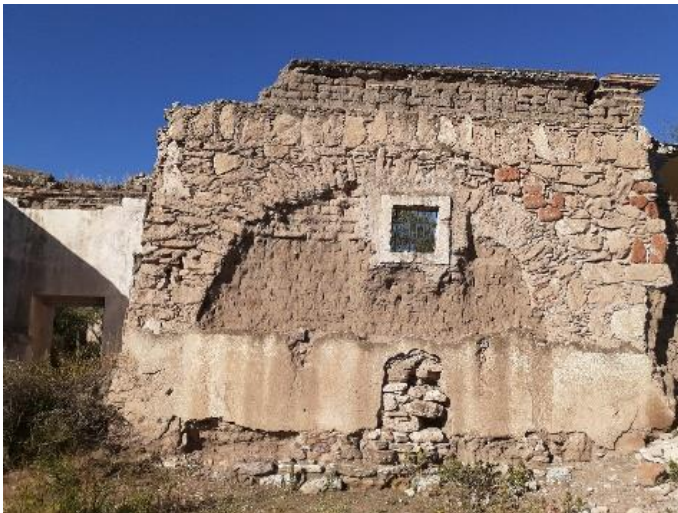
Ilustración 55 Piedra utilizada para relleno de pisos. | Elaboración propia. 2020

El otro material principal fue la piedra, de diferentes tamaños y tipos. Esta fue utilizada en toda la cimentación del edificio, así como en un par de arbotantes que sostienen la bóveda de la cocina, en los muros, en algunos pretilos, para el relleno en pisos, enmarcamientos de puertas y ventanas, escalones y también en las columnas del patio principal.

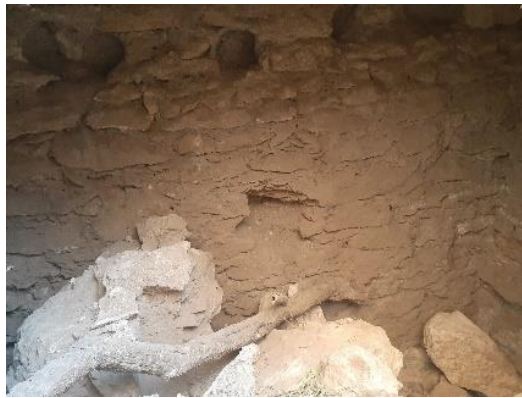
Hipotéticamente se plantea con base en una sección de cimentación que se pudo apreciar gracias a un gran agujero excavado en una de las habitaciones que todos los muros de la casa están soportados por una cimentación corrida a base de mampostería de piedra de la región careada y dejando dientes contra el terreno para trabarla, de mínimo 1.5 mts de profundidad y junteada con mortero cal-arena en proporción 1:5. Este dato se tomó basado en la profundidad de la excavación antes mencionada. Posiblemente con una plantilla en la parte inferior para evitar el contacto directo con el terreno natural a base de pedacería de ladrillo junteado con mortero cal-arena en proporción 1:5, al igual que la mampostería misma de la cimentación. La cimentación se conectaba a los muros mediante un rodapié a base de los mismos materiales que alcanzaba aproximadamente 0.50 metros de altura a partir del nivel del piso terminado, como se puede apreciar en el siguiente croquis.

Ilustración 57 Cimentación de mampostería de piedra. | Elaboración propia. 2020

En cuanto a la cimentación, al parecer fue construida de la manera en la que lo describe Katzman, una cimentación de gran altura y poco espesor. Sin embargo, al tener emparrillado de madera, el cual era utilizado en construcciones de peso medio, y al encontrarse en una zona no sísmica como Aguascalientes, el edificio pudo ser soportado de buena manera. También la colocación en que se colocó el rajueado en los muros permitió una mejor adherencia del aplanado y mayor solidez de este elemento. En pocas palabras, la casa grande de la hacienda el Soyatal parece haber mantenido métodos constructivos y materiales mayormente tradicionales, pero de gran calidad en su ejecución. Lo que mejor refleja su temporalidad, lo podemos encontrar en su estética.

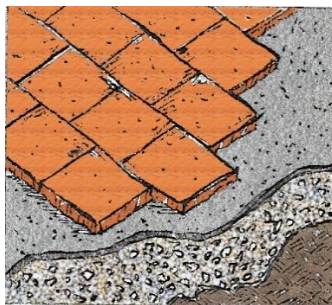
Para la colocación de estas piezas cuadradas, primero fue necesario preparar el terreno que las recibiría, esto se hizo en primera instancia apisonando una cama de tierra de material inerte, posteriormente se colocó un relleno de material pétreo con material posiblemente de la región de aproximadamente 3.5 cms de diámetro, lo que le da la altura aproximada de esta capa. Posteriormente para asentar el piso se utilizó una capa de mortero cal-arena en proporción 1:5 de aproximadamente 3.5 cms de espesor. Y finalmente se colocaban las piezas de ladrillo de 17.5 x 17.5 cms. Algo que llama la atención es el empleo de este material en todas las habitaciones y espacios de la casa, sin importar si eran espacios principales o secundarios, o si se encontraban en interiores o a la intemperie.

Ilustración 59 Croquis de las capas en la composición de los pisos | Elaboración propia. 2020.

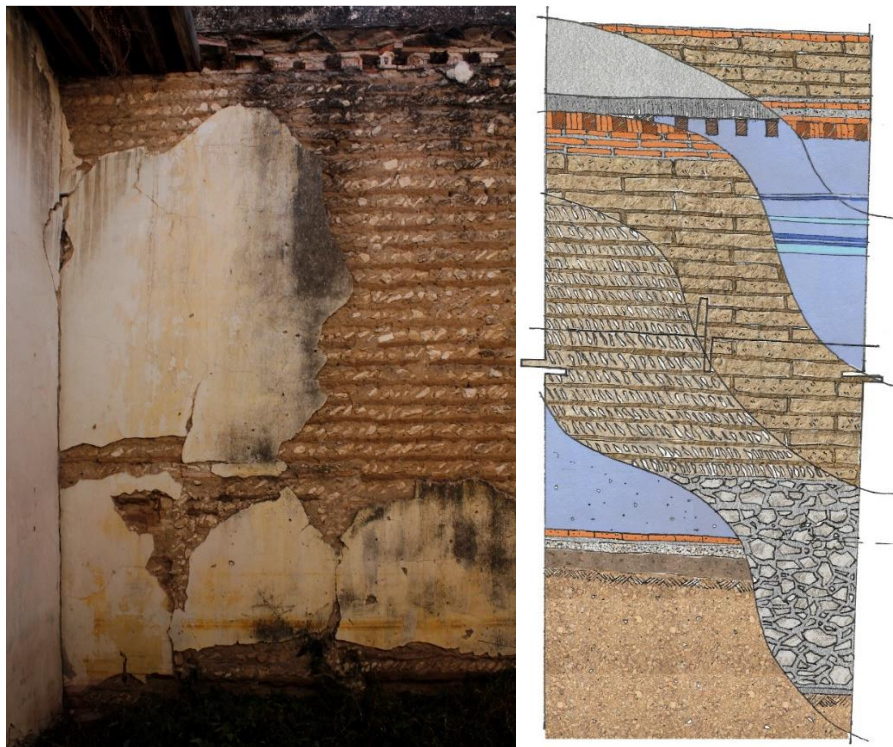
La composición en los muros del edificio varió un poco en las dos zonas que se mencionaron en un principio. El primer tipo de muro, que es el que se encuentra en las habitaciones frontales de la casa podemos encontrar la siguiente composición: Después del rodapié de piedra que servía de desplante se colocaban las hiladas con adobes de las dimensiones ya antes mencionadas, hasta la altura deseada. Las piezas eran juntas con un mortero de arcilla, y las juntas tenían un espesor aproximado de cinco centímetros. Una vez concluida el núcleo del muro se colocaba una capa intermedia que consistía en un rajueleado de piedras en hiladas de aproximadamente 9 centímetros de altura y cada piedra era colocada a 4.5 centímetros en promedio. Esta capa seguramente servía para dar mayor solidez al muro, así como mayor adherencia entre el acabado y el adobe. A continuación se muestra una fotografía de esta parte del muro.

Ilustración 60 Fotografía y detalle de muro en el que se aprecia el rajueleado en la capa intermedia del muro. |  
Elaboración propia. 2020.

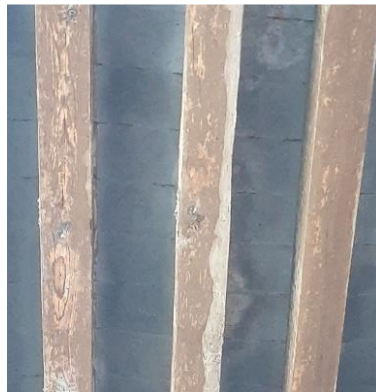
La unión entre los muros y el envigado es como se ve en el par de croquis anteriores. En la caso de aquellos muros que tenía cornisas como elemento decorativo se construía como se ve en el primer croquis. Sobre el muro de adobe se asentaba una hilada de ladrillos a tizón, sobre estos se colocaban grupos de cuatro ladrillos y finalmente sobre estos grupos se colocaba medio ladrillo para confinarlos, después en la parte más alta se colocaba otra hilada de ladrillos aparejados a sogá, de esta manera se formaban los mechinales donde se asentaban las vigas de madera. En el segundo caso, donde los muros no tenían cornisas la unión entre la cubierta y los muros era diferente. Sobre el muro de adobe se colocaban tres o cuatro hiladas de ladrillo a sogá que tenían la función de viga de arrastre y sobre ella la conformación del mechinal era igual al caso anterior. En ambos casos, sobre las vigas de madera se colocaba la bóveda plana que estaba conformada por cuatro capas:

- Primera capa: Enladrillado en petatillo asentado sobre las vigas de madera juntado con mortero cal-arena en proporción 1:3. Este enladrillado era visible desde los interiores y estaba pintado en color azul.

Ilustración 67 Cubierta a base de vigas de madera y ladrillo. | Elaboración propia. 2020

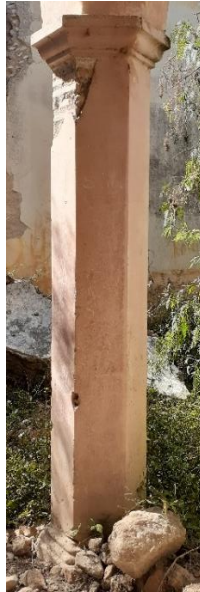
- Columnas del patio trasero (zona 2): En estas columnas a diferencia de las anteriores no había ningún elemento de cantería debajo de la basa de la columna. Tampoco contaba con chapeado de cantera, lo que se hizo en este

caso fue simular el color de la piedra con pintura a la cal en tono rosa, sobre el aplanado de cal-arena en proporción 1:3. La fábrica de estas columnas era del mismo ladrillo utilizado en otras partes del edificio, estos eran partidos para darle la forma hexagonal en planta, que tiene dimensiones de 0.65 mts de diámetro y una altura total de 2.89 mts.

Ilustración 76 Columnas del patio trasero. | Elaboración propia. 2020.

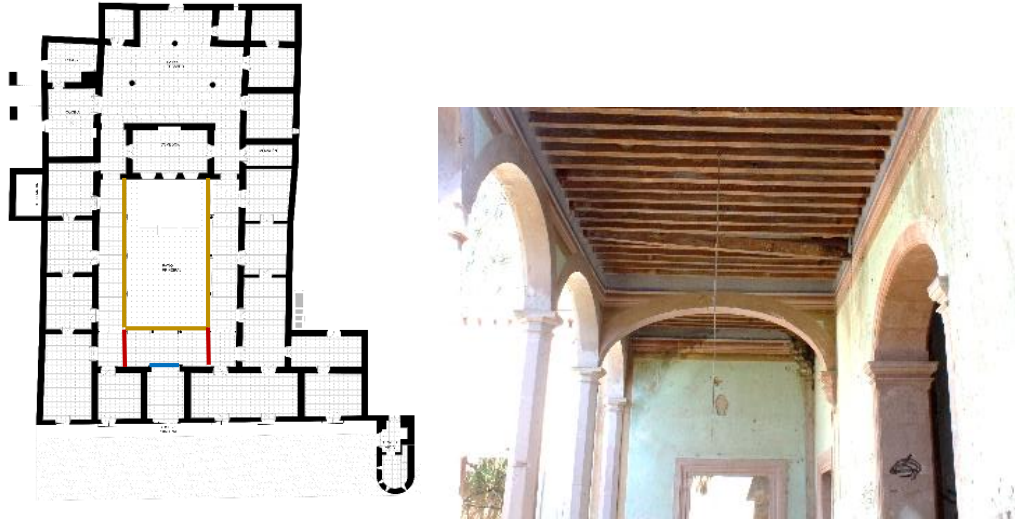
Ilustración 77 Arcos rebajados en el patio principal. | Elaboración propia. 2020.

- Arcos del patio principal: En el patio principal hay 13 arcos rebajados alrededor del patio, con fábrica de ladrillo, y uno en el acceso principal. 11 de estos arcos se encuentran en las arcadas que rodean el jardín principal, y 2 se encuentran sobre el corredor a los costados del acceso principal.
- Arcos del patio trasero: Los seis arcos ubicados en esta zona del edificio son a carpanel, de igual manera con fábrica de ladrillo, y a diferencia de los arcos anteriores sirven para sostener bóvedas que cubren los andadores a ambos costados, a excepción del central que sostiene una cubierta de viguería.

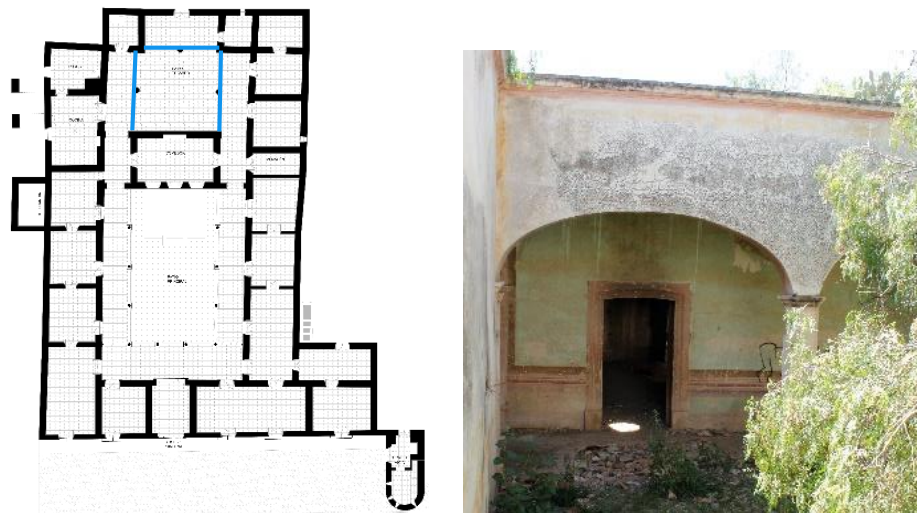
Ilustración 78 Arcos a carpanel ubicados en el patio trasero. | Elaboración propia. 2020.

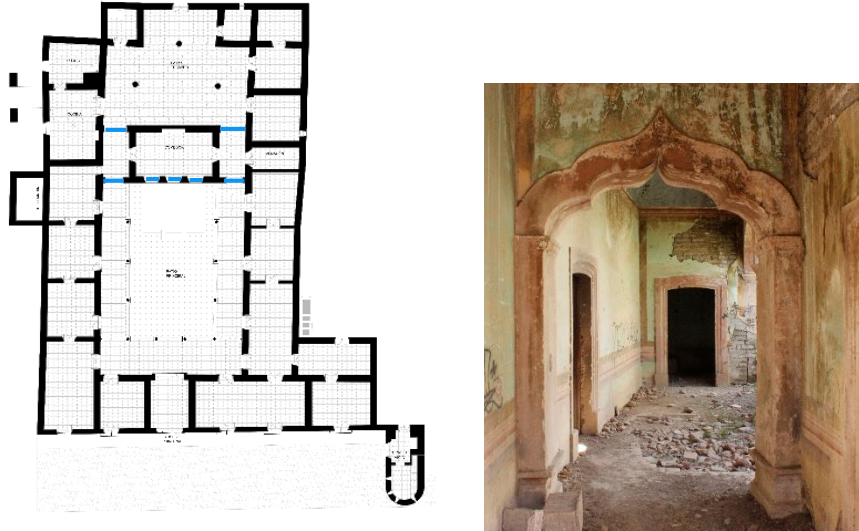
-Arcos en pasillos de conexión entre los patios: Estos arcos de esta zona, se podría decir que llaman más la atención por ser de tipo conopial, pero con tendencias árabes. Incluso presentan elementos ornamentales con forma de flores sobre la clave de los arcos en caso del patio principal.

Ilustración 79 Arcos conopiales en pasillos de conexión de los patios y en la fachada del comedor. | Elaboración propia. 2020.

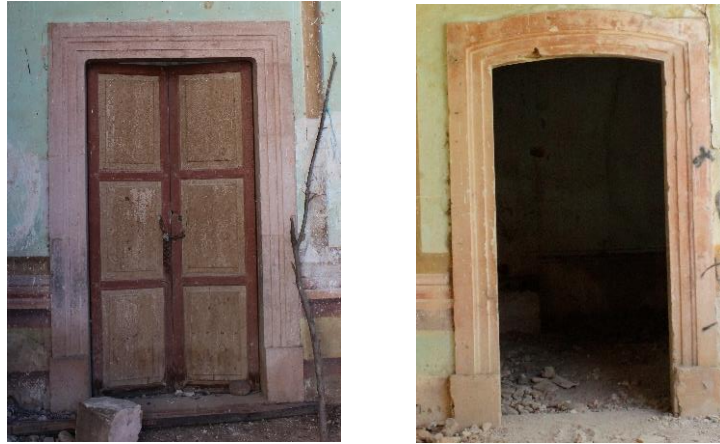
Al igual que otros elementos constructivos del edificio, el enmarcamiento de los vanos en puertas, se dividió en dos distintas calidades de trabajo. Se han podido identificar en la fachada principal y en los accesos a las habitaciones más cercanas marcos de cantera rosada. En el resto de las puertas estos enmarcamientos ornamentales están fabricados con pedacería de ladrillo simulando la misma forma.

Ilustración 80 A la derecha enmarcamiento de cantera rosa. A la izquierda enmarcamiento fabricado con ladrillo. |  
Elaboración propia. 2020.

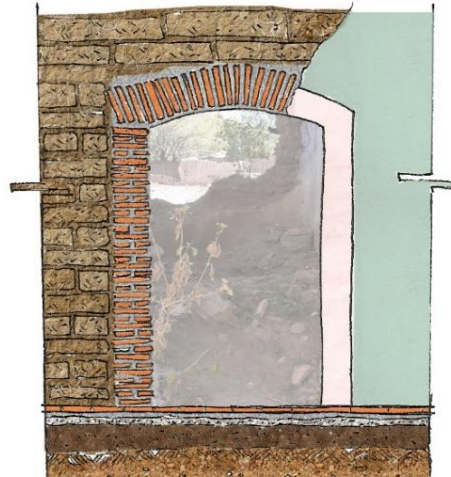
Esta construcción presentó una variedad de sistemas constructivos interesante, como se puede apreciar en el siguiente ejemplo, en el que el acceso hacía una pequeña habitación ubicada en la parte posterior de la casa, tiene jambas y dintel fabricadas con las mismas piezas de ladrillos utilizadas en muchas partes del inmueble. El espacio entre este enmarcamiento y el muro de adobe, se encuentra relleno de mortero que une ambos sistemas. A diferencia de los enmarcamientos anteriores, este sólo se encuentra pintado sobre el aplanado del muro, sin presentar ningún relieve, siendo uno de los más austeros de la casa, posiblemente esta habitación era utilizada como área de servicio.

Ilustración 81 Detalle de muro y enmarcamiento de puerta. | Elaboración propia. 2020.

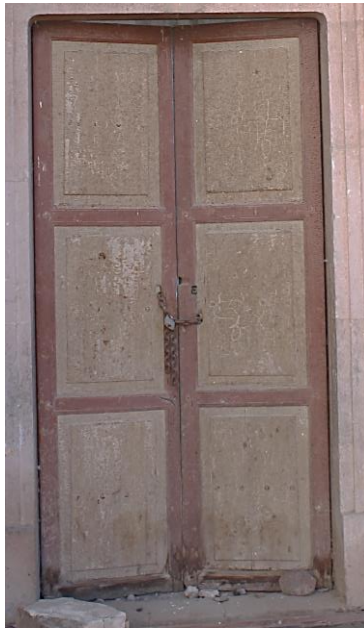
En cuanto a la carpintería de las puertas, era básicamente la misma en todas las habitaciones. Todas las puertas eran dobles batientes, como se hacía mayormente

en la época de las haciendas, cada una de las hojas se dividían en tres paneles, y tenían cuatro travesaños, uno inferior, uno superior y dos intermedios. Dichos travesaños y los largueros estaban pintados en una tonalidad café rojiza, mientras que a los paneles se les dio una tonalidad de madera clara.

Ilustración 83 Única puerta original existente en la casa. | Elaboración propia. 2020.

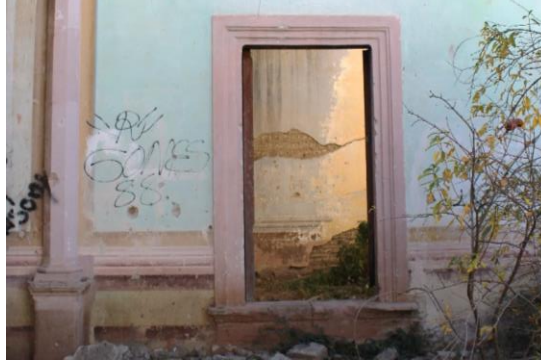
- Primer tipo: las ubicadas en las habitaciones, con vista hacia el patio principal. Estas ventanas cuentan con un enmarcamiento idéntico al de las puertas ubicadas en esta parte del inmueble, posiblemente fabricadas con la misma “plantilla de enmarcamiento”, en la parte inferior tienen un antepecho a base de piezas de cantera de aproximadamente 50 centímetros de alto. La carpintería de las ventanas también era idéntica a la de las puertas.

Ilustración 84 Ventanas en habitaciones con vista hacia el patio principal. | Elaboración propia. 2020.

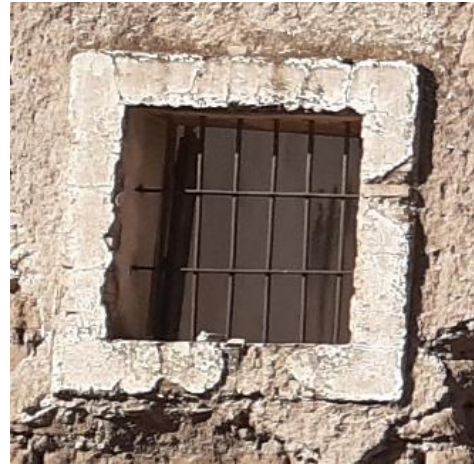
- Segundo tipo: Ventanas de aproximadamente 60 x 60 centímetros ubicadas en un par de habitaciones, con enmarcamientos a base de ladrillos, juntado con mortero cal-arena y recubierto con aplanado de mezcla cal-arena. En estas ventanas fue el único caso en el que se encontraron vestigios del empleo de herrería. Ambas cuentan con rejas ancladas a los muros.

Ilustración 85 Ventanas con reja de herrería | Elaboración propia. 2020.

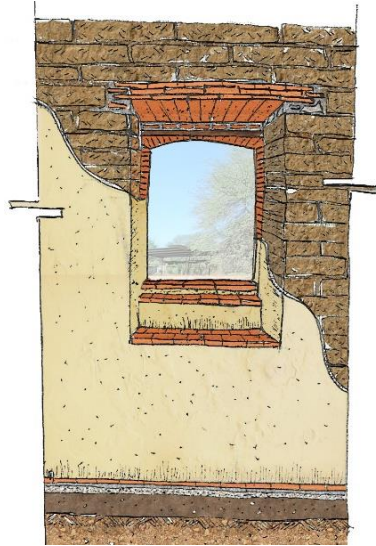
- Tercer tipo: Ventana ubicada en el cuarto del horno. El vano de esta ventana se encuentra en un muro de adobe, cuenta con dintel de ladrillo, y un enmarcamiento por la cara exterior, igualmente fabricado con ladrillo. Entre el dintel y el muro tiene un relleno de piedra mamposteada. Esta ventana tiene un doble antepecho a diferente altura cubiertos con una tapa a base de piezas de ladrillo cuadradas del mismo tipo que se utilizó en los pisos.

Ilustración 86 Ventana en el cuarto del horno. | Elaboración propia. 2020.

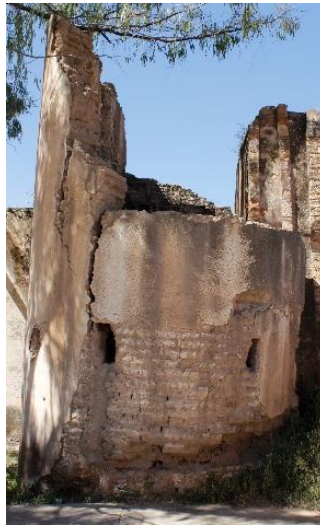
En el caso de la torre de vigía se encuentra una ventana con las mismas características que las de 60 x 60 centímetros, sólo que de mayores dimensiones de 0.50 x 1.75 mts. Y el segundo tipo presente en la torre son las ventanillas de vigilancia.

Ilustración 87 Mirillas en torre de vigía. | Elaboración propia. 2020.

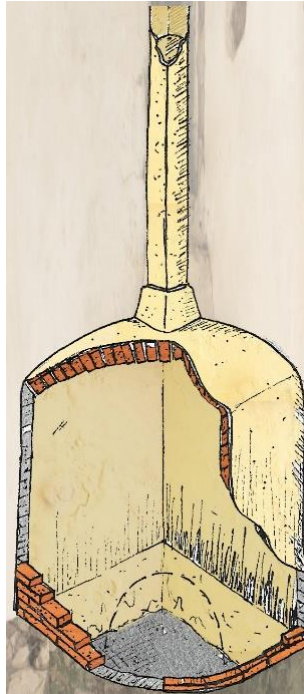
se muestra en el siguiente croquis. La fábrica es de ladrillo con mortero cal-arena y un aplanado de mezcla cal-arena en proporción 1:3, y pintado en tonalidad ocre.

Ilustración 88 Detalle de horno. | Elaboración propia. 2020.

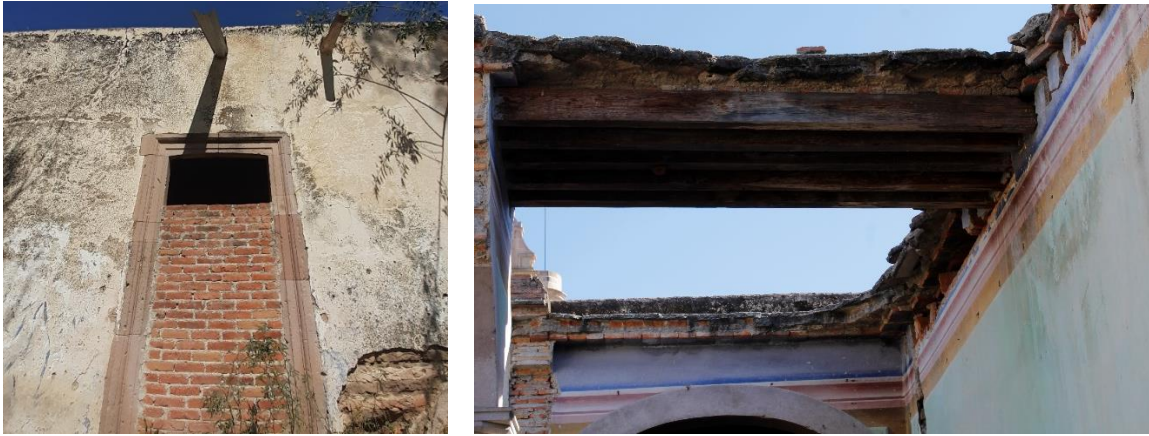
Para el aplanado de los muros se utilizó una mezcla de cal-arena en proporción 1:3 de aproximadamente 1.5 centímetros de espesor con acabado a base de pintura a la cal, y decoración con pintura mural en todos los espacios interiores. Los tonos que se utilizaron principalmente: son el amarillo de bardo en fachadas exteriores, el azul cobalto en interiores de habitaciones, el verde menta en los patios, el rosa coral en enmarcamientos tanto de puertas como ventana.

La variedad de colores empleados para las pinturas mural de todos los interiores fue amplia. También se aplicó la tonalidad azul en los enladrillados de las cubiertas.

Ilustración 89 Pintura en exteriores a la izquierda. Pintura mural en patios a la derecha. | Elaboración propia. 2020.

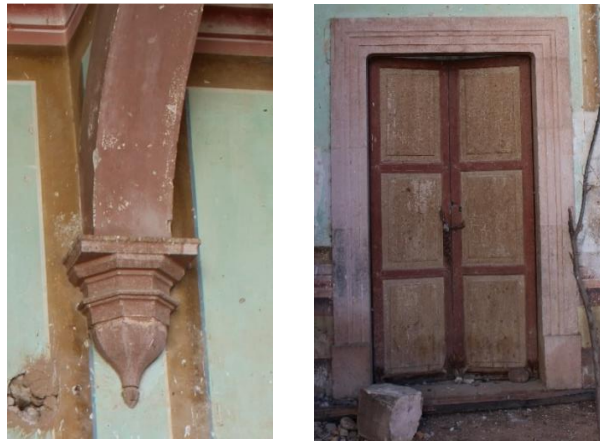
Sin embargo, el trabajo de cantería no deja ser de excelente calidad, como en todas sus obras, principalmente en las arcadas del patio principal, así como en los enmarcamientos de puertas y ventanas. Para esta obra empleó cantera rosa, misma que empleó en varias de sus obras.

Ilustración 91 Trabajo de cantería en columna, imposta y enmarcamiento de puerta. | Elaboración propia. 2020.

el trabajo de cantería en las columnas del patio principal también es remarcable, ya que refleja la maestría de Refugio Reyes en el conocimiento de la resistencia de este material, esto dicho por su aparente esbeltez. También podemos señalar que llama la atención el aparejo de los ladrillos para crear los mechinales en los que se sostienen las vigas.
