**UNIVERSIDAD NACIONAL AUTÓNOMA DE MÉXICO**  
**PROGRAMA DE MAESTRÍA Y DOCTORADO EN ARQUITECTURA**  
**CONSERVACIÓN DE LA ARQUITECTURA**  
**DE LAS CASAS GRANDES PORFIRIANAS EN HACIENDAS**  
**DEL ESTADO DE AGUASCALIENTES**

**TESIS**  
**QUE PARA OPTAR POR EL GRADO DE**  
**MAESTRO EN ARQUITECTURA**  
En el campo de conocimiento de:  
Restauración del Patrimonio Arquitectónico

**PRESENTA:**  
**Arq. Ernesto Reséndiz Ramírez**

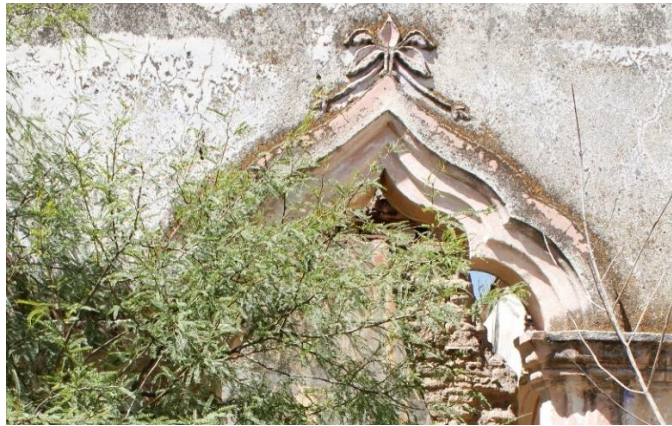
Ilustración 93 Arcos conopiales con arquivoltas y decoración fitomorfa. | Elaboración propia. 2020.

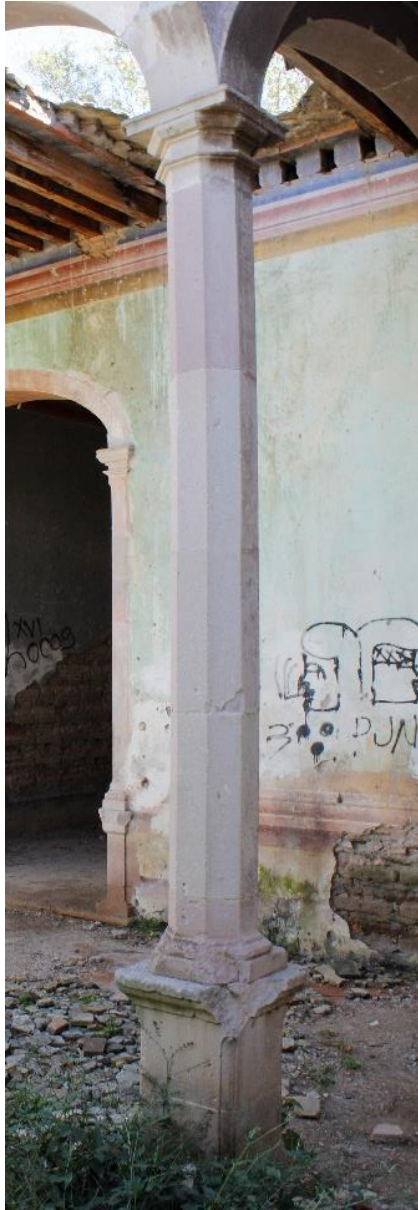
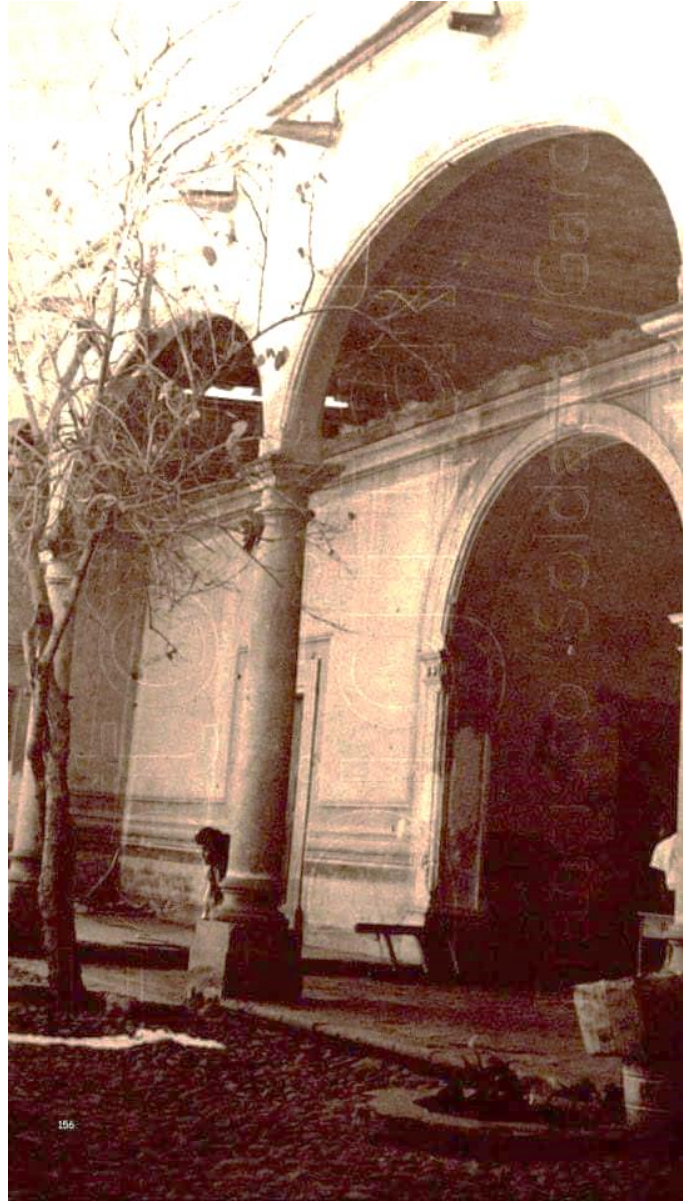
Por último, las bellas columnas del patio principal que le otorgan la jerarquía a este espacio. Dichas columnas de tendencia clasicista, parecen ser una versión ortogonal de la columna toscana de Vignola. Como se ha mencionado anteriormente, Refugio Reyes fue alguien que manejo de gran manera la dualidad entre la arquitectura tradicional de la época y aquella que integraba los avances tecnológicos del momento. En este caso se acerca más a la parte tradicional. Sin embargo, no deja de plasmar su sello propio con el trabajo de cantería, el buen manejo de la

Ilustración 94 Columnas de cantera en el patio principal de la casa grande. A la izquierda se muestra su estado actual, mientras que a la derecha se observa una foto histórica de la primera mitad del siglo XX. | Elaboración propia. 2020. (izquierda). Archivo Histórico de Aguascalientes. (derecha).

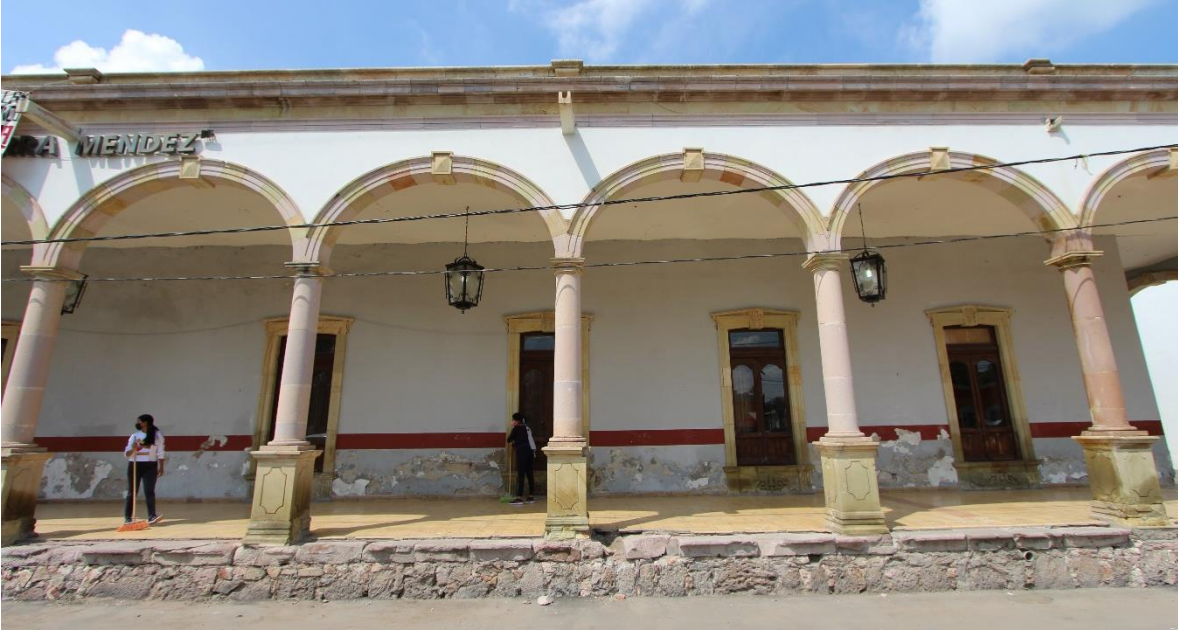
Espacialmente, la casa está vestibulada mediante la arcada que rodea la vivienda, elemento de herencia colonial. Dicho elemento en conjunto con la plataforma y los remates ornamentales (copas), así como un mayor detalle en el trabajo de cantería del acceso, son los que le dan la jerarquía a la casa grande entre los edificios del casco.

Ilustración 97 Arcada en fachadas. | Elaboración propia. 2021.

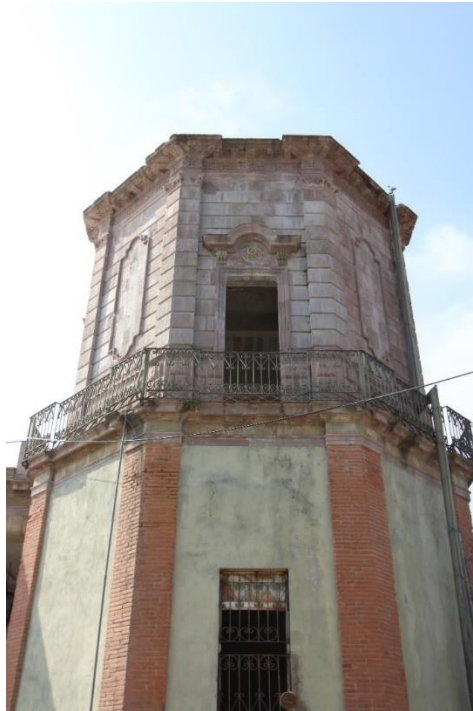
Por otra parte, podemos decir que un elemento característico de esta casa grande es la torre de planta hexagonal. La cual algunos autores la mencionan como mirador, y otros como cuarto de bombas, posiblemente cumplía con ambas funciones. No obstante, su ubicación se mantiene, al igual que en aquellas casas que contaban con torre de vigía, en una de las esquinas de la finca. Constructivamente es un elemento interesante. Las pilastras, no rectangulares, estaban fabricadas a base de ladrillo colado, el cual era de nueva introducción en la región, esto es posible de observar, ya que la cantera que forraba originalmente toda la torre, fue retirada en la planta baja. La cantera que la cubría era rosada, tallada a manera de

almohadillados. Además de los materiales, el sistema de distribución de agua, también era novedoso en la región y posiblemente sea una de las introducciones hechas con la llegada de la industria y el ferrocarril a la región.

Ilustración 101 Torre anexa a la casa grande. Destacan los materiales empleados (ladrillo colado y cantera rosada, hierro en barandales). Así como su función de tanque elevado | Elaboración propia 2021.

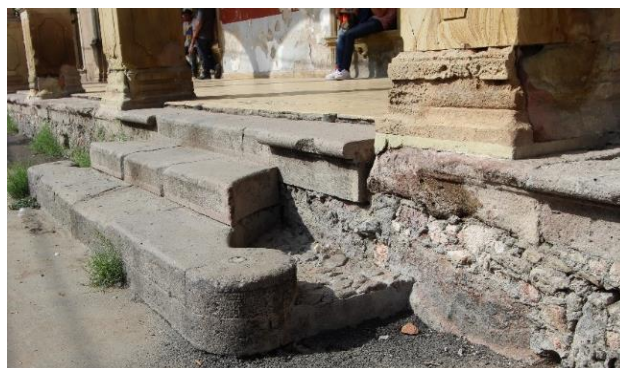
Para la plataforma se usó un sistema tradicional de mampostería de piedra y relleno. El edificio se eleva aproximadamente unos 50 centímetros. Las escaleras principales anteriormente contaban con un barandal de herrería de hierro forjado, al igual que en la torre.

Ilustración 102 Escalera en el acceso principal, se puede ver que anteriormente contaba con barandal de herrería. | Elaboración propia 2021.

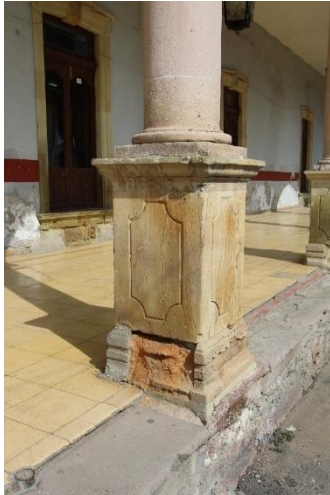
Las columnas están compuestas por un núcleo a base de ladrillo y mortero, con recubrimiento de cantera, en este caso amarilla. La cantera era uno de los elementos más utilizados por la clase pudiente de Aguascalientes. En este caso fue ampliamente utilizada en los elementos principales como lo son: columnas, enmarcamientos, arcos y los muros de la torre.

Ilustración 103 También se observa el sistema constructivo empleado, en este caso adiferencia de la Ciudad de México, donde también se empleaba recinto, se utilizó la cantera de Clavellinas | Elaboración propia 2021. (izquierda). Manual Técnico de Procedimientos para la Rehabilitación de Monumentos Históricos en el Distrito Federal.

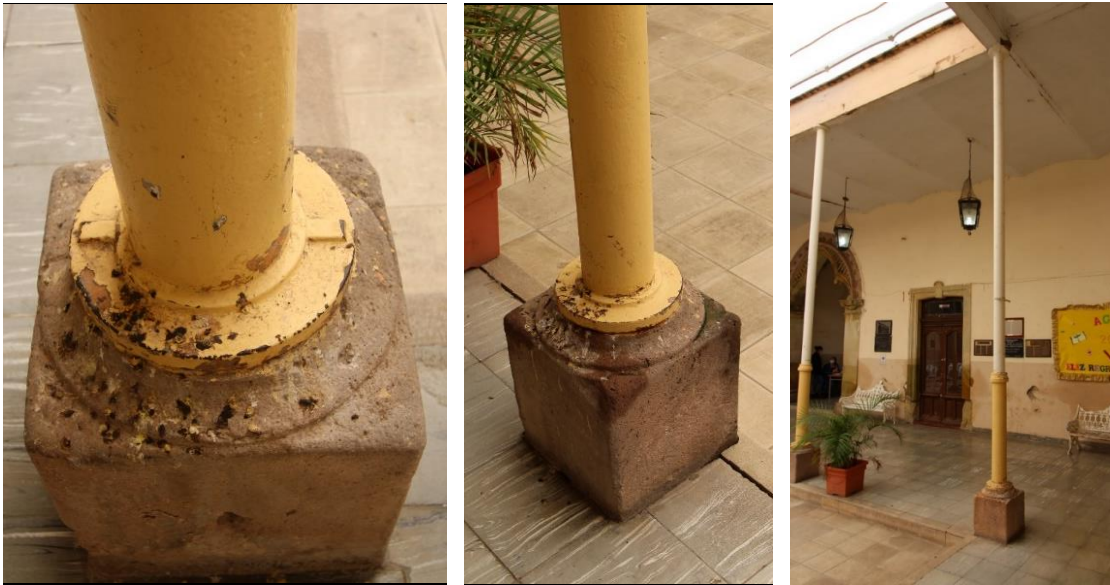
Como se observa en las siguientes fotografías, las columnas al igual que las vigas y viguetas también fueron metálicas. En este caso, las columnas tienen un diseño industrial, muy parecido a los que se empleaban en los edificios del ferrocarril, a diferencia de algunas viviendas de la ciudad de Aguascalientes, como fue la ya mencionada casa de la actual “Saturnina” o la casa grande de Palo Alto, en las que las columnas mostraban mayor ornamentación y un sistema de cubierta más

Ilustración 106 Detalle de dado o base de piedra, columna metálica y cubierta a base de bóveda catalana con estructura metálica. | Elaboración propia. 2021.

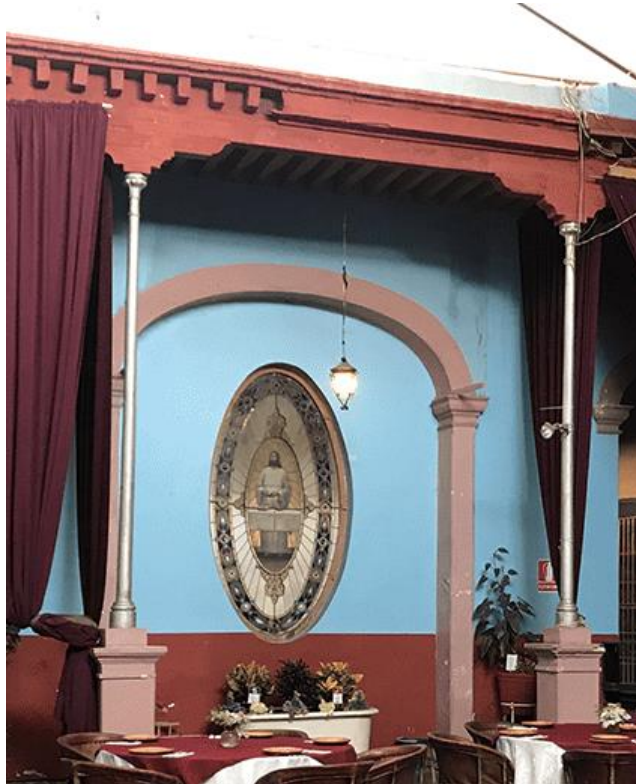
Ilustración 107 Columnas del patio principal de la casa conocida actualmente como la “Saturnina”. Aún mantiene un sistema mixto entre elementos de madera y la introducción de columnas metálicas. | Manual Técnico de Procedimientos para la Rehabilitación de Monumentos Históricos en el Distrito Federal (dibujo). Secretaría de Economía Social y Turismo Municipal. La Saturnina. Siglo XX (fotografía).

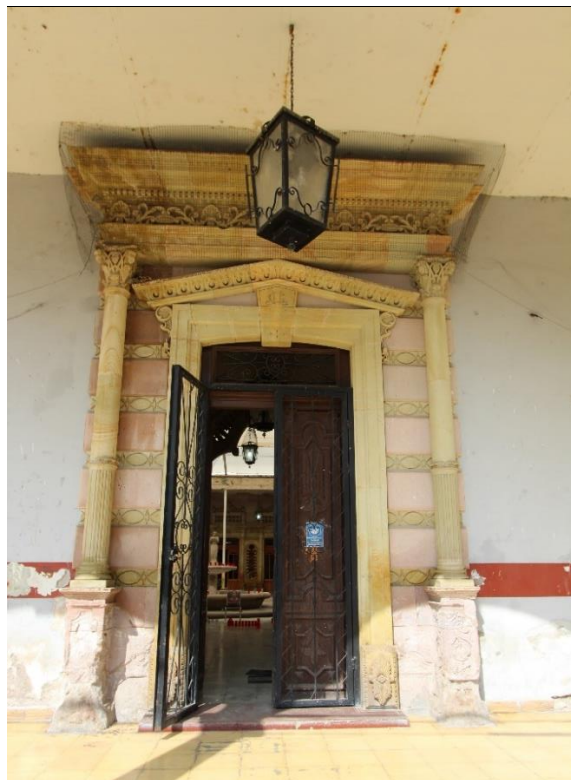
Ilustración 108 Trabajo de cantería en el acceso principal de la casa grande de Cañada Honda | Elaboración propia. 2021.

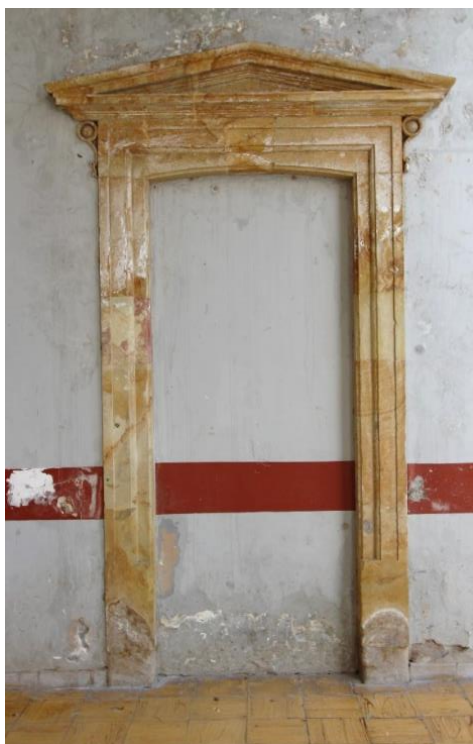
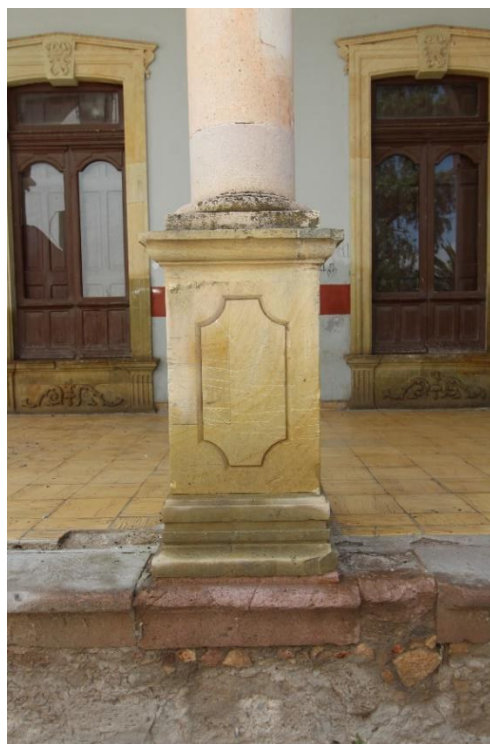
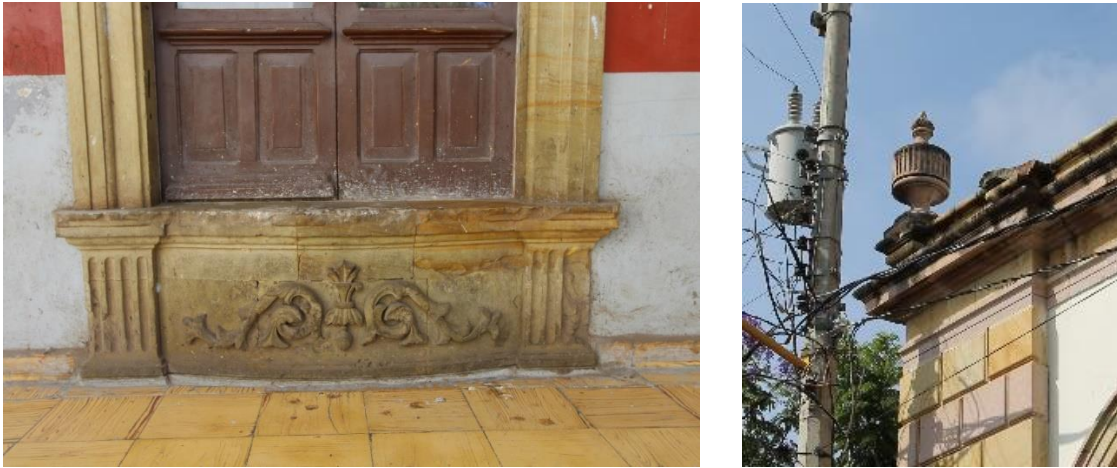
Ilustración 109 Detalles ornamentales de cantería en fachadas exteriores de la casa grande de Cañada Honda | Elaboración propia. 2021.

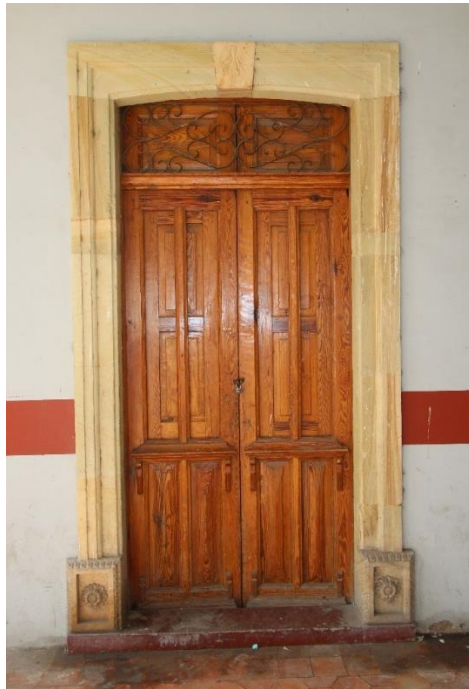
Ilustración 110 Enmarcamientos de cantera con detalle de esgrafiado en la clave del dintel y decoración con elementos florales. | Elaboración propia. 2021.

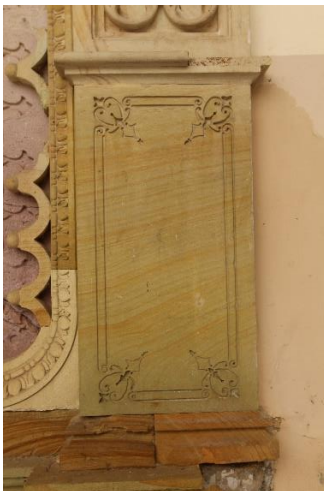
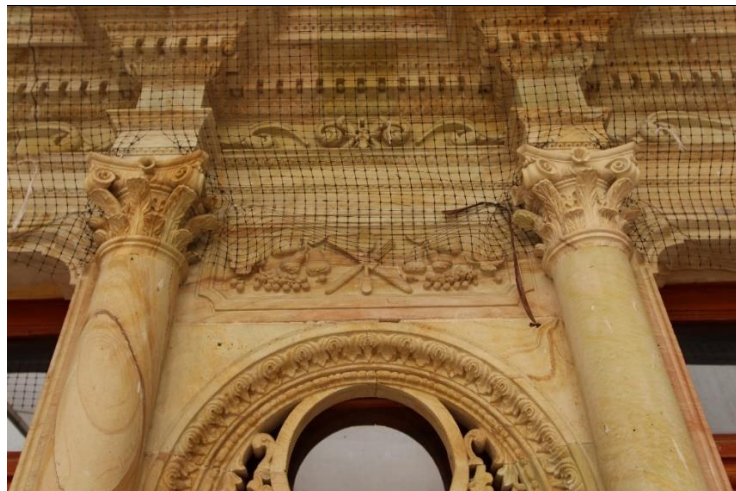
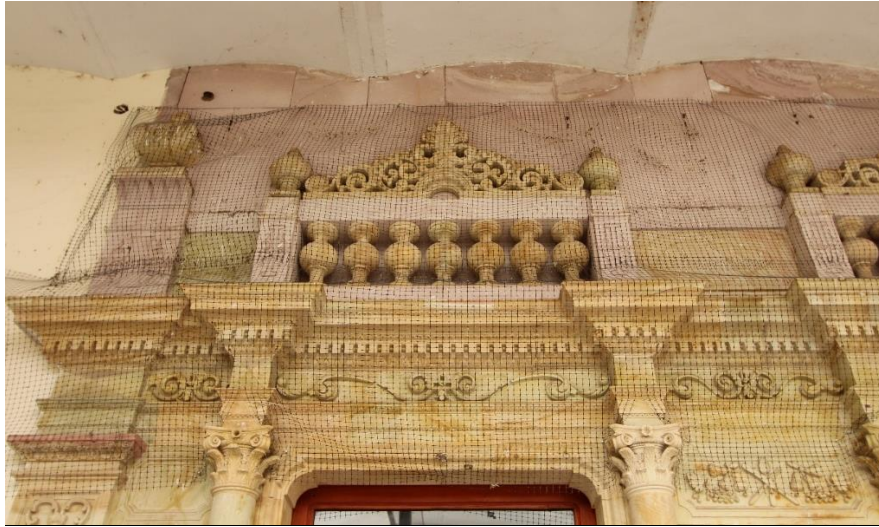
Ilustración 113 Trabajo de cantería en la fachada del comedor | Elaboración propia. 2021.

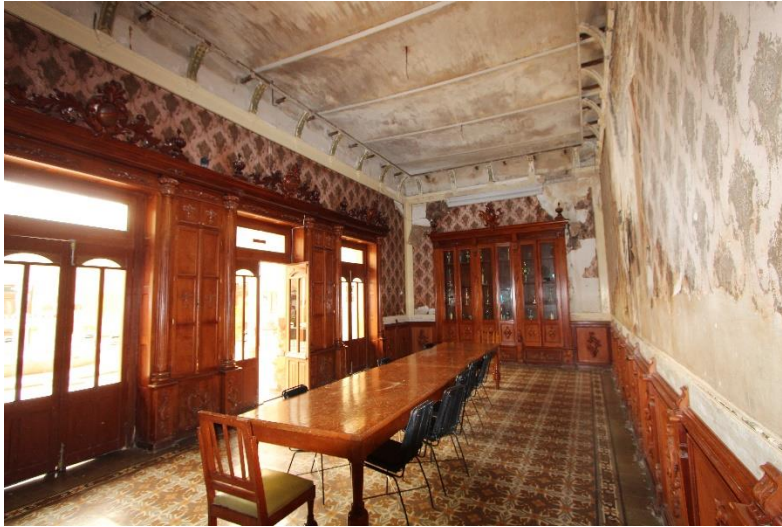
Además de la ornamentación exterior, toda la tendencia afrancesada llegada a México con el Porfiriato se vio reflejado en el comedor, por ser el lugar de recepción de visitas, entonces se podría decir que era la carta de presentación ante otros integrantes de la élite. Esto se logró plasmar completamente en el caso de Cañada Honda. En primer lugar destaca el trabajo de carpintería y ebanistería en los guardapolvos y enmarcamientos de las puertas.

Ilustración 114 Ebanistería y carpintería de guardapolvos, enmacamientos y vitrinas del comedor de la casa grande de Cañada Honda. | Elaboración propia. 2021.

Por último, y como elemento decorativo propio del Porfiriato sería conveniente la consolidación del papel tapiz presente en el caso de Cañada Honda, a pesar de encontrarse bastante deteriorado, sería importante que se mantuviera el original, como se mencionó anteriormente. De igual manera los guardapolvos y enmarcamientos de madera ubicados en el mismo espacio.

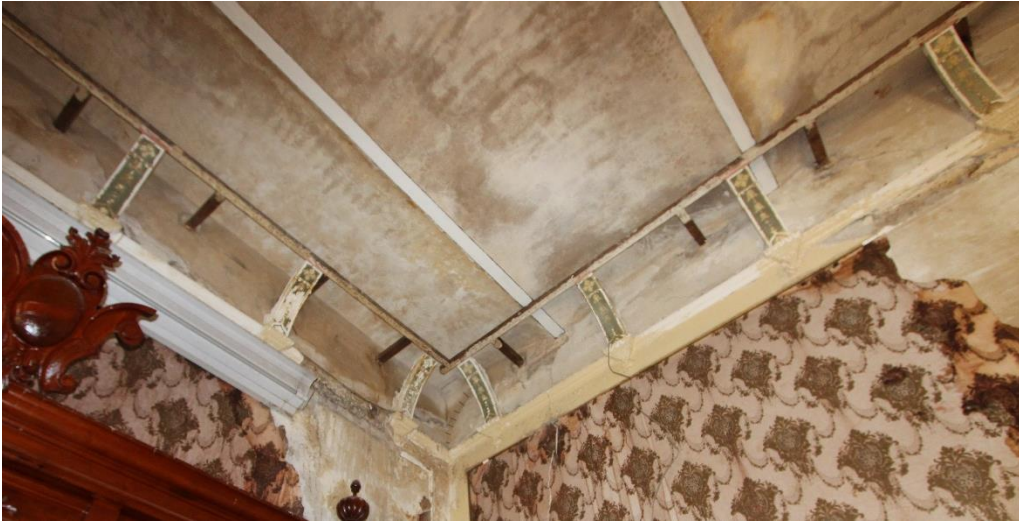
Además, es importante mencionar también que dicho espacio contaba con cielorraso de madera que actualmente ya no existe. Para su fabricación se colocó un soporte o bastidor metálico anclado a los muros, que también estaba decorado con motivos florales.

Ilustración 116 Vista del cielorraso en el comedor de la casa grande de Cañada Honda | Elaboración propia. 2021.

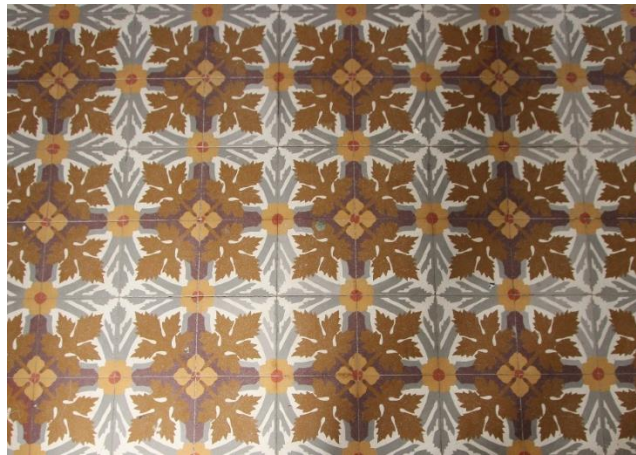
Ilustración 117 Piso de pasta en el comedor de la casa grande de Cañada Honda | Elaboración propia. 2021.

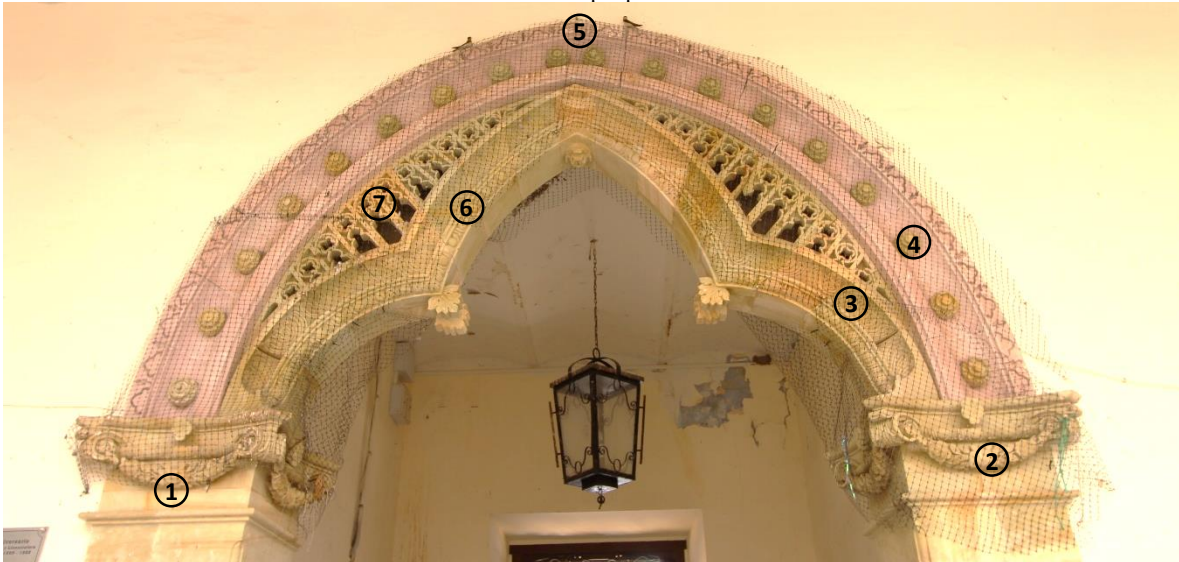
Y también se ornamo el arco de acceso que divide el vestíbulo con el patio central. Este arco trilobulado y ojival es sin duda uno de los más bellos construidos por Refugio Reyes, contiene gran cantidad de detalles minuciosos en su cantera. Al igual que en la fachada del comedor, los identificaremos y enumeraremos sobre una fotografía actual:

Ilustración 119 Trabajo de cantería en el arco del acceso al patio central de la casa grande de Cañada Honda. | Elaboración propia. 2021.

| Columna de 4 volutas ① | Guirnaldas en capitel ② |

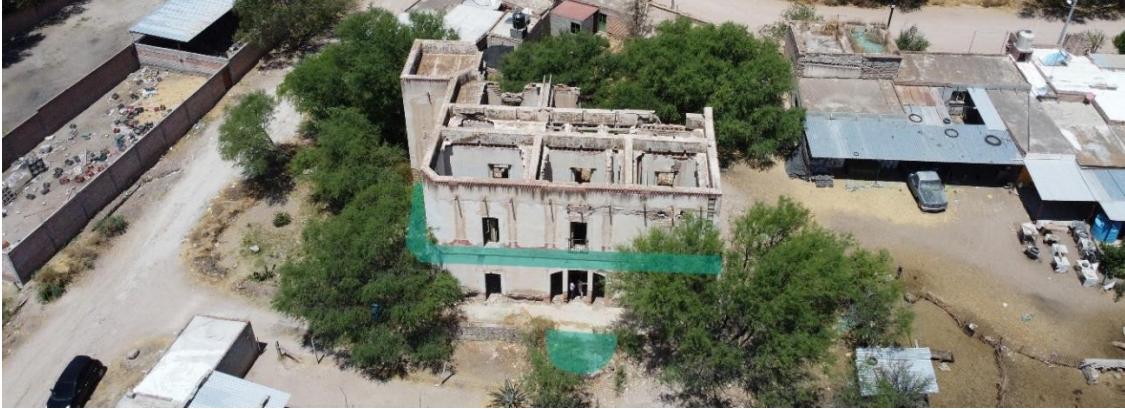
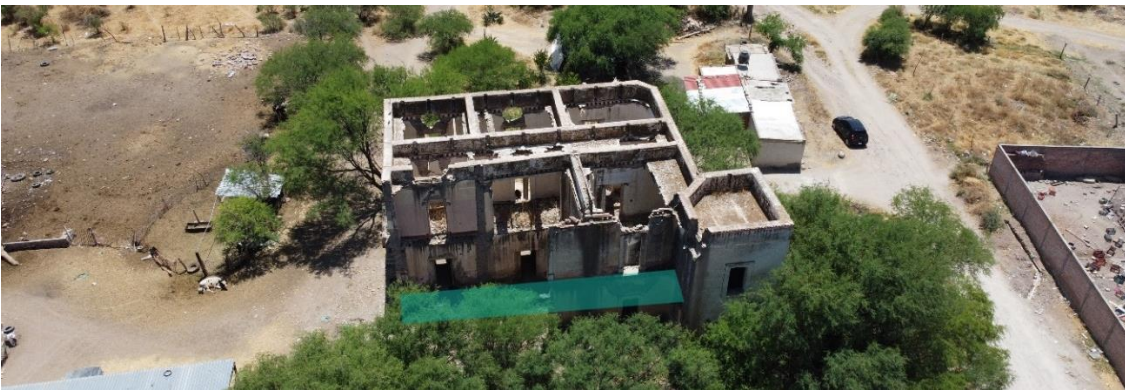
Ilustración 122 Terrazas exteriores de la casa grande de la hacienda La Punta. Se indica en color azul la ubicación hipotética de terrazas exteriores basada en la observación física del edificio. Las que se encuentran en planta alta están conectadas con todas las habitaciones, y la que se ubica en planta baja con el comedor | Elaboración propia. 2022.

Los espacios de servicio se ubicaron al igual que en los dos casos anteriores al fondo de la construcción, el comedor conectado con la cocina, el salón al frente de la vivienda. Una habitación en la que se encontraba la escalera para llegar a las habitaciones de la planta alta, todas ellas contaban con acceso a las terrazas. A continuación, se muestran las áreas de ocio o descanso que se encuentran al exterior,

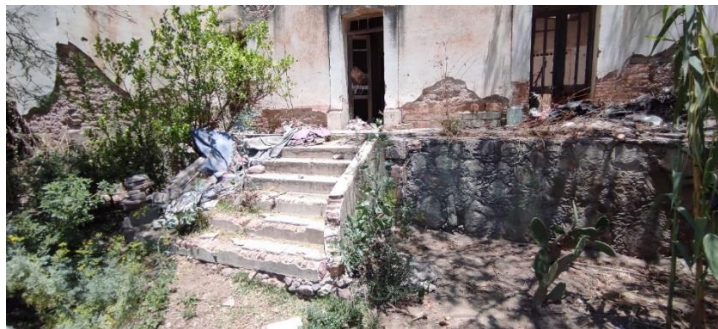
Ilustración 123 Plataforma y escalones en el acceso principal de la casa de La Punta | Elaboración propia. 2022.

Por otra parte, en esta casa al igual que la de Cañada Honde se mantuvo la jerarquía del edificio desplantándolo sobre una plataforma, situación que no ocurría en la finca antigua de la hacienda, que estaba construida al nivel del terreno.

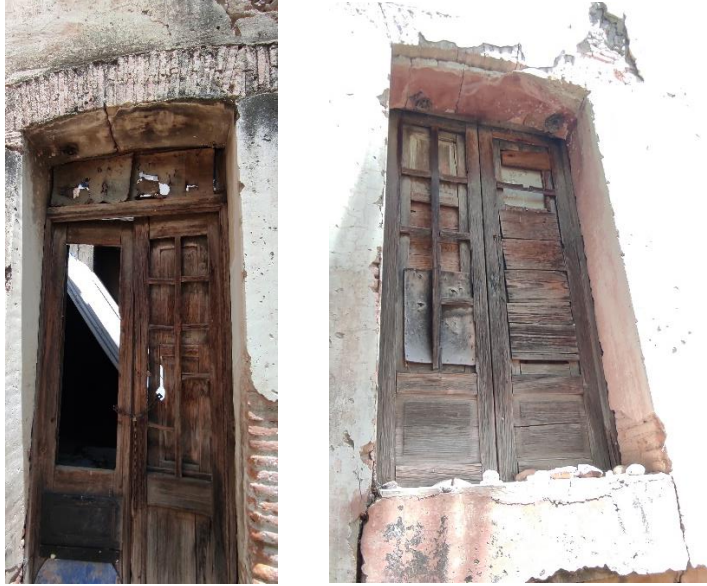
Ilustración 124 Puertas y ventanas dobles en la casa grande de la hacienda La Punta. Se observa que ya se había integrado el vidrio como material en puertas y ventanas. | Elaboración propia. 2022.

Otra diferencia que nos habla de cómo la idea de interiorizar las actividades de los habitantes fue cambiando, es que gracias a la introducción del vidrio, se pudo tener un punto medio en la privacidad y el control del ambiente. Ya que en este caso las puertas y ventanas eran dobles. La primera era ciega con hojas de madera, como tradicionalmente se usaban, y la segunda con varias piezas de vidrio.

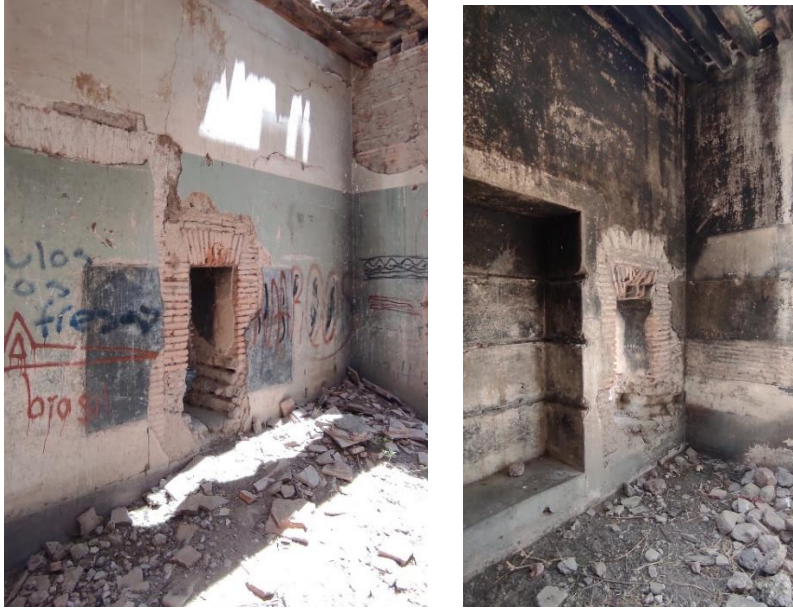
Ilustración 127 A la izquierda, vano que comunica con la cocina visto desde el comedor. A la derecha, visto desde la cocina. | Elaboración propia. 2022.

Al interior del inmueble algunos de los aspectos espaciales más interesantes y que pueden ser considerados diferentes a lo que tradicionalmente se hacía en Aguascalientes son, en primer lugar, el comedor con terraza hacia el exterior y la comunicación que tiene con la cocina mediante pequeño vano por el que posiblemente se pasaban los alimentos directamente.

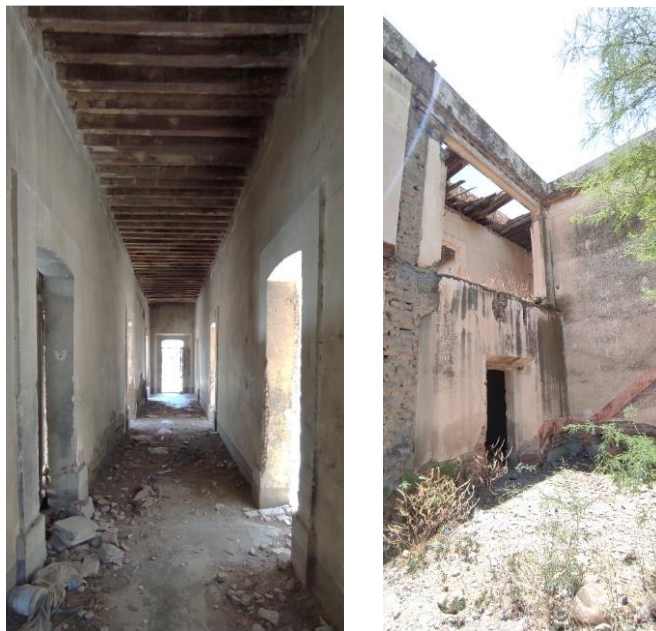
Ilustración 128 A la izquierda, pasillo central. A la derecha, restos de la escalera hacia la planta alta en la casa grande La Punta. | Elaboración propia. 2022.

En segundo lugar, el pasillo que atraviesa de lado a lado el edificio y que comunica todas las habitaciones. Se podría decir que este espacio sustituyó al patio central y a los vanos entre habitaciones, lo que permitió mayor privacidad en cada una de ellas.

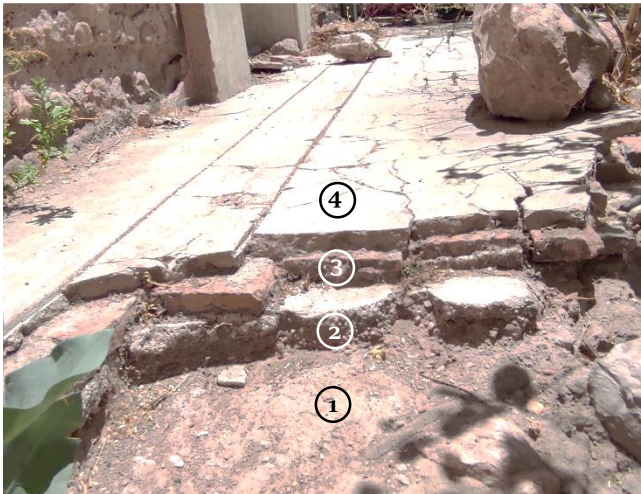
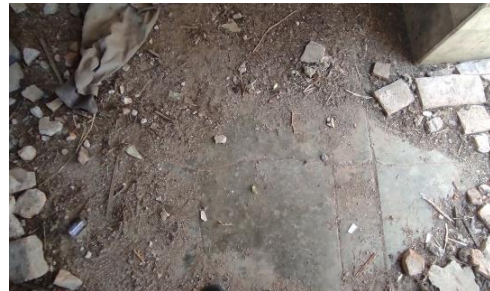
Ilustración 129 1 Se observan las siguientes capas en la composición de pisos: (1) cama de tierra-material inerte apisonada, (2) capa de material pétreo de aproximadamente 2 centímetros de diámetro con mortero cal-arena, (3) ladrillo asentado con mortero cal-arena, (4) piso de concreto estampado y entintado.

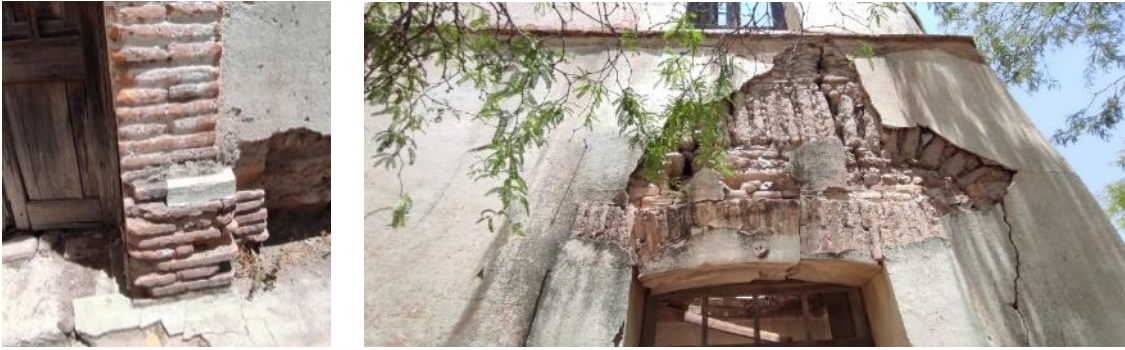
Ilustración 130 Ladrillo y adobe en muros de la casa grande de La Punta. | Elaboración propia. 2022.

En cuanto a los muros, se empleó mayormente el ladrillo colado, de recién integración en la región, aunque se continuó combinando con el adobe, pero en menor cantidad. Y el acabado final era de cal-arena igual que en los casos anteriores, y decorados con tonalidades amarillas, rojas, blancas y verdes principalmente.

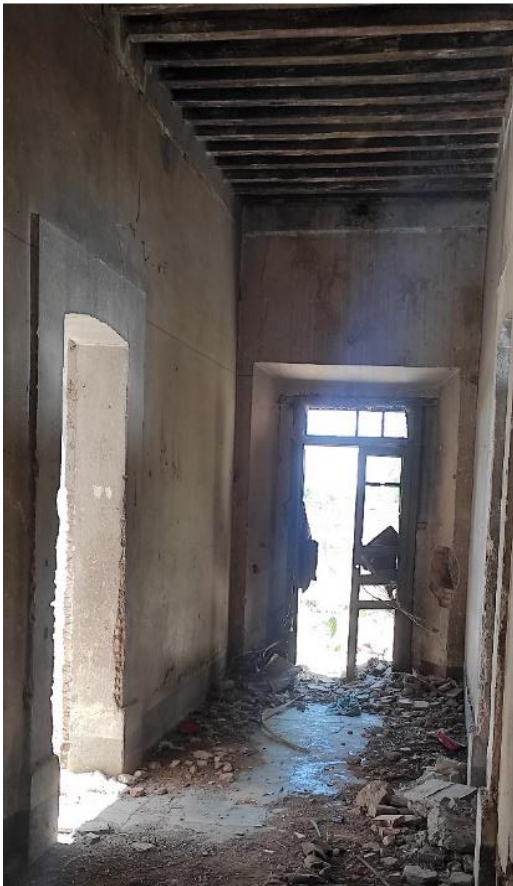
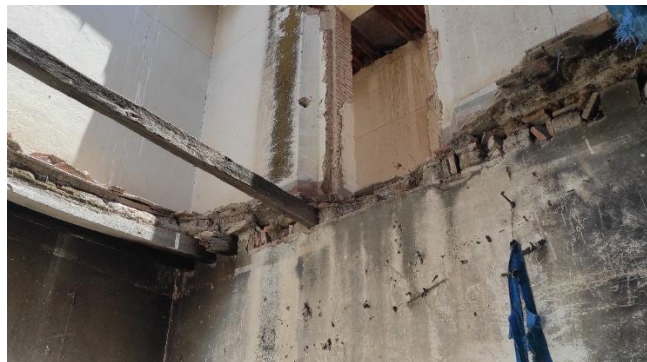
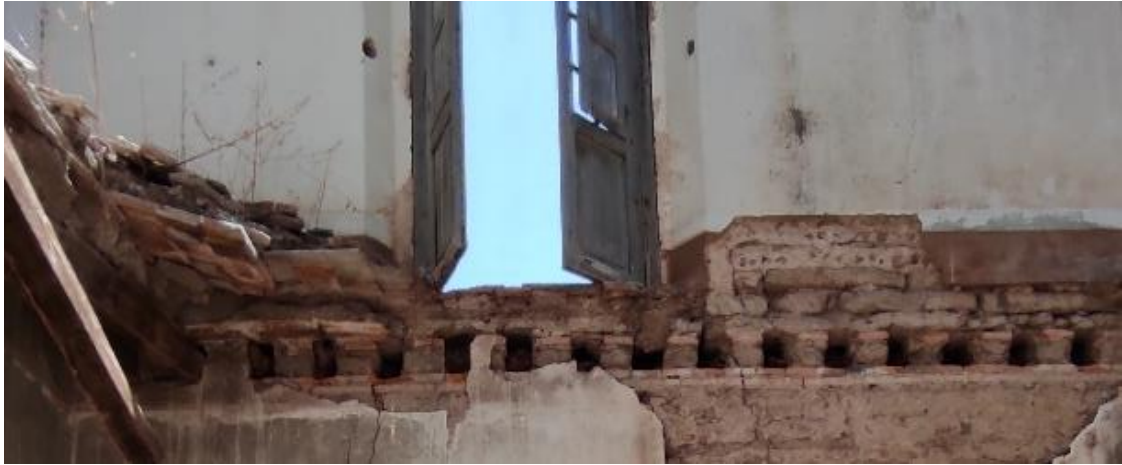
Ilustración 131 Vista del sistema constructivo de entrepisos y cubiertas. Se emplea el sistema tradicional con vigas de madera, en este caso destaca la proximidad entre vigas. | Elaboración propia. 2022.

Las cubiertas mantuvieron el sistema tradicional de vigas de madera, a excepción de algunos espacios en donde ya se integraron rieles a modo de vigas. Al igual que en el caso del Soyatal el cuerpo del entrepiso es un entortado de mortero, a diferencia de muchas viviendas de la época en la que se empleaba un relleno de tierra o tezontle, lo que las hacía mucho más voluminosas.

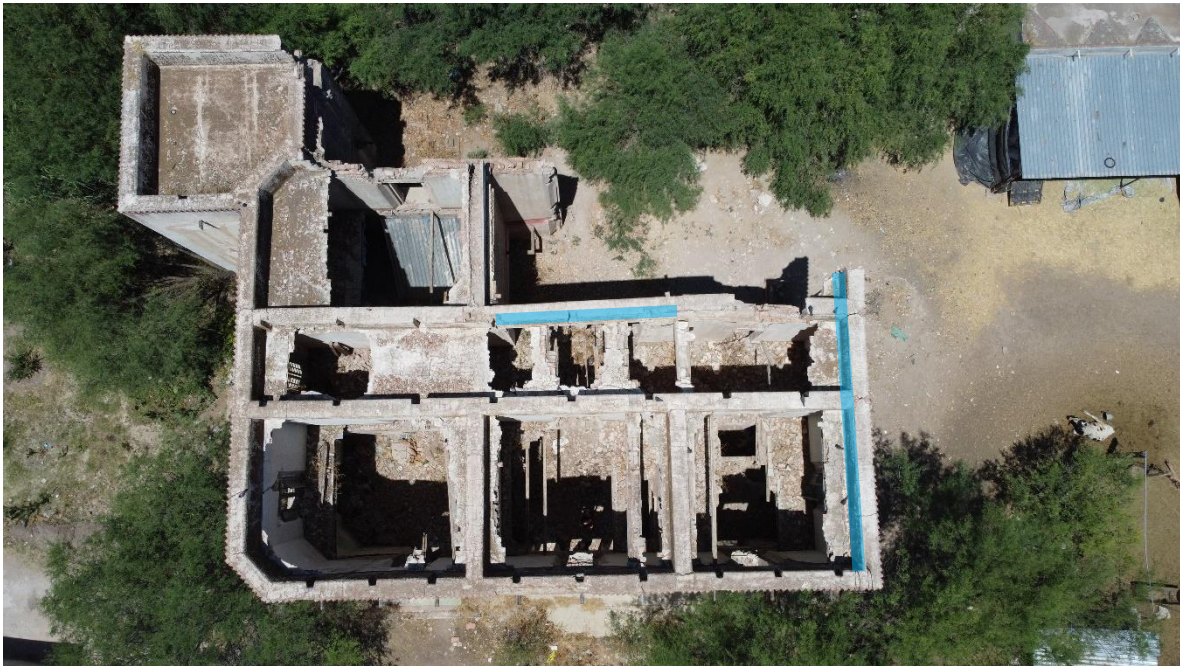
Ilustración 132 Vista aérea en dónde se señalan las vigas metálicas a base de riel que se observan a simple vista | Elaboración propia. 2022.

Como ya mencionamos anteriormente esta vivienda incorporó algunos elementos que llegaron a la región como consecuencia de la industrialización que se vivía en la región. Entre ellos se encuentran el vidrio y el acero. En la casa grande de La Punta podemos ver cómo se dieron soluciones constructivas y funcionales con el empleo de estos materiales. Estructuralmente el metal se empleó como ya vimos en

la fotografía aérea anterior para repartir las cargas. A continuación, se muestran un par de ejemplos del uso que se le dio:

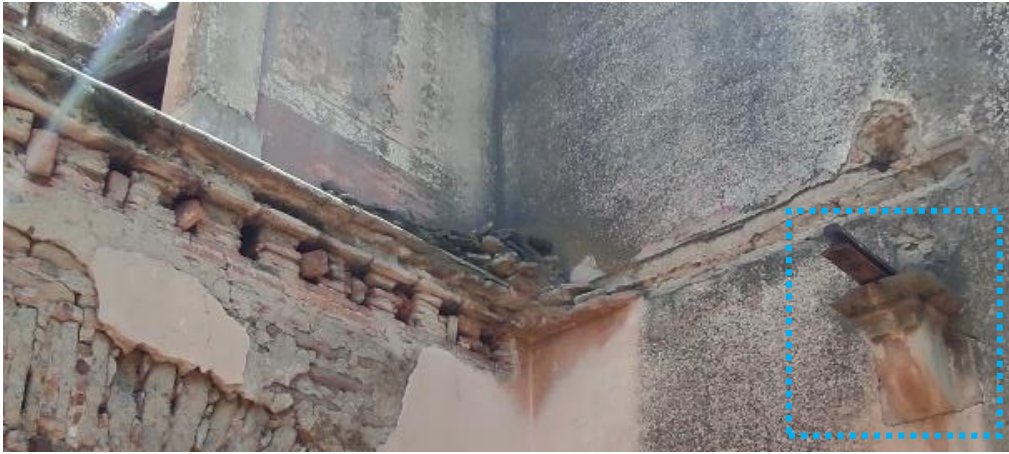
Ilustración 133 Riel que sirvió de apoyo para sostener una de las terrazas de las habitaciones en planta alta. | Elaboración propia. 2022.

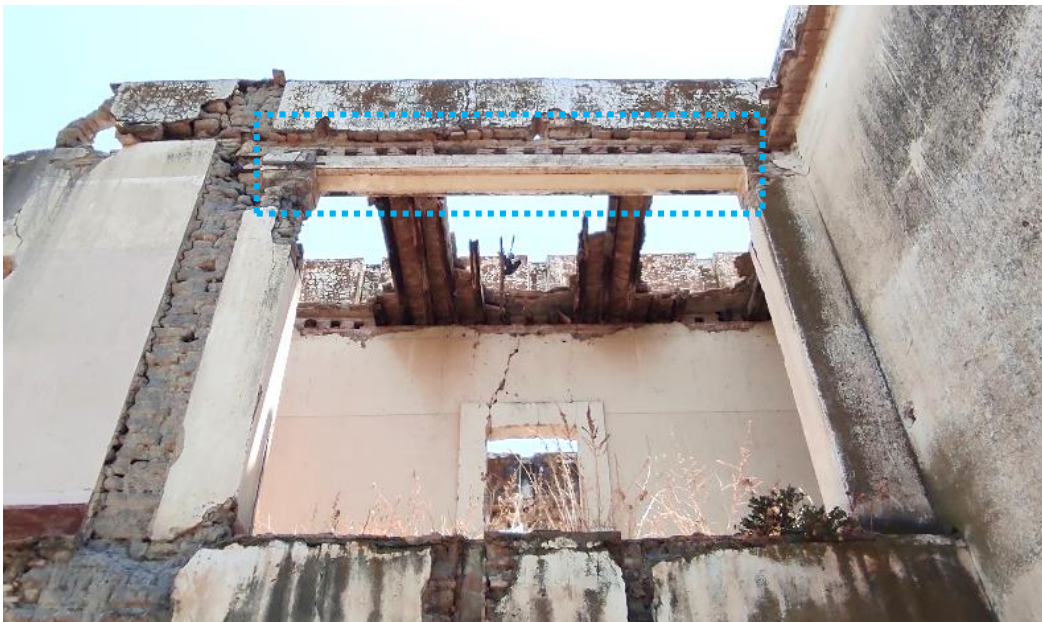
Ilustración 134 Trabe metálica que sostiene el claro donde se ubicaba la escalera en planta alta. | Elaboración propia. 2022.

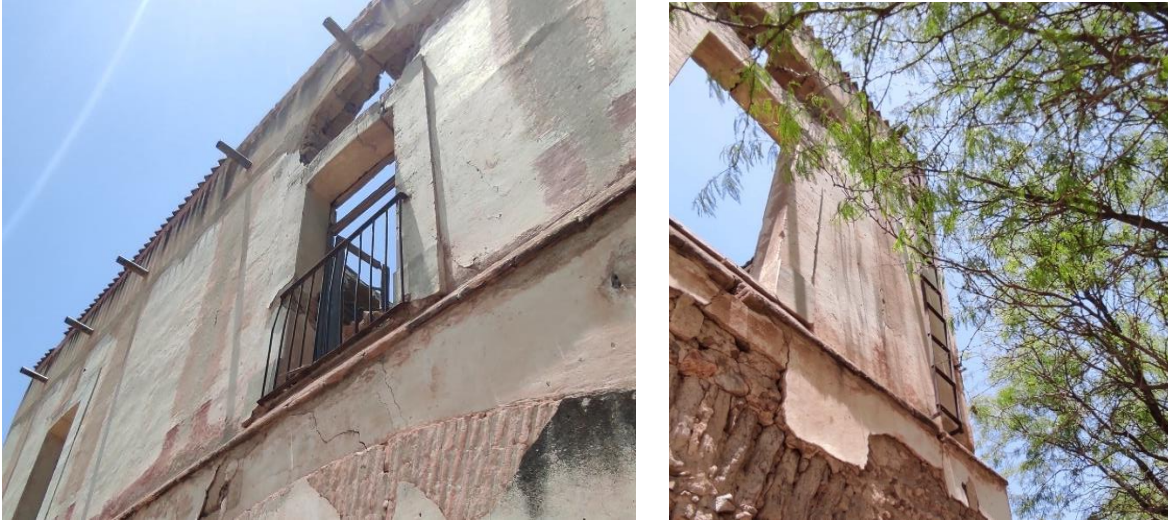
Ilustración 135 Barandal y escaleras verticales metálicas. Elaboración propia. 2022.

Por otra parte, el hierro colado fue utilizado para los barandales y tuberías de la vivienda también fueron metálicas. Además, se incorporó un elemento que proviene directamente de la industria, la escalera vertical o marina. Esta comunica la planta alta con la azotea, en las siguientes fotografías se muestran estos otros usos:

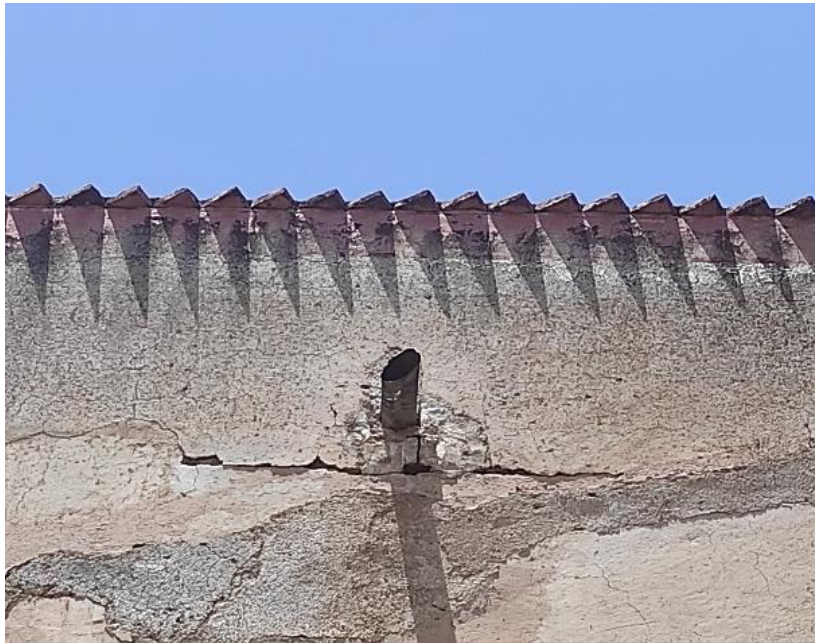
Ilustración 136 Desagüe pluvial metálico en la casa grande de la hacienda La Punta. | Elaboración propia. 2022.

En el caso de las tuberías, destaca la sustitución de las tradicionales gárgolas de cantería por los desagües pluviales metálicos, esto rompe de forma radical con la tradición constructiva y estética de este elemento en la región, y sobre todo en este tipo de fincas.

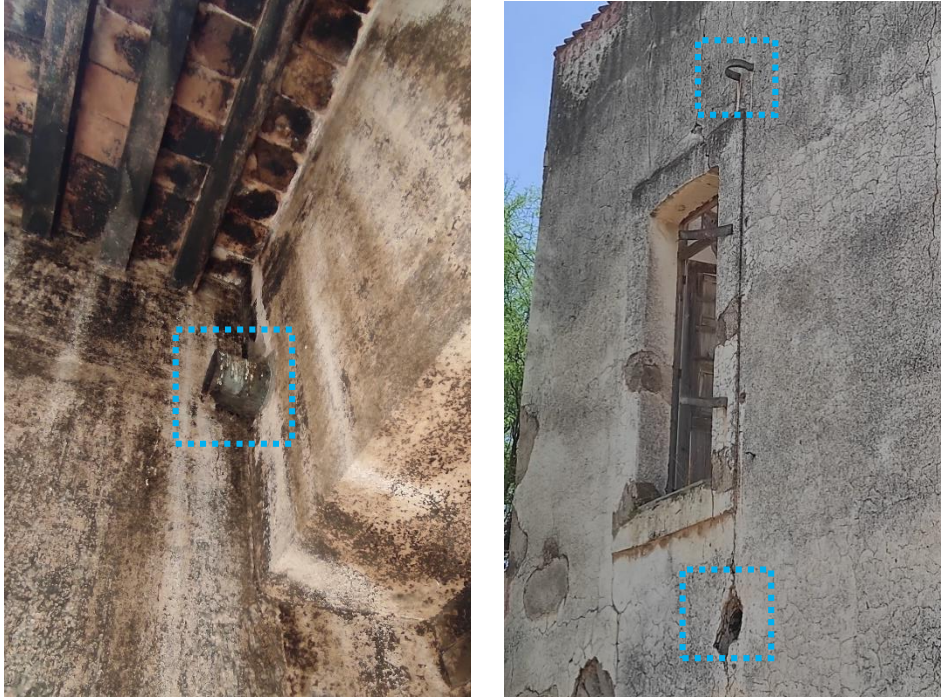
Ilustración 137 A la derecha, restos de ducto para extracción de humo. A la derecha, soportes metálicos sobre muro para ducto de extracción. | Elaboración propia. 2022.

De igual manera se integraron ductos para la extracción de humo en la cocina, así como desagües:

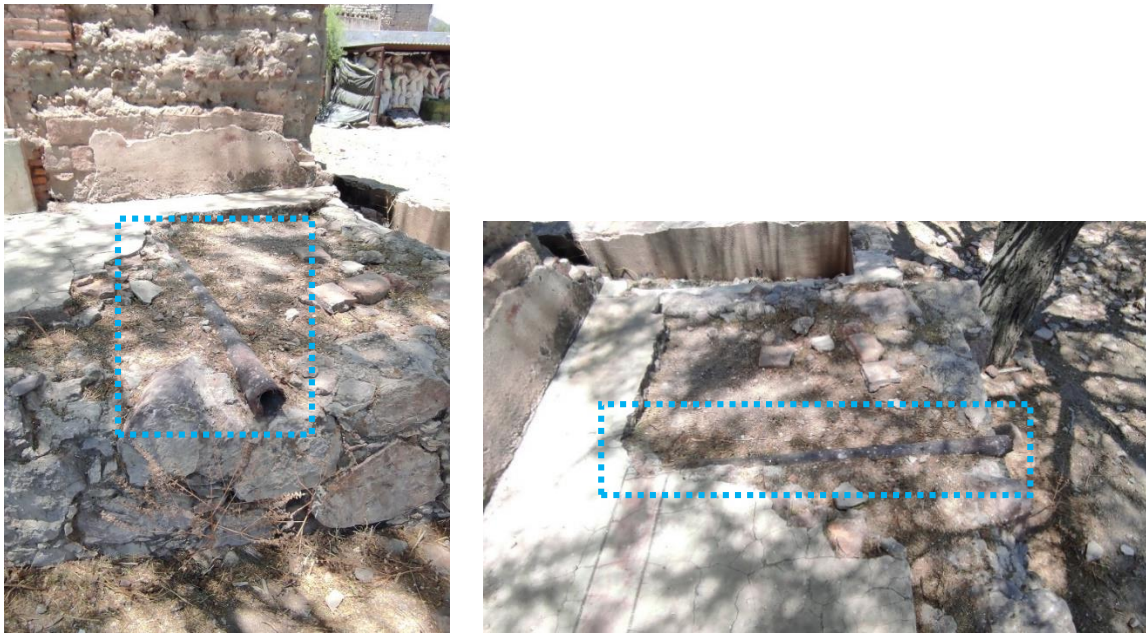
Ilustración 138 Desagüe de la cocina. | Elaboración propia. 2022.

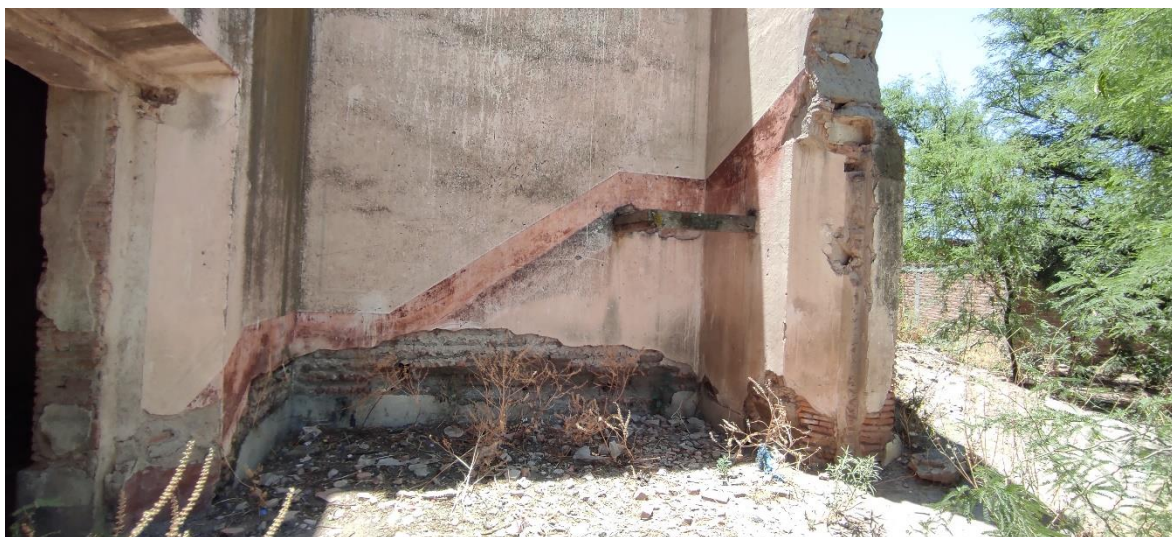
Ilustración 139 Restos de la escalera de madera que comunicaba ambas plantas. | Elaboración propia. 2022.

Otro aspecto interesante de este inmueble es que las escaleras que comunican ambos niveles eran de madera, a diferencia de otros casos como Palo Alto, Garabato

en los que son de piedra y ladrillo. Aunque la gran mayoría de las casas grandes en el estado eran de un solo nivel.

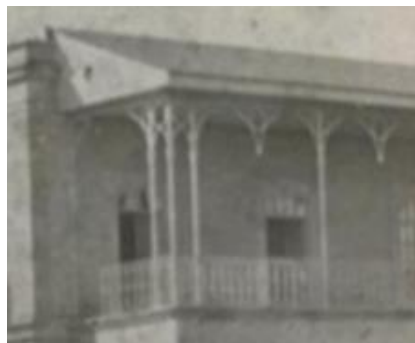
Ilustración 141 Cubierta de la casa grande de Palo Alto, posiblemente se utilizó un sistema similar en la casa de La Punta
