**UNIVERSIDAD NACIONAL AUTÓNOMA DE MÉXICO**  
**PROGRAMA DE MAESTRÍA Y DOCTORADO EN ARQUITECTURA**  
**CONSERVACIÓN DE LA ARQUITECTURA**  
**DE LAS CASAS GRANDES PORFIRIANAS EN HACIENDAS**  
**DEL ESTADO DE AGUASCALIENTES**

**TESIS**  
**QUE PARA OPTAR POR EL GRADO DE**  
**MAESTRO EN ARQUITECTURA**  
En el campo de conocimiento de:  
Restauración del Patrimonio Arquitectónico

**PRESENTA:**  
**Arq. Ernesto Reséndiz Ramírez**

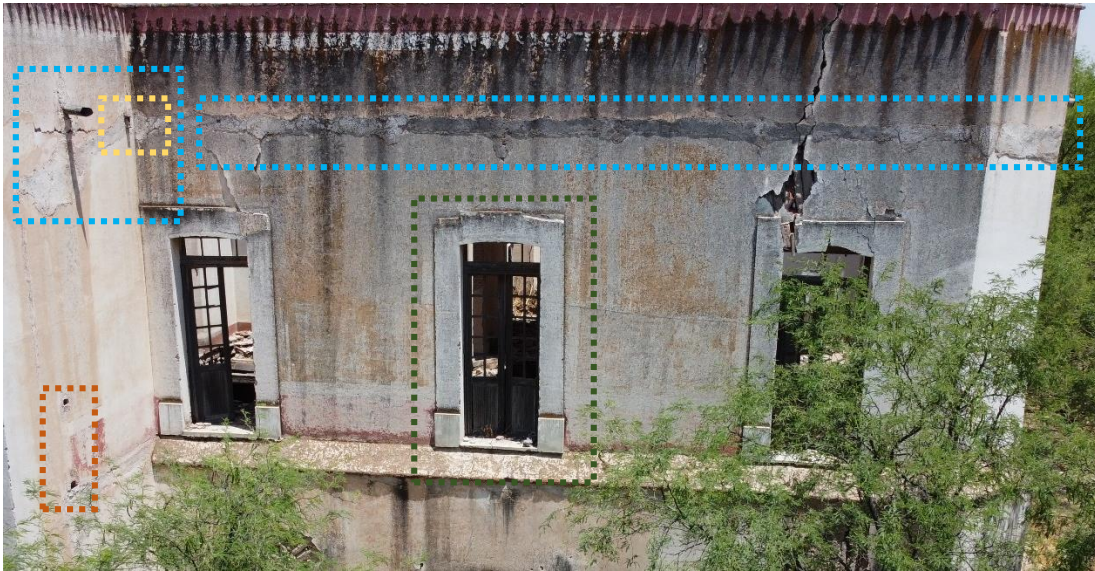
| Riel | Huella del anclaje de barandal |
| Marca de la cubierta | Puertas en planta alta |

Ilustración 142 Análisis de huellas de las terrazas en planta alta.

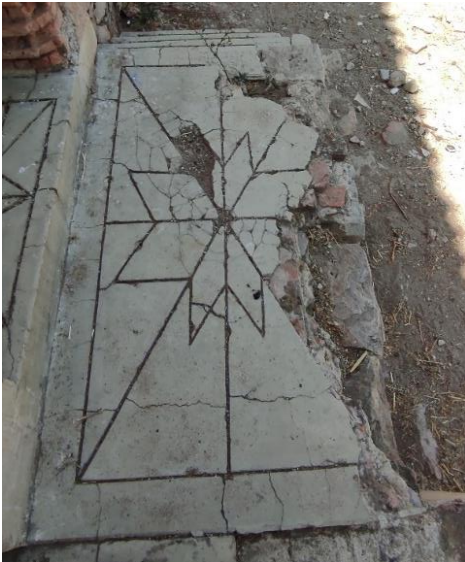
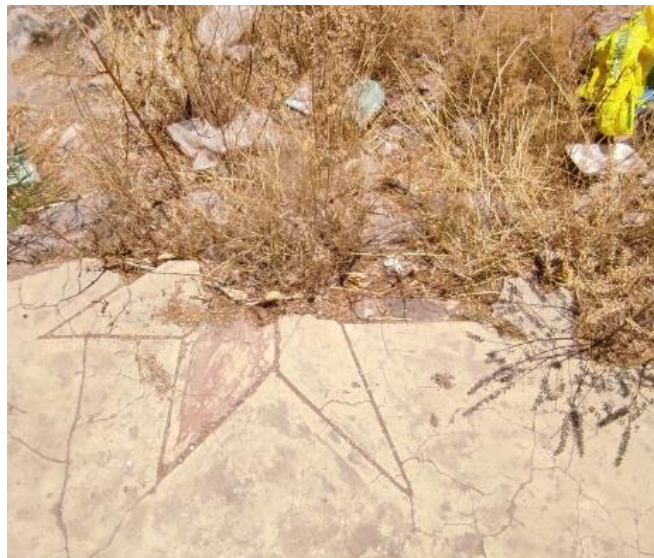
Ilustración 143 Ornamentación interior y exterior. | Elaboración propia. 2022.

Para terminar, se muestran algunas fotografías de detalle de los elementos decorativos en piso. Para ello se implementó el uso del cemento con pigmento rojo y motivos en forma de estrellas. Esta técnica fue igualmente novedosa durante esta época en la región,

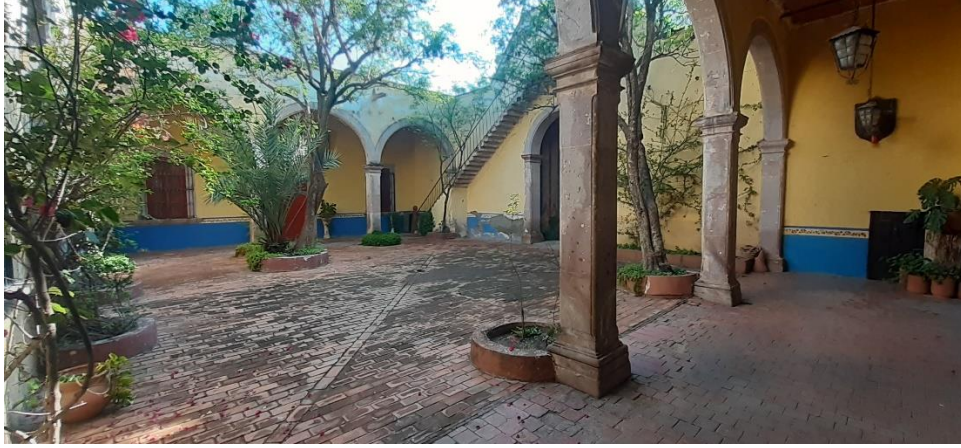
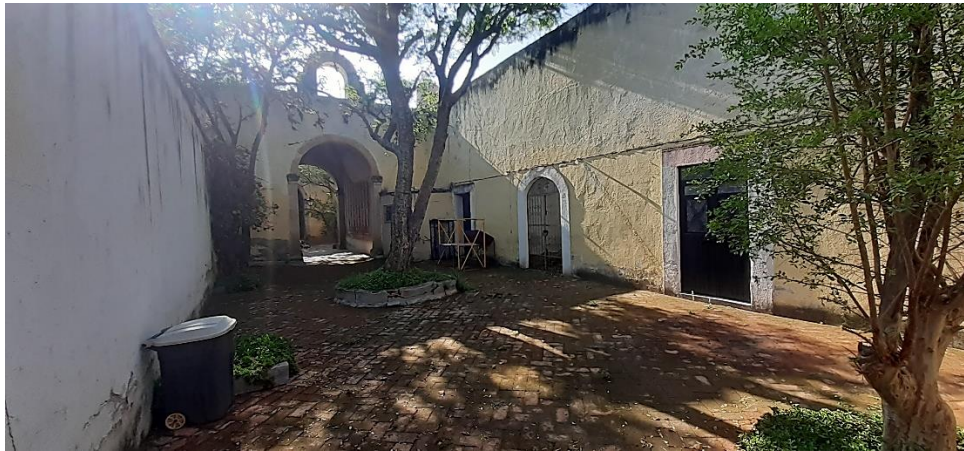
Ilustración 147 Patio principal (arriba). Se observa la distribución de los distintos espacios alrededor del patio, así como las arcadas y escaleras. Patio de servicio (abajo). Se observa una de las recámaras de la servidumbre, así como la cocina y al fondo el pasillo que comunica ambos patios. | Elaboración propia. 2022.

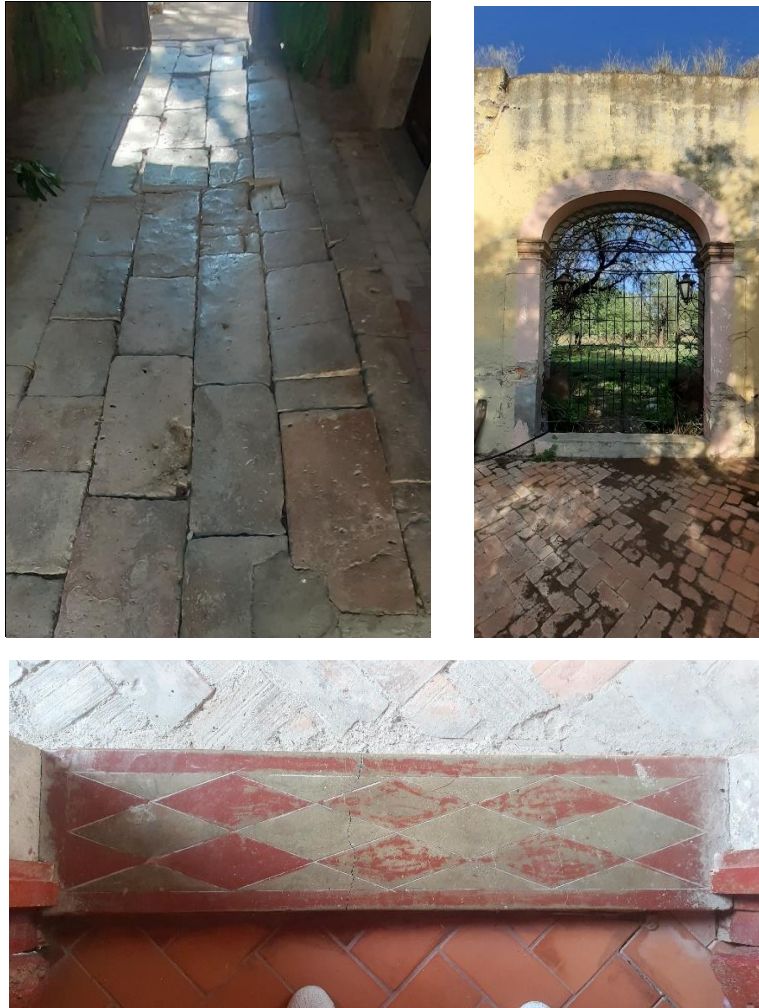
Ilustración 148 Piso de piedra, ladrillo y cemento entintado en la casa grande de la ex hacienda de Garabato. |  
Elaboración propia. 2022.

En cuanto a los materiales empleados se presentan en pisos la piedra y el ladrillo, sobre todo este segundo, tanto en interiores como exteriores, y aparejo de espiga, lo que nos habla de una prevalencia de materiales tradicionales en esta vivienda, aunque se integró el piso de cemento entintado, este fue utilizado solamente en los vanos de acceso a las áreas principales, como se observa en la siguiente fotografía.

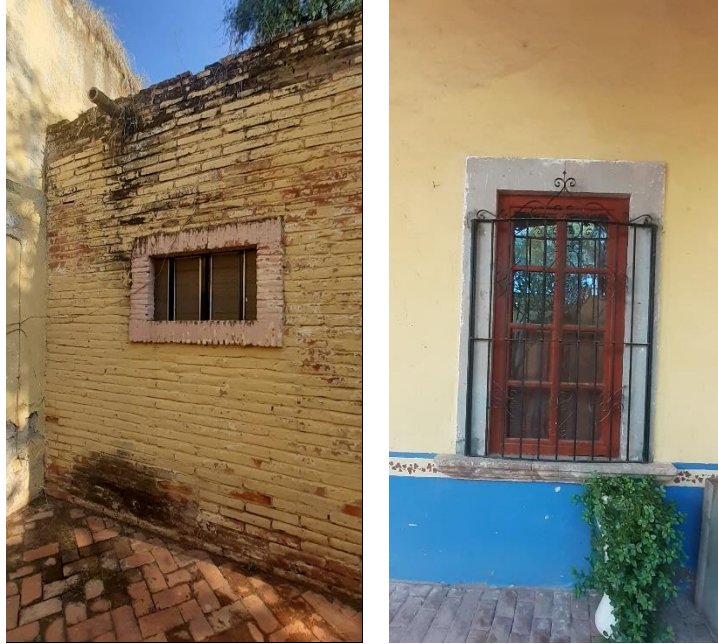
Ilustración 149 Muros de adobe y ladrillo en la casa grande de Garabato. | Elaboración propia. 2022.

Lo mismo podemos ver en la composición de los muros, que son fabricados a base de adobe y ladrillo. En la gran mayoría de dinteles se empleó este segundo material, solamente en el acceso a la azotea se empleó la madera para este elemento. Una similitud entre este caso y el de Cañada Honda es el empleo de gárgolas de cantera en la fachada y el patio principal, y en las áreas de servicio o traseras se emplearon las de barro cocido.

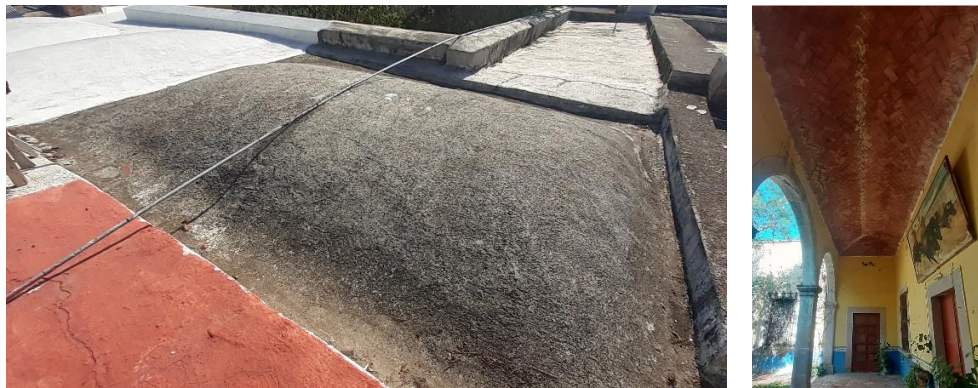
Ilustración 150 Bóvedas a base de ladrillo, casa grande del Garabato. | Elaboración propia. 2022.

Constructivamente, este inmueble tiene muchas similitudes con El Soyatal. Por ejemplo, las bóvedas en ambos casos son casi idénticas en su composición, la única diferencia radica en que en este caso se muestran aparentes en espacios abiertos, sin embargo, en áreas cerradas como el comedor, presentan el mismo aplanado, incluso ambos con pintura mural. Seguramente esto se debe a ser ambos casos obra de Refugio Reyes, quien aparentemente gustaba de jugar con los sistemas de cubiertas dependiendo del espacio. De igual forma, este sistema lo combinó con el tradicional envigado de madera.

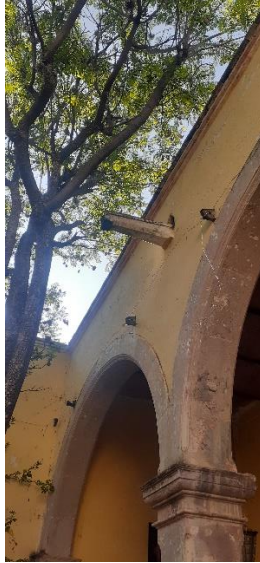
Ilustración 151 Cantería en columnas, arcos y gárgolas. | Elaboración propia. 2022.

Por otra parte, los arcos, en este caso de medio punto, y las columnas se asemejan más a las de Cañada Honda, por ser de cantera, en ambos casos rosada, aunque aquí con un trabajo de cantera más sencillo. Además de este punto, en la siguiente fotografía también podemos apreciar que el diseño de la gárgola de cantera es muy similar a los dos casos antes mencionados (Cañada Honda, El Soyatal).

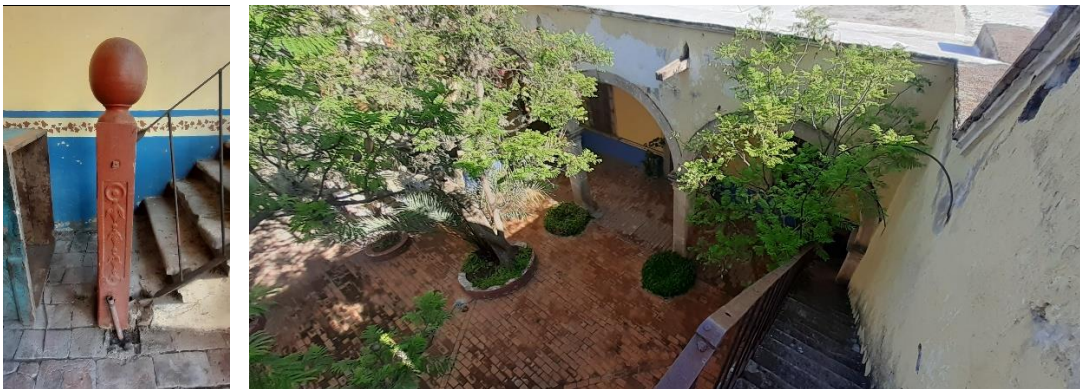
Como era la tradición en las haciendas de Aguascalientes durante la época colonial, esta finca mantuvo el empleo de elementos metálicos exclusivamente en barandales y rejas. En este caso se combinó el metal con la madera, para darle un mayor detalle.

Ilustración 152 Barandal de metal y madera en la casa grande de Garabato. | Elaboración propia. 2022.

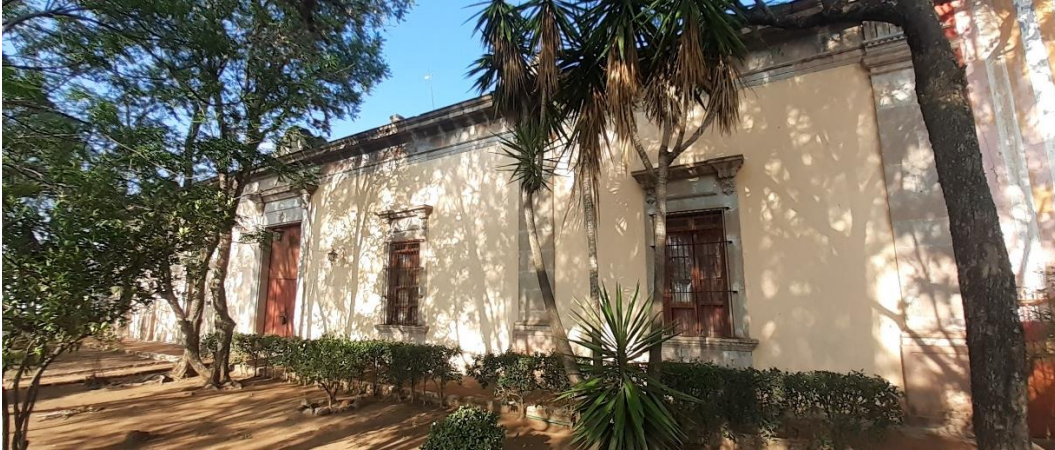
En cuanto a la plástica y decoración de la casa, comenzaremos por hablar de su bella fachada. El juego de vanos y pilastras de la fachada, así como el uso de algunos elementos neoclásicos como el entablamento en el acceso principal o la cornisa y frisos, rematados por los jarrones de cantera en la parte superior, le otorgan una gran simetría.

Ilustración 153 Fachada de la casa grande de la ex hacienda de Garabato. | Elaboración propia. 2022.

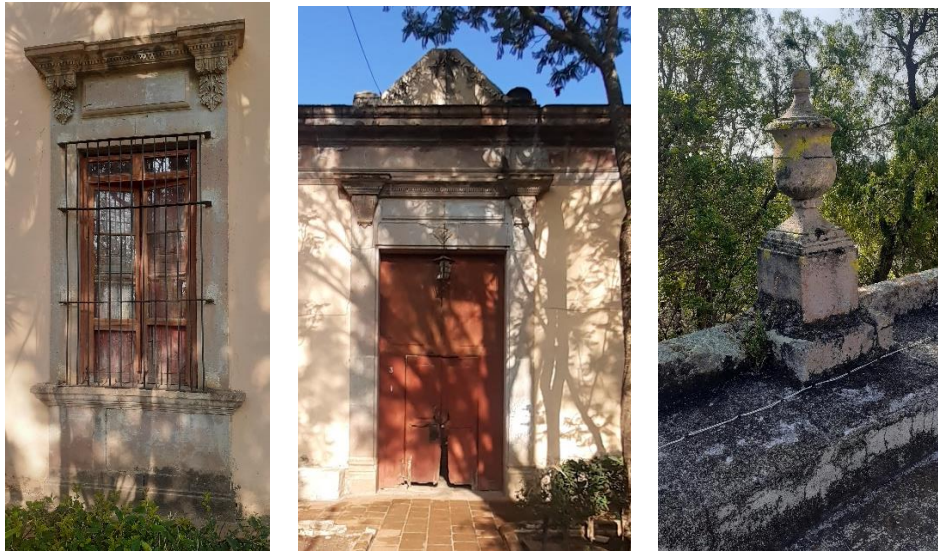
Ilustración 154 Detalles de cantería en la fachada de la casa grande de Garabato. | Elaboración propia. 2022.

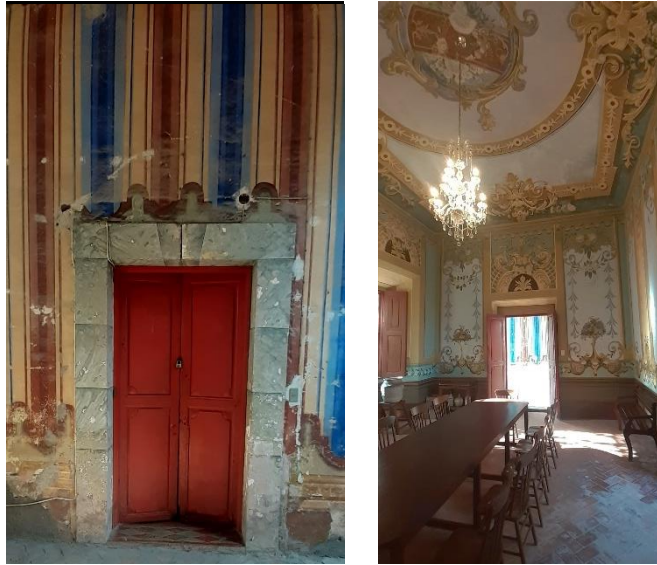
Por otro lado, en el zaguán y el patio se observa una decoración con pintura mural policromada que simulan cortineros colgantes. Además, uno de los aspectos que más llama la atención, y con justa razón, ya que era la tradición e intención en

Ilustración 155 Decoración pictórica en muros, casa grande Garabato. | Elaboración propia. 2022.

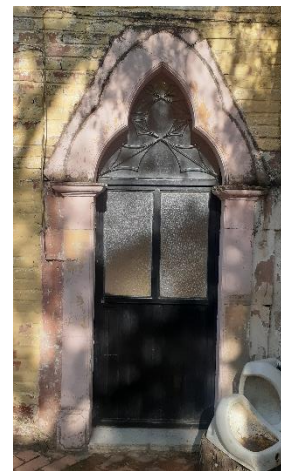
Por último, mencionaremos, que al igual que en casos anteriores, la variedad en los tipos y diseños de arcos fue amplia. Aquí podemos encontrar además de arcos de medio punto, arcos ojivales, y un arco ojival trilobulado, que llama la atención por encontrarse en el acceso al baño, lo que nos habla de que, a pesar de ser un área de servicio, al ser el que estaba destinado para la familia o visitas, se buscó mantener, aunque sea un pequeño detalle decorativo en este espacio.

Ilustración 156 Arco ojival trilobulado en el acceso a la letrina. | Elaboración propia. 2022.

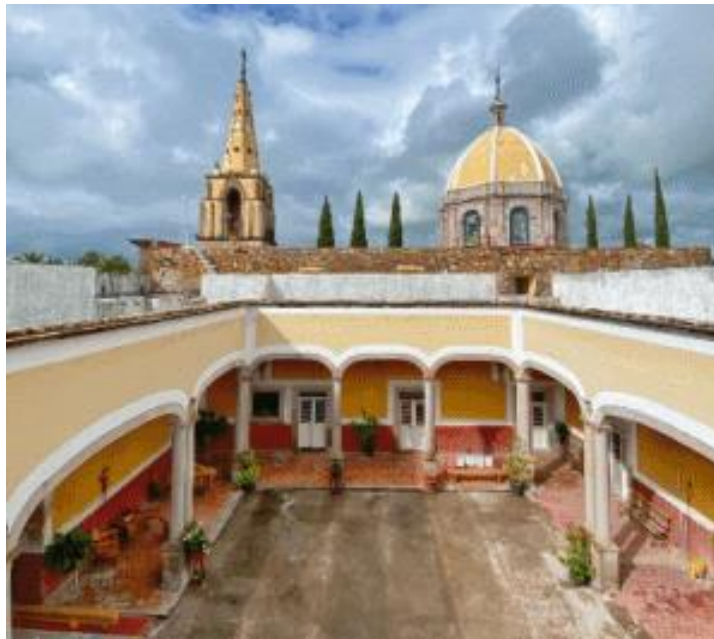
Por otra parte, el comedor ubicado frente al zaguán, del otro lado del patio central fue igualmente empleado en esta vivienda. Los corredores con arcadas alrededor del patio también fueron el elemento de conexión entre las diferentes áreas de la casa. De igual forma, el salón se ubicó al frente, y se utilizaron los típicos vanos en la fachada, para la iluminación y ventilación de dichos espacios. Espacialmente, esta casa siguió muchos de los aspectos característicos de la cultura arquitectónica en la región durante estos años, como lo fue el zaguán, que comunicaba el exterior con el patio. La casa sólo contaba con un nivel, al igual que la gran mayoría de las viviendas hacendarias del estado. En la casa grande de Venadero, al mantenerse una distribución espacial más cercana a la tradicional de la época colonial, podemos apreciar una planta arquitectónica de gran simetría y ortogonalidad.

Ilustración 16o Patio de la casa grande de la hacienda de Venadero. | Yatzil López. Innovación Económica

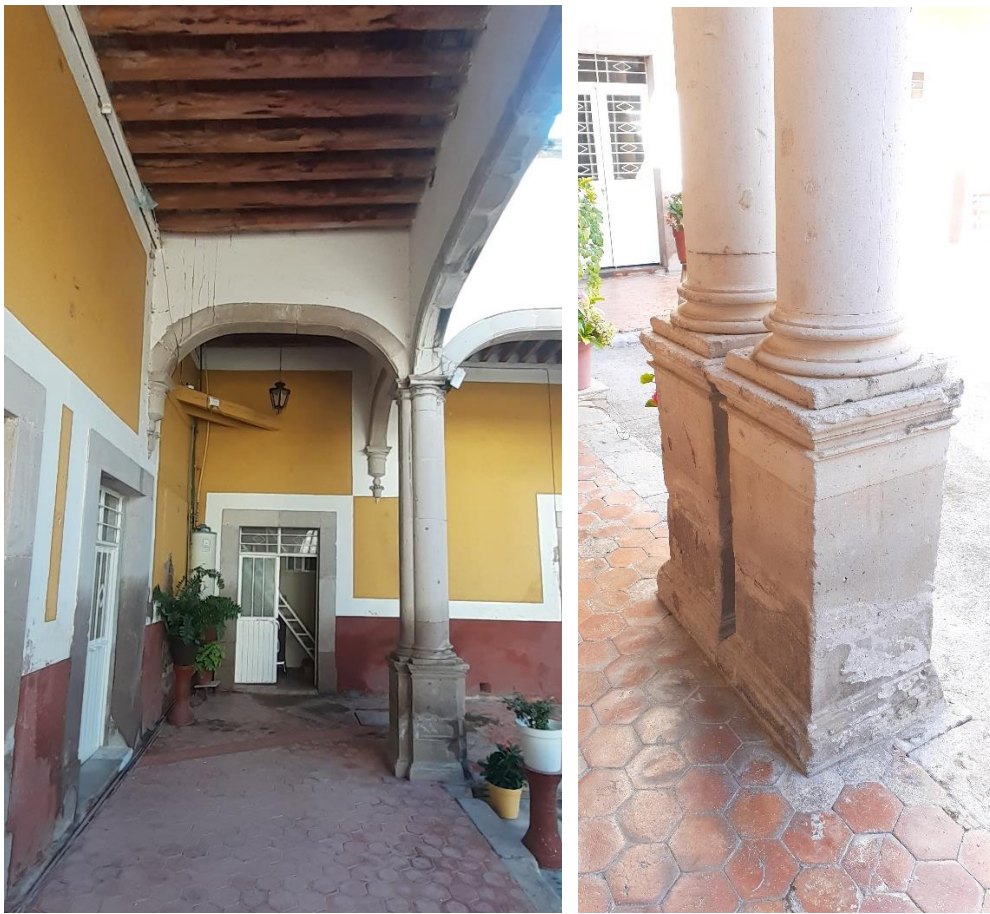
representativo de la región, y utilizado en la mayoría de los casos de estudio. De igual forma se utilizó la vigería de madera de pino en las cubiertas a base de enladrillado. Los pisos igualmente se hicieron con ladrillo y piedra en los vanos de las puertas. El adobe y la piedra fueron utilizados para los muros, que como en todos los casos, a excepción de La Punta presentaban un abocinado en vanos. Otro aspecto interesante y representativo de este caso de estudio son las columnas dobles que sostienen los arcos deprimidos del patio.

Ilustración 161 Vista de los arcos y las columnas a base de piedra en los corredores del patio. | Elaboración propia.

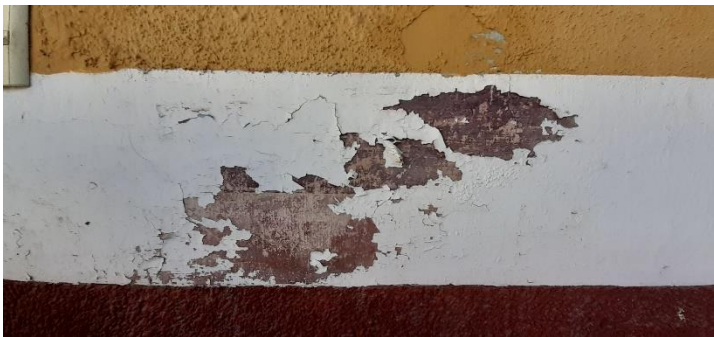
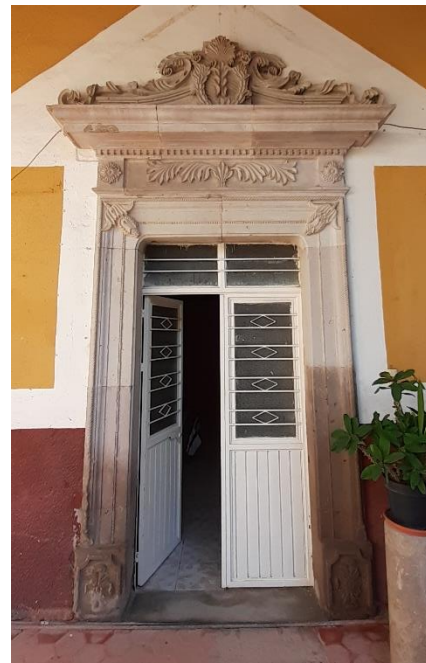
Venadero, aunque actualmente se encuentra casi completamente cubierta por capas nuevas de pintura, aún se puede apreciar que la decoración se hizo con franjas de distintas tonalidades y anchos. Por otra parte, también se mantiene la tendencia por realzar el comedor mediante su empleo como remate visual con una decoración más elaborada, y un trabajo de cantería más detallado en su enmarcamiento. En este caso este se acompañó de un frontón en la parte superior con motivos vegetales.

Ilustración 162 Pintura mural original debajo de nuevas capas de pintura. Y enmarcamiento de cantera en el acceso del comedor. | Elaboración propia. 2022.

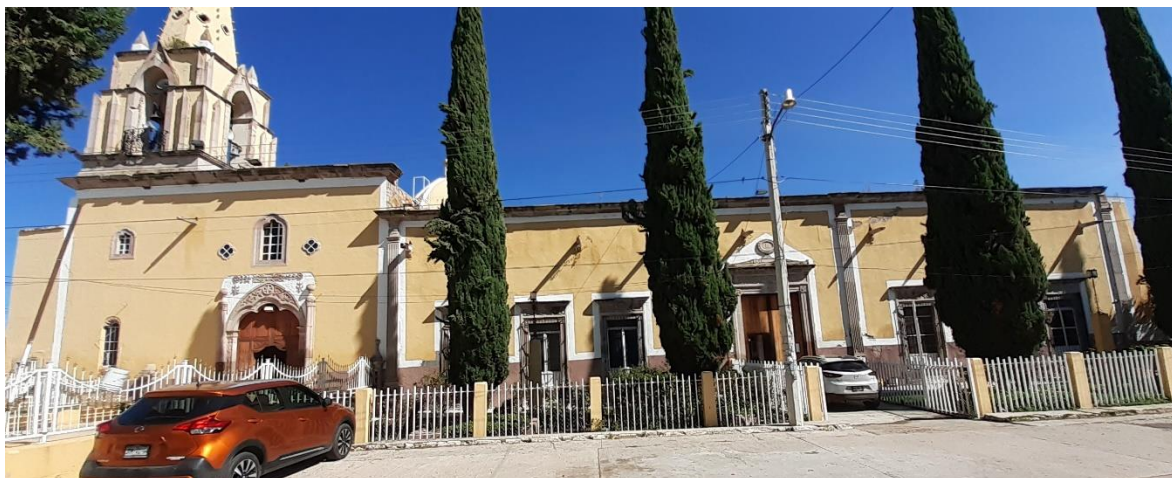
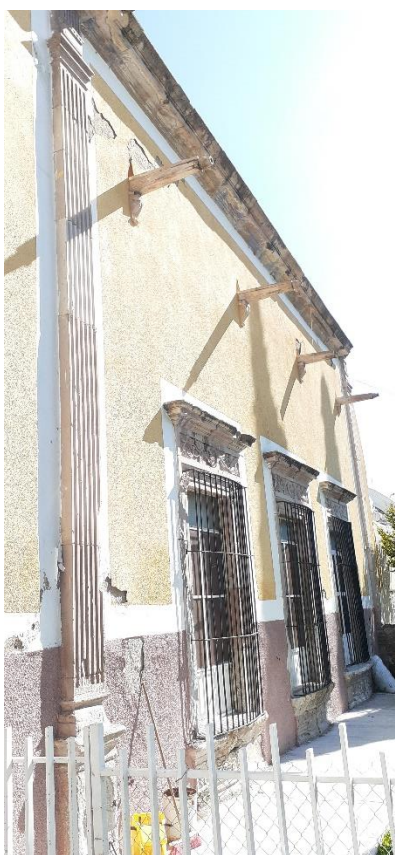
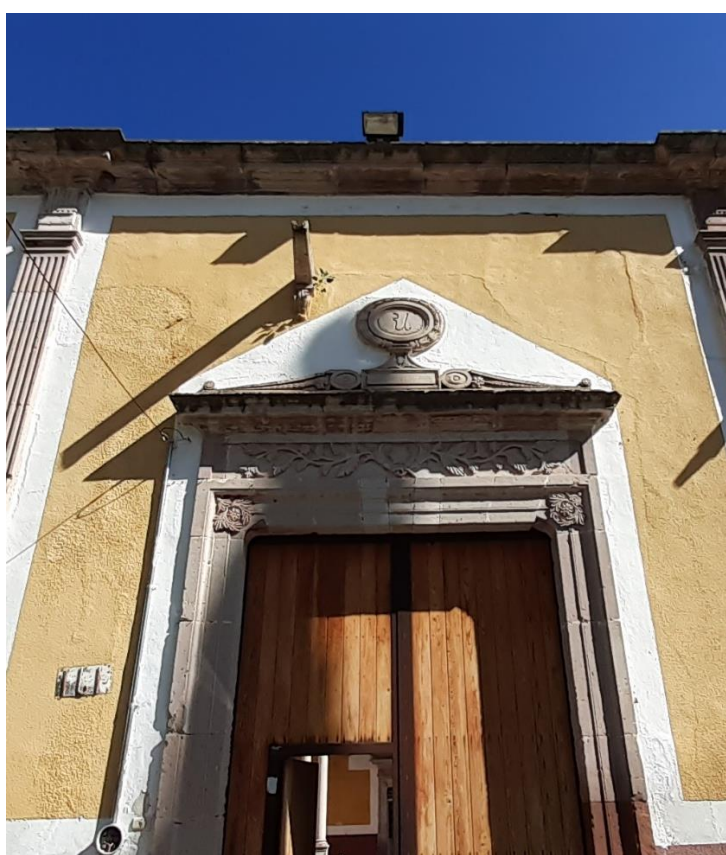
Para finalizar hablaremos un poco de la ornamentación y decoración de la fachada exterior, la cual presenta gran simetría y sencillez, muy parecida a la de Garabato. Entre ellos podemos mencionar las pilastras estriadas a los costados del acceso principal, así como en los límites de la fachada, de igual manera la cornisa, los desagües de cantera, enmarcamientos, dinteles y antepechos en ventanas. Aunque en este caso, no se colocó ningún tipo de remate en la parte superior, como lo pudieron haber sido copas o pináculos. Por otra, parte llama la atención el

medallón a modo de acrótera ubicado sobre el acceso principal, el cual representa a la familia Rul, de gran tradición latifundista en la región.

Ilustración 163 Fachada de la casa grande de la ex hacienda de Venadero. | Elaboración propia, 2022.

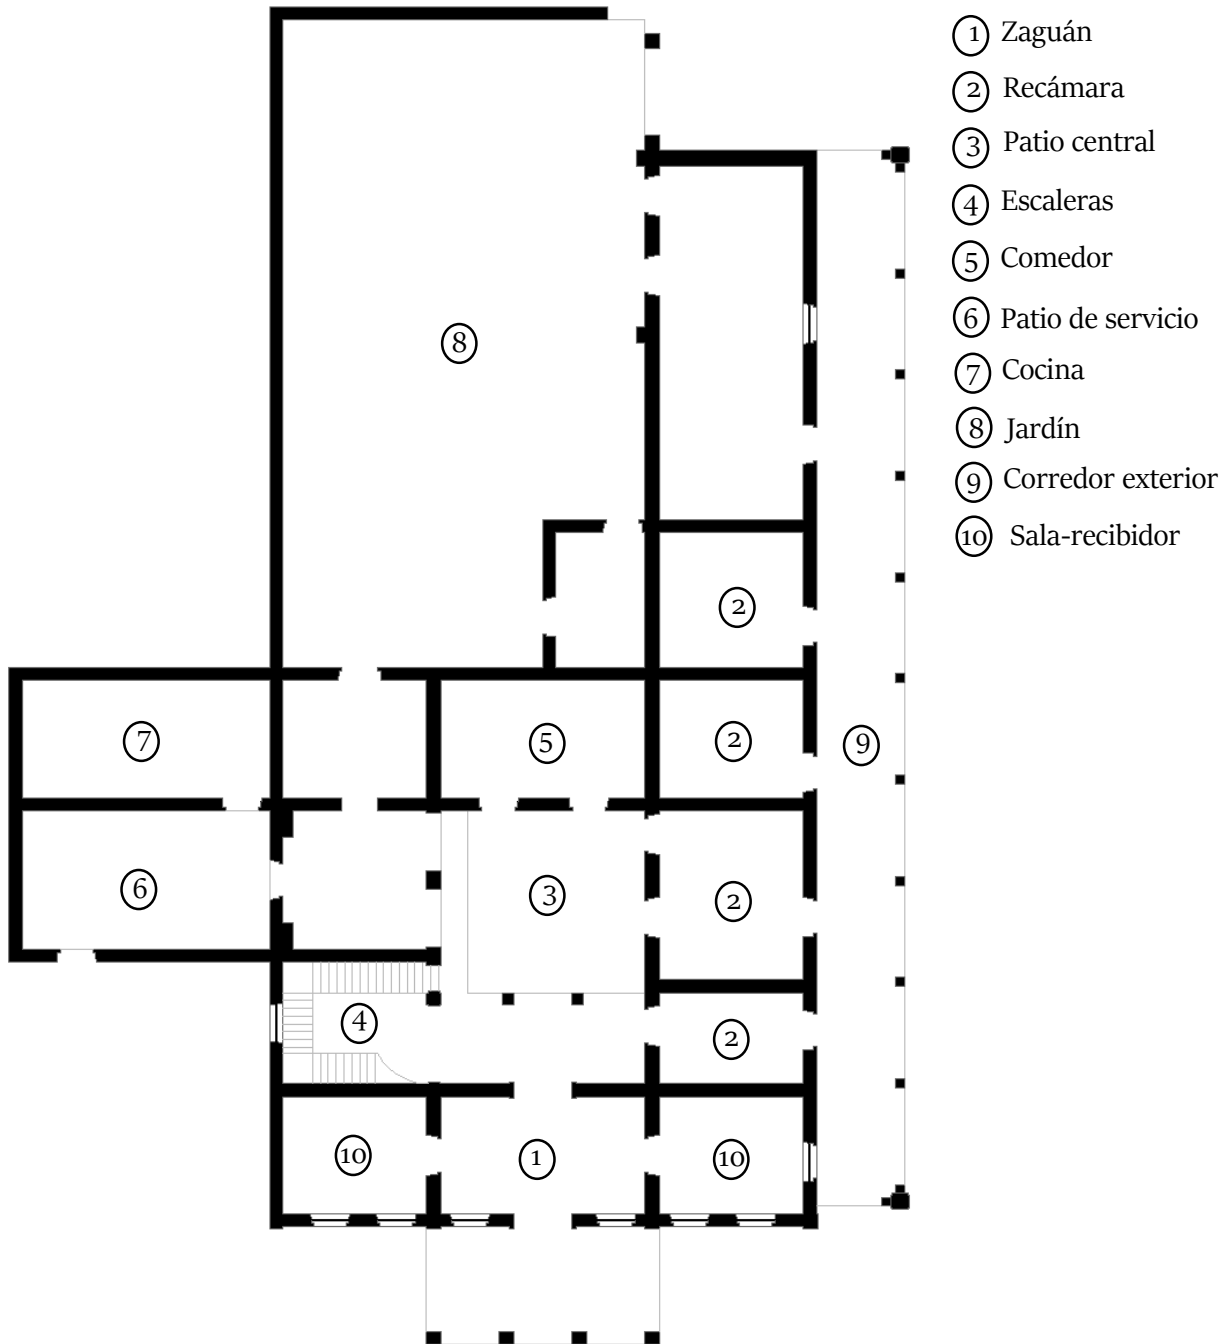
Ilustración 165 Croquis de la planta baja de la casa grande de Palo Alto. | Elaboración propia. 2022.

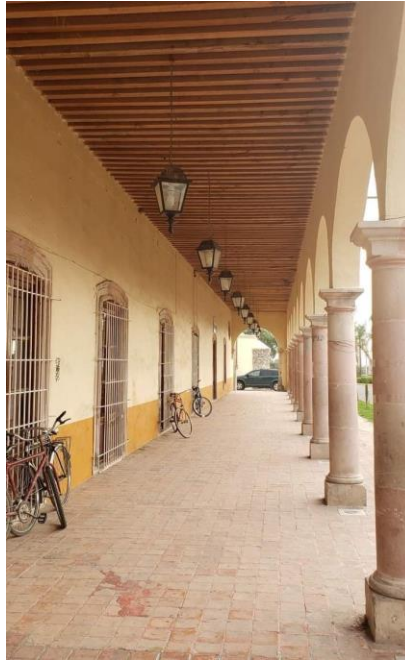
Constructivamente hablando, esta casa mantuvo en gran medida los materiales típicos de la época colonial en gran medida. Pisos de ladrillo o piedra, muros de mampostería de piedra, columnas de cantera, cubiertas sostenidas por vigas de madera o arcos en este caso de medio punto, enmarcamientos de cantera.

Ilustración 167 Corredor exterior de la casa grande de Palo Alto. Se pueden apreciar las columnas y enmarcamientos de cantera, los arcos de medio punto, las vigas de madera y el piso de ladrillo. | Elaboración propia. 2022.

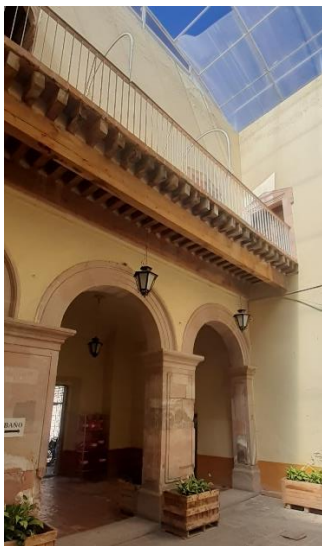
Ilustración 168 Sistema constructivo de entepiso en la casa grande de Palo Alto. | Manual Técnico de Procedimientos de para la Rehabilitación de Monumentos Históricos en el Distrito Federal. (Croquis). Elaboración propia. 2022. (Fotografía).

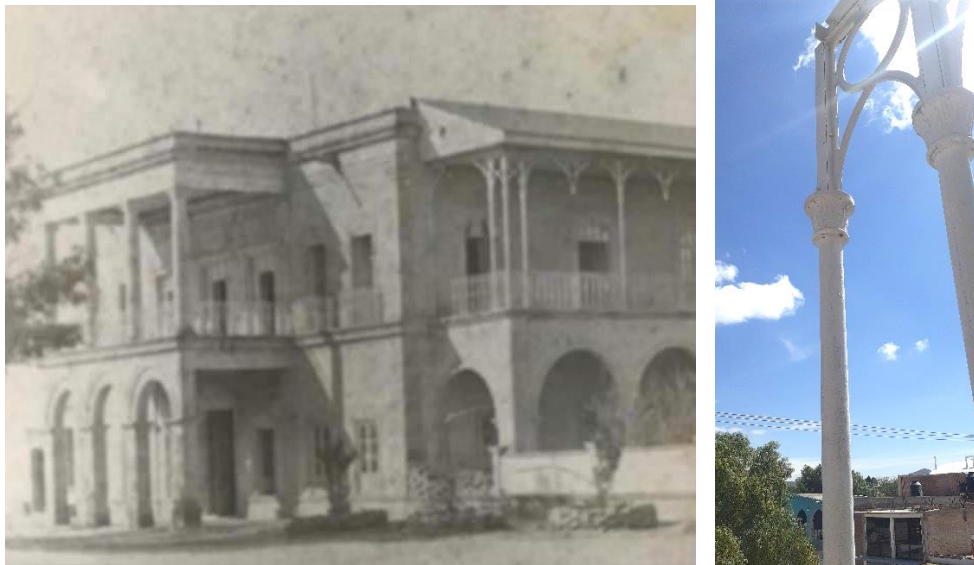
Uno de los aspectos interesantes y que rompe con los sistemas constructivos empleados para esta construcción fueron los de la cubierta de la terraza lateral de la planta alta, que rompe con la plástica del edificio, ya que se pudo haber seguido con los mismos materiales y sistemas constructivos empleados en la terraza que sobresale de la fachada principal, como se puede apreciar en la siguiente fotografía. Esto quizás se debió al largo periodo de la obra, tampoco se sabe con exactitud la fecha en que se construyó esta parte del edificio. Sin embargo, es muy probable que date de la época del Porfiriato, ya que este tipo de columnas y cubiertas se comenzaron a emplear en Aguascalientes durante estos años. Las columnas que aquí se observan son muy similares a las del actual Archivo Histórico o las de la “Saturnina”, ambos edificios.

Ilustración 169 Columnas y ménsula metálicas de la cubierta en la terraza lateral de la casa grande de Palo Alto. | Aguascalientes mx, un rincón del pasado, fotos antiguas (izquierda). Elaboración propia. 2022. (derecha).

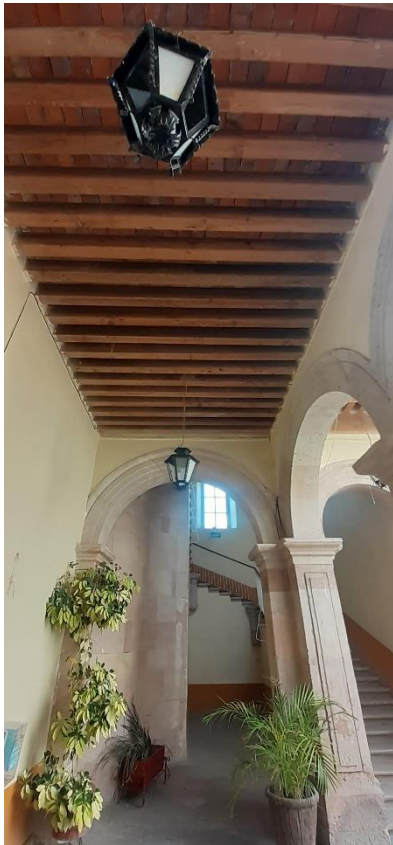
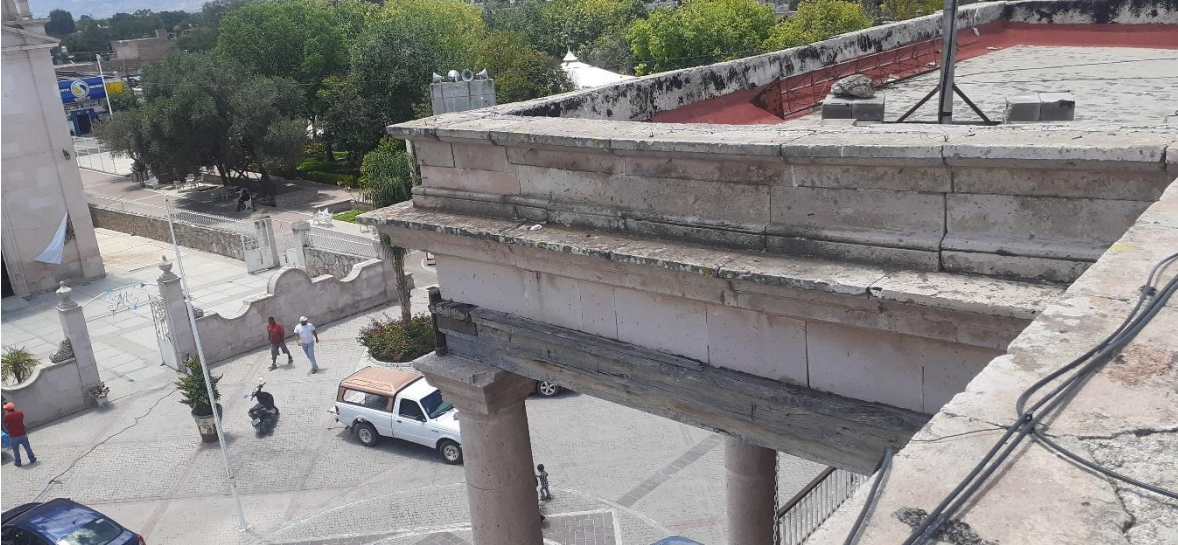
Al igual que en casos como el Soyatal, la cubierta se conformó por un par de enladrillados, tanto en la parte superior como la inferior de la cubierta, así como un relleno en el núcleo. A continuación, se muestran unas imágenes de esto.

Ilustración 170 Cubiertas y entrepisos de la casa grande de Palo Alto. | Manual Técnico de Procedimientos de para la Rehabilitación de Monumentos Históricos en el Distrito Federal. (Croquis). Elaboración propia. 2022. (fotografías).

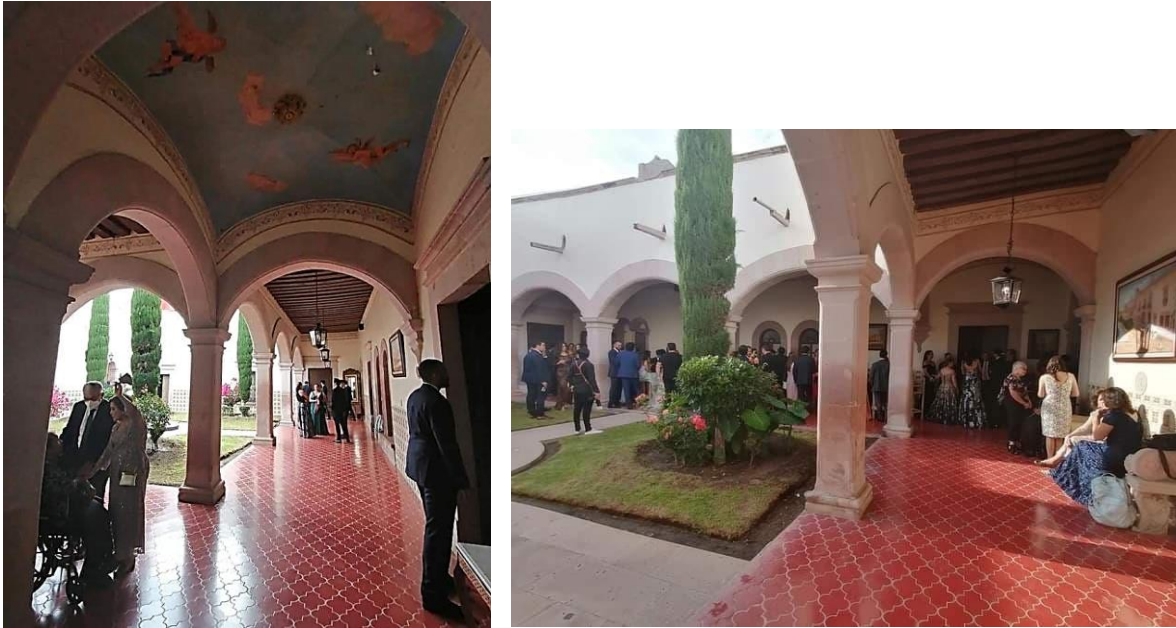
Esta casa grande también cuenta con andadores con arcadas alrededor del patio central, aunque sólo en dos sus lados y no en tres como en El Soyatal o cuatro como en Cañada Honda. Al centro del mismo existe una fuente que adorna su jardín.

Ilustración 173 Vista del patio central y sus andadores con arcadas. Mexicalives (Facebook).

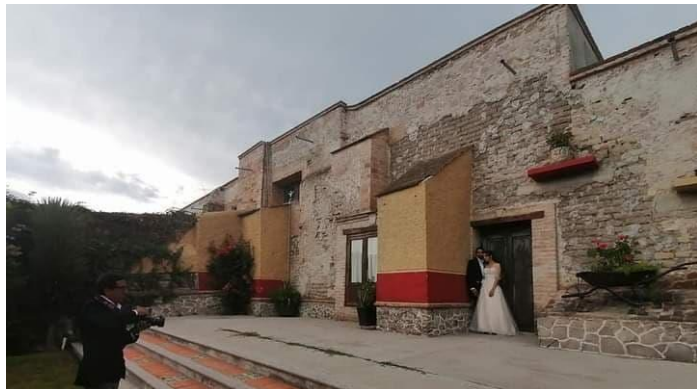
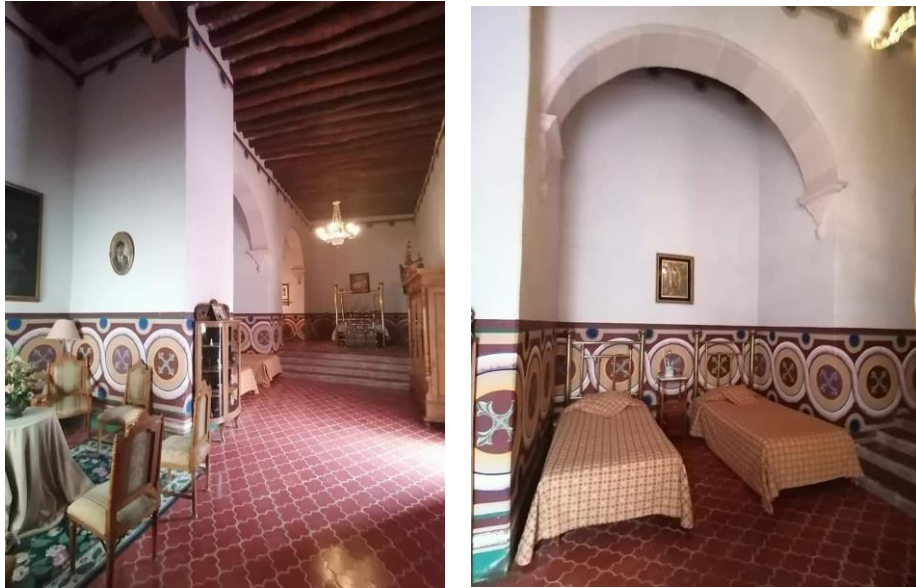
En cuanto al aspecto constructivo del edificio mantiene sistemas constructivos y materiales ya antes mencionados en otros de los casos. No existe el uso del metal como elemento estructural o el uso del vidrio, en pocas palabras de ningún material de nueva introducción en Aguascalientes durante el Porfiriato. Este caso podríamos decir que es constructivamente muy similar al Soyatal, como se puede apreciar en las siguientes fotografías.

Ilustración 174 Fotografías del interior de la casa grande de La Guayana. Se puede ver el empleo de arcos de piedra, muros de adobe, cubiertas con envigados de madera, ladrillo en los remates de pretilas, dinteles y puertas de madera. | MexicaLives (Facebook).

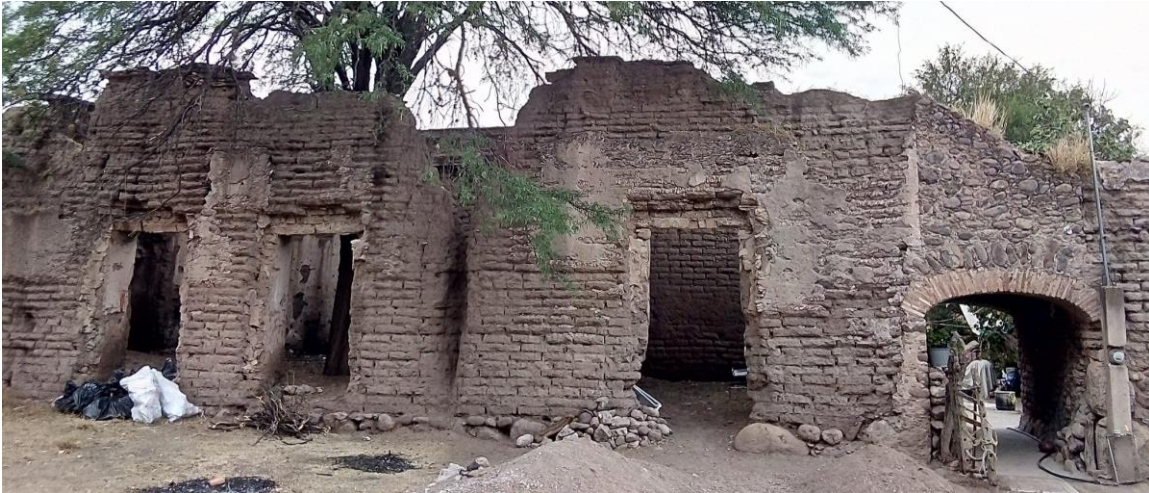
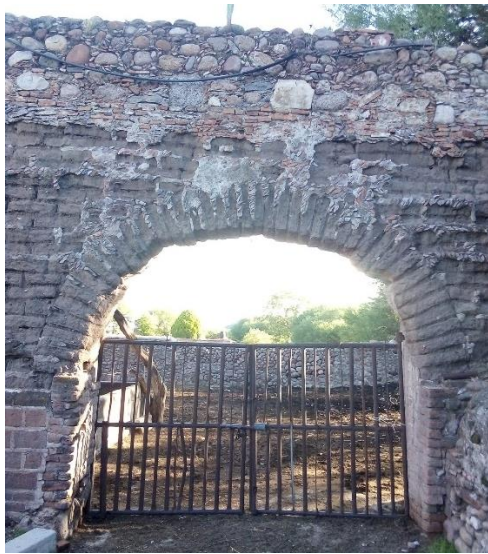
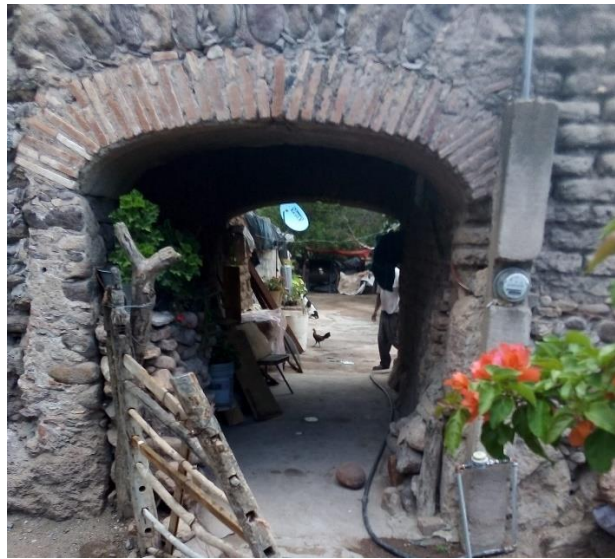
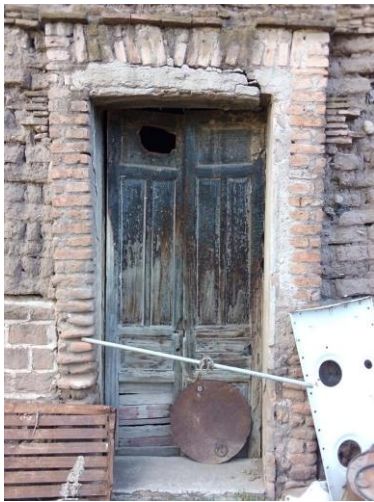
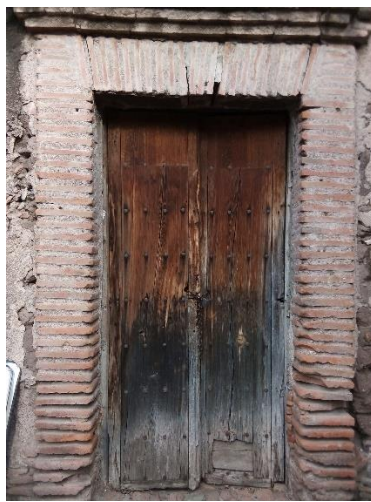
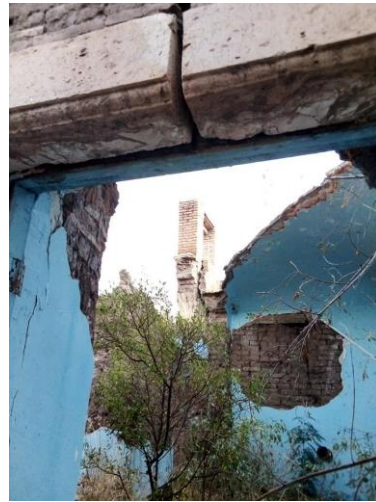
Con respecto a sus sistemas constructivos y materiales, podemos decir que fueron de los tradicionales en la región. Cimentación a base de mampostería de piedra, muros de adobe con dinteles, arcos y pretilas de ladrillo, en algunas partes este último elemento se hizo a base de mampostería de piedra. También se observa en algunas habitaciones, bóvedas en las que se empleó un sistema constructivo similar a las del Soyatal conformado por un aplanado interno de cal-arena, posteriormente un par de enladrillados con un entortado de cal-arena al centro y finalmente en la parte superior otra capa de mortero cal-arena. En las siguientes fotografías podemos observarlo:

Ilustración 18o Materiales y sistemas constructivos de la casa grande de La Primavera. | Paisajes, personajes y reportajes de Aguascalientes (Facebook).

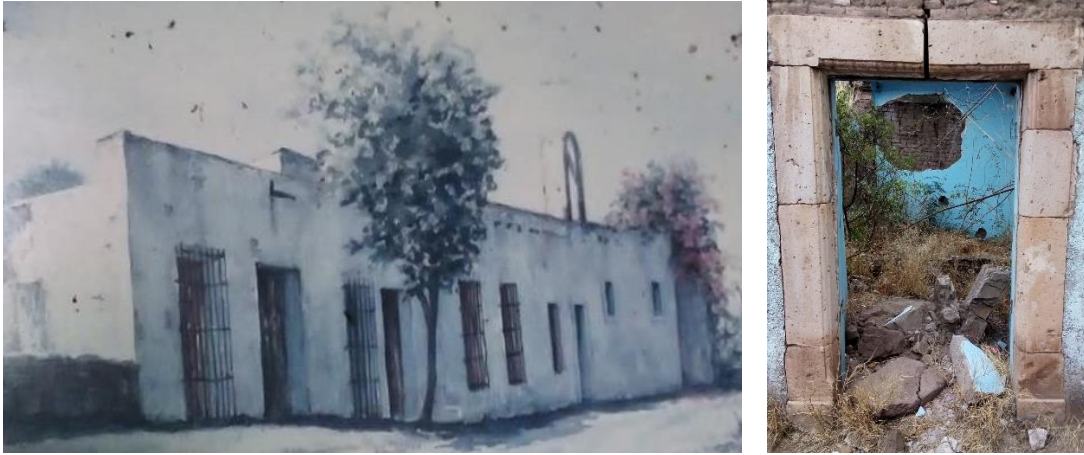
A su vez, en sus exteriores, como podemos ver en la siguiente fotografía histórica, el edificio mantenía un aspecto bastante sencillo, sin mucha ornamentación, a la usanza de la época colonial en la región. Con aplanados a base de cal-arena en color blanco, solamente acompañado de los enmarcamientos de cantera en vanos.

Ilustración 181 Fachada de la casa grande de La Primavera. Se observa la sencillez y simetría de sus componentes | Paisajes, personajes y reportajes de Aguascalientes (Facebook).

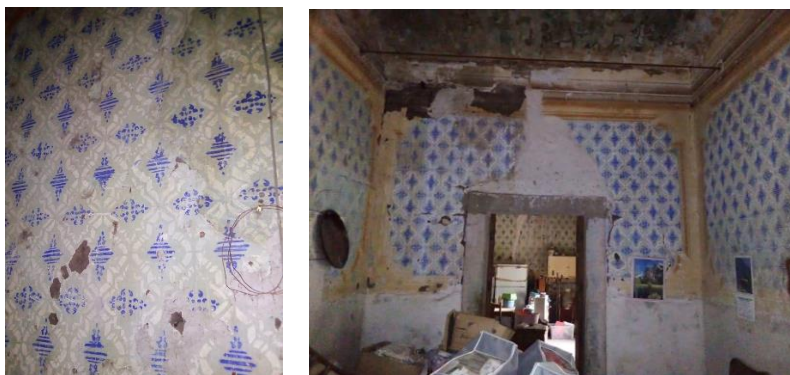
En sus interiores la decoración es también muy parecida a la del Soyatal, pintura mural con franjas multicolor en las aristas, aunque aquí se eligió un tapizado con repetición de motivos florales en lugar de un color sólido al centro. Esto para los espacios principales, en los secundarios o de servicio se colocaron colores sólidos en toda la pared.

Ilustración 182 Decoración con pintura mural en habitaciones de La Primavera. | Paisajes, personajes y reportajes de Aguascalientes (Facebook).

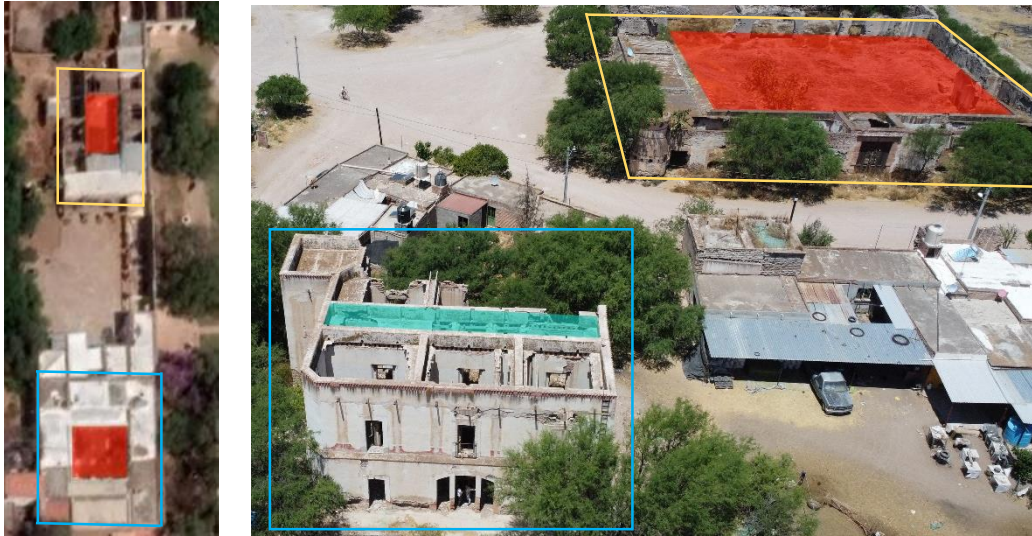
En cuanto a la espacialidad de las casas grandes, podemos apreciar que de los ocho casos analizados siete mantuviera la distribución de sus espacios a partir del patio central, que era una de las características de la vivienda durante la época colonial, y fue la solución durante siglos para dar iluminación y ventilación a todas las habitaciones, sin importar si el inmueble fue reconstruido o si se trataba de una obra nueva. Esto lo podemos ver en casos como el de Cañada Honda o El Soyatal, ambos encargos de reconstrucción hechos a Refugio Reyes. Los demás casos también mantuvieron este esquema a pesar de que la tendencia de la época ya comenzaba a ser otra. El mejor ejemplo de esto lo encontramos en la comparativa entre un par de casos, en donde la hacienda data de antes del Porfiriato, y se construyó una nueva vivienda para el hacendado durante este periodo, pero no sobre la vivienda original. Hablamos del caso de la hacienda de Garabato y la de La Punta. Aquí podemos ver con mayor claridad este contraste. Por una parte, en Garabato se hizo una nueva vivienda, pero esta siguió siendo de patio central, a diferencia de La Punta donde esta vivienda ya rompió con la distribución de los espacios a partir del patio, y lo sustituyó por un pasillo central que lleva a todas las habitaciones.

■ Patio central    ■ Pasillo central    □ Casa grande porfiriana    □ Casa original

Ilustración 183 Evolución entre la vivienda original del hacendado y la casa grande construida durante el Porfiriato en las haciendas de Garabato (izquierda) y La Punta (derecha). | Elaboración propia. 2022.
