**UNIVERSIDAD NACIONAL AUTÓNOMA DE MÉXICO**  
**PROGRAMA DE MAESTRÍA Y DOCTORADO EN ARQUITECTURA**  
**CONSERVACIÓN DE LA ARQUITECTURA**  
**DE LAS CASAS GRANDES PORFIRIANAS EN HACIENDAS**  
**DEL ESTADO DE AGUASCALIENTES**

**TESIS**  
**QUE PARA OPTAR POR EL GRADO DE**  
**MAESTRO EN ARQUITECTURA**  
En el campo de conocimiento de:  
Restauración del Patrimonio Arquitectónico

**PRESENTA:**  
**Arq. Ernesto Reséndiz Ramírez**

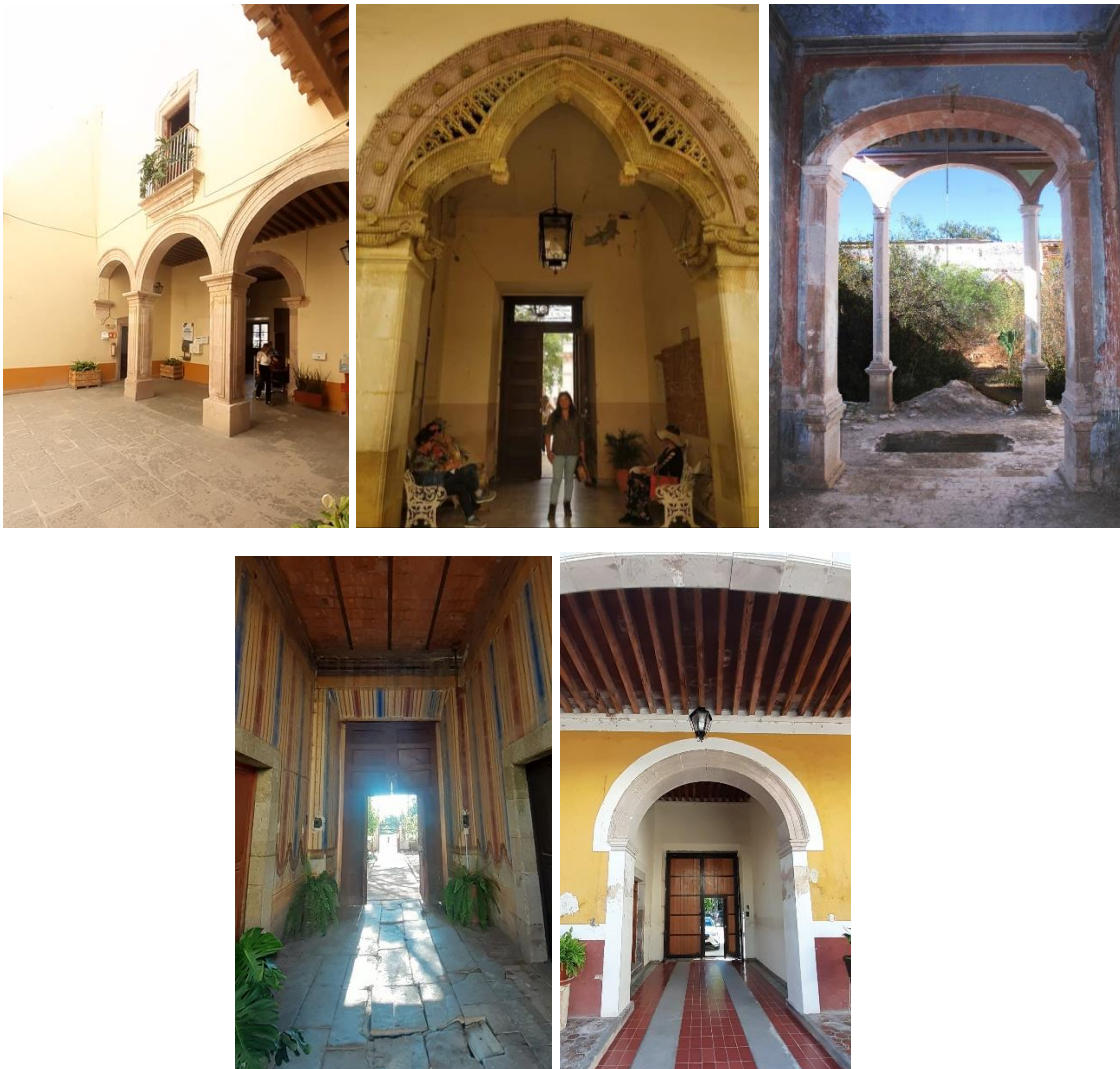
La distribución de los espacios y su zonificación fue parecida en 5 de los 6 casos a los que se pudo ingresar. Todos ellos cuentan con un patio central, al que se llega a través del zaguán, y generalmente los espacios públicos como estancias o

despachos a sus costados, estos podían o no tener acceso desde el zaguán. Posteriormente, en los laterales del patio se encuentran las habitaciones que son espacios privados o de la familia, a excepción de que la casa contara con una planta alta, que en el caso de las casas de patio sólo fue la de Palo Alto, aunque la de La Punta que no tenía patio también contaba con habitaciones para la familia en su planta superior. En todos los casos las habitaciones estaban comunicadas mediante vanos, aspecto en el que también se diferenció La Punta, ya que aquí se eliminaron, quedando cada habitación independiente.

Ilustración 186 Fotografías del zaguán en los casos de Palo Alto, Cañada Honda, El Soyatal (arriba), Garabato y Venadero (abajo). | Elaboración propia. 2022.

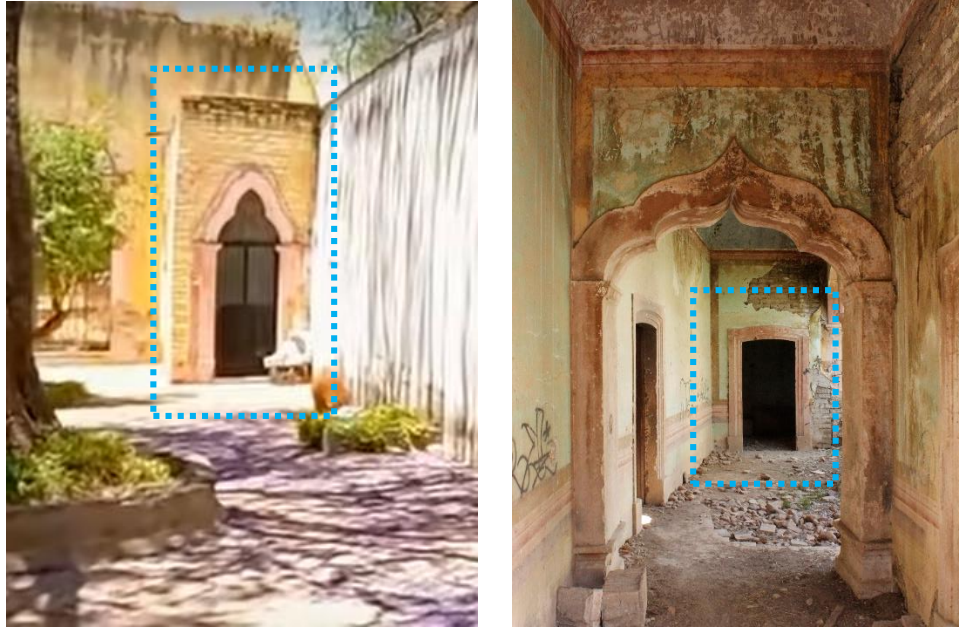
Continuando con la idea que se tenía de mandar todos los servicios al fondo, podemos decir que en los casos que se contó con un segundo patio, todos estos locales se concentraban a su alrededor (cocina, letrina, recámaras de la servidumbre, almacenes). Por otra parte, al no contar todavía con la tecnología necesaria, normalmente las letrinas se encontraban en un pequeño cuarto alejado de la casa, en los casos que, si se encontraba integrado a la misma, se ubicó lo más alejado posible como se puede ver en los casos del Soyatal y Garabato, mostrados en las siguientes fotografías:

Ilustración 192 Letrina en la casa grande de Garabato y El Soyatal. | Elaboración propia. 2022.

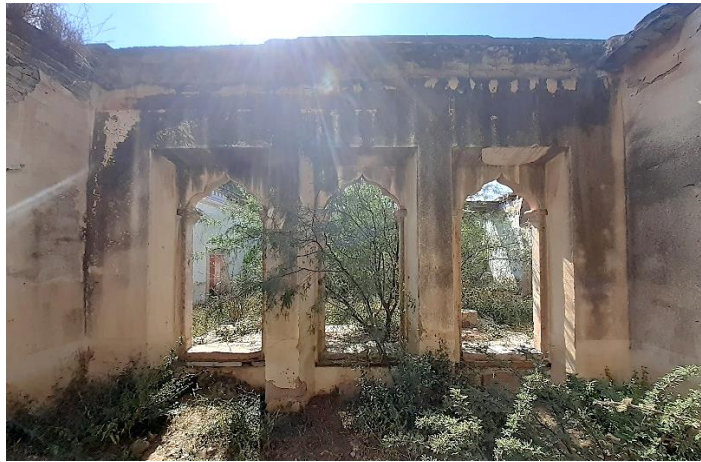
comedor mediante una terraza exterior, como pudimos verlo en la hacienda del Soyatal. De igual manera, las arcadas eran muy bellas y de estilos variados, acompañadas también por pintura mural. Todo este esmero en la decoración en las áreas públicas está directamente relacionado con la ideología de la época, en la que la arquitectura de estos espacios era la muestra del poder socio-económico de su propietario.

Ilustración 194 Terraza del patio central comunicada con el comedor, casa grande del Soyatal. | Elaboración propia. 2020.

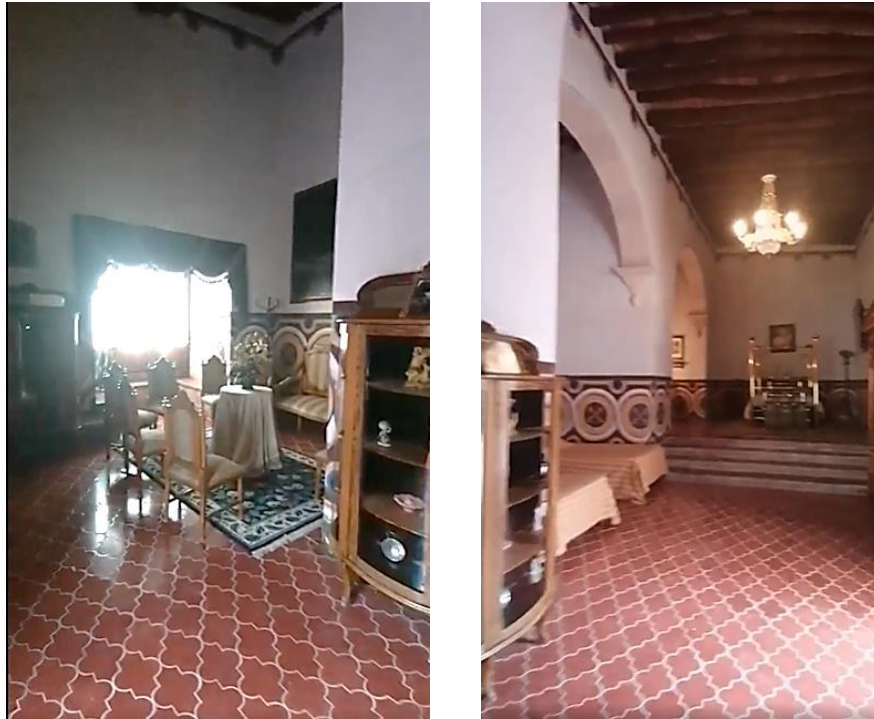
En cuanto a las habitaciones donde dormían los habitantes, es importante decir que en la época del Porfiriato en Aguascalientes aún se mantenía la costumbre de tener habitaciones comunicadas, aunque las nuevas viviendas eclécticas que comenzaban a construirse en la ciudad ya empezaban a desprenderse de esta costumbre. En ese entonces el concepto de privacidad era diferente al que tenemos hoy en día, por lo que en la gran mayoría de los casos dichos espacios se siguieron construyendo de la misma manera, incluso hubo habitaciones que contaban con gran espacio y eran dormitorios compartidos, como es el caso de la casa grande de La Guayana. Por el contrario, el único caso que integro el esquema con habitaciones

Ilustración 195 Habitación múltiple en la casa grande de La Guayana. Contaba con 3 camas, y sala propia. | Mexicalives (Facebook)

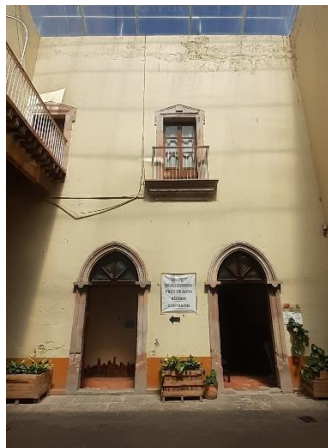
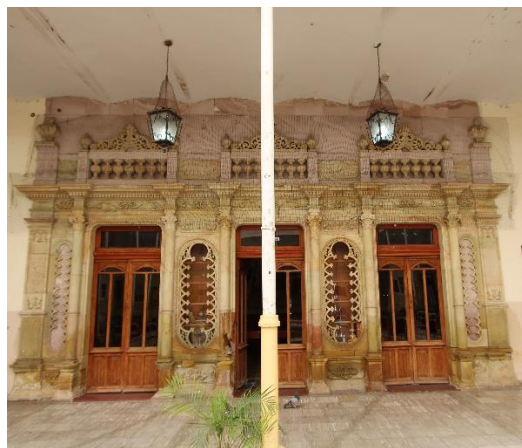
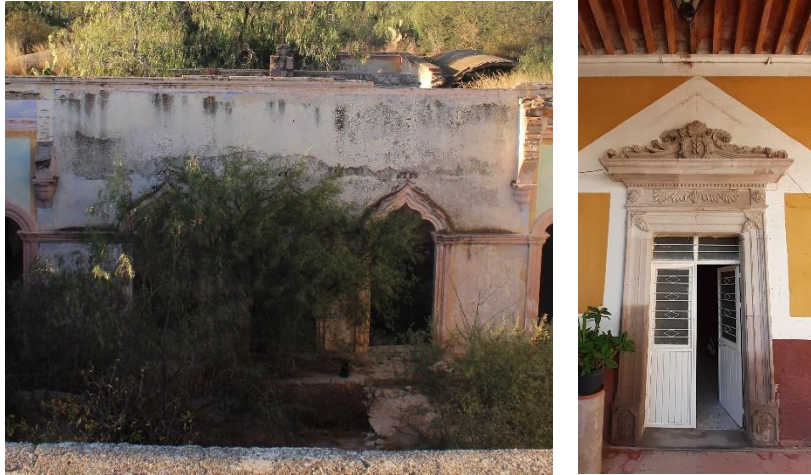
Los vanos de puertas y ventanas regularmente eran rectangulares, ósea que se sostenían con dinteles, son raros los arcos en vanos de fachadas o habitaciones, si acaso se usaría el arco rebajado o escarzano en algunos casos. Normalmente el soporte de vanos con arcos de otro estilo estaba reservado para los espacios principales como el acceso principal, el zaguán, el comedor o las arcadas del patio central, donde se enfatizaba su jerarquía dentro del edificio con un tipo distinto de arco. Como ya se mencionó anteriormente, la fachada del comedor regularmente contaría con una mayor ornamentación, por mínima que fuera esta diferenciación, incluso hasta con la simple selección de un tipo de arco diferente.

Ilustración 198 Jerarquización del comedor a través de su diferenciación plástica-constructiva. El estilo y la cantidad de ornamentos podían variar. | Elaboración propia. 2022.

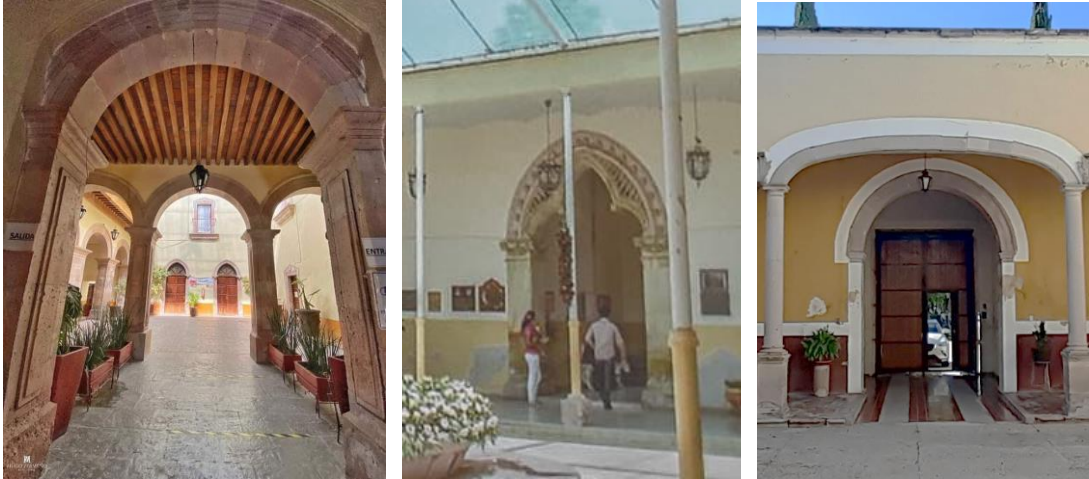
Una constante desde la perspectiva plástica en la selección de elementos constructivos es que en los accesos al zaguán desde el exterior y el patio es regularmente la misma: vano rectangular soportado por dintel en el acceso principal - arco entre el zaguán y el patio. A continuación, se indica a lo que nos referimos sobre la planta arquitectónica del Soyatal:

Ilustración 199 Constante en la selección de elementos constructivos en el zaguán. Arcos del zaguán hacia el patio y vano con dintel desde el acceso principal hacia el zaguán. | Elaboración propia. 2022.

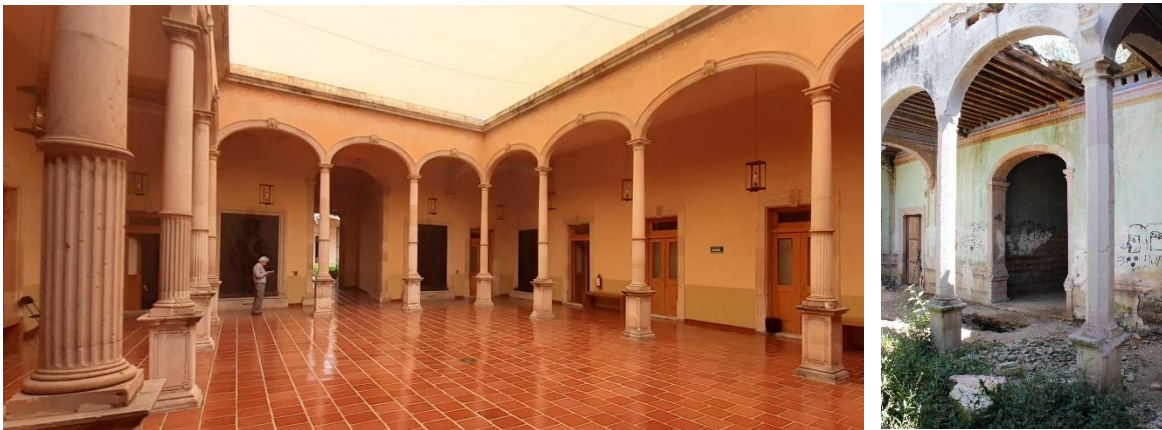
En las arcadas del patio, lo más común eran las columnas de sección cuadrada o rectangular con capitel de estilo toscano con pedestal. Aunque también se llegaron a hacer de sección circular y dobles como en Venadero o hexagonal como en el caso del Soyatal, que se distinguen por su esbeltez como en el Museo de Aguascalientes, lo que nos muestra el gran dominio y conocimiento de este material por parte de Refugio Reyes.

Ilustración 201 Columnas en obras de Refugio Reyes. A la izquierda, Museo de Aguascalientes (Antigua Escuela Normal del Estado). A la derecha, Casa grande del Soyatal. Ambas obras de Refugio Reyes, se destaca la esbeltez de las columnas de cantera. | Elaboración propia. 2022.

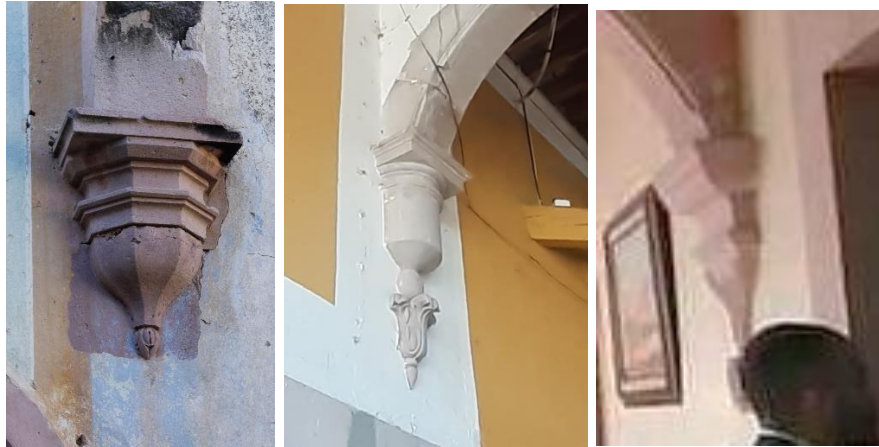
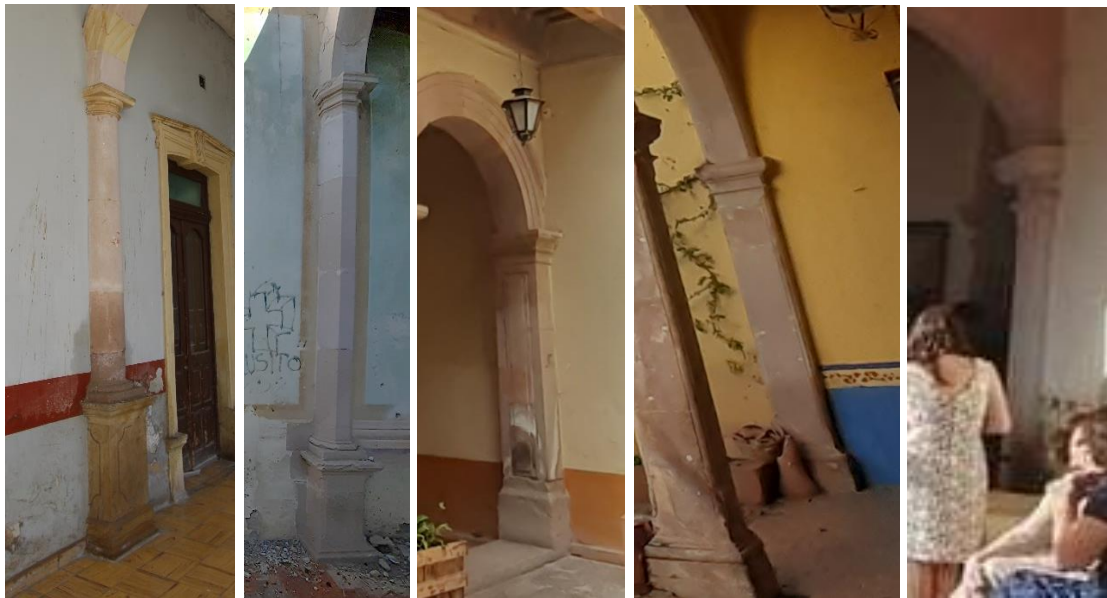
estos terminaban sobre los muros de las habitaciones que rodeaban el patio sobre columnas adosadas o en otros casos se dejaba visible sólo la imposta, la cual tenía también servía de ornamento. En algunos casos se llegaron a colocar fuentes, aunque esto no fue algo común, solamente en Cañada Honda y La Guayana.

Ilustración 202 Impostas y columnas adosadas en los patios de las casas grandes de Aguascalientes. | Elaboración propia. 2022.

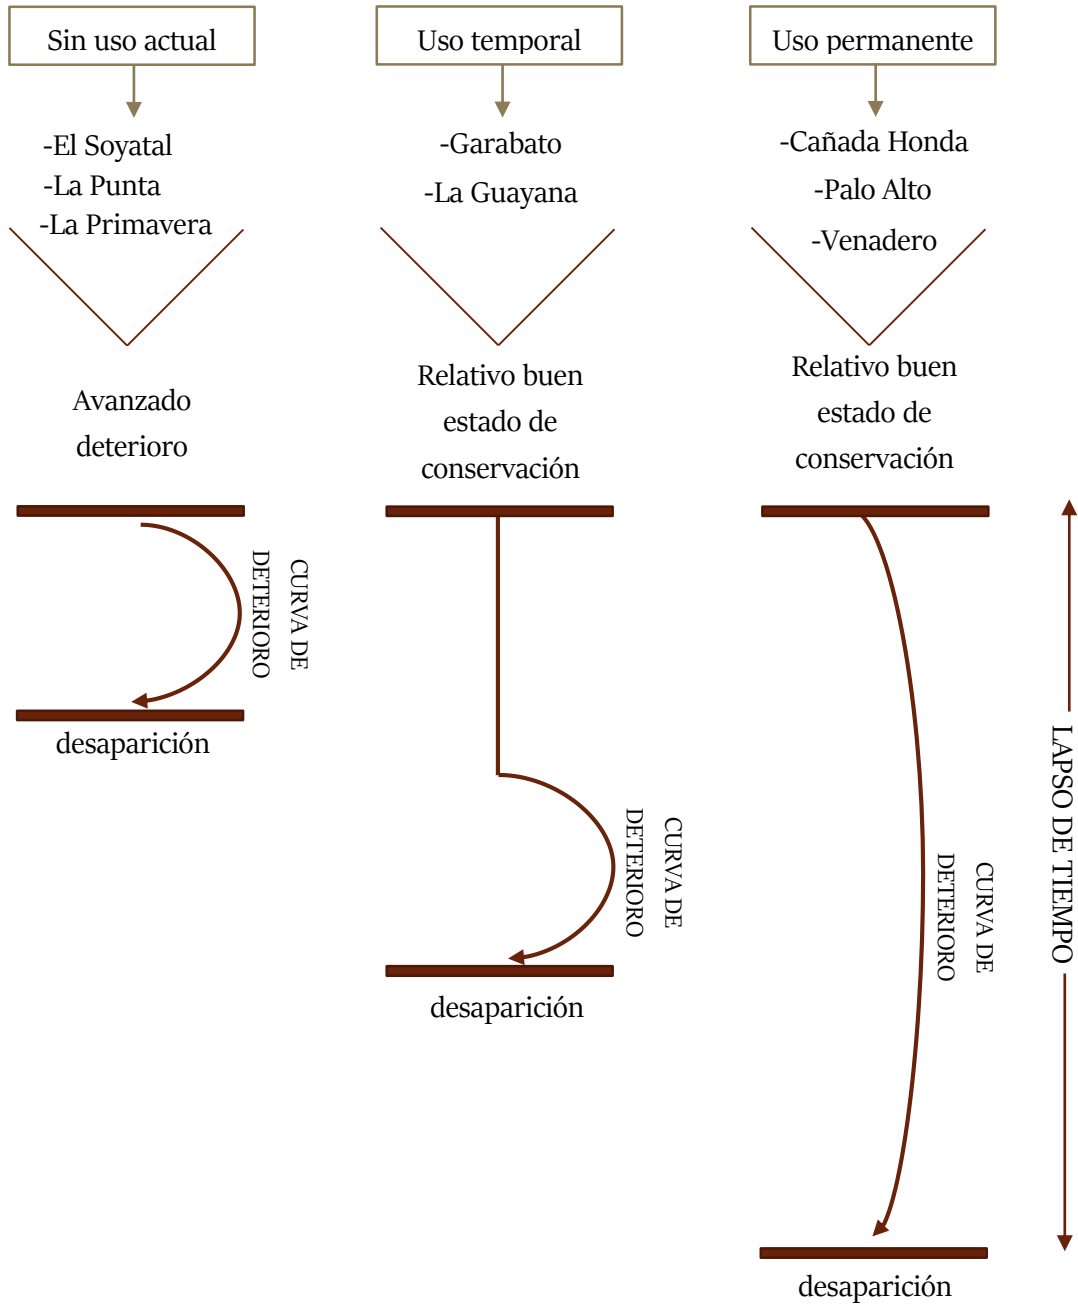
Ilustración 151 Esquema de la evolución en el deterioro del edificio y el lapso de tiempo de su permanencia, basado en su uso actual. | Elaboración propia. 2022.

Esto podría no ser tan claro en un principio, ya que evidentemente el edificio que está sometido a un uso constante suele requerir mayor mantenimiento. Para explicar un poco esta perspectiva podríamos hacer analogía con una trabe de concreto, en donde se busca que su falla sea gradual y no repentina, ya que esto resulta ser más peligroso porque no daría la oportunidad a los usuarios de escapar del riesgo. Sin embargo, se podría creer que la que es más rígida y que no muestra ningún tipo de flexión es más segura. Pues lo mismo ocurre con estos dos tipos de nuevo uso del edificio. Se podría pensar que aquel que sólo recibe gente en ciertas temporadas y ciertos días de la semana, y que además recibe mantenimiento se mantendrá en mejores condiciones a largo plazo. Quizás sea cierto en un inicio, pero el día que deje de ser productivo para sus propietarios se derrumbara rápidamente, al igual que la trabe de concreto rígida, ya que ni las autoridades, ni la población sentirán la necesidad de conservarle. A continuación, se muestra una gráfica al respecto:

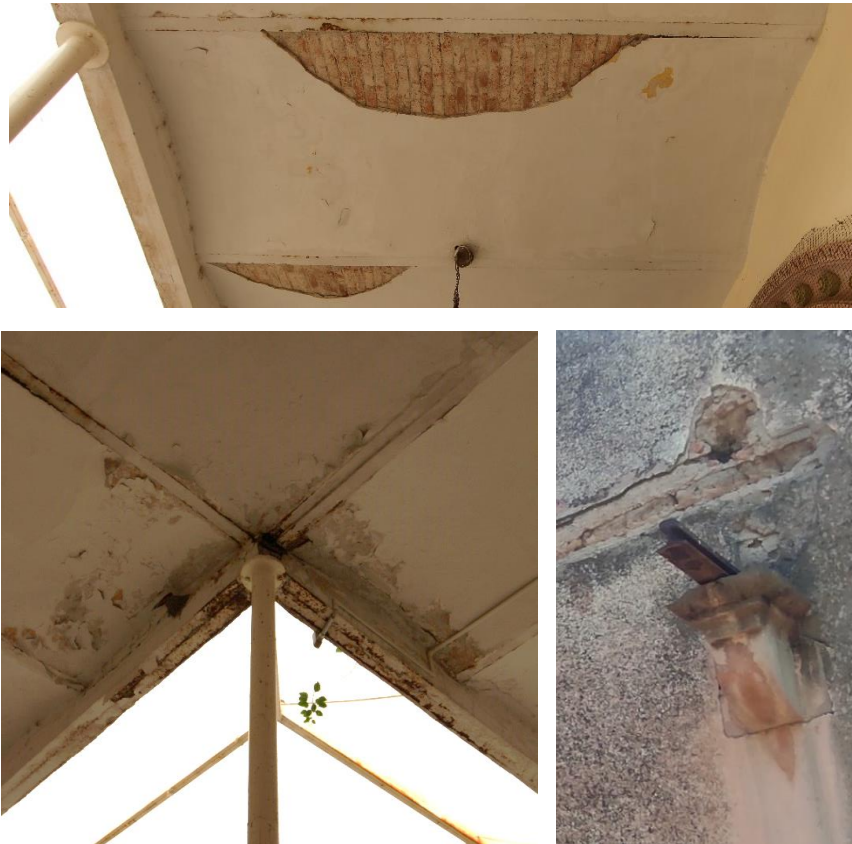
Ilustración 209 Muestras de materiales y sistemas constructivos innovadores en las casas grandes porfirianas de Aguascalientes. Vigas, viguetas y columnas metálicas, y sistema de cubierta con bóveda catalana | Elaboración propia. 2022.

A continuación, mostraremos algunos ejemplos de elementos constructivos que representaron una innovación en la región, por lo que valdría la pena fueran conservados los originales.

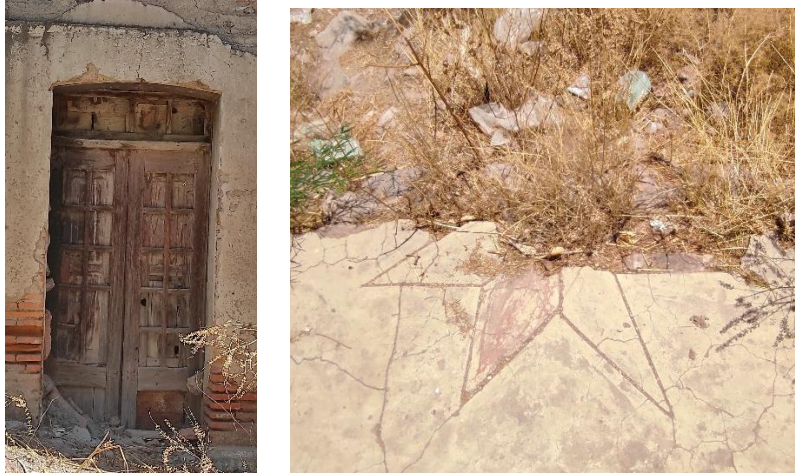
Ilustración 210 Muestras de materiales innovadores empleados en las casas grandes porfirianas de Aguascalientes. Vidrio y concreto. | Elaboración propia. 2022.

De igual forma existieron otros materiales que en estos casos no formaron parte de los elementos estructurales, sino fueron más funcionales. No obstante, también fueron innovadores, y que también deberían ser conservados los originales. En el caso del vidrio, evidentemente ha desaparecido, pero en este caso sería conveniente no sustituir la carpintería por un cancel o algo parecido.

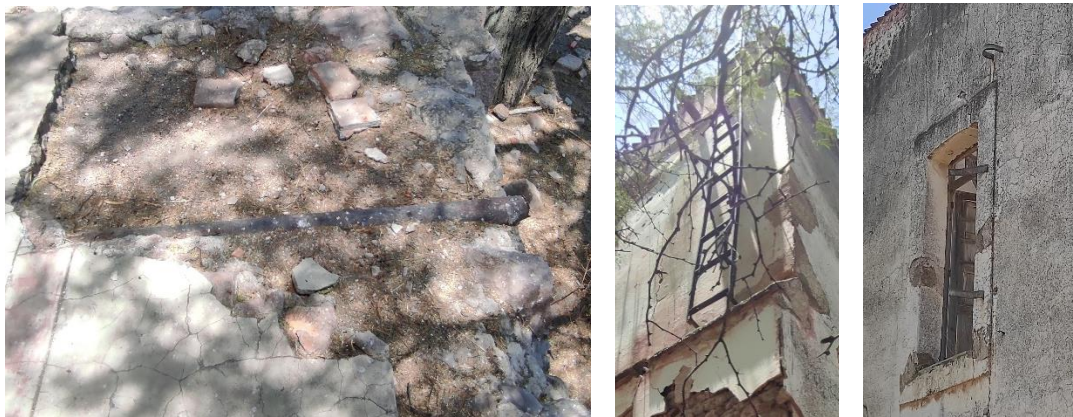
Ilustración 211 Instalaciones metálicas en La Punta. | Elaboración propia. 2022.

Al igual que en los sistemas constructivos, estos materiales que llegaron con la industrialización, fueron empleados en instalaciones como ductos o escaleras verticales. Estos elementos corresponden al tercer punto antes mencionados.

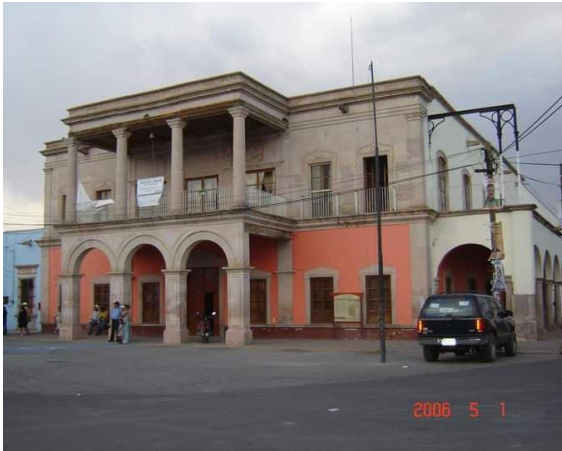
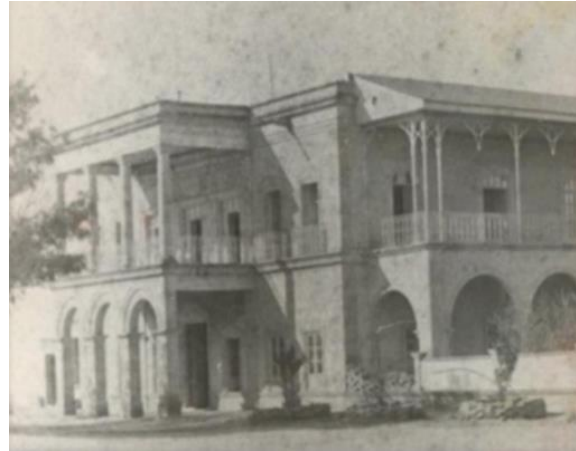
Ilustración 212 Comparación entre el estado original y actual de la casa grande d Palo Alto. | (Facebook).

Como ejemplo de una combinación entre la espacialidad y los sistemas constructivos propios de finales del siglo XIX en la región, se muestra la terraza lateral en el caso de Palo Alto. En el siguiente par de fotografías podemos ver que se ha perdido este elemento casi por completo. En este caso en particular sería conveniente la conservación de lo poco que queda de la estructura, pero sería de igual forma necesario hacer una reintegración de aquello que se ha perdido, ya que

se tienen pruebas de como era originalmente, lo que nos permitiría no estar reintegrando algo falso. Esto es importante para recuperar la espacialidad original, lo que suma a su conservación.

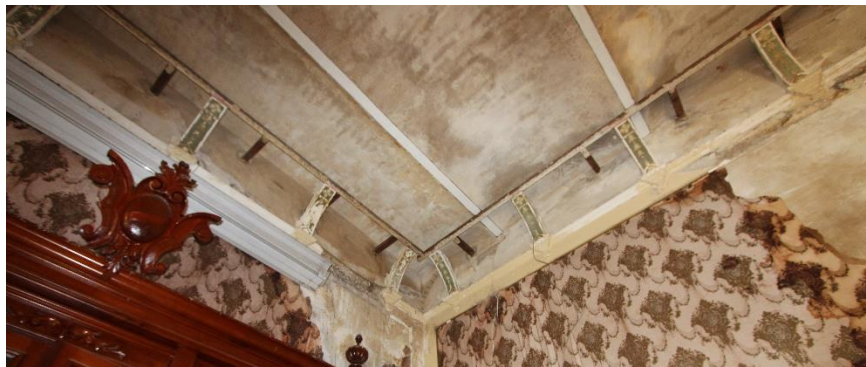
Ilustración 213 Cielorraso en el comedor de Cañada Honda. Sería pertinente su reintegración. | Elaboración propia. 2021.

Otra buena reintegración serían la del cielorraso del comedor en Cañada Honda, en donde ya se ha perdido, aunque para que esto pueda hacerse debería de haber una evidencia de como era originalmente.

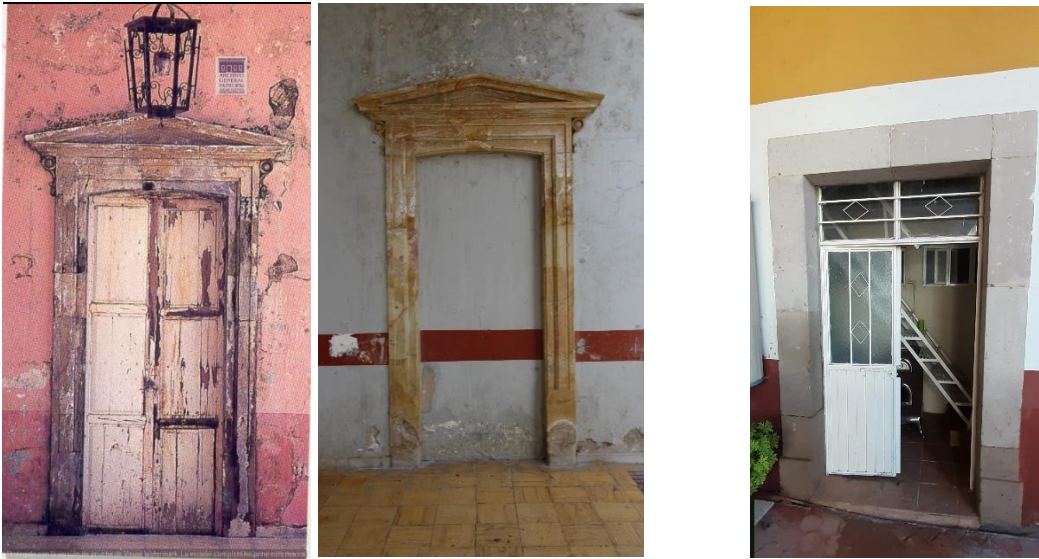
Ilustración 214 A la izquierda, acceso en fachada lateral de Cañada Honda modificada. A la derecha, agregados no reversibles, alteración de la zonificación e instalaciones en un espacio principal| Elaboración propia. 2022.

El siguiente par de ejemplos nos muestran como se ha alterado el espacio. En el primero de ellos, la casa grande de Cañada Honda, no sólo se alteró el espacio original, puntualmente uno de los accesos. Si no que sobre la misma fotografía se observan múltiples elementos perdidos de los cuales se podrían recuperar varios.

Vemos que se ha alterado el espacio con la colocación de un murete en el vano de acceso. Además se perdió la carpintería original, se modificó de igual manera la pintura, y se cambió el piso. En el segundo ejemplo, se alteró completamente el espacio con agregados no reversibles y no se respetó la zonificación al colocar un área de servicio justo frente al patio e incluso instalaciones como el calentador en este espacio principal.

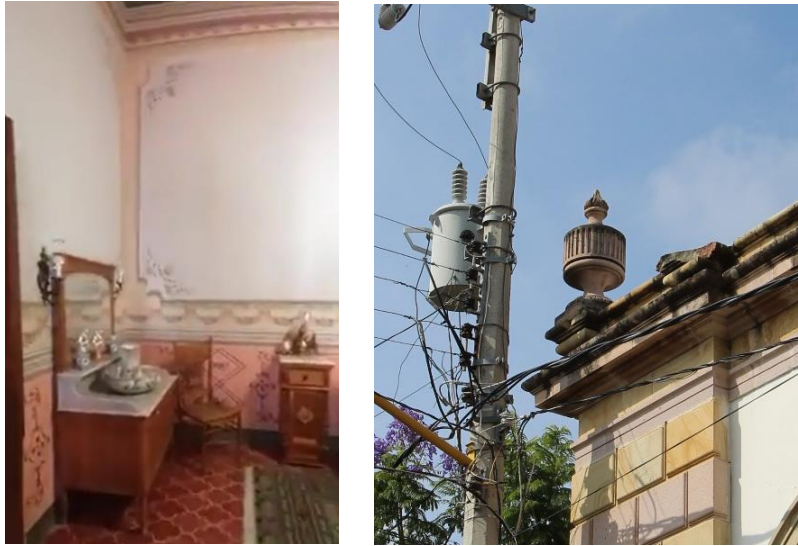
Ilustración 215 Elementos ornamentales a conservar en distintos casos de casas grandes porfirianas de Aguascalientes. | Elaboración propia

En cuanto a los elementos ornamentales y decorativos que dan identidad a estos edificios podemos poner como muestra los copones que sirven de remate en Cañada Honda o las pinturas mural en La Guayana. En ambos casos se han conservado de buena manera y no han sido alterados.

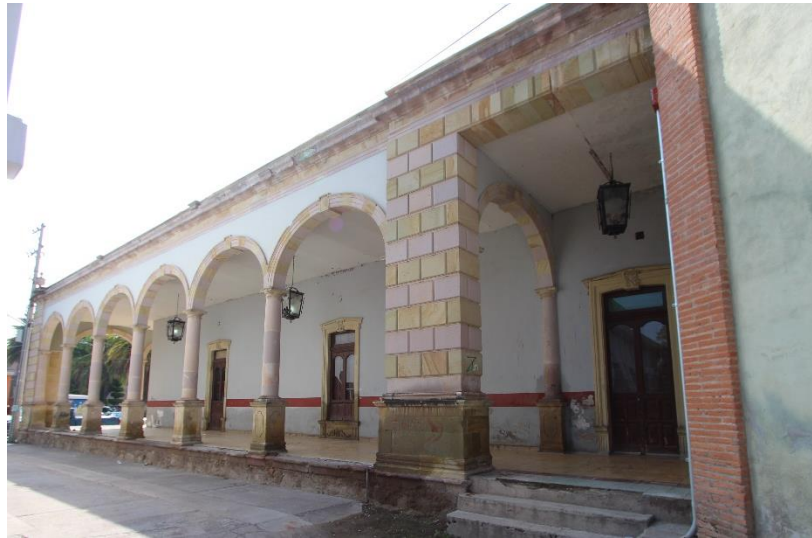
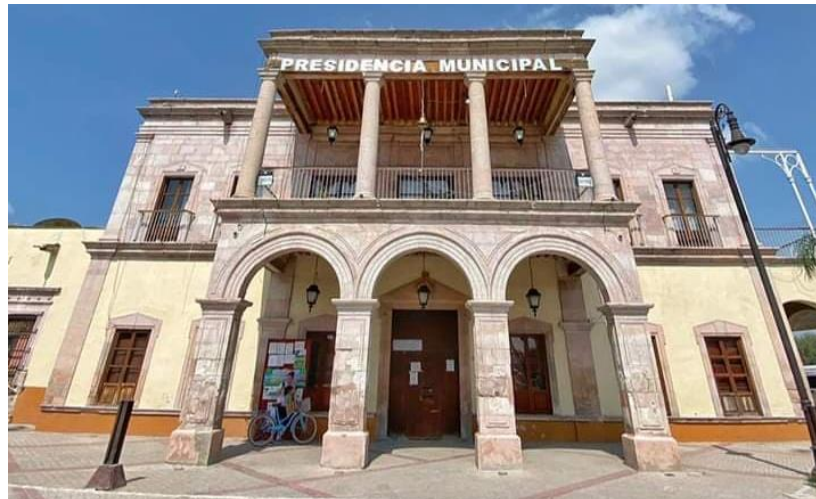
Ilustración 217 Cantería en fachadas de Cañada Honda y Palo Alto. | Elaboración propia.

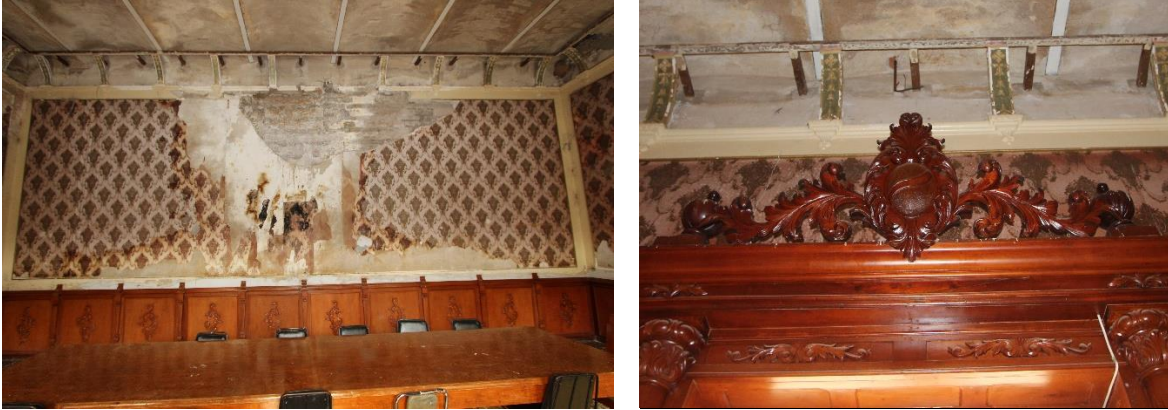
Ilustración 218 Ebanistería y papel tapiz en el comedor de Cañada Honda. | Elaboración propia. 2021.

Por último, y como elemento decorativo propio del Porfiriato sería conveniente la consolidación del papel tapiz presente en el caso de Cañada Honda, a pesar de encontrarse bastante deteriorado, sería importante que se mantuviera el original, como se mencionó anteriormente. De igual manera los guardapolvos y enmarcamientos de madera ubicados en el mismo espacio.

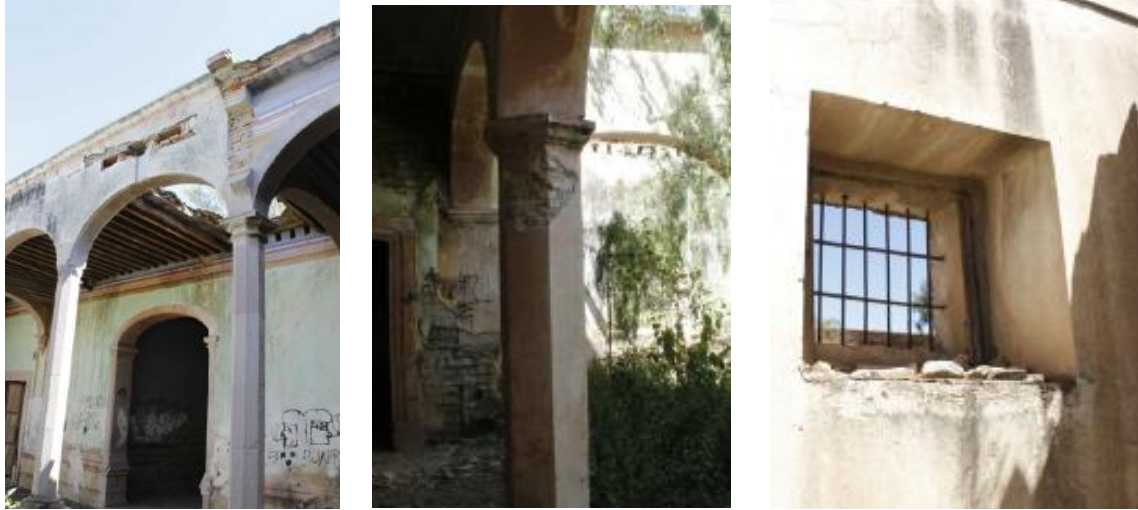
Ilustración 220 Arriba, piso a base de ladrillo rojo, puerta de madera original y enmarcamiento. Abajo, columna con cantera, columna a base de ladrillo y herrería en ventana. | Elaboración propia. 2020.

Es por lo antes mencionado que conservar la pintura mural es fundamental en este proyecto de restauración, porque forma una unidad indivisible junto con el edificio mismo. De igual manera, se pretende consolidar las piezas que aún sean utilizables del piso, así como las columnas de cantera que sostienen las arcadas, las bóvedas de rincón de claustro presentes en algunos espacios interiores, las arcadas que se mantienen en pie, la última puerta de carpintería original, el contrafuerte que sostiene la bóveda de la cocina y los enmarcamientos de puertas y ventanas.

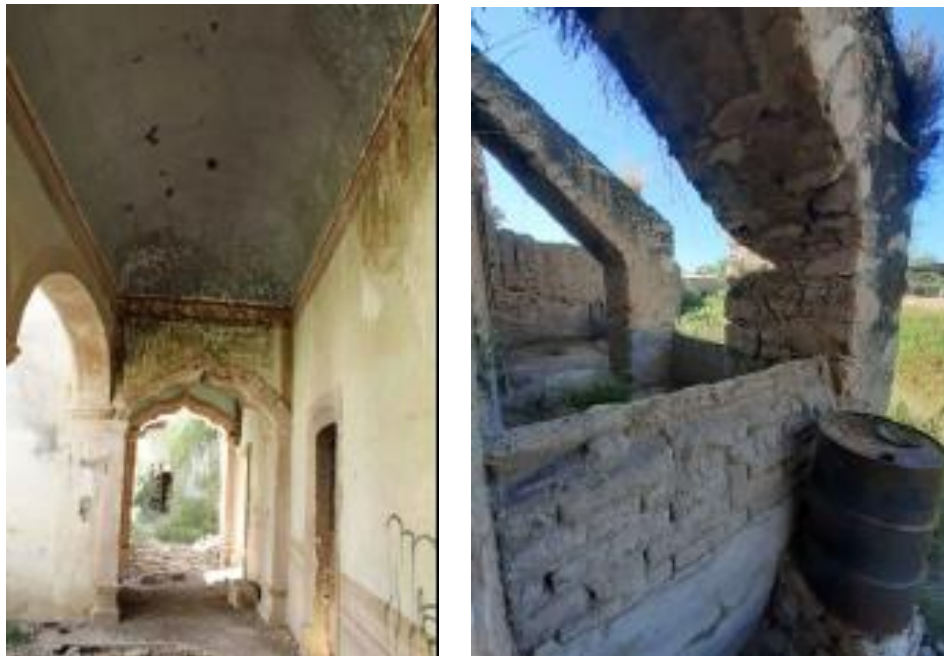
Ilustración 221 A la izquierda, bóveda en corredor. A la derecha, arbotante de refuerzo para bóveda de la cocina. | Elaboración propia. 2020.

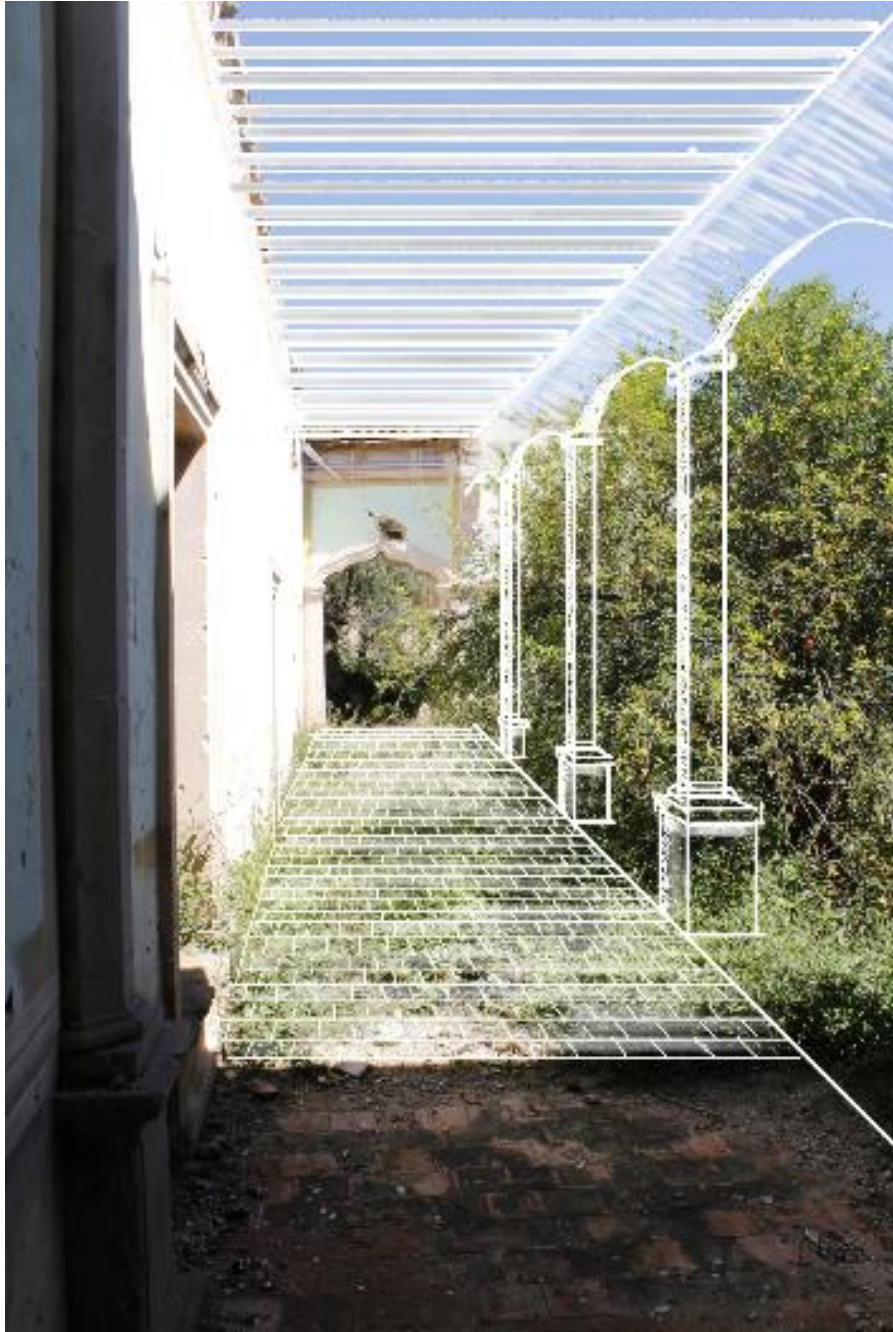
Ilustración 222 Croquis de reintegración de la cubierta, arcada y piso en el patio principal. | Elaboración propia. 2020.

Por otro lado, a causa del avanzado estado de deterioro en el que se encuentra actualmente el edificio es inevitable la reconstrucción de algunas zonas que colapsaron para que este pueda albergar el nuevo uso que se le dará. En estos casos, cuando se tiene que rehacer una porción desaparecida de un edificio, el arquitecto deberá impregnarse del estilo propio del monumento. Algunas de las zonas más

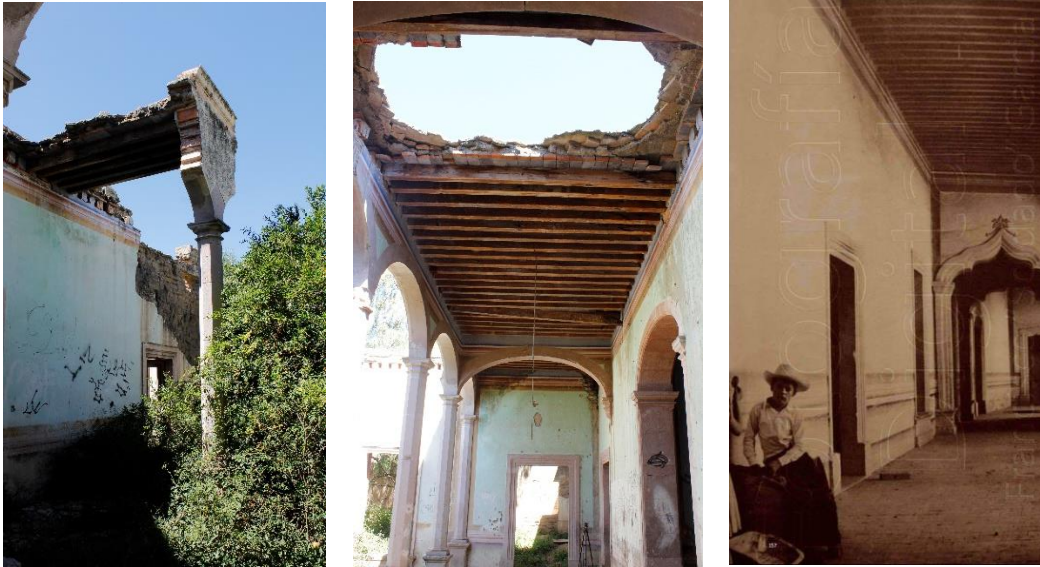
Ilustración 223 A la izquierda y al centro, daños en cubiertas de corredores en patio principal. A la derecha, fotografía tomada antes de 1940 donde se aprecia la cubierta original en perfecto estado.

No sólo las cubiertas del patio principal colapsaron, la mayor parte de las cubiertas soportadas por vigas de madera sufrieron este daño y algunos de los muros de adobe. Tanto para estas cubiertas como para las arcadas y muros colapsados se aplicará una reintegración de la imagen lectura-complemento conservativo. Esto quiere decir que se puede distinguir la reintegración con claridad, hecha con tecnología actual, para evitar alguna confusión entre lo antiguo y lo nuevo, como lo menciona Boito en uno de sus principios de la restauración. Asimismo, se les insertará a los elementos nuevos, la fecha de actuación.<sup>6</sup>

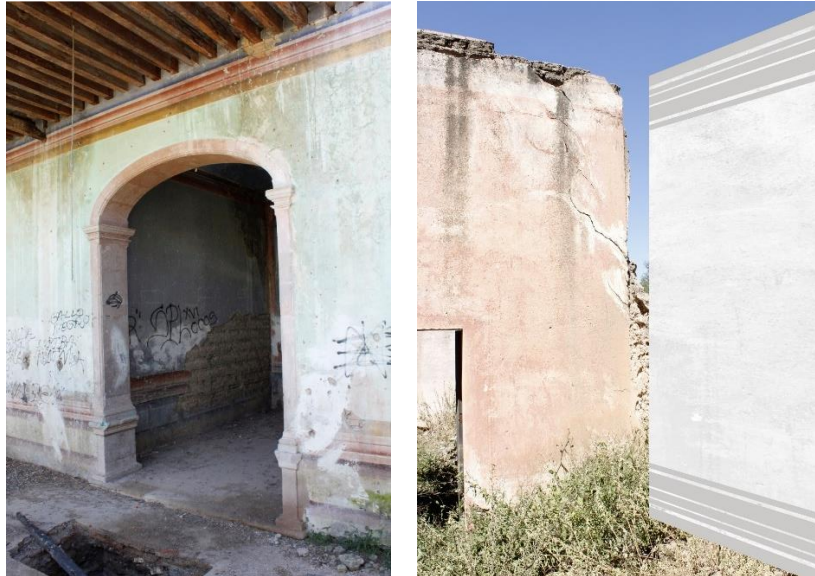
Ilustración 224 A la izquierda, pintura mural original. A la derecha, propuesta de reintegración en muros.

aplicará un diseño similar al original pero simplificado y con una tonalidad más clara, que nos servirá para manifestar que existió con anterioridad.

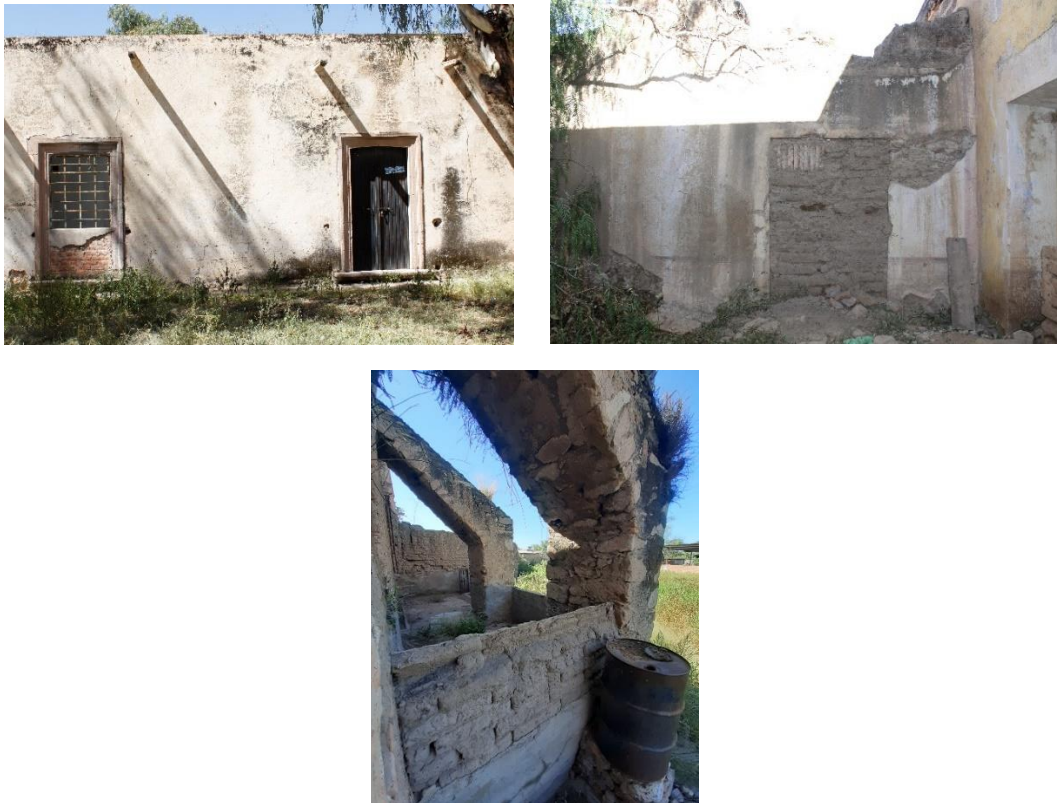
Ilustración 225 Agregados. Arriba a la izquierda, murete de ladrillo con herrería y puerta de lámina. Arriba a la derecha, murete de adobe a modo de tapial en vano de puerta. Abajo, murete de adobe para construcción de corral.

Por otra parte, como nos dice Giovannoni, los elementos agregados que tengan valor artístico deberán ser respetados, a pesar de pertenecer a diferentes épocas, ya que la unidad de estilo no es un fin por alcanzar para la restauración.<sup>8</sup> Sin embargo, en este edificio ninguno de los agregados tiene valor artístico. Los agregados aquí presentes sólo fueron hechos con la finalidad de evitar que la gente del poblado ingrese a la casa y no cuentan con ninguna particularidad que les otorgue algún tipo de valor. El edificio será sometido a una liberación de todos los agregados localizados.

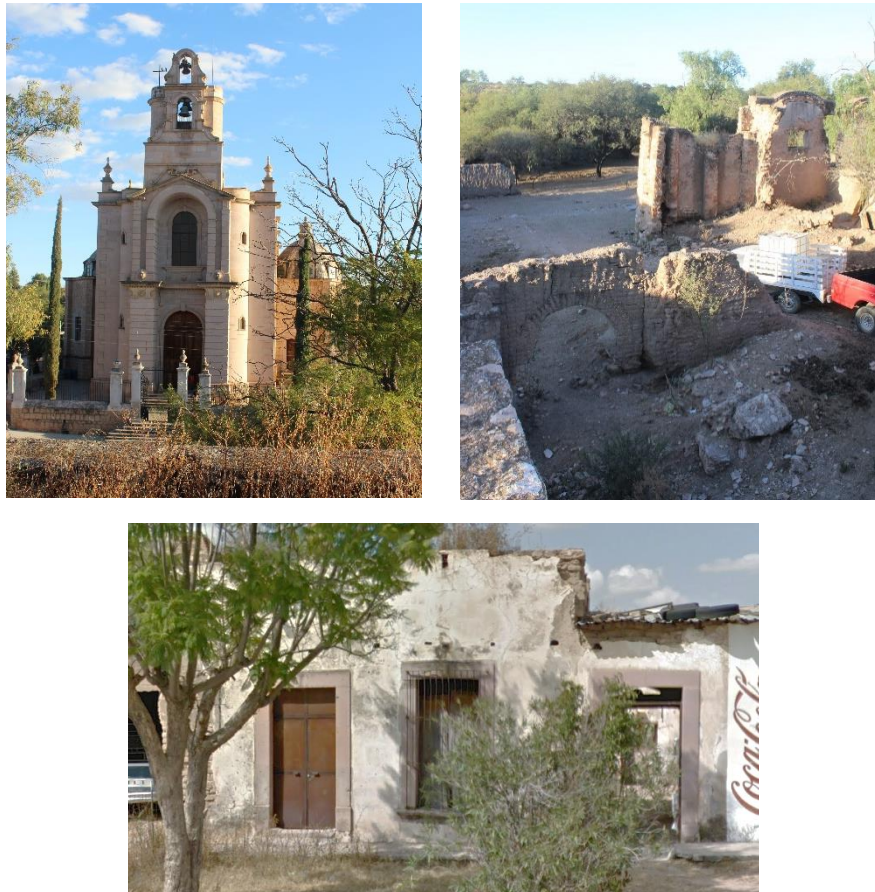
Ilustración 229 Arriba a la izquierda, templo del Sagrado Corazón. Arriba a la derecha, vestigios de las trojes y caballerizas. Abajo, casa del administrador.

A nivel urbano, con el paso de los años, y el cese de actividades en la hacienda el Soyatal, la urbanización del poblado y la destrucción de algunos de sus componentes, se fue perdiendo la percepción del conjunto y su paisaje original. Sin embargo, algunas de las construcciones originales aún se conservan, como lo son la casa grande, el templo, la casa del administrador, y algunos vestigios de lo que fueron las trojes, caballerizas y corrales. Si bien es imposible recrear el paisaje original, la intención del proyecto a nivel urbano es devolver la percepción de conjunto al espacio que rodea el edificio, y la jerarquía dentro de este conjunto a las construcciones principales (casa grande y templo). Además de lo mencionado anteriormente, la restauración del resto de los edificios originales que todavía se conservan es fundamental para concretar la intención del proyecto a nivel urbano.

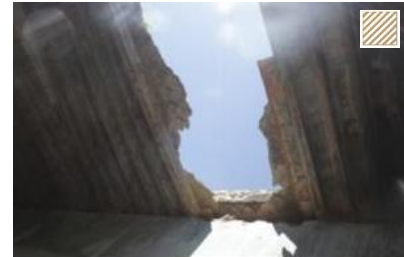
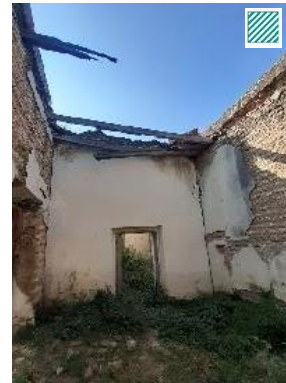
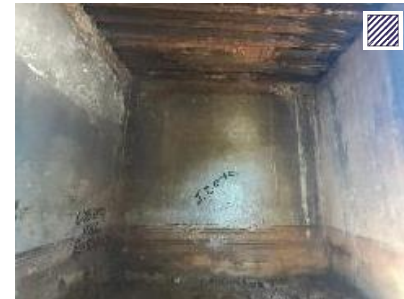
### DETERIOROS EN LOSAS

SIMBOLOGIA	DAÑO	CAUSA

COLAPSO PARCIAL DE CUBIERTA.	DEBIDO A LA FRACTURA DE VIGAS POR PUDRICIÓN , PRESENCIA DE INSECTOS SILÓFAGOS Y RESEQUEZAD DE LA MADERA. Y A LA ACUMULACIÓN DE HUMEDAD EN LOSAS POR ESTANCAMIENTO DE BAJANTES.

COLAPSO COMPLETO DE CUBIERTA.	DEBIDO A LA FRACTURA DE VIGAS POR PUDRICIÓN , PRESENCIA DE INSECTOS SILÓFAGOS Y RESEQUEZAD DE LA MADERA. Y A LA ACUMULACIÓN DE HUMEDAD EN LOSAS POR ESTANCAMIENTO DE BAJANTES.

LOSA CON DIVERSOS DAÑOS: PUDRICIÓN, RESEQUEZAD, FRACTURAS, Y PANDEOS EN ELEMENTOS DE MADERA (VIGAS). FRACTURA POR PRESENCIA DE VEGETACIÓN PARÁSITA INVASIVA, ASÍ COMO AGRIETAMIENTOS EN ACABADOS. APARICIÓN DE MANCHAS DE HUMEDAD Y ACUMULACIÓN DE TIERRA Y BASURA.	A CAUSA DE ALTA Y CONSTANTE EXPOSICIÓN POR FALTA DE MANTENIMIENTO EN AZOTEAS, POR LA ACUMULACIÓN DE HUMEDAD EN AZOTEAS.
