**UNIVERSIDAD NACIONAL AUTÓNOMA DE MÉXICO**  
**PROGRAMA DE MAESTRÍA Y DOCTORADO EN ARQUITECTURA**  
**CONSERVACIÓN DE LA ARQUITECTURA**  
**DE LAS CASAS GRANDES PORFIRIANAS EN HACIENDAS**  
**DEL ESTADO DE AGUASCALIENTES**

**TESIS**  
**QUE PARA OPTAR POR EL GRADO DE**  
**MAESTRO EN ARQUITECTURA**  
En el campo de conocimiento de:  
Restauración del Patrimonio Arquitectónico

**PRESENTA:**  
**Arq. Ernesto Reséndiz Ramírez**

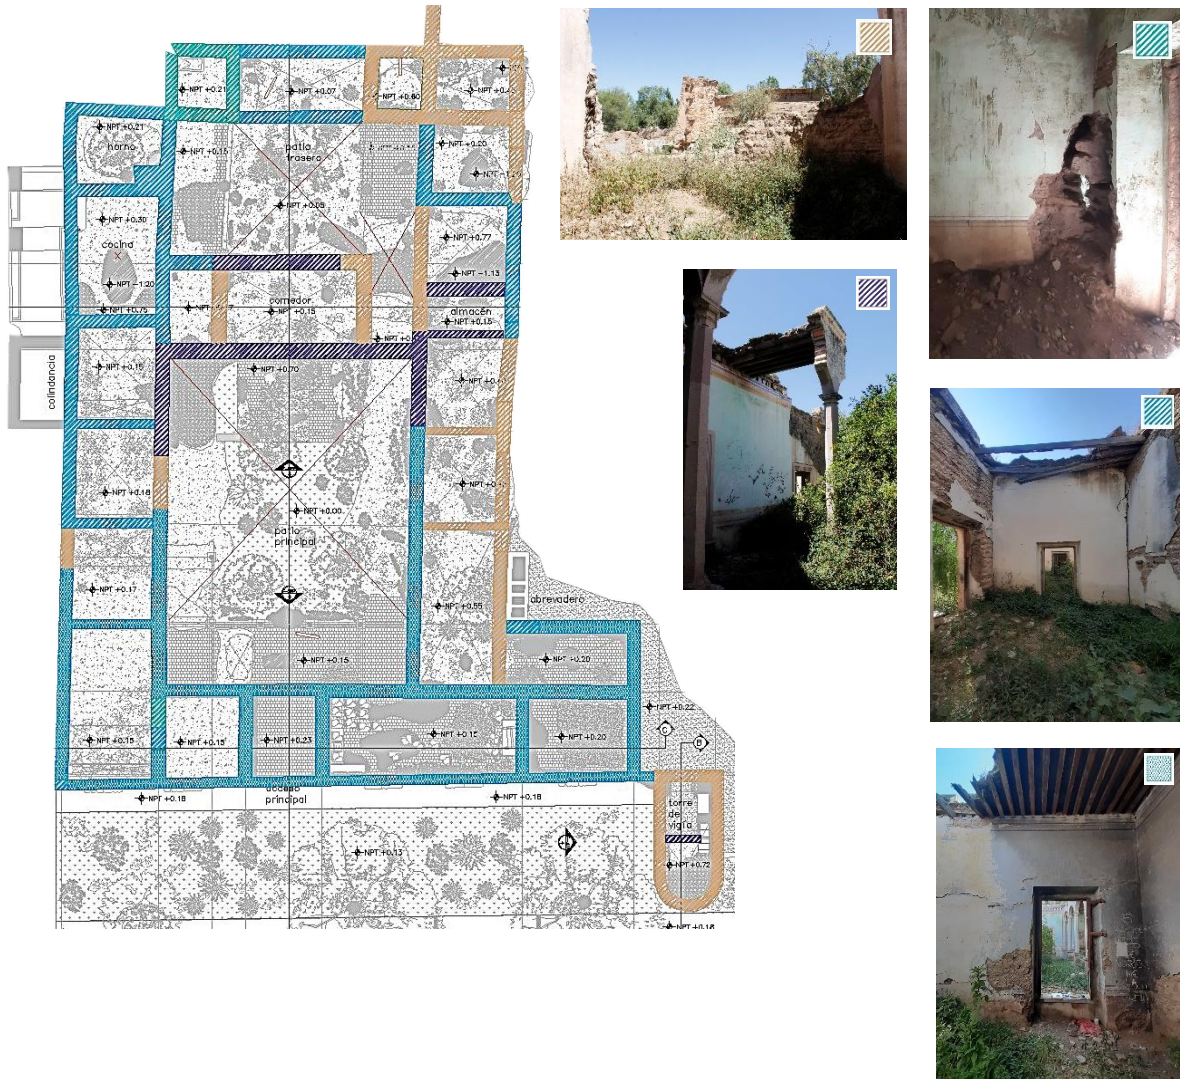
## DETERIOROS EN MUROS

SIMBOLOGIA	DAÑO	CAUSA
	DERRUMBE DE MURO.	DEBIDO A DESPRENDIMIENTOS Y EROSIÓN DEL ADOBE Y AL CRECIMIENTO DE VEGETACIÓN DENTRO DEL MURO, POR PÉRDIDA DE ACABADOS Y EXPOSICIÓN A LA INTEMPERIE.
	AGRIETAMIENTO EN MURO.	POR FALLAS DE LA CIMENTACIÓN DEBIDO A ASENTAMIENTOS DEL SUELO, PROVOCANDO LAS FISURAS QUE ABARCAN TODO EL ESPESOR DEL MURO.
	DISGREGACIÓN Y DESPRENDIMIENTO DE PIEZAS DE ADOBE Y DE CORNISAS.	POR LA EXPOSICIÓN A LA INTEMPERIE DEBIDO A LA PÉRDIDA DE ACABADOS.
	PÉRDIDA DE PRETILES.	POR LA EXPOSICIÓN A LA INTEMPERIE DEBIDO A LA PÉRDIDA DE ACABADOS.
	FISURAS EN CAPA DE MORTERO.	RETRACCIÓN Y CAMBIOS VOLUMÉTRICOS DEBIDO A CAMBIOS DE TEMPERATURA.

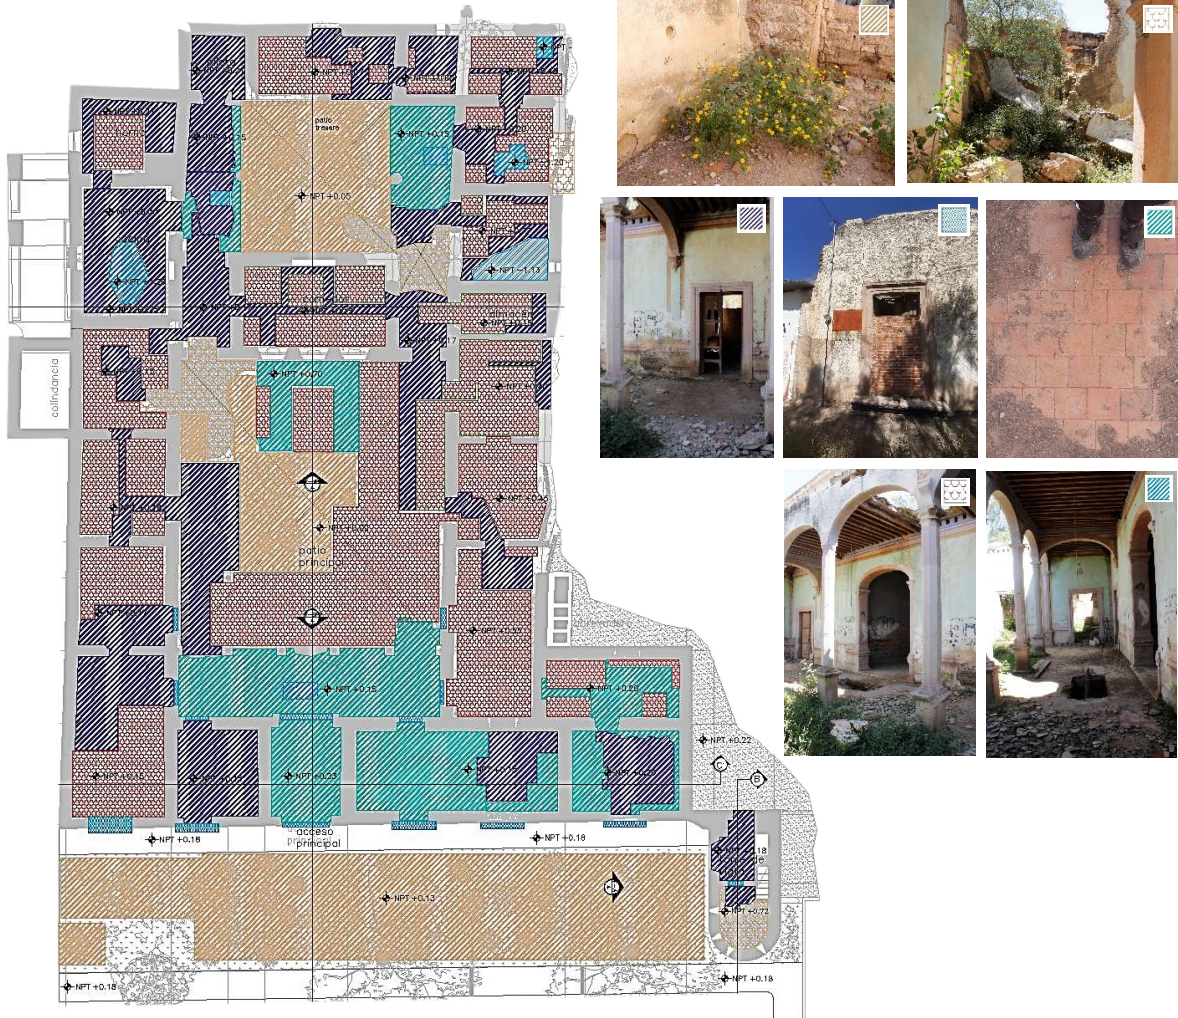
## DETERIOROS EN PISOS

SIMBOLOGIA	DAÑO	CAUSA
 	APARICIÓN DE VEGETACIÓN PARÁSITA INVASIVA.	LA PROLONGADA EXPOSICIÓN A LA INTERPERIE Y LA FALTA DE MANTENIMIENTO.
 	APARICIÓN DE VEGETACIÓN PARÁSITA INVASIVA Y ESCOMBRO SOBRE PISOS.	LA PROLONGADA EXPOSICIÓN A LA INTERPERIE Y LA FALTA DE MANTENIMIENTO. Y EL DERRUMBE DE MUROS Y LOSAS.
 	CAMBIO DE NIVELES EN PISO DE LADRILLO DEBIDO A ASENTAMIENTOS O HUNDIMIENTOS EN DIFERENTES PUNTOS Y CRECIMIENTOS DE VEGETACIÓN.	LA ACUMULACIÓN DE HUMEDAD DEBIDO A LA FALTA DE MANTENIMIENTO.
 	ESCOMBRO SOBRE PISOS.	DEBIDO A DERRUMBES DE MUROS Y LOSAS.
 	EXCAVACIONES DE MÁS DE 1 METRO DE PROFUNDIDAD.	VANDALISMO.

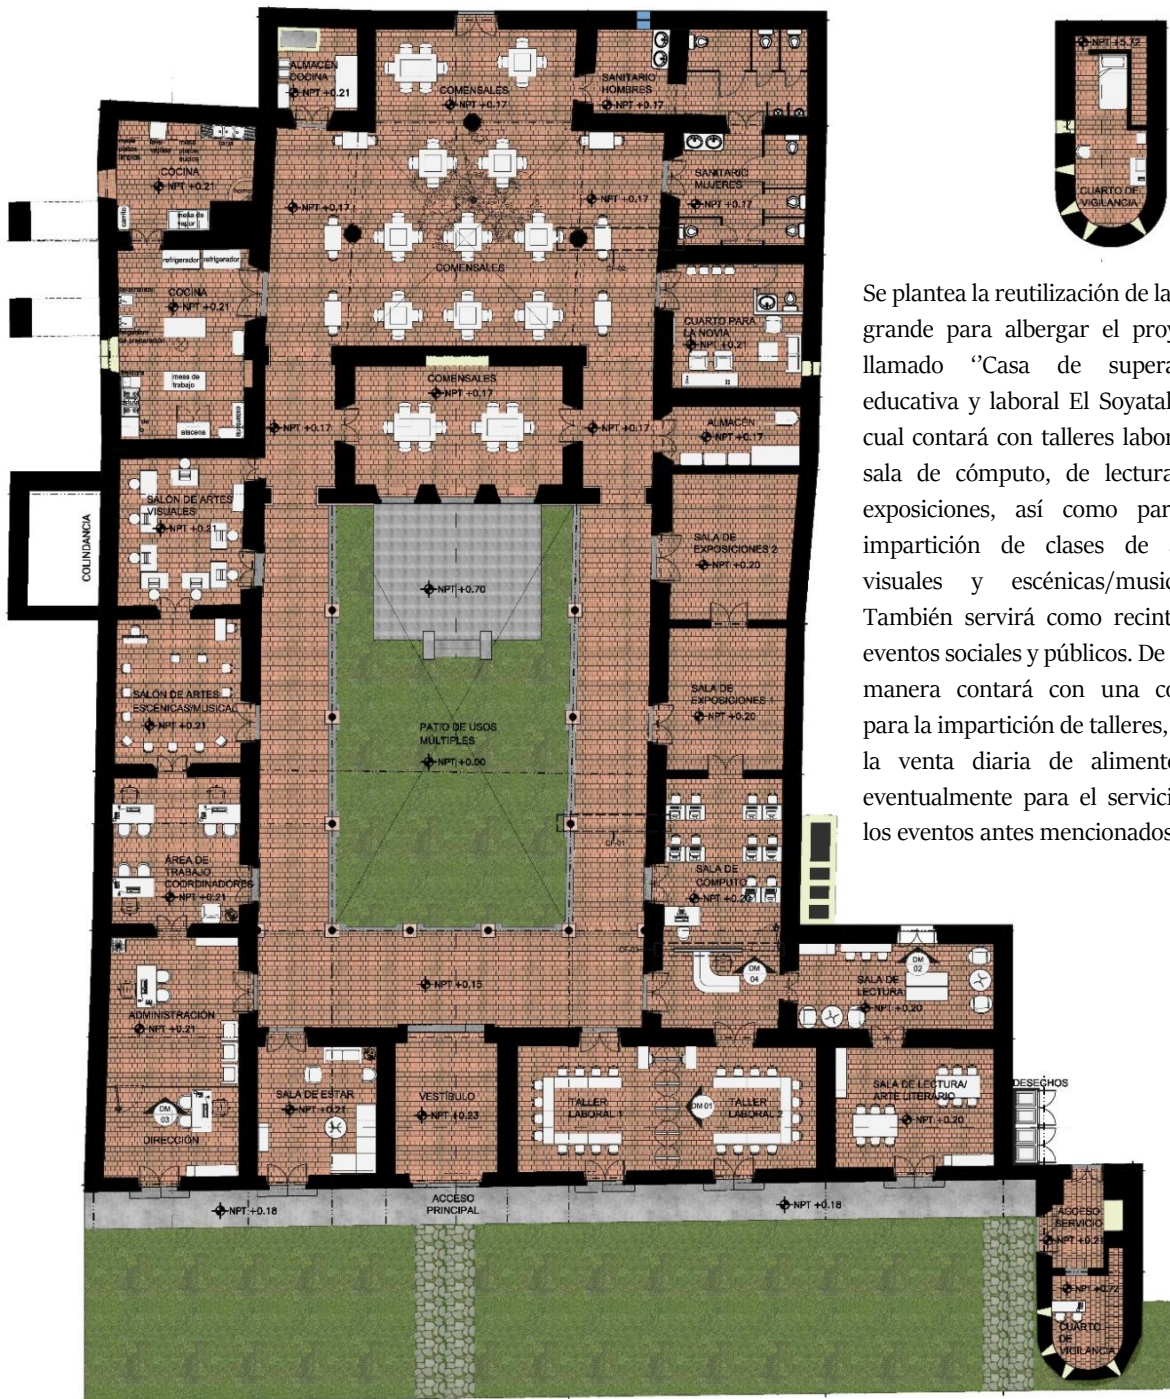
Se plantea la reutilización de la casa grande para albergar el proyecto llamado “Casa de superación educativa y laboral El Soyatal”. El cual contará con talleres laborales, sala de cómputo, de lectura, de exposiciones, así como para la impartición de clases de artes visuales y escénicas/musicales. También servirá como recinto de eventos sociales y públicos. De igual manera contará con una cocina para la impartición de talleres, para la venta diaria de alimentos y eventualmente para el servicio de los eventos antes mencionados.

Ilustración 121 Planta arquitectónica del nuevo uso propuesto para la casa grande de la ex hacienda El Soyatal. | Elaboración propia. 2021.

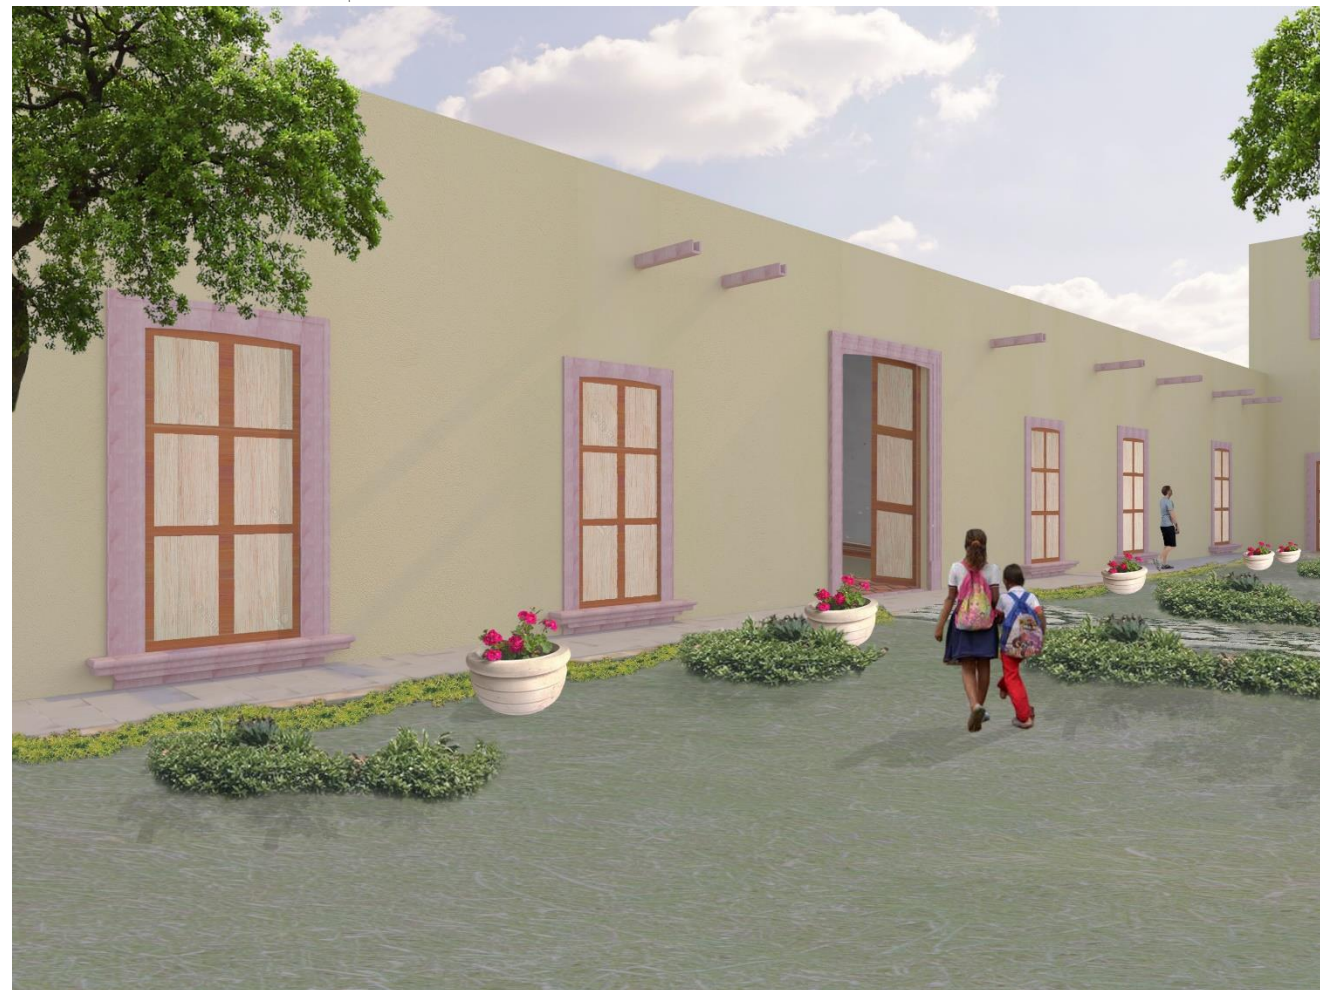
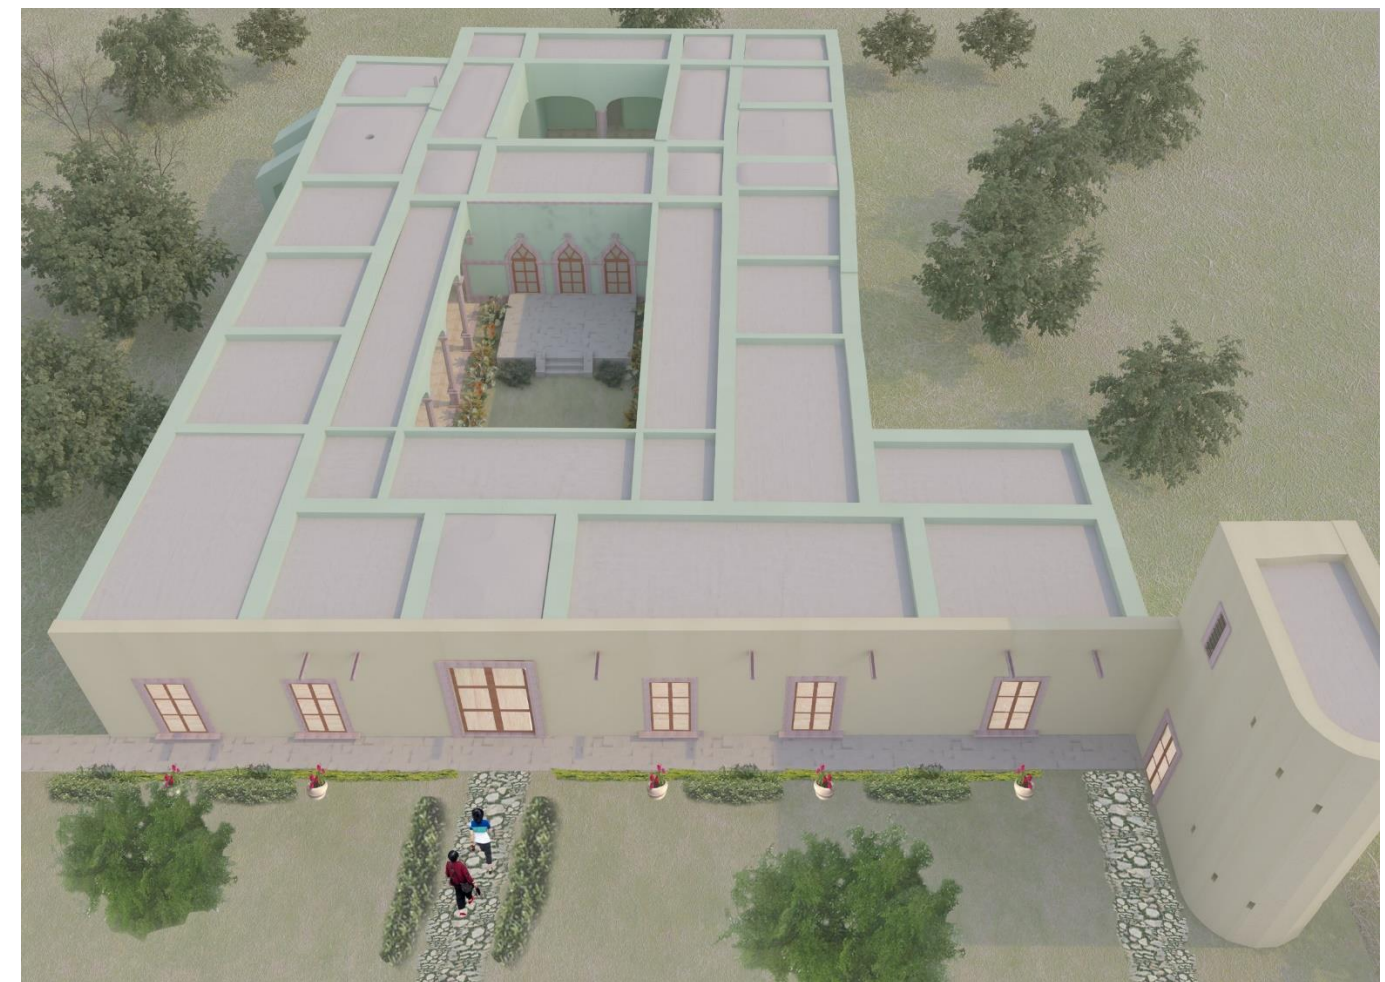
Ilustración 222 Perspectivas de la fachada del proyecto de restauración de la casa grande de la ex hacienda El Soyatal. | Elaboración propia. 2021.

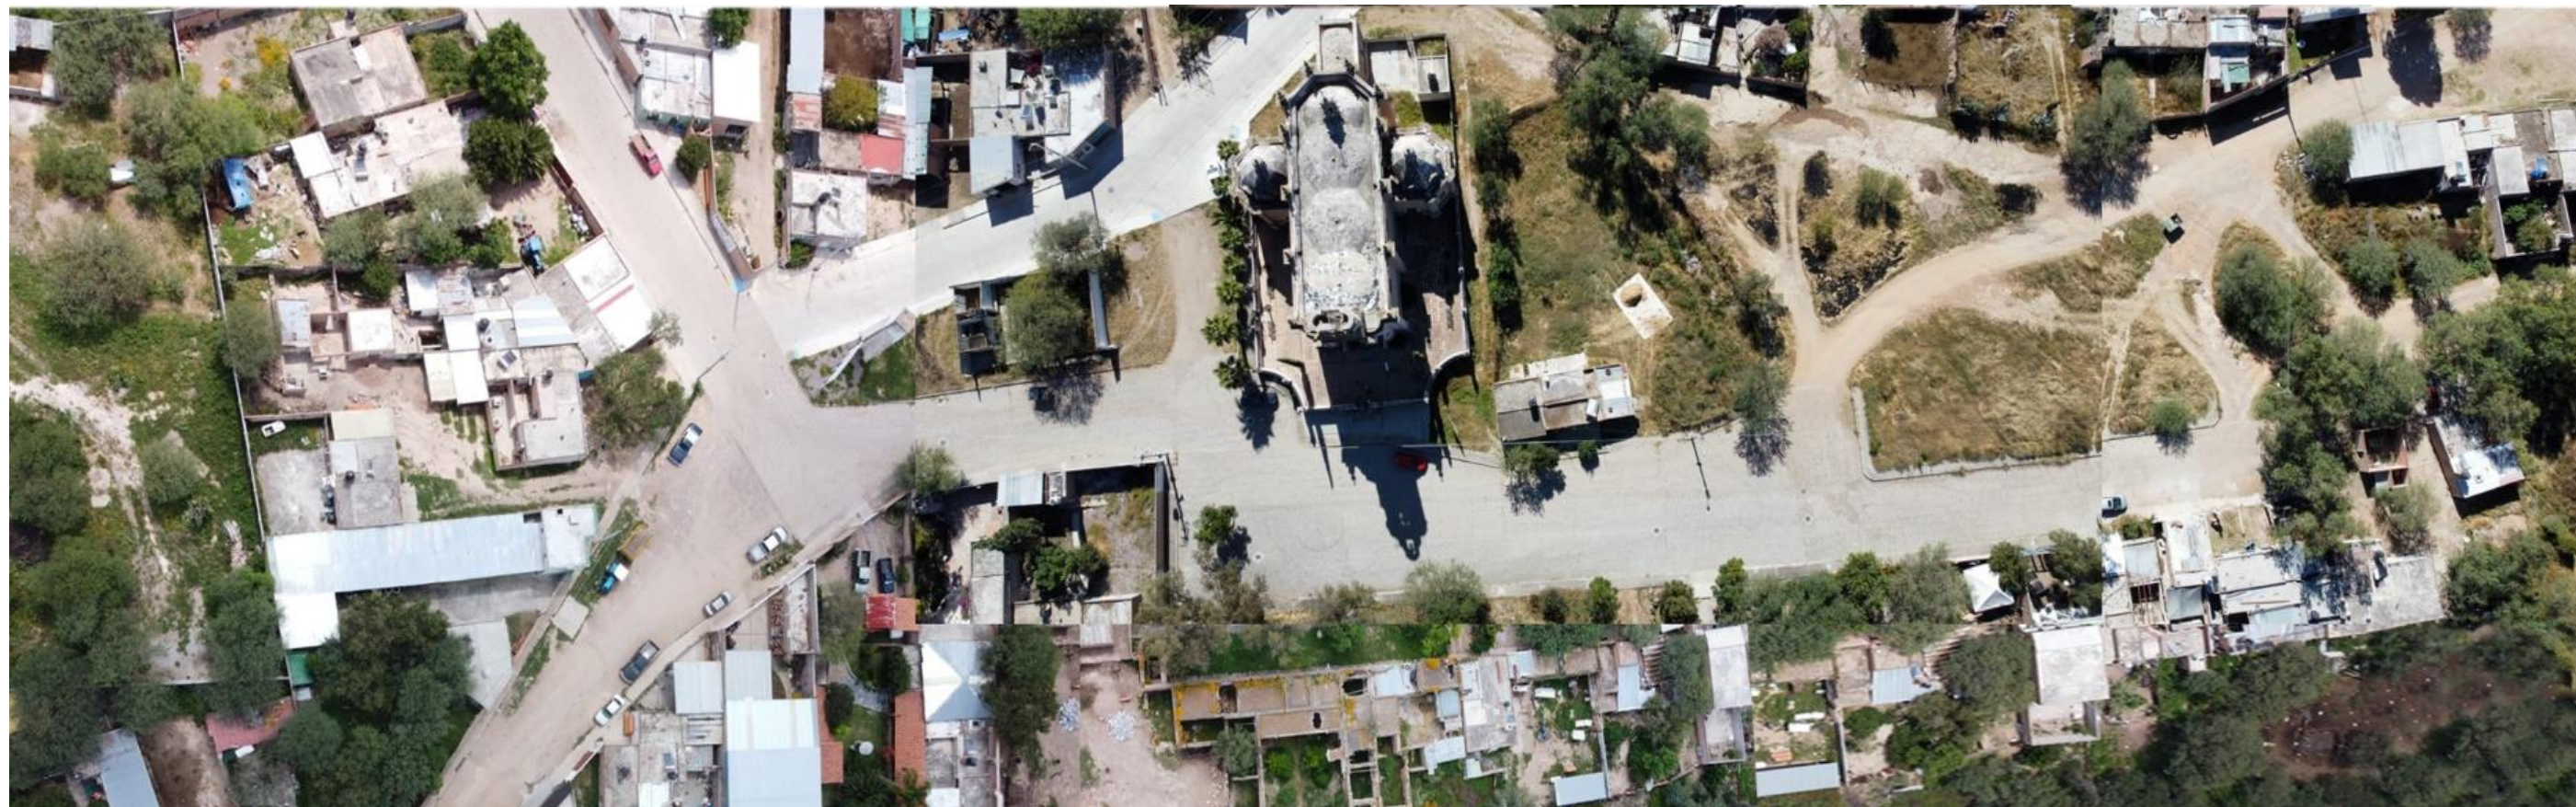
## 5.6 PROYECTO URBANO PARA EL ANTIGUO CASCO DEL SOYATAL

A nivel urbano se propone la unificación de fachadas, la integración de equipamiento y áreas públicas para devolverle el sentido de unidad a lo que antiguamente era el casco de la hacienda. Este proyecto además de buscar la unidad, también busca devolverle la jerarquía a los edificios principales del casco, como lo son la casa grande, el templo, la casa del administrador y las trojes.

Como parte del nuevo equipamiento con el que contará la comunidad se proponen una explanada que vincula el templo con la casa grande, en este espacio se pueden llevar a cabo una amplia variedad de actividades. También se propusieron áreas verdes para disfrute de la población, una cancha de usos múltiples, un área para hacer ejercicio, área de juegos infantiles y una oficina administrativa con bodega. Todos estos espacios contarán con mobiliario urbano e iluminación nueva diseñada para la comodidad de la población, y que cuentan con un diseño que no busca competir, sino dar protagonismo a los edificios patrimoniales.

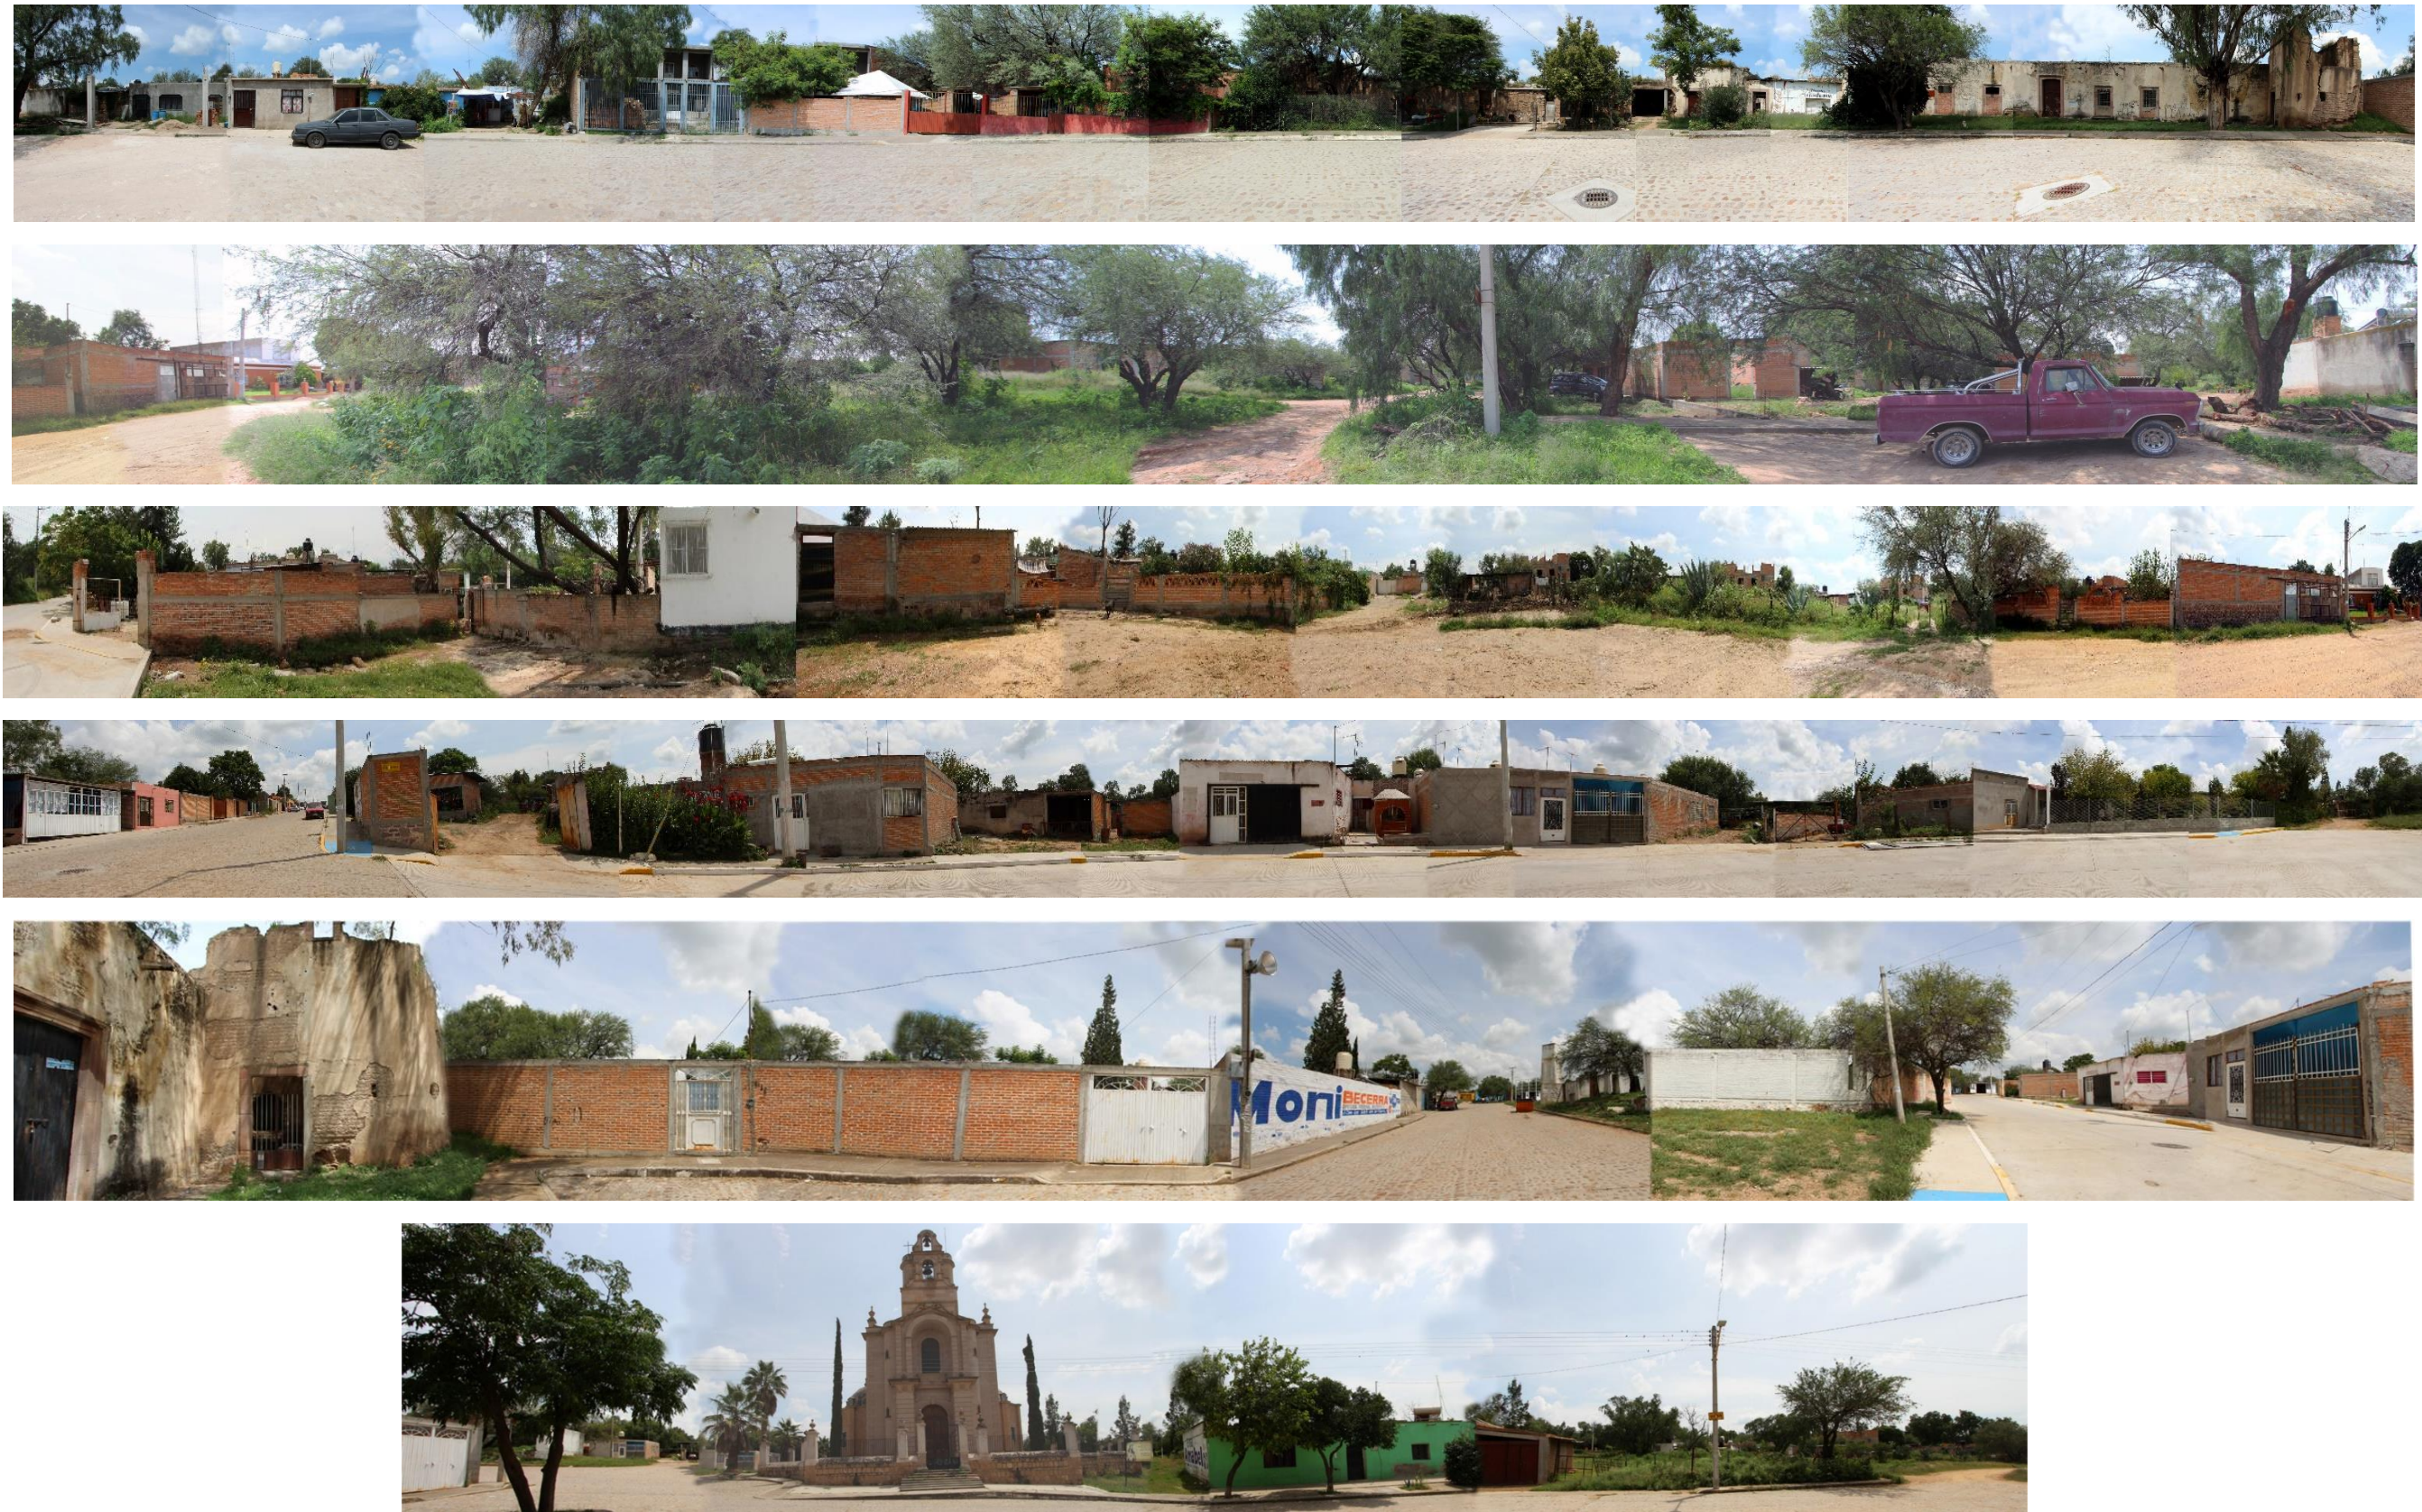
Ilustración 224 Larguillos del estado actual de las viviendas ubicadas en el área de intervención urbana en El Soyatal. | Elaboración propia. 2021.

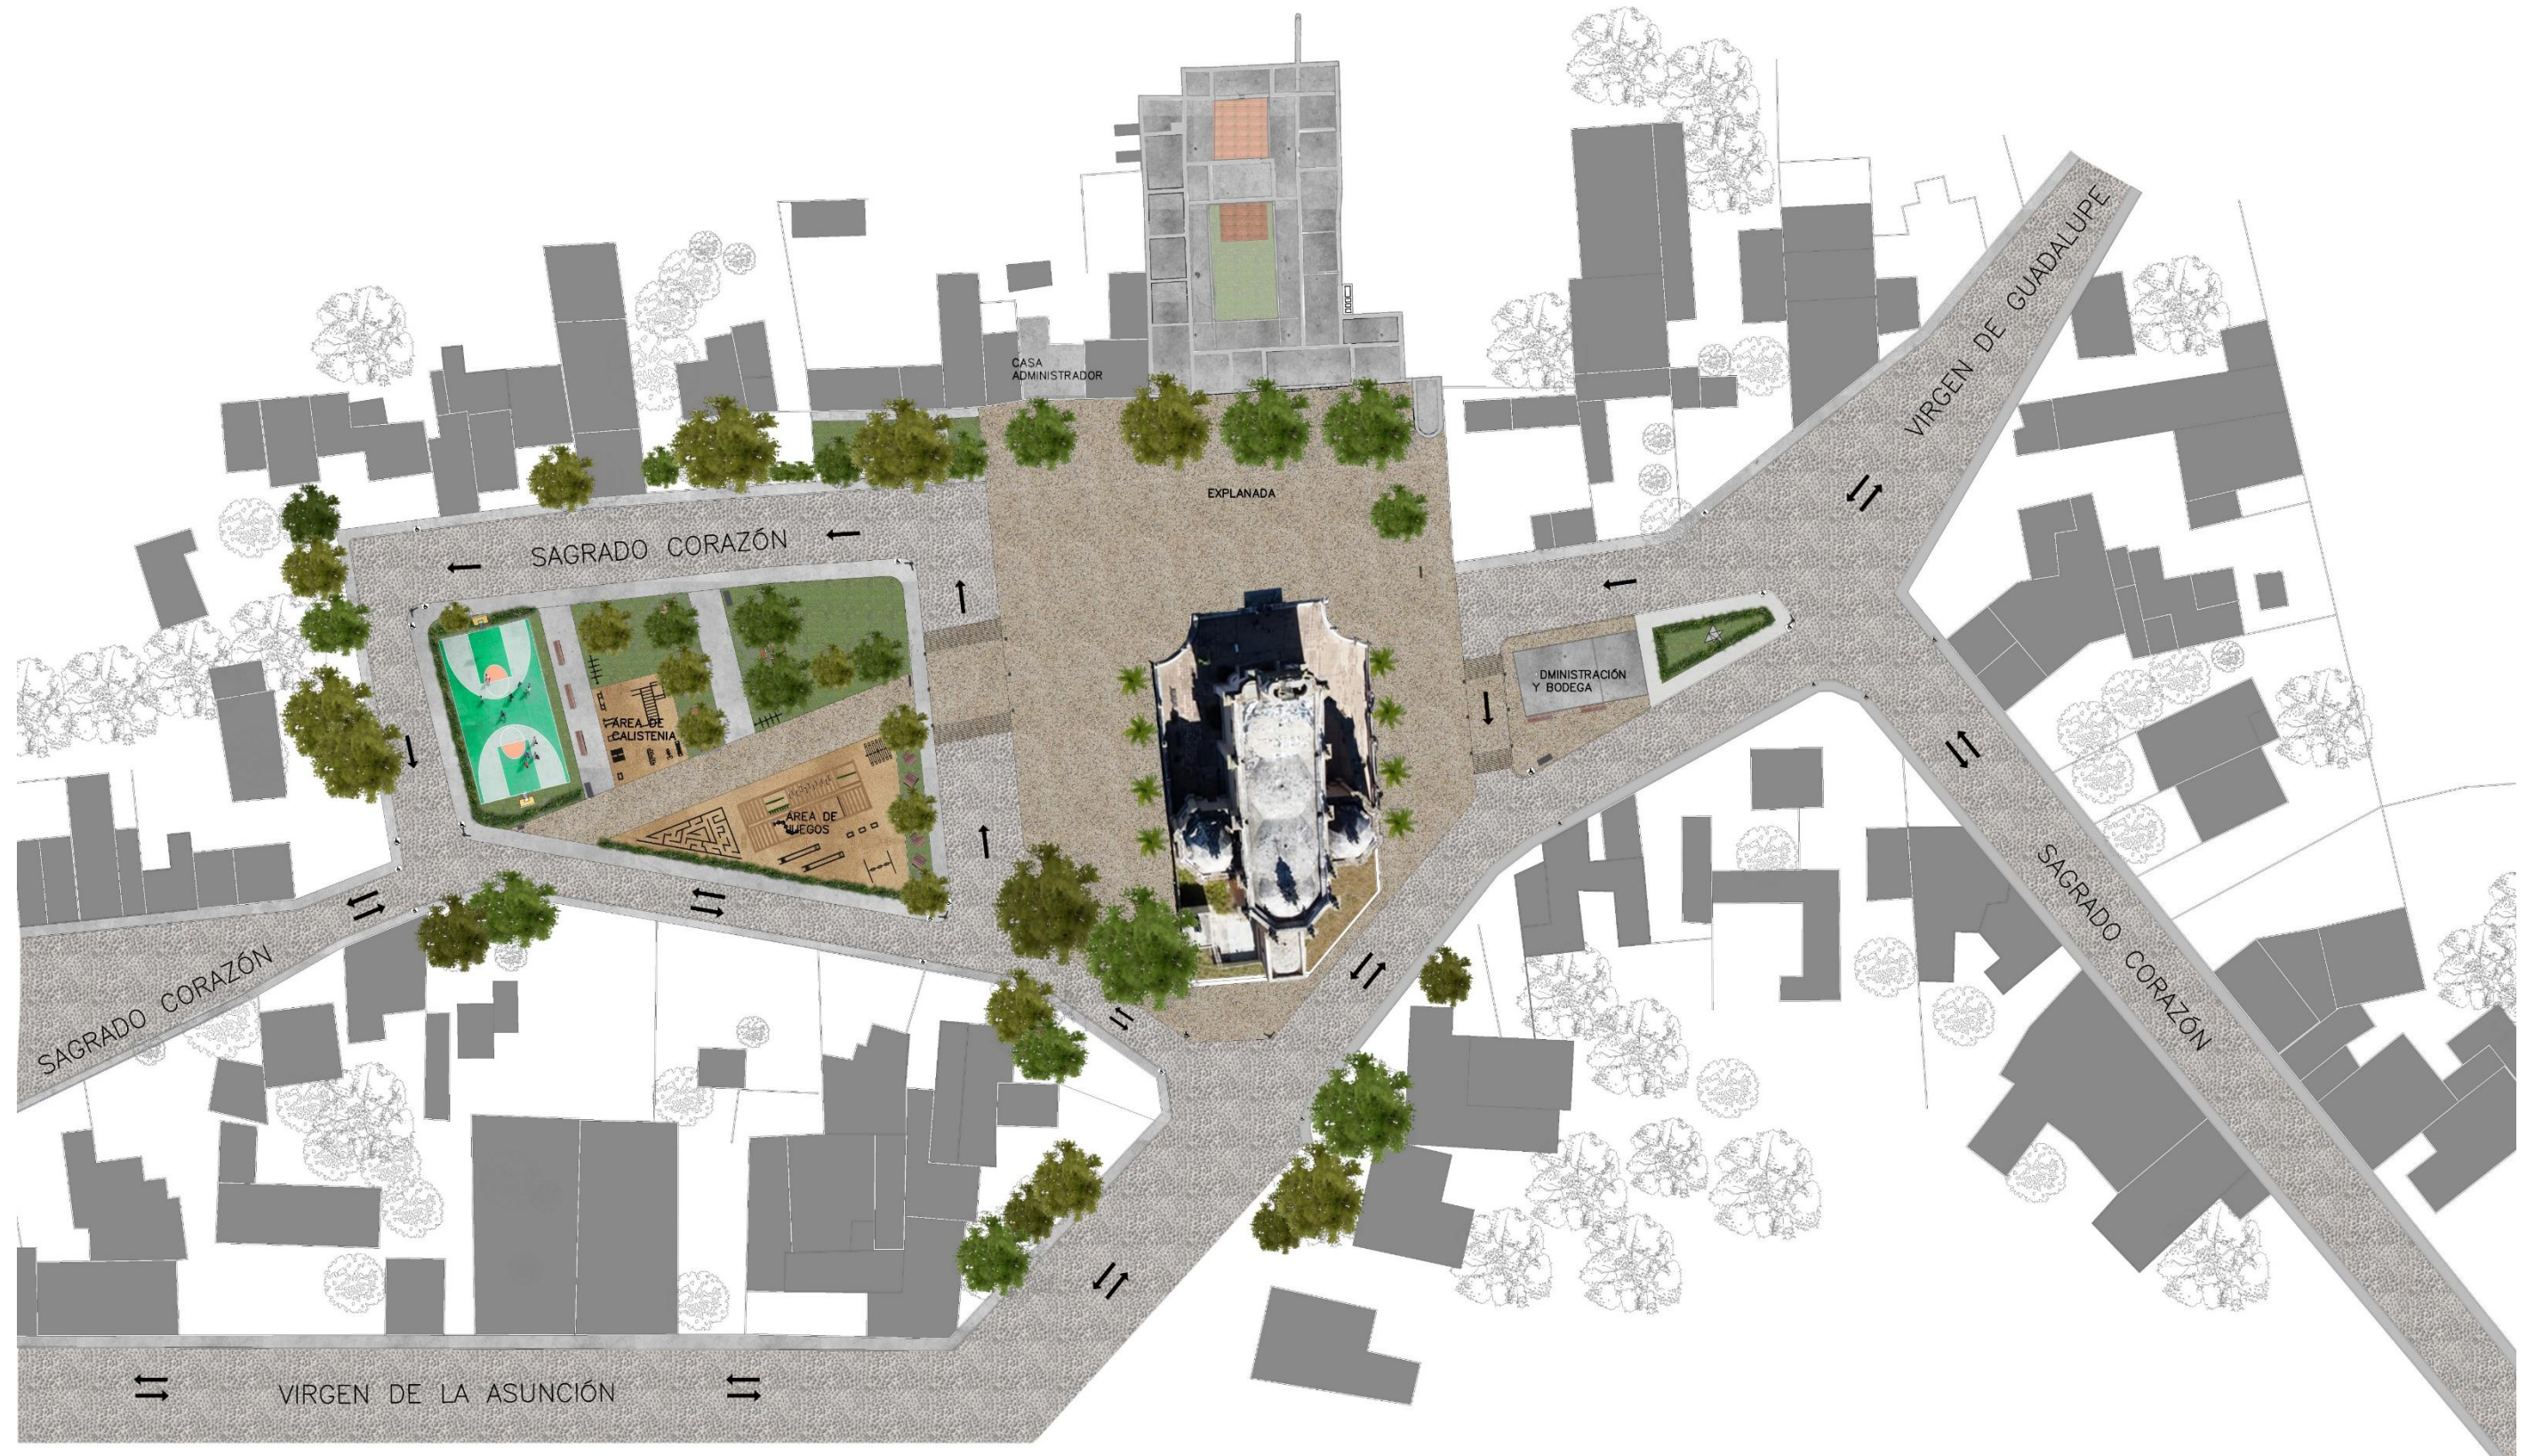
Ilustración 226 Propuesta urbana en la comunidad El Soyatal, Aguascalientes. | Elaboración propia. 2021.

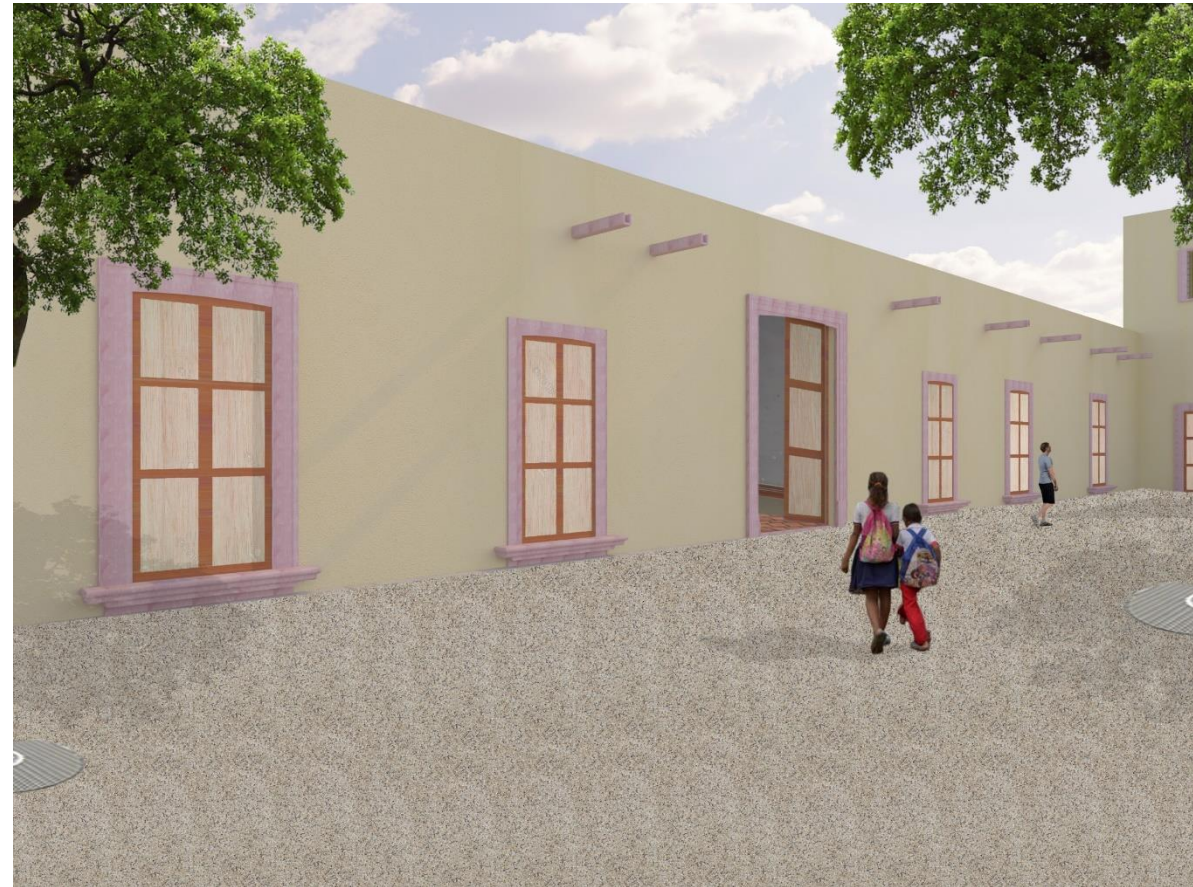
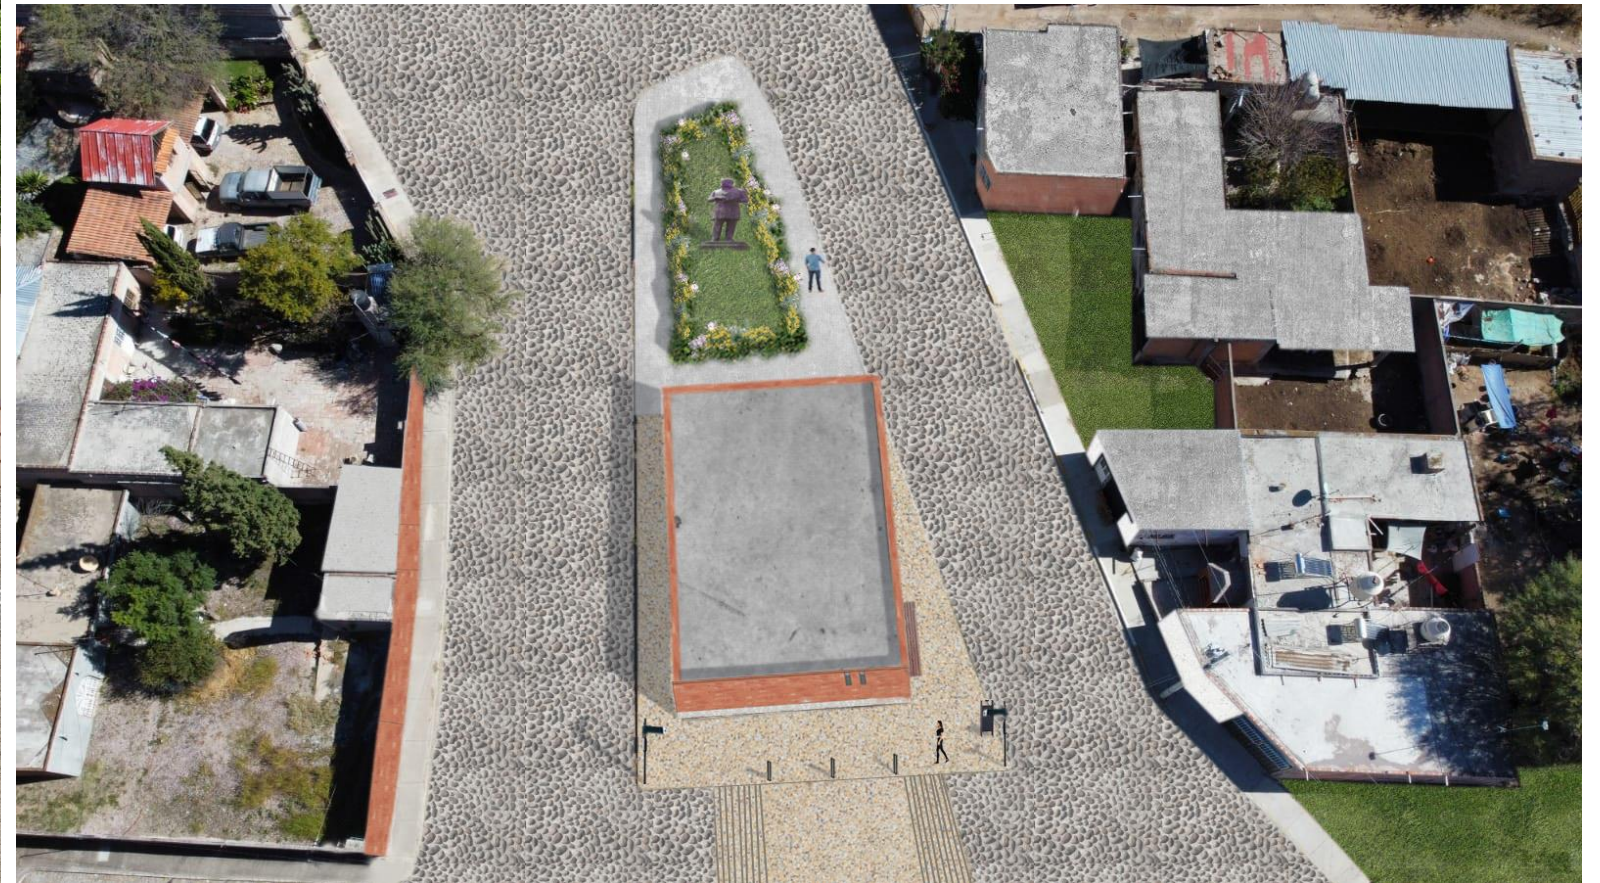
Ilustración 228 Perspectivas de la propuesta urbana en El Soyatal y detalle de pavimentos. Elaboración propia. 2021.
