**UNIVERSIDAD NACIONAL AUTÓNOMA DE MÉXICO**  
**PROGRAMA DE MAESTRÍA Y DOCTORADO EN ARQUITECTURA**  
**CONSERVACIÓN DE LA ARQUITECTURA**  
**DE LAS CASAS GRANDES PORFIRIANAS EN HACIENDAS**  
**DEL ESTADO DE AGUASCALIENTES**

**TESIS**  
**QUE PARA OPTAR POR EL GRADO DE**  
**MAESTRO EN ARQUITECTURA**  
En el campo de conocimiento de:  
Restauración del Patrimonio Arquitectónico

**PRESENTA:**  
**Arq. Ernesto Reséndiz Ramírez**

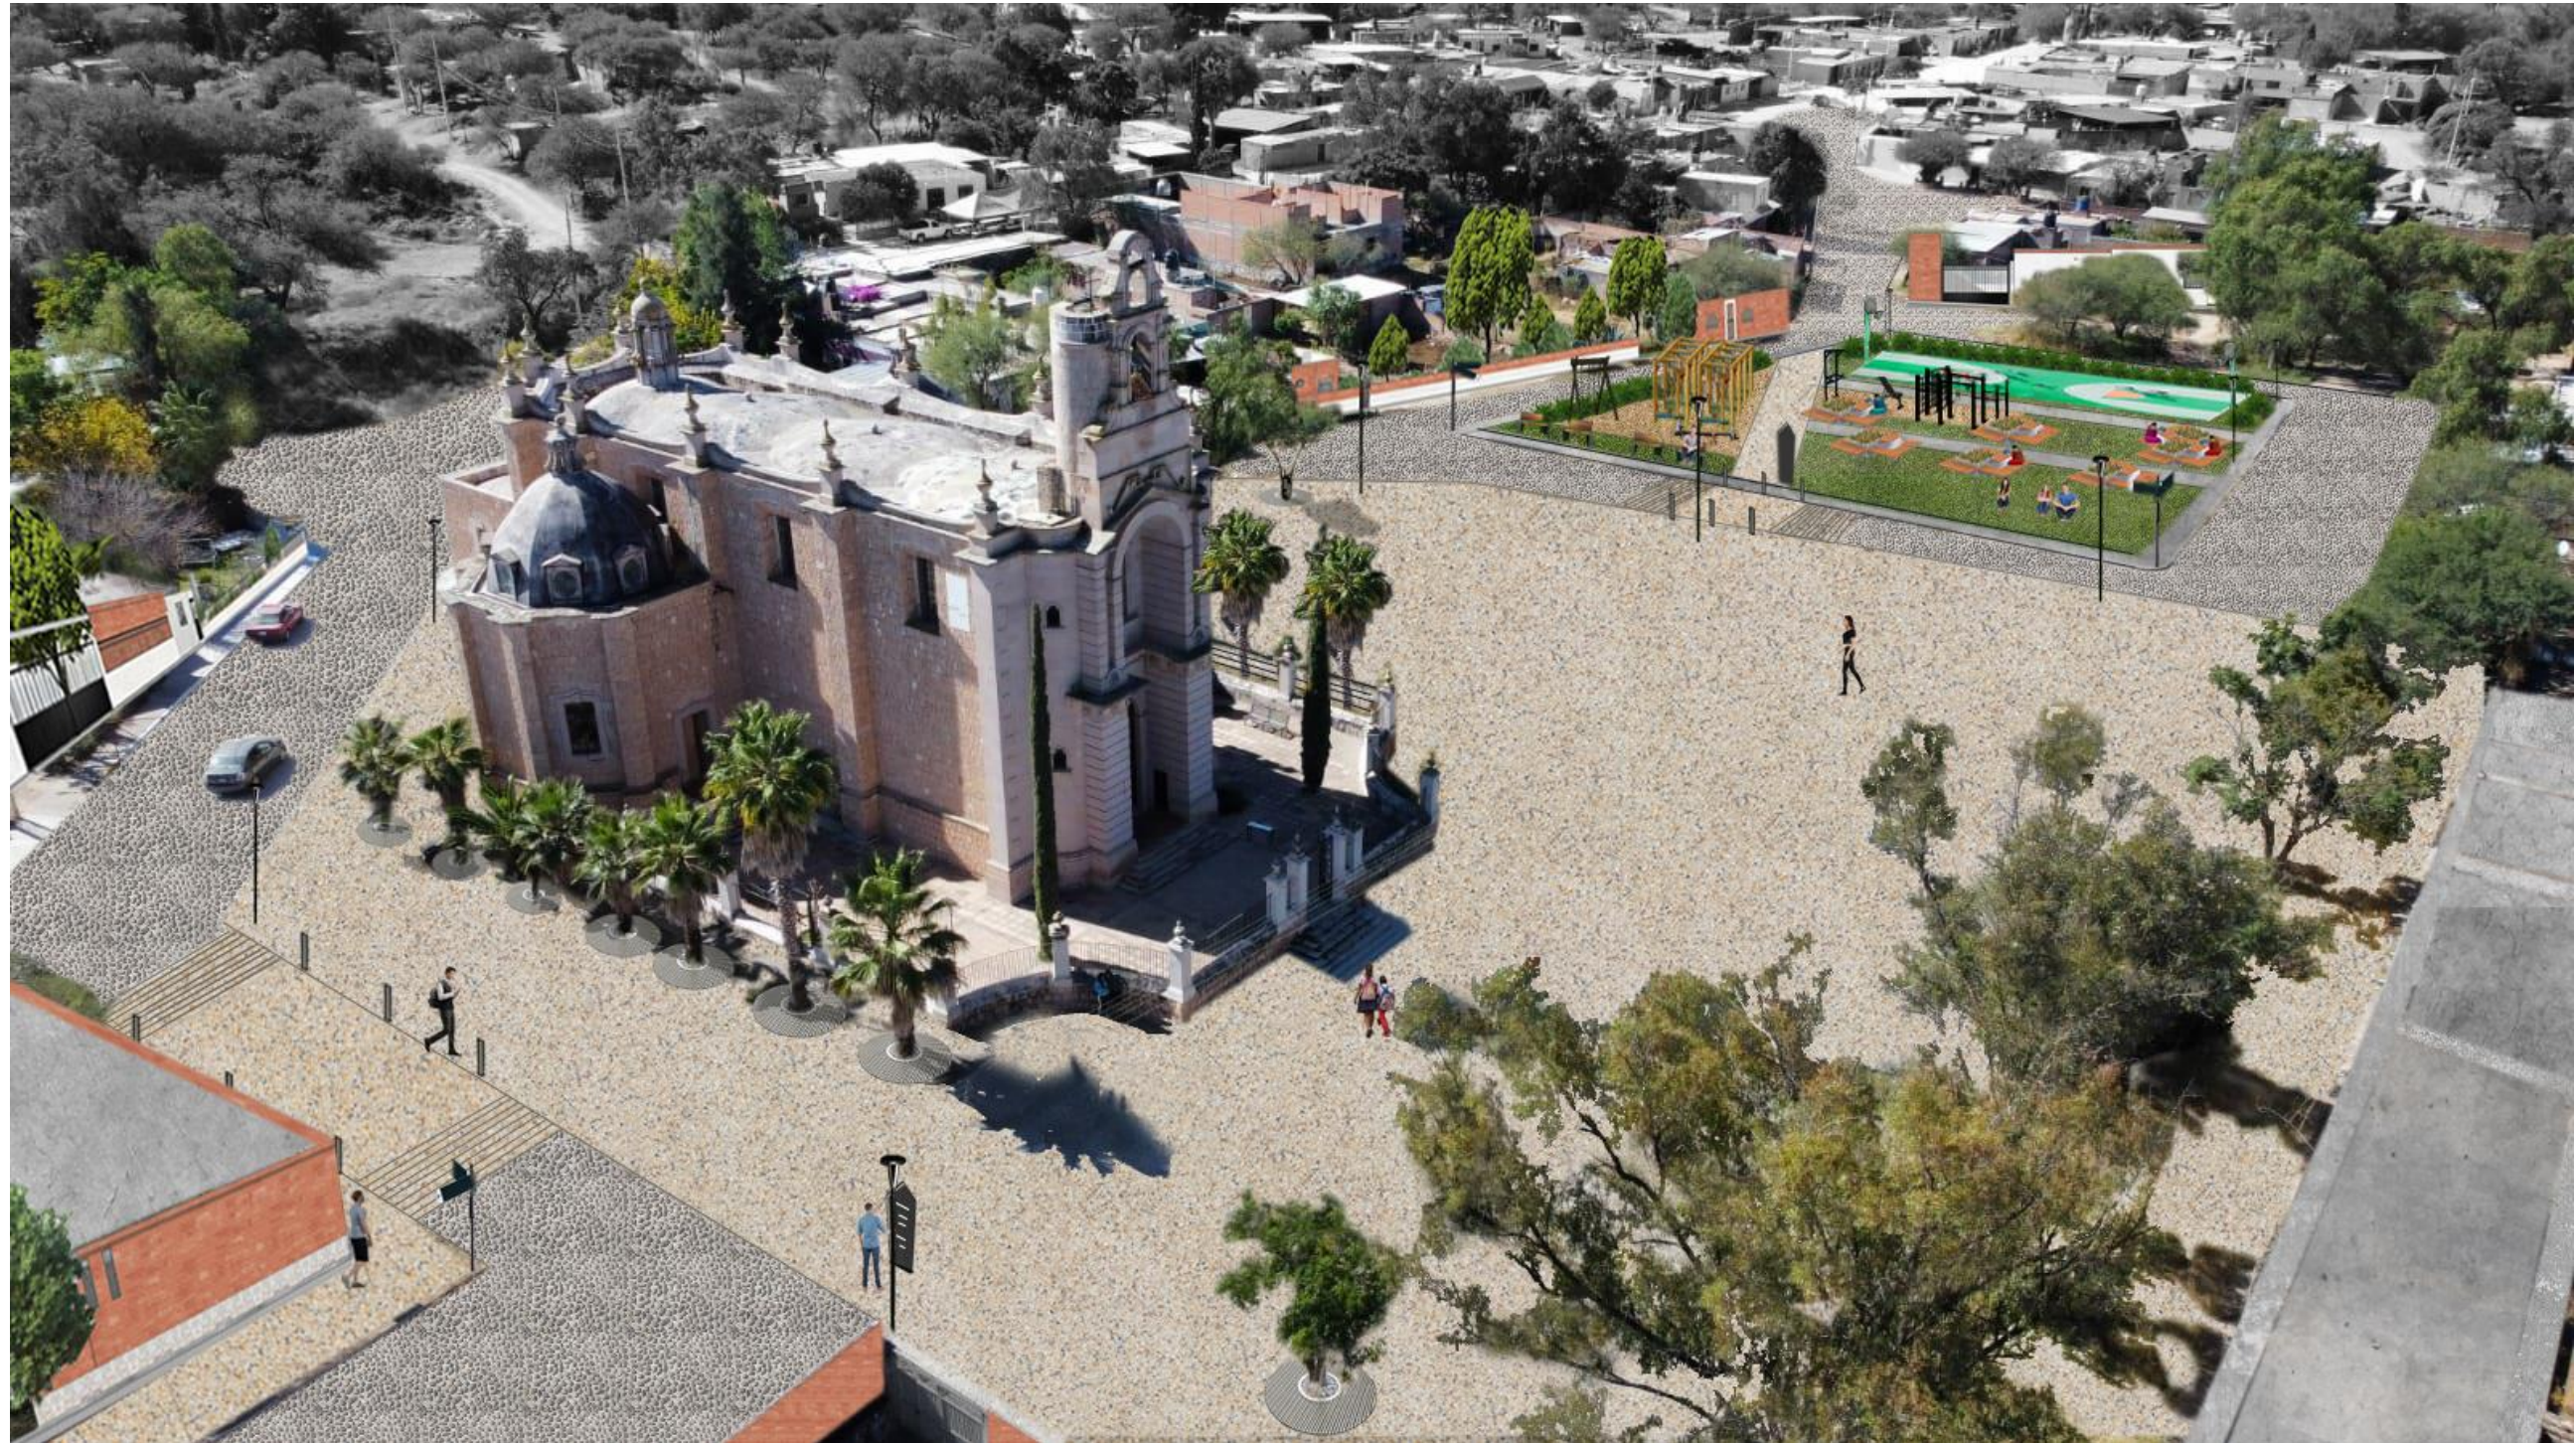
Ilustración 229 Perspectiva aérea de la propuesta urbana en El Soyatal. | Elaboración propia. 2021.

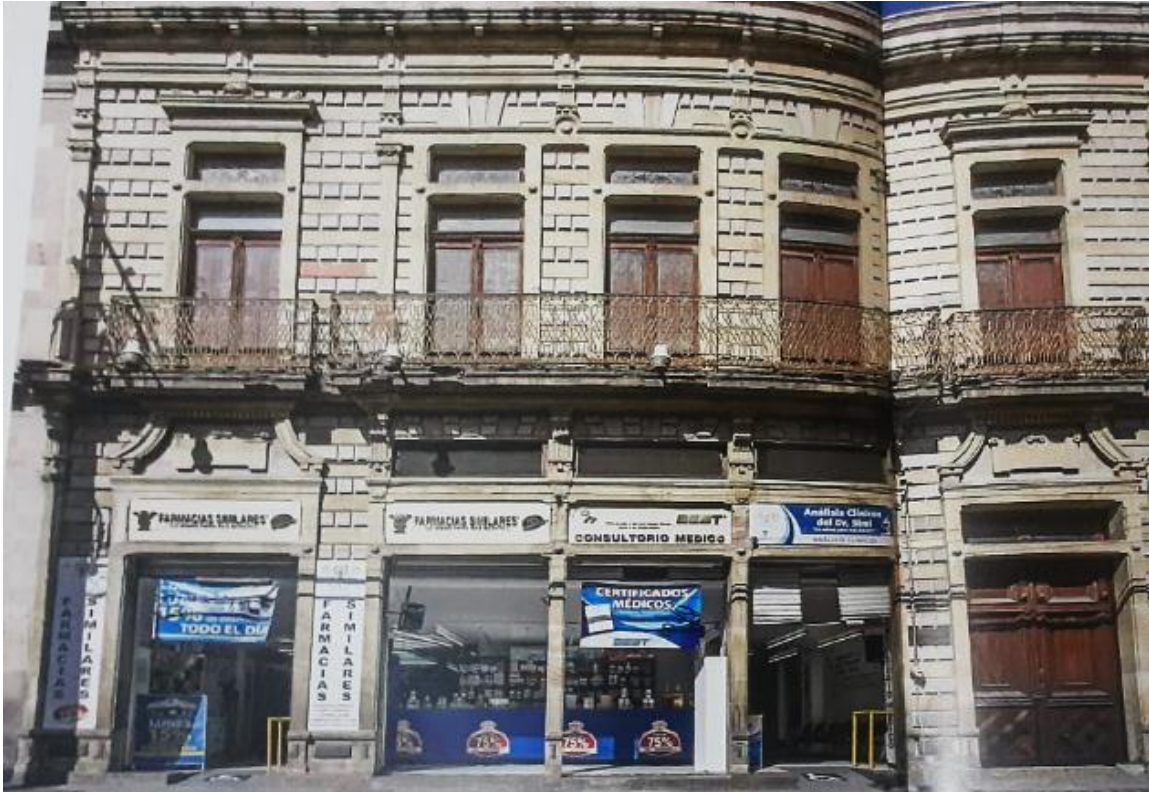
Ilustración 232 Casa habitación construida durante el Porfiriato por Refugio Reyes, ubicada sobre la calle Morelos en el centro de Aguascalientes. Se mantiene intacta la fachada, sin embargo, el espacio interior se ha visto modificado por el uso actual. | Refugio Reyes Rivas, arquitecto empírico.
