**Cambio morfológico de las haciendas azucareras del estado de Morelos
por su evolución histórica**

Ex Hacienda de San Nicolás Tolentino, Pantitlán, Morelos

Tesis que para optar por el grado de Maestro en Arquitectura

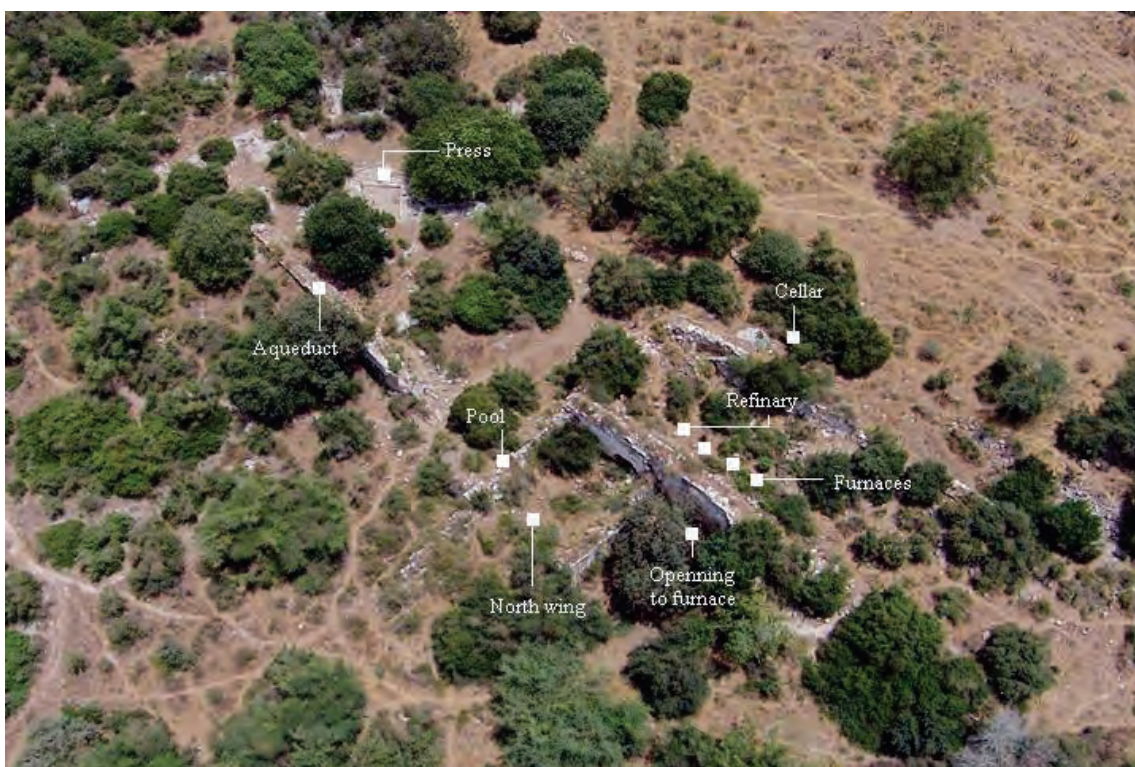
Ilustración 5: Fotografía aérea, acercamiento a las ruinas de Khirbet Manot, en donde se identifican las ruinas de la represa, el acueducto, la artesa, el batey, las hornallas y la bodega.

El propósito militar de Khirbet Manot era la protección y acceso al agua. En 1187 el conjunto fue tomado por el ejército de Saladino, pero los cruzados la retomaron en poco tiempo, la cual lo retuvieron hasta 1260. Actualmente el sitio se encuentra en estado de ruina, pero hay caminos de penetración que facilitan el ingreso (ilustración 5).

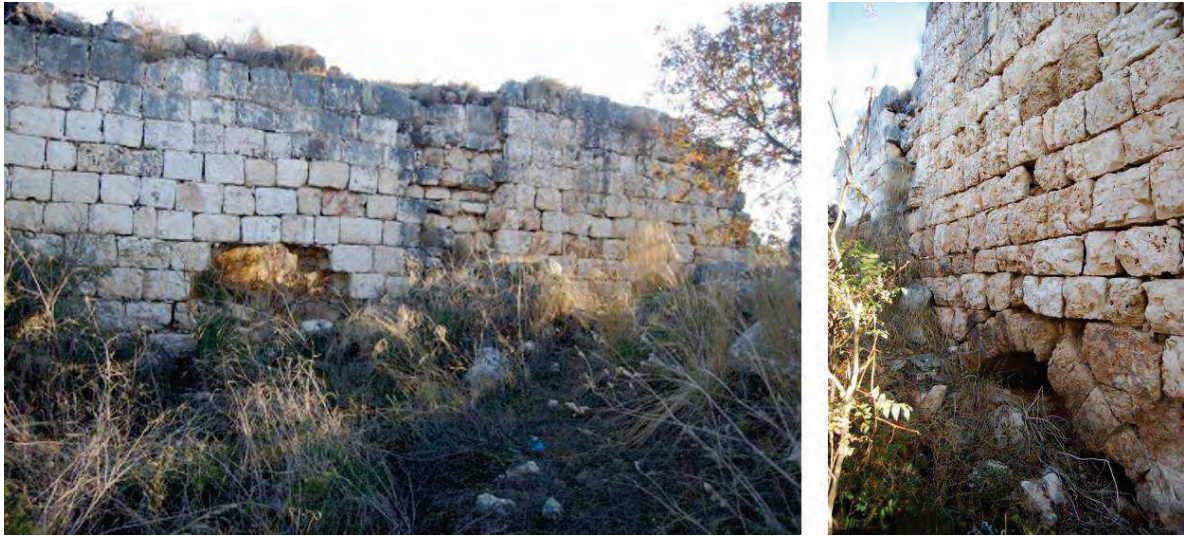
Ilustraciones 6 y 7: Fotografías desde dos vistas del vestigio de muro de la hornalla de Khirbet Manot

Los vestigios de los hornos tienen una superficie aproximada de 280 m² (35 x 8 m), los cuales están detrás de una muralla (ilustraciones 6 y 7). Las cañas que se cultivaban en el valle del arroyo Kziv se llevaban al complejo para su procesamiento (corte, trituración, hervido y vaciado en conos de cerámica). Durante el enfriamiento el jugo se cristalizaba en azúcar, y era envasada para su venta. La cual probablemente era a manera de lo que se conoce en México como piloncillo y en Sudamérica como panela.

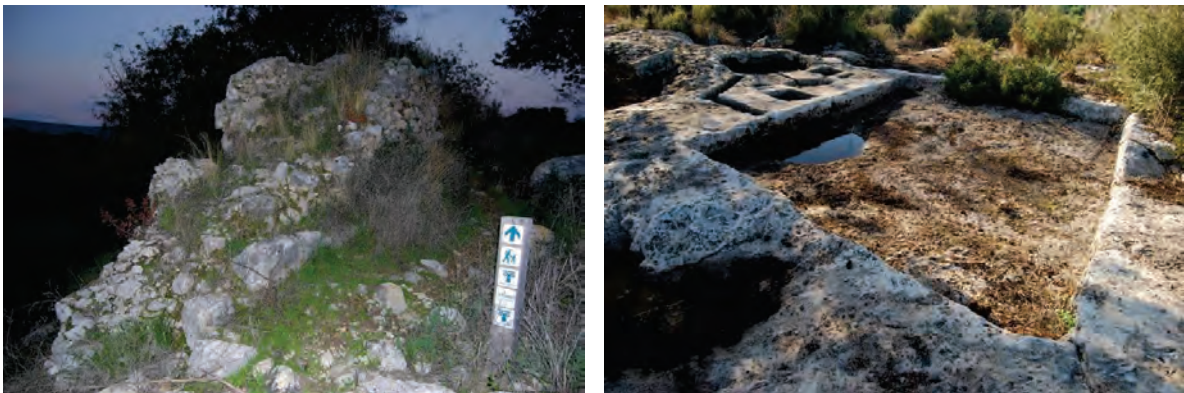
Ilustraciones 8 y 9: Fotografías de los vestigios del basamento del acueducto y de la artesa de recolección de jugo.

El agua utilizada en el proceso de producción del azúcar era suministrada por medio de un acueducto ubicado en el costado norte del conjunto. Como parte del proceso tradicional de producción del azúcar existen vestigios de una artesa para la segunda trituration de las cañas de 1 m² aproximadamente y 7 cm de profundidad (ilustraciones 8 y 9).

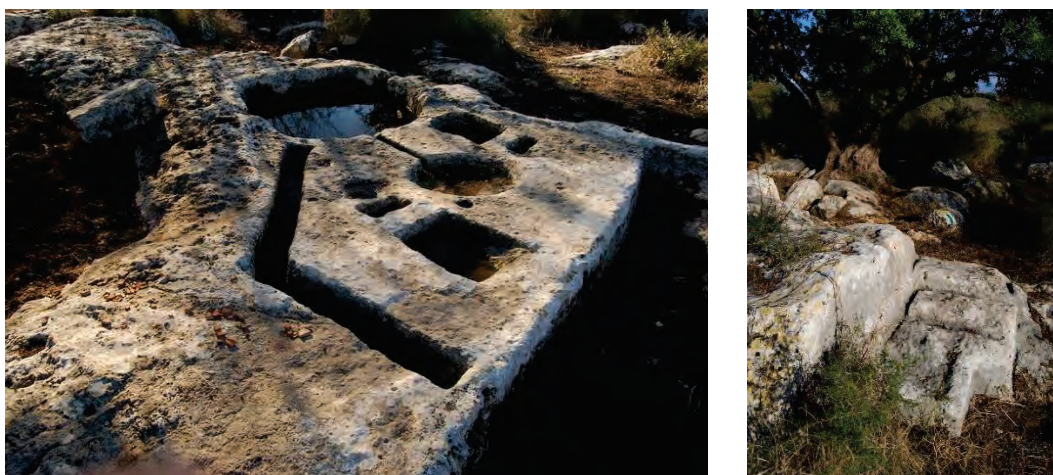
Ilustraciones 10 y 11: Fotografías de la cama de triturado central

A un costado de la artesa de segundo triturado está la cama de prensado central. Basado en un dispositivo de presión directa de palanca y tornillo (ilustraciones 10 y 11).

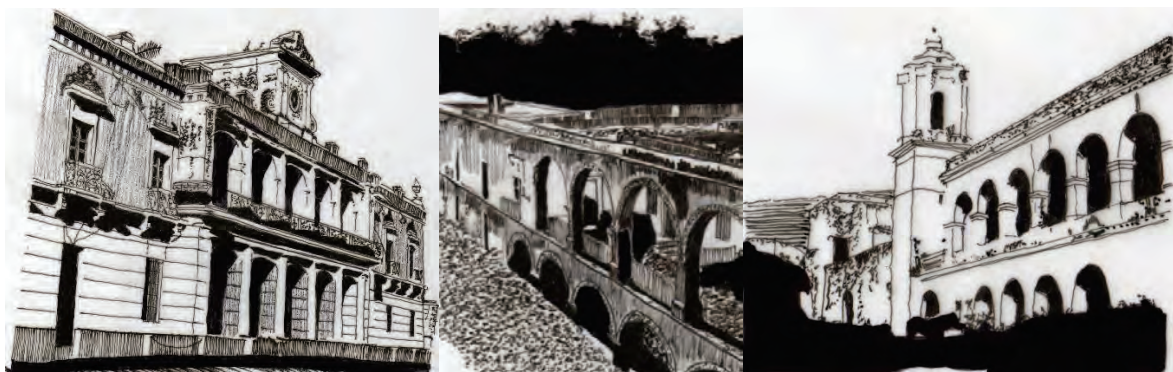
Ilustraciones 13, 14 y 15: Croquis de las casas grandes de las haciendas de Oacalco, Salvador Miacatlán y Santa Cruz Vista Alegre respectivamente. Realizados por Fernando Javier Flores Nájera con base a fotografías históricas.

Todas las haciendas, no importando su tipo de producción, (azucareras, agrícolas, ganaderas, etc.) contaban con la casa grande en la cual moraba el hacendado y su familia (ilustraciones 13, 14 y 15), o por lo menos lo hacían cuando visitaban la propiedad. Muestra de la opulencia de que la hacienda gozó en ciertos periodos es la magnificencia de la casa grande, que en el caso del estado de Morelos tenían en su gran mayoría con planta baja y primer nivel. En la planta baja muchas de ellas contaban con salón de recepciones, administración, la cual era independiente a la de la hacienda, sala, comedor, cocina, cuartos para los criados más allegados (mucamas, capataz, cocineras, etc.), así como baños tanto para la servidumbre como para los patrones. En la primera planta se encontraban las recámaras de los señores hacendados. Muchas de ellas sufrieron transformaciones a lo largo del tiempo, sobre todo a finales del siglo XIX con adiciones neoclásicas, muestra de ello es la casa de la hacienda de Oacalco, que se conserva en óptimo estado, lamentablemente en su gran mayoría están en ruinas actualmente.

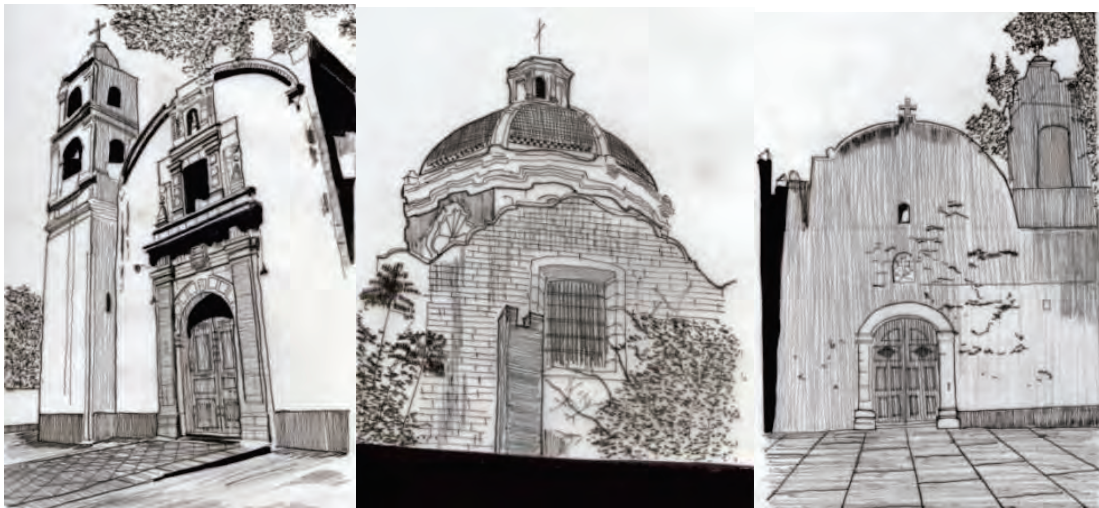
Ilustraciones 16, 17 y 18: Croquis de las capillas de las haciendas de Santa Bárbara Calderón, Santa Ana Tenango y San José Tlaltenango. **Fuente:** Realizados por Fernando Javier Flores Nájera con base a fotografías históricas.

La mayor parte de las haciendas azucareras tenían una capilla, que tal vez al inicio del funcionamiento de las mismas fungió como capilla doméstica, pero al transcurrir del tiempo se volvió en un espacio religioso que daba servicio a la comunidad circundante, y no sólo a los trabajadores. Esto dio como resultado ejemplos notables de arquitectura religiosa, los cuales subsisten actualmente gracias a que el culto no se detuvo, ni siquiera en el periodo de la revolución. El origen de la advocación de cada una de las mismas se encuentra en el periodo del siglo XVI, en el cual las distintas órdenes religiosas se asentaron en la región, predominantemente franciscanos y agustinos, y que llevó a la configuración morfológica no sólo de los espacios, sino también de las portadas. En el siglo XIX muchas de ellas sufrieron modificaciones, transformando espadañas en torres y modificando la portada con adiciones neoclásicas (ilustraciones 16, 17 y 18).

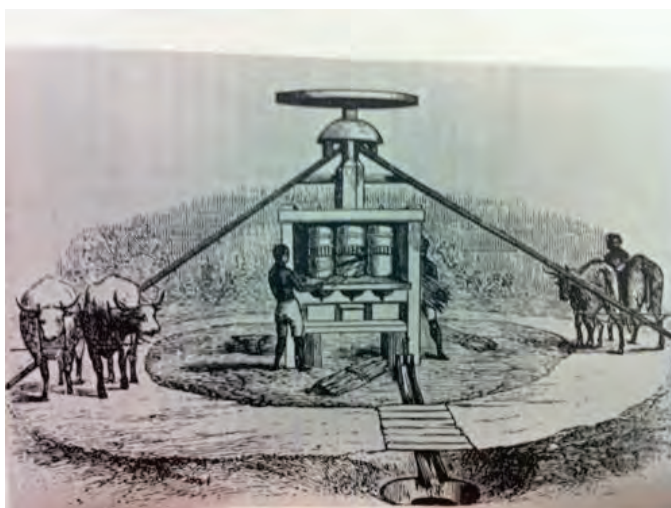
Ilustración 19: Litografía de un trapiche antillano de tracción animal, en donde se aprecian tres cilindros verticales. **Fuente:** Colección Mario Cáceres.

Generalmente el molino estaba construido de madera y una piedra como basamento llamado banco (Ilustración 19). Las cañas eran colocadas por un operario para ser trituradas, y eran ingresadas hasta en tres ocasiones para obtener la mayor cantidad de jugo.

El guarapo caía a un canal que lo llevaba a la casa de calderas. Una innovación importante se produjo a fines del siglo XVII cuando comenzaron a recubrirse las mazas con láminas de hierro fundido, llamadas *verdugos*, y posteriormente con camisas de cobre o bronce, para tener una mayor precisión y evitar el desgaste prematuro de la maquinaria.

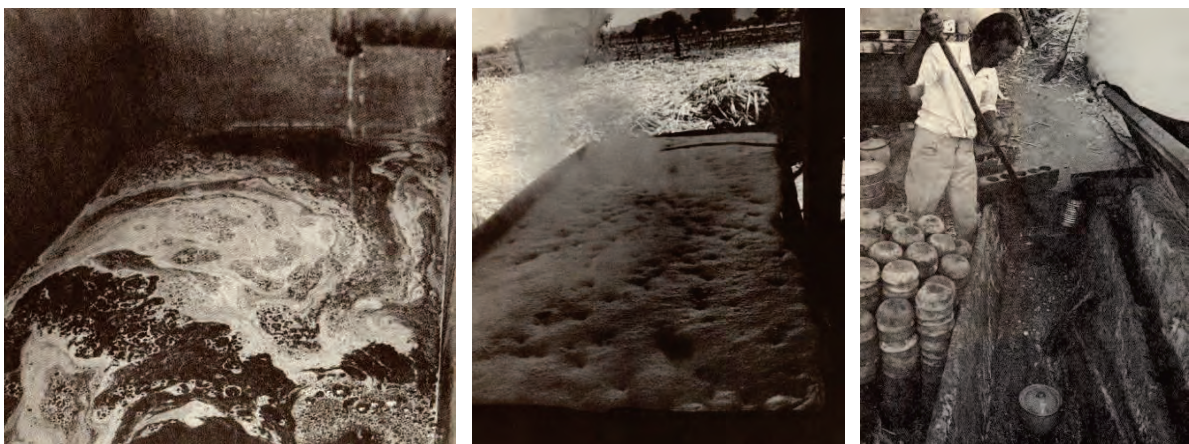
Ilustraciones 25, 26 y 27: Fotografías que ejemplifican el proceso de hervido del guarapo en las espumaderas en un trapiche tradicional de finales del siglo XX. **Fuente:** Historia del azúcar.

Después de filtrada la meladura se colocaba en otras pilas, que en los tiempos coloniales se llamaron *tachas* y luego *planas* donde se producía su cocción. Se le dejaba en ebullición para que fuese aumentando su densidad hasta llegar a la concentración requerida para la cristalización de los azúcares (ilustraciones 25, 26 y 27).

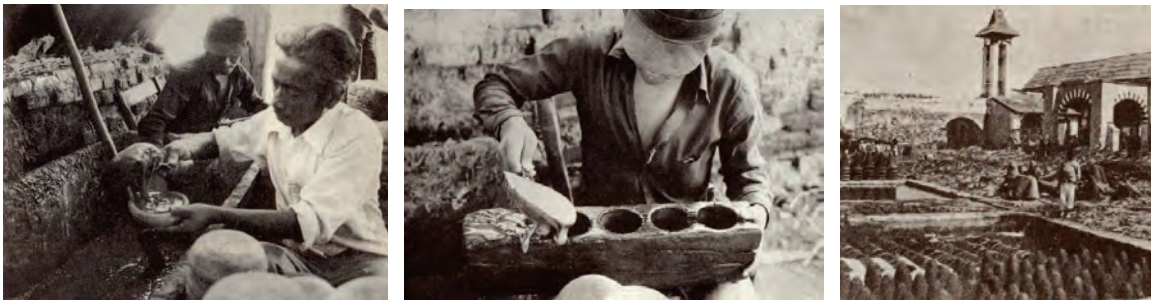
Ilustraciones 28, 29 y 30: Fotografías que ejemplifican el proceso de colocación en moldes del pan de azúcar y su proceso de secado. **Fuente:** Crespo, Horacio. Historia del azúcar. FCE

Dicha cristalización se dejaba enfriar hasta que los cristales de azúcar formaban costras. Como parte final del proceso los cristales eran depositados en las formas o moldes, cuya elaboración era una actividad muy importante en las haciendas, ya que su número era significativo para poder emprender la comercialización del dulce. Las mismas tenían una geometría de cono, lo cual derivó en la denominación de pan de azúcar, tales implementos requerían de un amplio espacio dentro del conjunto para su almacenamiento.

Ya que el pan había tomado consistencia casi sólida se colocaba en los asoleaderos, que comúnmente estaban ubicados en las azoteas del conjunto, los cuales tenían cubiertas temporales de tejamanil para preservarlos de la lluvia. Ya en dicho sitio eran desmoldados golpeando suavemente el cono, y se efectuaba la clasificación dependiendo de las cualidades del azúcar, ya fuera blanca, mascabada o prieta (ilustraciones 28, 29 y 30). Una vez clasificados los panes se transportaban al almacén, en donde se depositaban sobre cal para absorber lo que pudieran contener todavía de humedad, y se encostaban para su comercialización.

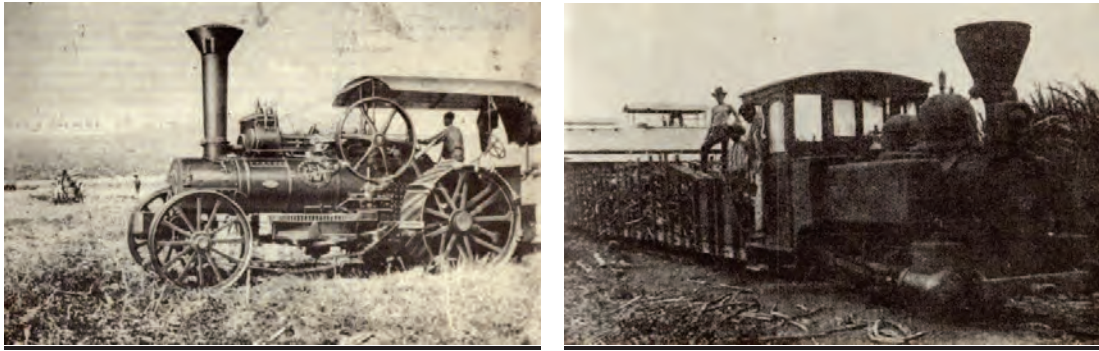
Ilustraciones 33 y 34: Daguerrotipos que muestran el arado tipo locomotora y también una locomotora llevando la caña de azúcar a la hacienda ca 1900. **Fuente:** Crespo, Horacio. Historia del azúcar. FCE

Los arados de vapor fueron incorporados en las haciendas morelenses de San Nicolás Obispo, El Puente, Calderón y Chinameca, los cuales funcionaban con un locomóvil en el frente y el arado era tirado mediante cables (ilustraciones 33 y 34)

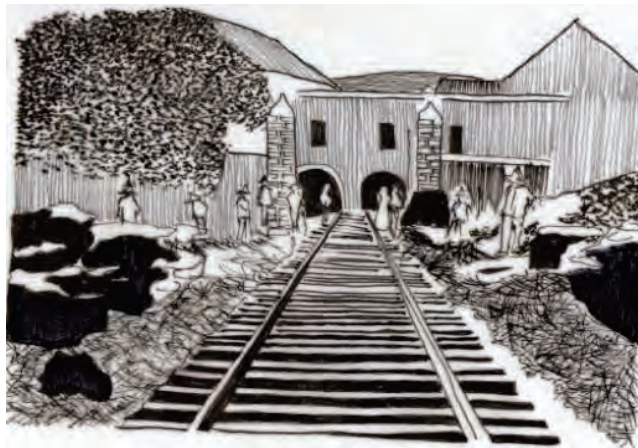
Ilustración 35: Croquis de la hacienda de Santa Ana Cuauchinchola. ca 1910 en donde se aprecia las vías del ferrocarril particular que ingresaba a la misma. **Fuente:** Realizado por Fernando Javier Flores Nájera con base a fotografía histórica

El transporte cañero fue otro aspecto fundamental en la modernización del sector, ya que de éste depende el abastecimiento constante de la gramínea a los molinos. En algunas haciendas se introdujo un sistema de ferrocarriles fijos al interior, y algunas secciones de vías férreas móviles para arribar a los sitios de corte (ilustración 35).

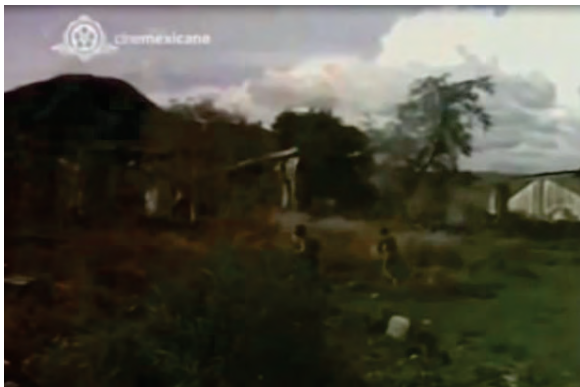
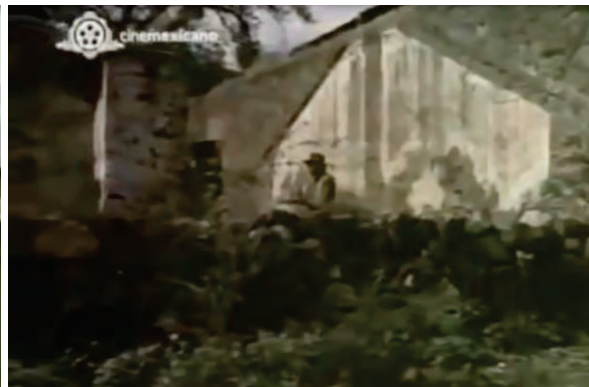
Ilustraciones 65 y 66: Fotogramas de la película “Los doce malditos” del año 1972 en la que se aprecia elementos construidos probablemente originales de la ex hacienda no ubicados en las prospecciones hechas en la investigación de campo. **Fuente:** Imcine

Otro aspecto relevante es que se muestran en tales filmes construcciones originales desaparecidas, las cuales en las prospecciones realizadas no se logró ubicarlas dentro del conjunto. Entre las cuales se puede mencionar un muro con remate inclinado y en la parte intermedia del mismo un contrafuerte (ilustraciones 65 y 66).

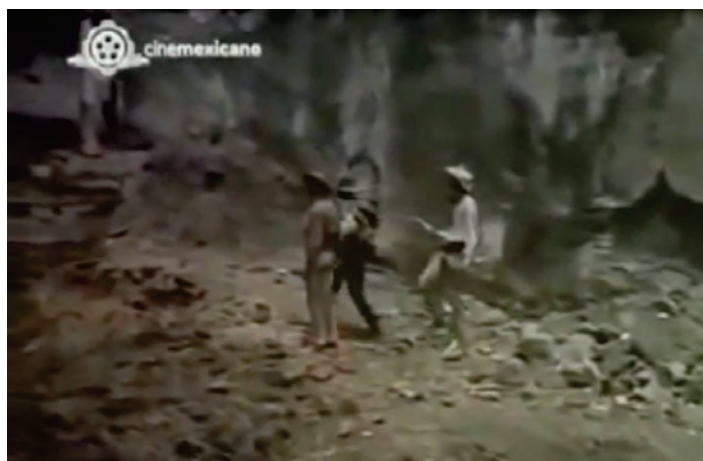
Ilustración 67: Fotograma de la película “Los doce malditos” del año 1972 el cual muestra el arco semi enterrado descrito en el párrafo inmediato anterior. **Fuente:** Imcine

Así también otra hipótesis que se desprende del análisis de los fotogramas de la película es el hecho que hay vestigios enterrados, por lo que los actuales niveles no son los originales del s. XVI, por lo cual, cuando menos fueron modificados en una ocasión en el periodo comprendido entre 1972 y 2006, este último en que se iniciaron las prospecciones al sitio de esta investigación; esto se sustenta en el fotograma que muestra un arco apuntado semi enterrado, el cual no fue localizado al realizar el levantamiento arquitectónico de los vestigios de la ex Hacienda (ilustración 67).

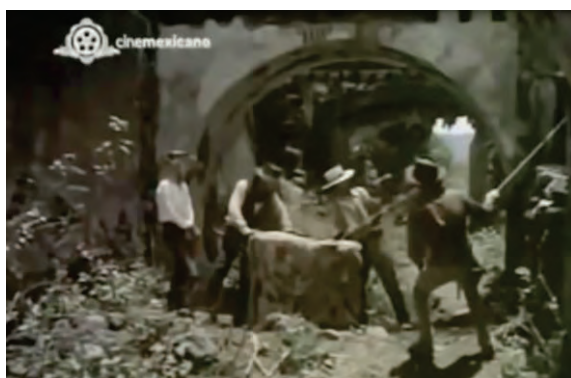
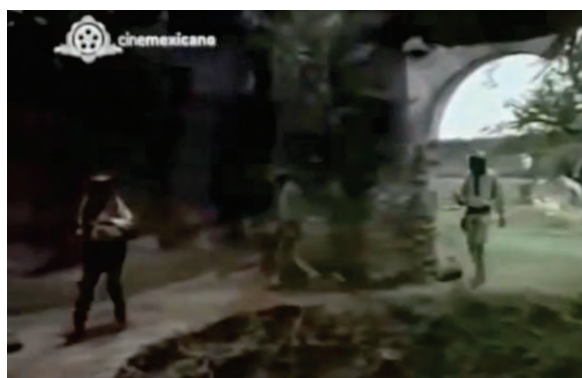
Ilustraciones 68 y 69: Fotograma de la película “Los doce malditos” del año 1972 mostrando el pozo y socavón mencionados en líneas anteriores. **Fuente:** Imcine.

Elementos actualmente desaparecidos cuya antigua ubicación está plenamente identificada en el actual conjunto, los cuales se aprecian en tales cintas, como un pozo de agua que se encontraba cercano a la zona de almacenes, así como un socavón (ilustraciones 68 y 69 respectivamente)

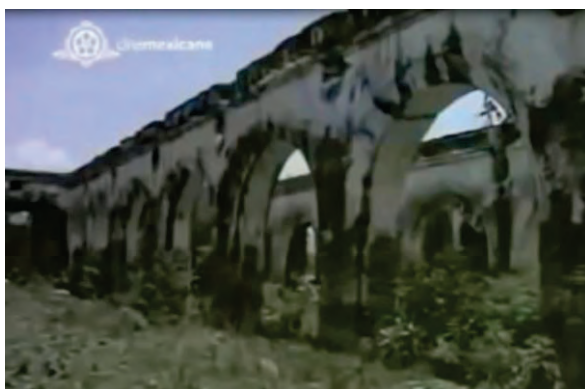
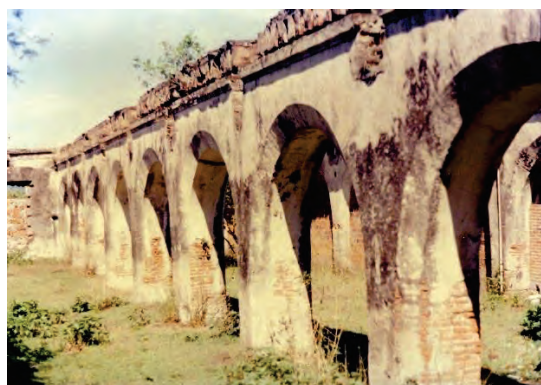
Ilustraciones 70 y 71: Fotograma de la película “Los doce malditos” del año 1972 en la cual se aprecia el interior de los almacenes, y fotografía del año 2006 tomada por Fernando Javier Flores Nájera respectivamente.

Con la revisión de tales películas se demuestra que ciertas partes de los vestigios de la ex Hacienda no han sufrido alteraciones en un periodo de 106 años, esto contado a partir de 1910, al inicio de la revolución, hasta el año 2016, año de la conformación de la presente investigación; tales espacios son los almacenes y el trapiche (ilustraciones 70 a la 75).

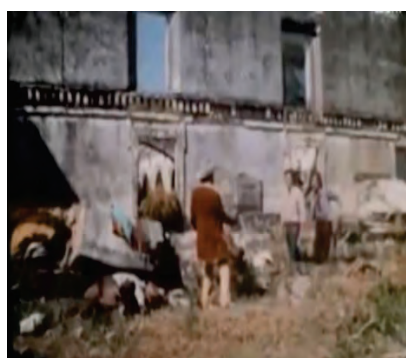
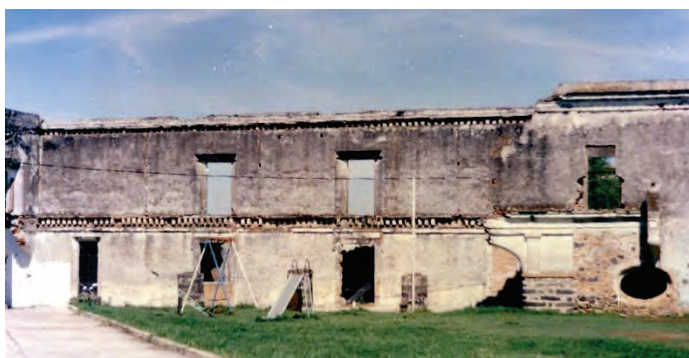
Ilustraciones 72 y 73: Fotograma de la película “Juan Armenta, el repatriado” del año 1974 en el cual se aprecia la fachada de los almacenes y fotografía del año 2006 de la misma fachada tomada por Fernando Javier Flores Nájera.

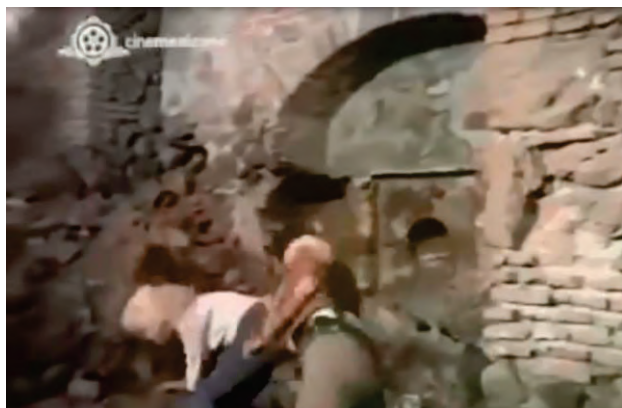
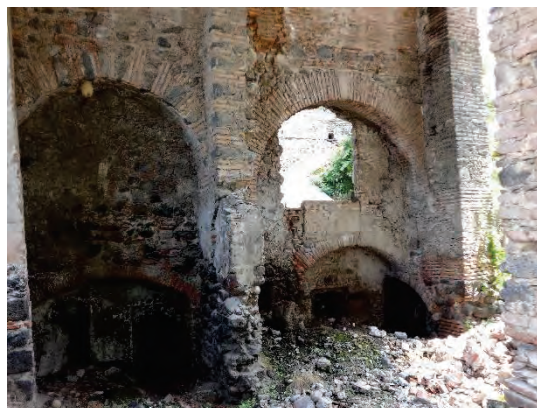
Ilustraciones 74 y 75: Fotograma de la película “Los doce malditos” del año 1972 mostrando el interior del trapiche, y fotografía del año 2016 de la misma zona tomada por Fernando Javier Flores Nájera.

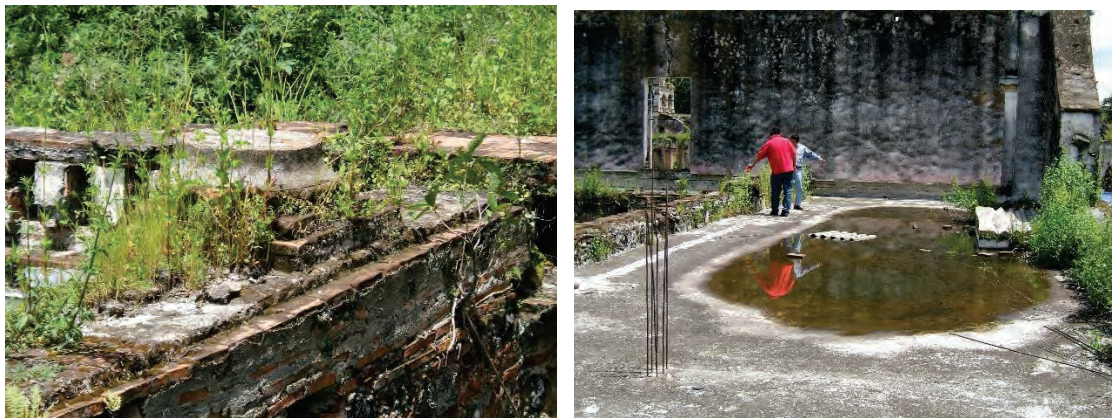
Ilustraciones 92 y 93: Fotografías en la que se muestra un acercamiento a los mechinales descritos, así como la losa mencionada. **Fuente:** Tomadas por Fernando Javier Flores Nájera en el año 2007

En el caso específico de la ex Hacienda de San Nicolás Tolentino, los almacenes tienen una dimensión de 1,125 m² (45.00 x 25.00 m). Tiene cuatro entre ejes, tres de los cuales son arcadas de 10 arcos cada una. No hay vestigios del entrepiso, sin embargo, se puede deducir que el sistema constructivo del mismo era terrado, sustentado sobre de vigas de madera de una dimensión aproximada de 15 x 10 cm, lo cual se demuestra por la presencia de múltiples mechinales en las partes superiores de los arcos. Como se señalará a detalle en el apartado de componentes no originales, una sección de los almacenes en algún momento de la penúltima década del s. XX se rehabilitaron para funcionar como escuela primaria rural, uso que duró un periodo de tiempo muy corto, y actualmente se encuentra abandonada. Para tal rehabilitación se agregó una losa de concreto reforzado, así como una cubierta de lámina galvanizada ondulada, las cuales aún subsisten al momento de la redacción de este trabajo. El estado actual del resto de los almacenes sin cubrir es de abandono, con presencia de vegetación parasita.

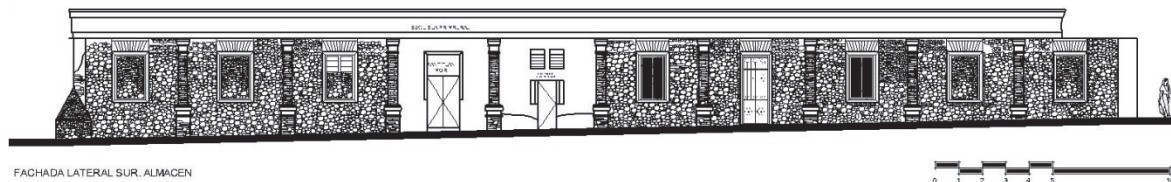
Ilustración 95: Alzado sur de los almacenes, en el cual se representa el sistema constructivo de muros de mampostería *opus in certum* con piedra de canto rodado, piedra braza y tabique rojo recocido. **Fuente:** Elaborado por Fernando Javier Flores Nájera.

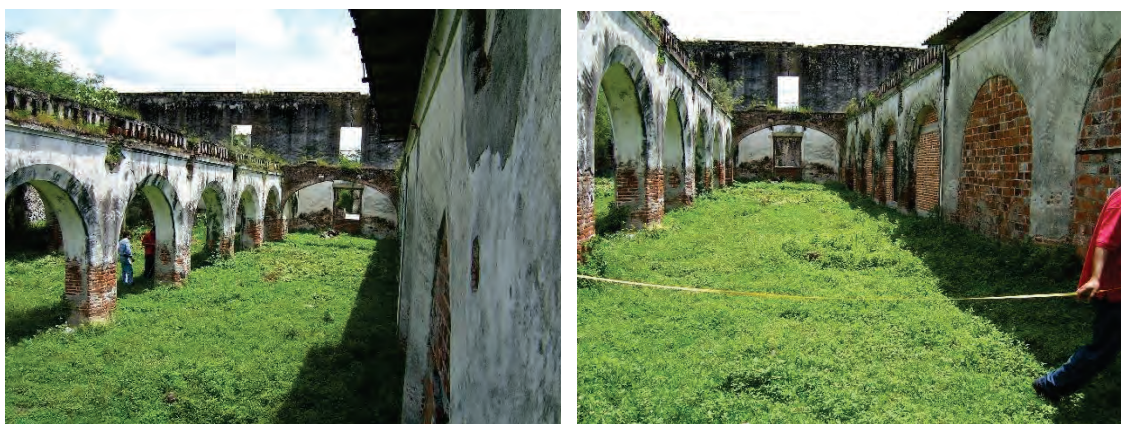
Ilustraciones 99 y 100: Fotografías del proceso del levantamiento arquitectónico de estado actual, en donde se puede apreciar la losa maciza adosada a mediados del siglo XX, las arcadas y los mechinales. **Fuente:** Tomadas por Fernando Javier Flores Nájera en el año 2007

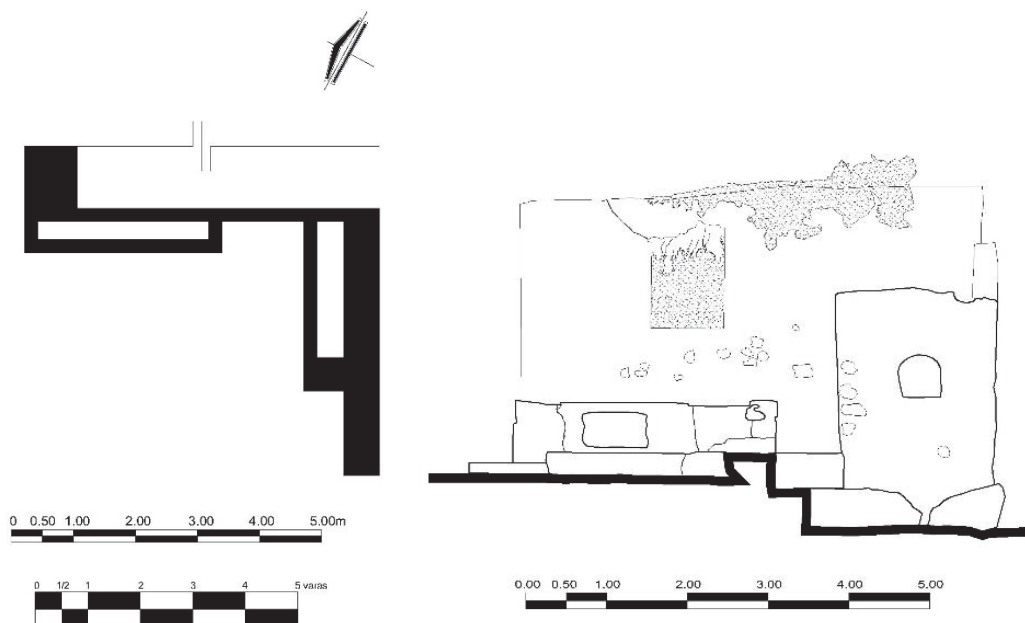
Ilustraciones 104 y 105: Planta de los abrevaderos y alzado frontal de los mismos **Fuente:** Elaborados por Fernando Javier Flores Nájera

Los vestigios aún existentes tienen una dimensión en planta de 5.70 x 4.30 m y en el año 2015 fue retirada la vegetación parásita de los muros.

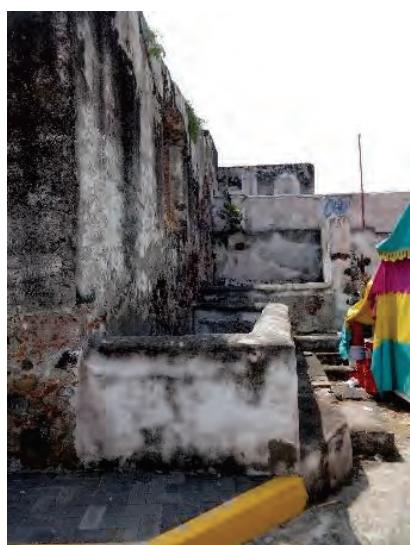
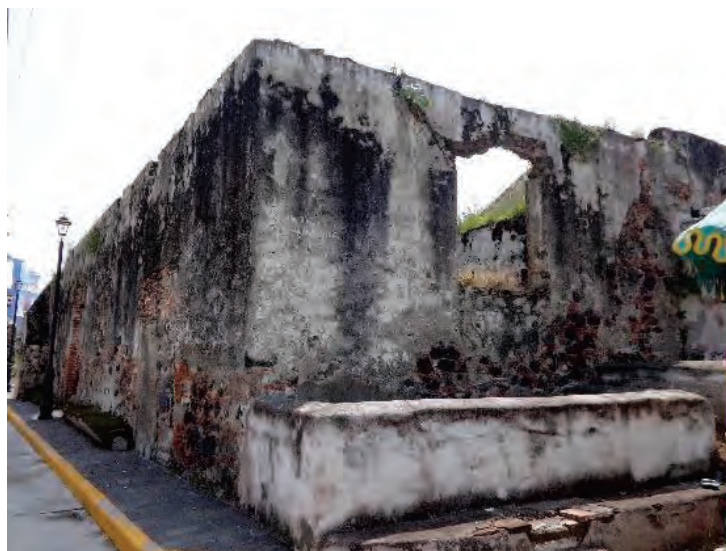
Ilustraciones 106 y 107: Fotografías de los muros de vestigio de los abrevaderos, es importante destacar que es de los pocos casos en la Hacienda en que están aplanados, cosa lógica en el sistema constructivo de muros de mampostería, ya que el mismo impide la penetración de agua y evita colapsos. **Fuente:** Tomada por Fernando Javier Flores Nájera en el año 2016

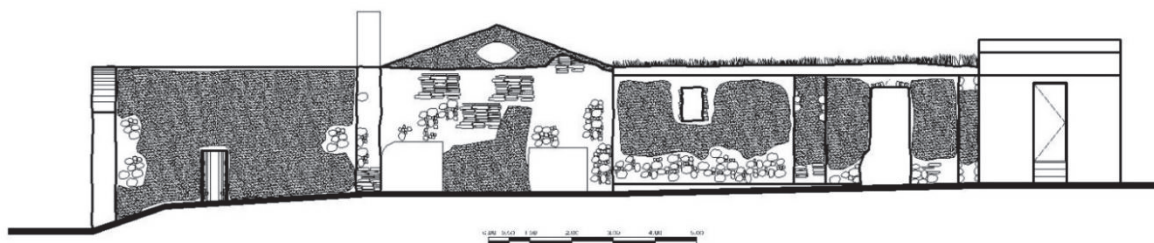
Ilustración 109: Alzado interior de los vestigios de las caballerizas con un frontón posterior, señal de la cubierta a dos aguas actualmente desaparecida. Fuente: Elaborada por Fernando Javier Flores Nájera

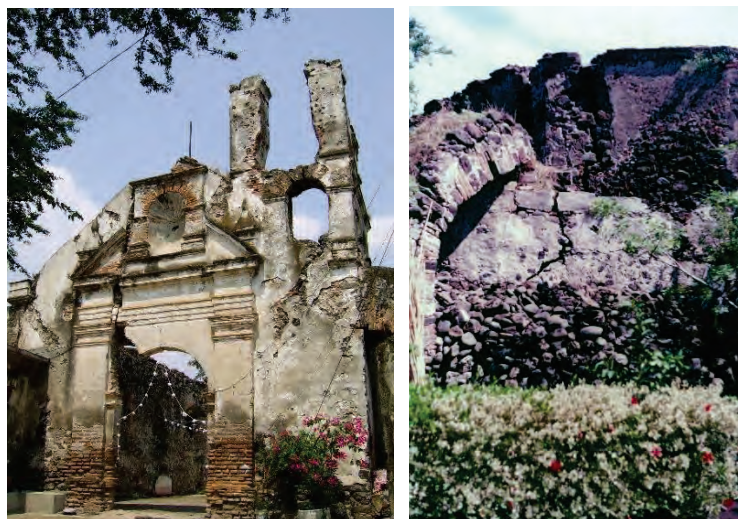
Ilustraciones 113 y 114: Fotografías del estado que guardaba las fachadas frontal y posterior de la capilla al inicio de la investigación en el año 2006, en la portada se apreciaban impactos de arma de fuego, como testigos de la lucha revolucionaria de 1910. **Fuente:** Tomadas por Fernando Javier Flores Nájera en el año 2006

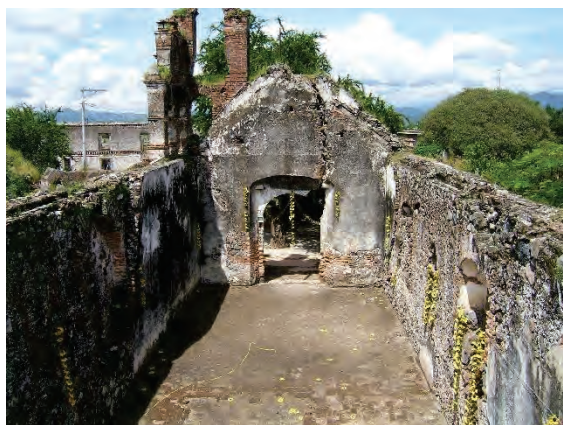
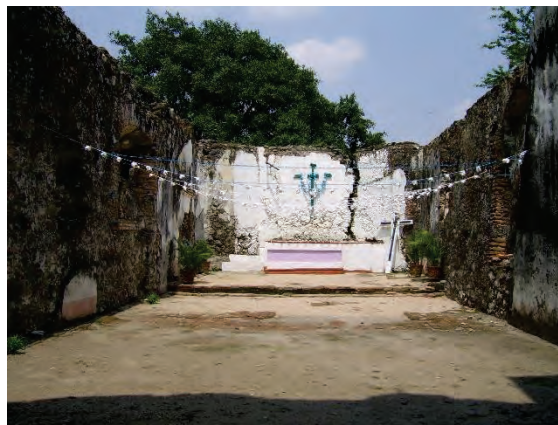
Ilustraciones 117 y 118: Fotografías del estado que guardaba el interior de la capilla al inicio de la investigación en el año 2006, sin ningún vestigio de cubierta. **Fuente:** Tomadas por Fernando Javier Flores Nájera

El muro ábside se encontraba en riesgo inminente de colapso por una grieta que va en toda su verticalidad. La fachada fue modificada en el siglo XIX, adosándose elementos neoclásicos, y hay presencia de impactos de armas de fuego como testigo de la revolución de 1910. Tiene un área de desplante de 210.90 m²

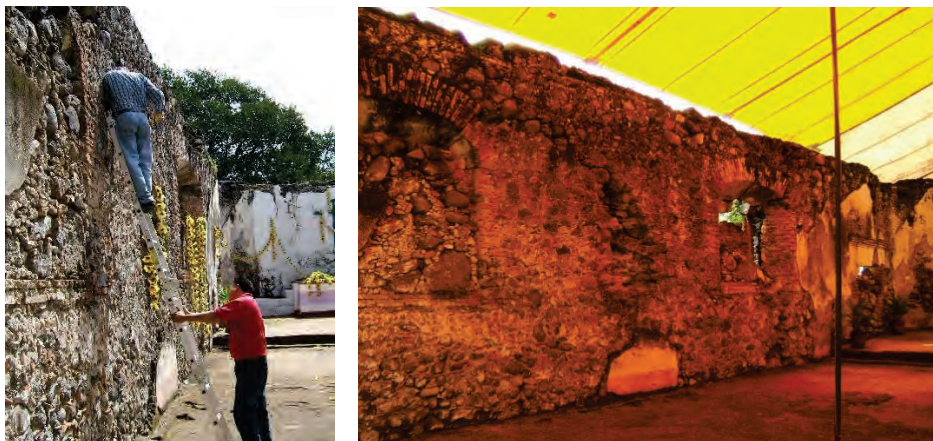
Ilustraciones 121 y 122: Fotografías de la capilla al momento de realizar el levantamiento en el año 2006, en la que se aprecia la cubierta temporal usada el 10 de septiembre para la celebración religiosa del santo patrono de la localidad. Se apreciaban ciertos aplanados con pigmento original. **Fuente:** Tomadas por Fernando Javier Flores Nájera

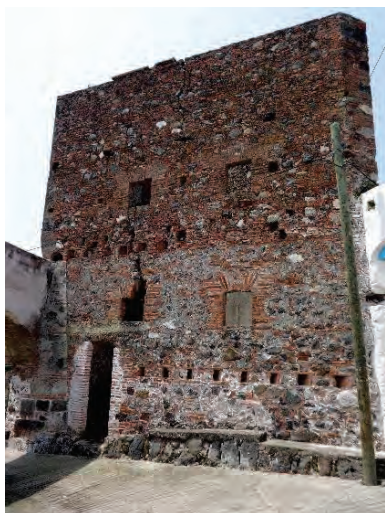
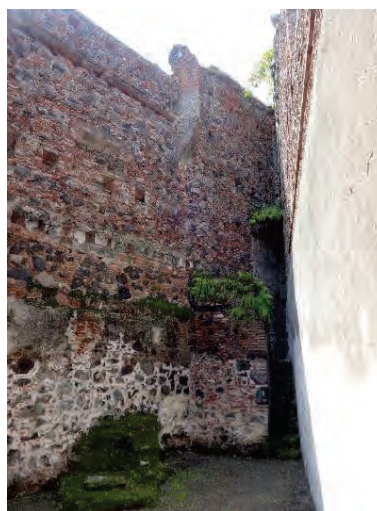
Ilustraciones 125 y 126: Fotografías de “El Castillito”, la fachada y el interior de planta triangular. **Fuente:** Tomadas por Fernando Javier Flores Nájera

Un componente particular en la ex Hacienda de San Nicolás es el llamado “Castillito”, llamado así por los pobladores; tal construcción en una primera hipótesis de este autor es que su función era la de un granero, sin embargo la misma fue desechada al contrastarla con la versión de los habitantes, la cual dio cuenta de que dicho recinto era una garita – fuerte, el cual no es originario a la construcción de otros componentes del s. XVI, ya que se edificó a fines del s. XIX, el objetivo fue la de preservar la seguridad de los últimos dueños de la hacienda y prevenir el hurto del cultivo de caña, o bien de producto terminado, lo cual puede ser una hipótesis factible, ya que se encuentra contigua a la casa grande, además de que tiene varios vanos a cierta altura, los cuales fungían como mechinales para alojar armas de fuego. En la misma se alojaba la guardia personal del hacendado, tiene una altura total aproximada de 11m y tiene 8 m de lado aproximadamente. Hay vestigios de mechinales en los cuales probablemente estaban insertas vigas de madera para sustentar un entrepiso terrado, lo cual permitía a la guardia tener puntos de observación a una altura de 5 m sobre el nivel 0.00

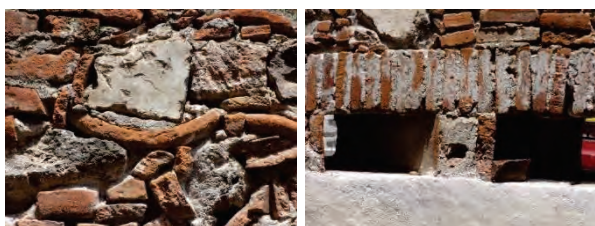
El “Castillito” está construido con muros de pepena, es decir con diversos materiales de mampostería, los cuales no tienen una estereotomía definida, a lo cual se le denomina “opus in certum”, y los cuales son visibles ya que los muros no habían estado recubiertos con algún aplanado durante la vida del inmueble, hasta finales del s. XX, momento en el cual se le agregó un aplanado al muro que da frente a la casa grande por su parte interna; los materiales que constituyen tales muro son piedra, tabique rojo recocido y restos de ollas de barro.

Ilustraciones 127 y 128: Fotografías del muro de pepena y mechinales de “El Castillito”

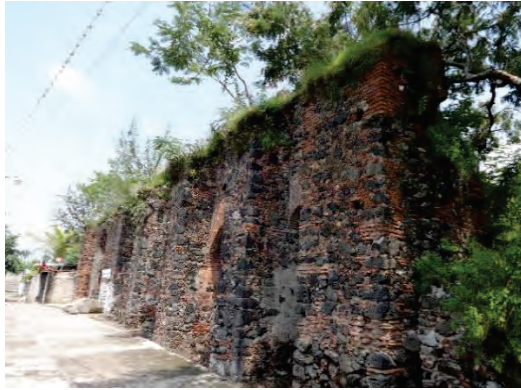
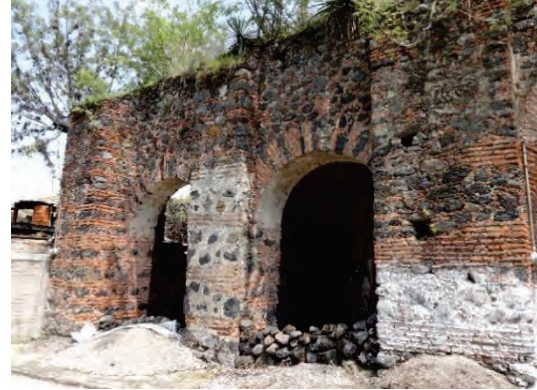
Ilustraciones 132 y 133: Fotografías de la fachada sur del Chacuaco. **Fuente:** Tomadas por Fernando Javier Flores Nájera

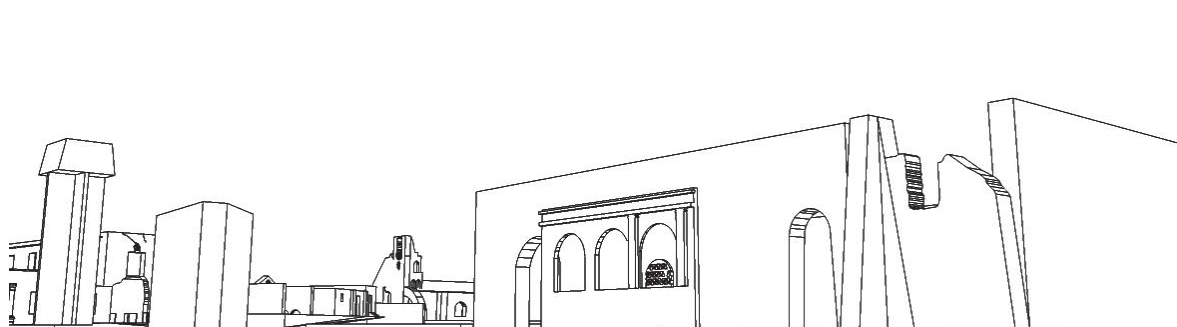
Ilustración 135: Perspectiva digital en donde se muestra la fachada poniente del cuarto de máquinas, con un contrafuerte probablemente adosado posterior a su construcción original por falla estructural. **Fuente:** Elaborada por Fernando Javier Flores Nájera

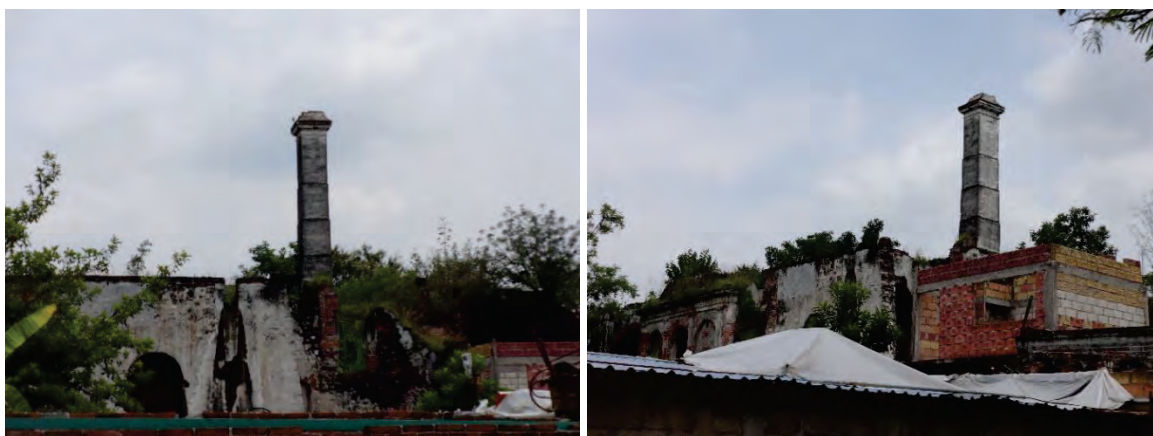
Ilustraciones 136 y 137: Fotografías de los restos del cuarto de máquinas y el chacuaco anexo, en las mismas se aprecian construcciones recientemente edificadas, así como un anexo construido probablemente en el s. XIX
Fuente: Tomadas por Fernando Javier Flores Nájera en el año 2007

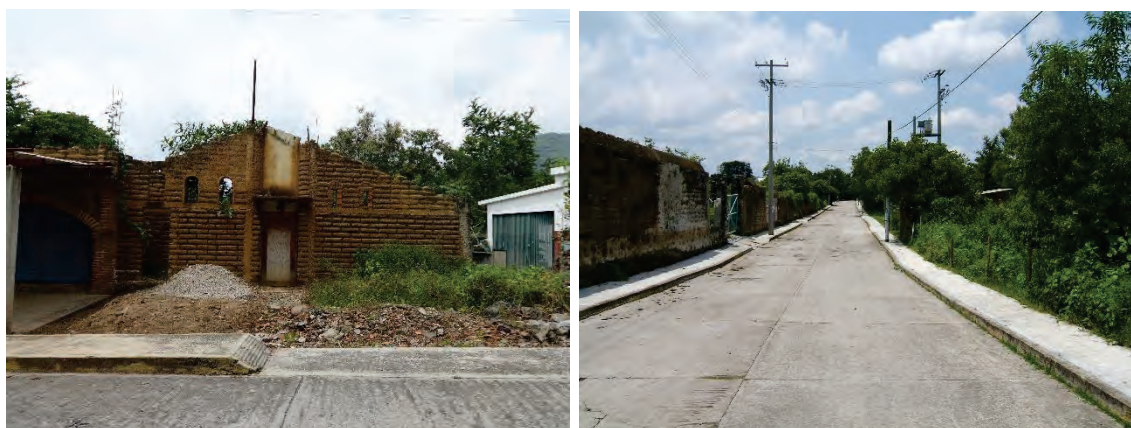
Ilustraciones 138 y 139: Fotografías de la construcción de adobe que probablemente haya albergado la garita y fotografía del sendero de penetración al conjunto de la hacienda. Fuente: Fernando Javier Flores Nájera.

Al ingresar por el sendero de penetración a la ex Hacienda se encuentra una pequeña construcción de adobe, ubicada estratégicamente en el cruce del mismo con la actual carretera Tlayacapan – Yauatepec. Una hipótesis de este autor es que se trató de la garita del conjunto hacendario; si bien no hay datos fehacientes que sea original al periodo de construcción, bien puede tratarse de su ubicación original.

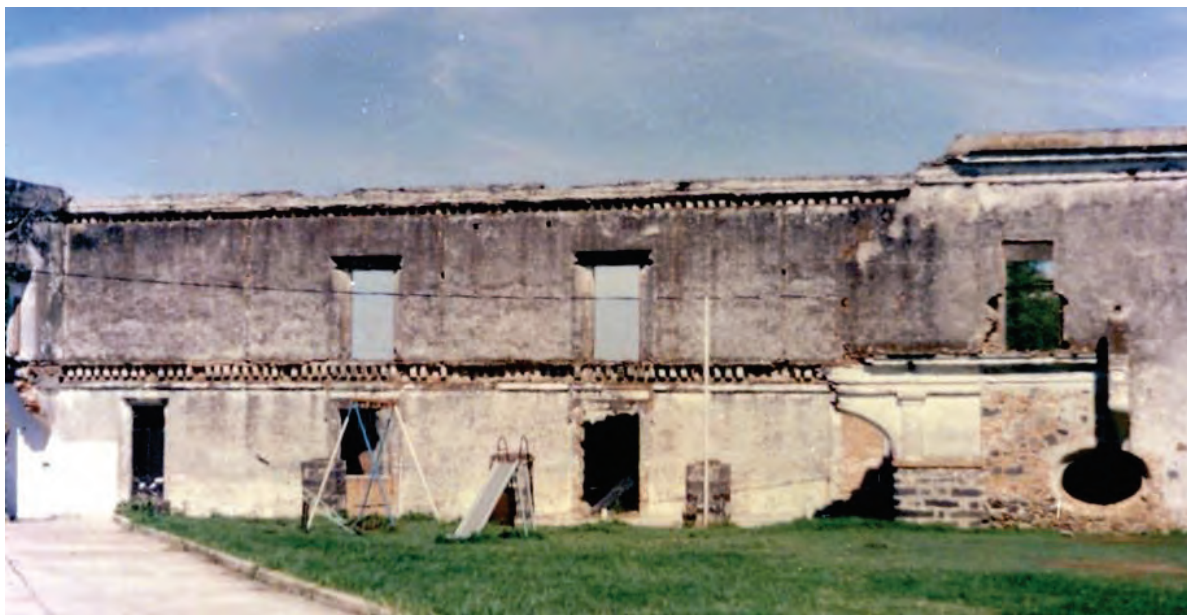
Ilustraciones 148 y 149: Fotografía del año 2006, y el estado en que se encontraba la fachada de los almacenes, y fotografía de las obras concluida de restauración de la misma, ejecutada a partir del año 2010. **Fuente:** Tomadas por Fernando Javier Flores Nájera.

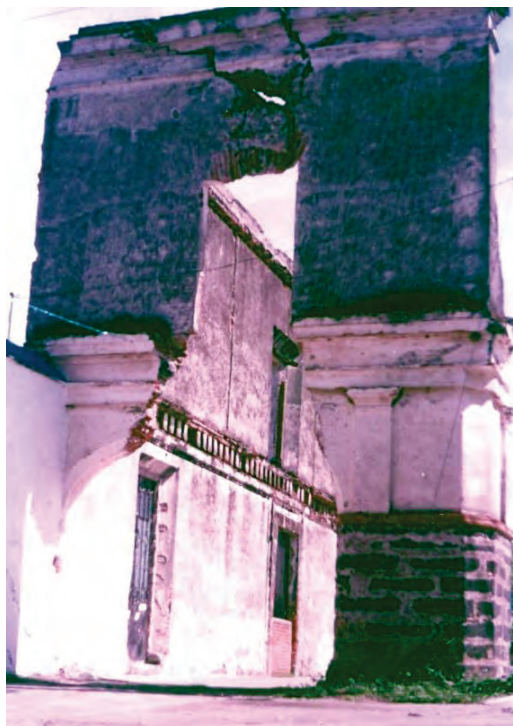
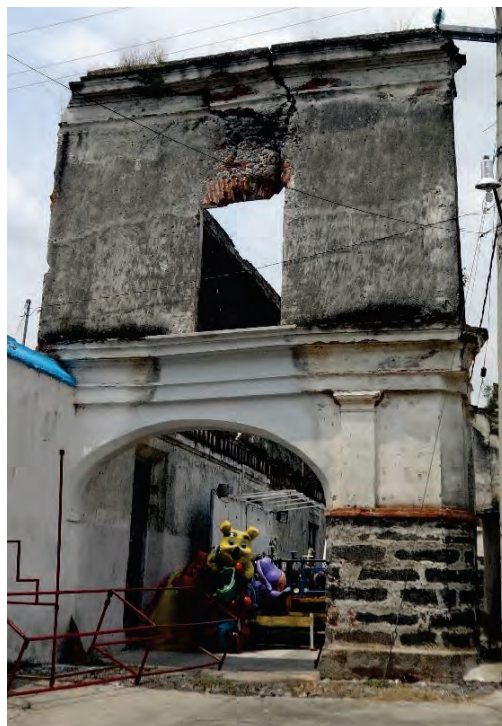
Ilustraciones 150 y 151: Fotografía del año 2006, y el estado en que se encontraba el arco citado, y fotografía de las obras concluidas de restauración del mismo ejecutadas a partir del año 2010 tomada en el año 2016. **Fuente:** Tomadas por Fernando Javier Flores Nájera.

Así también se completó el arco colapsado de lo que alguna vez fue la planta noble.

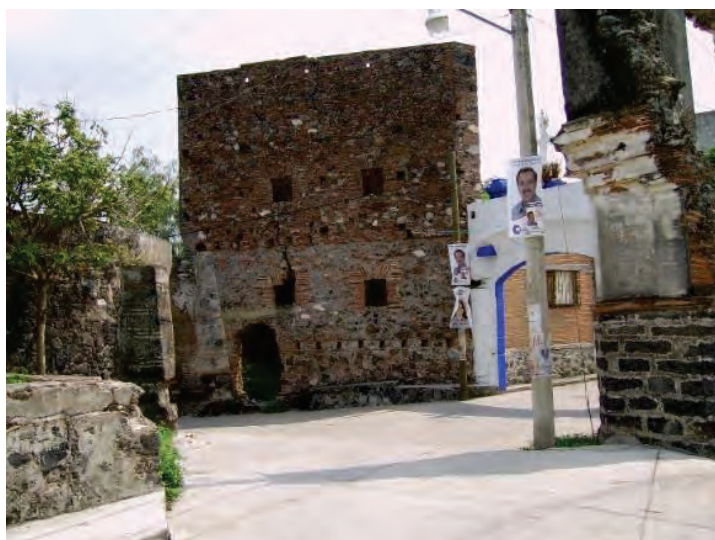
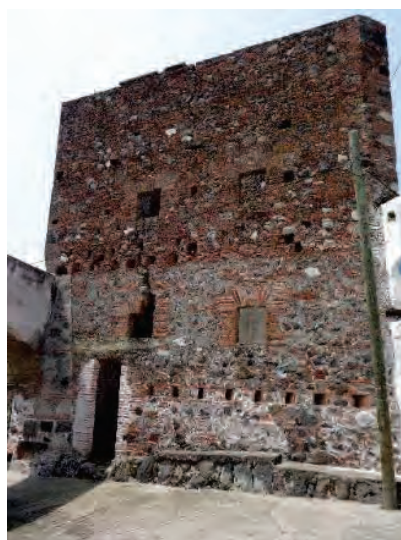
Ilustraciones 152 y 153: Fotografía del año 2006, y el estado en que se encontraba “el castillito”, y fotografía de la obra de perfilado de acceso tomada en el año 2016. **Fuente:** Tomadas por Fernando Javier Flores Nájera.

En lo que respecta a “*El Castillito*”, a finales del año 2015 se limpió internamente de vegetación parásita el firme de tierra, algunas secciones de muros, y se adosaron piezas de tabique rojo recocado para definir el vano rectangularmente del único acceso.

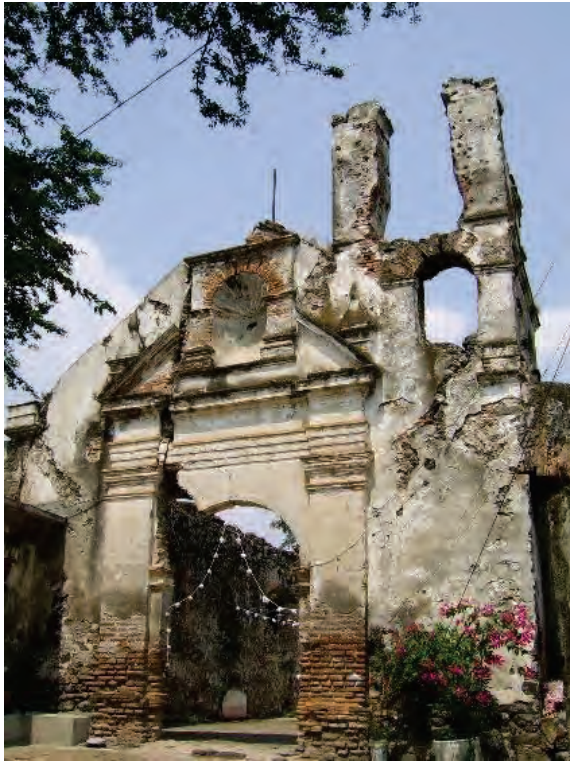
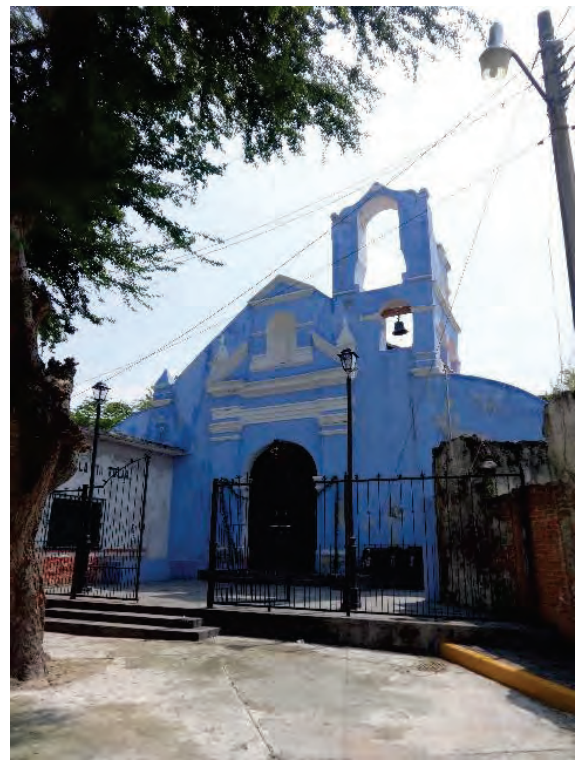
Ilustraciones 156 y 157: Fotografía del año 2006, y el estado en que se encontraba la portada de la capilla, y fotografía de la obra concluida de restauración de la misma, ejecutada a partir de agosto del 2015. **Fuente:** Tomadas por Fernando Javier Flores Nájera.

Entre las acciones que fueron ejecutadas se destaca la restitución de aplanados, la pigmentación de los mismos, la incorporación de una campana en la espadaña, la incorporación de rejjas, la repavimentación del atrio, la inclusión de faroles de iluminación de la fachada. La incorporación de pisos a cartabón de cuarterones de barro de la región, con un pasillo central de cantera gris, la restitución de aplanados interiores, con distinta pigmentación a la exterior.
