**Cambio morfológico de las haciendas azucareras del estado de Morelos
por su evolución histórica**

Ex Hacienda de San Nicolás Tolentino, Pantitlán, Morelos

Tesis que para optar por el grado de Maestro en Arquitectura

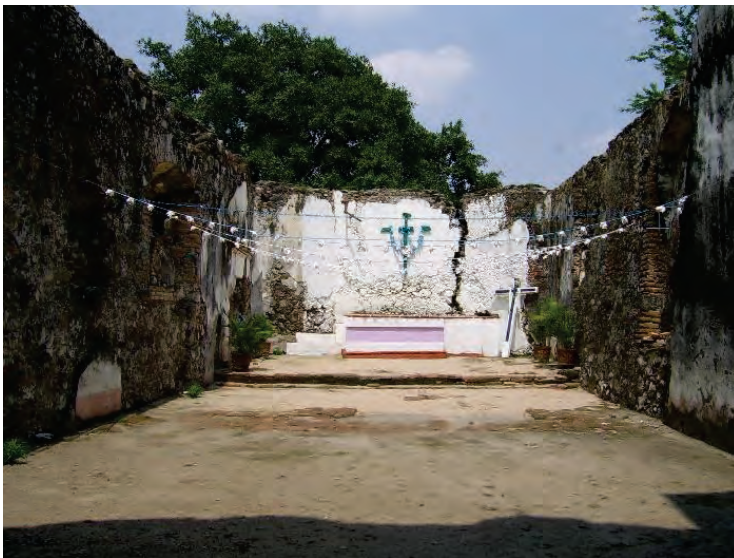
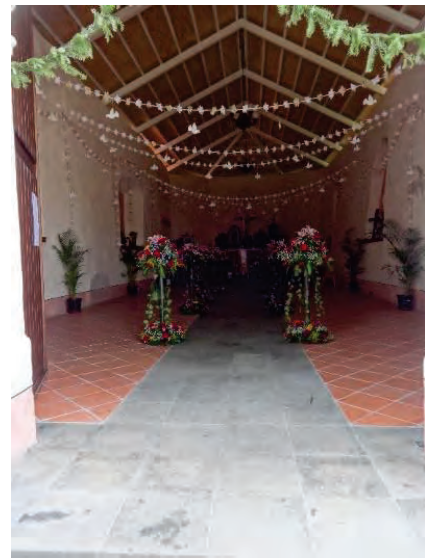
Ilustraciones 158 y 159: Fotografía del año 2006, y el estado en que se encontraba el interior de la capilla, y fotografía de la obra concluida de restauración de la misma, ejecutada a partir de agosto del 2015. **Fuente:** Tomadas por Fernando Javier Flores Nájera.

Entre las acciones que fueron ejecutadas se destaca la restitución de aplanados, la pigmentación de los mismos, la incorporación de una campana en la espadaña, la incorporación de rejjas, la repavimentación del atrio, la inclusión de faroles de iluminación de la fachada. La incorporación de pisos a cartabón de cuarterones de barro de la región, con un pasillo central de cantera gris, la restitución de aplanados interiores, con distinta pigmentación a la exterior.

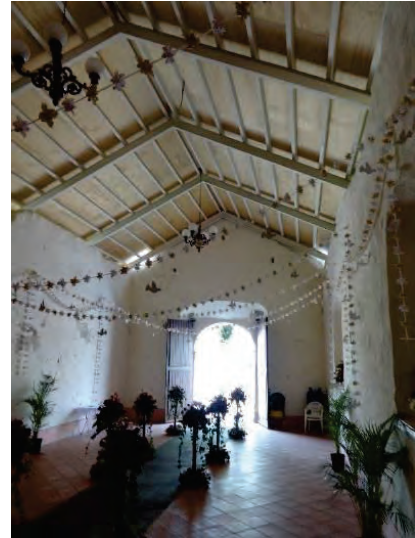
Ilustraciones 160 y 161: Planta propuesta de la capilla en el desarrollo de estudios de maestría de restauración de monumentos realizada por Fernando Javier Flores Nájera; fotografía de la restauración llevada a cabo por el INAH. **Fuente:** Fernando Javier Flores Nájera.

Sin embargo, el cambio más significativo fue la incorporación de una cubierta de tablonces de madera, con estructura metálica.

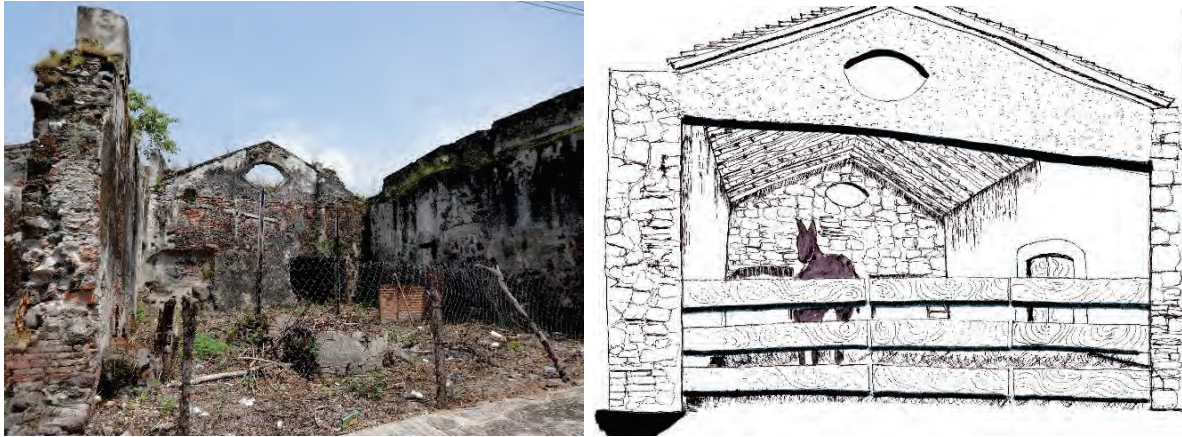
Ilustraciones 166 y 167: Fotografía del año 2016 y el estado de abandono en que se encontraban las caballerizas. **Fuente:** Tomada por Fernando Javier Flores Nájera. Croquis realizado de la reconstrucción hipotética de la cubierta de las caballerizas. **Fuente:** Fernando Javier Flores Nájera.

Otro caso de cubierta desaparecida a través del tiempo es la de las caballerizas, la cual muy probablemente era inclinada a dos aguas con sistema constructivo de bajareque, tal afirmación se desprende de los restos del frontis y la inclinación del mismo.

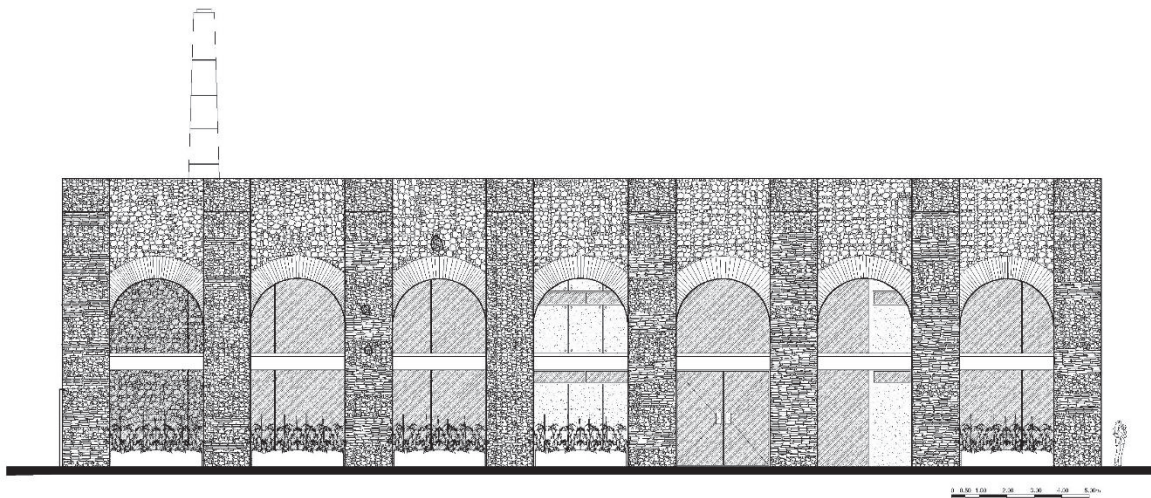
Ilustración 172: Fachada sur del trapiche con el nuevo uso de spa en donde se aprecian las inserciones contemporáneas **Fuente:** Elaborado por Fernando Javier Flores Nájera.

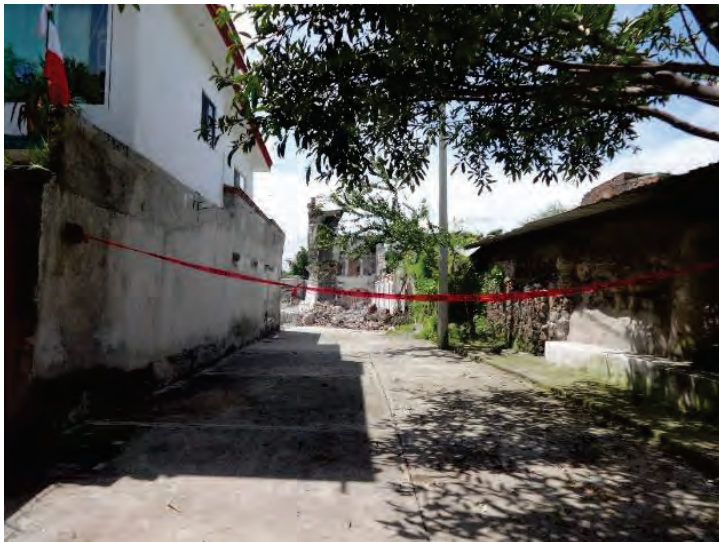
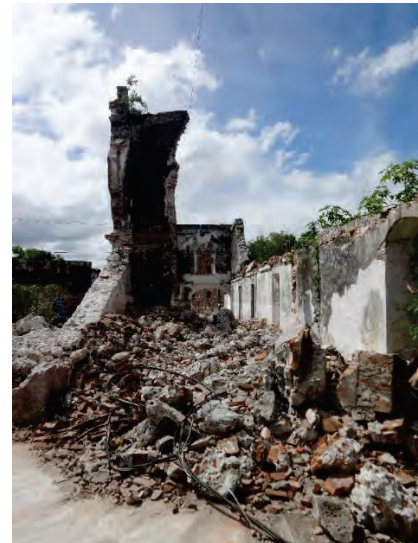
Por lo que al ingresar por el acceso principal al casco antiguo de la Ex Hacienda de san Nicolás Tolentino, que es el camino que entronca con la carretera Tlayacapan - Oaxtepec, se apreciaban los daños causados por el sismo, lo que colapsó gran parte de los vestigios de los muros laterales de la casa grande que aún se mantenían en pie, y que los lugareños denominaban los arcos, los cuales habían tenido ciertos trabajos de restauración, tales como la estabilización y consolidación por medio de aplicación de aplanados de mortero de cal arena y se les había aplicado pintura a la cal.

Ilustraciones 177 y 178: Fotografías de los restos colapsados de los vestigios de la casa grande. **Fuente:** Tomadas por Fernando Javier Flores Nájera el sábado 23 de septiembre de 2017

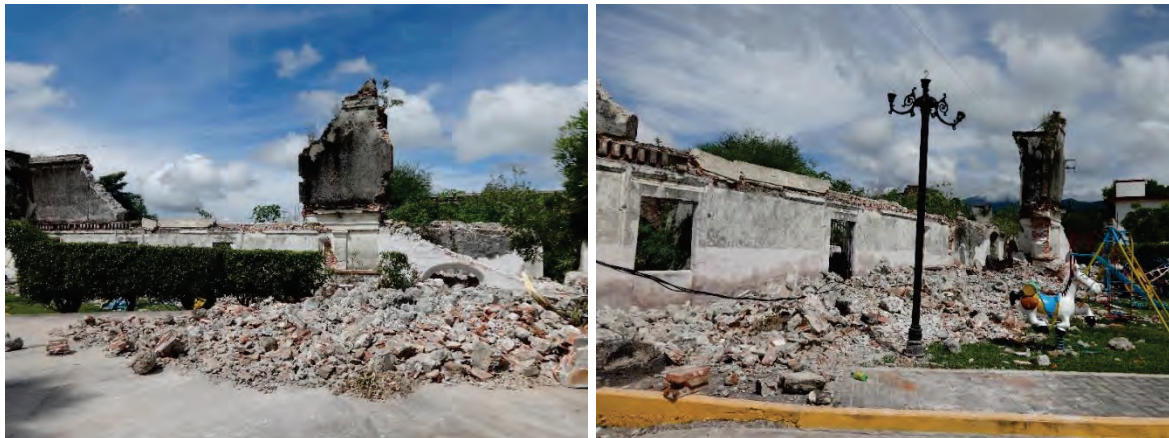
Ilustraciones 179 y 180: Fotografías de los restos colapsados de los vestigios de la casa grande. **Fuente:** Tomadas por Fernando Javier Flores Nájera el sábado 23 de septiembre de 2017

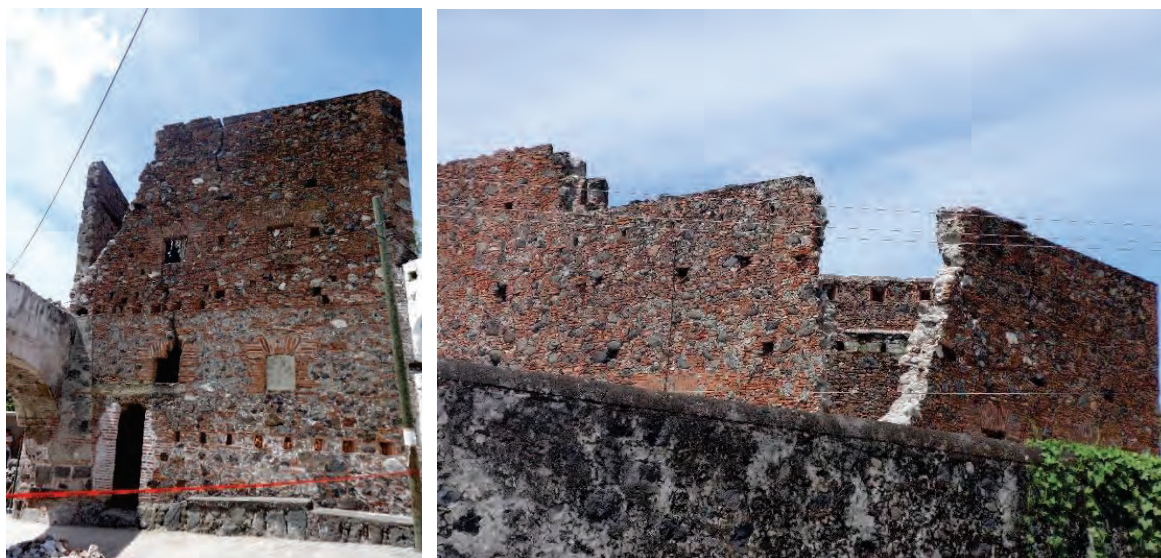
Otro edificio del conjunto que resultó con daños considerables posterior al sismo es el llamado “Castillito”, el cual sufrió desprendimiento de mampostería y falla por cortante en la esquina superior (ilustraciones 181 y 182). Algunas de las piezas han sido resguardadas.

Ilustraciones 181 y 182: Fotografías de los daños ocasionados en “El Castillito” posterior a los sismos del 7 y 19 de septiembre de 2017 **Fuente:** Tomadas por el Fernando Javier Flores NÁJARA el sábado 23 de septiembre de 2017

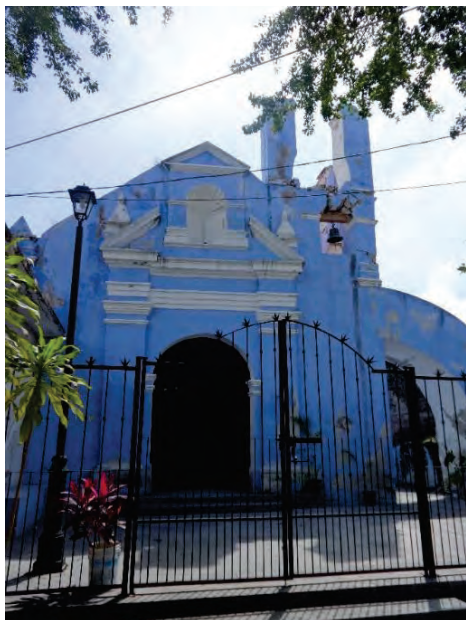
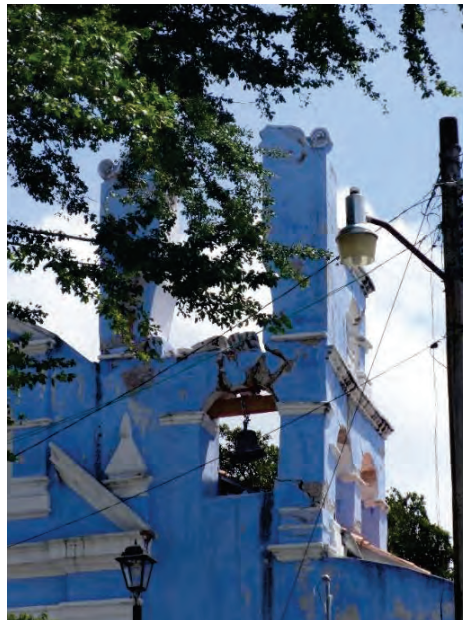
Los daños más graves en la capilla se localizaron en la espadaña, la cual sufrió un desplazamiento lateral, desplome en el arranque a partir del arco contrafuerte y punzamiento que provocó la viga de madera en sus apoyos laterales (ilustraciones 183 y 184) la cual fue restaurada en el año 2015.

Ilustraciones 183 y 184: Fotografías de la portada de la capilla y detalle de la espadaña en donde se aprecian los daños ocasionados posterior a los sismos del 7 y 19 de septiembre de 2017. **Fuente:** Tomadas por Fernando Javier Flores Nájera el sábado 23 de septiembre de 2017

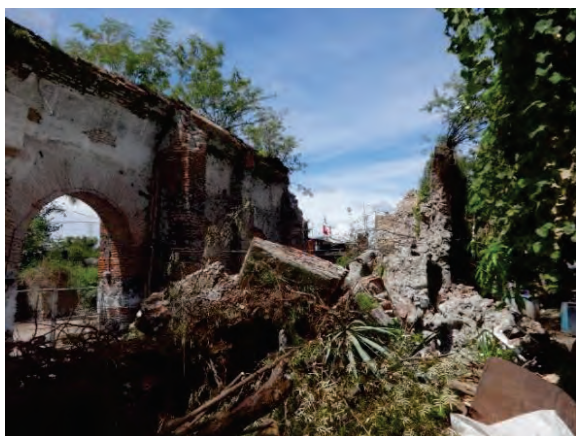
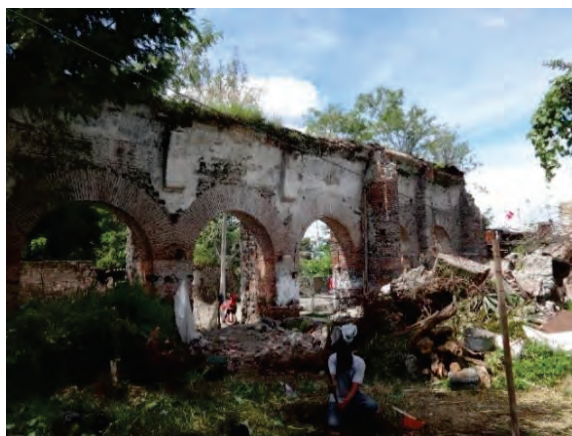
Los daños más graves de todo el conjunto fueron los del trapiche, en el cual terminó por colapsar los restos del cañón corrido que aún se preservaba, así como el muro del fondo de la galería, cuyos restos aún se conservaron al centro del recinto (ilustraciones 185 y 186)

Ilustraciones 185 y 186 Fotografías del colapso de la bóveda de cañón corrido del trapiche. **Fuente:** Tomadas por Fernando Javier Flores Nájera el sábado 23 de septiembre de 2017

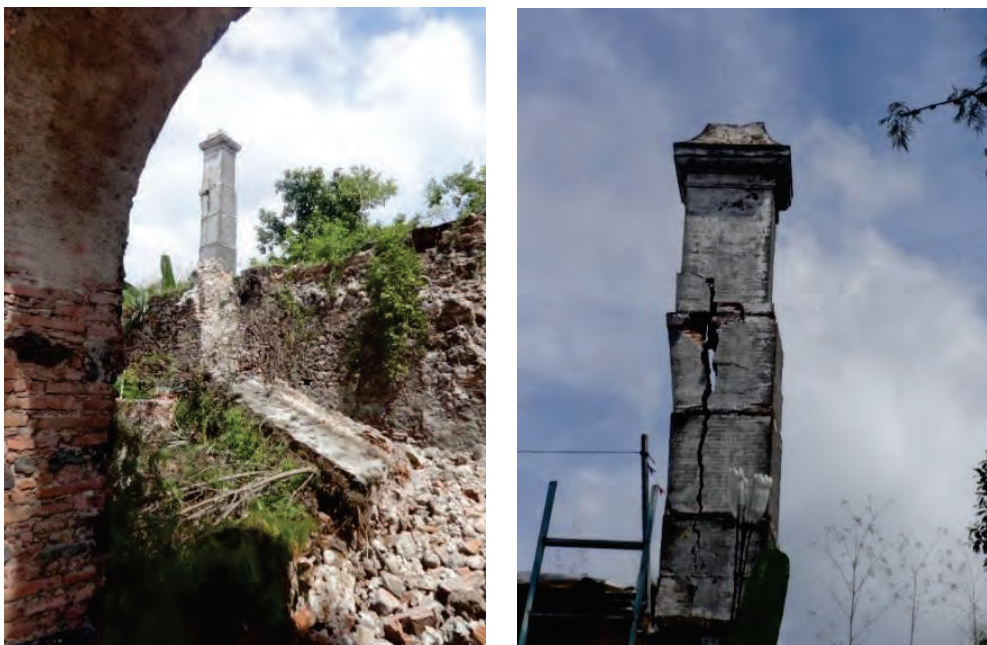
Los daños causados por los sismos dejaron al chacuaco en riesgo de colapso (ilustraciones 187 y 188), perdió su verticalidad, una gran fractura dividió por la mitad 3 secciones de la estructura y traspasó dos muros paralelos, sorprendentemente se conservó en pie.

Ilustraciones 187 y 188: Fotografías del chacuaco posterior a ser dañado por los sismos en los que se aprecia la fractura y la pérdida de la verticalidad. **Fuente:** Tomadas por Fernando Javier Flores Nájera el sábado 23 de septiembre de 2017

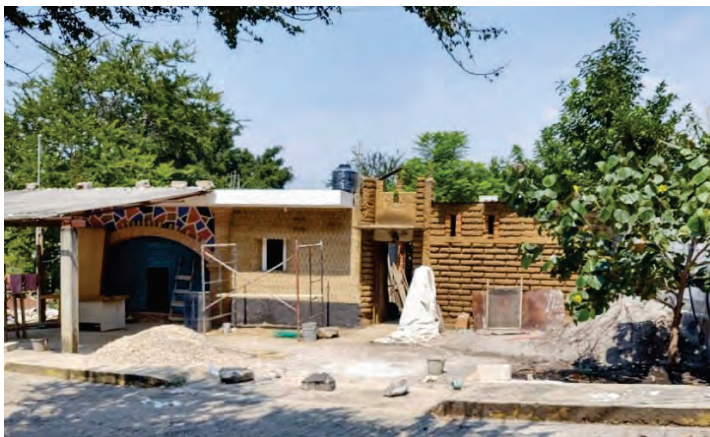
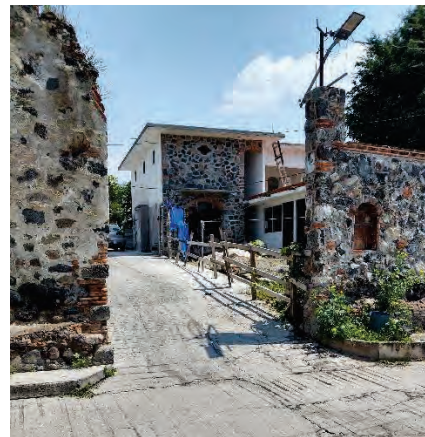
Ilustración 189 y 190: Fotografías de la probable garita a la entrada del conjunto y su modificación al año 2022 y la nueva construcción posterior a los sismos del año 2017 ubicada dentro de las zonas de caballerizas. **Fuente:** Tomadas por Fernando Javier Flores Nájera el 2 de octubre de 2022

En el recorrido se reconocieron algunos cambios no propiciados por los sismos, sino como motivo principal el de satisfacer las necesidades espaciales de algunos de los colonos de la hoy colonia Ex Hacienda Pantitlán. En el camino de penetración que entronca con la carretera Tlayacapan Oaxtepec, casi en el cruce de ambas vialidades, se puede reconocer una construcción habilitada como casa habitación con algunos muros de adobe, los cuales aparentemente son de reciente manufactura por la estereotomía definida de las piezas, así como anexo un taller de carpintería edificado con mampostería de tabicón gris y aplanado de mortero cemento arena de acuerdo a los dichos de habitantes del lugar. Se tiene la hipótesis que en dicho emplazamiento estuvo ubicada la garita de la hacienda por ser un sitio estratégico en el conjunto, y cuya construcción fue probablemente de tierra cruda.

Dentro del conjunto se aprecian nuevos adosamientos a vestigios, sobre todo en lo que se reconoce como la zona de las caballerizas

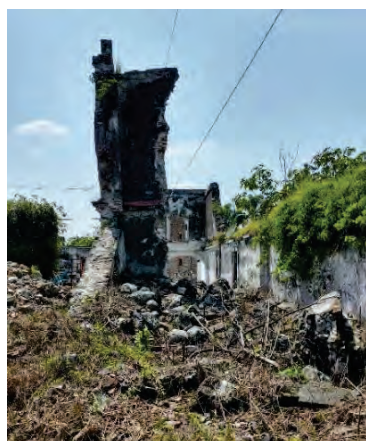
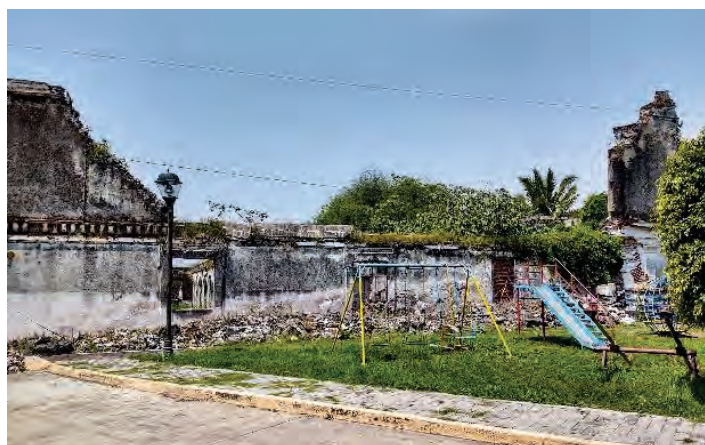
Ilustraciones 191 y 192. Fotografías de la casa grande posterior al sismo del 19 de septiembre con los restos diseminados desde el sismo de 2017. **Fuente:** Tomadas por Fernando Javier Flores Nájera el 2 de octubre de 2022

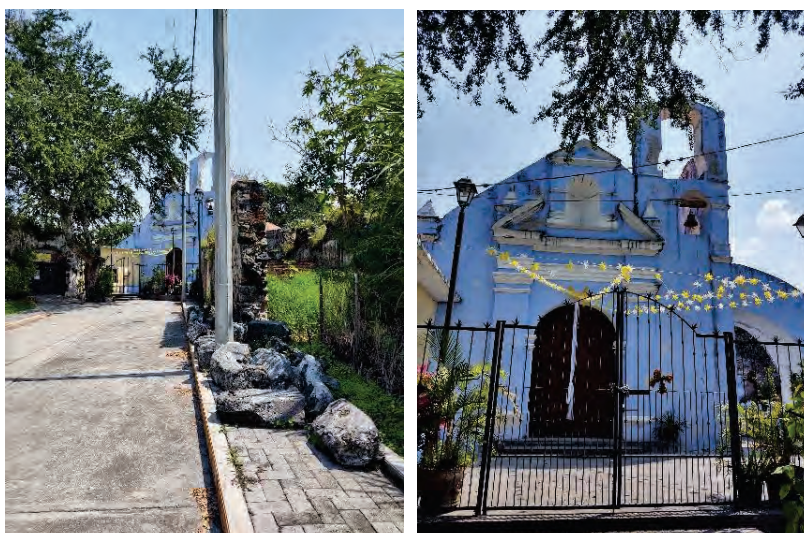
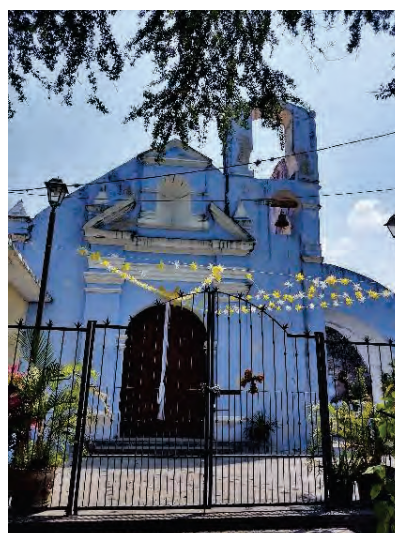
La capilla de San Nicolás Tolentino estuvo cerrada durante el recorrido, sin embargo, se aprecia que tuvo algunos trabajos de restauración de daños derivados por el sismo de 2017, los cuales fueron en la espadaña.

Ilustraciones 193 y 194. Fotografías del sendero que lleva a la capilla y la portada de la misma. **Fuente:** Tomadas por Fernando Javier Flores Nájera el 2 de octubre de 2022

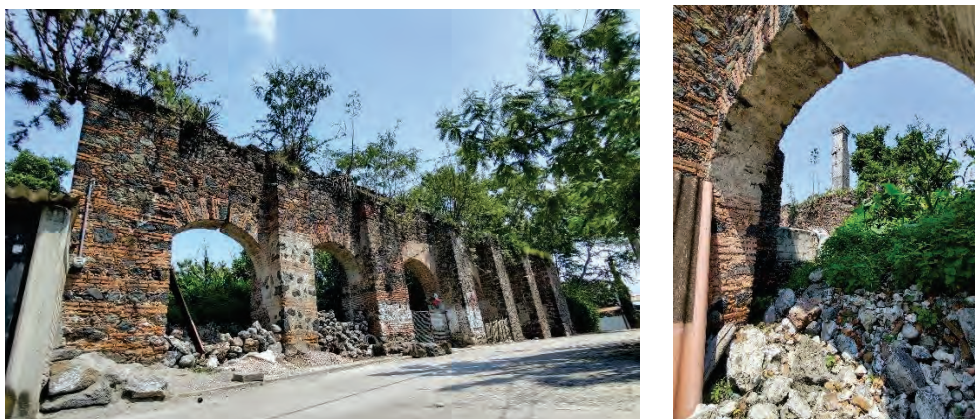
Ilustraciones 197 y 198. Fotografías del trapiche con los restos colapsados del 2017 aun acumulados en 2022. Fuente: Tomadas por Fernando Javier Flores Nájera el 2 octubre de 2022

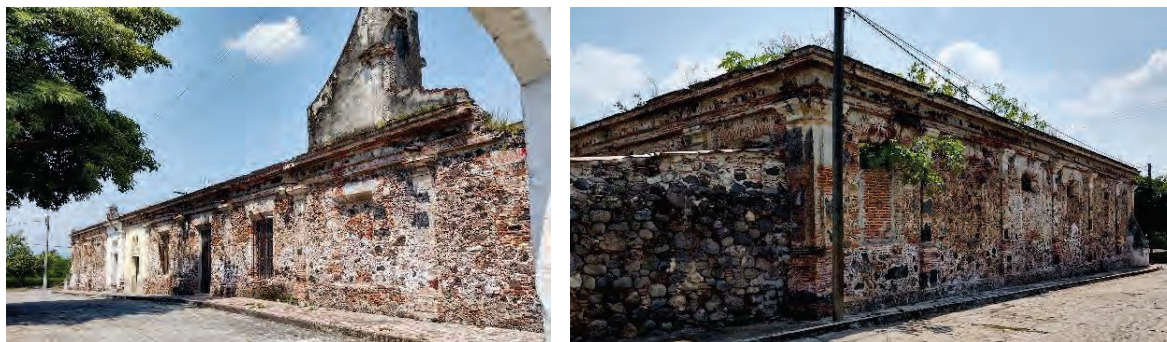
Es digno de destacar que los antiguos almacenes no han sufrido daño alguno por los sismos de 2017 y 2022, e incluso se puede dilucidar que tampoco por el sismo de 1985. Lo anterior debe ser por el motivo de que el edificio es de una sola planta, tiene muros robustos de mampostería, los vanos están tapiados, así como en gran parte de su superficie no tienen cubierta alguna.

Ilustraciones 199 y 200. Fotografías de loa antiguos almacenes en sus fachadas lateral y posterior, los cuales no presentan daños visibles. **Fuente:** Tomadas por Fernando Javier Flores Nájera el 2 de octubre de 2022

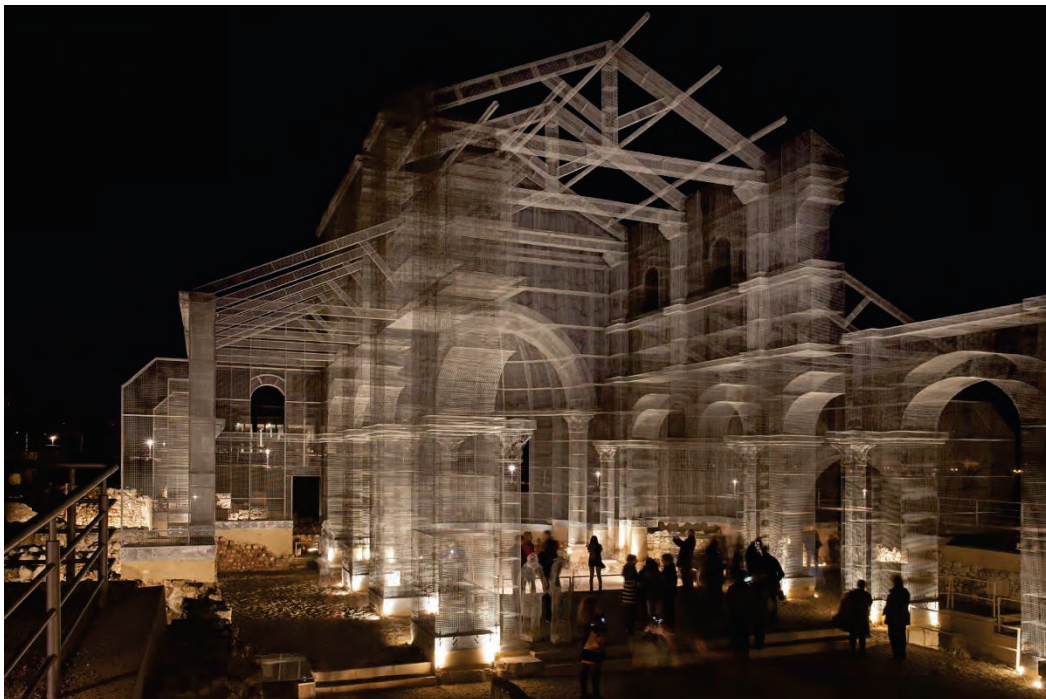
Conocido por su trabajo escultórico monumental a base de mallas de acero y nombrado como el escultor de la materia ausente, incorporó al conjunto de la Basílica de Siponto la reconstrucción hipotética a escala 1:1 con material metálico contemporáneo, así como con reflectores de luz, dotando al espacio un amplio interés turístico.

Ilustración 201 Fotografía nocturna de la intervención de la Basílica de Siponto **Fuente:** https://historia.nationalgeographic.com.es/a/basilica-fantasmagorica-provoca-asombro-italia_10295

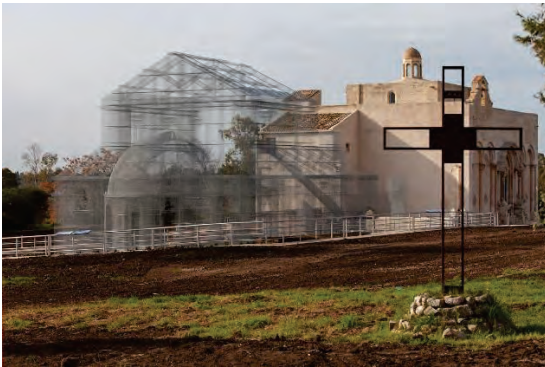
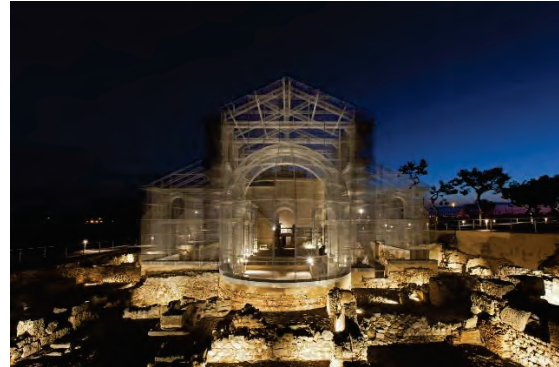
Ilustraciones 202 y 203. Fotografías diurna y nocturna del ábside al exterior de la Basílica de Siponto
Fuente: https://historia.nationalgeographic.com.es/a/basilica-fantasmagorica-provoca-asombro-italia_10295

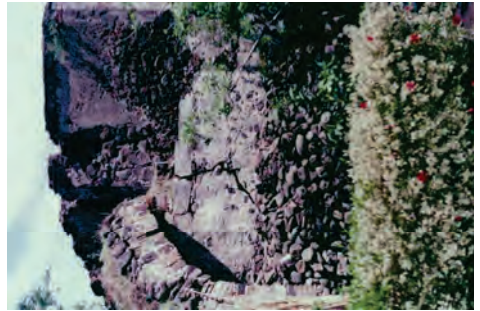
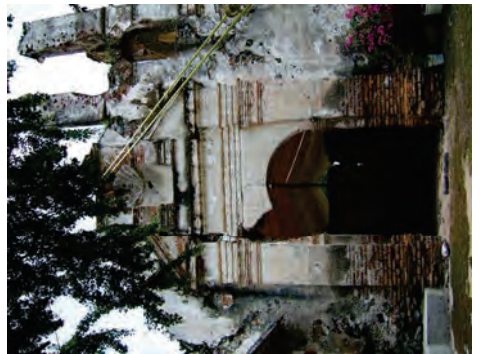
FACHADA FRONTAL PONIENTE. CAPILLA.

FACHADA POSTERIOR ORIENTE. CAPILLA.

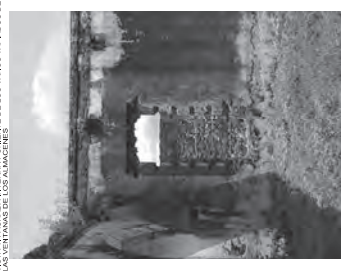
CORTE TRANSVERSAL Y1 - Y1'

VISTA 2: VANO TAPADO Fachada INTERNA ORIENTE

DAÑOS ESTADO ACTUAL
