**ANÁLISIS DE ESTABILIDAD DEL CORTE UBICADO EN EL
KILÓMETRO 71+100 DE LA AUTOPISTA JALA - PUERTO
VALLARTA**

T E S I N A

ESPECIALISTA EN GEOTECNIA

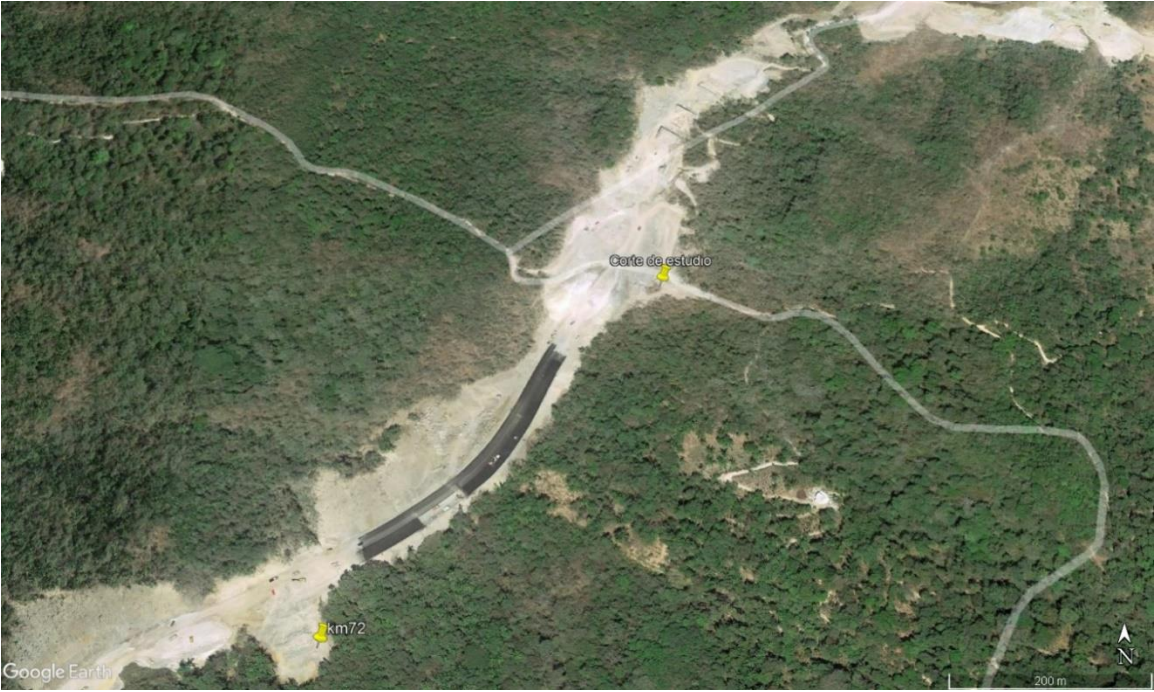
Ilustración 22 Vista satelital del corte de estudio. Google Earth, 2018.

El corte de estudio se localiza del km 71 + 100 al 71 + 350 lado izquierdo, en la imagen debajo se observa la marca del kilómetro 72+000 para referenciar su ubicación, en 2018 se encontraba en construcción actualmente esos tramos se encuentran pavimentados, aunque cerrados a la circulación vehicular.

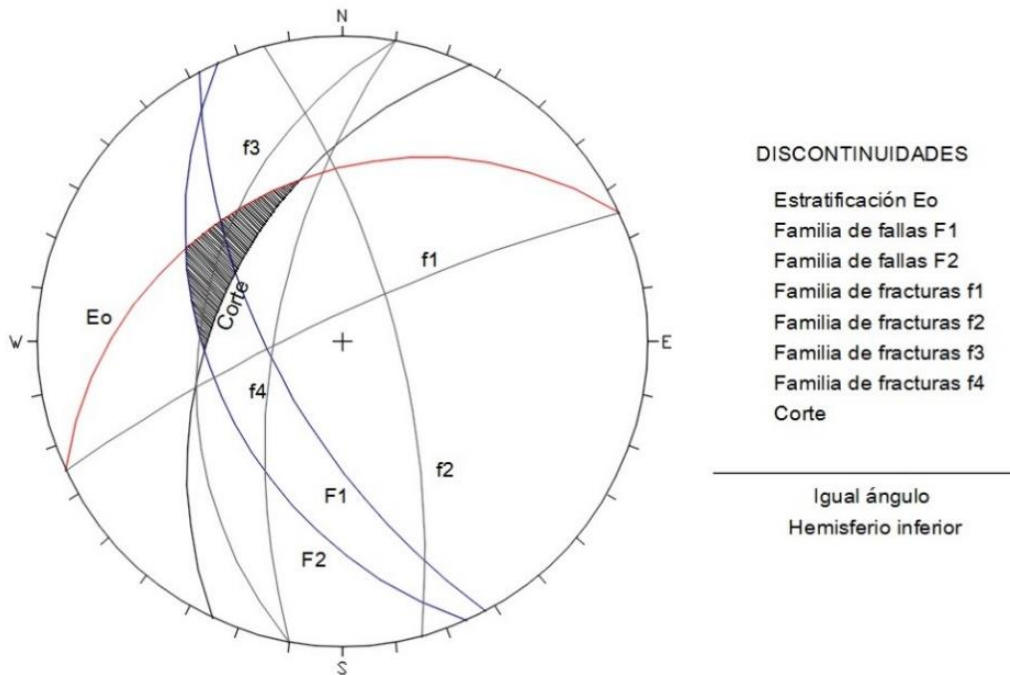
Dentro del mismo informe técnico se realizó un análisis de formación de cuñas y bloques mediante el programa DIPS donde se aprecia la formación de cuña.

Ilustración 31 Esterograma de los planos de discontinuidad. Tomada de Vargas, 2018.

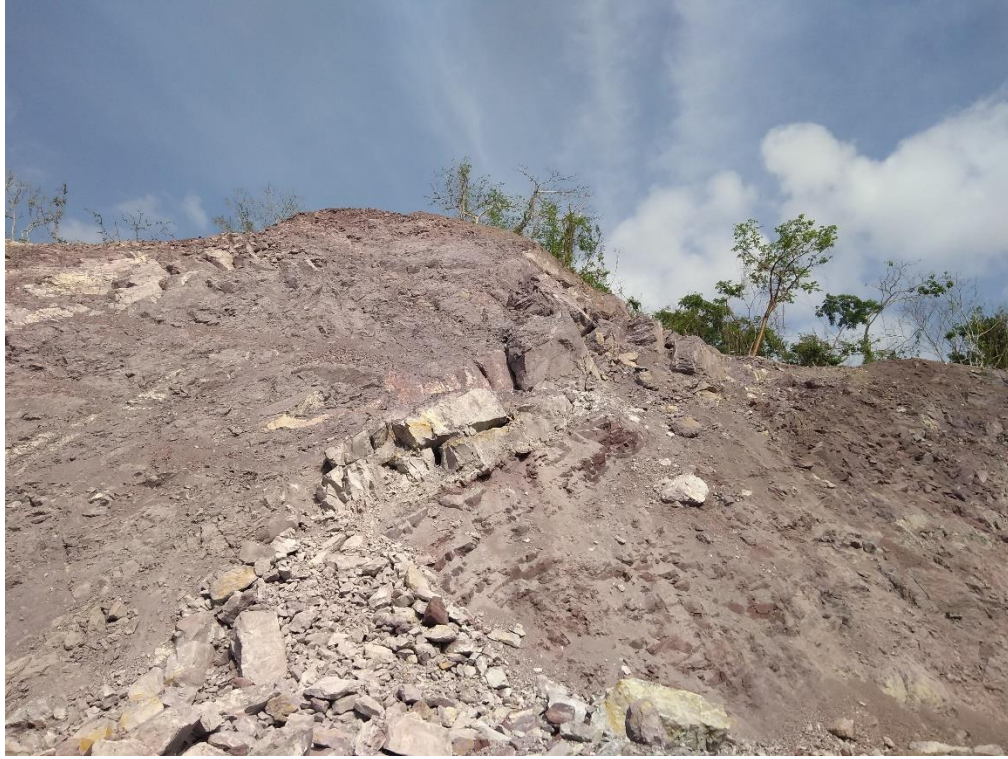
Ilustración 34 Caído 71+100 al km 71+340 I. Tomado de reporte Fotográfico SCT 03 de julio, 2018.

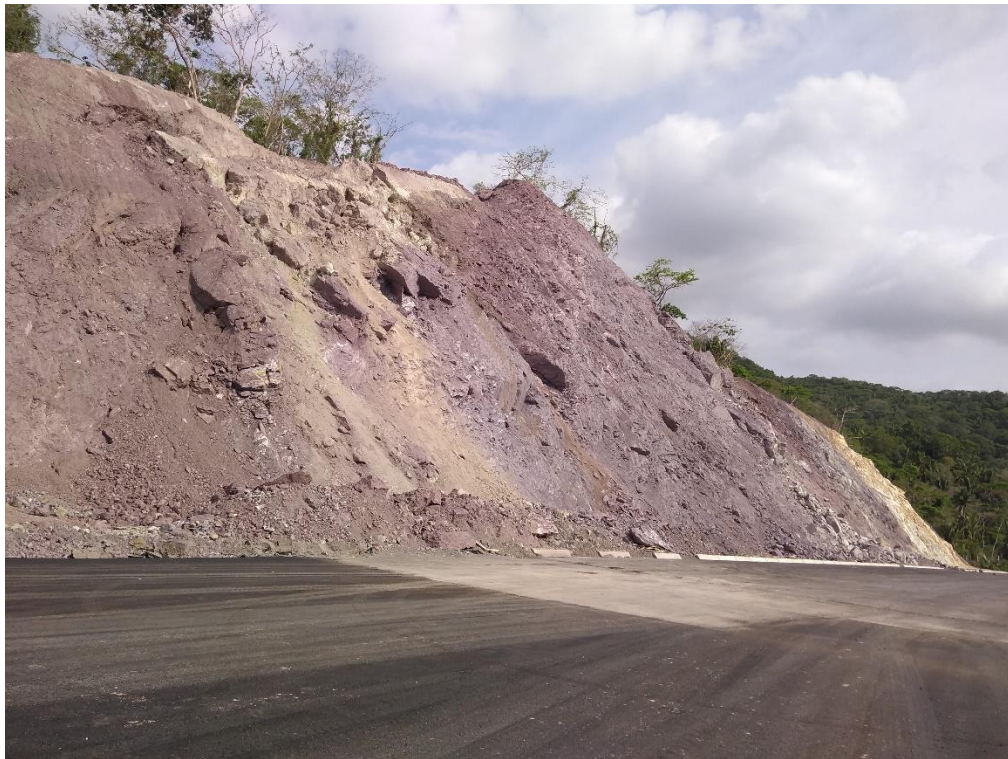
Ilustración 33 Caído 71+100 al km 71+340 II. Tomado de reporte Fotográfico SCT 03 de julio, 2018.

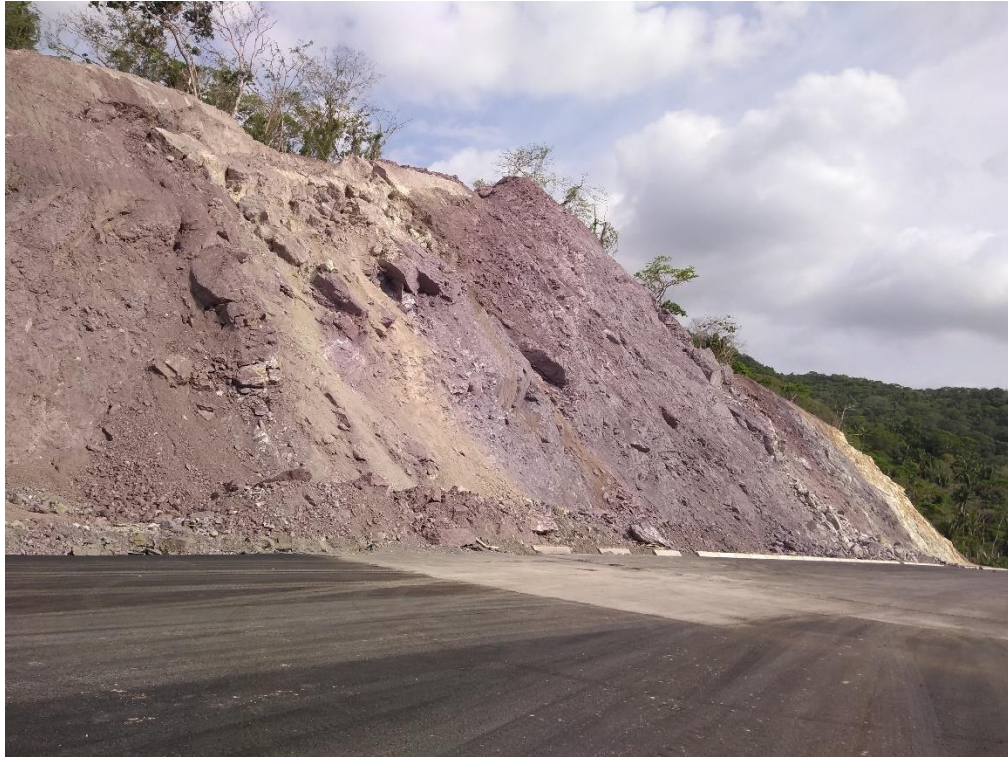
Ilustración 35 Caído 71+100 al km 71+340 II. Tomado de reporte Fotográfico SCT 03 de julio, 2018.

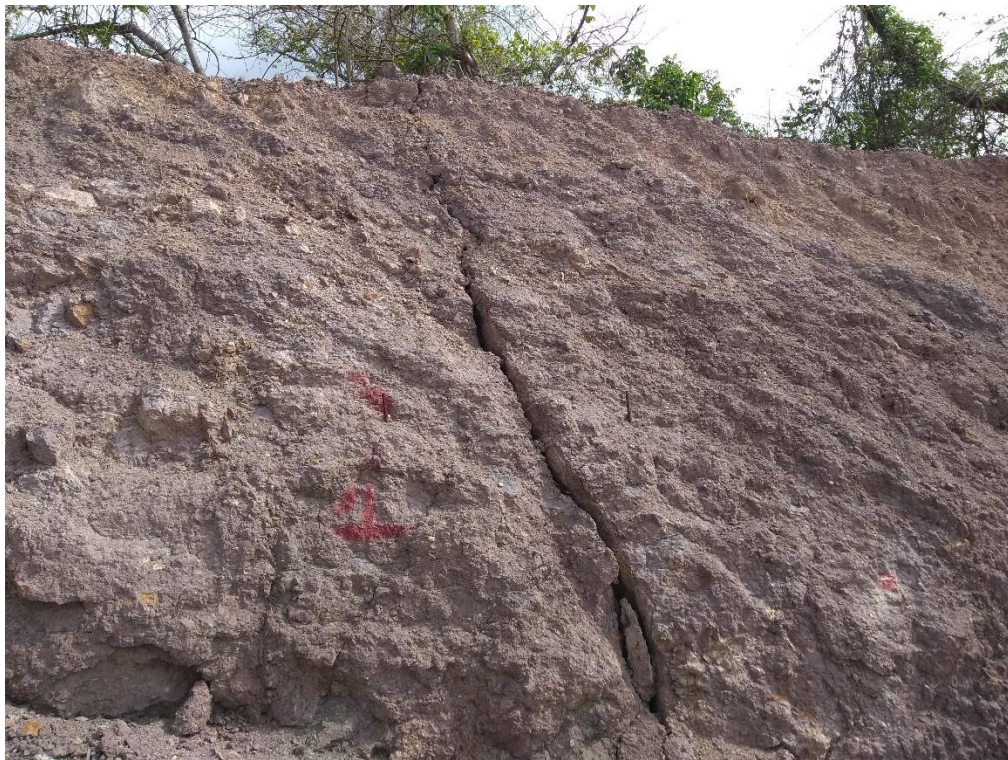
Ilustración 36 Grieta en camino de pobladores I. Tomada de reporte Fotográfico SCT 03 de julio, 2018.

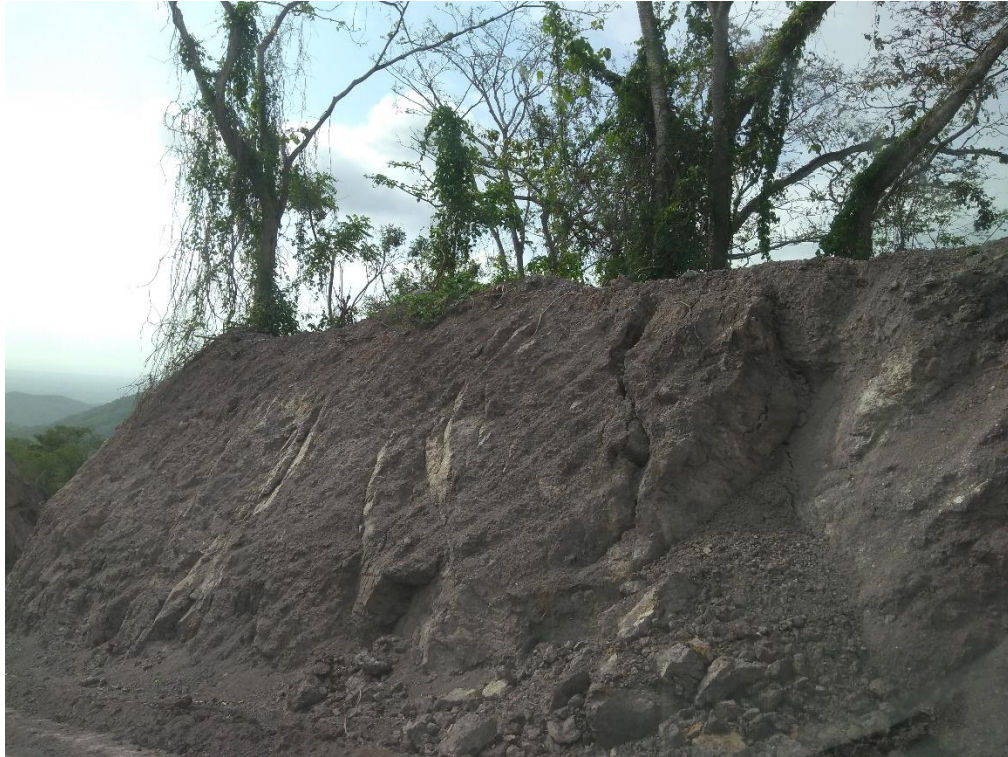
Ilustración 38 Grieta en camino de pobladores II. Tomada de reporte Fotográfico SCT 03 de julio, 2018.

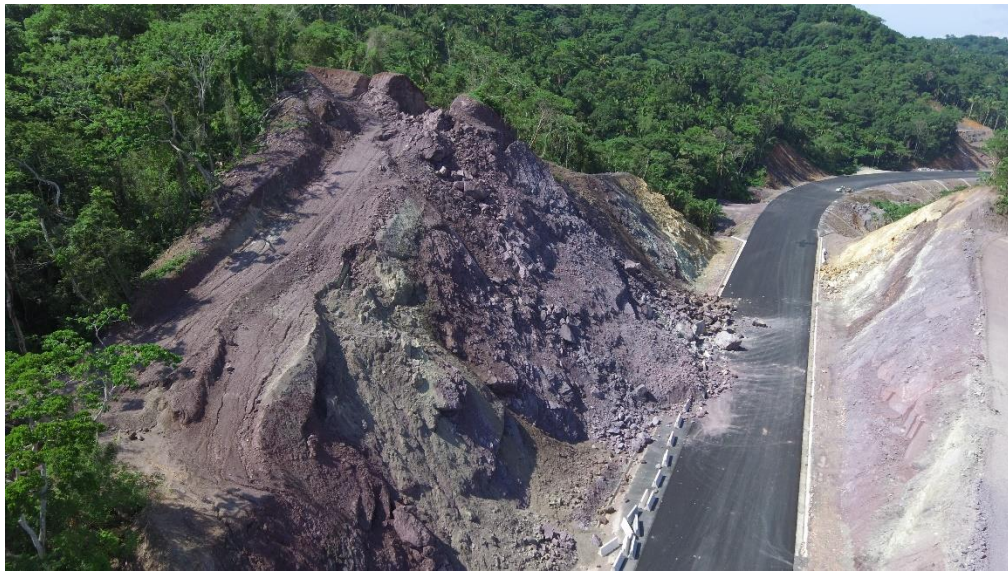
Ilustración 37 Caído 71+100 al km 71+340. Tomado de reporte Fotográfico 03 de agosto SCT, 2018.

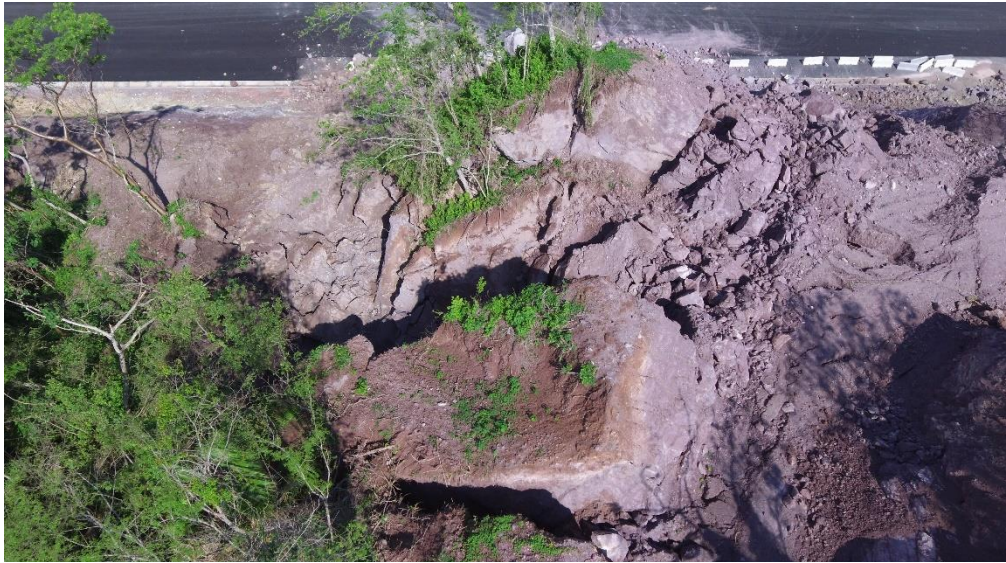
Ilustración 39 Caído 71+100 al km 71+340 vista superior. Tomado de reporte Fotográfico SCT 03 de agosto, 2018.

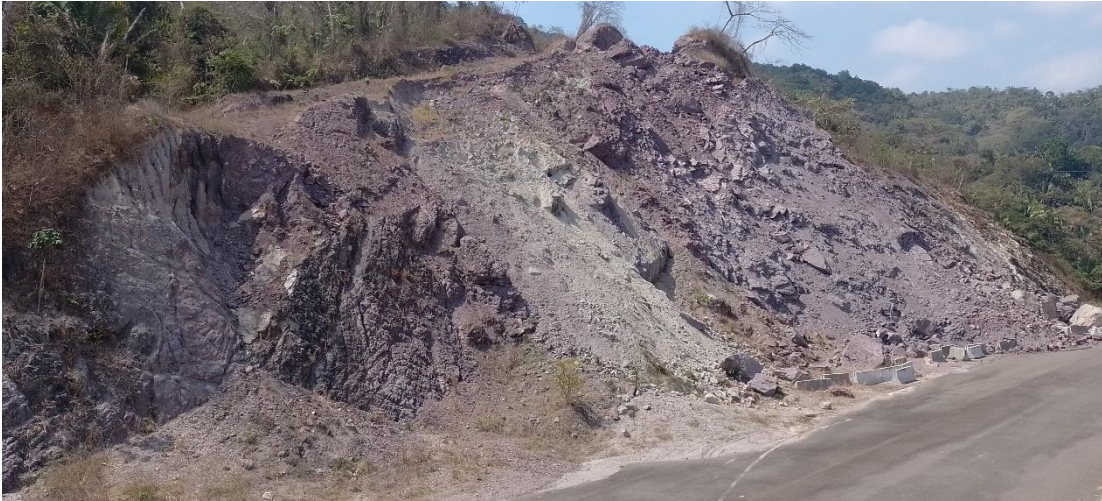
Ilustración 44 Vista del talud de corte 05 de junio de 2022.

Han pasado cuatro años del reporte fotográfico realizado por la SCT y la emisión de la nota técnica número 14, en las visitas realizadas se observa un cambio importante en la superficie del talud. En la visita realizada el día 5 de junio del presente año aun no comenzaba la temporada de lluvias, para la siguiente visita realizada el día 16 de julio se observó desprendimiento de material y flujo de agua debido a la temporada de lluvias.

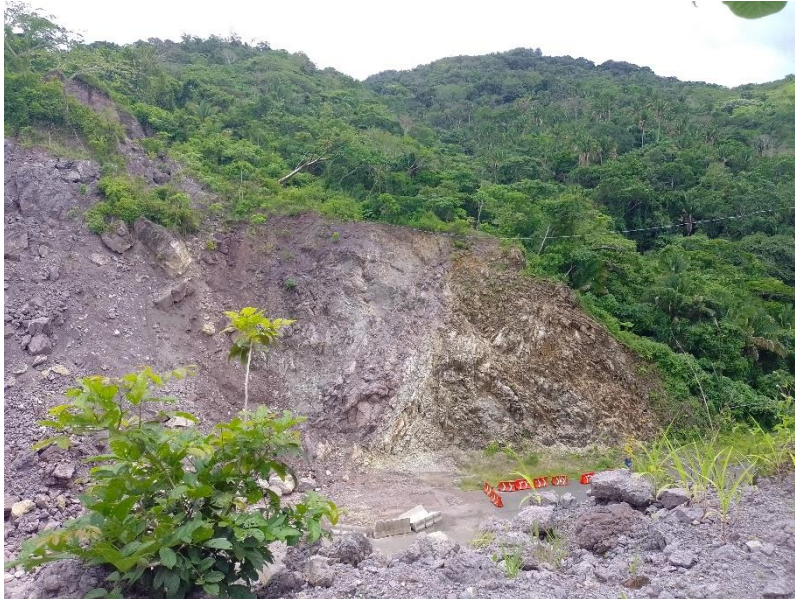
Ilustración 45 Vista del talud de corte zonas 3 y 4 el 13 de agosto de 2022.

Durante las 3 visitas fue evidente que la principal fuente de desestabilización son las lluvias, ya que se observa a simple vista perdida de material en un periodo inferior a un mes entre las imágenes principalmente en las zonas 2 y 3. Las zonas con flujo constante de agua fueron principalmente las zonas 1 y 4, siendo las más bajas en cuanto altura. En la zona 1 existe un contacto litológico de donde se puede observar escurrimiento directamente sobre él, lo que ha generado la acumulación de sedimento y desgaste del material.

En la zona 2 de la visita de julio a la de agosto se tuvo perdida de material en la superior del talud, esta misma zona recapitulando de 2018 a la fecha ha perdido material en toda su altura. En la zona 3 en la imagen de 2018 podemos observar el volumen de material que invade un carril de circulación mientras que en el presente se invaden dos carriles.

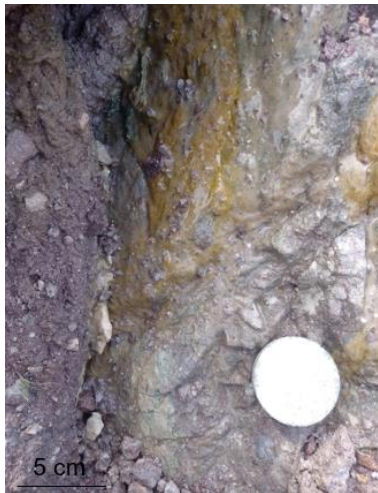
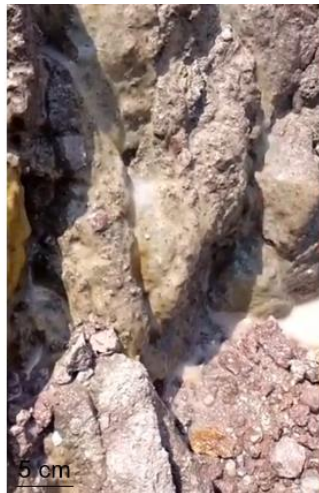
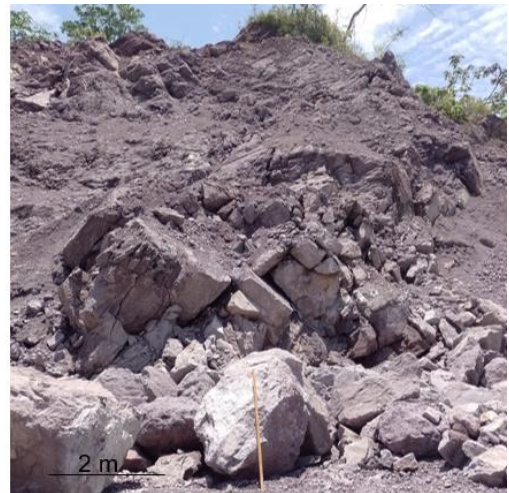
Ilustración 46 Izquierda a derecha: Contacto litológico zona 1, agua fluyendo en el talud zona 4, material inestable en zona 3. 16 de Julio 2022

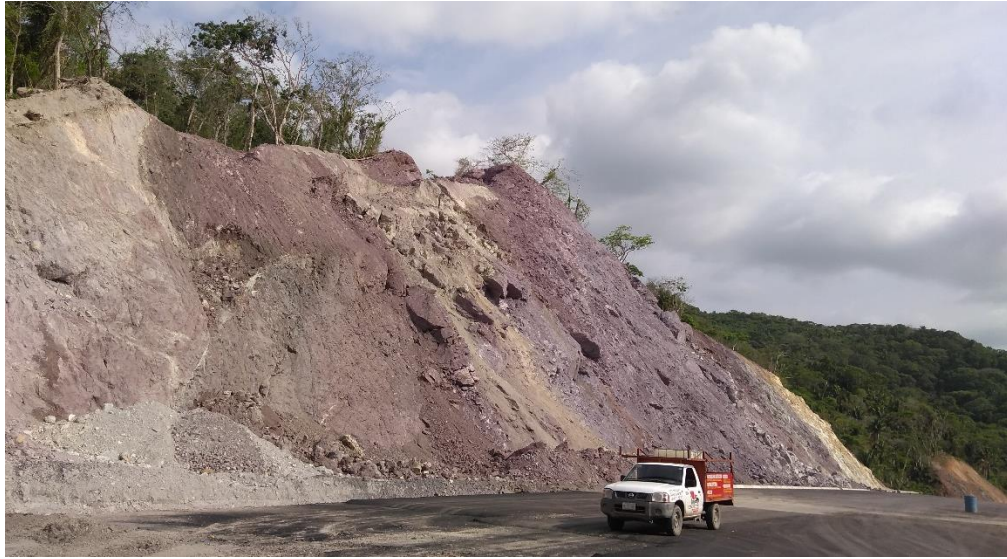
Ilustración 49 Talud vista del 03 de julio de 2018. Tomada de Reporte fotográfico SCT.

En las dos imágenes anteriores podemos ver como el talud de corte con pendiente original 1:1 ha perdido el perfilamiento, las cunetas se encuentran obstaculizadas por el material caído y los árboles en la parte superior reflejan movimiento activo en la zona 3. Al revisar los alrededores del talud sobre todo en el cadenamiento 71+100 donde se encuentra una zona de escurrimiento importante se observa material arrastrado, interferencias de flujo que hacen que se estanque el agua en la parte superior.

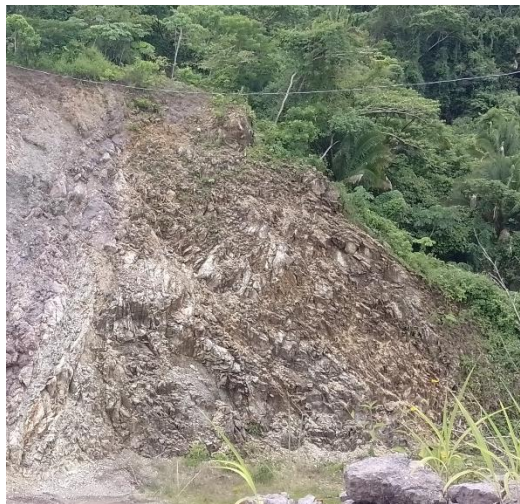
Ilustración 50 Zona 4 en la actualidad.

La zona 4 se caracteriza por contener material muy fragmentado de color amarillento delimitado por discontinuidades muy marcadas, el material que se ha desprendido suelen ser fragmentos de alrededor de 50 cm o inferiores, siendo la zona que menos diferencias muestra desde 2018.

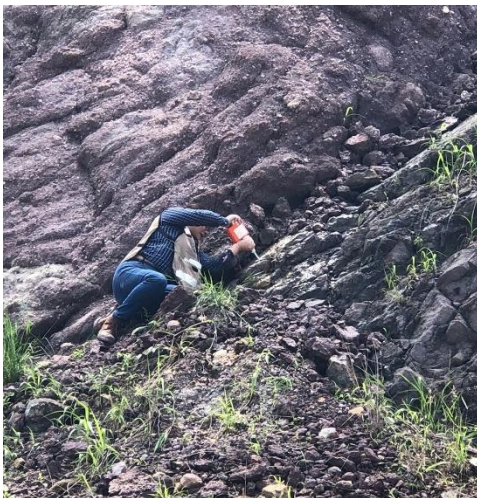
Ilustración 53 Prueba con martillo Schmidt en zona 1.

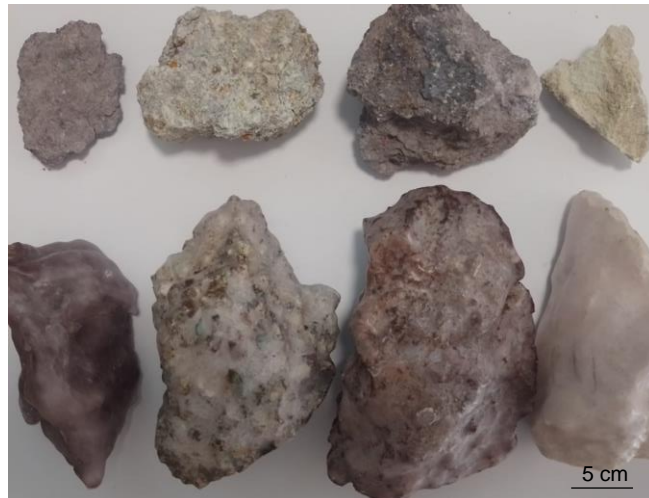
Ilustración 54 Muestras de mano de las zonas 1 a la 4 de izquierda a derecha al natural y con preparación de cera.

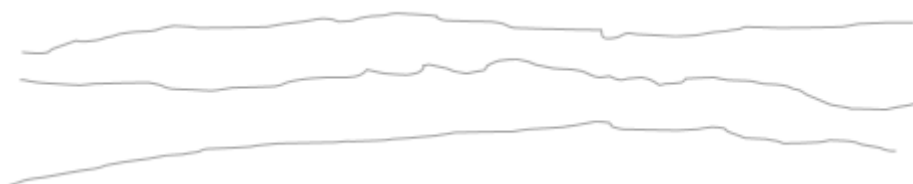
Ilustración 55 10 cm de la superficie de las discontinuidades, de arriba hacia abajo zona 1, zona 3 y zona 4

Zona	Φ_b°	r	R	ϕ_r	JRC [18]	JCS MPa	Altura del talud m	Peso volumétrico de la roca T/m ³	σ_n Mpa	Φ°
1	25	6.9	29.6	9.7	10	20	18.2	2.3	0.42	26
		19.6	38.2						0.97	
3	27	10.6	20.8	16.2	8	23	17.2	2.5	0.43	30
		19.6	38.2						0.97
