# **Resiliencia y gestión financiera del riesgo sísmico**

**TESIS**

**Ingeniero Civil**

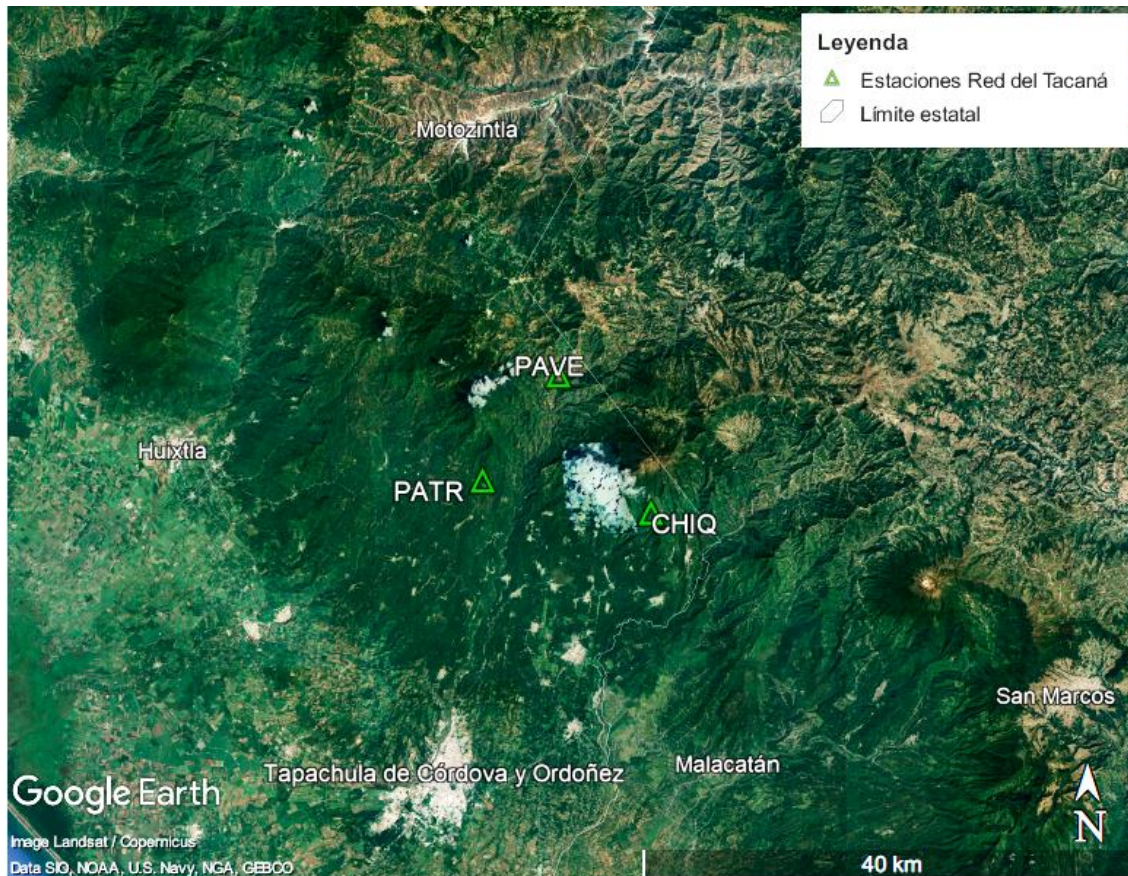
Las estaciones disponen de sensores triaxiales que muestrean de manera continua 100 registros por segundo para registrar las ondas sísmicas en una amplia banda de frecuencias con respuesta plana a la velocidad del suelo entre 0.03 y 50 Hz. Una vez obtenidos los datos de las estaciones, se transmiten por radio frecuencia al Observatorio Sismológico de Tapachula. Posteriormente, son transmitidos a través de un enlace satelital.

Figura III.4. Estaciones de la Red del Tacaná

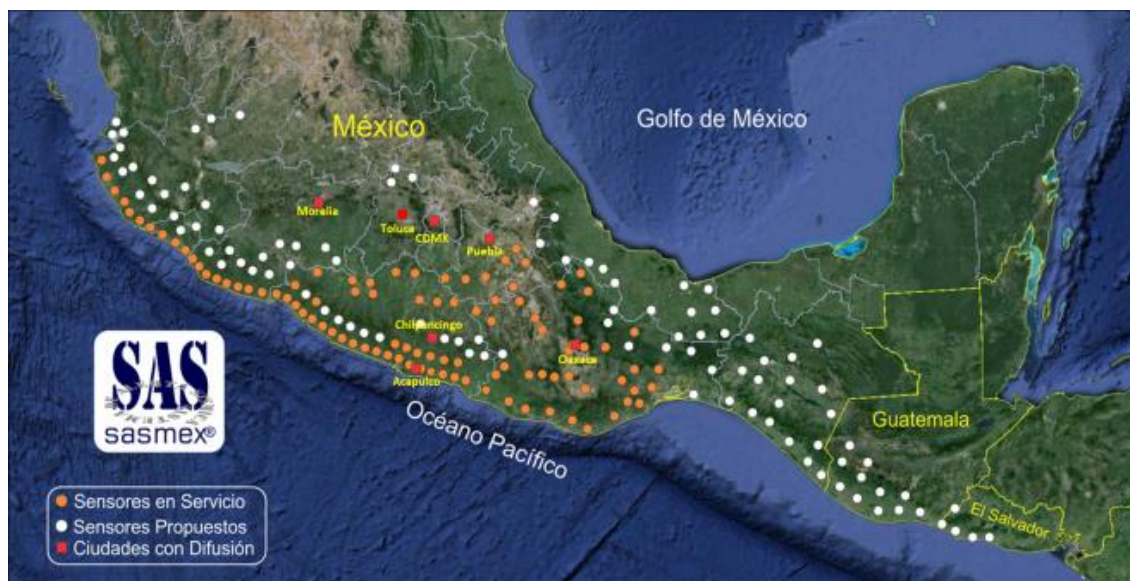
**Figura III.7. Ubicación de los sensores en servicio y propuestos del SASMEX (CIRES, 2018)**

El SASMEX cumple con los cuatro elementos que precisa la Organización de las Naciones Unidas (ONU) para conformar un sistema de alerta temprana para sismos: conocimiento del riesgo, sistema de monitoreo y alerta, difusión y comunicación y capacidad de respuesta. Dispone de 97 sensores en la región sísmica más activa del país (Figura III.7), a lo largo del océano Pacífico en la zona de subducción

Los sensores del SASMEX monitorean las zonas de peligro y reconocen sismos en un radio próximo a 90 km. El tiempo de anticipación dependerá de la distancia entre el sitio donde inicie el sismo y la ciudad a alertar (Acapulco, Chilpancingo, Ciudad de México, Morelia, Morelos, Oaxaca, Puebla y Toluca). El tiempo de oportunidad que el SASMEX brinda para realizar actividades de prevención será eficaz si la población en riesgo conoce las acciones que debe llevar a cabo al escuchar el aviso de alerta sísmica.

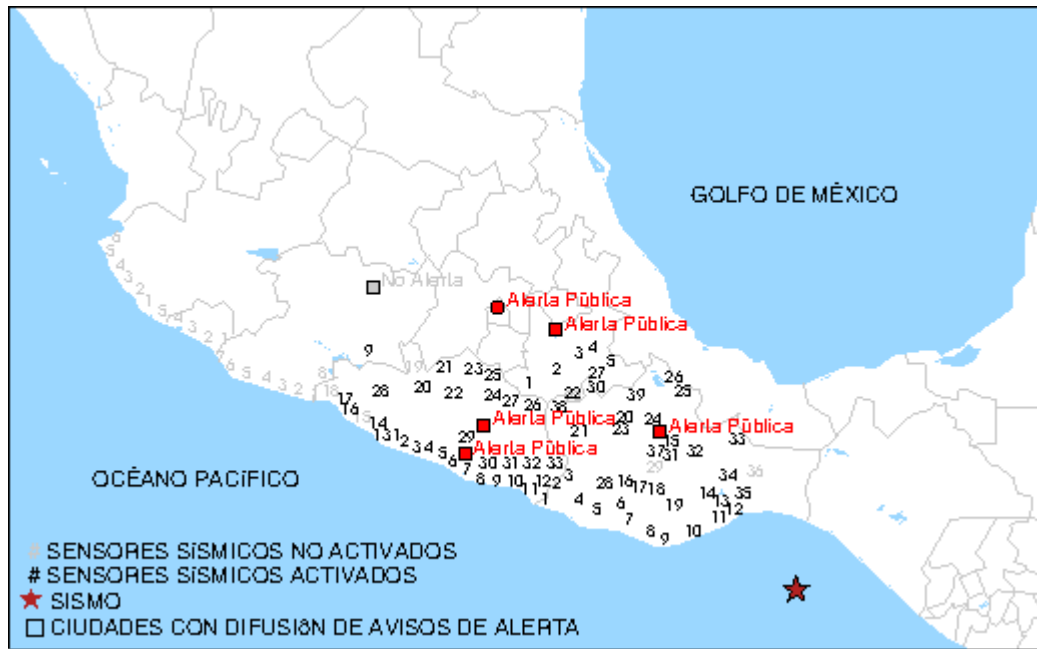
**Figura IV.2. Estaciones sismo sensoras del SASMEX, sismo 07/09/17 (CIRES, 2017b)**

El SASMEX detectó el sismo en 73 estaciones sismo sensoras (ver Figura IV.2), posteriormente, se generó un aviso de alerta sísmica en cinco ciudades de la república debido a que la energía sísmica que se desarrolló permitió pronosticar posibles efectos fuertes en las ciudades alertadas (CIRES, 2017c).

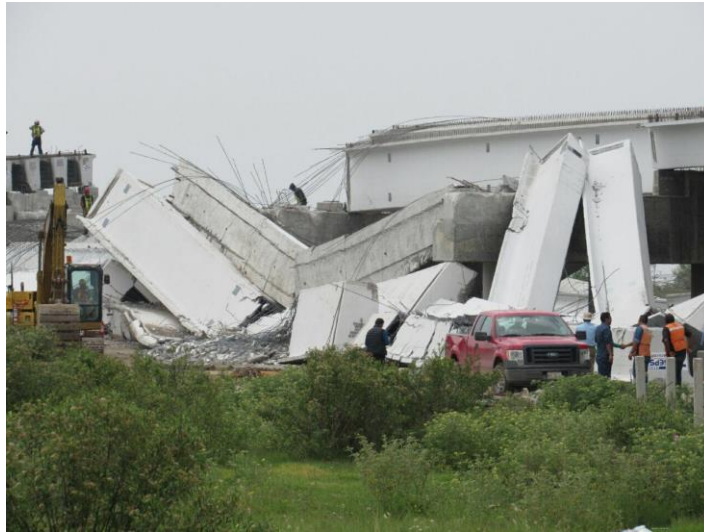
**Figura IV.8. Puente en construcción de la nueva autopista Pirámides-Texcoco (La Jornada, 2017)**

En Texcoco, estado de México se desplomó una sección de puente en construcción de la nueva autopista Pirámides-Texcoco hacia el Nuevo Aeropuerto Internacional de la Ciudad de México (Figura IV.8). Al no estar terminado, varias travesaños presforzados de 40 metros de longitud perdieron el apoyo y se destruyeron al caer.

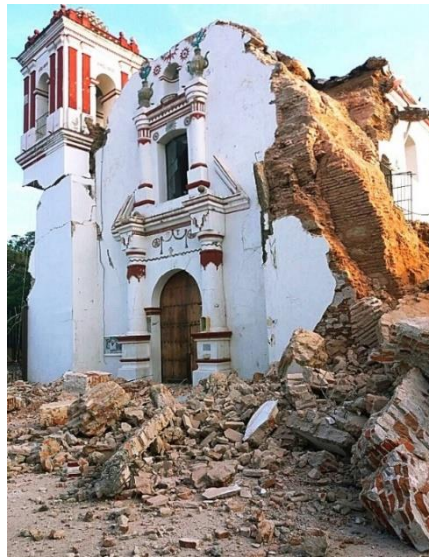
**Figura IV.10. Templo San Vicente Ferrer, Juchitán, Oaxaca  
(Velásquez, 2017)**

muchas capillas presentaron severas afectaciones, especialmente el templo de San Vicente Ferrer (ver Figura IV.10).

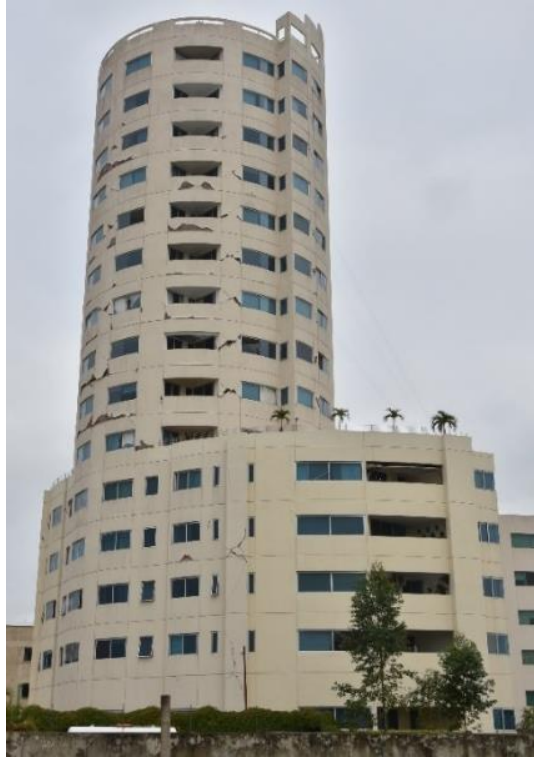
Se registraron 163 edificios dañados en Villahermosa, Tabasco. Destaca la Torre Zafiro, un conjunto habitacional que presentó daños en muros, techos, ventanas y fachadas. Como se observa en la Figura IV.11, existe una gran irregularidad en elevación<sup>10</sup> a partir del quinto nivel. Adicionalmente, la zona donde se ubicaba el inmueble es considerada de baja sismicidad, por lo que los requerimientos de diseño son muy bajos; cosa que propició daños a la estructura.

Figura IV.11. Torre Zafiro en Villahermosa, Tabasco (Arias, 2017)

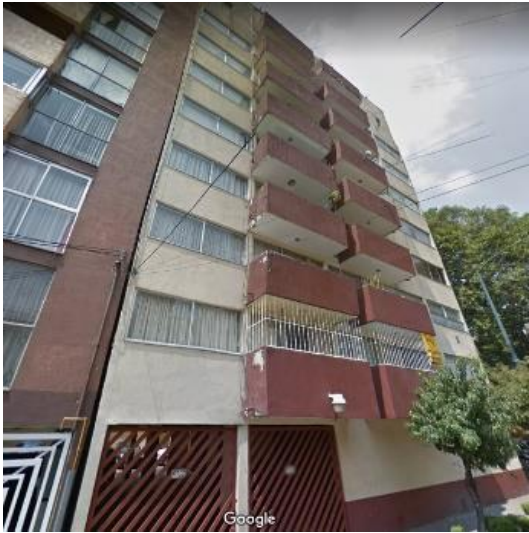
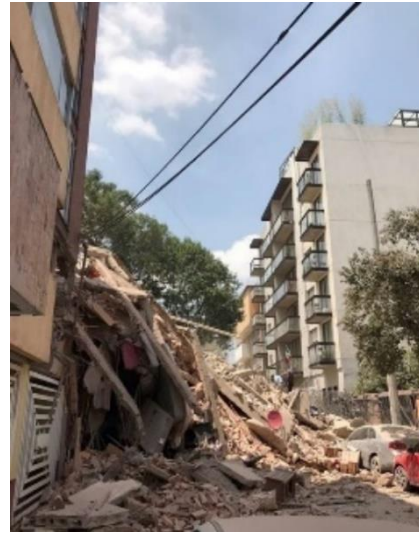
**Figura IV.18. Departamentos en Edimburgo No. 4, CDMX**

inició<sup>15</sup> en el año 1975. Su sistema estructural se basaba en marcos de concreto con muros de mampostería que alcanzaba un total de nueve pisos. El colapso total de la estructura se presentó debido a una combinación de distintas patologías, tales como efecto de columna corta, efecto de esquina, golpeteo, irregularidad en planta y planta baja débil. El periodo estimado de la estructura es  $T_e = 0.75$  s, el periodo estimado del suelo es  $T_s = 1.1$  s y el cociente  $T_e/T_s = 0.68$ . Los periodos y las aceleraciones fueron obtenidos de ERN, (2017).

$$A_{m\acute{a}x} \text{ Estructura} = 381.2 \frac{cm}{s^2}; \quad A_{m\acute{a}x} \text{ Suelo} = 92.2 \frac{cm}{s^2}$$

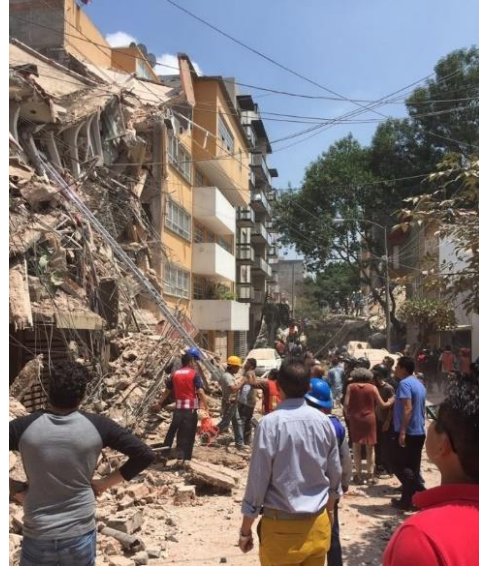
Figura IV.19. Departamentos en Escocia No. 4, CDMX

$$A_{m\acute{a}x} \text{ Estructura} = 429.2 \frac{cm}{s^2}; \quad A_{m\acute{a}x} \text{ Suelo} = 92.2 \frac{cm}{s^2}$$

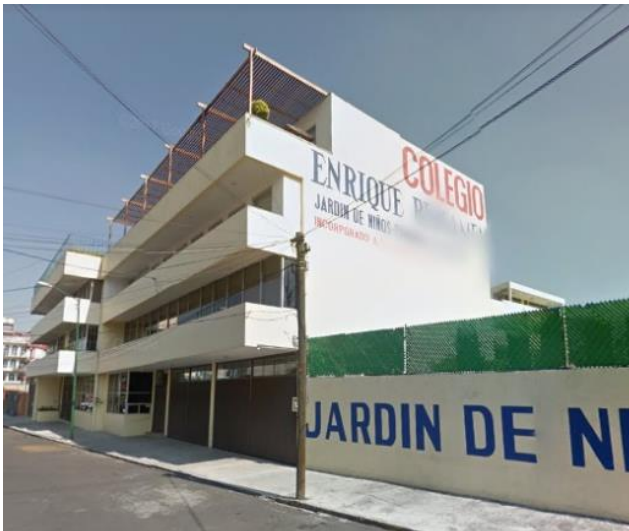
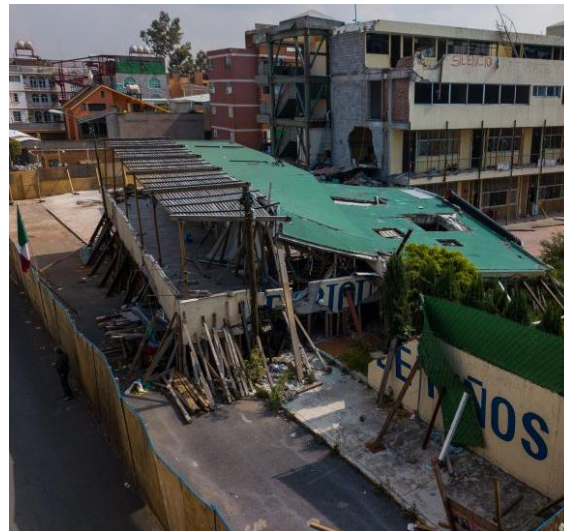
Figura IV.20. Colegio Rébsamen, CDMX

El Colegio Rébsamen fue un inmueble de cuatro pisos que presentó colapso total en la CDMX. Ubicado en Rancho Tamporeo No. 11, Nueva Oriental Coapa, Tlalpan (Figura IV.20). Su construcción se inició en el año 1980. El sistema estructural de este inmueble se basaba en columnas y losas planas de concreto.

$$A_{m\acute{a}x} Estructura = 441.8 \frac{cm}{s^2}; \quad A_{m\acute{a}x} Suelo = 176.6 \frac{cm}{s^2}$$

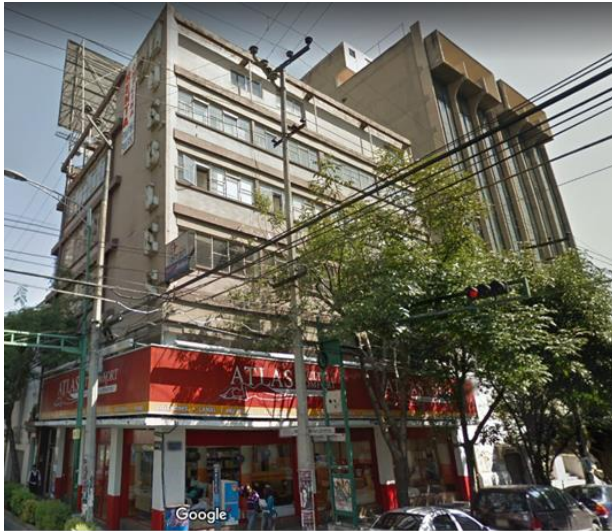
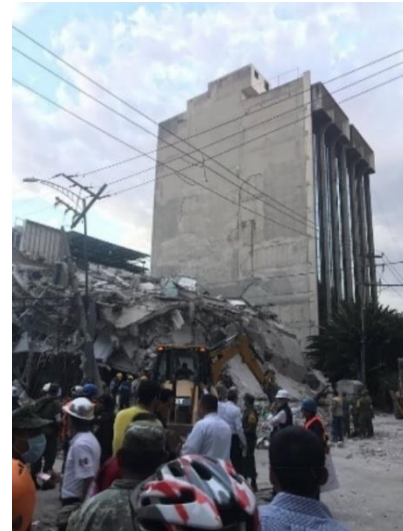
**Figura IV.21. Comercio en Medellín No. 176, CDMX**

Dos inmuebles destinados al uso de comercio presentaron colapso total en la CDMX. Uno de ellos se ubicaba en Medellín No. 176, Roma Norte, Cuauhtémoc (Figura IV.21). Se estima que su construcción inició en el año 1975. Su sistema estructural se basaba en columnas y losa plana de concreto que alcanzaba un total de seis pisos. El colapso total de la estructura se presentó debido al efecto de esquina, golpeteo, irregularidad vertical y planta baja débil. La falta de muros en la planta baja, aunado a las grandes demandas de torsión, pudo haber contribuido considerablemente al colapso. El periodo estimado de la estructura es  $T_e = 0.76$  s, el periodo estimado del suelo es  $T_s = 1.7$  s y el cociente  $T_e/T_s = 0.44$ . Los periodos y las aceleraciones fueron obtenidos de ERN, (2017).

$$A_{m\acute{a}x} \text{ Estructura} = 298.0 \frac{cm}{s^2}; \quad A_{m\acute{a}x} \text{ Suelo} = 137.1 \frac{cm}{s^2}$$

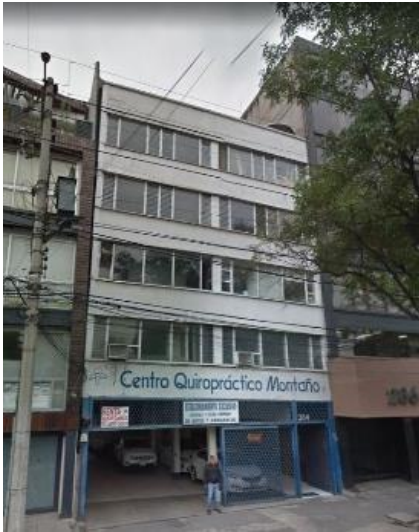
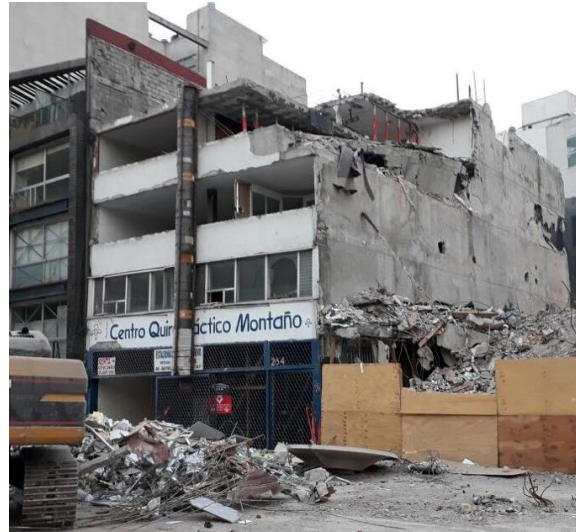
Figura IV.22. Centro Quiropráctico Montaña, CDMX

Un inmueble de cinco pisos destinado al uso de hospitales que presentó colapso parcial de su estructura fue el Centro Quiropráctico Montaña. Se ubicaba en Álvaro Obregón No. 284, Roma Norte, Cuauhtémoc (ver Figura IV.22). Se estima que su fecha de construcción inició en el año 1975. Su sistema estructural se basaba en columnas y losa plana de concreto. El colapso parcial, el agrietamiento y derrumbe de muros de mampostería de la estructura se presentaron debido al golpeteo y a la planta baja débil. El periodo estimado de la estructura por ERN, (2017) es  $T_e = 0.64$  s, el periodo estimado del suelo es  $T_s = 1.7$  s y el cociente  $T_e/T_s = 0.37$ .

$$A_{m\acute{a}x} \text{ Estructura} = 273.7 \frac{cm}{s^2}; \quad A_{m\acute{a}x} \text{ Suelo} = 137.1 \frac{cm}{s^2}$$

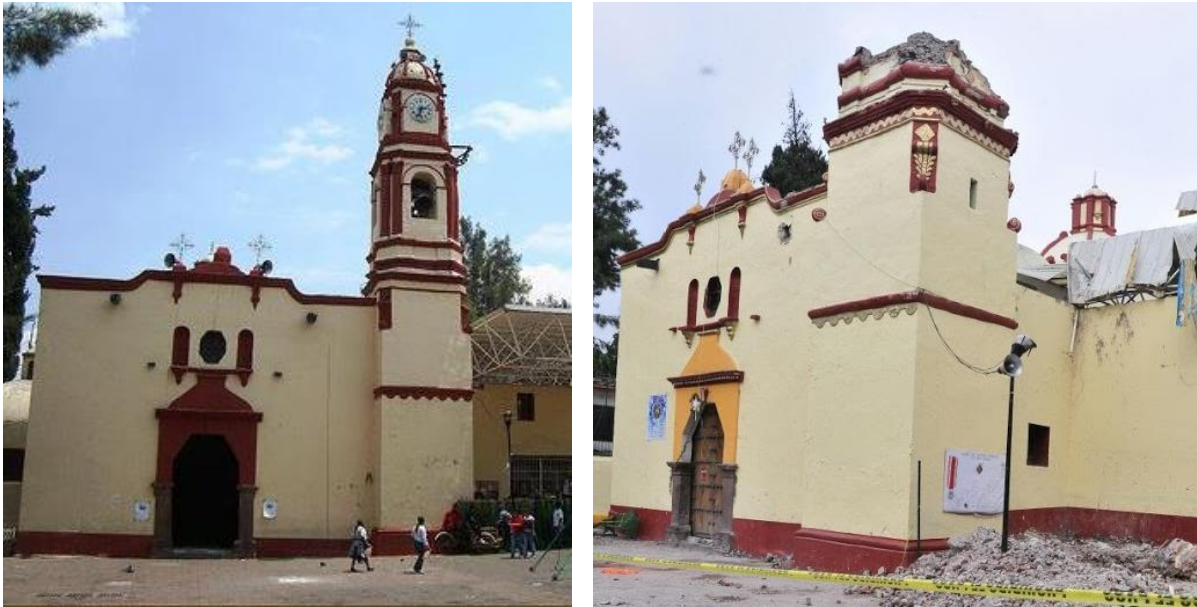
El periodo estimado de la estructura es  $T_e = 0.08$  s, el periodo estimado del suelo es  $T_s = 0.6$  s y el cociente:  $T_e/T_s = 0.13$ . Los periodos y las aceleraciones fueron obtenidos de ERN, (2017).

$$A_{m\acute{a}xEstructura} = 81.5 \frac{cm}{s^2}; \quad A_{m\acute{a}xSuelo} = 69.8 \frac{cm}{s^2}$$

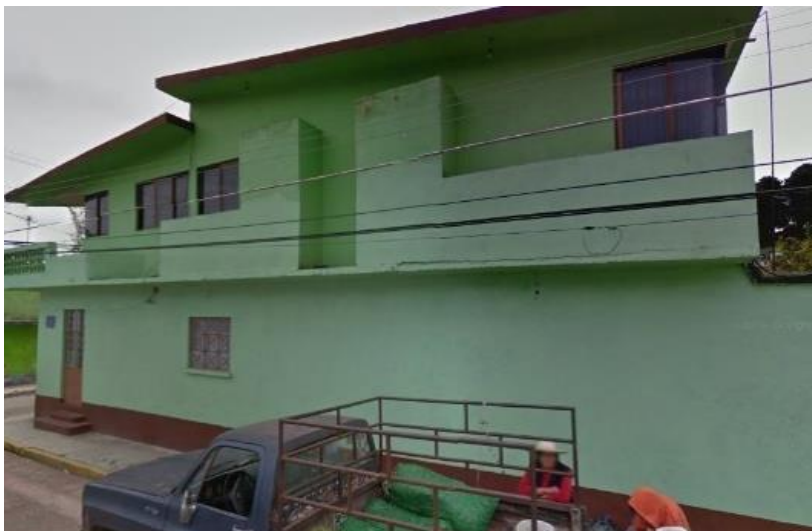
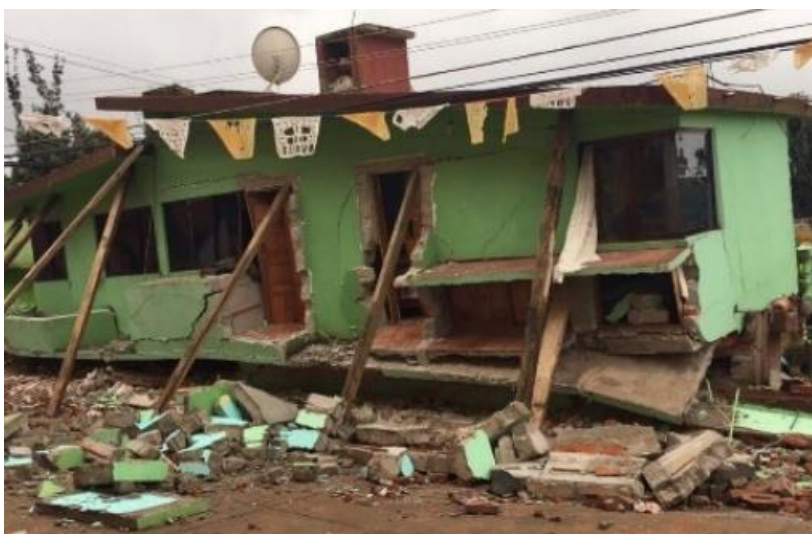
**Figura IV.25. Casa habitación en Joquicingo, Estado de México**

El colapso total de la construcción, el fallo en columnas, travesaños, la caída de la barda perimetral, así como la falla total de la planta baja se atribuyen a la combinación de patologías, tales como autoconstrucción / ampliaciones, efecto de columna corta<sup>16</sup>, efecto de esquina, irregularidad vertical y planta baja débil. El periodo estimado de la estructura por ERN, (2017) es  $T_e = 0.16 s$ .

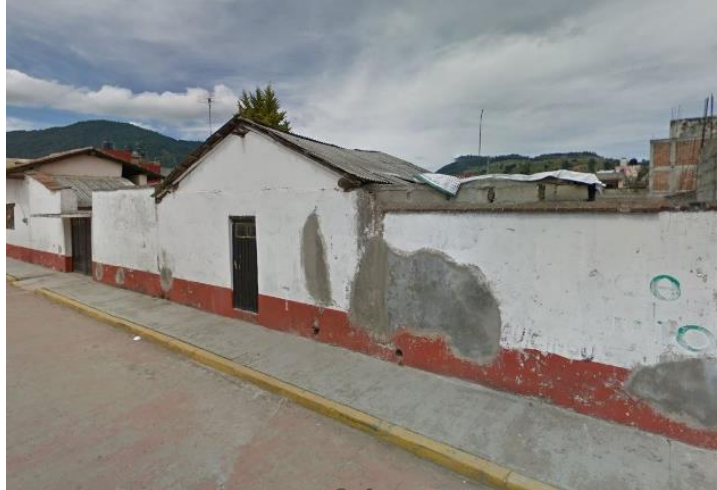
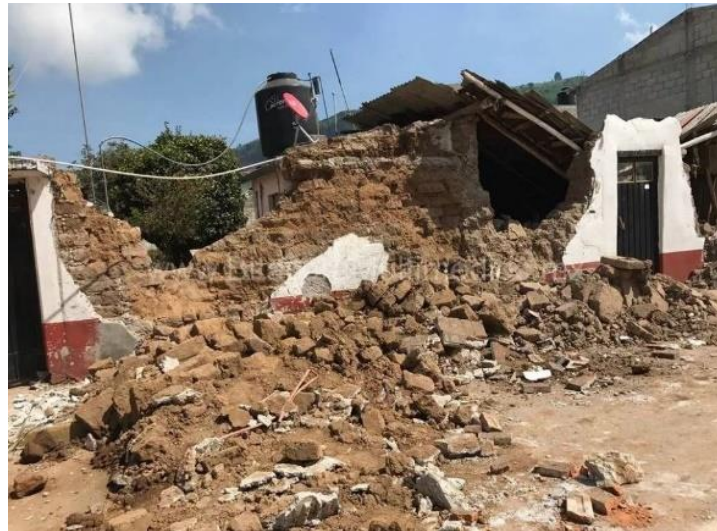
**Figura IV.26. Casa habitación en Joquicingo, Estado de México**

Otro de los 10 inmuebles destinados al uso de casa habitación que presentó colapso total en el Estado de México se ubicaba en León Guzmán S/N, Joquicingo (ver Figura IV.26). El sistema estructural de la vivienda de un solo piso se basaba en muros de mampostería de adobe.

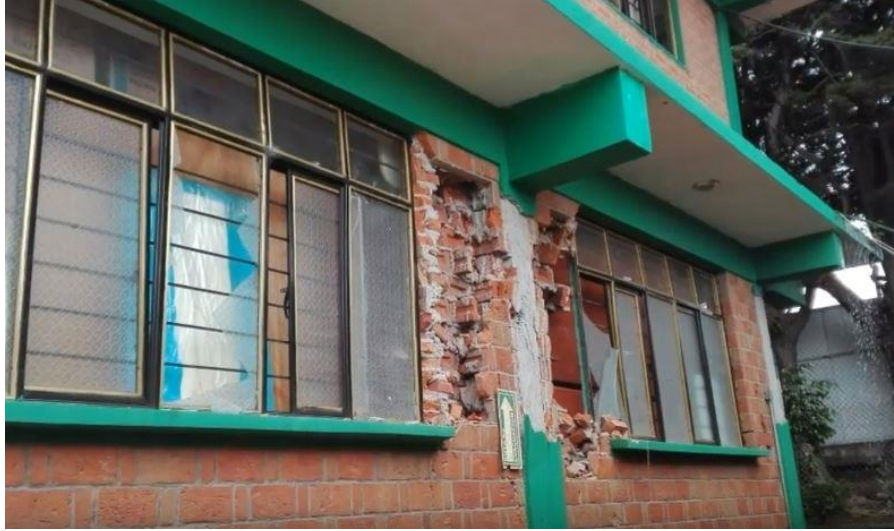
**Figura IV.27. Primaria Generalísimo Morelos, Estado de México (modificada de ERN, 2017)**

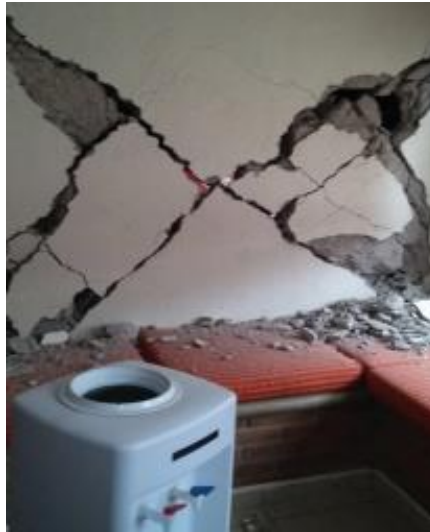
**Figura IV.28. HGRMF No. 7 de Cautla, Morelos (Fuerza México, 2022)**

El Hospital General Regional con Medicina Familiar (HGRMF) No. 7; ubicado en Cuautla, Morelos (ver Figura IV.28), presentó fallas por corte<sup>17</sup> en los muros de mampostería del área de nutrición, así como el desprendimiento de acabados. Se intervino mediante la rehabilitación estructural y la reparación de su fachada.

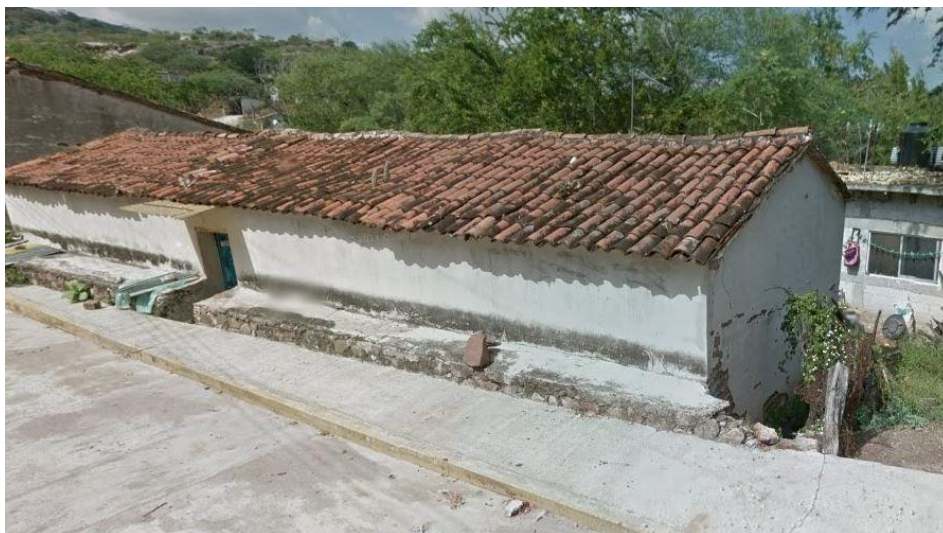
De los 27 inmuebles destinados al uso de casa habitación que presentaron colapso total de la estructura, uno de ellos se ubicaba en San José el Platanar, Cohetzala (ver Figura IV.30). El sistema estructural de la vivienda se basaba en muros de mampostería de adobe que alcanzaba un total de un piso. El colapso de la planta baja de toda la vivienda se presentó debido a la autoconstrucción / ampliaciones y al efecto de esquina. El periodo estimado de la estructura por ERN, (2017) es  $T_e = 0.08$  s.

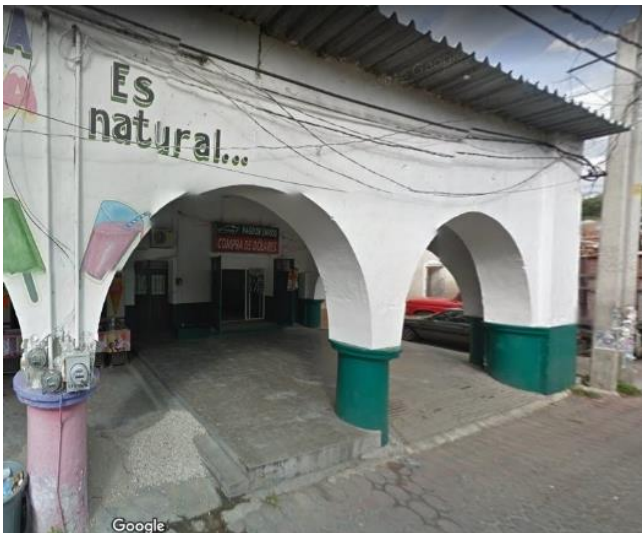
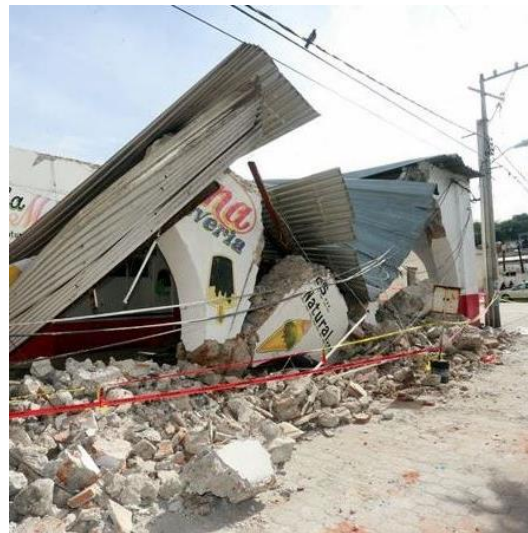
**Figura IV.31. Paletería Chietla, Puebla**

Son tres los inmuebles destinados al uso de comercio que presentaron colapso total en el estado de México. Uno de ellos fue la Paletería Chietla Centro (Figura IV.31). Se ubicaba en Jiménez Portal No. 3, Centro, Chietla, Puebla. Su sistema estructural se basaba en muros de mampostería no confinada.

El colapso total del comercio se presentó debido a la autoconstrucción / ampliaciones y al efecto de esquina. El periodo estimado de la estructura por ERN, (2017) es  $T_e = 0.08$  s.
