UNIVERSIDAD NACIONAL AUTÓNOMA DE MÉXICO
PROGRAMA DE MAESTRÍA Y DOCTORADO EN INGENIERÍA
INGENIERÍA CIVIL – ESTRUCTURAS

**EVALUACIÓN Y CLASIFICACIÓN POR COLAPSO POTENCIAL DE EDIFICIOS
CON PLANTA BAJA DÉBIL EN LA CIUDAD DE MÉXICO**

TESIS
QUE PARA OPTAR POR EL GRADO DE:
MAESTRO EN INGENIERÍA

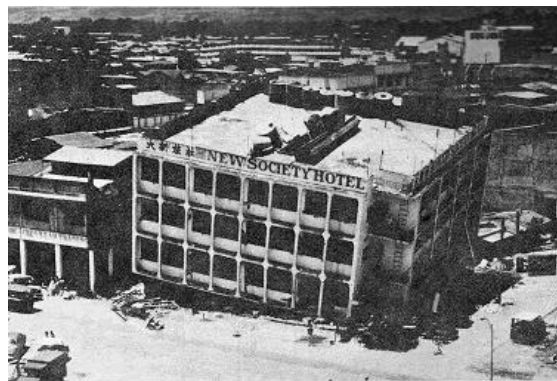
Figura 1.1 Colapso de la planta baja y giro global del Hotel New Society, en Filipinas (Hernández y López, 2007)

Asimetría de esquina. Se presenta frecuentemente en estructuras ubicadas en intersecciones de vialidades (esquinas), y que por lo general tienen dos muros de fachadas y dos muros de colindancia, lo cual origina una diferencia de rigidez y resistencia de los muros de fachada con respecto a los de colindancia. La diferencia de rigidez provoca una excentricidad en la estructura, que ocasiona efectos de torsión cuando la construcción está sujeta a eventos sísmicos. En la Figura 1.1 se observa el tipo de daño que puede sufrir una estructura cuando presenta esta patología.

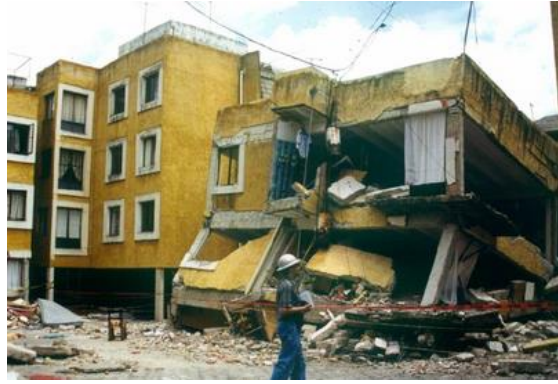
Figura 1.2 Colapso de edificios con planta baja débil en el centro de la ciudad de Puebla (Tena, 2004)

Planta baja débil. Se presenta por diferencia de rigidez entre los diferentes niveles de una estructura, comúnmente siendo la planta baja la que posee la menor rigidez, provocando que dicha planta se encuentre sometida a grandes demandas de desplazamientos, lo cual hace que el comportamiento real de un edificio tienda a ser muy diferente con respecto al comportamiento de diseño. En la Figura 1.2 se observan los daños en una estructura con planta baja débil después de la acción de un sismo, en la cual es evidente el colapso del primer entrespiso.

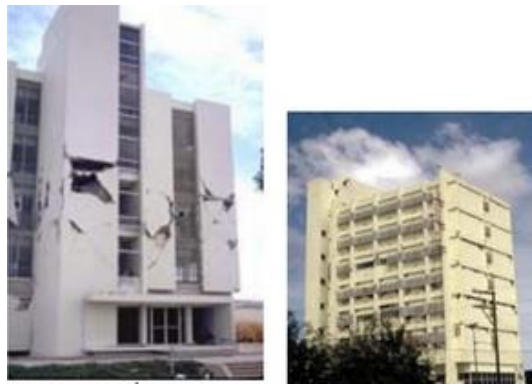
Figura 1.3 Daños en edificios con irregularidad en elevación (Tena, 2010)

Irregularidad en elevación. Es una patología estructural que se presenta cuando no existe una alineación de los elementos verticales resistentes a las cargas inducidas por un sismo, lo que provoca que los niveles no se encuentren alineados, es decir, cambios geométricos de una planta con respecto de otra. Esto conduce a una deficiencia en el sistema resistente a las fuerzas laterales generadas por la acción de sismos provocada por la descompensación entre los pesos de cada entrepiso. En la Figura 1.3 se observan los daños que puede causar este tipo de patología estructural.

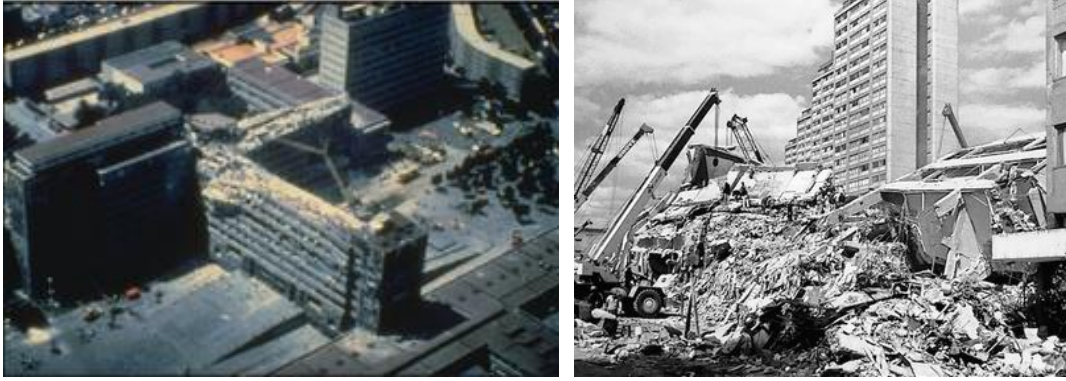
Figura 1.4 Colapso de edificio con irregularidad en planta en la Ciudad de México (Tena, 2010)

Irregularidad en planta. Este tipo de patología estructural tiene su origen desde el proyecto arquitectónico, ya que contempla a geometrías alargadas, sistemas de piso con aberturas grandes, con entrantes y salientes, etc. En términos generales implica que la planta del edificio difiere de tener una forma regular que trae como consecuencia la tendencia del edificio a girar sobre su eje vertical. En la Figura 1.4 se observa el edificio de la Secretaría de Comunicaciones y Transportes (SCT) en la Ciudad de México, que presenta una geometría en planta con forma en “T” muy alargada. Este edificio colapsó en el temblor del 19 de septiembre de 1985 debido a problemas de esbeltez de cada una de las alas propiciando fallas por torsión en los pisos superiores. (Tena, 2010)

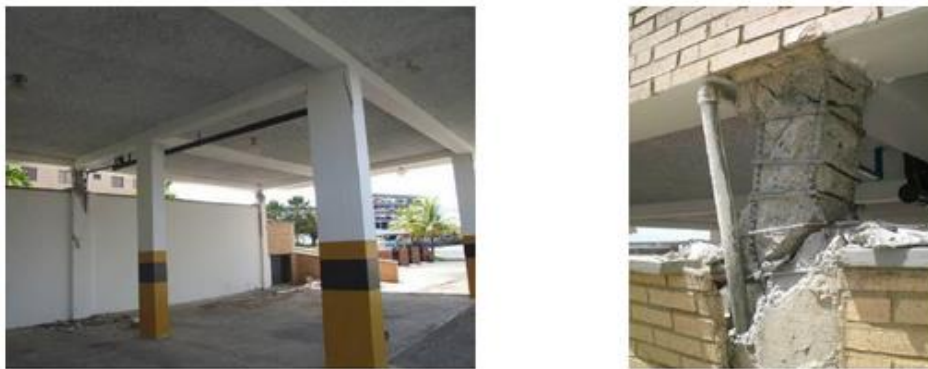
Figura 1.5 Daños en edificios con patología de columna corta. (Beauperthuy y Urich, 2011)

Columna corta. Se presenta cuando existe una restricción parcial del desplazamiento lateral del cuerpo de una columna, que obliga a concentrar la demanda de deformaciones y tensiones en la porción libre de esta. Comúnmente sucede cuando se colocan muros que abarcan sólo una porción de la altura de la columna sin desligarlos previamente de la estructura. En la Figura 1.5 se observa algunos de los daños más comunes en estructuras con este tipo de patología.

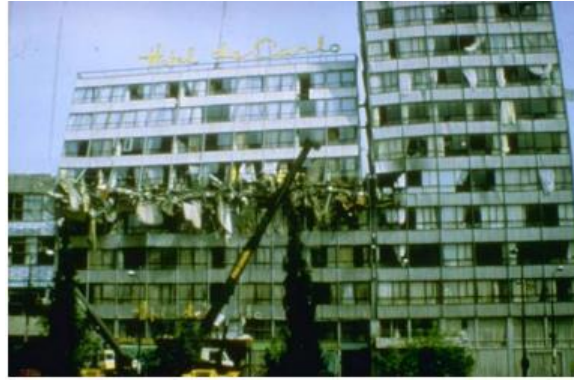
Figura 1.6 Daños en edificios con problemas de golpeteo (Astorga y Rivero, 2009)

Golpeteo. Estrictamente este fenómeno no es considerado como una patología estructural, ya que su ocurrencia depende de la interacción entre dos o más estructuras. Este tipo de fenómeno estructural se presenta durante el movimiento de una estructura cuando está sometida a la acción de un sismo, en el cual una estructura golpea contra otra estructura adyacente, causando daños locales o incluso el colapso total. La característica que lo coloca en la categoría de patología estructural está directamente relacionada con la junta de separación, ya que el problema surge una vez que las estructuras se encuentran construidas y se presenta la acción de un sismo, por tanto, se requiere de una separación mínima para garantizar el movimiento libre entre cada una de las estructuras. Este problema se puede agravar cuando los niveles entre las estructuras no coinciden y puede tenerse el caso de que el sistema de piso de uno de los niveles de una primera estructura golpee directamente en el sistema sismorresistente de una segunda estructura. En la Figura 1.6 se observan los daños que puede causar este tipo de patología estructural.

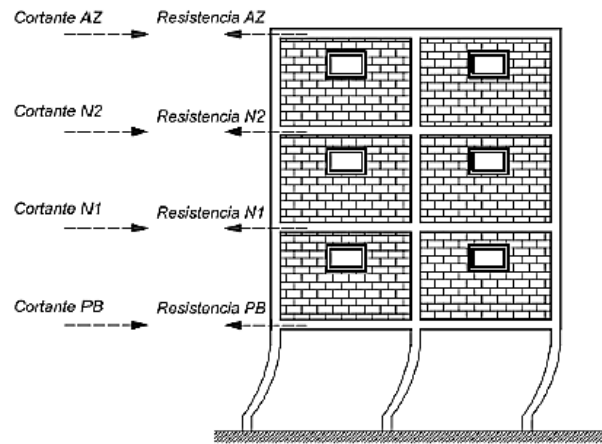
Figura 2.3 Planta baja débil (GCM, 2020b)

Dado que, durante la acción de un sismo, el piso más débil será el más dañado estructuralmente, comprometiendo la estabilidad de los pisos superiores a este. Cuando esto sucede en la planta baja, ésta toma la mayoría de la deformación y por lo tanto del daño que presentaría todo el edificio (Figura 2.3), ya que, al ser menos rígida y/o resistente, se desplaza mucho más de lo que fue considerado en el análisis, modificando totalmente la forma en que se deforma el edificio, comprometiendo la seguridad de todo edificio. (GCM, 2020b)

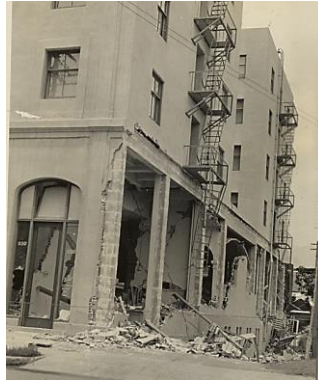
Figura 2.5 Hotel Carrillo después del terremoto de 1925, California (Freeman, 1932)

Existen una gran variedad de ejemplos de este tipo de patología estructural estudiados en todo el mundo. Uno de los primeros casos de esta deficiencia estructural se puede encontrar en la bibliografía clásica titulada “Earthquake damage and earthquake insurance”, estudiado por Freeman (1932) después del terremoto del 29 de junio de 1925 en California, en donde se reportó daños de un edificio identificado con el problema de la planta baja débil, correspondiente al hotel Carrillo, que contaba con 5 niveles y con una planta baja estructurada con columnas de gran altura, lo cual sometió al edificio a presentar una mayor absorción de energía en este primer nivel, que posteriormente se traduce en daño estructural para las columnas de la planta baja (Figura 2.5). Este caso fue de particular interés en virtud de las altas columnas en la planta baja, las cuales sirvieron como soporte semi flexible y fueron dobladas por la resistencia de la superestructura, la que sufrió relativamente poco daño, mientras las paredes y pisos de la porción baja fueron severamente destruidos. (Freeman, 1932)

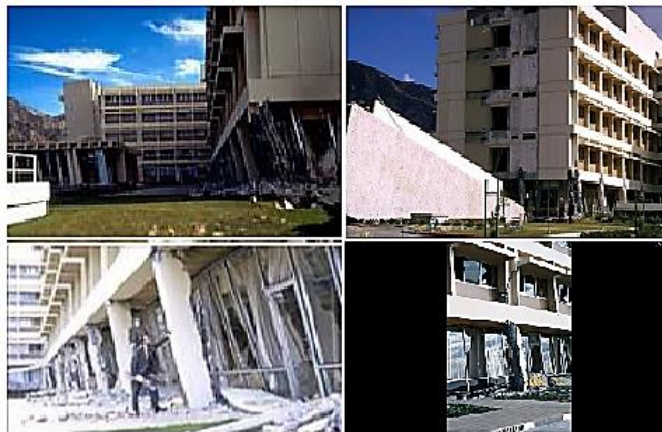
Figura 2.6 Daños en el hospital Olive View, sismo de San Fernando, 1971 (Páez *et al.*, 2017)

Uno de los edificios que más resultaron dañados fue el hospital Olive View, que constaba de 5 pisos y un nivel adicional para sótano. La estructura de este edificio presentaba grandes masas con discontinuidades considerables en toda su elevación, además de tener irregularidad en planta, presentaba la condición de planta baja débil, condición responsable de los daños que se presentan en la Figura 2.6.

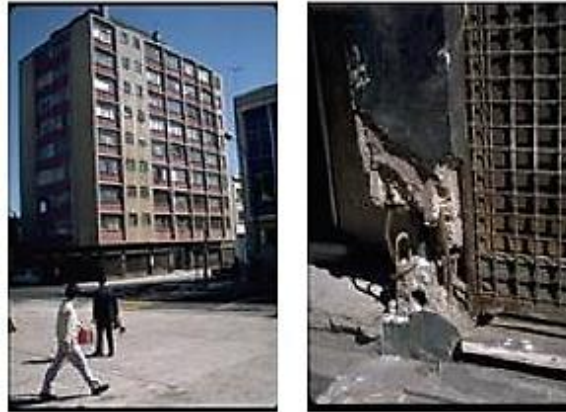
Figura 2.7 Daños en edificio con PBD, sismo de Valparaíso, 1985 (Páez *et al.*, 2017)

En cuanto a los daños presentados en las construcciones, fueron más graves en edificaciones con irregularidad en elevación, así como en planta, sufriendo el mayor número de daños, como fue el caso del edificio de la Figura 2.7 ubicado en la ciudad de Valparaíso, que por su situación de esbeltez en columnas de primer piso, presentó fallas por planta baja débil.

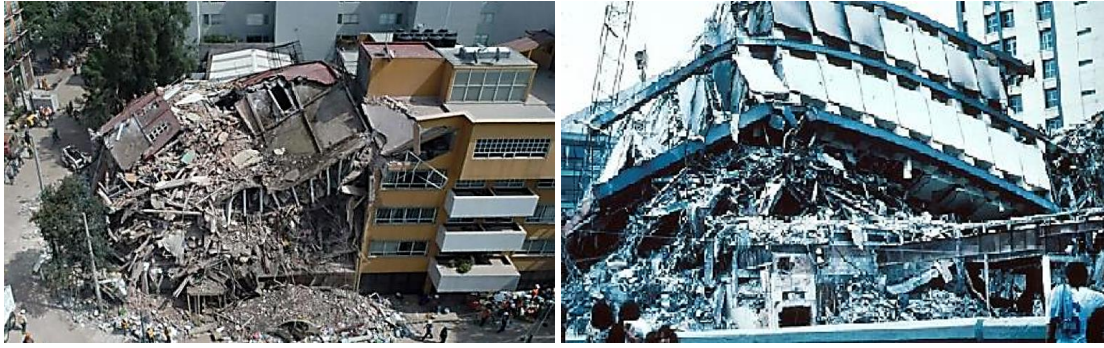
Figura 2.8 Daños en edificios con PBD, sismo de Michoacán, 1985 (Forbes, 2015)

De acuerdo con datos recabados por el Instituto de Ingeniería de la UNAM (1985), la falla debida a piso suave o planta baja débil fue de aproximadamente el 9%, presentándose principalmente en edificios de uso multifamiliar, los cuales presentaban grandes diferencias de rigideces en los entrepisos, tal y como se puede observar en la Figura 2.8.

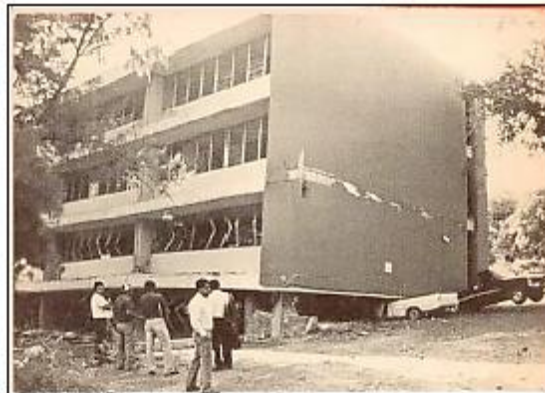
Figura 2.9 Daños en edificio con PBD, sismo de San Salvador, 1986 (Álvarez, 1987)

En la Figura 2.9 se presenta uno de los edificios con daños representativos del problema de PBD, producto del diseño correspondiente a estacionamiento vehicular, la diferencia de rigideces de entresijos subsecuentes generó la falla estructural derivada en el aplastamiento del primer nivel.

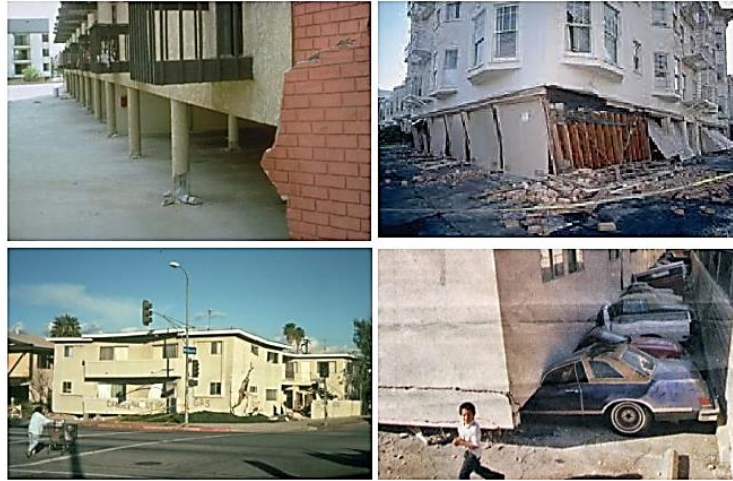
Figura 2.10 Daños en edificios con PBD, sismo de Northridge, 1994 (Páez *et al.*, 2017)

poseer planta baja débil, sobre todo en construcciones con materiales como concreto y adobe estructural, las cuales se pueden observar en la Figura 2.10.

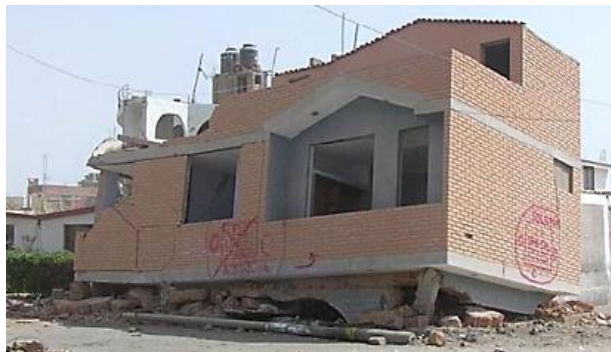
Figura 2.11 Configuración típica de edificios con PBD dañados en el sismo de Perú, 2007 (Páez *et al.*, 2017)

Un aproximado de 519 muertos y alrededor de 2291 heridos caracterizaron los daños devastadores producto de este sismo, en donde se cuantificaron aproximadamente 76 000 viviendas afectadas, de las cuales la mayoría de los casos de colapsos fueron en las provincia de Chincha Alta, misma que de acuerdo con las técnicas constructivas se trataban de edificaciones con estructuras de mampostería y con un primer nivel de marcos de concreto vulnerable producto de su diferencia de rigidez y resistencia con respecto a los demás niveles (problemas de planta baja débil), tal y como se muestra en la Figura 2.11 en la cual es evidente el aplastamiento del primer nivel.

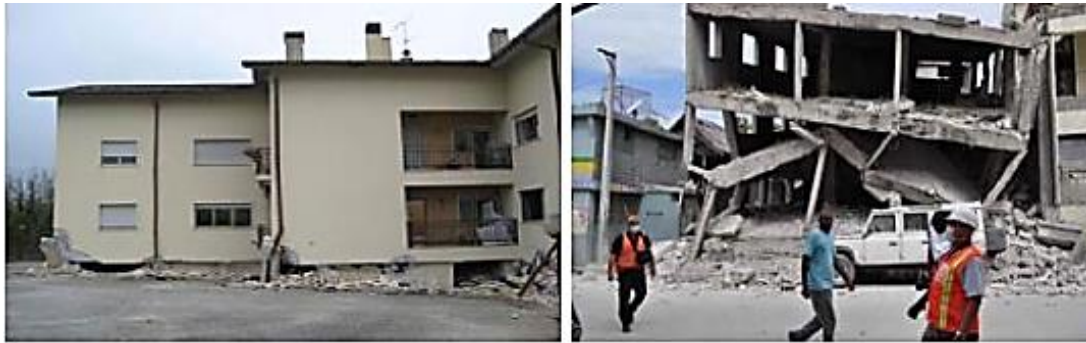
Figura 2.12 Edificio colapsado por problemas de PBD en el sismo de Haití, 2010 (Páez *et al.*, 2017)

El evento sísmico con magnitud de $M_w = 7.0$ registró más de 200 000 pérdidas de vidas humanas y cerca de 2 millones de personas damnificadas, siendo una de las catástrofes más graves en la historia. Los principales daños y colapsos se evidenciaron en edificaciones correspondientes a unidades multifamiliares que fallaron por problemas de planta baja débil, siendo la causa que más se presentó y muy pocas edificaciones en condiciones similares fueron las que quedaron en pie. En la Figura 2.12 se presentan las configuraciones y daños de las viviendas que colapsaron debidas a problemas de rigidez y resistencia causadas por vulnerabilidad en su primer nivel.

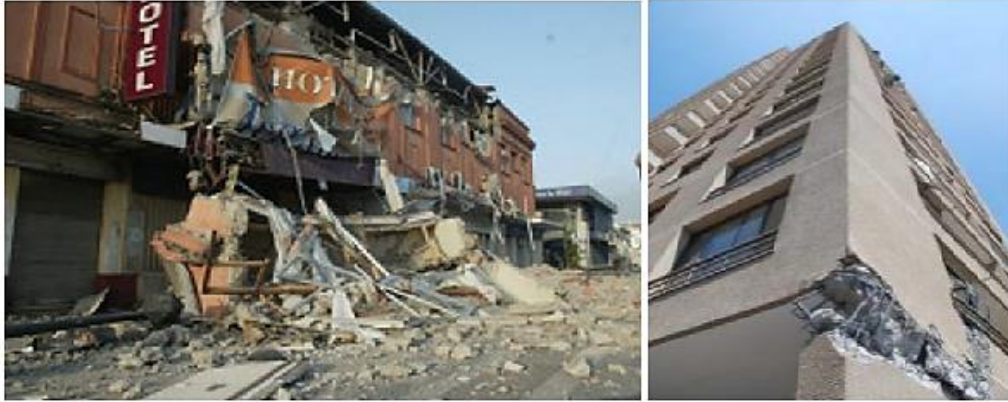
Figura 2.13 Daños y colapso de edificaciones con problemas de PBD en el sismo de Chile, 2010 (Hernández, 2012)

Con respecto a los daños ocasionados por el siniestro, se registraron alrededor de 525 pérdidas de vidas humanas y con más de 1200 puntos de infraestructura que resultaron con afectaciones y requerían de reparación. En cuanto a pérdidas económicas se estimaron más de 1200 millones de dólares y en cuanto al tipo de daños en estructuras, se encontraron edificaciones con problemas de planta baja débil, que estaban construidas con muros de cortante (diafragmas) los cuales no garantizaron evitar las fallas por piso blando debido a que el problema principal es la diferencia entre las rigideces de un nivel con respecto de otro. En la Figura 2.13 se puede observar los daños más comunes en edificios con problemas de PBD.

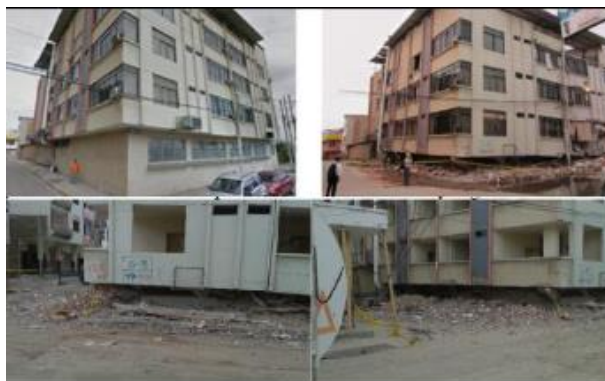
Figura 2.14 Aplastamiento del primero nivel en edificaciones con PBD en el sismo de Ecuador, 2016 (Lotto y Stein, 2016)

Dentro de las estructuras con mayor número de daños y colapsos se encuentran las viviendas construidas en la zona costera de Ecuador, que regularmente presentan una configuración estructural en la cual se tiene una mayor altura en el primer nivel con respecto a los demás, lo que hace que la vivienda sea más flexible y menos estable desde su primer nivel, que además resulta agravado en cuanto a los materiales de fabricación artesanal con poco o nulo control de calidad. Como puede observarse en la Figura 2.14, se presenta un edificio antes y después del sismo Ecuador en 2016, con la configuración típica de edificios con problemas de PBD que sufrieron el mayor número de colapsos, en donde el primer nivel resultó aplastado debido a la diferencia de rigideces y resistencia, en su mayoría de casos.

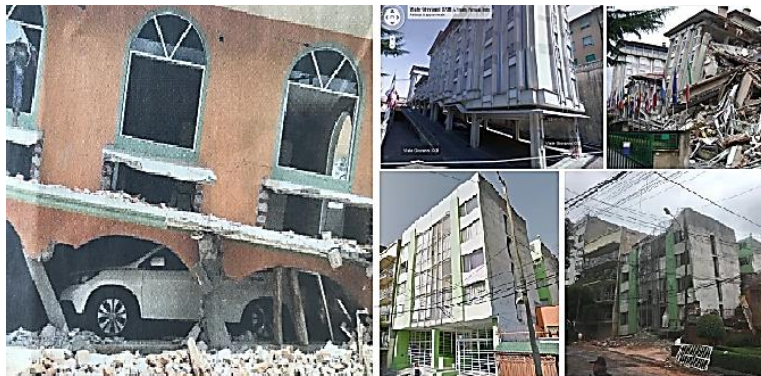
Figura 2.15 Daños y colapso de edificaciones con problemas de PBD en el sismo de México, 2017 (proporcionado por II-UNAM)

Como se puede observar en la Figura 2.15, muchas de las edificaciones con daños severos y colapsos corresponden a problemas con PBD, que debido a la demanda de la población y a decisiones en el diseño arquitectónico, se han continuado desarrollando los proyectos de este tipo, que desafortunadamente, al estar desplantados en terrenos inestables y tener una deficiencia en cuanto a materiales y supervisión de los procesos constructivos tienden a ser vulnerables a eventos sísmicos de gran magnitud.

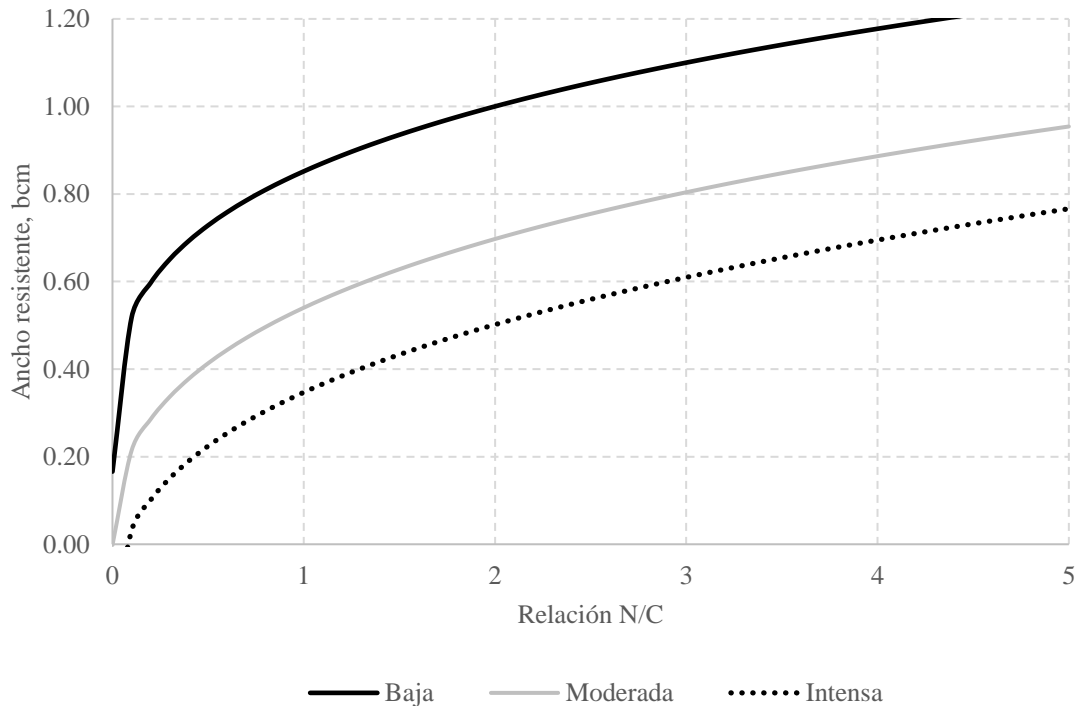
Figura 4.5 Subcategorización de la PBD

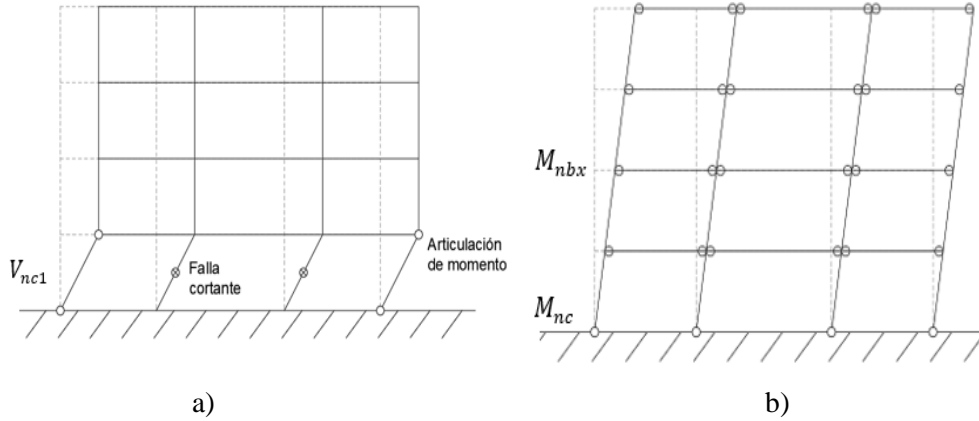
Principalmente se tienen dos mecanismos de falla para edificios estructurados con marcos de concreto reforzado.

Figura 4.6 a) Mecanismo de falla 1, b) Mecanismo de falla 2, ambos para marcos de concreto reforzado (adaptado del FEMA, 2018)

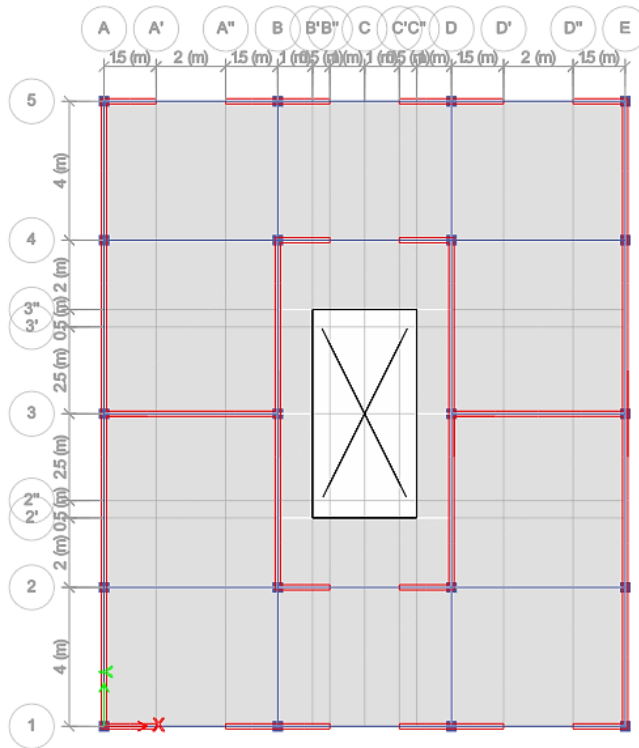
Figura 5.3 Planta del segundo al quinto entrespiso del modelo 1

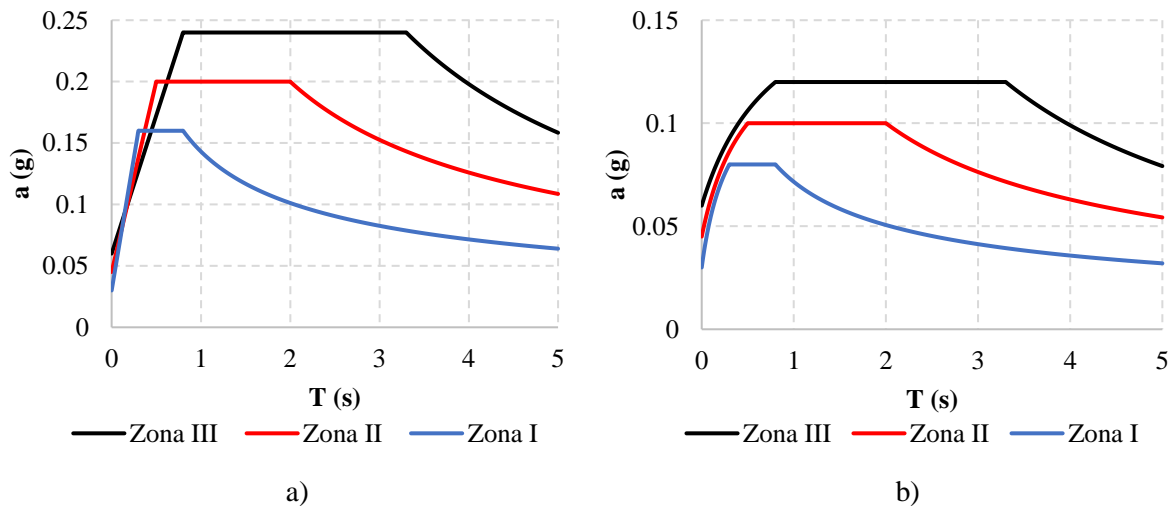
Figura 5.4 a) Espectros de diseño elásticos, b) Espectros de diseño reducidos

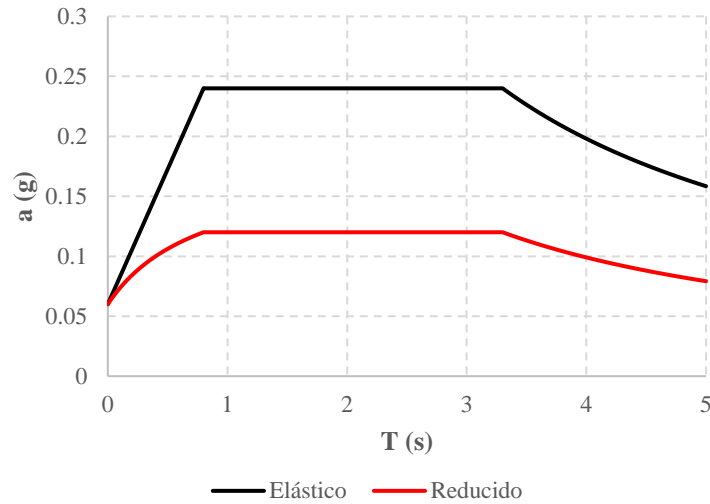
Figura 5.5 Espectros de diseño para el terreno tipo III

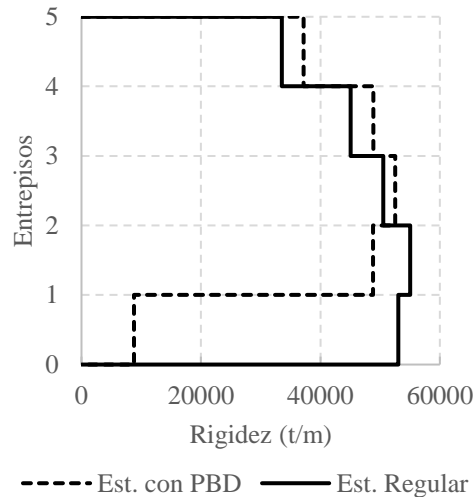
Figura 5.12 Comparación de rigideces: Estructura con PBD vs Estructura regular

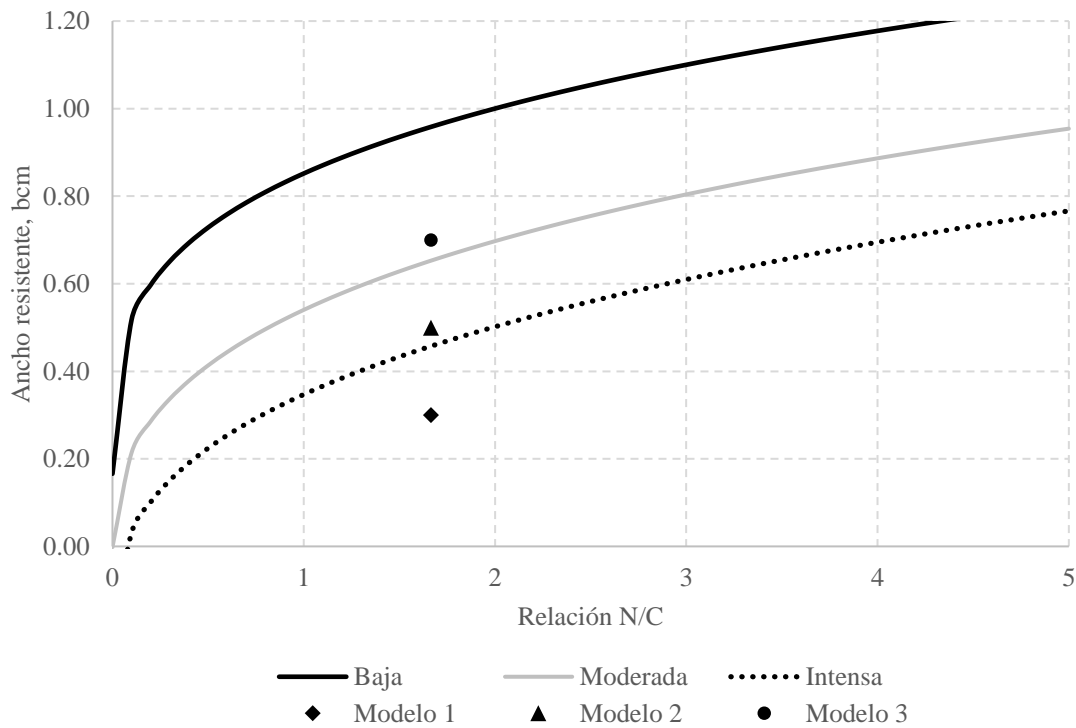
Figura 5.22 Subcategorización de la PBD

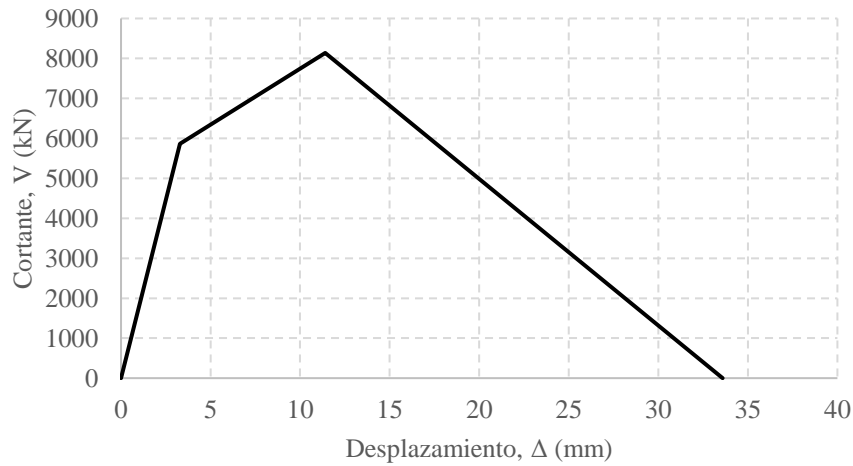
Figura 5.26 Mecanismo de falla para las columnas, modelo 1
