**UNIVERSIDAD NACIONAL AUTÓNOMA DE MÉXICO
FACULTAD DE ESTUDIOS SUPERIORES ACATLÁN**

**ACCESIBILIDAD EXTERIOR EN EL MUSEO
NACIONAL DEL VIRREINATO**

SERVICIO SOCIAL

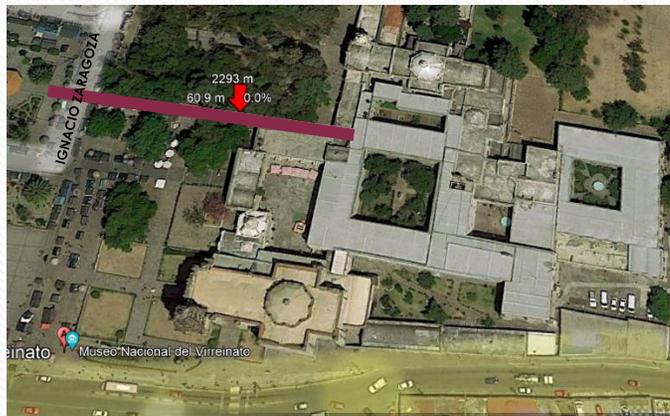
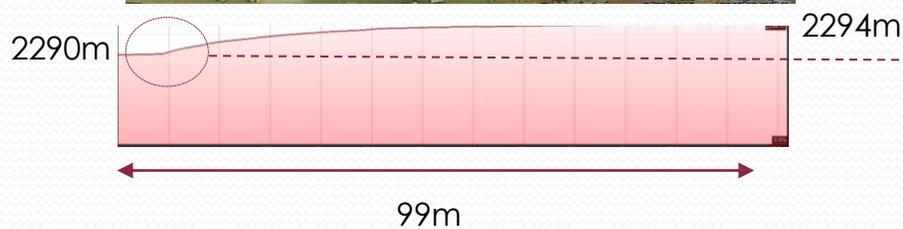
TOPOGRAFÍA

Pendiente= 0.0004 %

En el eje "X" del terreno se presenta una pendiente con su punto más alto en el este, que desciende progresivamente hacia el oeste.

Aunque el porcentaje de la pendiente no refleja una inclinación considerable dada la distancia, es importante mencionar que existe una elevación entre la calle Ignacio Zaragoza y el acceso al MNV

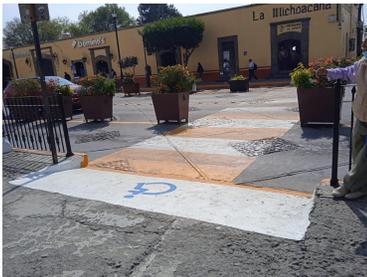
*PENDIENTE DEL 10%
*CUENTA CON LA SEÑALIZACIÓN DE RAMPA PARA MINUSVÁLIDOS

ELEMENTO DE ACCESO	MEDIDA	CUMPLE CON LAS NORMAS	ESTADO DE DETERIORO
RAMPA 1	Ancho 3.7 largo 1.4 pendiente menor a 10%	Si	Presenta leve deterioro en la esquina inferior derecha
RAMPA 2	Ancho 1.55 largo 7.8 pendiente menor a 10%	No, no cuenta con señalización	Presenta leve deterioro en el acabado (baldosas de piedra)
RAMPA 3	Ancho 3.05 largo 1.4 pendiente del 15%	No, la pendiente supera el 10% permitido	No presenta deterioro considerable
RAMPA 4	Ancho 1.6 largo 2.2 pendiente menor a 10%	Si	No presenta deterioro considerable
ESCALERAS DE ACCESO POR CALLE IGNAIO ZARAGOZA	Peraltes entre 12cm y 20cm Ancho entre 3.4m y 5.5m	No, 4 escalones superan los 18cm de peralte permitido	Presenta leve deterioro
ESCALERAS DE ACCESO LADO SUR (ANDADOR HOSTERÍA)	Peraltes entre 19cm y 20cm Ancho entre 3.42m y 4.92m	No, los escalones superan los 18cm de peralte permitido	Presenta deterioro en el acabado (baldosas de piedra)

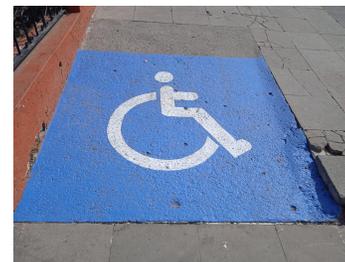
*PENDIENTE DEL 10%
*CUENTA CON LA SEÑALIZACIÓN DE RAMPA PARA MINUSVÁLIDOS

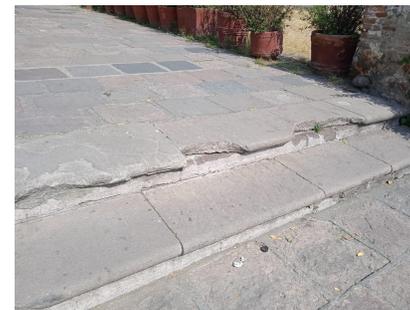
En el andador situado entre el templo y el museo existe una diferencia de altura salvada únicamente con 2 escalones que están en estado de deterioro

ESCALERAS ENTRE EL TEMPLO Y EL MUSEO	Peraltes entre 16cm y 18cm Ancho de 5.05m	Si	Presenta deterioro en el acabado (baldosas de piedra)
ESCALERAS FRENTE A PLAZA DE LA CRUZ	Peraltes entre 16cm y 19cm Ancho entre 5m y 6.9m	No, un escalón supera los 18cm de peralte permitido	Presenta leve deterioro
DESNIVEL FRENTE A PLAZA DE LA CRUZ	Ancho 5m largo 14.82m pendiente del 6%	No, no es accesible por el empedrado	Presenta deterioro en el acabado (baldosas de piedra y empedrado)
PUERTA DE ACCESO AL TEMPLO	Ancho de 1.4	Si	No presenta deterioro considerable
RAMPA FIJA DE ACCESO AL TEMPLO	Ancho 1.40 largo 2.43 pendiente del 10%	Si	No presenta deterioro considerable
RAMPA PROVISIONAL DE ACCESO AL TEMPLO	Ancho 1.60 largo 2.3 pendiente del 10%	No, el largo no alcanza a salvar todos los escalones	No presenta deterioro considerable
BANQUETA	Ancho de 3.80m	Si	Presenta deterioro en el acabado (concreto)
SENDEROS	Anchos variables siendo el menor de 1m	No	Presentan leve deterioro

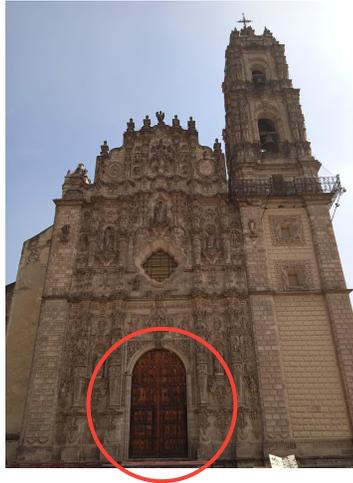
PUERTA DE ACCESO AL TEMPLO

25CM DE DESNIVEL
 Pendiente % = (h / d) x 100
 PENDIENTE = (0.25/2.43)X100
 PENDIENTE= 0.10X100
 PENDIENTE= 10%

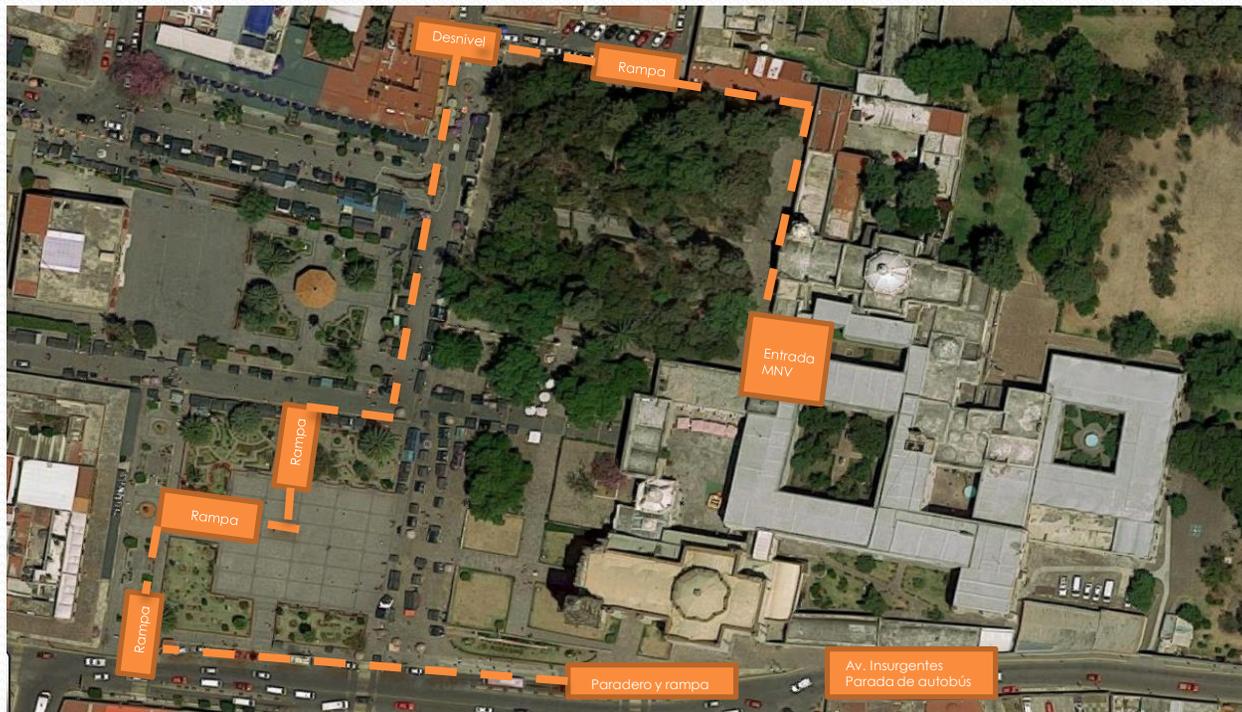
RUTA QUE SIGUEN LOS VISITANTES CON DISCAPACIDAD MOTRIZ Y/O VISUAL

Tratando el caso específico de los visitantes con discapacidad motriz, se han señalado en el croquis las rampas, pendientes y senderos de los que actualmente se hace uso para ingresar. Como puede observarse, los usuarios necesitan recorrer una ruta no lineal y confusa que limita el acceso al MNV, actualmente esta es la ruta más larga.

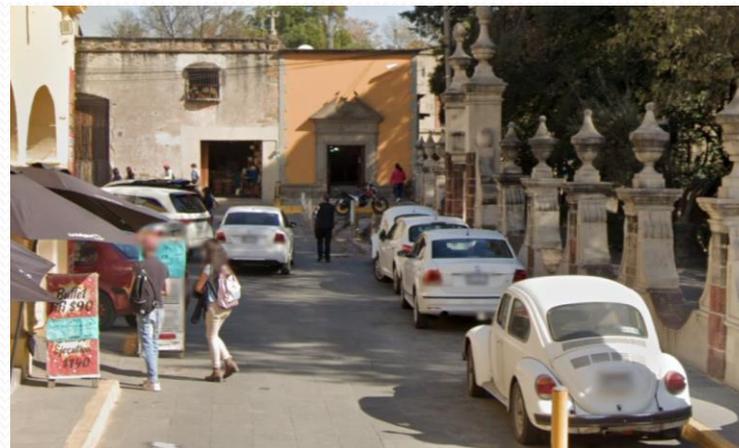
RUTA ACTUAL

En esta ruta los visitantes entran por el acceso de la calle "Pensador mexicano" en donde el flujo vehicular, la cadena de estacionamiento, los vehículos, los postes metálicos y la rejilla de drenaje son obstáculos muy peligrosos.

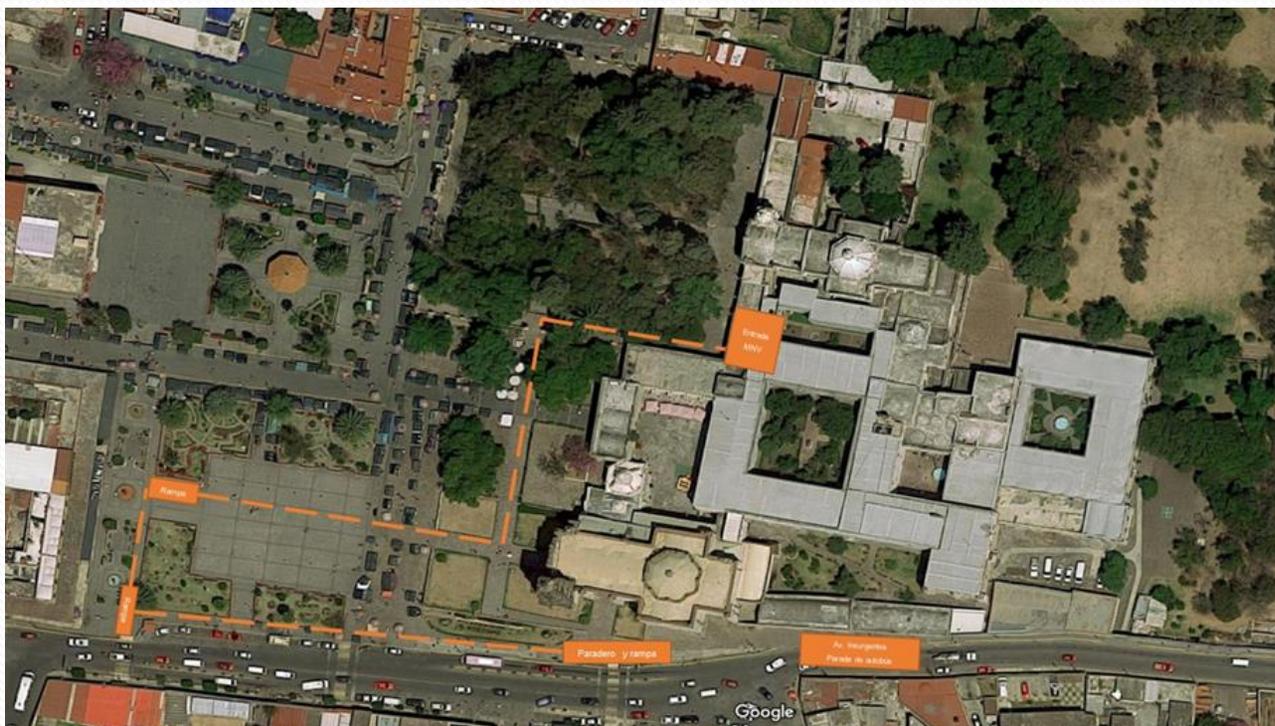
RUTA RECOMENDADA

A pesar de ser el camino más corto, la ruta no es accesible, ya que no cumple con las características arquitectónicas generales de accesibilidad por tener barreras arquitectónicas como escalones, desniveles y empedrados

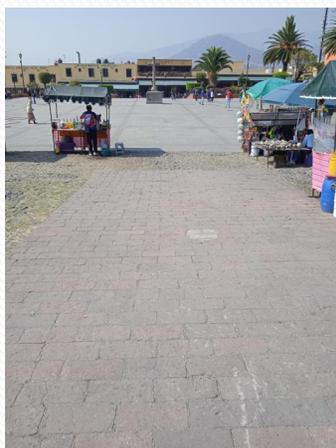
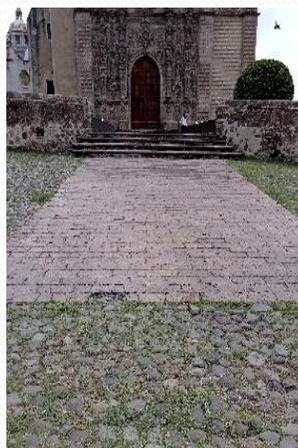
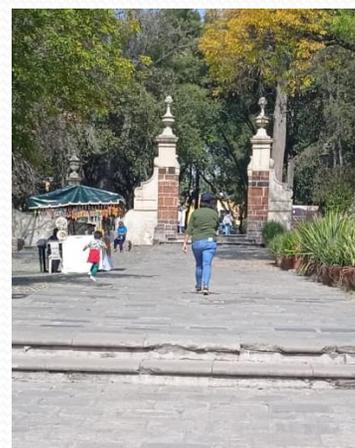
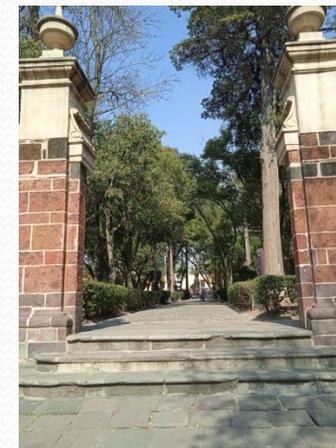
En la siguiente secuencia fotográfica se observan estas barreras.

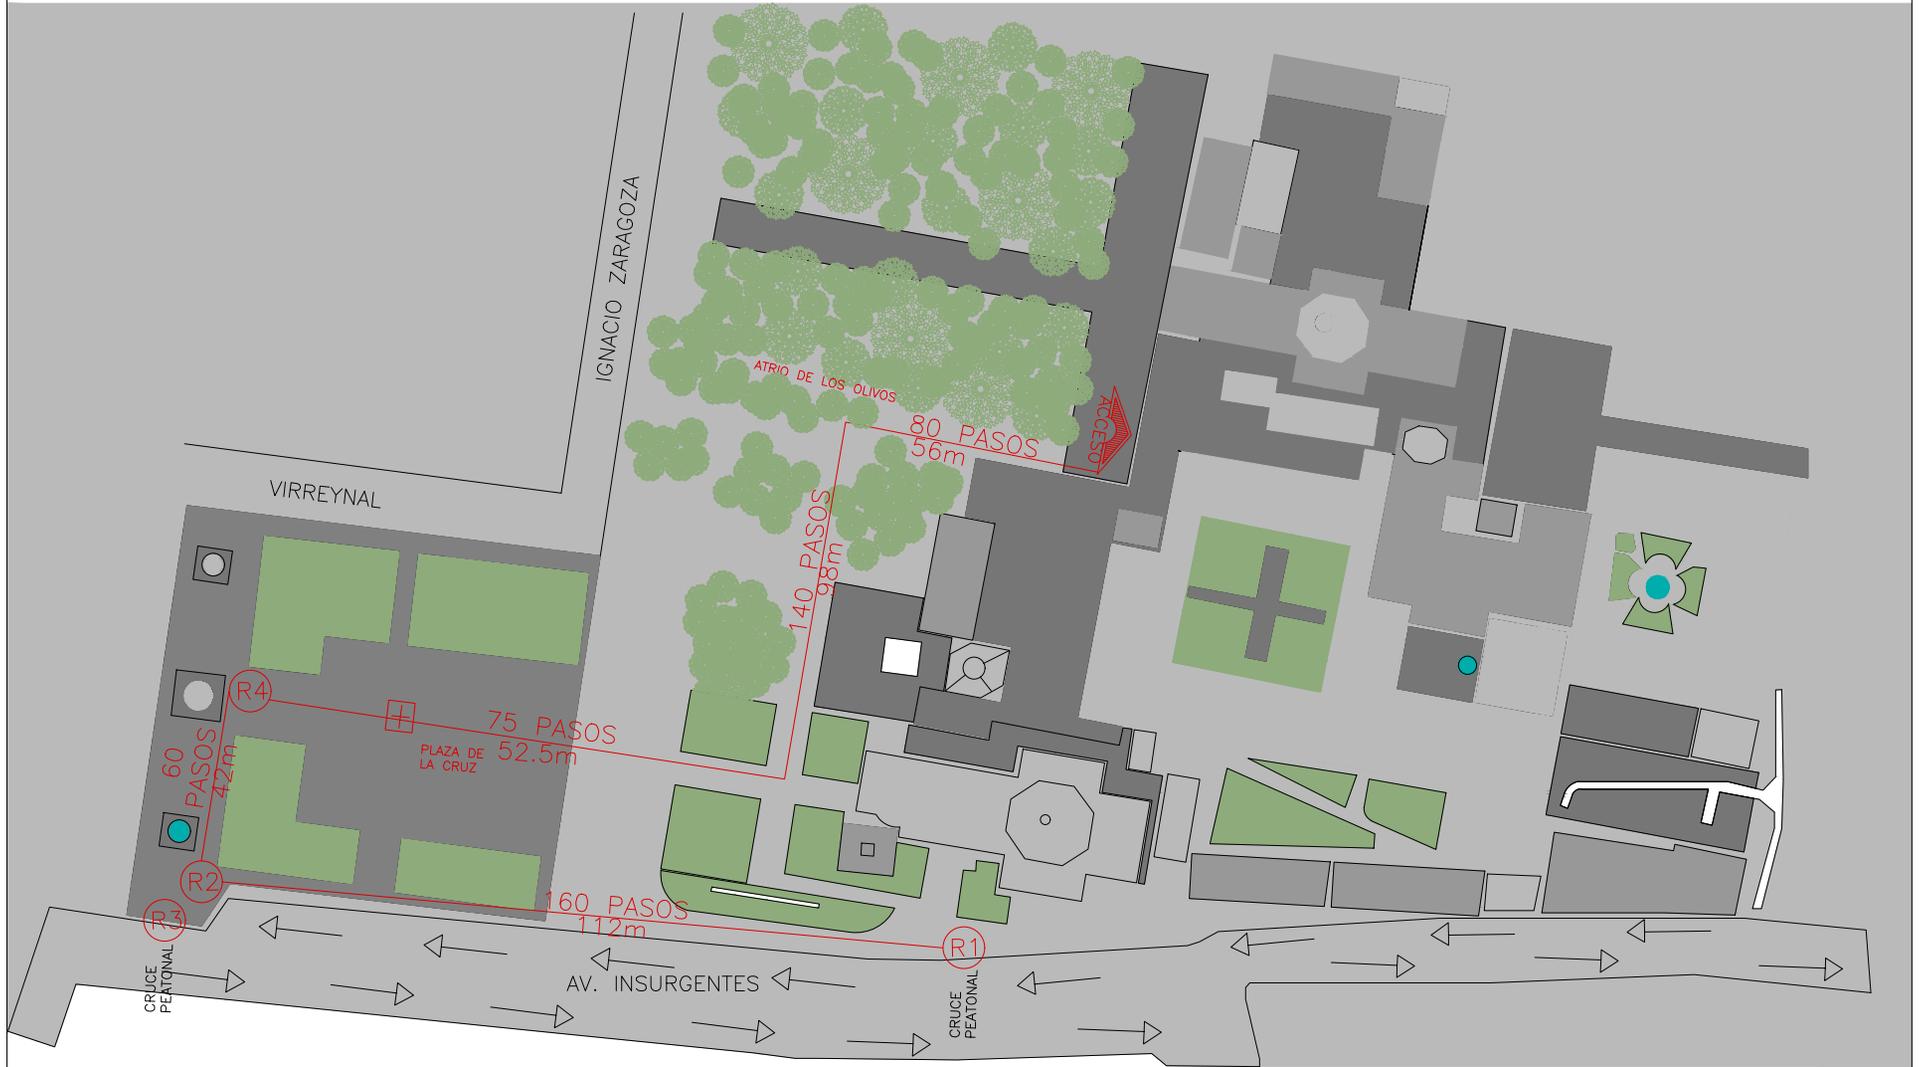
RUTA RECOMENDADA

SIMBOLOGIA:
R- RAMPA
⊕ CRUZ ATRIAL
D- DESNIVEL

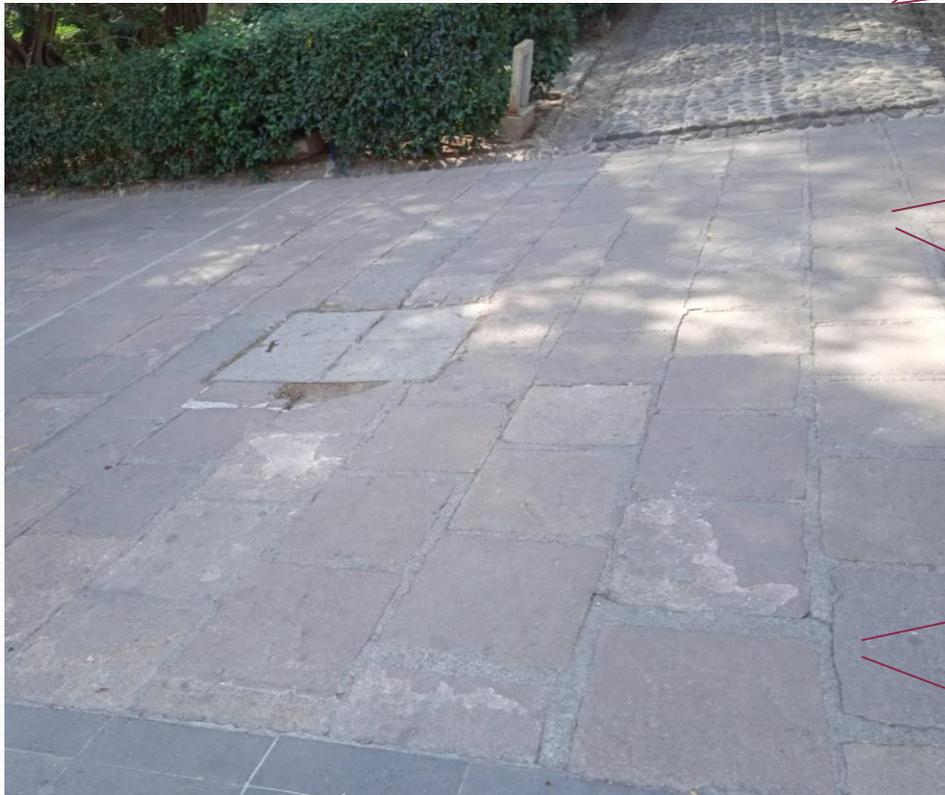
Adicional a las limitaciones de acceso en la ruta, el tipo de acabado en pisos dificulta el tránsito y libre desplazamiento para sillas de ruedas y bastones, principalmente por las juntas y las texturas

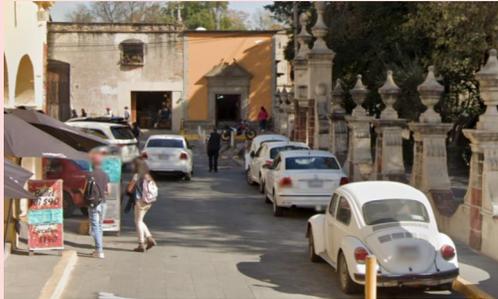
<p>La ruta que siguen las personas con movilidad reducida es muy larga y cansada desde la avenida principal hasta el acceso al MNV, además es insegura por el arroyo vehicular.</p>

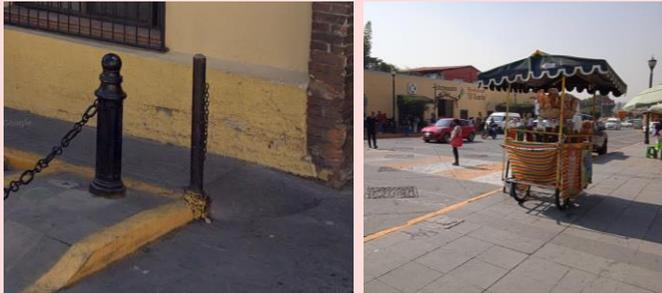
<p>2. ¿El itinerario, ruta o recorrido tiene la anchura apropiada, que permita que una persona en silla de ruedas pueda girar 3600 sobre sí mismo? - La anchura mínima recomendable de circulación en silla de ruedas debe ser de 1,20m libre de obstáculos.</p>

<p>No, dentro de esta ruta encontramos pasos con anchura inferior a 1.20 m. Y tenemos obstáculos Como cadenas, postes y puestos ambulantes</p>

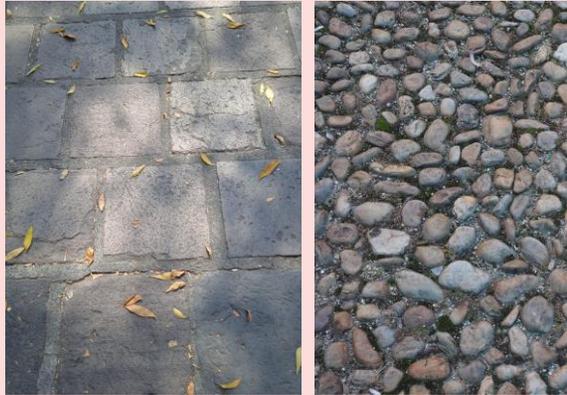
<p>3. ¿La superficie de pavimentación en los itinerarios accesibles son adecuados para el transito libre y seguro de las personas con movilidad reducida que utilizan silla de ruedas, muletas, bastón, etc., - El pavimento debe ser llano, antideslizante en seco o mojado, resistente a la inclemencia del tiempo y al volumen de tráfico vehicular y peatonal.</p>

<p>Tenemos distintos tipos de acabados en la superficie de pavimentación y todos Representan un riesgo para el transito libre, ya que son rugosos, de texturas variables y algunos de ellos deslizantes en condiciones húmedas y mojadas</p>

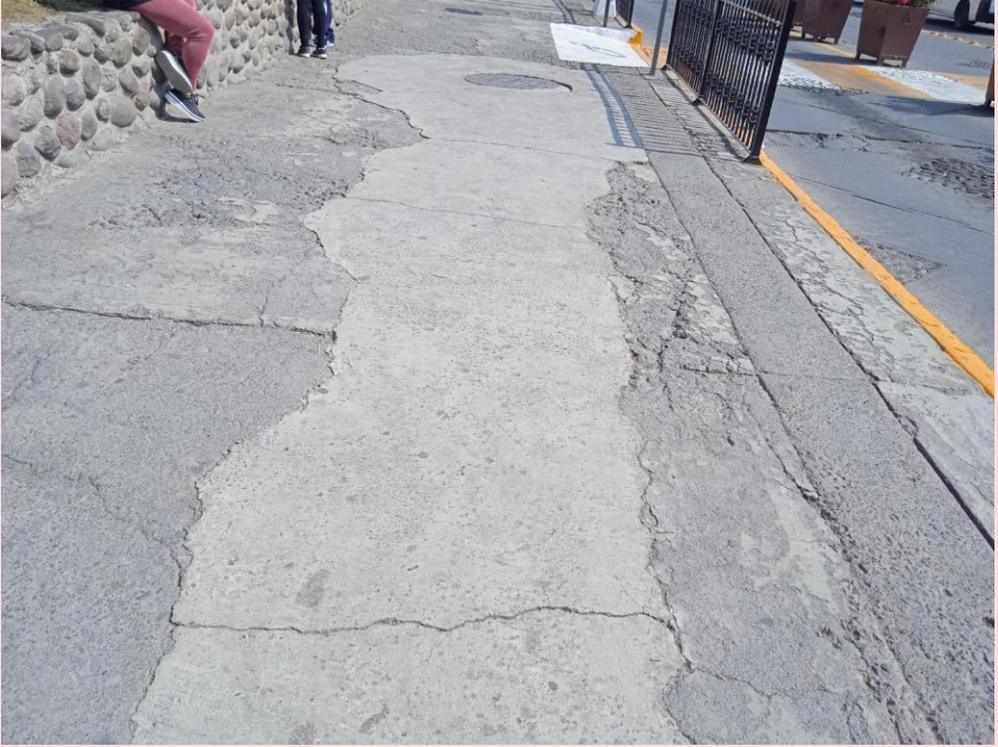
CIRCULACIÓN PEATONAL (ITINERARIOS ACCESIBLES).	SI	NO	OBSERVACIÓN
<p>4. ¿El tipo de pavimentación que se ha utilizado en el itinerario accesible, es funcional para el tránsito libre y seguro de las personas con movilidad reducida que utilizan silla de ruedas, muletas, bastón, etc., -</p> <p>Los tipos de pavimentos resistentes recomendables para los itinerarios accesibles, según el grado de dificultad que pueden presentar, los más resistentes y funcionales son los siguientes: - Pavimento de Hormigón – de excelente resistencia al tráfico vehicular y peatonal, acabado superficial fino, antideslizante en seco y en mojado, y de fácil limpieza y mantenimiento. - Pavimento de Asfalto – de excelente resistencia al tráfico vehicular y peatonal, con acabado de epoxi recubierto de arena para dar acabado fino, antideslizante en seco y en mojado. - El agua de la lluvia debe ser de fácil canalización y evacuación, evitando su acumulación que provoca la erosión progresiva del pavimento y por consiguiente su deterioro</p>		X	<p>El tipo de pavimentación correspondiente a la zona de amortiguamiento fue elegido de manera correcta porque es un pavimento de concreto, sin embargo no es continuo y se encuentra en condiciones deplorables que lo han vuelto inseguro</p>

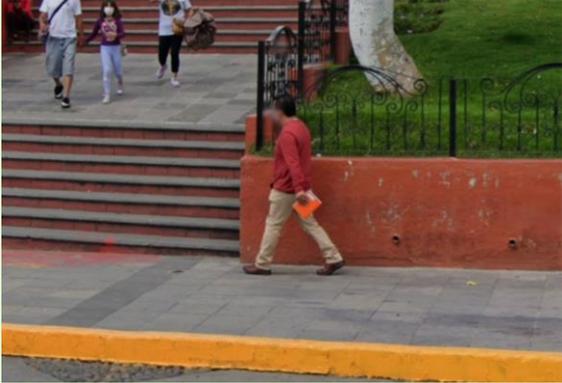
<p>7. ¿El dimensionamiento de las aceras son adecuadas para la fácil circulación de las personas con necesidades especiales en silla de ruedas?</p> <p>- En el caso que existan aceras, se ha de considerar el ancho mínimo de 1,50m, proveyendo el acceso a los transeúntes en silla de ruedas. - Dependiendo del volumen de los usuarios, estas dimensiones de aceras deben adecuarse dimensionalmente para satisfacer la demanda de espacio de circulación.</p>	X		<p>Las aceras tienen la dimensión adecuada, todas con una anchura superior a 1.50m</p>

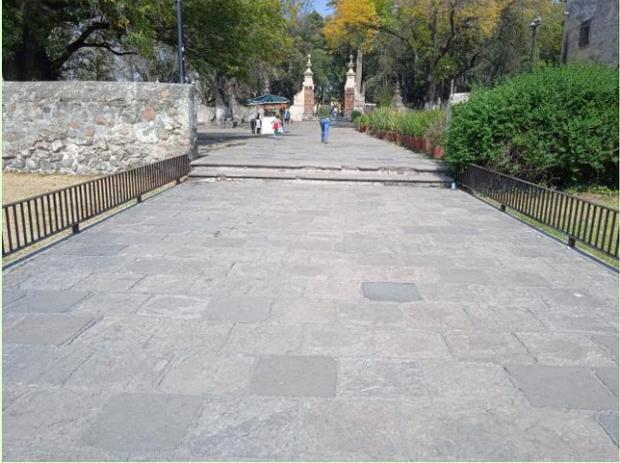
CIRCULACIÓN PEATONAL (ITINERARIOS ACCESIBLES).	SI	NO	OBSERVACIÓN
<p>8. ¿El itinerario, ruta o recorrido está libre de obstáculos que superan la altura mínima recomendable de 2,10m?</p> <p>- Se recomienda que los elementos que no superen esta altura mín. 2,10m e invaden el área de circulación, estos deben estar referenciados hasta el suelo, para evitar que las personas con deficiencias visuales, personas muy altas de estatura o incluso personas despistadas, puedan tropezar con ellos. - En estos casos en que se invade la zona peatonal con estos elementos, se deben situar debajo de estas, barreras diversas (maceteros, mobiliario urbano, etc) que facilite su detección para evitar el golpe.</p>	X		<p>La ruta se encuentra libre de obstáculos de altura</p>

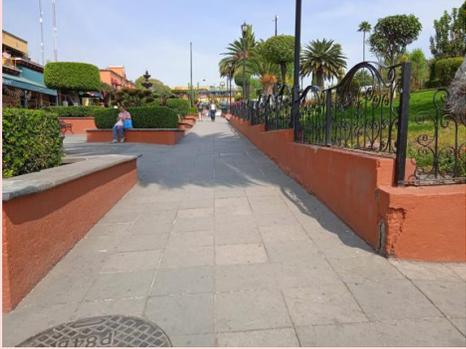
<p>10. ¿El itinerario, ruta o recorrido tiene pendientes longitudinales muy pronunciadas mayores al 5% de inclinación?</p> <p>- Las pendientes de los itinerarios no deben superar el 5% de inclinación, mientras mayor sea la pendiente, se reduce progresivamente la capacidad de maniobra y equilibrio de los usuarios con necesidades especiales y muy en especial aquellos en silla de ruedas, en vencer la fuerza de gravedad de la pendiente, dificultando el libre tránsito de los usuarios con necesidades especiales.</p>	X		<p>Dentro de la ruta tenemos pendientes no aptas para personas con movilidad limitada por la pendiente que presentan, además en los caminos alternos las pendientes son mucho mayores</p>

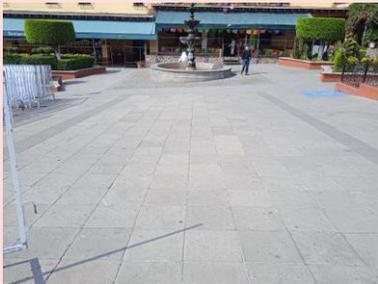
CIRCULACIÓN PEATONAL (ITINERARIOS ACCESIBLES).	SI	NO	OBSERVACIÓN
<p>11. ¿El itinerario, ruta o recorrido tiene pendiente transversal de 2% mínimo?</p> <p>- Si la pendiente transversal es superior al 2% se recomienda nivelarla, para evitar accidentes por pérdida de equilibrio que provoca volcadura o resbalones de las personas con necesidades especiales en especial las que utilizan silla de ruedas</p>		X	<p>En algunas partes del recorrido la pendiente es superior al 2% misma que podemos percibir todos los usuarios Independientemente de usar o no silla de ruedas</p>

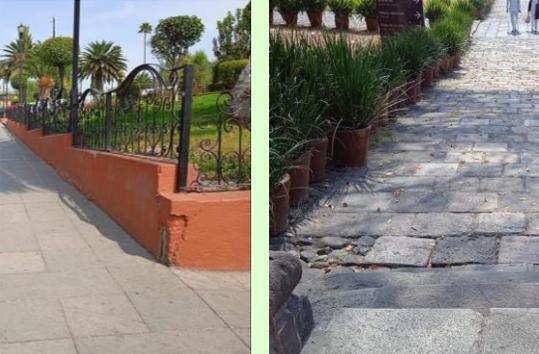
<p>14. ¿El itinerario, ruta o recorrido en áreas con jardines cuenta con zócalos o bordillos de 10cm de altura mínima que limite el cambio brusco de nivel?</p> <p>- Estos bordillos o zócalos previenen que las personas con necesidades especiales con movilidad reducida en silla de ruedas o pérdida visual que utilizan bastones puedan detectarlas con facilidad y desviarse a zonas seguras de circulación.</p>	X		<p>En su mayoría, las áreas verdes cuentan con rejilla y jardinera, aunque hay algunas que solo están delimitadas perimetralmente por macetas o arbustos</p>

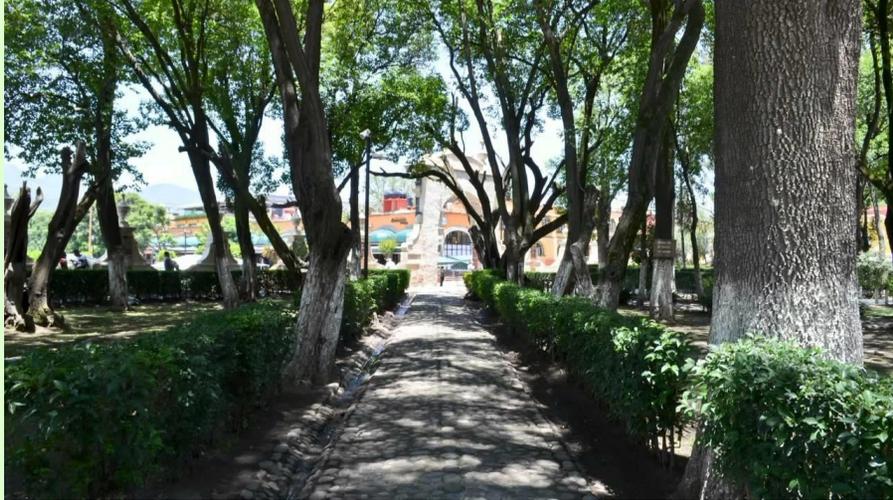
CIRCULACIÓN PEATONAL (ITINERARIOS ACCESIBLES).	SI	NO	OBSERVACIÓN
<p>15. ¿El itinerario, ruta o recorrido con áreas que contienen jardines, mantienen podados los árboles de ramas abundantes o raíces que pueden producir obstáculos?</p> <p>- Se ha de contemplar siempre que la naturaleza es muy caprichosa, y los árboles y arbusto plantados muy cerca de los itinerarios de acceso, en su crecimiento pueden extender sus raíces y ramas en cualquier dirección invadiendo las zonas de circulación peatonal, para ello hay que tener un plan de mantenimiento preventivo y colocar a lo largo de todo el recorrido del itinerario bordillos o zócalos para prevenir que las personas con necesidades especiales con movilidad reducida en silla de ruedas o perdida visual sufran algún accidente.</p>	X		<p>La zona en donde esta emplazado el MNV cuenta con mucha vegetación, alguna de ella de gran tamaño, pero las raíces y ramas no han generado problemas para la circulación de los visitantes</p>

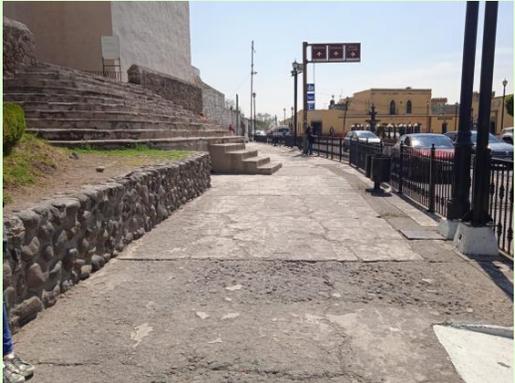
<p>16. ¿En el itinerario o recorrido se cuenta con aceras que contengan texturas en el suelo o zócalos con características de (texturas de pavimento de acera, de calzada, de vados) para diferenciarlos y servir de referencia?</p> <p>- Estas texturas en el pavimento facilitan enormemente la orientación y dirección a aquellos usuarios con deficiencia visual.</p>	X		<p>Contamos con diferentes texturas en suelo a lo largo del recorrido, pero no están en las mejores condiciones, necesitan mantenimiento</p>

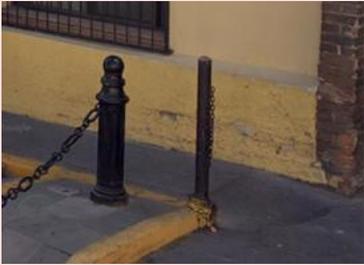
2. ¿Los elementos y mobiliarios urbanos instalados en la ruta permiten un área de circulación mínimo libre de obstáculo de paso a 1,20m y 2,10m de altura? - Si los elementos y mobiliarios urbanos NO cumplen con los límites mínimos de espaciamiento para la circulación peatonal deberán ser removidos o reubicados en zonas seguras y accesibles.		X	En cuanto a obstáculos de altura la ruta esta libre, el problema es que encontramos pasos muy estrechos de solo 1m de anchura, este paso está delimitado por un poste metálico y una colindancia

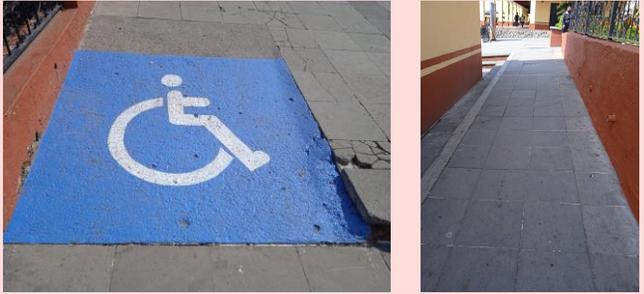
RAMPAS ACCESIBLES.	SI	NO	OBSERVACIÓN
<p>3. ¿Existe símbolo internacional de acceso a personas con discapacidad?</p> <p>- Las rampas deben estar señalizadas con el símbolo internacional normalizado para su fácil localización y uso.</p>		X	<p>Las rampas 1, 3 y 4 cuentan con señalización, la rampa 2 no cuenta con este símbolo</p>

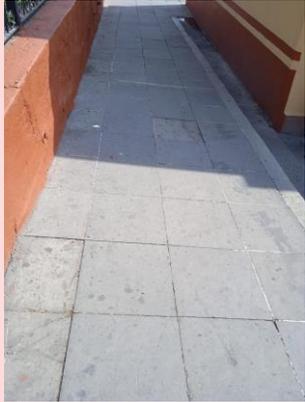
<p>4. ¿Las rampas de circulación en dos vías tienen una amplitud mínima de 1,80m libres de obstáculos?</p>		X	<p>La rampa 1 tiene una anchura de 3.7m, la rampa 2 tiene 1.55, la rampa 3 cuenta con 3.05 y la rampa 4 tiene 1.6. Las rampas 2 y 4 están por debajo del mínimo</p>
<p>5. ¿La superficie de la rampa es uniforme y antideslizante?</p> <p>- El pavimento de la rampa debe ser duro y llano, con tratamiento de rugosidad. - Las rampas deben llevar un acabado superficial con un alto coeficiente de fricción, por la inclinación de la pendiente, y por la inclemencia del tiempo (humedad, lluvia, etc.) en el caso de las rampas ubicadas en el exterior.</p>		X	<p>Las rampas 1,3 y 4 son uniformes y antideslizantes pero la rampa 2 no, lo cual es su principal riesgo</p>

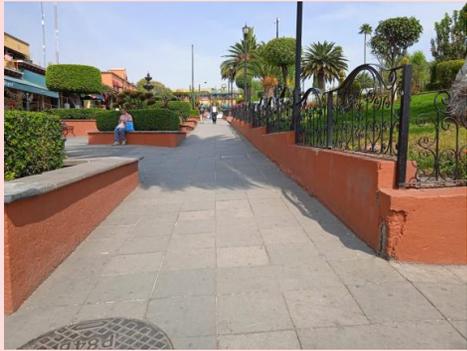
<p>6. ¿Existen descansos en rampas con longitud mayor de 6.00 m?</p> <p>- Es sumamente importante incluir descansos a nivel horizontal cuando tenemos rampas con longitudes extensas para reducir el esfuerzo que realizan aquellos usuarios en silla de ruedas, que en muchos casos no cuentan con la fuerza suficiente para vencer la gravedad.</p>		X	<p>Los caminos de la ruta con inclinación superior a 6m de longitud son continuos, no tienen descansos</p>

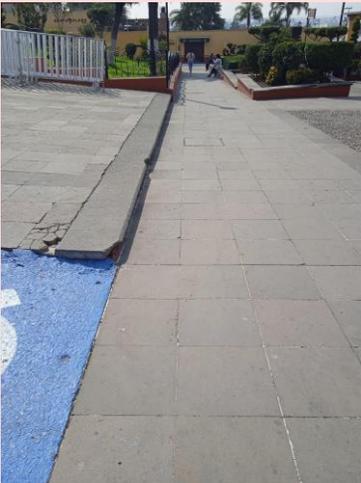
RAMPAS ACCESIBLES.	SI	NO	OBSERVACIÓN
<p>7. ¿Los descansos de las rampas tiene la longitud apropiada?</p> <p>- En el caso de rampas con tramos largos de desplazamiento, es recomendable instalar niveles de descanso horizontales con las dimensiones mínimas de entre 1,20 a 1,50m² necesarias que permitan girar a 360° y retornar al usuario en silla de ruedas.</p>		X	<p>No existen descansos en tramos inclinados superiores a 6m de longitud</p>

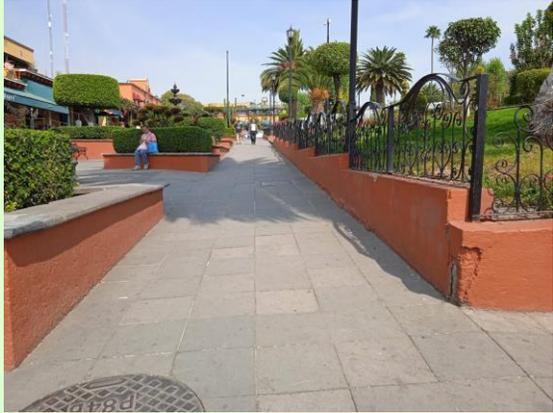
<p>8. ¿Si la rampa es mayor de 6.00m de longitud, tiene el ancho mínimo de 1.00m?</p> <p>- Hay que considerar la circulación de los usuarios en silla de ruedas o aquellas que estén movilizandó cargas, que requieren de mayor espacio. - El tamaño de la rampa dependerá también del volumen de usuarios, el lugar de ubicación, la longitud y la altura o pendiente a superar.</p>	X		<p>Los tramos inclinados con longitudes superiores a 6m. son muy anchos, contando con 2.4m de anchura, lo que permite que circulen varias personas a la vez</p>

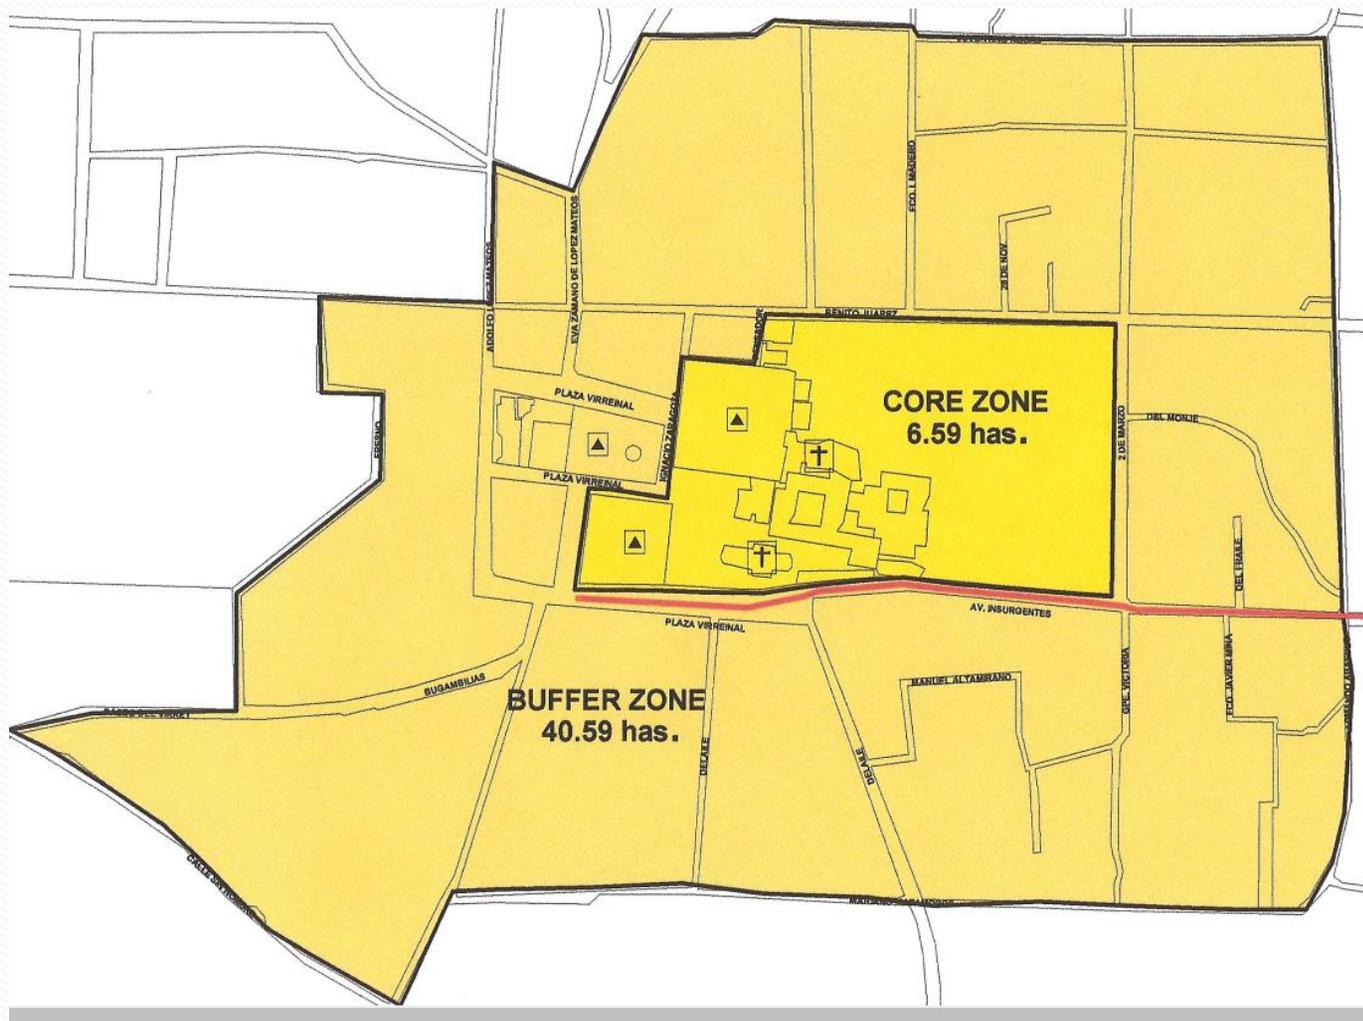
CORE ZONE: zona central
BUFFER ZONE: zona de amortiguamiento

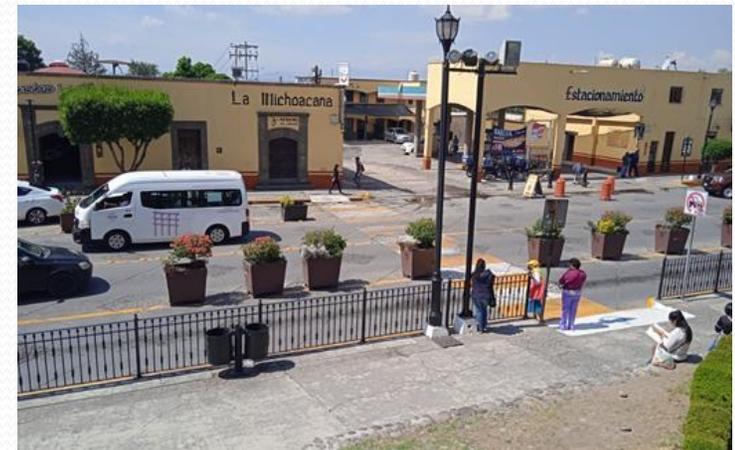
También existe un daño notable en el pavimento de la banqueta principal de acceso al MNV, producto del deterioro y falta de mantenimiento

2. Repavimentar la banqueta

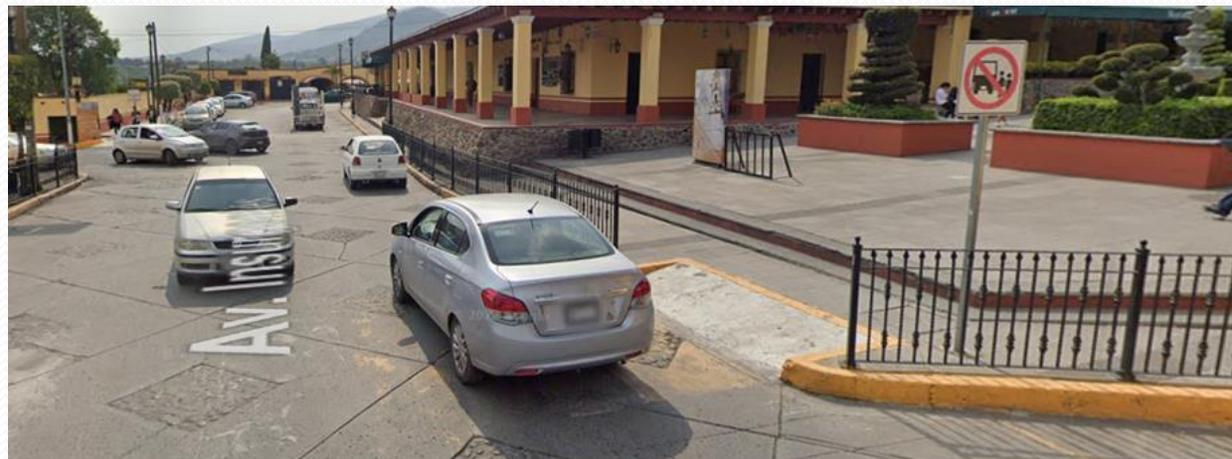
Este cruce cuenta con una rampa señalizada (RAMPA 3) en donde inmediatamente topamos con 2 escalones

3. La primera propuesta consiste en salvar estos 2 escalones continuando con la rampa 3 y que únicamente funcione como cruce peatonal

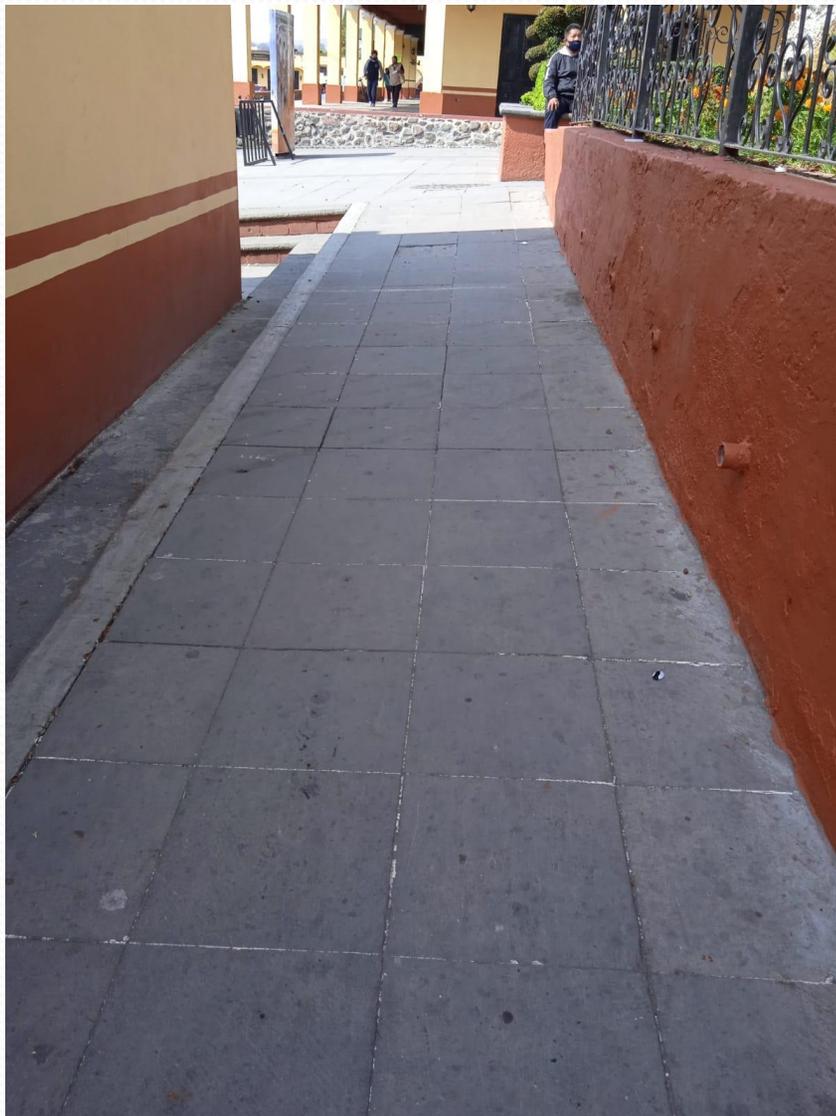
Actualmente la rampa 2 no cumple con las especificaciones de seguridad por tener un acabado con juntas, no estar señalizada y tener un desnivel en sentido horizontal

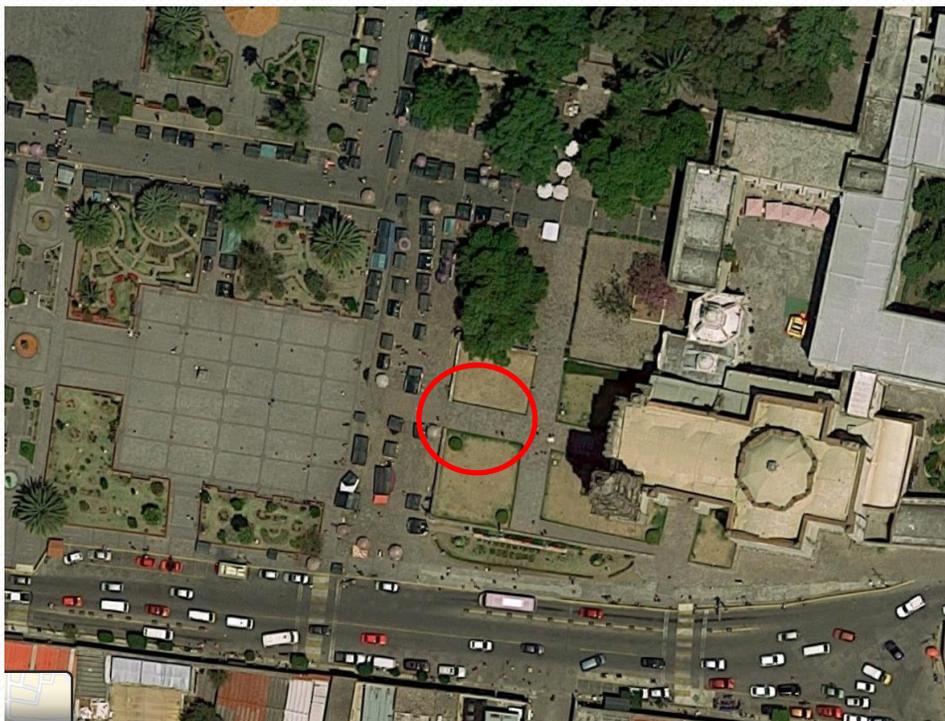
Con la finalidad de hacer un recorrido más corto, se propone un paso adaptado frente a la plaza de la cruz, ya que actualmente es uno de los sitios con más número de barreras arquitectónicas en el recorrido de acceso del MNV contando con un tramo empedrado de 3.85m de longitud, 4 escalones sin rampa como camino alternativo y una pieza de cantera faltante en el segundo escalón

1. Cambiar el acabado evitando el tramo empedrado
2. Dar mantenimiento a los escalones existentes
3. Construir una rampa señalizada considerando las especificaciones de seguridad

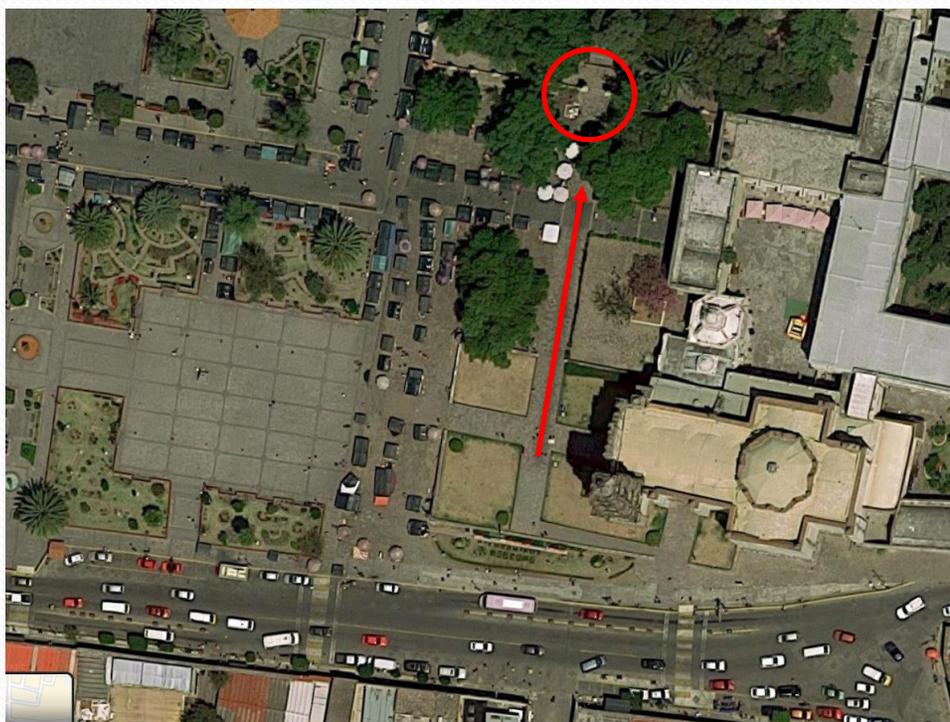
Continuando con el recorrido, se propone intervenir el acceso sur del museo, este acceso está situado en la ruta que seguimos partiendo de la fachada del templo hacia el museo, transitando el andador de la hostería

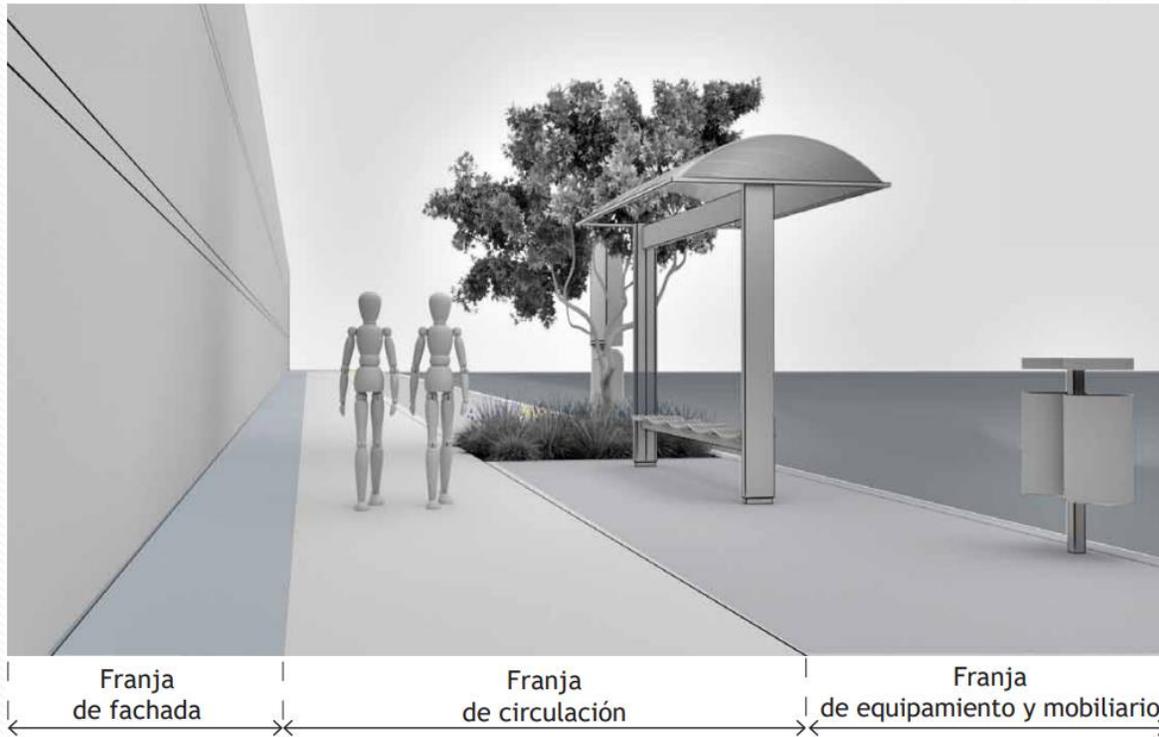
Esquema franjas banquetas

Ancho de banqueta	Franja peatonal (fp)	Franja de equipamiento y mobiliario urbano	Franja de fachada (ff)
A	0.90 a 2.00	X	X
B	mín. 1.20	0.60	X
		1.20	
		2.40	
C	mín. 1.20	0.60	0.60
		1.20	
		2.40	
D	mín. 1.20	0.60	1.20
		1.20	
		2.40	
E	mín. 1.20	0.60	2.40
		1.20	
		2.40

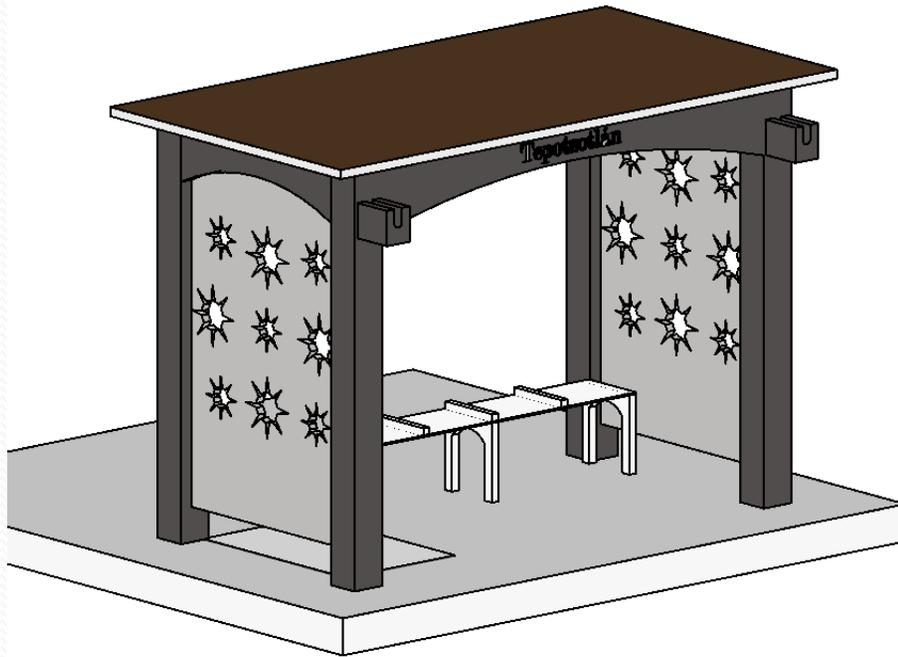
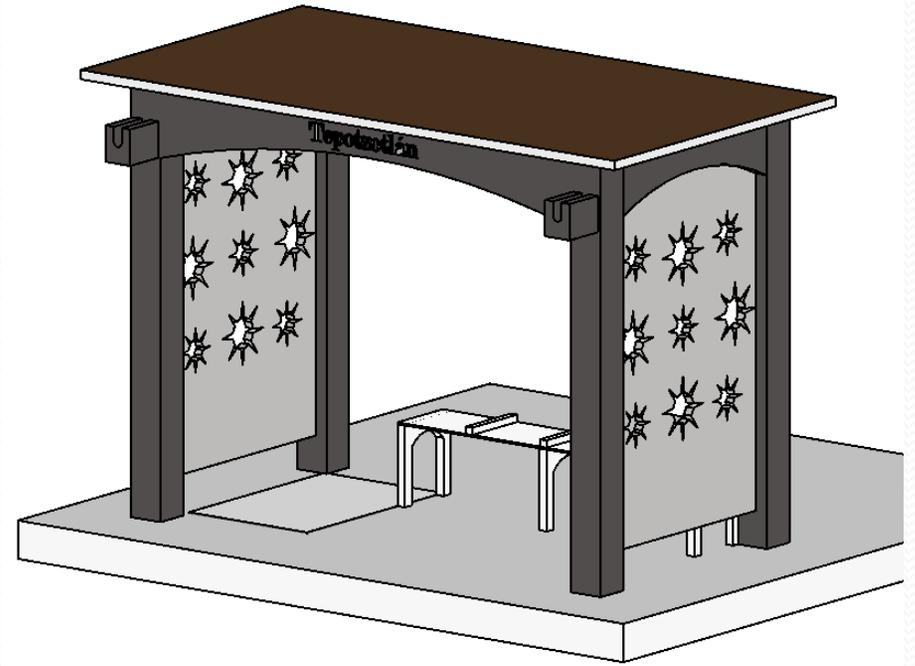
ISOMÉTRICO 1

Las bases de diseño consistieron en hacer de la espera de transporte algo muy sencillo a la vista con la finalidad de no competir con lo que existe en su entorno que son las escaleras de acceso al templo y las letras características de Tepozotlán, también se consideraron aspectos de imagen urbana para mantener el estilo de pueblo mágico.

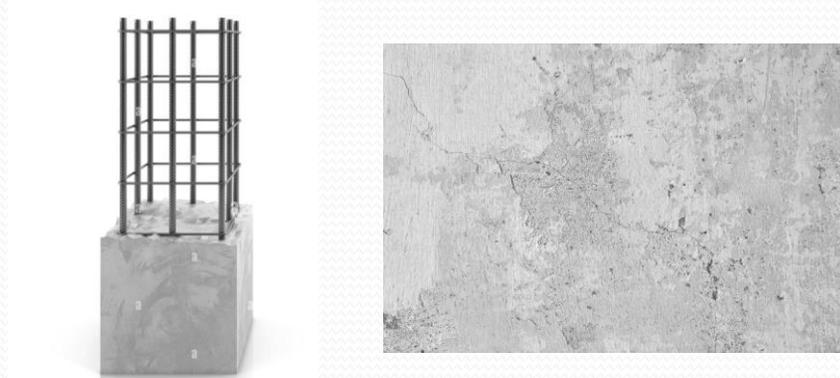
ESTRUCTURA: CONCRETO ARMADO

Es capaz de soportar cargas de compresión, tensiones de tracción y fuerzas sobre cualquier estructura. Proporciona fuerza, versatilidad, durabilidad, resistencia sísmica, al fuego y a la intemperie.

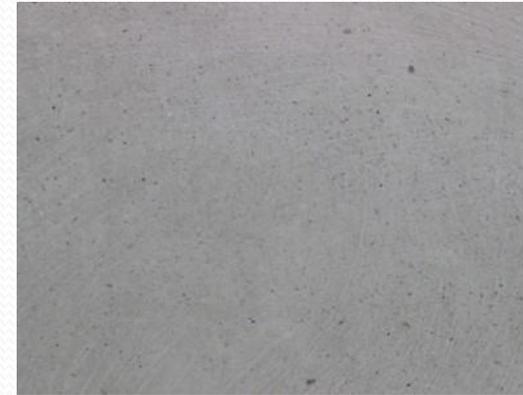
ACABADO FINAL EN COLUMNAS, ARCOS Y CORNISAS:

CANTERA LÁMINADA COLOR GRIS

Es estética, resistente a la humedad, evita la absorción de líquidos, y es resistente a la erosión.

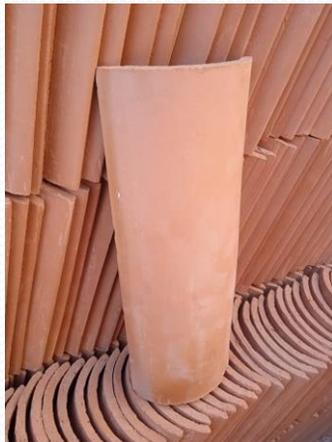
CUBIERTA: TEJA DE BARRO LISA

Aporta una mayor impermeabilidad y es un excelente aislante térmico

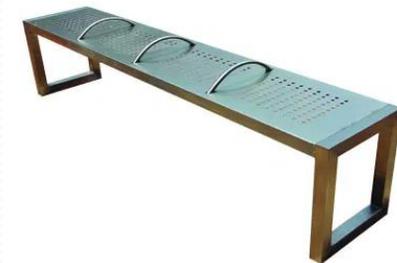
BANCA: FABRICADA EN LÁMINA DE ACERO INOXIDABLE MUTLI PERFORADA CAL.14 Y PERFIL DE ACERO DE 2"

Ligera y resistente ideal para uso en paradas de autobuses
