**UNIVERSIDAD NACIONAL AUTÓNOMA DE MÉXICO
FACULTAD DE ESTUDIOS SUPERIORES ACATLÁN**

**ACCESIBILIDAD EXTERIOR EN EL MUSEO
NACIONAL DEL VIRREINATO**

SERVICIO SOCIAL

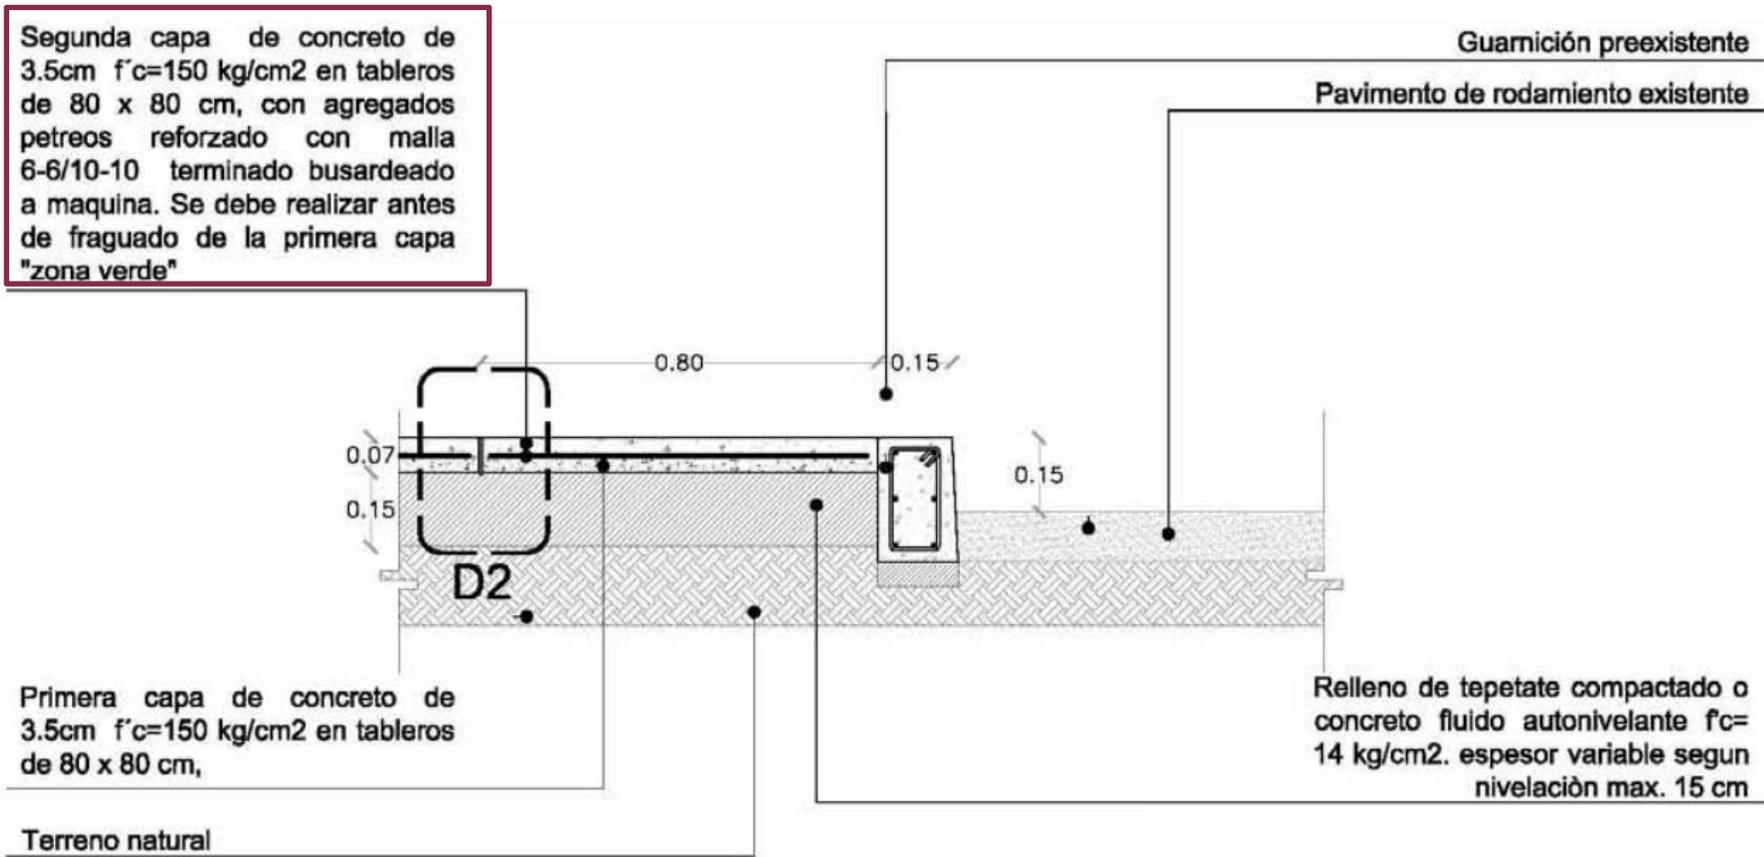
Corte pavimento colado en sitio

Como se mostró con anterioridad, el daño actual es producto del deterioro por lo que se presenta en la segunda capa de concreto.

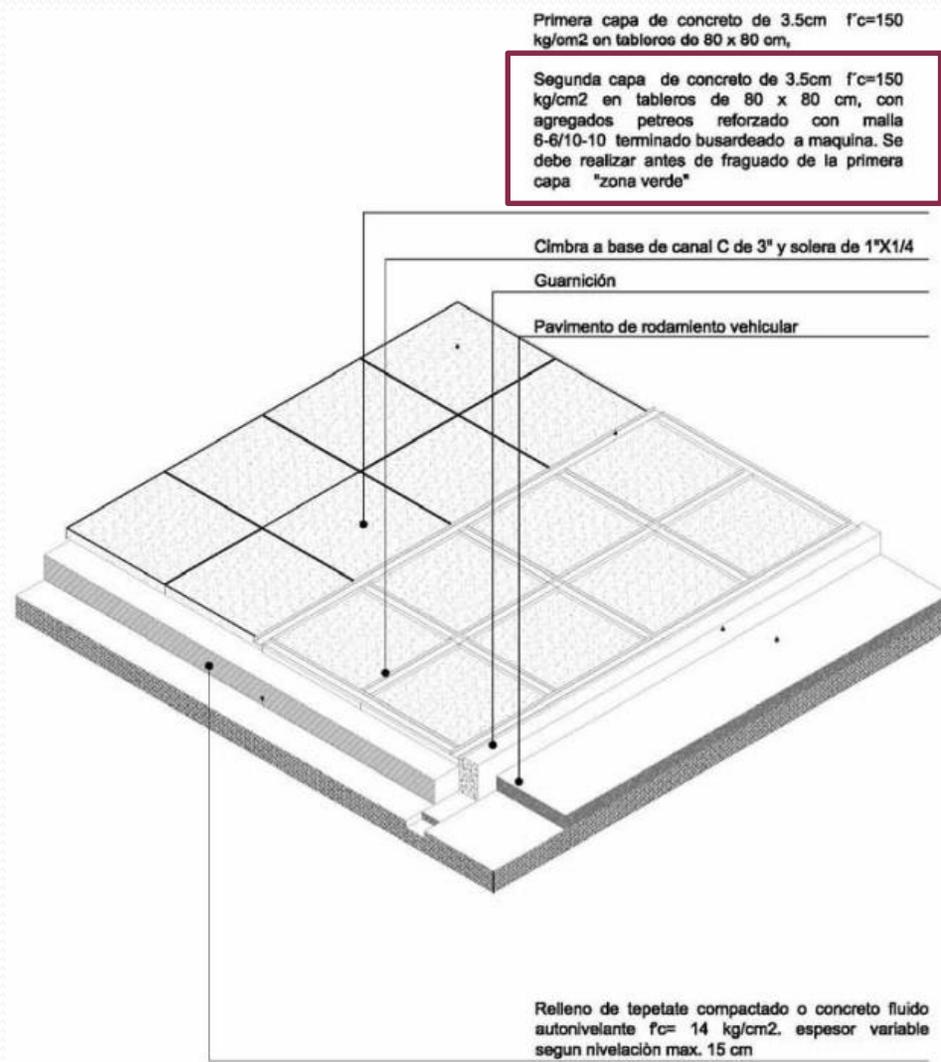
Isométrico piso colado en sitio

Visto en isométrico se muestra el mismo sistema constructivo.
La intervención será únicamente a nivel de la segunda capa de concreto

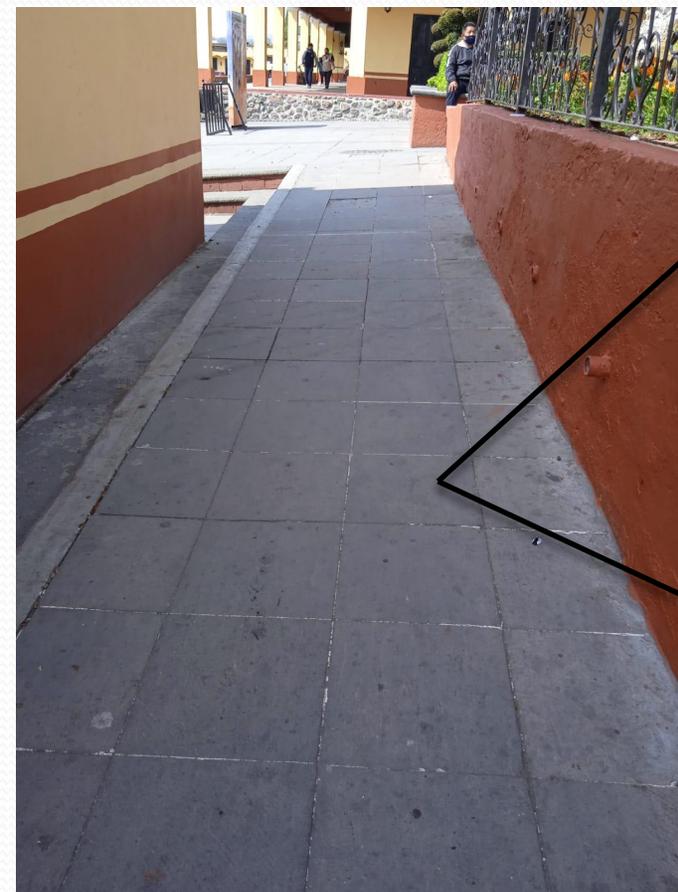
Recinto de 40x40

Las especificaciones serán una capa de concreto de 3.5cm con una resistencia de $f'c=150 \text{ kg/cm}^2$

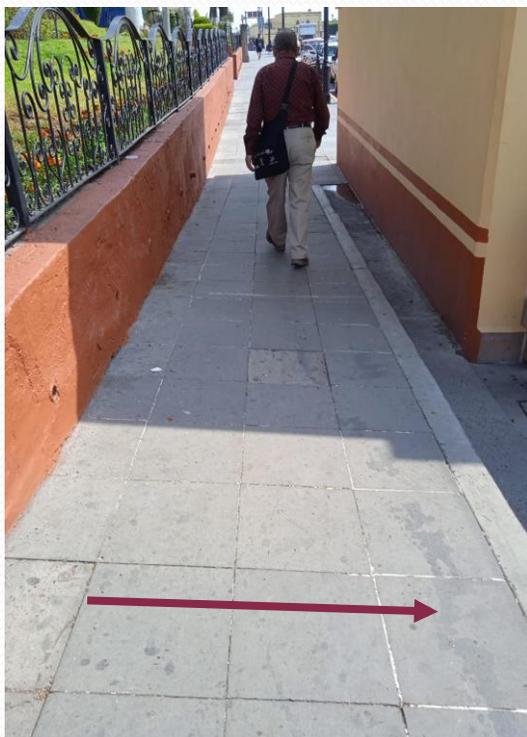
Actualmente esta rampa presenta una leve inclinación horizontal que por seguridad debe nivelarse, esta nivelación se realizará cuando el acabado se cambie a concreto, la pendiente es inferior al 1% por lo que el relleno con otro material no será necesario.

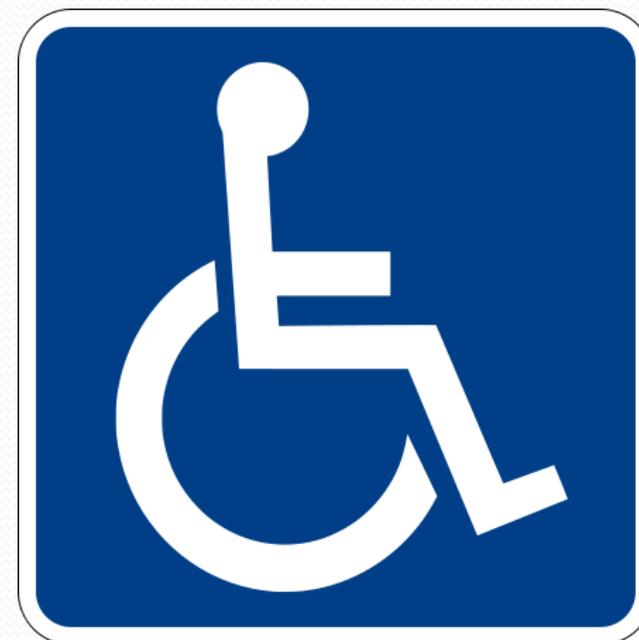
La señalización se hará sobre una base de pintura plástica color azul con y el símbolo del SIA en color blanco, acabado mate, textura lisa

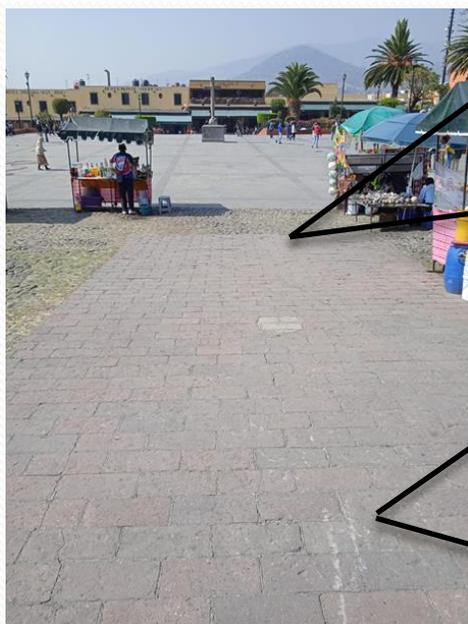
Empedrado

Para hacer la ruta de acceso más corta es necesario hacer accesible el espacio frente a la plaza de la cruz, para ello la primera acción de solución es cambiar el tramo empedrado, este acabado por naturaleza es incomodo, especialmente para las personas usuarias de silla de ruedas, andadoras y bastones ya que estos pueden atorarse fácilmente entre las juntas.

En este caso, ya que el empedrado se encuentra fuera de la pendiente se propone continuar con el acabado de baldosas de piedra rectangulares presentes en el tramo siguiente, buscando igualar las especificaciones del material para mantener la estética y uniformidad.

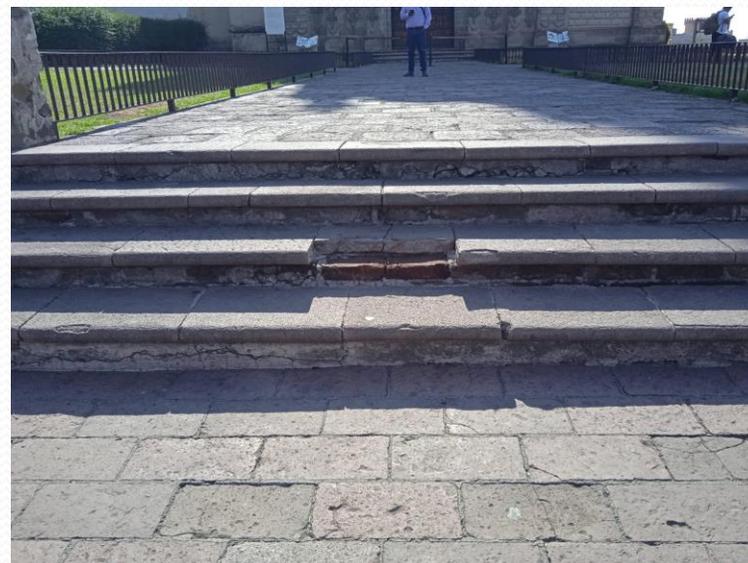
En estos escalones falta una pieza del acabado original de baldosas de cantera de 40x60cm, la acción de solución es colocar la pieza faltante

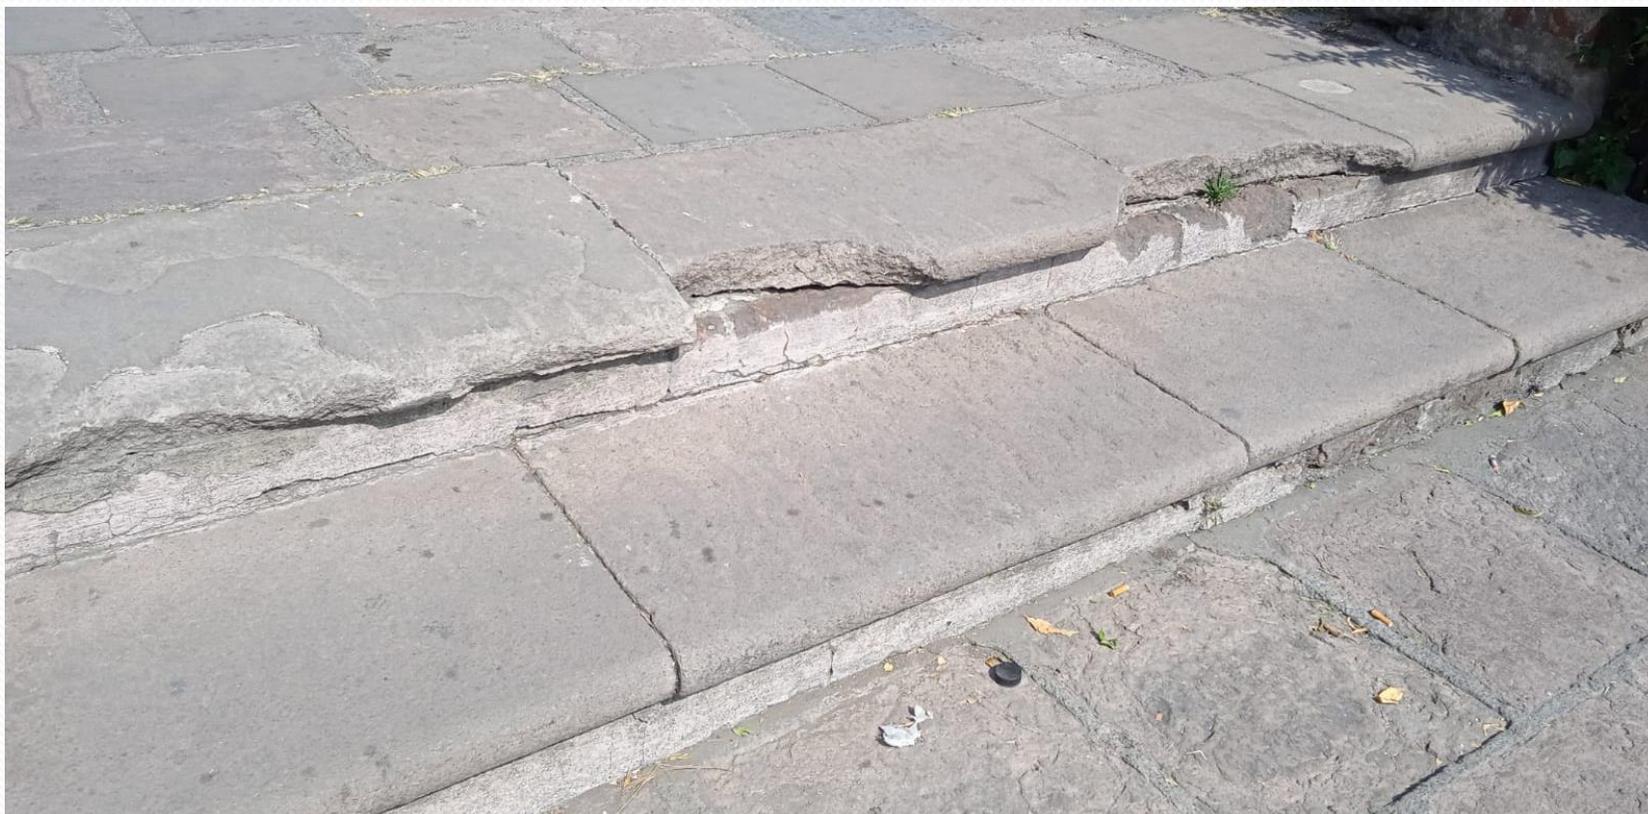
Actualmente estos escalones presentan un desgaste muy notorio, puede verse porque las baldosas del acabado están dañadas, la propuesta es retirar las piezas que estén rotas y reemplazarlas por piezas completas, se buscará igualar las especificaciones del material original.

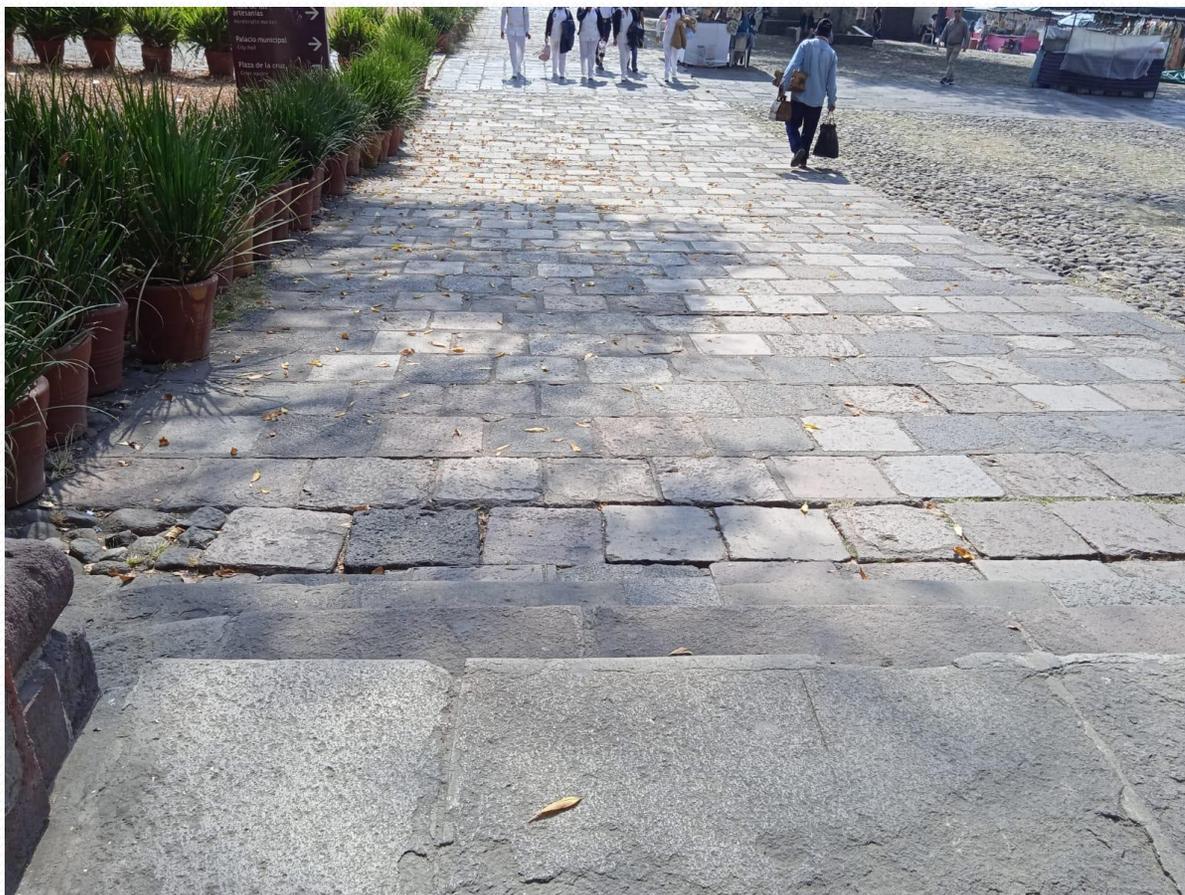
La propuesta es retirar las piezas que estén dañadas y reemplazarlas por piezas completas, se buscará igualar las especificaciones del material original. También se buscará uniformizar las juntas en base al criterio normativo de la NMX-R-050-SCFI-2006. ACCESIBILIDAD A ESPACIOS CONSTRUIDOS DE SERVICIO AL PÚBLICO. ESPECIFICACIONES DE SEGURIDAD que establece juntas de máximo 1.3 cm de ancho y 1 cm de profundidad

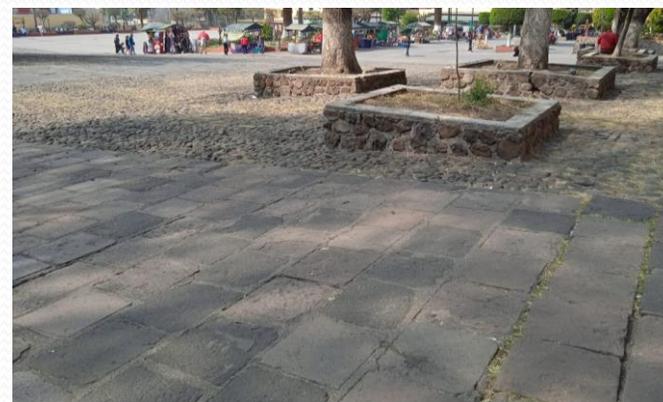
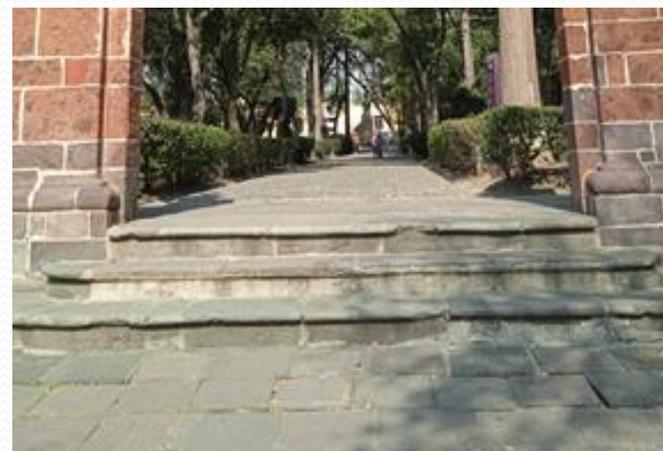
En este caso el desgaste del acabado es tanto en los escalones como en el área de aproximación, existen piezas rotas, desalineadas, desniveladas y con juntas desiguales.

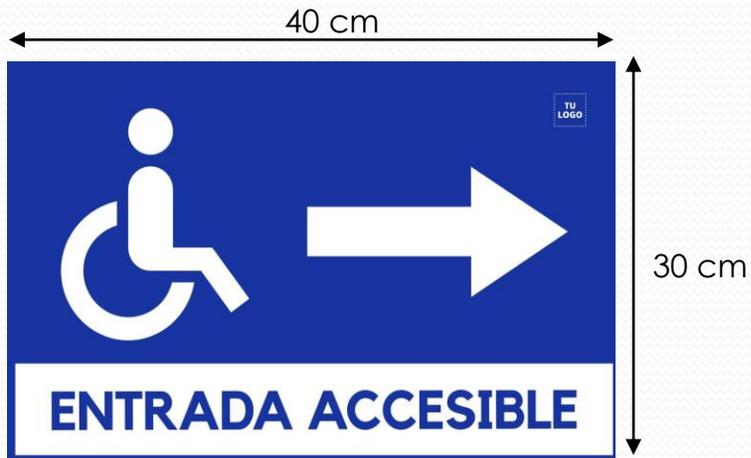
DISEÑO

Los señalamientos serán de acero galvanizado con retrorreflectancia nivel 1

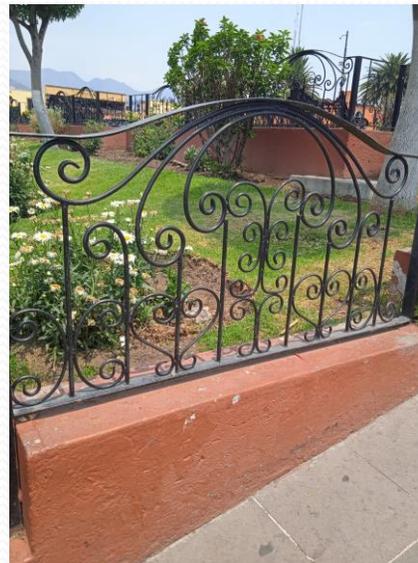
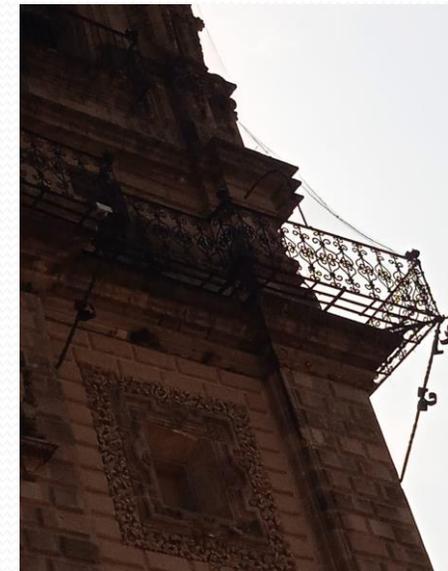
Adicionalmente se propone un marco de hierro forjado con detalles ondulantes, siguiendo el estilo de los barandales de jardinería presentes a lo largo de la ruta y del barandal de la torre campanario del templo.

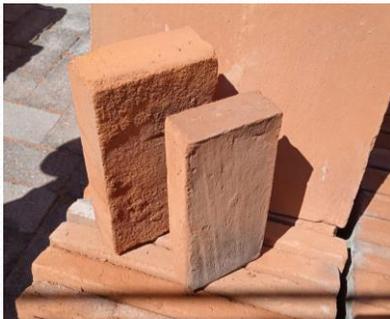
MUROS: TABIQUE ROJO DE 24x12x16

Material sólido, sin huecos, con una forma geométrica con buena capacidad de soporte de carga

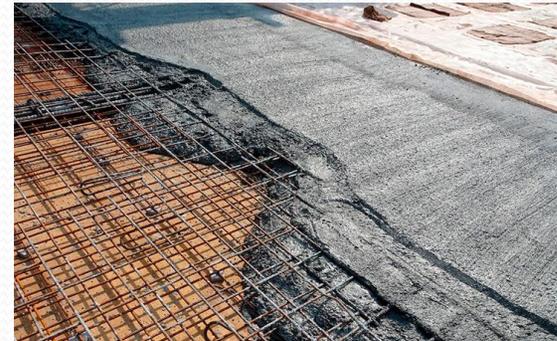
ESTRUCTURA: CONCRETO ARMADO

La cimentación, castillos, traveses y losas serán de concreto. . Proporciona fuerza, versatilidad, durabilidad, resistencia sísmica, al fuego y a la intemperie.

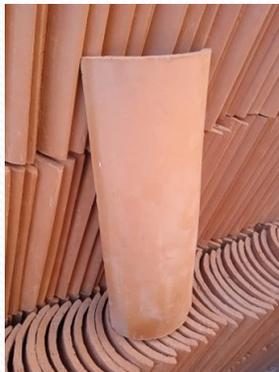
CUBIERTA: TEJA DE BARRO LISA

Aporta una mayor impermeabilidad y es un excelente aislante térmico

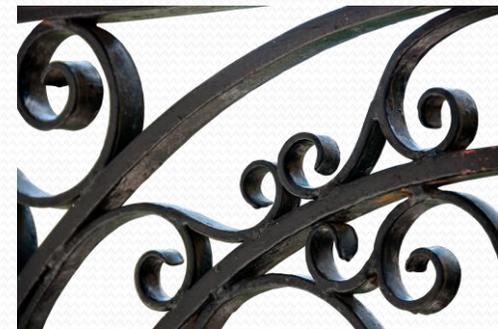
PROTECCIONES: HIERRO FORJADO

Es muy maleable y dúctil, se adapta fácilmente a cualquier diseño, también es accesible, resistente y fácil de limpiar

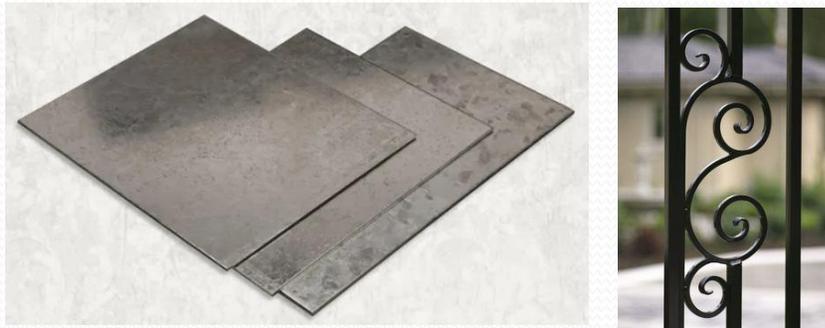
ESTRUCTURA: HIERRO

Es muy maleable y dúctil, se adapta fácilmente a cualquier diseño, también es accesible, resistente y fácil de limpiar

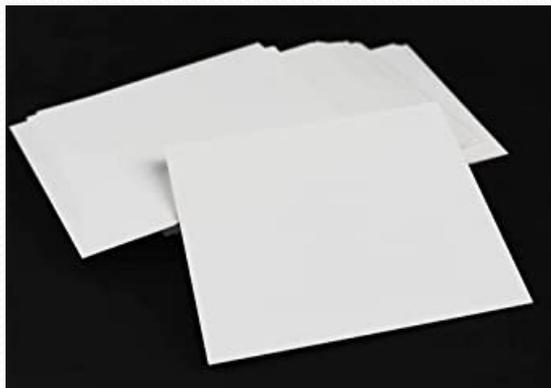
Las indicaciones en braille serán colocados sobre una placa cerámica, es un material resistente y sobre todo permitirá mantener una temperatura adecuada al tacto (A diferencia del metal)

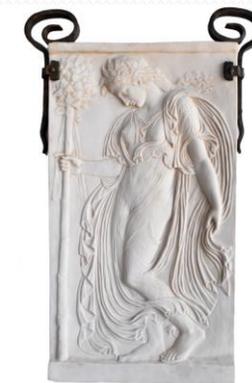
RELIEVES: RESINA

Para los relieves se utilizará resina, es un material que se adapta fácilmente a cualquier molde, ofrece alta resistencia térmica, es de fácil limpieza y tiene gran resistencia a la corrosión.
