# "CASA DE CULTURA SAN ANDRÉS TOTOLTEPEC"

TLALPAN, CIUDAD DE MÉXICO

TESIS

QUE PARA OBTENER EL TÍTULO DE  
ARQUITECTA

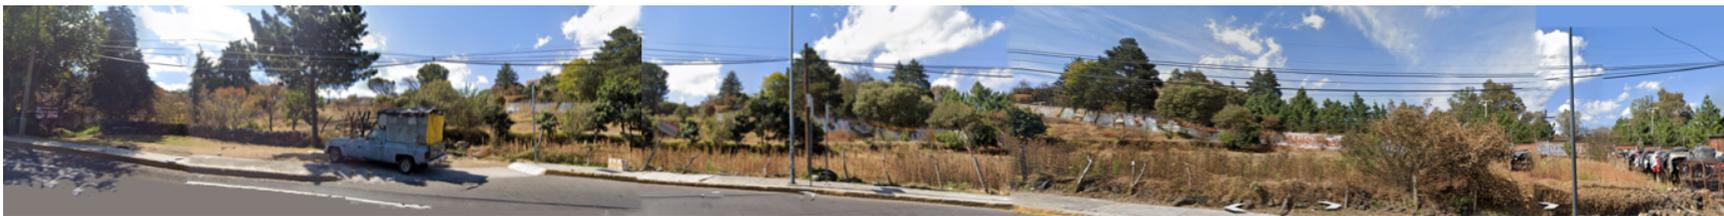
ILUSTRACIÓN 6. LARGUILLO DEL ACCESO AL TERRENO

El acceso al terreno es por la carretera Federal a Cuernavaca y el segundo acceso es por la 1ra cerrada de Tijuamloapan.

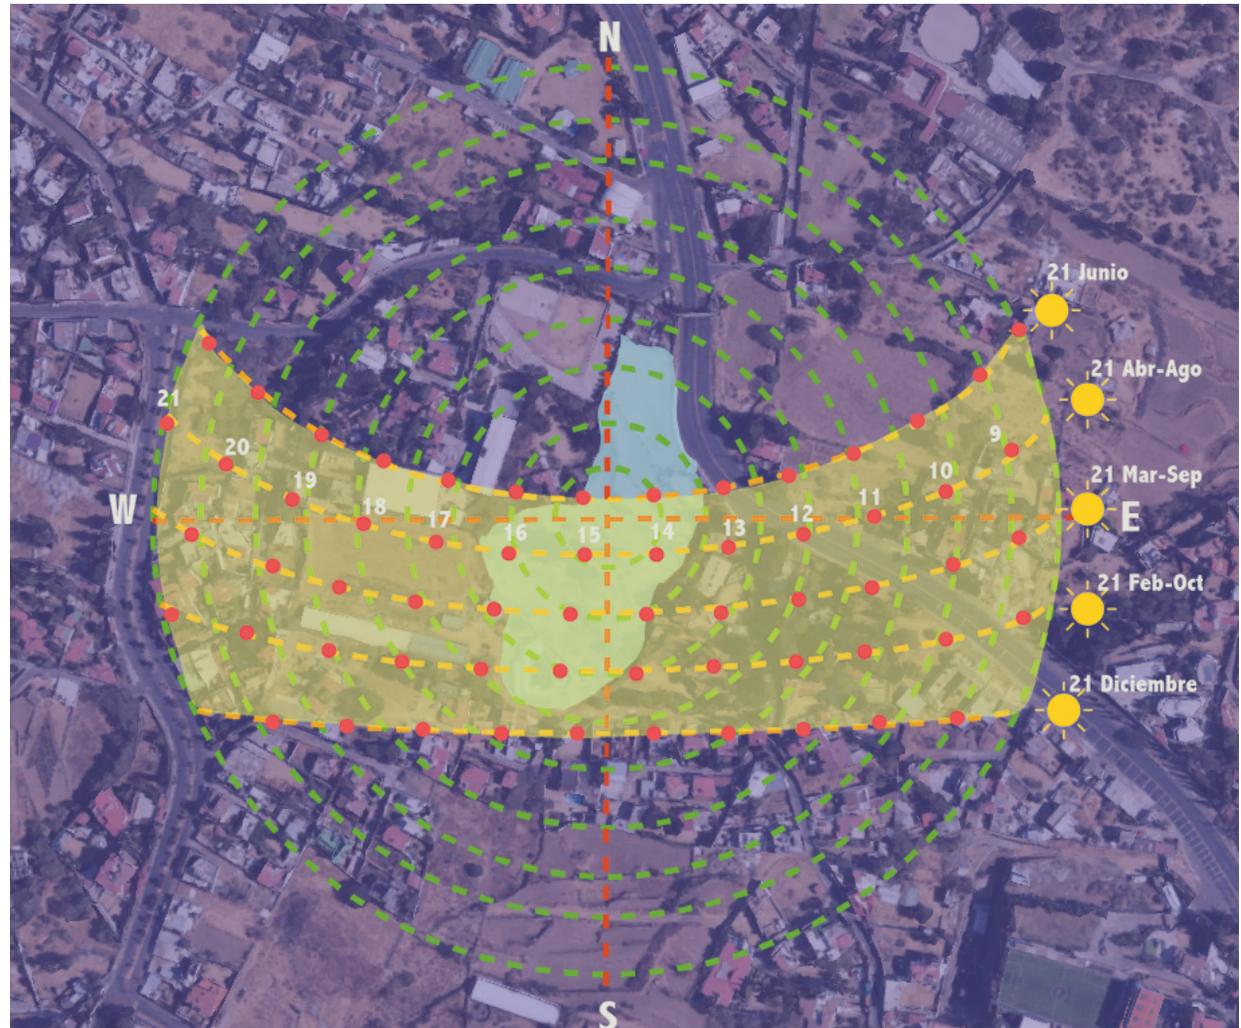
ILUSTRACIÓN 7. ASOLEAMIENTO

Se recomienda orientar las calles o edificios en dirección noroeste-sureste o noroeste-suroeste, generando calles más alargadas en la dirección suroeste o en sentido noreste. Se debe evitar la exposición franca al norte de las viviendas, lo cual se tendría si las calles se orientaran este-oeste. La vegetación es un importante recurso estabilizador del clima, por lo que sería aconsejable su uso a nivel urbano.

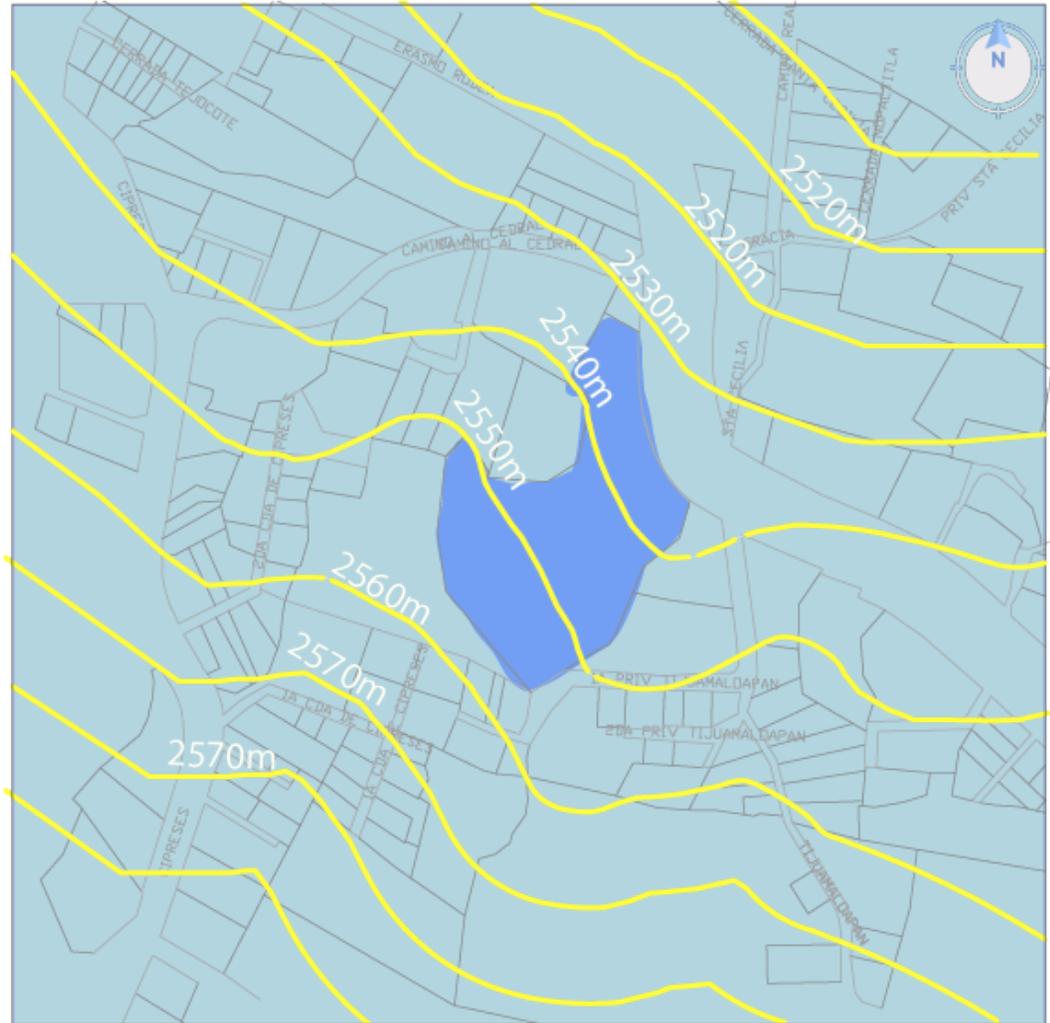
ILUSTRACIÓN 9. TOPOGRAFÍA

El 65% del área total del Programa tiene una pendiente que va del 5% al 11%, siguiendo la pendiente del 12% al 19%, que representa el 15% del área total. Lo que nos indica que en general la zona presenta dificultades para uso urbano. Sobre todo en la introducción de vialidades y redes de servicio, por los altos costos económicos y ambientales que implica su construcción.

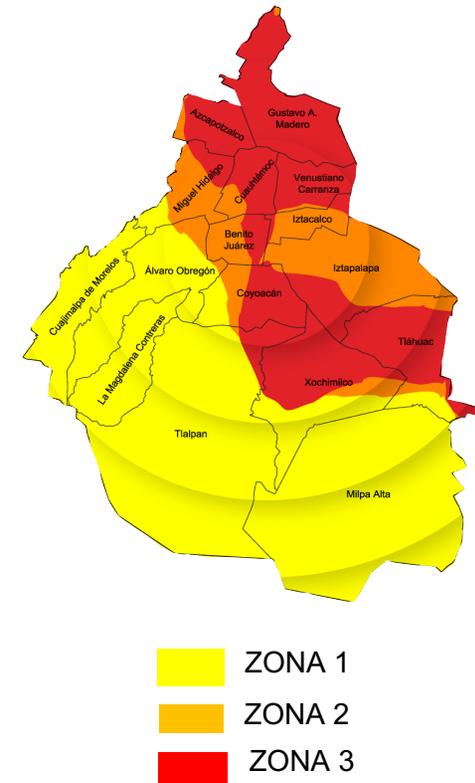
ILUSTRACIÓN 11. TIPOS DE SUELO

De acuerdo a la imagen a San Andrés le corresponde la zona 1: lomerío, suelo firme.

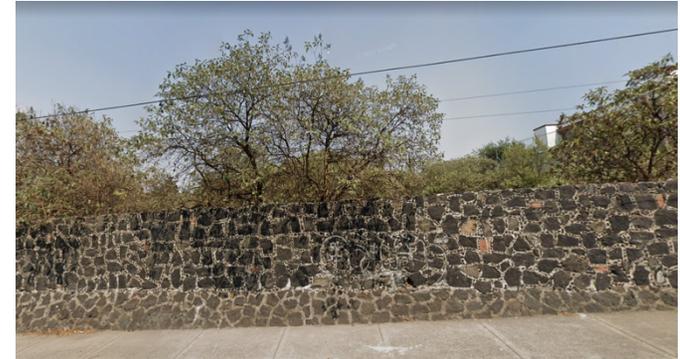
ILUSTRACIÓN 12: IMAGEN URBANA, MATERIALES DE LA REGIÓN

En donde se ubica el predio abunda el tipo de residencia, en donde la traza es de plato roto, la pendiente de los terrenos es de 15%. La mayoría del equipamiento educativo de ahí es privado, las cubiertas son a dos aguas, hay una mezcla de materiales de las fachadas, el único espacio público es la calle, cuentan con alumbrado, poca señalización, pocas banquetas y existe déficit de pavimentación conforme aumenta la pendiente del terreno, no cuentan con bancas en la calle, los árboles en la calle son mínimos, en algunas calles hay teléfonos públicos.

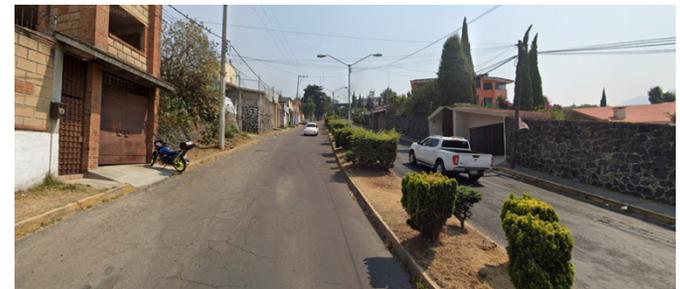
ILUSTRACIÓN 14: SECCIÓN DE VIALIDAD Y DE BANQUETA

En general la sección de banqueta es de 70 cm, sólo permite el paso de una persona, como consecuencia no hay algún tipo de vegetación tampoco

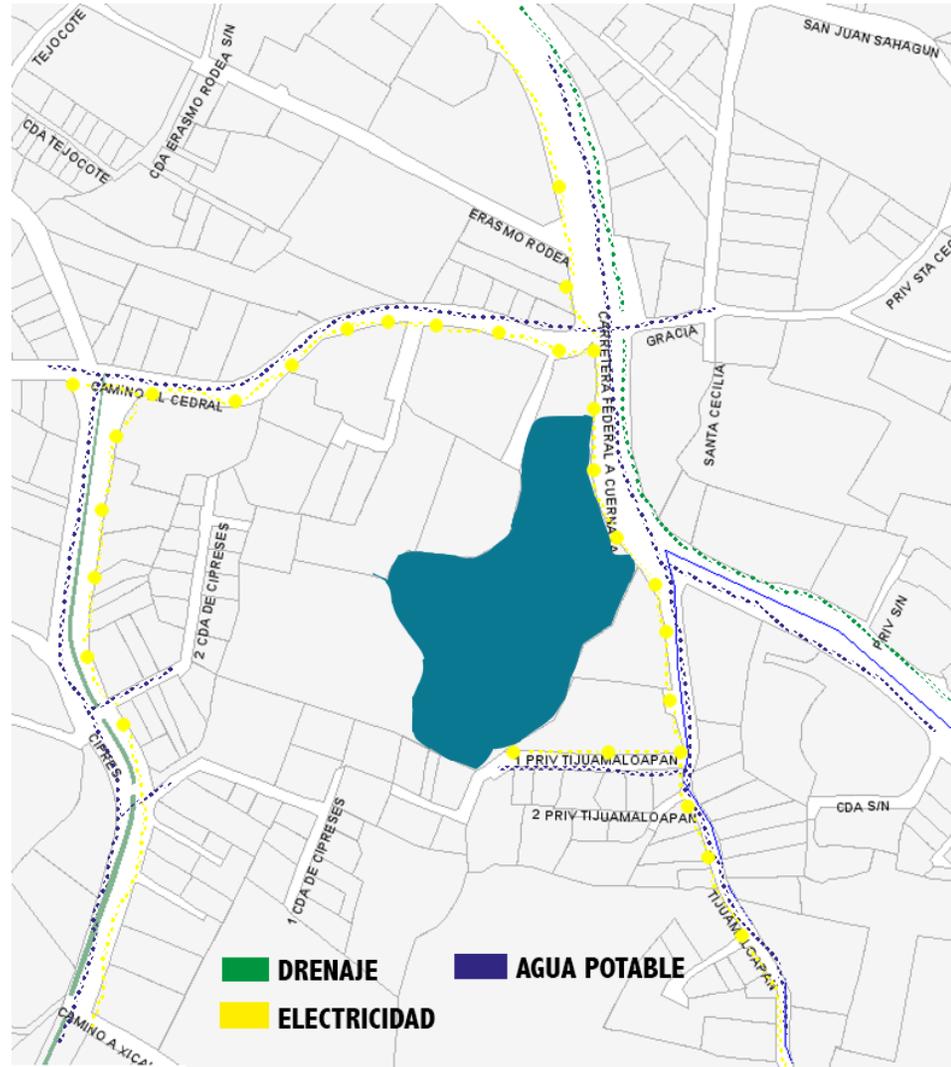
ILUSTRACIÓN 16. INFRAESTRUCTURA

El sistema de drenaje es de tipo combinado en las zonas que existe, lo que significa que se utilizan los mismos conductos para desalojar, tanto las aguas residuales como las pluviales.

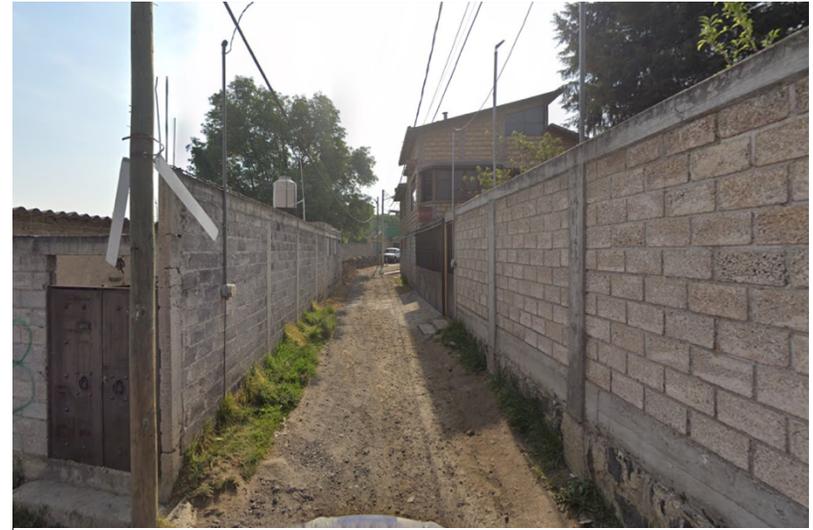
ILUSTRACIÓN 17: CALLE SIN PAVIMENTACIÓN

La carpeta asfáltica en la vialidad es mínima. Existe básicamente en el poblado y algunas de las calles de la periferia. Con aportación de los vecinos, algunas calles se han pavimentado, utilizando materiales permeables que garantizan en cierta medida la filtración del agua al subsuelo, pero todavía quedan bastantes calles sin pavimentación.

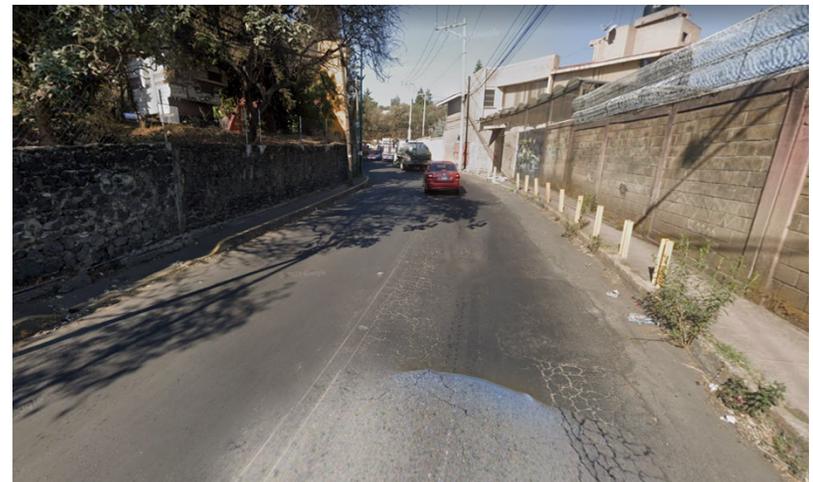
ILUSTRACIÓN 18: VIALIDAD PAVIMENTADA

La zona inmediata al terreno si cuenta con pavimentación.

En un 90% del área total del Programa Parcial no existen guarniciones ni banquetas, privilegiándose el tránsito vehicular sobre el peatonal, es visible que las banquetas cerca del terreno tengan un ancho insuficiente.

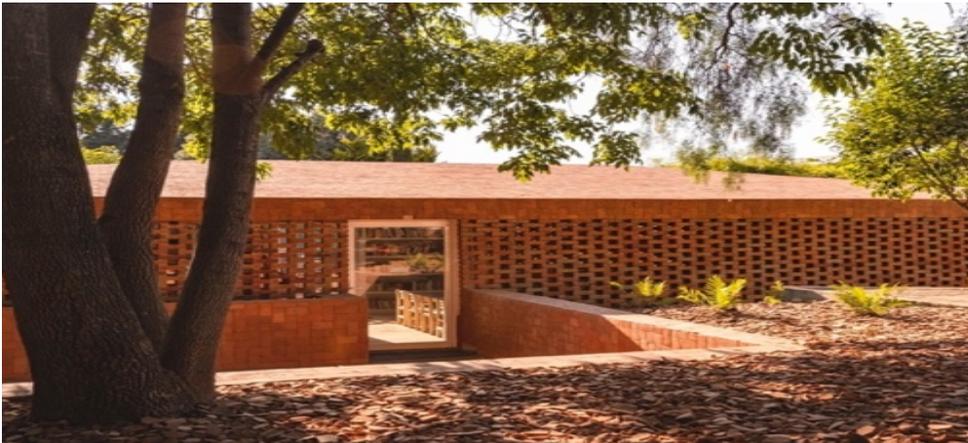
ILUSTRACIÓN 25. MATERIAL: TABIQUE DE BARRO.

En el proyecto se tuvo la idea de reciclar espacios que puedan ser de utilidad, por ejemplo la antigua biblioteca, de la cual se conservaron dos contenedores metálicos, los cimientos, pisos y muros perimetrales. Aquello que estaba en un estado de deterioro fue desmantelado como la techumbre. *“Derivado de un análisis de materiales*

*que se encuentran en el sitio, se tomó la decisión de tener como material único envolvente el tabique de barro, material de un alto uso local”.*<sup>5</sup>

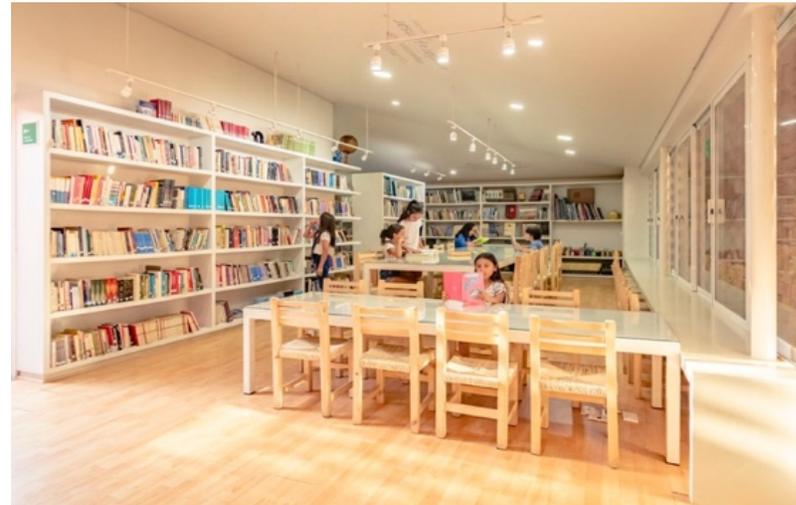
*ILUSTRACIÓN 26. INTERIOR. ZONA DE LECTURA.*

Para ampliar la luminosidad se eligió el blanco como color predominante principalmente en la zona de lectura y biblioteca, la sala polivalente y las salas de artes plásticas. *“La simpleza de su volumetría y el uso de una escasa paleta de materiales logra que este centro encaje de una manera humilde en su contexto”*.<sup>6</sup>

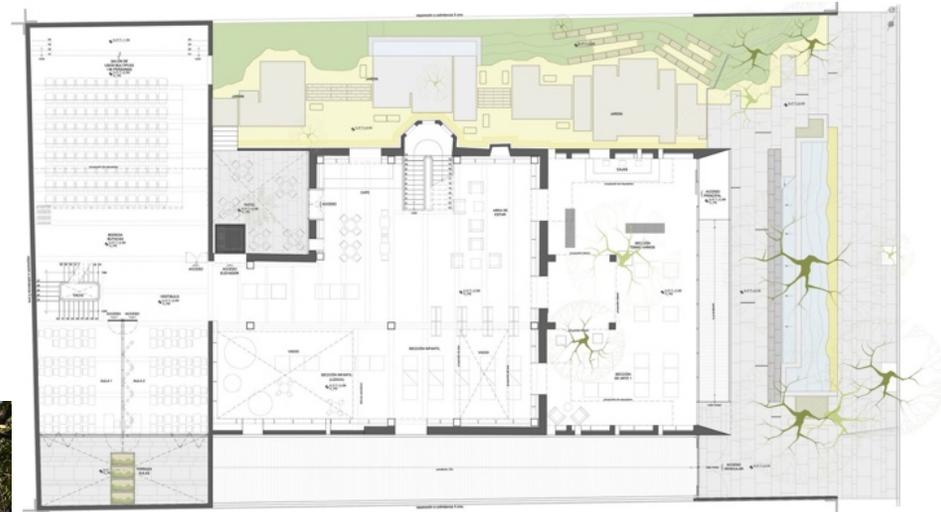
ILUSTRACIÓN 31. PLANTA DE CONJUNTO

Los tres volúmenes que conforman el proyecto se conectan entre sí en planta baja, por medio de la librería, con una escalera. Y así la circulación vertical permite llegar al estacionamiento, terraza en azotea y áreas de usos múltiples.

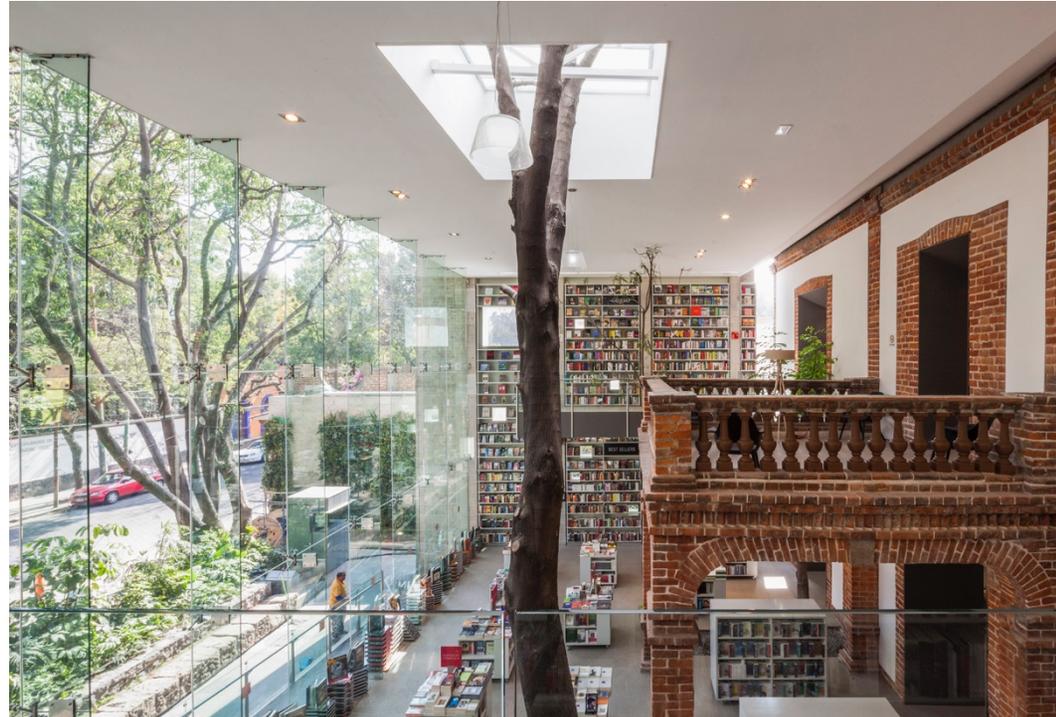
ILUSTRACIÓN 33. INTERIOR. CONTRASTE ENTRE LA INTERVENCIÓN Y LA CASONA ORIGINAL.

La intervención respeta la casona original al mismo tiempo que incorpora su nuevo uso. Mediante los materiales, como recinto y piedra volcánica en el exterior, así como madera y granito color gris en interiores, se integra la totalidad del conjunto.

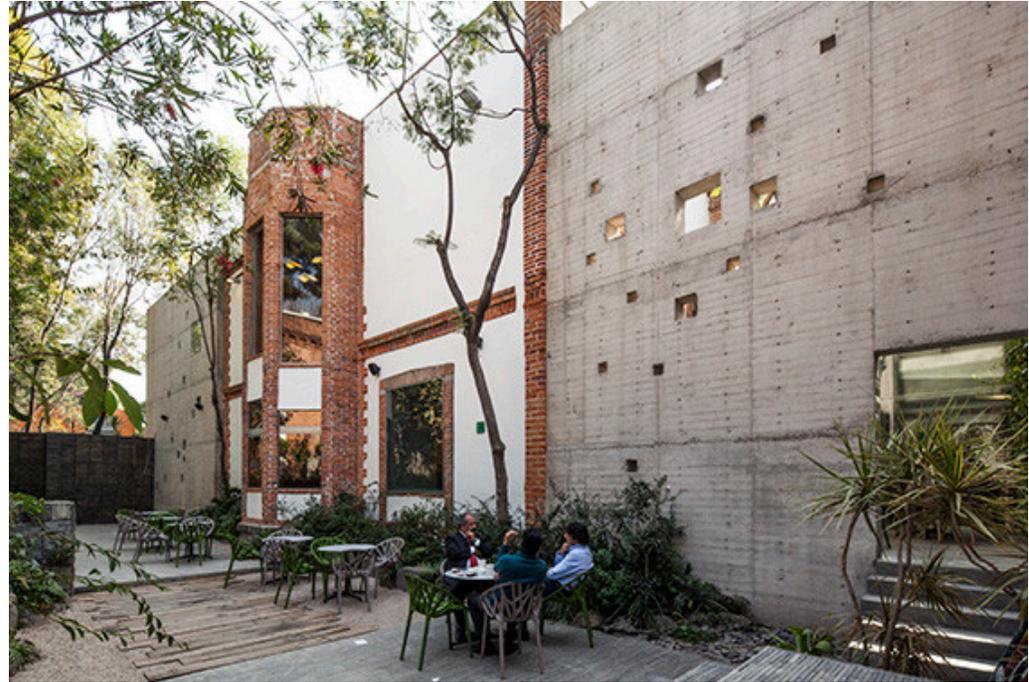
*ILUSTRACIÓN 34. VISTA DESDE EL JARDÍN QUE COLINDA CON LA CAFETERÍA.*

La azotea se propone como techo verde. Los jardines adquieren mayor relevancia en la plaza de acceso, incluso remetiéndose en torno al lugar en donde lo viejo se mezcla con lo nuevo en la parte posterior. La propuesta contempla los árboles existentes y se complementan con una serie de espejos de agua en el exterior así como con dos grandes muros verdes.

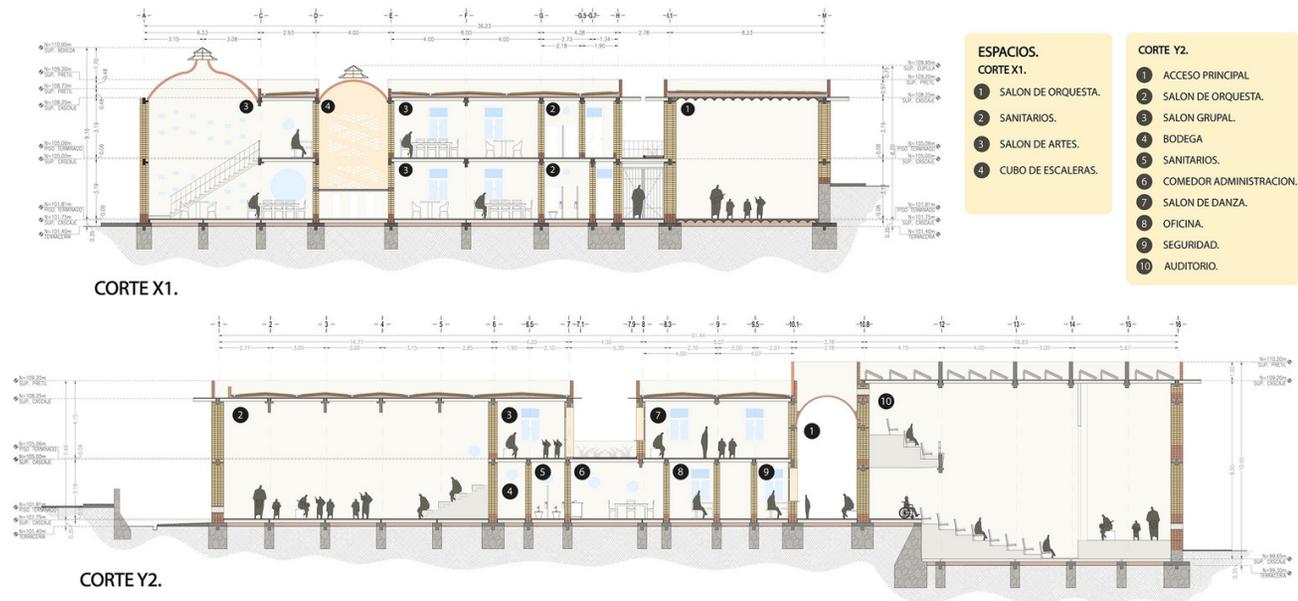
ILUSTRACIÓN 40. CORTES

Los principios constructivos partieron de fabricar localmente los materiales ecológicos por miembros de la misma comunidad. Se llevaron a cabo las técnicas constructivas tradicionales.

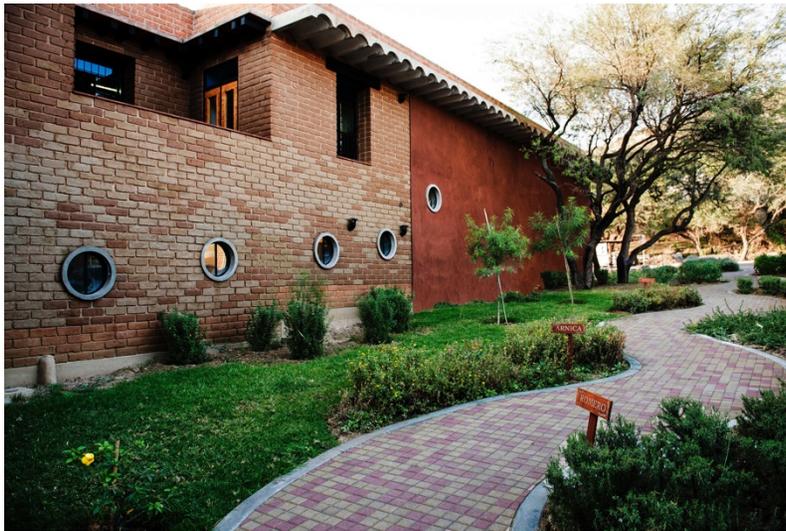
*ILUSTRACIÓN 42. MUROS DE ADOBE*

El CCE IMAGINA rescata las tradiciones y funcionalidad, enseña sobre los principios ecológicos en la construcción, es eficiente energéticamente y, sobre todo, muestra las ventajas sociales, económicas y ambientales de trabajar con tierra con ayuda de muros de adobe.

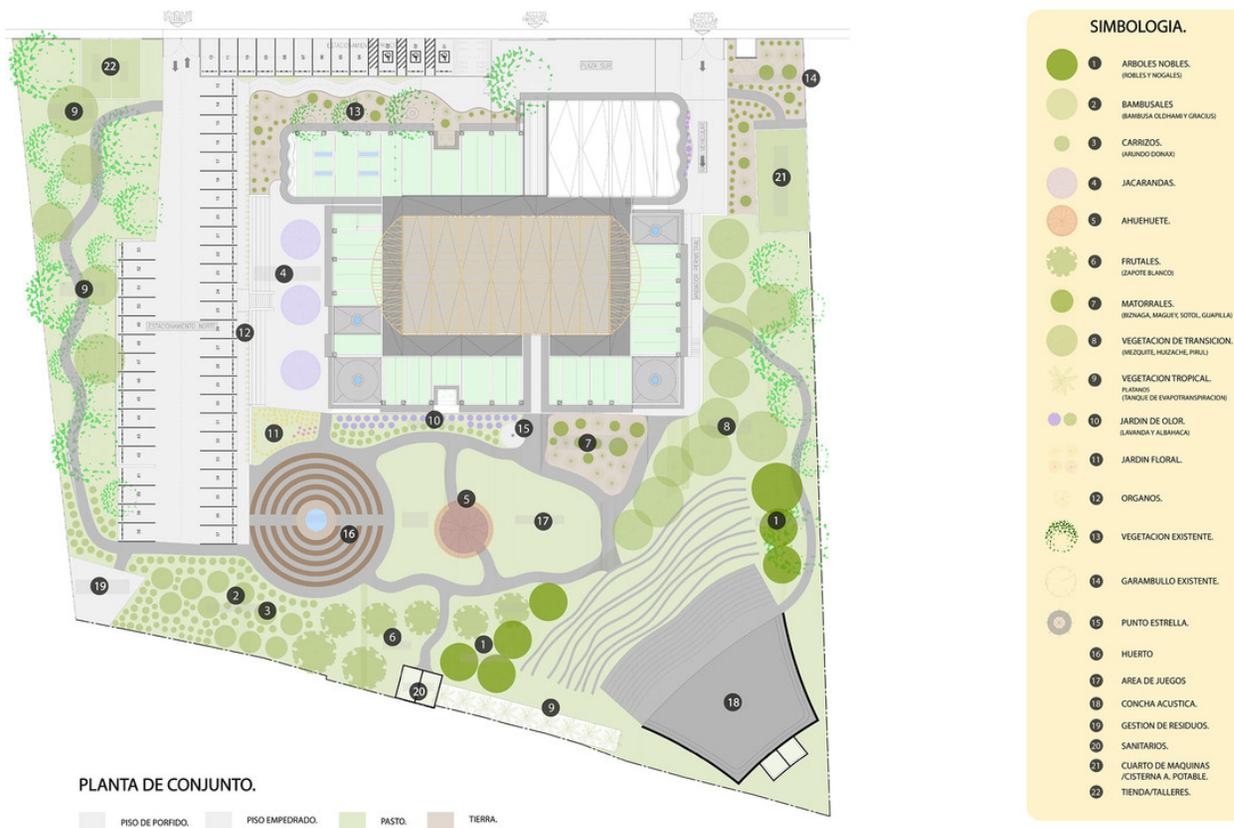
ILUSTRACIÓN 43. PLANTA DE CONJUNTO

Las referencias que me deja el proyecto es la zonificación que plantea, dejando un patio al centro como elemento articulador que integra cada espacio alrededor. También a nivel conjunto la manera de integrar a los elementos de zona pública a privada. Finalmente la propuesta de espacios que imparte el centro cultural, hasta el momento es el ejemplo de programa arquitectónico más amplio.
