UNIVERSIDAD NACIONAL AUTÓNOMA DE MÉXICO

**EVALUACIÓN DE CAMPANARIOS
APOYADOS EN SISTEMAS DE
AISLAMIENTO SÍSMICO**

TESIS

Ingeniero Civil

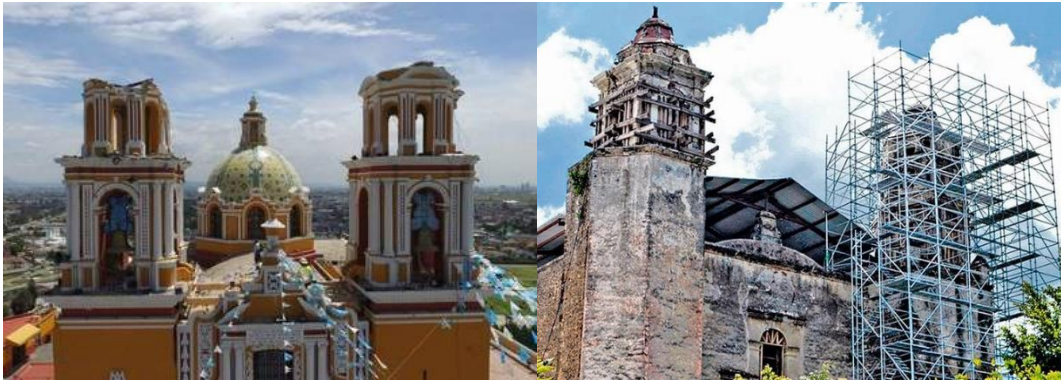
En la Figura I-2, se observan dos ejemplos de campanarios afectados por los sismos. La Figura 2.a) muestra los campanarios damnificados del Santuario del Señor de la Misericordia en el estado de Puebla y la Figura 2.b) muestra los trabajos de restauración en el Templo y Exconvento de la Natividad en Tepoztlán, Morelos.

Figura I-2. Campanarios dañados en templos en sismo 2017. a) Santuario del Señor de la Misericordia y b) Exconvento de la Natividad. Figura obtenida en: a) *La Jornada*, 2017, en <https://www.jornada.com.mx/2017/09/26/fotos/036n1est-1.jpg> y b) *El Sol De Cuautla*, 2018, en <https://www.elsoldecuautla.com.mx/local/callaron-las-campanas-en-tepoztlan-tras-el-19s-2016567.html>.

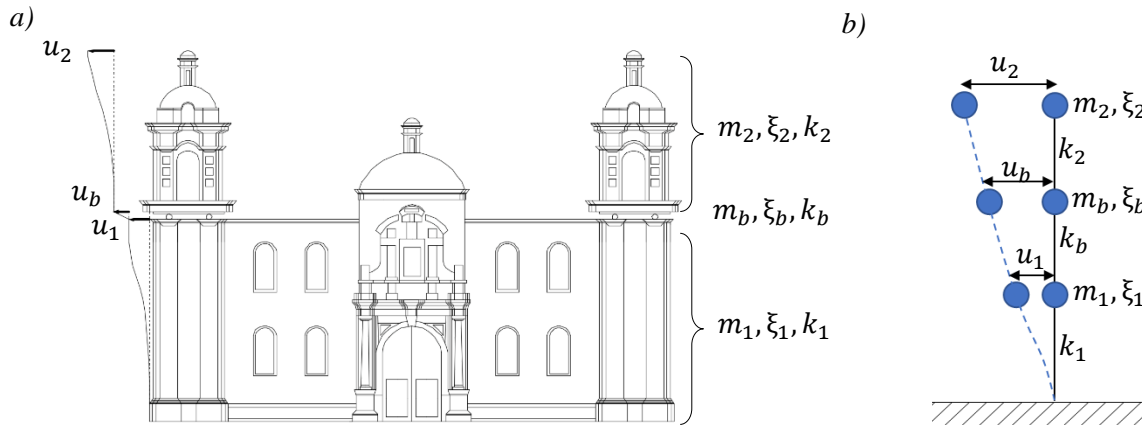
Figura IV-2. Sistema de 3GDL.
