**UNIVERSIDAD NACIONAL AUTÓNOMA DE MÉXICO**  
PROGRAMA DE MAESTRÍA Y DOCTORADO EN INGENIERÍA  
INGENIERÍA CIVIL – GEOTECNIA

**ANÁLISIS COMPARATIVO ENTRE LOS MÉTODOS DE  
1983, 2001 Y 2014 PARA LA EVALUACIÓN DEL  
POTENCIAL DE LICUACIÓN**

TESIS QUE PARA OPTAR POR EL GRADO DE:  
MAESTRO EN INGENIERÍA

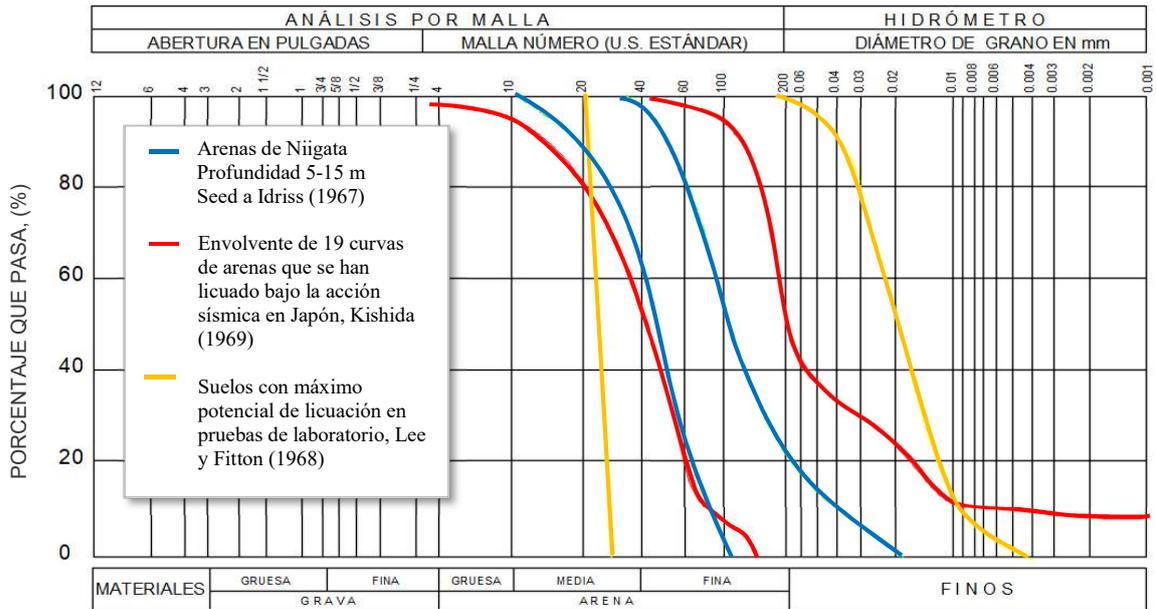
En la Figura 1.1 observa la distribución de las partículas de suelo que facilitan la ocurrencia del fenómeno de licuación propuestos, por Seed e Idriss (1967), Lee y Fitton (1968) y Kishida (1969); quienes determinaron mediante pruebas de laboratorio las envolventes mostradas.

Figura 1.1 Determinación de suelos potencialmente licuables, en función de la distribución granulométrica. Henríquez, 2007.

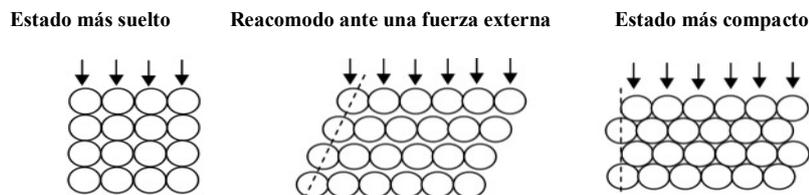
Figura 1.4 Compacidad de un conjunto de partículas con características uniformes (Mitchell - Soga, 1930)

En la Figura 1.4, se ilustra con un conjunto de esferas el comportamiento del suelo, tratando de simular un material uniforme en estado suelto y el reacomodo que se presenta ante un movimiento externo, así como el resultado final equivalente a un estado con una menor relación de vacíos y, por lo tanto, más denso.

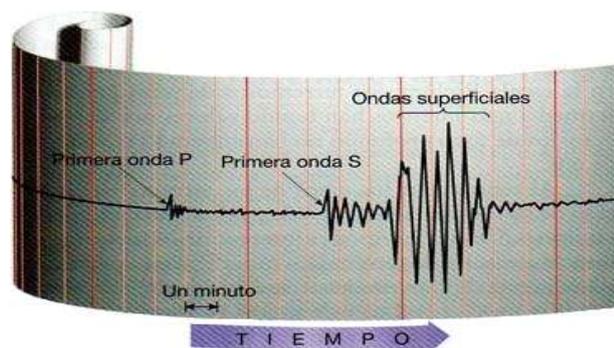
Figura 1.5 Sismograma total (Google, s.f.)

Durante un evento sísmico ocurren diferentes tipos de onda, como son las ondas de cuerpo (ondas primarias y secundarias) y las ondas de superficie (ondas Love y Rayleigh), como se puede apreciar en el sismograma total de la Figuras 1.5 y los tipos de movimiento mostrados en la Figura 1.6.

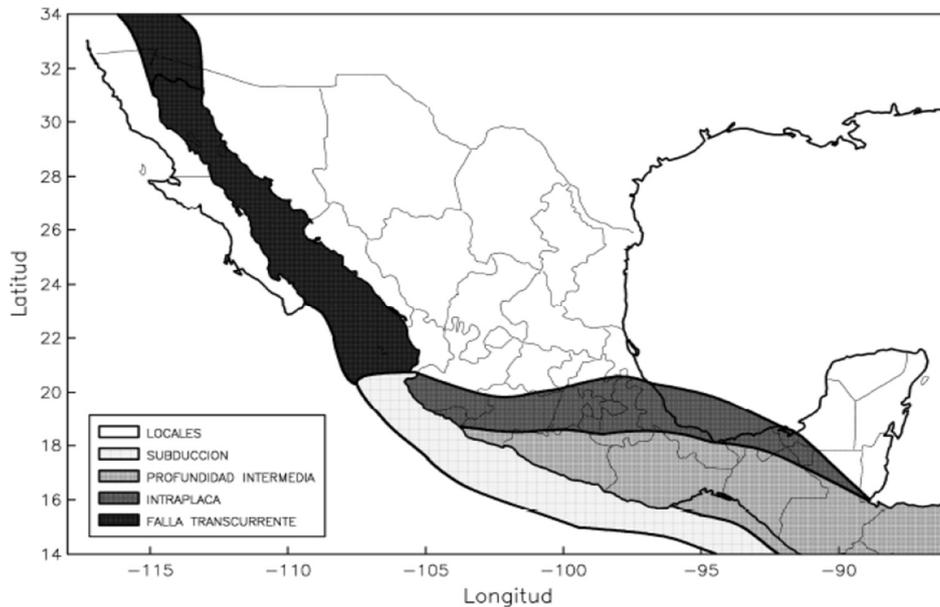
En la república mexicana se pueden presentar diferentes tipos de sismos (Figura 1.7), debido a los mecanismos sismogénicos que se ven involucrados. Podemos encontrar sismos transcurrentes (por ejemplo, la falla de San Andrés); sismos de fallamiento normal o de profundidad intermedia (se producen dentro el continente, como el sismo del 2017 en el estado de Puebla); sismos intraplaca (sistema de fallas Acambay); sismos locales debido a los sistemas de fallas presentes en cada estado; y los sismos de subducción o convergentes, estos últimos son los más preocupantes (Jaimes et al, 2011).

Figura 1.7 Fuentes potenciales de sismos en el territorio mexicano

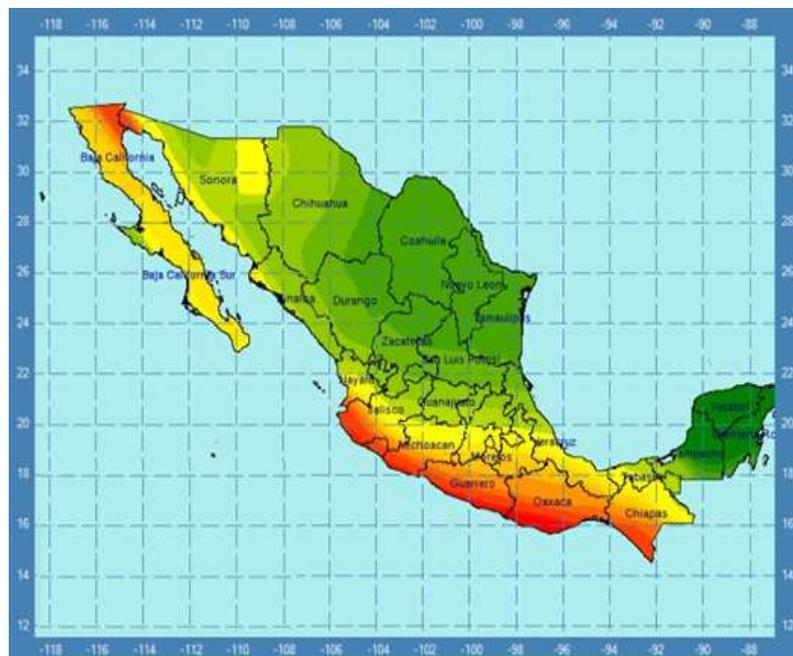
Figura 1.10 Regionalización sísmica. Ref. PRODISIS

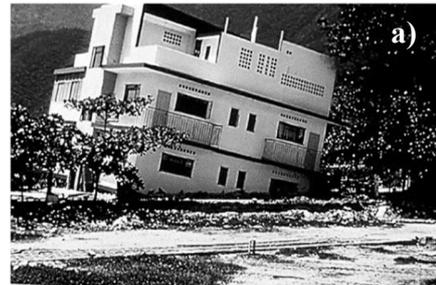
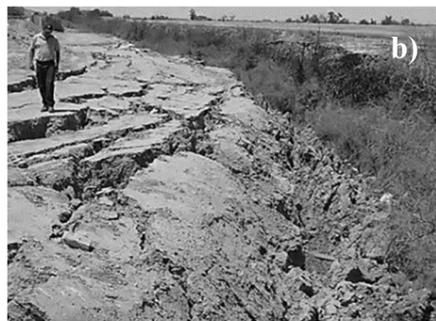
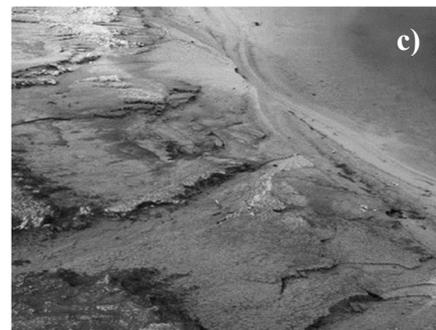
➤ *Pérdida de capacidad de soporte*: Se origina por la pérdida de resistencia del suelo, provocando grandes deformaciones las cuales generan asentamientos y rotación de las estructuras desplantadas sobre el material (Figura 1.14a).

➤ *Desplazamientos laterales (lateral spreading)*: Se presentan como deformaciones laterales de bloques de suelo, que van desde unos pocos centímetros hasta decenas; son superficiales y pueden ocurrir en taludes con pendientes muy pequeñas (menor a 5°) e inclusive horizontales. El suelo desplazado, usualmente, presenta fisuras, grietas e inclinaciones en la superficie de falla, con movimiento con tendencia hacia los cuerpos de agua (Figura 1.14b); afectando las cimentaciones ubicadas sobre el bloque del área afectada (Villegas, 2001).

➤ *Falla de flujo*: Es la más catastrófica, se presenta en sitios con pendientes mayores a 5°, con desplazamiento desde metros hasta kilómetros. Los flujos suelen ser muy extensos y producir daños muy severos en las estructuras que se encuentran sobre ellos o en su trayectoria de desplazamiento (Figura 1.14c). Son deslizamientos en los que la superficie principal de falla resulta cóncava hacia arriba, en forma de concha o cuchara (Fuentealba, 2015).

➤ *Volcanes de arena*: Son prueba diagnóstica de la elevación en la presión de poro. Durante el sismo se forman vías por el escape de agua hacia la superficie, de zonas de alta presión de poro a poca profundidad (Figura 1.14d). El agua tiende a fluir a través de discontinuidades o grietas, en forma de flujos de agua y aire mezclados, con una cantidad considerable de sedimentos finos en suspensión que se depositan en forma cónica alrededor de la boca (Committee on Earthquake Engineering, 1985).

Figura 1.14 Evidencias de la ocurrencia de licuación. (Google, s.f.)

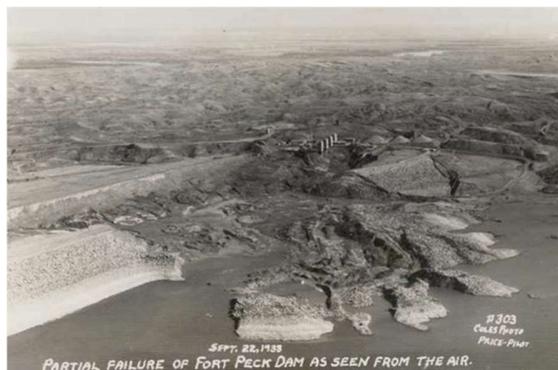
Ubicada en el noreste de Montana, Estados Unidos, cerca de Glasgow y adyacente a la comunidad de Fort Peck. Fue construida con arenas de río y suelos granulares de grano fino de origen aluvial, sobre un estrato de 130 pies de arenas, gravas y arcillas de origen aluvial, debajo del cual, se encontraba una arcilla (lutita) laminada con capas intercaladas de bentonita (Figura 2.1).

Figura 2.1 Falla de flujo de la Presa Fort Peck, Montana, EE.UU. (1938). (Association of state dams safety, 1984)

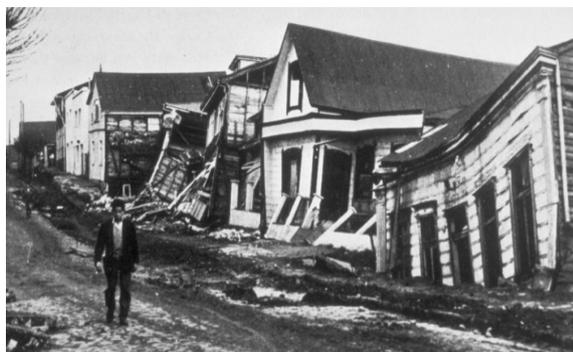
Figura 2.2 Daños ocasionados por el sismo de Valdivia, Chile, en 1960  
National Center for Environmental Information

La destrucción de la ciudad fue estimada en un 80% (Figura 2.2), con grandes daños en viviendas, edificios, calles e infraestructura urbana (Rojas, 2018).

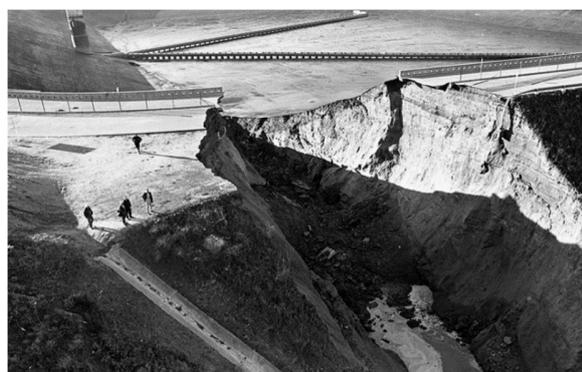
La presa fue construida en la cima de una colina baja, directamente sobre una falla activa, tallada por las orillas del valle y cerrada por una presa de tierra; conformada por materiales como limos débilmente cementados, arenas y gravas.

**Figura 2.3** Falla de Presa Balwin en California, EE.UU. (1963). (Association of state dams safety, 1984)

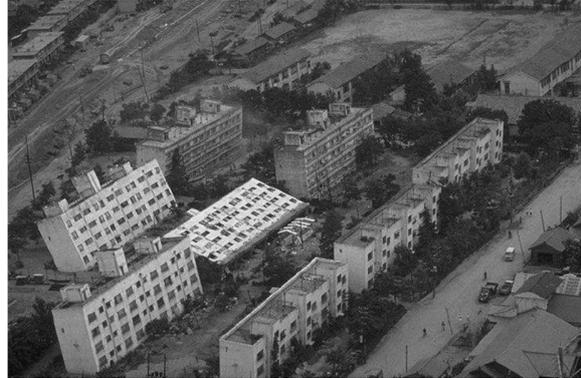
Figura 2.4 Inclinación de edificios de apartamentos causada por el sismo de 1964, en Niigata (Ishihara - Koga, 1981)

La porción costera de la llanura de Niigata es predominantemente de origen aluvial, está compuesta por sedimentos marinos. En estudios realizados después del sismo, se consideró que los aluviones se extendían aproximadamente 30 m por debajo de la superficie del suelo; también, se determinó que el subsuelo de Niigata consistía en depósitos de arena de espesor de más de 150 m, con lentes dispersos de arena limosa de consistencia variada.

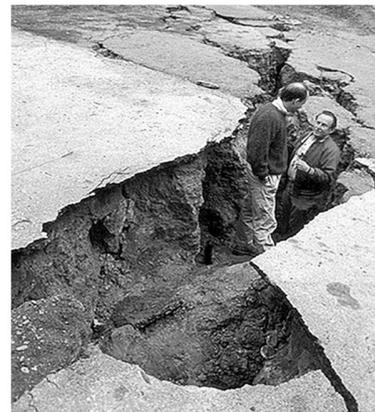
Figura 2.6 Agrietamiento y desplazamiento lateral, presente en el sismo de Loma Prieta, California, EE.UU. (Google, s.f.)

Estudios posteriores al sismo determinaron que el basamento se encontraba cubierto por aluviones del Pleistoceno tardío (depósitos aluviales en abanico ligeramente consolidados, que consisten en gravas y arenas con algo de limo), aluviones del Holoceno (mal consolidado) y depósitos de estuarios del Holoceno. La falla ocurrió en zonas donde el basamento estaba expuesto, en cortes naturales y artificiales muy inclinados y erosionados, después de dos años secos (Shephard et al., 1990).

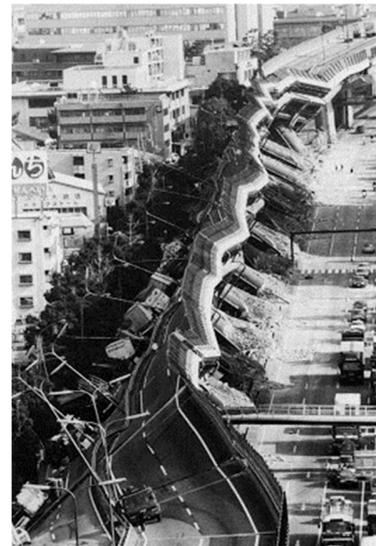
Figura 2.7 Pérdida de resistencia al corte, en Kobe, Japón (1995). (Google, s.f.)

El suelo de la bahía de Osaka está cubierto por una arcilla marina compresible, presenta contenidos de agua entre 70 y 100%, por lo que el daño ocasionado por este sismo se ha comparado con el de México de 1985.

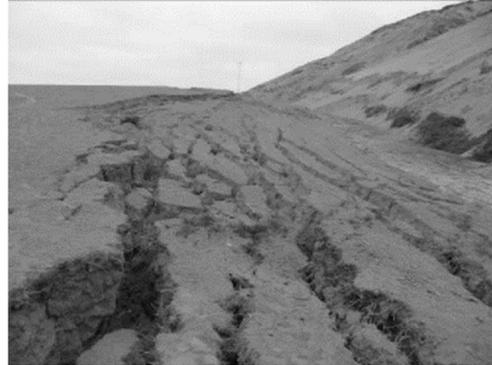
Figura 2.8 Desplazamiento lateral en Pisco, Perú (2007) (Zavala et al., 2008)

Los daños y pérdida de vidas fueron cuantiosos, en cuanto aquellos daños generados por licuación se presentaron: falla de talud en Jahuay, desplazamiento lateral en Canchamana hacia el mar, falla de cimentaciones superficiales en Tambo de Mora, conos de arena y desplazamiento lateral con grietas significativas en Puerto General San Martín (Tavera, 2014).

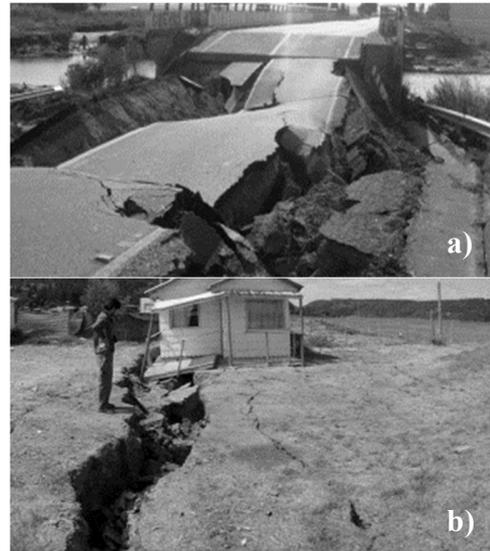
Figura 2.9 Daños ocasionados por el sismo, Maule, Chile (2010)  
a) Colapso de Puente Tubul, por licuación en los cimientos.  
b) Agrietamiento y desplazamiento lateral en las orillas de la laguna Cahuil (Fuentealba, 2015).

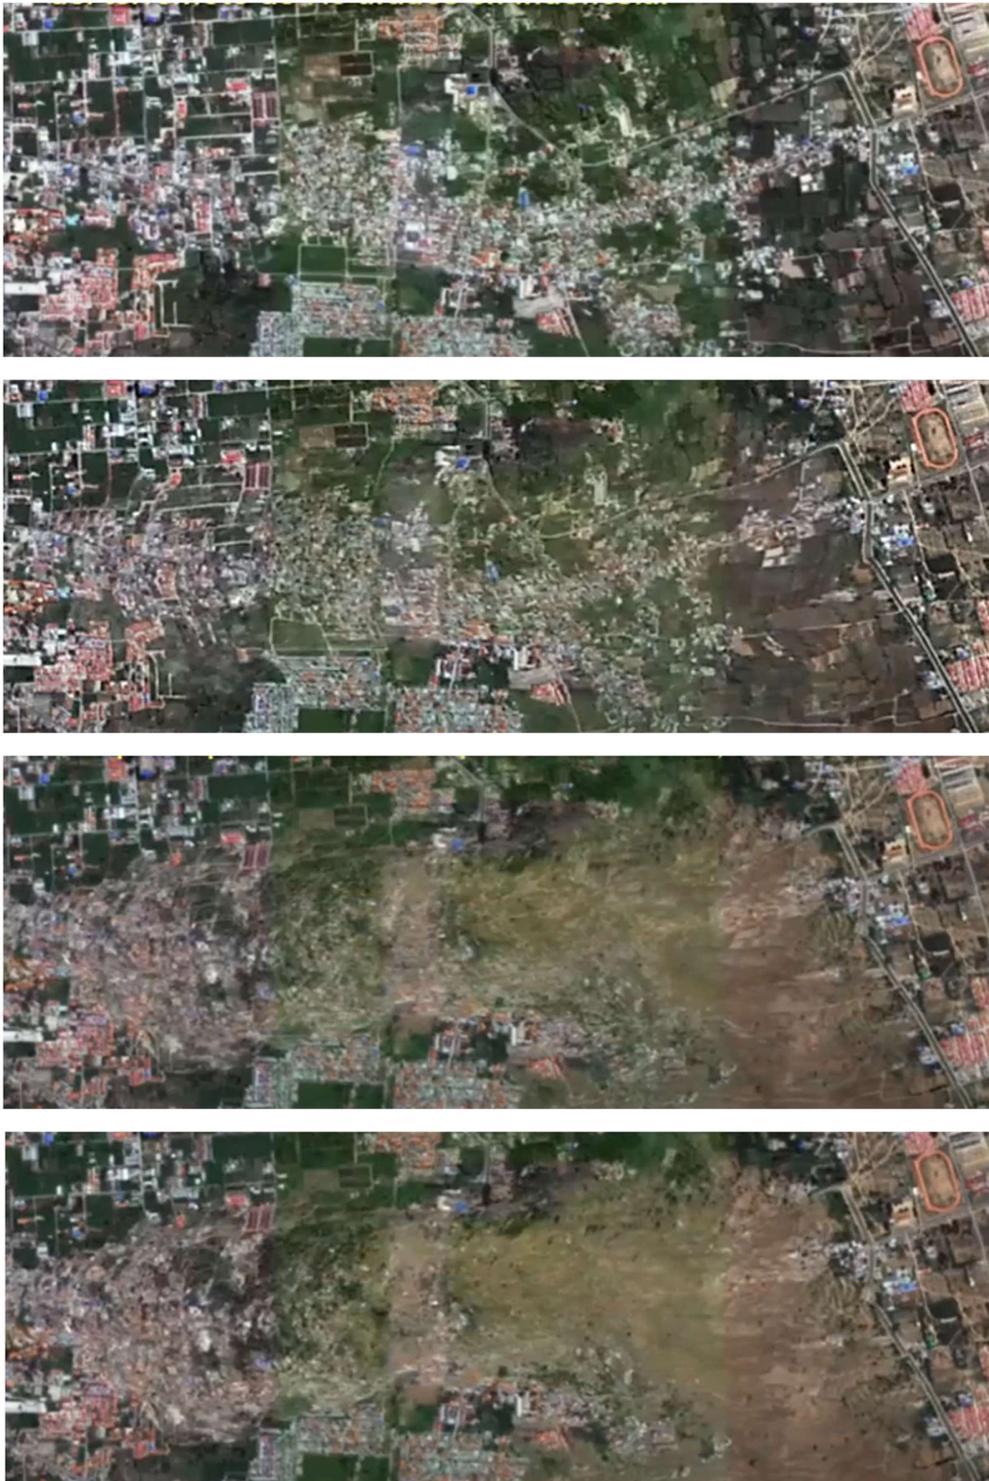
Figura 2.13 Secuencia de falla de flujo en Petobo, Indonesia (2018)  
Imagen tomada de un video en internet.  
<https://www.youtube.com/watch?v=3EekdTldpM4>

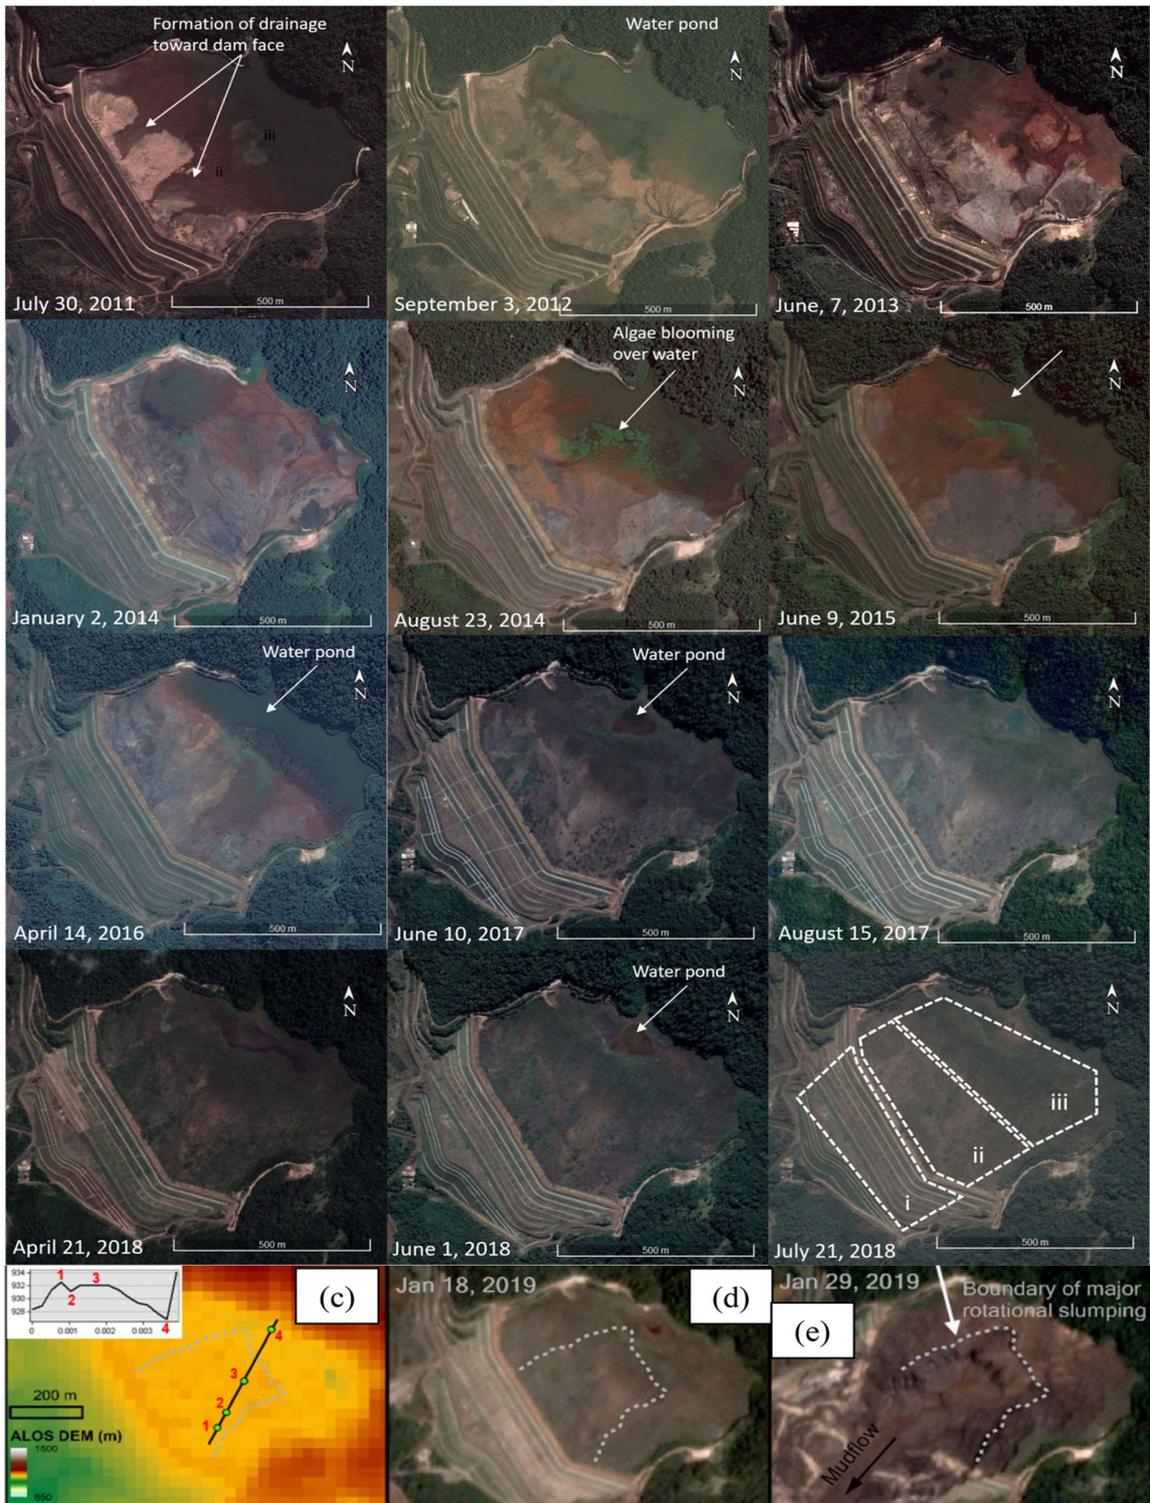
Figura 2.14 Secuencia fotográfica del monitoreo de la Presa en Brasil (imágenes capturadas entre 2011 - 2019)  
 The 2019 Brumadinho tailings dam collapse: Possible cause and impacts of the worst human and environmental disaster in Brazil.  
 (Silva et. al., 2020).

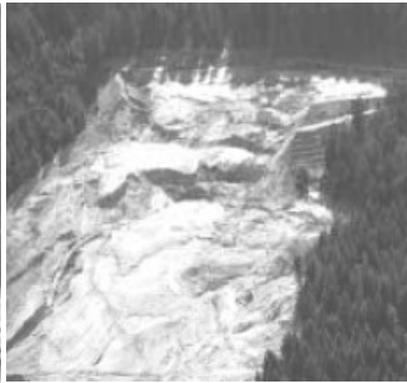
**Presa Prestavel, Italia (Figura 2.15a)**

Conformada por un depósito superior (segunda) y otro inferior (primera en haberse construido), de 50 m de altura, de manera conjunta. El terraplén del depósito superior colapsó sobre el depósito inferior, arrasando todo a su paso a una velocidad de 90 km/hr a lo largo de 5 km<sup>9</sup>.

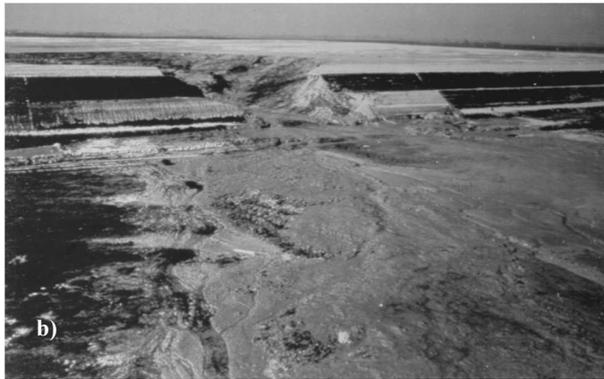
**Presa Merriespruit Harmony, Sudáfrica (Figura 2.15b)**

La falla fue atribuida a las violentas tormentas eléctricas de la noche del 22 de febrero de 1994 que se presentaron sobre Virginia, dejando caer más de 50 mm de lluvia en 30 minutos. Se produjo un colapso repentino y se formó una brecha de 150 m de ancho en el muro de la presa, que no contaba con la capacidad suficiente para contener el flujo adicional, de 50 000 m<sup>3</sup> de lluvia, lo que finalmente condujo a una falla general masiva (Van Niekerk - Viljoen, 2005).

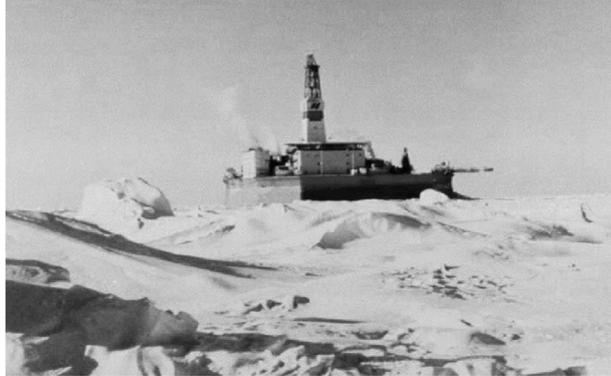
Figura 2.16 Plataforma Molikpaq, en el mar de Beaufort, Canadá. 1986

La plataforma fue construida en una berma artificial, su cimentación consta de un cajón ártico móvil de acero sumergido una profundidad de 21 m.

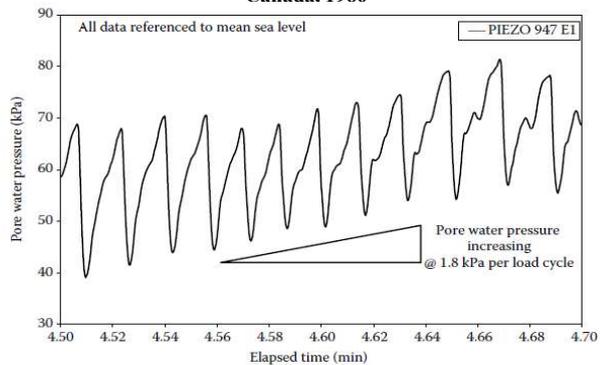
Figura 2.17 Detalle del exceso de presión de poro. Molikpaq, 1986.

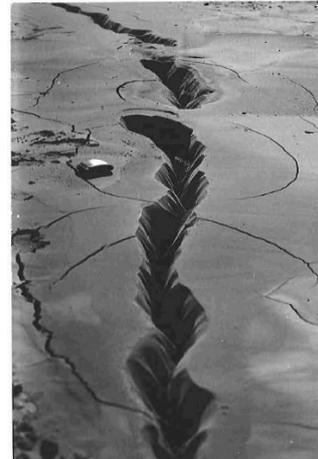
Figura 2.21 Efecto de licuación posterior al sismo en Mexicali, Baja California, en 1979 (Google, s.f.)

El 15 de octubre de 1979 ocurrió un sismo de magnitud 6.8 Mw, cuyo epicentro se localizó cerca de Mexicali a una profundidad estimada de 12 km. Es mejor conocido como “*temblor Imperial*”, generó grietas en terraplenes, recubrimientos, en canales y drenes; hay registros de cómo brotaba arena y grava de las grietas, inclusive de cimentaciones que giraron varios grados (Bazán-Muriá, 1980).

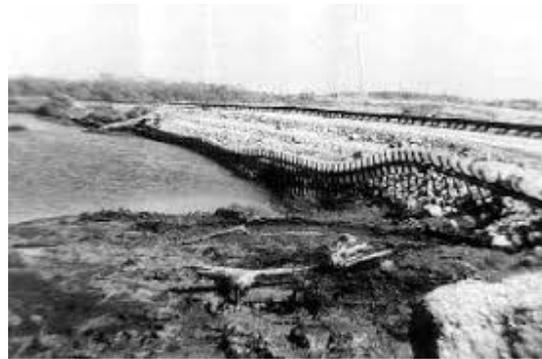
Figura 2.24 Daños provocados por el tsunami después del sismo en Lázaro Cárdenas, Michoacán (1985) (Google, s.f.)

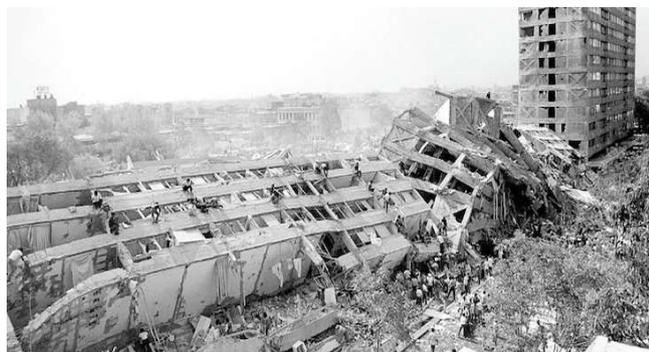
Figura 2.25 Derrumbe del edificio Nuevo León, en la Unidad Habitacional Nonoalco Tlatelolco, Ciudad de México, 1985. (Google, s.f.)

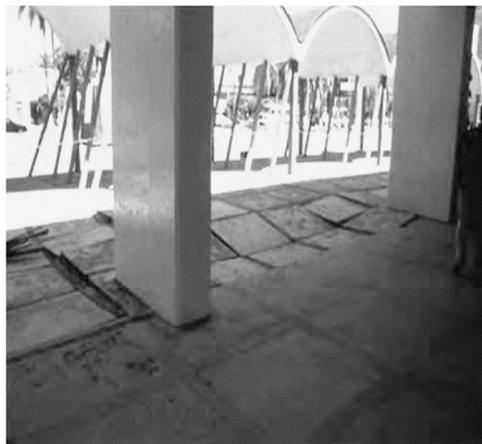
Figura 2.26 Daños debido a licuación de arena en las instalaciones de la UMF-2 del IMSS en Manzanillo, Colima (1995) (Google, s.f.)

Algunos pisos sin refuerzo fueron empujados hacia arriba por la eyección de arena y agua a través de las grietas, además de volcanes reportados de hasta 3 m de diámetro y desplazamiento de algunas cimentaciones lo que originó colapsos.

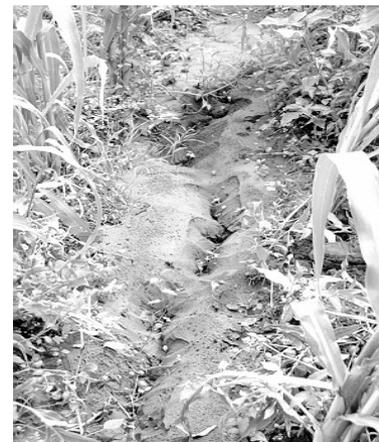
El fenómeno de licuación se presentó en la región Sur de Tlaxcala a unos 20 km y al noroeste de la ciudad de Puebla a unos 140 km del epicentro, en la zona rural y en las cercanías del río Zahuapan. Se observaron volcanes que expulsaron material de color oscuro (arenas – ceniza volcánica), de tamaño uniforme con una proporción alta de materiales finos limosos, sin plasticidad (CENAPRED - Alcocer et al., 1999).

Figura 2.28 Evidencia de licuación en zonas de cultivo cercanas al estado de Tlaxcala. (Google, s.f.)

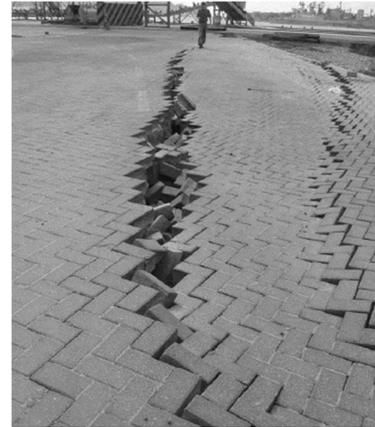
Dentro de las afectaciones observadas el malecón y el muelle fiscal presentaron deslizamientos y asentamientos de varios centímetros, posiblemente por el efecto de licuación.

Figura 2.29 Evidencia de licuación en las instalaciones del puerto de Manzanillo. (Google, s.f.)

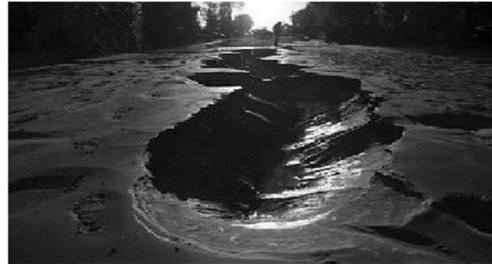
Figura 2.31 Daños provocados por licuación, en el sismo de Baja California en 2010 (Google, s.f.)

Se presentaron numerosas pérdidas humanas además de daños a inmuebles e infraestructura, entre los que se encontraron desplazamientos laterales, asentamientos, agrietamientos, volcanes de arena y pérdida de capacidad de soporte.

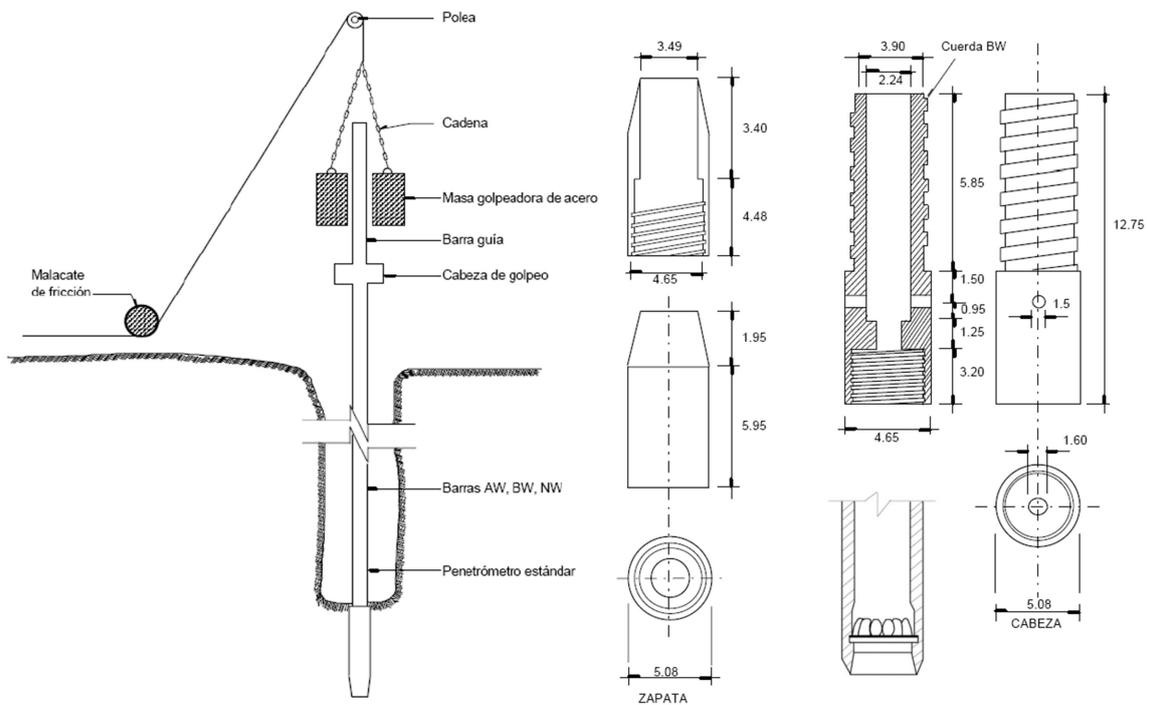
Figura 3.1 Prueba de penetración Estándar (SPT) y esquema del Penetrómetro Estándar  
Referencia: PEMEX – Exploración y Muestreo de Suelos para proyectos de Cimentaciones (Primera Parte)

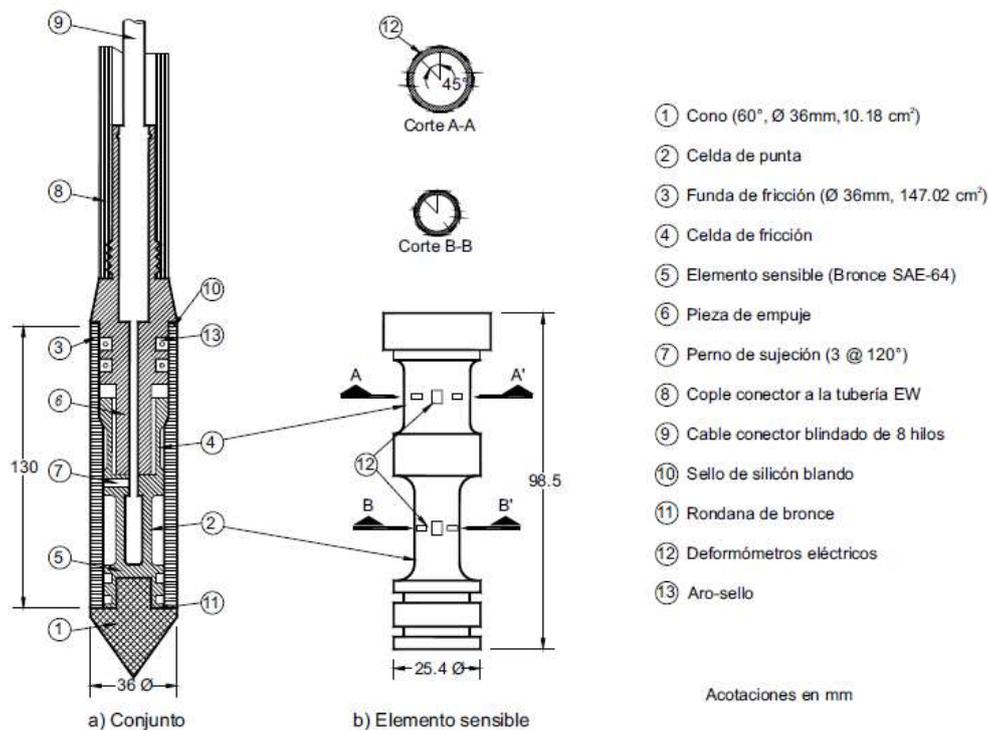
Figura 3.2 Corte transversal del Penetrómetro de Cono Eléctrico (CPT)  
Referencia: *El cono en la exploración geotécnica*. (Santoyo et. al., 2012).

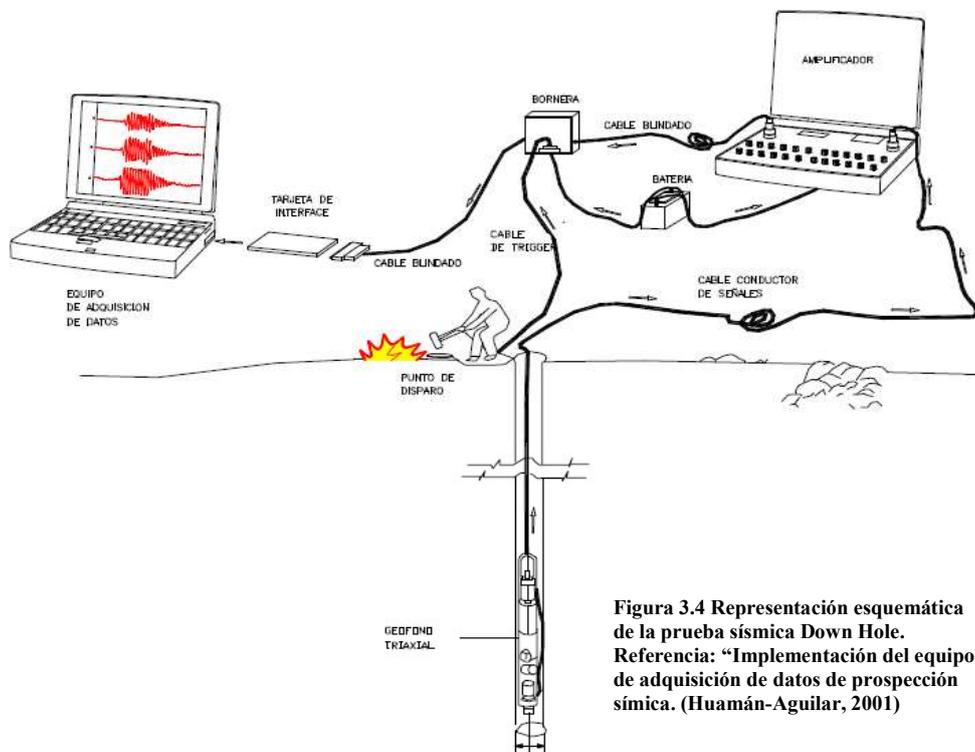
Figura 3.4 Representación esquemática de la prueba sísmica Down Hole. Referencia: "Implementación del equipo de adquisición de datos de prospección sísmica. (Huamán-Aguilar, 2001)

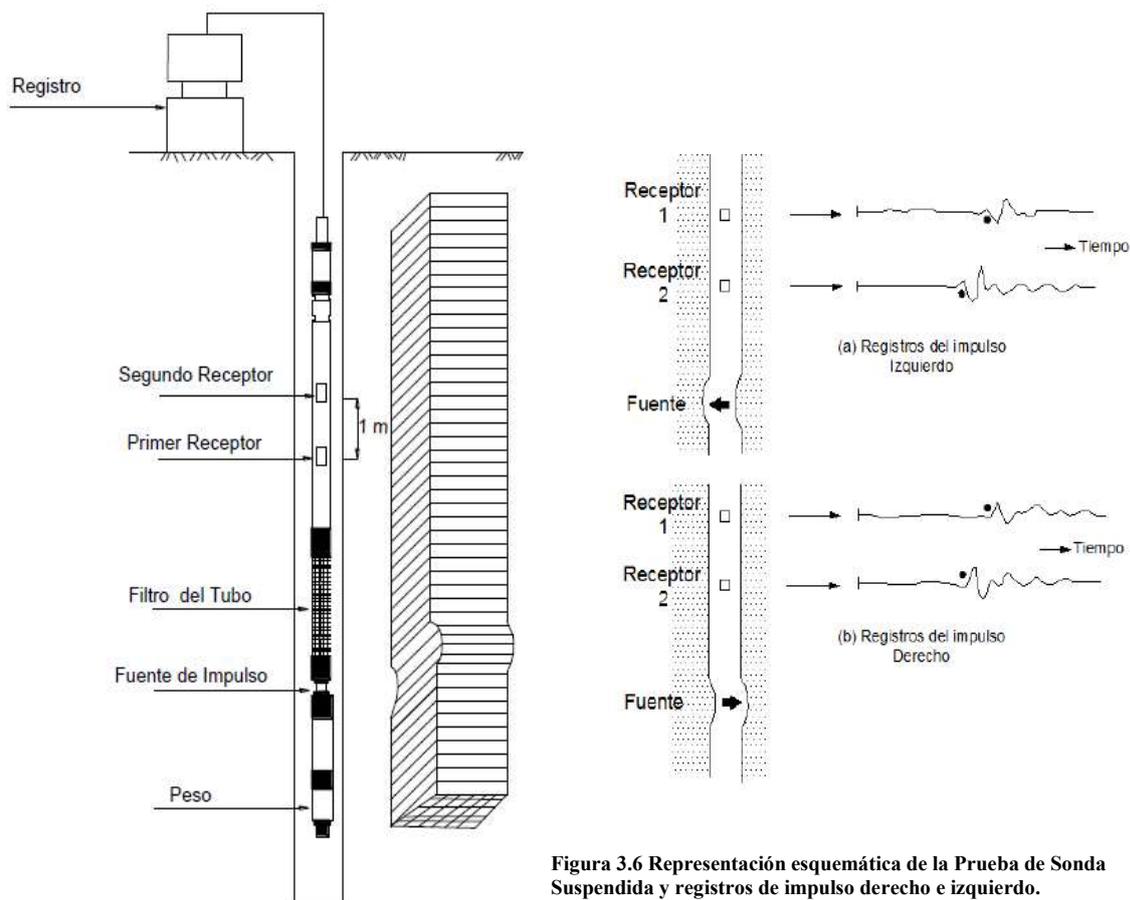
Figura 3.6 Representación esquemática de la Prueba de Sonda Suspendida y registros de impulso derecho e izquierdo. Referencia: Tesis – “Aplicaciones de la dinámica de suelos” (N. Gordillo, 2011)

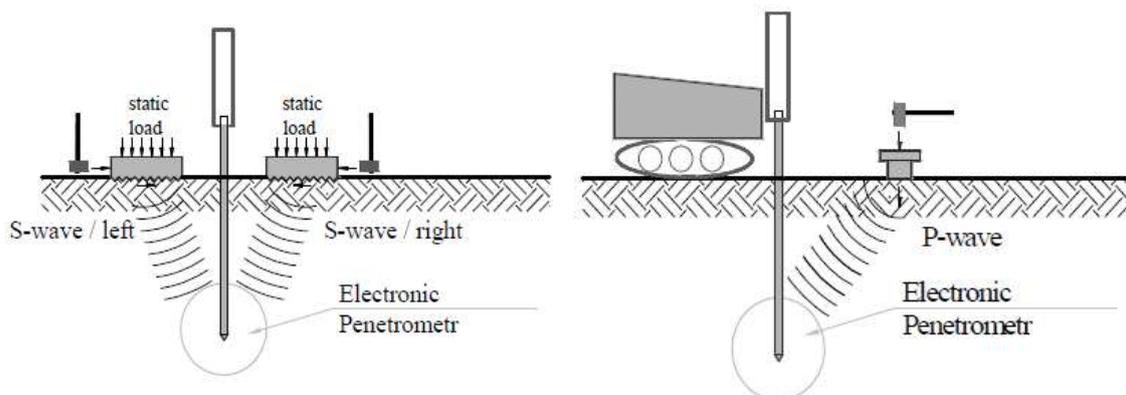
Figura 3.7 Diseño esquemático de la Penetración del Cono Sísmico  
 Izquierda: Prueba para la determinación de ondas S  
 Derecha: Prueba para la determinación de ondas P  
 Referencia: *Seismic Testing with SCPTU static probe*. Bagisníka (2010)

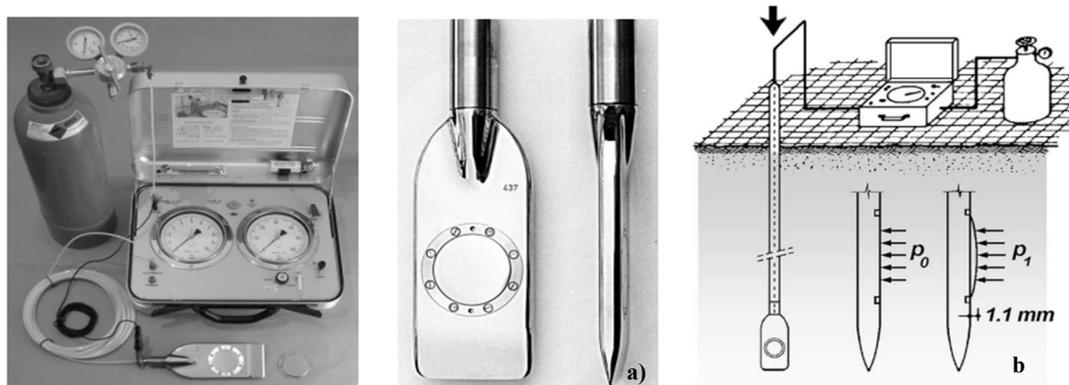
Figura 3.8 Dilatómetro Plano: a) Paleta o cuchilla del dilatómetro; b) Diagrama de Prueba de Dilatómetro de Marchetti (DMT)

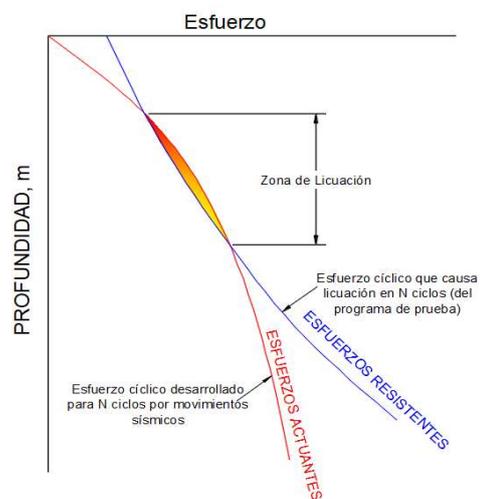
Figura 4.1. Método para la evaluación de potencial de licuación (Seed e Idriss, 1970)

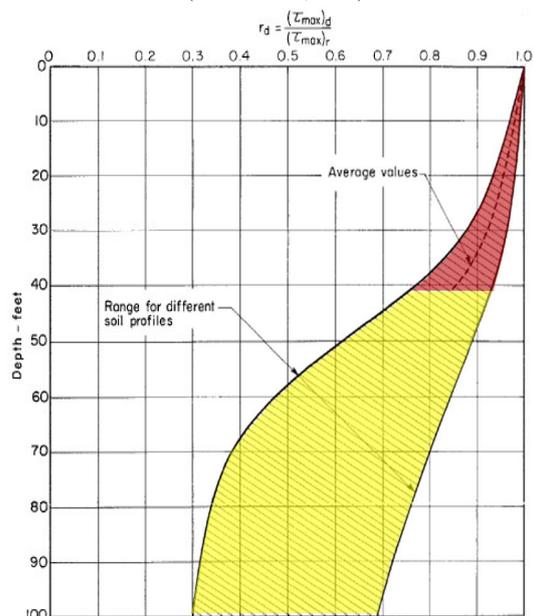
Fig. 4.2 Rango de valores de  $r_d$ , para diferentes perfiles de suelo. (Seed e Idriss, 1970)

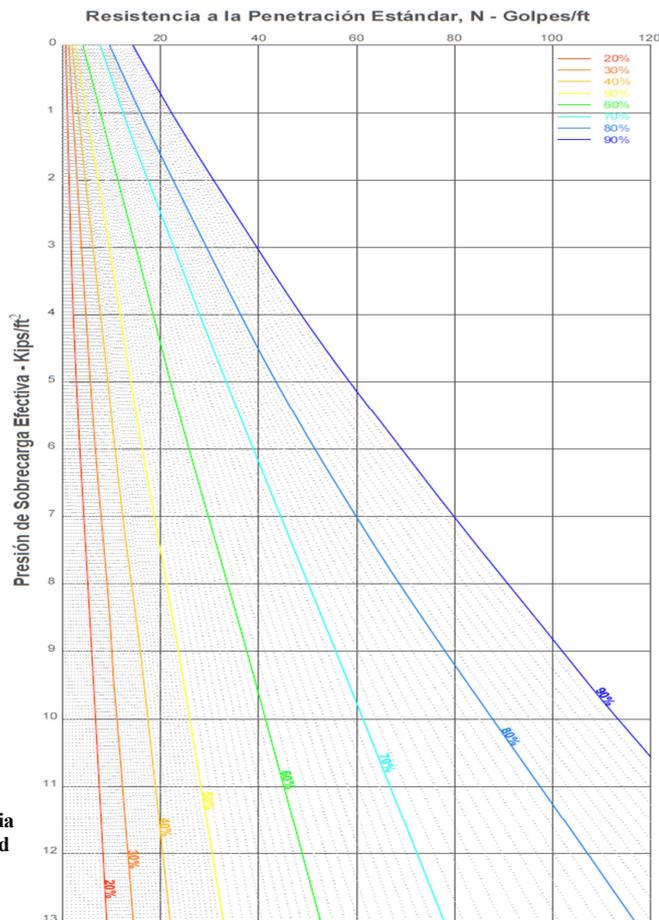
Fig. 4.4 Relación entre la resistencia a la penetración estándar, densidad relativa y presión de sobrecarga efectiva. (Seed-Idriss, 1970)

De las figuras 4.4 y 4.6 se obtiene la densidad relativa para cada punto (tanto para SPT, como CPT), que se toma como referencia para la obtención de  $C_N$  en la figura 4.3.

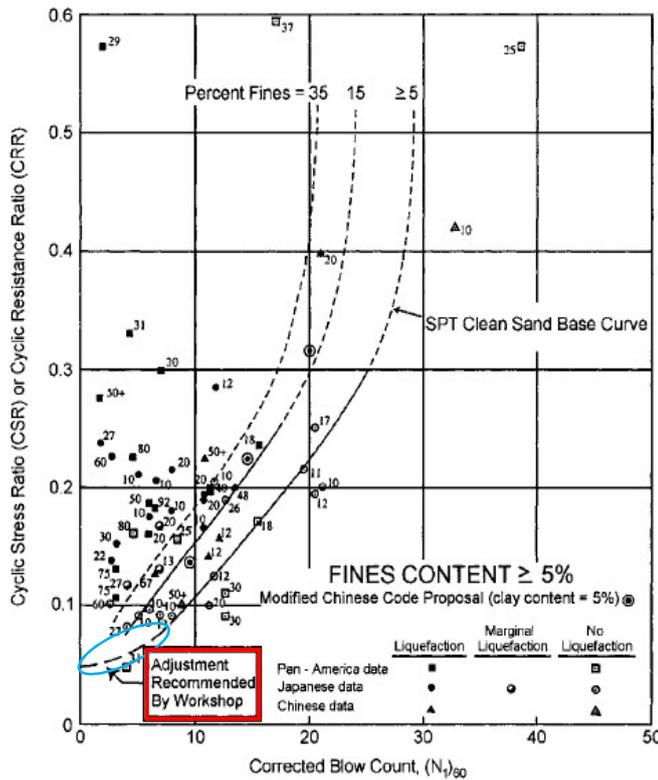
Fig. 4.7 Curva base para arenas limpias, SPT, para sismos de 7.5, con datos de casos históricos de licuación. (modificado de Seed et al. 1985) (Youd et al., 2001)

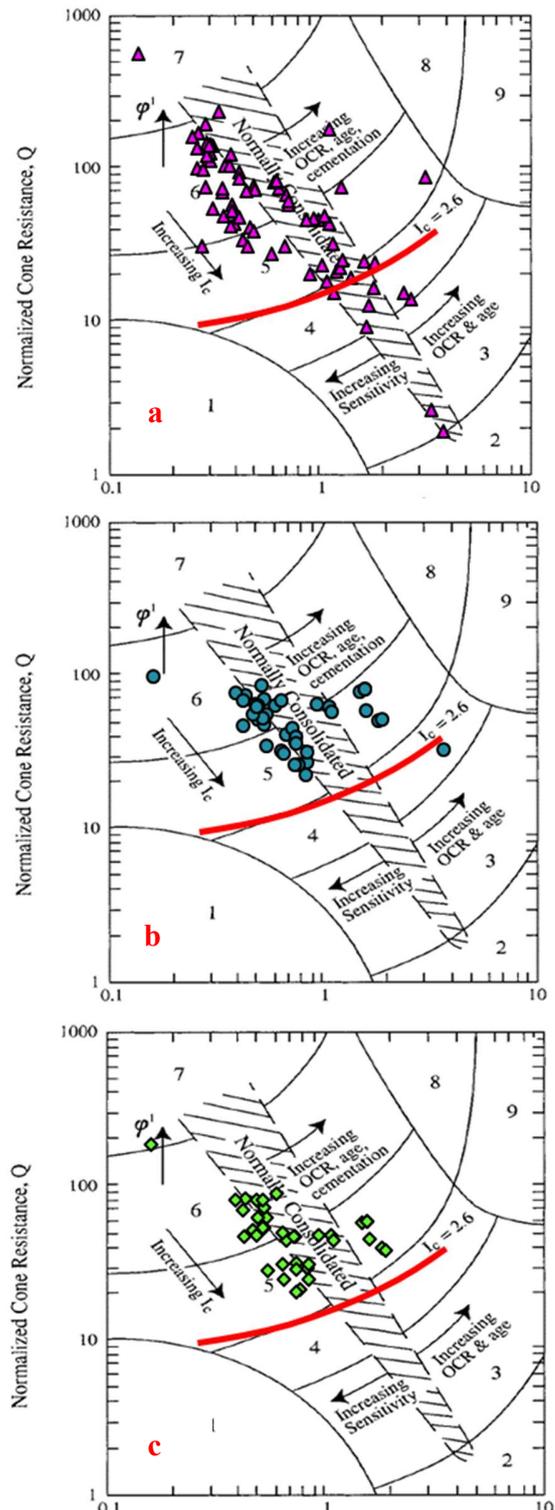
Figura 4.10 Cuadro para la estimación del tipo de suelo: a)  $n=1.0$ ; b)  $n = 0.5$  y c)  $n = 0.7$

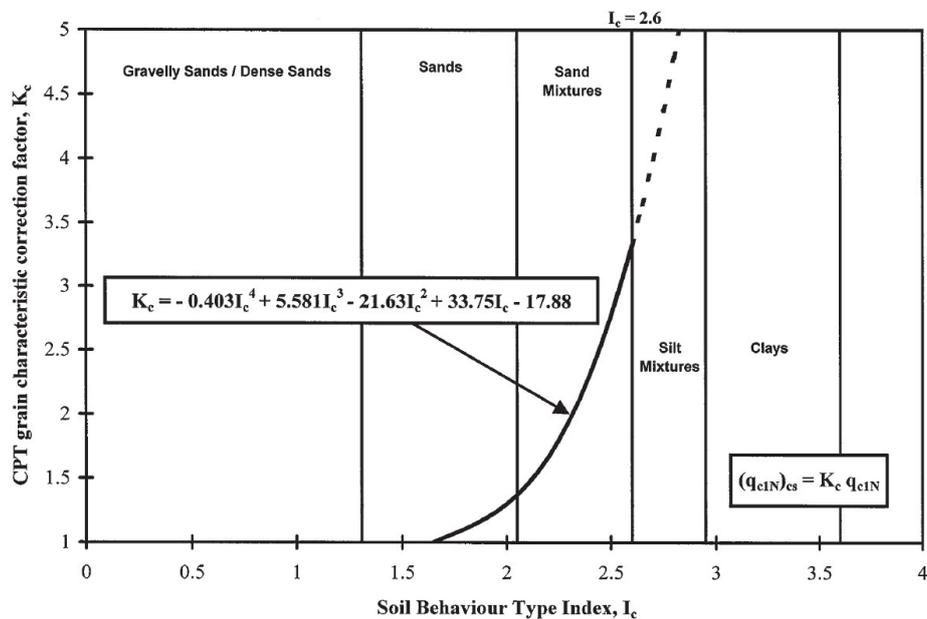
Figura 4.11 Corrección recomendada de las características del grano, para obtener una resistencia a la penetración de CPT equivalente a arena limpia en suelos arenosos “Evaluating Cyclic liquefaction potential using the cone Penetration test”. (Robertson - Wride, 1998)

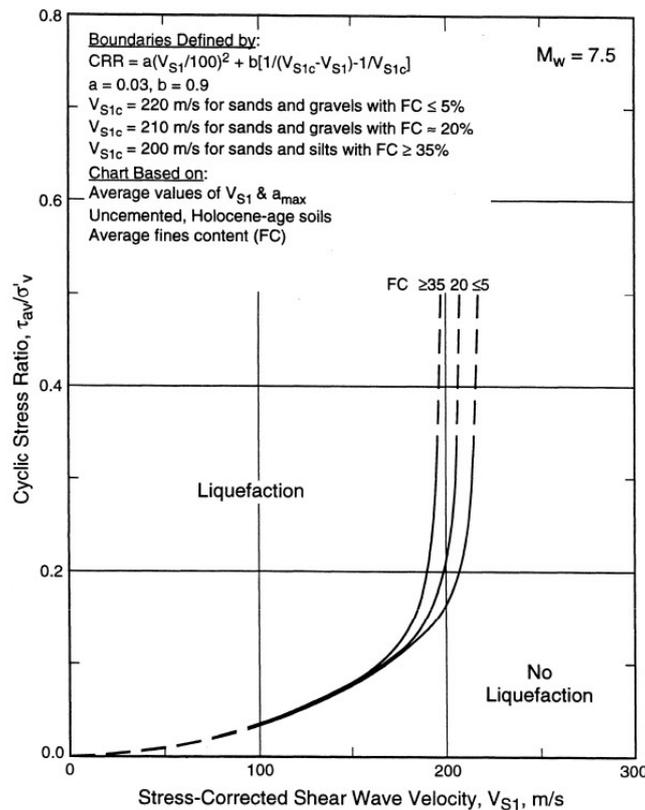
Figura 4.12 Gráfica recomendada para la evaluación de licuación, basada en  $V_{s1}$  y CRR, para sismos de magnitud 7.5 y suelos no cementados del Holoceno (propuesta por Andrus y Stokoe, 1997).

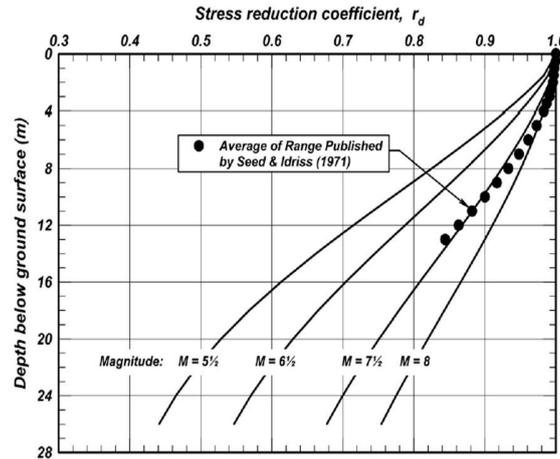
Figura 4.13 Relación de  $r_d$  con respecto a la profundidad, para sismos de diferentes magnitudes. Referencia: *SPT-Based Liquefaction Triggering Procedures* (Idriss-Boulanger, 2010).

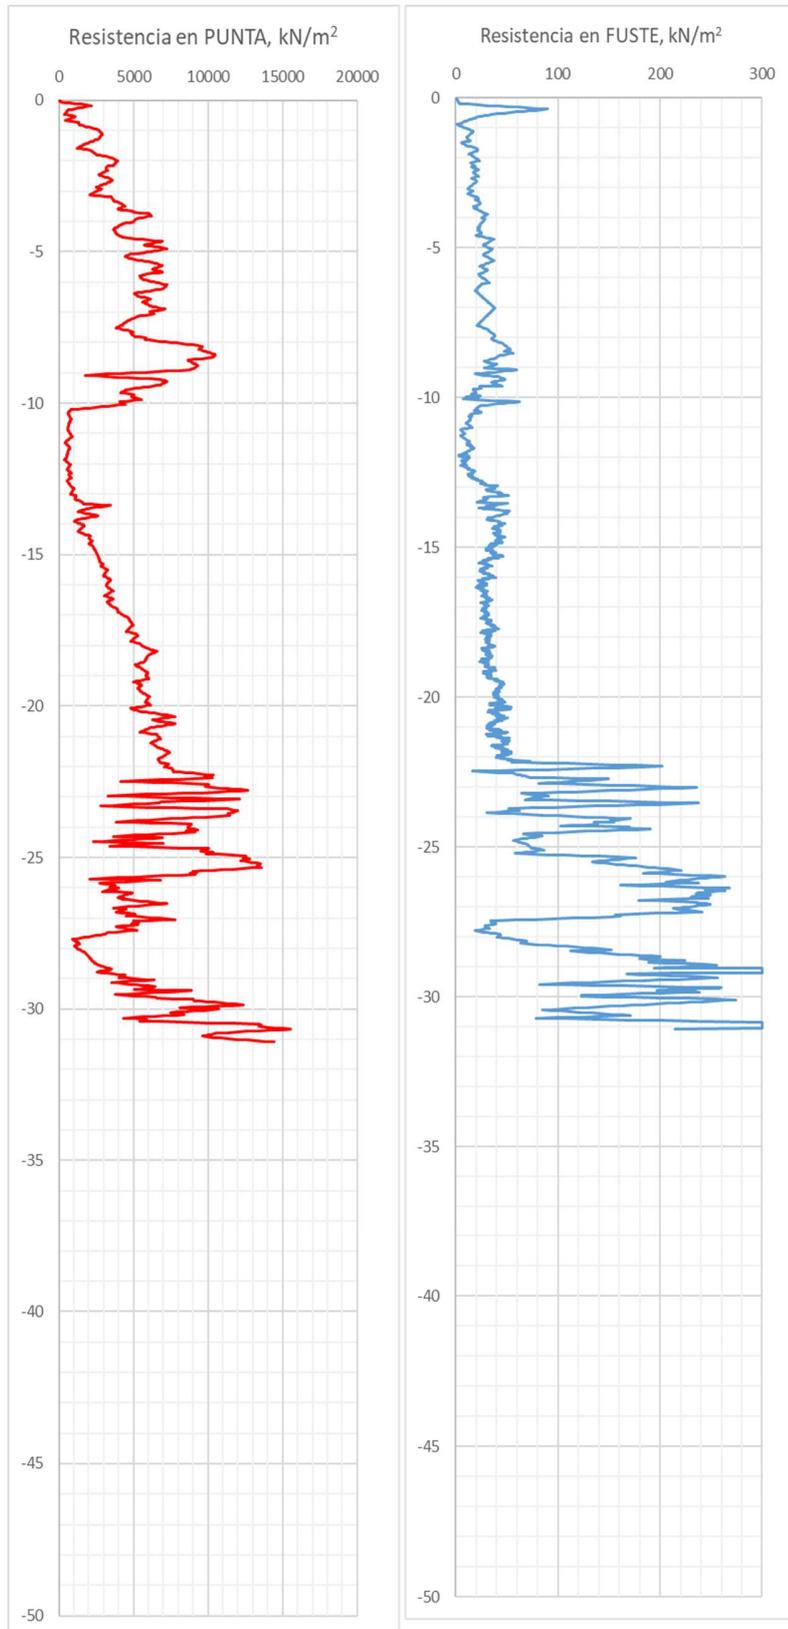
Figura 5.3 SITIO 1  
(CPTu-02 B1 V0)  
Subgerencia de Geotecnia y  
Materiales para el Petróleos  
Mexicanos (2019).
