**UNIVERSIDAD NACIONAL AUTÓNOMA DE MÉXICO**  
PROGRAMA DE MAESTRÍA Y DOCTORADO EN INGENIERÍA  
INGENIERÍA CIVIL – GEOTECNIA

**ANÁLISIS COMPARATIVO ENTRE LOS MÉTODOS DE  
1983, 2001 Y 2014 PARA LA EVALUACIÓN DEL  
POTENCIAL DE LICUACIÓN**

TESIS QUE PARA OPTAR POR EL GRADO DE:  
MAESTRO EN INGENIERÍA

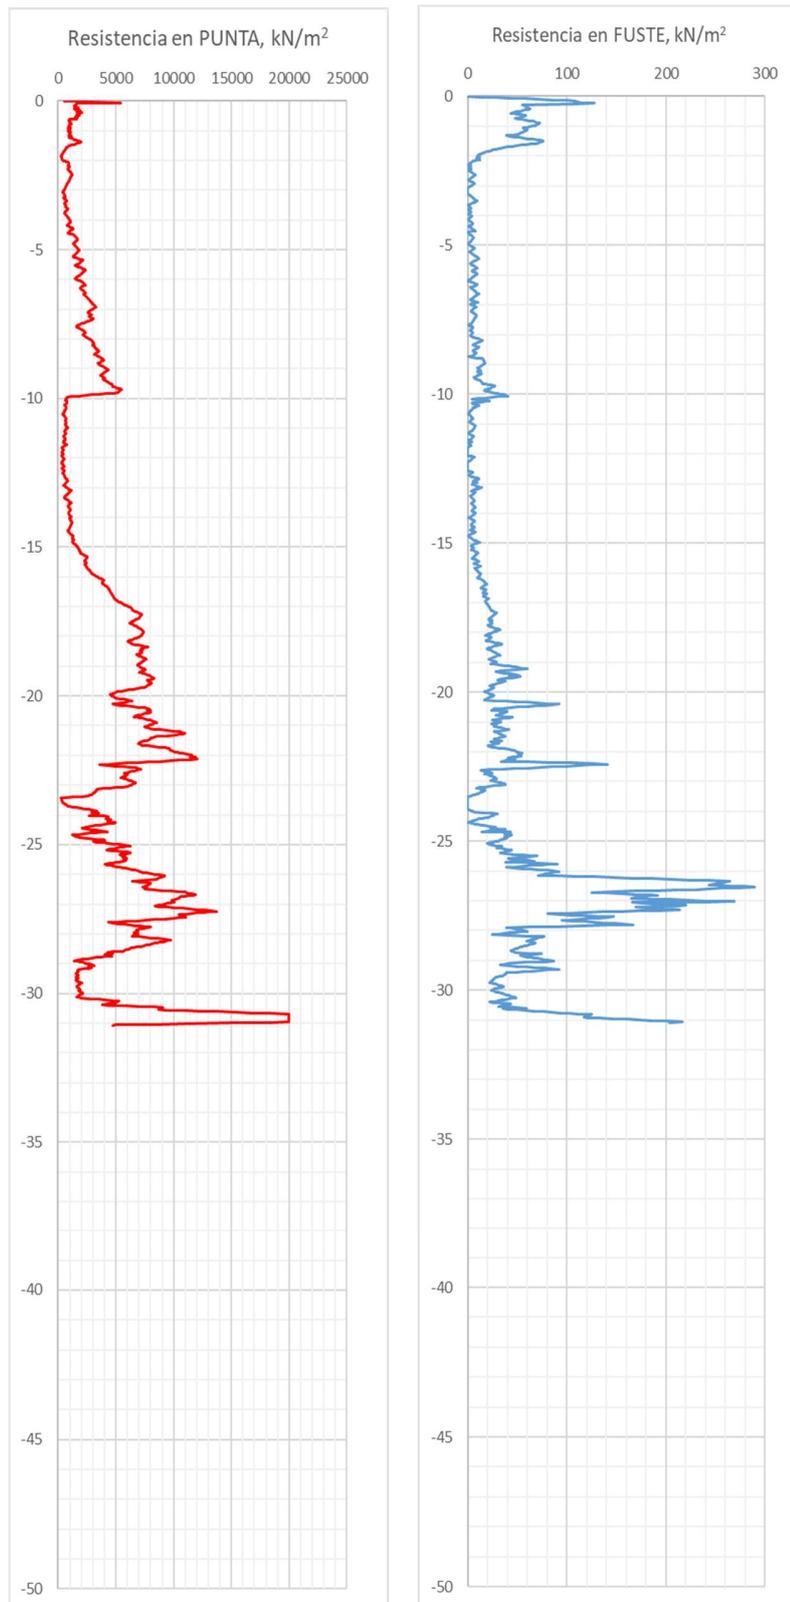
Sondeo: CPTu-09 B1 V0  
Prof. Explorada: 36.72 m  
NAF: 0.60 m  
Coordenadas:  
478,828.23-2,036,140.50

Figura 5.5 SITIO 2  
(CPTu-09 B1 V0)  
Subgerencia de Geotecnia y  
Materiales para el Petróleos  
Mexicanos (2019).

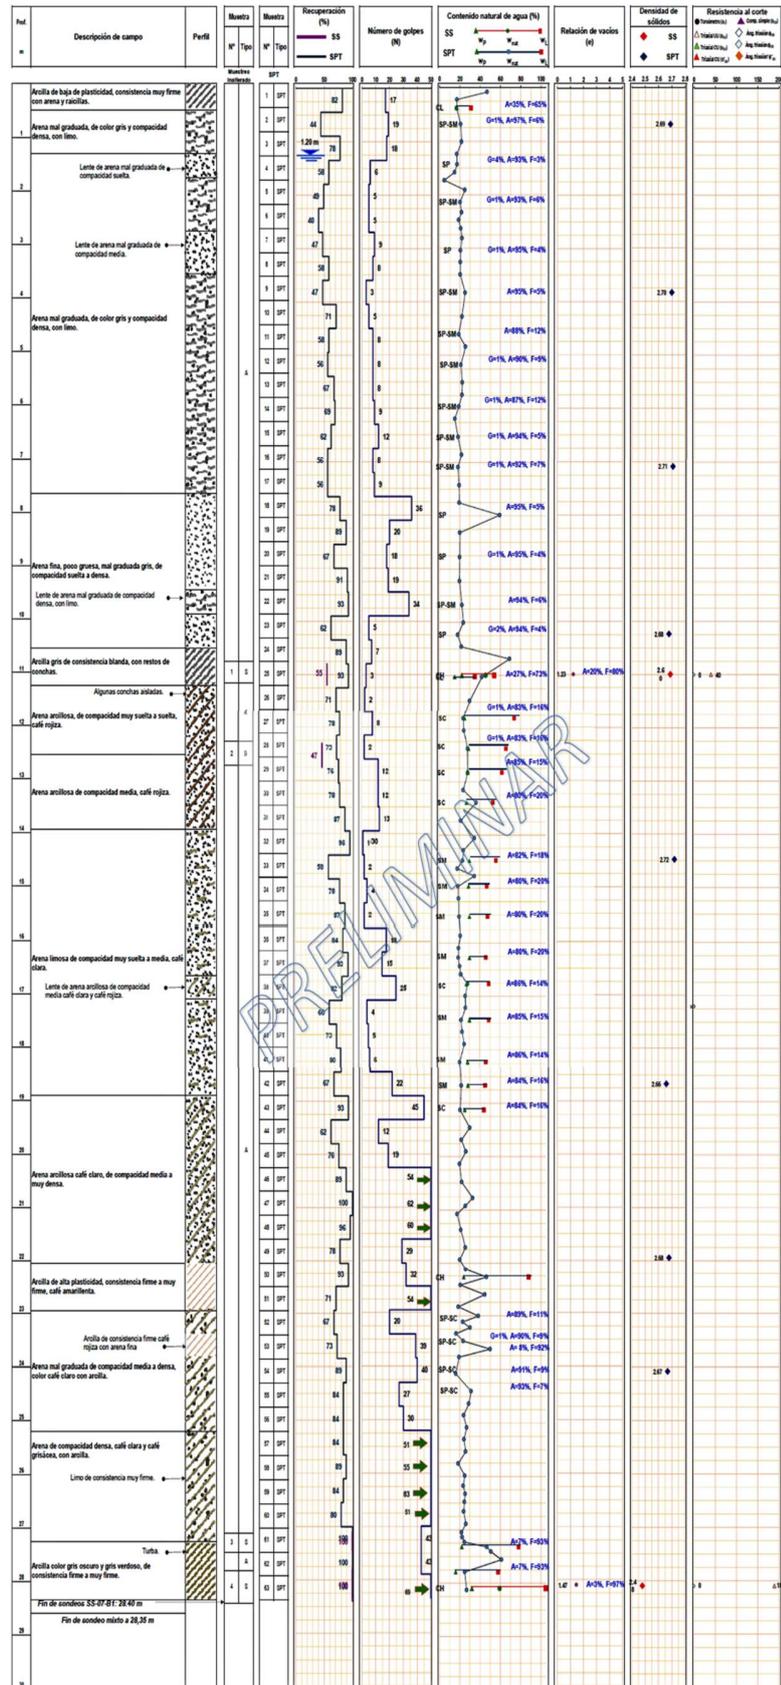
Figura 5.6 SITIO 3 (S-07 B1)  
Gerencia de Estudios de Ingeniería Civil. Subgerencia de Geotecnia y Materiales (2019)

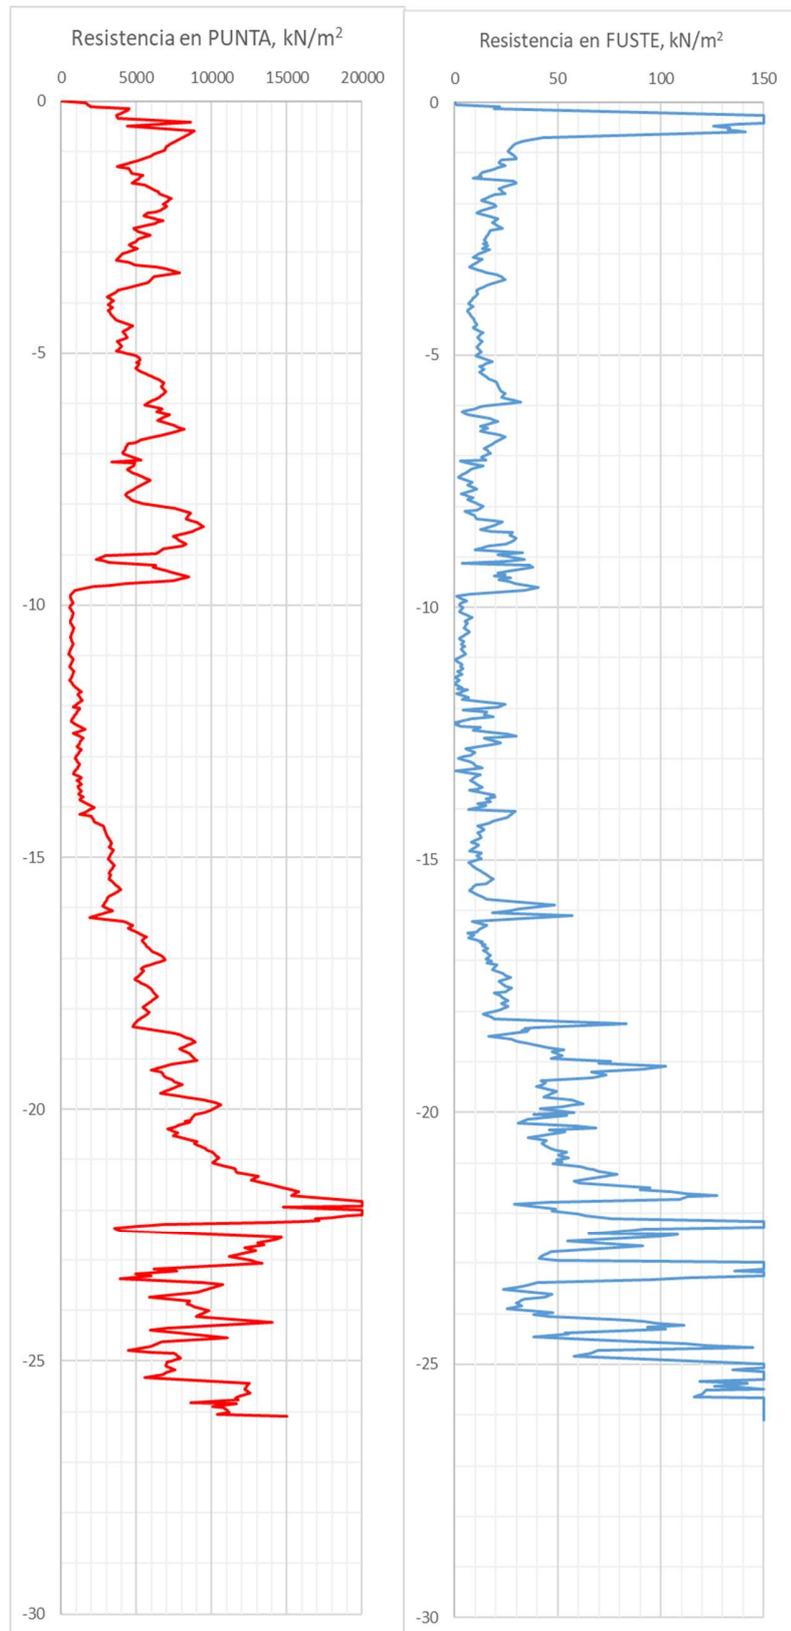
Figura 5.7 SITIO 3  
(CPTu-13 B1 V0)  
Subgerencia de Geotecnia y  
Materiales para el Petróleos  
Mexicanos (2019).

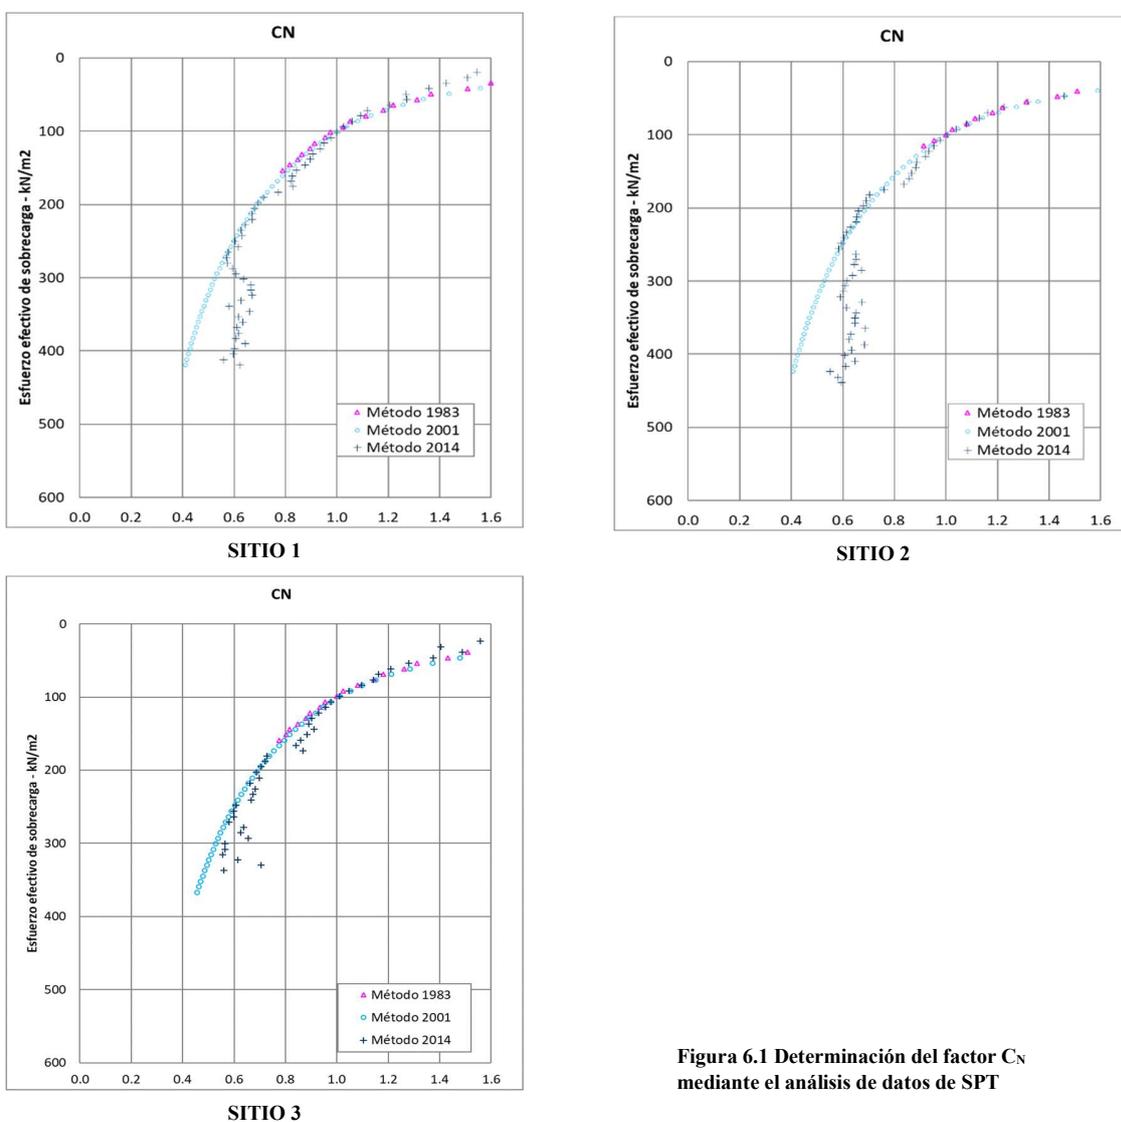
Figura 6.1 Determinación del factor  $C_N$  mediante el análisis de datos de SPT

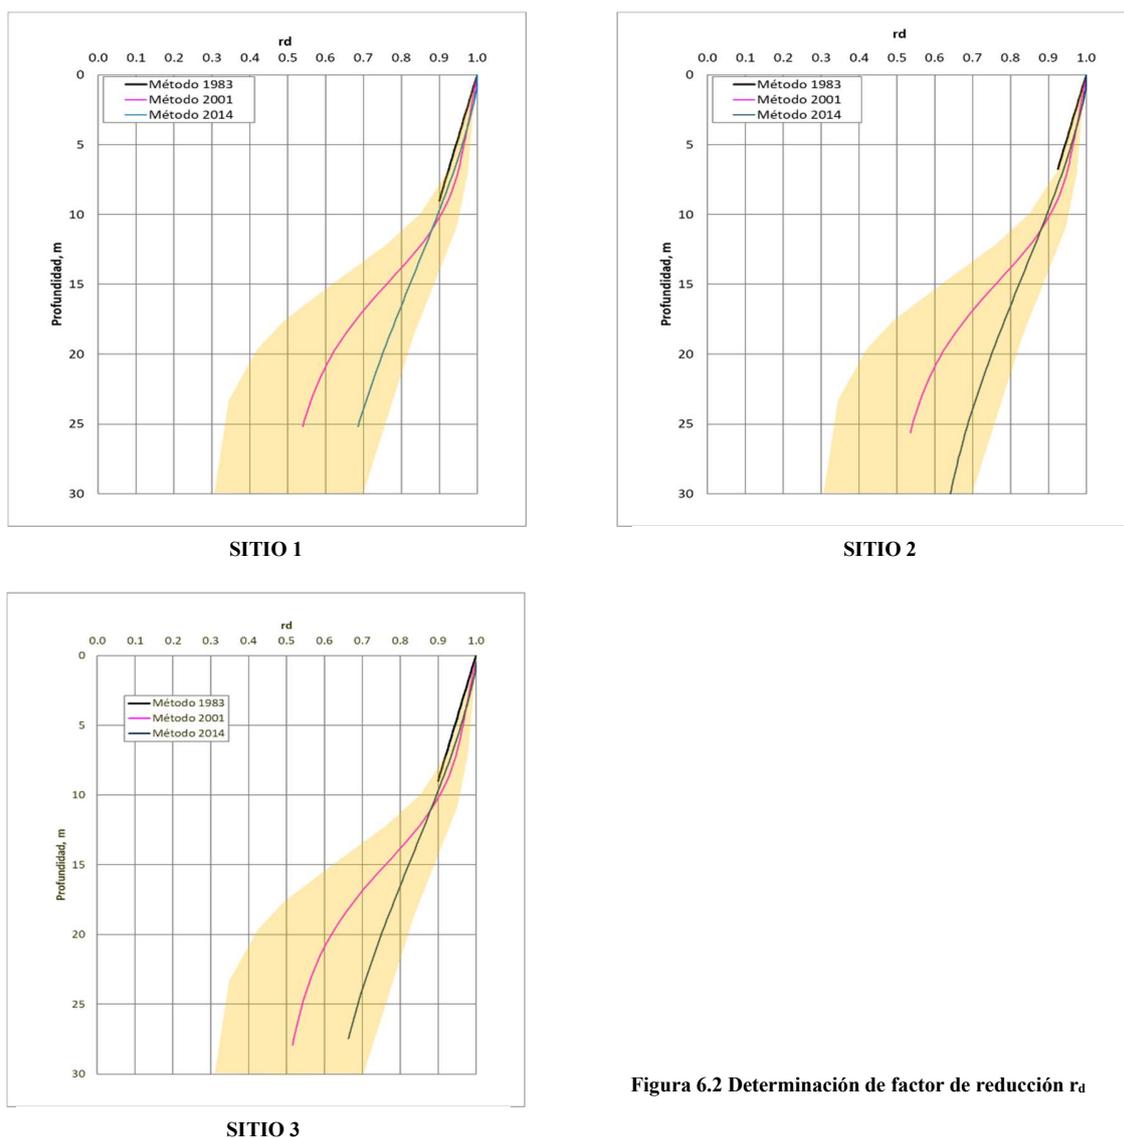
Figura 6.2 Determinación de factor de reducción  $r_d$

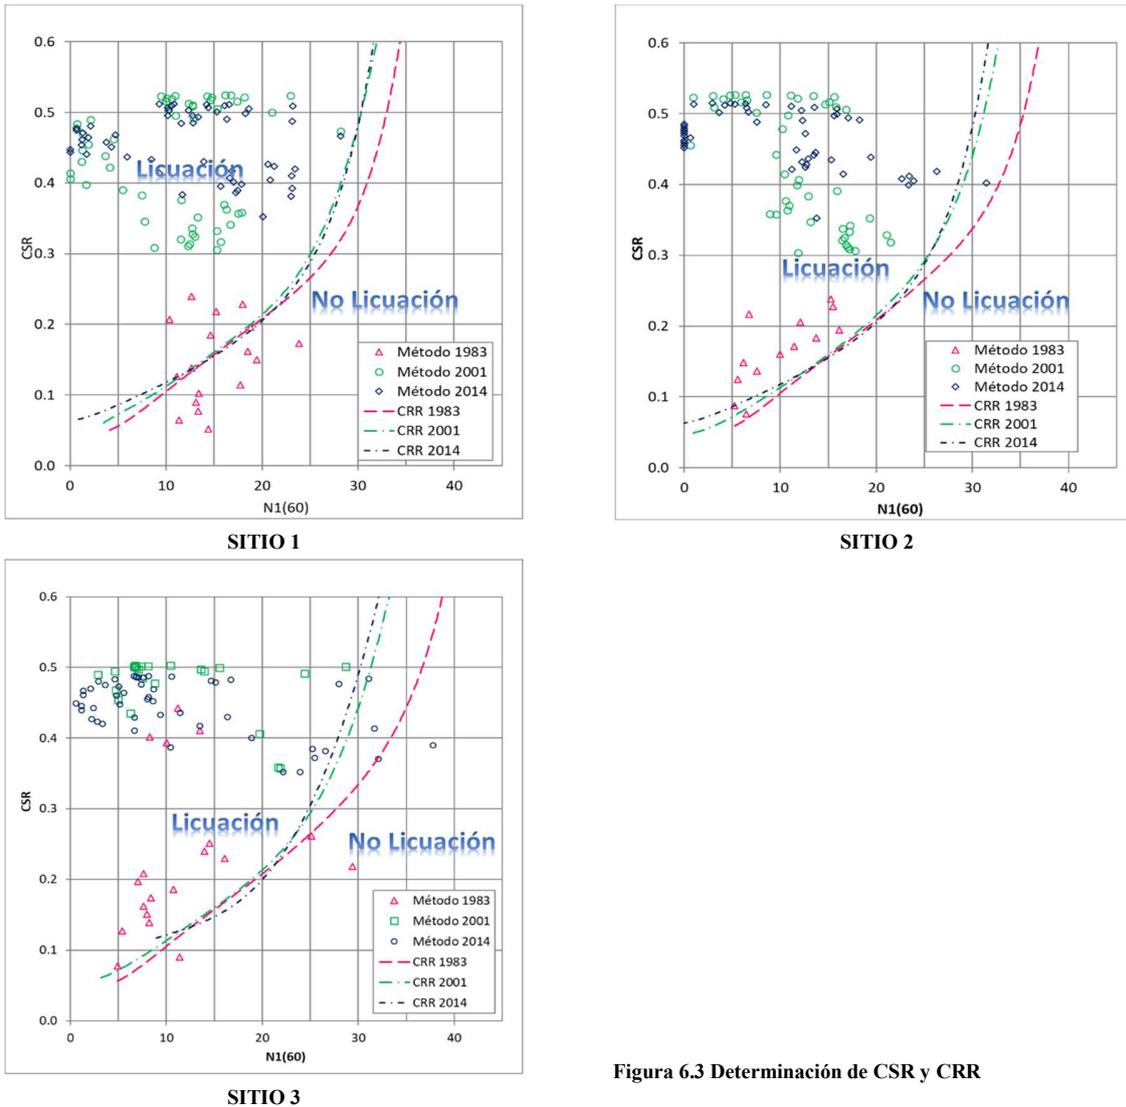
Figura 6.3 Determinación de CSR y CRR

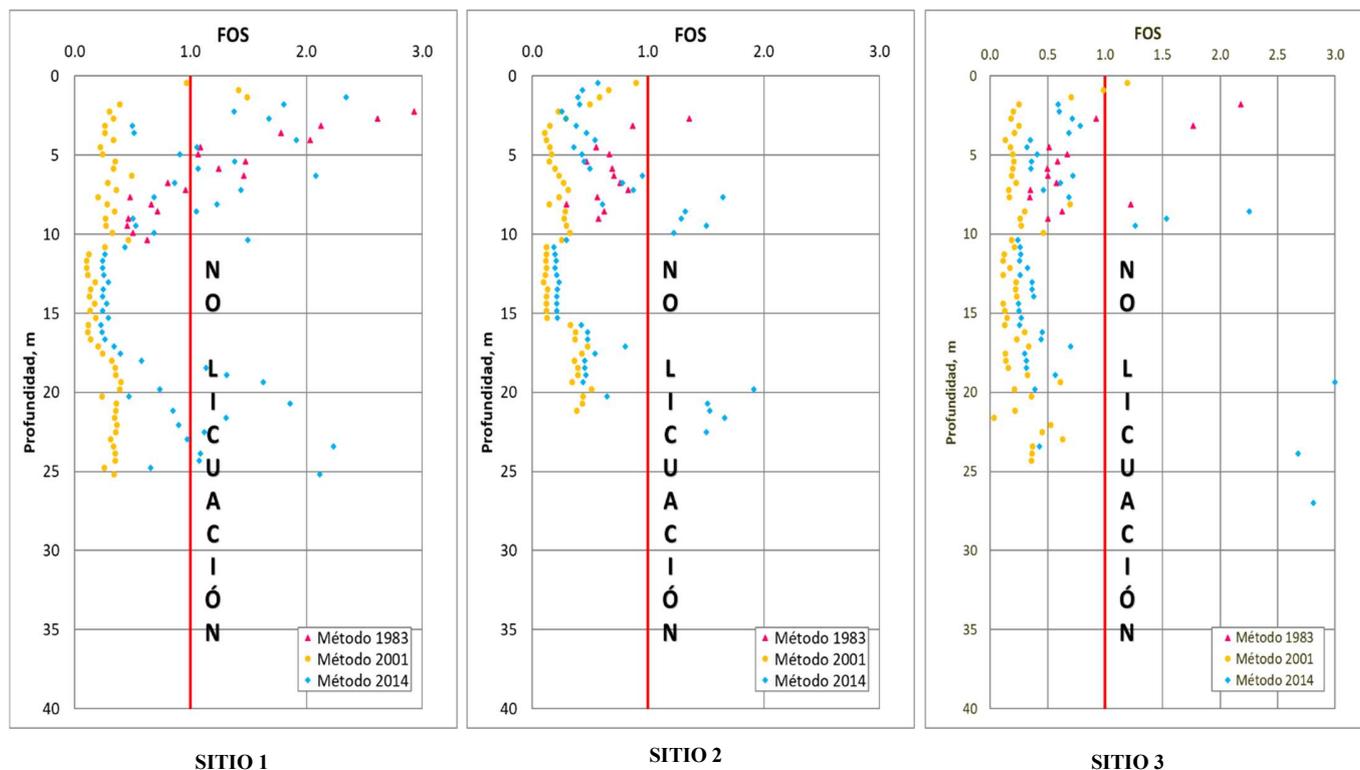
Figura 6.4 Factores de seguridad determinados por los métodos de 1983, 2001 y 2014 para los sitios de análisis

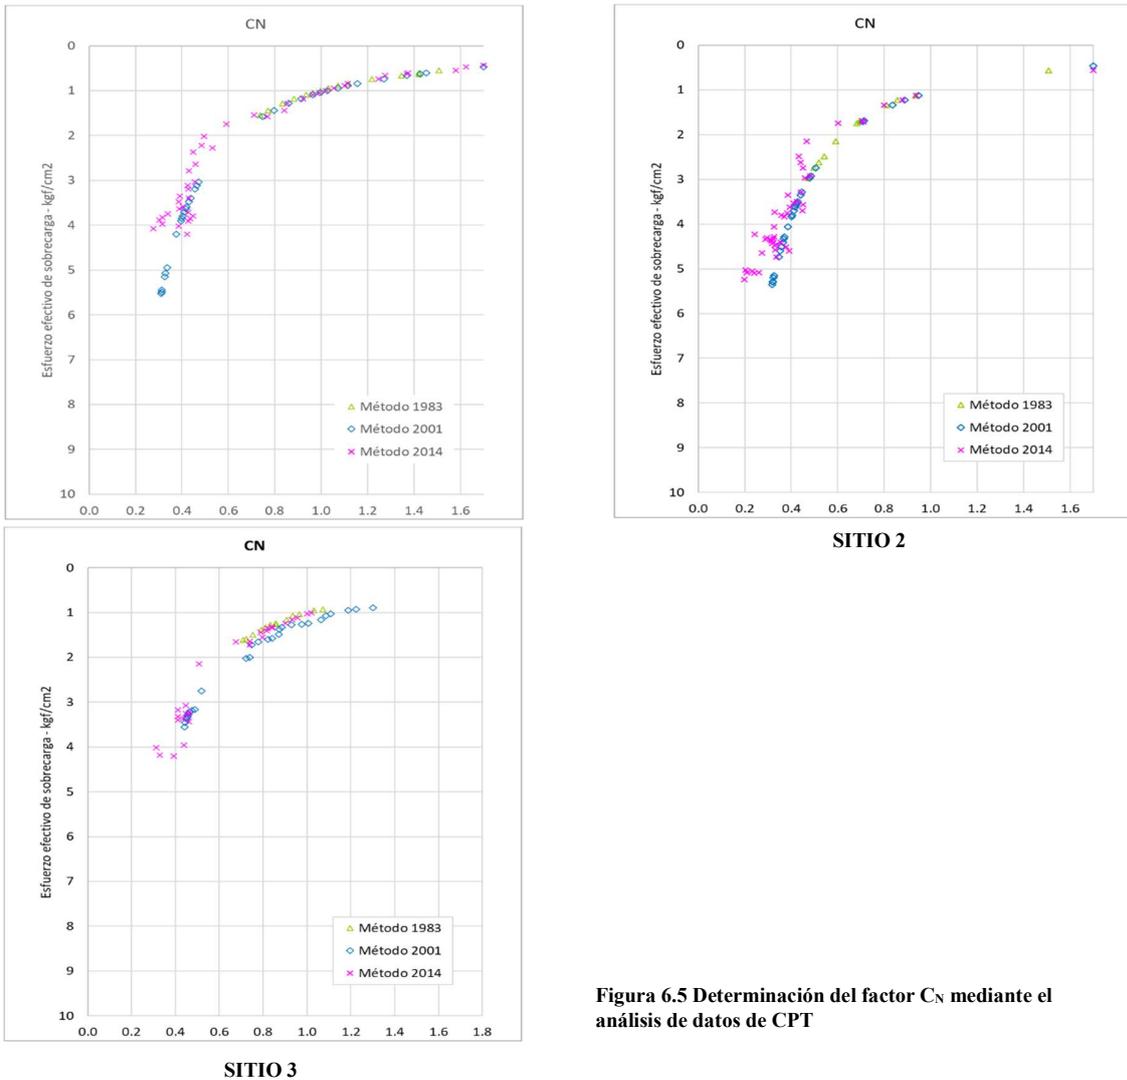
Figura 6.5 Determinación del factor  $C_N$  mediante el análisis de datos de CPT

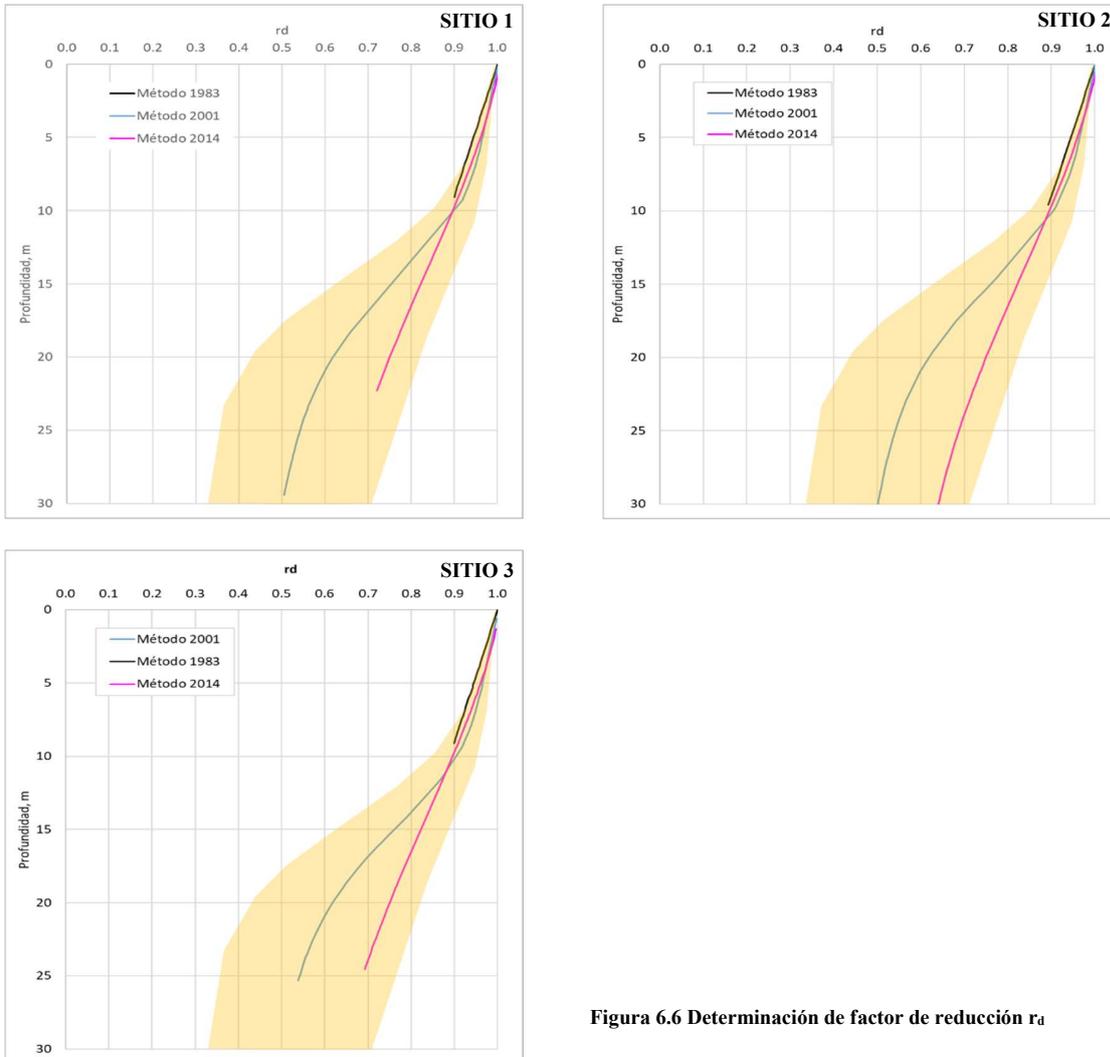
Figura 6.6 Determinación de factor de reducción  $r_d$

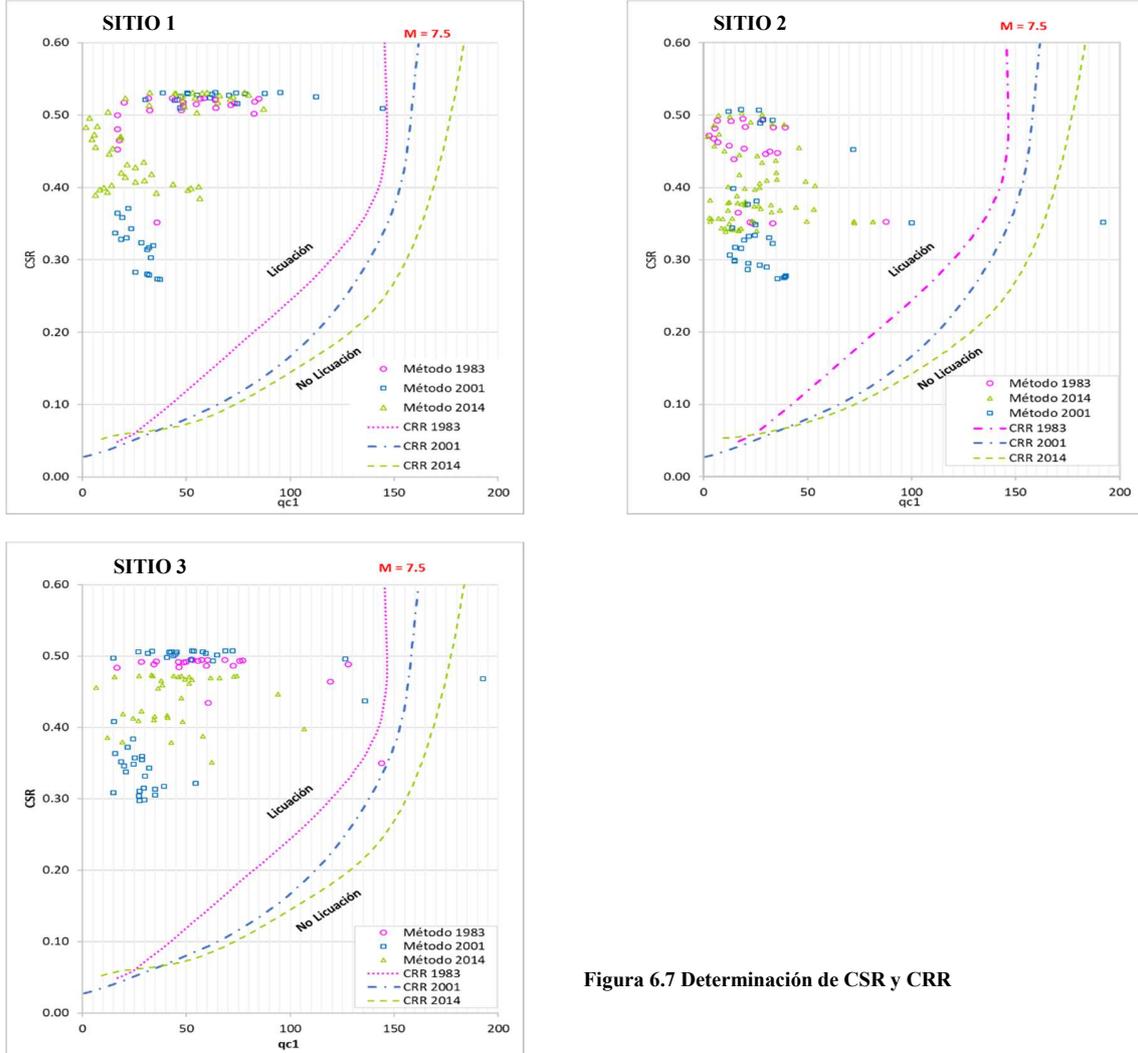
Figura 6.7 Determinación de CSR y CRR

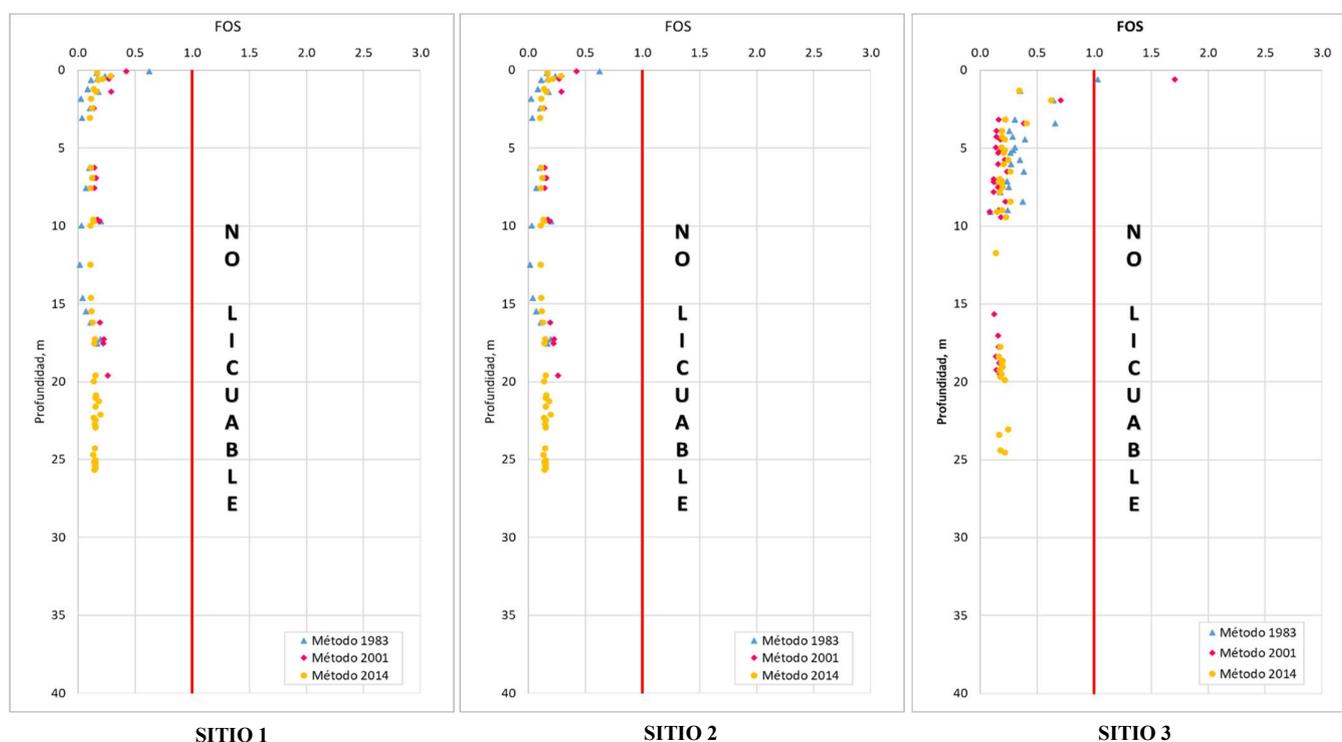
Figura 6.8 Determinación de factores de seguridad

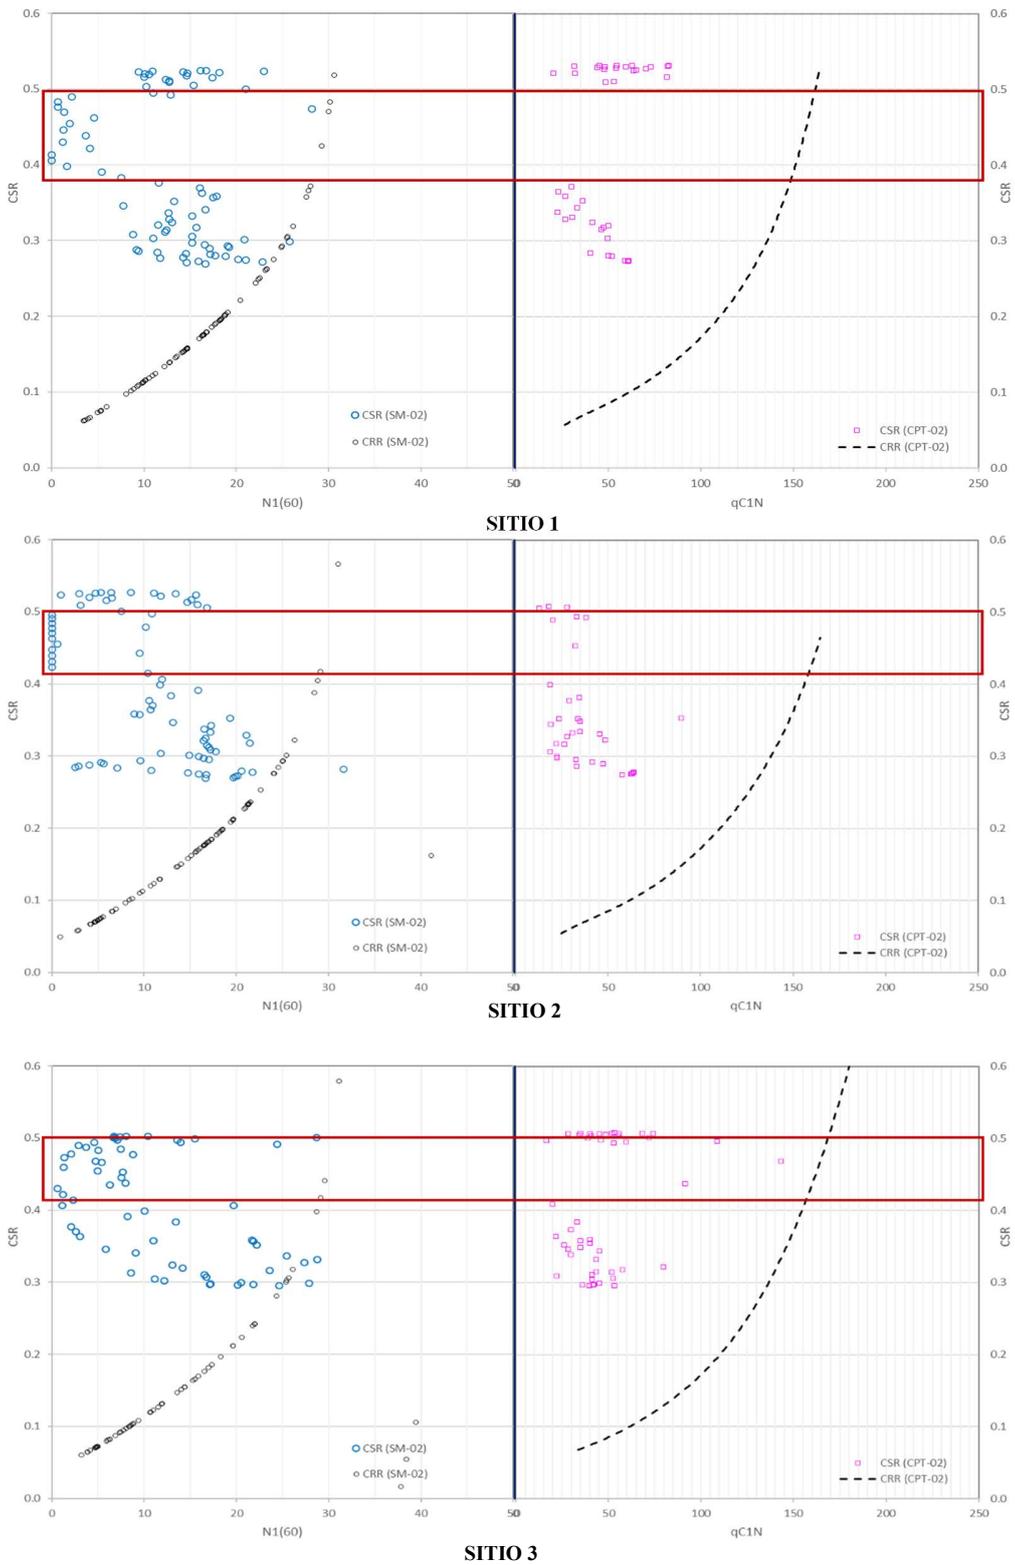
Figura 6.9 Comparación de los resultados obtenidos del análisis realizado por el Método 2001, para SPT y CPT

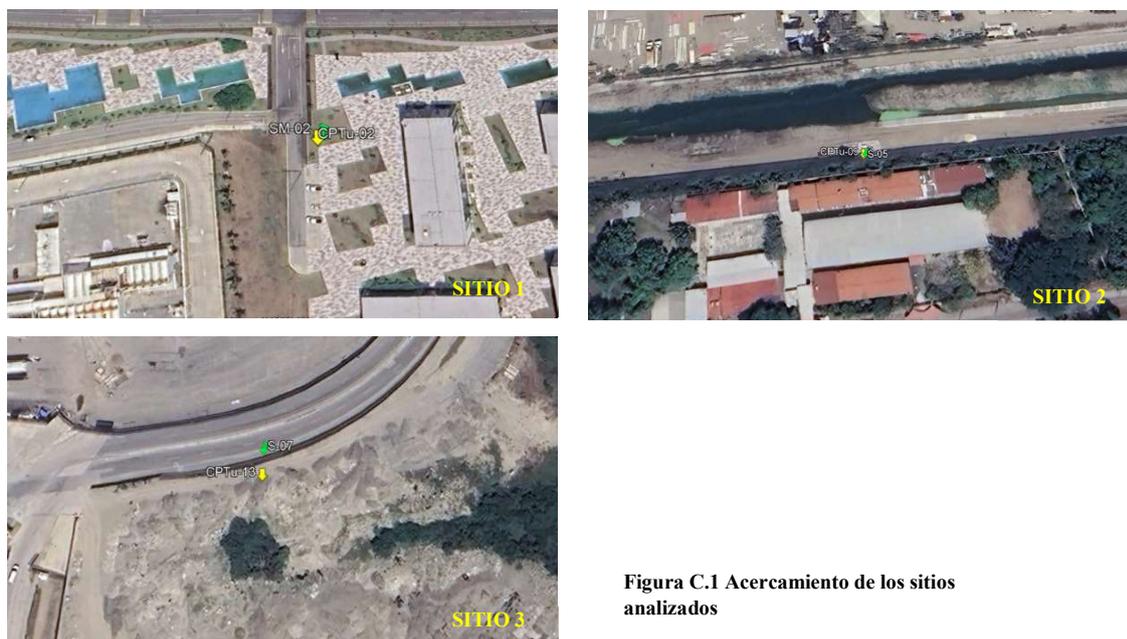
Figura C.1 Acercamiento de los sitios analizados

Esto puede deberse a una mala ejecución durante la Prueba SPT, o podría deberse por la compactación generada al suelo por la cercanía de las vías de acceso al sitio de exploración (Figura C.1), pero no se puede corroborar por la poca información con la que se cuenta para este trabajo. Se hace esta mención, debido a la variación que presentan los resultados del sitio 1 para el método de 1983 con respecto a los otros sitios.
