**EL PATRIMONIO RELIGIOSO DE LA COMUNIDAD ANGLOSAJONA EN LA
CIUDAD DE MÉXICO DE 1847 A 1895.**

CHRIST CHURCH, PATRIMONIO OLVIDADO

MAESTRÍA EN ARQUITECTURA

RESTAURACIÓN DE MONUMENTOS

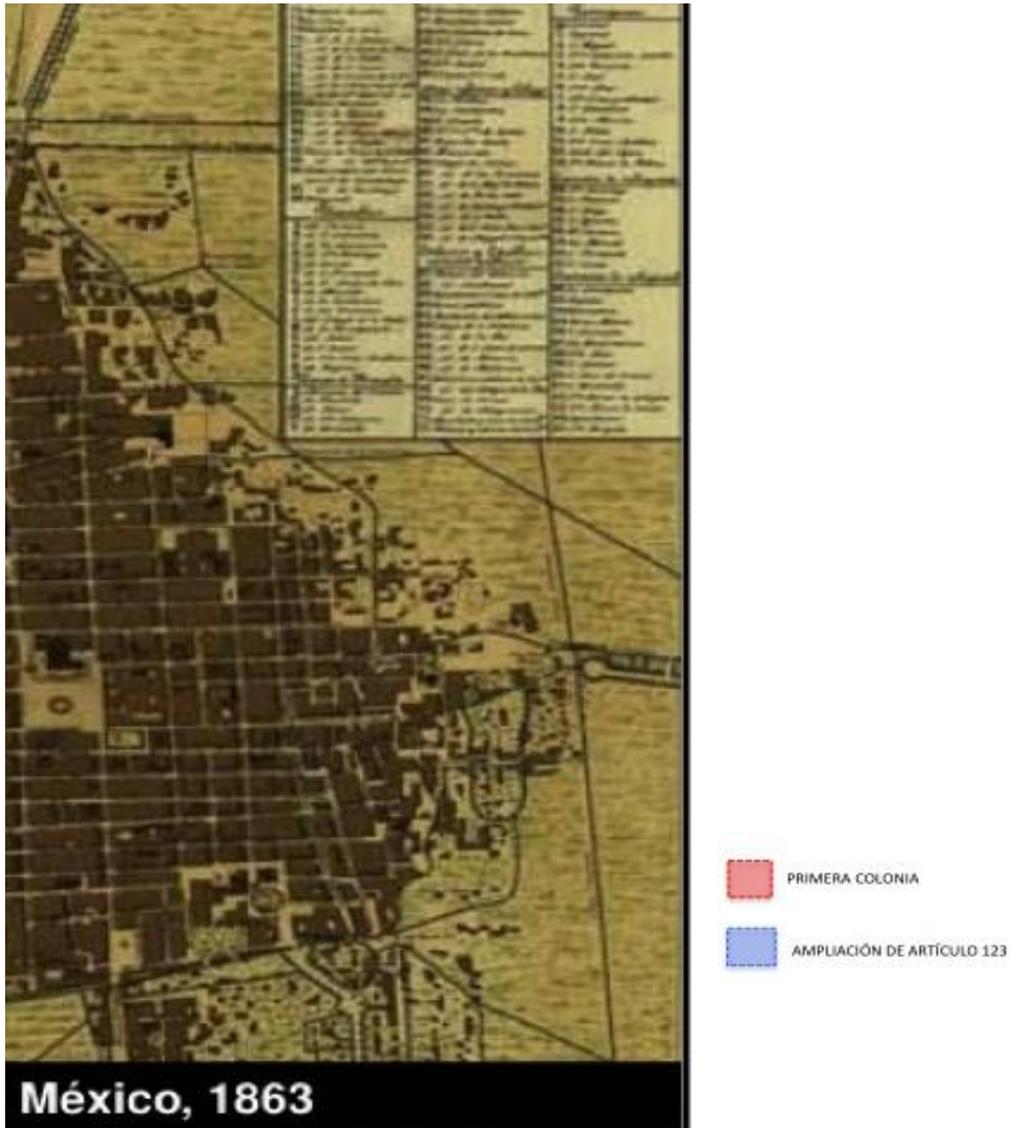
Imagen 1.5. Plano de la Ciudad de México en 1863. En este plano se muestra el poco crecimiento que había tenido la ciudad a mediados del Siglo XIX y el inicio de su expansión hacia el poniente de la ciudad.

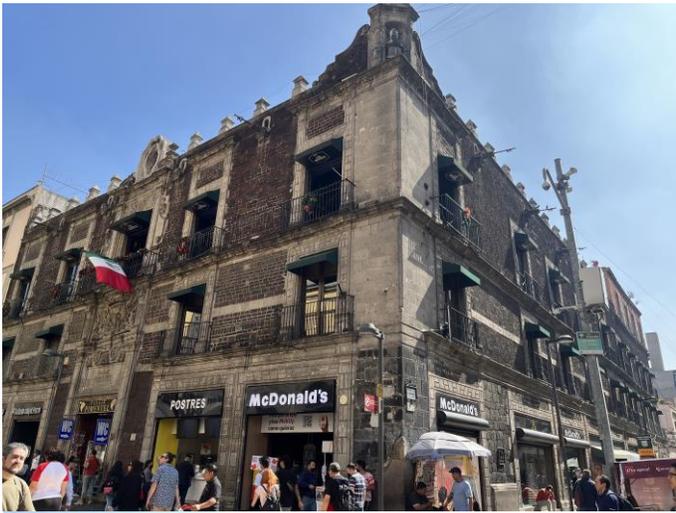
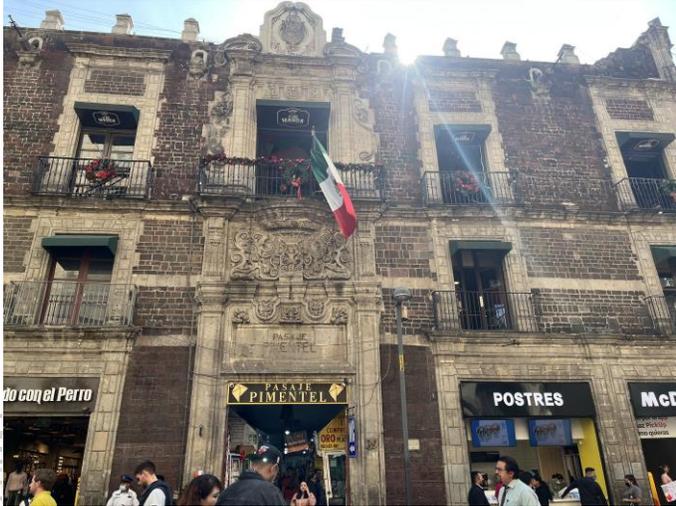
Fotografía 2.4. Imágenes del Pasaje Pimentel.

Este predio fue edificado en 1725, y fue la casa del Marqués de Prado Alegre. La fachada es de estilo Barroco, de tezontle con marcos de cantera labrada, donde se puede apreciar el escudo del marqués. En la esquina hay una hornacina con la imagen de la Virgen de Guadalupe. Sin embargo, a mediados del Siglo XX, fue transformada en su interior y denominada Pasaje Pimentel, instalando comercios y oficinas. Debido a la ubicación y tamaño del predio, fue el lugar elegido para realizar algunos servicios protestantes.

Imagen 2.4. Fotografías del pasaje Pimentel. Fuente: Fotografía tomada por OCA. 2022

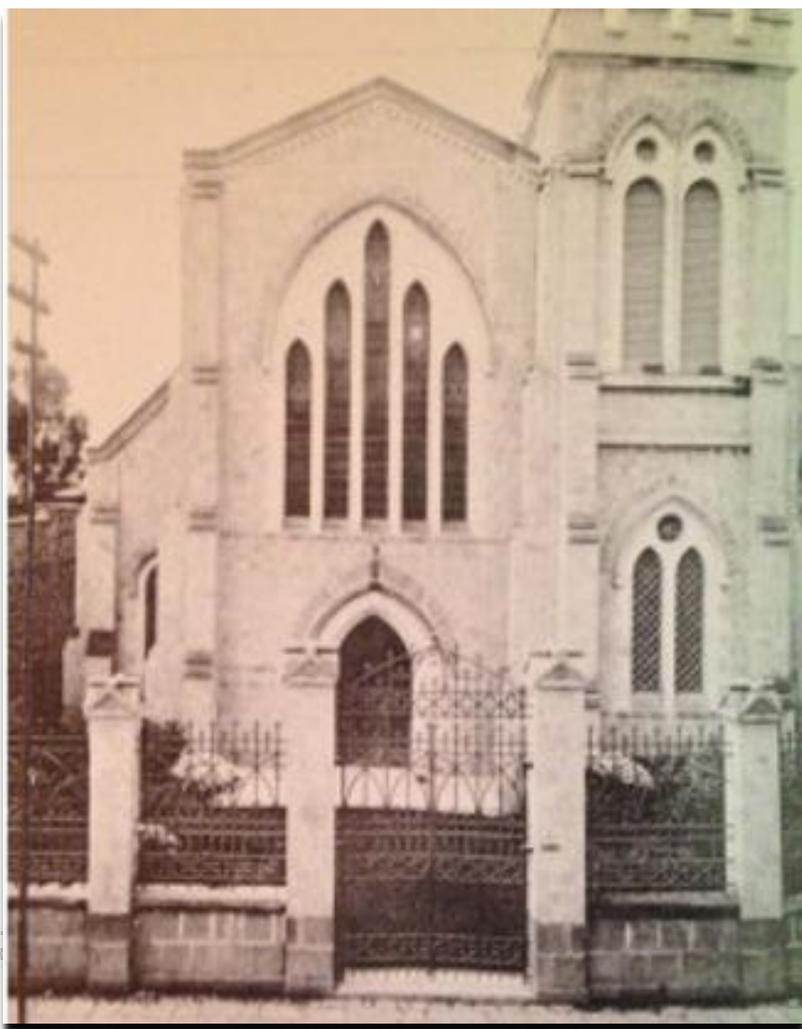
Fotografía 2.9. Esta es la fachada exterior de Christ Church.

En esta imagen, se puede apreciar la herrería Gótica, la cual se encarga de dividir lo sacro de lo mundano, creando así un espacio de transición a través de jardines.

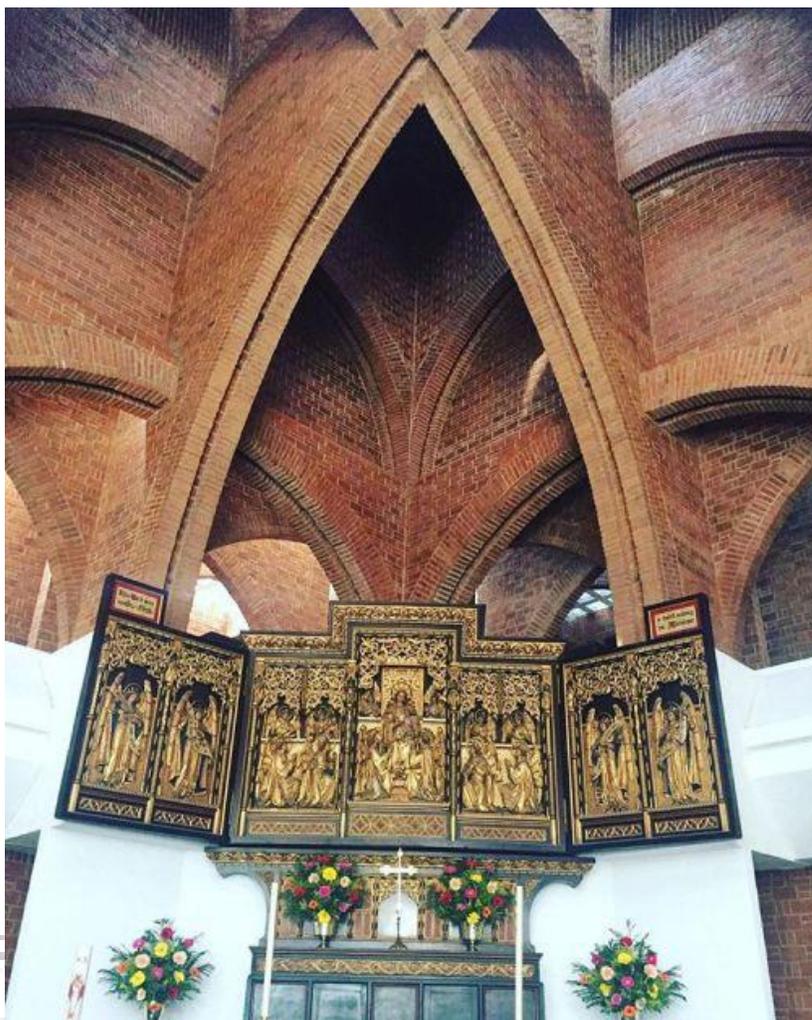
Fotografía 2.11. Retablo ubicado en el nuevo templo de Las Lomas.

Fotografía del antiguo retablo de Christ Church, ubicado en su nueva sede, el templo de Las Lomas, que fue construido por Carlos Mijares.

Las imágenes del tríptico están en alto relieve, pintadas en dorado con toques de azul y rojo. Su ubicación en la iglesia era debajo del vitral del muro este, obra de Kempe; su diseño se llevó a cabo respetando el citado vitral.

Imagen 2.11. Fotografía del retablo ubicado en el nuevo templo de las Lomas. Fuente: Fernanda Lavín (17 de Julio 2017). Fernanda Lavín. Tumblr. <https://fersilav.tumblr.com/post/144171607047/iglesia-anglicana-christ-church-citydivingmexico>

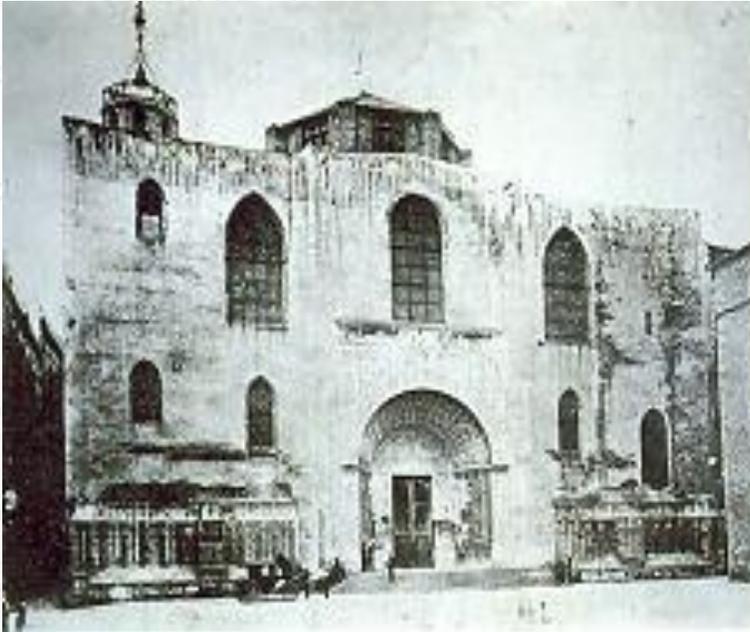
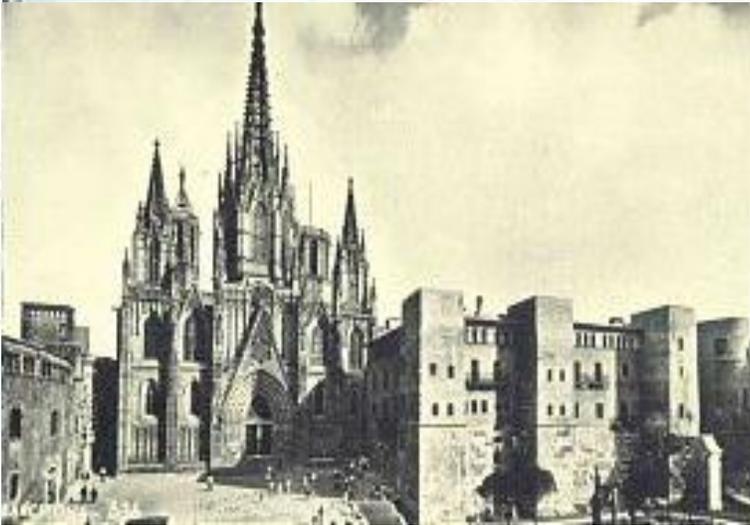
Fotografía 3.13. En 1888, Viollet-Le-Duc intervino la fachada de la catedral de Barcelona completamente al estilo Neogótico, con motivo de la Exposición Universal de 1888; se levantó una nueva portada principal, un cimborrio y dos torres con pináculos ornamentados.

Imagen 3.13. En 1888 Viollet-Le-Duc intervino la fachada de la catedral de Barcelona completamente al estilo neogótico con motivo de la Exposición Universal de 1888; se levantó una nueva portada principal, un cimborrio y dos torres con pináculos ornamentados. Fuente: Desconocido. (Noviembre 2020). Historia La Catedral. Catedral de Barcelona. <https://catedralbcn.org/es/la-catedral/historia/>

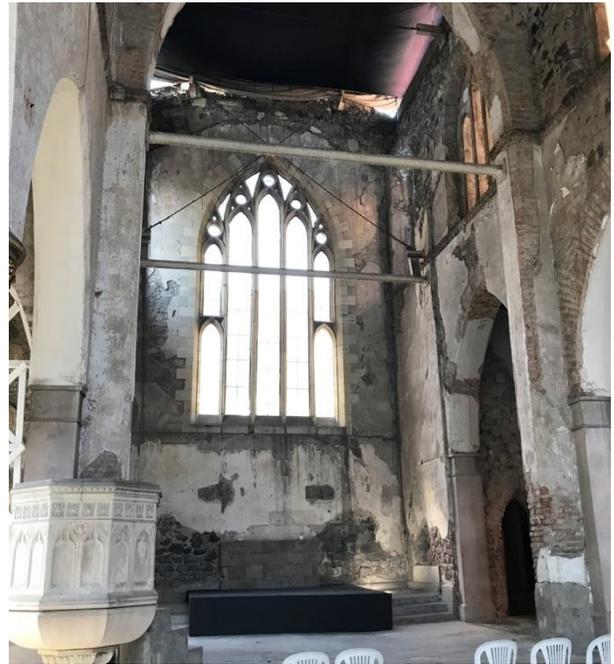
Imagen 4.2. Fotografía del interior del templo Christ Church (fotografía superior).

Imagen 4.3. Fotografía de la cubierta del templo Christ Church, visto desde el interior (fotografía inferior).

En ambas imágenes se pueden observar los daños del antiguo templo anglicano Christ Church, ubicado en el corazón de la Ciudad de México. En la imagen superior se aprecia el estado actual del interior del templo, incluyendo la pérdida de aplanados. En la fotografía inferior, se ve el área donde se encontraba la cubierta a dos aguas que colapsó y actualmente está protegida por una lona.

Imagen 4.2. Fotografía del interior del templo Christ Church. Fuente: Fotografía tomada por OCA. 2017

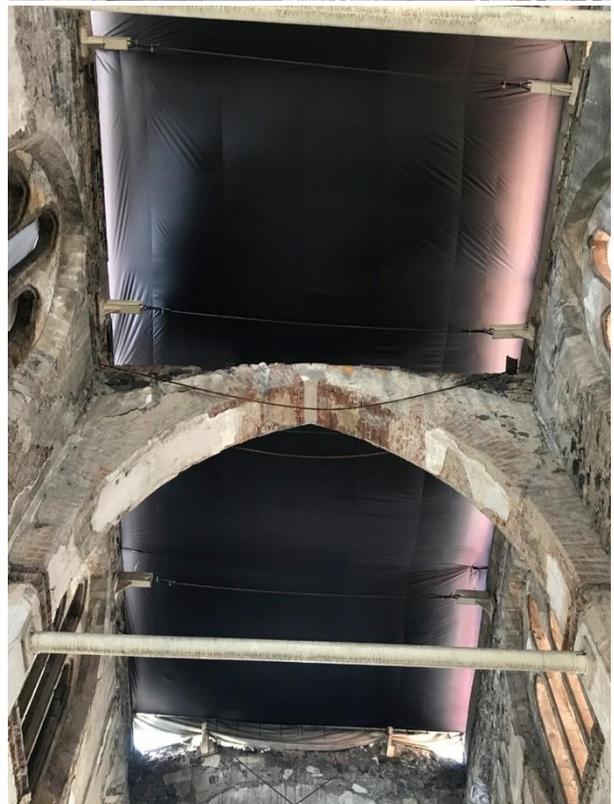
Imagen 4.4. Fotografía del interior del templo Christ Church (fotografía superior izquierda).

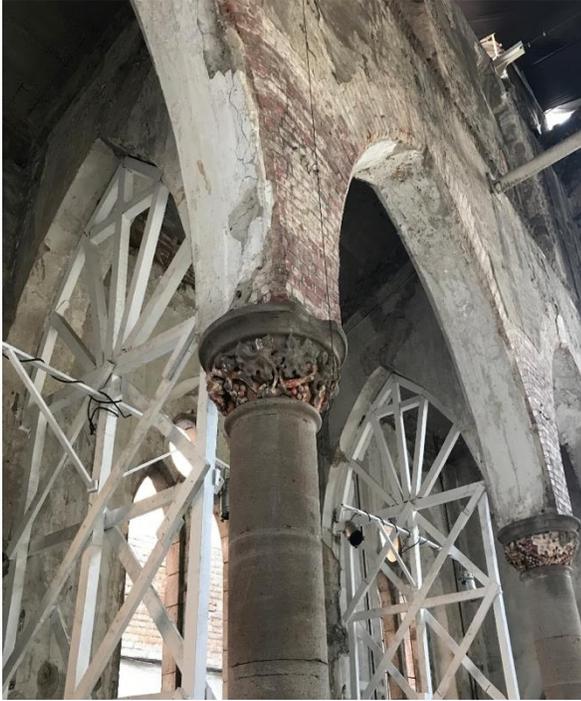
Imagen 4.5. Fotografía de la cubierta de la nave del templo Christ Church (fotografía inferior).

En la imagen del lado izquierdo, se observa el apuntalamiento del templo por los problemas estructurales y la pérdida de elementos decorativos, por intemperismo. En la fotografía inferior, se aprecian los vestigios del área donde solían estar los vitrales, así como el retablo donados por Lord Cowdray y su esposa, los cuales fueron trasladados a la nueva sede.

Imagen 4.4. Fotografía del interior del templo Christ Church. Fuente: Fotografía tomada por OCA. 2017

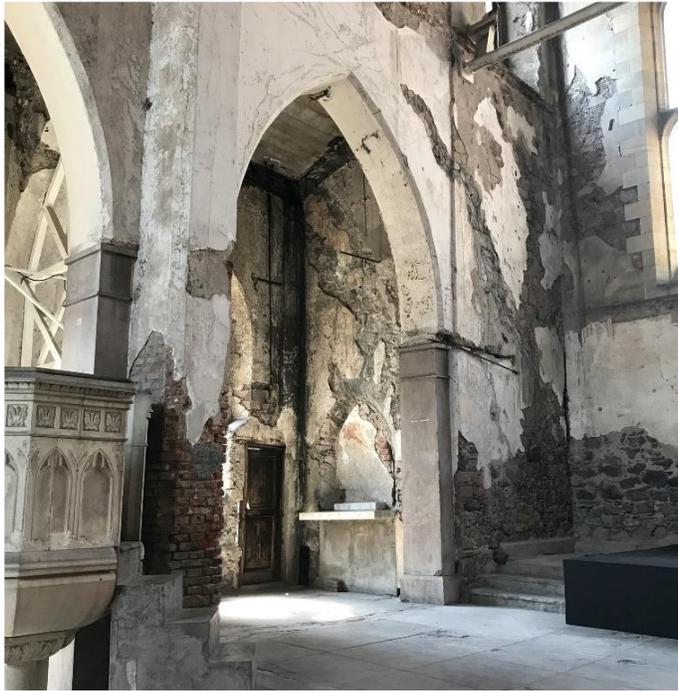
Fotografía 4.11. Fotografía de los daños ubicados al interior del inmueble por intemperismo (fotografía superior izquierda).

Imagen 4.11. Fotografía de los daños ubicados al interior del inmueble por intemperismo. Fuente: Fotografía tomada por OCA. 2017

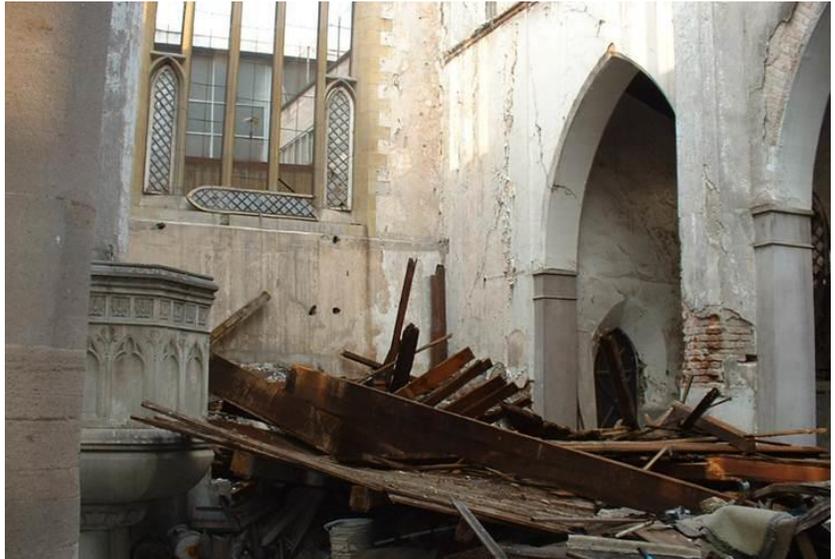
Fotografía 4.14. Fotografía del interior de Christ Church, donde se puede apreciar el colapso de la cubierta y los daños en la estructura (fotografía superior derecha).

Imagen 4.14. Fotografía del interior del inmueble donde se puede apreciar el colapso de la cubierta y los daños en la estructura. Fuente: Fotografía tomada por Sacristán. S/Fecha

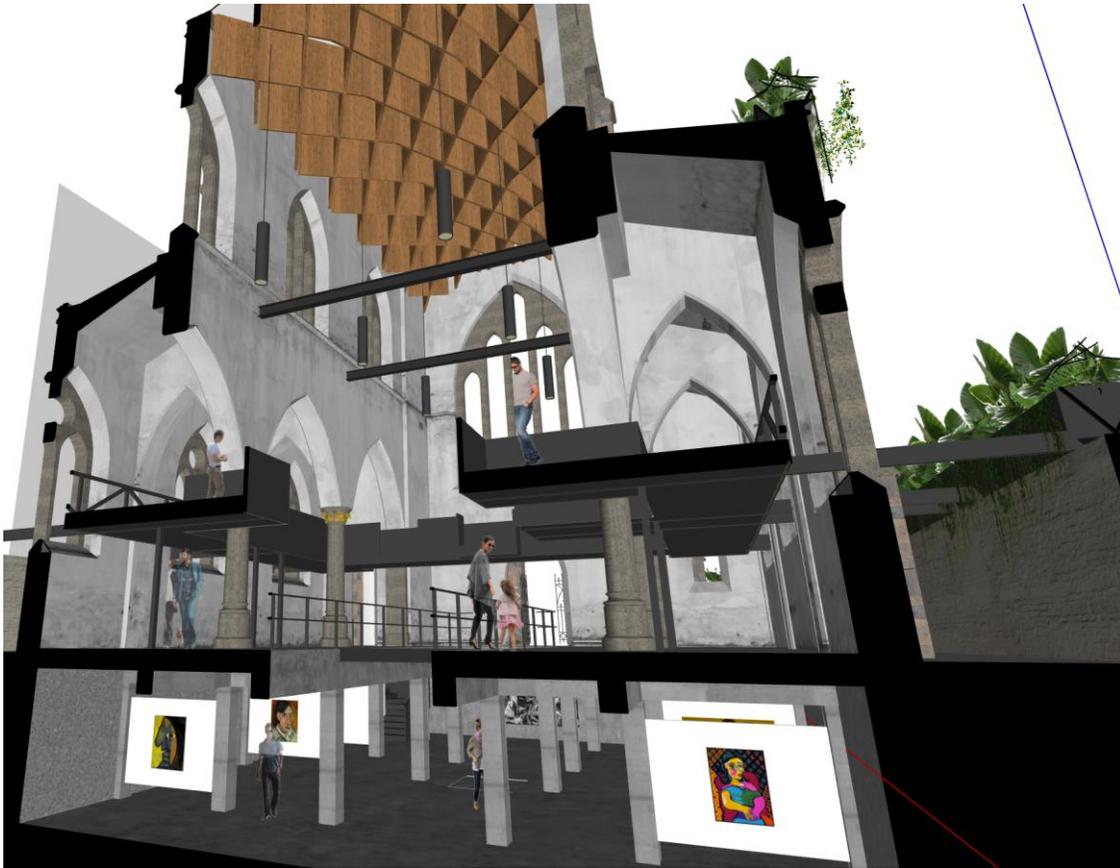
Fotografía 4.19. Isométrico de la propuesta de uso: Galería Polivalente.

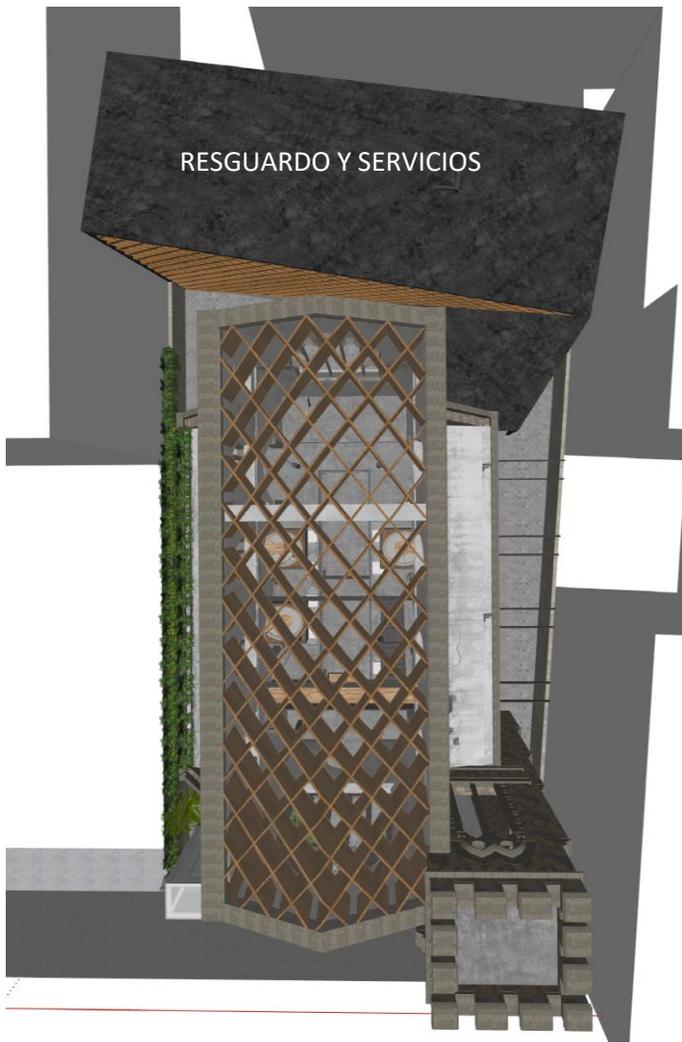
Fotografía 4.20. Vista aérea de Christ Church, donde se puede apreciar el nuevo edificio que servirá para resguardo y servicios (fotografía superior izquierda).

Fotografía 4.21. Perspectiva del nuevo edificio que albergará los servicios no compatibles con Christ Church (fotografía inferior).

Este nuevo edificio, si bien contrastante retoma elementos del simbolismo Gótico y, al mismo tiempo, crea un contraste para evitar generar confusión entre las integraciones y el edificio original.

Para los servicios como complementos, se proponen en un edificio exento del edificio original, creando espacios nuevos con una envolvente nueva. Aquí se tomó el criterio de contraste, para evitar hacer una integración mal lograda o crear confusión con un edificio nuevo, pero retomando elementos propios del simbolismo Gótico con el fin de realizar una integración, que aunque sea de contraste, contenga elementos de esta corriente. Este criterio se genera para identificar la temporalidad de la intervención y la integración del nuevo edificio.

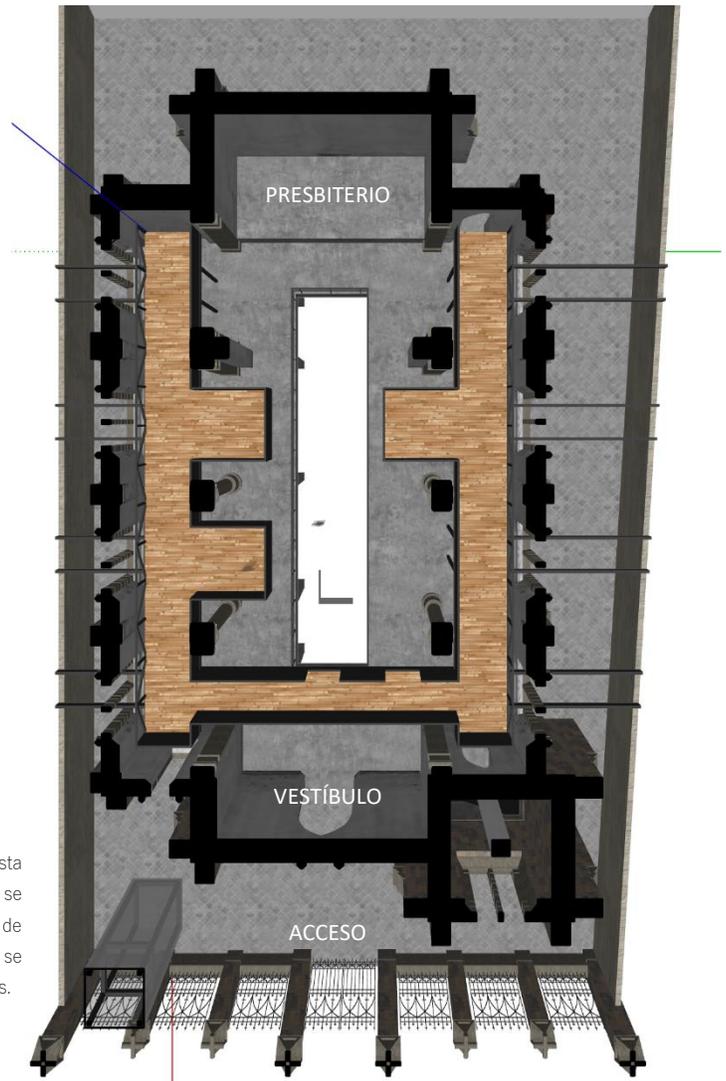
Fotografía 4.22. Vista en planta de la propuesta de intervención de Christ Church, donde se puede observar el elemento que sirve de circulación interna en el templo, pero se realizará con materiales exentos y reversibles.

En la galería polivalente, se puede observar un elemento que sirve de circulación interna en la iglesia; este da otra perspectiva a la original, sin embargo se propone que sea con un material reversible convirtiéndolo en un elemento que, en cualquier momento, ya sea por cambio de uso o algún otro motivo, podrá retirarse manteniendo el espacio original. Cabe recalcar que está diseñado para ser un elemento exento; es decir, que no tocará ningún elemento original. En cuanto a la estructura, será independiente; los muros y columnas permanecerán intactas. Es decir, como ya se comentó, es un elemento que suma y mantiene la originalidad del edificio generando otros espacios y una vista donde se aprecia el recinto de varias perspectiva. Pero el punto central, que es el altar, se mantiene intacto y al mismo tiempo se conserva como punto central del proyecto.

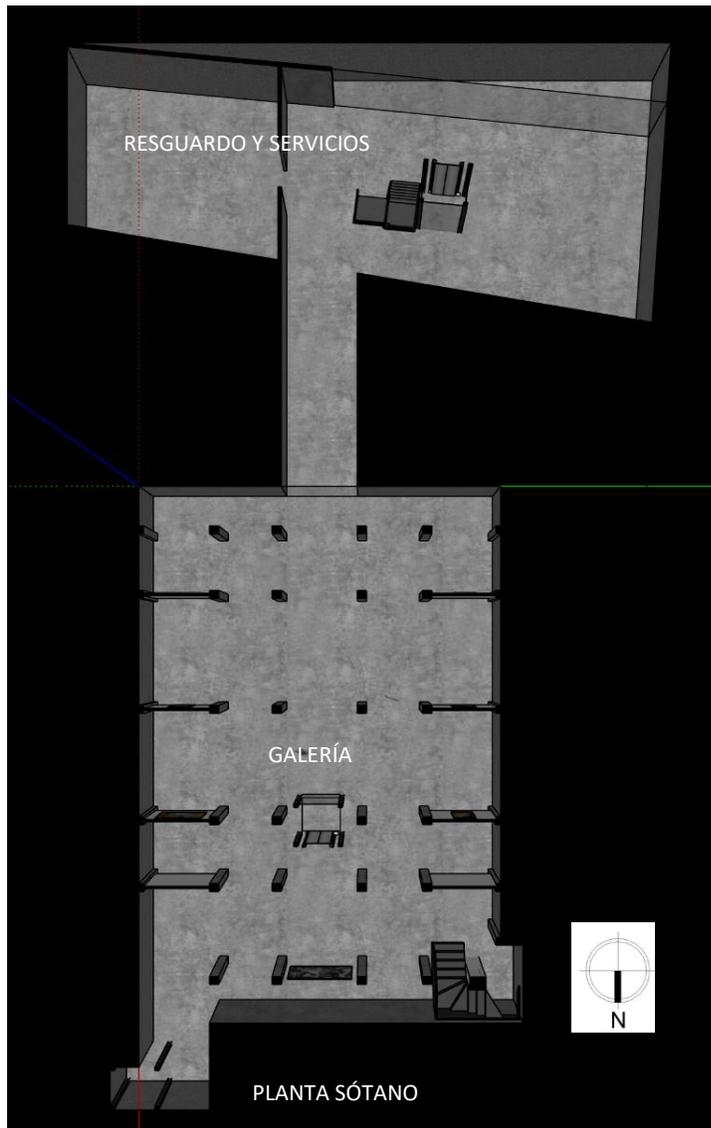
Fotografía 4.23. Vista en planta de la propuesta de intervención del sótano, que servirá para la renivelación de Christ Church. Esta planta sirve para la exposición de colecciones y, al mismo tiempo, para resolver problemas estructurales. Esta conecta con el nuevo edificio de resguardo y servicios.

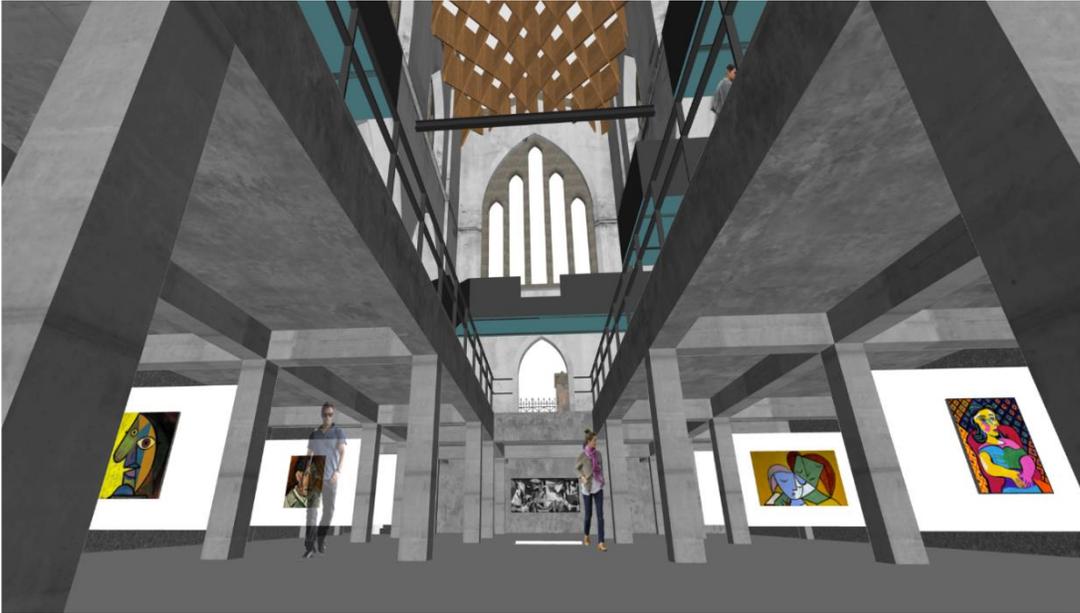
Fotografía 4.24. Vista central de la intervención de Christ Church desde el sótano (fotografía superior).

Imagen 4.24. Vista central de la intervención de Christ Church desde el sótano. Fuente: Elaborado por OCA. 2018

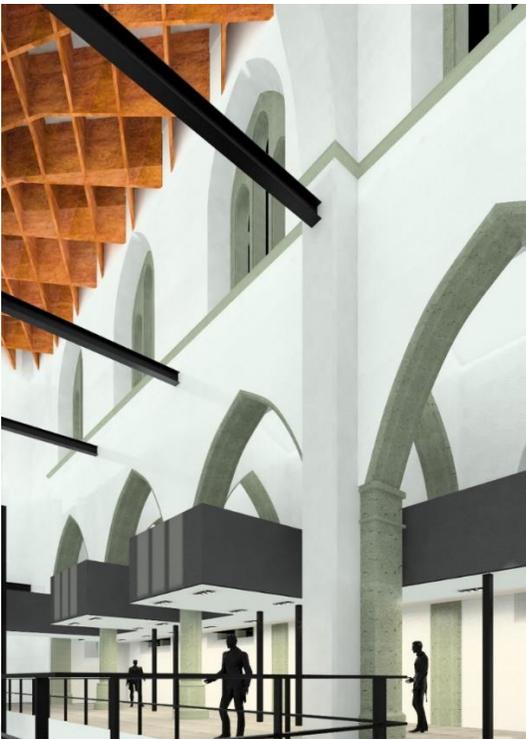
fotografía 4.25. Vista interna desde la circulación interna de planta alta con elementos reversibles (fotografía inferior izquierda).

Imagen 4.25. Vista interna desde la circulación interna de planta alta con elementos reversibles. Fuente: Elaborado por OCA. 2018

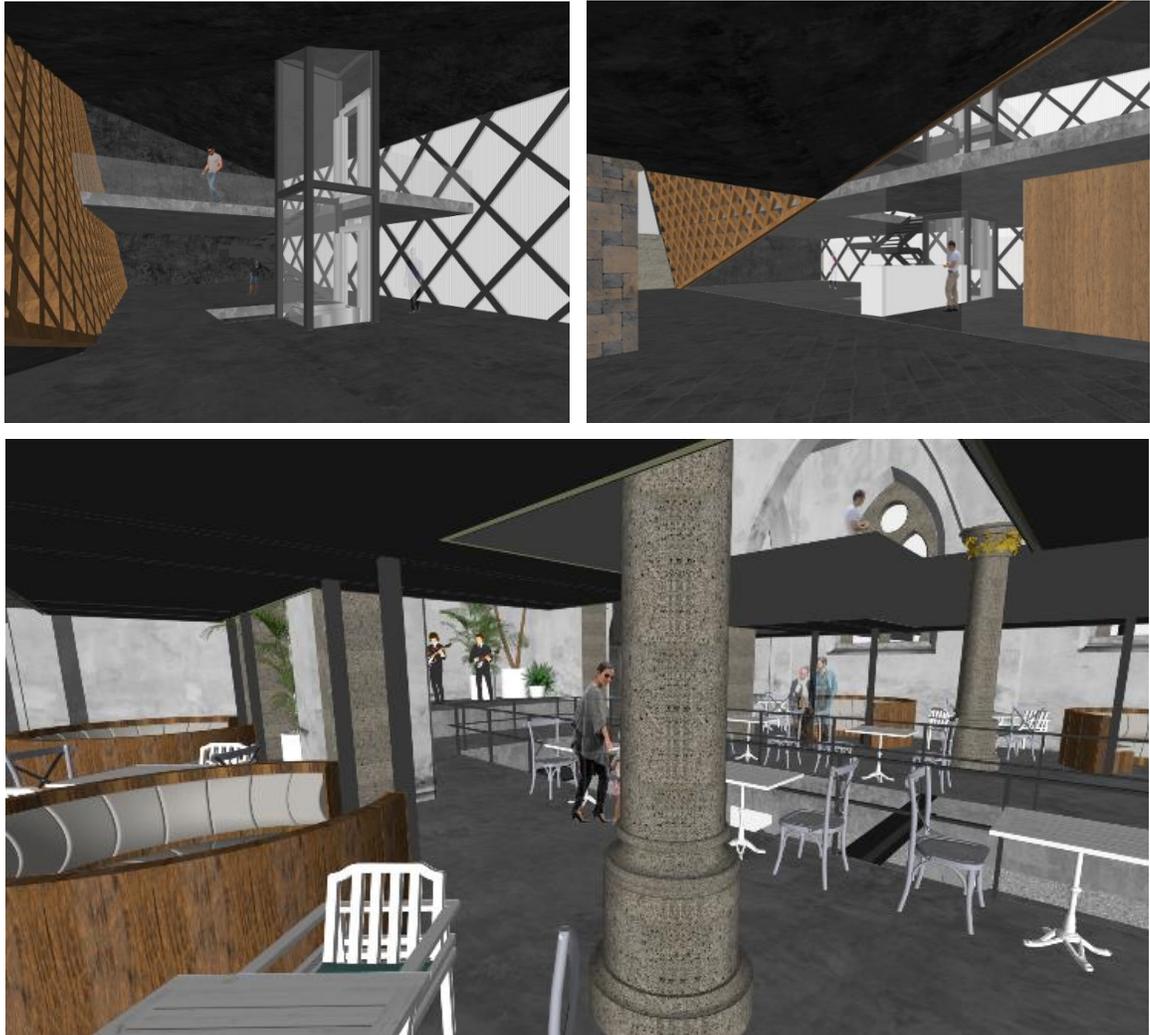
Fotografía 4.27. Vista interna planta alta del nuevo edificio de resguardo y servicios (fotografía superior izquierda).

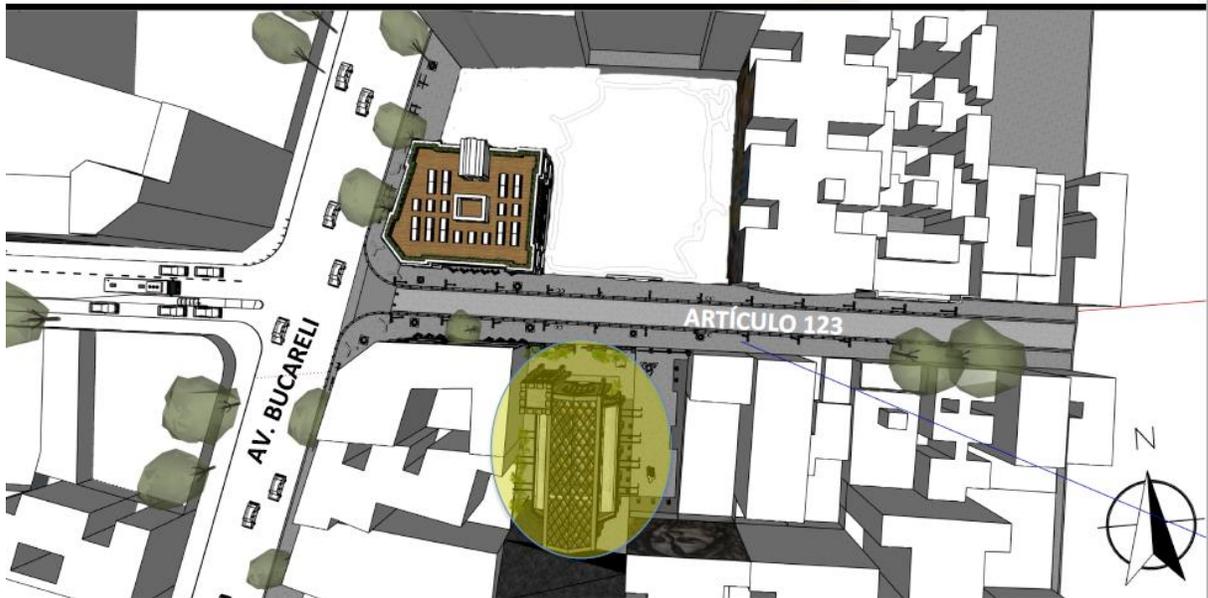
Fotografía 4.30. Ubicación del templo Christ Church. El frente al templo se encuentra un terreno baldío, el cual se propone integrar el uso de ese espacio al uso del templo, de manera que se jerarquice el valor de dicho inmueble y al mismo tiempo peatonalizar la calle de Artículo 123 (fotografía superior).

Imagen 4.30. Ubicación del templo Christ Church. Fuente: Elaborado por OCA. 2018

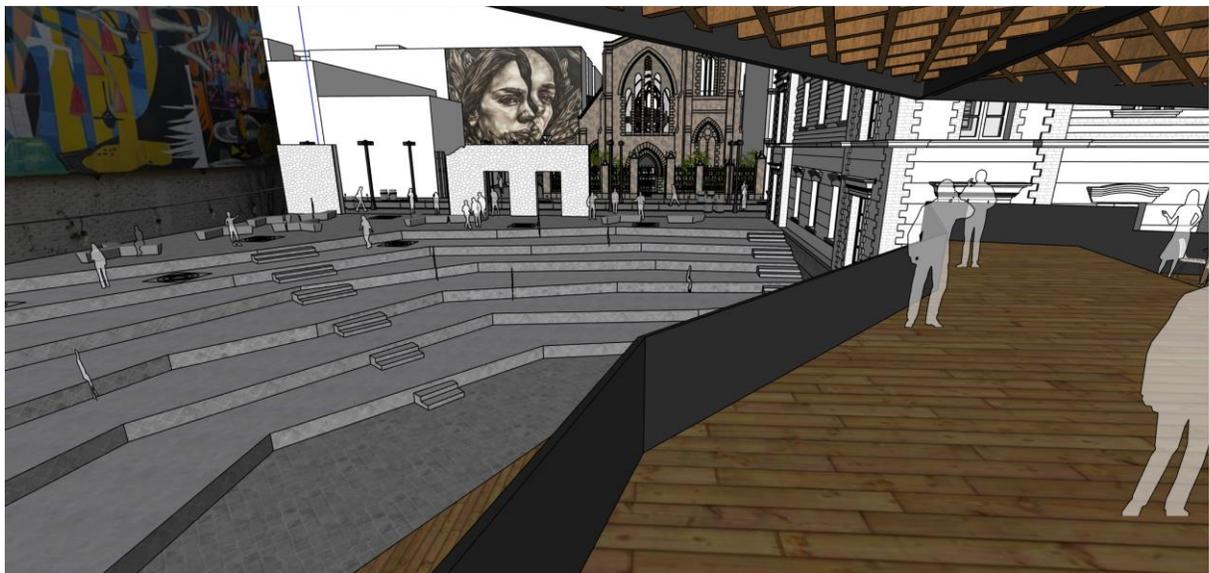
Fotografía 4.31. Propuesta de creación de plaza de esparcimiento frente al inmueble. Se propone un proyecto de conservación que involucre el

Imagen 4.31. Propuesta de creación de plaza de esparcimiento frente a Christ Church. Fuente: Elaborado por OCA. 2018

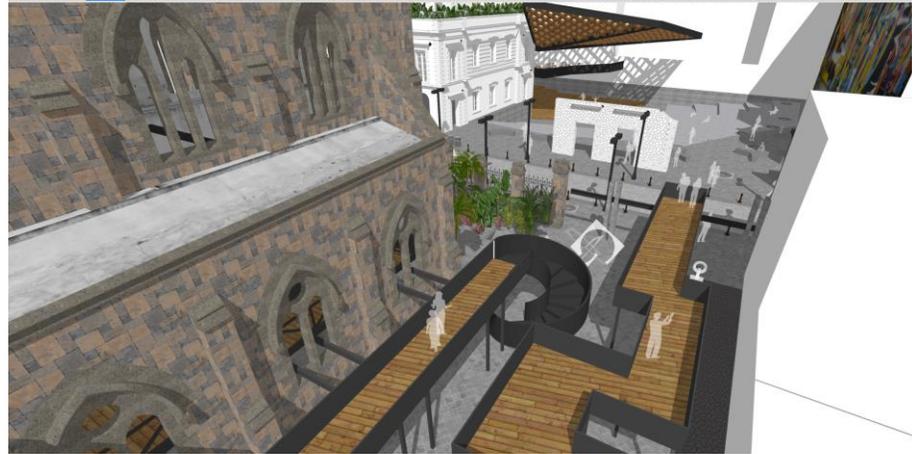
Fotografía 4.32. Vista lateral del templo hacia la plaza (fotografía superior).

Imagen 4.32. Vista lateral del templo hacia la plaza. (Imagen superior) Elaborado por OCA. 2018

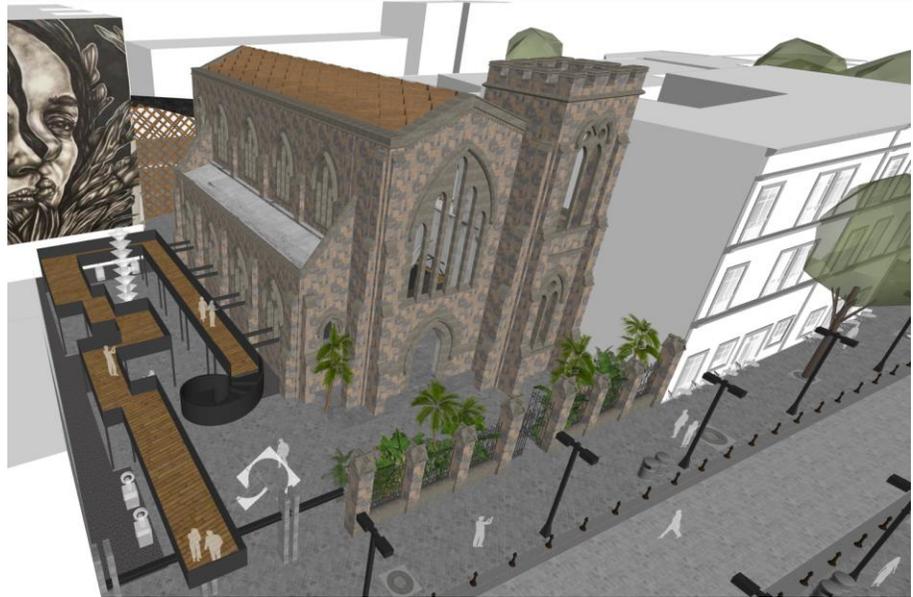
Fotografía 4.33. Vista lateral desde el exterior templo (fotografía inferior).

Imagen 4.33. Vista lateral desde el exterior templo. (Imagen inferior) Elaborado por OCA. 2018
