*Estudio paramétrico de un talud: comparación entre el  
método de elementos finitos y métodos de equilibrio límite*

**T E S I N A**

**ESPECIALISTA EN GEOTECNIA**

**ANDRÉS OROZCO FLORES**

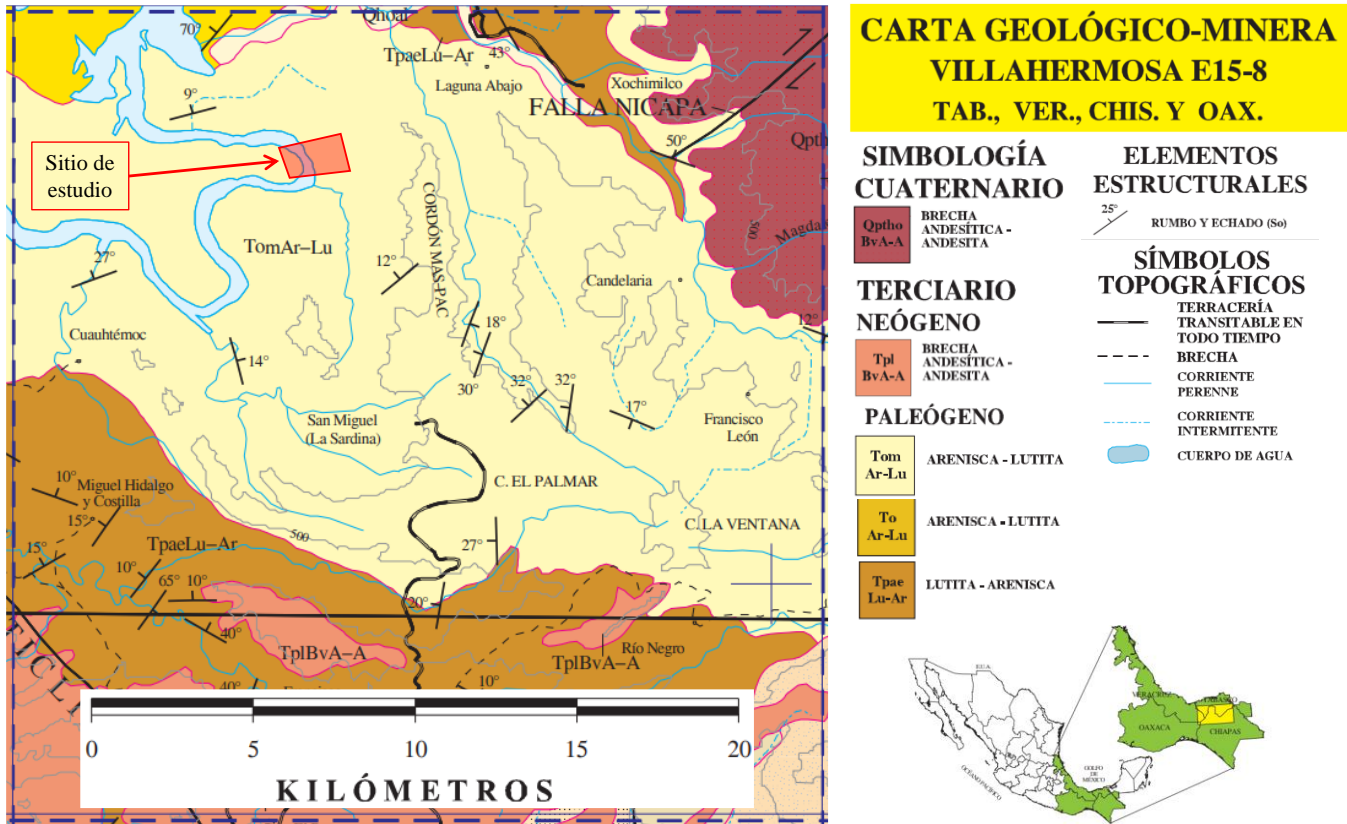
Figura 3.3. Extracto de la carta Geológico-Minera E15-8 (Instituto Nacional de Estadística, Geografía e Informática, 2005).

Las estructuras geológicas que se encuentran en la región de estudio son anticlinales y sinclinales alineados este-oeste y conformados por la secuencia de areniscas, areniscas conglomeráticas y lutitas, con echados entre 8° y 10° (Comisión Federal de Electricidad, 2008). Algunas de estas estructuras se observan en la Figura 3.3.

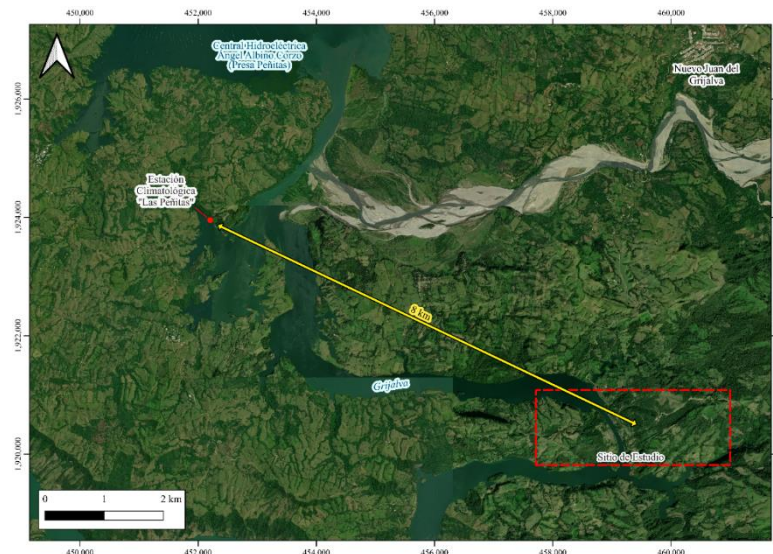
Figura 4.11. Ubicación de la Estación Climatológica 7106 "Las Peñitas".

El patrón de flujo, que funciona como condición de frontera, se obtuvo a partir de los registros históricos de precipitación de la estación climatológica más cercana al sitio de estudio, la Estación Las Peñitas (estación 7106 de la Red Nacional de la CONAGUA), ubicada a 5 kilómetros al sur de la cortina de la Central Hidroeléctrica Ángel Albino Corzo y a aproximadamente 8 kilómetros al Noroeste de la zona en estudio (Figura 4.11).

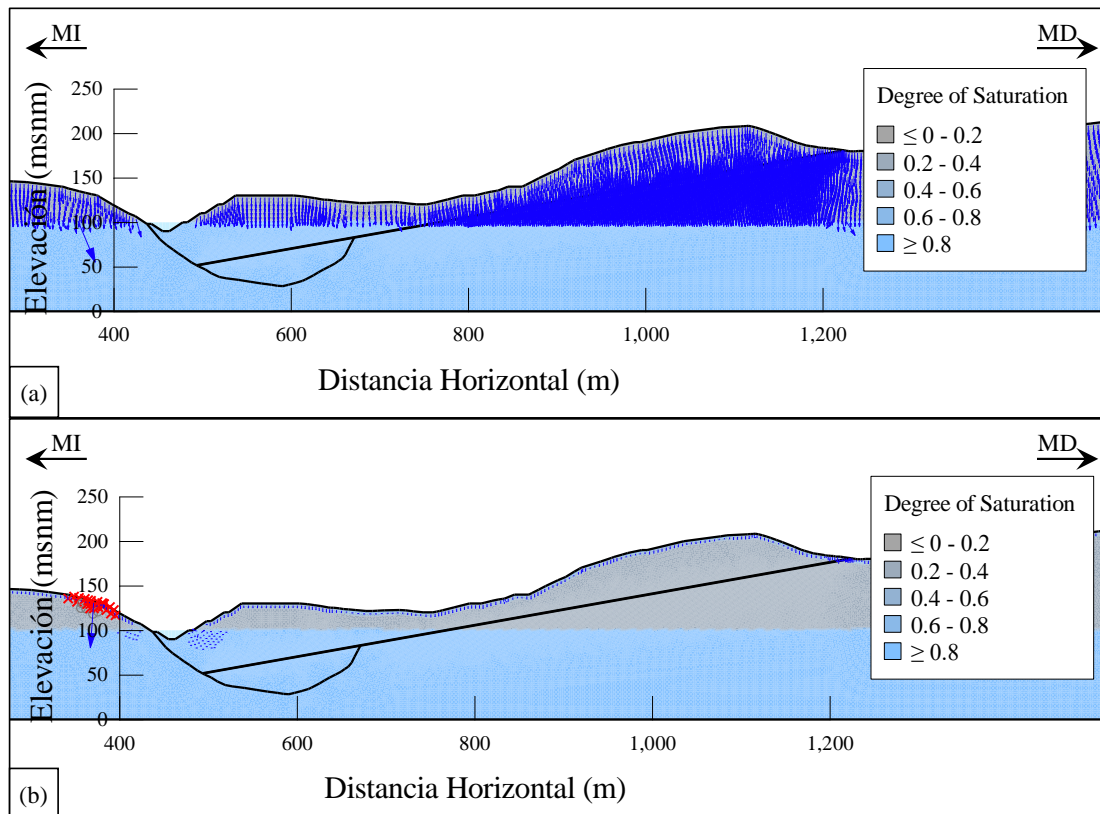
En la figura se presentan los vectores de flujo (flechas azules) y la variación espacial de la saturación en el modelo bajo las condiciones de precipitación y propiedades del material ya comentadas, resultado del análisis de flujo transitorio con *SEEP/W*.

Figura 4.14. Resultados del análisis de flujo transitorio para la tormenta de diseño en diferentes etapas: (a) a 0 días y (b) a 77 días.
