REPORTE PROFESIONAL QUE PARA OBTENER EL TÍTULO DE **ARQUITECTO** PRESENTA:

PROYECTO DE MANTENIMIENTO, CONSERVACIÓN Y RESTAURACIÓN DEL ANTIGUO PALACIO DEL AYUNTAMIENTO.

Plaza de la Constitución No.2, Centro Histórico, Alcaldía Cuauhtémoc
C.P. 06000, Ciudad de México

Ciudad Universitaria, CDMX, noviembre 2019

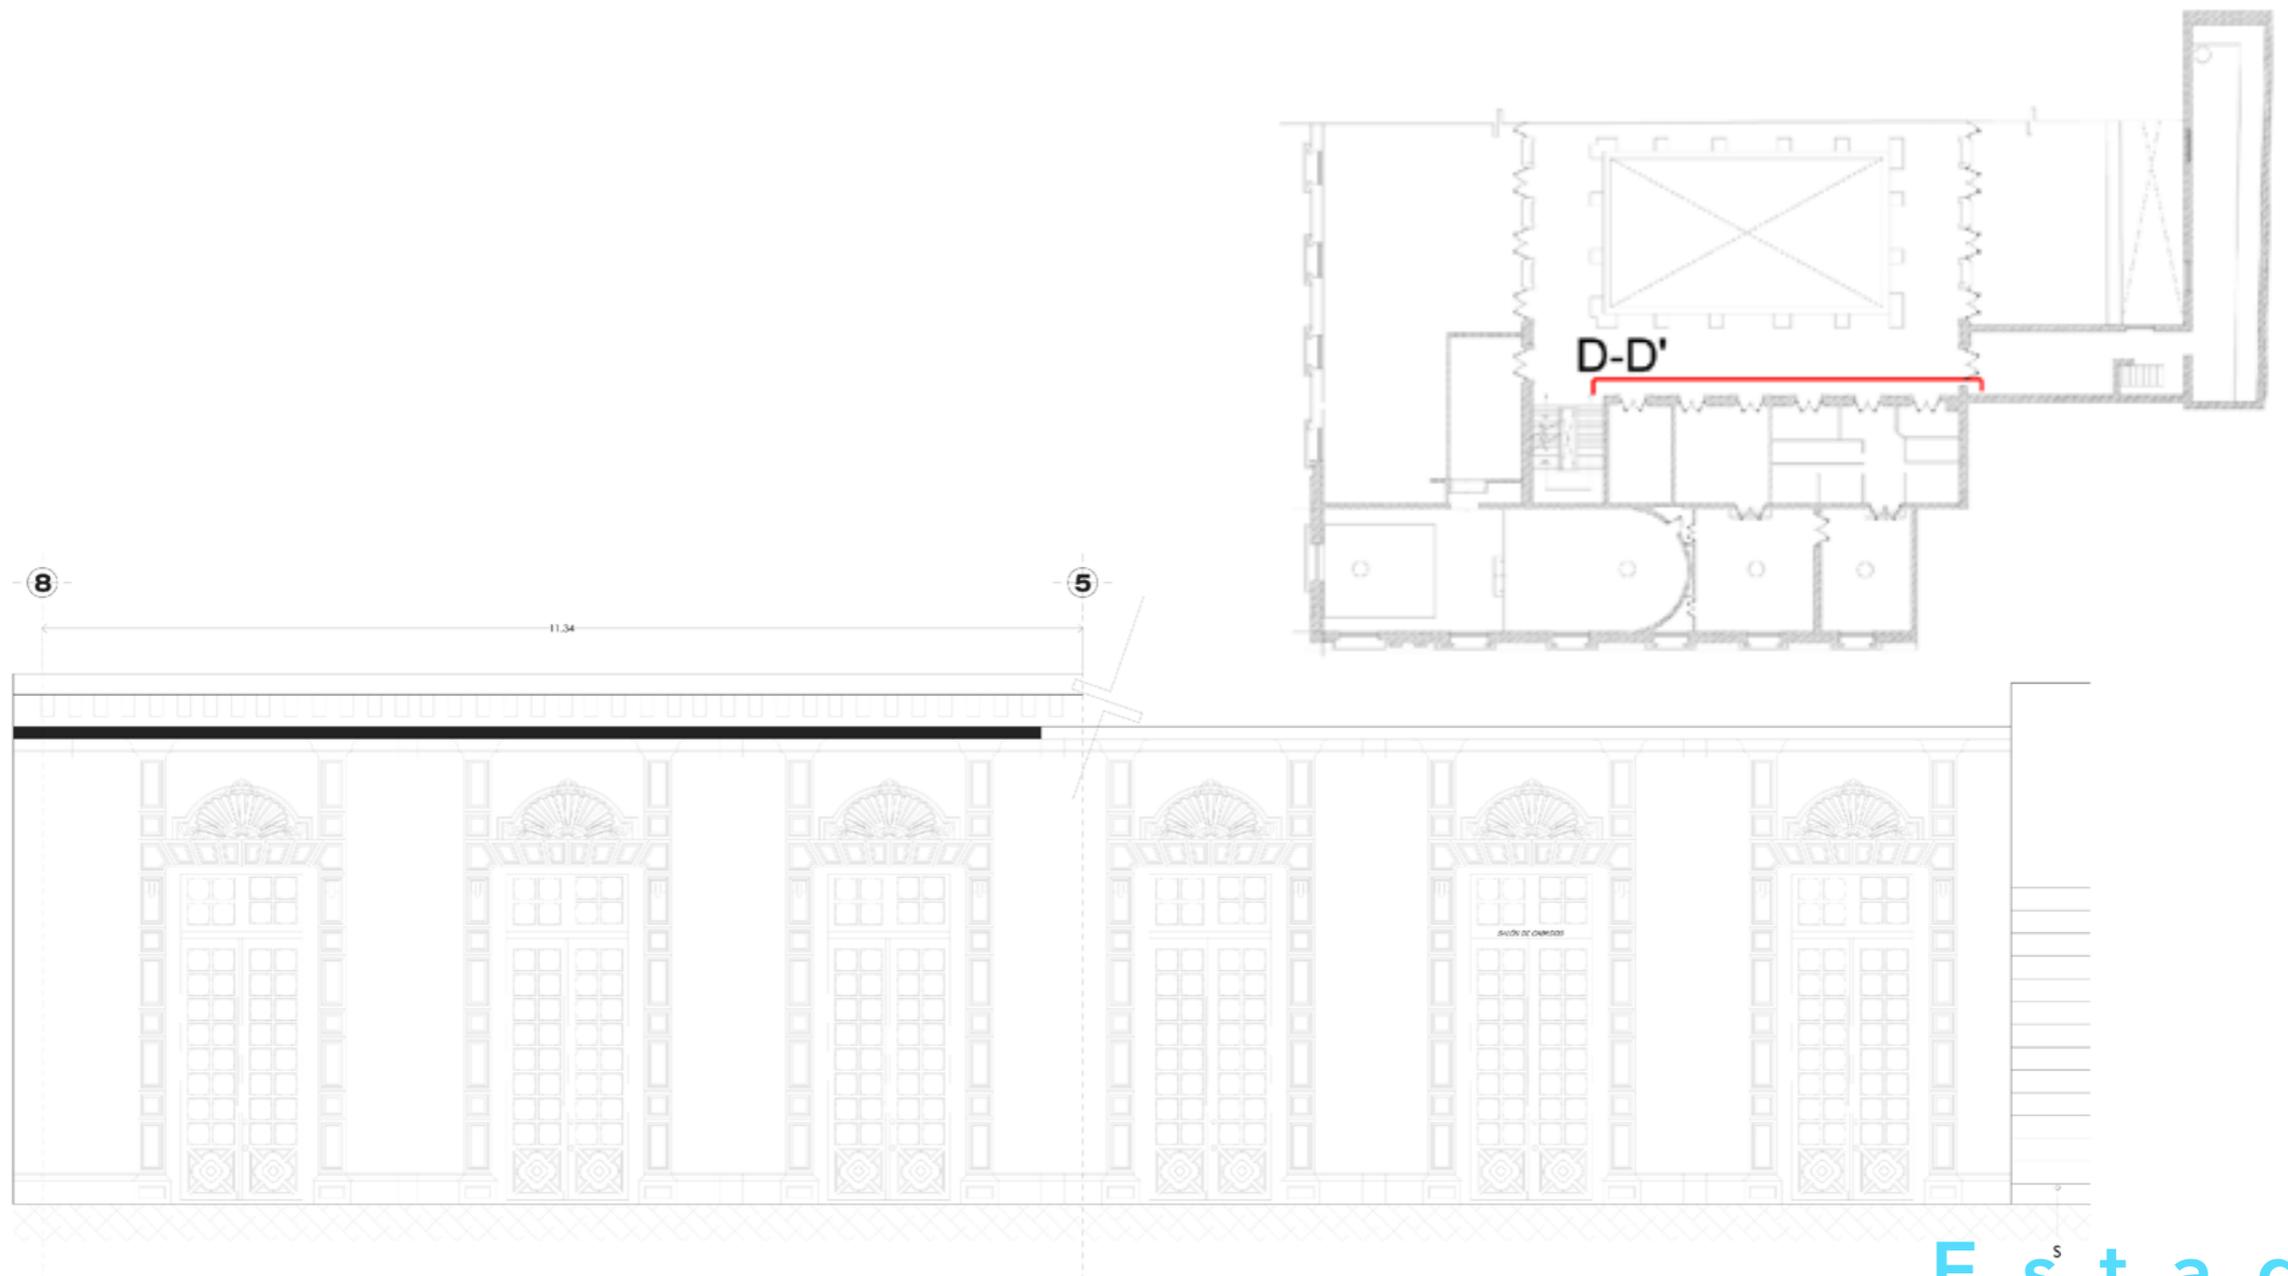
ALZADO INTERIOR D-D'

Estado
antes de la
intervención

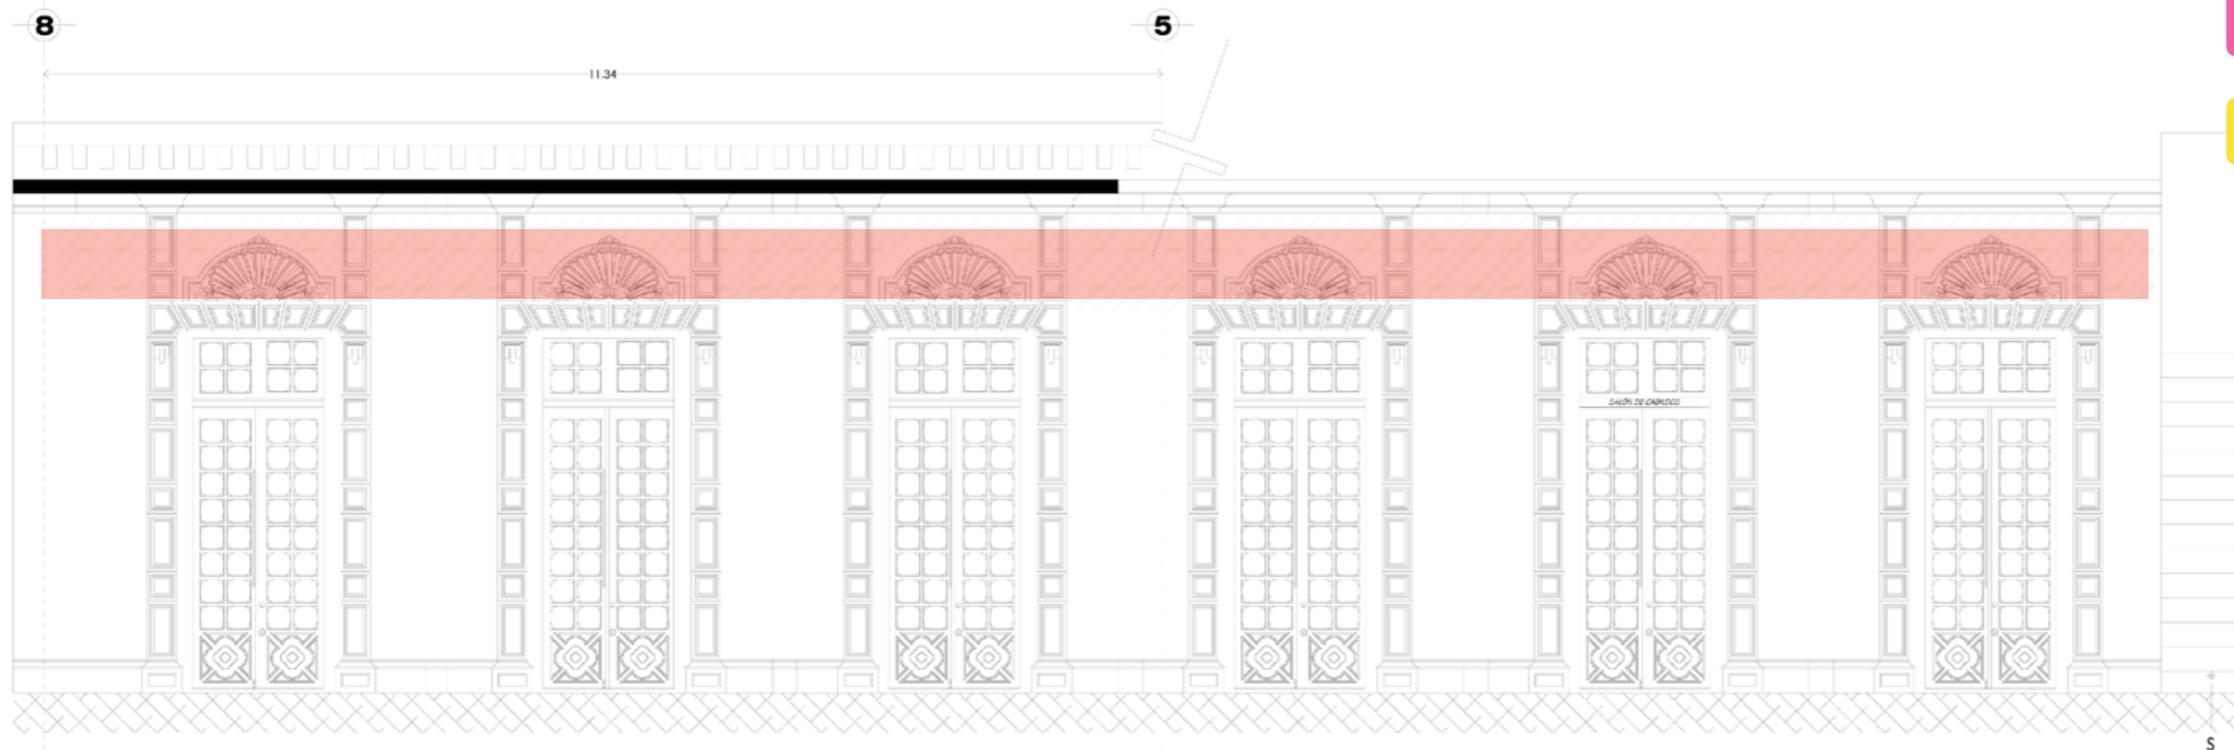
ALZADO INTERIOR D-D'

APLANADOS Y CAPAS DE PARAMENTOS SUELTOS, CON RESTOS DE HUMEDAD, PINTURA SUELTA

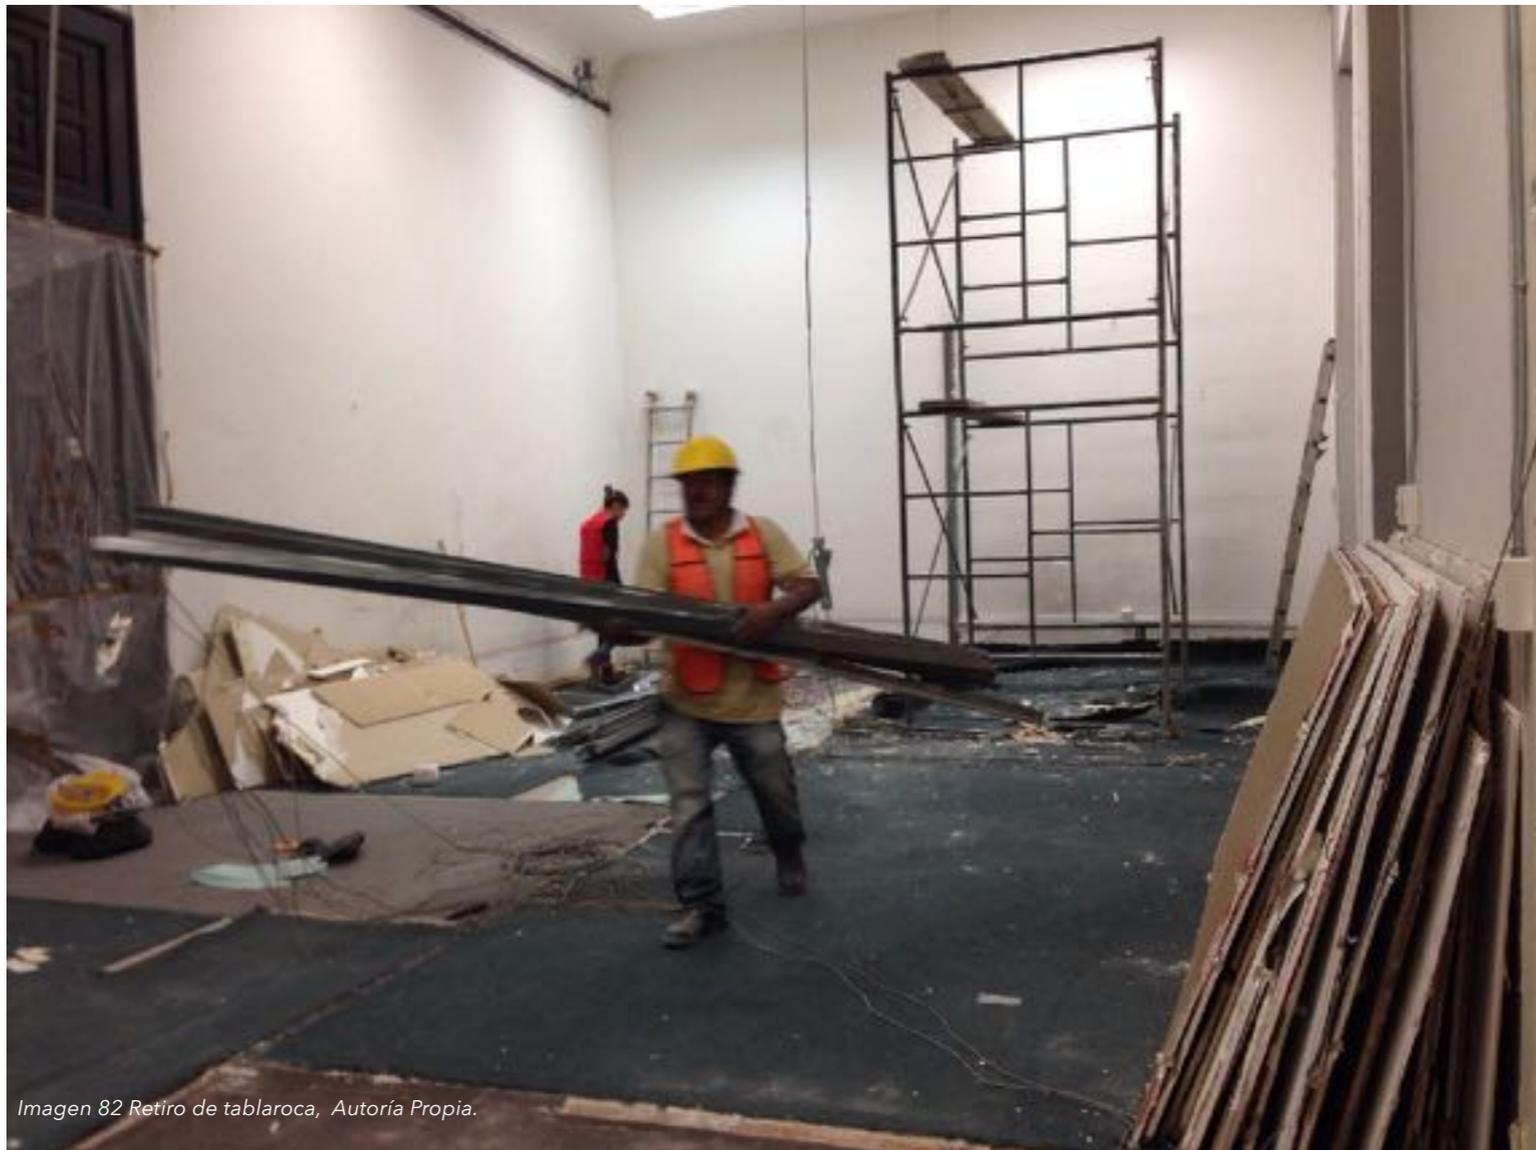
Imagen 82 Retiro de tablaroca, Autoría Propia.

Retiro de tablaroca

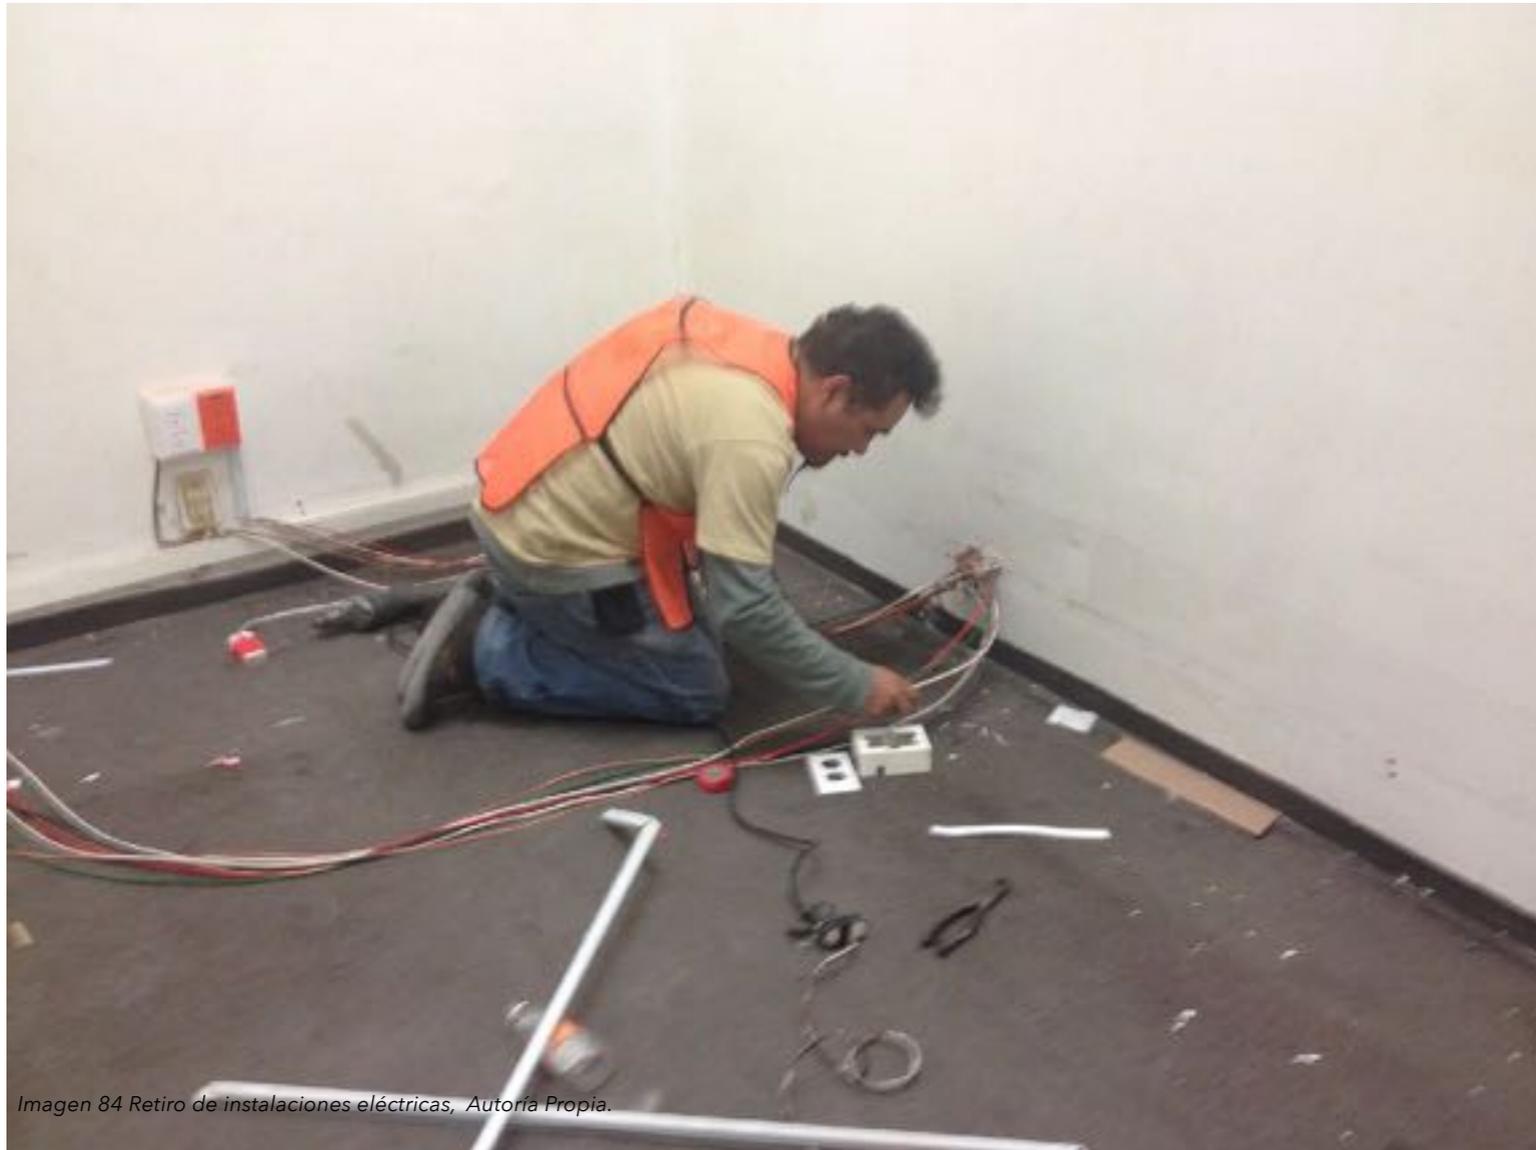
Imagen 84 Retiro de instalaciones eléctricas, Autoría Propia.

Retiro de instalaciones eléctricas

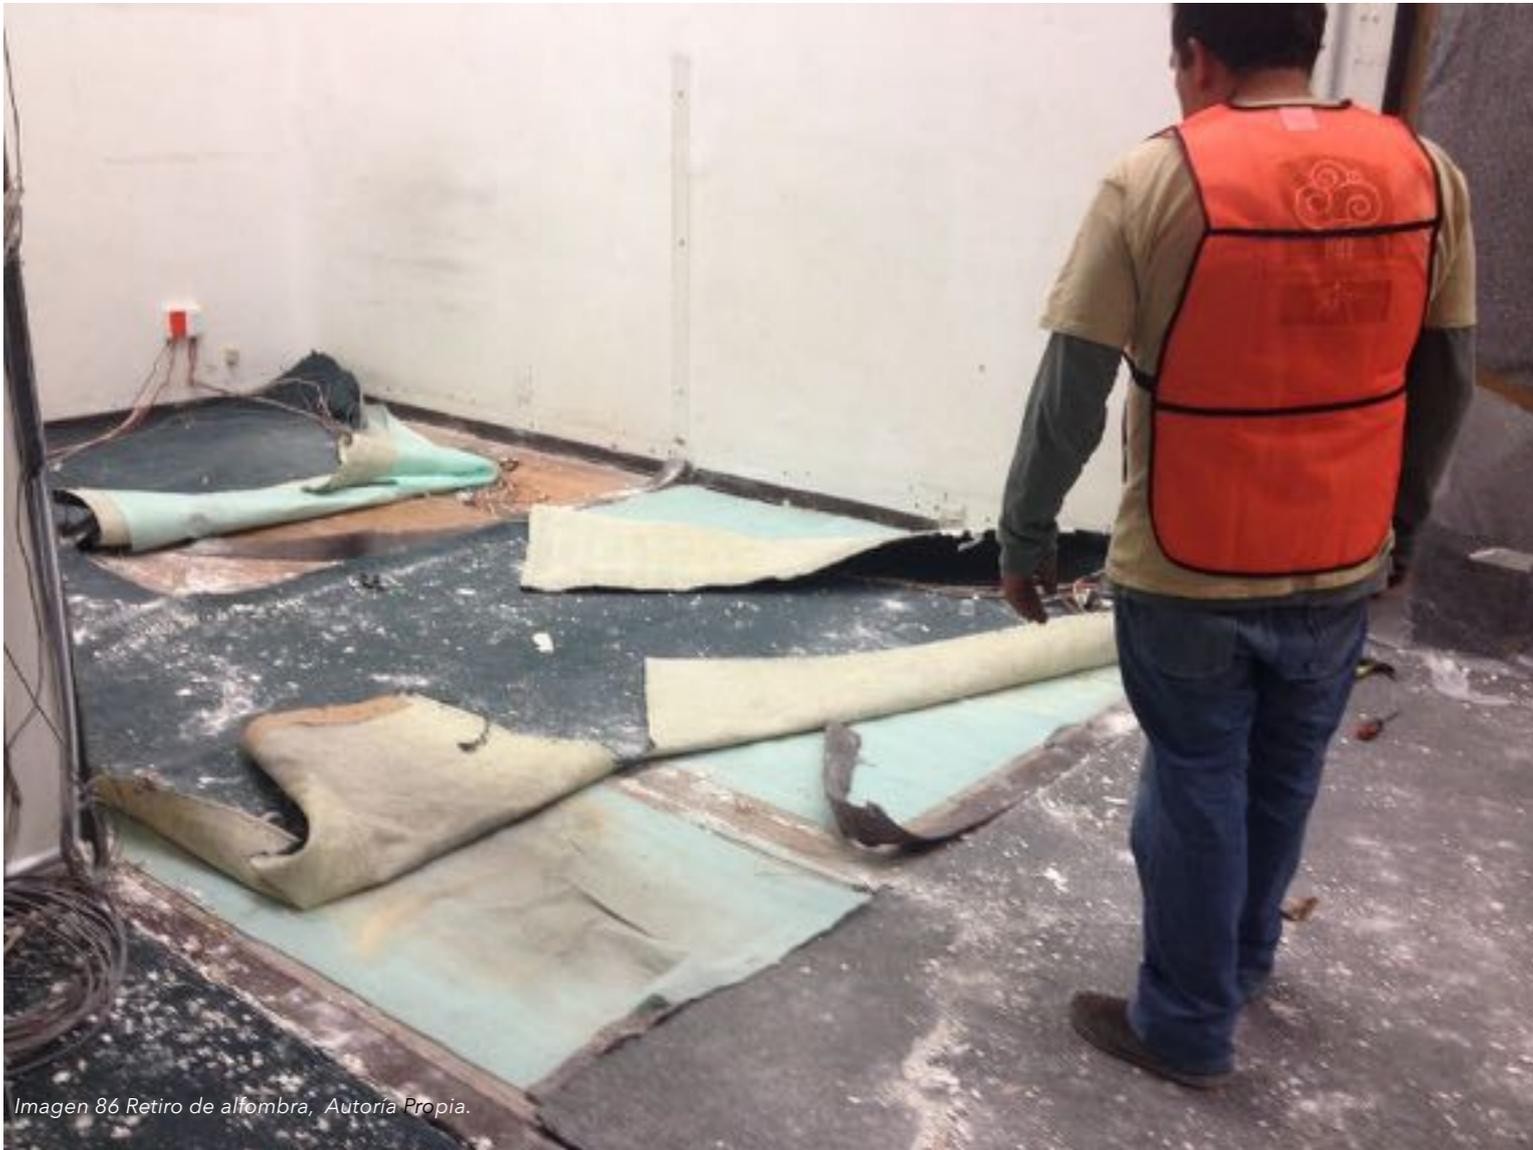
Imagen 86 Retiro de alfombra, Autoría Propia.

Retiro de alfombra

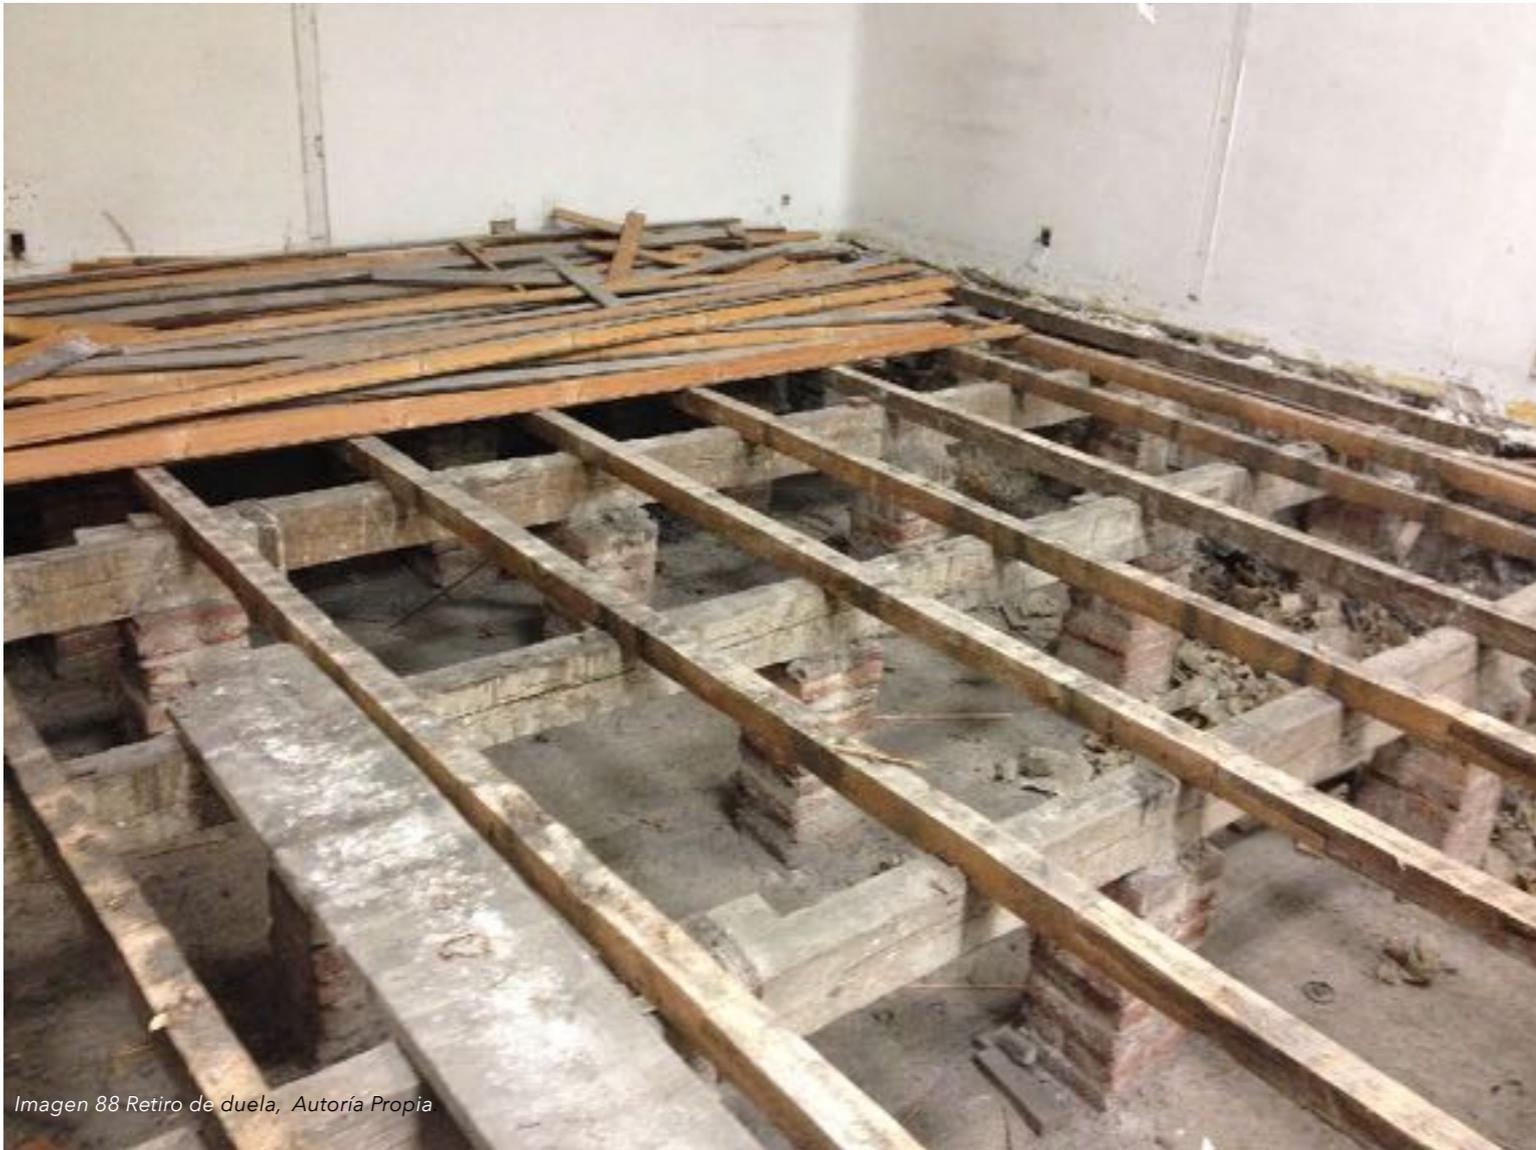
Imagen 88 Retiro de duela, Autoría Propia

Retiro de duela

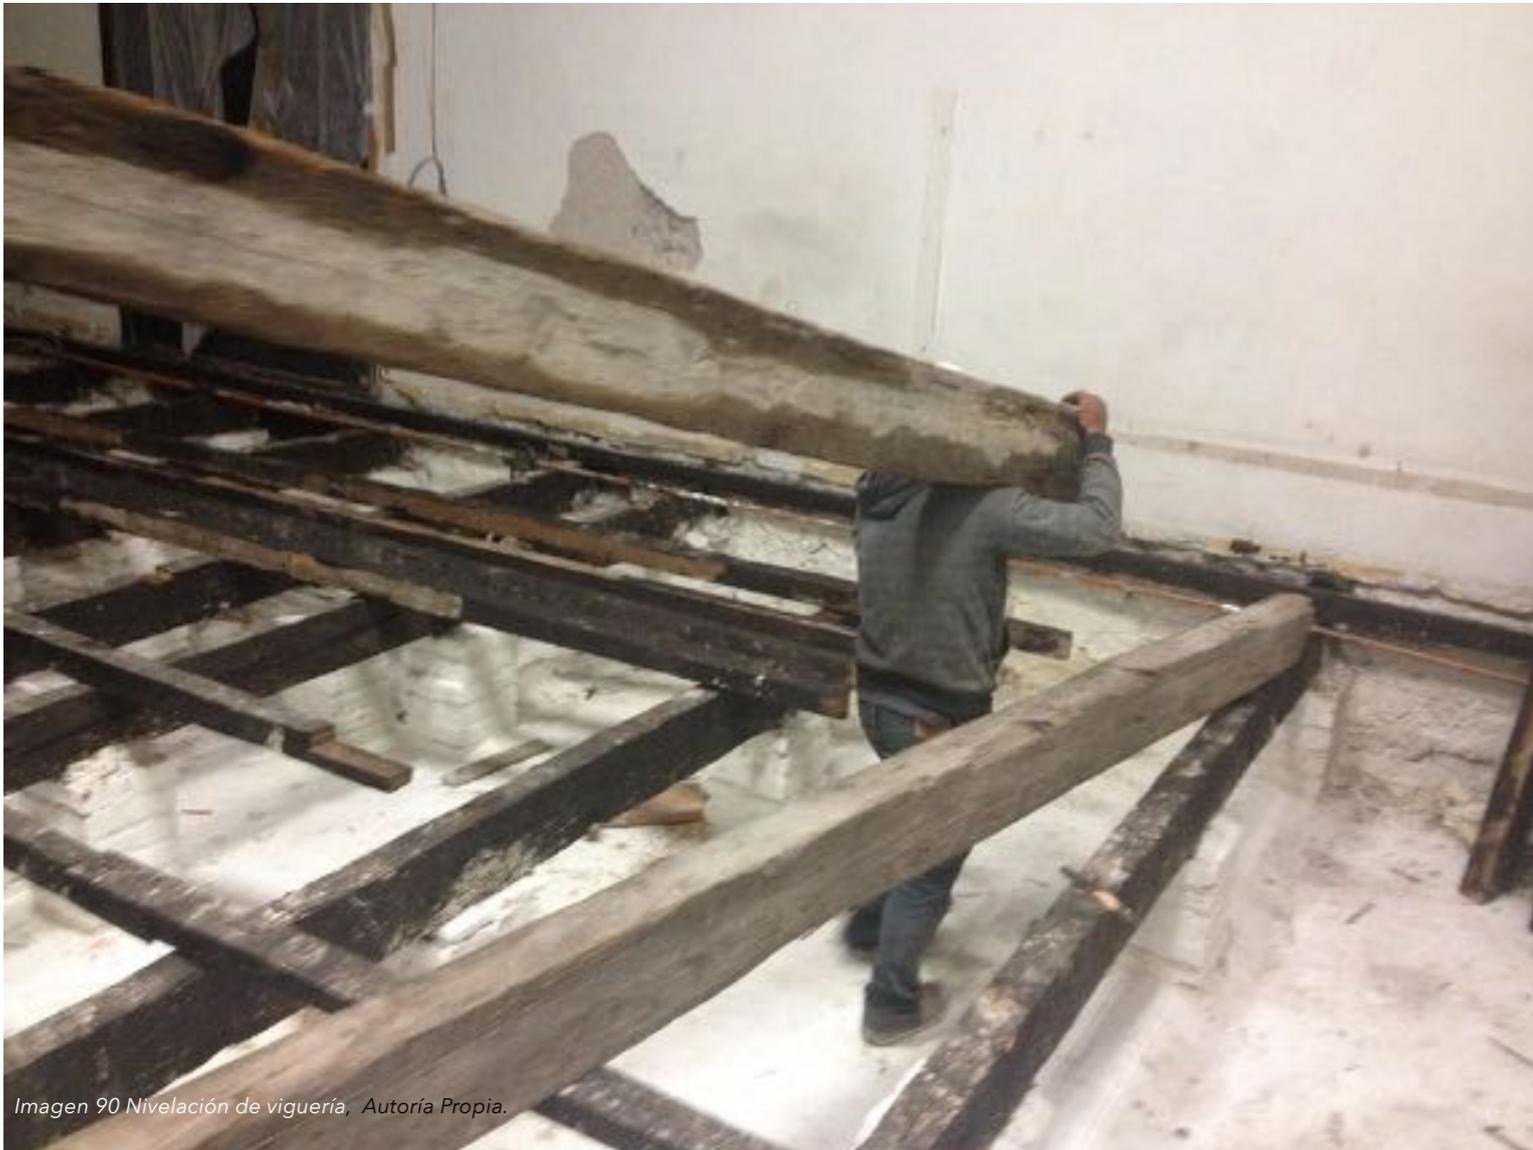
Imagen 90 Nivelación de vigería, Autoría Propia.

Nivelación de vigería

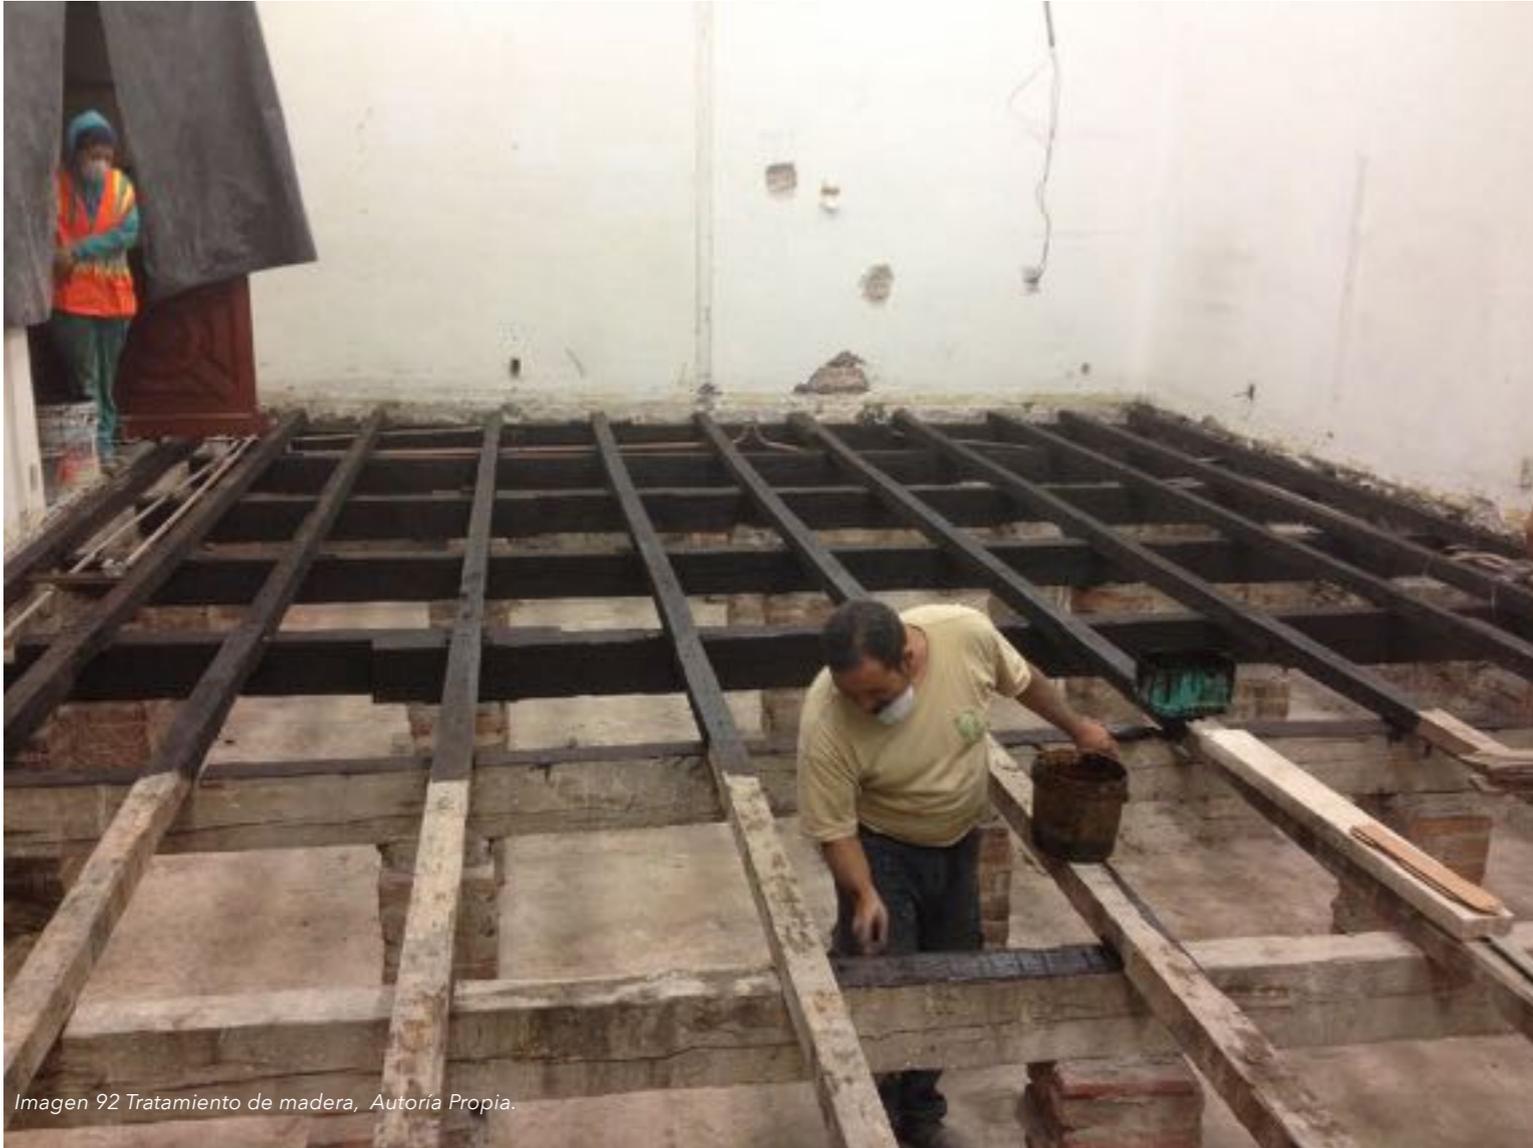
Imagen 92 Tratamiento de madera, Autoría Propia.

Tratamiento de madera

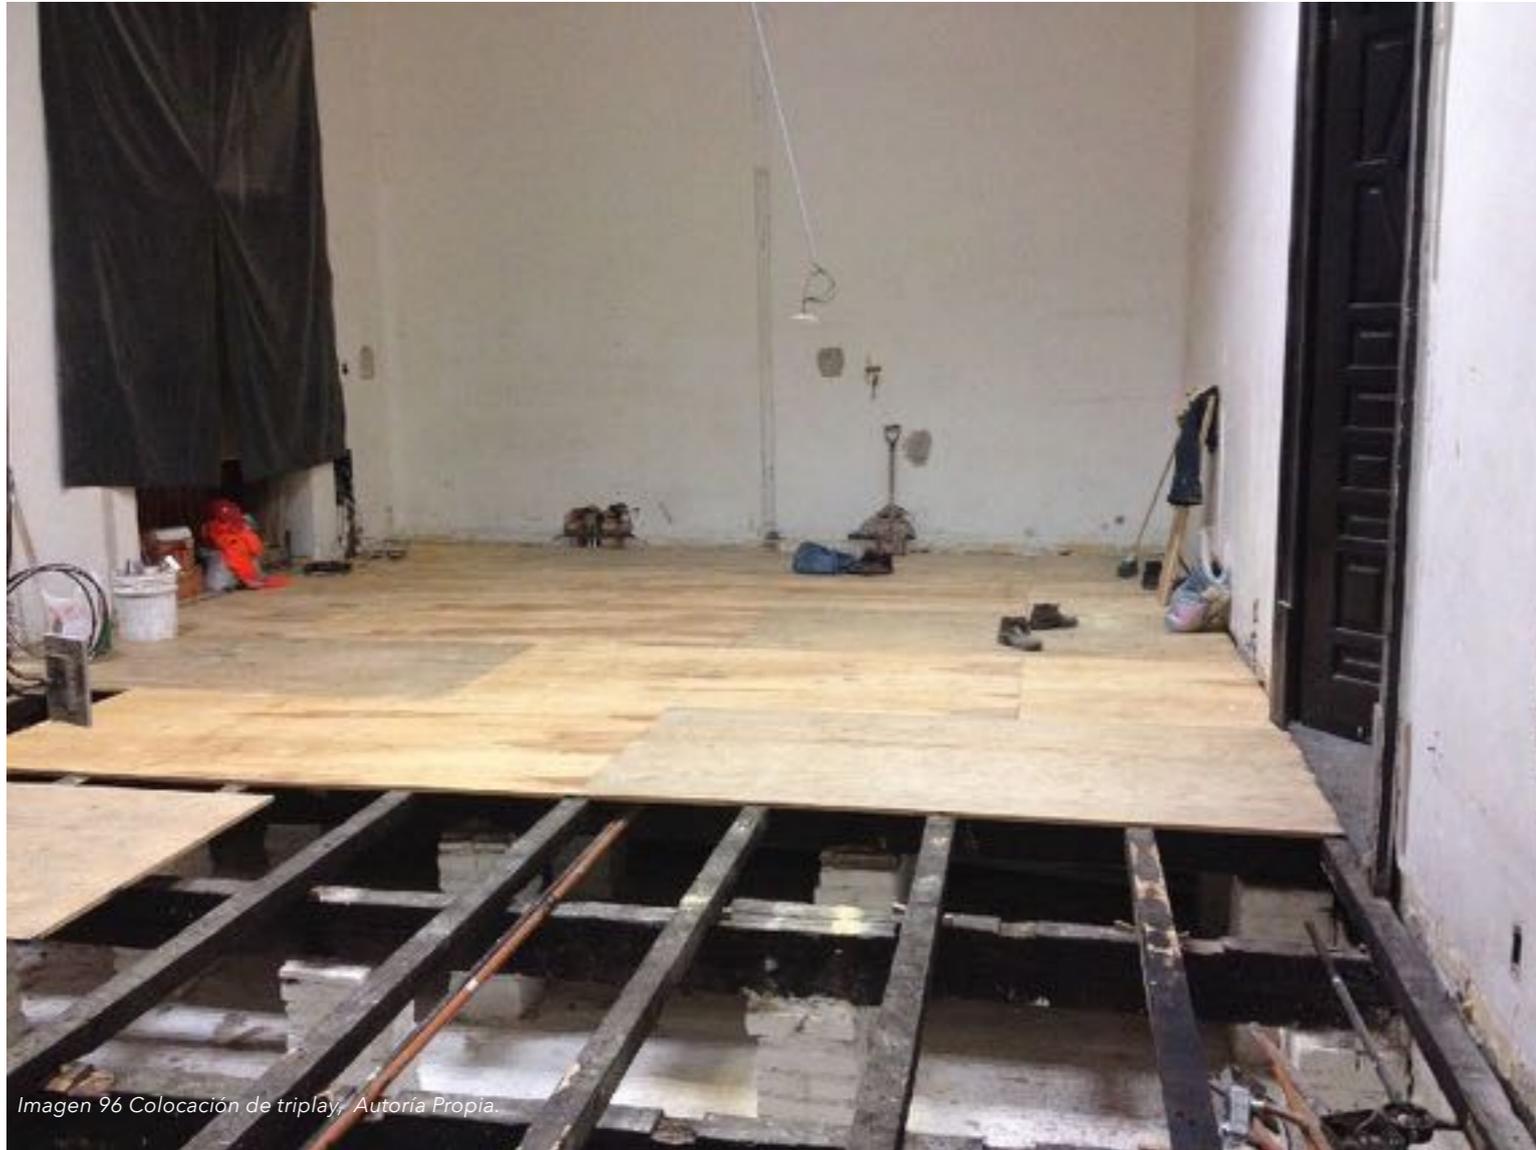
Imagen 96 Colocación de triplay, Autoría Propia.

Colocación de triplay

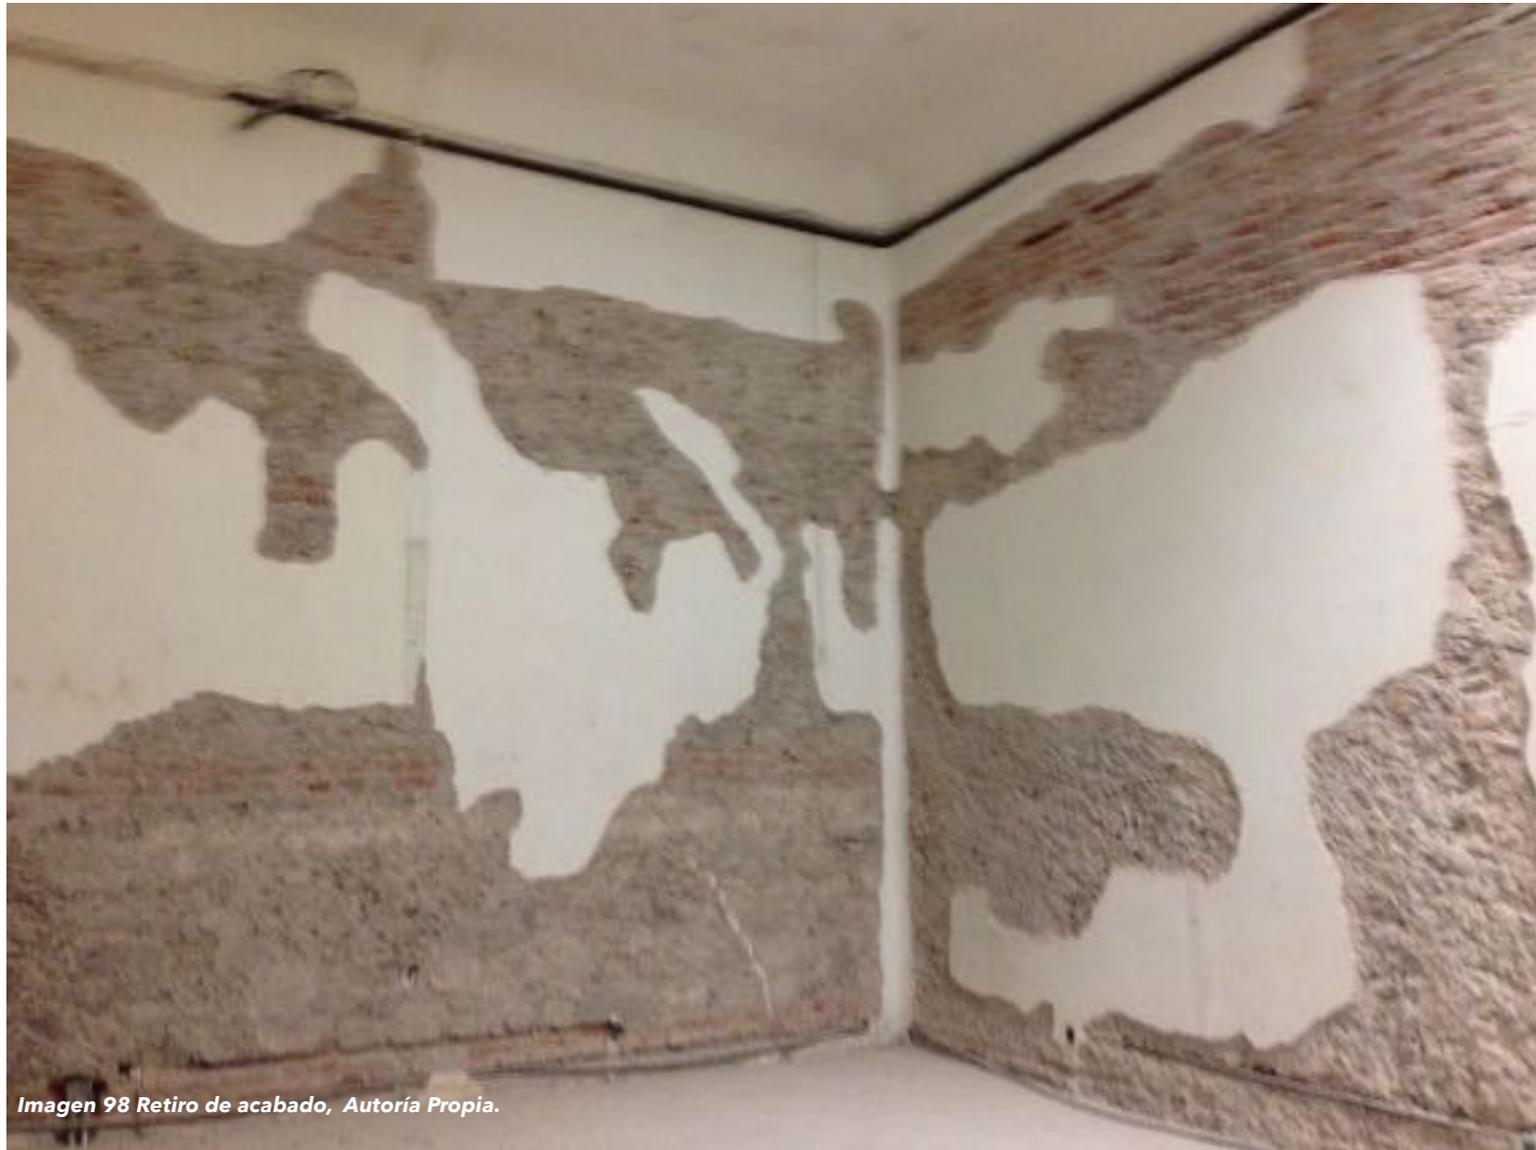
Imagen 98 Retiro de acabado, Autoría Propia.

Retiro de acabado

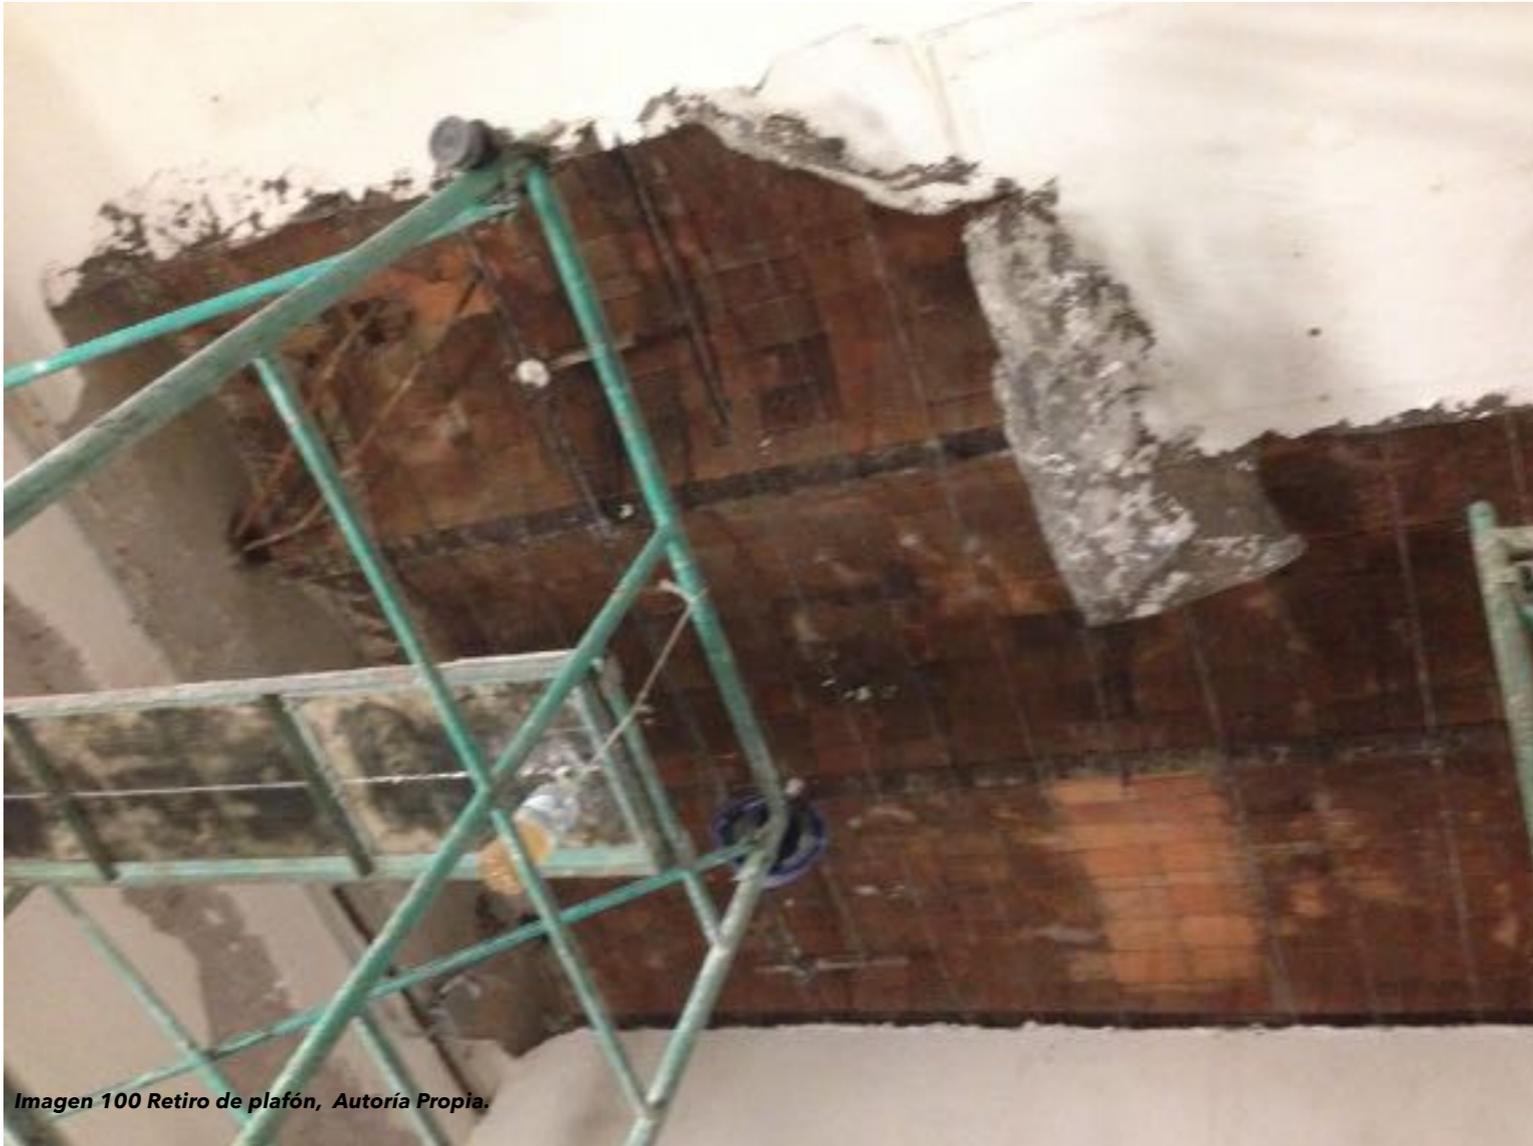
Imagen 100 Retiro de plafón, Autoría Propia.

Retiro de plafón

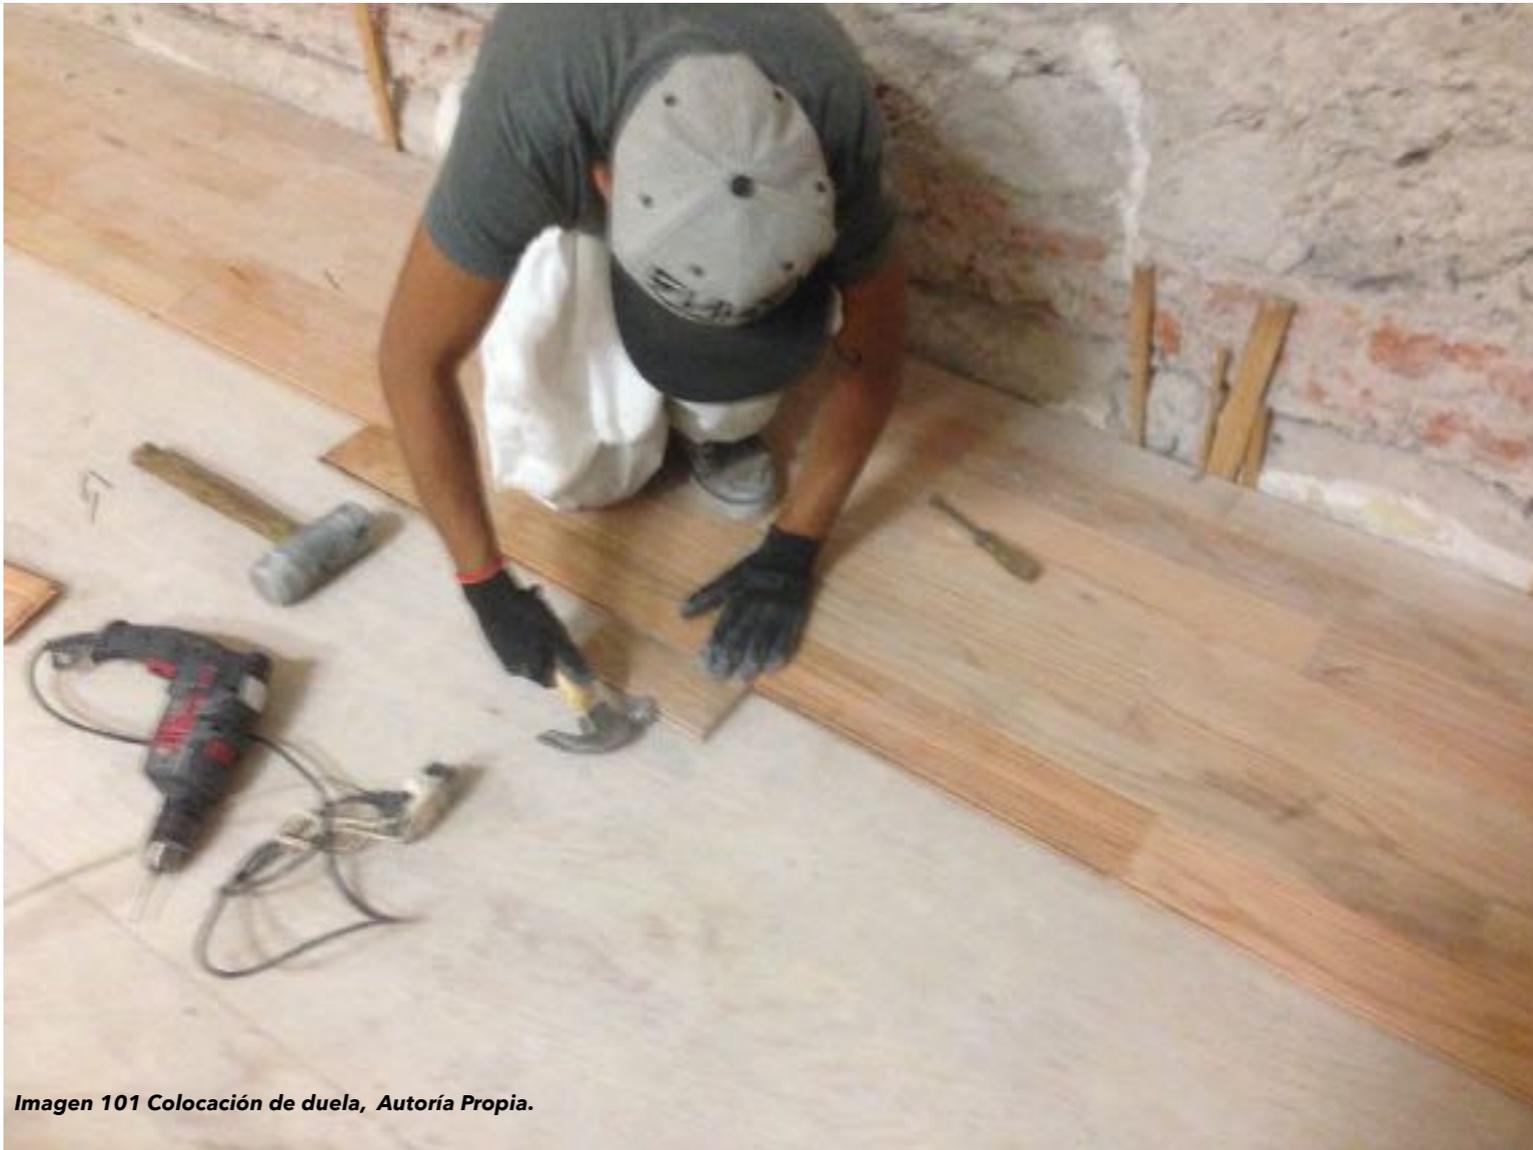
Imagen 101 Colocación de duela, Autoría Propia.

Colocación de duela
