**UNIVERSIDAD NACIONAL AUTÓNOMA DE MÉXICO**  
PROGRAMA DE ESPECIALIZACIÓN EN PUENTES  
FACULTAD DE ESTUDIOS SUPERIORES ARAGÓN

**EVALUACIÓN Y REHABILITACIÓN DE COLUMNAS DE PUENTES BASADO EN  
CONCEPTOS DE DESEMPEÑO SÍSMICO**

TESINA  
QUE PARA OPTAR POR LA  
ESPECIALIZACIÓN EN PUENTES

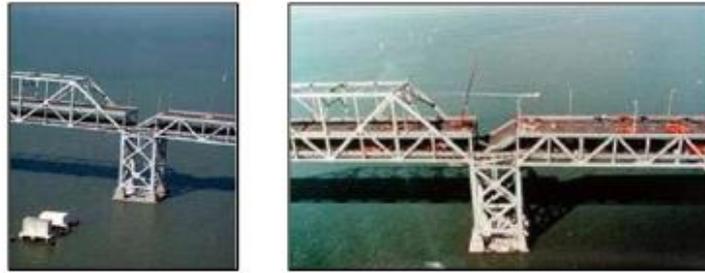
Figura 2.2.1. Colapso de una sección de la superestructura del Puente de la Bahía Oakland-San Francisco, sismo de Loma Prieta en 1989, (Jara M. et al., 2006).

Un ejemplo es el puente de la bahía de San Francisco-Oakland, que se relaciona con una disminución de apoyo de la calzada de circulación (1989), en donde se implementaron dos configuraciones estructurales diferentes, en la cual fallaron los tableros superior e inferior de un claro simplemente apoyado el cual enlazaba dos segmentos del puente. (Figura 2.2.1.), el terremoto provocó vibraciones longitudinales entre ambos segmentos que ocasionó la deficiencia de los tornillos de la conectividad y la disminución de la longitud de base de las vigas, también un desplazamiento fijo de 14 cm respecto al este (Jara et. al, 2006).

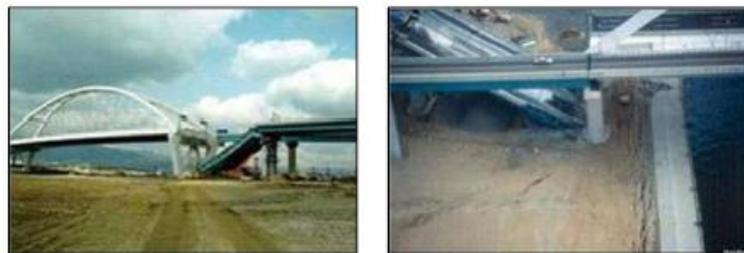
Figura 2.2.2. Desplome del acceso al Puente Nishinomiya-ko sobre la vía rápida de Wangan, (Jara et al., 2006).

Adicional a este patrón de deficiencia, en el sismo Hyogo-Ken Nanbu, Japón (1995), se aprecian desmedidos descentramientos longitudinales a través del acceso y el tramo principal del puente, lo que ocasionó su desplome (Figura 2.2.2.).

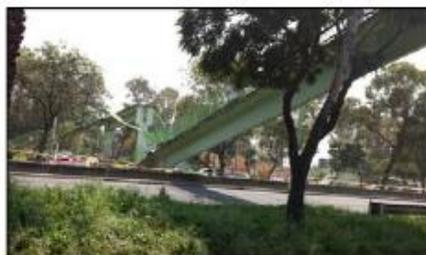
Figura 2.2.3. Pérdida de apoyo en puente peatonal, sismo de México, 2017.

Otro caso semejante a esta falla sucedió en el temblor de México, 2017, alrededor de Periférico Sur donde colapsó un puente peatonal Figura 2.2.3.

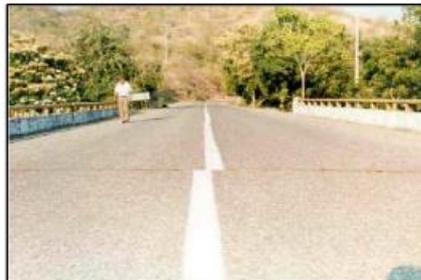
Figura 2.2.6. Movimiento Transversal de la Superestructura, (Hernández I. & Campos L., 2008).

Posterior a un sismo es usual percibir movimiento transversal (Figura. 2.2.6.), referente a tramos contiguos demostrados por desalineamientos en los parapetos y de las guarniciones en un margen (de 2 a 5 cm); únicamente dos puentes en el sismo de 1985 aumentaron ese margen al orden de 20 cm.

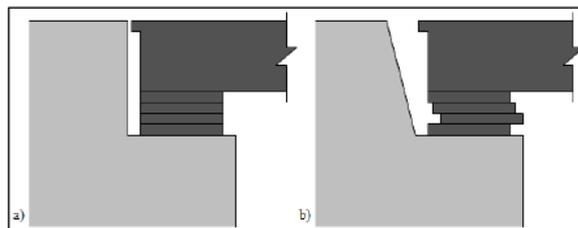
Figura 2.2.7. a) Apoyo sin movimiento. b) Movimiento relativo en los apoyos. (Amini et al., 2010).

El movimiento longitudinal sobrepasa los anchos de apoyos, debido al movimiento sísmico, lo que conduce a la separación de los elementos de la superestructura, así como en las juntas de expansión no restringidas y a veces restringidas por defecto de los sujetadores. De igual forma en los dispositivos de neopreno con cierto deterioro han llegado a la falla como ocurrió en un puente de Chile durante el sismo de 2010 (Figuras 2.2.7. y 2.2.8.).

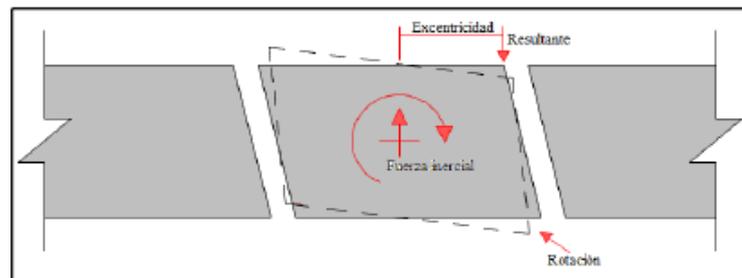
Figura 2.2.9. Esquema representativo del movimiento de rotación en juntas, (García A., et al., 2004).

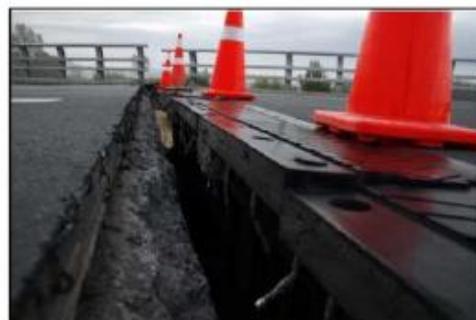
Figura 2.2.10. Junta de dilatación con daño tras terremoto, (PREANSA, 2010).

Conforme a Muñoz y Edgar (2012) se ha observado deterioro en las calzadas de los puentes ocasionado por el choque entre los límites de los tableros de dos tramos contiguos; los tableros enrijados realizan una rotación correspondiente a los accesos, este caso da comienzo al choque en una de las esquinas contrarias (Figura 2.2.9.). Respecto a las juntas de dilatación entre tramos sucesivos de la superestructura, se han observado fallas por desplazamientos longitudinales durante el sismo. Además, estos desplazamientos longitudinales ocasionan que las juntas se encuentren exageradamente abiertas o cerradas (Figura 2.2.10.).

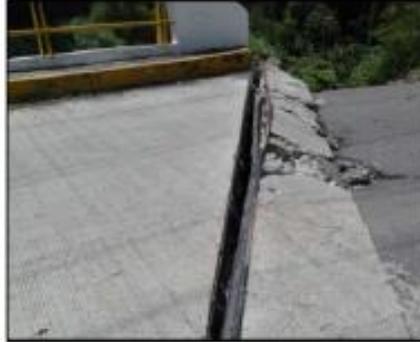
Figura 2.2.11. Desplazamiento de junta correspondiente al asentamiento y rotación de estribo, sismo México, 2017, (Foto cortesía de Rivera D. 2017).

En el sismo de México de 2017, correspondiente al asentamiento y rotación del estribo las juntas fueron desplazadas como se puede observar en la Figura 2.2.11.

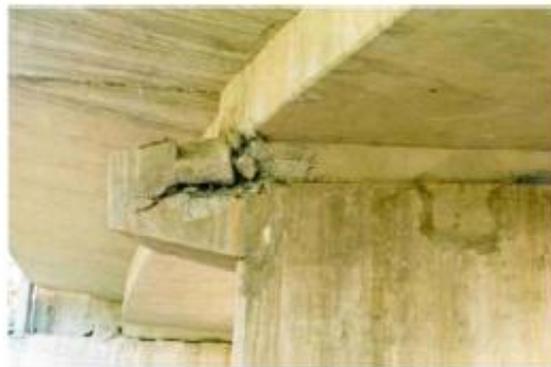
Figura 2.2.12. Falla en topes. (Hernández I. & Campos L., 2008).

Los topes son componentes que se instalan generalmente en los cabezales de la subestructura a un lado de la superestructura, con el objetivo de limitar el desplazamiento transversal de la superestructura simplemente apoyada. La falla se manifiesta cuando la capacidad a cortante del tope se ve excedida por la fuerza lateral practicada por la superestructura, y se remarca en el momento que presenta un espacio en medio de la superestructura y el tope dado que se muestran impactos de la superestructura sobre el tope (Figura 2.2.12.).

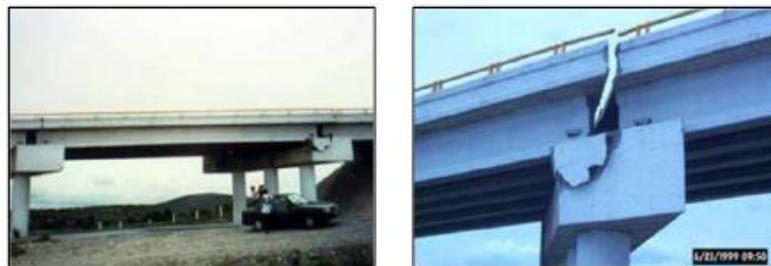
Figura 2.2.13. Falla en topes laterales ubicados en las esquinas que forman el ángulo agudo de un puente esviado, (Jara et al., 2006).

Aunque los topes sísmicos han sufrido daño, de acuerdo a Jara et al (2006) esto ha permitido la disipación de energía sísmica de entrada y prevenir el probable colapso de la superestructura (Figura 2.2.13.).

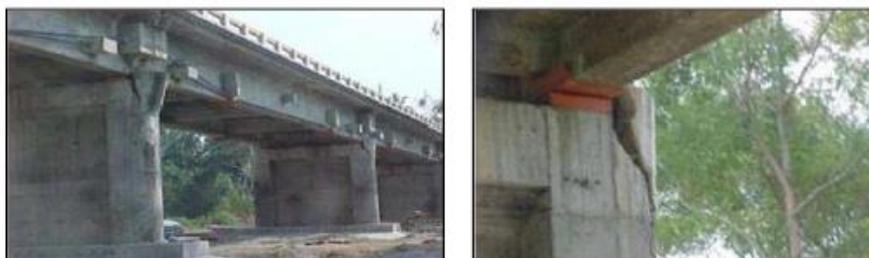
Figura 2.2.14. Daño severo en topes laterales del puente Coahuayana, sismo de Manzanillo de 1995, (Jara et al., 2006).

Algunos otros ejemplos, se puede citar el puente Coahuayana de la carretera Playa Azul, Manzanillo, en donde los topes fallaron por una inadecuada distribución y ausencia del refuerzo para resistir la fuerza lateral de inercia de la superestructura. Posterior al evento sísmico, permaneció desplazada transversalmente 10 cm, varios segmentos de la superestructura tal como se ilustra en la Figura 2.2.14.

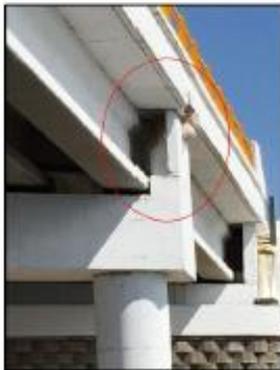
Figura 2.2.15. Falla de tope sísmico en puente de Morelos, sismo de México, 2017, (Foto de cortesía de Rivera D., 2017).

De igual forma se puede comentar la deficiencia de topes sísmicos en puentes del estado de Morelos durante el sismo del 19 de septiembre de 2017 (Figura 2.2.15.).

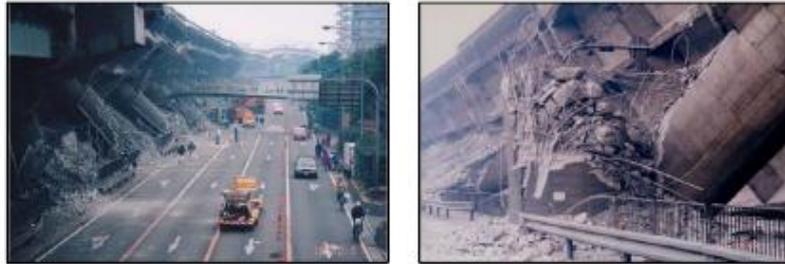
Figura 2.2.16. Colapso del viaducto Fukae, sismo de Kobe 1995, (Amini et al., 2010).

Un caso es el Viaducto Fukae autopista Hanshin (Figura 2.2.16.) que colapso, este se diseñó con las especificaciones de 1964. Existían tres deficiencias fundamentales de diseño, (esfuerzo cortante permisible sobreestimado, longitud

insuficiente de desarrollo en barras longitudinales y cantidad insuficiente de barras de unión).

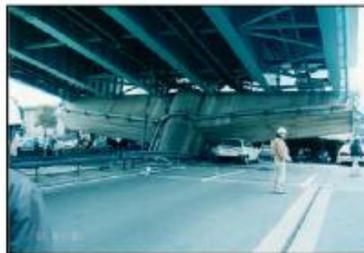
Figura 2.2.17. Colapso del viaducto Takashio, sismo de Kobe 1995. (Amini et al., 2010).

Adicional a esta falla fueron dos puentes de vigas de acero simplemente apoyadas colapsaron en Takashio, Hanshin Expressway (Figura 2.2.17.), el otro puente fue de Fukae viaducto esto debido a la longitud escasa de desarrollo de barras longitudinales terminados y la cantidad insuficiente de barras.

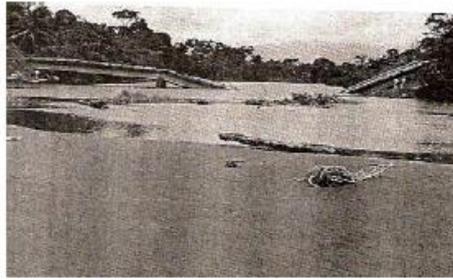
Figura 2.2.18. Falla de apoyo de la Subestructura. (Priestley et al., 1996).

Este tipo de falla se manifiesta cuando existe una decadencia de la capacidad de la carga del terreno donde se asienta la superestructura, dicha decadencia está vinculado al resultado de licuación el cual se expone en suelos granulares saturados (Figura 2.2.18.).

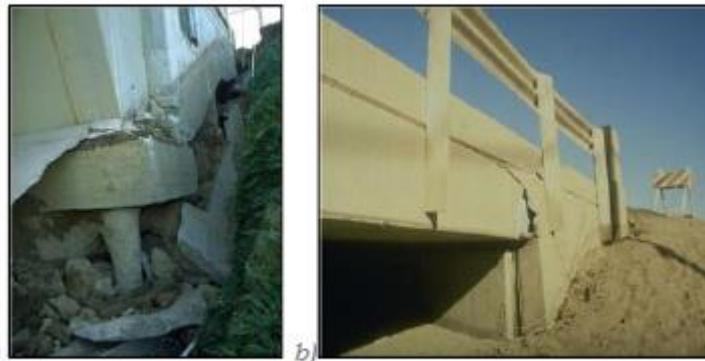
Figura 2.2.19. Movimiento de un terraplén de acceso. b) Asentamiento de un terraplén de acceso, (Quiroz, Ayala, 2018).

Esta falla es provocada, por la manifestación de presiones activas y pasivas por el terreno con el estribo, y el estribo con la superestructura causando eventualmente desplazamientos como rotación en los que regularmente el puente se desplanta encima de cimientos profundos, mientras que el terraplén se asienta superficialmente. En el terraplén el asentamiento relativo en relación con el puente suele mostrarse a mediano periodo por lo que el movimiento telúrico se desempeña como un acelerante, esta falla solo se manifiesta en terrenos con baja capacidad de carga o rellenos con defectos en la consolidación (Figuras 2.2.19. y 2.2.20.).

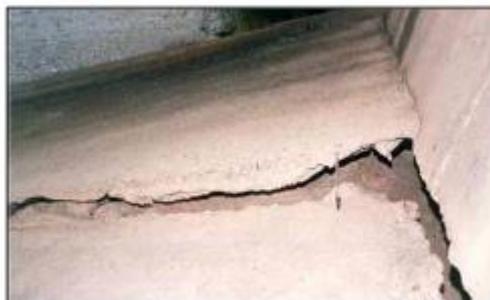
Figura 2.2.20. Asentamiento en terraplén de entrada, (Hernández I. & Campos L. 2008).

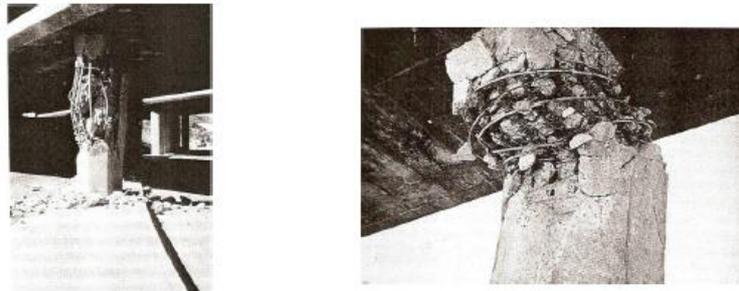
Figura 2.2.21. Fallas por cortante (San Fernando 1971. Priestley et al., 1996).

Esta falla se manifestó debido a que en el diseño de la resistencia a cortante fue menos conservador que la resistencia a flexión, de modo que se puede manifestar como una articulación plástica (Figura 2.2.21.).

Para exponer esta falla se emplea el mecanismo compuesto de arco y armadura, donde la falla repentina se presenta con la aparición de grietas diagonales en componentes sin refuerzo transversal, de modo que el empleo del acero de refuerzo transversal detiene el pandeo del refuerzo longitudinal, así como el aumento de las grietas diagonales, impulsando así la falla por flexión por lo que se manifiestan de dúctil o adaptable.

Esta falla sucede por lo regular en columnas cortas cuyo claro de cortante  $M/V$  es inferior de 3 veces el peralte o diámetro de la columna, en el que  $M$  es el momento máximo y  $V$  es su fuerza cortante respectivo (Priestley et al., 1996).

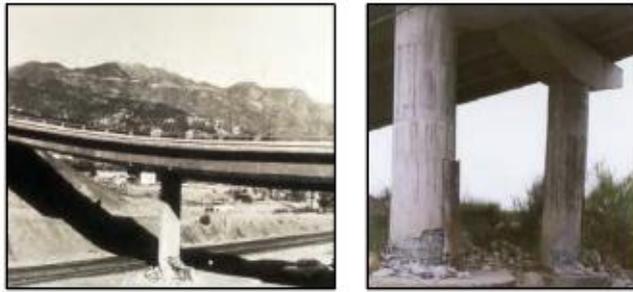
Figura 2.2.22. Falla por insuficiente resistencia a Flexocompresion en Columnas, (Caltrans, 2006).

Uno de los principales problemas que se han presentado principalmente es la reducida capacidad de la resistencia a flexión (Figura 2.2.22.). En efecto en algunos casos se debe al pequeño nivel de fuerza lateral utilizado para su diseño. Se han contemplado varias pilas dañadas debido al insuficiente refuerzo longitudinal, hasta en puentes construidos actualmente donde la magnitud sísmica ha rebasado las acciones de diseño que se recomendaban en los códigos o manuales.

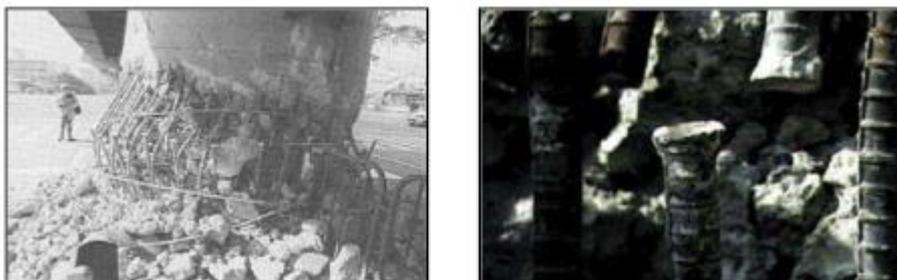
Figura 2.2.23. Falla de la soldadura a tope empleada para el empalme de varillas en la zona de articulación plástica, (Jara et al., 2006).

Al estar implementando soldadura al límite para empalmar las varillas en la zona de la articulación plástica, delimita la capacidad de rotación, debido a que no se alcanza a proporcionar la resistencia y la ductilidad apropiada en la soldadura. Un ejemplo de dicha falla fue en la vía Hanshin ocasionado por el sismo de Kobe de 1995 (Figura 2.2.23.). El problema fue incrementado debido a que todas las soldaduras se localizaban en la idéntica sección. El agrietamiento inicial ocasionado por cortante, conllevó a dicha falla (Jara et al., 2006).

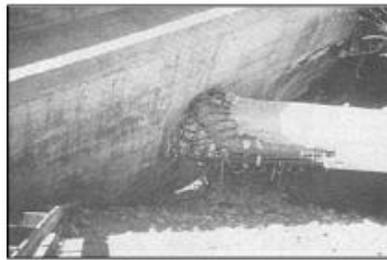
Figura 2.2.24. Carencia de capacidad a cortante y falta de confinamiento en la zona potencial de formación de articulaciones plásticas, (Priestley M. 1996).

En la Figura 2.2.24., se muestra una columna con una deficiente cuantía de acero transversal en la sección de las articulaciones plásticas.

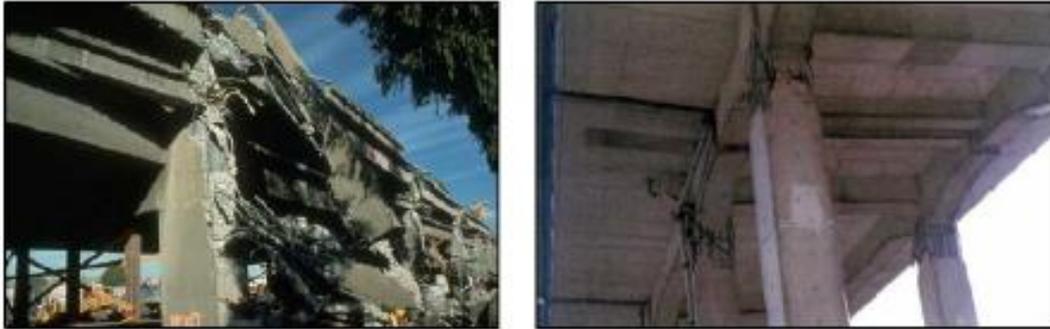
Figura 2.2.25. Falla de cabezal y unión pila-cabezal, (Caltrans, 2006).

En la Figura 2.2.25., se muestra parte de este tipo de fallas.

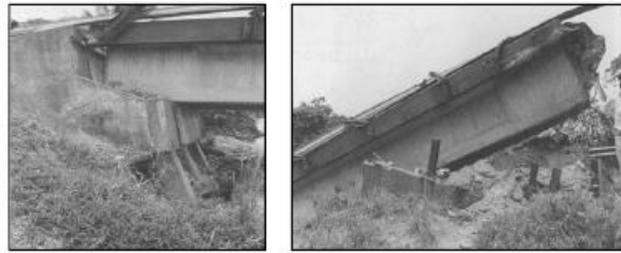
Figura 2.2.26. Hundimiento y falla de rotación del estribo, puente Río Banano, sismo de Costa Rica, 1990, (Priestley et al., 1996).

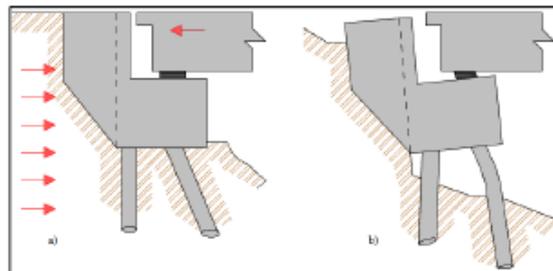
Figura 2.2.27. Esquema de asentamiento y rotación de estribo. a) Antes de la falla. b) Después de la falla, (Priestley M et al., 1996).

Las causas comunes en este tipo de cuerpos son daño en el muro de respaldo del estribo causado por el impacto de la superestructura; si se encuentran pilas, el daño es al sistema de pilas, logrando ocasionar su derrumbe, y en consecuencia el colapso del puente como se aprecia en las Figuras 2.2.27. y 2.2.28.

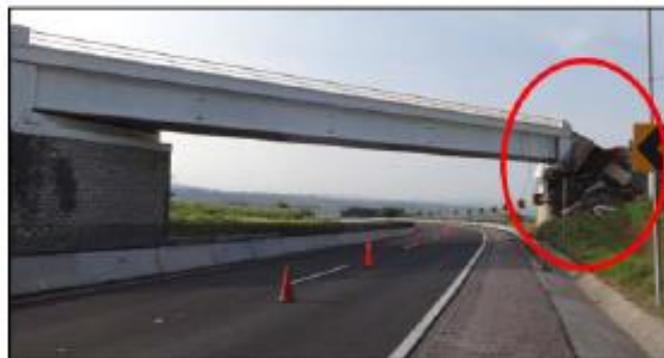
Figura 2.2.28. Daño en puente carretero de Morelos, presentando falla por asentamiento de estribos, (Foto cortesía de Rivera D., 2017).

Estos mecanismos de falla se presentaron durante el sismo de Axochiapan (2017), en diversos puentes carreteros, por ejemplo, en puentes carreteros de Morelos, tal como se muestra en las Figuras 2.2.28. y 2.2.29.

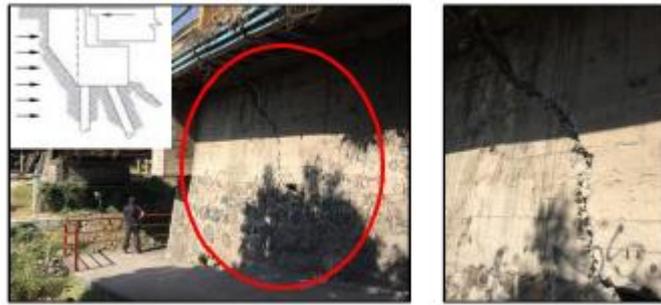
Figura 2.2.29. Fisuras presentadas por rotación y asentamiento de estribo en puente carretero de Morelos, (Foto cortesía de Rivera D., 2017).

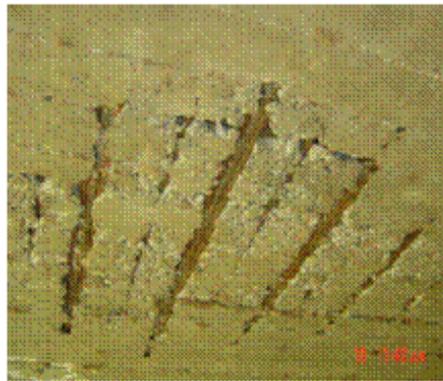
Figura 2.2.31. Daño en la losa del puente “Chilchota” (Hernández et al., 2009).

Observando en la Figura 2.2.31., se muestra un ejemplo, se trata del puente carretero “Chilchota”, que se localiza en la carretera Morelia-Guadalajara, manifestando la exhibición del acero de refuerzo corrido.

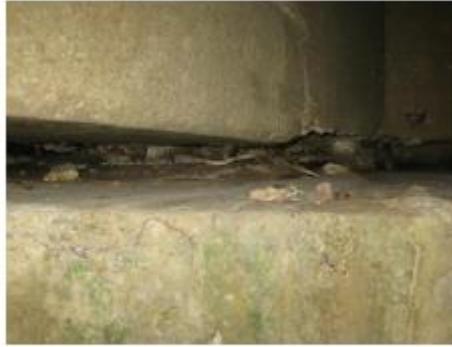
Figura 2.2.32. Problemas de corrosión en apoyos. (González L., 2016).

Los elementos metálicos como los apoyos se ven afectados por la pérdida de área ocasionado por la corrosión (Figura 2.2.32.); la corrosión se incrementa por deficiencia en el drenaje pluvial, adjuntado a la exhibición a la intemperie de los elementos, que a largo plazo puede ocasionar la pérdida del área del refuerzo o del recubrimiento del concreto (Figura 2.2.33.).

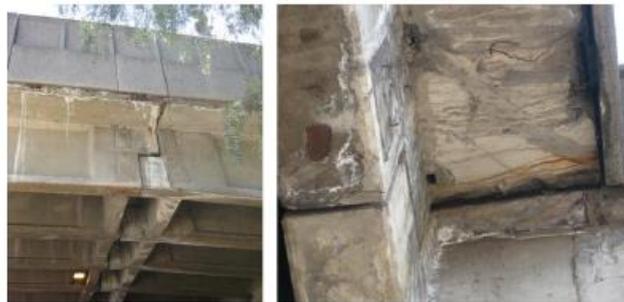
Figura 2.2.33. Problemas de corrosión en la superestructura por drenaje pluvial deficiente. (Fotos cortesía de Rivera D., 2017).

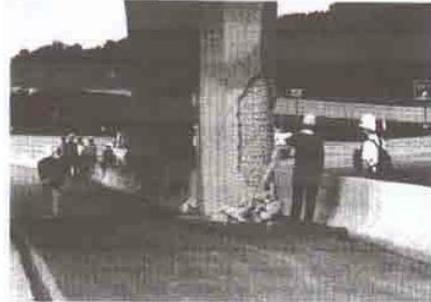
Figura 2.2.34. Vista De Este a Oeste De La Pila Central Del PIV Ruffner Ave, (Héctor J., 2008).

Un ejemplo donde fue percibido el daño por desconchamiento fue el P.I.V. Ruffner Ave, el cual presentó un extenso desconchamiento en las columnas centrales, debido al sismo de Nothridge (1999), tal como se ve en la Figura 2.2.34.

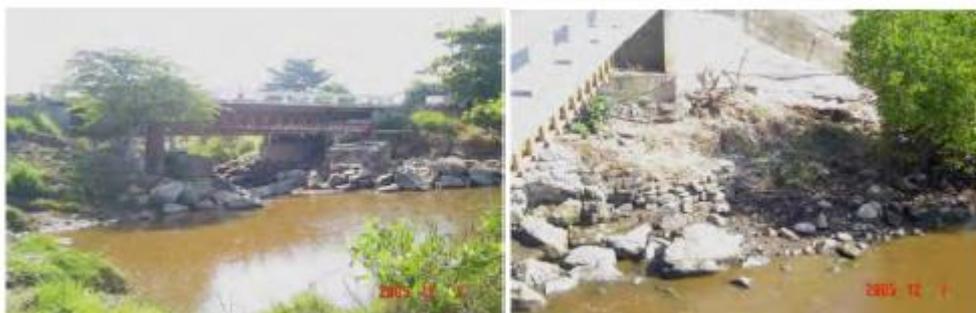
Figura 2.2.35. Daño nulo en el puente San Benito, (Rivera D. et al., 2006).

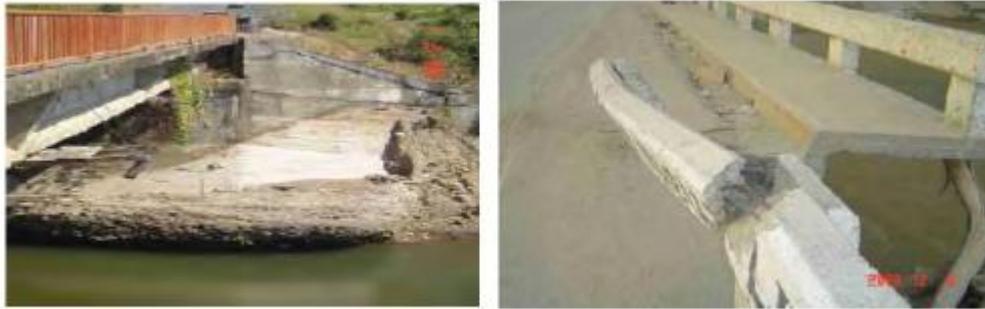
Figura 2.2.36. Daño ligero en los puentes Texcuyuapan y Huixtla, (Rivera D. et al., 2006).

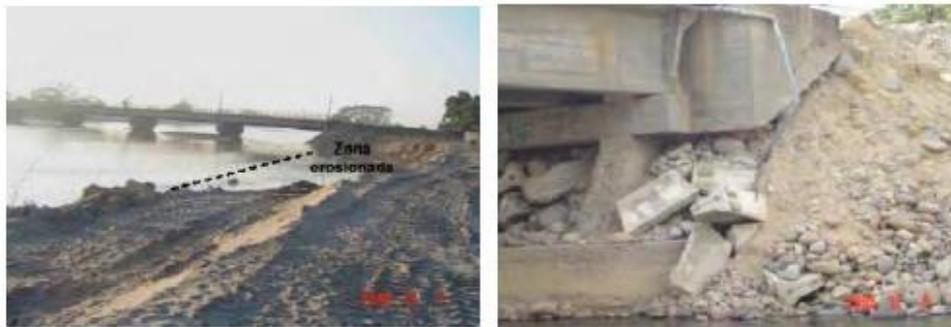
Figura 2.2.37. Daño severo en los puentes de Ciudad Hidalgo y Huehuetán, (Rivera D. et al., 2006).

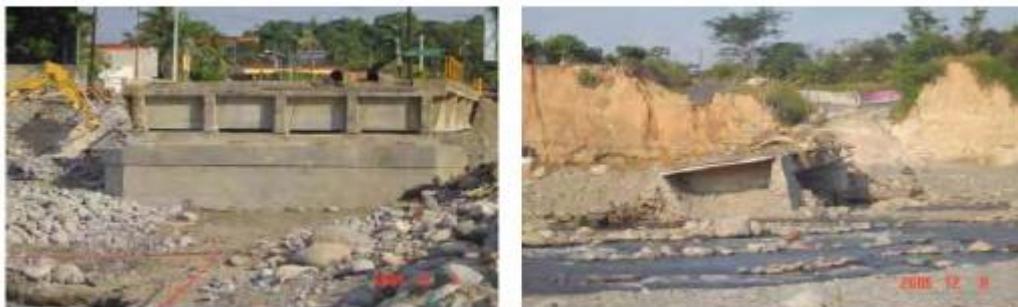
Figura 2.2.38. Puentes colapsados Coatán y Colonia Obrera, (Rivera et al., 2006).

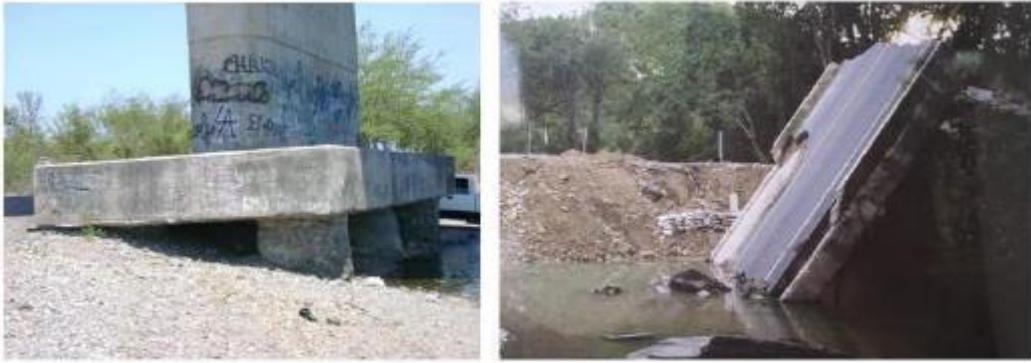
Figura 2.2.39. Falla en puentes por socavación de pilas, (Jara et al., 2011).

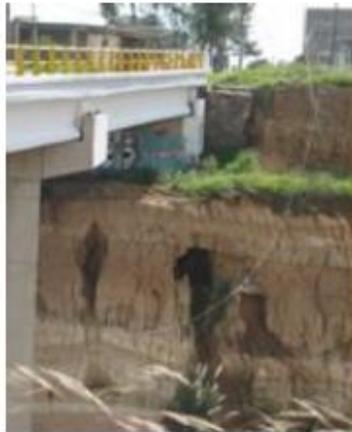
Figura 2.2.40. Procedimiento constructivo inadecuado, (Foto cortesía de Rivera D., 2017).

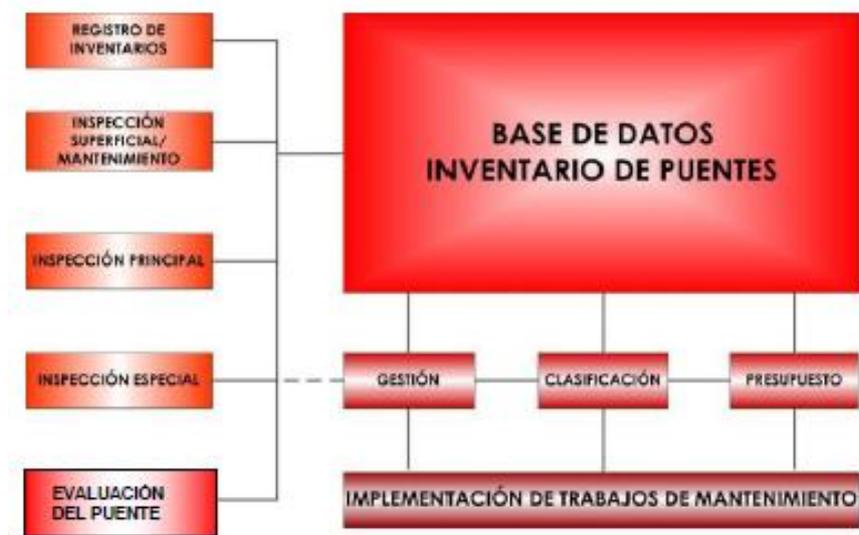
Figura 3.3.1. Sistema de gestión de puentes DANBRO (Harding J. et al., 1990).

El sistema DANBRO (Danish Bridges and Roads) fue elaborado por la Dirección de Caminos y Ferrocarriles de Dinamarca uno de los destacados en todo el mundo aplicando el mantenimiento y rehabilitación en sus 2500 puentes, prácticamente, del cual se basó México. En la Figura 3.3.1., se presenta como opera el sistema, donde se reconoce que su apartado principal es la base de datos, la cual le posibilita juntar y resguardar registros de inventarios, las inspecciones y evaluaciones practicadas a los puentes, con lo cual se determina trabajos de manteniendo fundamentado por la clasificación de los daños y el presupuesto existente.

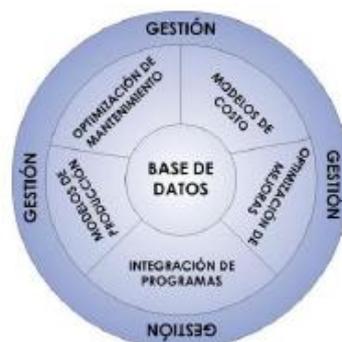
Figura 3.3.4. Sistema de gestión de puentes PONTIS (Ryall M., 2001).

El sistema PONTIS formulado por la American Association of State Highway and Transportation Officials (AASHTO) en el periodo de los noventa el primer BMS implementado en Estados Unidos de América, se diferencia por la simplicidad de determinaciones ingenieriles a valor bajo en mantenimiento y beneficios perceptibles. En la Figura 3.3.4., se presenta como opera el sistema.

La inspección del puente se ejecuta elemento por elemento otorgando una calificación de estado en que se localiza, para lo cual se implementa un modelo de deterioro Markoviano para determinar el estado de degradación con este análisis deriva a realizar las operaciones de mantenimiento se establece un presupuesto para cada una de las acciones. El sistema se actualiza debido a los trabajos del puente los cuales lo mantienen fuera de peligro, lo cual beneficia para proponer mantenimiento a menor costo.

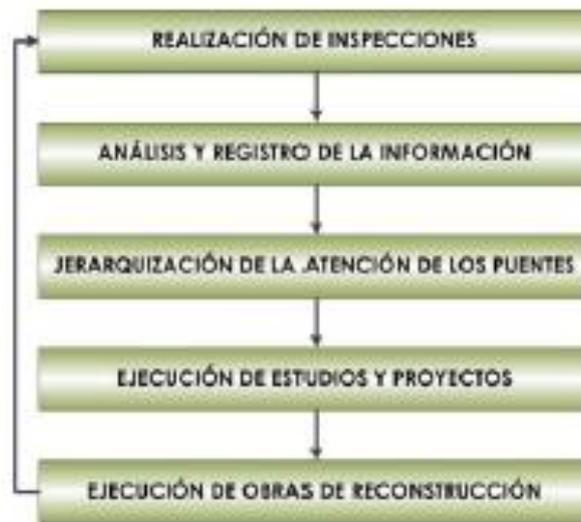
Figura 3.3.5. Sistema de gestión de puentes SIPUMEX. (S.C.T).

El SIPUMEX (Sistema de Puentes de México), fue elaborado en 1992 por la Secretaría de Comunicaciones y Transportes (SCT), con el objetivo de brindar mantenimiento a los puentes, además de optimizar el costo, también requiere de un inventario donde se categoriza de acuerdo a su diseño, geometría, material, historia y estado en el que se encuentran. Este sistema está fundamentado del sistema danés DANBRO.

En la Figura 3.3.5., se presenta como opera el sistema.

El sistema SIPUMEX cuenta con una escala de calificación que va del número 0 para estructuras en perfectas condiciones hasta el número 5 para estructuras que tienen un daño severo con acción inmediata Tabla 3.3.1.

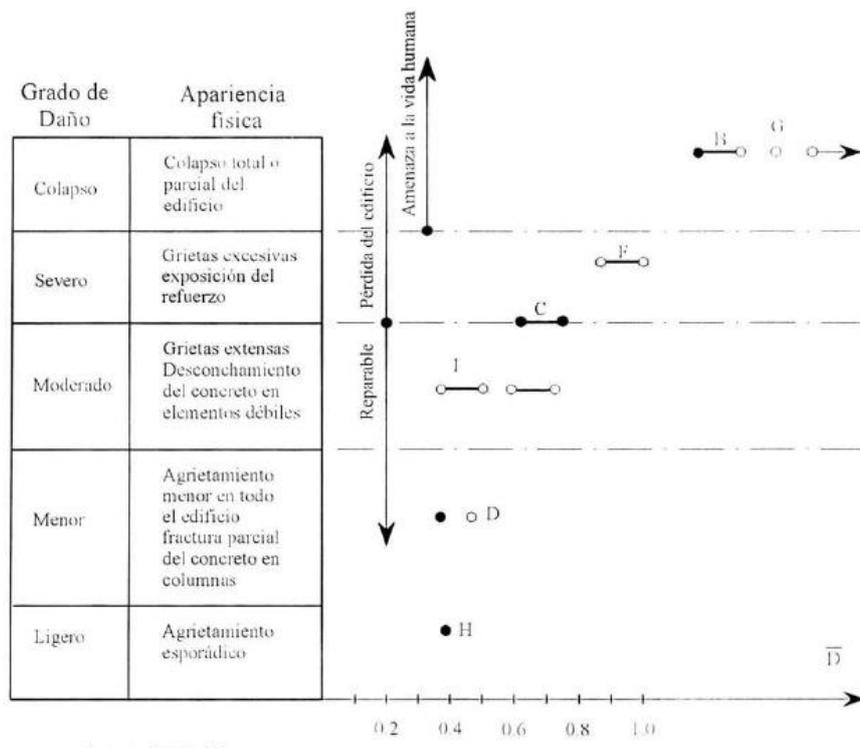
Figura 3.5.2. Correlación entre el índice total de daño y el observado. (Park et al., 1985).

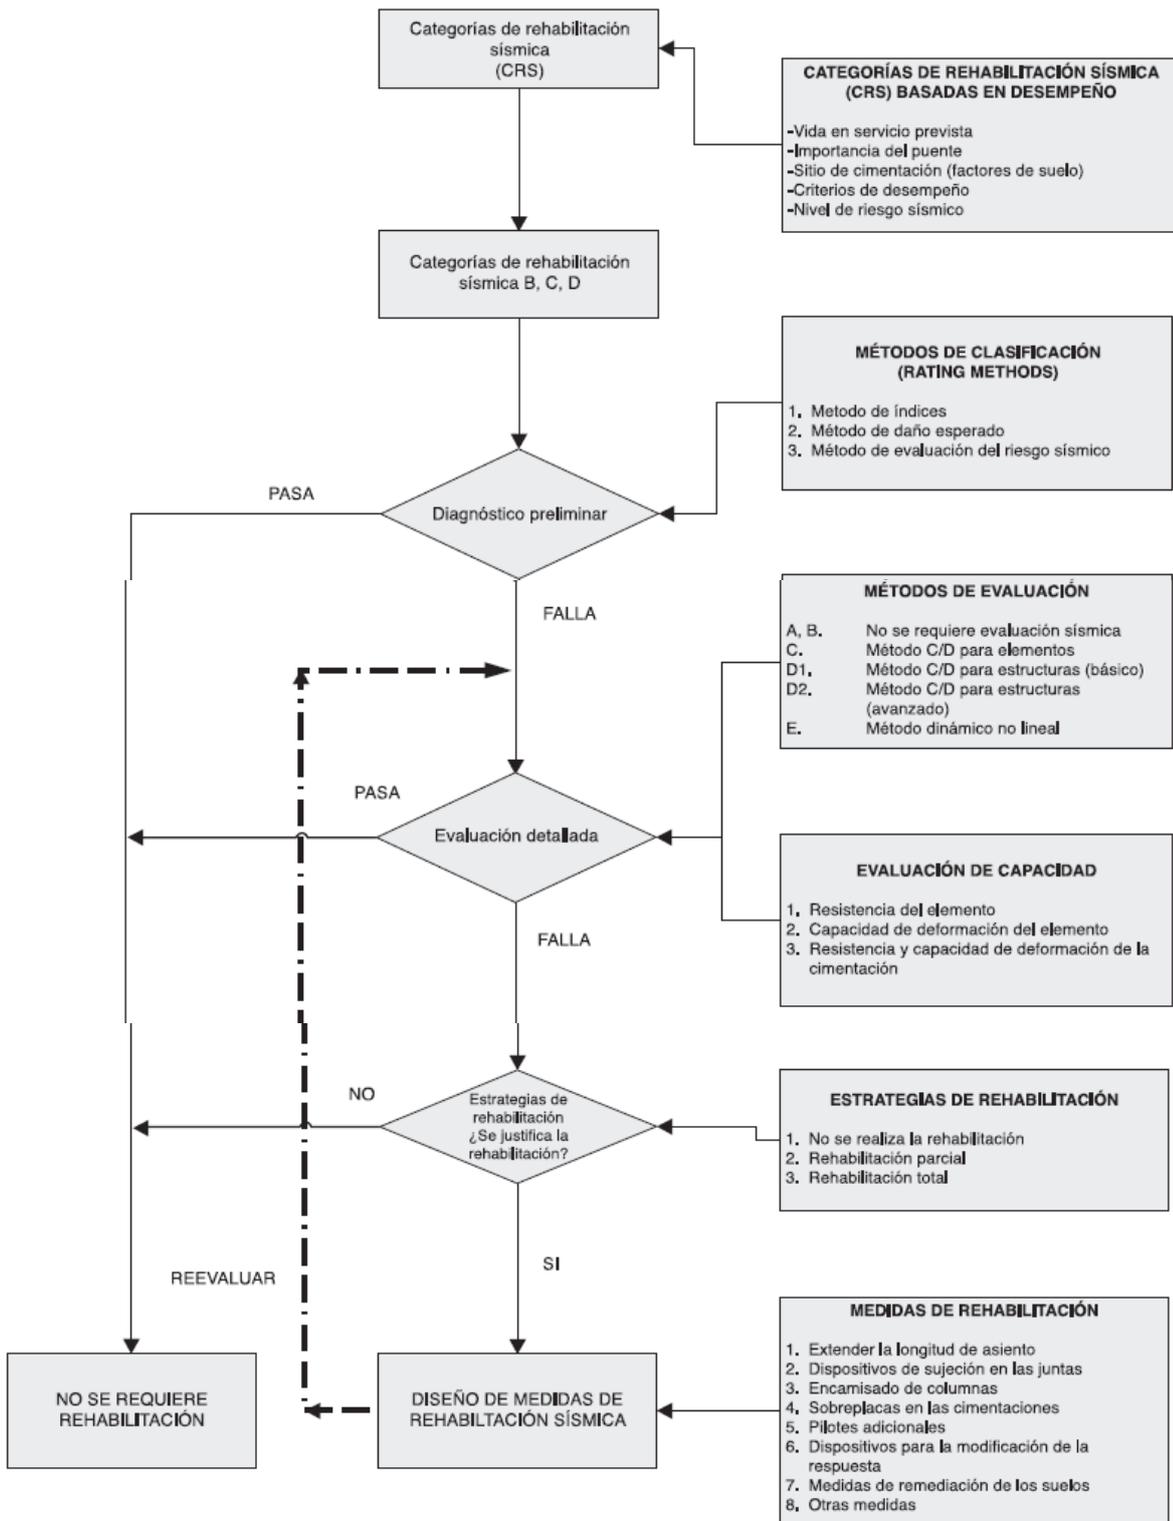
Figura 4.1.1. Proceso de rehabilitación sísmica de puentes. (Colegio Federado de Ingenieros y Arquitectos de Costa Rica Comisión Permanente de Estudio y Revisión del Código Sísmico de Costa Rica., 2013).

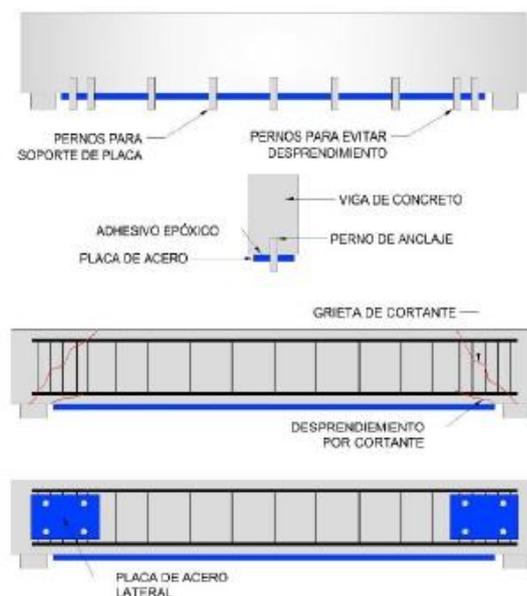
Figura 4.4.1. Placas de acero para incrementar la resistencia por flexión y cortante en la superestructura. (Rivera D., 2012).

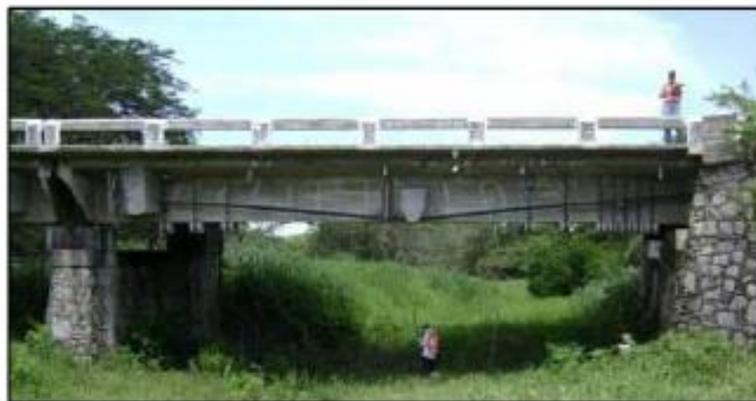
Figura 4.4.2. Refuerzo mediante el uso extremo de cables de presfuerzo. (Jara J., & Jara M., 2010).

Los cables longitudinalmente para resistir la excedencia de los elementos mecánicos que emiten las cargas nuevas con relación a las cargas de diseño inicial se ilustra en la Figura 4.4.2.

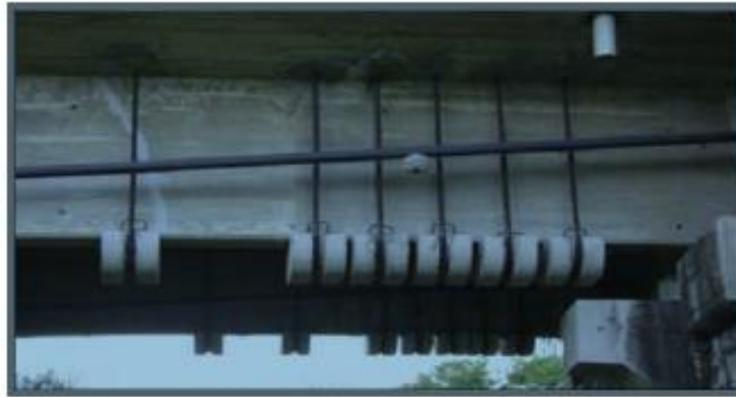
Figura 4.4.3. Uso de presfuerzo vertical para incrementar la capacidad a cortante de las nervaduras. (Jara J., & Jara M., 2010).

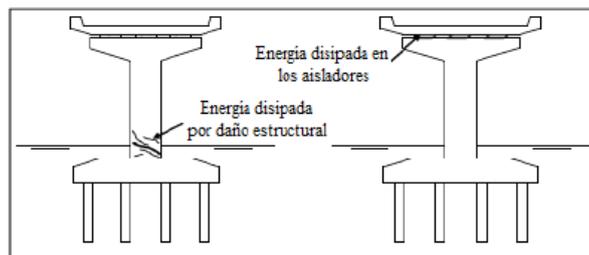
Figura 4.4.10. Disipación de la energía en un puente convencional y en un puente con aislamiento sísmico. (Jara J. & Jara M., 2010).

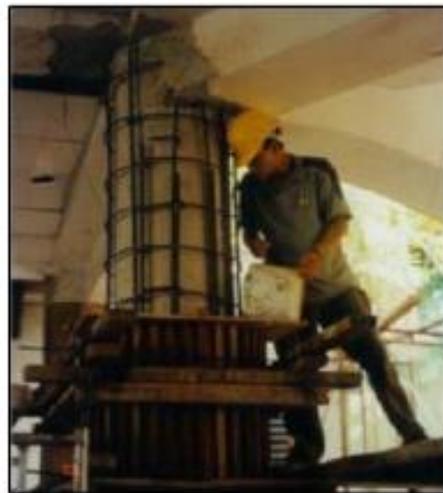
Figura 4.4.12. Rehabilitación de una columna con encamisado de concreto. (Chhabra Y., 2004).

Este método se basa en cubrir la columna por completo en su longitud con un armado complementario longitudinal y transversal, como se observa en las Figuras 4.4.12. Al encamisar exclusivamente la columna se consigue un aumento en su capacidad ante carga axial y fuerza cortante, así como un incremento en su ductilidad. En el caso de que se requiera aumentar la capacidad a flexión, el encamisado se prolonga a la losa mediante perforaciones y empleo de acero longitudinal y estribos complementarios.

El procedimiento más usual del encamisado de columnas es distribuir el refuerzo de forma uniforme, asociándolo con el acero existente mediante conectores soldados.

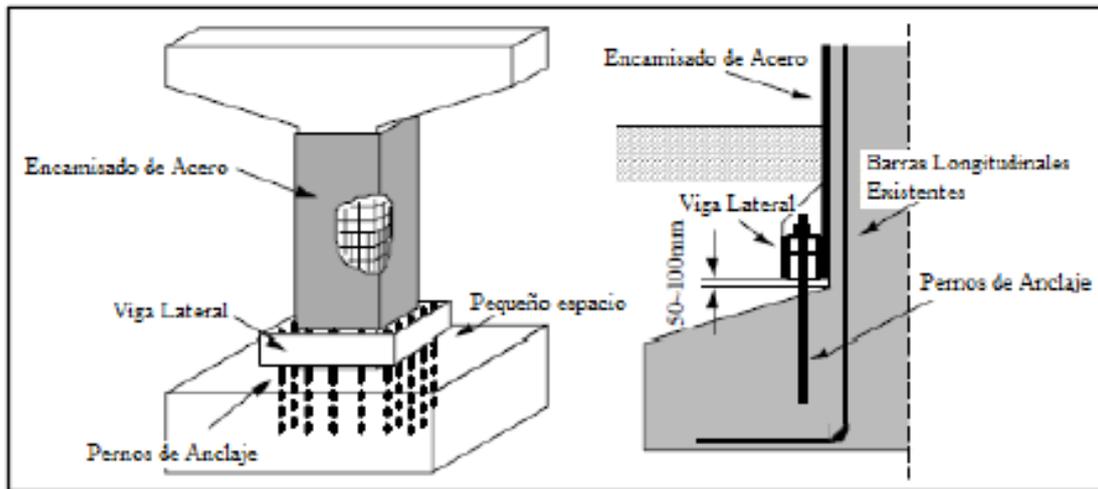
Figura 4.4.13. Encamisado de acero con aumento de resistencia a flexión controlada. (Applied Technology Council., 1984).

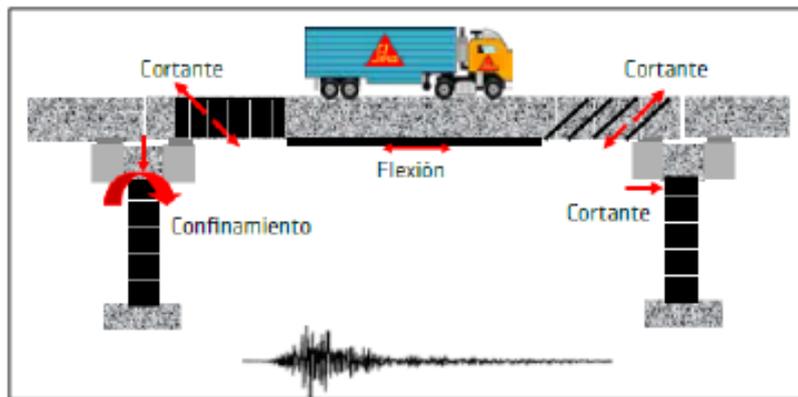
Figura 4.4.14. Colocación de FRP de acuerdo con el objetivo del encamisado. (SIKA).

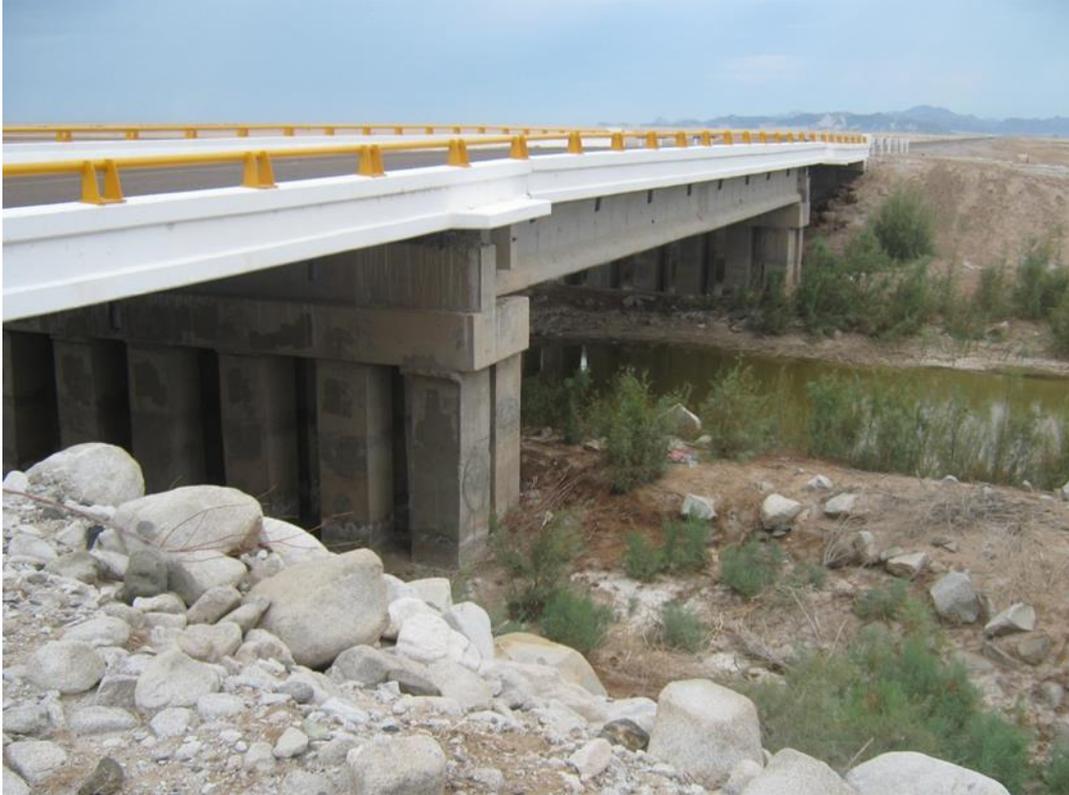
Figura 5.2.1. Vista General 1.

**Descripción del sistema estructural:** La superestructura se trata de un puente de losa plana, dividida en 3 tramos formando un sistema isostático en varios claros, longitud total de 55.28 m en la actualidad tiene un ancho 12 m., la losa está colada monóticamente. La subestructura tiene 2 caballetes extremos, sus conos de derrame tienen una protección la cual es una pantalla de mampostería, tienen grupos de pilas centrales de concreto reforzado de sección cuadrada unidos con cabezales.

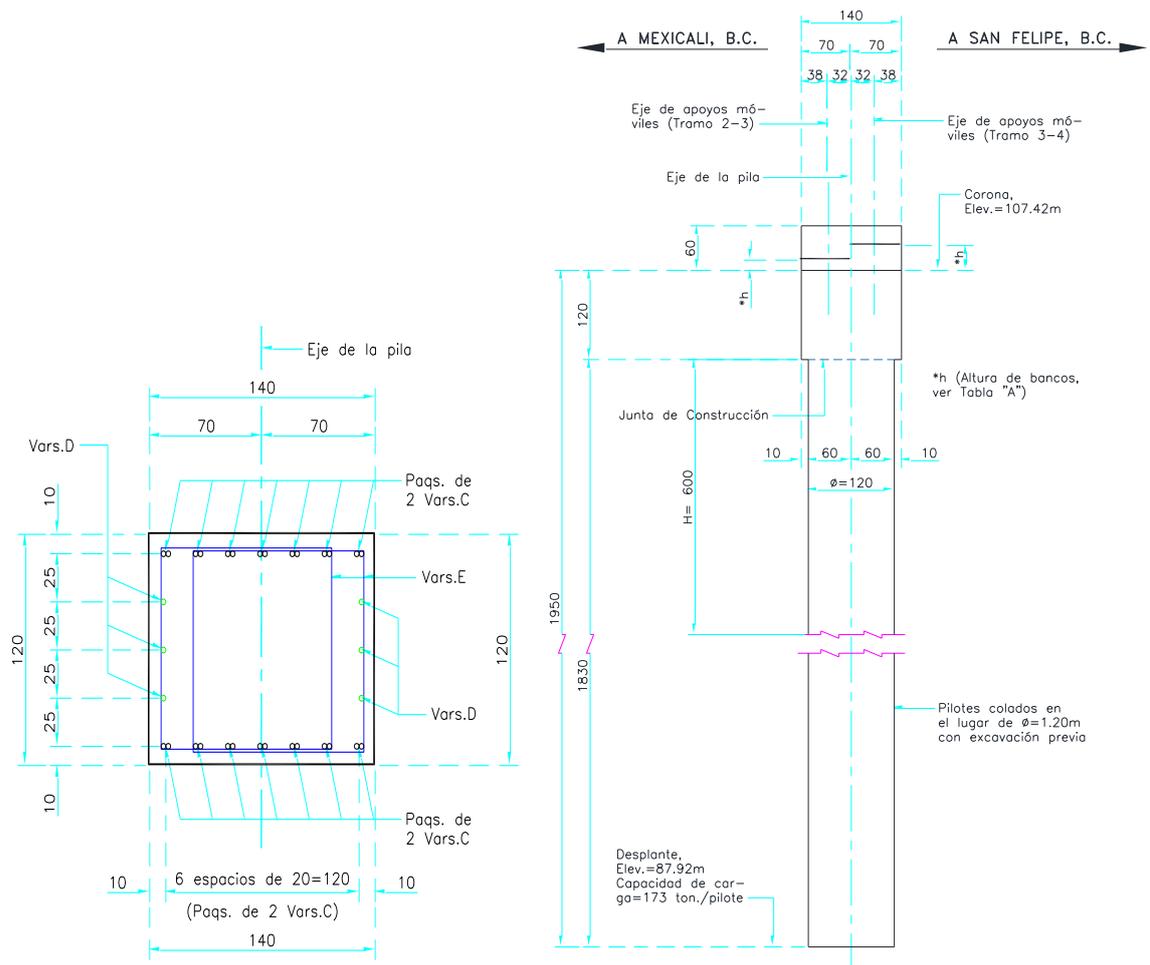
Figura 5.4.1. Características geométricas y refuerzo de las pilas o columnas del puente.

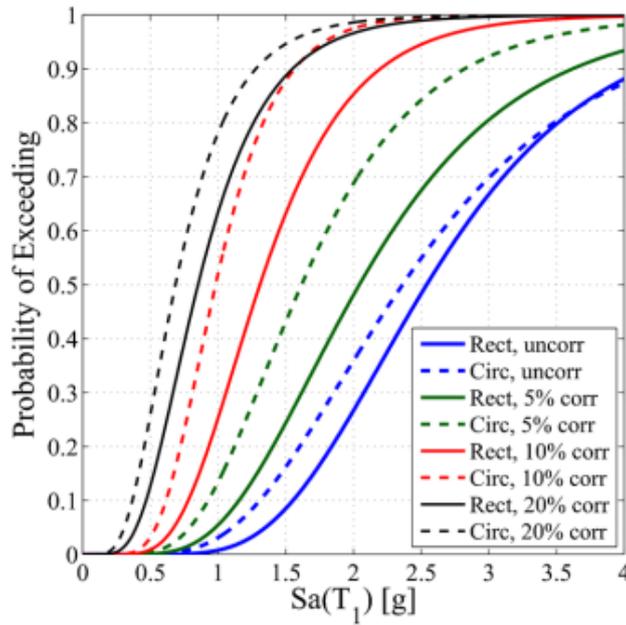
Figura 5.4.4. Curvas de fragilidad en columnas de puentes de concreto reforzado para diferentes porcentajes de corrosión (Afsar y Kashani, 2022).

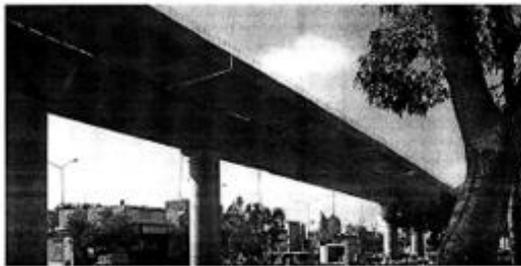
Apéndice A Figura 2. Perspectiva del sitio II de estudio. (Álvarez, J., 2004).

En el trabajo de Álvarez (2004) se presenta el Estudio de Vibración Ambiental en el Tramo Barranca del Muerto-Las Flores del Segundo Nivel del Periférico de la Ciudad de México. Se presenta el análisis de dos segmentos del segundo piso del Periférico. El segmento I es un marco de concreto reforzado que se muestra en el (Apéndice A Figura 1.), el segmento II simboliza la parte más grande del sistema estructural en conjunto, el análisis de este segmento II fue hecho en dos fases (Apéndice A Figura 2.).

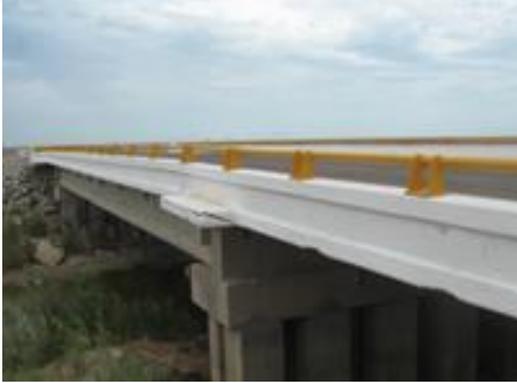
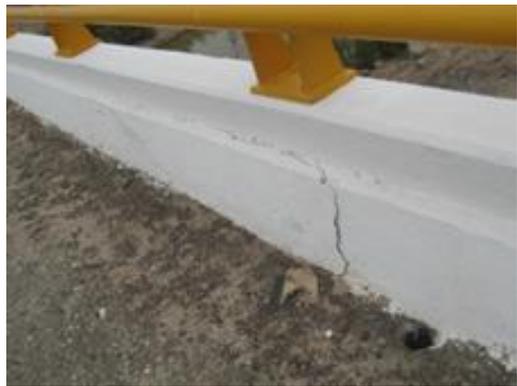
*Foto 1. Daños en guarnición.*

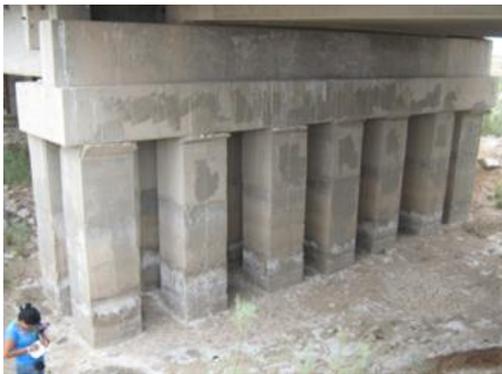
*Foto 2. Corrosión en la parte inferior de las pilas.*

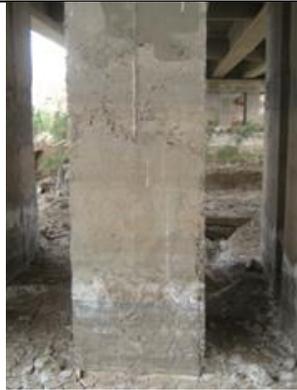
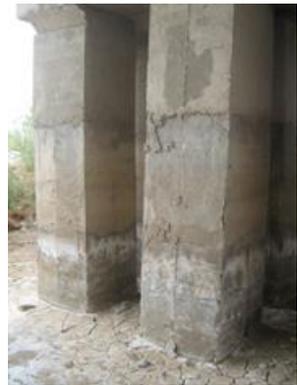
*Foto 3. Grietas longitudinales en las pilas.*

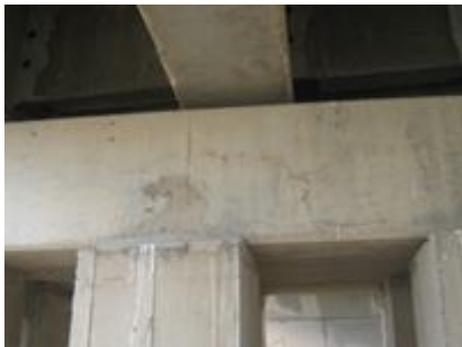
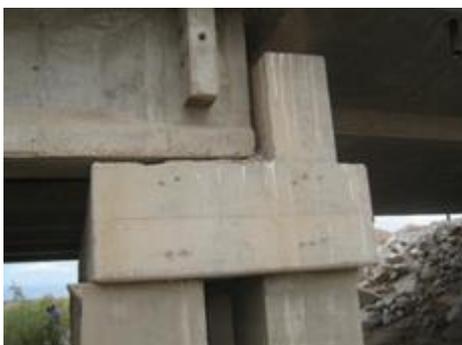
*Foto 4. Grietas en el cabezal.*

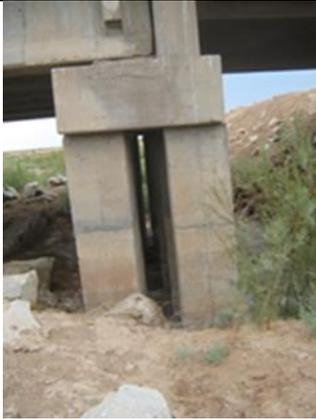
*Foto 5. Desplomo en las pilas No. 3 y agrietamiento en el cabezal.*

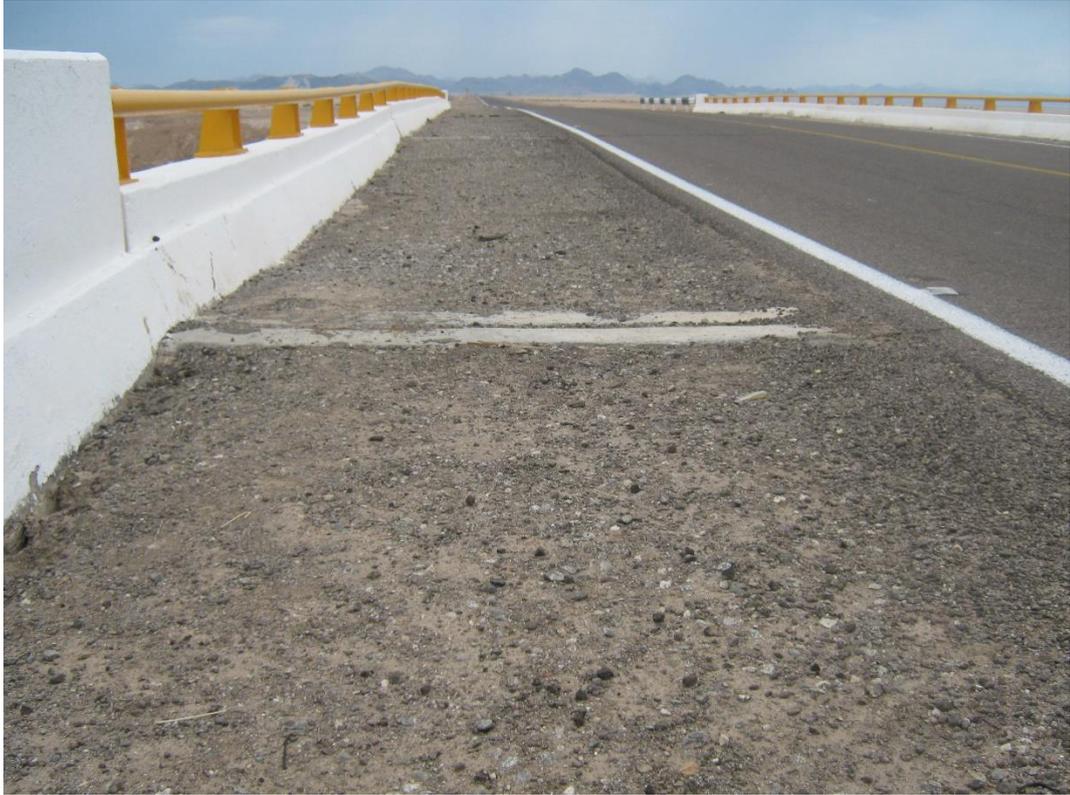
Apéndice C Figura 19. Vista de las juntas y de la losa.

ESVIAJADO			GRADOSIZQ.	
<b>10.- JUNTAN DE DILATACIÓN</b>					
EXISTE	X				
DESCRIPCIÓN:	Solo tiene 2 juntas extremas y 2 centrales. Foto 19				
ESTADO:	Se encuentran tapadas con asfalto.				
<b>11.- APOYOS</b>					
METÁLICO			PLOMO		
NEOPRENO			OTRO		
DESCRIPCIÓN:	No existe, se ve que la losa esta colada monolíticamente. Fotos 15 y 16.				
ESTADO:	NA				
<b>12.- PARAPETO</b>					
DESCRIPCIÓN:	Se trata de un parapeto tipo t-34.1.1 con un contratrape de concreto reforzado, largueros, los remates son de concreto.				
ESTADO:	Buen estado				
<b>13.- TABLERO DE CONCRETO PRESFORZADO.</b>					
DESCRIPCIÓN:	No aplica.				
ACCESOS:	Son de material, solo se nota asentamiento ligero a la entrada en el carril derecho. Fotos 1,2,3 y 4				
DIAFRAGMAS:	Cantidad	3			
DESCRIPCIÓN:					
ESTADO:	Buen estado				
TRABES:	No aplica				
DESCRIPCIÓN:					
ESTADO:
