**UNIVERSIDAD NACIONAL AUTÓNOMA DE MÉXICO**  
PROGRAMA DE ESPECIALIZACIÓN EN PUENTES  
FACULTAD DE ESTUDIOS SUPERIORES ARAGÓN

**EVALUACIÓN Y REHABILITACIÓN DE COLUMNAS DE PUENTES BASADO EN  
CONCEPTOS DE DESEMPEÑO SÍSMICO**

TESINA  
QUE PARA OPTAR POR LA  
ESPECIALIZACIÓN EN PUENTES

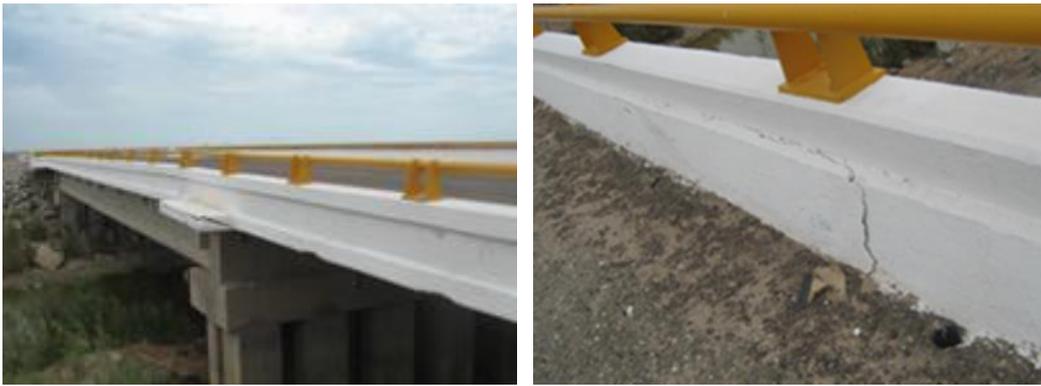
*Foto 1. Daños en guarnición*

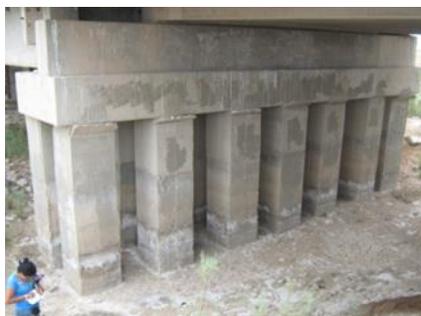
*Foto 2. Corrosión en la parte inferior de las pilas*

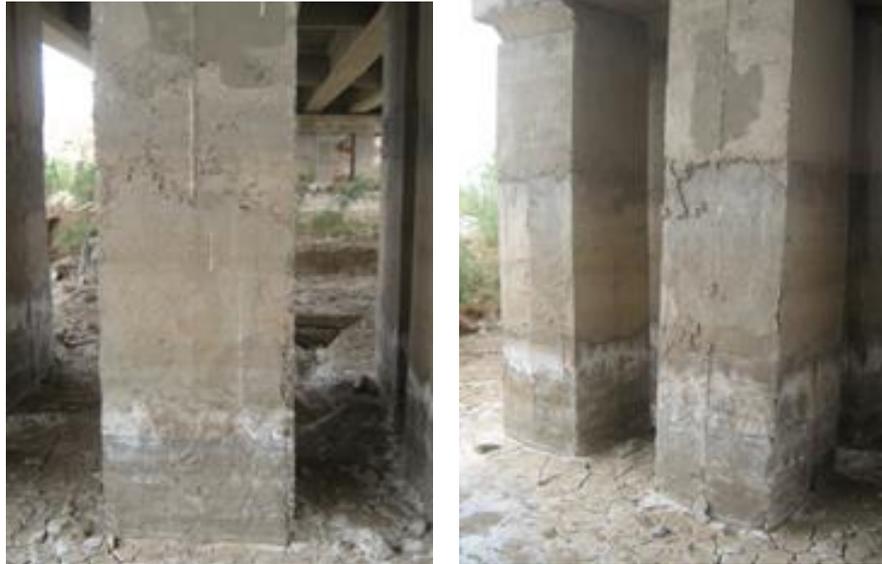
*Foto 3. Grietas longitudinales en las pilas.*

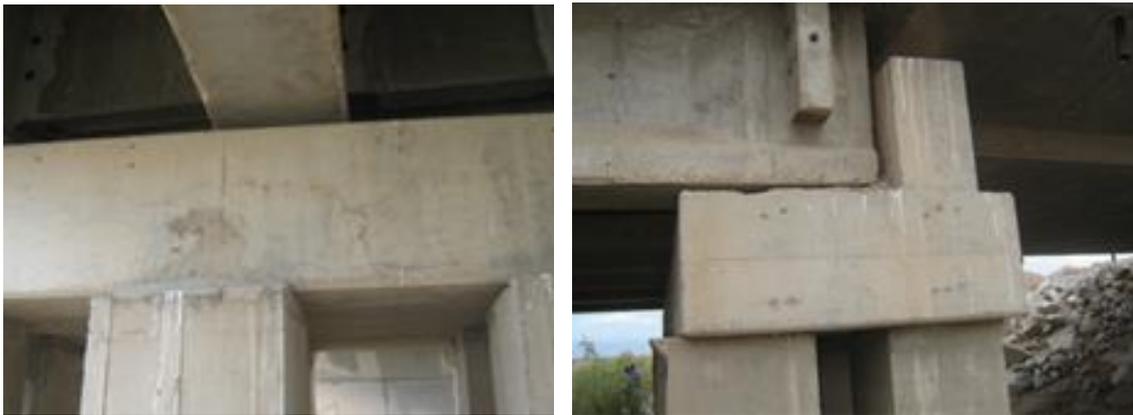
*Foto 4. Grietas en el cabezal.*

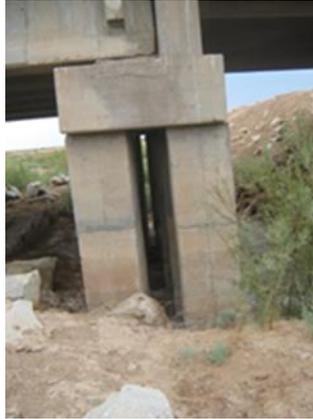
*Foto 5. Desplome en las pilas No. 3 y agrietamiento en el cabezal.*

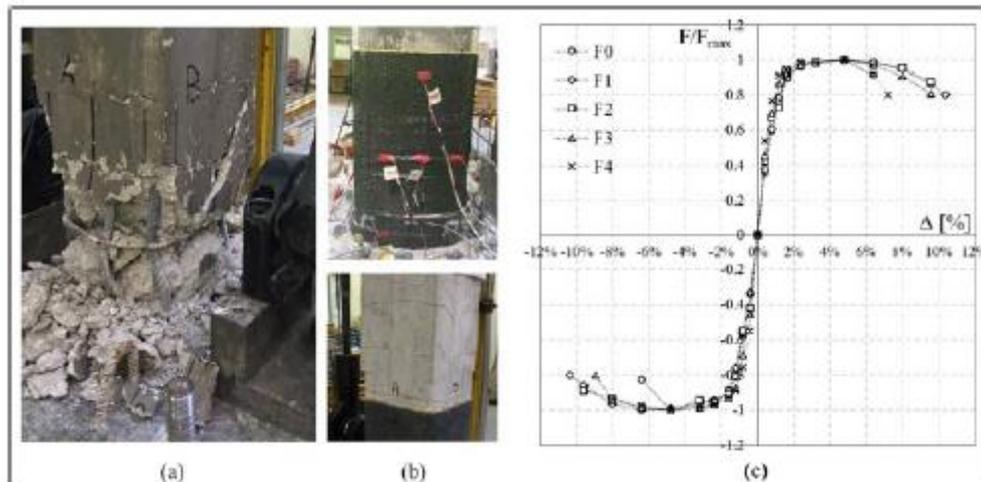
Apéndice E Figura 4. Patrón de daño en la muestra de control (a), en muestras confinadas (b) y normalizada Curvas experimentales de envolvente de deriva de fuerza para los cinco especímenes (c). (Zoppo et al., 2017).

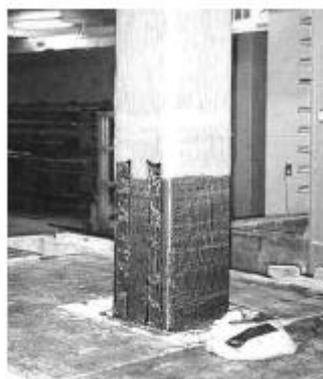
Apéndice E Figura 6. Reforzamiento de columna. (Iacobucci et al., 2003)
