ALTERNATIVA PARA LA REHABILITACIÓN DE  
IMPLANTES EN EL SEGMENTO ANTERIOR  
SUPERIOR CON ANGULACIÓN DESFAVORABLE Y  
ALTO COMPROMISO ESTÉTICO

**CASO CLÍNICO**

**ESPECIALISTA EN PRÓTESIS BUCAL E  
IMPLANTOLOGÍA**

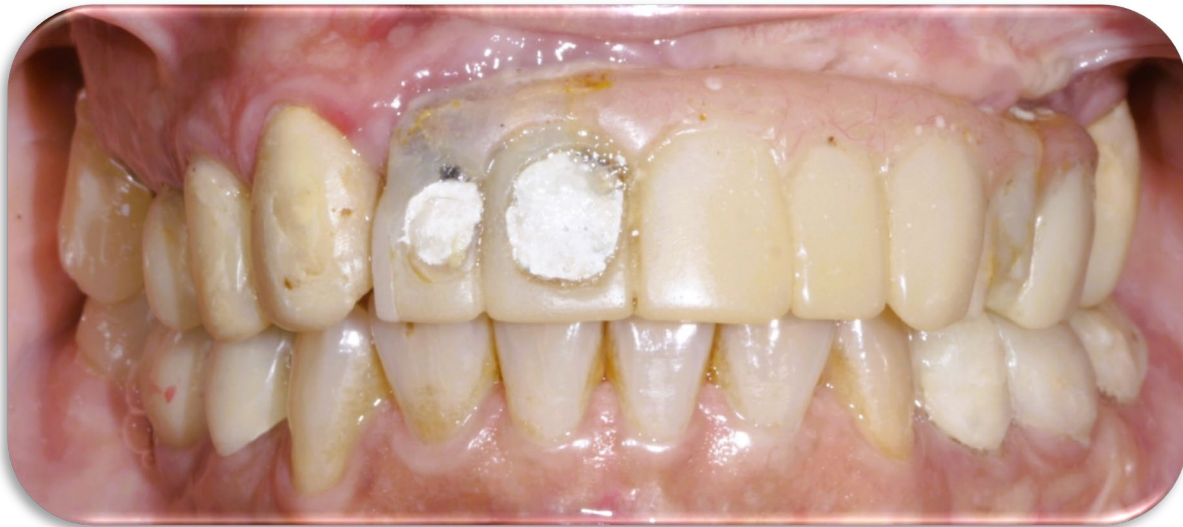
A la exploración clínica, presenta un maxilar portador múltiples restauraciones provisionales, que al retirar se observa, parcialmente edéntulo, colocación previa de 4 implantes, en zona de órgano dentario 11, 12, 25 Y 26 zona donde portaba prótesis implanto-muco-soportada provisional con emergencias vestibulares en zonas del 11 y 12 así también en zona posterior preparaciones múltiples para corona. (fig. 1, 2 y 3).

Fig.1 fotografía intraoral, situación inicial.

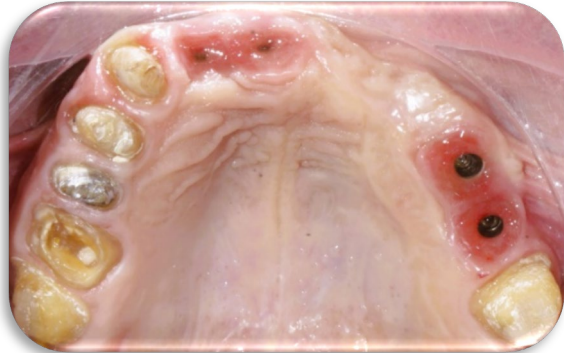
Fig.3 fotografía intraoral maxilar, situación inicial sin provisionales

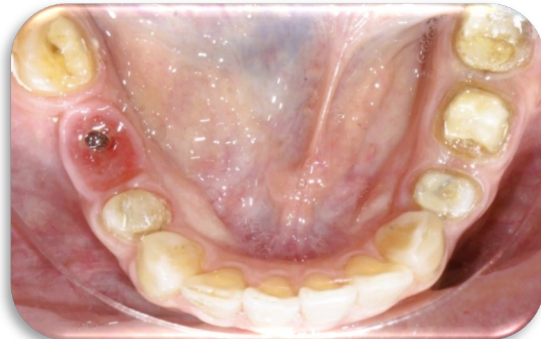
En mandíbula presenta, dientes anteriores con pigmentaciones y sarro dental. en posterior portaba múltiples restauraciones provisionales, al retiro de estos se observa ausencia de órgano dentario 46 donde previamente se le había colocado un implante. (fig.4 y 5).

Fig.5 fotografía intraoral mandibular, situación inicial sin provisionales.

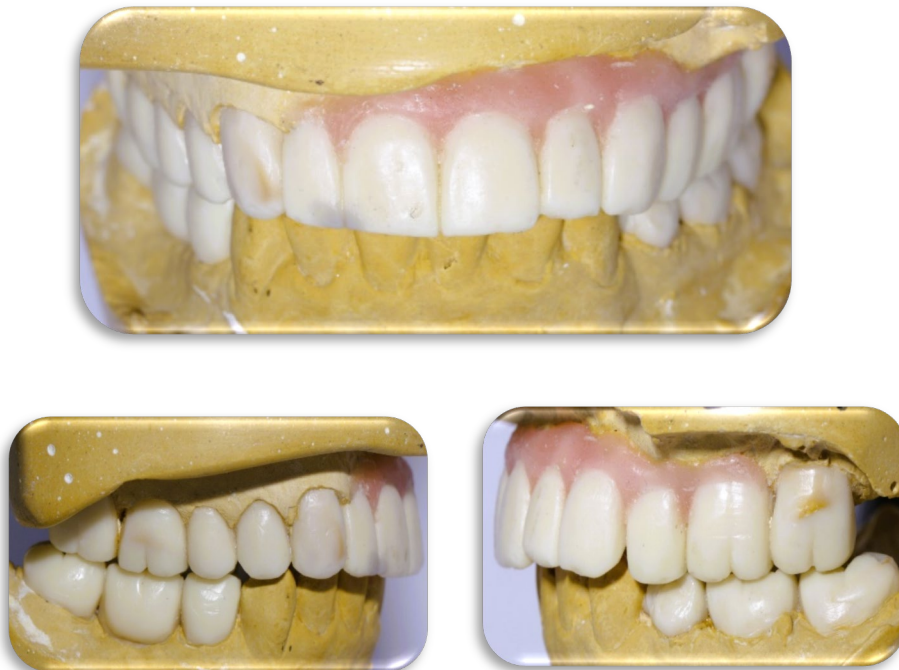
Fig. 7, 8 y 9 fotografías encerado diagnóstico.

Se confecciono una llave con silicona de condensación Zetalabor (Zhermack, SpA.) al encerado diagnóstico (fig. 7,8 y 9), para realizar un nuevo juego de provisionales (fig. 10,11,12 y 13), ya que debido al tiempo de permanencia en boca se encontraban en mal estado, algunos fracturados y otros descementados, esto con la finalidad de tener una mayor protección a los tejidos remanentes durante el tratamiento, de igual forma nos permite realizar un análisis facial y dentofacial según McLaren y Rifkin (9). También nos permite evaluar la estética y la función según Kina (10). Con estas pruebas podemos elaborar un plan de tratamiento más predecible y establecer tiempos de trabajo.

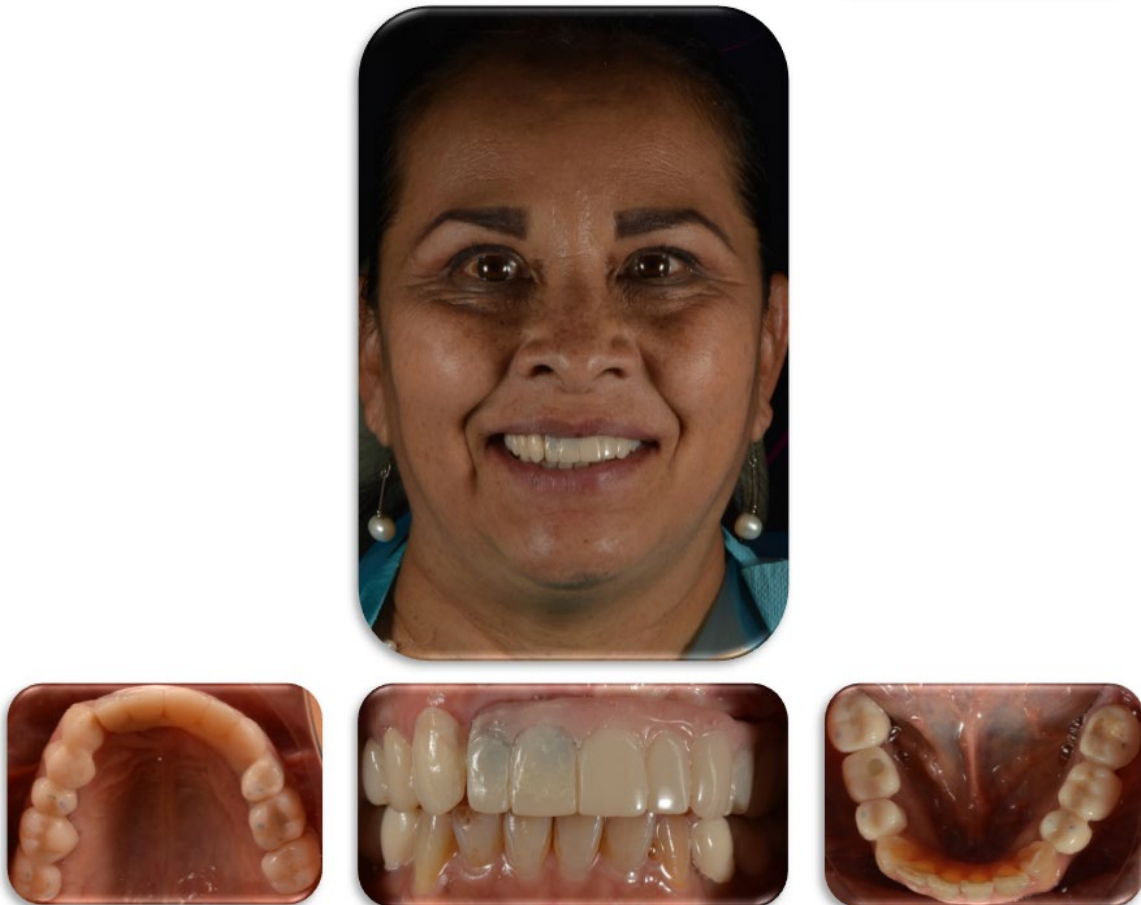
Fig. 11,12 y 13, fotografías intraorales, de los provisionales elaborados con base al encerado diagnóstico.

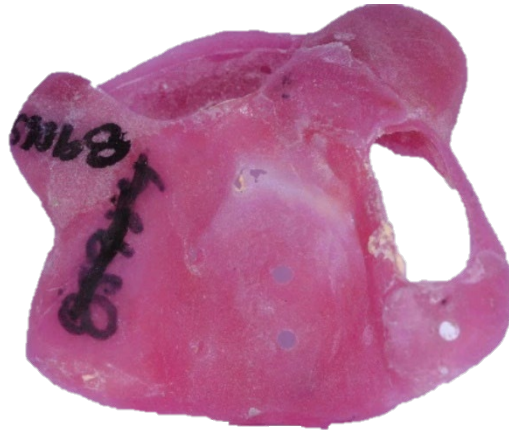
Como primer paso se realizó una Impresión con alginato Tropicalgin (Zhermack, SpA.) de ambas arcadas y sin provisionales para la obtención de modelos de trabajo en yeso tipo III (Whip-Mix, Quickstone) para la elaboración de un porta impresión personalizado

superior con acrílico el cual se realizó con Palatray® XL sobre modelo de trabajo y se programó una cita para toma de impresiones definitivas. (fig 14).

Fig.14 fotografía porta impresión personalizado

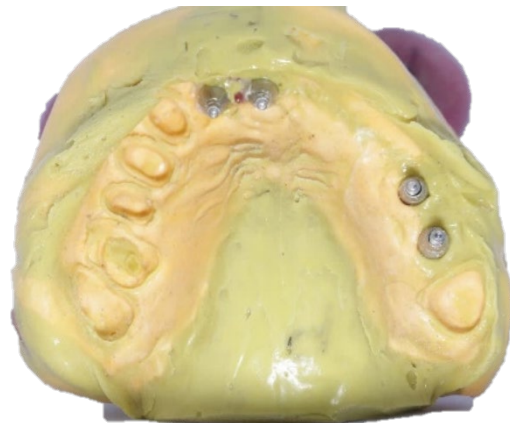
Previamente se realizó un retoque de las preparaciones de órganos dentarios 15, 16, 17, 35, 36, 37, 44 y 47, así como un pulido, para la toma de impresión definitiva superior se usó Polivinil siloxano Variotime® de kulzer , a técnica de cucharilla abierta en los implantes de zona 11,12,25 y 26, con ayuda de un jig de verificación se ferulizaron los pines de impresión para evitar micro movimientos. (fig. 15 y 16).

Fig.16 impresión definitiva superior

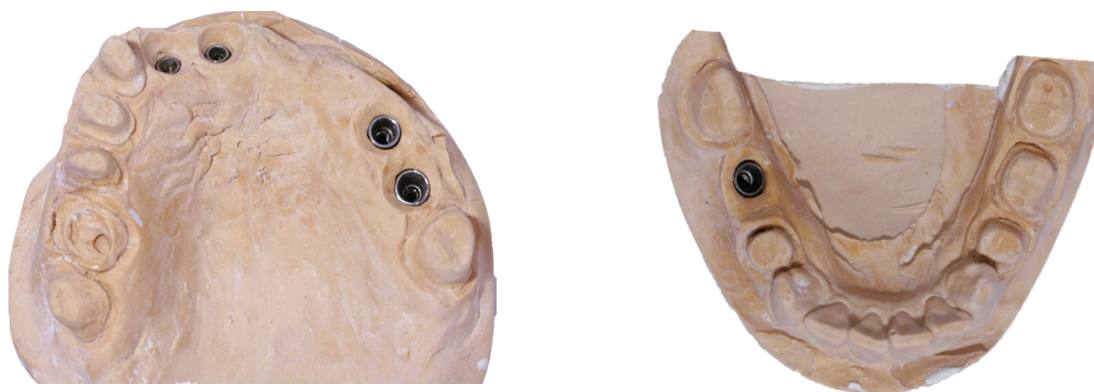
Fig. 19 y 20 modelos definitivos con análogos, Dio Uf I

Se envía a laboratorio (EPS DentaLab) ambas impresiones para la realización de los modelos de trabajo con análogos. (fig 19 y 20). Una vez obtenidos los modelos se diseñó una infraestructura en zona de implantes 11 y 12. (fig 21 y 22).

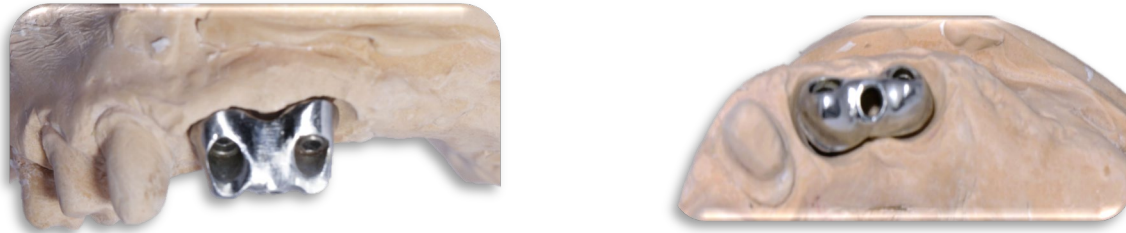
Figura 21 y 22 estructura metálica, diseñada para corregir la angulación de la inserción del tornillo oclusal, vista frontal y oclusal.

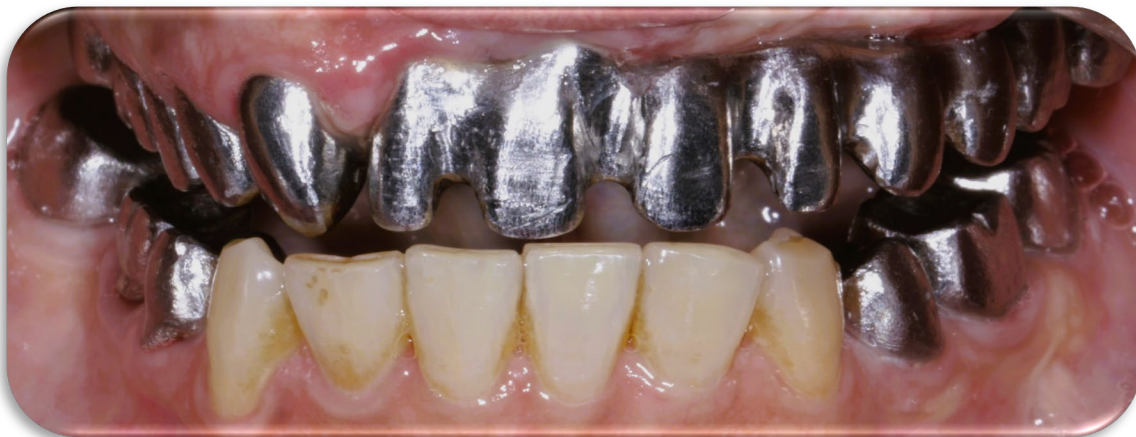
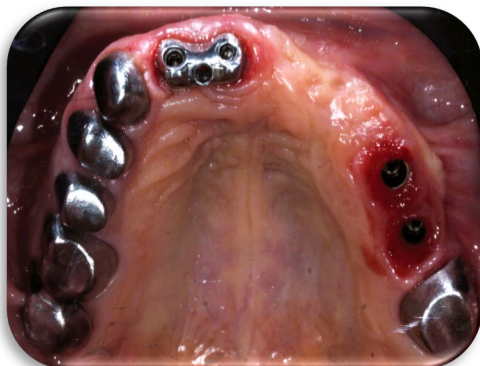
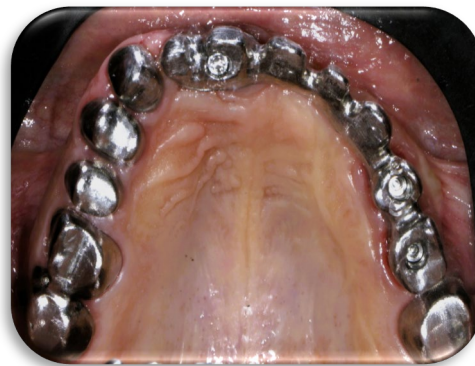
Fig. 23,24 y 25 fotografías intraorales en pruebas de metal, vista frontal y oclusal.

Se realizaron pruebas de metal en boca, comprobando pasividad y sellado. En cuanto a la estructura se verificó posición, pasividad y diseño. (fig. 23, 24, y 25).

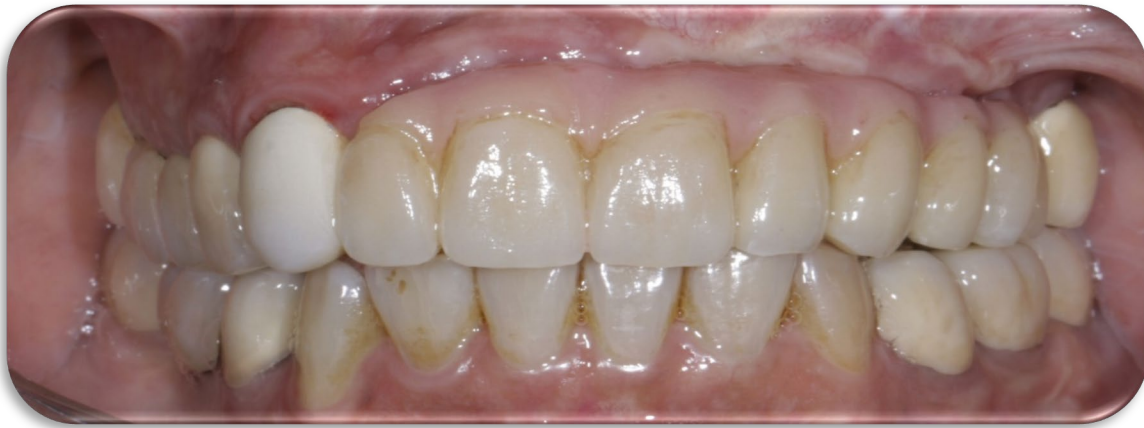
Fig. 26 fotografía intraoral en prueba de restauraciones con porcelana montada.

Se comprobó la Relación de mordida, verificando la dimensión vertical establecida, con ayuda de un jig de posicionamiento el cual queda atrapado en Occlufast Rock (Zhermack,SpA.) para una mayor estabilidad; para la toma de color se utiliza un colorímetro Chromascop Ivoclar para toma de color; esta información se envía al laboratorio para montaje de porcelana. Ya con el montaje de porcelana, se verifica la oclusión en boca previo al terminado de las restauraciones. (fig 26).

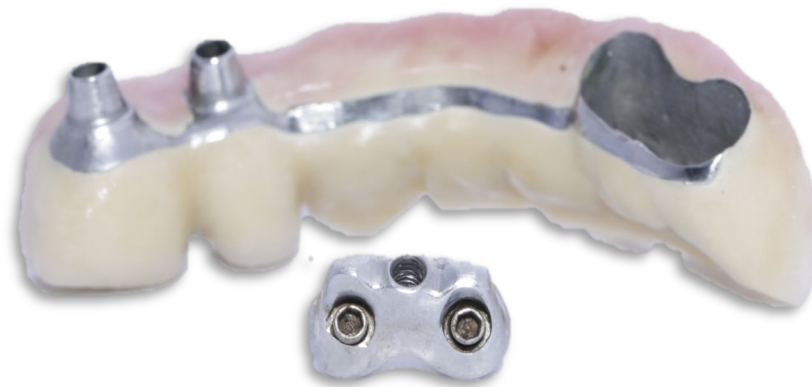
Al no contar con aditamentos angulados compatibles con los implantes (Dio uff II), con ayuda del laboratorio se diseñó una infraestructura (fig. 27) capaz de compensar dicha angulación con la cual podemos elaborar una rehabilitación totalmente atornillada (fig. 28) y cumplir así los objetivos de la rehabilitación deseados.

Fig. 27 infraestructura metálica, supraestructura metal-cerámica atornillada definitiva.

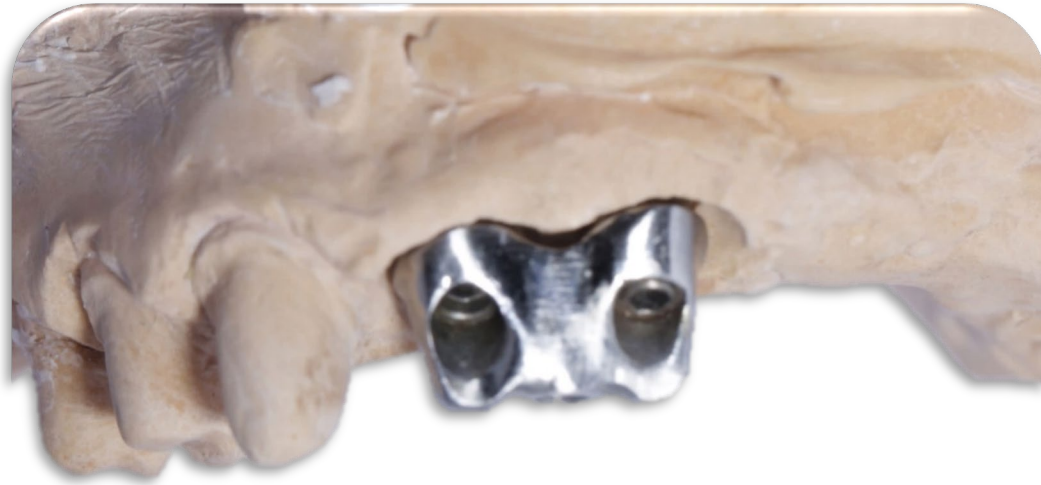
Fig. 28 infraestructura atornillada, diseñada para compensar la angulación del acceso de los tornillos.

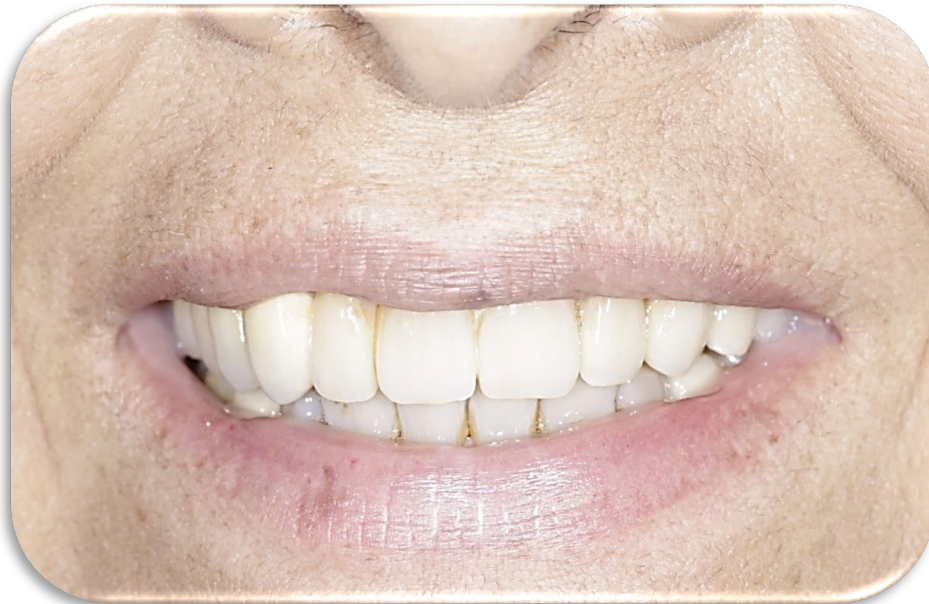
Esta infraestructura evitó la elaboración de una prótesis cementada que podría comprometer la estética y la posible presencia complicaciones posteriores a su colocación debidas el excedente de material de cementación. (fig. 29).

Fig. 29. Resultado final, fotografía intraoral, prótesis fija atornillada de órgano dentario 11-12 a 25-26 y restauraciones individuales en órganos dentarios 13 a 26.

Finalmente, una vez realizadas las pruebas pertinentes se colocaron las restauraciones definitivas en boca; la infraestructura de los implantes en zona 11 y 12 se torquéó a 35 Nc y sobre de esta se colocó la supraestructura con un torque de inserción de 15 Ncm, según las indicaciones del fabricante. Se cubrieron los accesos al tornillo con cinta teflón y composite convencional. Las restauraciones unitarias se comentaron con ionómero de vidrio, antes de la cementación se realizó profilaxis en las preparaciones de los órganos dentarios.

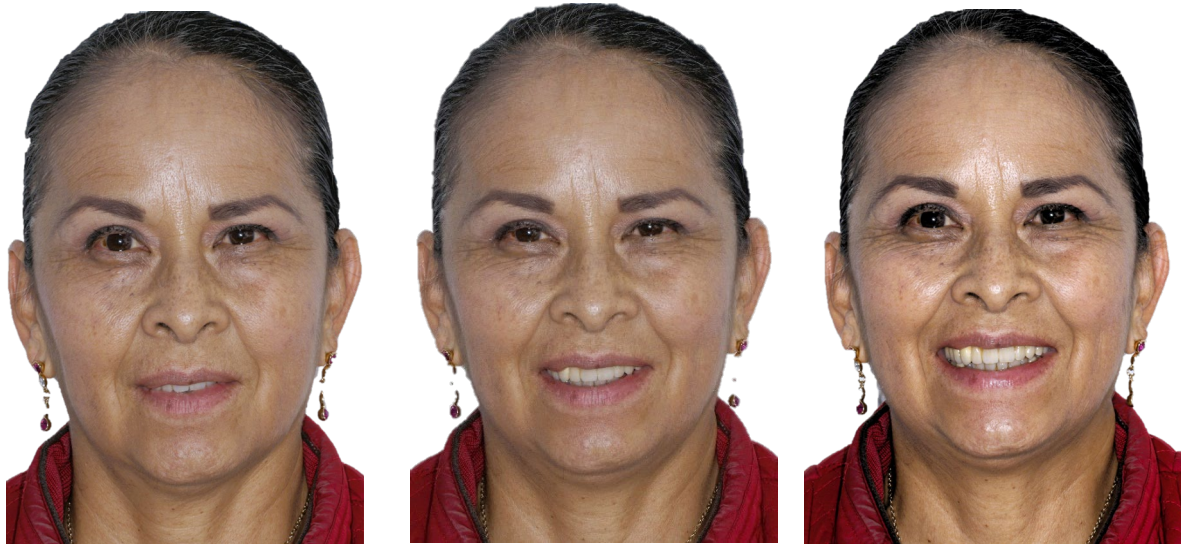
Fig. 32,33 y 34 resultado final, fotografías extraorales

Se colocaron coronas individuales de metal-cerámica en los órganos dentarios 13,14,15,16,26,35,36,37,45, 47, para restaurar las preparaciones con las que inicialmente se presentó la paciente, en el implante de zona 46 se colocó una corona atornillada metal- cerámica (fig. 30 y 31). Estas en combinación con la infraestructura y la supraestructura nos permitió realizar una rehabilitación con prótesis fija funcional, biológicamente aceptable y con una estética que favorable. (fig. 32,33 y 34).
