**UNIVERSIDAD NACIONAL AUTÓNOMA DE MÉXICO**

**Comportamiento Sísmico de Columnas de  
Concreto Reforzado Rectangulares No  
Dúctiles Reforzadas con Encamisados de  
Elementos Metálicos con Variación en las  
Dimensiones de las Soleras**

**T E S I N A**

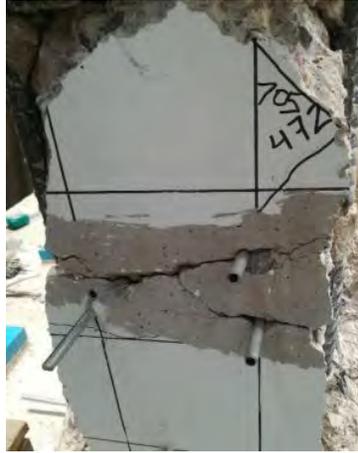
Figura 1.2: Preparación de un elemento para la inyección de grietas con resina epóxica (Alcocer et al., 2023).

Este método se utiliza para recuperar la rigidez en elementos con agrietamiento pero sin daño en el núcleo del concreto. La Norma Técnica Complementaria para la Evaluación y Rehabilitación Estructural de Edificios Existentes (en adelante, NTC-EyR 2023), la cual al momento de la redacción se encuentra en consulta pública, define en la Tabla 9.3.2 los anchos de grieta aceptables en diversas condiciones (Gobierno de la Ciudad de México, 2023). Se suele utilizar inyección con resina epóxica, permitiendo mayor manejabilidad en espesores menores (ver Figura 1.2). Para anchos superiores se recomienda mezclar la resina con otros materiales como arena o aplicarse antes de la sustitución del material (Teran, 1988).

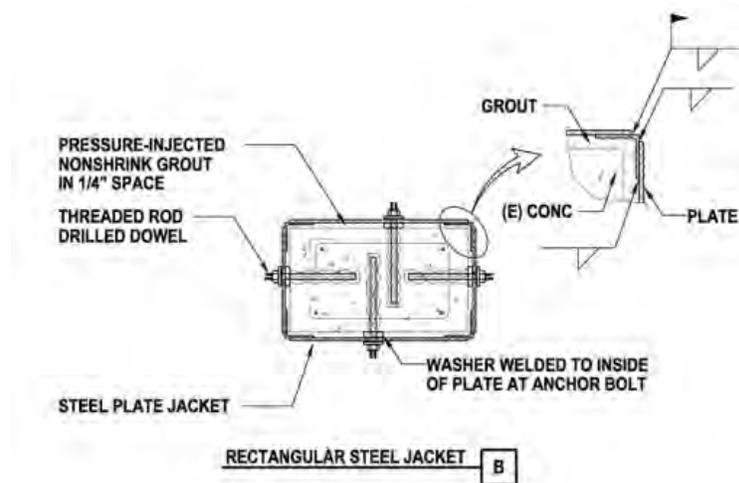
Figura 1.10: Detalle de un encamisado de acero con placas rectangulares (FEMA, 2006).

En la sección 12.4.5 se detalla el encamisado como método de rehabilitación de marcos resistentes a momento de concreto reforzado. Se describe el método de encamisado con elementos metálicos con las deficiencias que puede corregir, así como consideraciones en el diseño, construcción y detallado. No se incluyen recomendaciones explícitas sobre el diseño del encamisado de acero, mas que una figura que detalla un encamisado metálico típico (ver Figura 1.10).

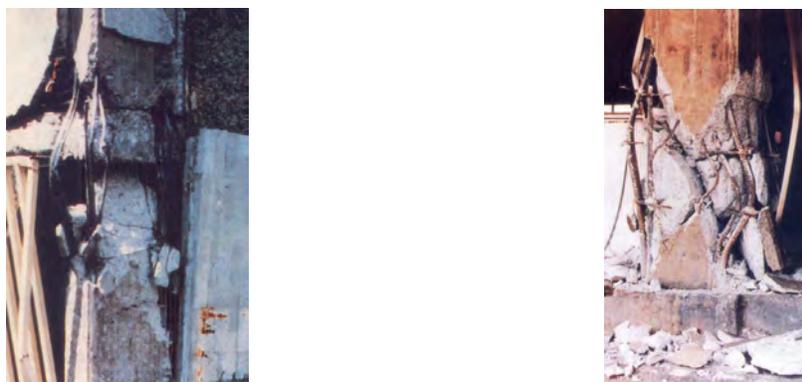
Figura 1.11: Daño en columnas de concreto reforzado tras los sismos de 1985 en la Ciudad de México (Rosenblueth y Meli, 1986).

De acuerdo con la información recopilada tras los sismos de 1985 por Aguilar, 1995, un total de 379 estructuras presentaron un colapso parcial o total, de las cuales el 51 % presentaban un sistema estructural basado en marcos de concreto reforzado. Los principales modos de falla observados en estructuras de concreto fueron: fallas por tensión diagonal en columnas y vigas, falla por aplastamiento del concreto y pandeo del acero de refuerzo longitudinal en columnas (ver Figura 1.11) y el punzonamiento en losas planas y reticulares (Fundación ICA, 1988).

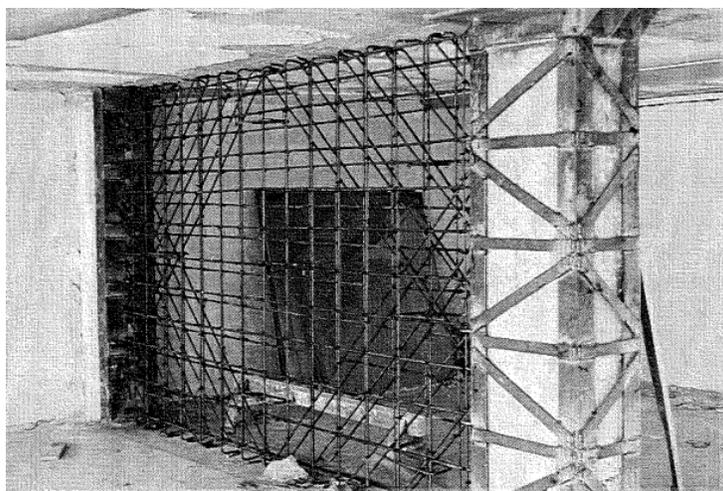
Figura 1.13: Reforzamiento de estructura después de los sismos de 1985, con adición de muro de concreto y encamisado con entramado de elementos de acero (Aguilar, 1995).

El encamisado con elementos de acero fue utilizado para recuperar o aumentar la capacidad de los elementos (Aguilar, 1995). El contacto adecuado entre el encamisado y la columna es esencial, por lo que se requería el uso de concreto o mortero fluido (“*grout*”) para una adecuada distribución de esfuerzos y proteger el acero de incendios y corrosión. Antes de colocar el reforzamiento, se garantizó que los elementos fueran reparados de fallas y agrietamientos previos. En columnas, se colocaron elementos de acero para incrementar su capacidad ante cortante, incrementar la ductilidad del elemento y retrasar el aplastamiento del concreto (Aguilar, 1995). Por lo general, se emplearon encamisados con ángulos de acero en las esquinas, enlazados con soleras de acero, las cuales se colocaban de manera horizontal o diagonalmente formando armaduras (ver Figura 1.13).

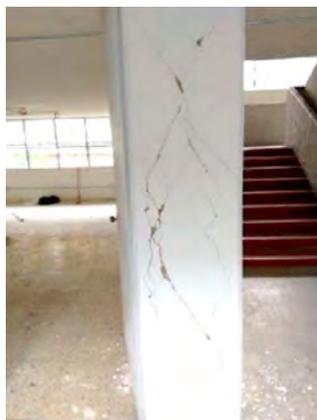
Figura 1.15: Daño observado en una columna de concreto tras los sismos del 2017 (Secretaría de Educación Pública/INIFED, 2021).

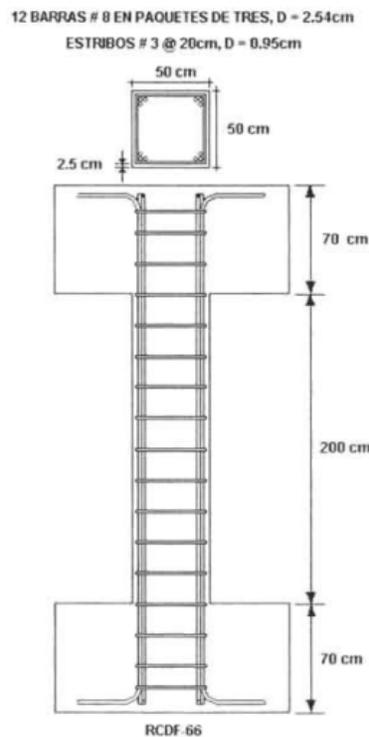
Figura 1.21: Características del espécimen tipo ensayado (Ascencio, 2005).

Las columnas tenían dimensiones de 50 cm por 50 cm, y 200 cm de altura. El acero de refuerzo longitudinal consistía de 12 barras del no. 8 en paquetes de tres en las esquinas, mientras que el acero transversal consistía de barras del no. 3 a cada 20 cm. Se utilizó concreto con resistencia a la compresión  $f_c' = 250 \text{ kg/cm}^2$  y el acero de las barras de refuerzo con un esfuerzo especificado de fluencia igual a  $f_y = 4200 \text{ kg/cm}^2$ . El reforzamiento consistió de ángulos de acero con 5.08 cm (2 in) de ancho y 0.635 cm (1/4 in) de espesor, mientras tanto las soleras utilizadas fueron de 5.08 cm (2 in) de ancho por 0.635 cm (1/4 in) de espesor. El acero empleado en el acero estructural contaba con un esfuerzo especificado de fluencia igual a  $f_y = 2530 \text{ kg/cm}^2$ . En la Figura 1.21 se muestran las características de los especímenes.

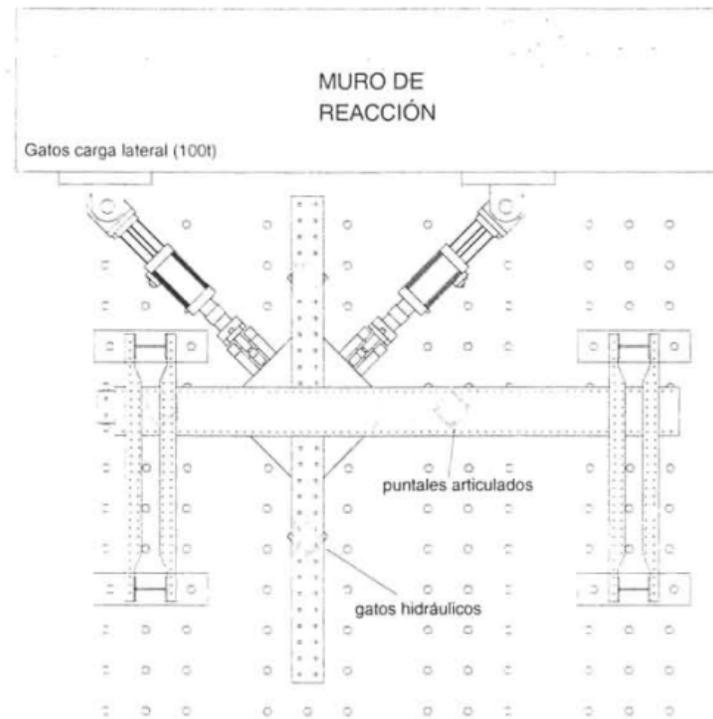
Figura 1.22: Esquema del marco de carga utilizado en los ensayos (Ascencio, 2005).

El programa experimental consistió en someter las columnas a una carga axial constante equivalente al 20 % de la resistencia nominal del concreto y a una carga lateral cíclica creciente aplicada mediante un actuador hidráulico en ambas direcciones principales. La carga lateral se incrementó en pasos de 0.5 toneladas hasta alcanzar la falla o el desplazamiento máximo permitido por el equipo. En la Figura 1.22 se muestra el esquema del marco de carga de los ensayos. En total, se ensayaron cuatro columnas, cuyas características se basaron en un edificio rehabilitado tras sufrir daños estructurales en los sismos de 1985. Se ensayaron dos columnas de control, diseñadas de acuerdo con el reglamento vigente durante la construcción del edificio (RCDF

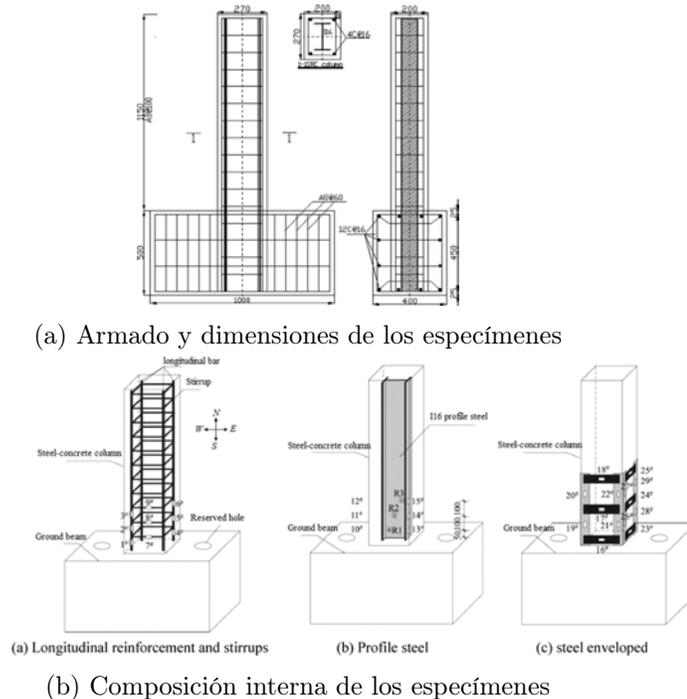
Figura 1.24: Características de los especímenes (Xu et al., 2018).

Los especímenes consistieron en 12 modelos a escala 1/3 de columnas compuestas de acero y concreto con sección transversal rectangular de 27 cm por 20 cm y una altura de 115 cm. El espesor del acero laminado en caliente fue 6 mm. El espesor del acero galvanizado para la camisa fue 2 mm. La altura del refuerzo fue 90 cm para todos los especímenes. Se colocaron 4 barras del no. 5 como refuerzo longitudinal y un perfil de acero estructural con sección IR embebido en la columna. Se utilizó concreto con resistencia a la compresión  $f'_c=300$  kg/cm<sup>2</sup> y el acero de las barras de refuerzo con un esfuerzo especificado de fluencia igual a  $f_y=3450$  kg/cm<sup>2</sup>. El acero empleado en el acero estructural contaba con un esfuerzo especificado de fluencia igual a  $f_y=2350$  kg/cm<sup>2</sup>. En la Figura 1.24a se observan las características de los especímenes, mientras que en la Figura 1.24b se muestra la composición interna de los especímenes ensayados.

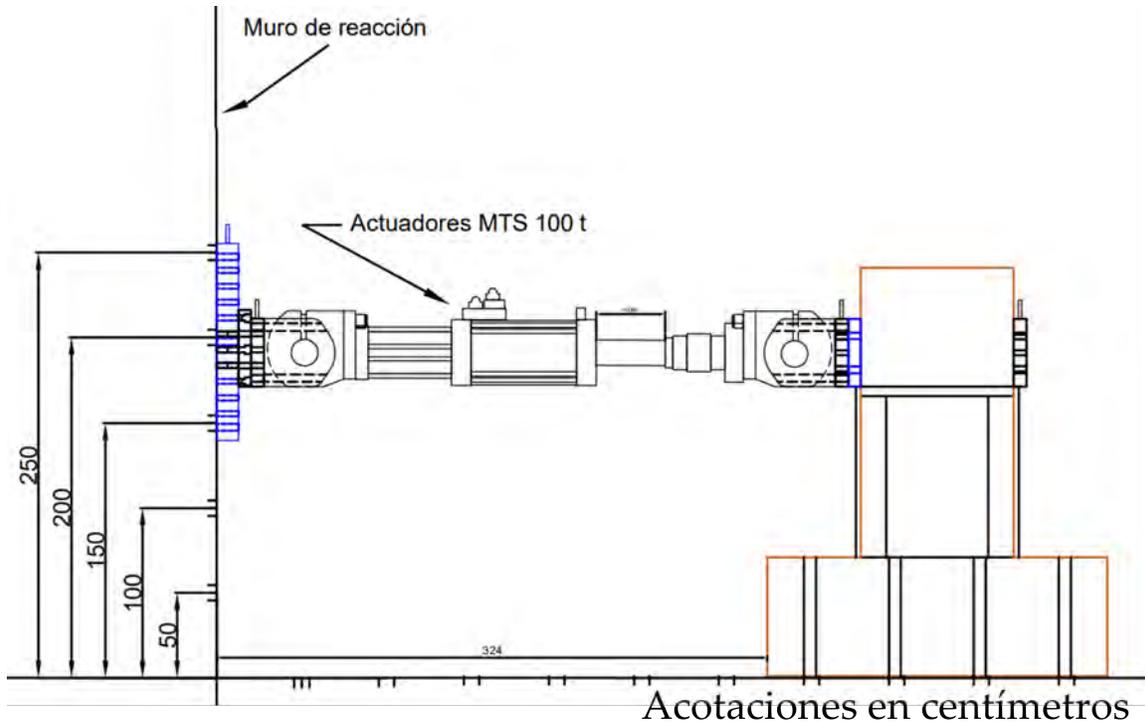
Figura 2.1: Esquema general del marco de carga de los ensayos. Vista lateral.

El esquema de aplicación de carga se adaptó a las condiciones del Laboratorio de Estructuras Grandes del Centro Nacional de Prevención de Desastres (CENAPRED).

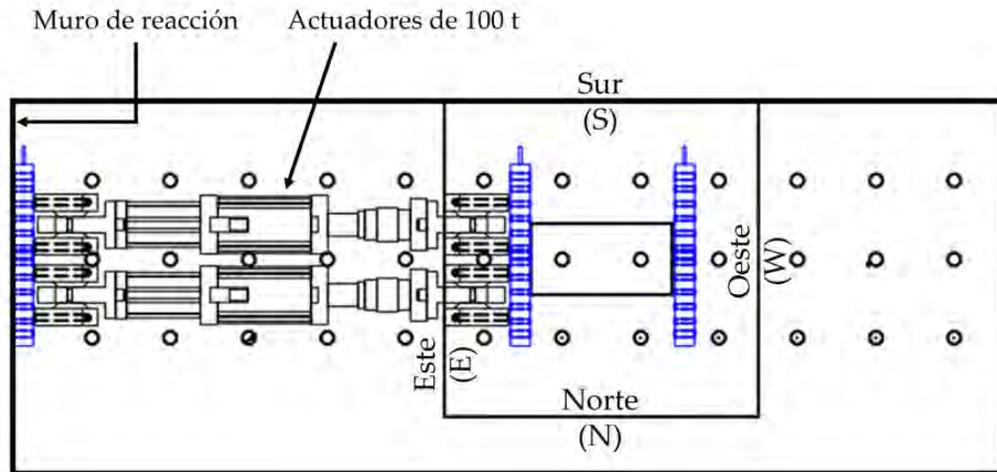
Figura 2.2: Esquema general del marco de carga de los ensayos. Vista en planta.

Como se mencionó previamente, las cargas se aplicaron de manera ortogonal al eje principal de flexión a una altura de 120 cm medidos desde la base de la columna, para garantizar una mayor resistencia ante el momento flexionante en el elemento y provocar una falla por corte, tal y como se realizó en el programa experimental de R.

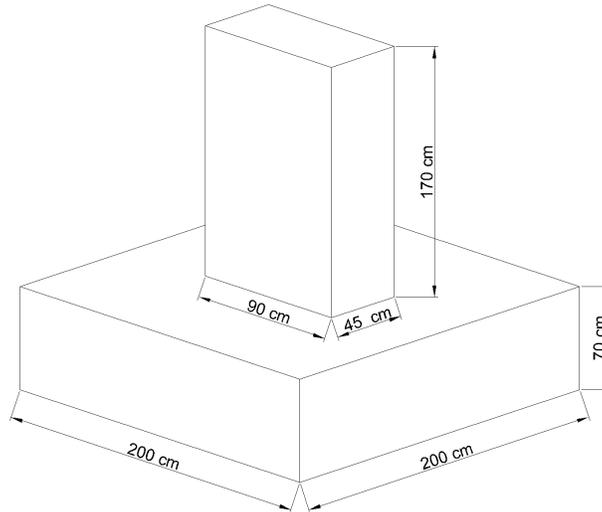
Figura 2.5: Vista isométrica de las dimensiones de la columna (Alcocer et al., 2023).

Los especímenes constan de una zapata de concreto con resistencia a la compresión  $f_c' = 400 \text{ kg/cm}^2$ , de 200 cm por 200 cm y 70 cm de altura, y la columna de 45 cm por 90 cm y 170 cm de altura, de concreto con resistencia a la compresión  $f_c' = 200 \text{ kg/cm}^2$ . En ambos casos, se empleó agregado basáltico en la mezcla de concreto. En la Figura 2.5 se observa la geometría general de los especímenes.

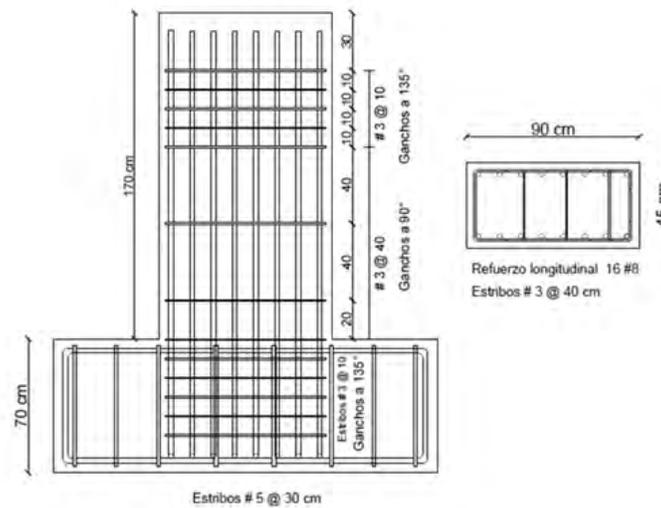
Figura 2.6: Esquema del armado de acero de refuerzo en la columna y zapata (Alcocer et al., 2023).

disposición del armado de acero de refuerzo en la sección. Aunque las condiciones de diseño del refuerzo transversal empleado no consideran precisamente las características y propiedades de las barras de acero empleadas en edificios construidos previos a 1985, se consideró que el diseño es satisfactorio para conducir a un mecanismo de falla controlada por cortante, característico del daño observado en columnas de concreto reforzado tras los sismos de 1985 y 2017.

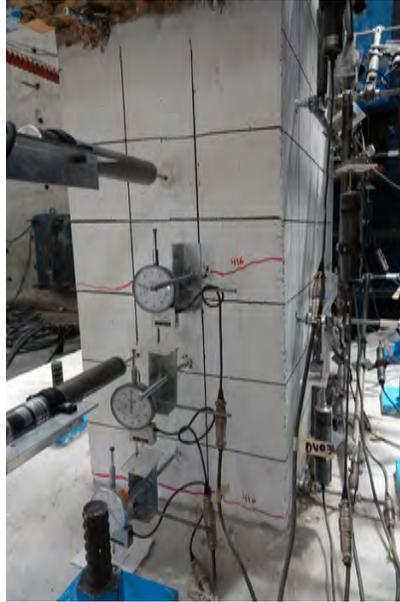
Figura 3.1: Grietas por flexión en la cara Oeste, en el semiciclo 4 (0.06 % de distorsión).

Comenzó la prueba en control por carga. En el semiciclo 4 (con distorsión de 0.06 %) se presentaron las primeras grietas horizontales asociadas a flexión, en la cara Oeste (ver Figura 3.1). Para el siguiente ciclo, se observó la formación de más grietas en ambas caras laterales. Para el semiciclo 6 (con distorsión de 0.5 %), se presentaron las primeras grietas inclinadas asociadas a cortante, atravesando desde la esquina del arreglo de aplicación de carga hasta la esquina inferior, lo cual se puede observar en la Figura 3.2. Para el siguiente semiciclo, con la misma magnitud de distorsión en el sentido inverso, se presentaron grietas inclinadas en la dirección opuesta.

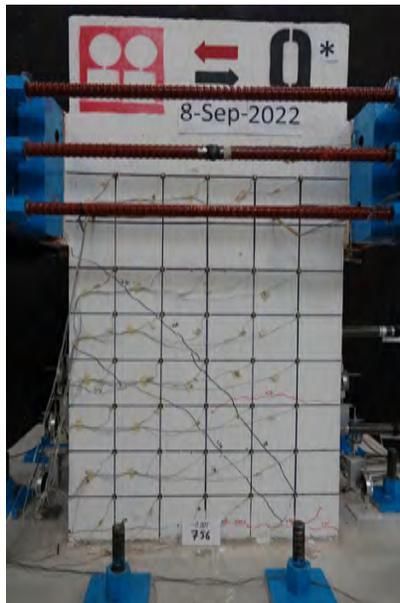
Figura 3.2: Grietas por cortante en la cara Norte, en el semiciclo 6 (0.5 % de distorsión).

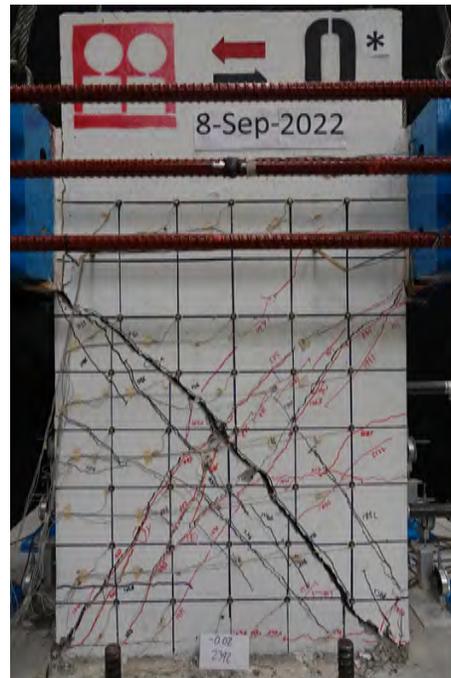
Figura 3.4: Estado del espécimen en el semiciclo -12 (2% de distorsión), cara Norte.

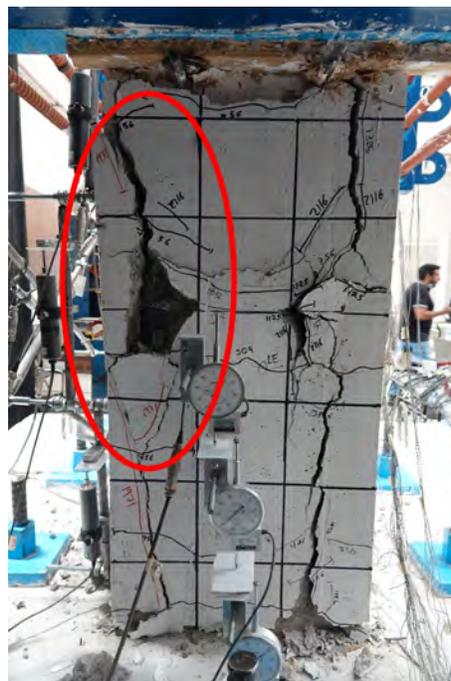
Figura 3.5: Acero de refuerzo interno visible en el semiciclo -12 (2% de distorsión).

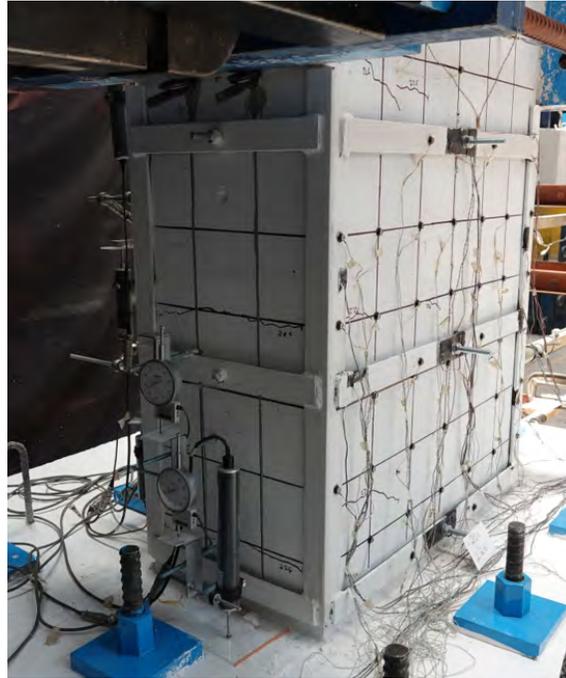
Figura 3.8: Grietas por flexión en la cara Este, durante el semiciclo 4 (0.06 % de distorsión).

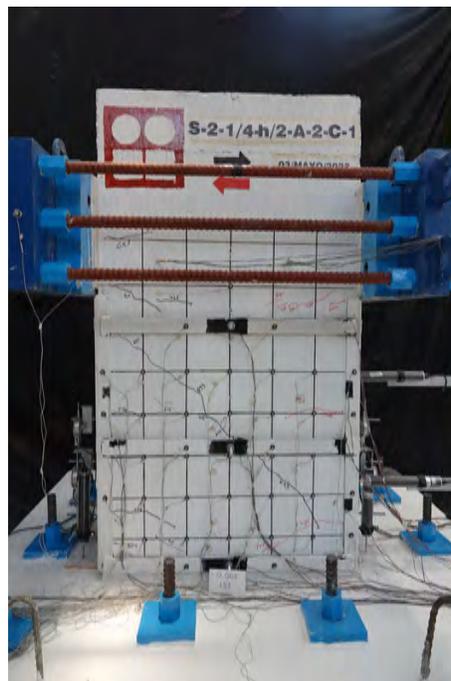
Figura 3.9: Grietas inclinadas en la cara Norte, durante el semiciclo 6 (0.5 % de distorsión).

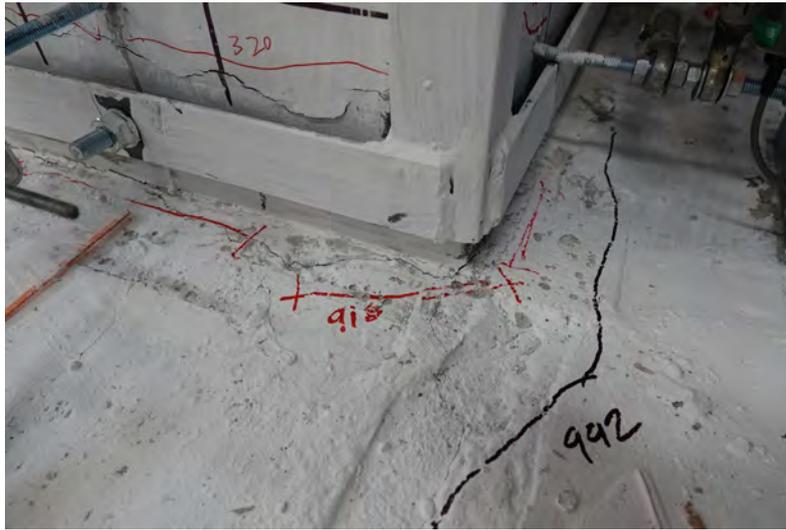
Figura 3.10: Agrietamiento en la base de la columna, en el semiciclo 8 (1% de distorsión).

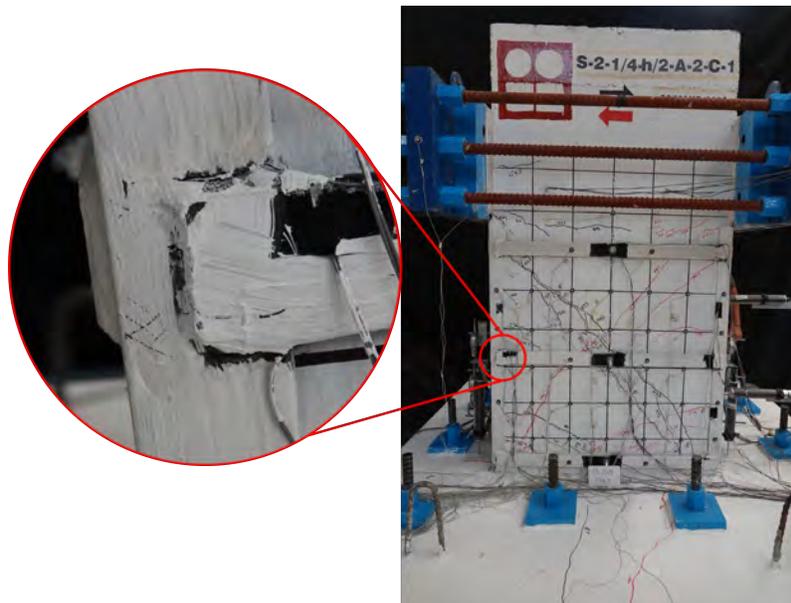
Figura 3.11: Desprendimiento de cal en la conexión ángulo-solera, en el semiciclo 10 (1.5% de distorsión).

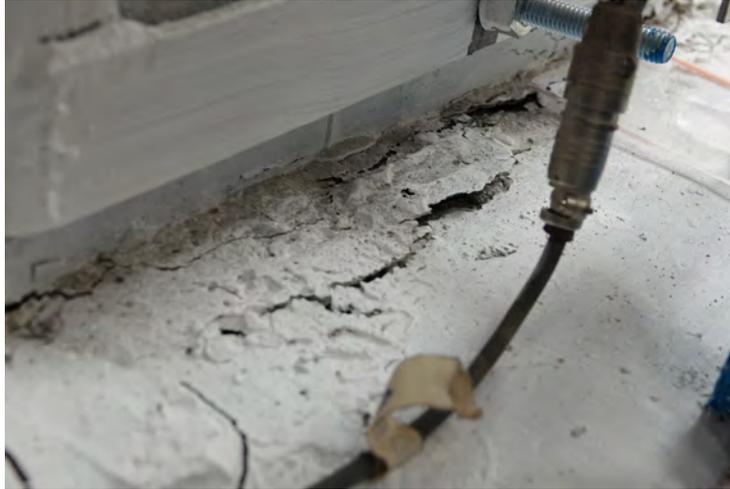
Figura 3.12: Desprendimiento de concreto en la conexión zapata-columna.

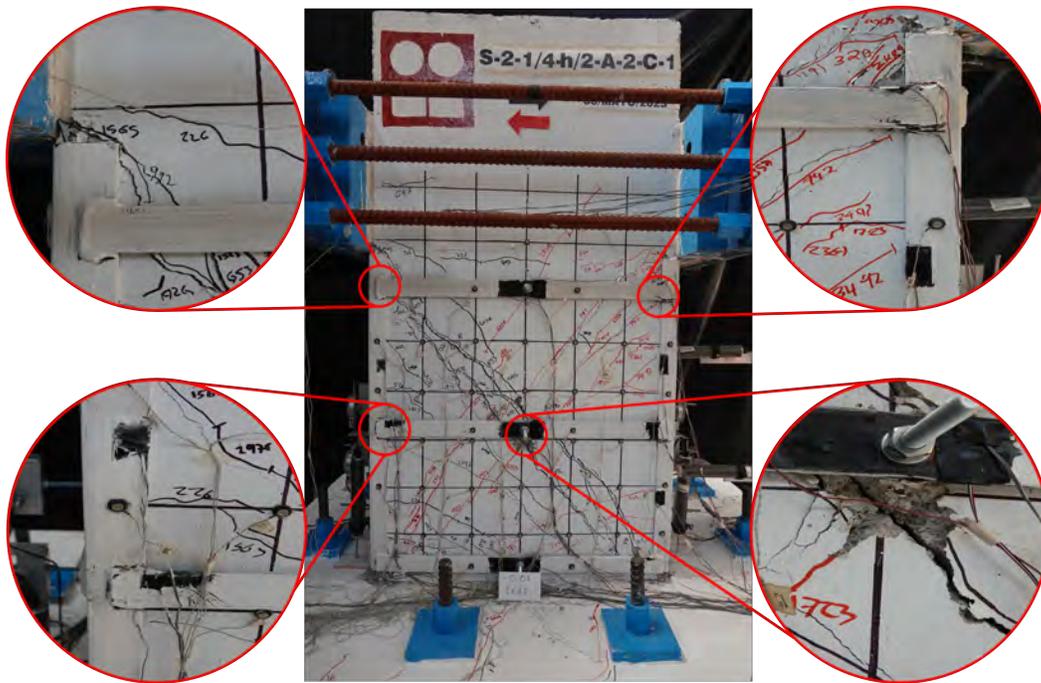
Figura 3.13: Desprendimiento de cal en los extremos de las soleras, durante el semiciclo 17 (3% de distorsión).

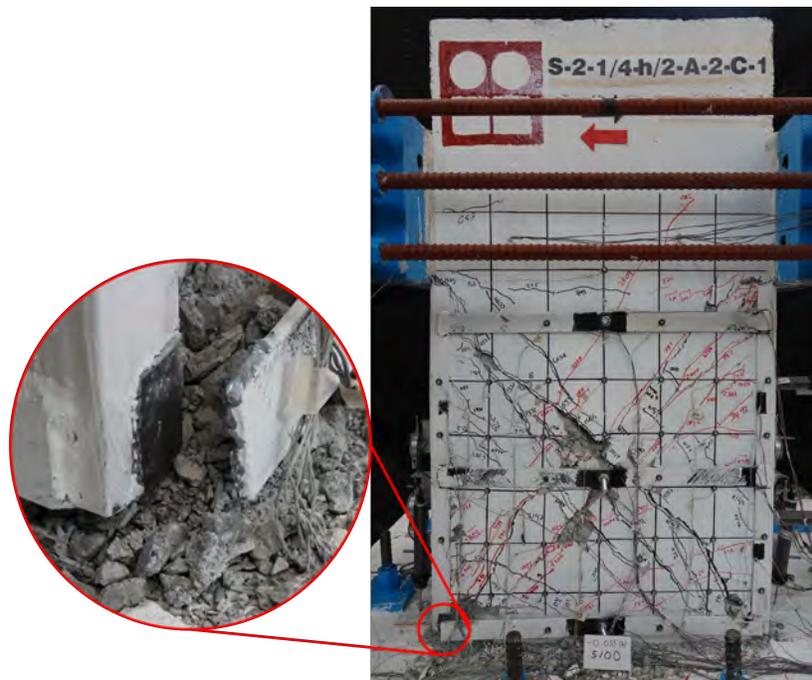
Figura 3.14: Falla de la soldadura de la solera inferior, durante el semiciclo 19 (3.5% de distorsión).

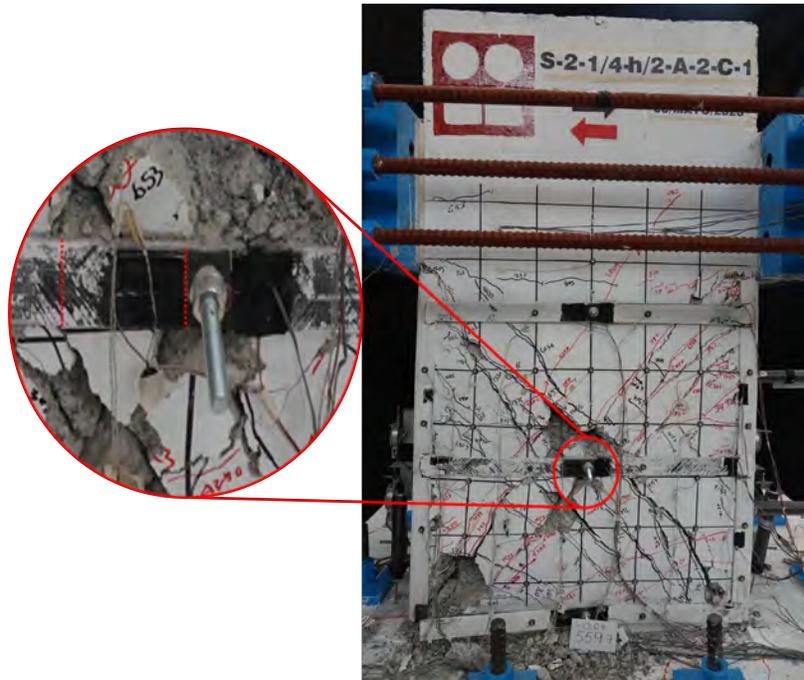
Figura 3.15: Adelgazamiento de la sección de la solera intermedia alrededor del perno, durante el semiciclo 20 (4% de distorsión).

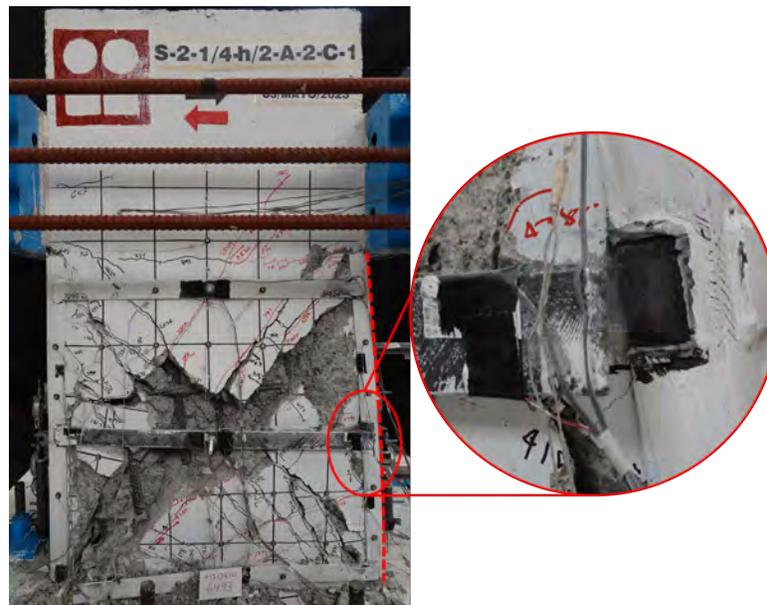
Figura 3.18: Falla de la soldadura de la solera intermedia, durante el semiciclo -21 (4% de distorsión).

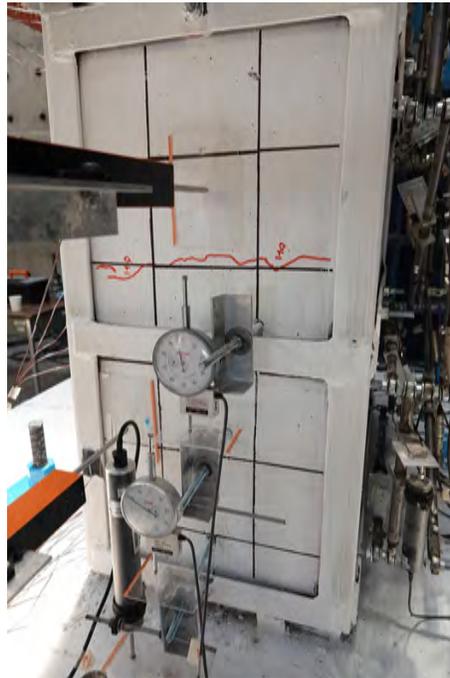
Figura 3.21: Grietas por flexión en la cara Oeste, durante el semiciclo -3 (0.05 % de distorsión).

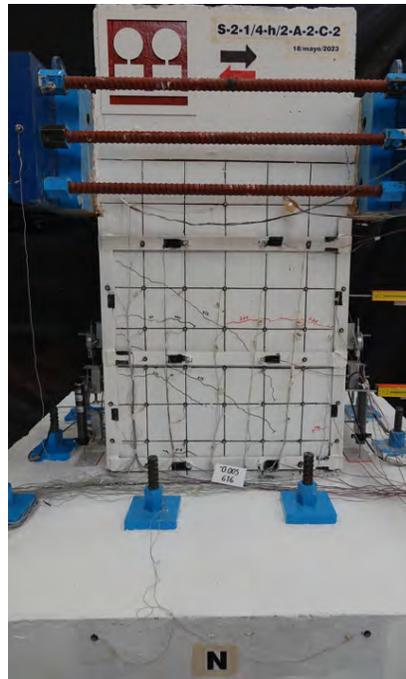
Figura 3.22: Grietas inclinadas en la cara Norte, durante el semiciclo 6 (0.5 % de distorsión).

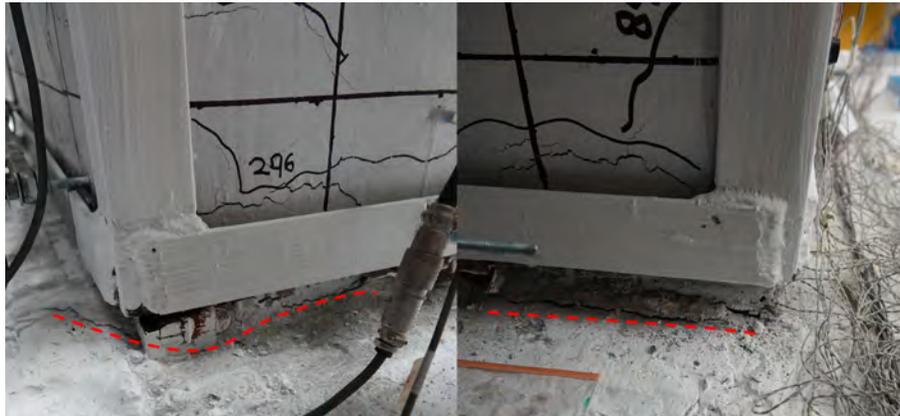
Figura 3.23: Agrietamiento en la conexión zapata-columna, durante el semiciclo 8 (1% de distorsión).

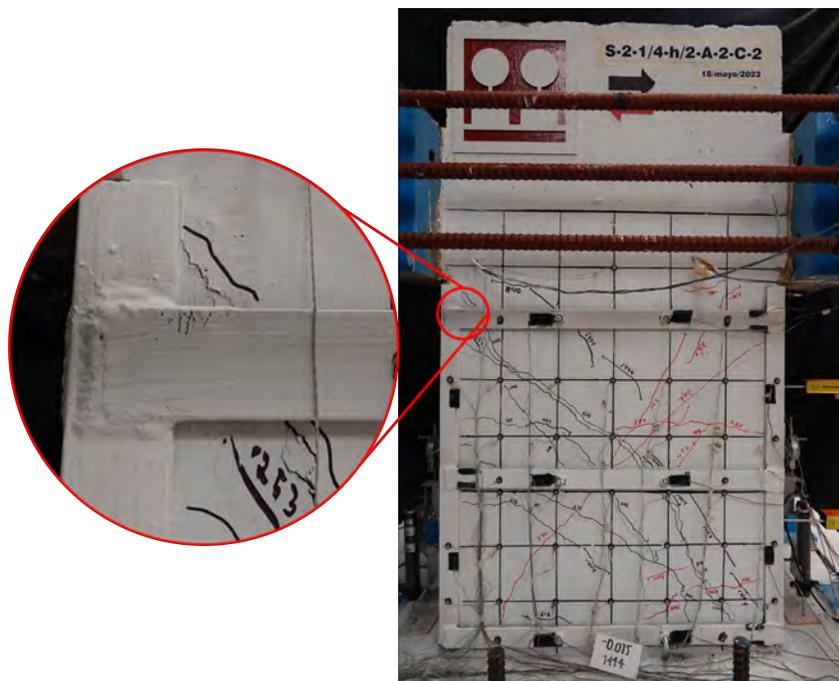
Figura 3.24: Desprendimiento de pintura a base de cal en la solera superior, durante el semiciclo 10 (1.5% de distorsión).

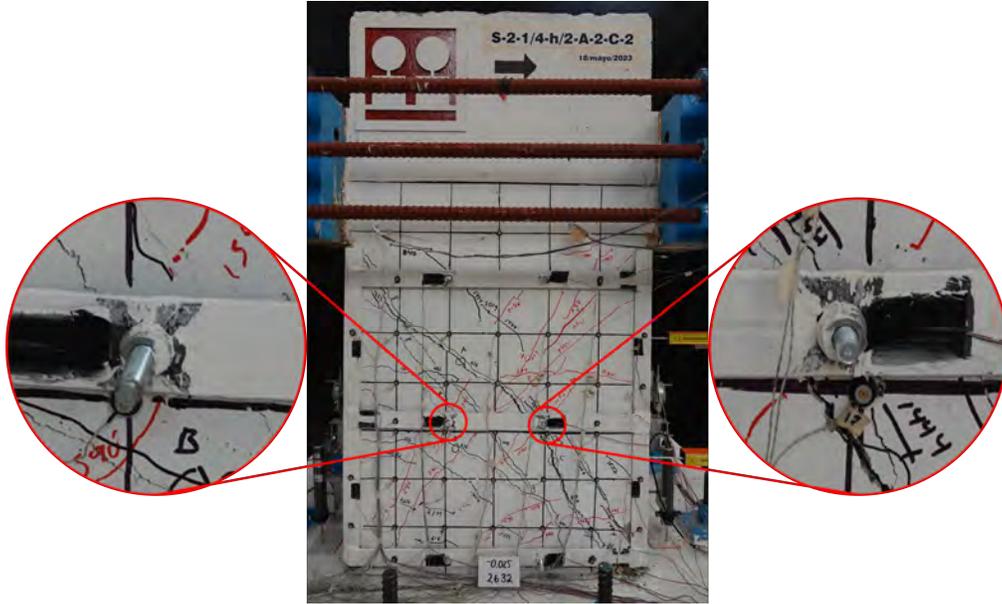
Figura 3.25: Desprendimiento de pintura a base de cal en los pernos de la solera intermedia, durante el semiciclo 14 (2.5% de distorsión).

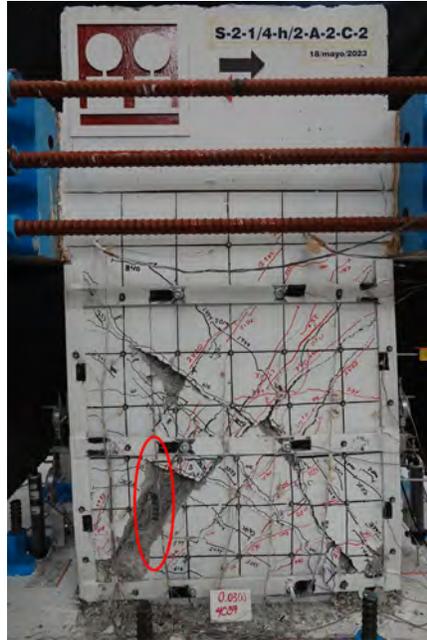
Figura 3.28: Refuerzo interno de acero, visible a través del agrietamiento, en el semiciclo -17 (3% de distorsión).

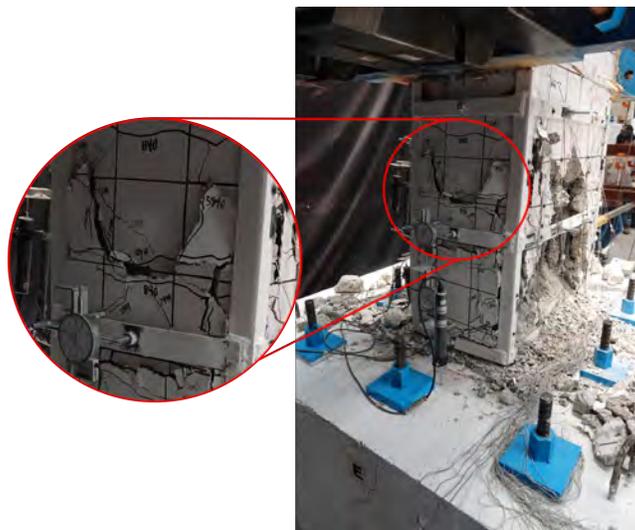
Figura 3.29: Desprendimiento del concreto en la cara Este, durante el semiciclo 20 (4% de distorsión).

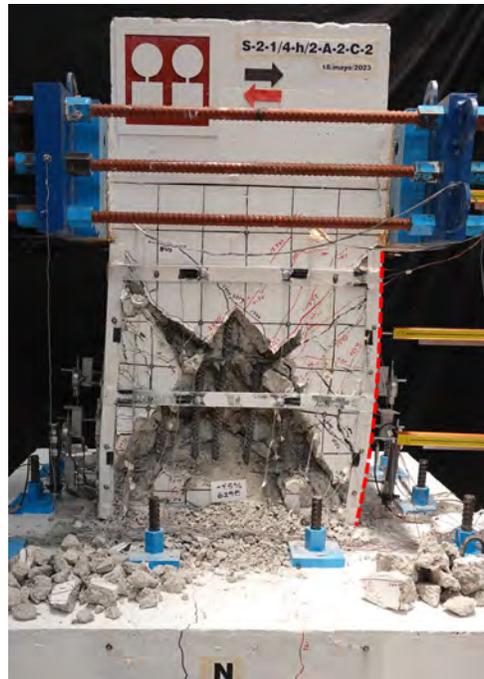
Figura 3.30: Deformación en las soleras de acero, durante el semiciclo 22 (4.5% de distorsión).

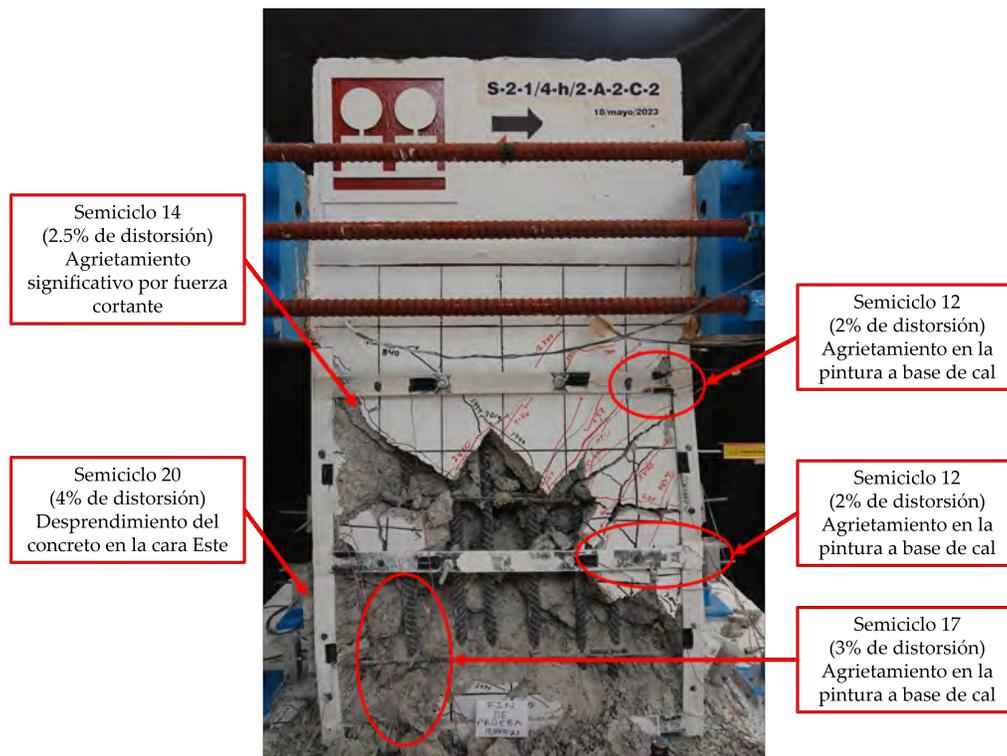
Figura 3.32: Hitos significativos señalados en el estado final del espécimen.

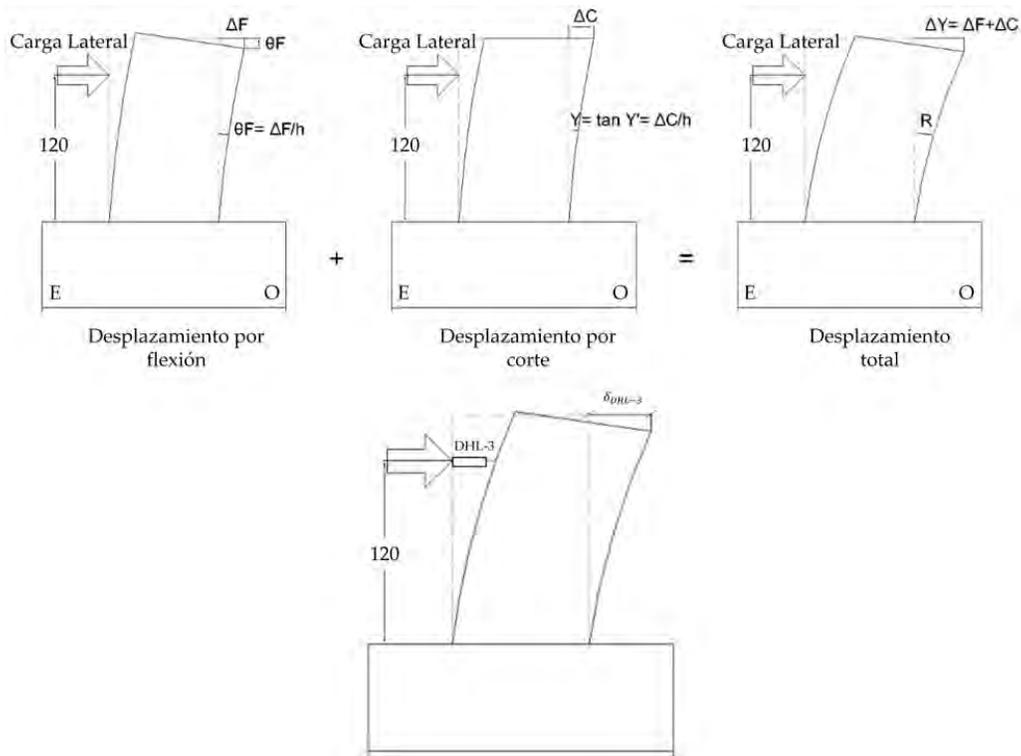
Figura 3.33: Componentes de la distorsión en los especímenes (Alcocer et al., 2023).

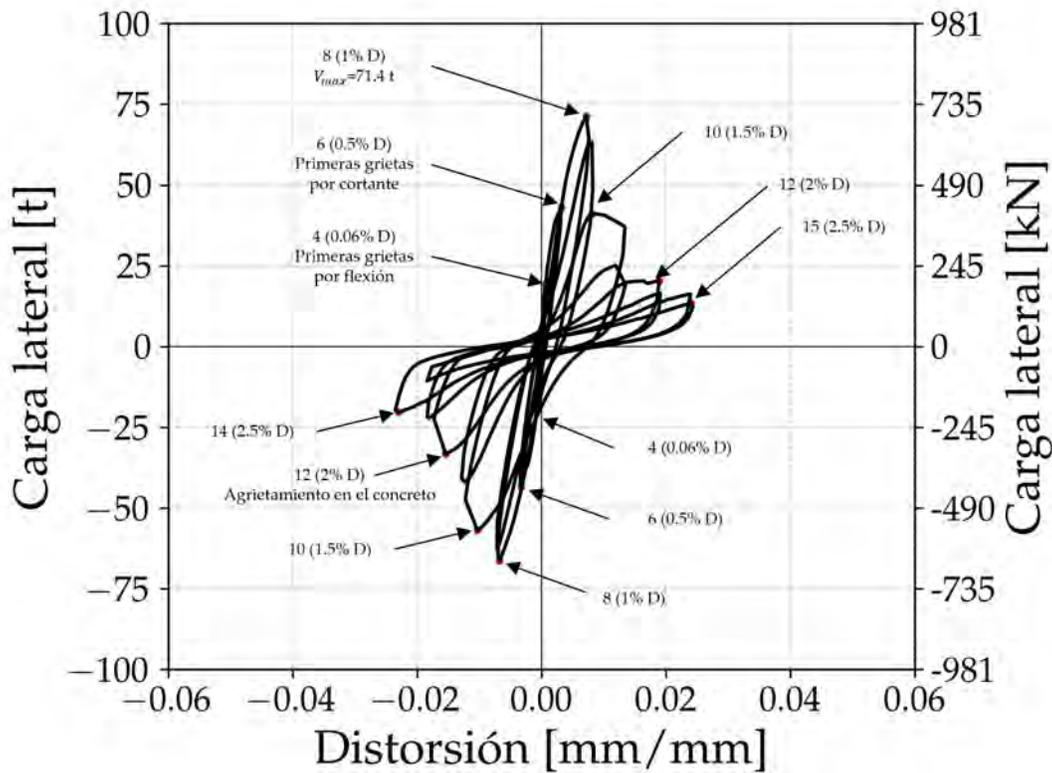
Figura 3.34: Diagrama de carga lateral contra distorsión para el espécimen  $O^*$ .

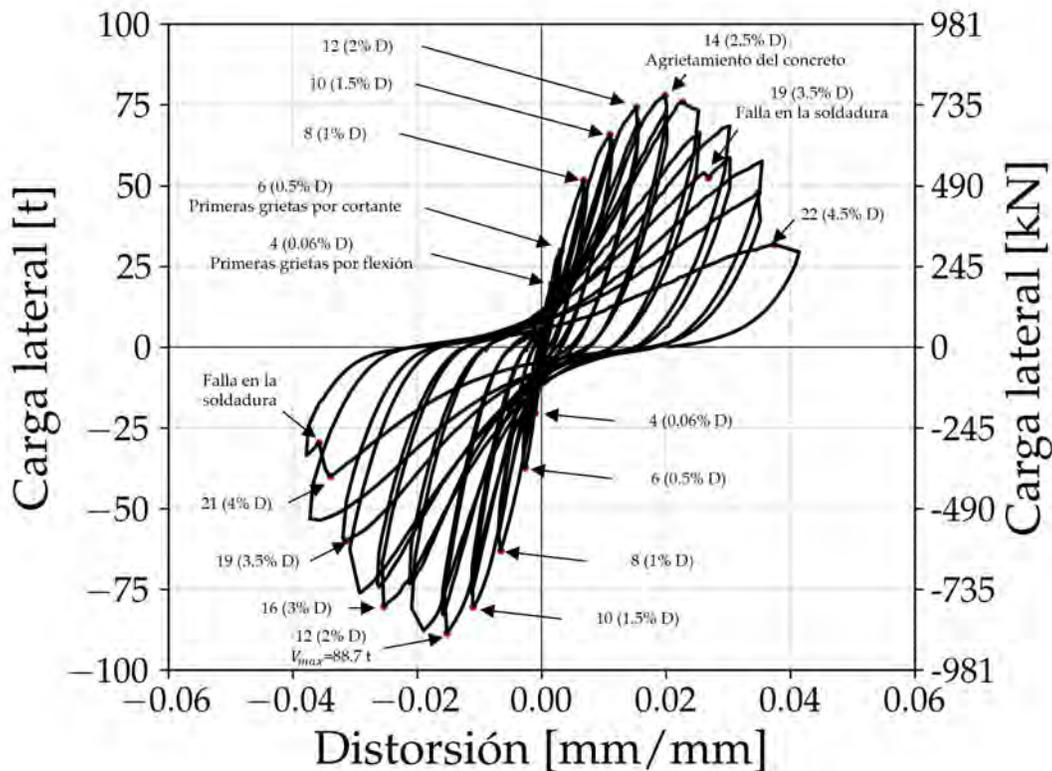
Figura 3.35: Diagrama de carga lateral contra distorsión para el espécimen  $S - 2 - 1/4 - h/2 - A - 2 - C - 1$ .

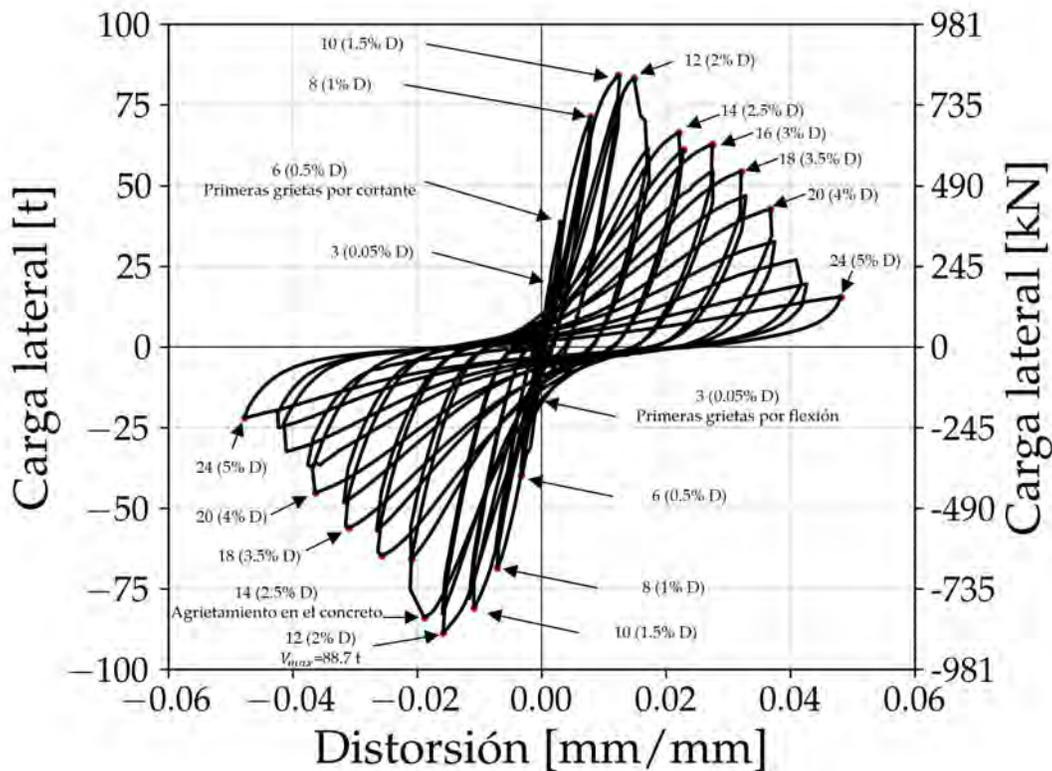
Figura 3.36: Diagrama de carga lateral contra distorsión para el espécimen  $S - 2 - 1/4 - h/2 - A - 2 - C - 2$ .

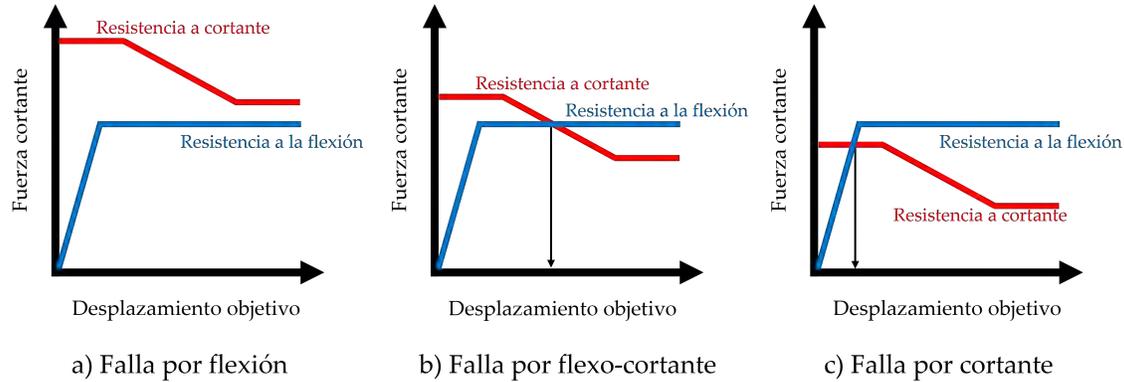
Figura 4.1: Mecanismos de falla posibles en los especímenes, dadas las condiciones de los ensayos.

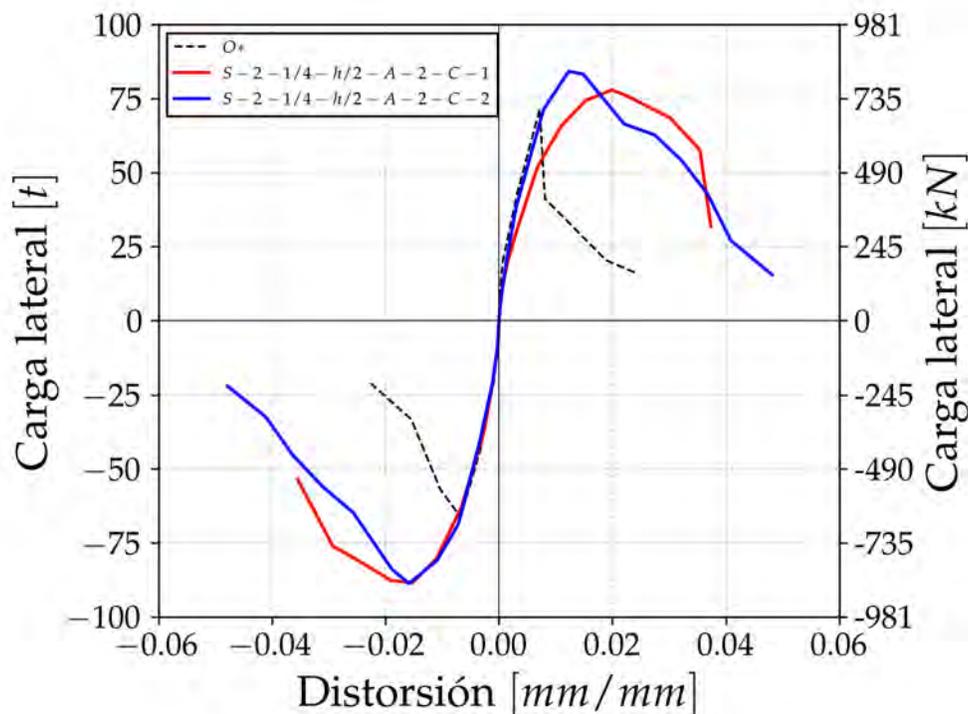
Figura 4.18: Envoltente del diagrama carga lateral contra distorsión de los especímenes.

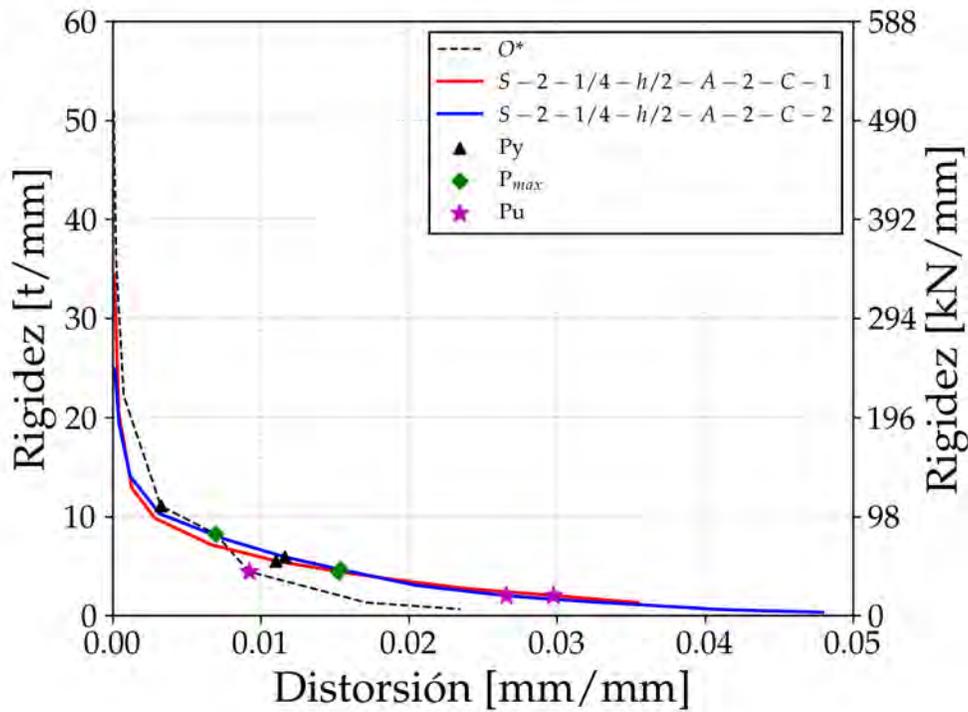
Figura 4.19: Degradación de la rigidez contra distorsión en cada ciclo, en los especímenes ensayados.

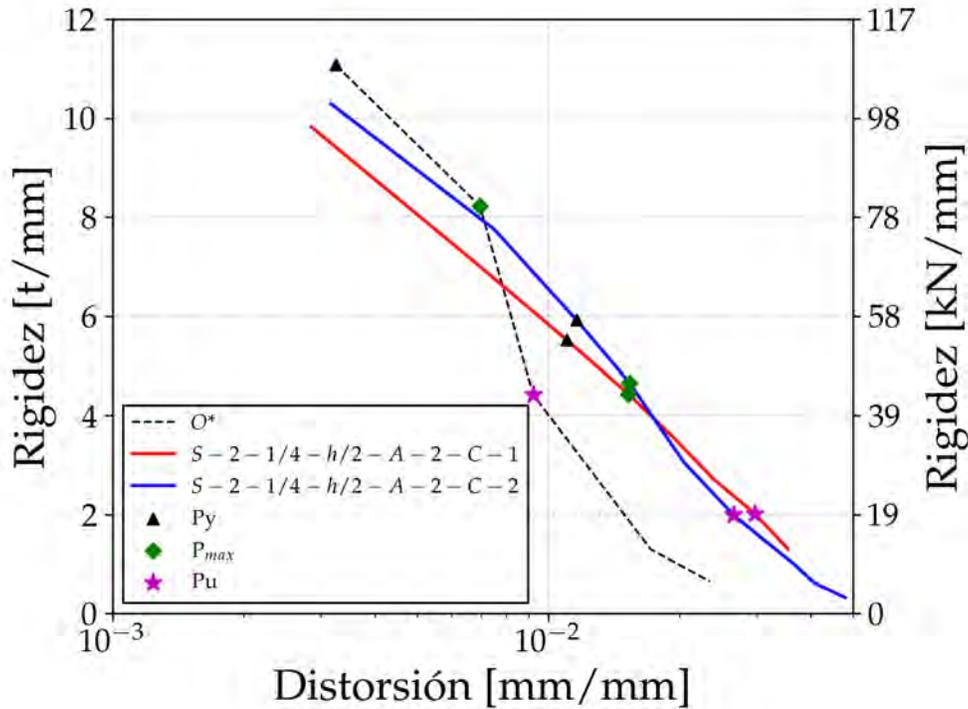
Figura 4.20: Degradación de la rigidez contra distorsión en cada ciclo para Control por Desplazamiento, en escala logarítmica, en los especímenes ensayados.
