**UNIVERSIDAD NACIONAL AUTÓNOMA DE MÉXICO**

**Comportamiento Sísmico de Columnas de  
Concreto Reforzado Rectangulares No  
Dúctiles Reforzadas con Encamisados de  
Elementos Metálicos con Variación en las  
Dimensiones de las Soleras**

**T E S I N A**

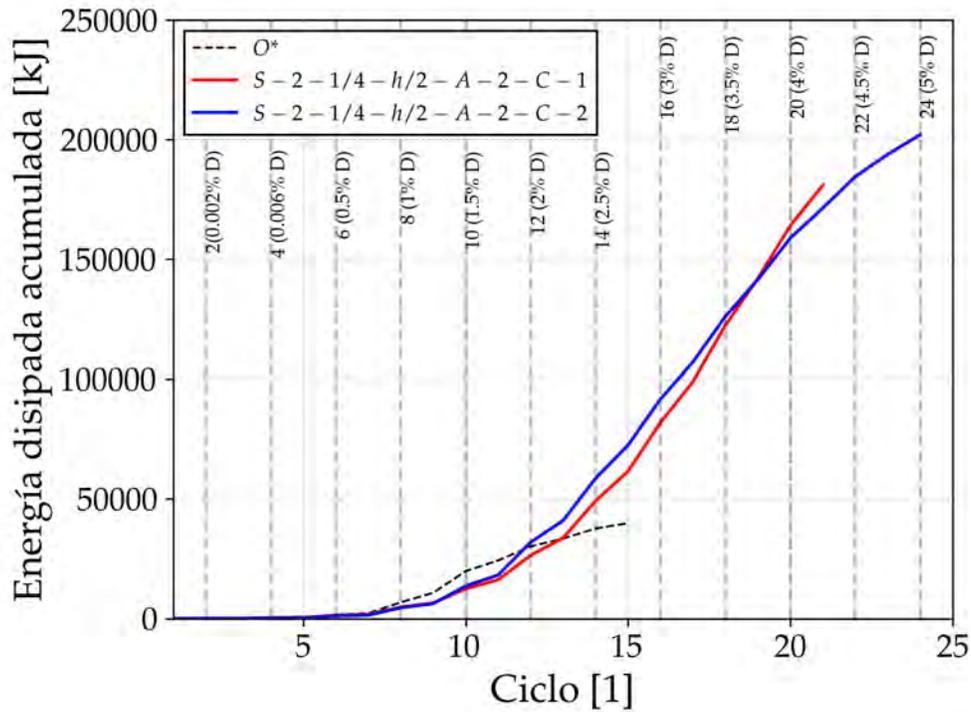
Figura 4.22: Energía disipada acumulada para cada ciclo, en los especímenes ensayados.

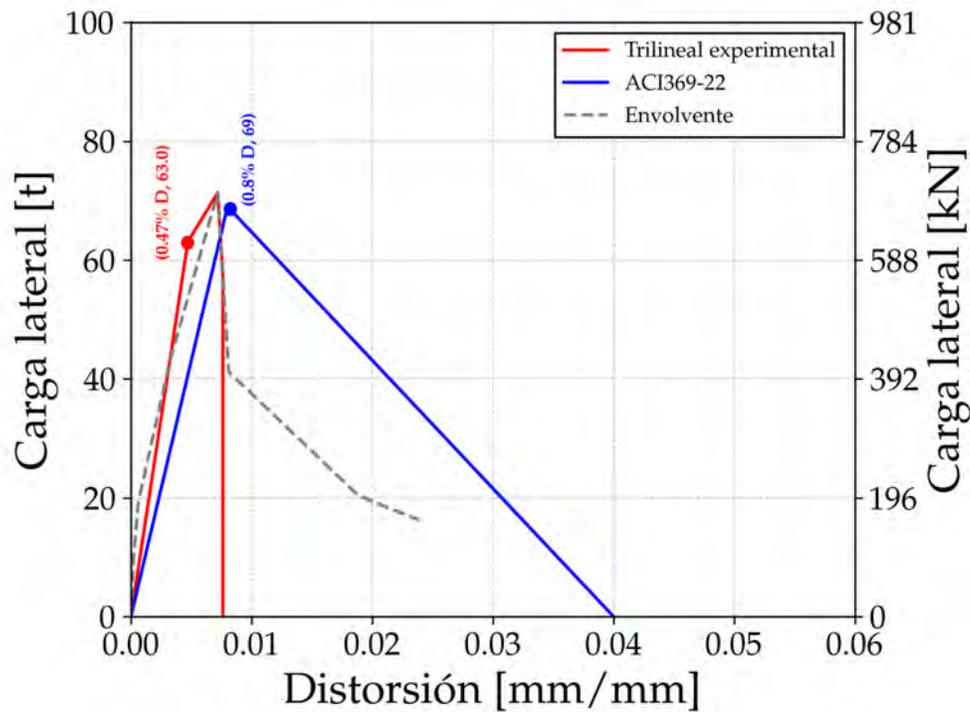
Figura 4.28: Curvas idealizadas carga contra distorsión para el espécimen  $O^*$ .

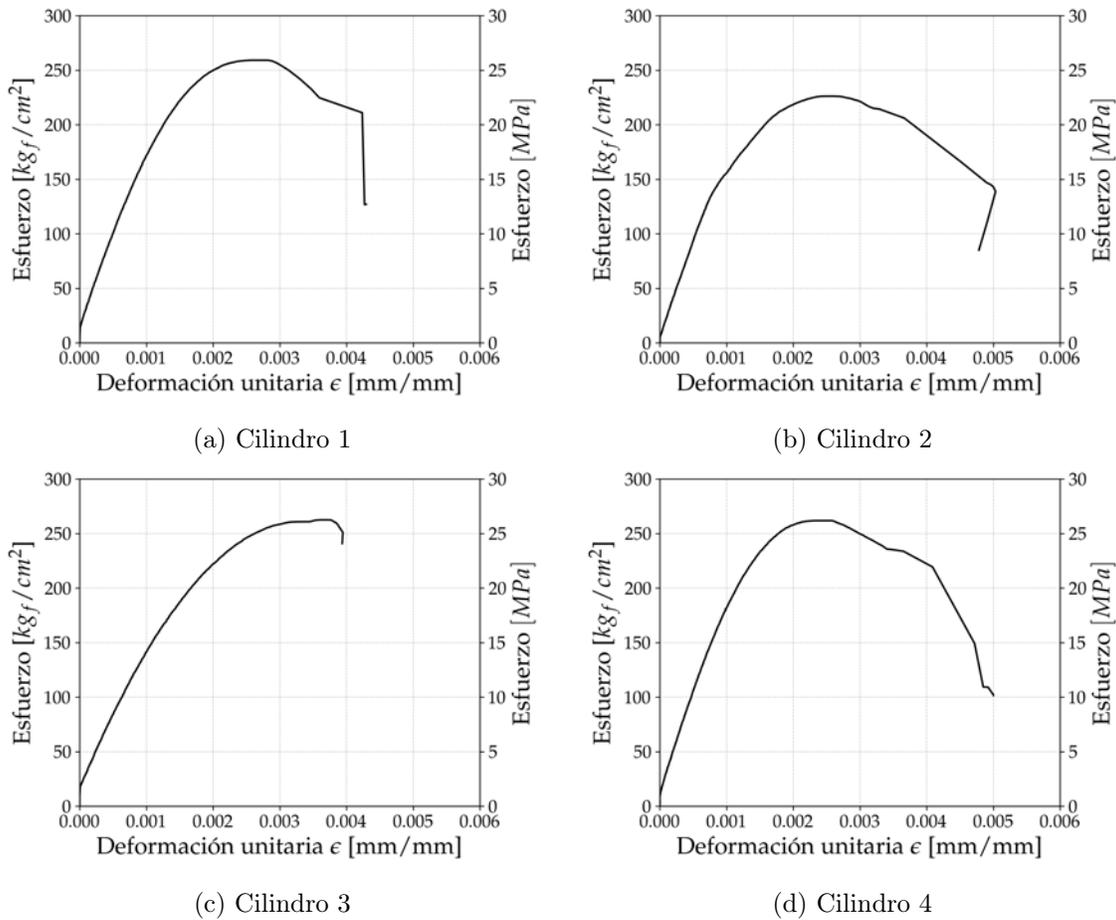
Figura A.2: Gráficas de esfuerzo contra deformación unitaria, para cada cilindro ensayado.
