INFLUENCIA DE LA DINÁMICA FLUVIAL DEL RÍO BOBOS
EN LAS AFECTACIONES A LA ZONA ARQUEOLÓGICA
VEGA DE LA PEÑA EN OCTUBRE DE 1995

TESIS

Ingeniero Civil

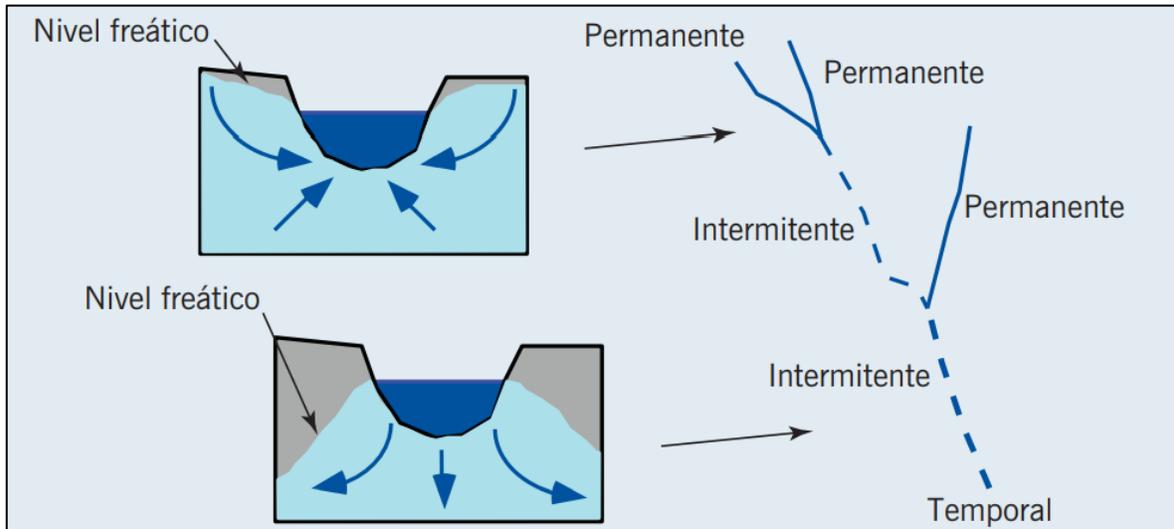
Figura 1 Contribución de agua subterránea en un río. Imagen tomada de (Elosegi, Butturini, & Armengol, 2009)

- Ríos efímeros o intermitentes: Es la condición opuesta a un río perenne, ya que estos se mantienen activos en épocas del año donde exista aportación de gasto debido a la lluvia, y el resto de tiempo se mantendrán secos, ya que no tienen aportación de agua subterránea o en algunos casos, la cota del nivel freático es menor a la del cauce y si el material del fondo es permeable existirá una pérdida de líquido tal y como se muestra en Figura 1.

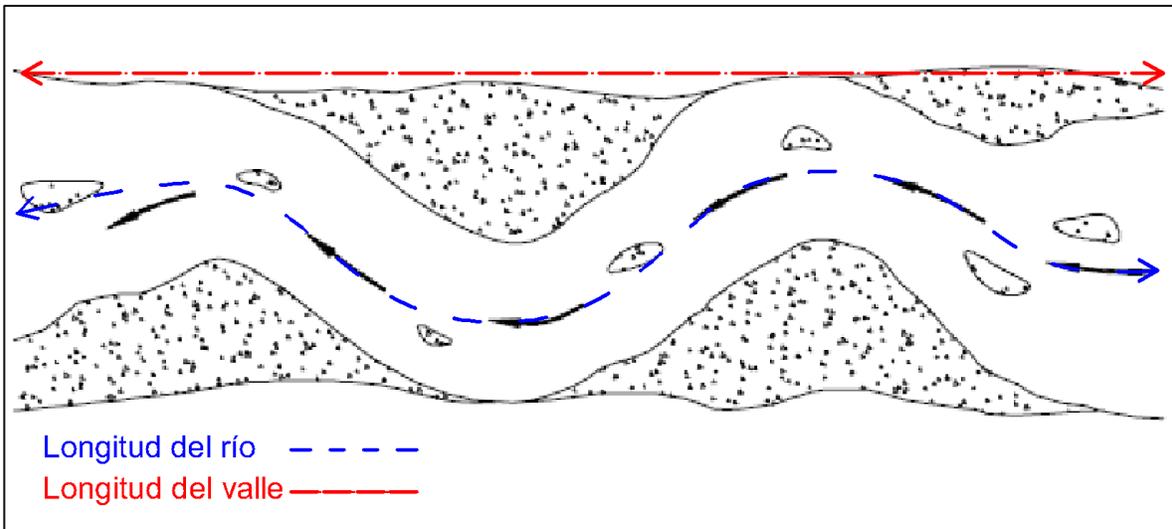
Figura 3 Cálculo de sinuosidad, imagen modificada, tomada de (Rocha, 1998)

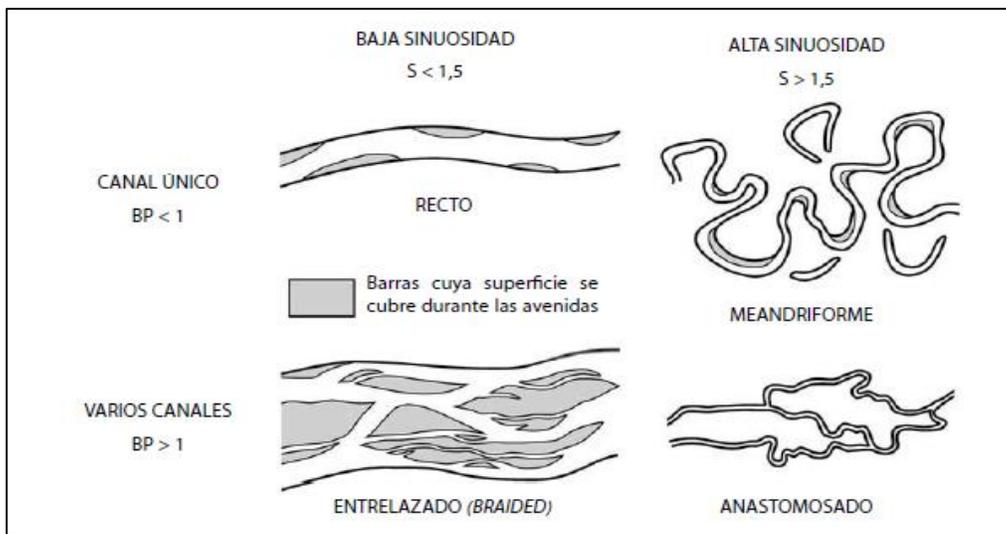
Figura 2 Tipos de ríos. Imagen obtenida de (Sopeña & Moya, 2010)

Partiendo de los parámetros antes mencionados, se distinguen tres principales tipos de ríos, los rectos, entrelazados y meandriiformes, a los cuales se les puede sumar los ríos anastomosados, que son similares a los trenzados, pero poseen una mayor sinuosidad (Ver Figura 2).

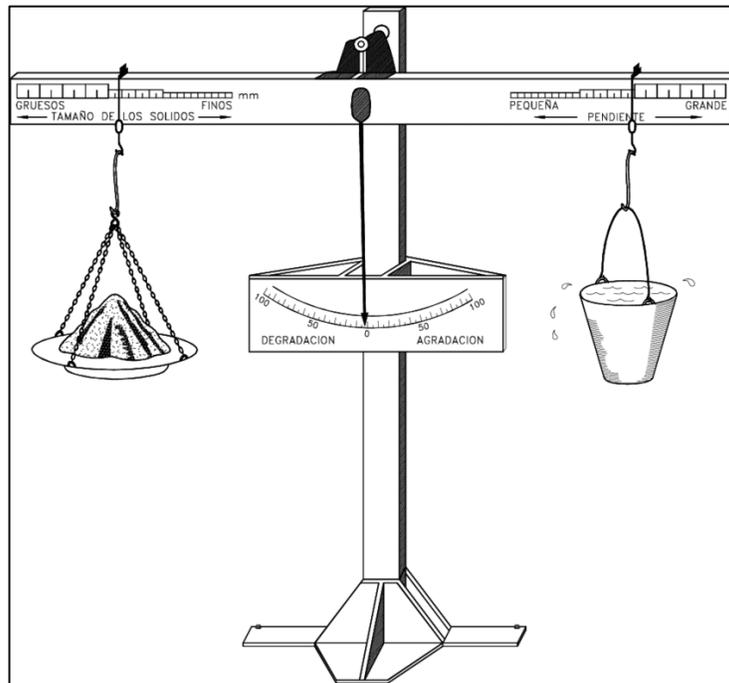
Figura 7 Balanza de Lane, obtenido de (Rocha, 1998)

La balanza de Lane nos muestra de una forma sencilla la relación entre variables gasto y pendiente con gasto sólido y tamaño de la partícula, pero, para que un cauce alcance un grado de estabilidad intervendrán también las características del material del fondo y orillas, así como geometría de la sección transversal. Cuando se afectan una o varias de éstas variables el río cambiará su forma para hallarse nuevamente en equilibrio, por ello resulta indispensable darle atención a como se relacionan estos parámetros y no a la influencia que tiene cada uno por separado (Trejo, Us, Cortés, & Flores, 2013). La magnitud de los cambios morfológicos estará en función del origen de la alteración, si es natural o provocada por la acción humana, también intervendrá el tiempo en que estas actúan (Figura 8).

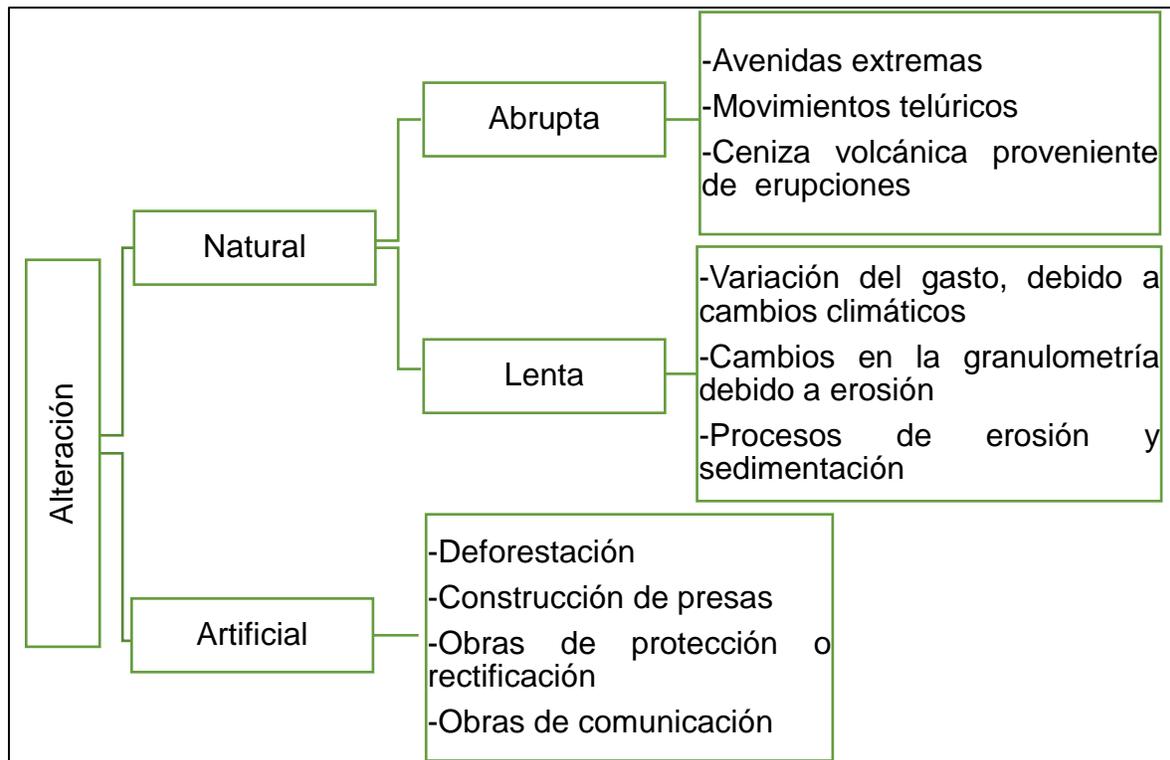
Figura 8 Alteraciones que provocan cambios en el cauce (Ayala J. E., 2000b).

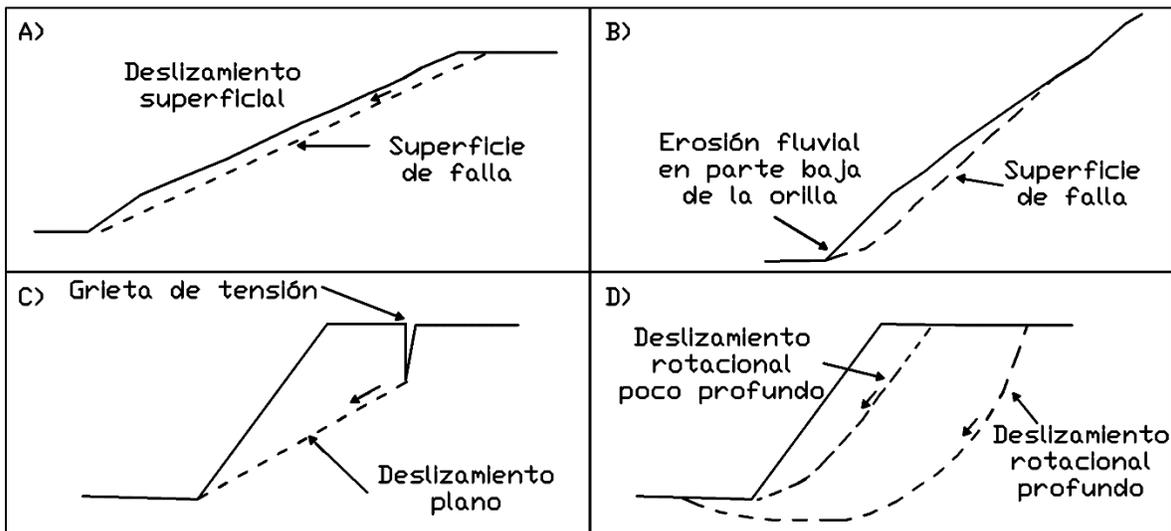
Figura 10 Los recuadros A y B, corresponde a fallas masivas en materiales granulares, mientras C y D a fallas en materiales cohesivos. Imagen modificada de (González Ortega, 2004)

- La falla superficial es un deslizamiento somero del material granular, el cual se desplaza de manera paralela a la superficie de la margen (Ver Figura 10, "A"), al presentarse un flujo de agua (Orozco, 2009). Otro tipo de falla se presenta por la socavación del fondo, ya que cuando se pierde material proveniente de la base, se supera el ángulo de reposo del material y esto provoca un desprendimiento de material de la parte superior, el cual suele ser en bloques (Ver Figura 10, "B").

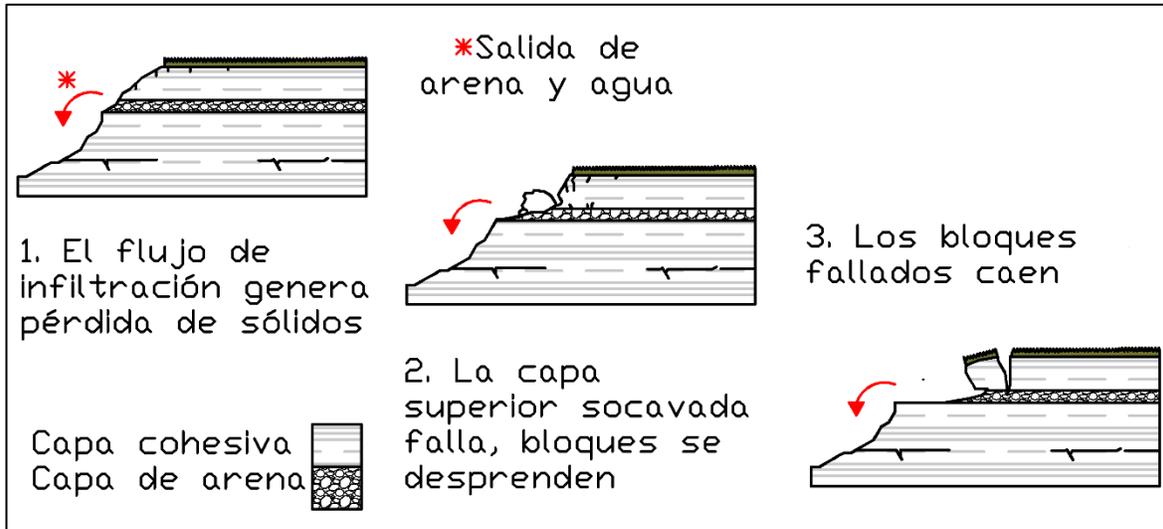
Figura 11 Proceso de falla por tubificación. Imagen modificada de (Nardi, 2011).

- La falla por tubificación se produce porque los materiales granulares de una orilla estratificada, son más propensos a la erosión y durante crecidas pueden movilizarse, dejando las capas de material cohesivo superiores sin soporte, provocando que se formen grietas y posteriormente se desprendan bloques cuando el nivel de agua disminuye (Figura 11). Otro modo de falla que puede presentarse es la de voladizo, provocada por la pérdida del material granular en la base de la orilla, originando que la capa superior quede sin soporte, provocando la caída de un bloque de material.

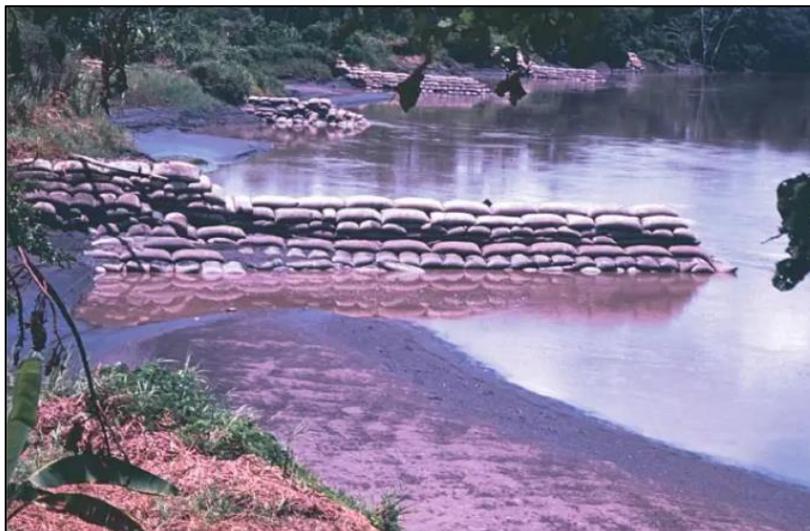
Figura 12 Ejemplo de Espigón formado por bolsa-cemento.
Obtenido de (Díaz J. S., 2001)

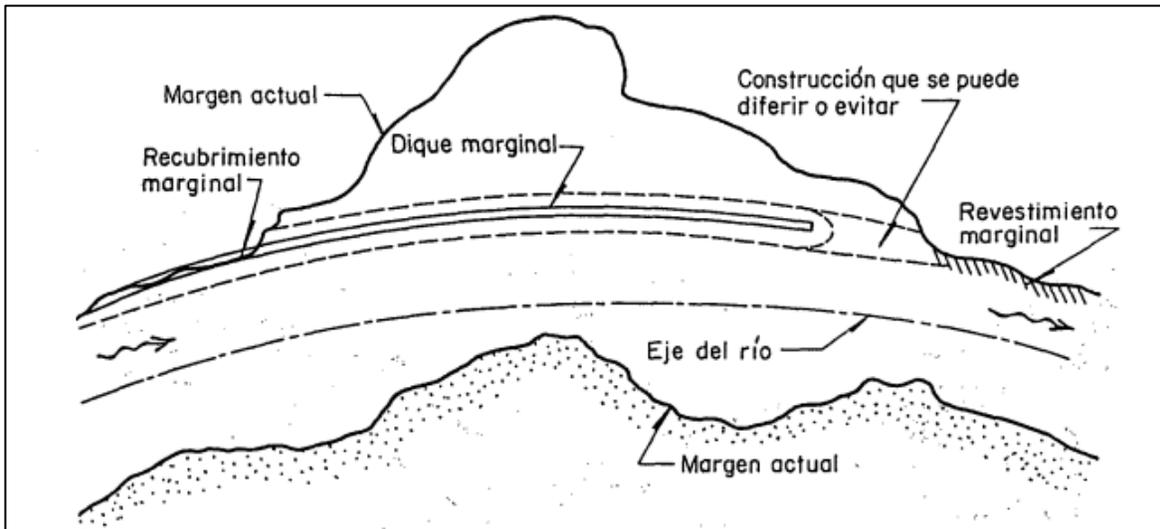
Figura 13 Dique marginal empleado en orilla irregular. Imagen obtenida de (Flores & Álvarez, 1996).

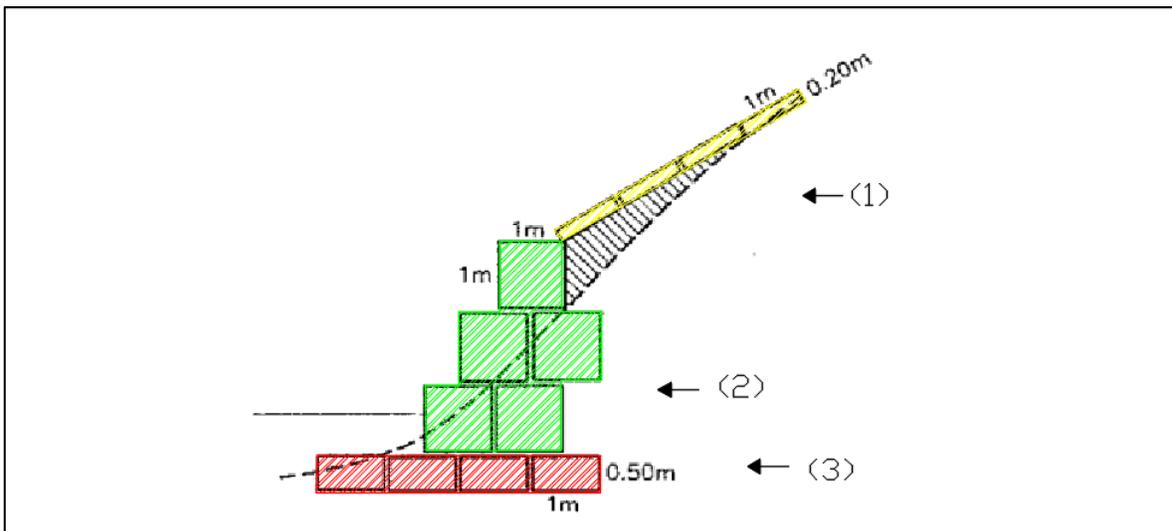
Figura 14 (1) Gaviones utilizados como cimentación, (2) Gaviones de cuerpo, (3) Gaviones de recubrimiento. Imagen modifica de (Vide J. P., 2003).

Por último, para algunos autores los gaviones son considerados recubrimientos permeables (Vide J. P., 2003), pero también son utilizados en espigones y diques longitudinales. Los gaviones son estructuras de alambre en forma de paralelepípedo rellenas de cantos, boleos o gravas. Cuando se utilizan para encauzamiento trabajan por gravedad y tienen una sección de 1 m x 1 m con una longitud de 4 m y cuando cumplen únicamente una función de revestimiento tienen una altura de 0.20 m o 0.30 m, y se les conoce como corazas o gaviones de revestimiento. Por último, se pueden utilizar como elemento de cimentación, con una altura de 0.50 m (Ver Figura 14)

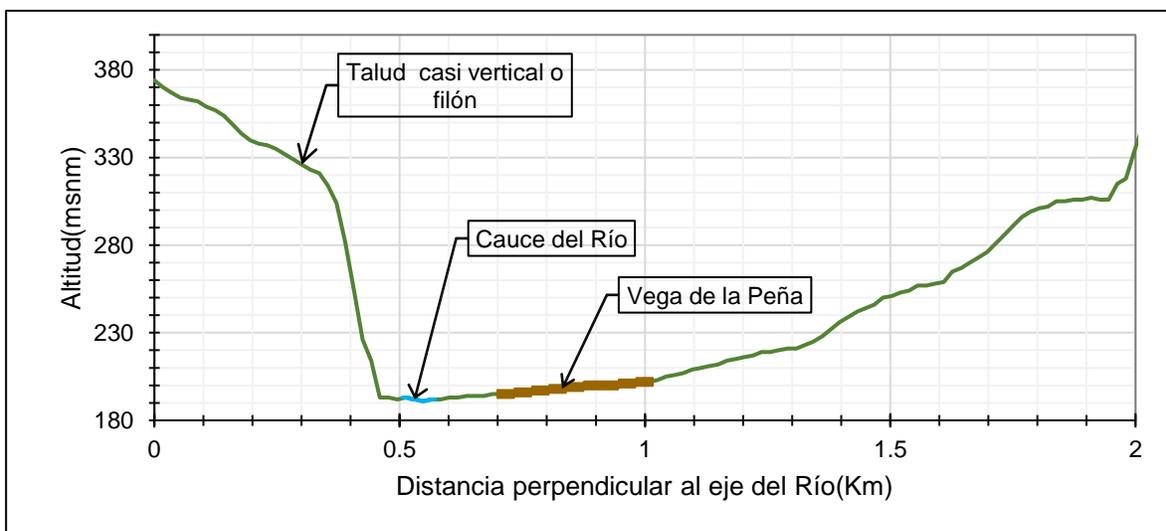
Figura 16 Posición actual del Río Bobos respecto a Vega de la Peña. El perfil de obtuvo perpendicular al eje del río, con un MDE resolución 15 m (CEM, 2013)

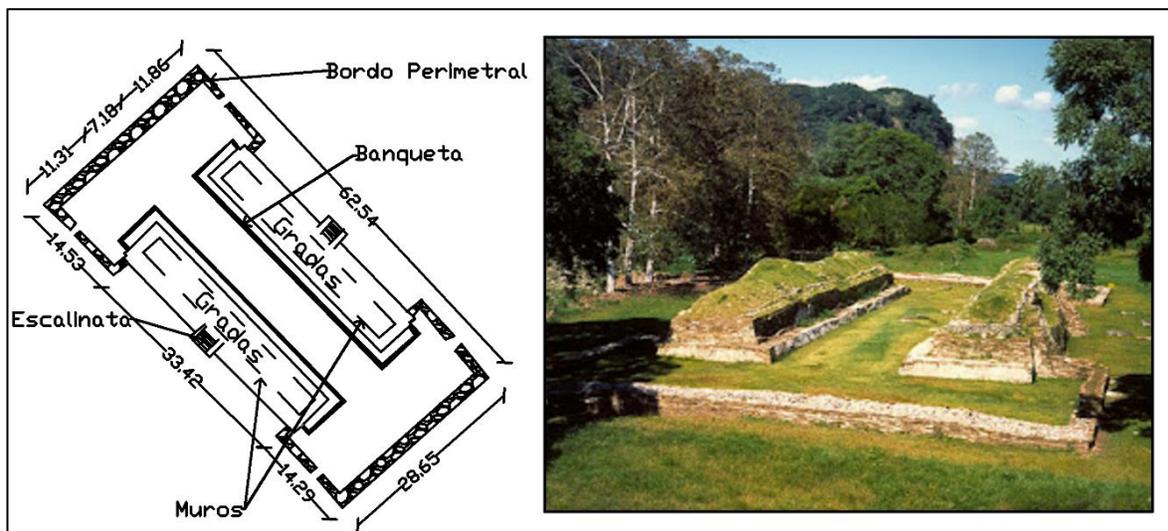
Figura 18 Dibujo modificado, elaborado por (Meza & Cortés, 2008)

- Juego de la Pelota (Figura 18): Es una estructura que asemeja una “1” si se observa en planta. En los extremos tienes dos plataformas de forma rectangular de aproximadamente 14x28 m, que están delimitadas por un bordo perimetral somero, dichas estructuras son paralelas entre sí y están unidas por una especie de pasillo de 7x33 m, que a la vez está delimitado por dos muros con una ligera inclinación, que en la parte exterior poseen dos escalinatas que se culminan en una grada, las cuales además están delimitadas por alfardas. En la actualidad esta estructura conserva un buen estado a pesar de los daños del año 95.

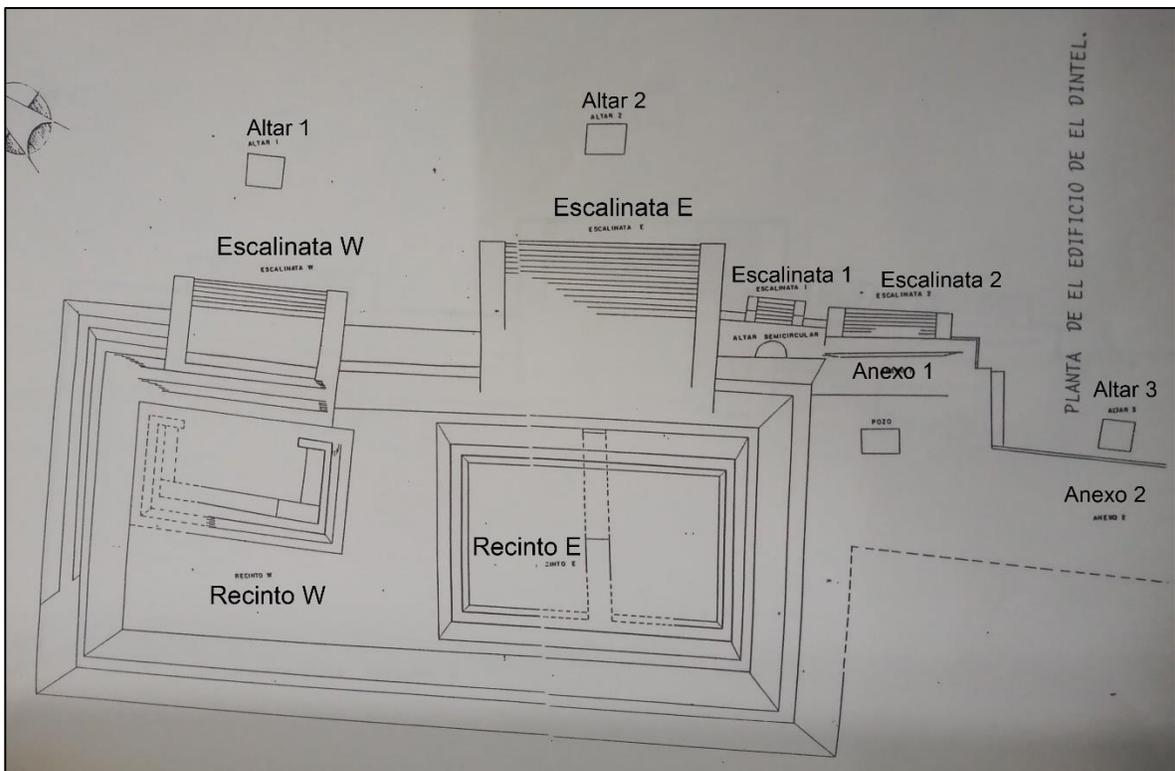
Figura 20 Plano del Edificio del Dintel, Obtenido de (Goujon, 1994)

santuario muy reducido del cual no se cuenta con medidas. El resto de las etapas constructivas corresponden a la ampliación al sur del edificio. En la Figura 20 se muestra un plano en planta de cómo pudo estar el edificio en sus mejores condiciones.

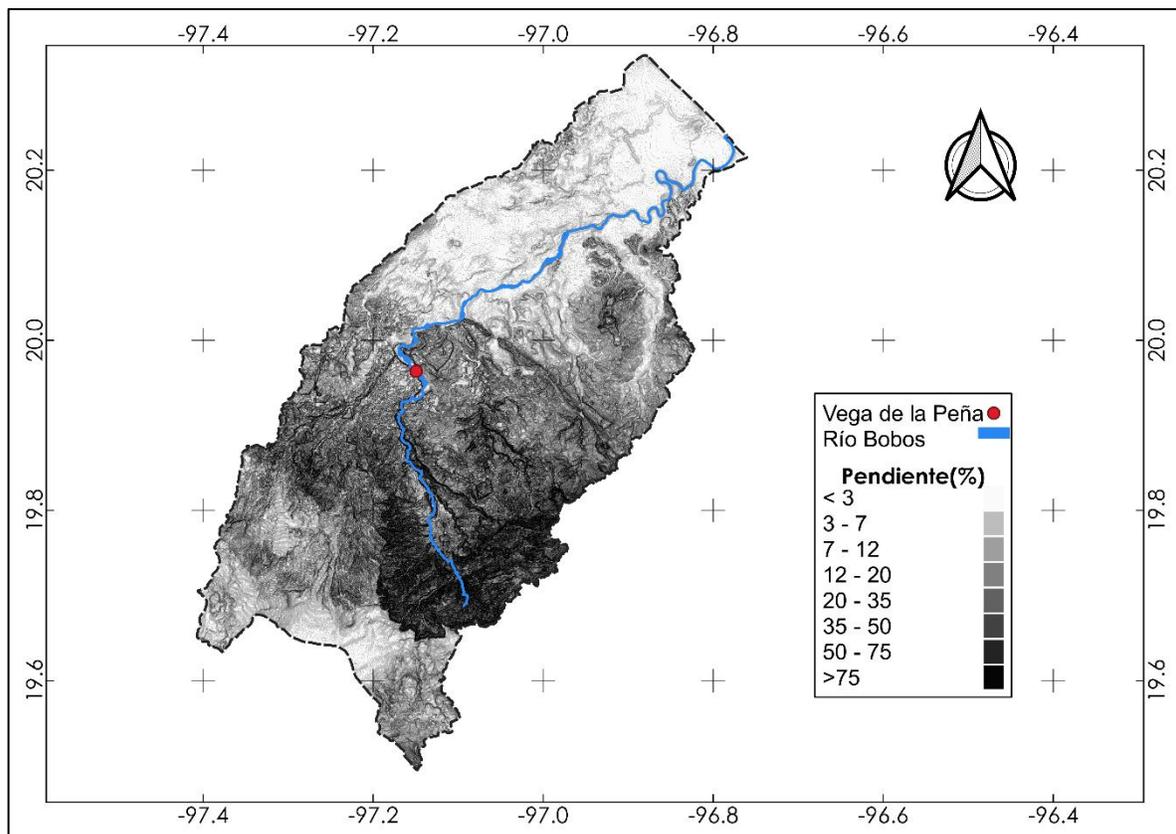
Figura 22 Mapa de pendientes

En la Figura 22 se muestra la distribución de pendientes en porcentaje de la cuenca, y en la Tabla 3 se observa el porcentaje ocupado de cada rango respecto al área total, dónde el mayor porcentaje de ocupación corresponde a un tipo de relieve que va de plano a suave, caracterizado por baja pendiente, que en su mayoría se ubican cerca de la desembocadura.

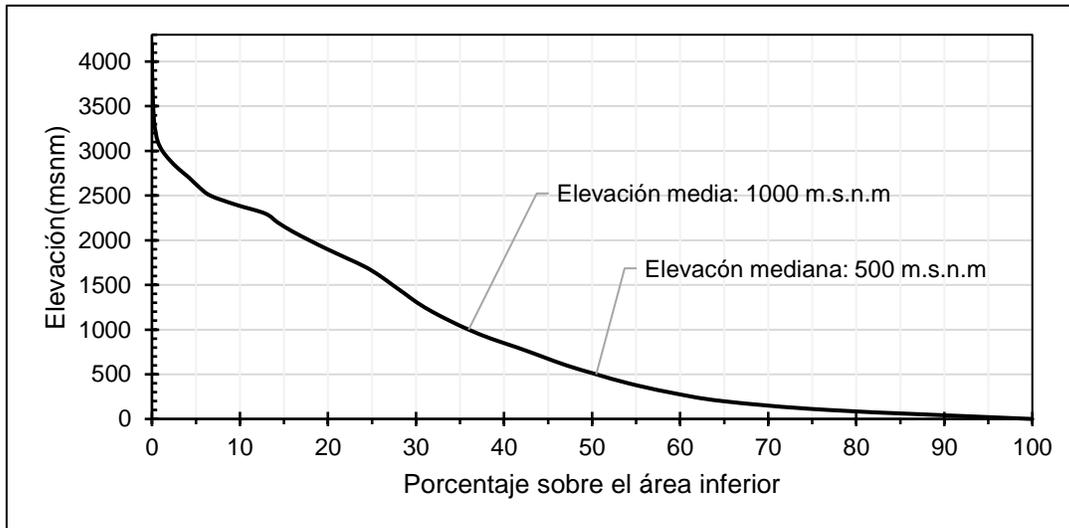
Figura 24 Curva hipsométrica

elevación “para la cual el 50% del área de la cuenca, se encuentra por debajo de la misma” (Trujillo, Barroso, & Escobar, 2010), es decir, la mitad del área de la cuenca corresponde a elevaciones menores a los 500 m.s.n.m., además de ello la curva nos indica que la cuenca está en un periodo de vejez, donde el proceso predominante será el de sedimentación

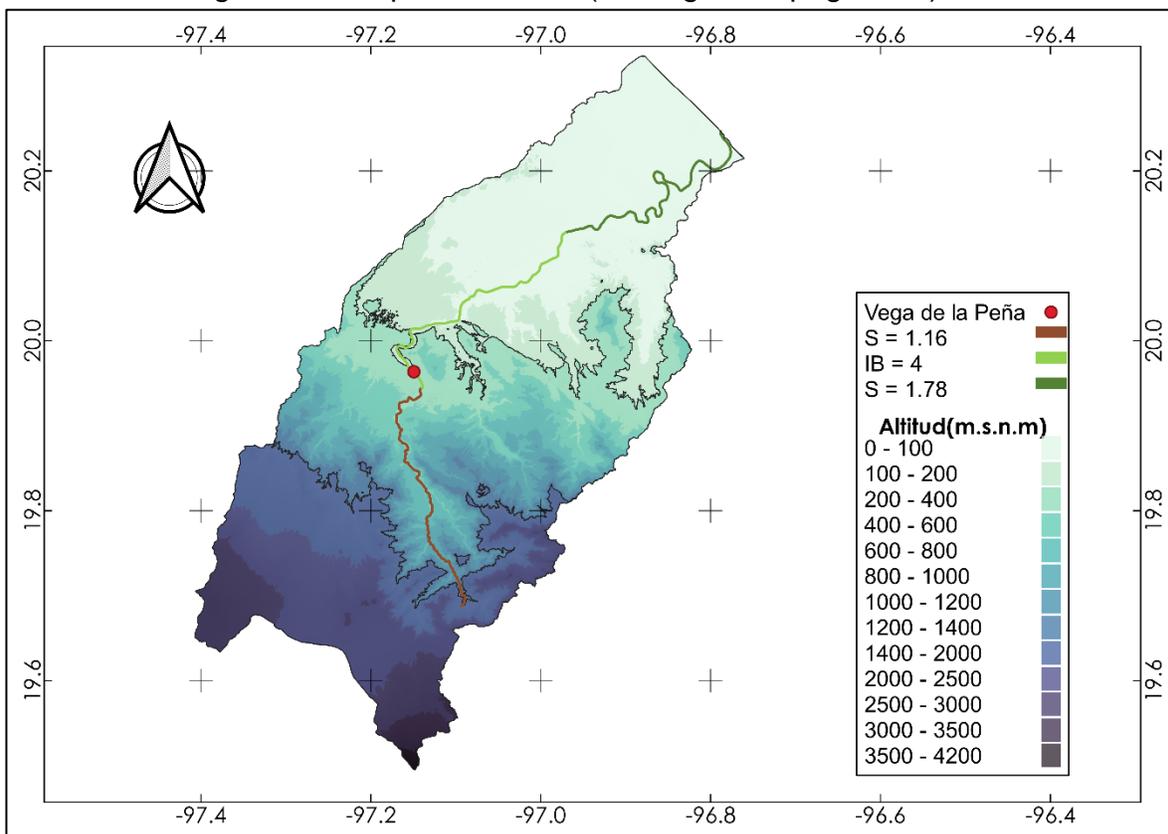
Figura 29 Río Bobos dividido en tres zonas. Río encañado(café), río trezado (verde claro) y río meandriforme (verde oscuro). Para las zonas donde el cauce transcurre por único canal se emplea el índice de sinuosidad (Río meandriforme y encañado) y donde se bifurca se emplea el número de canales activos (río trezado).

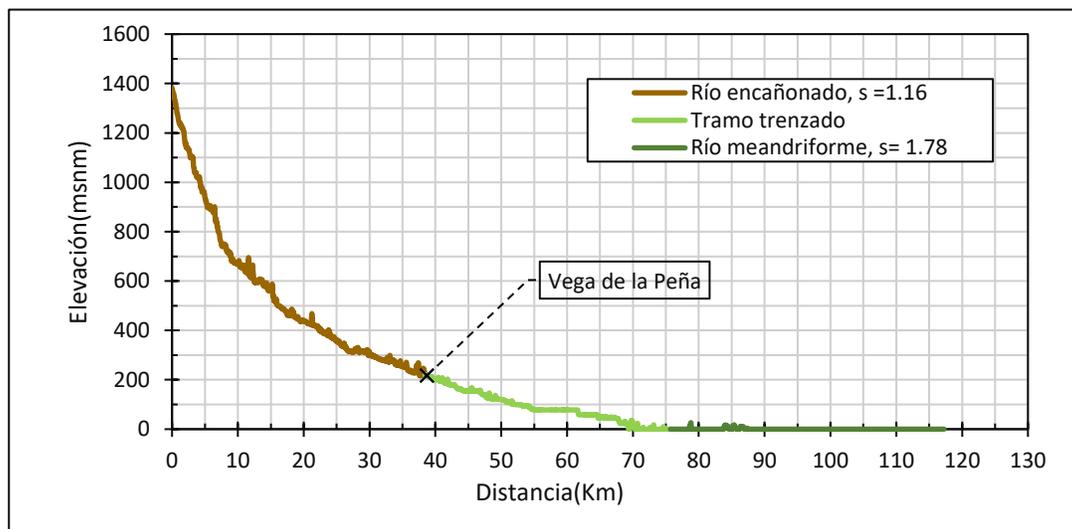
Figura 30 Perfil del Río Bobos a partir de un MDE resolución 15 m (CEM, 2013). Se observa que el tramo donde el río está encañado tiene una mayor inclinación o pendiente, y conforme se acerca a la desembocadura la pendiente disminuye hasta quedar en un terreno plano

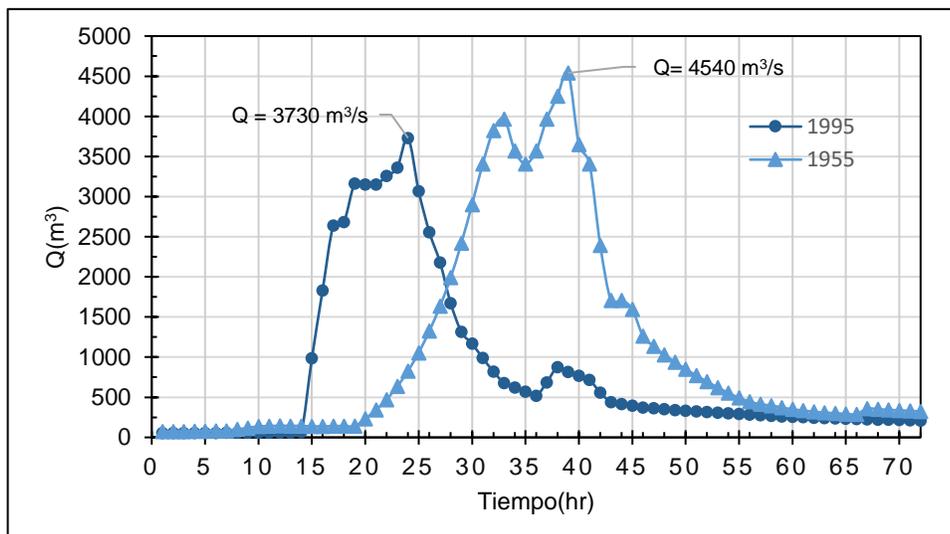
Gráfica 5 Hidrogramas de las crecidas de 1995 y 1955

Si bien, ambos eventos cuentan aparentemente con características similares de lluvia, el del 1955 evacuó una mayor cantidad de agua, posiblemente relacionado con las tormentas asociadas a otros fenómenos en fechas anteriores, ya que cuando el suelo de una cuenca se encuentra sobresaturado, éste no es capaz de absorber más líquido, el cual termina fluyendo de manera superficial. Por lo que no es descabellado pensar en áreas de inundación de mayor tamaño en 1955 comparado con el evento de 1995. En cuanto daños a zonas urbanas, el del 1995 probablemente causó mayores daños materiales ya que para esta fecha el núcleo urbano había crecido notablemente, como se mencionó en la descripción de la cuenca. Por otra parte, la pendiente de los dos hidrogramas es distinta, el evento del 95 muestra una pendiente más abrupta en cuestión de 10 hr se alcanzó el gasto pico, mientras que en el evento del 55 se alcanzó un valor máximo en cuestión de 20 horas.

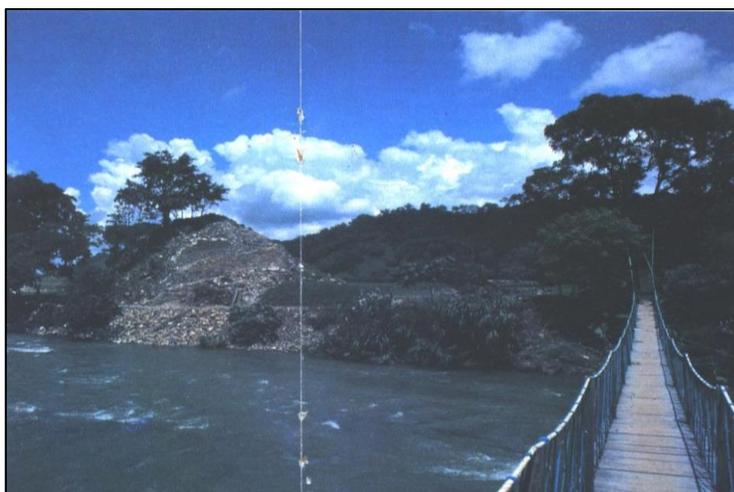
Por otra parte, en la Figura 35 se muestran las condiciones de la margen previo a la crecida. El río tenía un tirante cercano a los 6 m, y la orilla tenía una inclinación

Figura 35 Foto tomada previo a los daños del 95

cercana a los 30°, en el exterior poseía material granular de gran tamaño que probablemente provenía del desgajamiento del Edificio del Dintel, a su vez poseía vegetación arbórea en distintos puntos, la cual es capaz de aumentar el grado de cohesión y hacer más estable la orilla.

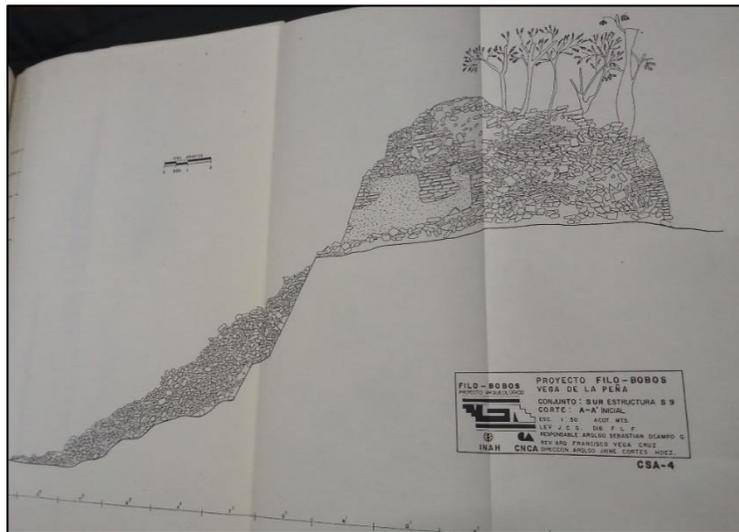
En la Figura 36 se observa un corte transversal del edificio del Dintel, que estaba ubicado en la corona del talud, esto implica un aporte de peso extra que afecta la estabilidad de la margen, ya que el factor descrito en el apartado “Estabilidad de la orilla y fallas en márgenes” está en función de las fuerzas resistentes que dependen principalmente de la cohesión del material, entre las fuerzas actuantes, en las que se considera el peso propio de una cuña de falla y el peso aportado por el Edificio del dintel.

Figura 36 Perfil transversal de la margen (INAH, 1996)

Probablemente las condiciones climáticas durante la avenida provocaron un aumento en la humedad de la margen, y con ello una disminución de la cohesión, y al reducir la suma de fuerzas resistentes se produjo una falla masiva.

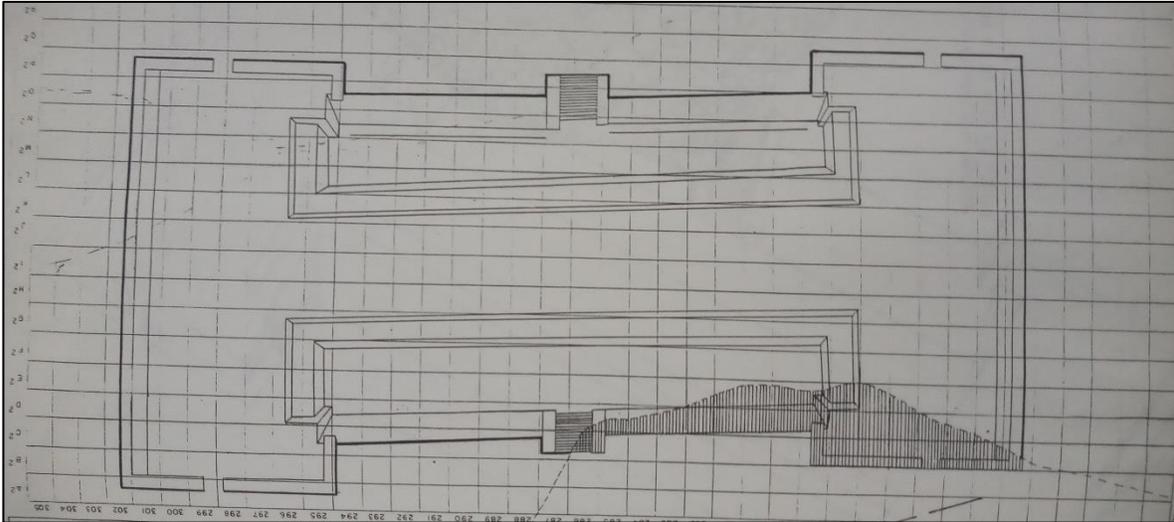
Juego de la Pelota: La esquina sur que se ubica en dirección al cauce resultó dañada por la fuerza de arrastre del agua, se observa pérdida de material en dirección al centro de la estructura. En la Figura 38 se muestra el perímetro irregular afectado, que incluye una de las esquinas, parte de un muro y una escalinata. Los daños ocasionados a esta estructura no fueron graves, ya que meses después se harían trabajos de restauración, por lo que hoy en día, la estructura se mantiene en buenas condiciones.

Figura 38 Daños ocasionados al Juego de la Pelota

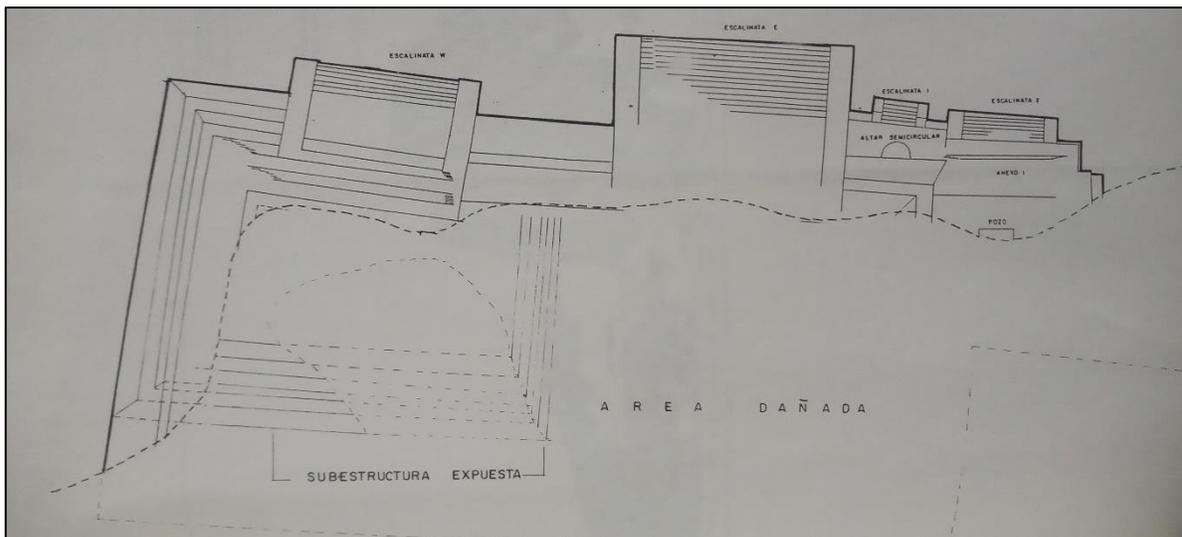
Figura 37 Daños ocasionados al Edificio del Dintel

Durante la crecida el río Bobos cambió nuevamente su curso afectando severamente al edificio del Dintel que se ubicaba a un costado de la margen del río, otra estructura afectada fue el juego de la Pelota que anteriormente se posicionaba a unos metros alejado del río. La fuerza de la corriente fue tal, que posterior al evento se podía observar que el agua arrastró rocas de gran tamaño. (Echavarría & García, 1996). A continuación, se hace una descripción de los daños provocados:

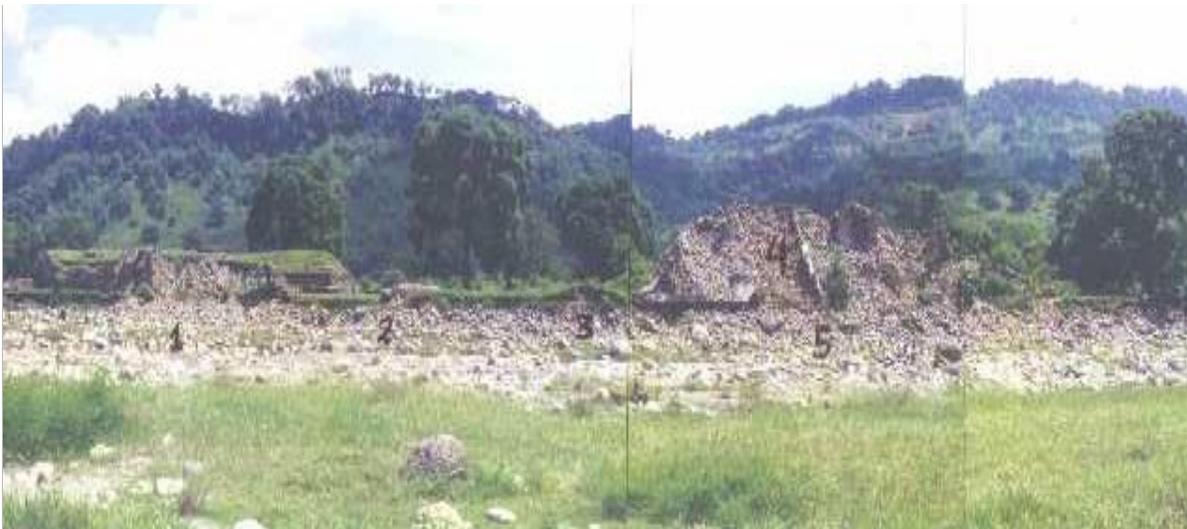
Figura 39 Se muestra las condiciones de la margen posteriores al evento del 1995. (1) Juego de la Pelota, (2) y (3) altares, (4) y (5) subestructura y edificio principal del Dintel.

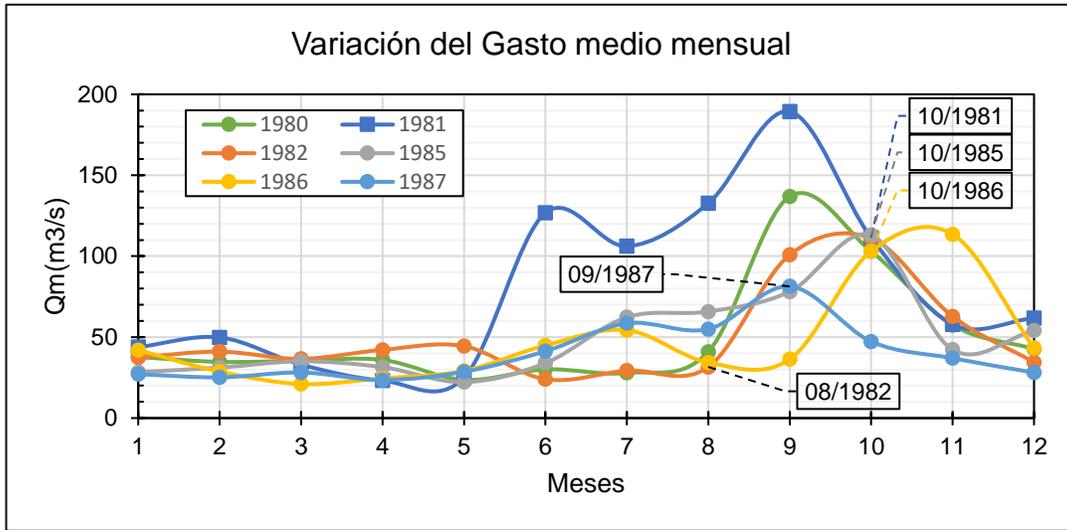
Gráfica 8 Gasto mensual de 1980 a 1987. Se observa que, para el mes de octubre de 1981, 1985 y 1986 se te registraron valores similares, que podrían indicar que la bifurcación se mantuvo activa.

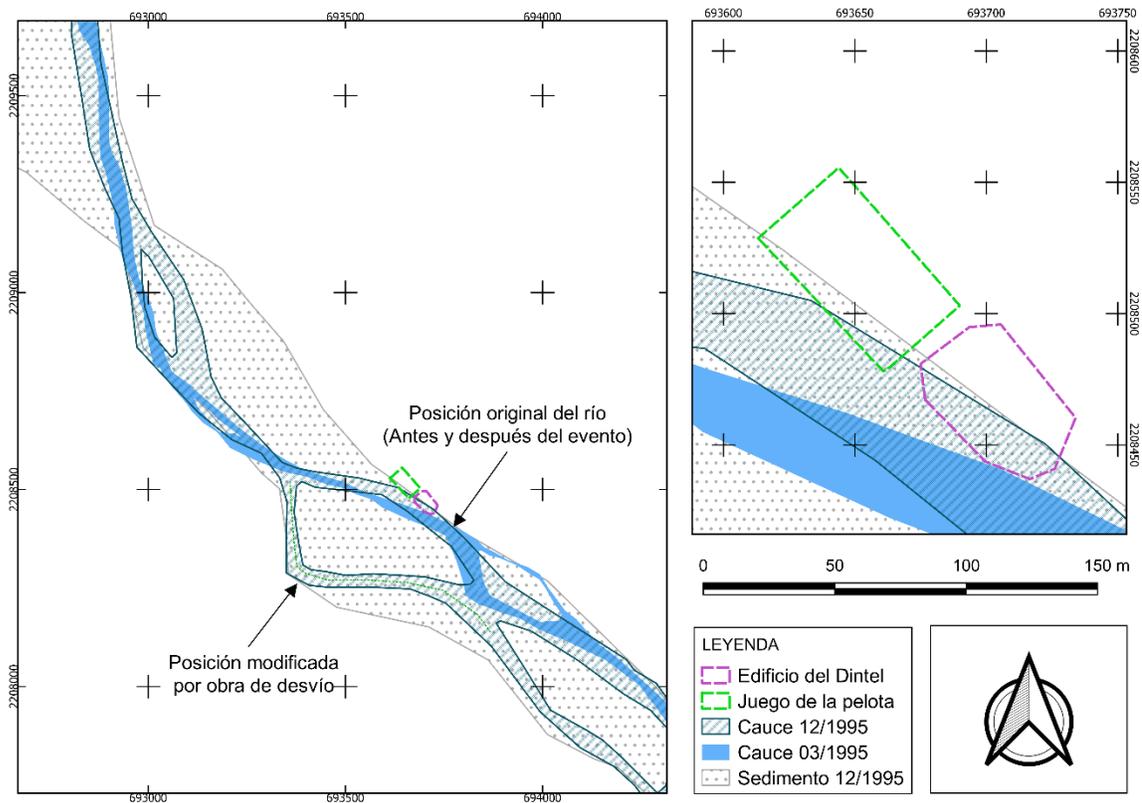
Figura 50 Posición del cauce en dos periodos, el primero de ellos se digitalizó en base a una ortofoto, mientras que la de diciembre del 95 por medio de una imagen satelital
