**SUPERVISIÓN Y CONTROL DE LOS TRABAJOS DE
REMODELACIÓN, CONSERVACIÓN Y MANTENIMIENTO
DE EDIFICIO HISTÓRICO, TLALPAN, CIUDAD DE MÉXICO**

REPORTE PROFESIONAL

SUPERVISIÓN Y CONTROL PARA LOS TRABAJOS DE
REMODELACIÓN, CONSERVACIÓN Y MANTENIMIENTO
DE EDIFICIO HISTÓRICO, TLALPAN, CIUDAD DE MÉXICO

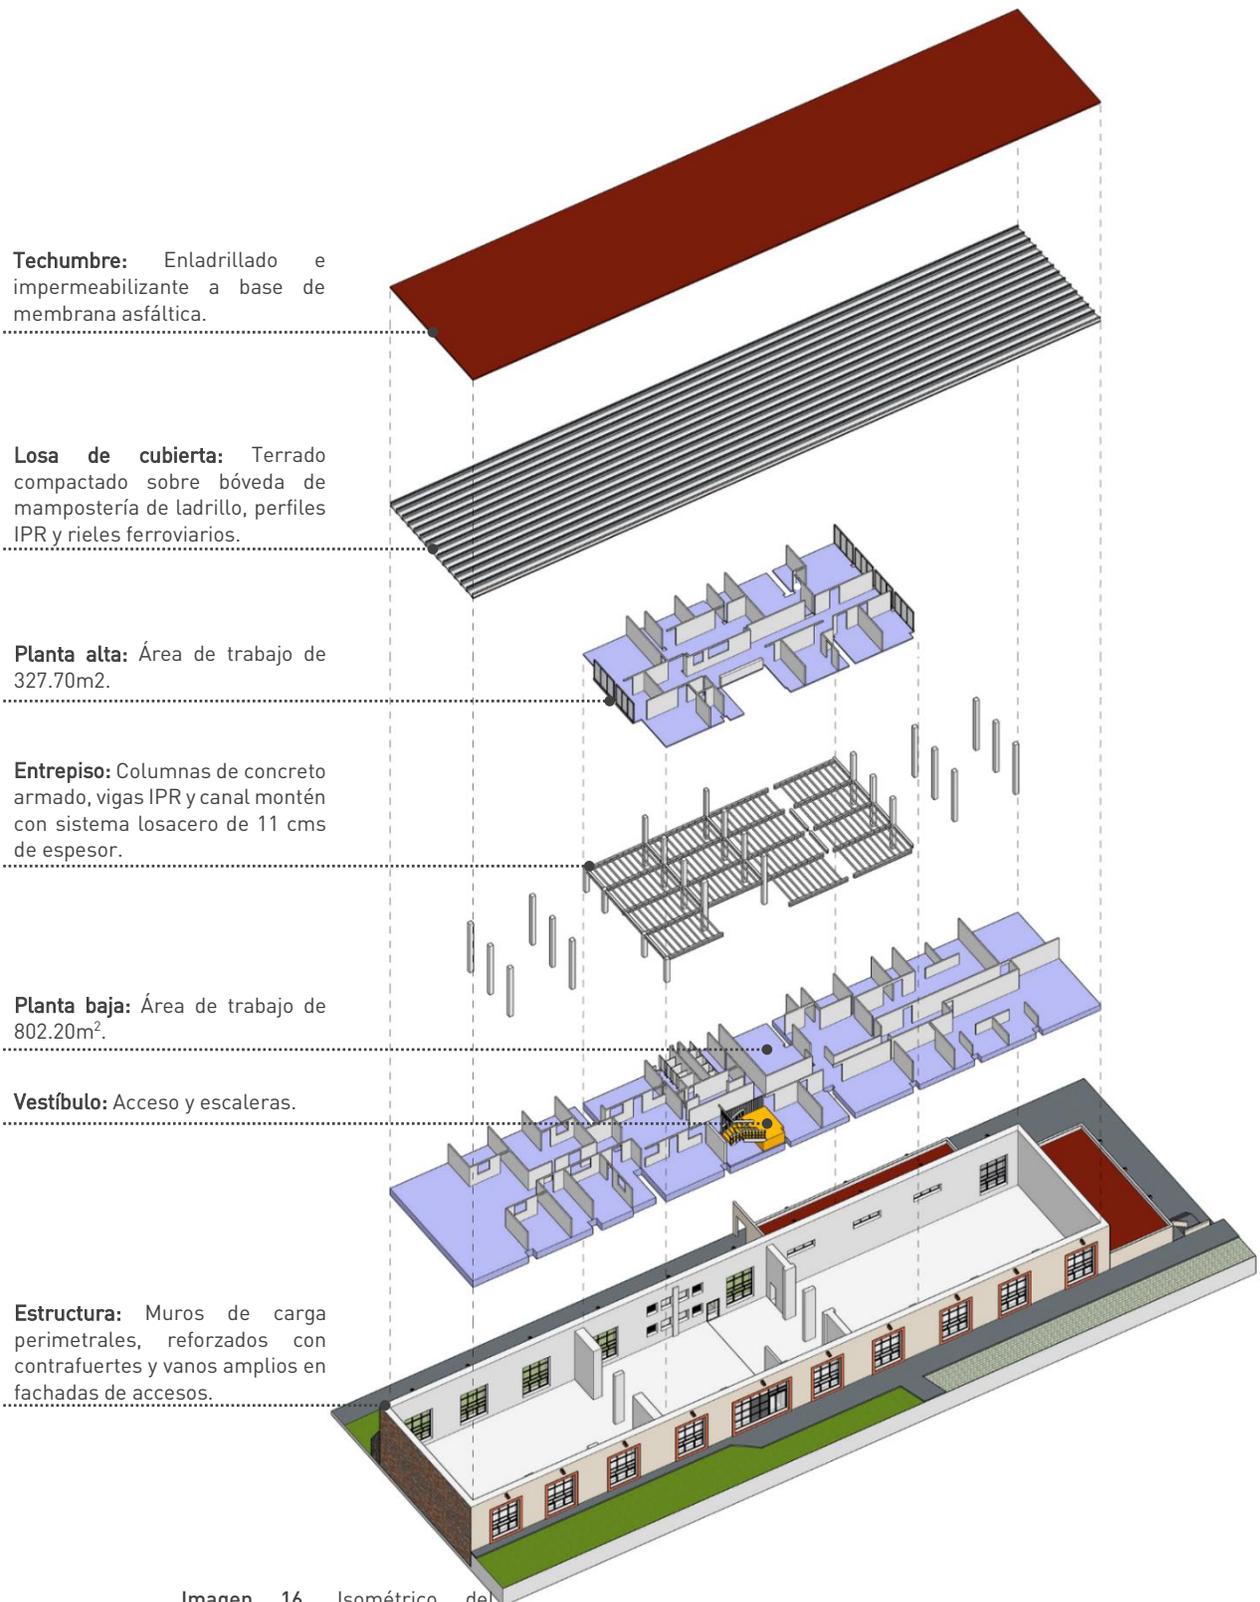
Imagen 16. Isométrico del Edificio 3 (estado previo a los trabajos de obra).

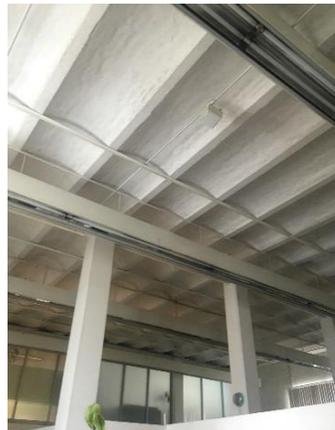
Imagen 22. Interior, planta baja: Sistema estructural del edificio.

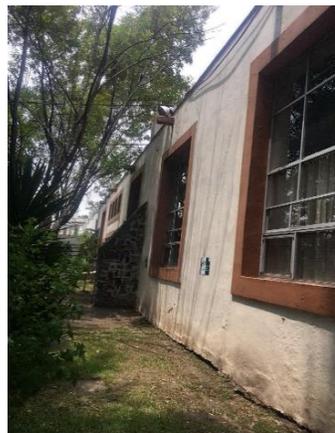
Imagen 24. Exterior: Vanos y contrafuertes de apoyo en los muros estructurales.

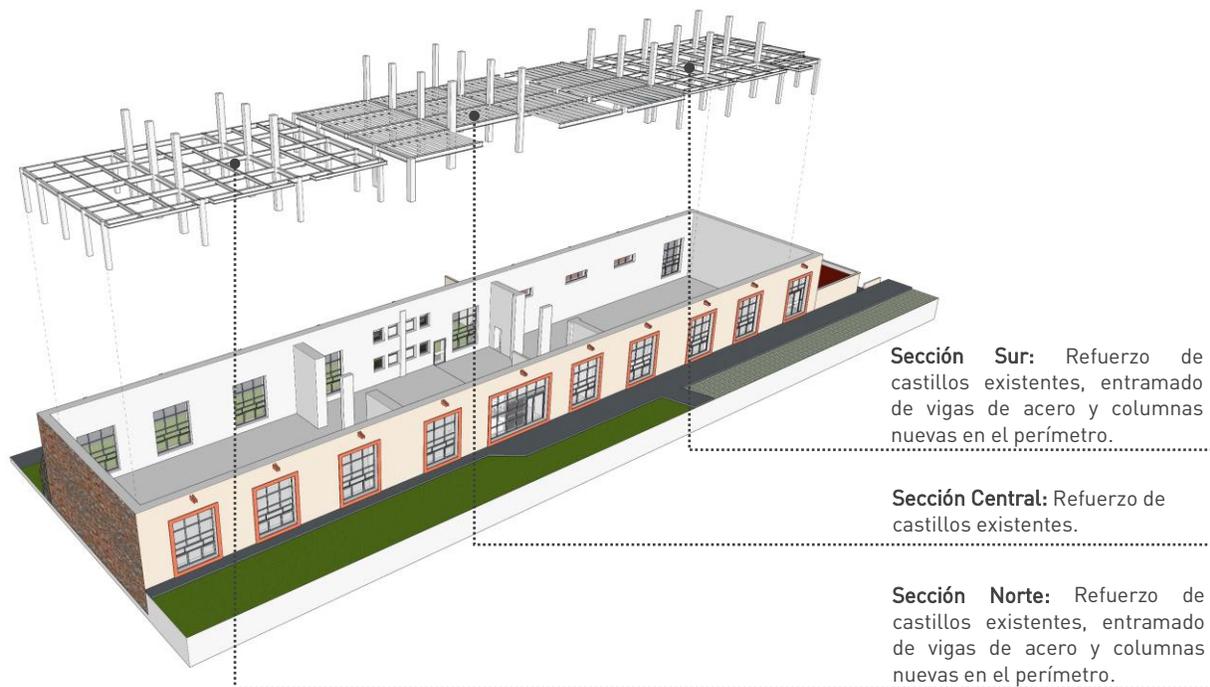
La solución estructural para la ampliación del entrecimso fue a base de columnas metálicas desligadas de la estructura existente, se reforzaron las áreas de cimentación de las columnas construidas con anterioridad, además de crecer el área de las mismas, mediante el encamisado con acero estructural, perfil angular y solera en el desarrollo de las mismas, por otra parte, se añadieron nuevas zapatas para homogeneizar la subestructura y se hincaron columnas de acero estructural, perfil OR en el perímetro de las zonas a expandir.

Imagen 26. Esquema del sistema estructural del Edificio 3 (proyecto de adecuación).

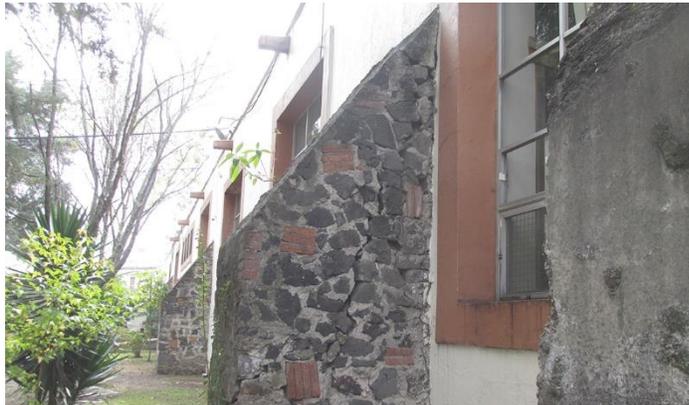
- Fractura de elemento estructural: contrafuerte de mampostería de piedra de 3.80 m de altura ubicado en la fachada este.
- Refuerzo de la losa de cubierta: paso de ductos de instalaciones de voz y datos.
- Refuerzo de cimentación: paso de instalaciones sanitarias.
- Mantenimiento en muros estructurales: control y eliminación de humedad.

Imagen 27. Fractura de elementos estructurales, contrafuerte de mampostería de piedra.

Contrafuerte: Se reforzo mediante la colocación de cuatro placas de acero estructural anclados con varilla de 5/8 y sujetadas a vigas IPR de 203X194 mm con atiesadores. En las oquedades y grietas del elemento se procedió a vaciar mezcla a base de mortero expansor para el sellado de las superficies dañadas.

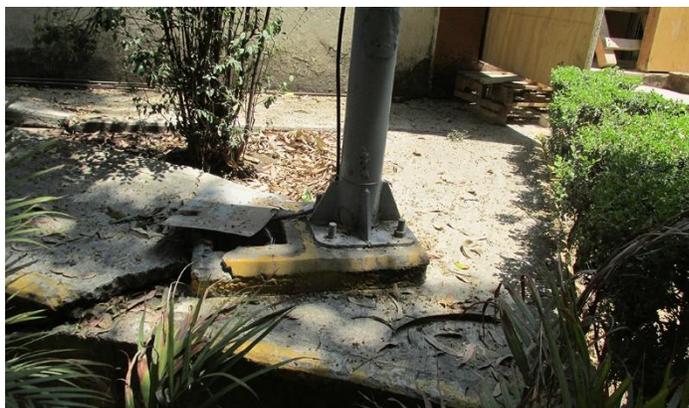
Entre los trabajos menores se encuentran las obras exteriores cuyas actividades conllevan al mejoramiento de las guarniciones en accesos, retiro de vegetación nociva y mantenimiento a fachadas.

Imagen 28. Reparación de guarniciones, retiro de vegetación nociva.

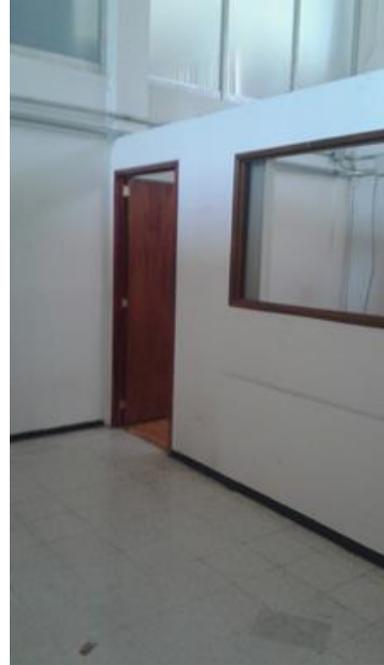
Imagen 34. Oficinas tipo del ala sur, se aprecian los espacios confinados por muros divisorios y doble altura.

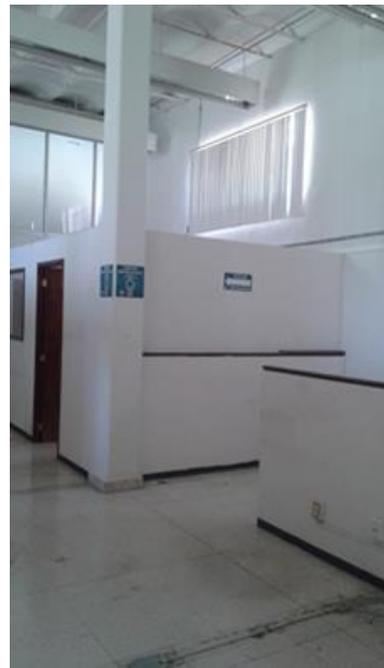
Imagen 36. Espacios de trabajo del ala norte, se aprecian confinamientos por muros divisorios y doble altura.

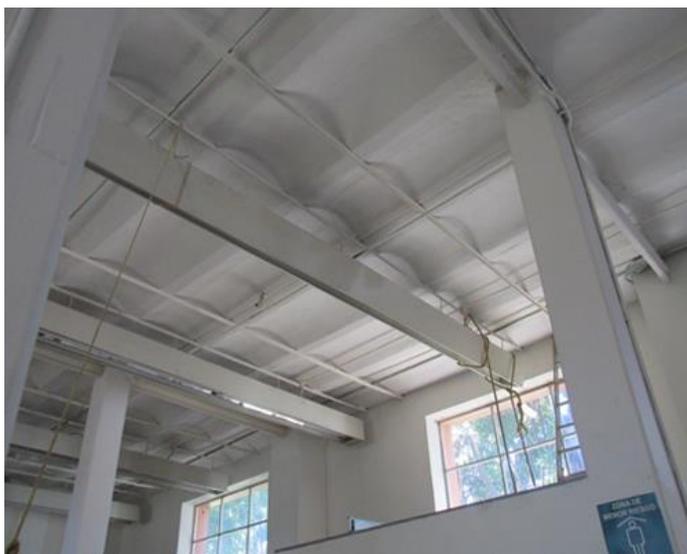
Imagen 38. Condiciones de la techumbre a doble altura.

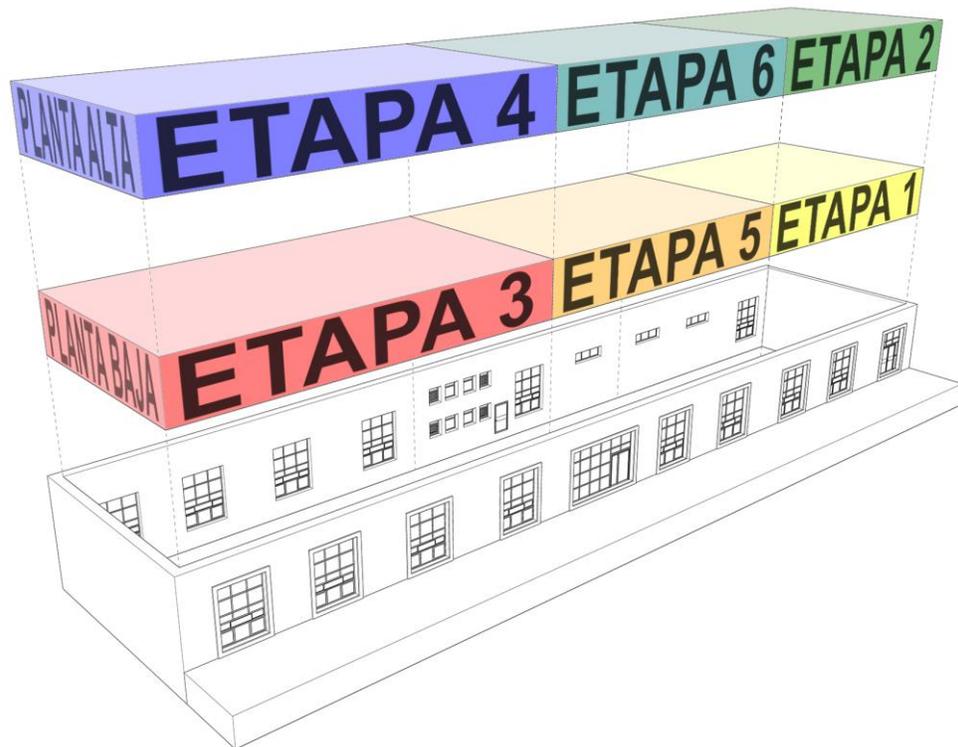
No necesariamente se debe entender como una secuencia que incida en la terminación total de los trabajos por zona, ya que dependiendo de la disposición de los espacios se abrieron hasta tres frentes para el avance de la obra, sin embargo, es necesario aclarar que los espacios de las etapas 1 y 3 fueron las que comenzaron con el proceso y posteriormente las etapas 2 y 4.

Imagen 43. Etapas de construcción del Edificio 3.

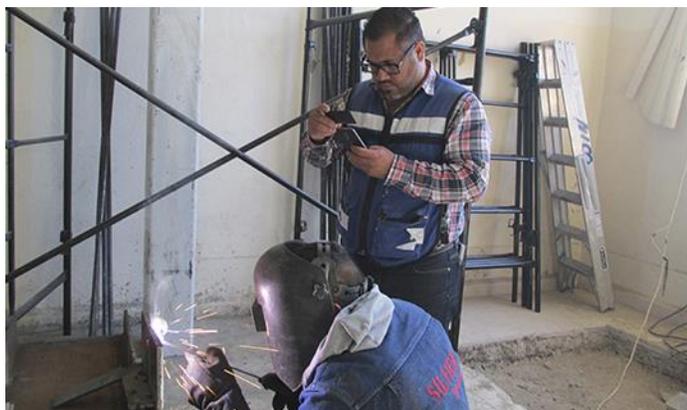
Imagen 53. Verificación de las habilidades del soldador.

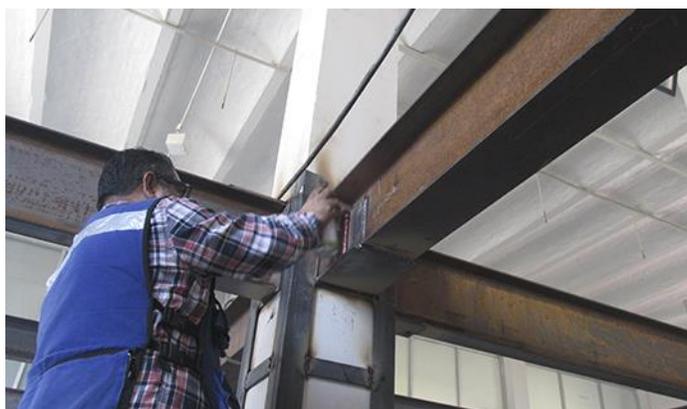
Imagen 54. Aplicación de líquido revelador en uniones estructurales.

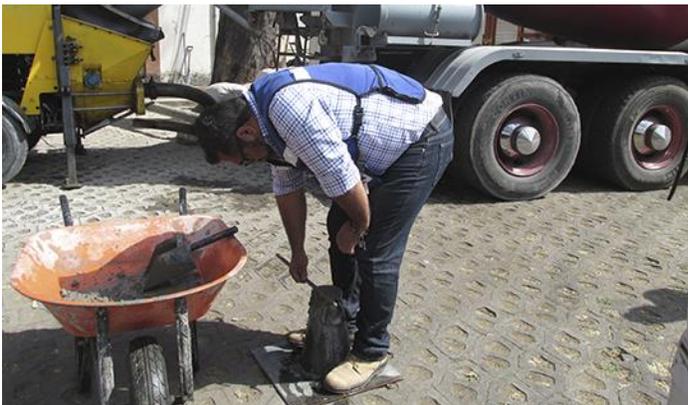
Imagen 59. Vaciado de la mezcla por tercios de acuerdo al volumen de la olla.

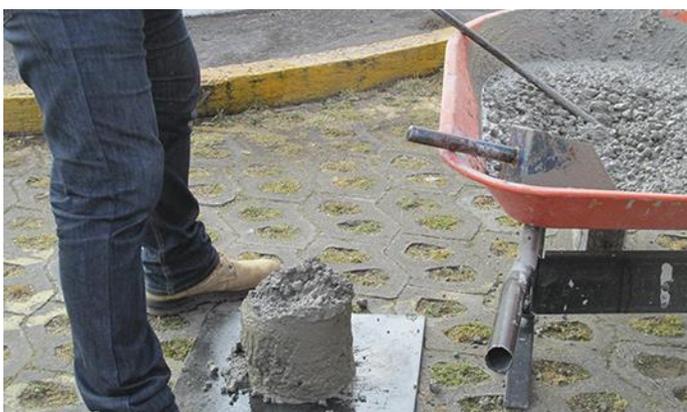
Imagen 61. Toma de muestras del concreto en estado fresco.
