**ESTABLECIMIENTO DE UN SISTEMA DE APOYO TOPOGRÁFICO  
VERTICAL PARA EL CONTROL DE HUNDIMIENTOS DIFERENCIALES EN  
LOS EDIFICIOS DE LA FACULTAD DE ESTUDIOS SUPERIORES  
ACATLÁN**

**T E S I N A**

**QUE PARA OBTENER EL TÍTULO DE  
INGENIERO CIVIL**

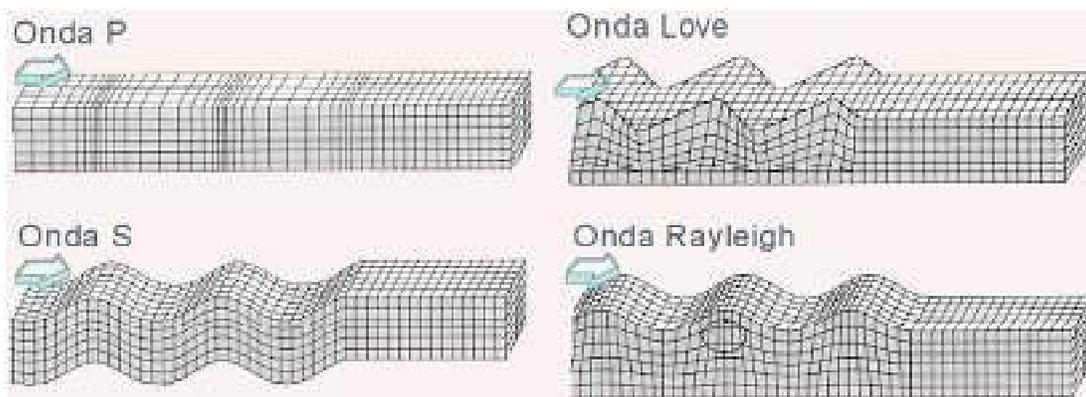
Figura 2.3 Ondas Sísmicas

*Ondas S* de corte o cizalla, que son aquellas que se desplazan perpendicularmente a la dirección de la propagación. Son las principales responsables de los daños estructurales en las edificaciones.

La primera es llamada onda *Love* y su movimiento es esencialmente el mismo que el de las ondas S, pero no tiene desplazamiento vertical; mueve el suelo de lado a lado, en un plano horizontal paralelo a la superficie de la tierra, pero en ángulo recto a la dirección de la propagación. Estas ondas producen sacudidas en los cimientos que causan daños a las estructuras.

El segundo tipo de onda es conocida como onda *Rayleigh*, y su comportamiento se asemeja a las olas del mar. Sus partículas se mueven vertical y horizontalmente en un plano vertical orientado en la dirección en que viajan las ondas.

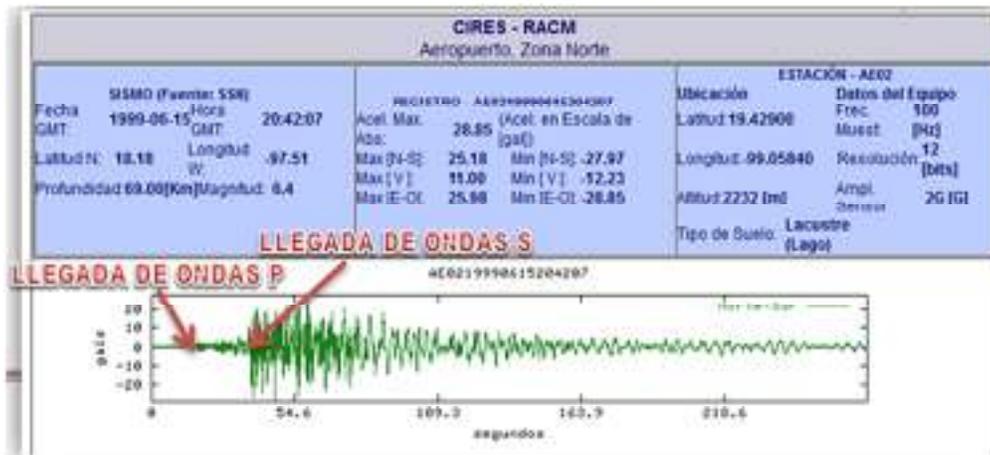
Figura 2.6 Acelerograma de un sismo obtenido de la RACM

Para cuestiones de ingeniería estructural, son de poca utilidad los registros de temblores de escasa intensidad, (para fines de la ingeniería sísmica, solo son significativas las magnitudes mayores de 4.5 o 5), por esta razón actualmente se emplean los acelerógrafos o instrumentos de movimiento intenso, que son útiles para conocer la aceleración del terreno en función del tiempo. Normalmente el registrador de un acelerógrafo de movimientos intensos está en reposo hasta que la aceleración del terreno exceda un valor preestablecido, con lo cual se dispara el medidor de cualquier sismo intenso. El registro que se obtiene de estos aparatos se conoce como acelerograma (Fig. 2.6) y se puede realizar en tres componentes: dos horizontales y una vertical.

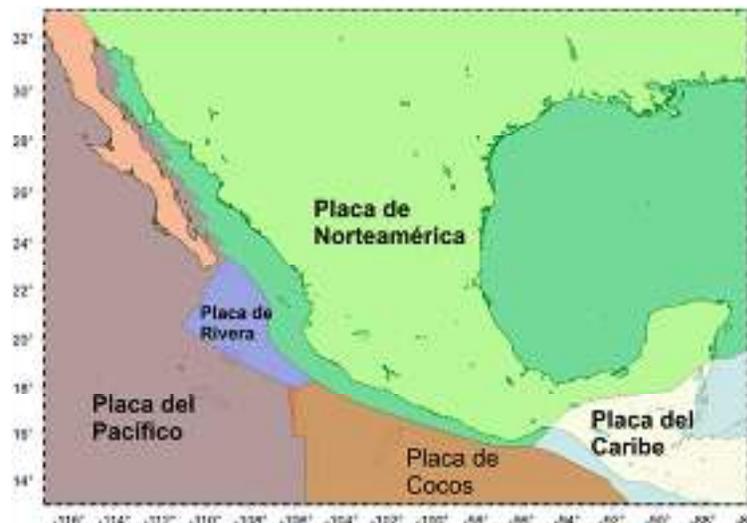
Figura 2.7 Placas Tectónicas en la República Mexicana

La República Mexicana se ha caracterizado por ser una de las regiones con mayor actividad sísmica en el mundo, esto debido a que se encuentra dentro del área conocida como Cinturón Circumpacífico, que es donde se concentra la mayor actividad sísmica del planeta.

La alta actividad sísmica que se presenta en el país, se lleva a cabo principalmente por la interacción entre las placas de Norteamérica, la de Cocos, la del Pacífico, la de Rivera y la del Caribe, así como a fallas locales que corren a lo largo de varios estados. La Placa Norteamericana se separa de la del Pacífico pero roza con la del Caribe y choca contra las de Rivera y Cocos, de ahí la incidencia de los sismos. Los estados con mayor sismicidad en la República Mexicana son: Chiapas, Guerrero, Oaxaca, Michoacán, Colima y Jalisco; también por esta misma acción son afectados los estados de Veracruz, Tlaxcala, Morelos, Puebla, Nuevo León, Sonora, Baja California, Baja California Sur y la Ciudad de México, que aunque se encuentra lejos de la zona donde ocurren la mayoría los sismos, esta se ha convertido en el receptor sísmico de todos ellos, esto debido a que se encuentra lo suficientemente cerca para experimentar sus terribles efectos, y la causa de que estos sean aún más dañinos en esta zona que en los propios lugares donde se generan los sismos, radica entre otras cosas en la naturaleza de su estratigrafía, ya que fue construida en lo que fuera un lago.

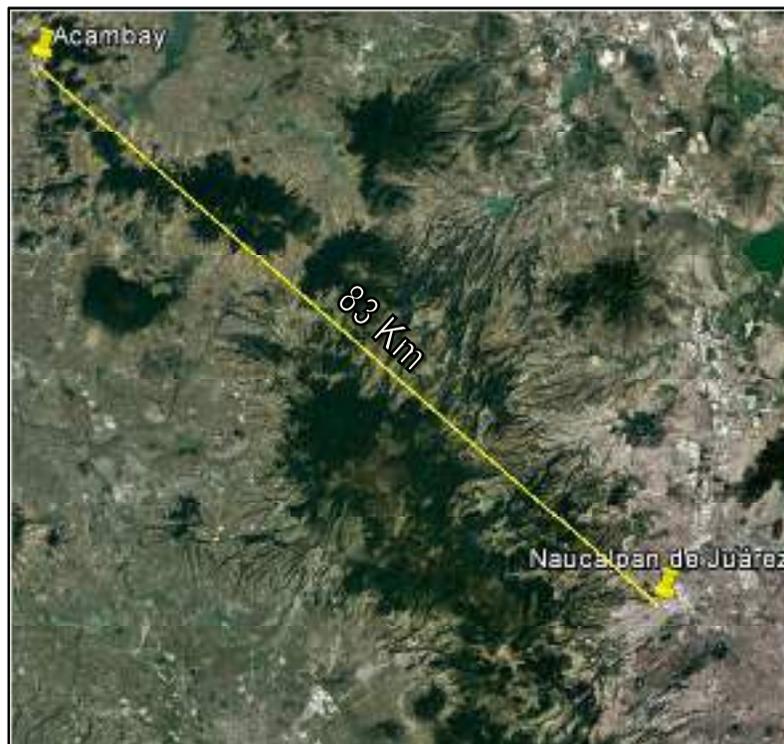
Figura 2.8 Distancia entre Naucalpan y Acambay

El municipio de Acambay se encuentra localizado a 83 km al noroeste de Naucalpan (Fig. 2.7), e históricamente los sismos generados ahí han sido los que más daño le han causado. El territorio de Acambay, enclavado en el Eje Neovolcánico Mexicano, ha presentado intensa actividad sísmica, y esto debido a las numerosas fallas que lo atraviesan; ejemplo de ello es el graben o fosa geotectónica de Acambay, la cual es una estructura que tiene 40 Km de longitud y 15 Km de ancho, y está definida por el sistema de fallas Acambay-Tixmadeje y la falla Pastores.

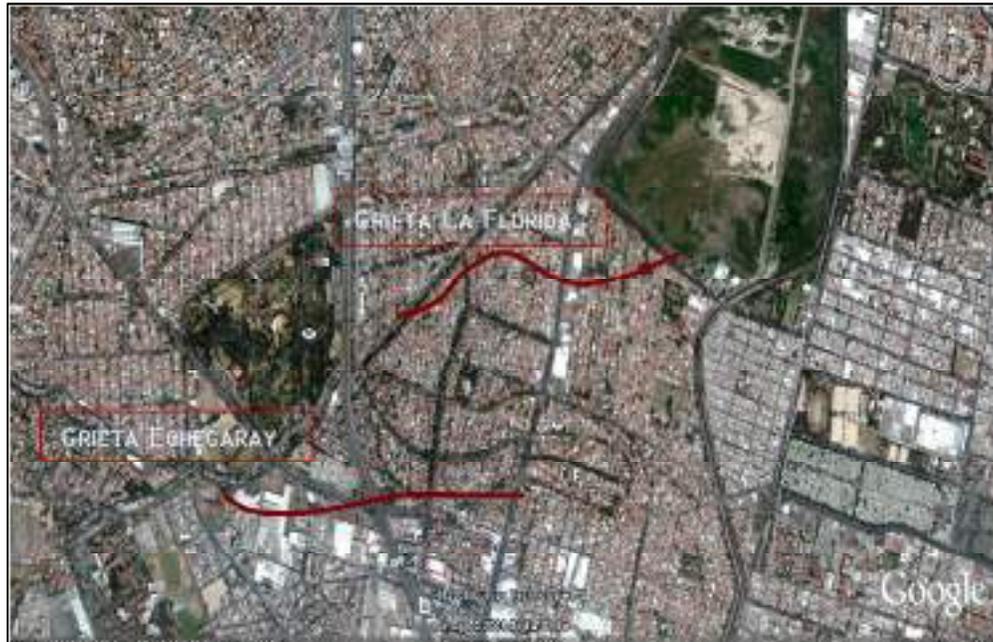
Figura 3.2 Imagen satelital de la zona afectada (Santana, 2008)

Las grietas de La Florida y Echegaray (Fig. 3.2) descubiertas al reportarse daños en las construcciones, fueron sometidas a estudios de mecánica de suelos y se hicieron en ellas algunos sondeos para determinar la estratigrafía. Desde entonces no se han hecho más estudios, no obstante que los daños causados por estas grietas continúan. Las grietas se desarrollan sensiblemente paralelas y con dirección E-W, con una separación entre sí de aproximadamente 800 m; ambas están caracterizadas por un escalón de magnitud variable y que se está incrementando al paso del tiempo. La grieta denominada La Florida tiene un desarrollo aproximado de 1,600 m, se inicia en el Boulevard Ávila Camacho, sigue hacia la colonia La Florida, cruza el río de Los Remedios, el fraccionamiento Hacienda de Echegaray y la colonia Providencia, para terminar en el Vaso Regulador El Cristo. El lado norte del escalón permanece fijo, mientras que el del sur descende; los desniveles son del orden de 75 cm. La grieta Echegaray tiene una longitud de 1,700 m, se inicia al poniente en la esquina de las calles de Huicholes y Yaquis, en Santa Cruz Acatlán, prosigue hacia el puente de Lomas Verdes y la calle Hacienda de La Gavia, para perderse su rastro antes de llegar a la Av. Circunvalación. En este caso, el lado norte del escalón descende y el lado sur permanece fijo. De acuerdo con un sondeo a cielo abierto, esta grieta se clasifica como una falla normal con una inclinación de  $88^\circ$  (Melgoza, 1978). Se concluye que estas grietas conforman un graben.

En el trabajo de Santana (2008), se concluye que las grietas son ocasionadas por eventos de diferente naturaleza; tales como la extracción excesiva del agua del subsuelo, debido al incremento de la mancha urbana en de la zona, así como a la actividad neotectónica a la que se ha sometido la corteza terrestre superficial.

Alrededor del año de 1966, algunos ingenieros especialistas en mecánica de suelos, fueron requeridos por diferentes propietarios para investigar unas grietas que estaba afectando a sus recién construidas casas habitación, localizadas en el entonces nuevo fraccionamiento Hacienda de Echegaray, en el municipio de Naucalpan de Juárez.

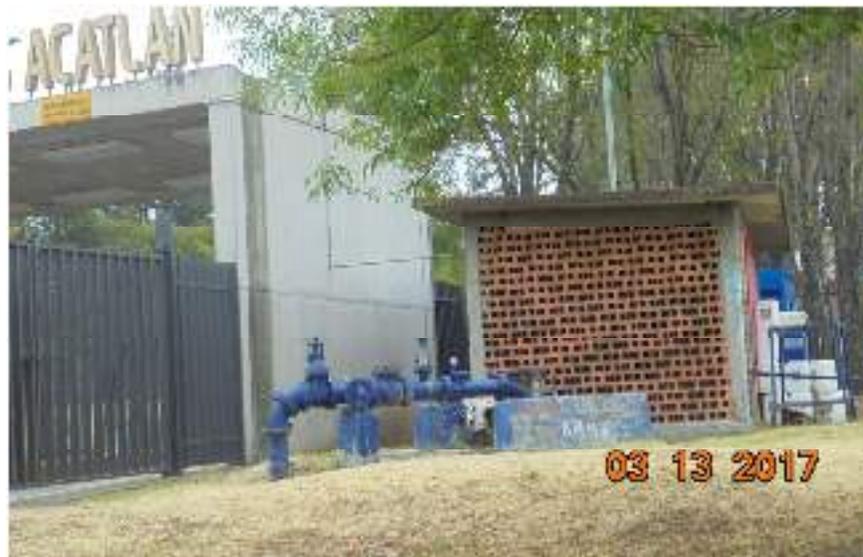
Figura 4.1 Planta de bombeo

El sistema de abastecimiento de agua potable de la FES Acatlán, consiste en una planta de bombeo ubicada dentro de las instalaciones de la Facultad (Fig. 4.1), con la cual se extrae un gasto diario de aproximadamente 700,000 l/día de un pozo, a una profundidad de aproximadamente 110 m. Este bombeo se realiza a través de una bomba sumergible; de ahí el agua pasa por una línea de conducción hasta una cisterna con capacidad de almacenamiento de 1,000,000 l ubicada en la zona sureste de la Facultad (Fig. 4.2); de la cisterna el agua es bombeada por medio de un conjunto 3 bombas centrífugas de 12 HP de capacidad que alimentan a un equipo hidroneumático. Finalmente el equipo hidroneumático proporciona la presión necesaria para alimentar a una red de distribución, que a su vez alimenta a todos los edificios y áreas verdes de la Facultad.

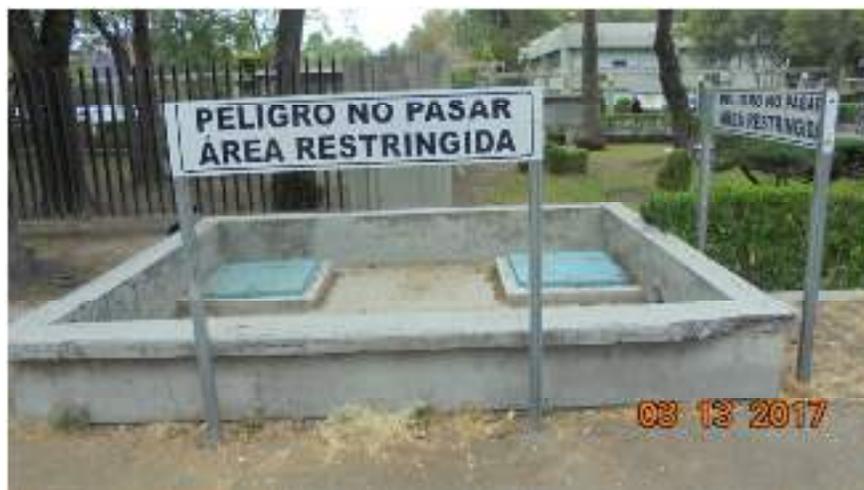
Figura 4.2 Registros de la Cisterna

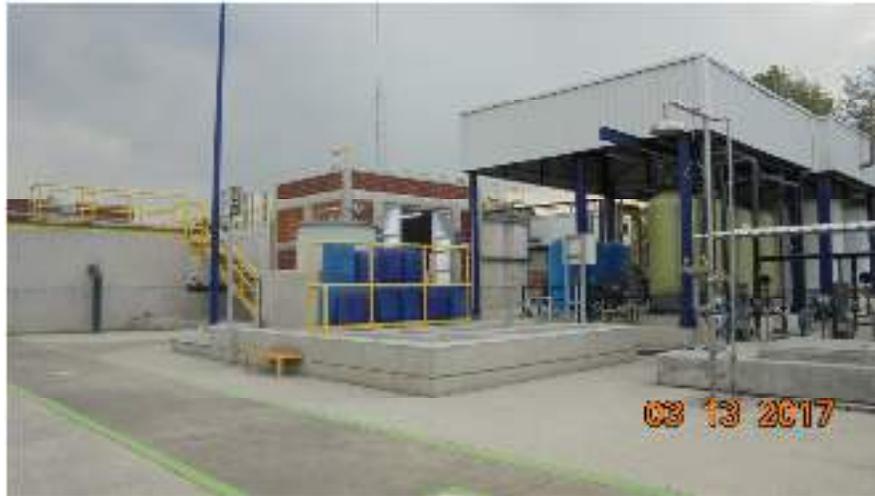
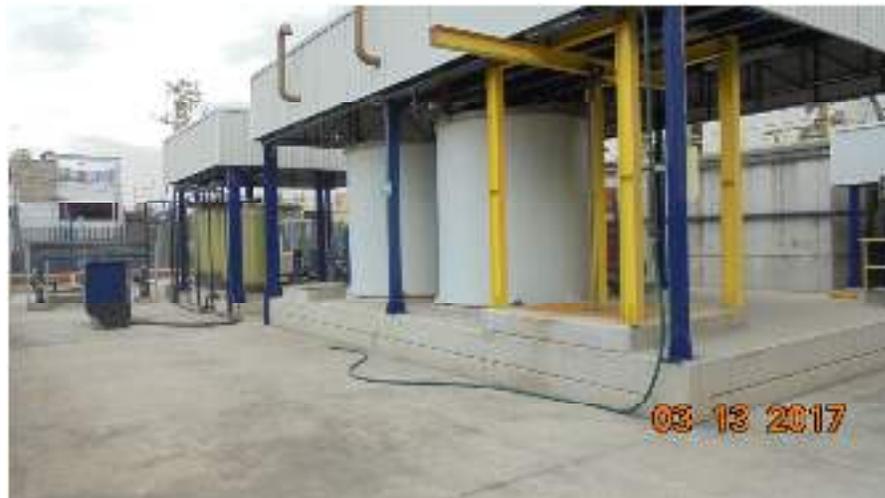
Actualmente nuestro campus cuenta con una Planta de Tratamiento de Aguas Residuales (PTAR) que permitirá reducir el consumo de agua potable, así como controlar la emisión de estas; además de controlar agentes contaminantes. La PTAR (Fig. 4.3 y 4.4) realiza el 80% del proceso de tratamiento de aguas residuales, sin embargo, se planea que en la operación de la planta se obtenga composta, que se utilizará en las áreas verdes de la Facultad, y se utilizará el agua tratada para el riego de las áreas verdes ubicadas en la zona deportiva. Las características de la PTAR son; un área construida de 1,689 m<sup>2</sup>, diseñada para operar con un gasto de 7.5 lps, cuenta con cisterna de agua cruda, reactores anaeróbicos y aeróbicos, zona de cloración y filtros; cuarto de operaciones así como áreas de seguridad.

Figura 4.3 PTAR de la FES Acatlán

Figura 4.4 PTAR de la FES Acatlán

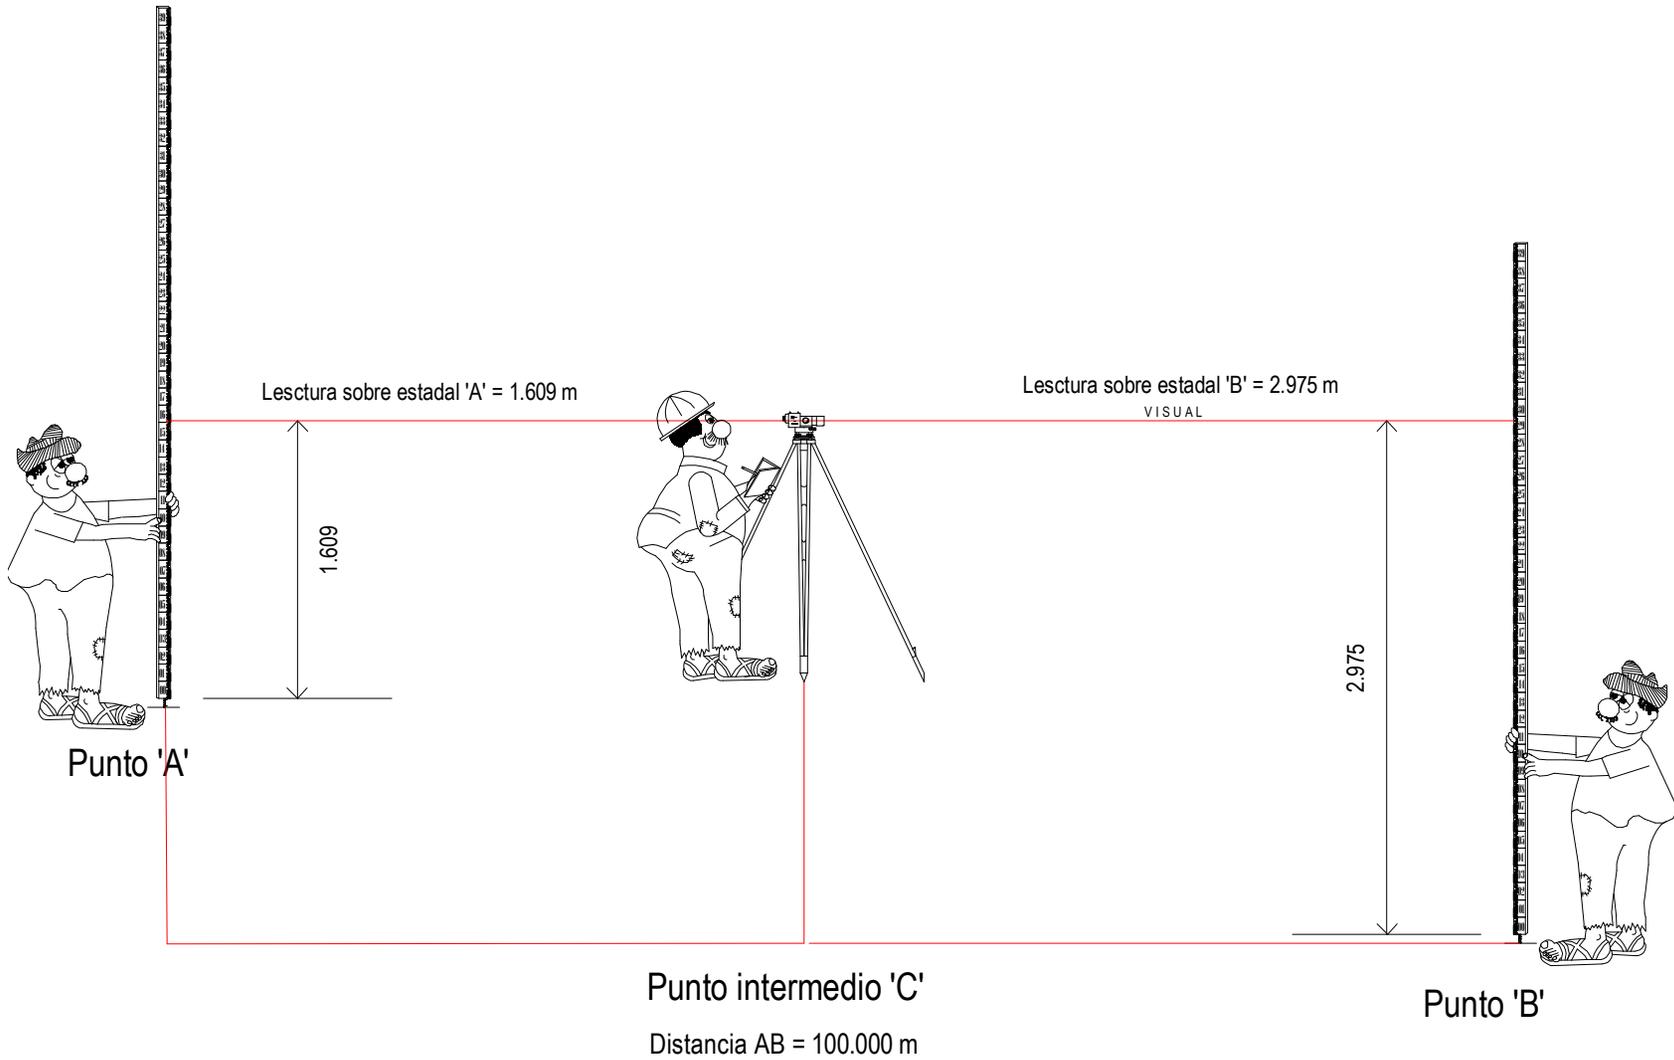
Figura 5.9 Comprobación de línea de colimación

Esta comprobación mecánica se hizo periódicamente a al instrumento seleccionado para este trabajo.

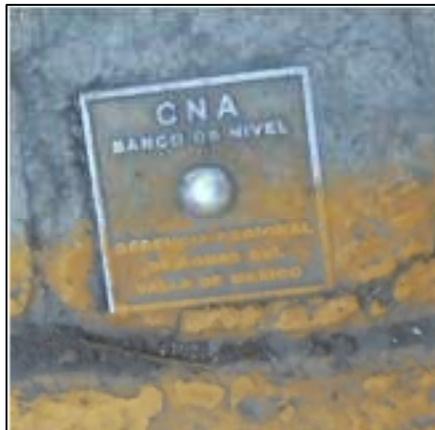
Los bancos de nivel, al estar ubicados sobre elementos de urbanización, no fue necesario levantar referencias topográficas de ellos. Junto con el croquis correspondiente, se tomaron fotografías para organizar un archivo digital de este levantamiento altimétrico.

Figura 5.11 Banco de nivel de partida

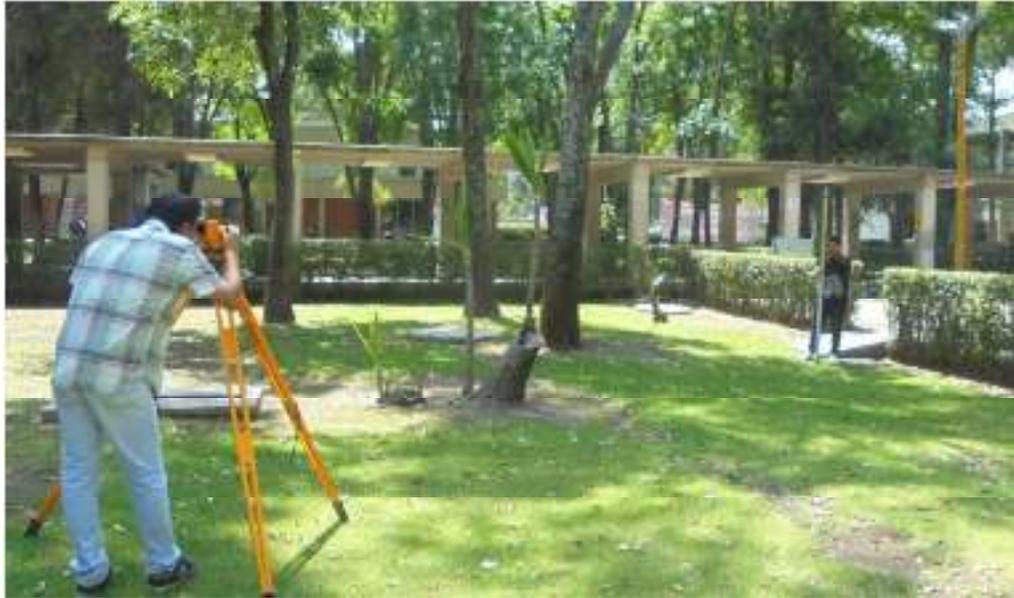
Figura 5.13 *Visual a BN o PL*

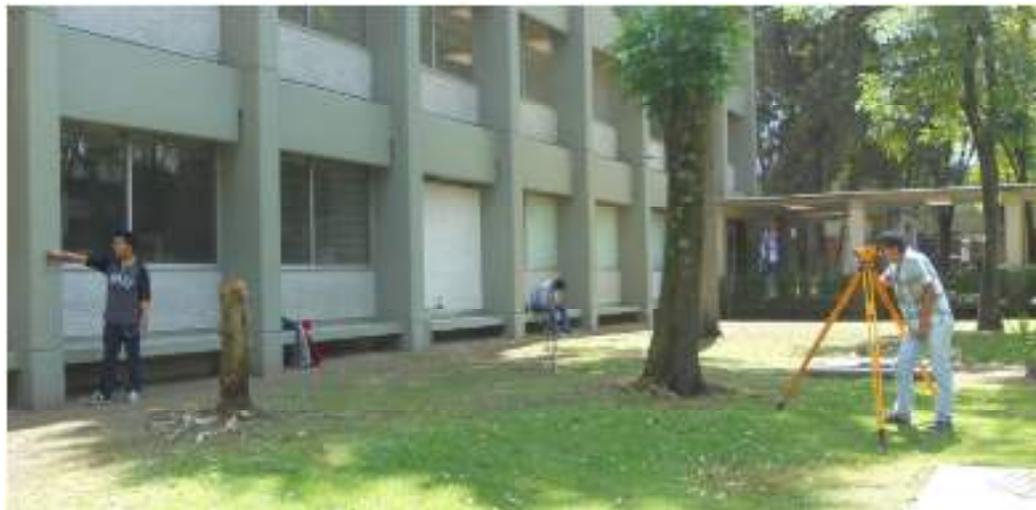
Figura 5.14 *Visual a columna*

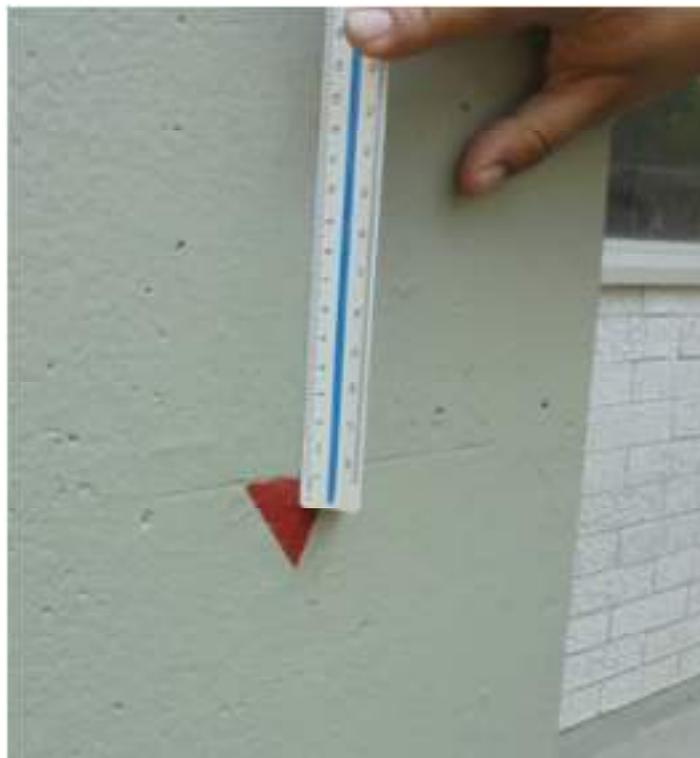
Es importante mencionar, que las lecturas sobre las columnas fueron realizadas con escalímetro y escuadras de dibujante para asegurar la línea horizontal de colimación y la perpendicularidad de cada una de las lecturas a las “palomas” niveladas.

Figura 5.16 *Toma de lectura sobre columna*
