**UNIVERSIDAD NACIONAL
AUTONOMA DE MEXICO**

**APLICACION DEL METODO DE CALIFICA-
CION A LA RED FEDERAL DE LA
REPUBLICA MEXICANA**

TESIS PROFESIONAL

1985

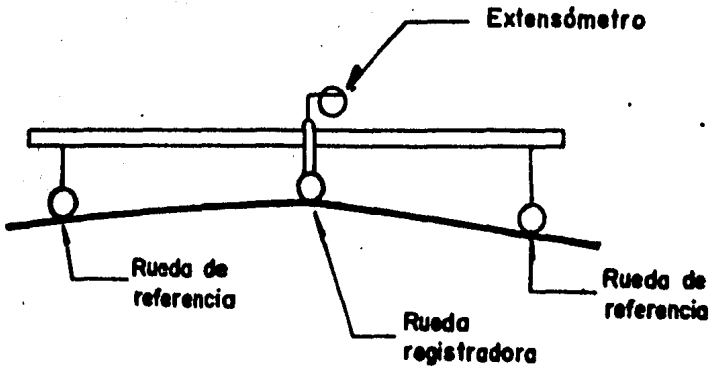
Fig. 5.4 Esquema de la regla rodante

El uso de las reglas rodantes para medir la rugosidad - del pavimento es muy limitada. Esto se debe a que son dis-- torsionados exageradamente pequeños cambios en la rasante, - ocurridos sobre distancia mayores a la longitud de éste dis- positivo. (fig. 5.4)

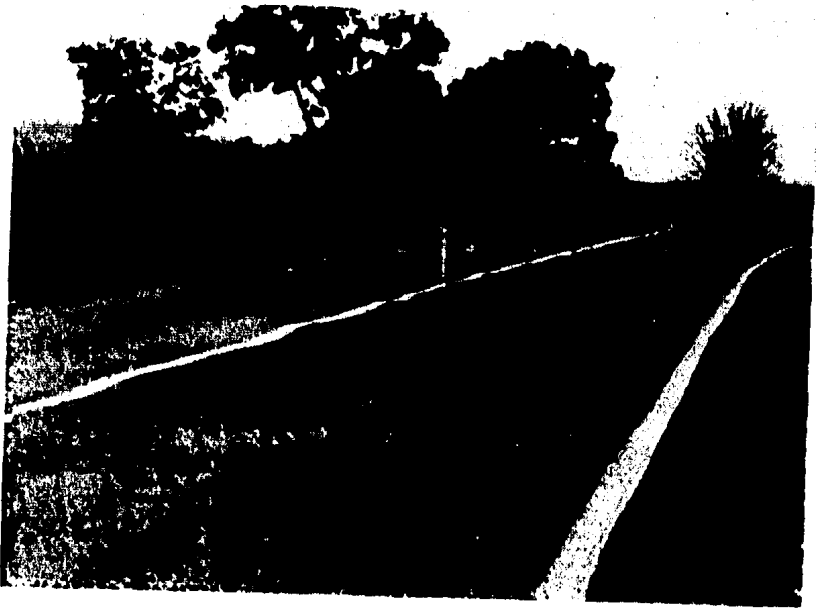
A-1 Km. 25+200 del tramo Sta. Bárbara-Río Frío

En ésta fotografía puede apreciarse claramente la deformación que presenta el tramo en el Km. mencionado. Dicha deformación da lugar a un tránsito incómodo para el usuario y por lo tanto una disminución en la calificación correspondiente.

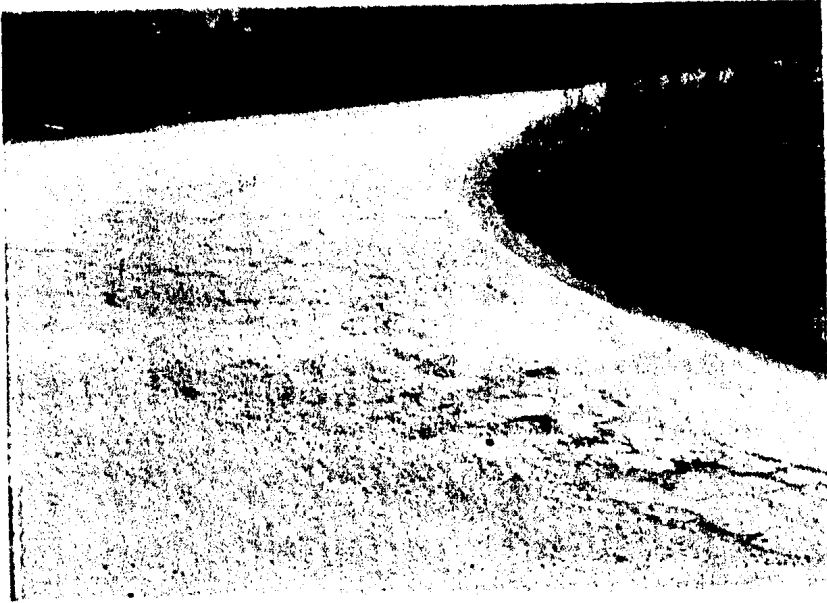
A-3 Km. 32+200 del tramo Sta. Bárbara-Río Frío

En la foto superior puede observarse una zona de curva, en la cual el pavimento se haya totalmente dañado con grietas, baches, deformaciones y desprendimiento de material pétreo. Esto da lugar a un tránsito incómodo e inseguro.

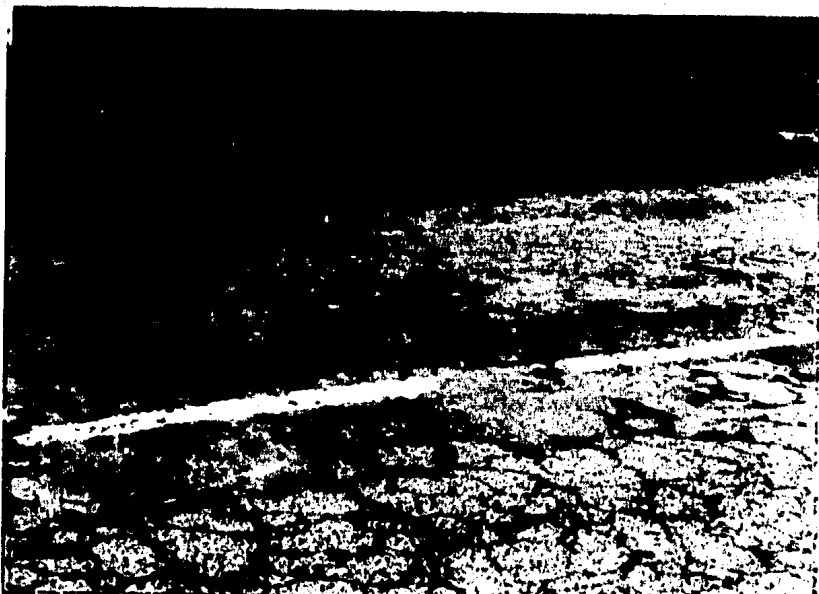
A-5 Km. 41+100 del tramo Chalco-Cuatlixco

En la foto superior puede observarse una pequeña zona de baches y grietas, siendo ésta una de las pocas zonas deterioradas del tramo mencionado.
