**EFICIENCIA DE SISTEMAS DE REFUERZO  
DE VIVIENDA ECONOMICA SITUADA  
EN ZONAS SISMICAS**

**TESIS PROFESIONAL**

**INGENIERO CIVIL**

**1981**

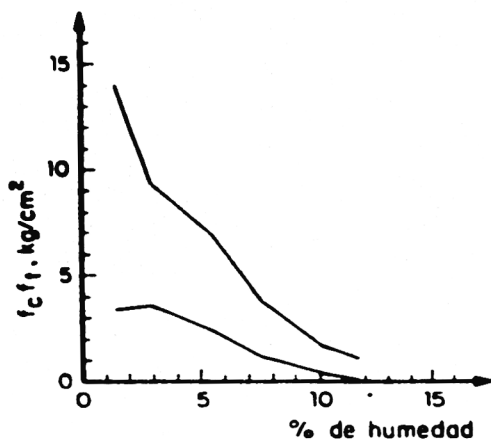
Fig 9 Variación de la resistencia del adobe con el contenido de humedad (ref 3)

Las propiedades anteriores fueron obtenidas en especímenes que no habían sufrido deterioro por intemperización, sin embargo, se considera que la resistencia en tensión por flexión y en cortante pueden verse reducidas de manera significativa por los agrietamientos sufridos por los adobes debido a las variaciones de humedad. En la fig 9 se muestran los resultados de ensayos en compresión y en tensión por flexión de adobes en los que se varió el contenido de humedad; se aprecia cómo ambas resistencias disminuyen casi linealmente con la humedad, hasta ser práctica--
