Universidad Nacional Autónoma de México

DIAGNOSTICO DE DISFUNCION DE PROTESIS VALVULAR TRICUSPIDEA POR ECOCARDIOGRAFIA DOPPLER PULSADO

TESIS RECEPCIONAL

Que para obtener el título de:
ESPECIALISTA EN CARDIOLOGIA

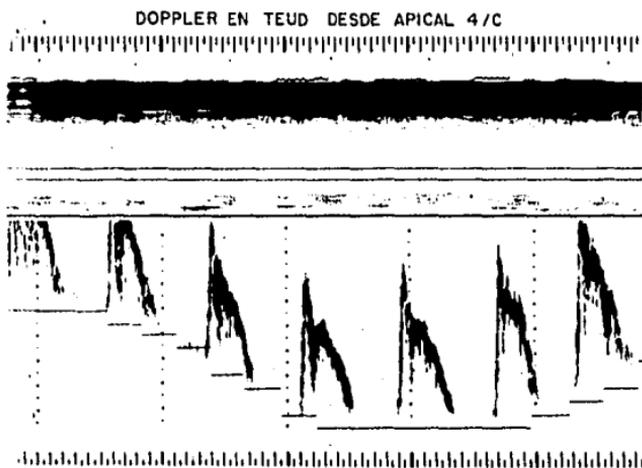
Figura 2. Patrón de llenado normal en una prótesis tricuspídea de Bjork-Shiley.

En todos los pacientes se estudiaron las ventanas paraes--
ternal para ver el eje longitudinal del ventrículo derecho,
apical de cuatro cámaras (figuras 1 y 2) y subxifoidea, to-
mando la muestra de volumen en el tracto de entrada del --
ventrículo derecho y en la aurícula derecha en el mayor nú-
mero posible de puntos adyacentes al anillo de implanta---
ción de las prótesis mecánicas o biológicas e inmediatamen-
te atrás de las valvas en éstas últimas.

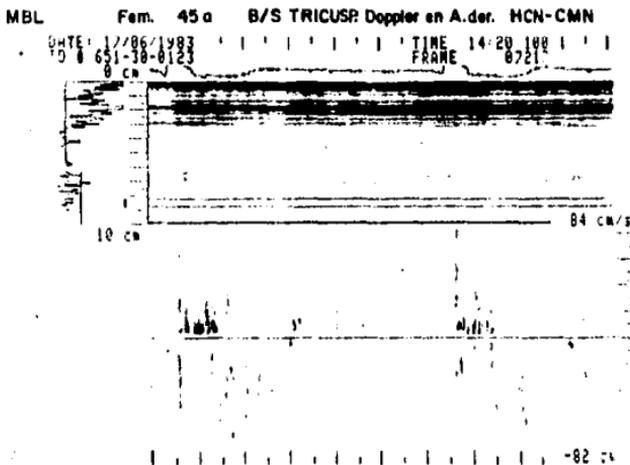
Figura 4. Detección de flujo de regurgitación en aurícula derecha en la paciente de la figura anterior

Los criterios para el diagnóstico de disfunción protésica
fueron: 1) INSUFICIENCIA .- Detección de flujo regurgitan-
te o paravalvular en la aurícula derecha (figuras 3 y 4);
2) OBSTRUCCION .- Patrón de "flujo turbulento" o de "llena
(5)
do ventricular lento" que ocupa más del primer tercio de
la diástole en la vía de entrada del ventrículo derecho (fi-
guras 5 y 6); 3) DOBLE DISFUNCION .- Presencia de flujos -
de obstrucción e insuficiencia.

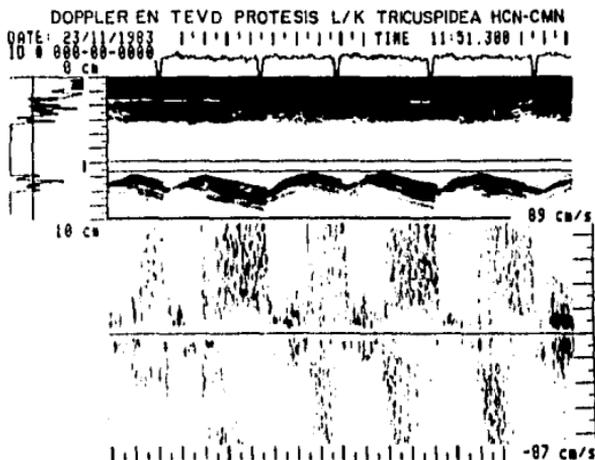
Figura 6. Detección de flujo turbulento holodias-tólico en prótesis de Lillehei-Kaster tricuspídea obstruída.

En éste estudio todos los pacientes con obstrucción verificada por cateterismo o cirugía tenían un patrón de flujo turbulento, sosteniéndose hasta el final de la diástole. En presencia de fibrilación auricular el patrón de flujo de "obstrucción" debe observarse durante las diástoles largas.
