UNIVERSIDAD NACIONAL AUTONOMA
DE MEXICO

FACULTAD DE INGENIERIA

**RECIMENTACION DE UN EDIFICIO SOPORTADO
POR PILOTES DE PUNTA, DAÑADO POR
LOS SISMOS DE SEPTIEMBRE DE 1985**

TESIS PROFESIONAL
Que para obtener el Título de:
INGENIERO CIVIL
P r e s e n t a:
JESUS RODRIGUEZ GUZMAN

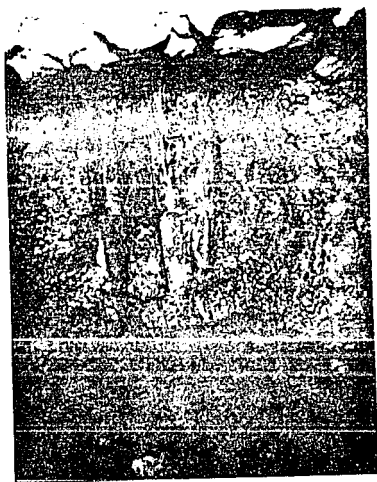
Foto 2:

En esta fotografía puede apre-
ciarse el tipo de unión utili-
zado para la conexión de los
tramos que forman el pilote.

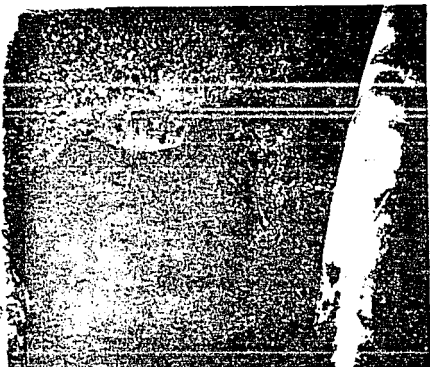
Pilote de madera en buen estado, localizado bajo el cabezal de concreto; hubo necesidad de abatir el nivel de aguas freáticas para poder excavar.
