**UNIVERSIDAD NACIONAL AUTÓNOMA
DE MÉXICO**

**EVALUACION DE LA RESISTENCIA DE
TRES EDIFICIOS DAÑADOS A RAIZ
DE LOS SISMOS DE 1985**

T E S I S
QUE PARA OBTENER EL TITULO DE
I N G E N I E R O C I V I L
P R E S E N T A :
ROBERTO DURAN HERNANDEZ

1988

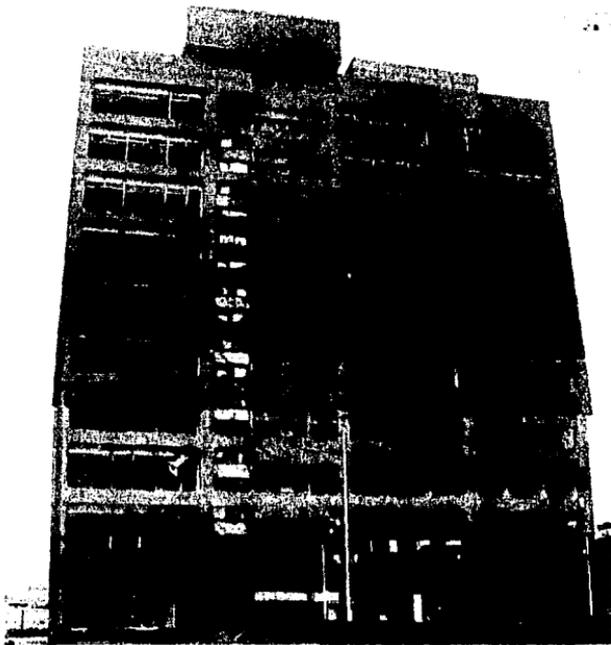
La mayor parte de los daños se concentra entre la planta baja y el nivel 6 (*foto 1*), y sobre la dirección longitudinal (E-W).

FOTOGRAFIA 1. FACHADA NORTE, EDIFICIO LM10-02.

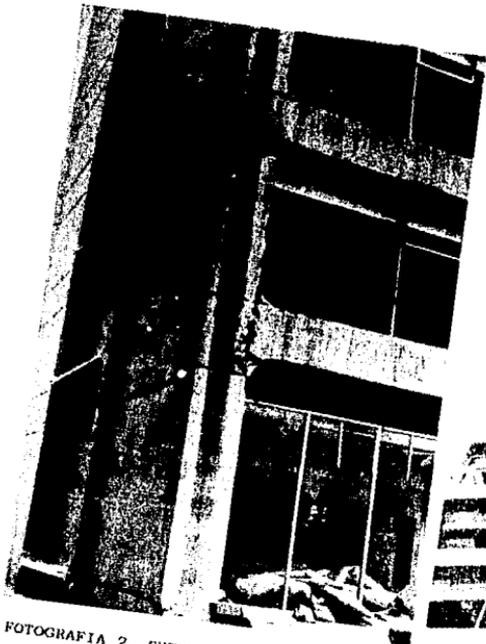
El nivel de daños presenta clara evidencia de articulaciones plásticas en los extremos de las vigas de los marcos en la dirección indicada. El daño generalizado en trabes consiste en desprendimiento del concreto en el lecho inferior a paño con la columna, con exposición del acero y algunas veces pandeo del mismo (*ver fotografías 2, 3 y 6 a 9*).

FOTOGRAFIA 2. EXTREMOS DE CRUJIA A-B,
EJE 1, EDIFICIO LM10-02.

La tabla 4 muestra los valores de los coeficientes sísmicos resistentes determinados para las dos direcciones, diferentes modos de falla y elementos estructurales. Para la dirección longitudinal (dirección de daños) se verifica que el modo de falla que rige corresponde con lo observado, esto es, un gran número de extremos de vigas de los niveles 1 al 7 alcanzan su

fluencia a la flexión cuando el coeficiente sísmico resulta ser de 0.10. Este coeficiente necesario para producir la falla por flexión de las vigas de los marcos longitudinales está afectado por F_c (que en este caso fue de 1.1), por F_a (0.9 para flexión) y de un cierto comportamiento inelástico global que el reglamento define por factor de ductilidad Q . Tratar de asociarle a esta estructura, con este modo de falla, un valor determinado del factor de ductilidad Q para obtener finalmente el valor de un coeficiente sísmico "elástico", resulta en un problema sin respuesta ante el desconocimiento de la demanda real de ductilidad global que se tuvo que desarrollar durante el evento tan severo como lo fue el sismo del 19 de septiembre de 1985. Sin embargo, cabe aclarar que este edificio desde el punto de vista de diseño, solo cumplía, aún con sus buenos armados y detalles de proyecto original, para las recomendaciones especificadas para un $Q=2$ en las NEDF-85. La idea de presentar lo anterior básicamente es para hacer notar la gran importancia que en el diseño sismorresistente viene a ser lo del factor de reducción por ductilidad Q ; es un factor que por su extraordinaria importancia amerita que se le estudie con más detalle.

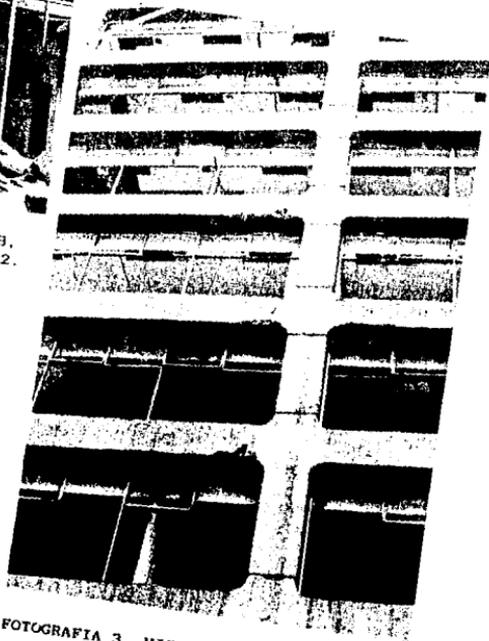
FOTOGRAFIA 3. VISTA DE FALLAS EN VIGAS
DE EJE 4, EDIFICIO LM10-02.

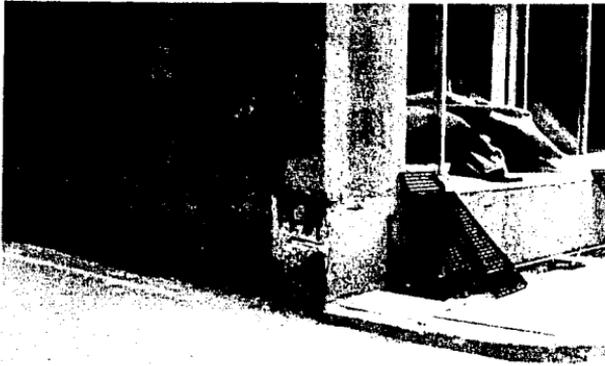
En columnas el daño consiste en la aparición de algunas grietas diagonales sobre los entrepisos 3-4 y 5-6 en las caras de mayores esfuerzos de la dirección E-W, en la que el trabajo es esencialmente con marcos sin la ayuda de muros de cortante. Hay indicios de articulaciones en la base de las columnas a nivel de piso de la planta baja; se presentan en las columnas de esquina donde empiezan los muros de cortante (*ver fotografías 4 y 5*).

FOTOGRAFIA 4. PANDEO DE VARILLAS LONGITUDINALES, EXTREMO INFERIOR DE COLUMNA EXTERIOR, EJE 1, EDIFICIO LM10-02.

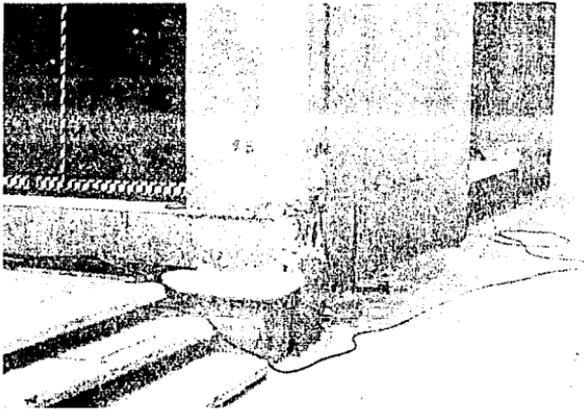
FOTOGRAFIA 5. PANDEO DE VARILLAS LONGITUDINALES, EXTREMO INFERIOR DE COLUMNA EXTERIOR, EJE 4, EDIFICIO LM10-02.

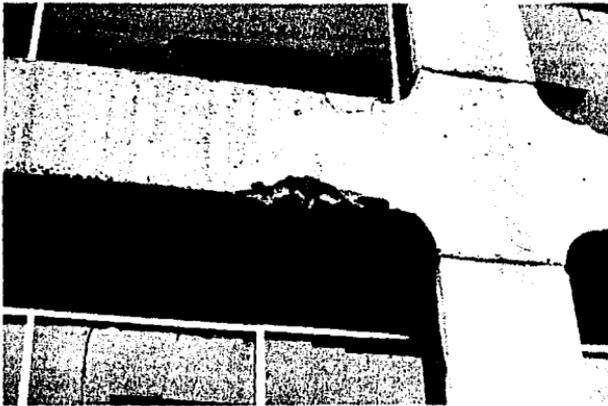
FOTOGRAFIA 6. VISTA EXTERIOR DE FALLA TIPICA EN EXTREMOS DE VIGA.
EDIFICIO LM10-02.

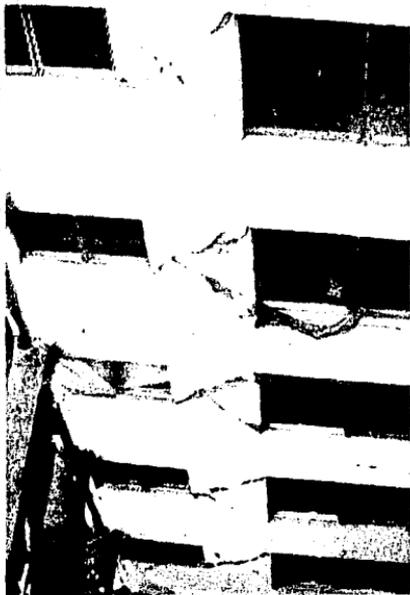
La falla de los muros de mampostería en la dirección N-S fue de suma importancia; sufrieron graves agrietamientos y en algunos casos casi total destrucción. Los muros de la dirección longitudinal no tuvieron daños aparentes.

FOTOGRAFIA 12. FALLA DE MUROS DE MAMPOSTERIA
SOBRE EJE D.

Analizando la dirección transversal (dirección de máximos daños) se comprueba lo observado, es decir, la gran mayoría de los muros de mampostería fallaron por resistencia al cortante cuando el coeficiente sísmico estimado es de solo 0.03; las columnas alcanzan su resistencia al cortante cuando el coeficiente sísmico toma el valor de 0.09; la resistencia a la flexión negativa y positiva en vigas equivalentes se alcanza para un coeficiente de 0.08 y 0.09 respectivamente. En la conexión losa plana-columna el coeficiente sísmico necesario para que hubiera fallado por punzonamiento es de 0.05.

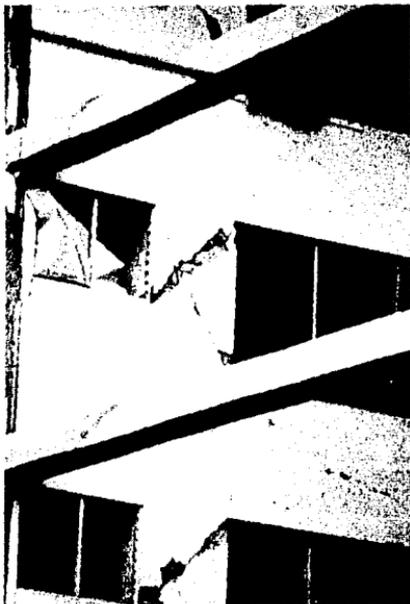
FOTOGRAFIA 13. FALLA DE MUROS DE MAMPOSTERIA EJE D, EDIFICIO LR08-02.

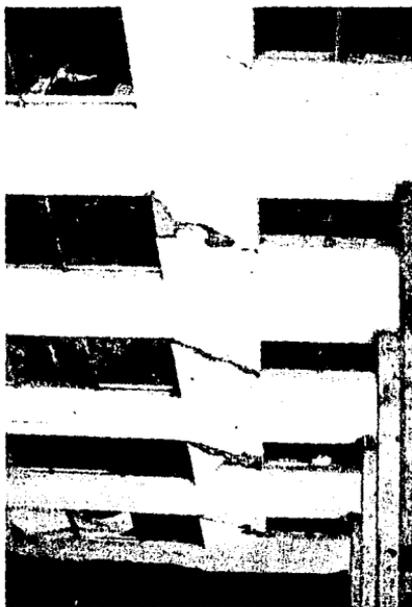
FOTOGRAFIA 14. FALLA DE MUROS DE MAMPOSTERIA, EJE C, EDIFICIO LR08-02.

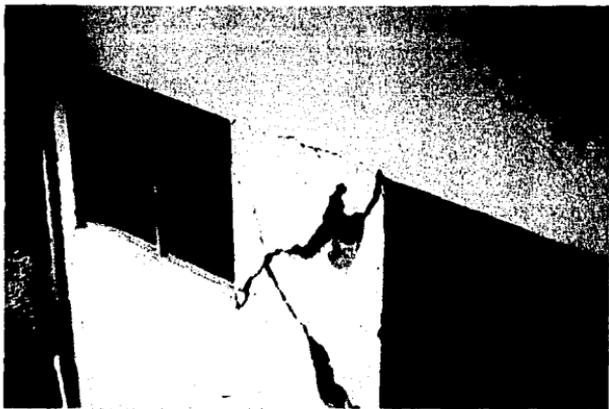
FOTOGRAFIA NO. 15 FALLA TIPICA EN
MUROS DE MAMPOSTE
RIA, EDIFICIO
LROB-02.

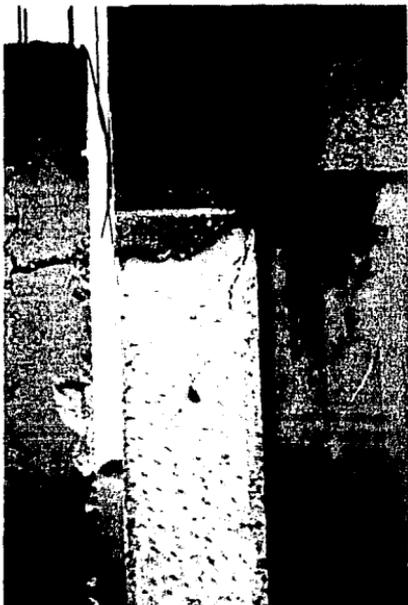
Los daños importantes en columnas se encuentran en los tres primeros entrepisos; los modos de falla parecen ser debido a efectos combinados de cortante y flexocompresión, sobre la dimensión corta de su sección transversal.

FOTOGRAFIA NO. 16 FALLA DE COLUMNA
1-A, ENTREPISO
PB-1, EDIFICIO
LROB-02.

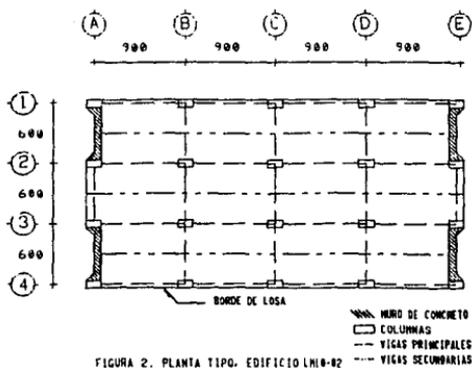
FIGURA 2. PLANTA TIPO. EDIFICIO LNH-82

- a) Un sótano + 10 niveles + dos niveles para cuartos de máquinas, de Área parcial sobre la azotea.
- b) Planta regular rectangular con cuatro claros de 9 m cada uno en la dirección longitudinal (E-W) y tres claros de 6 m en la dirección transversal (N-S).

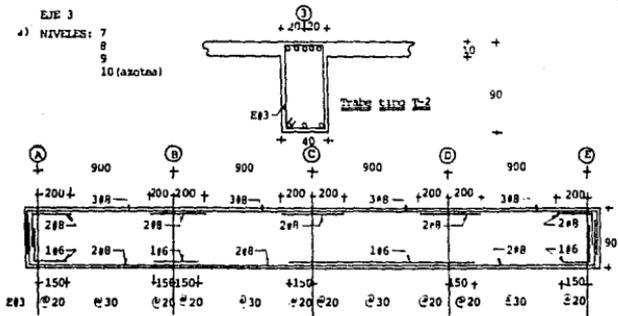
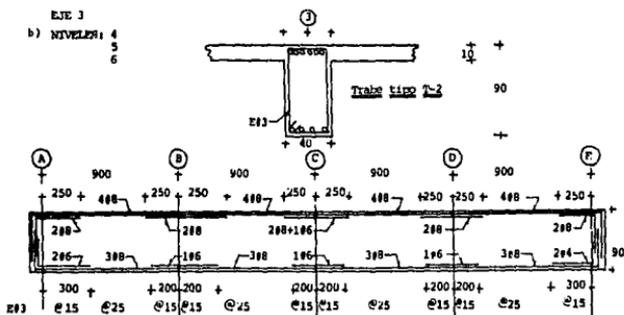
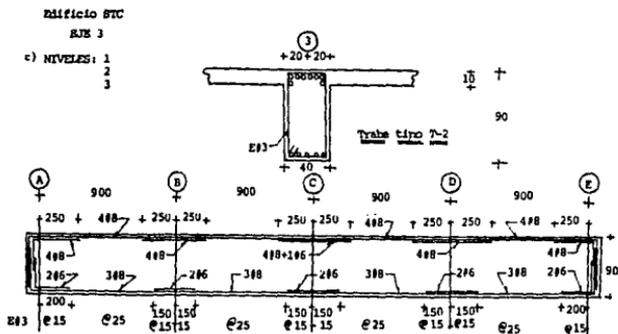
FIGURA 5. ARMADO DE VIGAS, EJE 3, EDIFICIO LM10-02.

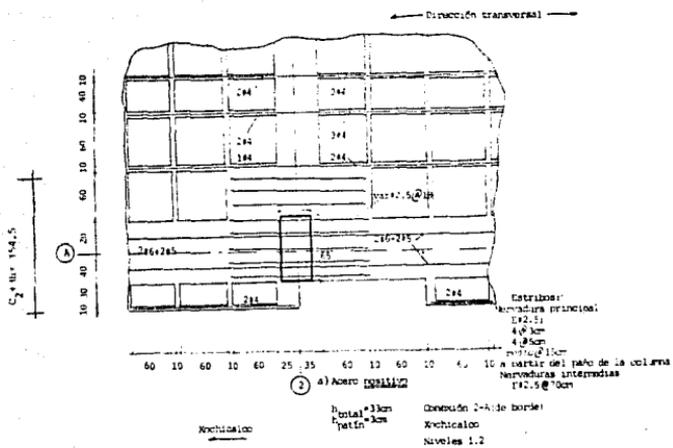
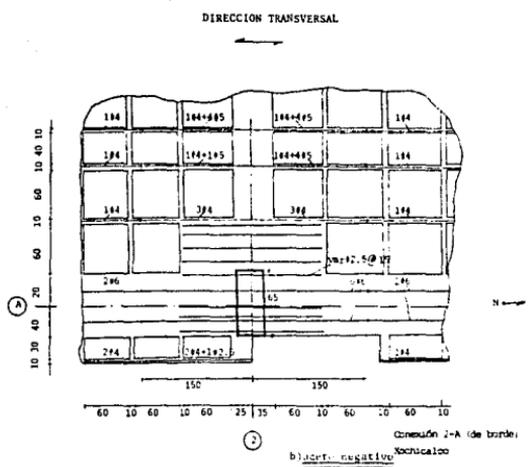
FIGURA 17. ARMADO TIPO. CONEXION DE BORDE LOSA PLANA-COLUMNA, DIRECCION N-S, EDIFICIO LRO8-02.

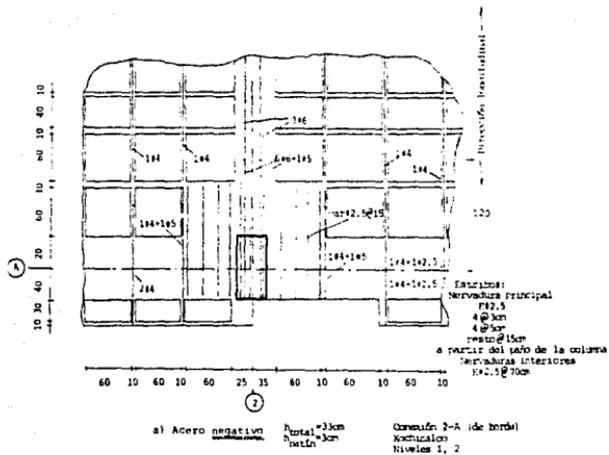
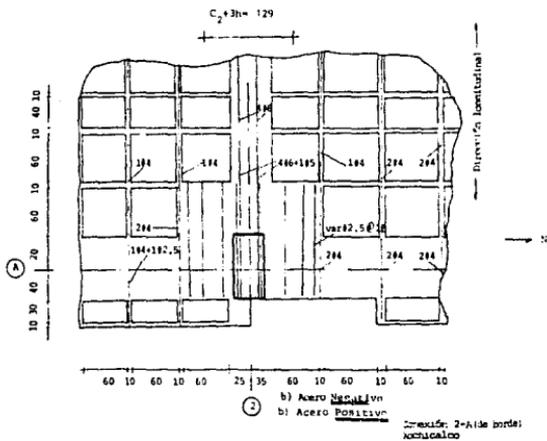
FIGURA 18. ARMADO TIPO. CONEXION DE BORDE LOSA PLANA-COLUMNA. DIRECCION E-W. EDIFICIO LR08-02.
