UNIVERSIDAD NACIONAL AUTONOMA DE MEXICO  
FACULTAD DE ARQUITECTURA

VIVIENDA EN LA COLONIA MORELOS

TESIS QUE PARA OBTENER EL TITULO DE  
LICENCIADO EN ARQUITECTURA  
PRESENTAN  
MARIO ANTONIO PADILLA MENDOZA  
Y  
JOSE ADRIAN ROMERO ROLDAN

" HABITAT HUMANO "

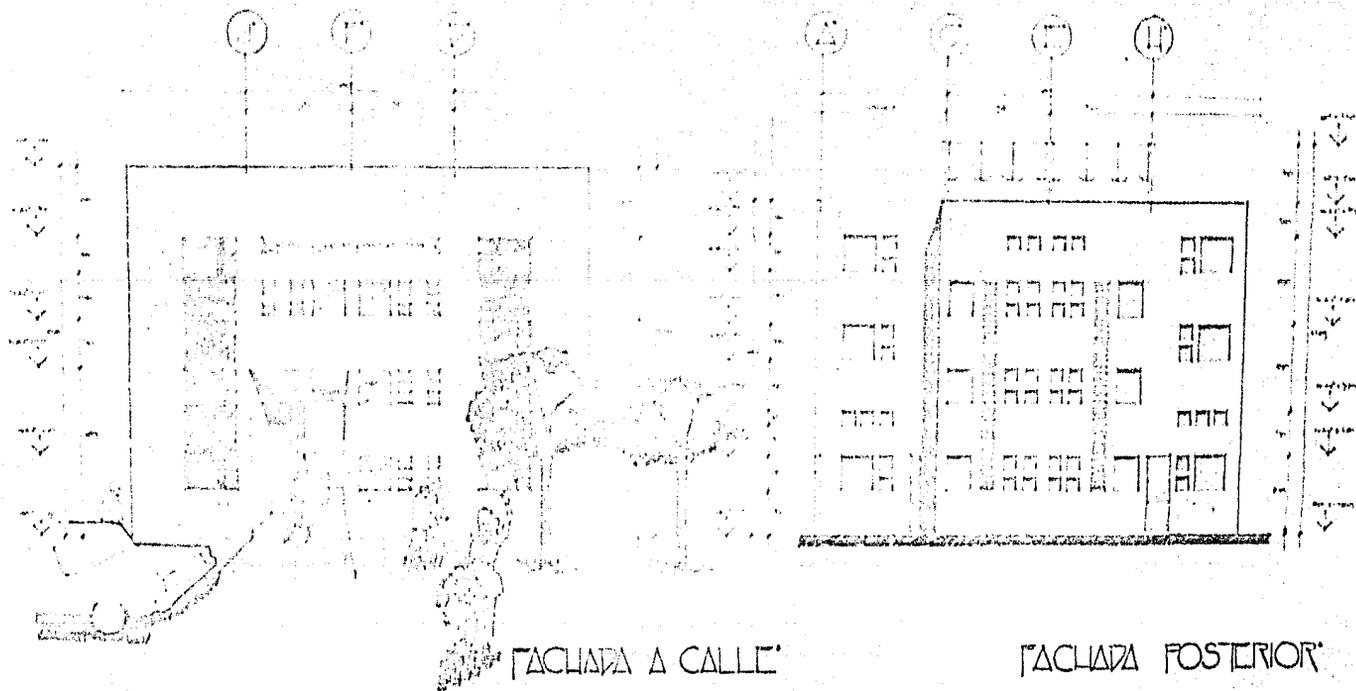
FACHADA A CALLE

FACHADA POSTERIOR
