# UNIVERSIDAD LA SALLE

## CRITERIOS PARA DICTAMINAR DAÑOS SISMICOS EN EDIFICIOS CON ESTRUCTURA DE CONCRETO REFORZADO

TESIS PROFESIONAL  
QUE PARA OBTENER EL TITULO DE:  
INGENIERO CIVIL  
P R E S E N T A :  
ISIDRO JAVIER TORRES GOMEZ

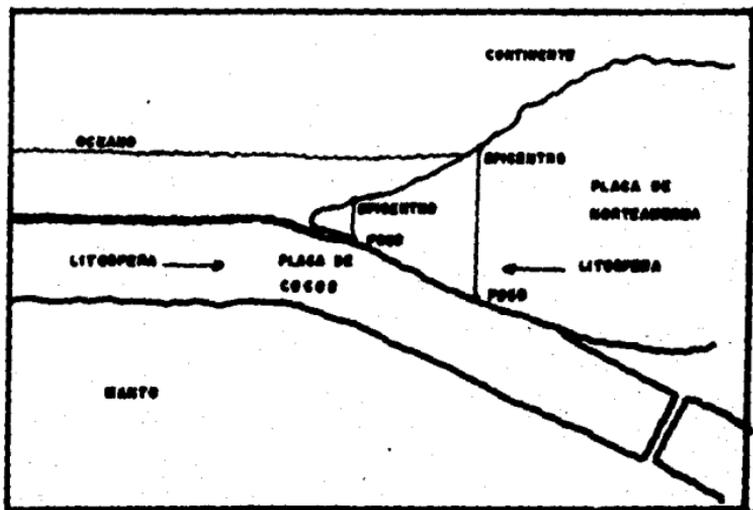
FIG. 1.1 Fenómeno de Subducción (1)

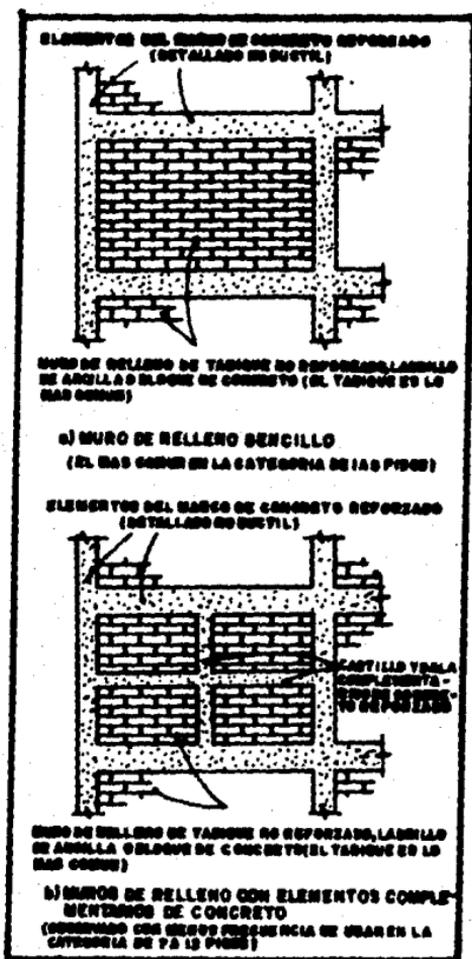
En la Ciudad de México el tipo más común de construcción consiste en marcos de concreto reforzado, a menudo con muros de relleno no reforzados de mampostería de tabique de arcilla, en la figura 1.3 se muestran los tipos comunes de muros de relleno de marcos.

FIG.1.3 (1) Tipos comunes de muros de mampostería utilizados en la Ciudad de México.

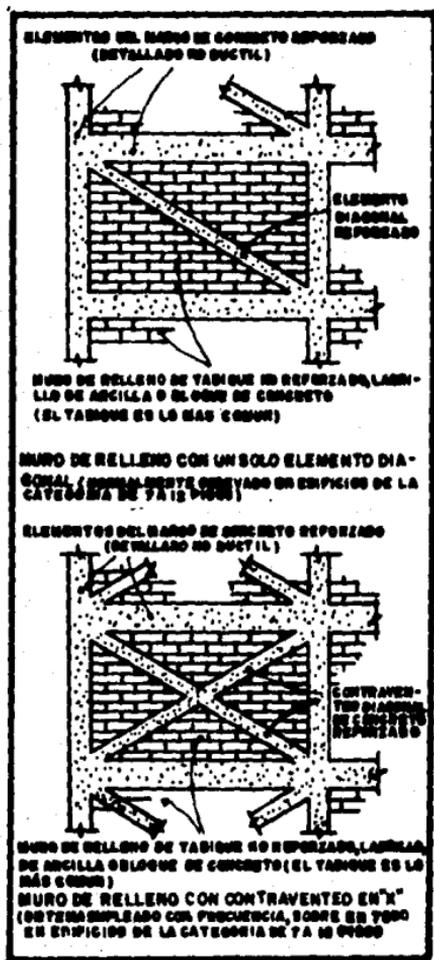
También existen muchos marcos contraventeados de concreto reforzado. Las configuraciones típicas del contraventeo se muestran en la figura 1.4.

FIG. 1.4 (1) Tipo de Contraventos utilizados en la Ciudad de México.

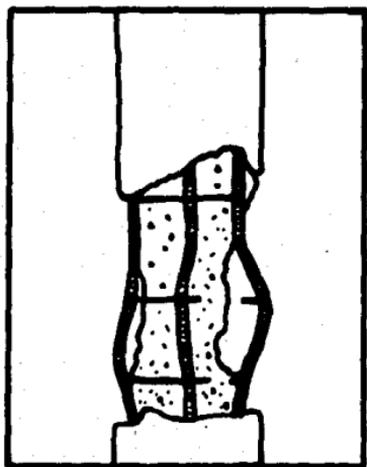
Una de las causas principales de este tipo de fallas - es propiciado por la escasez de refuerzo transversal y la - excesiva separación entre el refuerzo longitudinal de la co - lumna, lo que da lugar al pandeo de las barras de refuerzos y originando el deterioro y la falla del núcleo, por lo que se debe tener mucho cuidado durante el diseño de éstas - - (2.3.4). En la figura 1.5 y 1.6 se muestran fallas de co - lumnas.

FIG.1.5 (3) Falla de Columna por compresión excéntrica

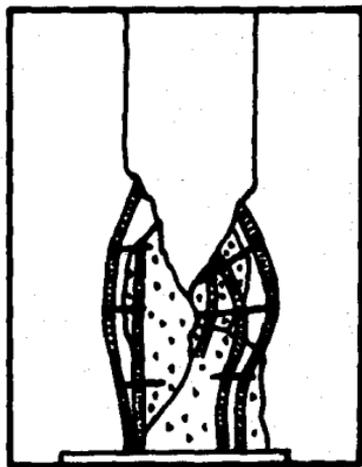
FIG.1.6(3) Falla de Columna por cortante y fuerza axial

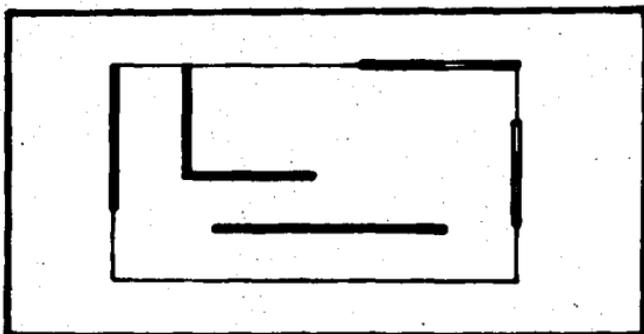
Es de notarse que un número considerable de edificios que se encuentran en esquinas tienen muros de mampostería en los dos lados de colindancia y fachadas muy abiertas en los dos restantes. Esta distribución de muros puede lograr efectos de torsión provocando la falla del edificio. (3)

FIG. 1.7 (5) Distribución asimétrica de muros de mampostería.  
Planta de Muros

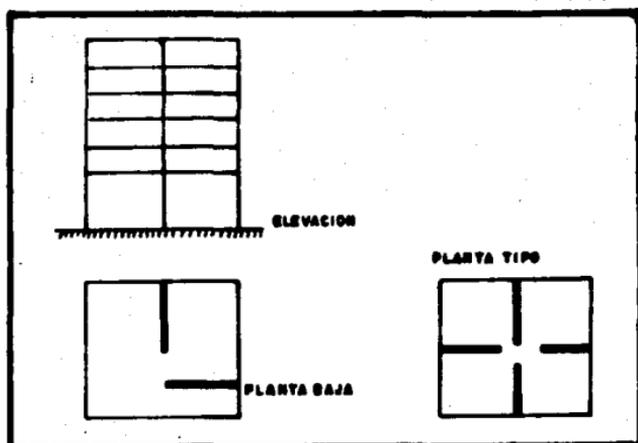
Se suele denominar así el caso en que los pisos inferiores presentan pocos muros divisorios ya que aquellos se utilizan como estacionamientos en edificios de vivienda, así como comercios en hoteles y servicios al nivel de la calle, ocasionando una gran demanda de disipación de energía concentrada en el primer entrepiso, lo cual puede provocar la falla de las columnas, asociados a veces con torsión.(2.3)

FIG. 1.8 (3) Falla por planta baja debil.

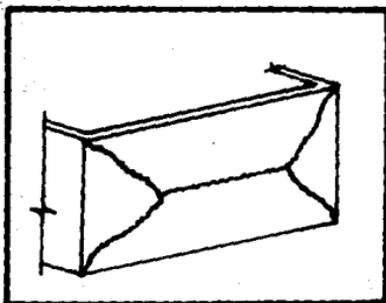
Los muros de relleno escasamente reforzados o mal anclados pueden llegar a fallar por completo, ya sea por flexión perpendicular a su plano, o por cortante. Esto puede provocar que se pierda la contribución a la resistencia a cargas laterales teniendo como resultado de esta falla, torsiones significativas en el resto de la estructura. (2.3)

FIG. 1.9 (4) Ralla por Flexión.

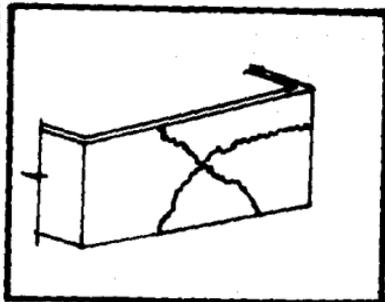
FIG. 1.10 (4) Ralla por Cortante.

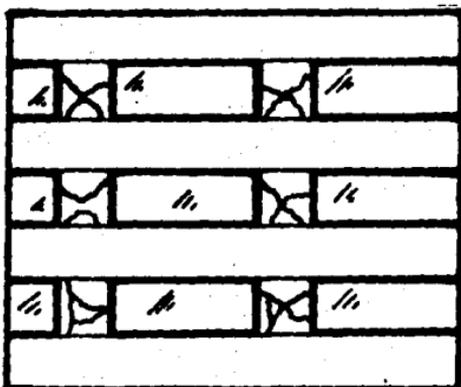
una falla frágil generalmente por cortante. (2.3)

FIG. 1.11 (2) Fallas de columnas Cortas.

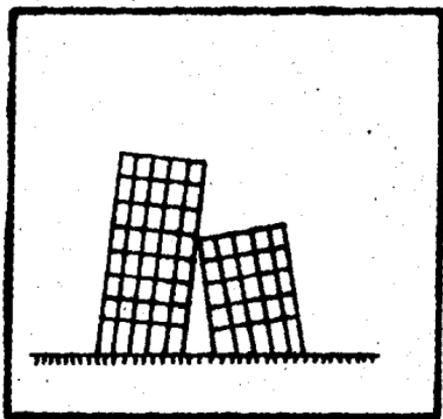
FIG. 1.12 (3) Falla por choque de edificios adyacentes.

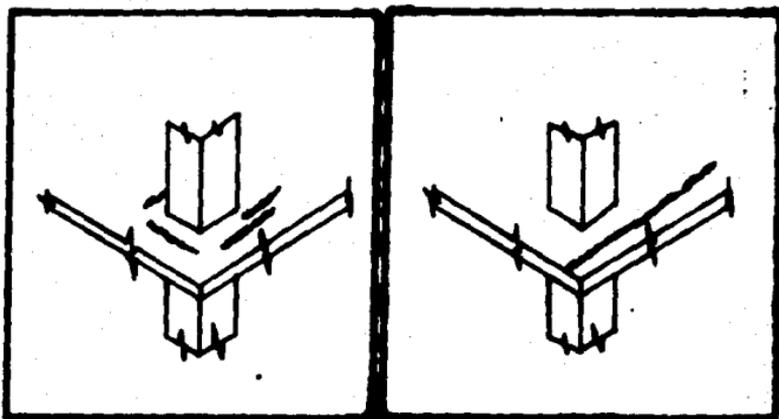
Una característica adicional de las losas planas en su -- poco espesor que, aunado al insuficiente confinamiento en las interacciones, no permite que se desarrolle suficiente adherencia con las varillas longitudinales de la columna como -- para cambiar de esfuerzos elevados de tensión a esfuerzos -- elevados de compresión, especialmente cuando estas varillas son de gran diámetro o están agrupadas en paquetes, y cuando se presenta un gran número de inversiones de momentos durante el sismo. (2.3)

FIG. 1.13 (4) Grietas por punzonación. FIG. 1.14 (4) Grietas longitudinales.

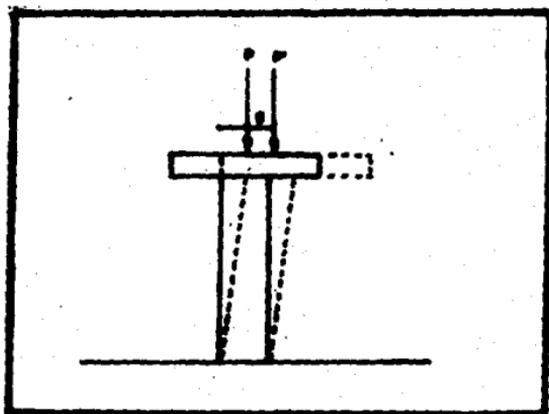
FIG. 1.15 (4) Falla por efecto P-Delta.

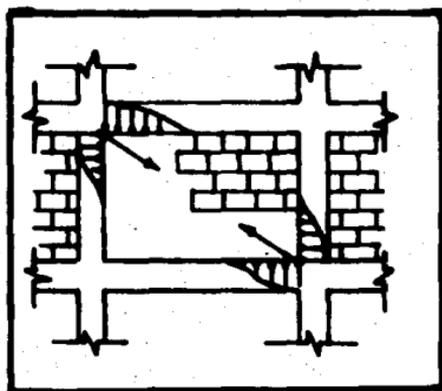
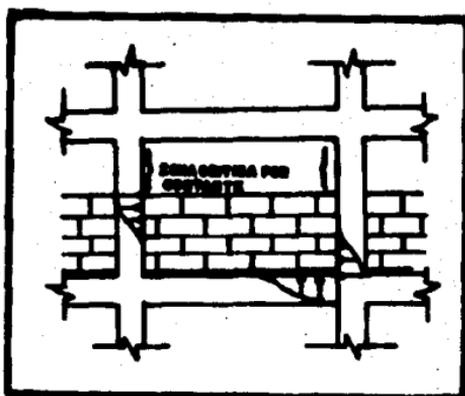
En forma errónea y con la idea de que se va a evitar la falla se colocan elementos muy rígidos ligados a la estructura, los cuales deben considerarse en el diseño, de lo contrario fallarán éstos a los elementos estructurales adyacentes. Este fenómeno se presenta frecuentemente en pretilas de fachadas o muros cortos, ver figura 1.16 y 1.17

FIG. 1.16 (9) Balsa por Elementos muy rígidos.

FIG. 1.17 (9) Balsa por elementos muy rígidos.

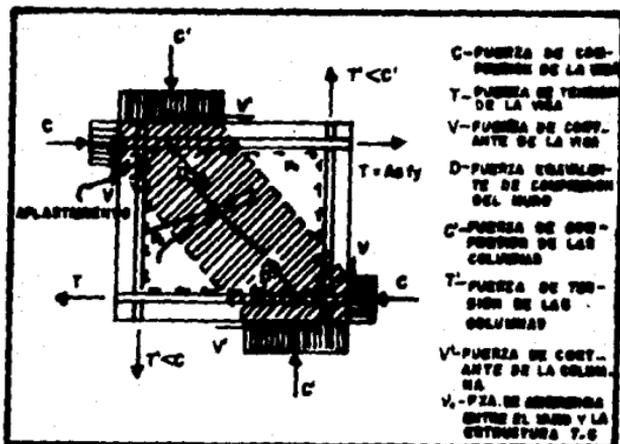
Cuando se opta por colocar muros ligados a la estructura se deben considerar los efectos producidos por éstas en la estructura, un ejemplo de esto es el efecto del puntual, Figura 1.18

FIG. 1.18 (8) Efecto del puntal.

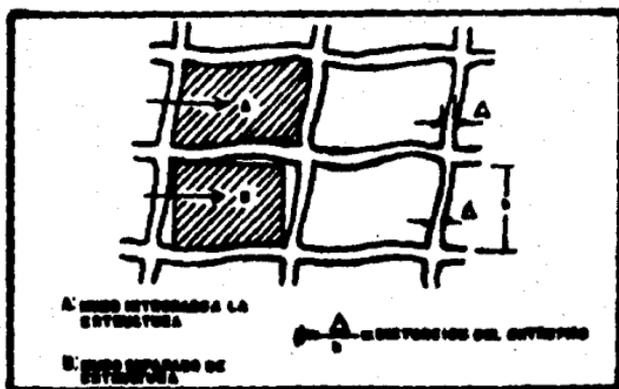
Si se opta por desligar los muros, para evitar daños, se deberán calcular los desplazamientos de entre piso para dejar una holgura suficiente para que la estructura se mueva libremente, figura 1.19

FIG. 1.19 (9) Cálculo de los desplazamientos de entre piso.

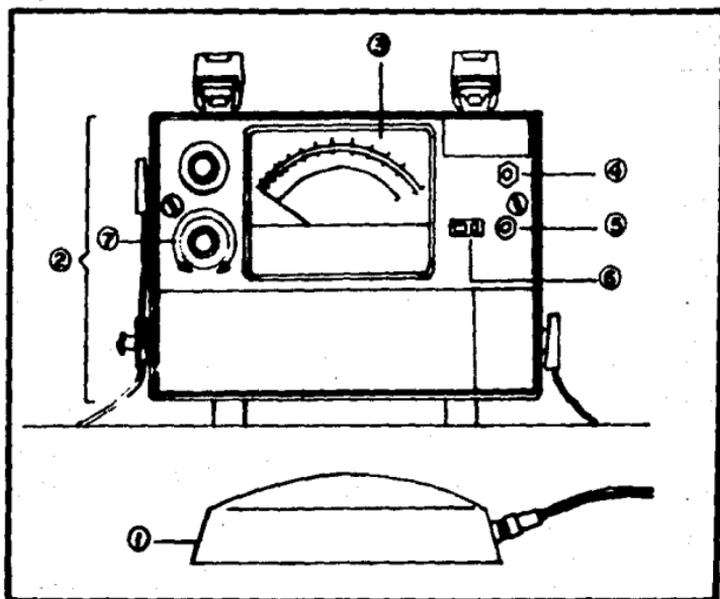
1. Localizador.
2. Detector.
3. Carátula con aguja indicadora.
4. Enchufe del detector.
5. Botón de encendido.
6. Checador de batería.
7. Botón de ajuste a cero (zero Adj).

FIG. 4.1 (22) Pachómetro (R-Meter).

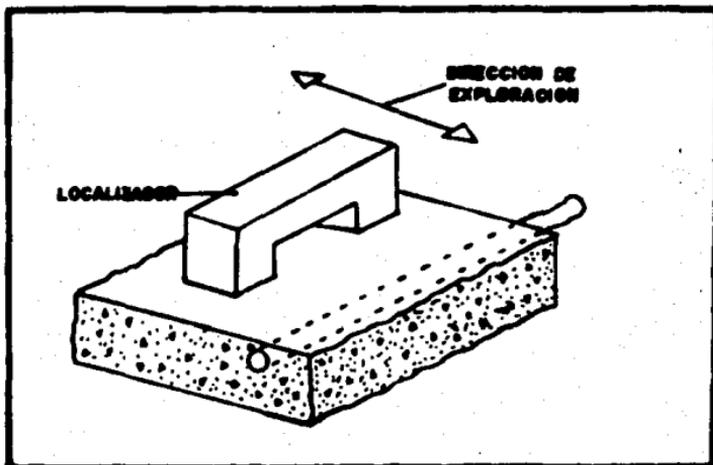
FIG. 4.2 (22) Detección de Armado.

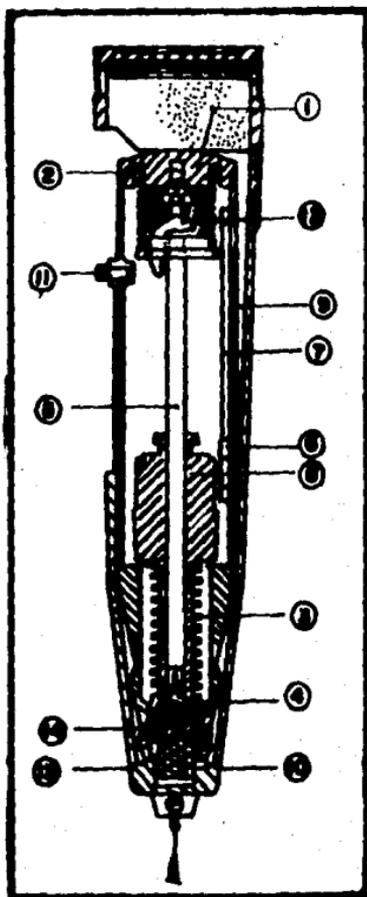
1. Tapa posterior.
2. Resorte.
3. Resorte del percusión.
4. Resorte de absorción del impacto.
5. Barra guía.
6. Martillo.
7. Guía del indicador.
8. Indicador.
9. Escala.
10. Émbolo.
11. Botón disparador.
12. Tapa del émbolo.
13. Seguro.
14. Espeque.

FIG.4.3 (22) Esclerómetro.

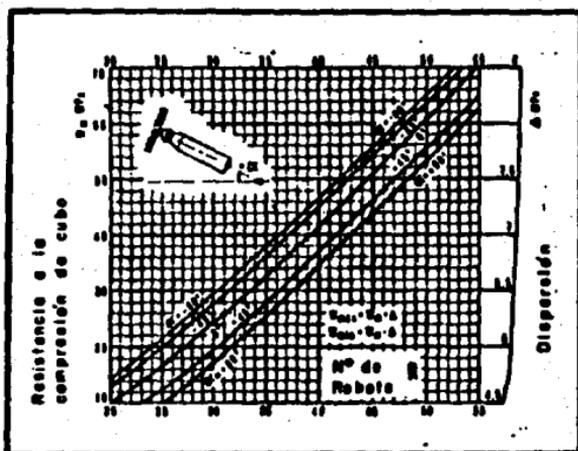
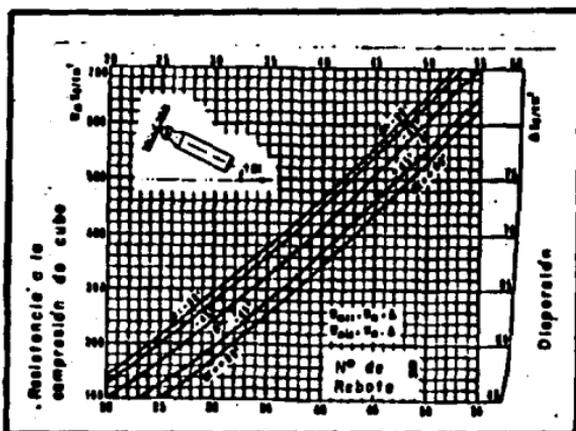
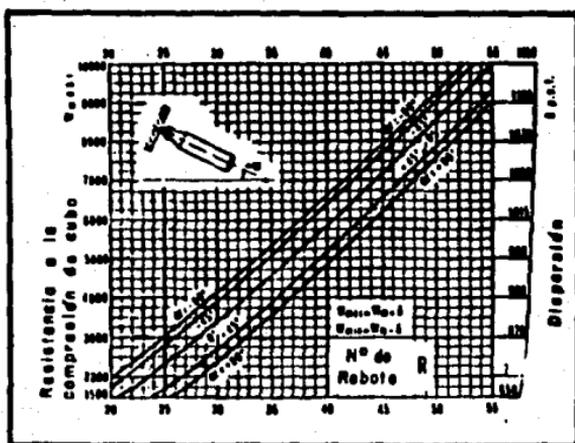
FIGURA 4.4(22) Gráfica de Correlación de datos.

FIG. 4.4(22) Gráfica de Correlación de Datos.

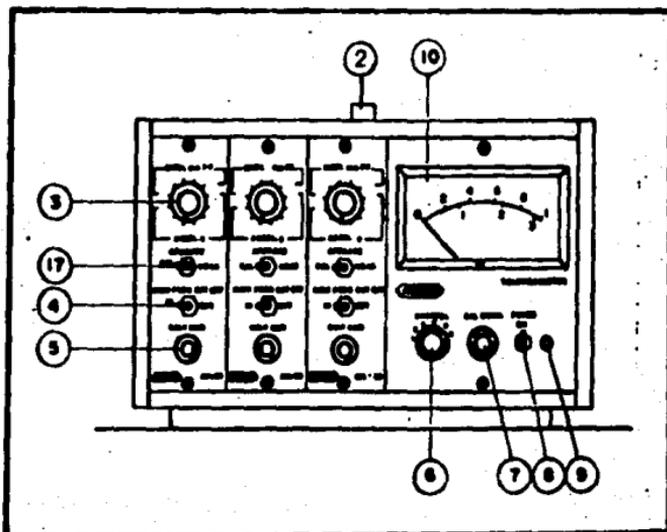
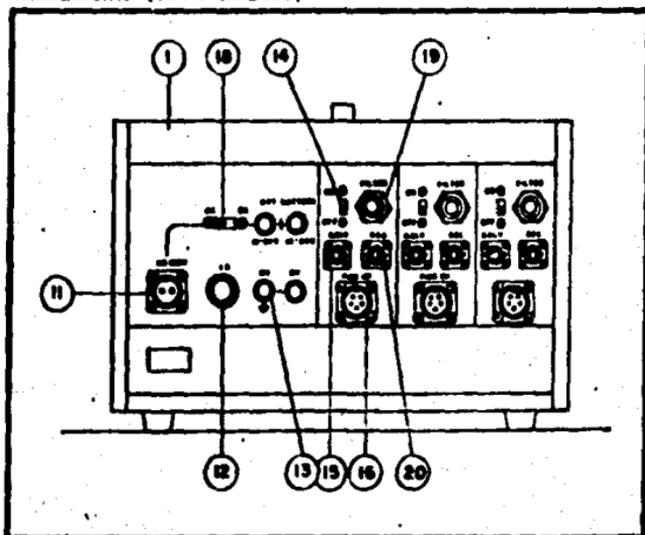
- Detector de vibraciones.
- Amplificador de vibraciones.
- Accesorios tales como cables del detector, de corriente, para filtro, para grabadora, para galvanómetro y base para instalar el detector.

FIG. 4.5(22) Vista frontal y posterior del amplificador de vibraciones (con 3 canales).

FIG. 4.5 (22) Vista frontal y vista posterior del amplificador de vibraciones (con 3 canales).

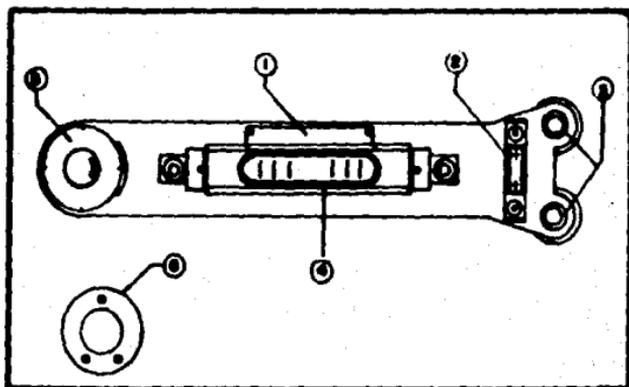
1. Cuerpo principal.
2. Tubo secundario con burbuja de aire.
3. Tornillos de ajuste.
4. Tubo principal con burbuja de aire.
5. Vernier principal (disco para graduar inclinación).
6. Placas de apoyo.

FIG. 4.6 (22) Inclinómetro.

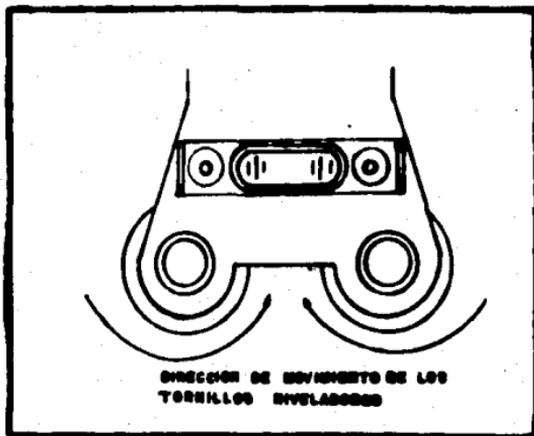
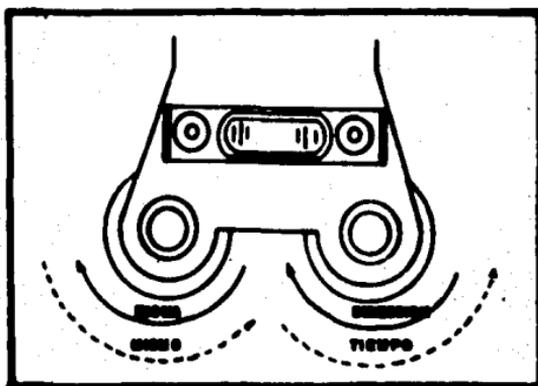
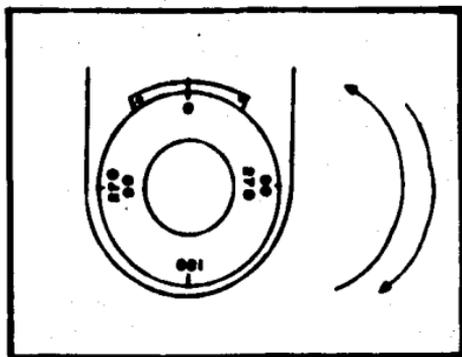
FIG. 4.7 (22) Inclinómetro..

FIG. 4.8 (22) Inclinómetro.

FIG. 4.9 (22) Inclinómetro.

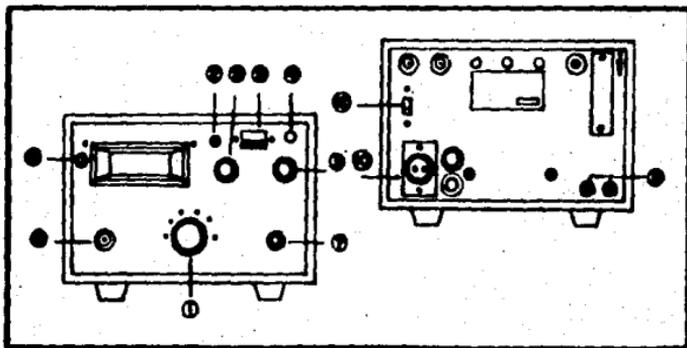
En la siguiente figura 4.12 se señalan las partes principales del equipo y el uso de cada una.

FIG. 4.12 (22) Pulso ultrasónico.

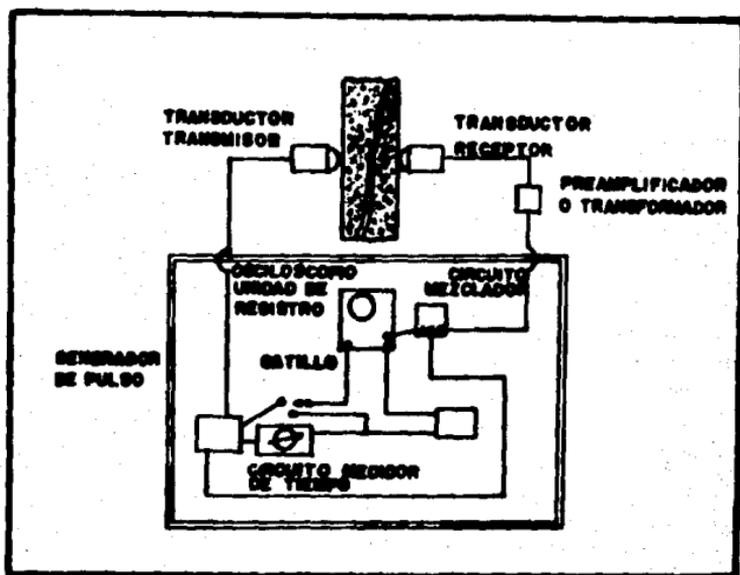
de recibida, se obtendrá el tiempo de tránsito de la onda en el concreto que, junto con la distancia entre transductores, se podrá saber la velocidad de pulso (ver la Fig. 4.13). --- Esta velocidad se compara con diferentes criterios existentes y es así como se conocerá el estado que guarda el concreto ensayado.

FIG. 4.13 Diagrama esquemático del pulso ultrasónico.

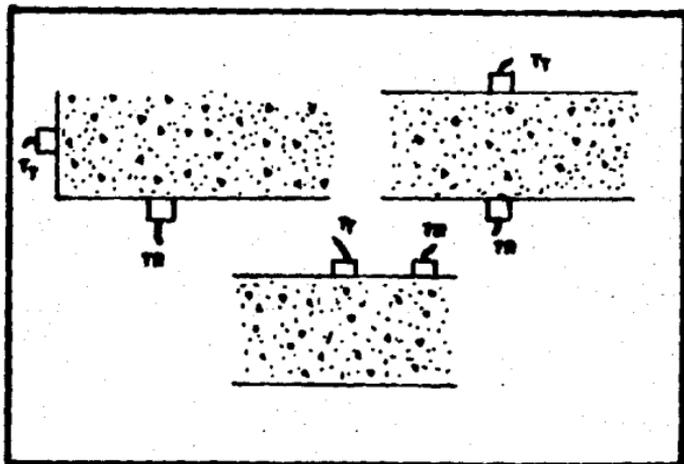
En la figura 4.14 se muestran las opciones para insta--  
lar los transductores en la superficie de prueba del especí--  
men. (22)

FIG. 4.14 (22) Colocación de los transductores.

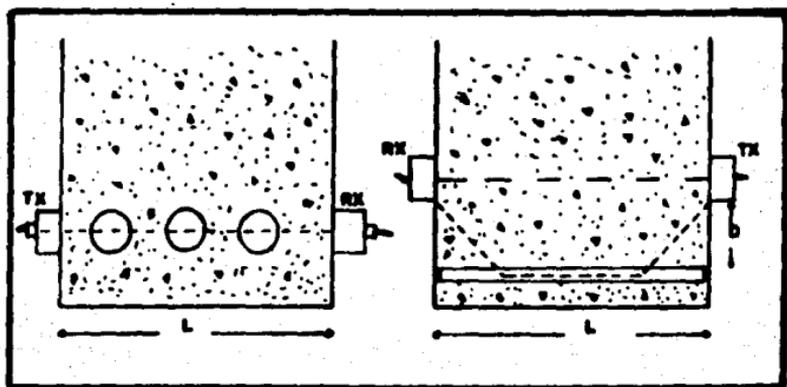
- b) La velocidad de pulso no se verá afectada al hacer mediciones en dos dimensiones diferentes del elemento, siempre y cuando no se varíe el ángulo recto entre ellos.
- c) La influencia del acero de refuerzo generalmente es pequeña si las barras se encuentran perpendiculares a la trayectoria del pulso; la influencia es significativa si las barras están en la dirección del pulso. Por lo que generalmente hay que evitar aplicar el pulso ultrasónico cerca de las barras de acero.

FIG.4.15 (22) Influencia del acero en el pulso ultrasónico.

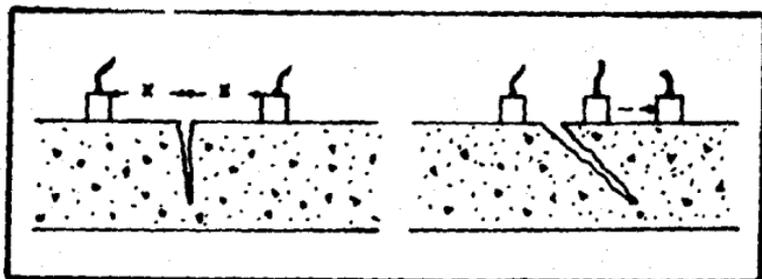
#### 4.16 (22) Toma de lecturas en grietas.

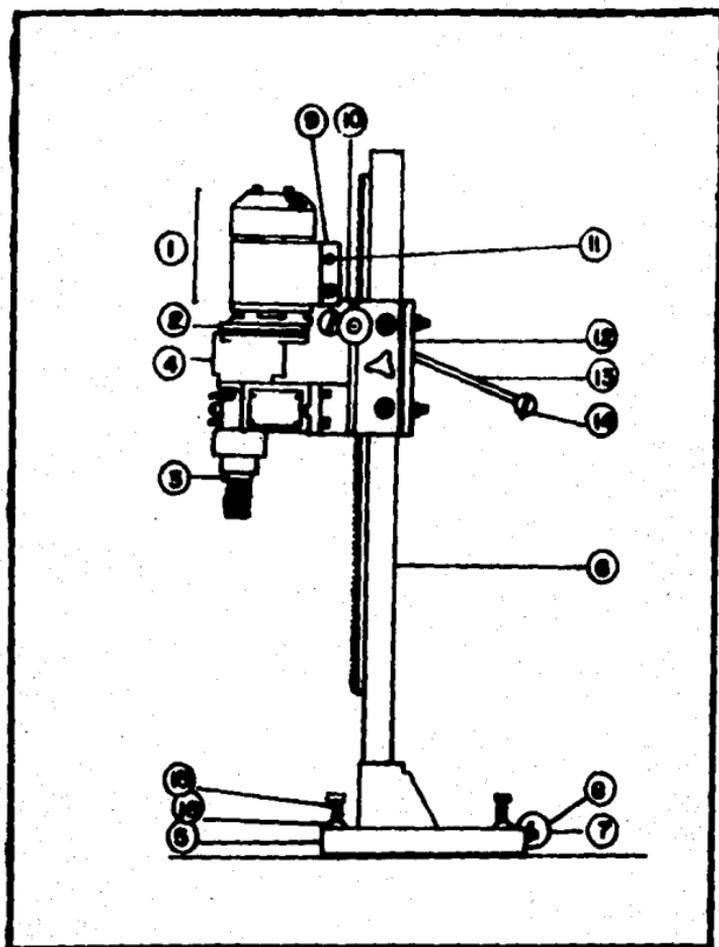
1. Motor.
2. Soporte.
3. Eje del taladro.
4. Caja de engranaje.
5. Base.
6. Poste principal.
7. Seguro de ruedas.
8. Ruedas.
9. Tapa del interruptor.
10. Roturador de seguridad.
11. Enchufe.
12. Placa.
13. Perno de arranque.
14. Mango.
15. Pernos fijos.
16. Tuercas.

FIG. 4.11 (22) Extractora de núcleos de concreto.

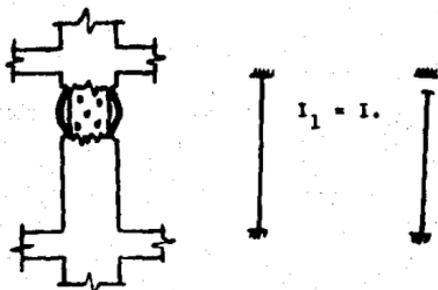
Este caso se puede analizar como una viga empotrada con una discontinuidad, considerando desde luego que su inercia se considera igual a la diseñada.

FIG. 5.1 Tipo de daño.

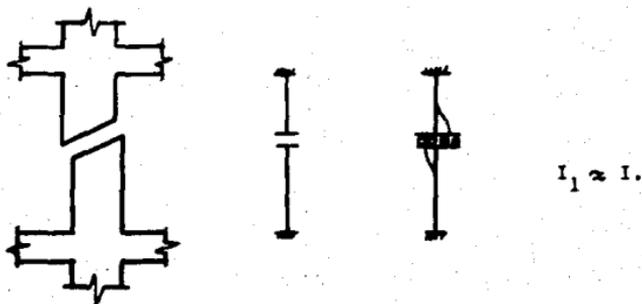
La presencia de una falla por cortante en una columna es de mucha importancia, ya que ésta, pone en peligro la estabilidad de la estructura, por lo que ésta tiene que ser reparada inmediatamente, el análisis de este elemento se puede considerar como una viga doblemente empotrada con un apoyo móvil intermedio, teniendo presente que su inercia se verá reducida, ver figura 5.2

Fig. 5.2 Daño por Cortante.

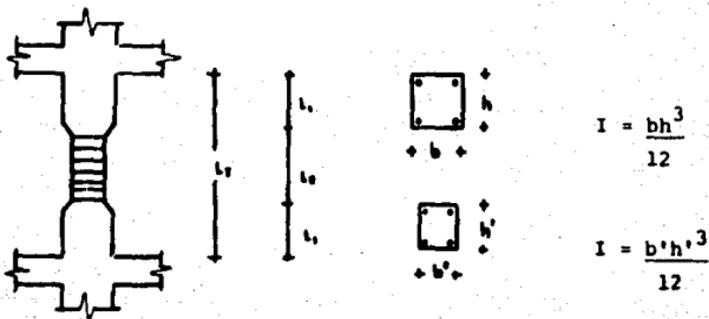
Una columna que presenta una reducción de su núcleo de concreto y que su acero no haya fluido, simplemente se procede a obtener su inercia para llevar a cabo su análisis. Es decir se obtiene la inercia de la parte que sufrió el daño, - por separado de la que quedó en condiciones normales.

FIG. 5.3 Tipo de Daño.

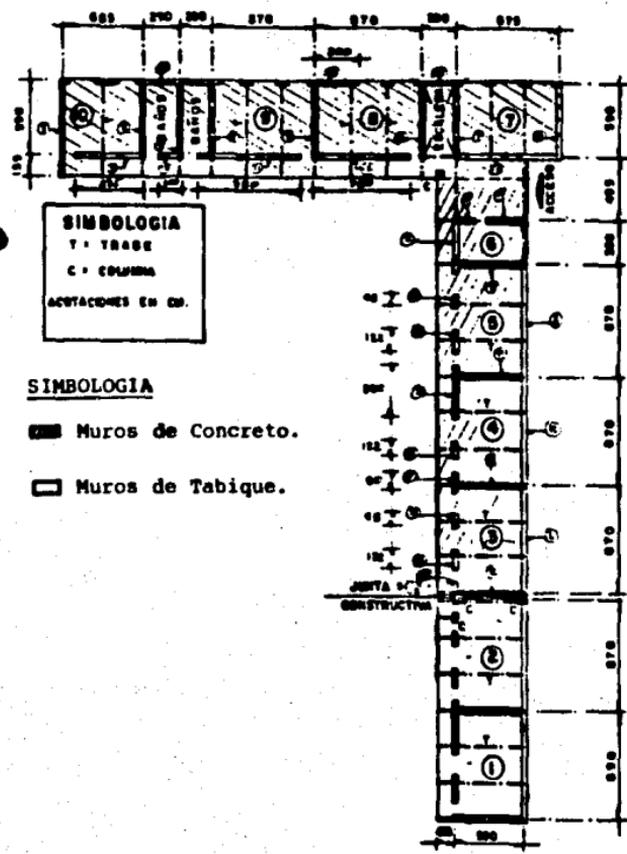
**FIGURA (2-2) PLANTA GENERAL**
