**RESPUESTA SISMICA INELASTICA DE TRES EDIFICIOS  
DAÑADOS EN LOS SISMOS DE 1985**

**T E S I S**

**INGENIERO CIVIL**

RESPUESTA SISMICA INELASTICA DE TRES EDIFICIOS  
DAÑADOS EN LOS SISMOS DE 1985

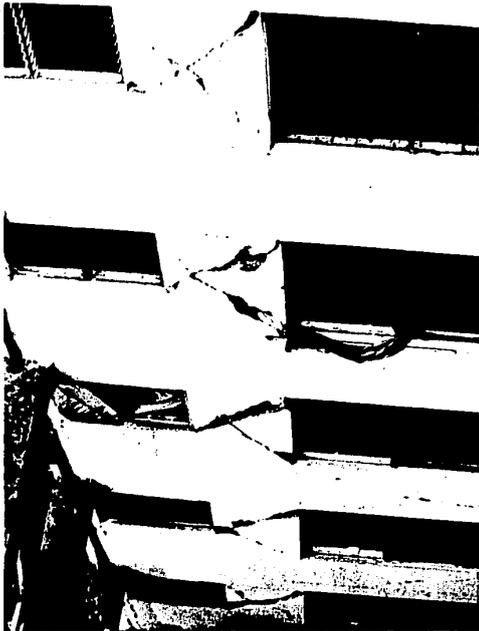
FOTOGRAFIA 9. FALLA TIPICA EN MUROS DE MAMPOSTERIA. EDIFICIO XOCHICALCO.

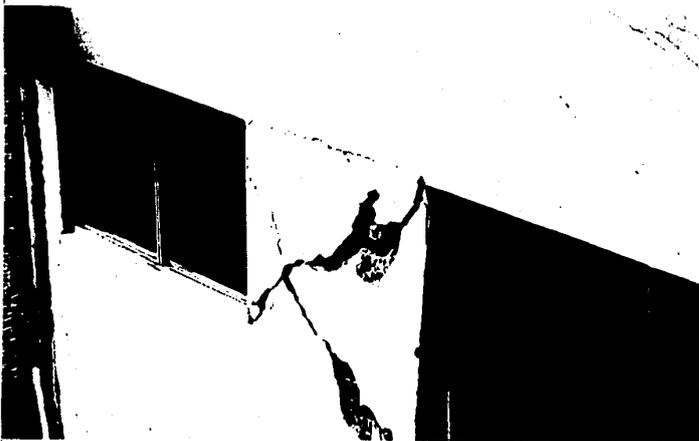
FOTOGRAFIA 10. FALLA DE MUROS DE MAMPOSTERIA SOBRE EL EJE D, EDIFICIO XOCHICALCO.

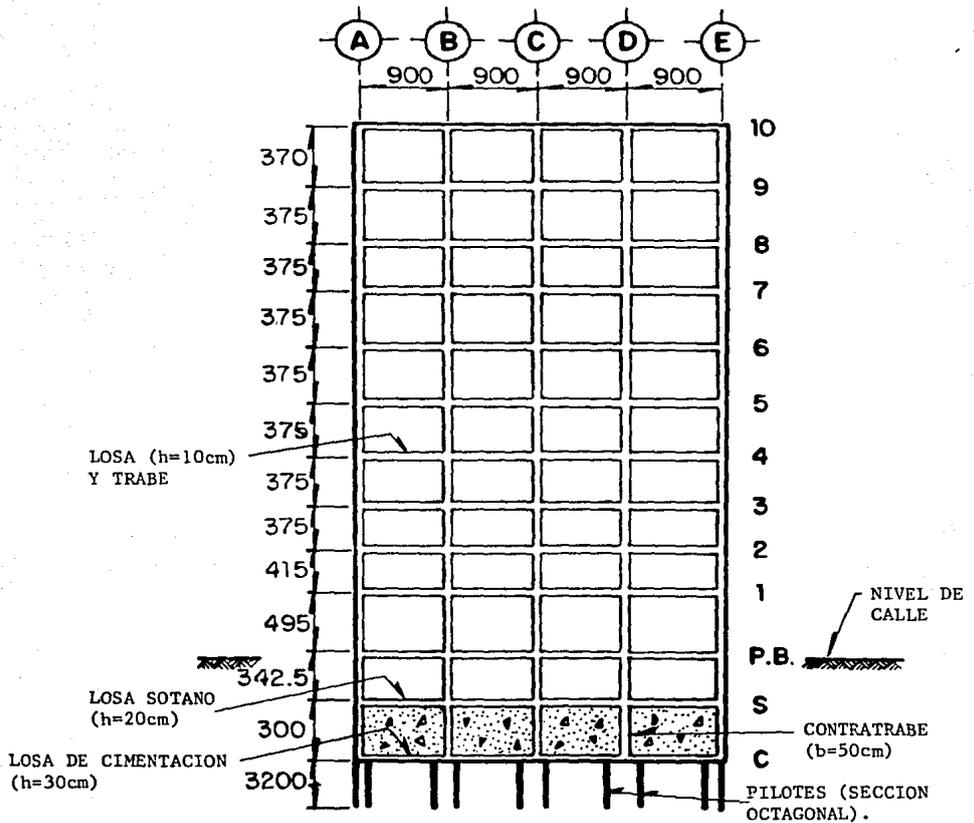
FIG. 2.2 CORTE EJE 3, EDIFICIO STC.

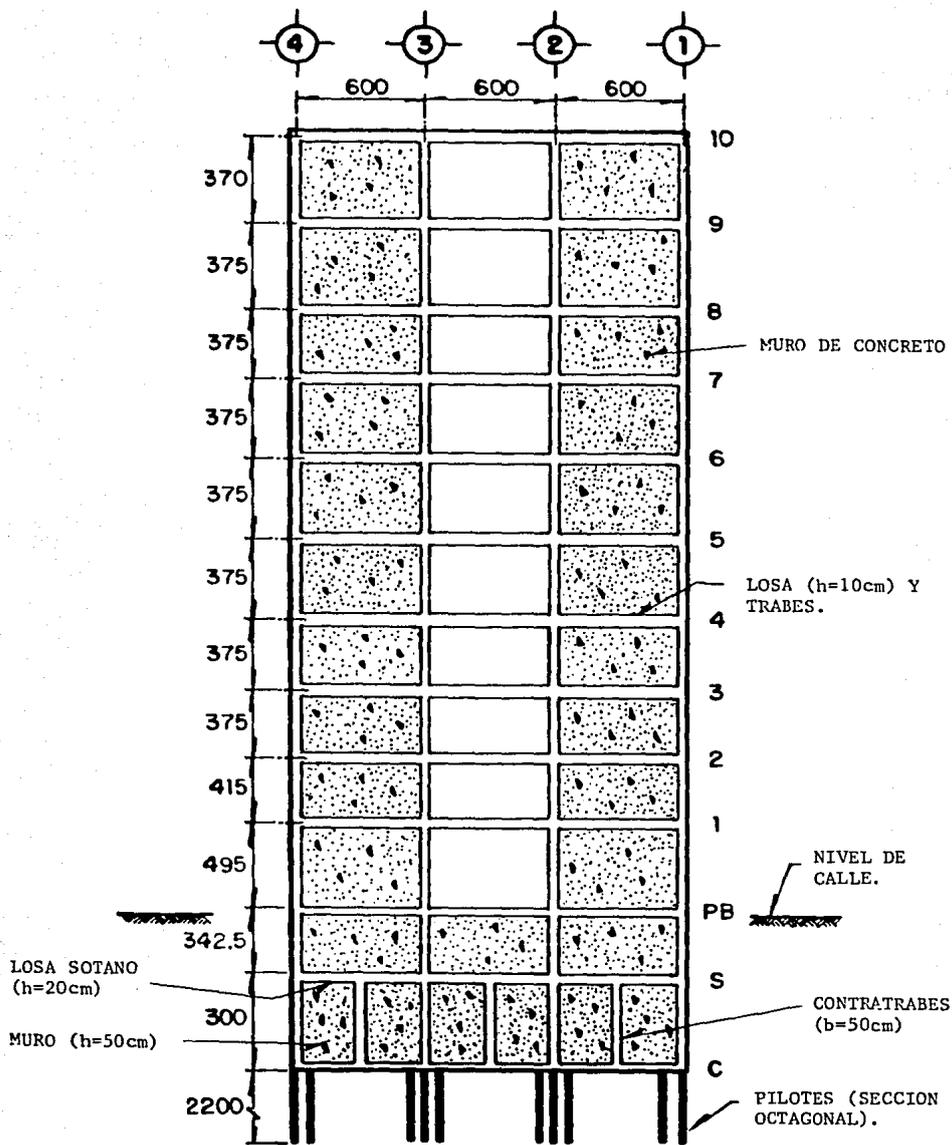
FIG. 2.3 CORTE EJE A, EDIFICIO STC.

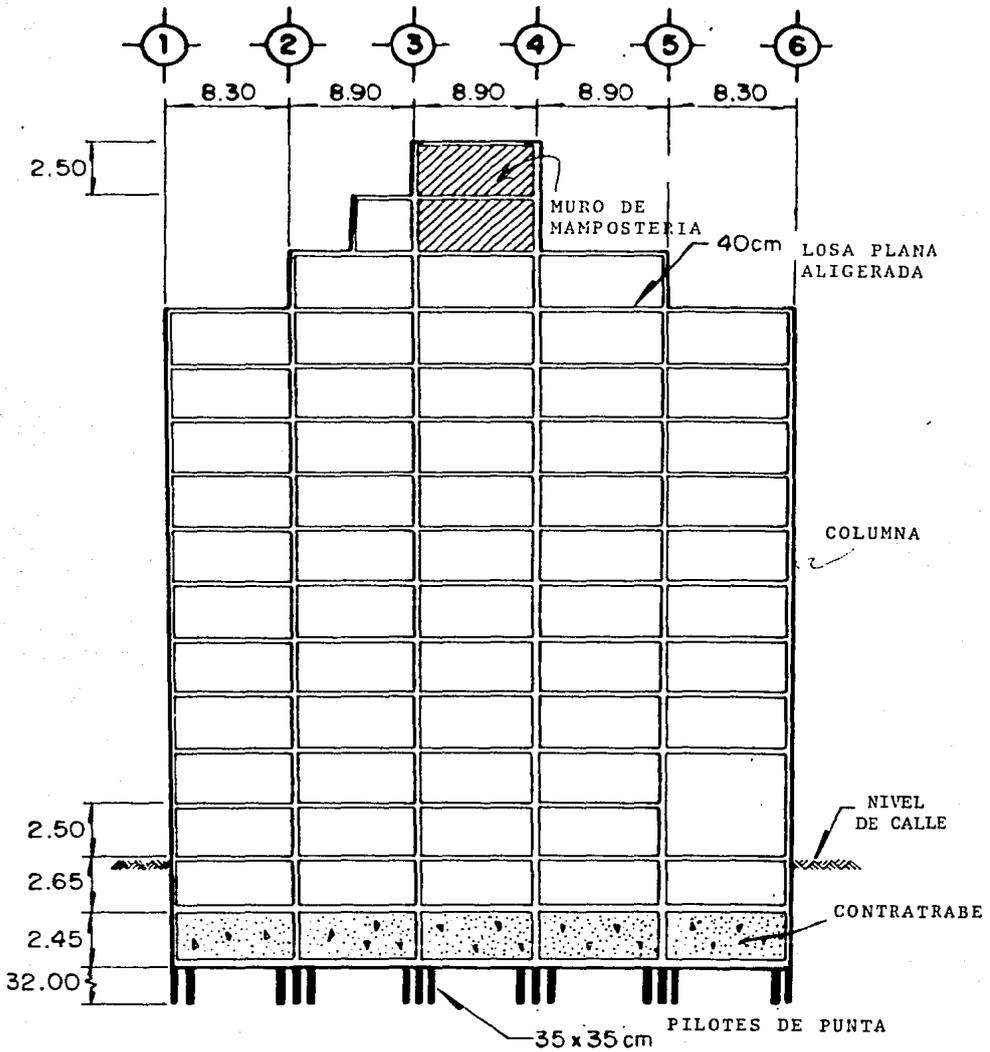
FIG. 2.7 CORTE EJE C, EDIFICIO IZAZAGA.

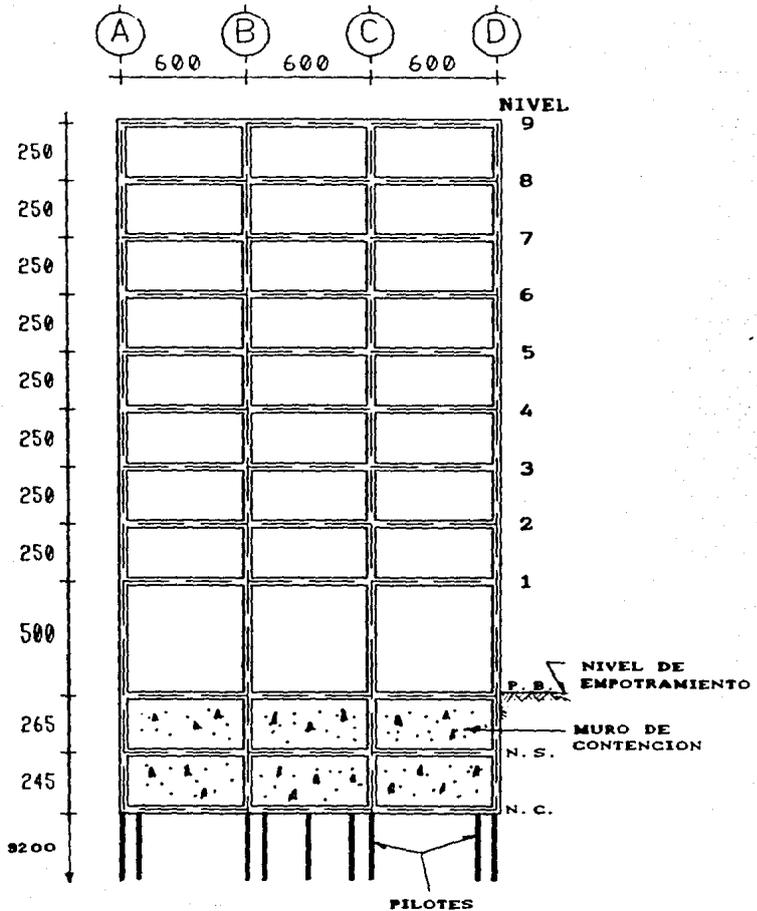
FIG. 2.8 CORTE EJE 6, EDIFICIO IZAZACA.

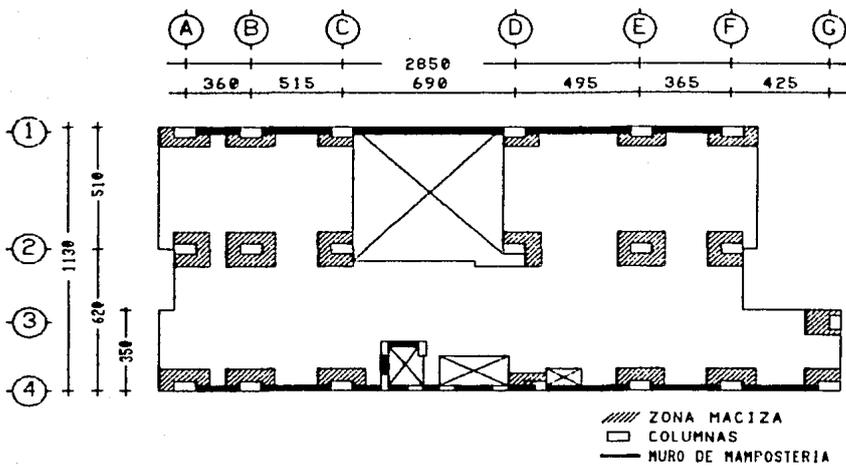
FIG. 2.11 PLANTA BAJA, EDIFICIO XOCHICALCO.

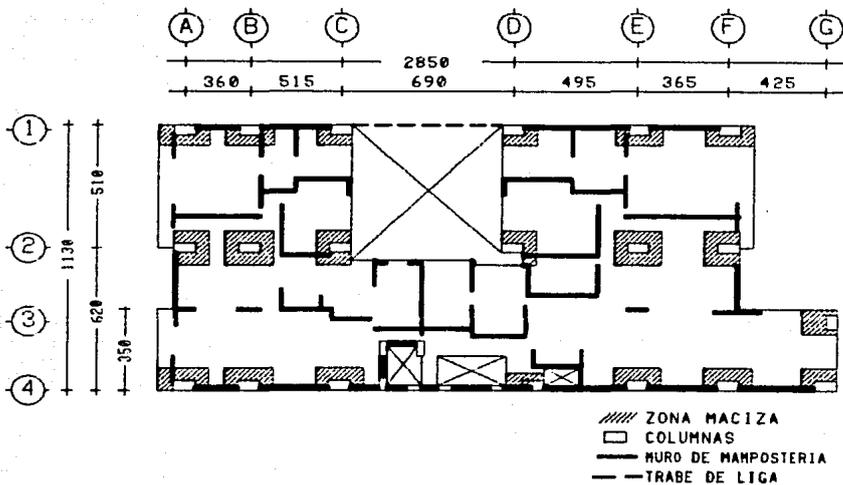
FIG. 2.12 PLANTA TIPO, EDIFICIO XOCHICALCO.

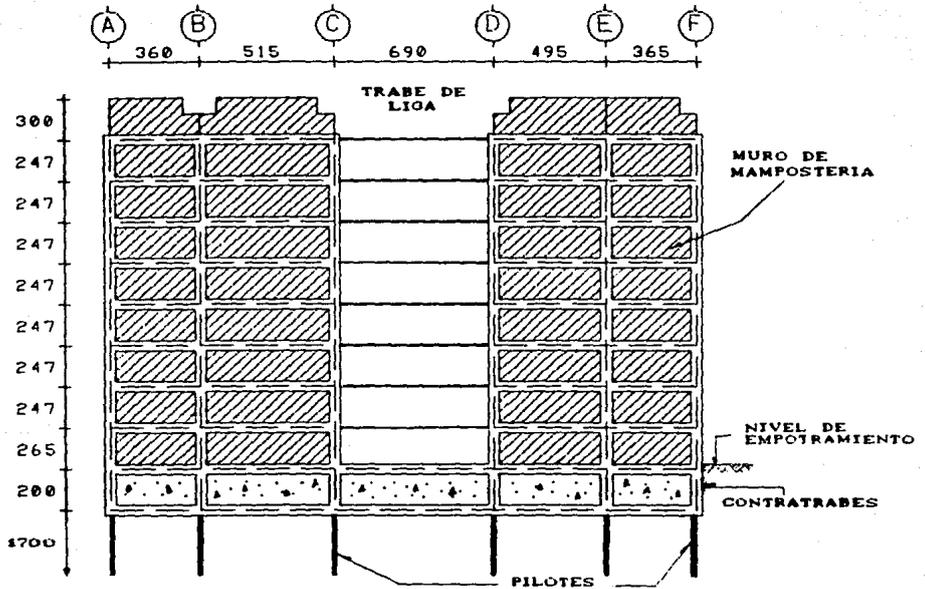
FIG. 2.13 CORTE EJE 1, EDIFICIO XOCHICALCO.

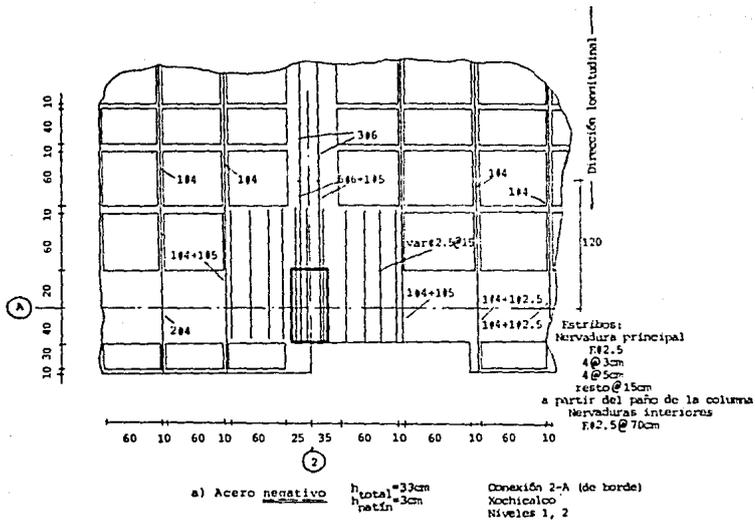
FIG. 2.15 ARMADO TIPO, CONEXION DE BORDE LOSA PLANA-COLUMNA, DIRECCION E-W, EDIFICIO XOCHICALCO.

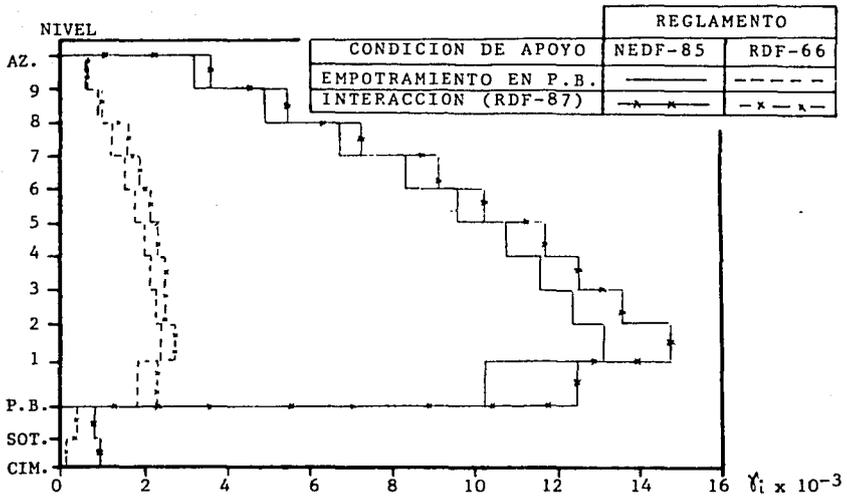
FIG. 7.1(a) DEFORMACIONES ANGULARES DE ENTREPISO EN LA DIRECCION LONGITUDINAL (EJE 3) DEL EDIFICIO STC.

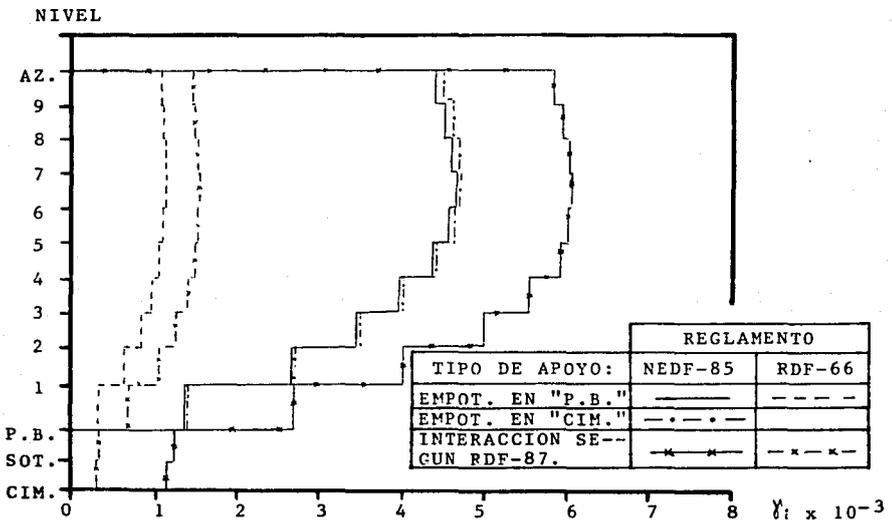
FIG. 7.1(b) DEFORMACIONES ANGULARES DE ENTREPISO EN LA DIRECCION TRANSVERSAL (EJE E) DEL EDIFICIO STC.

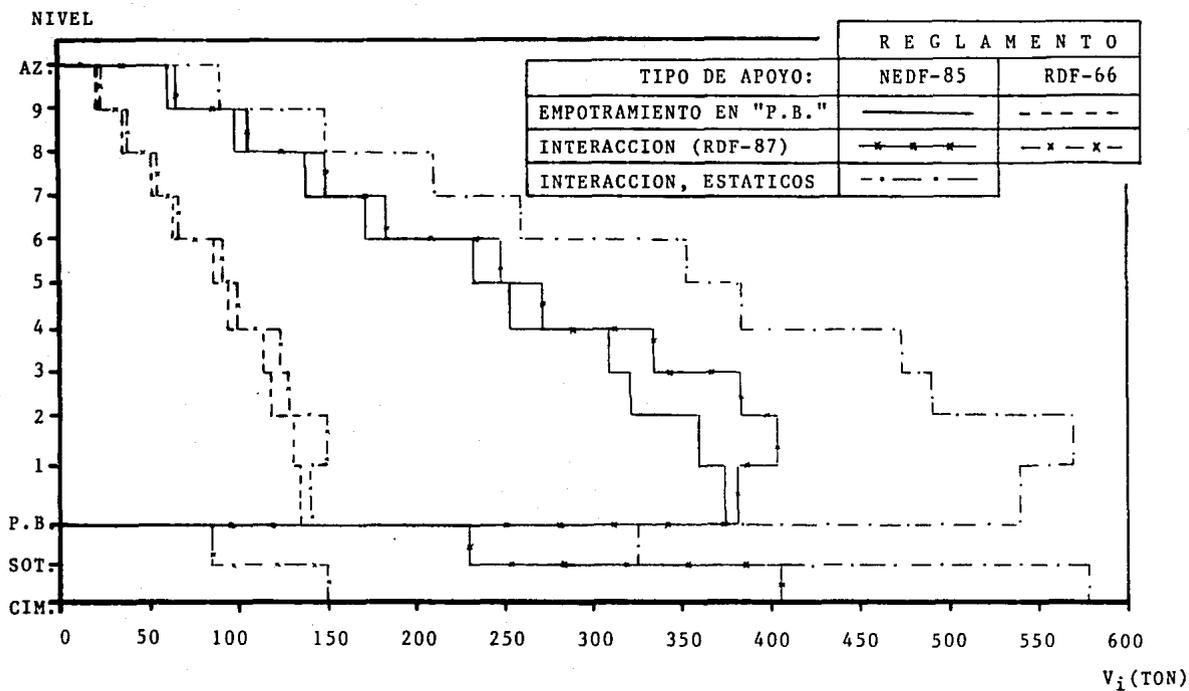
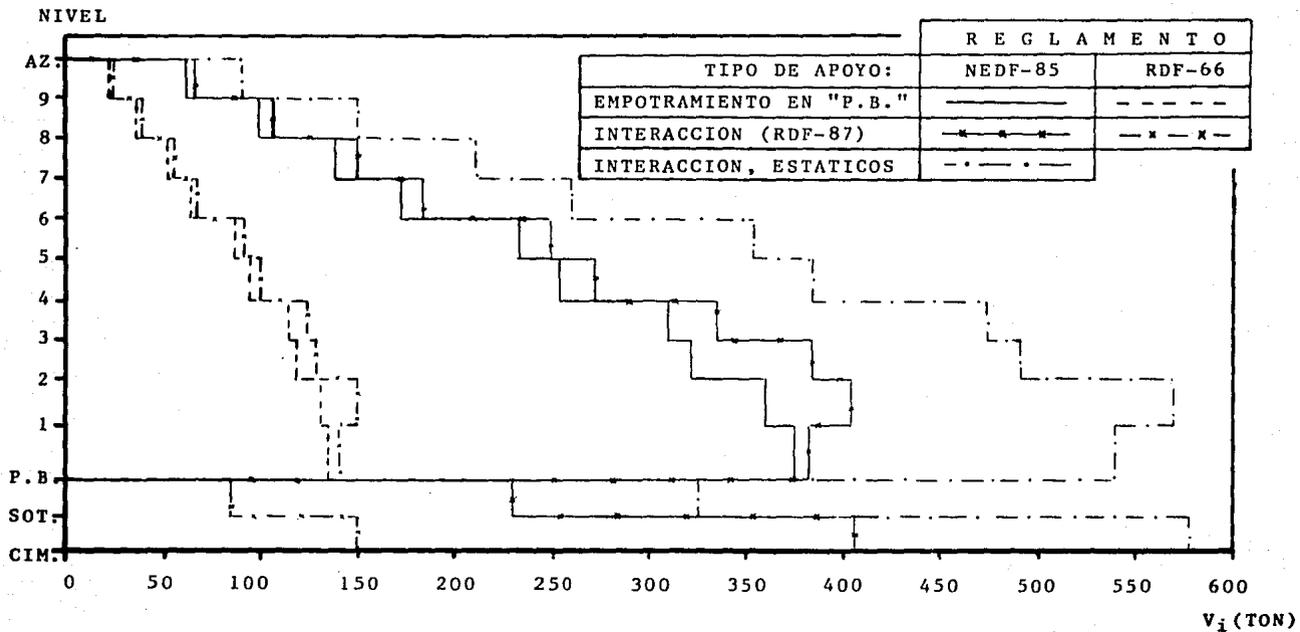
FIG. 7.2(a) CORTANTES DE ENTREPISO ( $V_i$ ) EN LA DIRECCION LONGITUDINAL (EJE 3) DEL EDIFICIO STC.

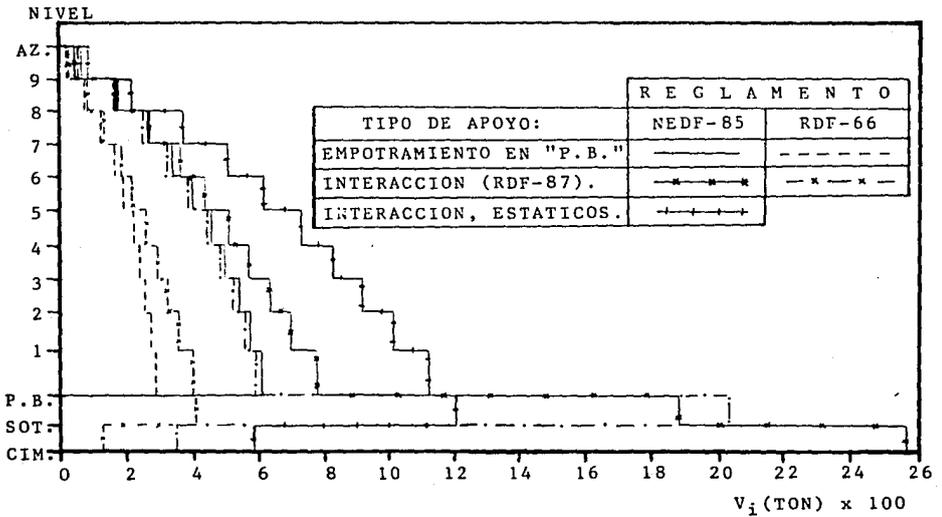
FIG. 7.2(b) CORTANTES DE ENTREPISO EN EL EJE E TRANSVERSAL. EDIFICIO STC.

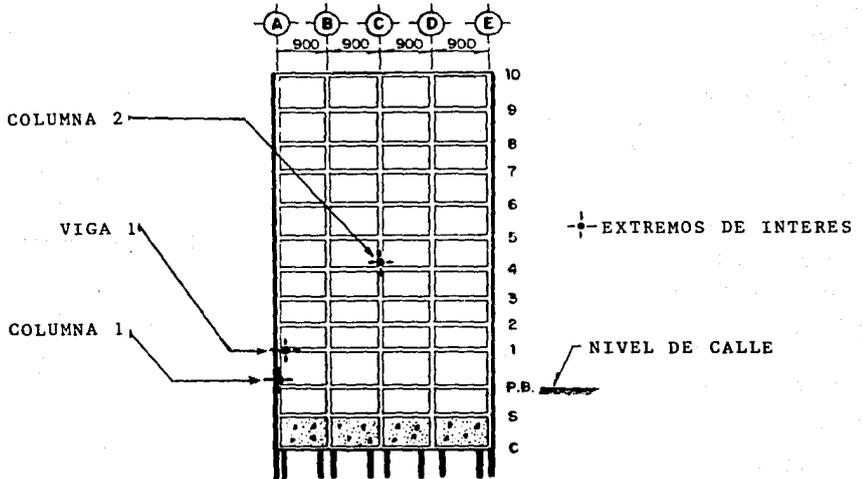
FIG. 7.3 NUDOS Y EXTREMOS DE INTERES. EJE 3, EDIFICIO STC.

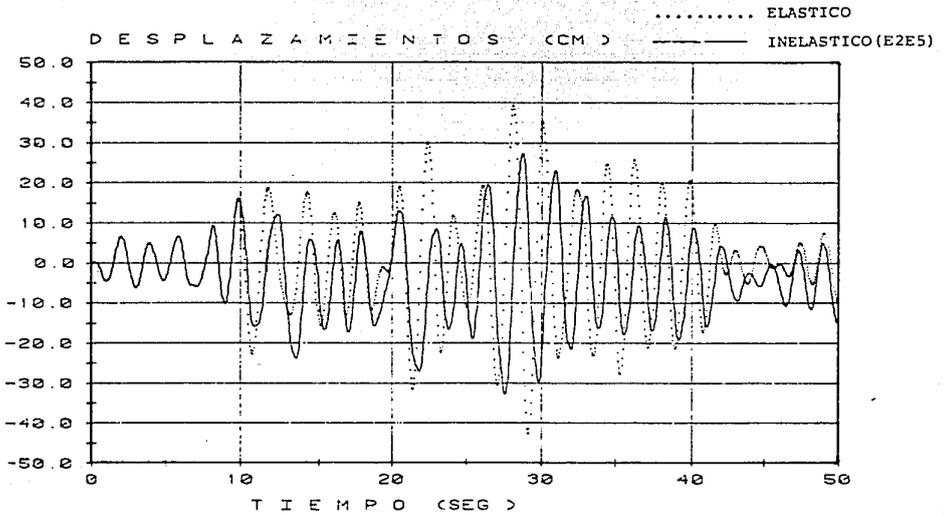
FIG. 7.4 HISTORIA DE DESPLAZAMIENTOS DEL NIVEL AZOTEA, EJE 3, EDIFICIO STC.

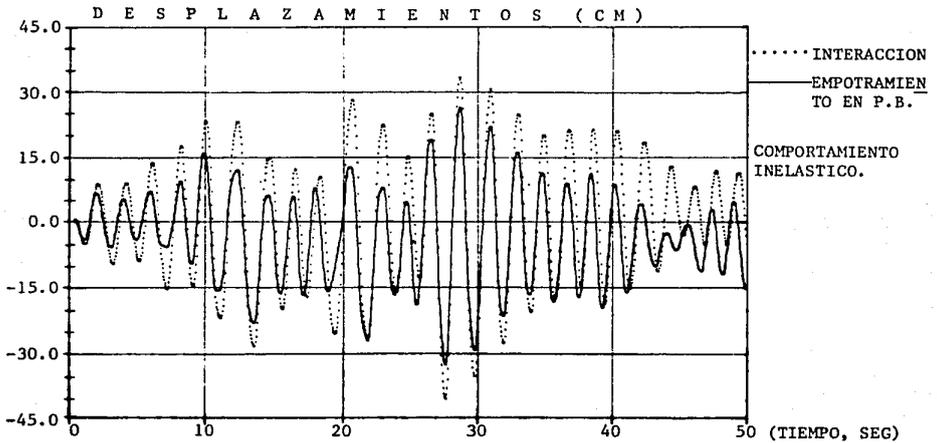
FIG. 7.5 HISTORIA DE DESPLAZAMIENTOS CON Y SIN LA INFLUENCIA DE LA INTERACCION SUELO-ESTRUCTURA, EJE 3, EDIFICIO STC.

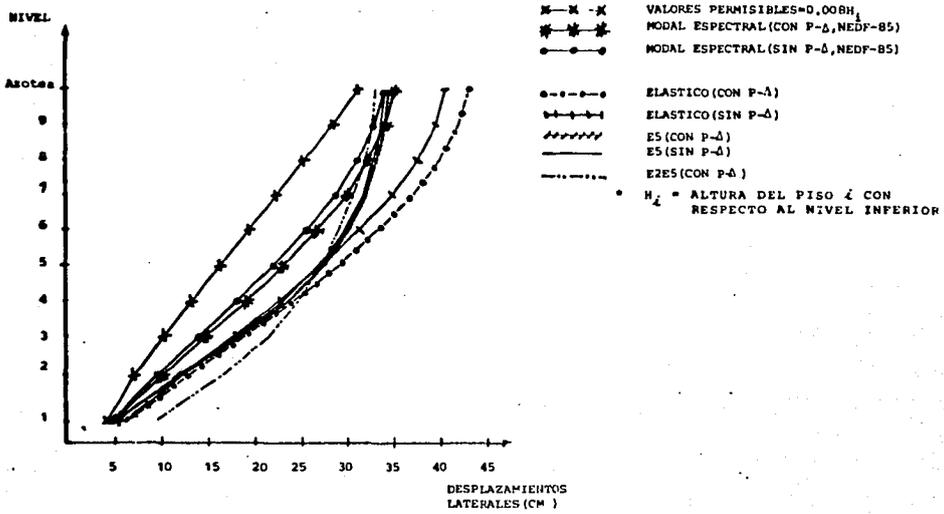
FIG. 7.6 DESPLAZAMIENTOS MAXIMOS TOTALES EN EL EJE 3, EDIFICIO STC.

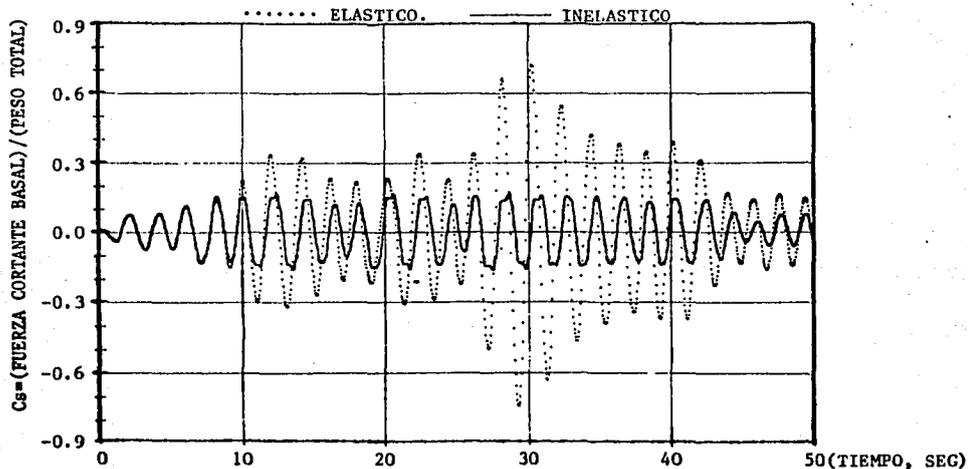
FIG. 7.7 HISTORIA EN EL TIEMPO DEL COEFICIENTE SISMICO, CON INTERACCION SUELO-ESTRUCTURA. EJE 3, EDIFICIO STC.

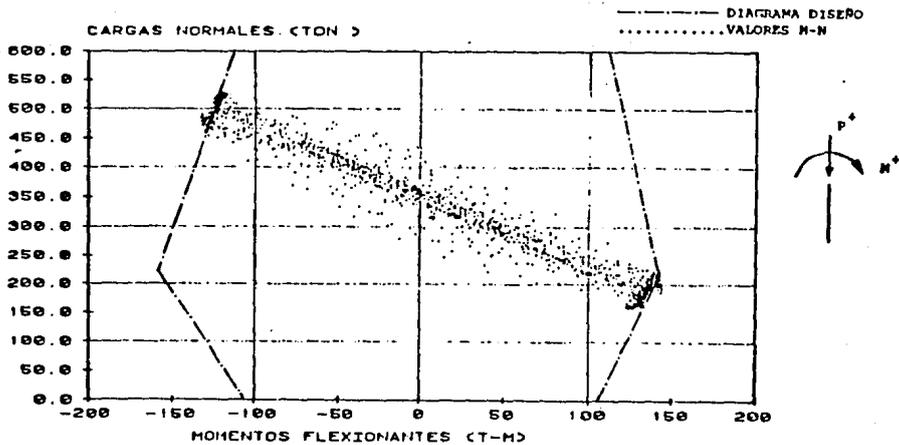
FIG. 7.8(a) HISTORIA DE VALORES M-N, EXTREMO INFERIOR DE COLUMNA 1, COMPORTAMIENTO E2E5, EJE 3, EDIFICIO STC.

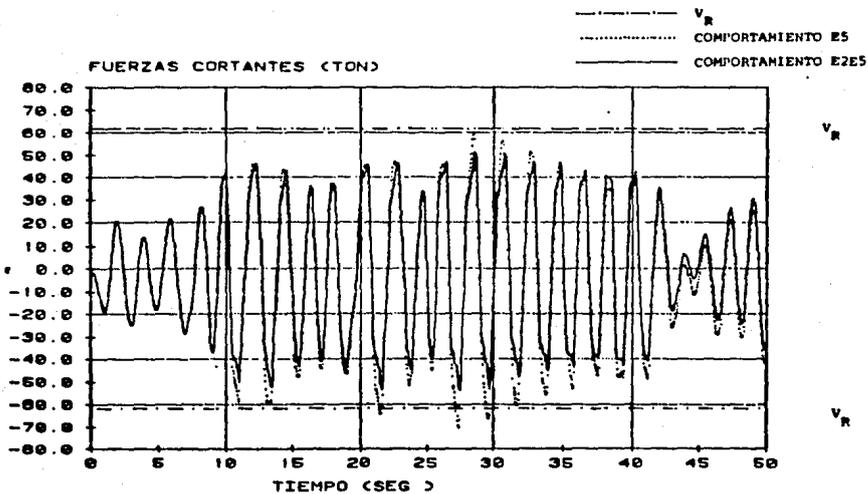
FIG. 7.8(b) HISTORIA DE FUERZAS CORTANTES, COLUMNA 1, COMPORTAMIENTO E5 y E2E5, EJE 3, EDIFICIO STC.

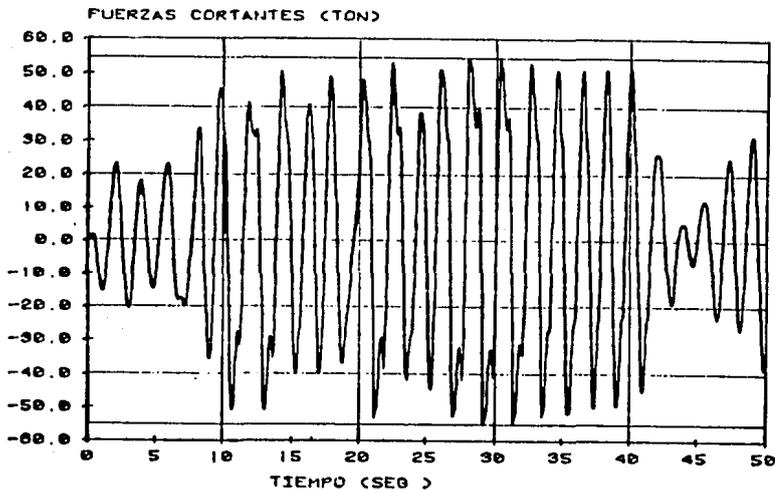
FIG. 7.9(b) HISTORIA DE FUERZAS CORTANTES, COLUMNA 2 , COMPORTAMIENTO E2E5, EJE 3, EDIFICIO STC.

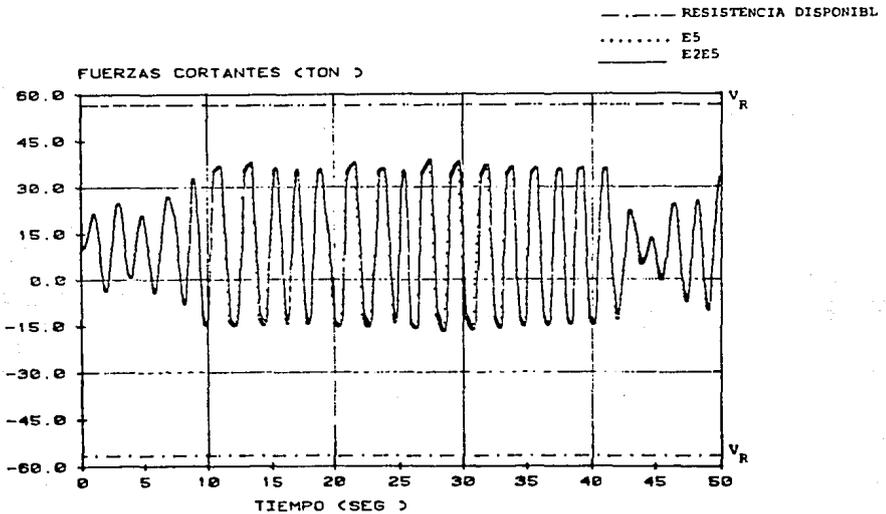
FIG. 7.10(b) HISTORIA DE FUERZAS CORTANTES EN EXTREMO IZQUIERDO DE VIGA 1 COMPORTAMIENTO E2E5, EJE 3, EDIFICIO STC.

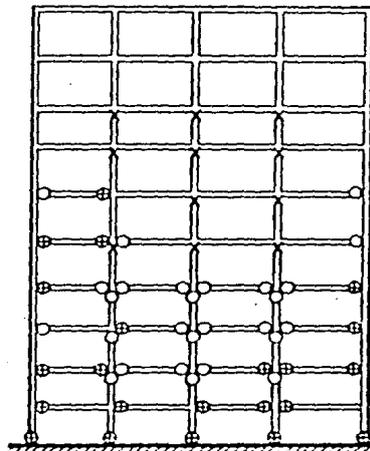
MODELO ESQUEMATICO DEL DAÑO.

- ARTICULACION PLASTICA.
- X LIGERO AGRIETAMIENTO DIAGONAL.
- ⊕ ARTICULACION PLASTICA CON AGRIETAMIENTO DEL CONCRETO.

FIG. 7.11 COMPARACION DEL PATRON DE DAÑOS TEORICO Y OBSERVADO DIRECCION LONGITUDINAL (EJE 3), EDIFICIO STC.

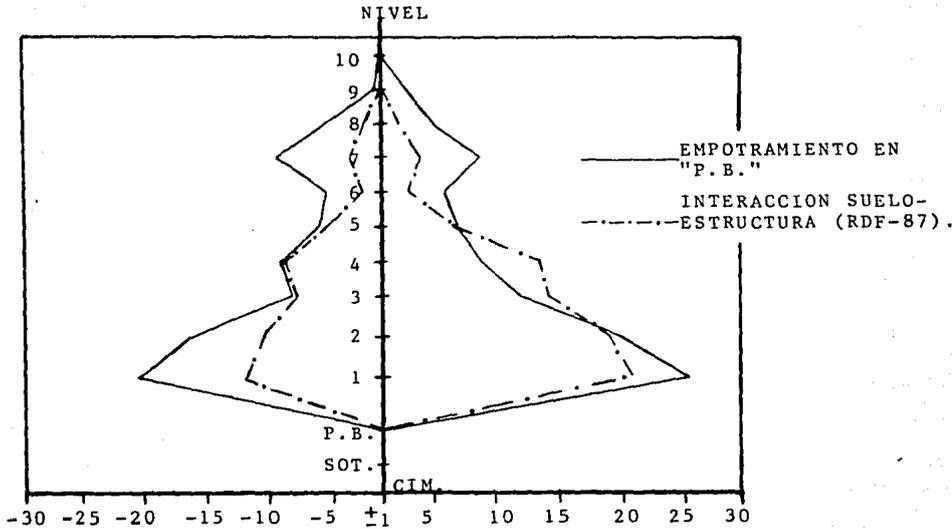
FIG. 7.12 DEMANDAS MAXIMAS DE DUCTILIDAD EN VIGAS,  $L_p=0.5d$ .  
EJE 3, EDIFICIO STC.

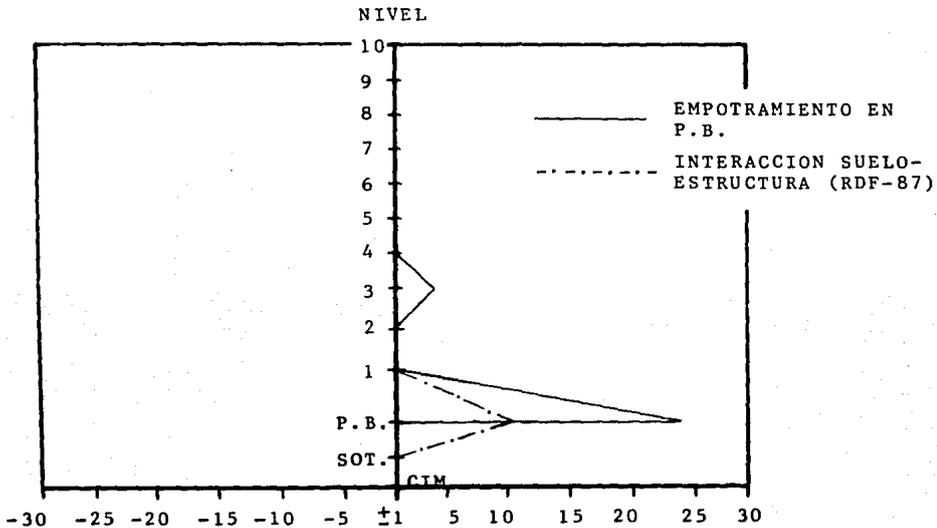
FIG. 7.13 DEMANDAS MAXIMAS DE DUCTILIDAD EN COLUMNAS,  $L_p=0.5d$ .  
EJE 3, EDIFICIO STC.

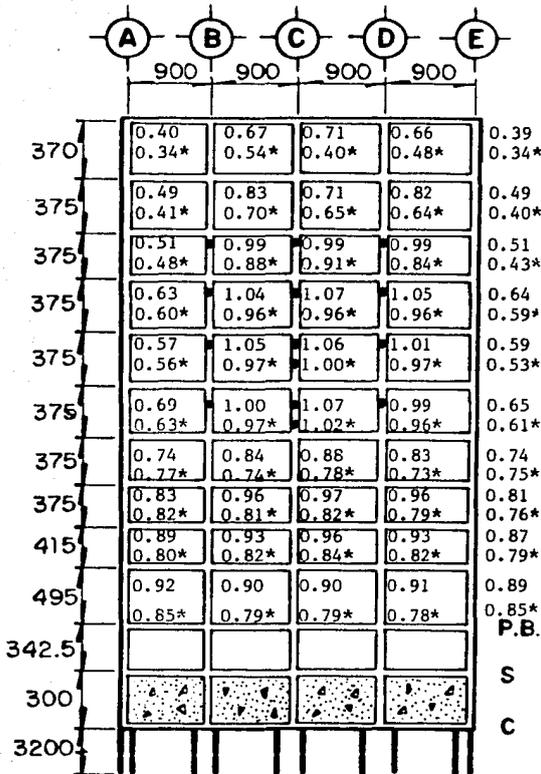
- 1) LOS NUMEROS INDICAN LA RELACION  $V_a/V_r$  PARA COLUMNAS CON EL MODELO DE INTERACCION SUELO-ESTRUCTURA SEGUN EL RDF-87.
- 2) LOS NUMEROS CON "\*" INDICAN LA MISMA RELACION PERO CON EL MODELO DE EMPOTRAMIENTO EN P.B.
- 3) "•" INDICA QUE SE REBASO O IGUALO LA RESISTENCIA; ES DECIR,  $V_a \geq V_r$ .
- 4) EN VIGAS, PARA AMBAS CONDICIONES DE APOYO (EMP. EN P.B. E INTERACCION SUELO-ESTRUCTURA)  $V_a$  SIEMPRE FUE MENOR QUE  $V_r$ .
- 5) LOS VALORES DE  $V_a$  SE OBTUVIERON DEL ANALISIS INELASTICO PASO A PASO.

FIG. 7.14 RELACIONES  $V_a/V_r$  PARA COLUMNAS DEL EJE 3, EDIFICIO STC.

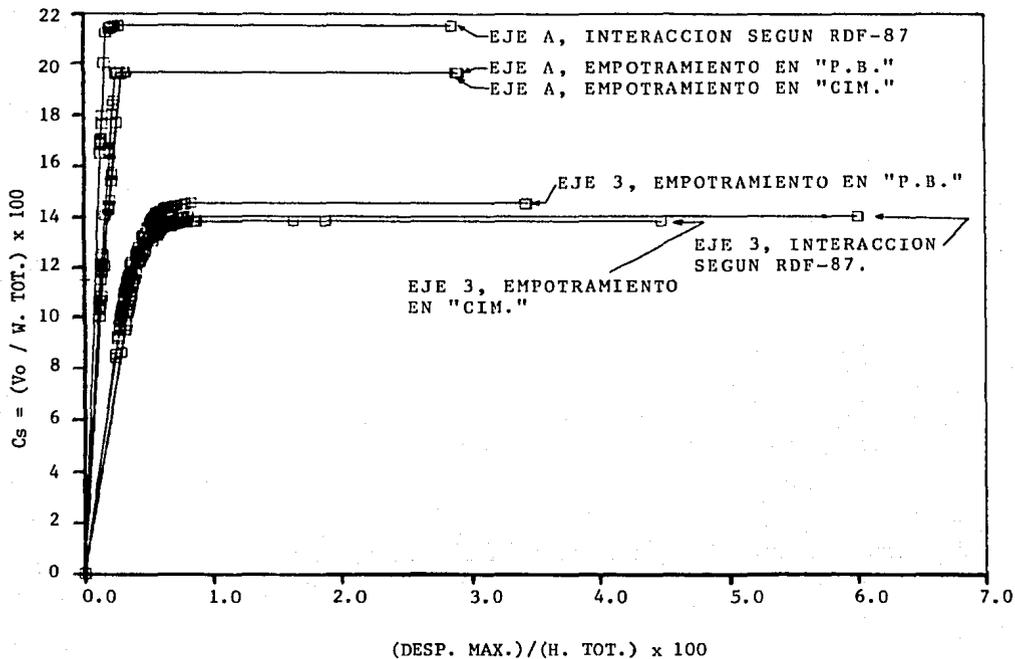
FIG. 7.15 RELACION CARGA DEFORMACION CALCULADA PARA MARCOS TIPIICOS EN CADA DIRECCION. EDIFICIO STC.

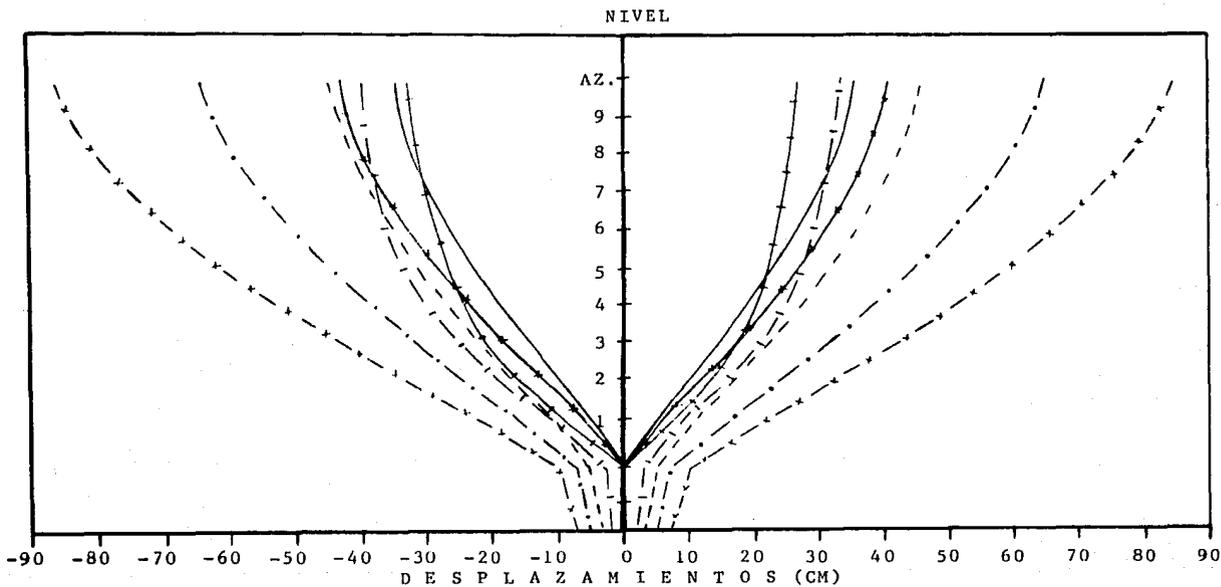
FIG. 7.16 DESPLAZAMIENTOS MAXIMOS EN EL EJE 3 DEL EDIFICIO STC. DIFERENTES TIPOS DE ANALISIS Y CONDICIONES DE APOYO.

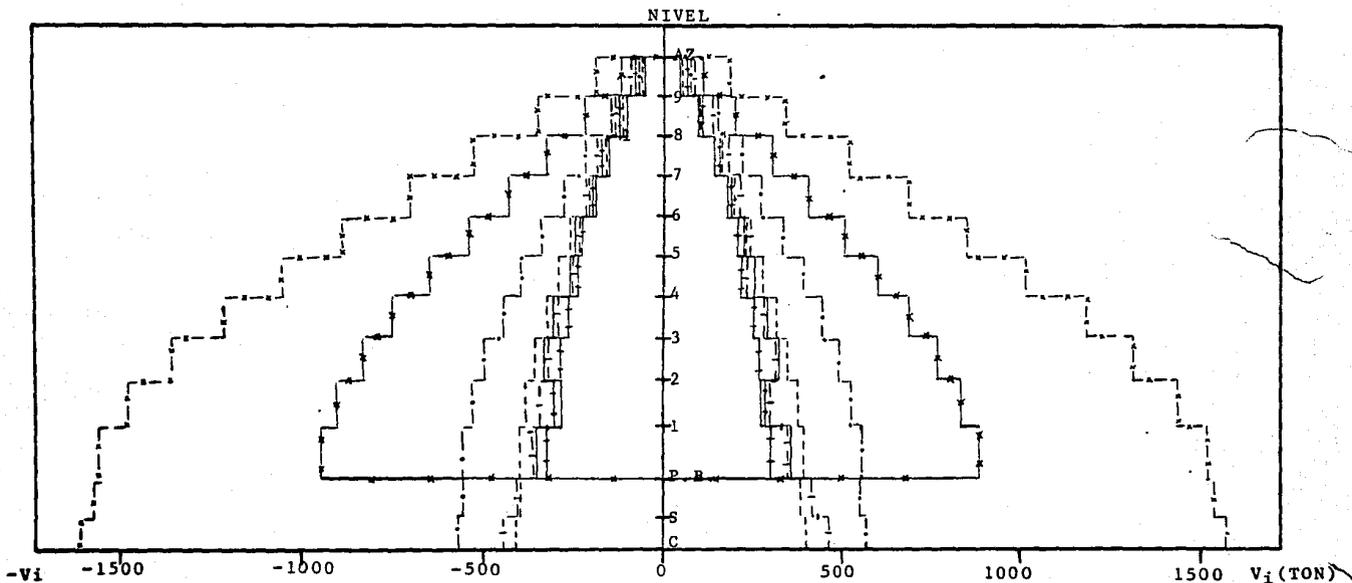
FIG. 7.17 CORTANTES DE ENTREPISO, EJE 3. EDIFICIO STC.

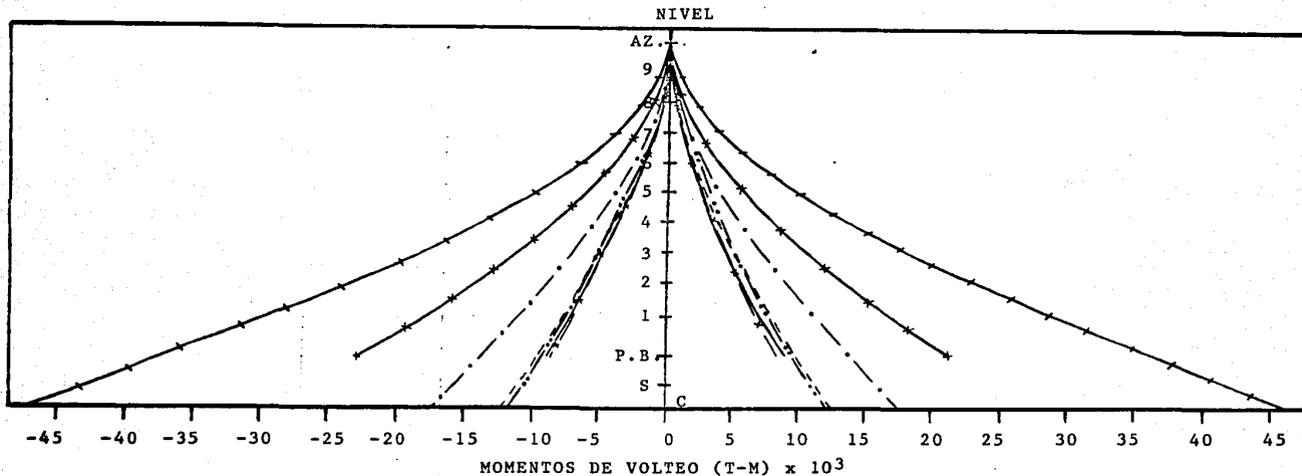
FIG. 7.18 MOMENTOS DE VOLTEO EN EL EJE 3 PARA DIFERENTES TIPOS DE ANALISIS Y CONDICIONES DE APOYO. EDIFICIO STC.

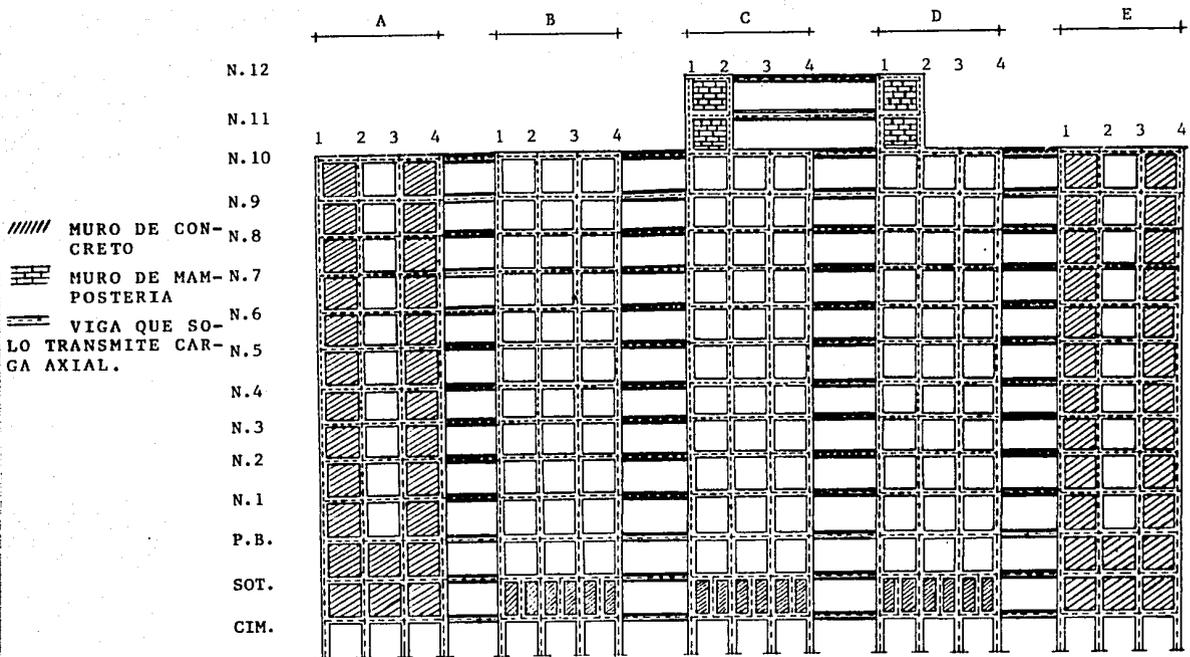
FIG. 7.19 MARCOS ALINEADOS EN UN SOLO PLANO PARA ANALISIS BIDIMENSIONAL. DIRECCION TRANSVERSAL, EDIFICIO STC.

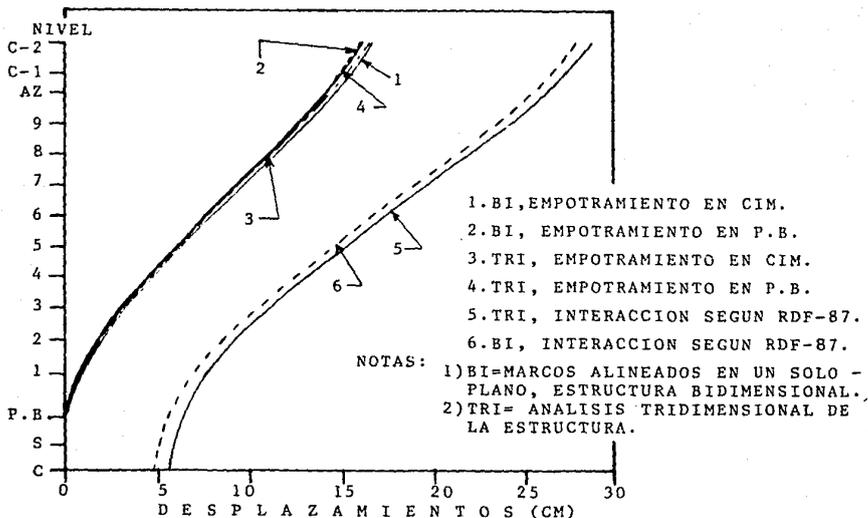
FIG. 7.20 DESPLAZAMIENTOS MAXIMOS TOTALES, ANALISIS DINAMICO MODAL ESPECTRAL. DIRECCION TRANSVERSAL, EDIFICIO STC.

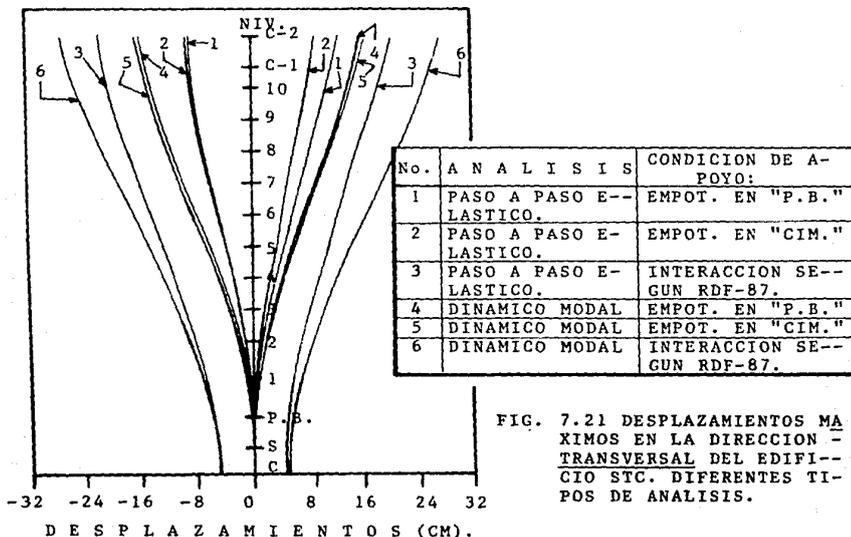
FIG. 7.21 DESPLAZAMIENTOS MAXIMOS EN LA DIRECCION TRANSVERSAL DEL EDIFICIO STC. DIFERENTES TIPOS DE ANALISIS.

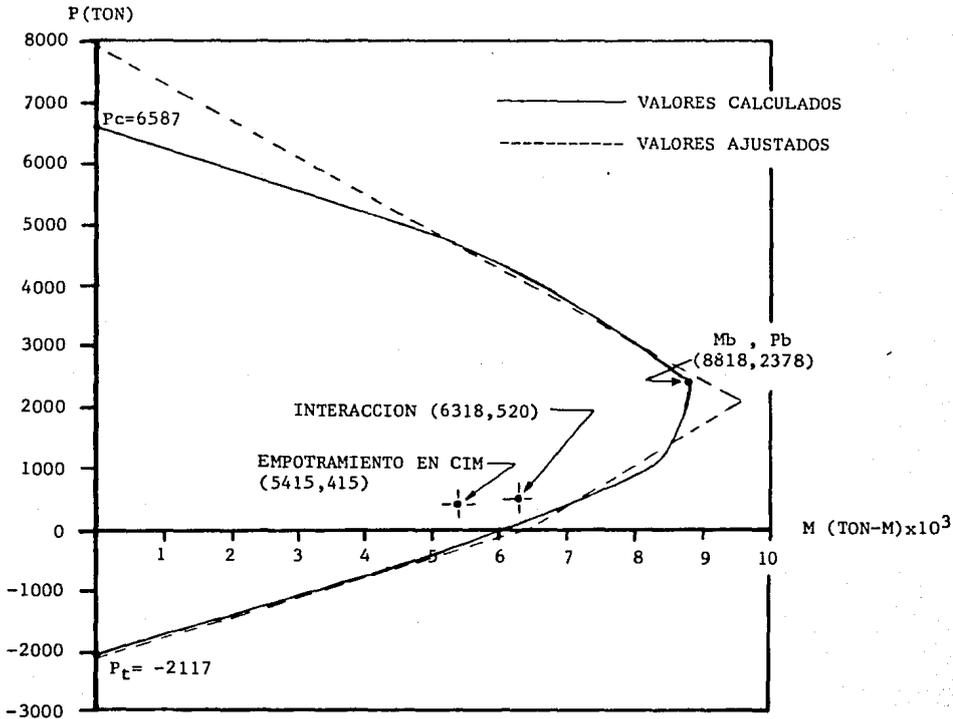
FIG. 7.22 DIAGRAMA DE INTERACCION DEL MURO DEL EJE "E" EN EL PRIMER ENTREPISO. DIRECCION TRANSVERSAL DEL EDIFICIO STC.

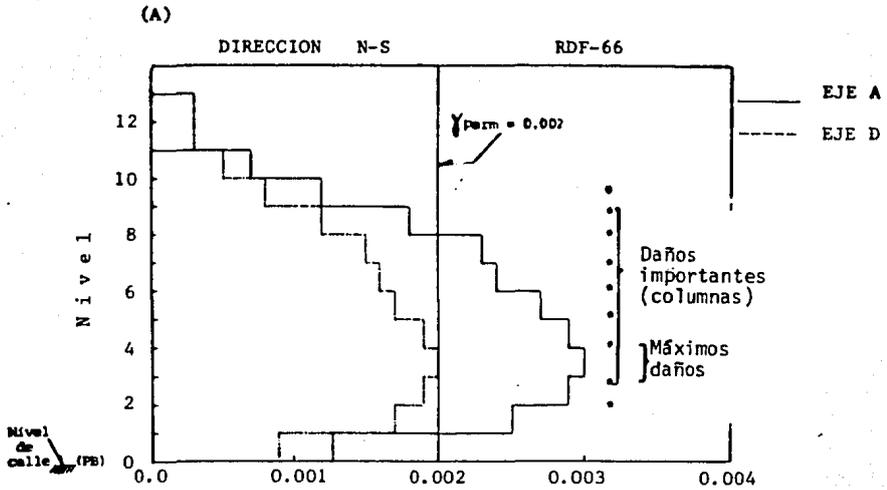
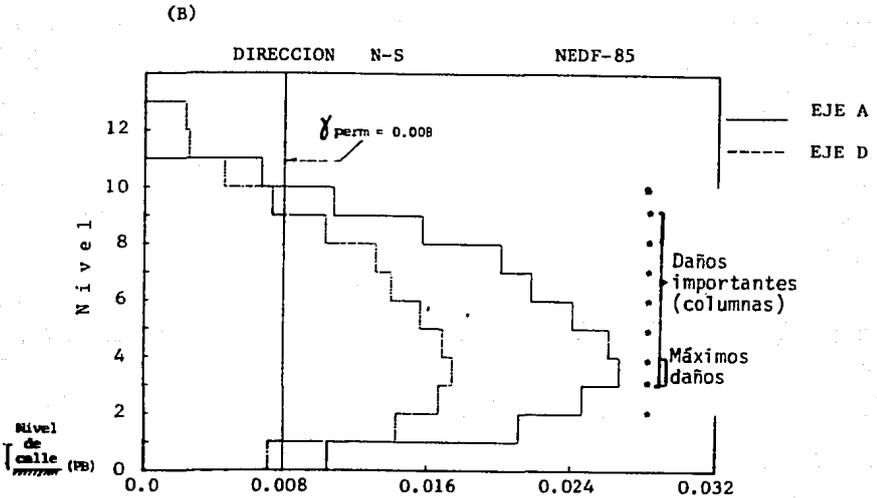
Fig. 7.23 Deformaciones angulares de entrepiso, ejes A y D, Edificio Izazaga.

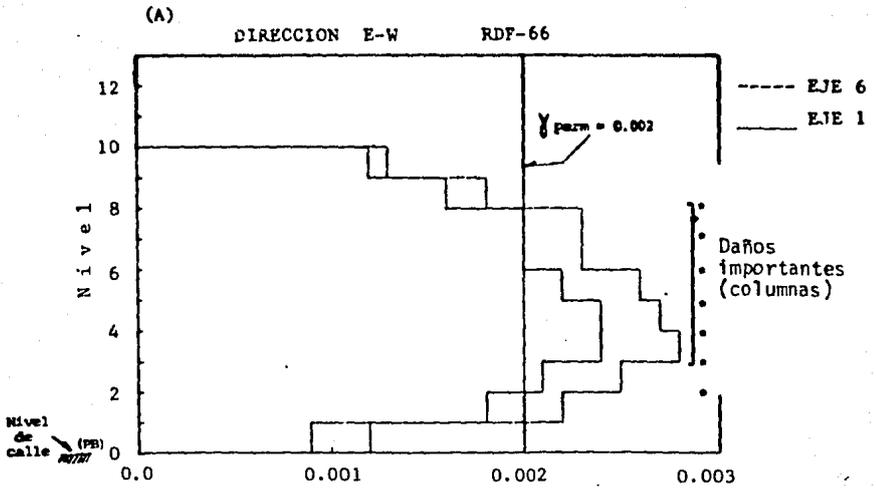
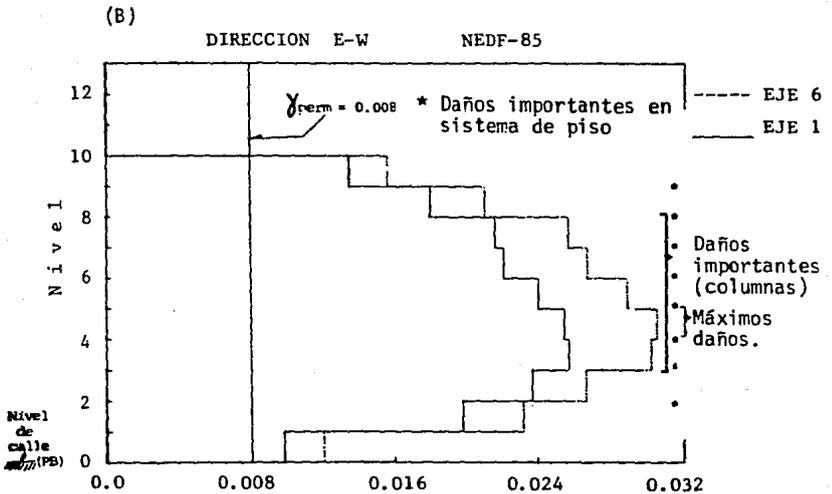
Máximos daños = Dirección E-W coincide con la dirección más flexible

Fig. 7.24 Deformaciones angulares de entrepiso, ejes 1 y 6, Edificio Izazaga.
