**RESPUESTA SISMICA INELASTICA DE TRES EDIFICIOS  
DAÑADOS EN LOS SISMOS DE 1985**

**T E S I S**

**INGENIERO CIVIL**

RESPUESTA SISMICA INELASTICA DE TRES EDIFICIOS  
DAÑADOS EN LOS SISMOS DE 1985

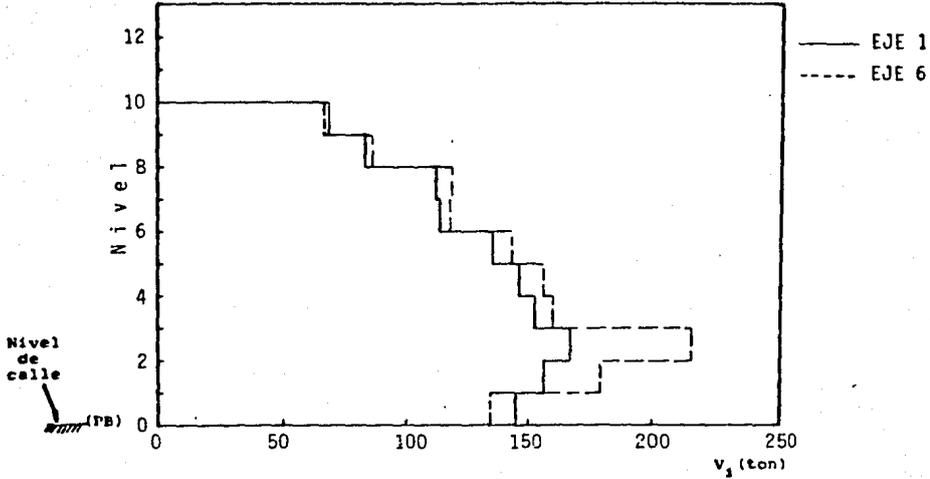
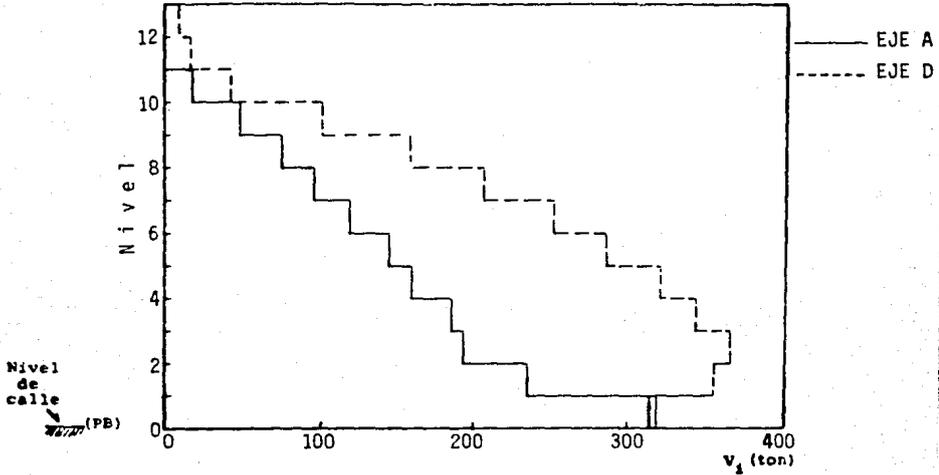
Fig. 7.25 Cortantes dinámicos de entrepiso en ejes de ambas direcciones, Edificio Izazaga.

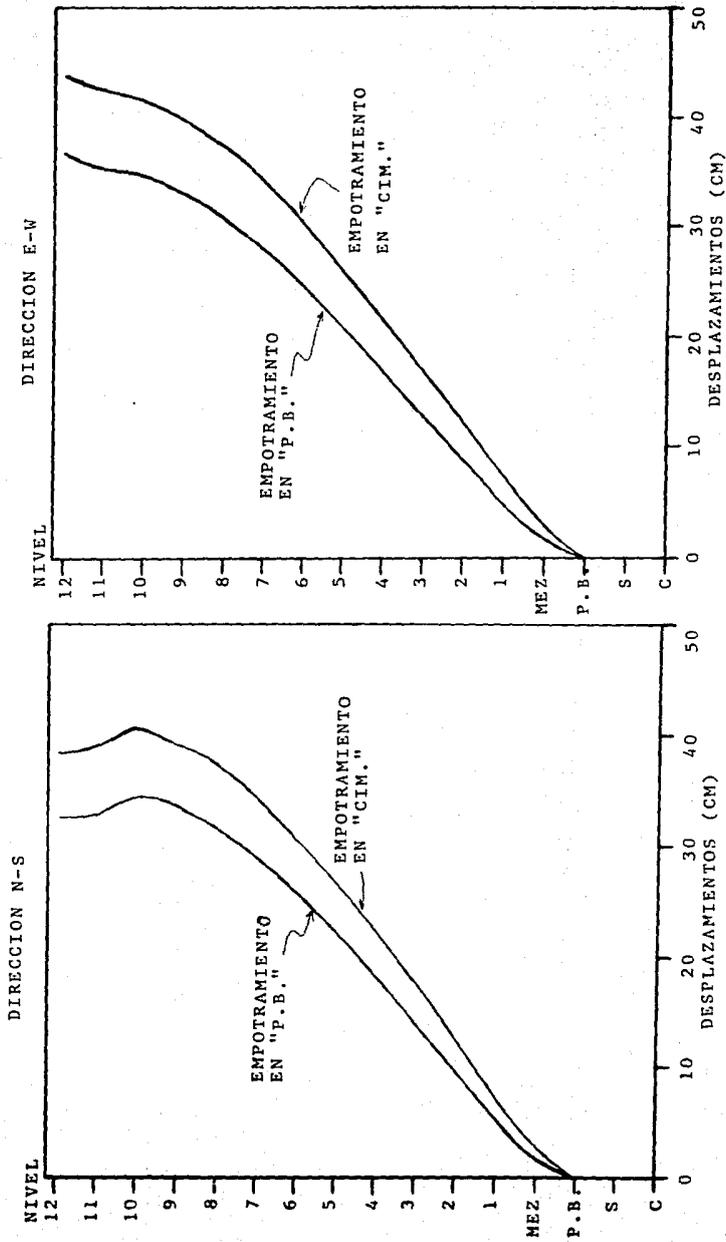
FIG. 7.26 DESPLAZAMIENTOS DE PISO PARA LA ESTRUCTURA TRIDIMENSIONAL. AMBAS DIRECCIONES, EDIFICIO IZAZAGA.

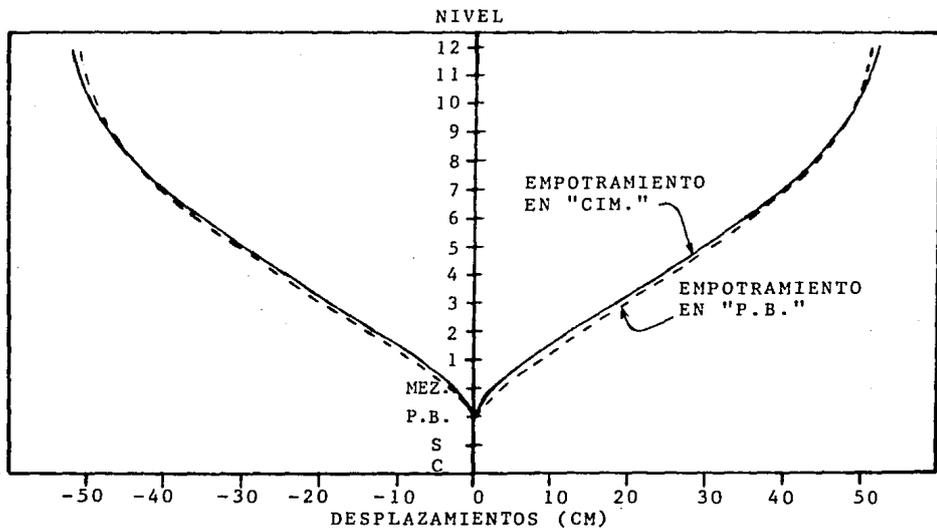
FIG. 7.27 DESPLAZAMIENTOS DINAMICOS EN EL EJE 3 (TRIDIMENSIONAL) DEL EDIFICIO IZAZAGA.

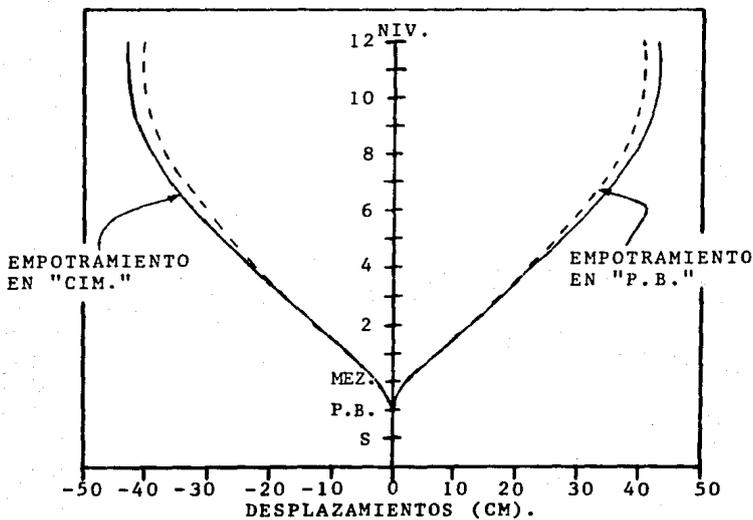
FIG. 7.28 DESPLAZAMIENTOS DINAMICOS EN EL EJE C (TRIDIMENSIONAL) DEL EDIFICIO IZAZAGA.

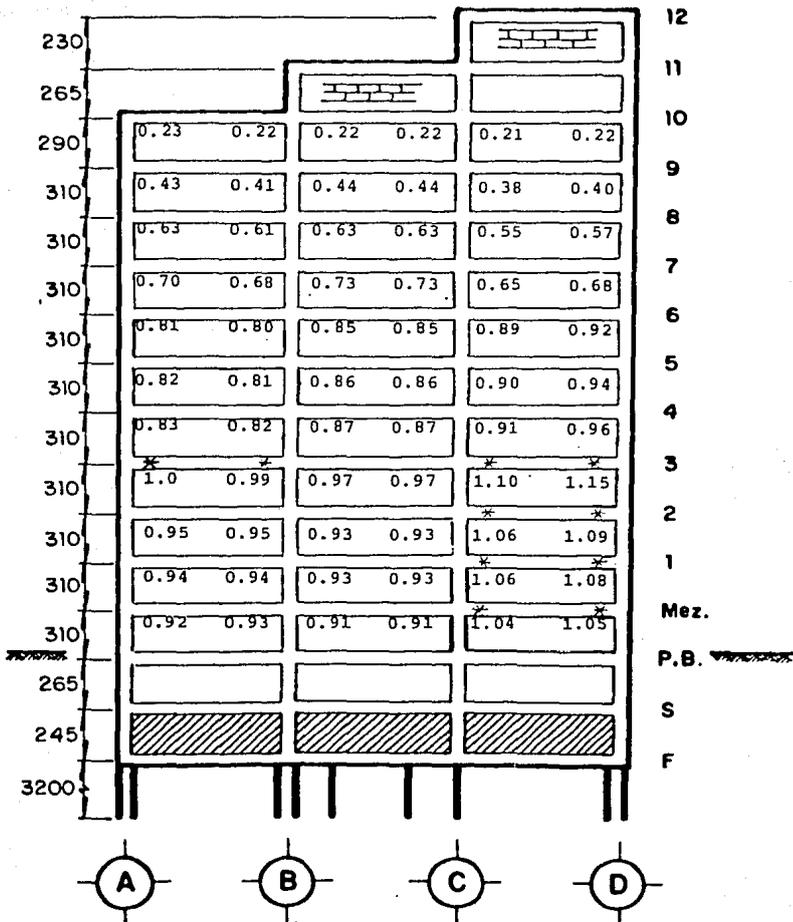
- Notas:
- (1) Los números indican la relación de  $V_a/V_r$  siendo  $V_a$  la fuerza cortante que actúa en el elemento debido a la acción sísmica, y  $V_r$  la fuerza cortante resistente del elemento.
  - (2) Respecto a columnas en ningún caso se excedió la resistencia; es decir,  $V_a/V_r < 1$

Fig. 7.31 Envolventes de fuerzas cortantes en vigas del eje 3 con interacción suelo-estructura según RDF-87. Edificio Iza zaga. Análisis inelástico paso a paso.

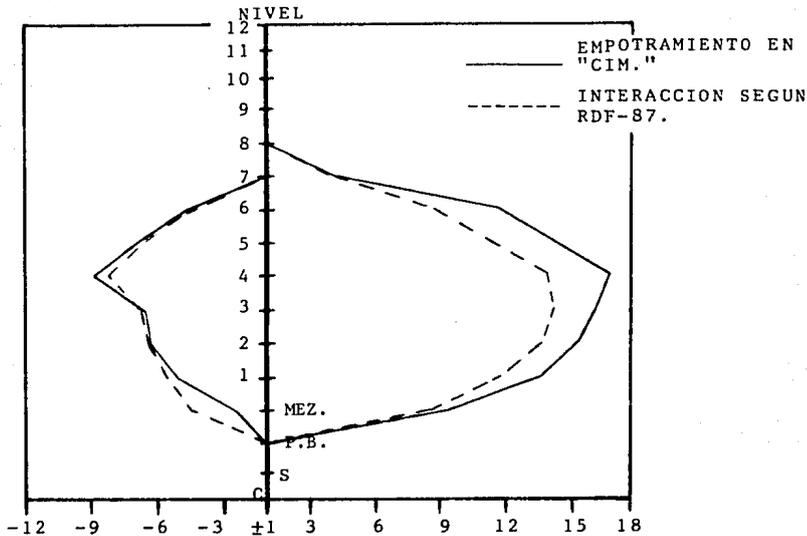
FIG. 7.32(a) DISTRIBUCION DE DEMANDAS DE DUCTILIDAD " $\mu$ " EN VIGAS, EJE 3 DEL EDIFICIO IZAZAGA.

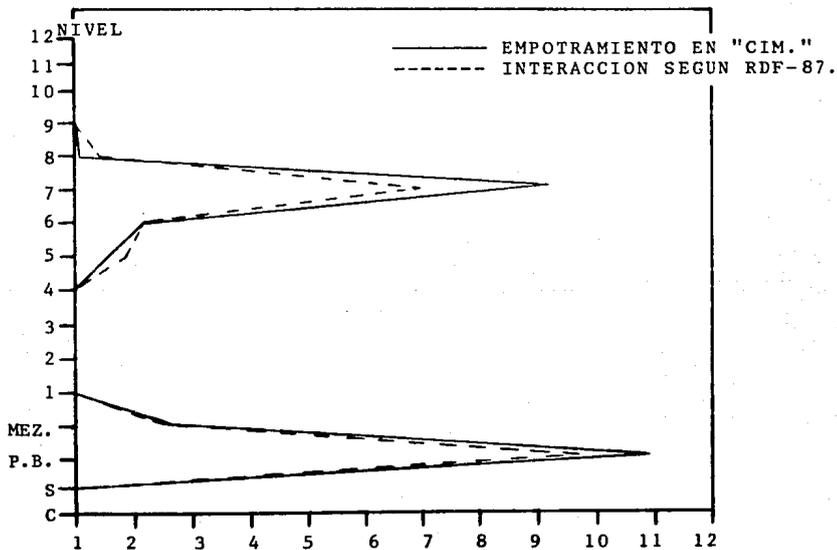
FIG. 7.32(b) DISTRIBUCION DE DEMANDAS DE DUCTILIDAD " $\mu$ " EN COLUMNAS, EJE 3 DEL EDIFICIO IZAZAGA.

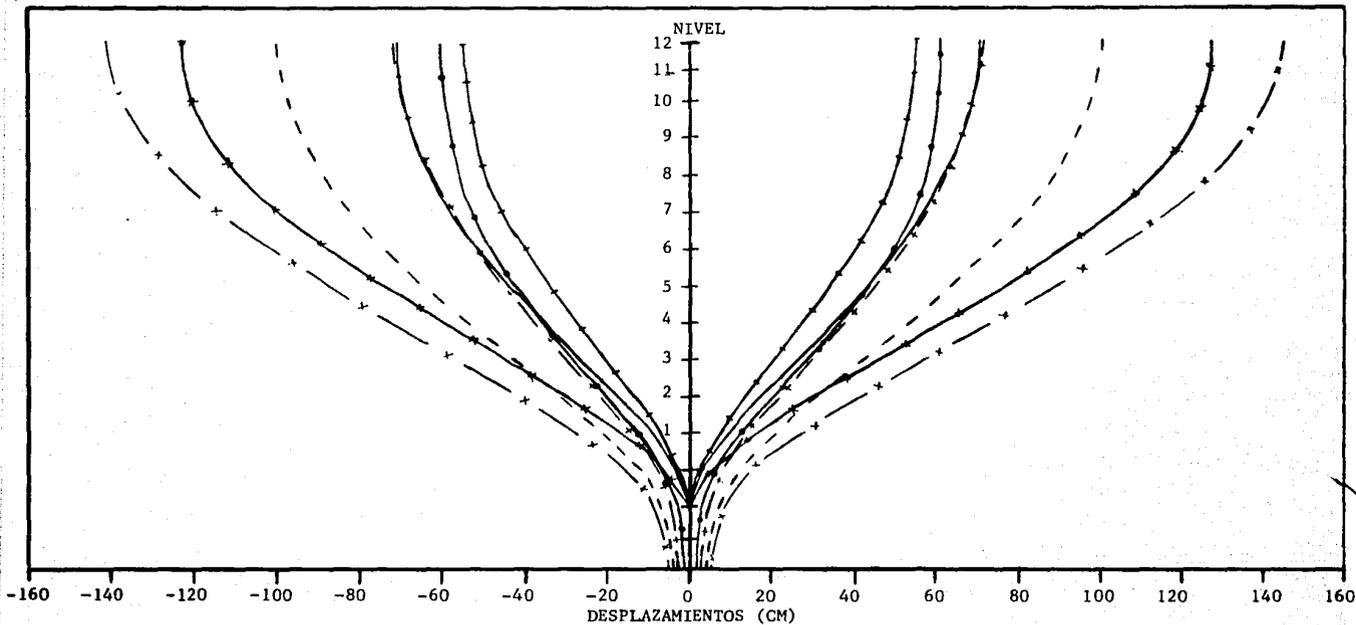
FIG. 7.33 DESPLAZAMIENTOS EN EL EJE 3 DEL EDIFICIO IZAZAGA. ANALISIS ELASTICOS E INELASTICOS.

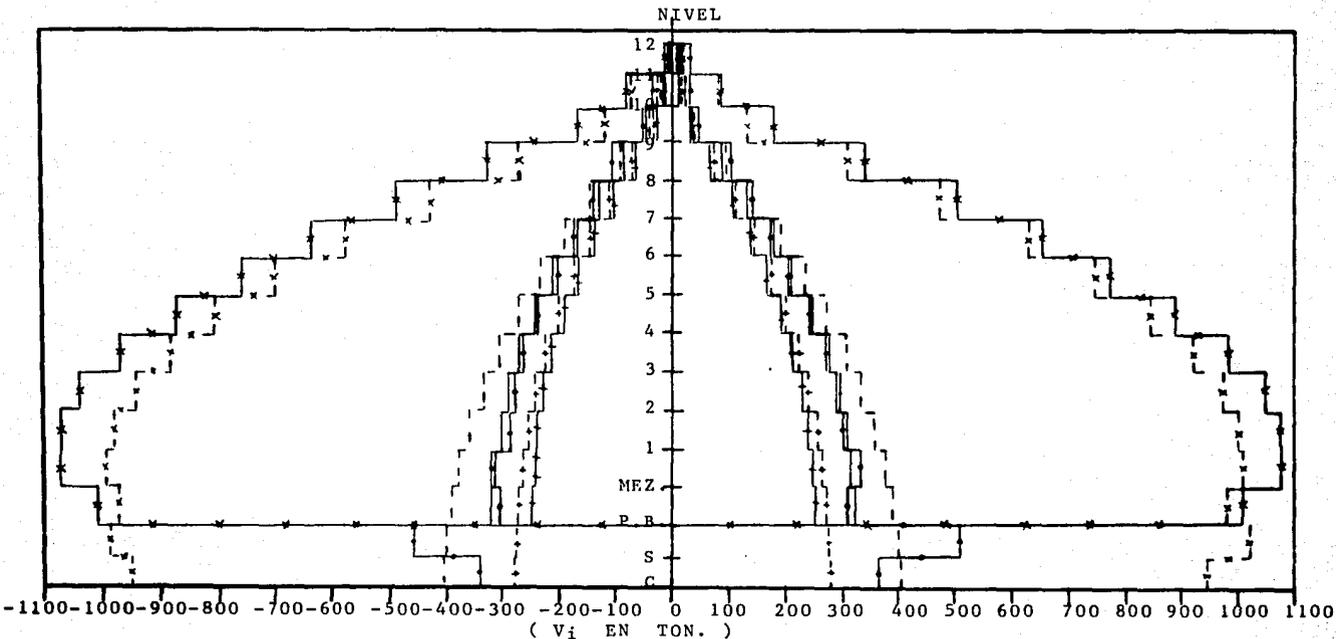
FIG. 7.34 CORTANTES DE ENTREPISO EN EL EJE 3 DEL EDIFICIO IZAZAGA PARA DIFERENTES ANALISIS Y CON DICIONES DE APOYO.

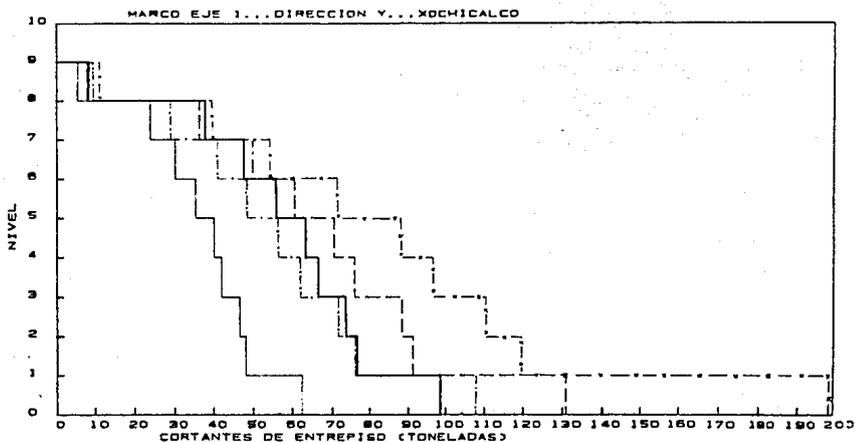
Fig. 7.37 Cortantes de entrepiso ( $V_i$ ) en el edificio Xochicalco.

Ejes 1, 2 (A-C) y 4 representativos de la dirección longitudinal.  
Ejes A, D, F y G representativos de la dirección transversal.

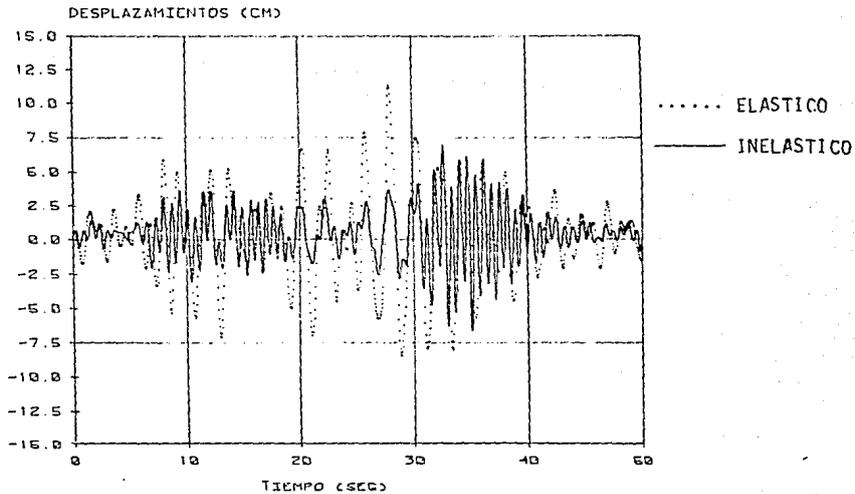
FIG. 7.38 HISTORIA EN EL TIEMPO DE DESPLAZAMIENTOS CALCULADOS EN LA PUNTA DEL EDIFICIO XOCHICALCO. EJE A DE LA DIRECCION TRANSVERSAL.

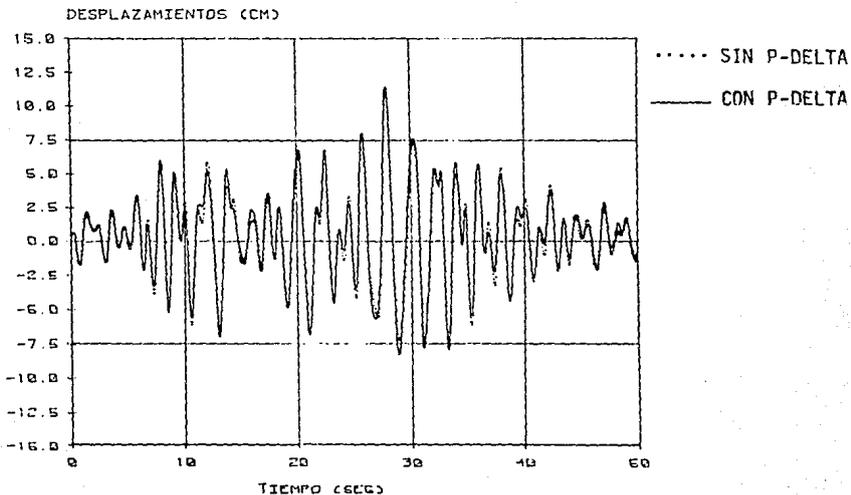
FIG. 7.39 HISTORIA DE DESPLAZAMIENTOS EN LA PUNTA DEL EDIFICIO CON Y SIN LA INFLUENCIA DEL EFECTO P-DELTA. EJE A DE LA DIRECCION TRANSVERSAL.

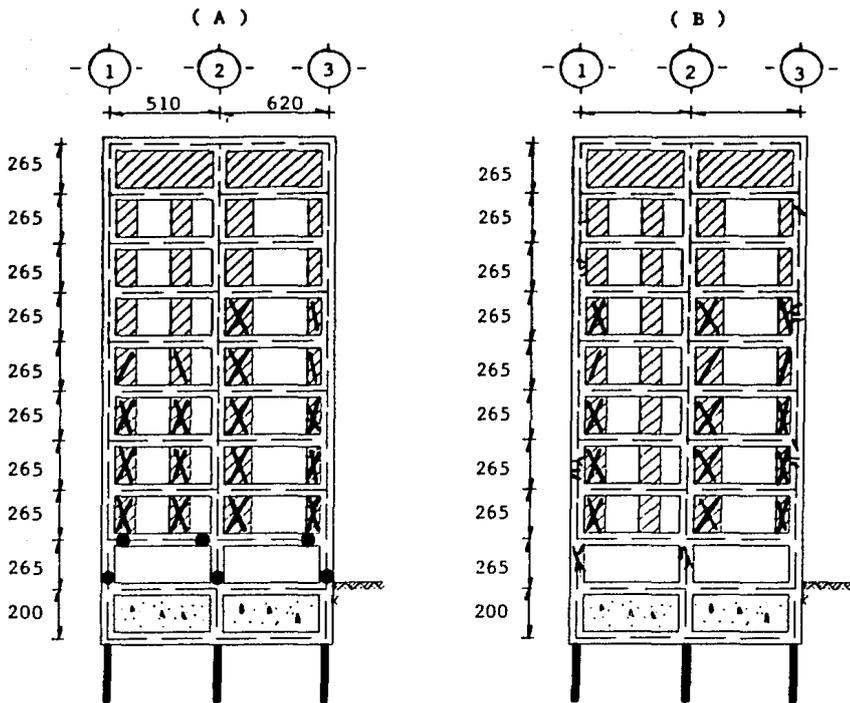
Fig. 7.40 (A) Configuración de daños calculados para la dirección transversal del edificio Xochicalco.

(B) Configuración real de daños en el mismo marco (eje A) del edificio Xochicalco.

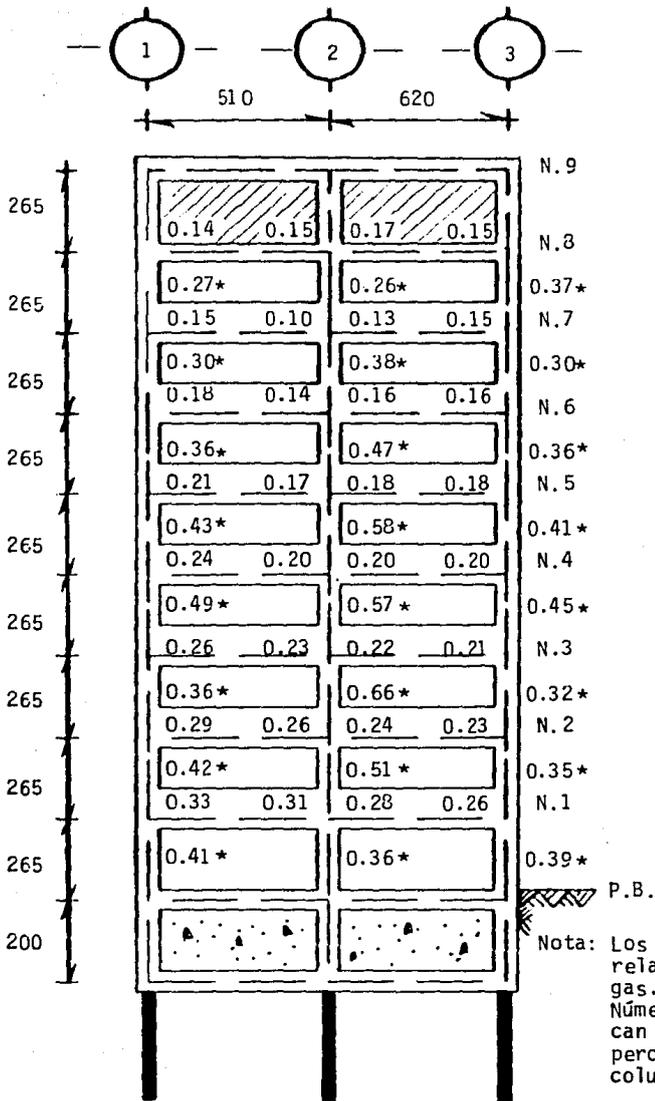
FIG. 7.41 RELACIONES  $V_a/V_r$  PARA VIGAS Y COLUMNAS EN EL EJE A DEL EDIFICIO XOCHICALCO MODIFICADO.
