LA INFLUENCIA DE LAS SOBRE-RESISTENCIAS EN LA  
RESPUESTA SISMICA INELASTICA  
DE DOS EDIFICIOS DE CONCRETO REFORZADO  
DAÑADOS EN 1985.

Tesis  
Presentada a la División de Estudios de  
Posgrado de la  
FACULTAD DE INGENIERIA  
DE LA  
UNIVERSIDAD NACIONAL AUTONOMA DE MEXICO

Como requisito para obtener  
el grado de  
MAESTRO EN INGENIERIA  
(ESTRUCTURAS)

1991

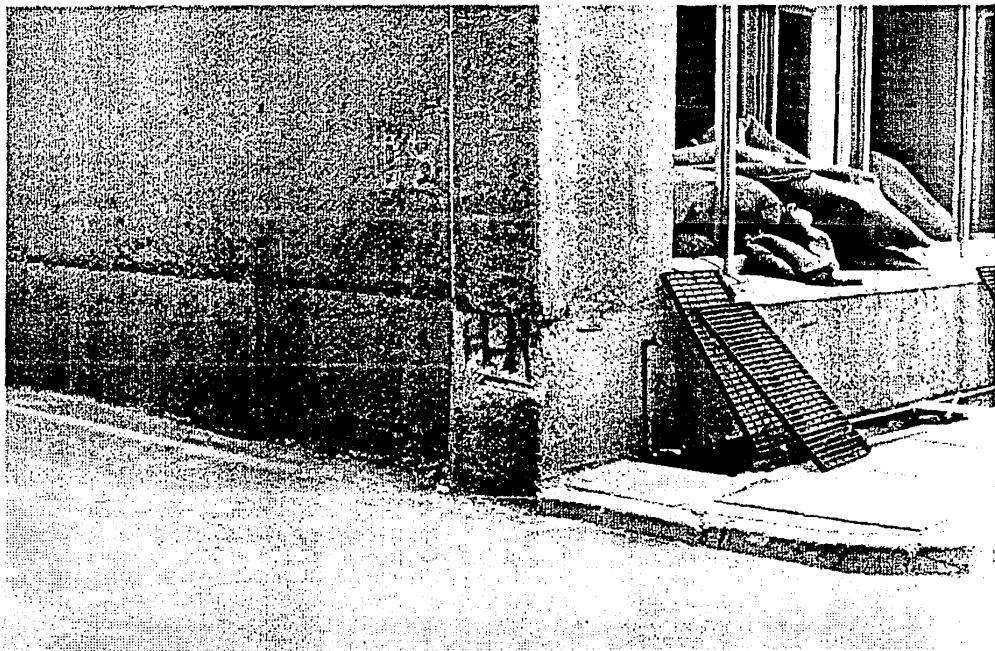
FOTO 4

En esta misma dirección (longitudinal) los daños en columnas consistieron en la aparición de grietas diagonales en los entrepisos 3-4 y 5-6. Se observaron indicios de articulaciones plásticas en las bases de las columnas localizadas en planta baja, así como en los extremos inferiores de las que se encuentran en las esquinas donde arrancan los muros de cortante (fotos 4 y 5).
