TESIS PARA OBTENER EL GRADO DE  
DOCTOR EN ARQUITECTURA

LUIS ARTURO RAMOS RAMOS  
ING. ARQ. Y M. EN ARQ.

LESIONES EN MONUMENTOS. EPOCA: VIRREINATO

DIVISION DE ESTUDIOS SUPERIORES  
FACULTAD DE ARQUITECTURA  
UNIVERSIDAD NACIONAL AUTONOMA DE MEXICO

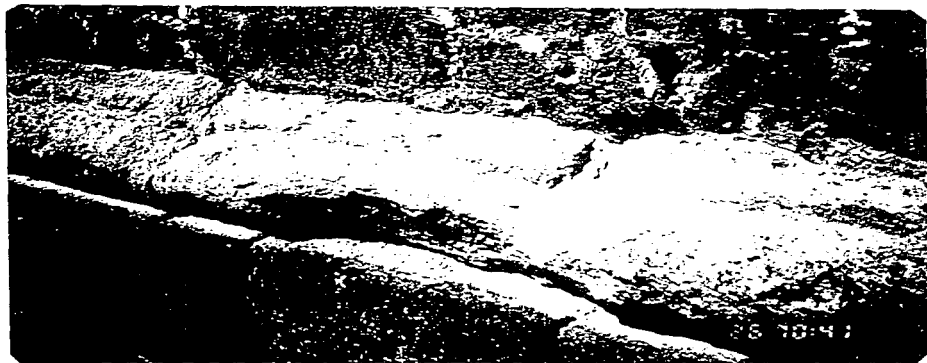
LESION QUIMICA Y FISICA A LA PIEDRA

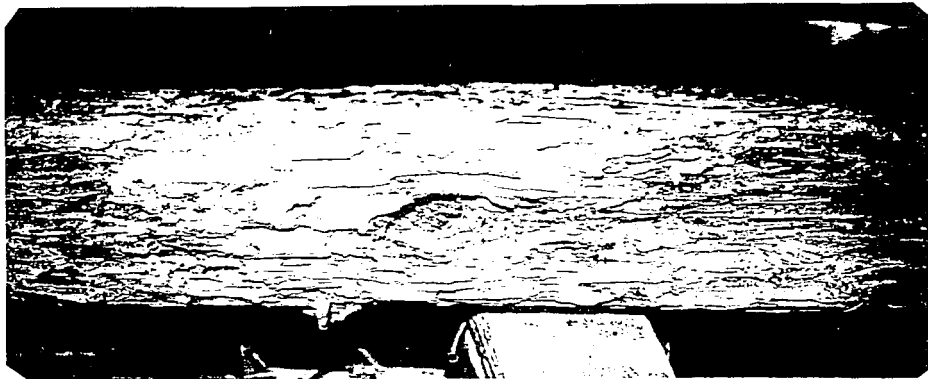
LESIONES GRAVES EN LA MADERA QUE REDUCEN  
SU CAPACIDAD DE TRABAJO. LA MAYOR PARTE  
DE ELLAS FUERON SUSTITUIDAS Convento siglo XVI  
en Tehuantepec Oax.

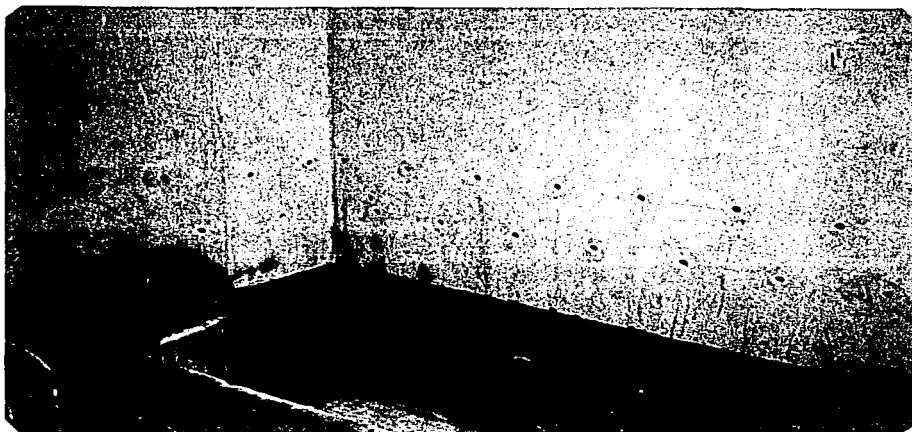
TRATAMIENTO PARA ELIMINAR LA HUMEDAD RESULTANTE EN MUROS COLONIALES, POR AGUAS FREATICAS, A BASE DE "RESPIRADEROS" CONECTADOS A MANGUERAS. ES UNA SOLUCION PARCIAL POR NO ELIMINAR LA CAUSA. EL SISTEMA DE "REBANAR" E IMPERMEABILIZAR LA BASE DEL MONUMENTO ES DIFICIL Y COSTOSO DEBIDO AL GRAN ESPESOR DE MUROS Y QUE FORMAN UNIDAD CON EL CIMIENTO.

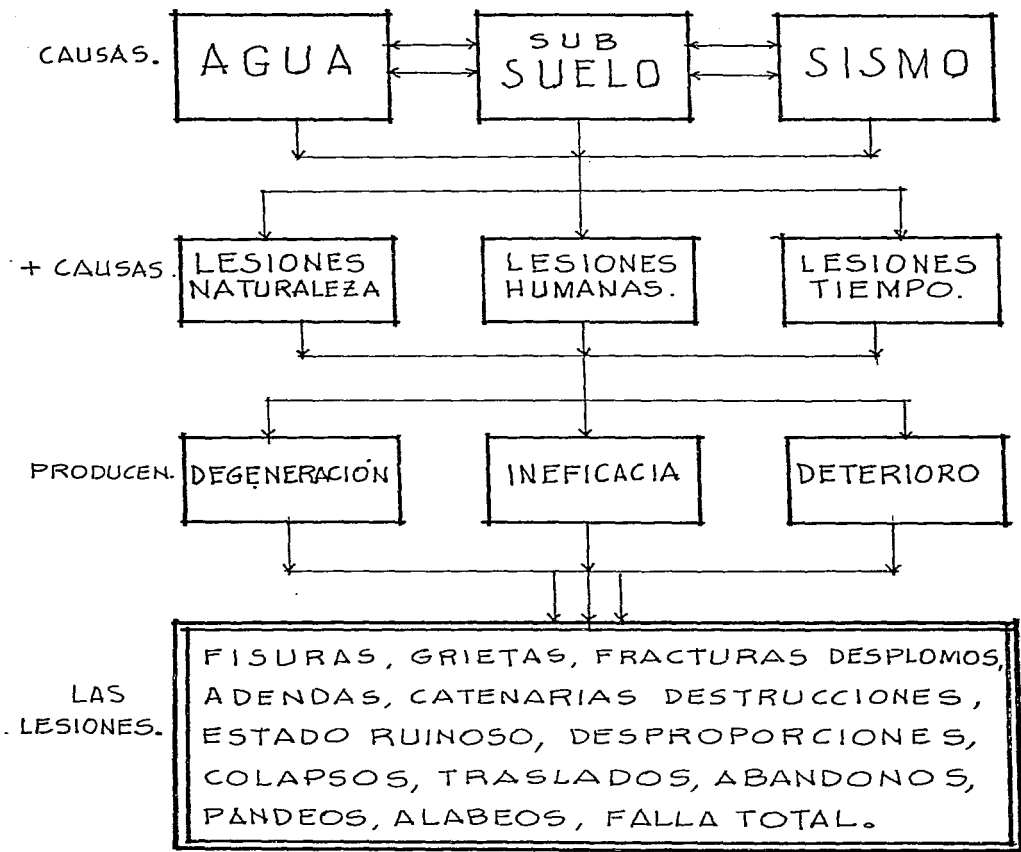
LESIONES en un MONUMENTO.  
VALLE DE MEXICO.

PARA EL RESTO DEL PAIS, ALGUNA DE LAS 3 CAUSAS BÁSICAS DEJA DE SERLO, YA SEA EL SISMO U OTRA, APARECIENDO OTRA CAUSA COMO BÁSICA O TÍPICA.

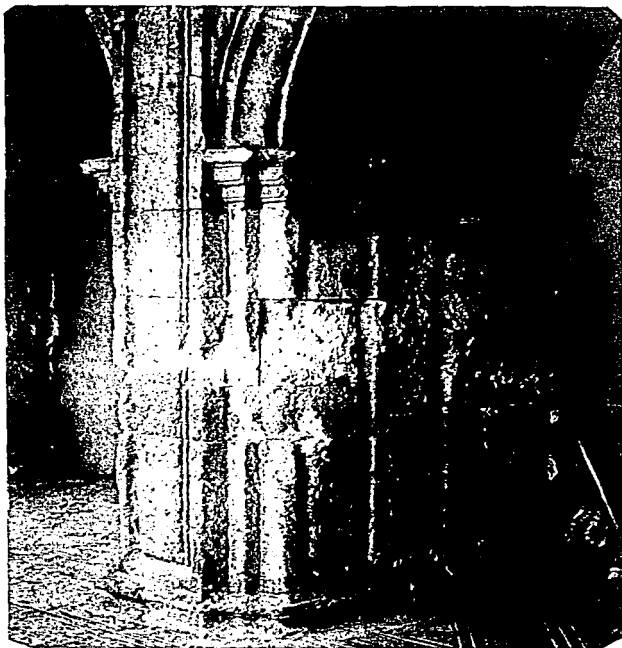
LESION CRITICA QUE  
DESINTEGRA A LA  
PIEDRA OBLIGANDO A  
REPONER ALGUNOS  
TRAMOS POR SER YA  
IRREVERSIBLE EL DAÑO.

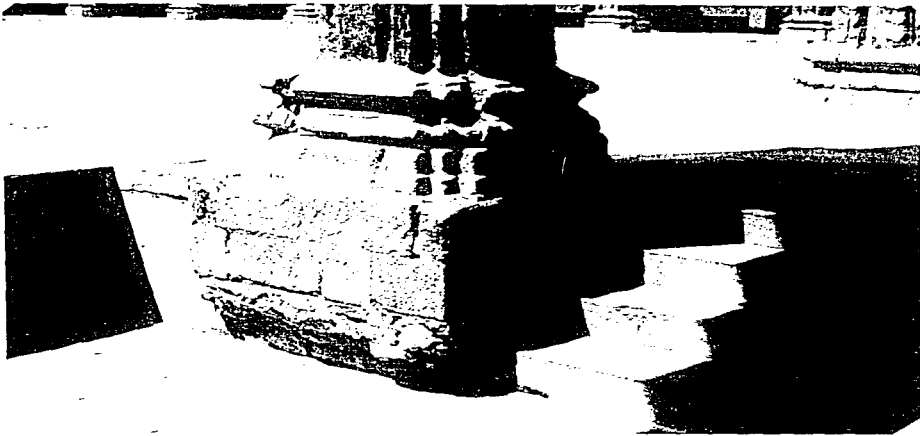
DIFERENCIA DE NIVELES, VER COL. A LA DERECHA Y COLUMNATA  
A LA IZQUIERDA. AL OBTENER EL NIVEL PRIMITIVO DE UN --  
MONUMENTO SE PRESENTA UN PROBLEMA, AQUI RESUELTO.

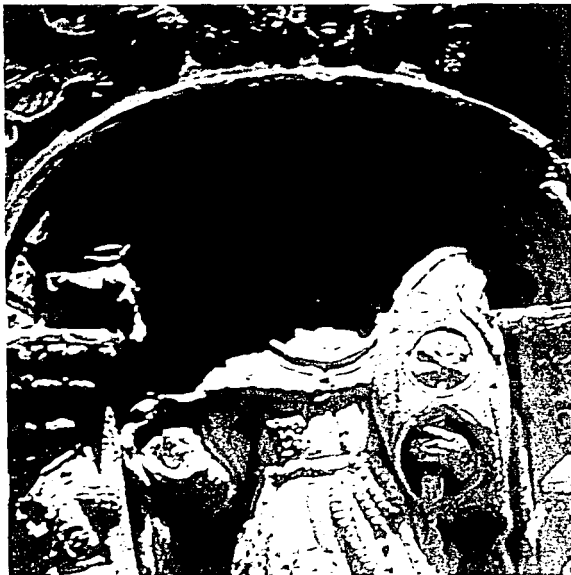
LESION FRECUENTE EN PORTADAS  
ESULTURAS FRANCISCANA QUE -  
PORTA ESTANDARTE CON UN ESCU  
DO DE LA ORDEN.

GRIETA VERTICAL QUE DEBE  
SER CUIDADOSAMENTE INTER  
VENIDA POR LA CALIDAD DE  
TRABAJO EN LA PIEDRA.

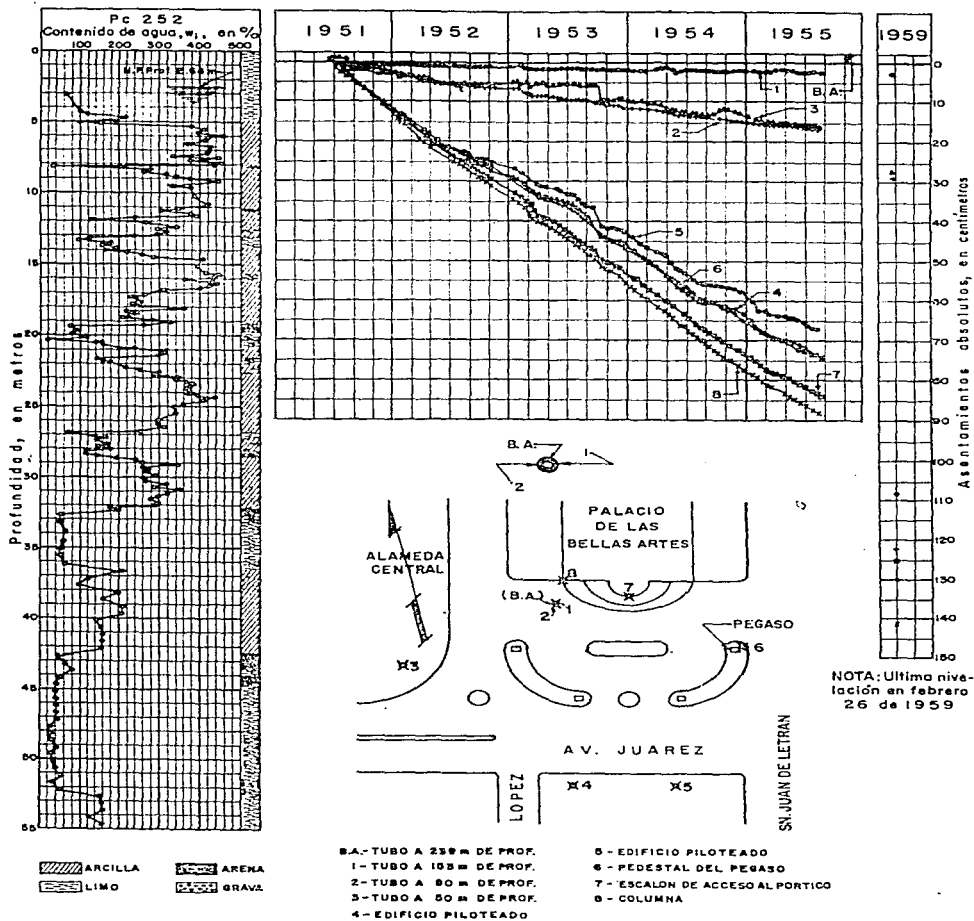
Figura XII-1 Hundimientos en la Zona de Bellas Artes

Figure XII-1 Subsidence in the vicinity of the Palace of Fine Arts (1951-1959) Lake Zone, Group 3

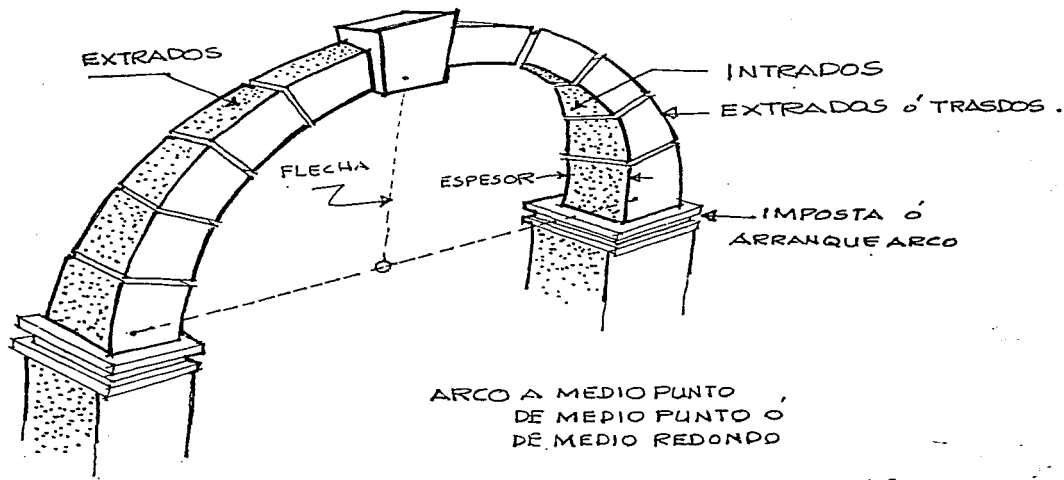
## ARCO O BÓVEDA DE MEDIO PUNTO

- SOBRECARGA CENTRAL QUE PRODUCE LESIONES EN LAS ZONAS : LA CLAVE, LOS RIÑONES Y LOS ARRANQUES . (LOS TRANSMITEN A LAS COLUMNAS).
- SI LAS CARGAS LATERALES DOMINAN, LAS LESIONES SE MANIFIESTAN EN SENTIDO CONTRARIO.

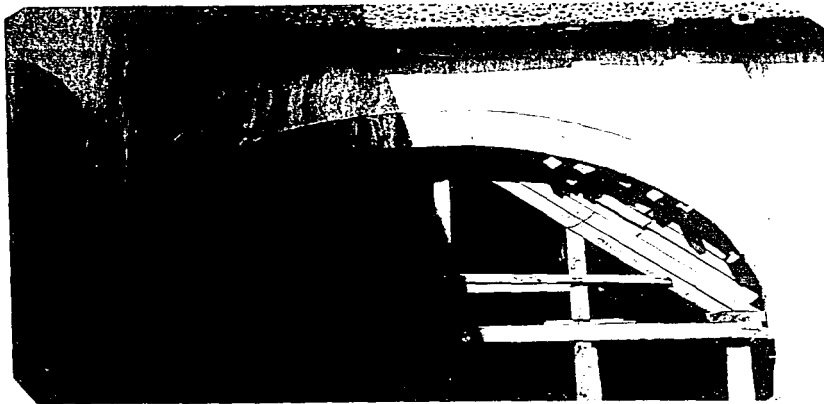
ARCO DE MEDIO PUNTO SIN CLAVE JUNTO A UNO DE TABIQUE  
NÓTESE UN CORRECTO APUNTALAMIENTO EN LA SECCION DERECHA.
