UNIVERSIDAD NACIONAL  
AUTONOMA DE MEXICO

MAESTRIA EN ARQUITECTURA  
RESTAURACION DE MONUMENTOS  
1990 - 1992

"BARCELONA No. 32", ANALISIS  
METODOLOGICO Y ARQUITECTONICO  
COMO FUNDAMENTO DE SU  
RESTAURACION

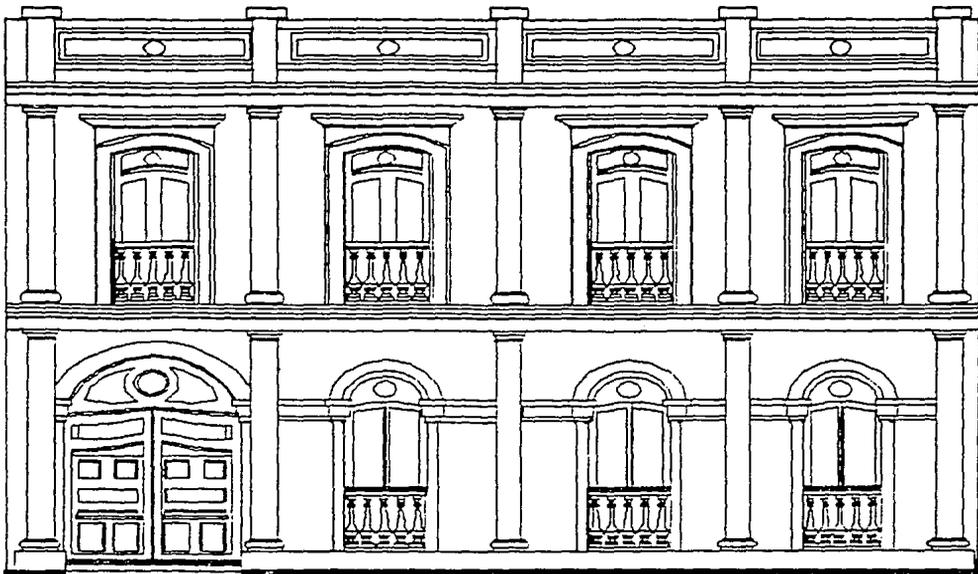
### FACHADA PRINCIPAL

#### LIENZO DE FACHADAS Y ORNAMENTOS

- LIMPIEZA GENERAL DE LA FACHADA (EXCEPTO PRETILES DE CORONAMIENTO, BALAUSTRADAS, CARPINTERÍA Y VIDRIERÍA) A BASE DE AGUA POTABLE Y CEPILLO DE CERDA (RAÍZ) APLICACIÓN MANUAL.
- SELLADO DE FISURAS A BASE DE MORTERO CEMENTO-ARENA 1:3 MEJORADO CON ADITIVO "SIKALATEX" O SIMILAR.
- RESANE, EMBOQUILLADO Y FONDEO DE FALTANTES A BASE DE RECUBRIMIENTO DE PASTA MEJORADA CON RESINA EPÓXICA EN PROPORCIÓN NO MAYOR AL 20%.
- ACABADO DE RESANES, BOQUILLAS Y FONDOS EN MEZCLA ESPONJADA CON AGREGADO DE CONFITILLO.
- RECUBRIMIENTO FINAL CON HIDROFUGANTE, BASE SOLVENTE.

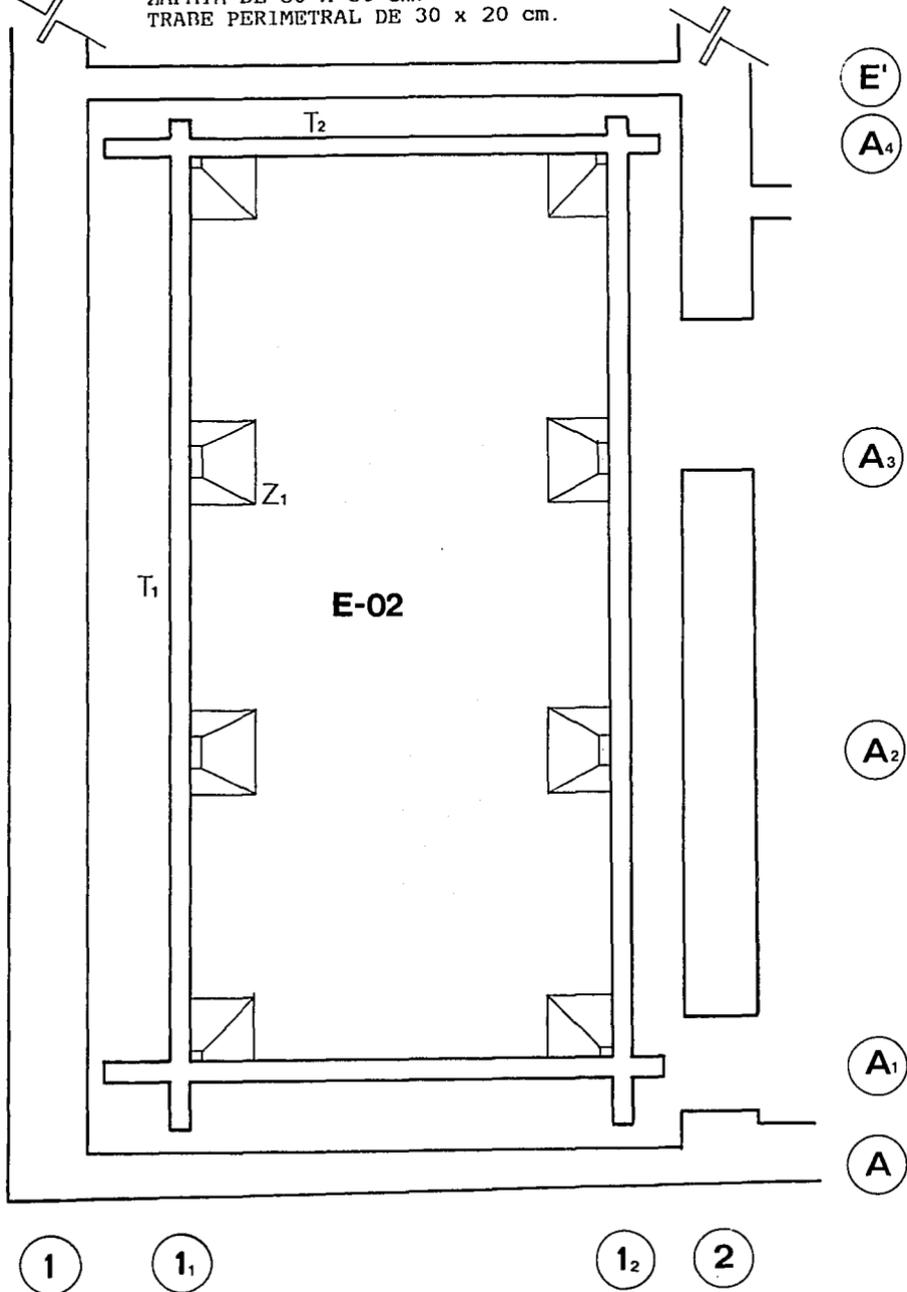
4. D. 1. - PLANTA ESTRUCTURAL.  
PROPUESTA - ESC. 1 : 50

ZAPATA DE 80 x 80 cm.  
TRABE PERIMETRAL DE 30 x 20 cm.

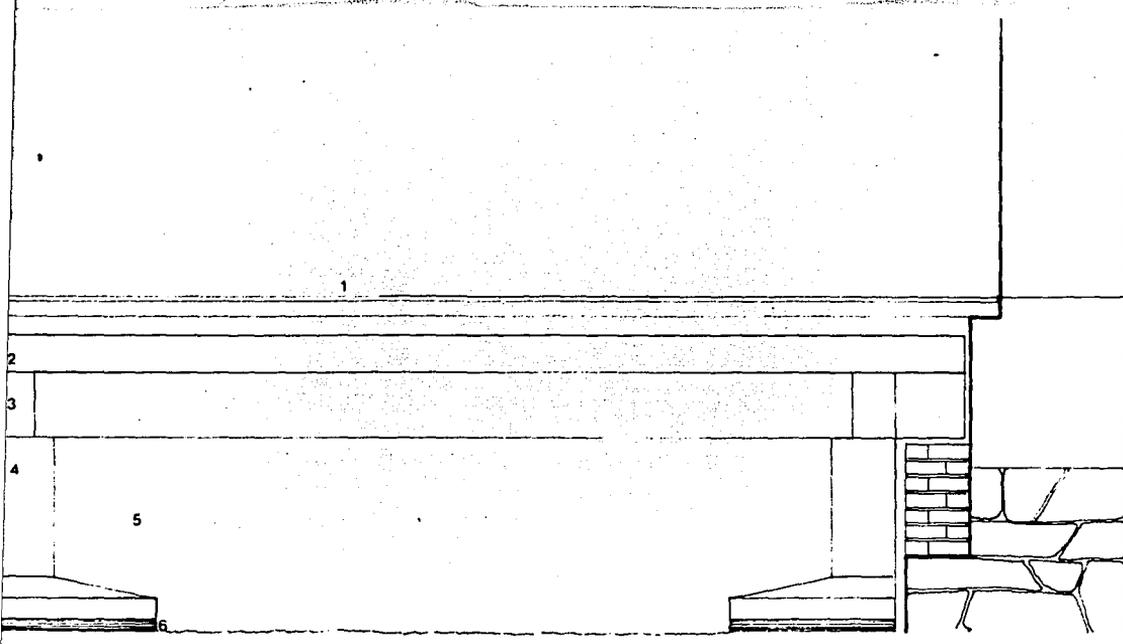
4. D. 3. - DETALLE DE TRABES.

- E 1/4"
- acero fy 4200 kg-cm<sup>2</sup>.
- concreto f'c 250 kg/cm<sup>2</sup>.
- recubrimiento de 2.5 cm.

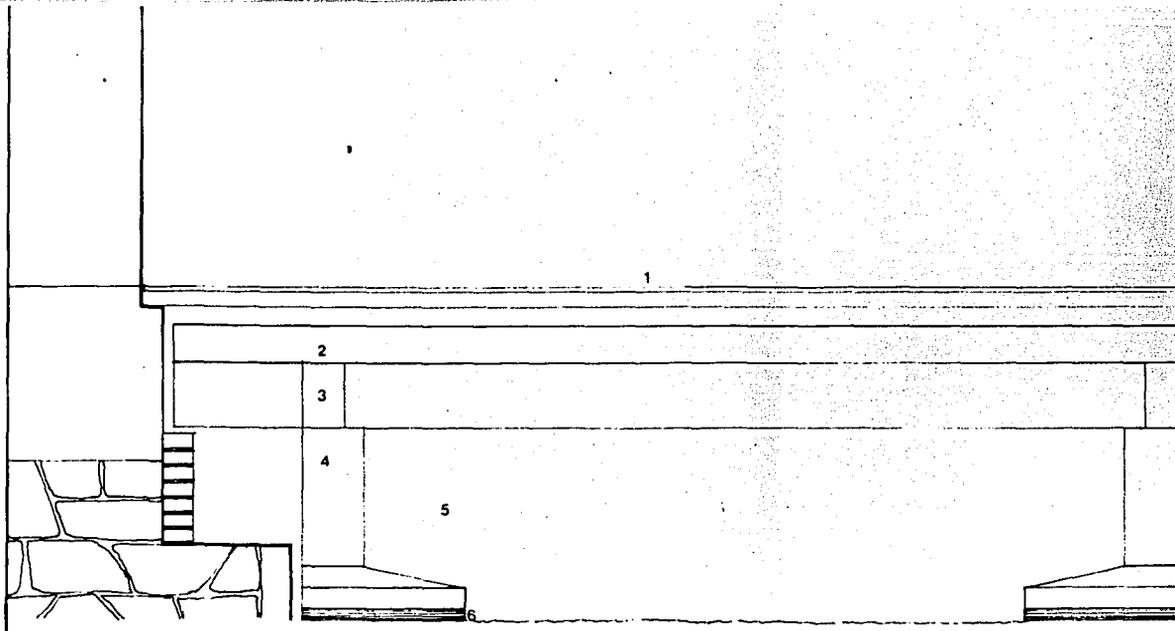
4. D. 4. -CORTE TRANSVERSAL.  
ESPACIO-02-ESC. 1:25

1. - N. P. T.
2. - TRABE-2
3. - TRABE-1
4. - ZAPATA
5. - TERRENO MEJORADO
6. - DESPLANTE CIMENTACION
