SUSCEPTIBILIDAD A LA CORROSION BAJO
ESFUERZO DEL ACERO SISMO-RESISTENTE
NOM B457

T E S I S

QUE PARA OBTENER EL GRADO DE
MAESTRIA EN METALURGIA
P R E S E N T A
CARLOS ROSENDO ARGANIS JUAREZ

1994

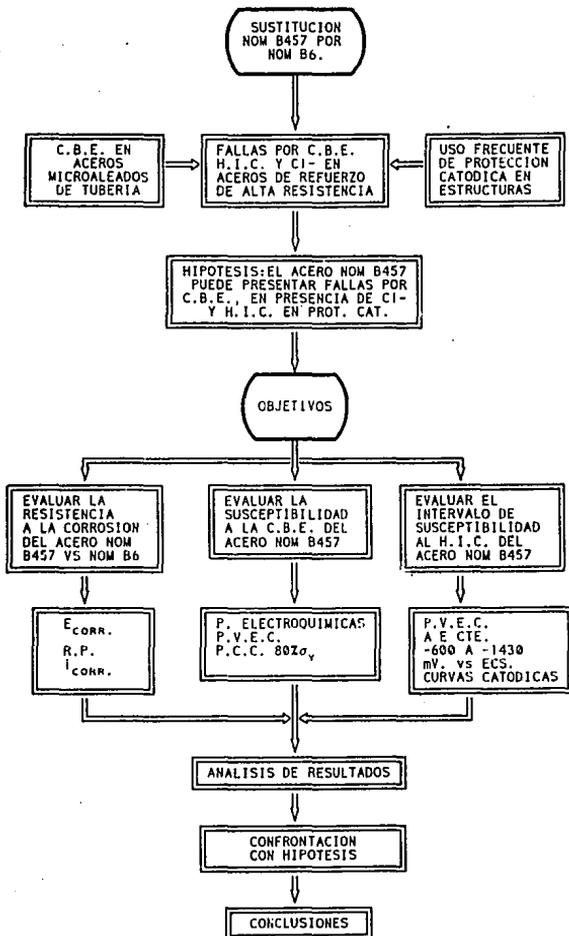
ESQUEMA I

En el esquema I, se presenta el plan de trabajo propuesto, incluyendo la causa que dió origen al mismo, los antecedentes, la hipótesis propuesta, los objetivos y las técnicas empleadas para alcanzarlos, el análisis de resultados, la confrontación de los mismos contra la hipótesis y las conclusiones.

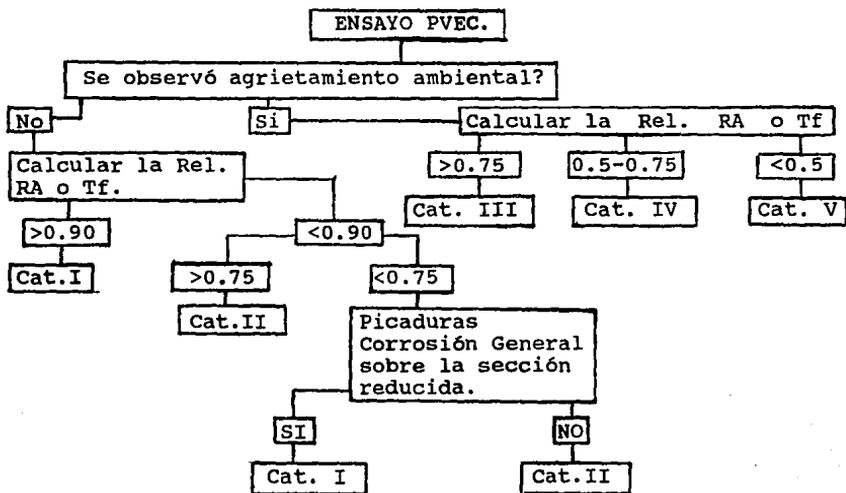
ESQUEMA II

Los materiales generalmente manifiestan cinco clases de comportamiento o categorías, de acuerdo al siguiente diagrama:.

CATEGORIA I. INMUNE.. Materiales que caen en esta categoria no muestran evidencia de crecimiento de grietas inducidas por el ambiente en el examen al microscopio. La relación de ductilidad es igual o mayor que 0.9

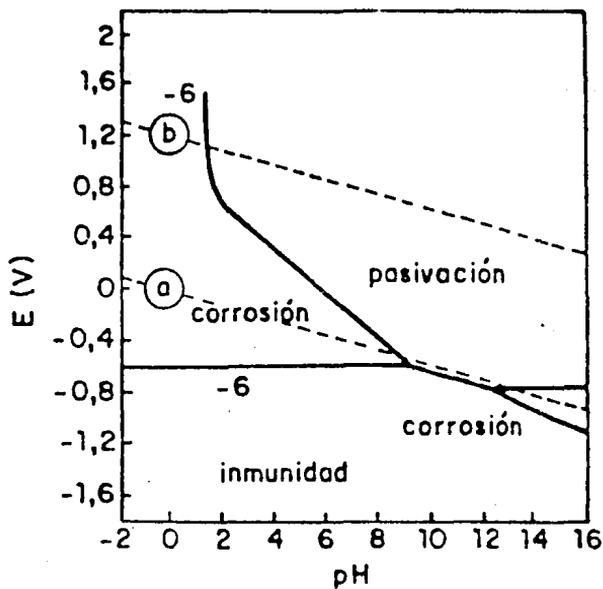
Fig. (1) Diagrama simplificado de Pourbaix para el hierro a 25°C.

Termodinámicamente, a tan elevada alcalinidad y con el contenido de O_2 normal en las estructuras no enterradas o sumergidas, el acero se recubre de una capa de óxidos muy adherente, compacta e invisible (pasivante) que lo preserva indefinidamente de cualquier signo de corrosión, mientras el concreto sea de buena calidad, no esté fisurado y no cambie sus características físicas o químicas por agresiones exteriores²¹. Esta situación se visualiza en los diagramas de Pourbaix, figura (1).

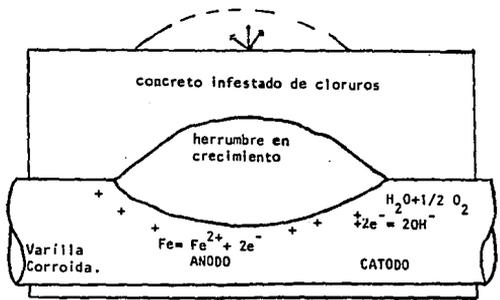
fuerzas expansivas sobre el concreto debido al crecimiento de herrumbre expansiva

Fig. (2) Mecanismos de corrosión de aceros de refuerzo en concreto. a) Concreto sin Cloruros. b) Con Cloruros c) Efecto de la herrumbre

En la figura (2) se muestran los mecanismos presentes en la corrosión de los aceros de refuerzo embebidos en morteros

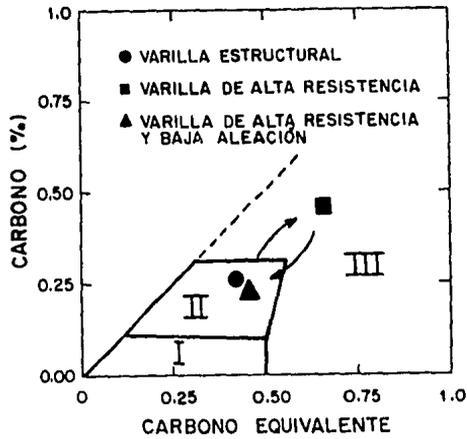
Fig. (3) Niveles de soldabilidad en el diagrama Carbono vs Carbono equivalente de los aceros.

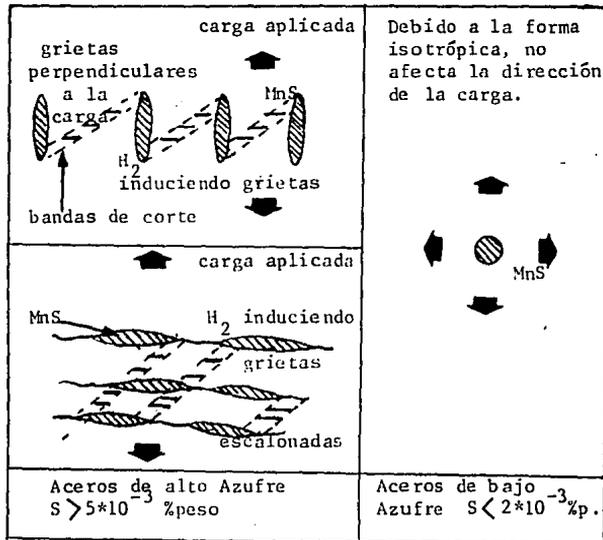
Fig. (4) Influencia de las inclusiones en el agrietamiento inducido por Hidrógeno

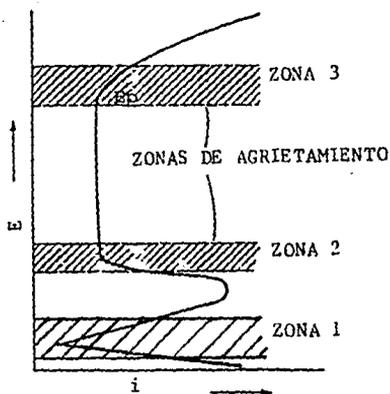
Fig. (5) Curvas de Polarización exhibiendo pasividad y zonas donde ocurre la Corrosión Bajo Esfuerzo.

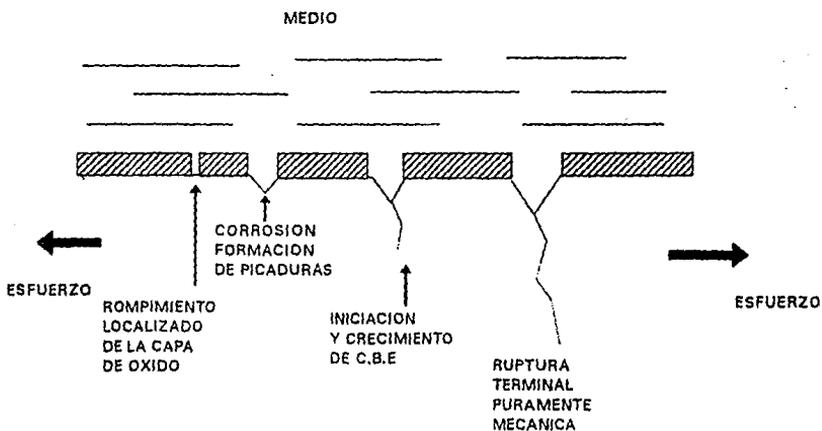
Fig. (6) Secuencia de eventos en C.B.E. de un espécimen inicialmente liso (de izquierda a derecha).

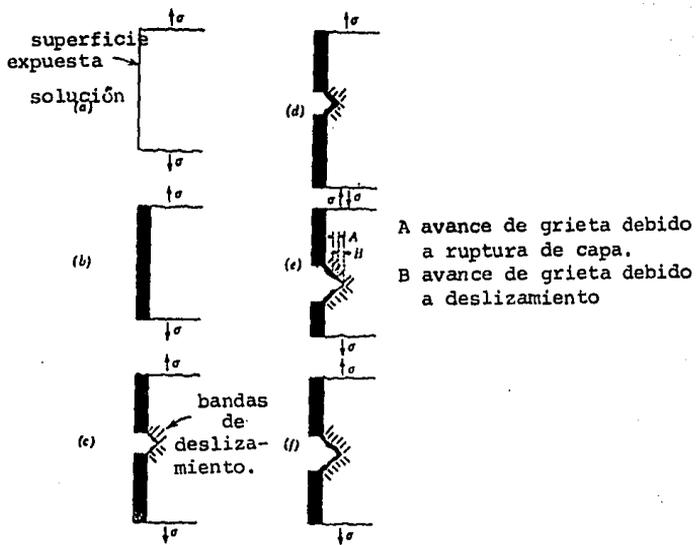
Fig. (7) Representación esquemática de iniciación y crecimiento de la C.B.E.

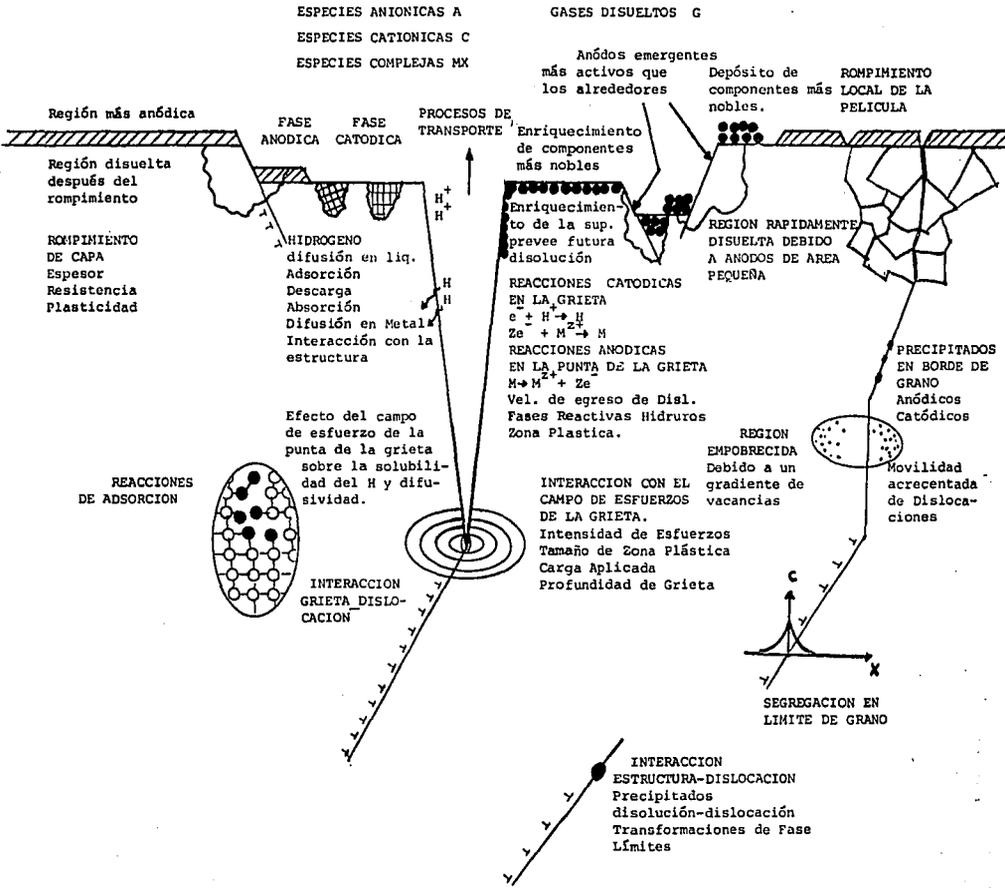
Fig. (8) Montaje mostrando los procesos mas importantes que afectan a la Corrosión Bajo Esfuerzo.

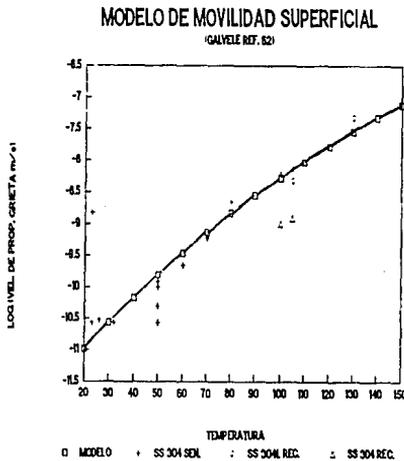
Fig. (10) Velocidad de propagación de grieta en acero inoxidable 304 en soluciones con cloruros. (Ref. 62, 63).

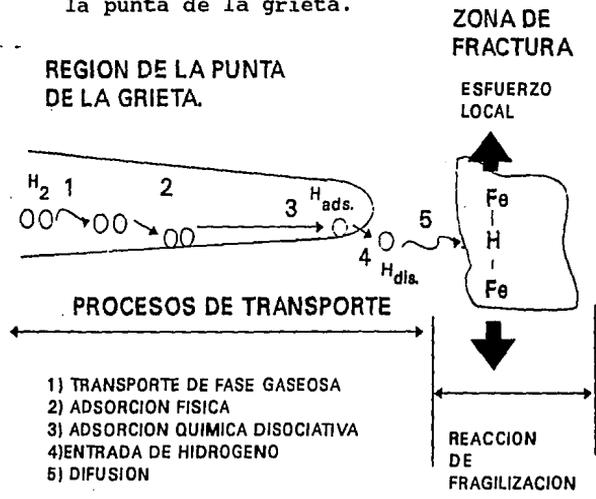
Fig. (12) Mecanismo de Agrietamiento Inducido por Hidrógeno.

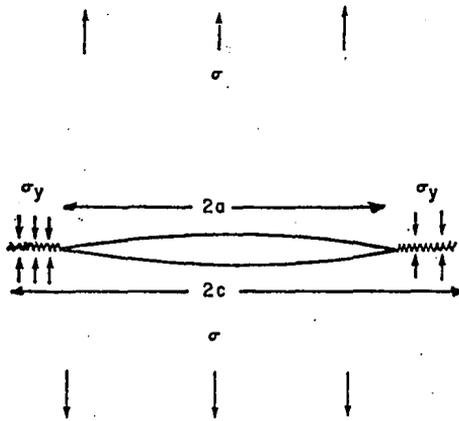
$$\frac{a}{c} = \cos \frac{\pi \sigma}{2\sigma_y}$$

Fig. (13) Esquema de una grieta bajo tensión con una zona plástica c-a.

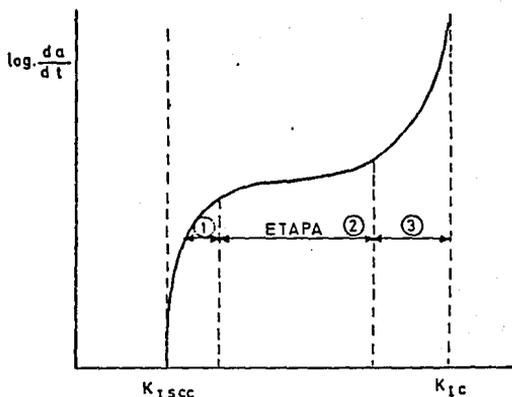
Fig. (15) Velocidad de propagación de una grieta en función del factor de Intensidad de esfuerzos K

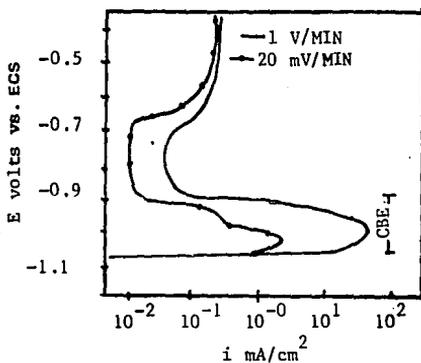
Fig. (16) Curvas de polarización anódicas para aceros bajo carbono en sol. 3.5% NaOH hirviendo mostrando intervalo de suscep. a la C.B.E.

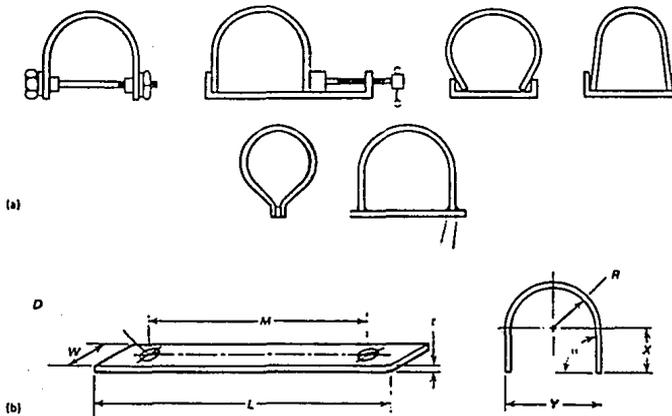
Fig. (18) Diferentes formas para Pruebas de doblés en U.

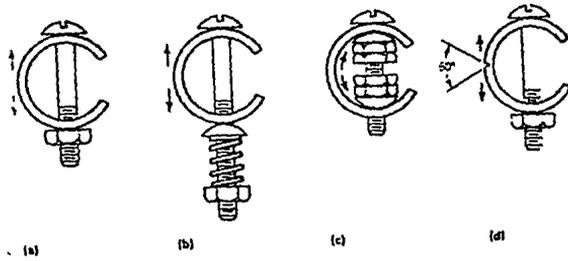
Fig. (19) Anillos en C. a) Deformación Constante.
 b) Carga Constante. c) Deformación Constante.
 d) anillo en C con entalla.

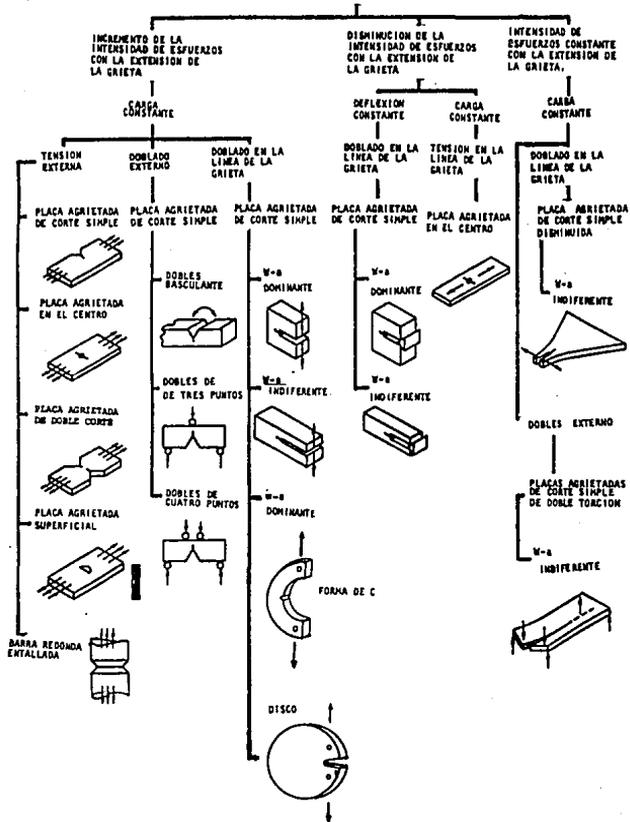
Fig. (20) Especímenes preagrietados para el estudio de la C.B.E. (ref 35), utilizados en pruebas de Mecánica de Fractura.

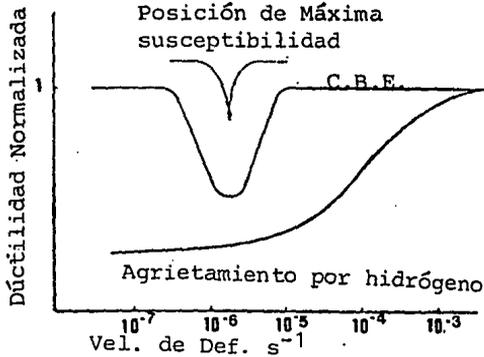
Fig. (21) Influencia de la velocidad de Deformación en la susceptibilidad al Agrietamiento Ambiental (C.B.E y H.I.C.)

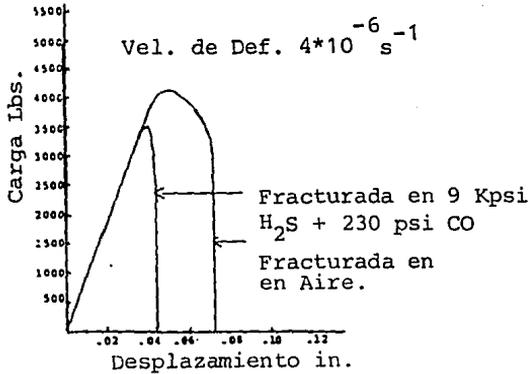
Fig. (22) Ejemplo de los resultados obtenidos en una Prueba a Velocidad de Extensión Constante CERT con entalla (ref.78)

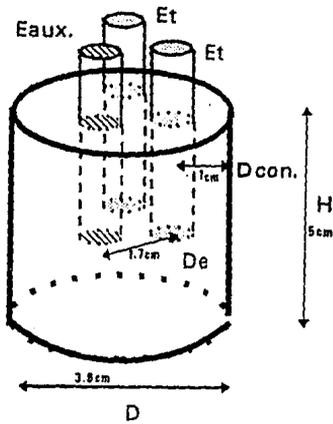
Et. ACERO NOM B6
 ACERO NOM B457
 Eaux. GRAFITO.

Fig. (27) Probeta utilizada en las pruebas de Rp.
 POTENCIOSTATO

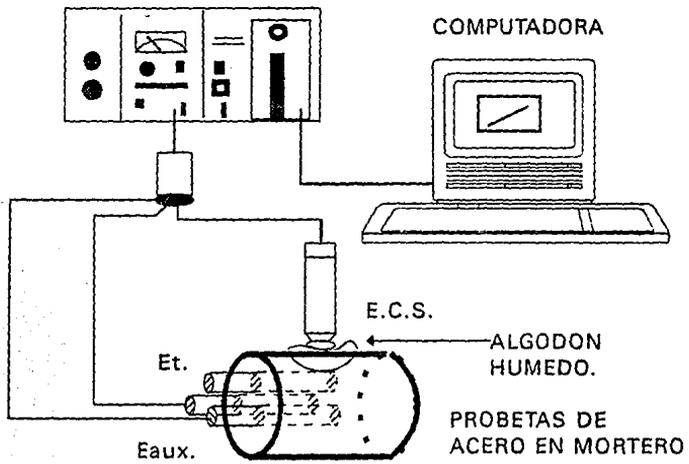
Fig. (28) Esquema del Montaje utilizado para
 determinar la Rp.

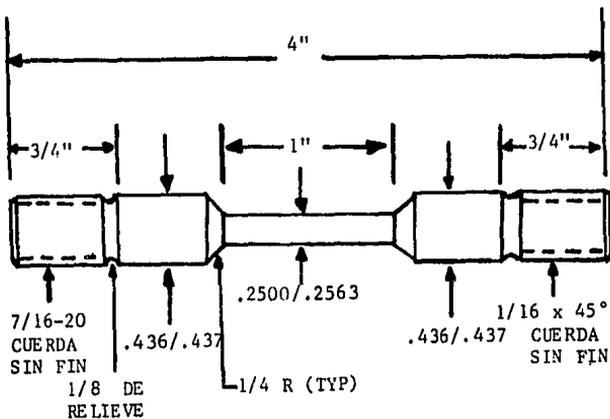
Fig. (29) Probeta de tracción según norma ASTM A 370.
para sistema CERT. (dimensiones en pulgadas)

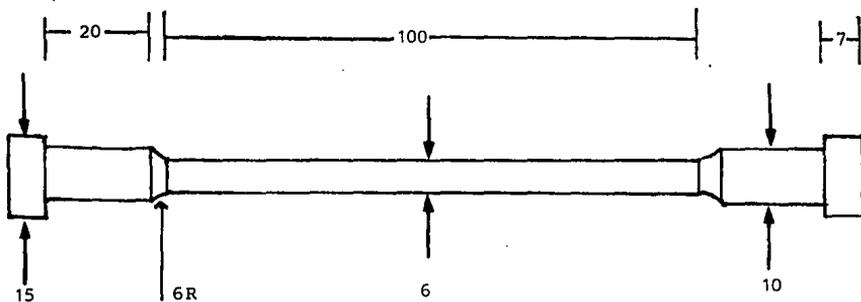
Fig. (30) Probeta de tracción. Máquina MTS.
(dimensiones en milímetros).

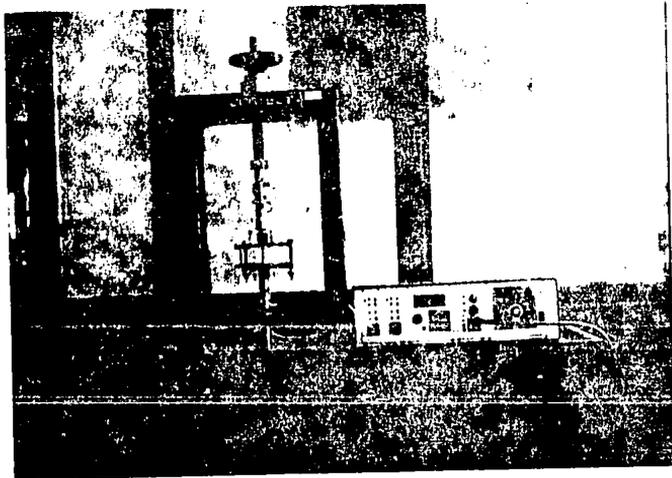
Fig. (31) Sistema C.E.R.T.

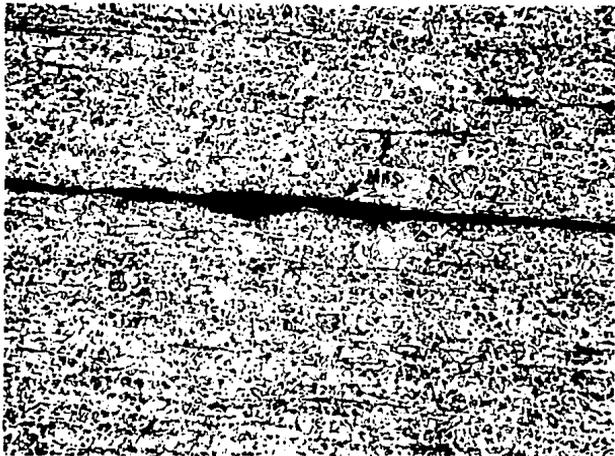
Fig. (35) Microestructura del acero microaleado NOM B457 mostrando inclusiones. 50x. Microscopio óptico.

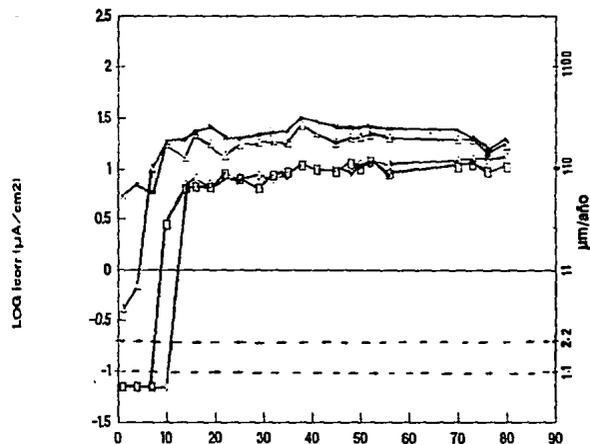
Fig. (40)

Velocidad de Corrosión vs tiempo en aceros de refuerzo en Ca(OH)₂ sat. con y sin Cloruros

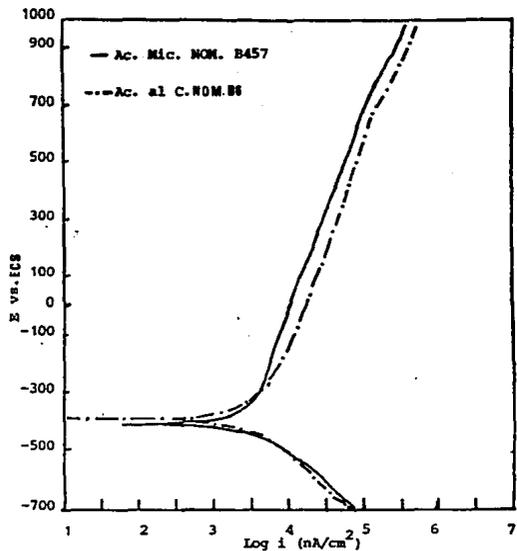
Fig. (43)

Curvas anódicas de aceros de refuerzo en mortero, 130 días de fraguado.

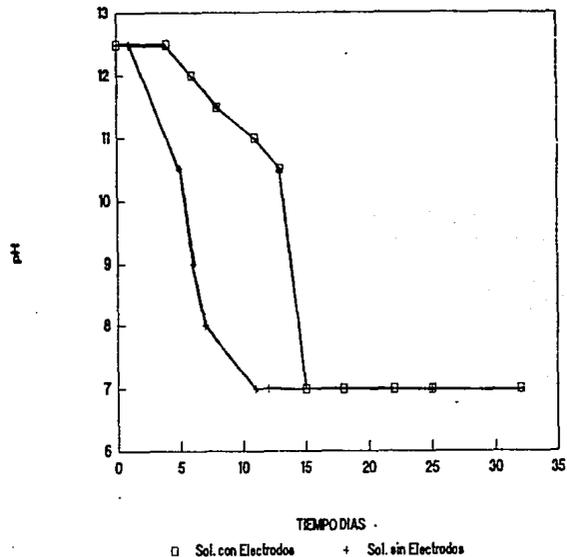
Fig (42)

pH de la solución de $\text{Ca}(\text{OH})_2$ sat con y sin electrodos. vs tiempo de prueba.

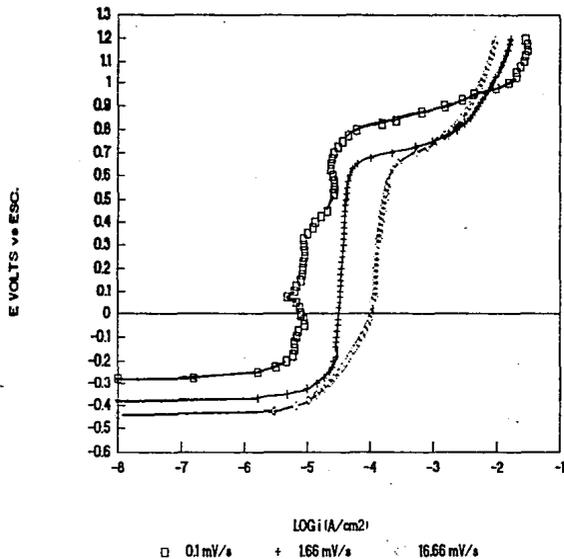
Fig. (45)

Curvas anódicas. Evaluación de potenciales de susceptibilidad. Acero NOM B457 en Ca(OH)₂ 75°C.

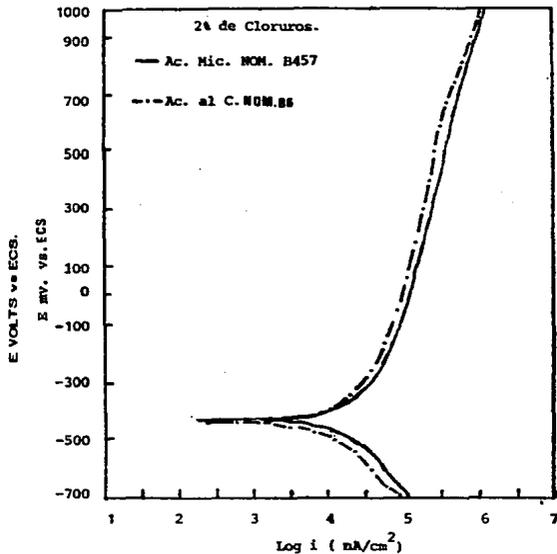
Fig. (44)

Curvas anódicas de aceros de refuerzo en mortero con 2% de Cloruros, 130 días de fraguado.

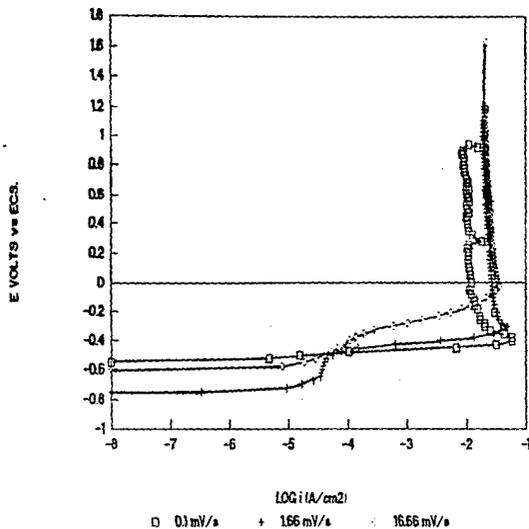
Fig. (47)

Curvas anódicas. Evaluación de potenciales de susceptibilidad. Acero NOM B457 en Ca(OH)₂ 2% de Cl⁻ 75°C.

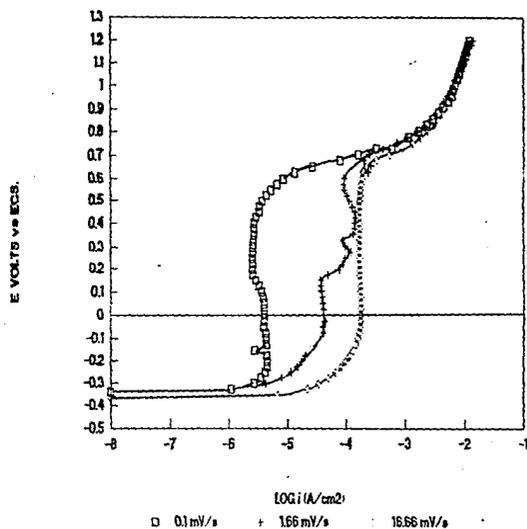
Fig. (46)

Curvas anódicas. Evaluación de potenciales de susceptibilidad. Acero NOM B6 en Ca(OH)₂ 75°C.

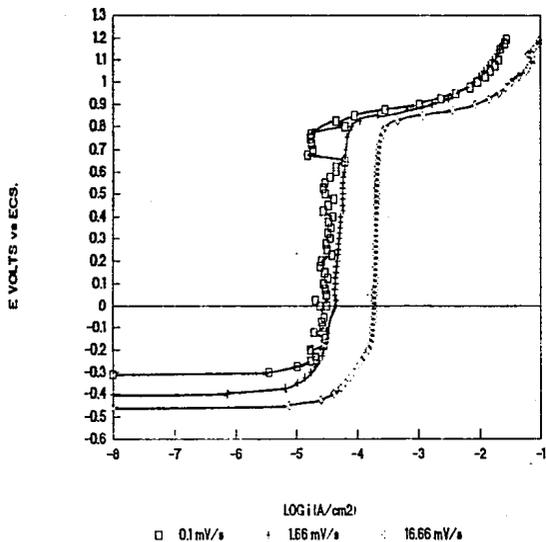
Fig. (49)

Curvas anódicas. Evaluación de potenciales de susceptibilidad. Acero NOM B457 en Carbonatos-Bicarbonatos

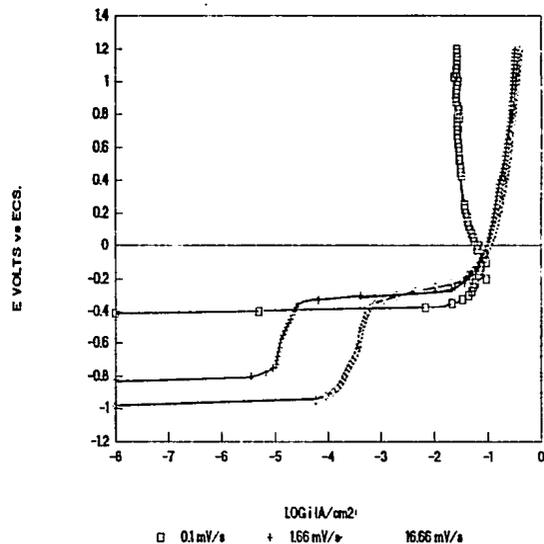
Fig. (48)

Curvas anódicas. Evaluación de potenciales de susceptibilidad. Acero NOMB6 en Ca(OH)_2 2% de Cl^- 75°C.

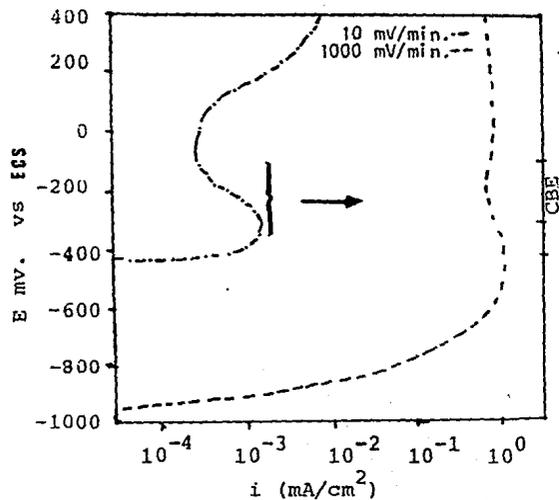
Fig. (51)

Curvas anódicas. Eval. de Pot. de Susc. Acero
NOM B457 en mortero, 70°C. 10 d. de fraguado.
Cemento Portland tipo III, $a/c=1/2$,
 $c/arena=1/3$ Ref. (17)

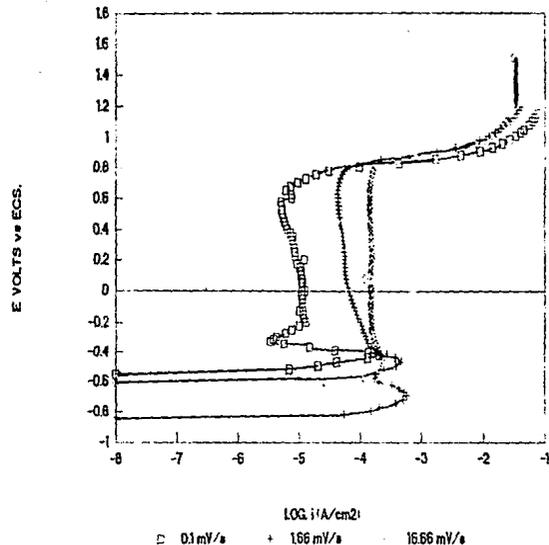
Fig. (50)

Curvas anódicas. Evaluación de potenciales de
susceptibilidad. Acero NOM B6 en
Carbonatos-Bicarbonatos

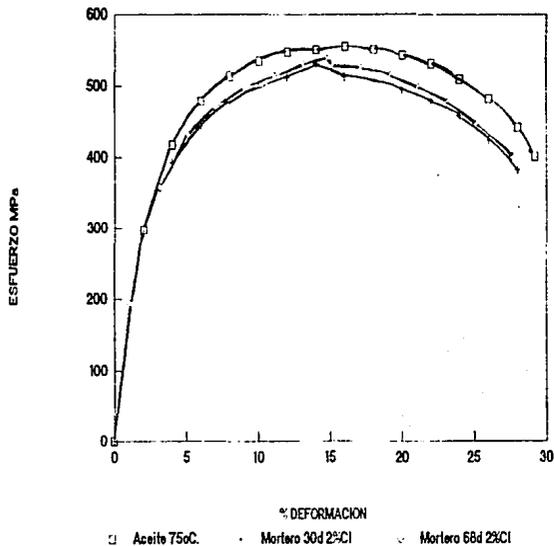
Fig. (53)

Resultados de ensayos PVEC. Acero NOMB457
en mortero con Cloruros

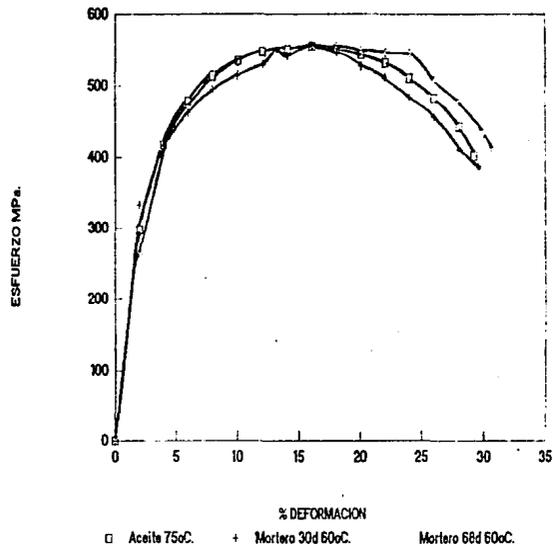
Fig. (52)

Resultados de ensayos PVEC.
Acero NOMB457 en mortero

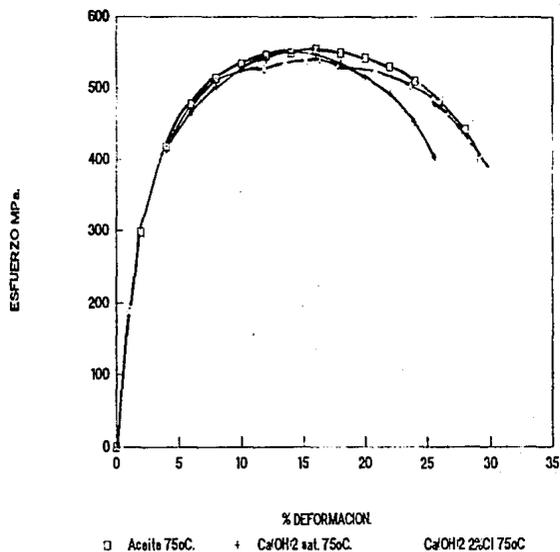
Fig. (55)

Resultados de ensayos PVEC. Acero NOMB457 en Ca(OH)₂ sat. 75°C con y sin cloruros.

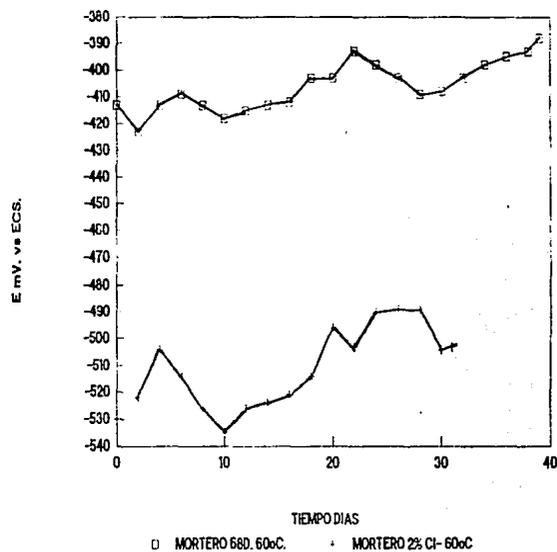
Fig. (54)

Potencial en función del tiempo durante ensayos PVEC Acero NOMB457

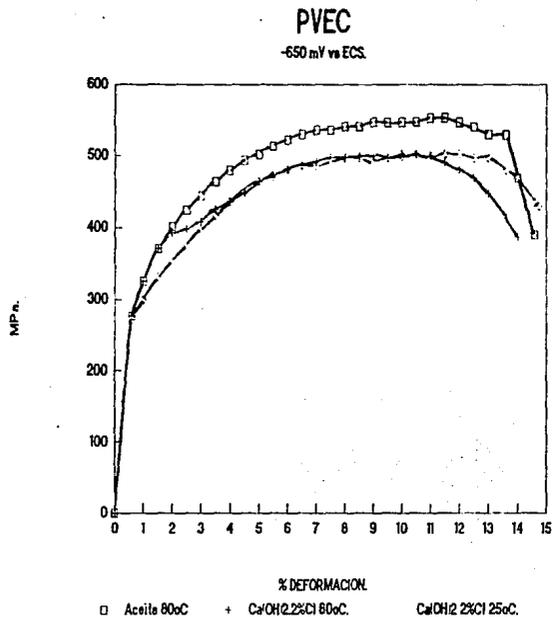
Fig. (57)

Resultados de ensayos PVEC. Acero NOMB457
en Ca(OH)₂ sat. 2% de Cloruros
-650 mV vs ECS.

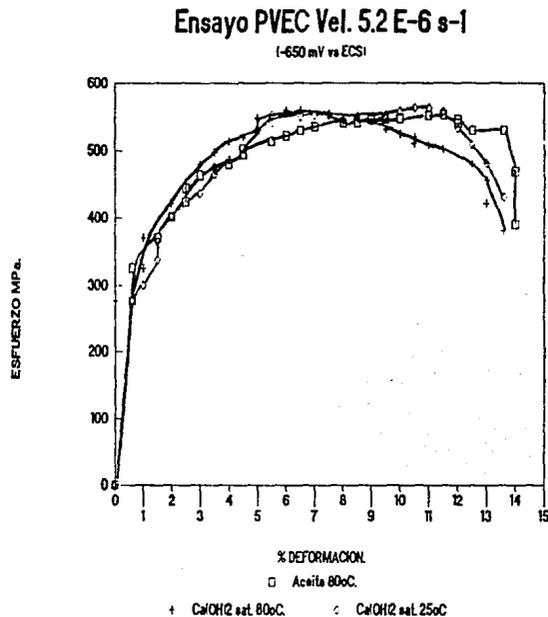
Fig. (56)

Resultados de ensayos PVEC. Acero NOMB457
en Ca(OH)₂ sat. -650 mV vs ECS.

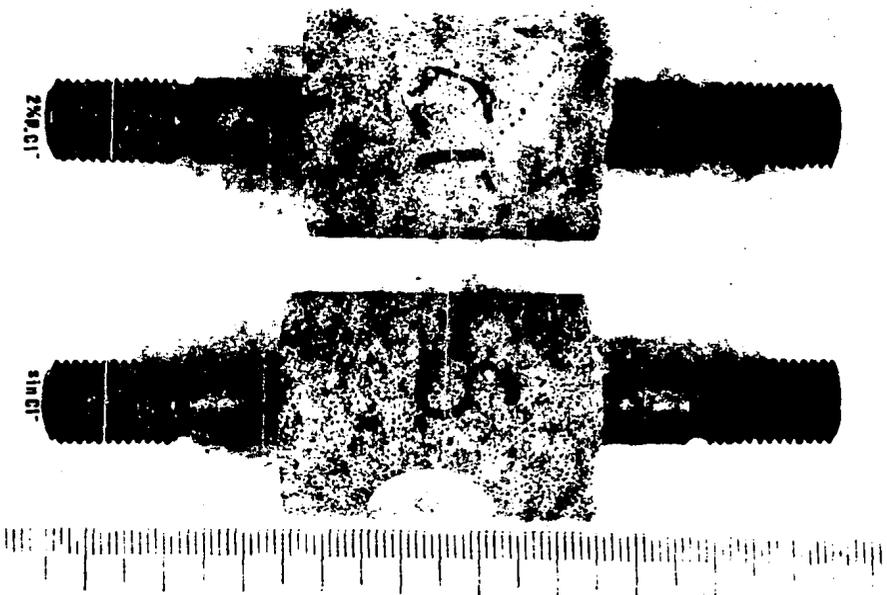
Fig. (58) Probetas embebidas en mortero, Después de la pruebas a carga Constante.

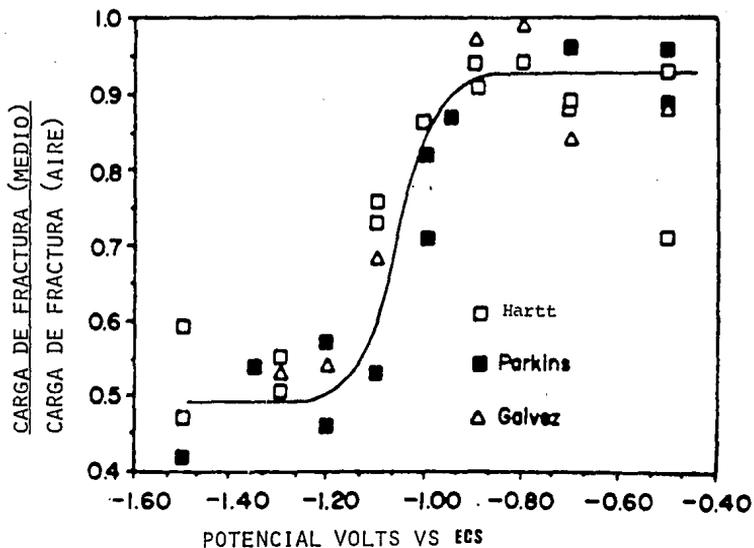
Fig. (61)
Intervalos de susceptibilidad al HIC
obtenidos por diversos autores en aceros de
refuerzo.

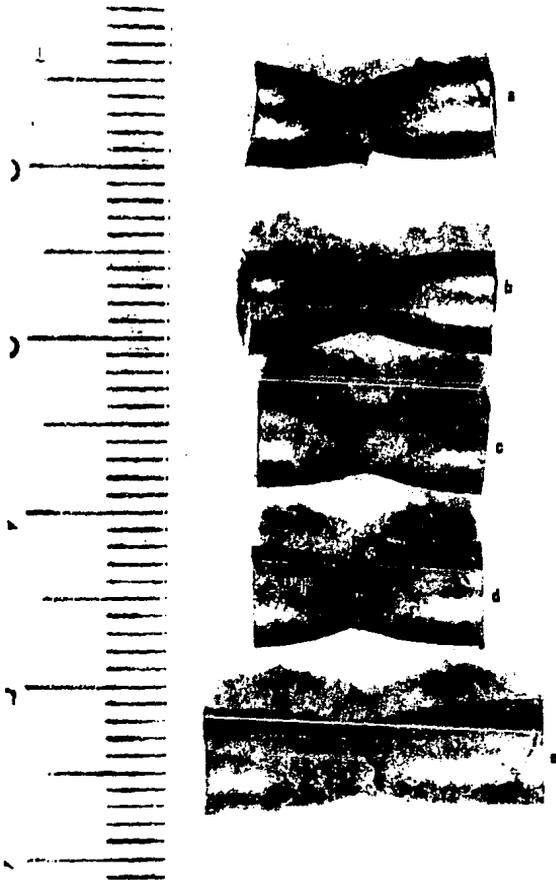
Fig.(62) Fracturas. a) Aceite 75°C. b) Mortero 30d.
c) Mortero 68 d. d) Mortero 2% Cl⁻ 30d.
e) Mortero 2% Cl⁻ 68d. [60°C.]

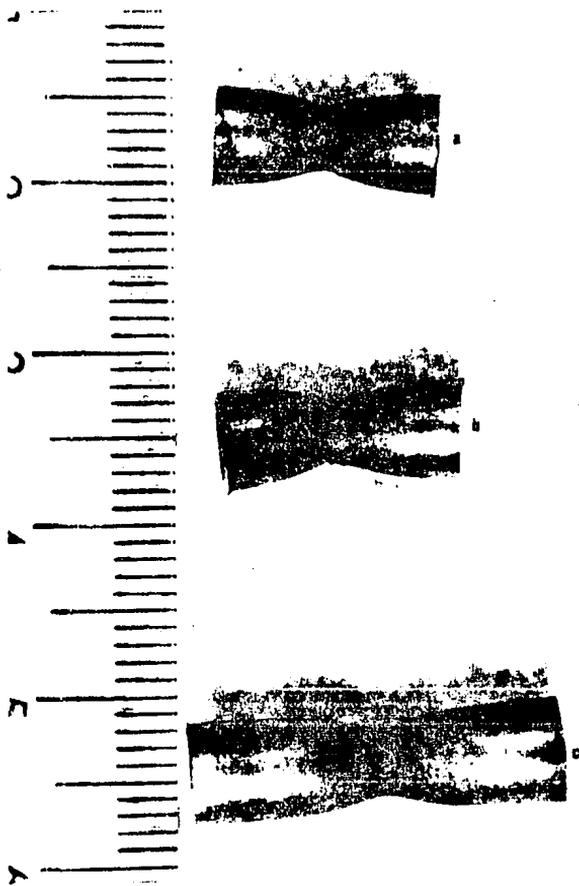
Fig.(63) Fracturas a) Aceite 75°C. b) $\text{Ca}(\text{OH})_2$ sat. 75°C. c) $\text{Ca}(\text{OH})_2$ sat, 2% Cl^- 75°C.

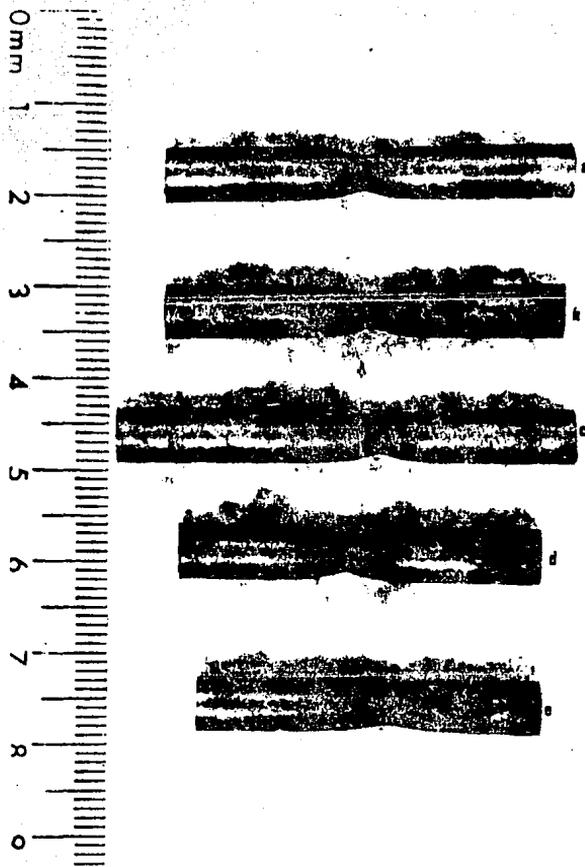
Fig. (64) Fracturas a) aceite 80oC. b) $\text{Ca}(\text{OH})_2$ sat. 80oC. -650 mV vs ECS. c) $\text{Ca}(\text{OH})_2$ sat. 80oC. -650 mV vs ECS d) $\text{Ca}(\text{OH})_2$ sat 2% Cl^- -650 mV vs ECS. e) $\text{Ca}(\text{OH})_2$ sat 2% Cl^- -650 mV vs ECS. 25°C.

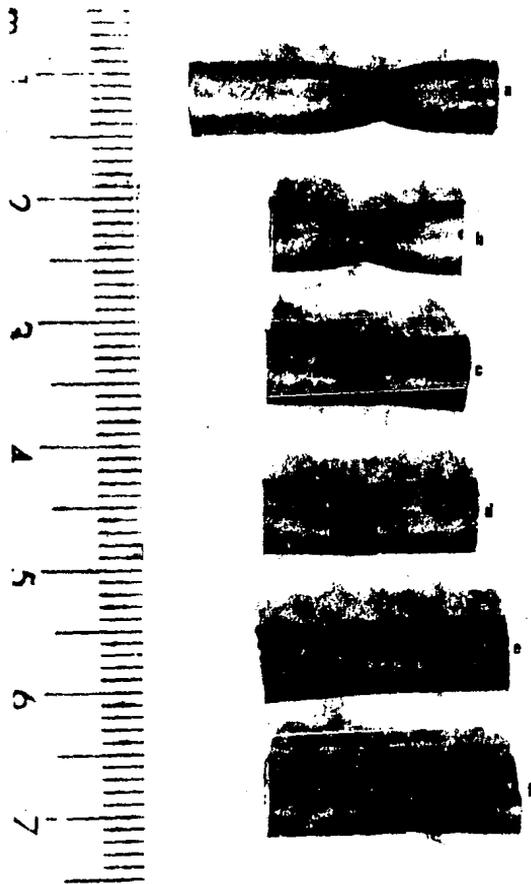
Fig. (65) Fracturas a) $\text{Ca}(\text{OH})_2$ sat. -600 mV vs ECS.
 b) $\text{Ca}(\text{OH})_2$ sat. -780 mV vs ECS
 c) $\text{Ca}(\text{OH})_2$ sat. -930 mV vs ECS.
 d) $\text{Ca}(\text{OH})_2$ sat. -1030 mV vs ECS.
 e) $\text{Ca}(\text{OH})_2$ sat. -1230 mV vs ECS
 f) $\text{Ca}(\text{OH})_2$ sat. -1430 mV vs ECS.

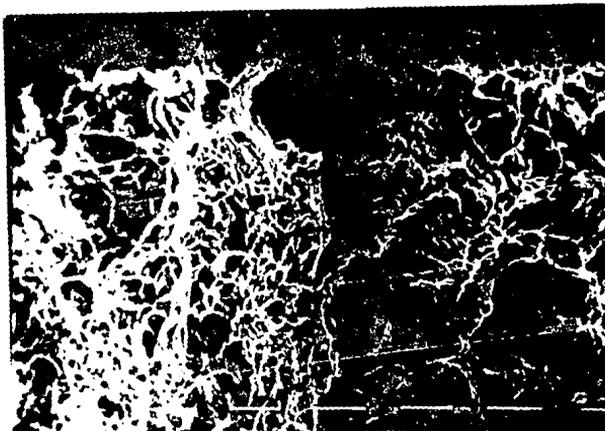
Fig. (70) Fractura dúctil. Acero NOMB457. $\text{Ca}(\text{OH})_2$ sat.
(Ecorr, 75°C .) S.E.M. 1000x

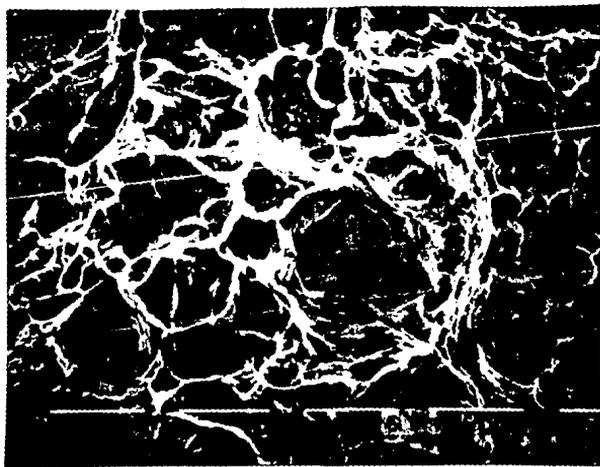
Fig. (71) Fractura dúctil. Acero NOM B457. $\text{Ca}(\text{OH})_2$ sat.
(-780 mV. vs ECS. 25°C .) S.E.M. 2000x

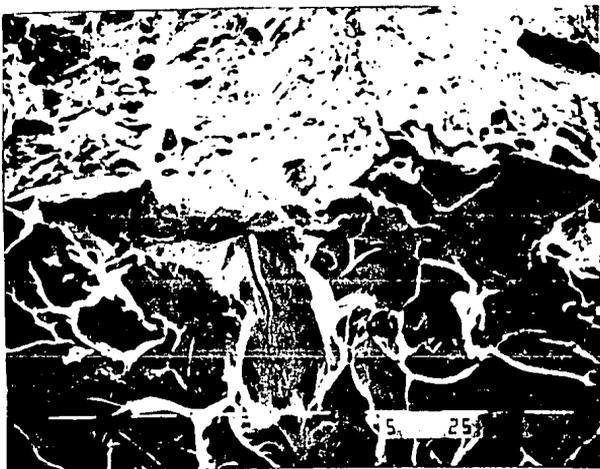
Fig.(74) Tansición Fragil-Dúctil en un Escalón Acero NOM B457. $\text{Ca}(\text{OH})_2$ sat. (-1030mV.vs ECS. $25^\circ\text{C}.$) S.E.M. 1000x

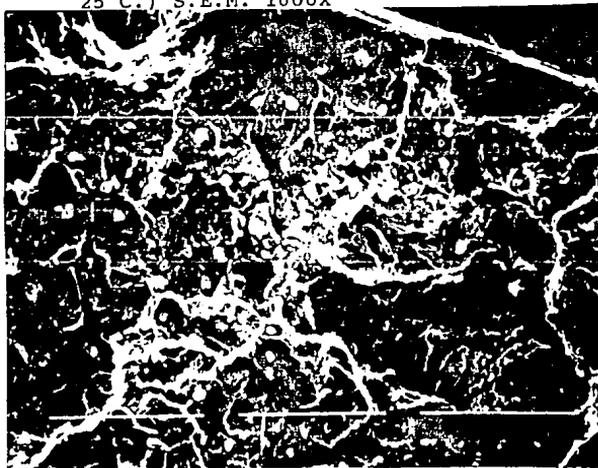
Fig. (75) Borde Fractura Fragil en Acero NOM B457. $\text{Ca}(\text{OH})_2$ sat.(-1230 mV. vs ECS. $25^\circ\text{C}.$)S.E.M. 350x

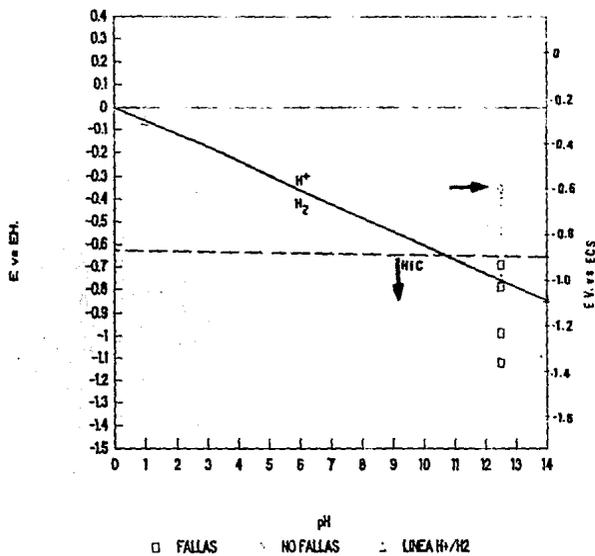
Fig. (77)

Diagrama E vs pH, mostrando los resultados obtenidos y los intervalos de susceptibilidad

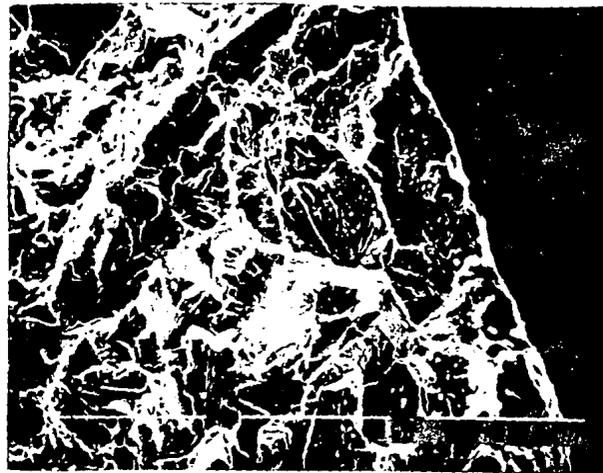
Fig. (76)

Fractura Frágil Acero NOM B457. Ca(OH)₂ sat. (-1430mV. vs ECS. 25°C.) S.E.M. 350x

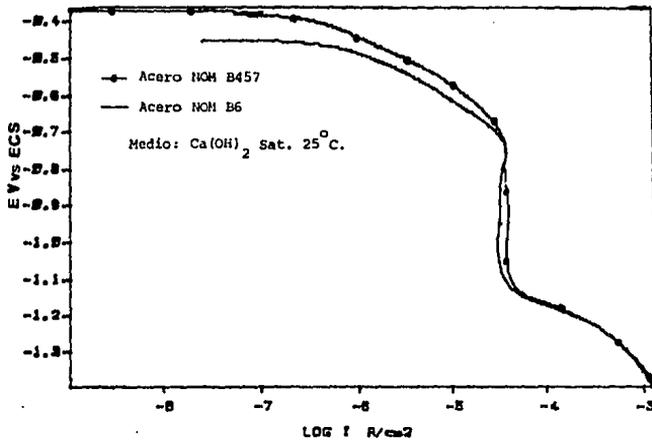
Fig. (78). Curvas catódicas de aceros de refuerzo en Ca(OH)_2 sat. 25°C .
