**"VECINDADES", ESTUDIO DE UN CASO EN EL
CENTRO HISTÓRICO DE LA CIUDAD DE MÉXICO,
PERÚ NO. 26**

DIVISIÓN DE ESTUDIOS DE POSGRADO FACULTAD DE ARQUITECTURA.
COMO ASPIRANTE AL GRADO DE MAESTRO EN ARQUITECTURA
INVESTIGACIÓN Y DOCENCIA
ARQUITECTURA

*ARQ. CLAUDIA MARCELA CALDERÓN AGUILERA
Ciudad Universitaria, México D.F., Noviembre 1994.*

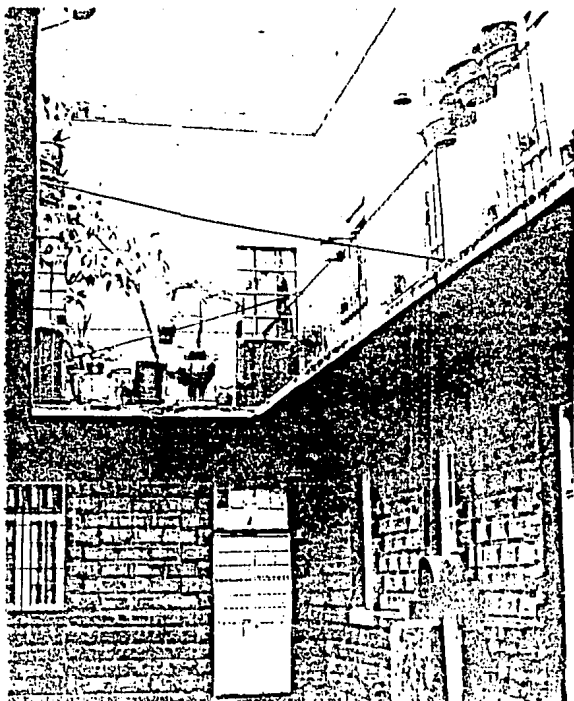
11

Vecindad en la calle de República de Honduras a unos pasos de la Plaza Garibaldi, en ella se han modificado sus puertas interiores y sus acabados. Aquí mismo viven o descansan algunos mariachis.

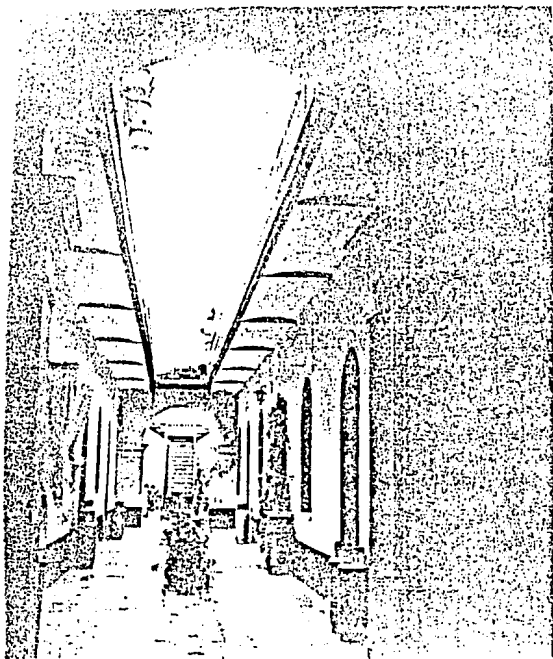
14

*República de Perú No. 56
Vecindad Rehabilitada
en 1975, la piedra de la
fachada ha sido limpiada
y los barandales
pintados y retocados sus
escudos, el portón de
acceso es de madera
entablada, solo tiene un
local comercial que no se
ha podido eliminar, en su
interior fue conservado
parte del patio central y
en él se ubican solamente
macetas, los tanques de
gas perjudican la visión
del mismo*

También se observan fachadas realmente valiosas como la del inmueble ubicada sobre República de Perú casi esquina con callejón de los Incas el cual fue rehabilitado y se usa como vivienda plurifamiliar, fotos 13 y 14. Existe otro inmueble en circunstancias similares en la calle de República de Perú No.30 este inmueble también fue rehabilitado aunque con algunas fallas, fotos 15 y 16. En él se pudo leer una placa que decía: "En este lugar existió desde el siglo XVI una casa entresolada con muros de adobe, fue después reconstruida hacia finales del siglo XVII por Alonso Ortega. Está catalogada como monumento colonial , fue remodelada en 1973 por cuenta del propietario acatando orden del D.D.F."

Estos dos inmuebles son casos de rehabilitación cercanos al inmueble, Perú # 26 ya que uno de ellos esta en el #30 y el otro en el #56 de la misma calle de Perú. Gran parte de los inmuebles en el área de estudio, ya sean del siglo pasado o de este siglo tienen local comercial hacia el exterior (accesorias) por lo cual fueron modificadas muchas fachadas , dañando de esta manera el inmueble en si mismo tanto estéticamente como estructuralmente y a su vez causando deterioro en la imagen urbana, foto número 17.

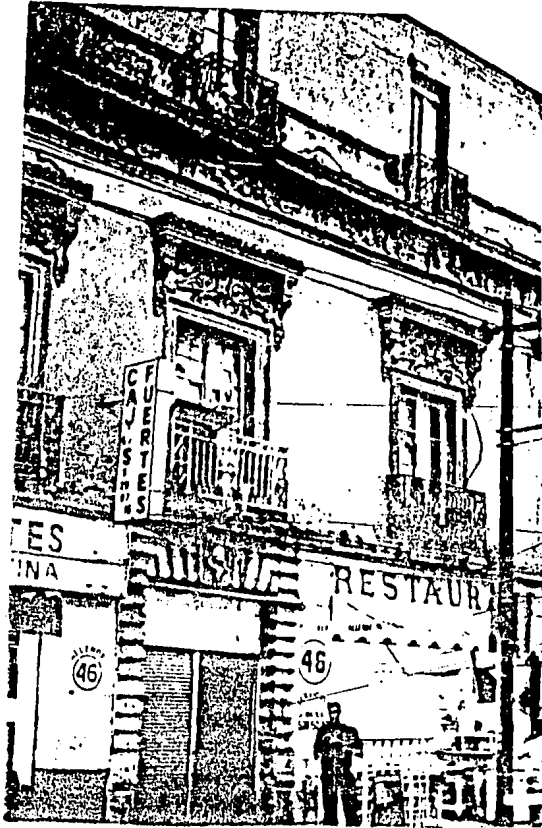
Allende No. 46

*Afectación de la fachada
dañando la visión de la
misma y la estructura del
inmueble.*

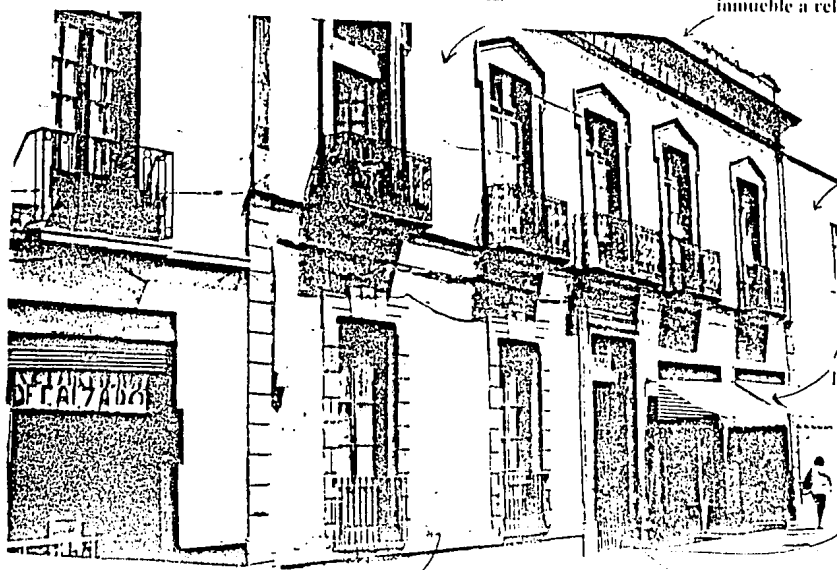
Fase II Peru No. 28

Afectación de fachada para abrir accesorias.

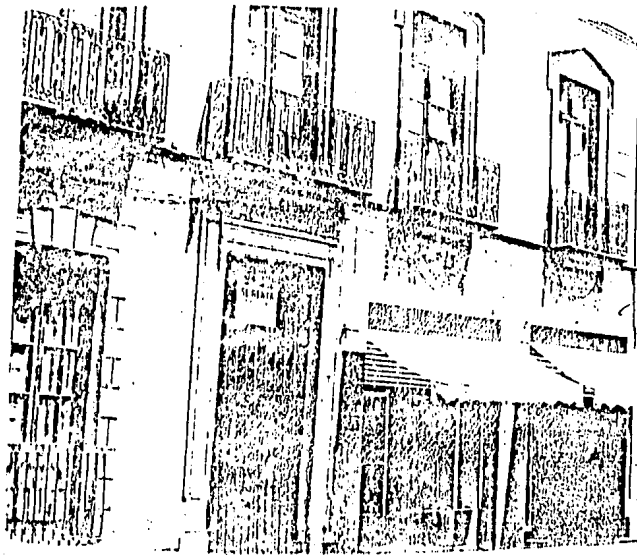
Perú No. 26
 Construido en el s. XIX

- Remate de tabique
- Ventana de madera
- Canteras
- Barandales de fierro con aplicaciones de plomo originales.
- Se abrieron accesorias detrimento de la fachada corta la simetría y la proporción de vanos.
- cantera
- Puerta de acceso original modificada, en un espacio interior se conserva la original.

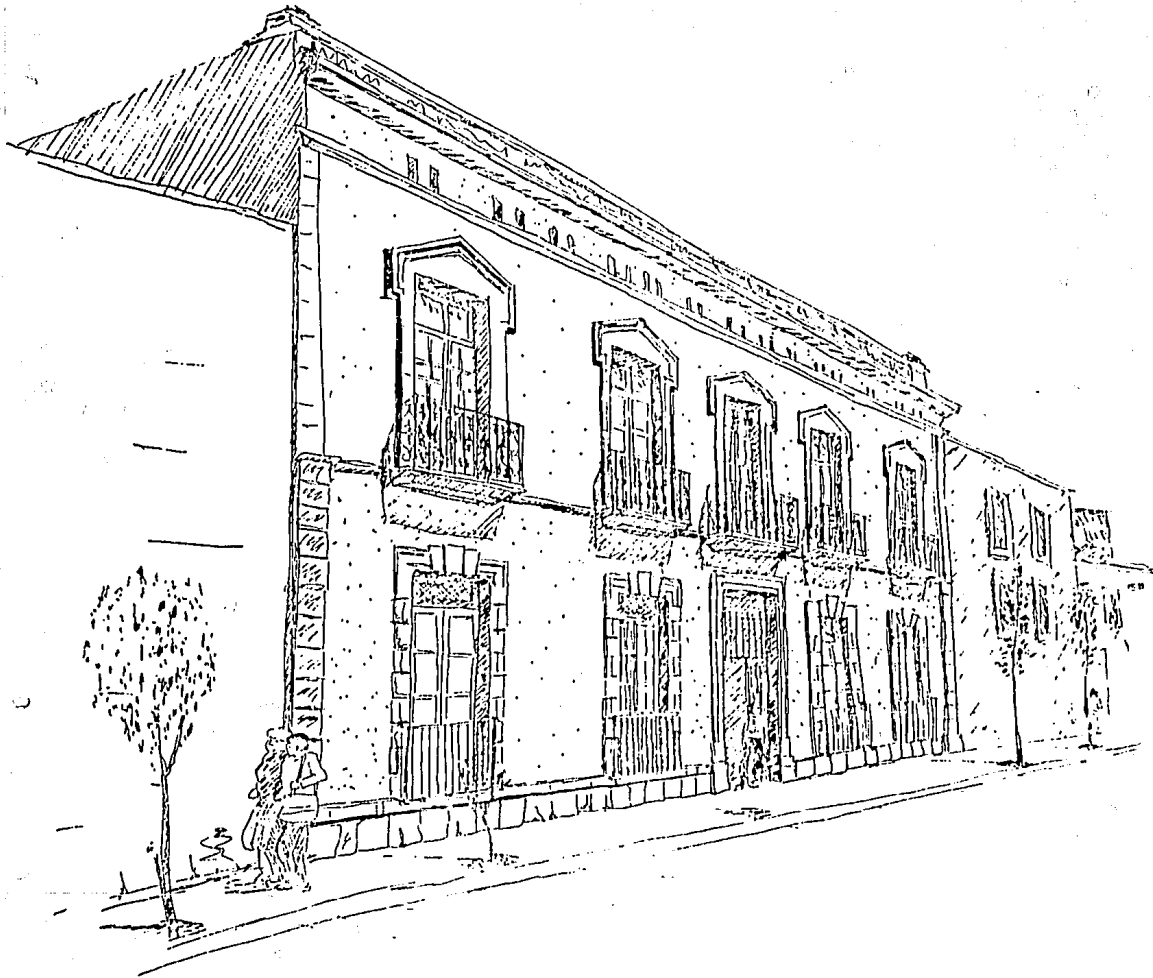
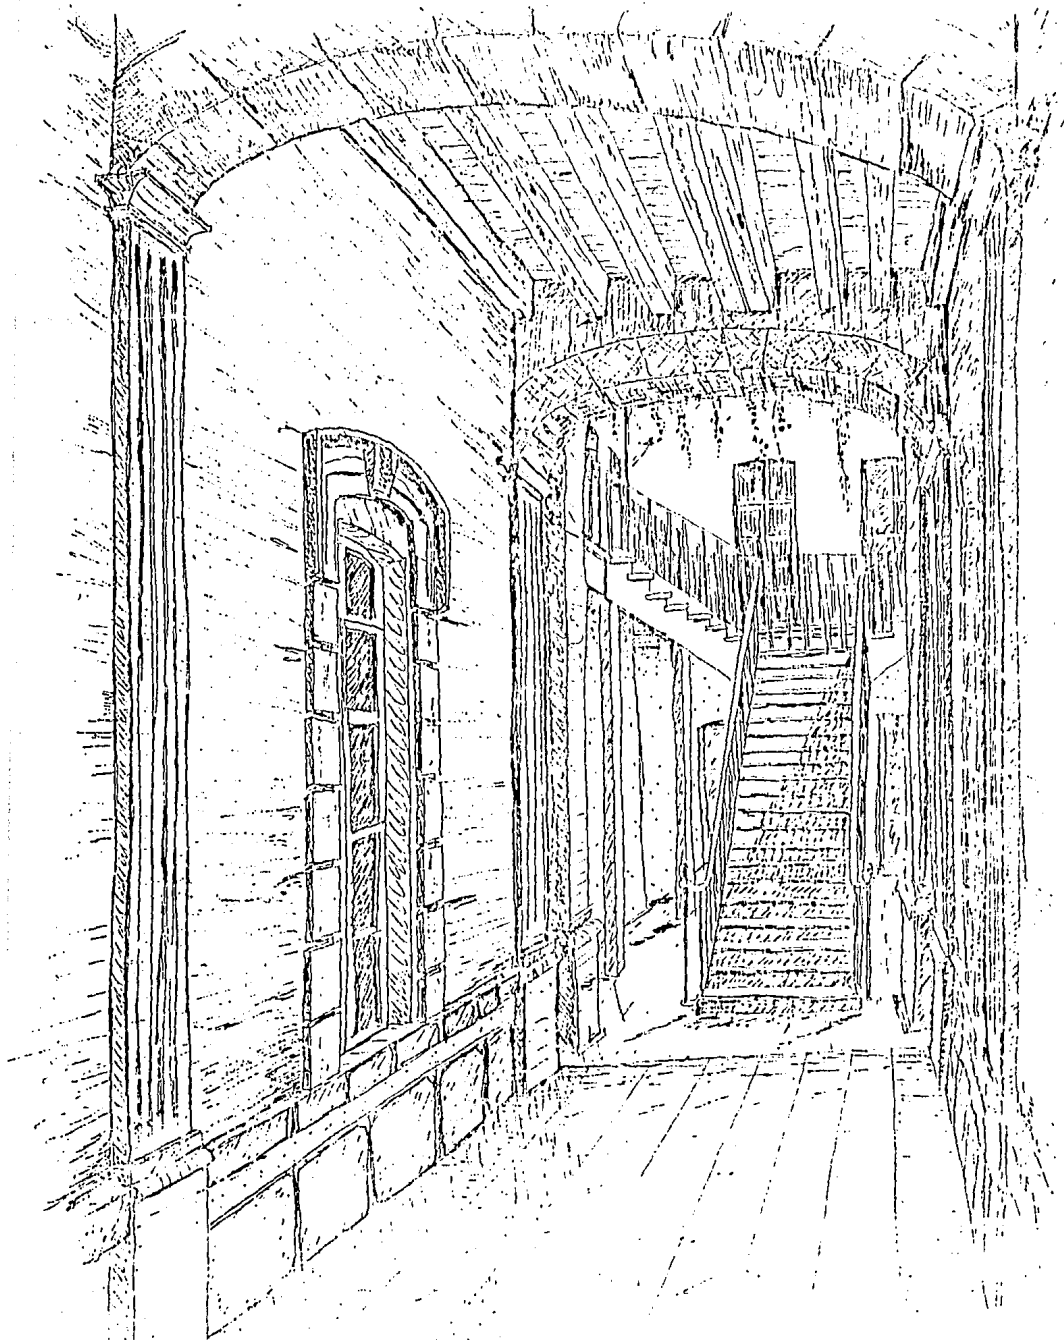
VIÑETA FACIADA PRINCIPAL

PROYECTO
