Administración del Mantenimiento de los Pavimentos
de la Red Vial de la Ciudad de Mérida, Yucatán

TESIS PROFESIONAL
QUE PARA OBTENER EL TITULO DE:
INGENIERO CIVIL
Presenta:
VICTOR DE LA CRUZ BAUTISTA

1996

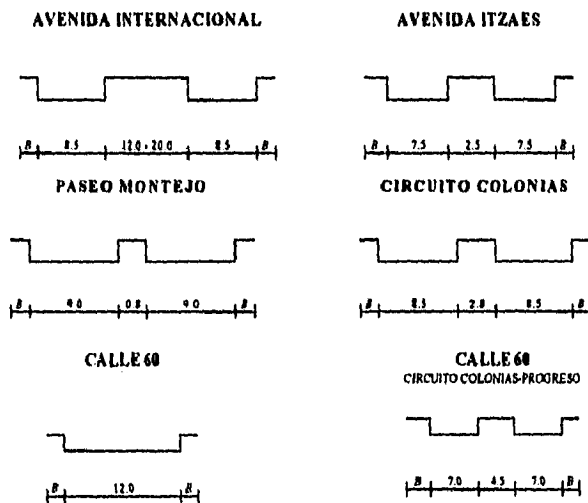
VIALIDADES PRIMARIAS

Las vialidades de un solo cuerpo, tanto las primarias como las secundarias, tienen un ancho que oscila entre 7.5 y 12 m. El ancho de las banquetas de todas las vialidades es muy variable (de 0.5 a 2.0 m).
